DIRECCIÓN DE GEOLOGÍA AMBIENTAL Y RIESGO GEOLÓGICO

**Informe Técnico N° A7456**

# EVALUACIÓN DE ZONAS CRÍTICAS POR PELIGROS GEOLÓGICOS ANTE EL FENÓMENO EL NIÑO 2023-2024 EN EL DEPARTAMENTO DE LAMBAYEQUE

DICIEMBRE  
2023

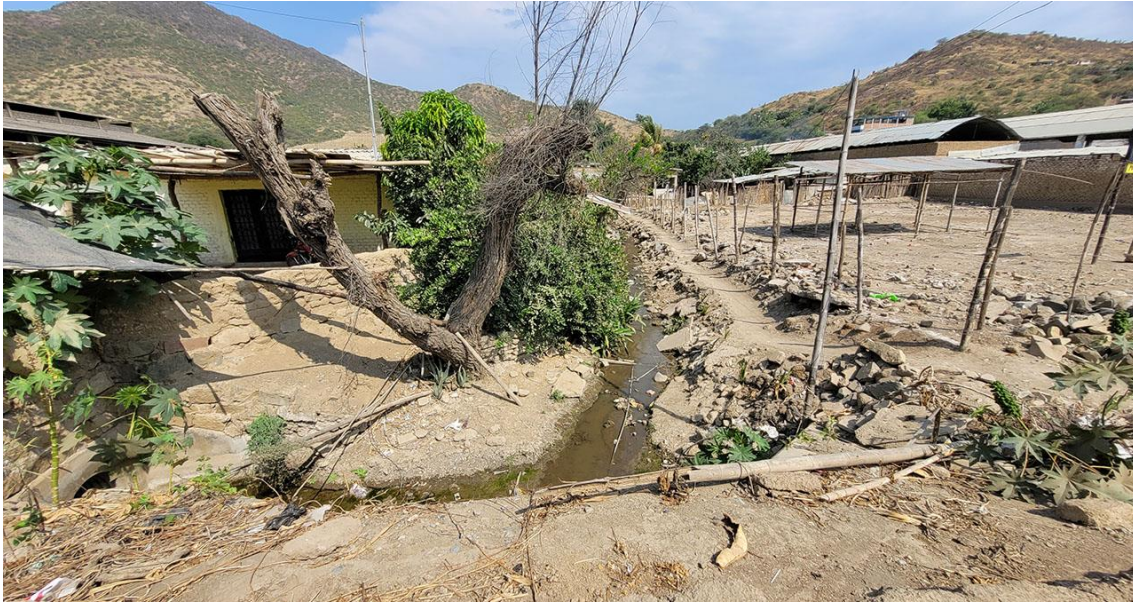
14-018	Flujo de detritos	Dren Peredo (Chongoyape) Zona: 17S E: 678131; N: 9266520	Este sector se ubica en un piedemonte proluvial con pendiente de suave a moderada, litológicamente constituye un depósito proluvial con cantos sub redondeados de hasta 0.2 m de diámetro. Por el sector discurren flujos de detritos que pone en peligro a viviendas de la localidad de Chongoyape (fotografía 49).	2 viviendas afectadas en el 2023. 3 viviendas cercanas en peligro	-	-	La quebrada deberá ser canalizada con adecuadas defensas ribereñas, además definir y hacer respetar fajas marginales intangibles y programar actividades de descolmatación.
14-019	Inundación fluvial	La Cascada-Cerrillos (Chongoyape) Zona: 17S E: 677766; N: 9268659	Abarca una amplia zona inundable desde la quebrada Magin hasta varias hectáreas de terrenos de cultivo ubicados en una terraza aluvial con pendiente de suave, litológicamente corresponde a un depósito aluvial con cantos redondeados de hasta 0.3 m de diámetro. Los eventos de Inundación fluvial aprovechan la pendiente llana de los terrenos para discurrir sin control (fotografía 50).	110 m de la vía LA-742 afectados en el 2023. 5 viviendas en peligro.	-	Rehabilitación parcial del tramo afectado.	Se deberá construir defensas ribereñas en ambos márgenes del cauce de la quebrada, preferiblemente terraplenes con recubierta de piedra volteada, también definir y hacer respetar fajas marginales intangibles donde no se construyan viviendas, finalmente programar actividades de descolmatación.

**Fotografía 49.** Zona crítica 14-018, flujo de detritos en la localidad de Dren Peredo que podría afectar 3 viviendas. Coordenadas E: 678131; N:9266520. (28/09/23).

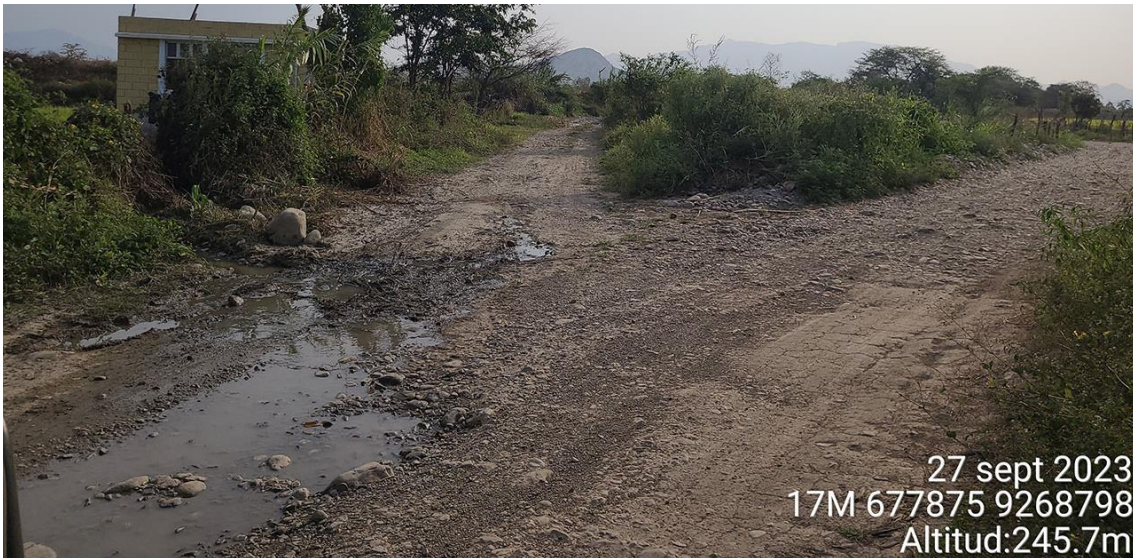
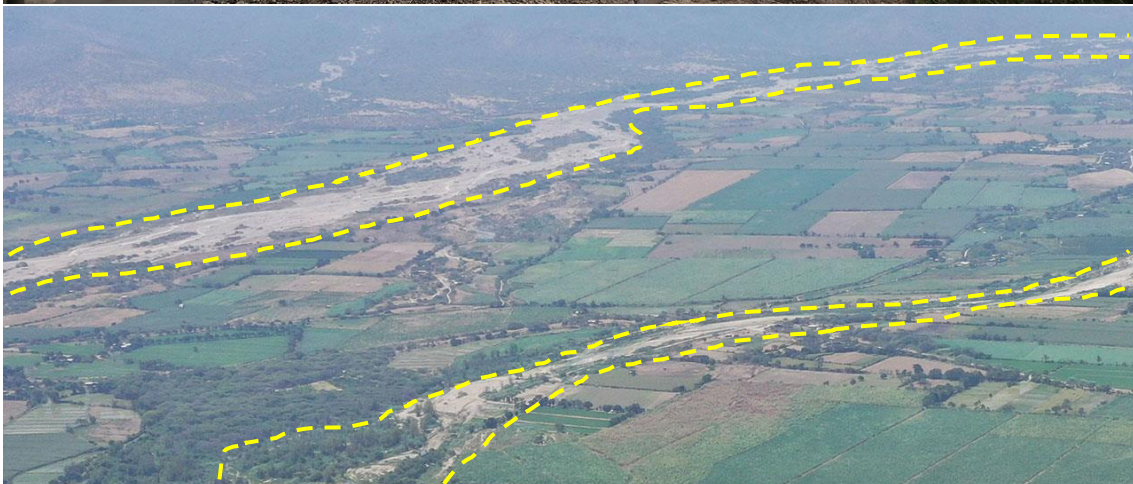
**Fotografía 50.** Zona crítica 14-019, inundación fluvial en la localidad de La Cascada-Cerrillos que podría afectar 110 m de la vía LA-742 y 5 viviendas. Coordenadas E: 677766; N:9268659. (27/09/23).

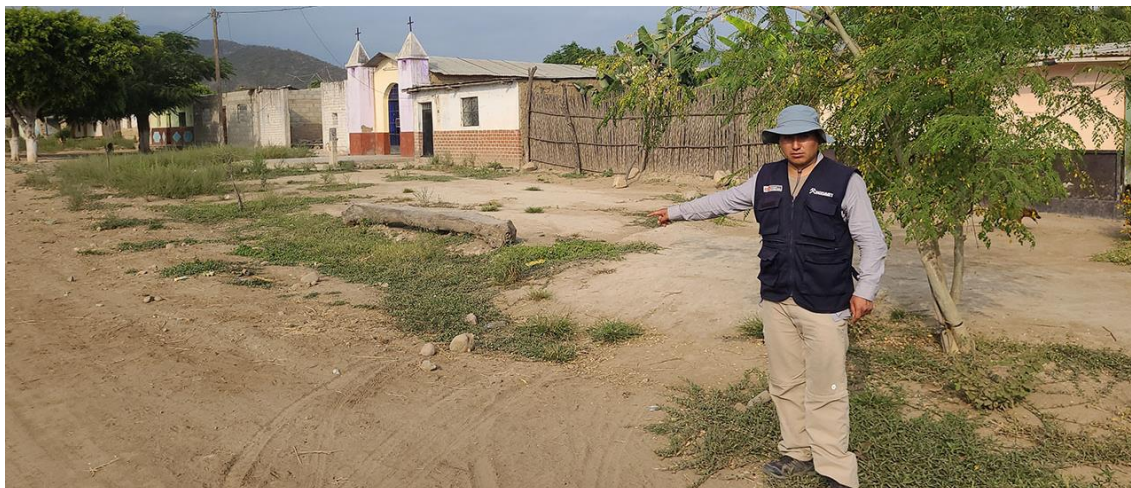
**Fotografía 51.** Zona crítica 14-020, inundación fluvial en la localidad de Overazal que podría afectar 25 viviendas y 200 ha de terrenos de cultivo. Coordenadas E: 679062; N:9270339. (27/09/23).

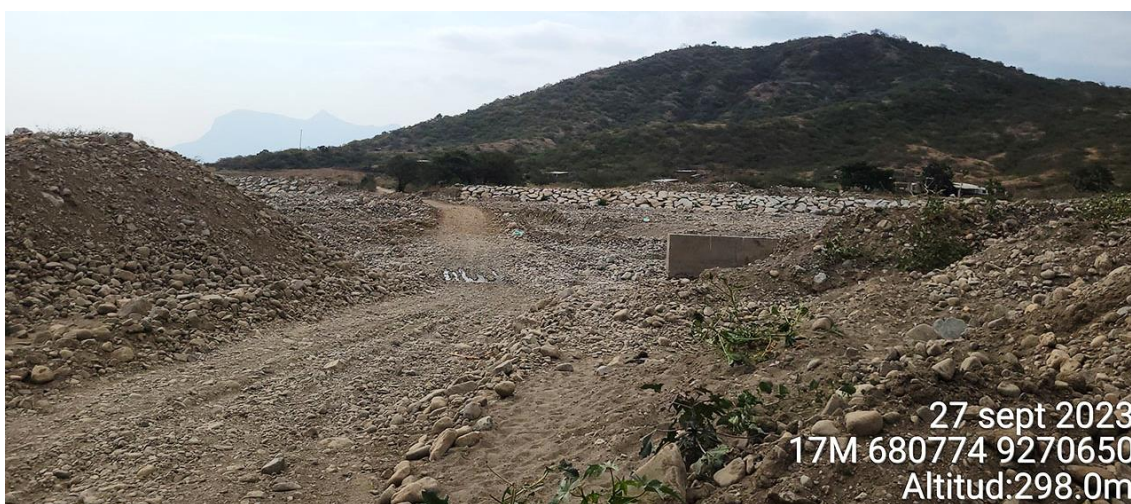
**Fotografía 52.** Zona crítica 14-021, flujo de detritos en la localidad de Magin que podría afectar 600 m de una trocha carrozable, 800 m de un canal y 6 viviendas. Coordenadas E: 680819; N:9270854. (27/09/23).

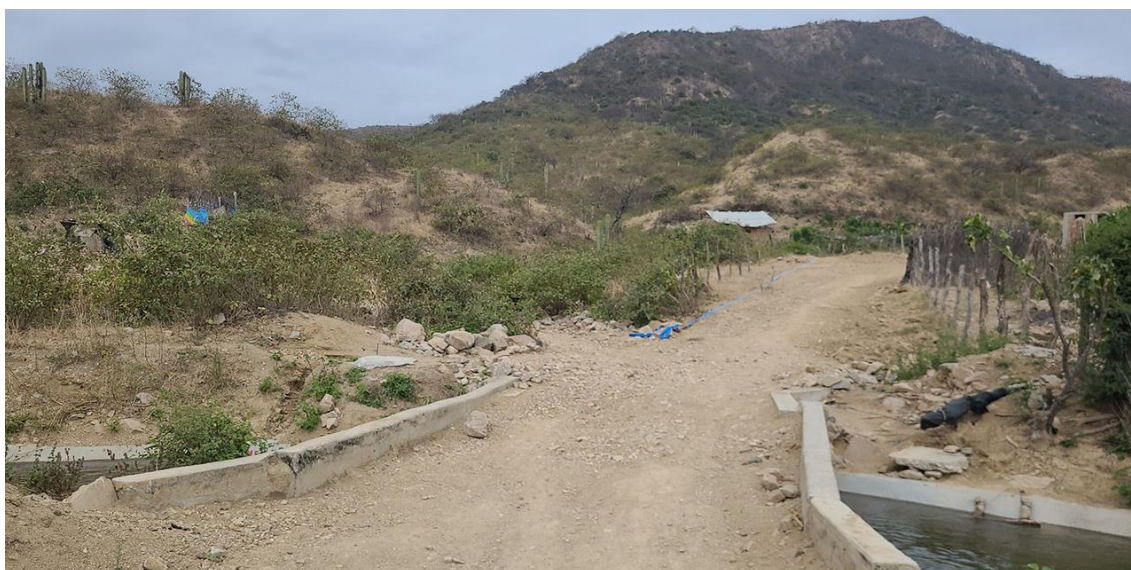
14-022	Flujo de detritos	Magin (Chongoyape)  Zona: 17S E: 681051; N: 9268966	El sector muestra una quebrada que atraviesa sobre un canal de regadío por un puente que no puede contener avenidas grandes de flujos de detritos, el terreno corresponde a un piedemonte proluvial con pendiente de suave a moderada, mientras la litología presenta un depósito proluvial con bloques y cantos sub angulosos de hasta 0.2 m de diámetro. Los flujos de detritos que discurren pueden afectar a viviendas un canal y una vía (fotografía 53).	20 m de una trocha carrozable y de un canal de regadío paralelo afectados durante el FEN del 2017. 3 viviendas en peligro.	-	Rehabilitación parcial del tramo afectado.	Se deberá reconstruir el pase con una sección adecuada para evitar su colmatación y desborde en situaciones de lluvias intensas.
14-023	Flujo de detritos	Magin (Chongoyape)  Zona: 17S E: 681535; N: 9269908	La zona corresponde al cruce de una quebrada con una vía local, donde la geomorfología está representada por un piedemonte proluvial con pendiente suave, la litología corresponde a un depósito proluvial con bloques y cantos redondeados de hasta 1 m de diámetro. La quebrada concentra un flujo de detritos que afecta viviendas y un tramo de vía (fotografía 54).	5 viviendas afectadas en el 2023. 10 viviendas y 90 m de la vía LA-740 en peligro.	-	-	Es necesario canalizar la quebrada con adecuadas defensas ribereñas a ambos costados, además de capacitar a la población en GRD y elaborar una evaluación de riesgos EVAR para determinar medidas de control adicionales.

**Fotografía 53.** Zona crítica 14-022, flujo de detritos en la localidad de Magin que podría afectar 20 m de una trocha carrozable y de un canal de regadío paralelo y 3 viviendas. Coordenadas E: 681051; N:9268966. (27/09/23).

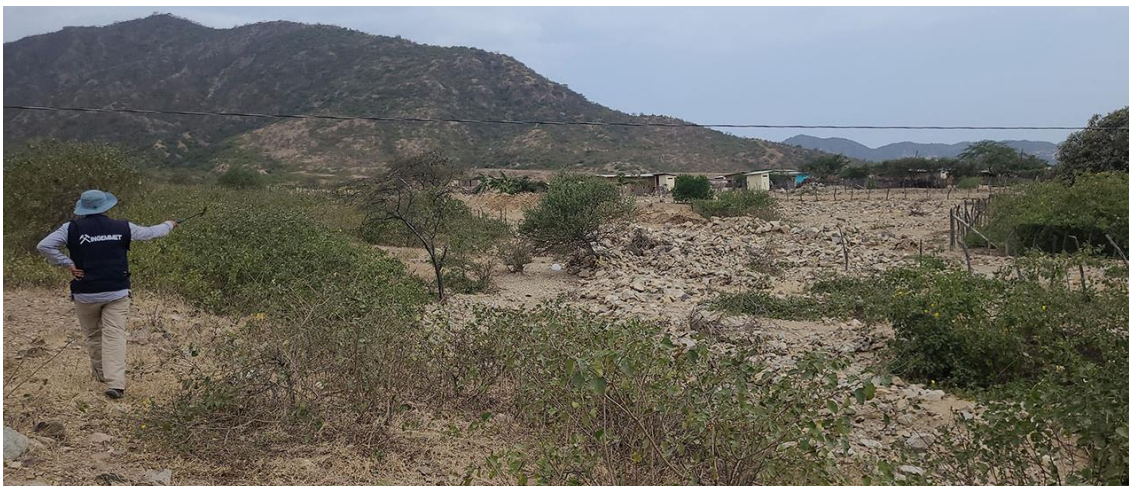
**Fotografía 54.** Zona crítica 14-023, flujo de detritos en la localidad de Magin que podría afectar 10 viviendas y 90 m de la vía LA-740. Coordenadas E: 681535; N:9269908. (27/09/23).

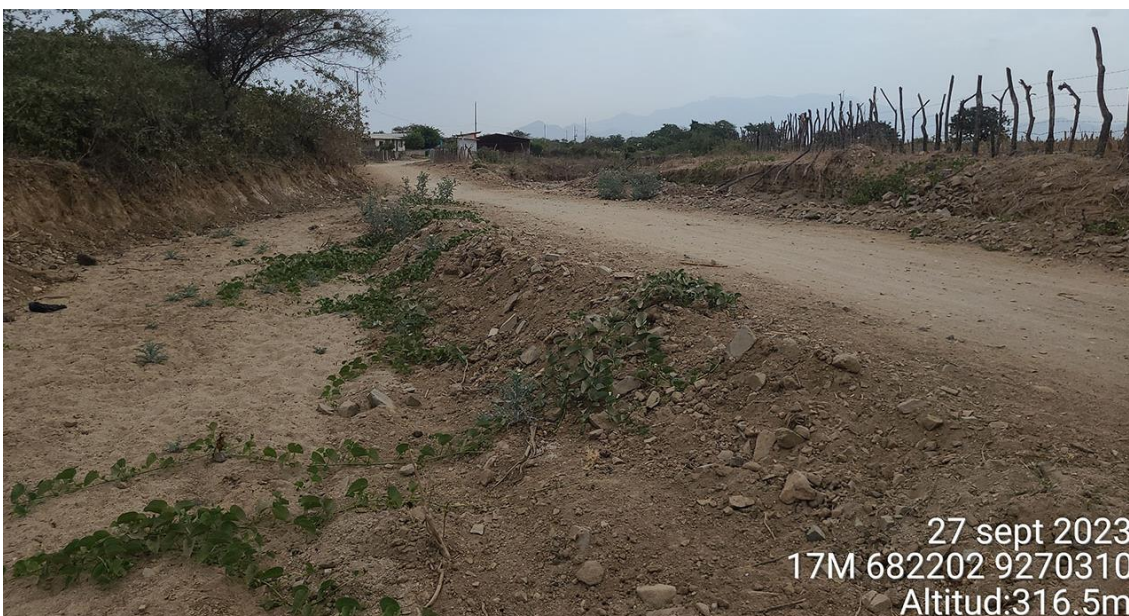
14-024	Flujo de detritos	Magin (Chongoyape)  Zona: 17S E: 682230; N: 9270358	Este punto también corresponde a un cruce de una quebrada y una vía local, con geoforma de piedemonte proluvial con pendiente suave y litología de depósito proluvial con bloques y cantos redondeados de hasta 1 m de diámetro. Los flujos de detritos que discurren afectan una vía y pone en peligro a viviendas (fotografía 55).	60 m de la vía LA-740 afectados en el 2023. 4 viviendas en peligro.	-	Rehabilitación de la vía.	Se requiere programar actividades de descolmatación en la quebrada y mantenimiento al tramo de vía afectable, preferiblemente se requiere un badén de concreto y/o mampostería.
14-025	Flujo de detritos	Magin (Chongoyape)  Zona: 17S E: 682638; N: 9270992	El sector corresponde a una quebrada que pasa por una vía y una comunidad asentada en un piedemonte proluvial con pendiente moderada, la litología corresponde a un depósito proluvial con bloques y cantos redondeados de hasta 0.2m de diámetro.	50m de la vía LA-740 afectados en el 2023. 2 viviendas en peligro.	-	Rehabilitación del tramo de vía afectado.	Es necesario construir una defensa ribereña adecuada en ambos lados de la quebrada, también programar actividades de mantenimiento y descolmatación de la quebrada, además capacitar a la población en GRD.

**Fotografía 55.** Zona crítica 14-024, flujo de detritos en la localidad de Magin que podría afectar 60 m de la vía LA-740 y 4 viviendas. Coordenadas E: 682230; N:9270358. (27/09/23).

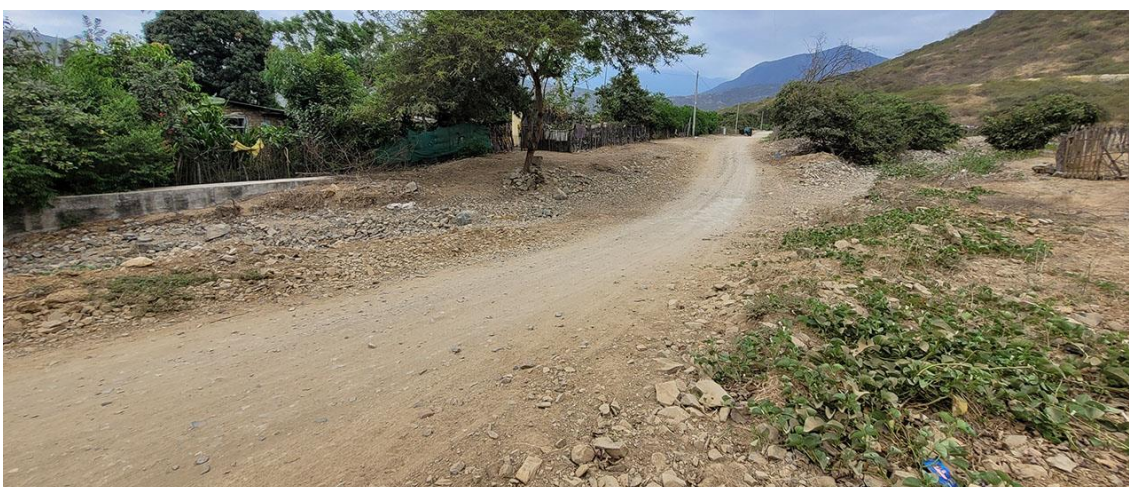
**Fotografía 56.** Zona crítica 14-025, flujo de detritos en la localidad de Magin que podría afectar 2 viviendas y 50m de la vía LA-740. Coordenadas E: 682638; N:9270992. (27/09/23).

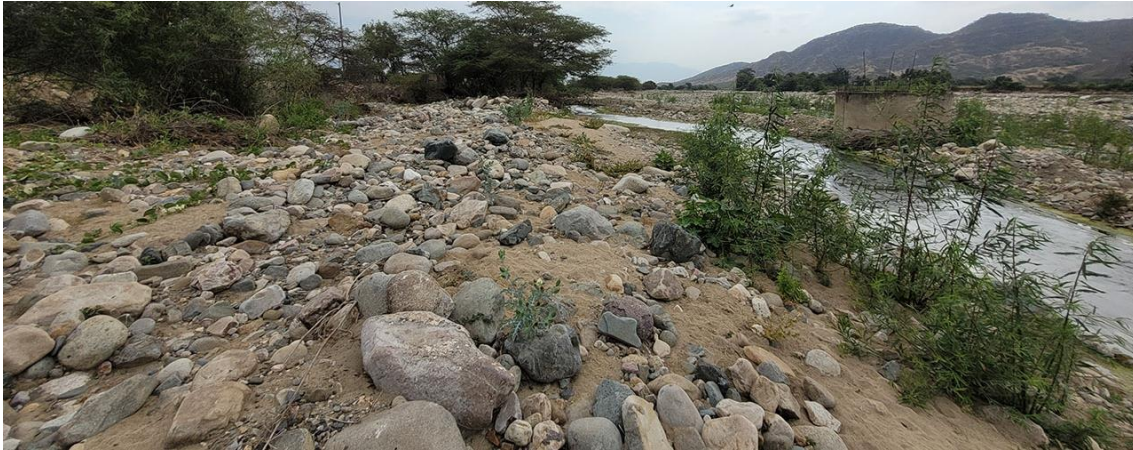
**Fotografía 57.** Zona crítica 14-026, flujo de detritos en la localidad de Magin que podría afectar 100m de vía LA-740, 12 viviendas y 1 Institución educativa. Coordenadas E: 682820; N:9271758. (27/09/23).

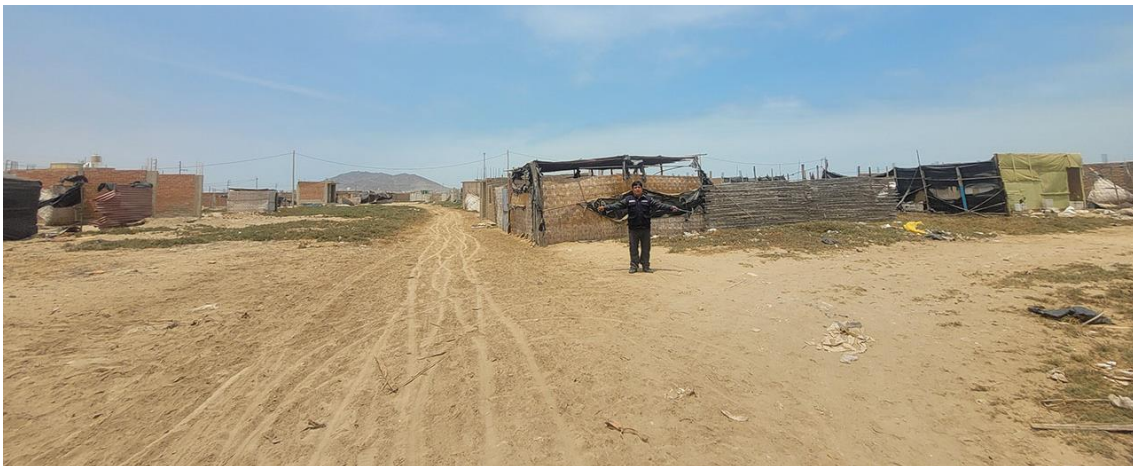
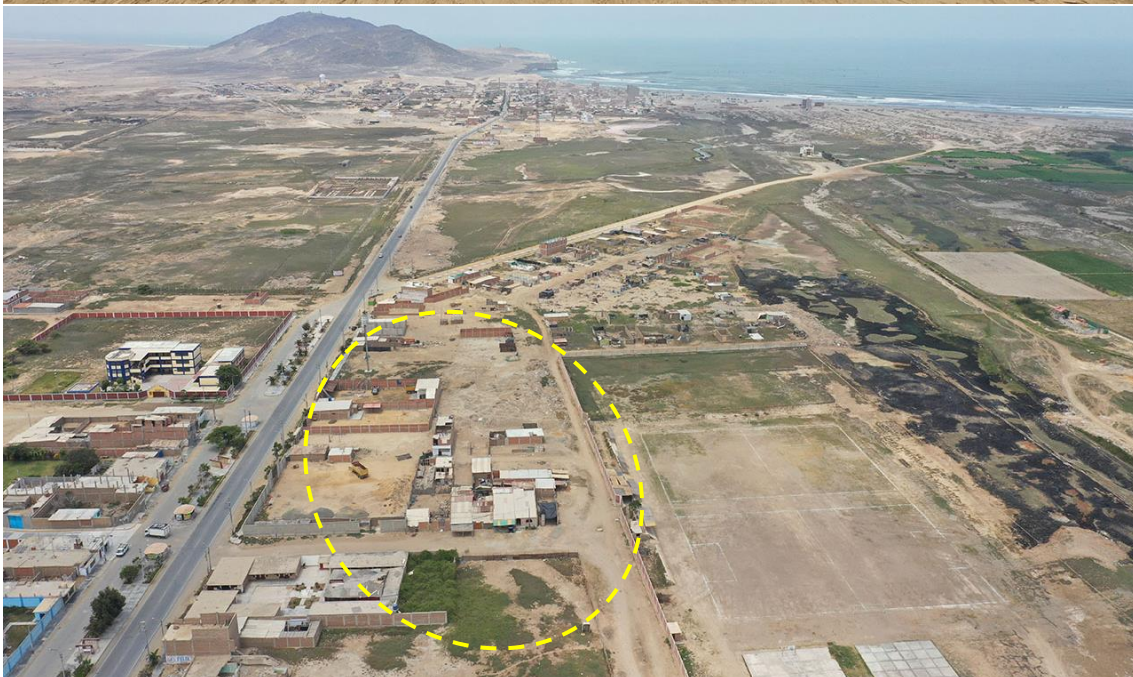
**Fotografía 58.** Zona crítica 14-027, inundación pluvial en la localidad de Capilla que podría afectar 15 viviendas. Coordenadas E: 625141; N:9235739. (19/09/23).

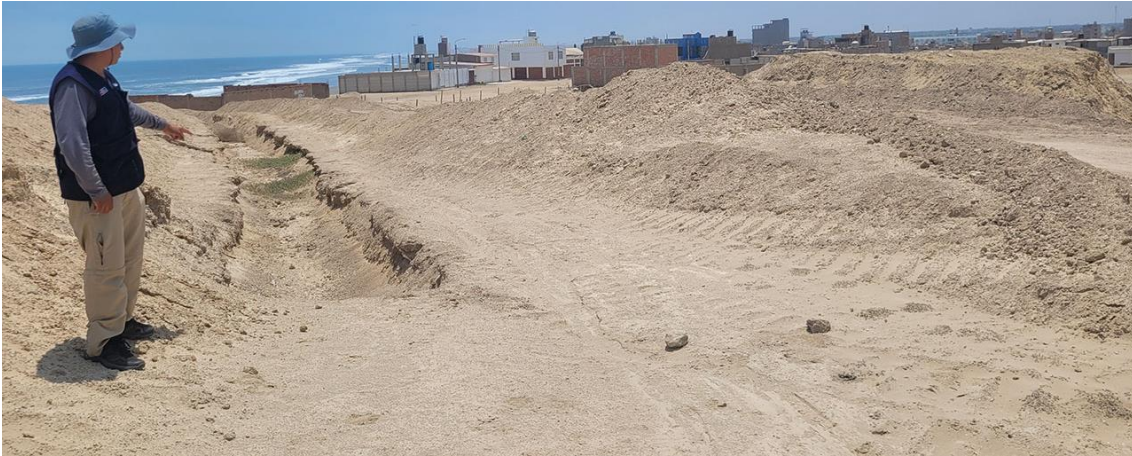
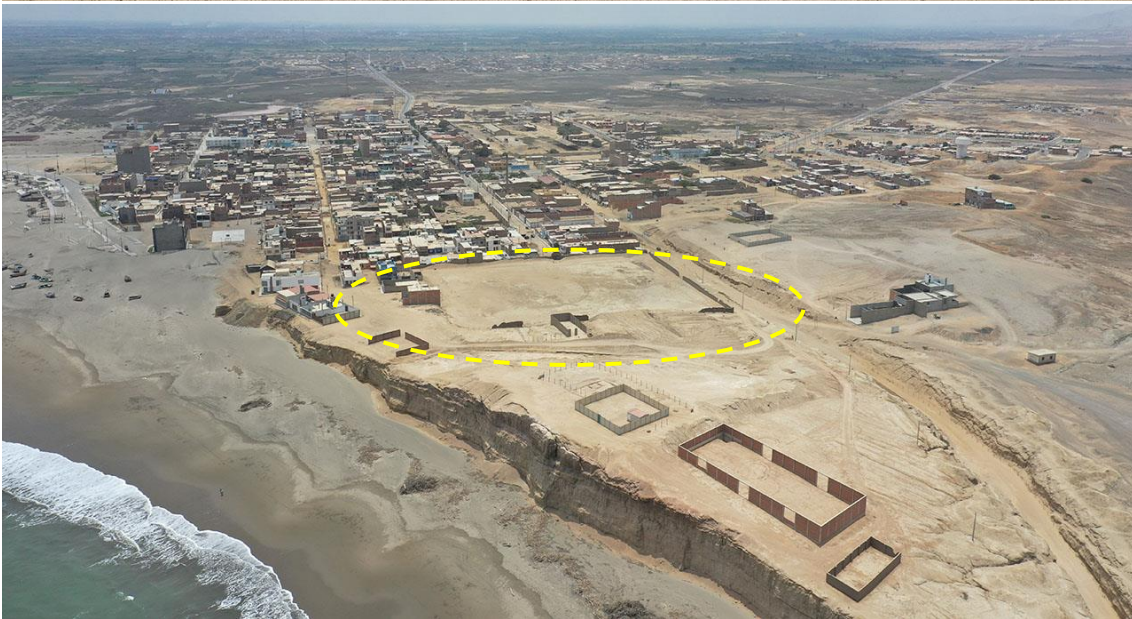
**Fotografía 59.** Zona crítica 14-028, flujo de detritos en la localidad de Eten Puerto que podría afectar 2 vivienda. Coordenadas E: 625272; N:9233656. (19/09/23).

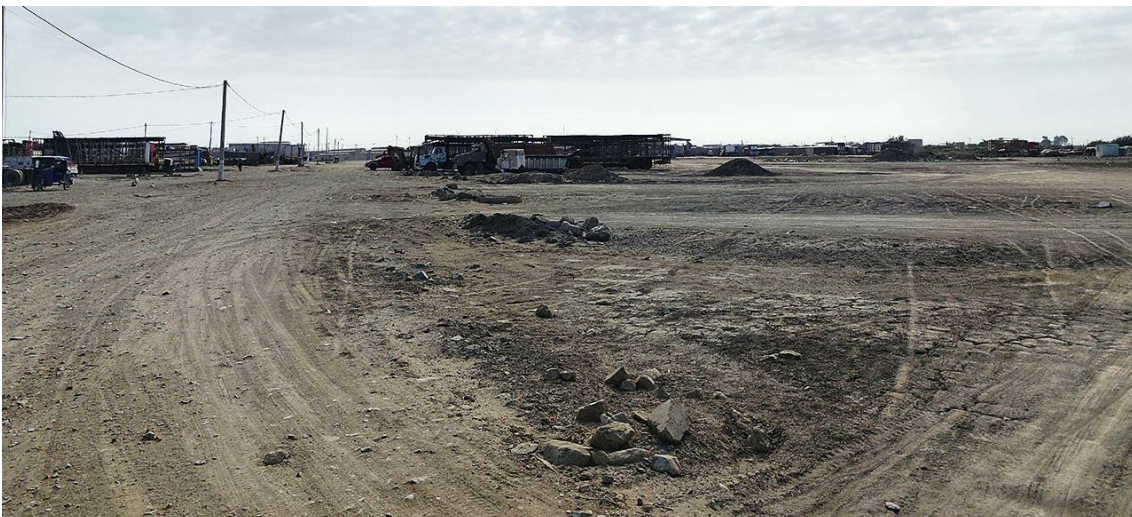
**Fotografía 60.** Zona crítica 14-029, inundación pluvial en la localidad de Predio La Despensa que podría afectar 5 ha de un depósito municipal y 15 viviendas. Coordenadas E: 626843; N:9254583. (08/09/23).

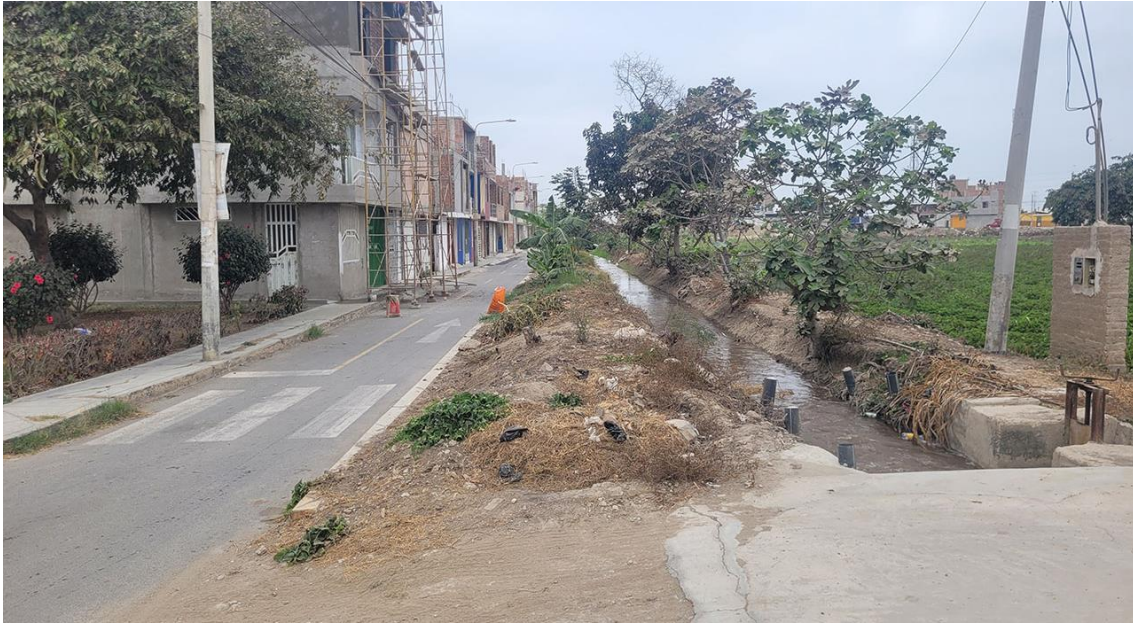
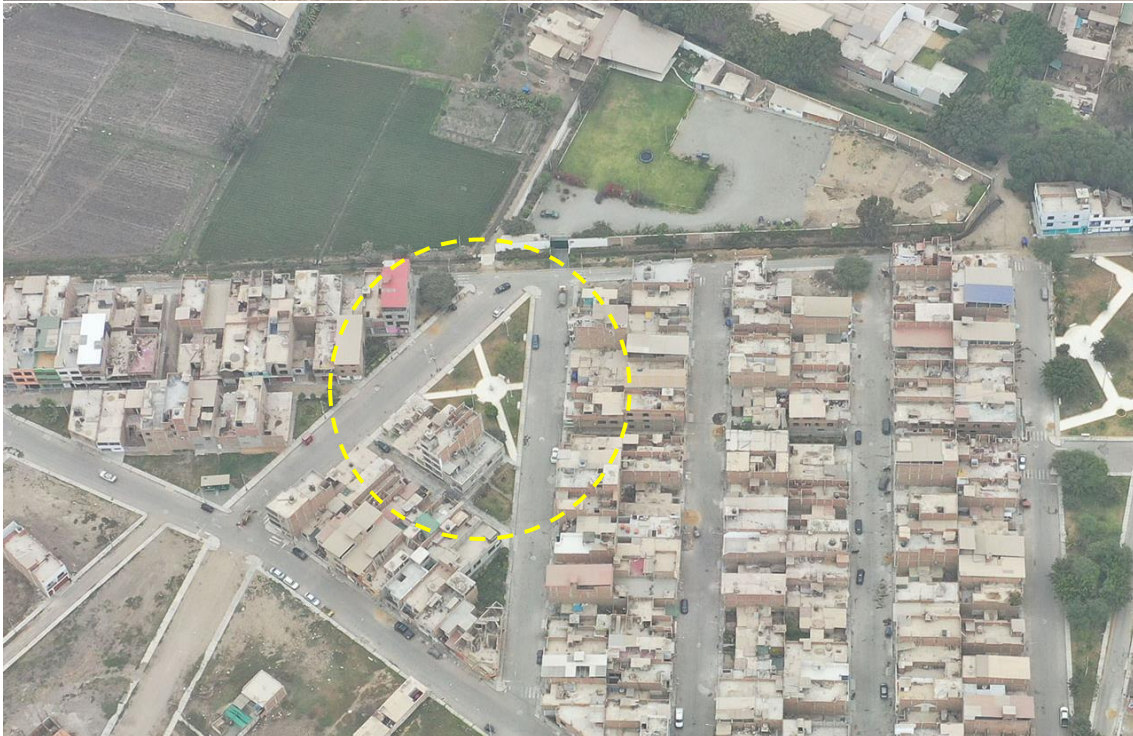
**Fotografía 61.** Zona crítica 14-030, inundación pluvial en la localidad de Villa León que podría afectar 20 viviendas. Coordenadas E: 626708; N:9248334. (19/09/23).

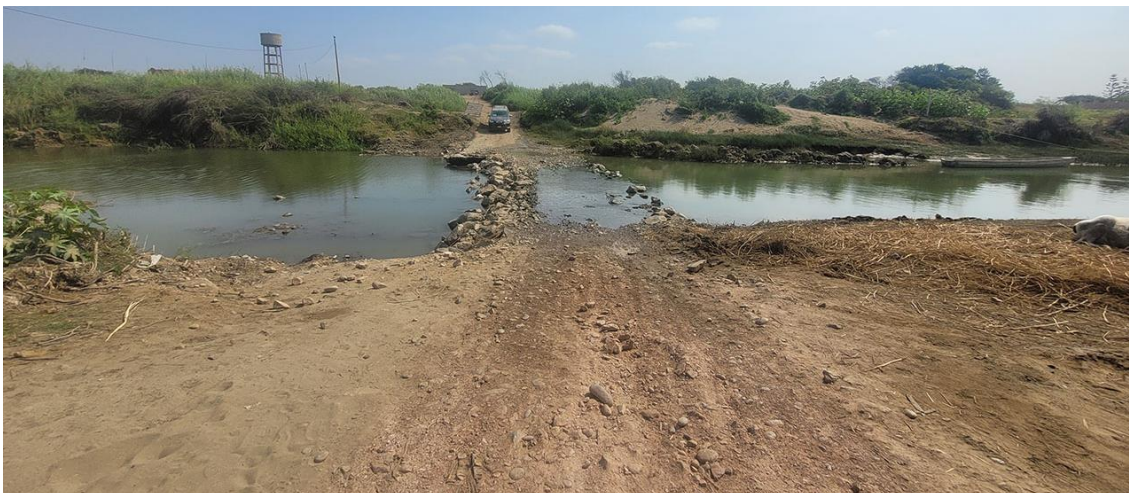
**Fotografía 63.** Zona crítica 14-032, inundación fluvial en la localidad de Las Vegas que podría afectar 70 m de trocha carrozable y 15 viviendas. Coordenadas E: 643542; N:9219444. (20/09/23).

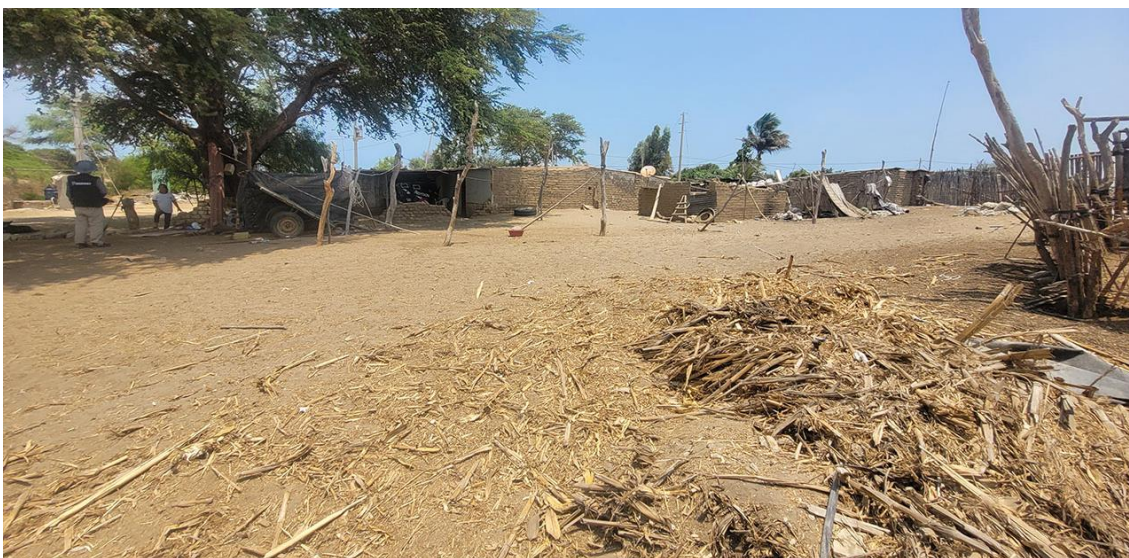
**Fotografía 64.** Zona crítica 14-033, inundación fluvial en la localidad de Pozo 1 que podría afectar 10 viviendas. Coordenadas E: 646040; N:9221184. (20/09/23).

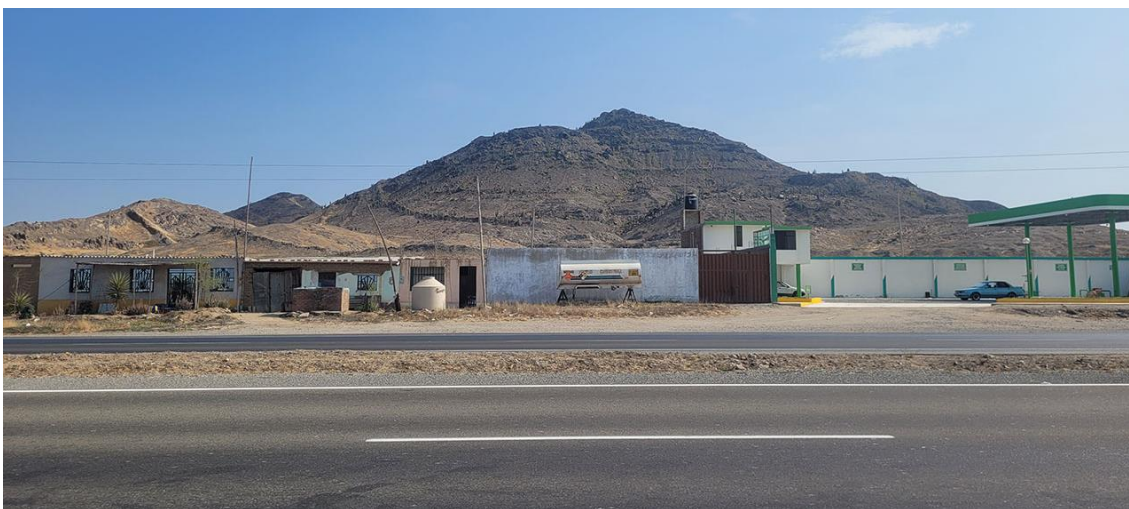
**Fotografía 65.** Zona crítica 14-034, flujo de detritos en la localidad de Cerro La Guitarra que podría afectar 7 viviendas. Coordenadas E: 647877; N:9228629. (20/09/23).

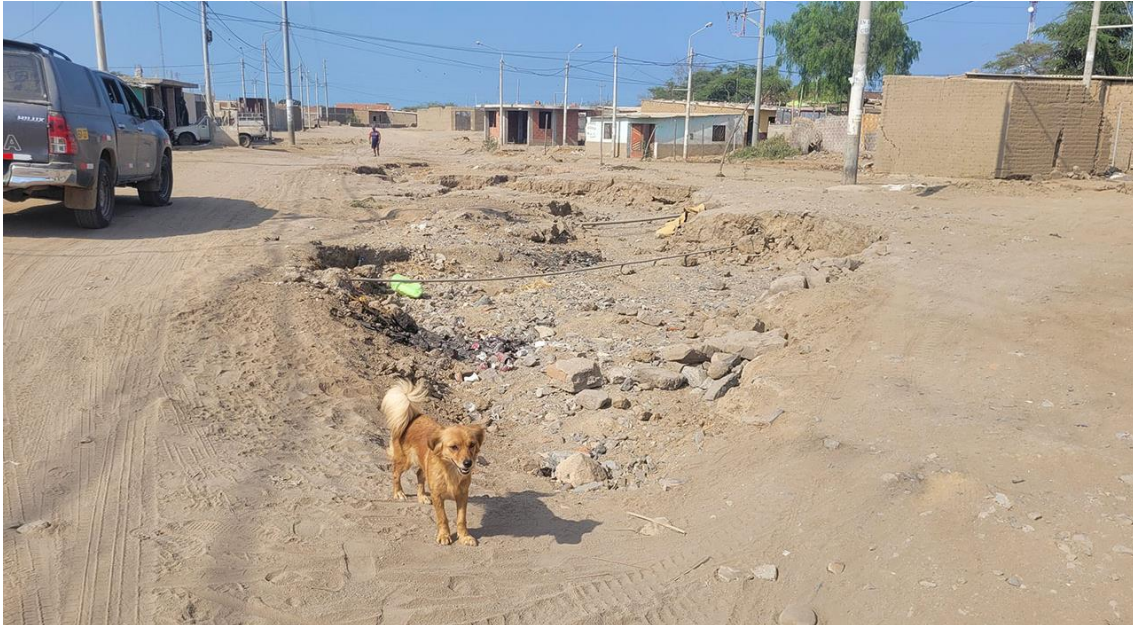
**Fotografía 66.** Zona crítica 14-035, inundación pluvial en la localidad de Nuevo Mocupe que podría afectar 10 viviendas. Coordenadas E: 649572; N:9228182. (20/09/23).

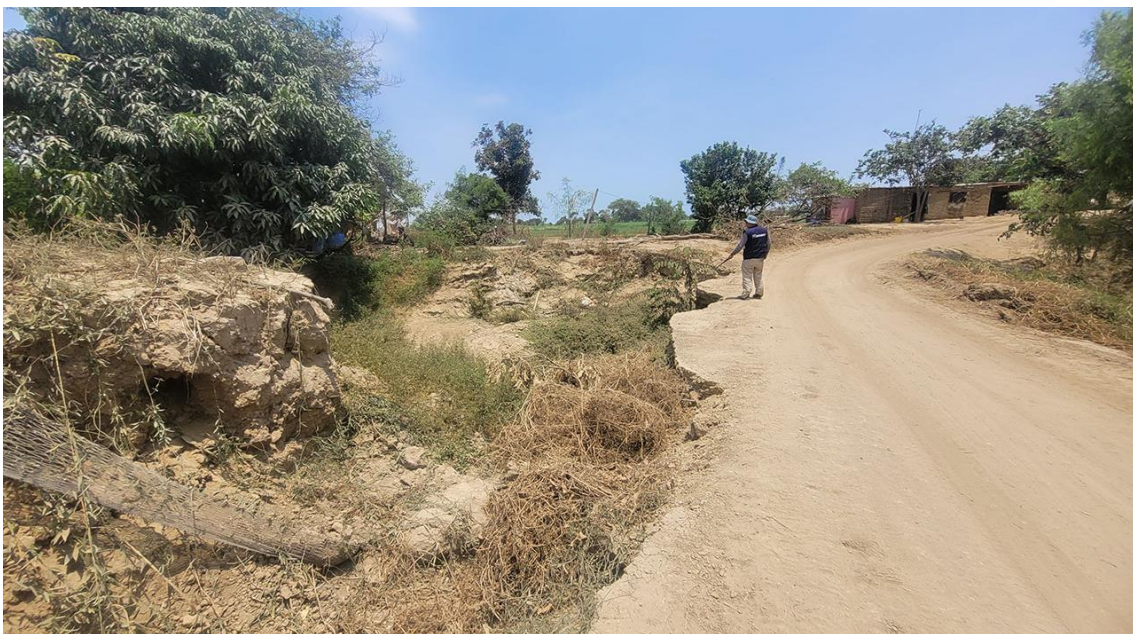
**Fotografía 67.** Zona crítica 14-036, inundación fluvial en la localidad de El Progreso que podría afectar 10 viviendas y 5 ha de cultivos. Coordenadas E: 651308; N:9228932. (20/09/23).

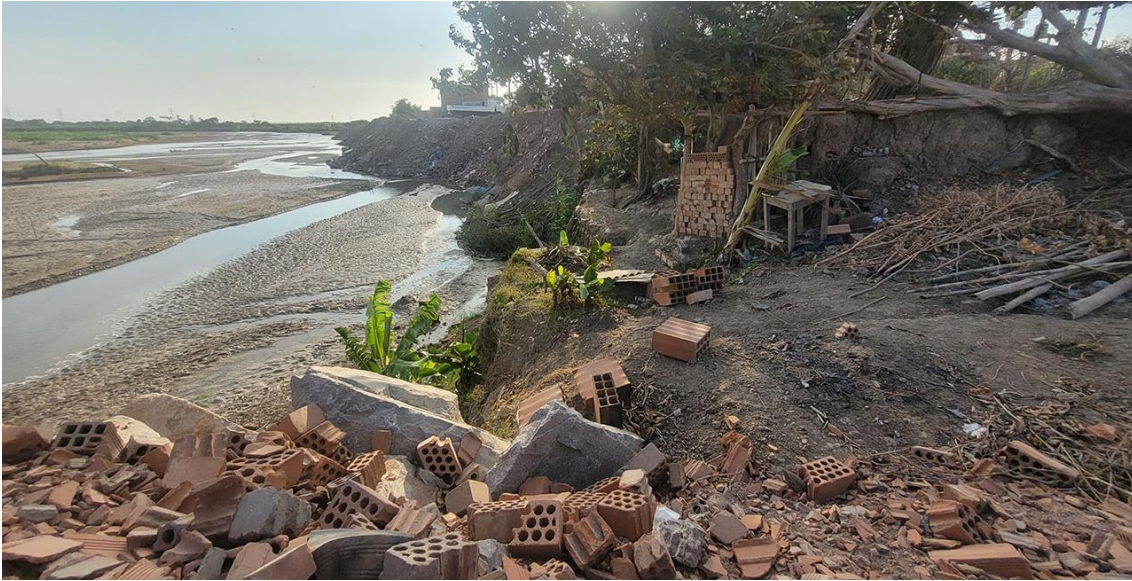
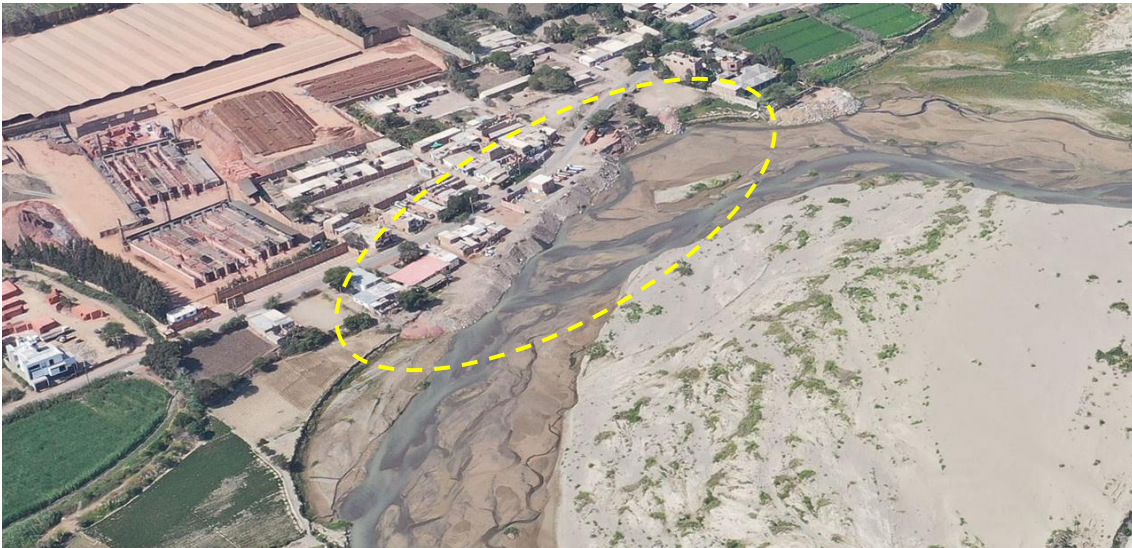
**Fotografía 68.** Zona crítica 14-037, erosión fluvial en la localidad de Valencia que podría afectar 7 viviendas. Coordenadas E: 631100; N:9242985. (19/09/23).

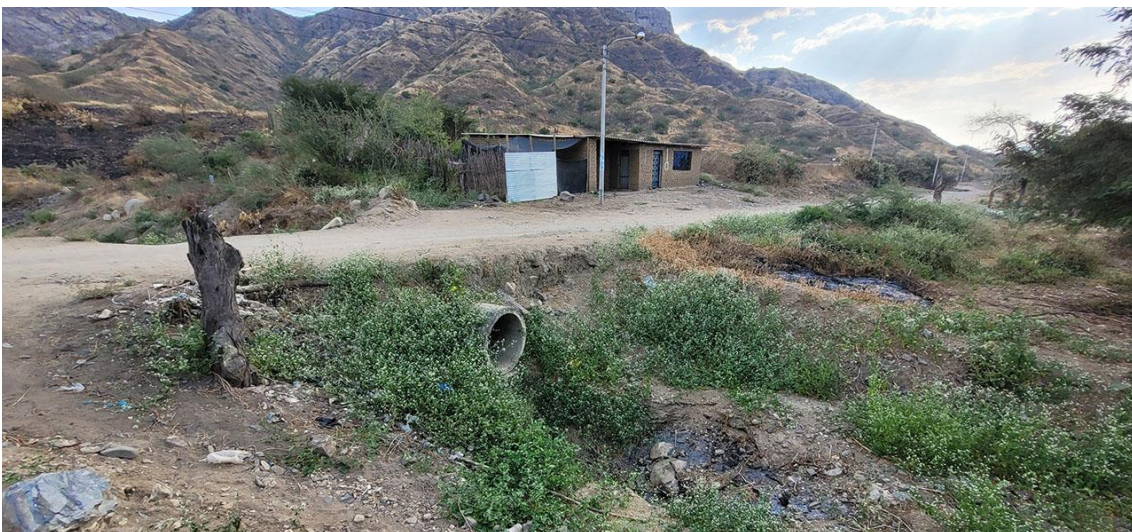
**Fotografía 69.** Zona crítica 14-038, flujo de detritos en la localidad de Culpón que podría afectar 1 alcantarilla y 2 viviendas. Coordenadas E: 676889; N:9238664. (22/09/23).

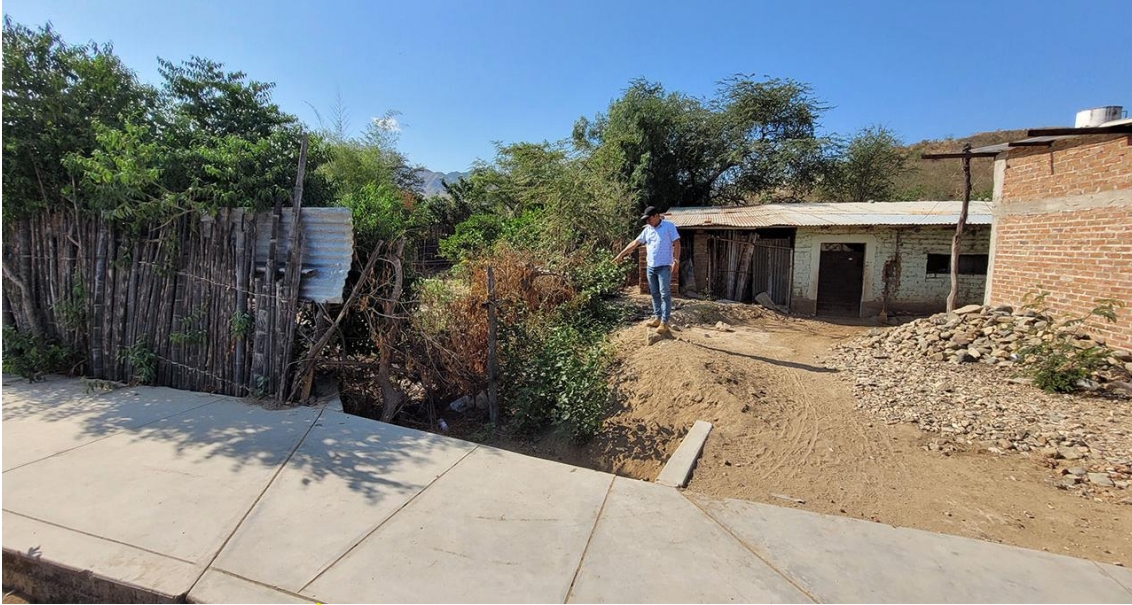
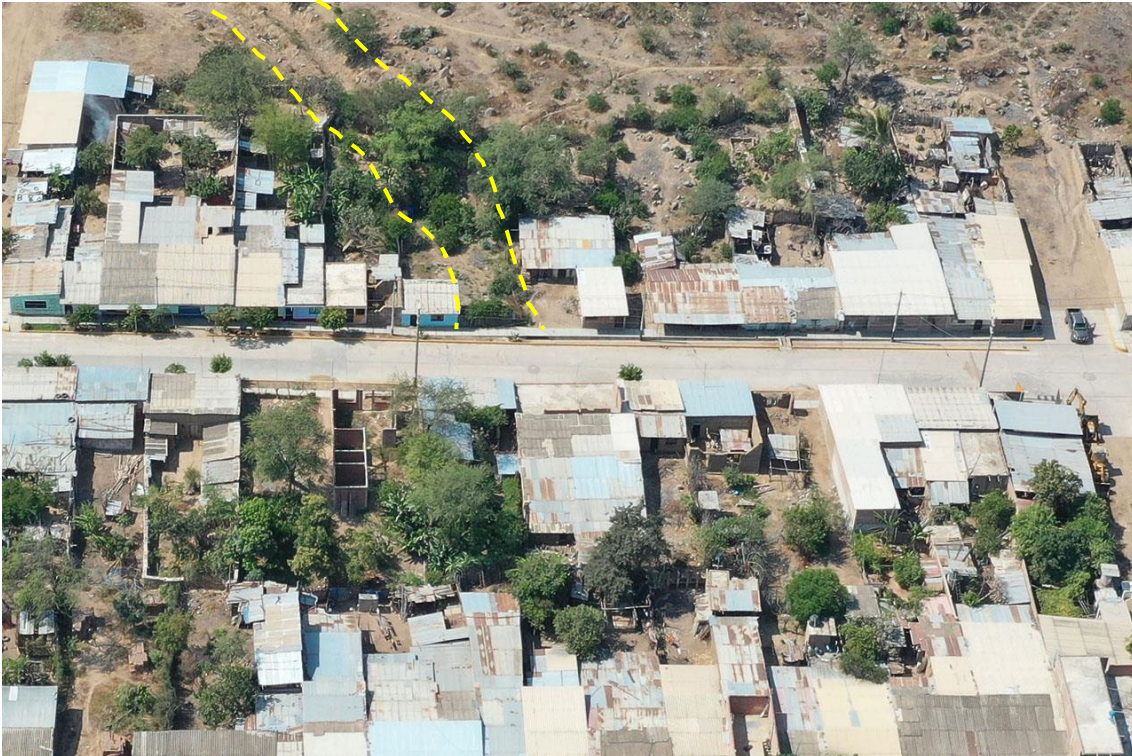
**Fotografía 71.** Zona crítica 14-040, flujo de detritos en la localidad de San Juan de Dios que podría afectar 7 viviendas. Coordenadas E: 683570; N:9239981. (22/09/23).

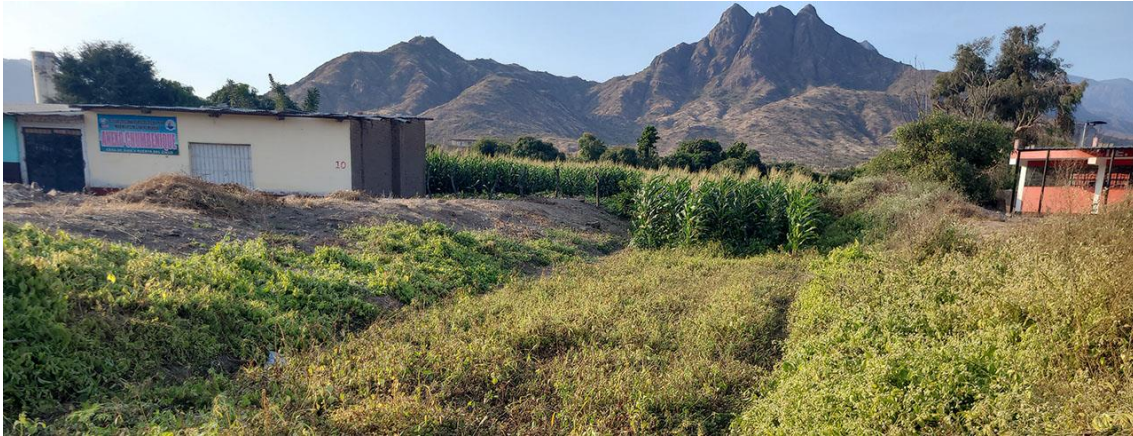
**Fotografía 72.** Zona crítica 14-041, flujo de detritos en la localidad de Chumbenique que podría afectar 15 m de una vía local ,1 vivienda y 1 institución educativa. Coordenadas E: 676723; N:9240823. (21/09/23).

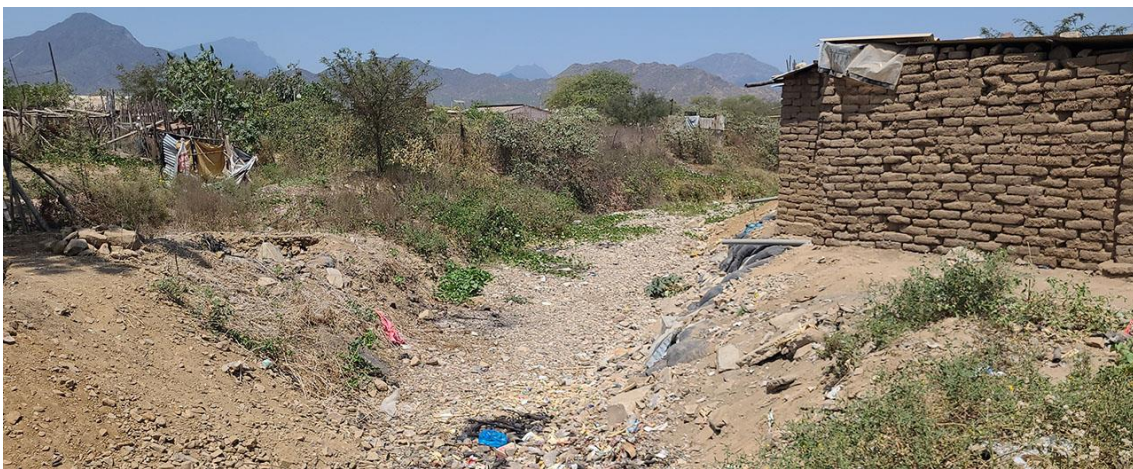
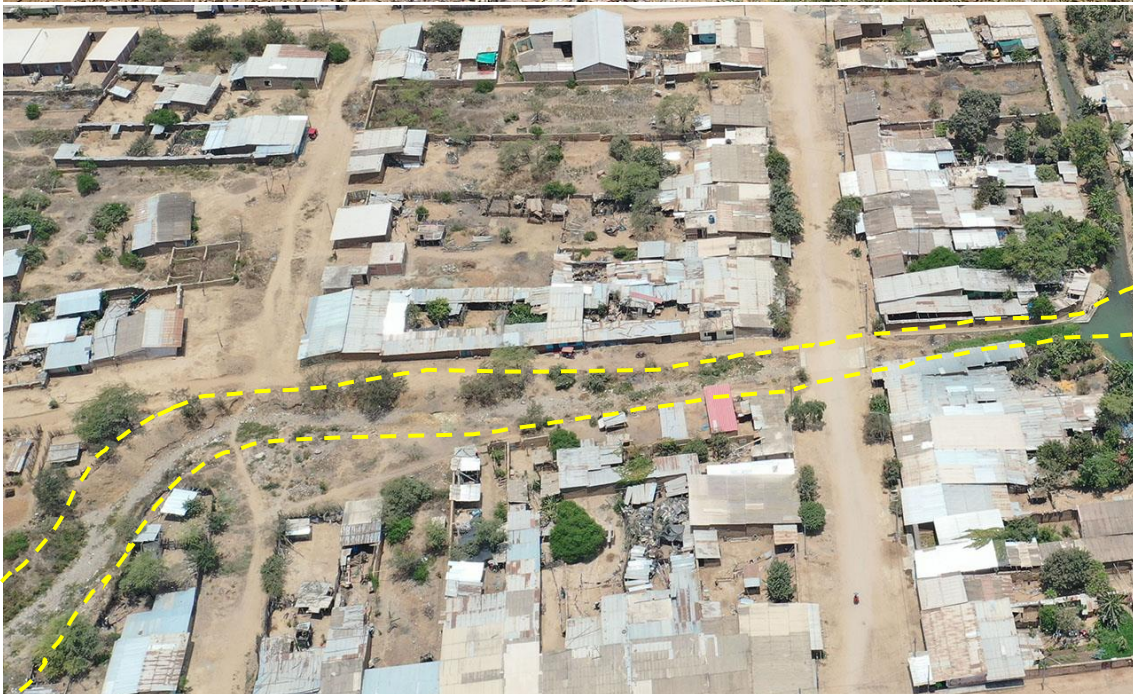
**Fotografía 73.** Zona crítica 14-042, flujo de detritos en la localidad de Quebrada Vista Alegre que podría afectar 10 viviendas. Coordenadas E: 687703; N:9241870. (21/09/23).

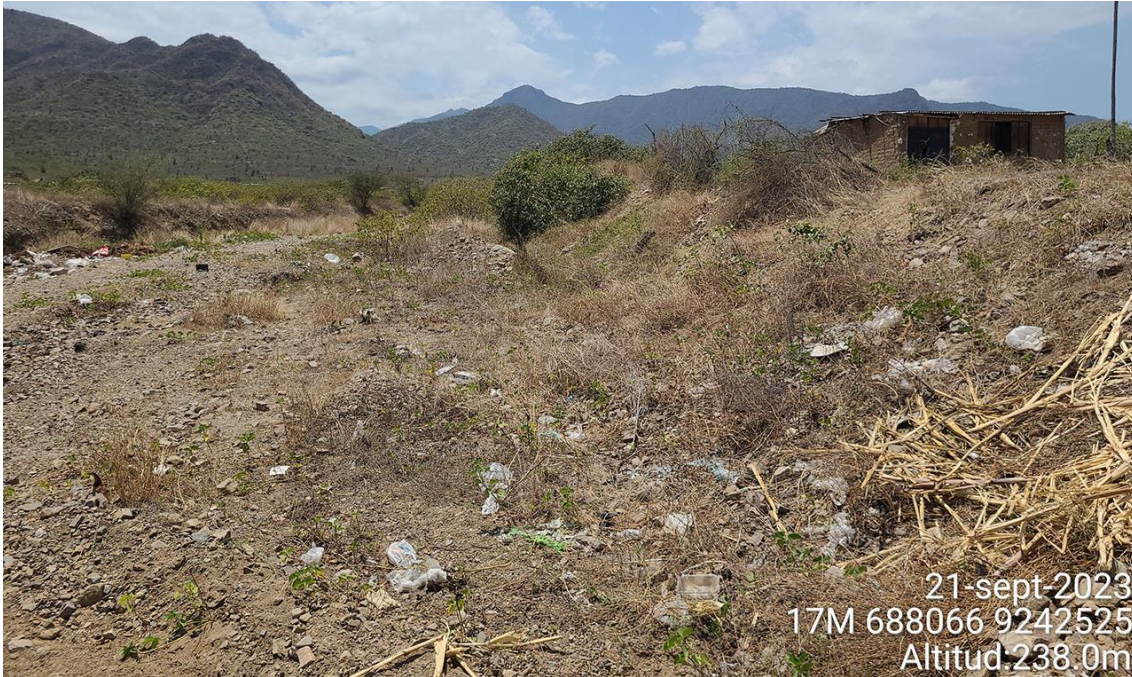
**Fotografía 74.** Zona crítica 14-043, flujo de detritos en la localidad de Quebrada El Cementerio 1 que podría afectar 3 viviendas y 50 m de una vía. Coordenadas E: 688062; N:9242526. (21/09/23).

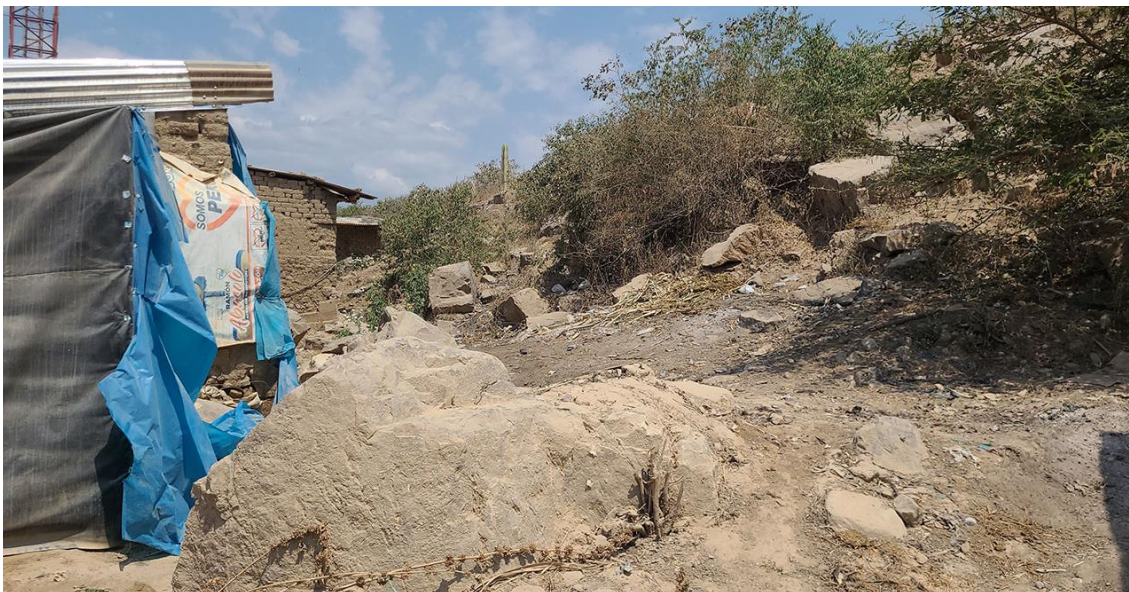
**Fotografía 77.** Zona crítica 14-046, Caída de rocas en la localidad de Las Delicias que podría afectar 4 viviendas y 15 m de la vía PE-1NI. Coordenadas E: 688592; N:9246585. (21/09/23).
