DIRECCIÓN DE GEOLOGÍA AMBIENTAL Y RIESGO GEOLÓGICO

**Informe Técnico N° A7456**

# EVALUACIÓN DE ZONAS CRÍTICAS POR PELIGROS GEOLÓGICOS ANTE EL FENÓMENO EL NIÑO 2023-2024 EN EL DEPARTAMENTO DE LAMBAYEQUE

DICIEMBRE  
2023

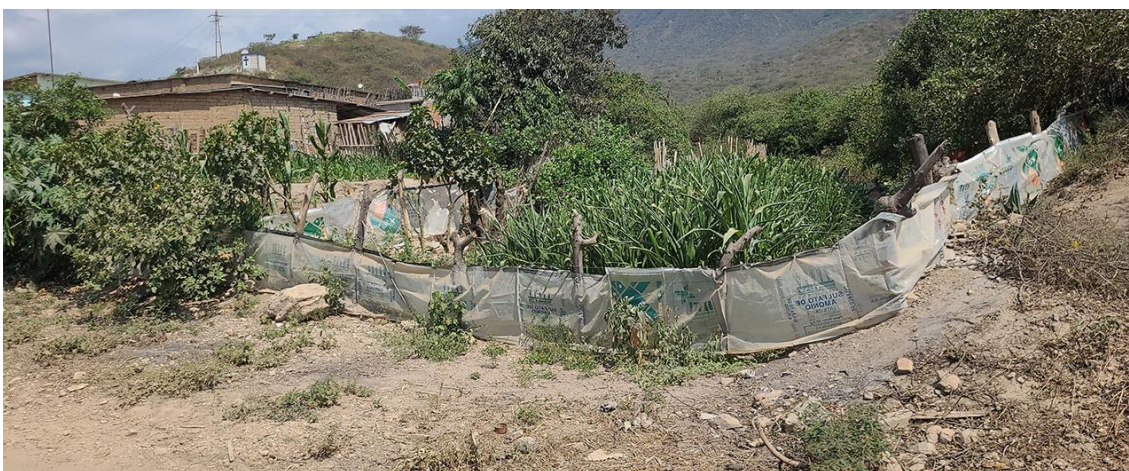
**Fotografía 78.** Zona crítica 14-047, flujo de detritos en la localidad de Polvadera que podría afectar 100 m de la vía LA-833 y 1 vivienda. Coordenadas E: 693076; N:9246754. (21/09/23).

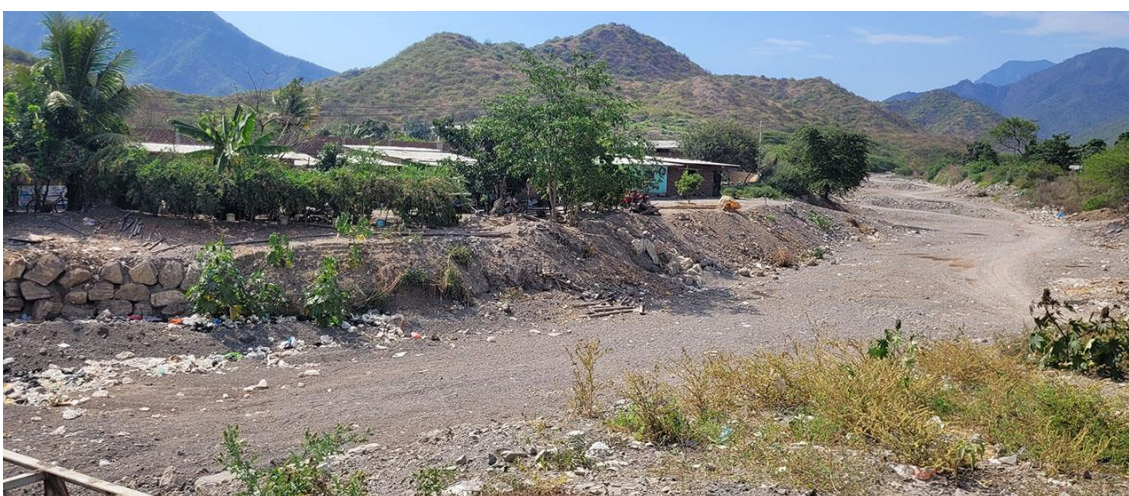
**Fotografía 79.** Zona crítica 14-048, flujo de detritos en la localidad de Macuaco - Quebrada Las Yeguas que podría afectar 1 puente de la vía PE-1NI y 4 viviendas al cauce de la quebrada. Coordenadas E: 694611; N:9247772. (22/09/23).

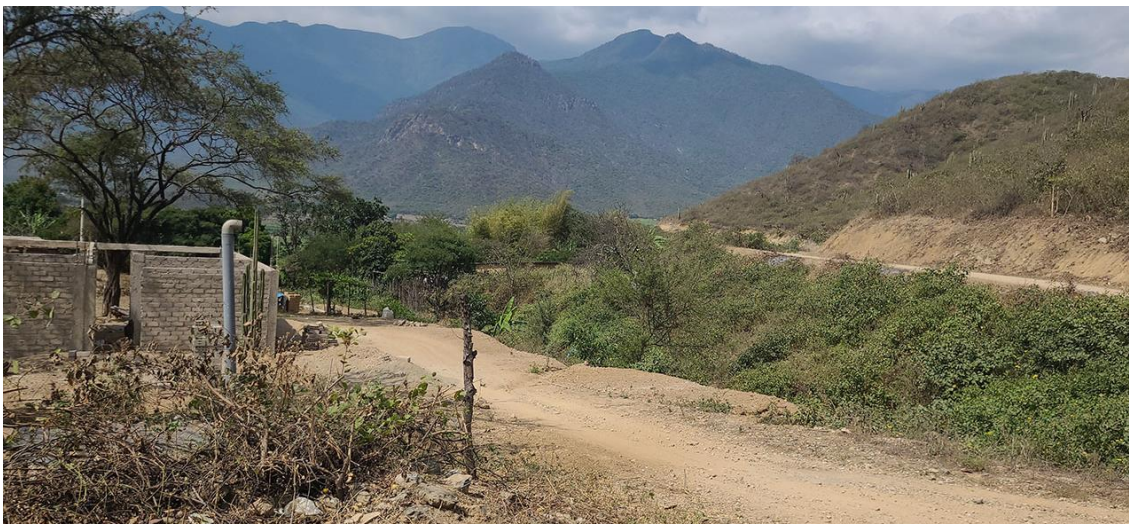
**Fotografía 80.** Zona crítica 14-049, flujo de detritos en la localidad de Sorronto Viru que podría afectar 10 m de la vía LA-833 y 2 viviendas. Coordenadas E: 695750; N:9246007. (21/09/23).

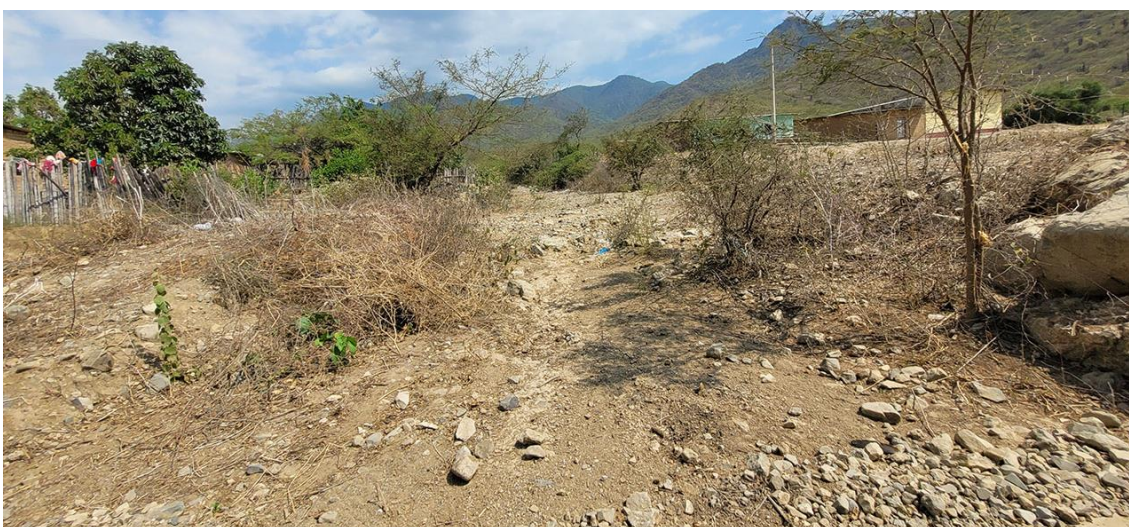
**Fotografía 81.** Zona crítica 14-050, flujo de detritos en la localidad de Viru que podría afectar 10 m de la vía LA-833 y 3 viviendas. Coordenadas E: 696468; N:9246260. (21/09/23).

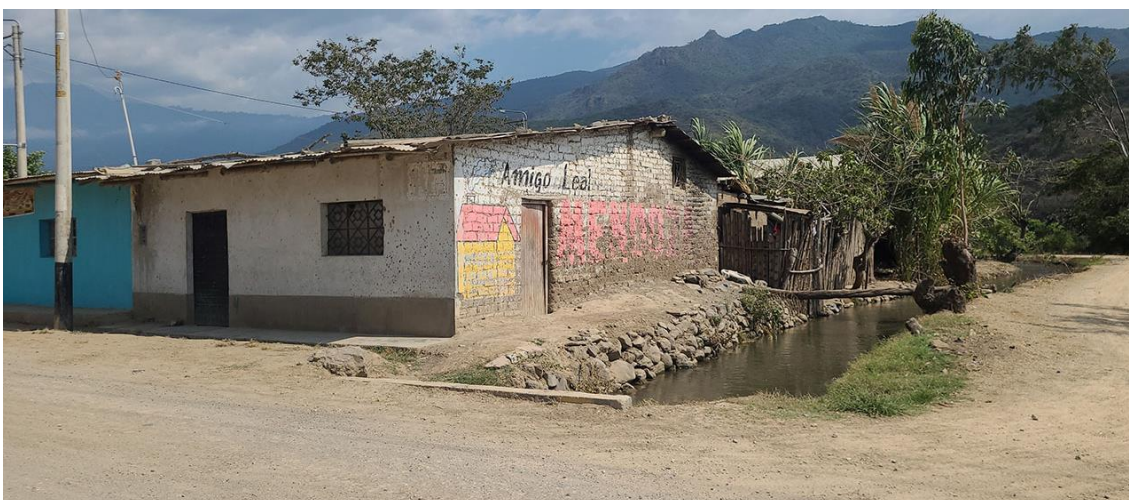
**Fotografía 82.** Zona crítica 14-051, inundación fluvial en la localidad de El Espinal-Qda. La Cárcel que podría afectar 5 vivienda y 2 ha de cultivos. Coordenadas E: 698349; N:9245861. (22/09/23).

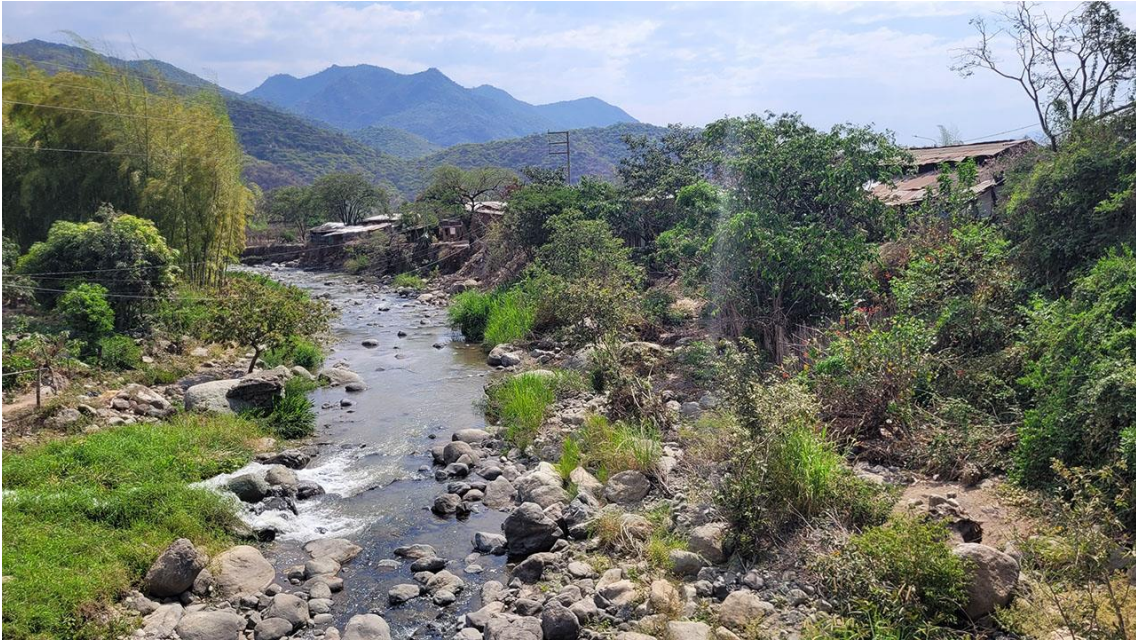
**Fotografía 83.** Zona crítica 14-052, erosión fluvial en la localidad de Espinal que podría afectar 1 puente de la vía PE-1NI y 7 viviendas. Coordenadas E: 698671; N:9245798. (22/09/23).

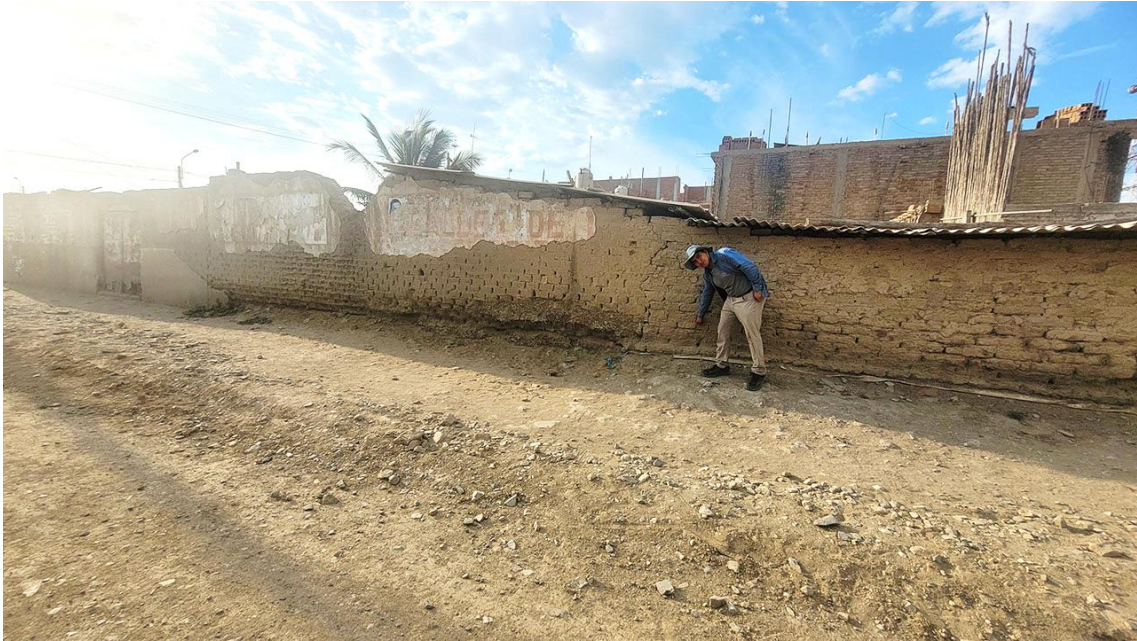
14-053	Inundación pluvial	Picsi pueblo (Picsi)  Zona: 17S E: 635730; N: 9257324	Corresponde a parte del sector urbano de la ciudad de Picsi, que se ubica en una planicie aluvial antropizada con pendiente suave, la litología es de un depósito antrópico de arenas con componentes variados. En este sector se han reportados eventos de inundación pluvial en una cuenca ciega urbanizada con deficiente sistema de drenaje que afecta viviendas y vías locales (fotografía 84).	10 viviendas afectadas en el 2023. 15 viviendas cercanas en peligro.	-	-	Se debe mejorar el sistema de drenaje pluvial, además de capacitar a la población en GRD, de pavimentar las vías, se deberá considerar un gradiente adecuado que deriven las aguas de escorrentía fuera del sector urbano.
14-054	Inundación pluvial	Las Flores (Pimentel)  Zona: 17S E: 617694; N: 9243414	Corresponde al sector sur de la ciudad de Pimentel, donde los terrenos pertenecen a una planicie aluvial antropizada con pendiente suave, y la litología está representada por un depósito antrópico de composición variada. Se ha documentado constantes eventos de inundación pluvial en este sector urbano (fotografía 85).	7 viviendas afectadas en el 2023. 15 viviendas cercanas en peligro	Rehabilitación	-	Es necesario mejorar el sistema de drenaje pluvial y capacitar a la población en GRD.

**Fotografía 84.** Zona crítica 14-053, inundación pluvial en la localidad de Pisci pueblo que podría afectar 15 viviendas. Coordenadas E: 635730; N:9257324. (16/09/23).

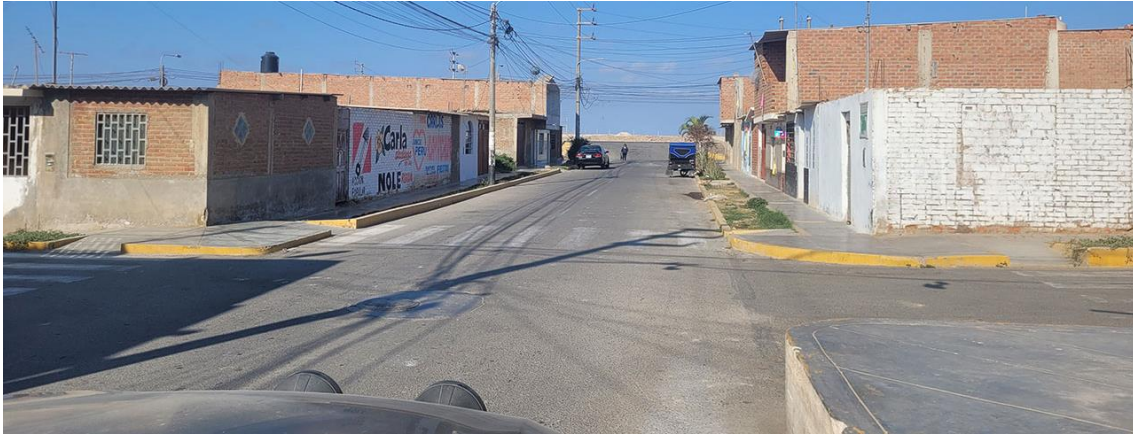
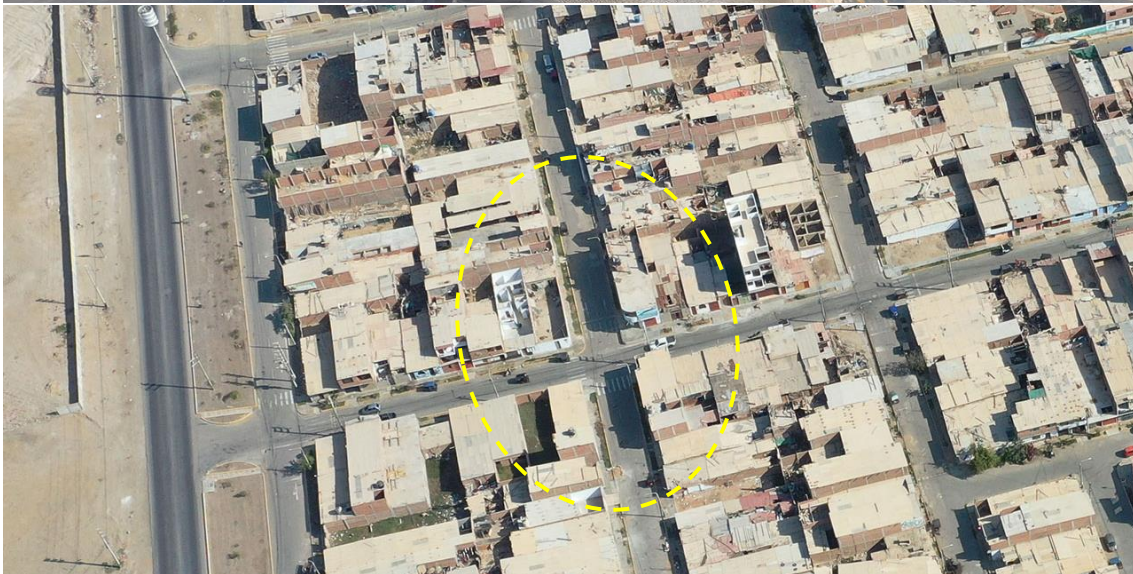
**Fotografía 85.** Zona crítica 14-054, inundación pluvial en la localidad de Las Flores que podría afectar 15 viviendas. Coordenadas E: 617694; N:9243414. (18/09/23).

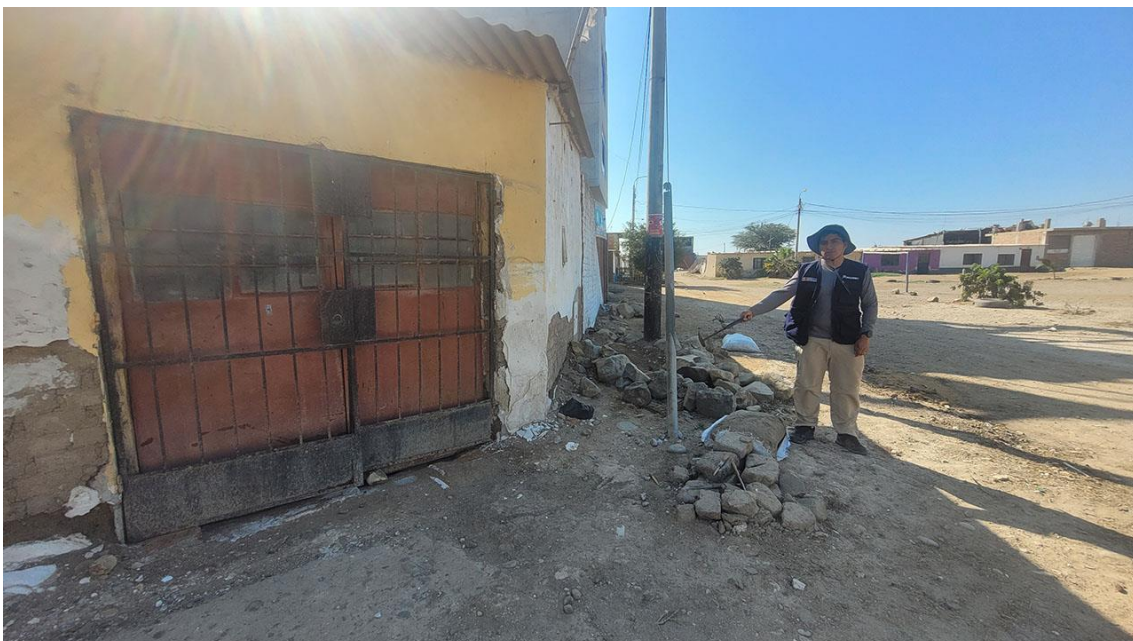
14-055	Inundación pluvial	La Bahía de Pimentel (Pimentel)  Zona: 17S E: 619313; N: 9245651	Esta zona se ubica en el sector de expansión urbana de Pimentel, donde los terrenos conforman una planicie aluvial antropizada con pendiente suave, mientras la litología corresponde a un depósito antrópico. En este sector se producen eventos de inundación pluvial debido a la falta de un sistema de drenaje pluvial adecuado (fotografía 86).	10 viviendas destruidas durante el FEN del 2017. 30 viviendas cercanas en peligro	Rehabilitación	-	Se debe reconstruir el sistema de drenaje pluvial, reconstruir viviendas contemplando una altura adecuada con respecto a las calles, capacitar a la población en GRD.
14-056	Inundación fluvial	La Nueva (Pimentel)  Zona: 17S E: 623700; N: 9247650	Corresponde a terrenos inundables de una planicie aluvial con pendiente suave, mientras la litología pertenece a un depósito aluvial con arenas sueltas.	2 viviendas y 3 ha de terrenos de cultivos afectadas en el 2023. 3 viviendas cercanas en peligro.	-	-	Se necesita programar actividades de descolmatación en los canales y capacitar a la población en GRD, también construir sistemas de drenaje pluvial adecuados.

**Fotografía 86.** Zona crítica 14-055, inundación pluvial en la localidad de La Bahía de Pimentel que podría afectar 30 viviendas. Coordenadas E: 619313; N:9245651. (18/09/23).

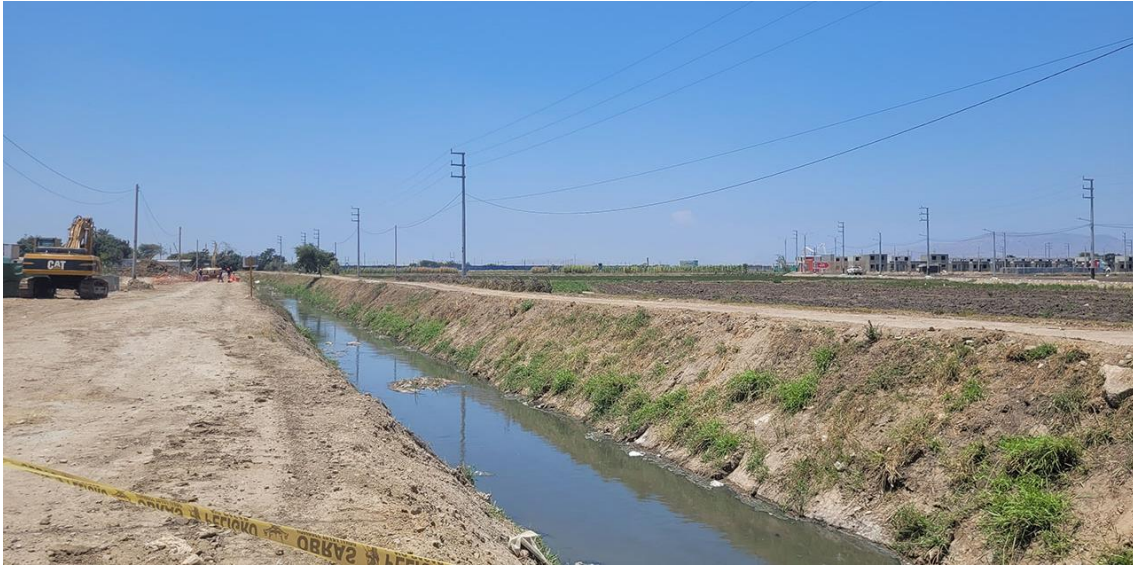
**Fotografía 87.** Zona crítica 14-056, inundación fluvial en la localidad de La Nueva que podría afectar 3 viviendas y 3 ha de terrenos de cultivos. Coordenadas E: 623700; N:9247650. (18/09/23).

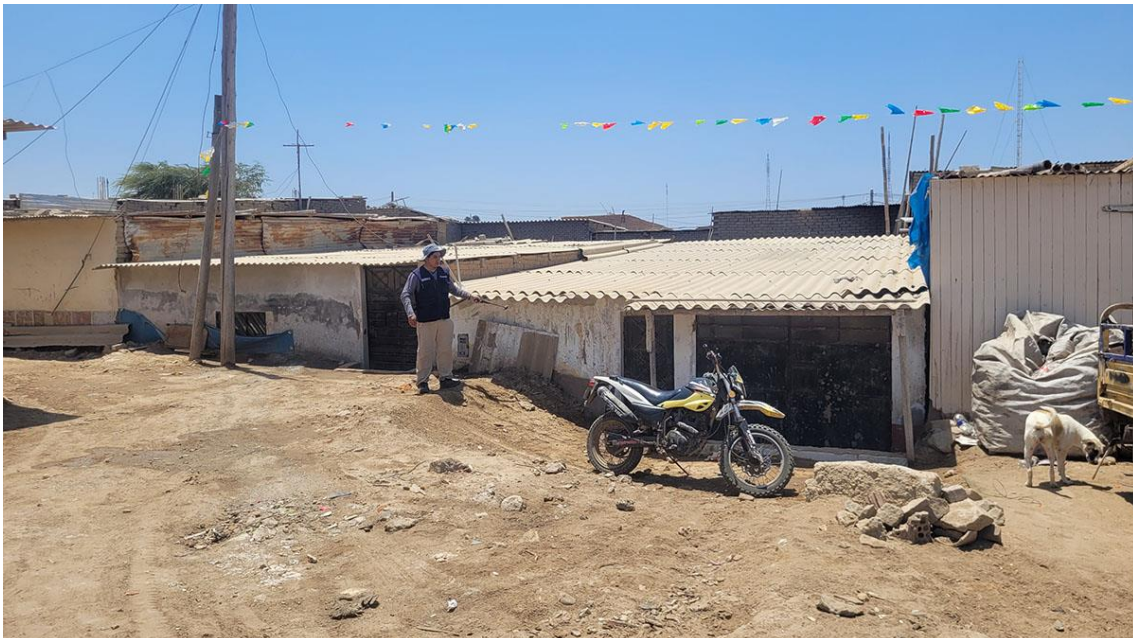
**Fotografía 88.** Zona crítica 14-057, inundación pluvial en la localidad de Los Arenales de la Pradera que podría afectar 100 viviendas. Coordenadas E: 623320; N:9250176. (18/09/23).

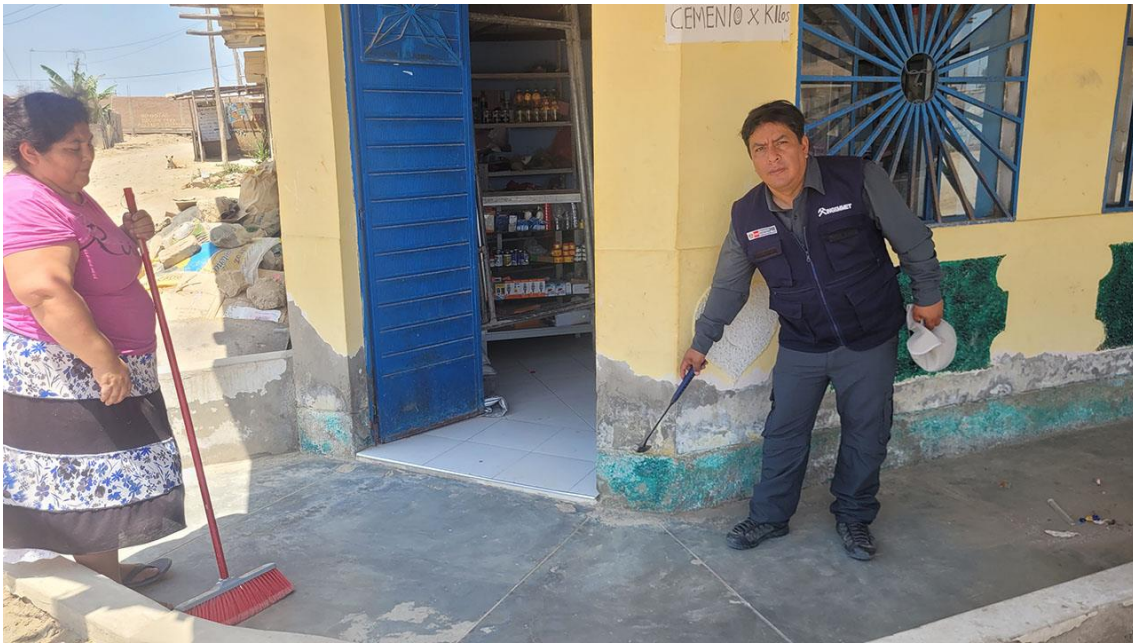
14-058	Inundación pluvial	AA.HH. Nadine Heredia (Pimentel)  Zona: 17S E: 623860; N: 9251946	Corresponde a una planicie aluvial antropizada con pendiente suave, el sustrato corresponde a un depósito antrópico. Esta zona reporta también eventos de inundación pluvial en temporadas de lluvias intensas y prolongadas (fotografía 89).	5 viviendas destruidas durante el FEN del 2017. 25 viviendas cercanas en peligro.	Rehabilitación	Reconstrucción de viviendas, construcción de veredas para evitar ingreso de agua a sus viviendas.	Es necesario mejorar el sistema de drenaje pluvial, capacitar a la población en GRD, y realizar una evaluación de riesgos EVAR detallada.
14-059	Caída de rocas	Nueva Jerusalén (Pimentel)  Zona: 17S E: 624533; N: 9251708	Esta zona comprende una colina en roca sedimentaria con pendiente muy escarpada, la litología está conformada por areniscas intercaladas con lutitas muy fracturadas y altamente meteorizadas con bloques angulosos de hasta 1 m de diámetro. Se reportan caída de rocas que afecta vía y pone en peligro a viviendas construidas en la parte alta del talud (fotografía 90).	100 m de la vía PE-1N afectados durante el FEN del 2017. 5 viviendas ubicadas en la parte alta del talud en peligro por socavamiento.	-	-	Se debe desquinchar los bloques sueltos del talud de forma controlada, también se requiere prohibir asentamiento de viviendas en las partes altas del talud.

**Fotografía 89.** Zona crítica 14-058, inundación pluvial en la localidad de AA.HH. Nadine Heredia que podría afectar 25 viviendas. Coordenadas E: 623860; N:9251946. (18/09/23).

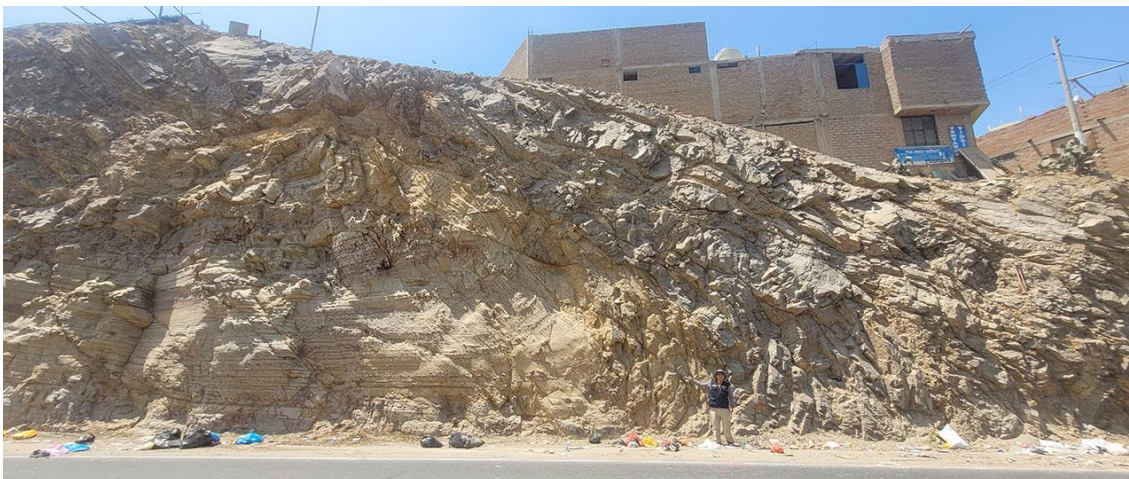
**Fotografía 90.** Zona crítica 14-059, Caída de rocas en la localidad de Nueva Jerusalén que podría afectar 100 m de la vía PE-1N y 5 viviendas ubicadas en la parte alta del talud. Coordenadas E: 624533; N:9251708. (18/09/23).

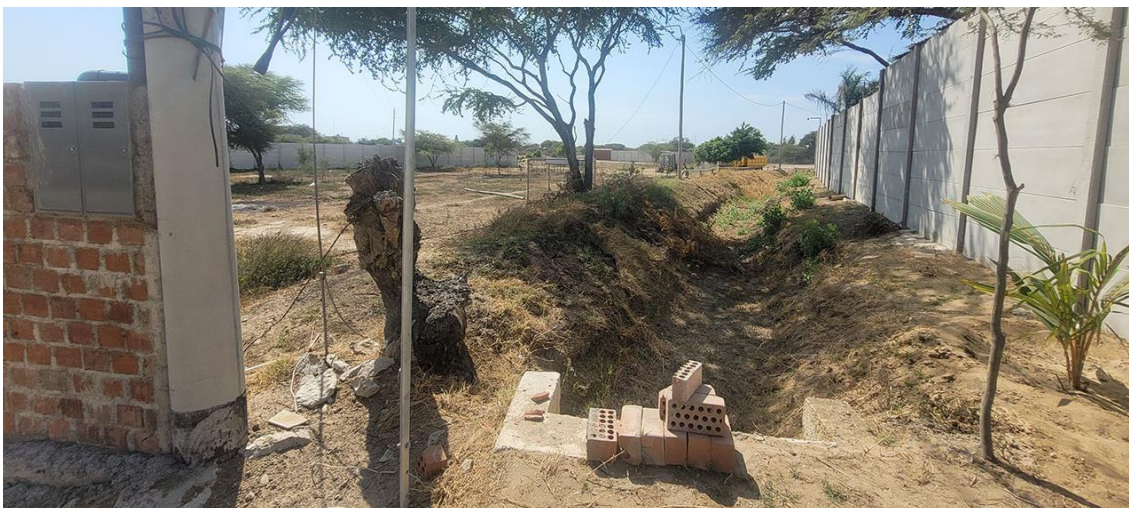
14-060	Inundación fluvial	Los cocos (Reque)  Zona: 17S E: 631410; N: 9239421	Se ubica a las afueras de la ciudad de Reque, donde el área corresponde a una terraza aluvial con pendiente suave a llana, con litología de un depósito aluvial de arenas sueltas. Acá se ha reportado eventos de inundación fluvial por desborde de canal que afecta viviendas y terrenos expuestos (fotografía 91).	2 viviendas afectadas durante el FEN del 2017. 10 viviendas cercanas en peligro.	-	-	Es necesario programar actividades de descolmatación del canal, además capacitar a la población en GRD con el fin de evitar que practiquen actividades que aumenten su exposición.
14-061	Inundación fluvial	Puerto Arturo (Reque)  Zona: 17S E: 630125; N: 9242181	Esta zona está próxima al río Reque, conforma una terraza aluvial con pendiente llana, la litología es de un depósito aluvial de arenas sueltas. Se ha documentado la inundación y erosión fluvial por desborde del río Reque (fotografía 92).	20 ha de terrenos de cultivos afectados en el 2023, también registra afectaciones graves durante los FEN de 1998 y 2017. 5 viviendas cercanas en peligro.	Para las inundaciones y erosiones fluviales, necesita mantener el enrocado en ambas márgenes. En ciertos puntos terminar la obra.	-	Se necesita construir una defensa ribereña con enrocado a ambos márgenes del río, también se debe hacer respetar las fajas marginales intangibles, reubicar a las viviendas en peligro, capacitar a la población en GRD, y realizar una evaluación de riesgos EVAR para determinar medidas de control adicionales.

**Fotografía 91.** Zona crítica 14-060, inundación fluvial en la localidad de Los cocos que podría afectar 10 viviendas. Coordenadas E: 631410; N:9239421. (19/09/23).

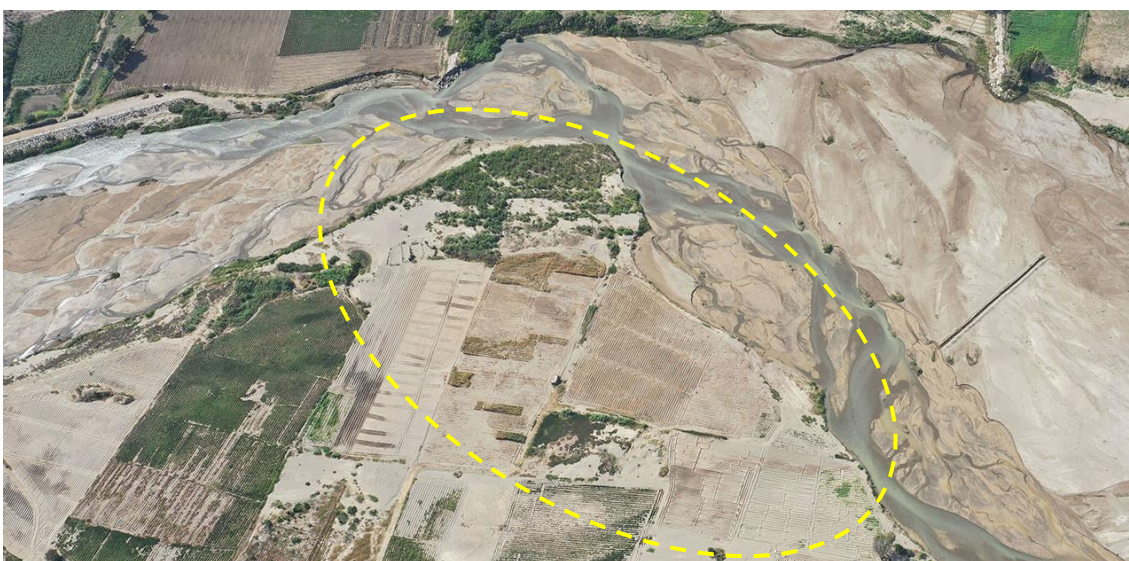
**Fotografía 92.** Zona crítica 14-061, inundación fluvial en la localidad de Puerto Arturo que podría afectar 20 ha de terrenos de cultivos Y 5 viviendas. Coordenadas E: 630125; N:9242181. (19/09/23).

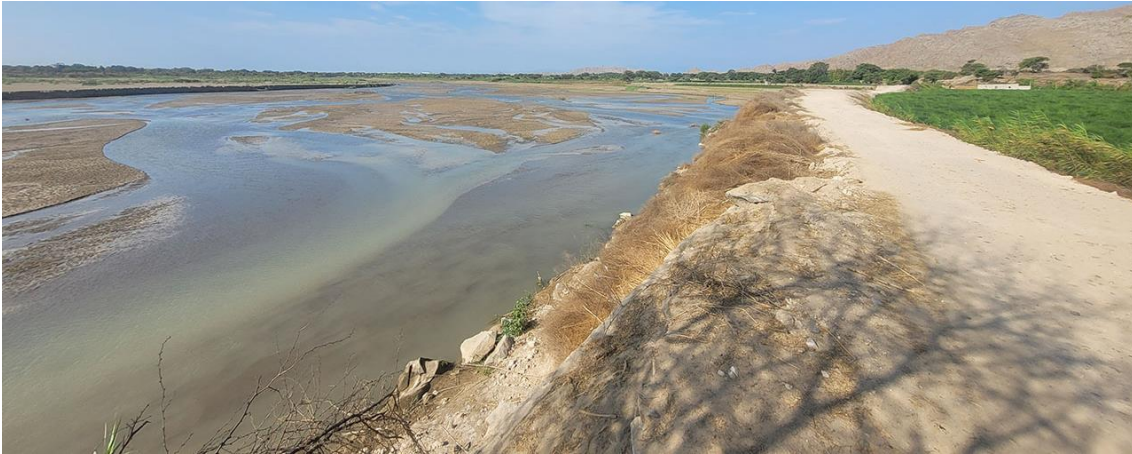
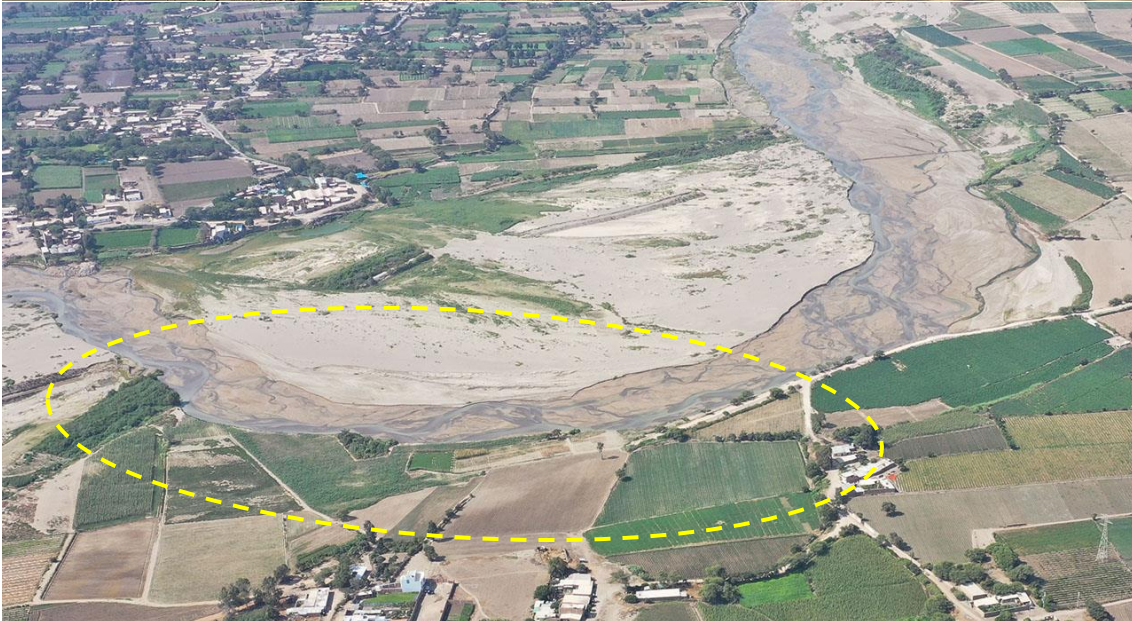
Cód. en mapa	Tipo de peligro	Sector/Poblado	Observaciones Ingeniero - geológicas	Vulnerabilidad y/o daños ocasionados	Recomendaciones anteriores	Recomendación implementada	Nuevas Recomendaciones
14-062	Inundación fluvial	El Potrero (Reque) Zona: 17S E: 632056; N: 9242565	Este sector también se ubica próximo al río Reque, en una terraza aluvial con pendiente llana y litología de depósito aluvial de arenas sueltas. En este sector se han producido eventos de inundación y erosión fluvial por desborde del río Reque (fotografía 93).	50 ha de terrenos de cultivos afectados en el 2023. 6 viviendas cercanas en peligro.	Rehabilitación	Terraplén en regular estado	Se debe mejorar el terraplén con enrocado, además de elaborar una evaluación de riesgos EVAR detallada.
14-063	Flujo de detritos	Montegrande (Reque) Zona: 17S E: 633150; N: 9242750	Corresponde a un sector rural ubicado en un piedemonte proluvial con pendiente de suave a moderada, con litología de depósito proluvial de arenas sueltas y bloques de hasta 0.1 m de diámetro. Se reporta flujos de detritos no canalizados que afectan viviendas y cultivos (fotografía 94).	1 ha de cultivos afectados durante el FEN del 2017. 2 viviendas cercanas en peligro.	-	-	Se debe canalizar la quebrada y programar actividades de descolmatación en su cauce.

**Fotografía 93.** Zona crítica 14-062, inundación fluvial en la localidad de El Potrero que podría afectar 50 ha de terrenos de cultivos y 6 viviendas. Coordenadas E: 632056; N:9242565. (19/09/23).

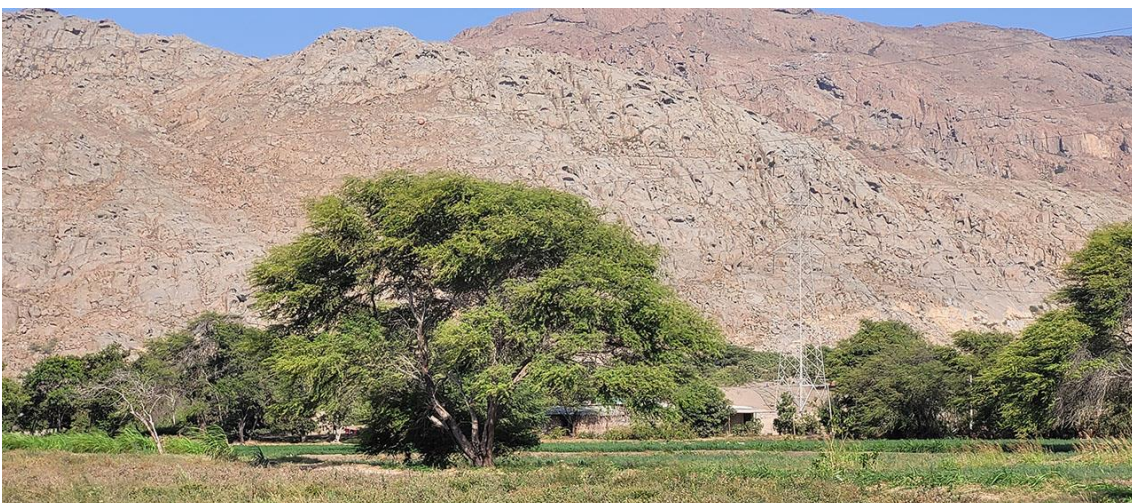
**Fotografía 94.** Zona crítica 14-063, flujo de detritos en la localidad de Montegrande que podría afectar 1 ha de cultivos y 2 viviendas. Coordenadas E: 633150; N:9242750. (19/09/23).

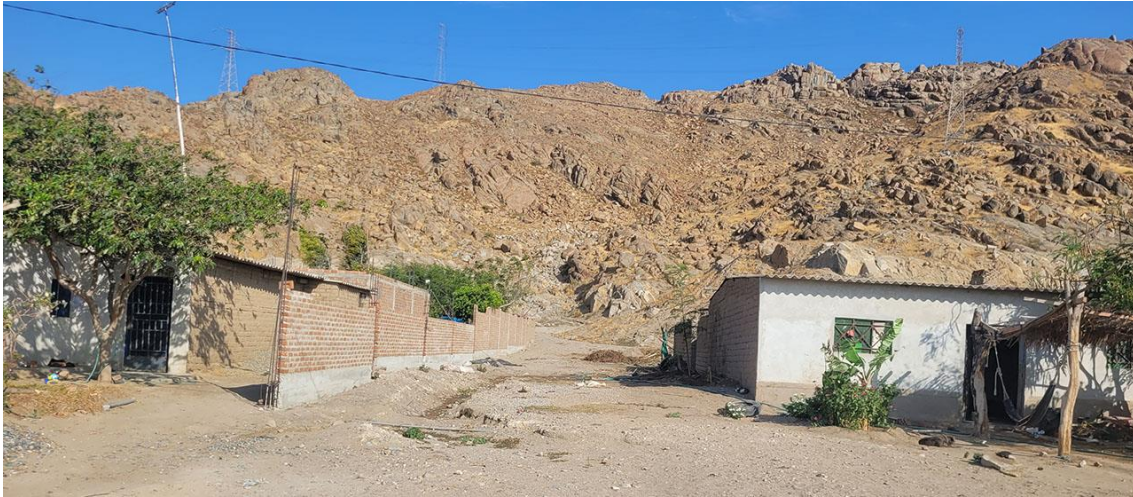
14-064	Flujo de detritos	Nuevo Paraíso (Reque) Zona: 17S E: 634291; N: 9243577	Esta localidad se ubica en un piedemonte proluvial con pendiente de fuerte a muy fuerte, con litología de depósito proluvial con bloques y cantos sub redondeados de hasta 0.5 m de diámetro. Acá se producen flujos de detritos sin canalización adecuada que afectan viviendas en la base de una colina (fotografía 95).	3 viviendas afectadas y una destruida durante el FEN del 2017. 3 viviendas cercanas en peligro.	Reubicación de las viviendas afectadas y destruidas.	-	Se requiere la canalización definitiva de las quebradas, así como programar actividades de descolmatación y prohibir la instalación de viviendas muy próximas a la base de la colina.
14-065	Caída de rocas	Nuevo Paraíso (Reque) Zona: 17S E: 634468; N: 9243694	Este punto se ubica en la misma localidad que el anterior, donde el terreno conforma una colina en roca intrusiva con pendiente de fuerte a muy fuerte mientras la litología cambia a depósito coluvial con bloques sub angulosos de hasta 1m de diámetro. Se evidencian eventos de caídas de rocas que afectan a viviendas instaladas en la base de la Colina (fotografía 96).	1 viviendas afectada en el 2023. 2 viviendas cercanas en peligro.	-	-	Se debe desquinar los bloques sueltos de manera controlada, también es necesario prohibir asentamiento de viviendas en las partes bajas de la colina, así como reforestar las laderas, en lo posible.

**Fotografía 95.** Zona crítica 14-064, flujo de detritos en la localidad de Nuevo Paraíso que podría afectar 3 viviendas. Coordenadas E: 634291; N:9243577. (19/09/23).

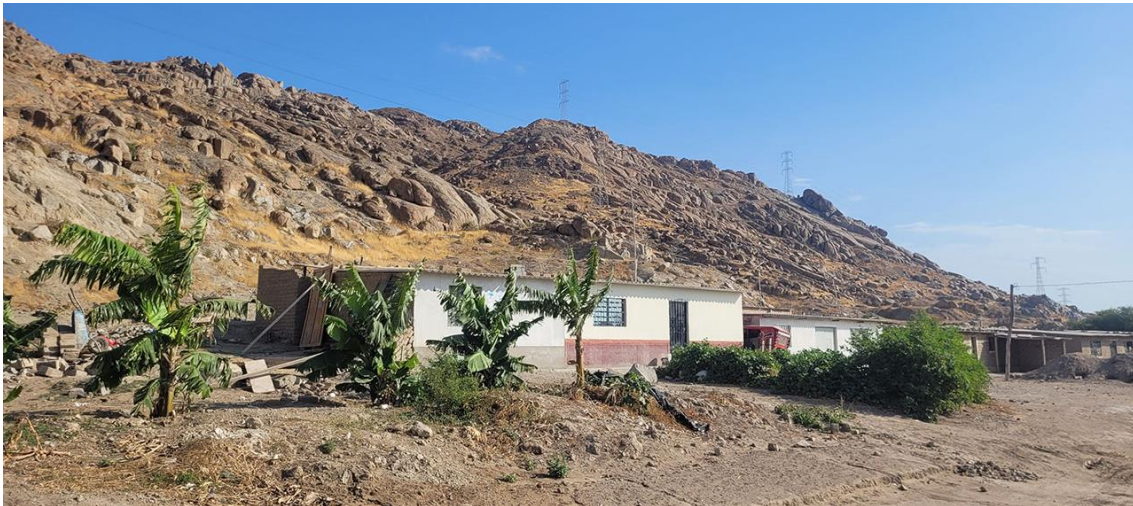
**Fotografía 96.** Zona crítica 14-065, Caída de rocas en la localidad de Nuevo Paraíso que podría afectar 2 viviendas. Coordenadas E: 634468; N:9243694. (19/09/23).

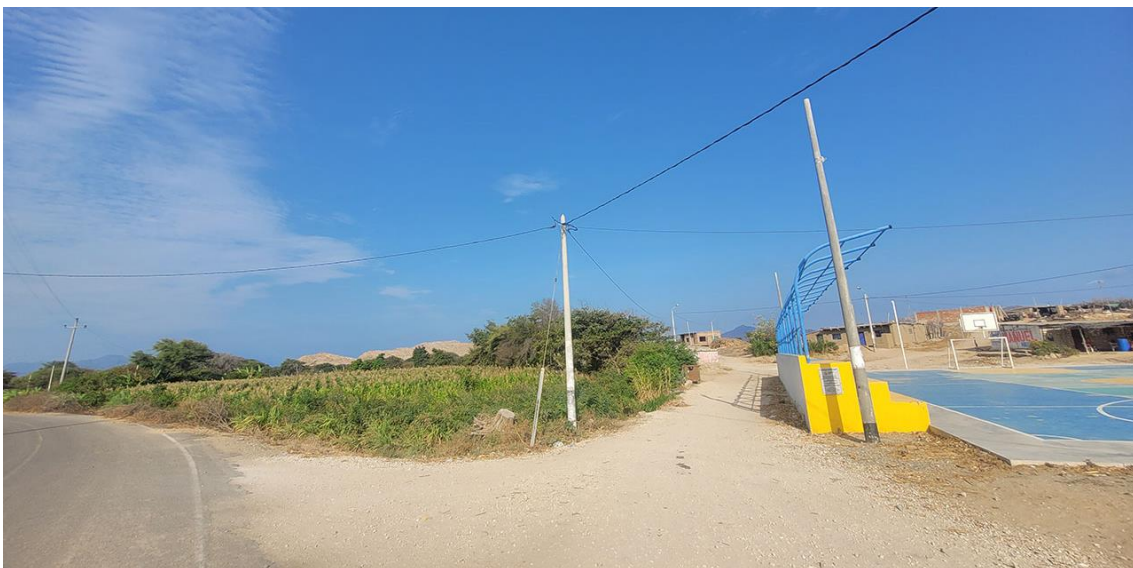
14-066	Flujo de detritos	La Calera (Reque) Zona: 17S E: 637769; N: 9245497	Esta localidad se ha asentado en un piedemonte proluvial con pendiente de suave a moderada, con litología de depósito proluvial con arenas y bloques de hasta 0.1 m de diámetro. En esta zona se han reportado flujos de detritos debido a la falta de canalización adecuada de las quebradas que afectan un tramo de vía y viviendas (fotografía 97).	120 m de la vía LA-808 afectados durante el FEN del 2017. 2 viviendas cercanas en peligro.	Reubicación	-	Se necesita canalizar las quebradas, además de programar actividades de descolmatación.
14-067	Inundación pluvial	Los Balsares (Santa Rosa) Zona: 17S E: 619388; N: 9239452	Este sector forma parte del casco urbano de la ciudad de Santa Rosa, ubicado en una planicie aluvial antropizada con pendiente suave, litológicamente está conformado por un depósito antrópico de composición variada.	10 viviendas afectadas durante el FEN del 2017. 15 viviendas cercanas en peligro.	Rehabilitación	-	Se debe mejorar el sistema de drenaje pluvial, también capacitar a la población en GRD para que tengan buenas prácticas en situaciones de emergencia.

**Fotografía 97.** Zona crítica 14-066, flujo de detritos en la localidad de La Calera que podría afectar 120 m de la vía LA-808 y 2 viviendas. Coordenadas E: 637769; N:9245497. (19/09/23).

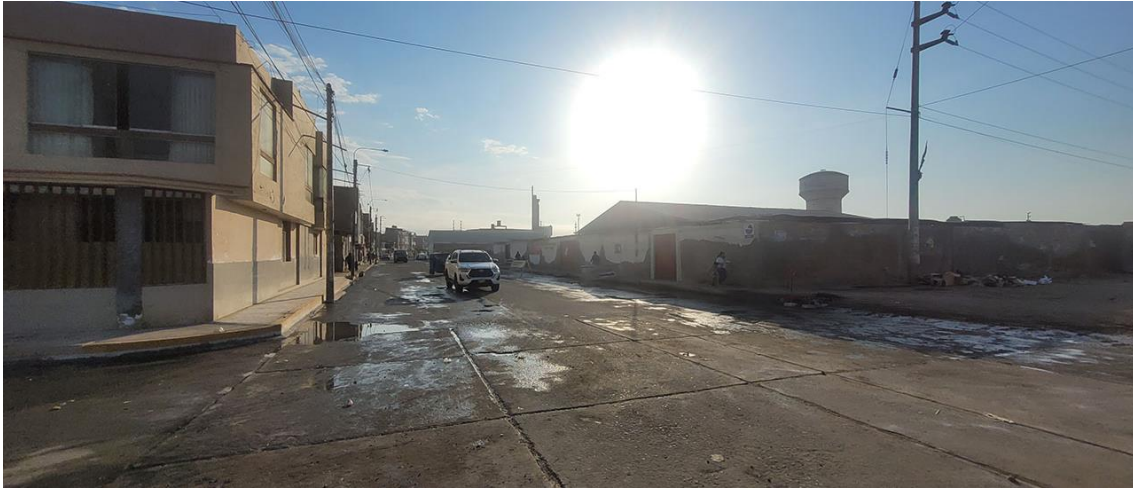
Cód. en mapa	Tipo de peligro	Sector/Poblado	Observaciones Ingeniero - geológicas	Vulnerabilidad y/o daños ocasionados	Recomendaciones anteriores	Recomendación implementada	Nuevas Recomendaciones
			Acá son comunes los eventos de inundación pluvial debido al deficiente sistema de drenaje (fotografía 98).				
14-068	Flujo de detritos	Saltur (Saña) Zona: 17S E: 650369; N: 9246017	Esta zona se ubica al sur del casco urbano de la localidad de Saltur, donde las viviendas se han asentado en un piedemonte proluvial con pendiente de moderada a fuerte, mientras la litología corresponde a depósitos proluviales con bloques y cantos angulosos a sub angulosos de hasta 0.5 m de diámetro. En esta zona son constantes los flujos de detritos que derivan a un canal sin mantenimiento adecuado, de colapsar afectaría gran parte del sector urbano de la localidad (fotografía 99).	12 viviendas afectadas durante el FEN de 1998. 50 viviendas en peligro ante colapso de canal derivador.	Rehabilitación	Terraplén de regular a mal estado.	Se requiere la canalización definitiva del canal derivador, con enrocado u otro material adecuado, también se requiere programar actividades de descolmatación en el canal derivador, así como reubicar a las viviendas en peligro, capacitar a la población en GRD, y elaborar una evaluación de riesgos EVAR a escala local para determinar medidas de control adicionales.

**Fotografía 98.** Zona crítica 14-067, inundación pluvial en la localidad de Los Balsares que podría afectar 15 viviendas. Coordenadas E: 619388; N:9239452. (18/09/23).

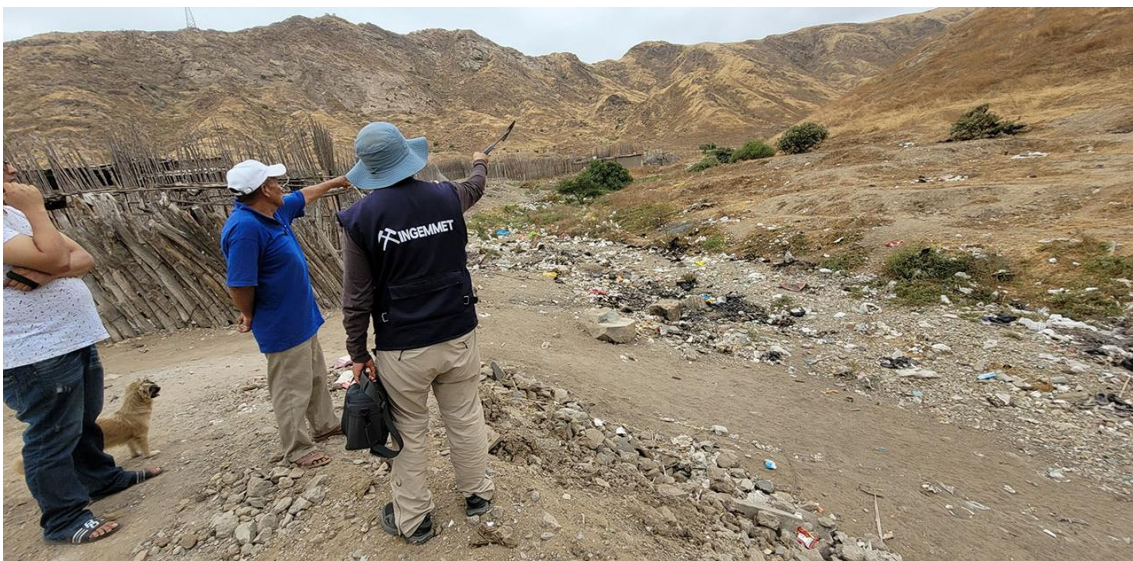
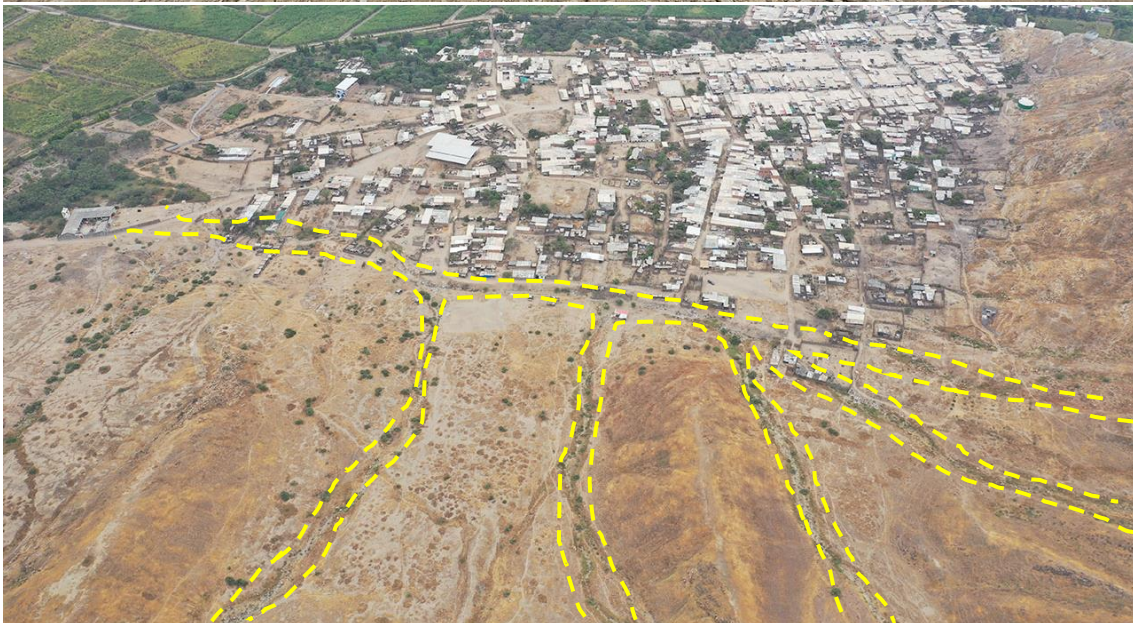
**Fotografía 99.** Zona crítica 14-068, flujo de detritos en la localidad de Saltur que podría afectar 50 viviendas ante colapso de canal derivador. Coordenadas E: 650369; N:9246017. (23/09/23).

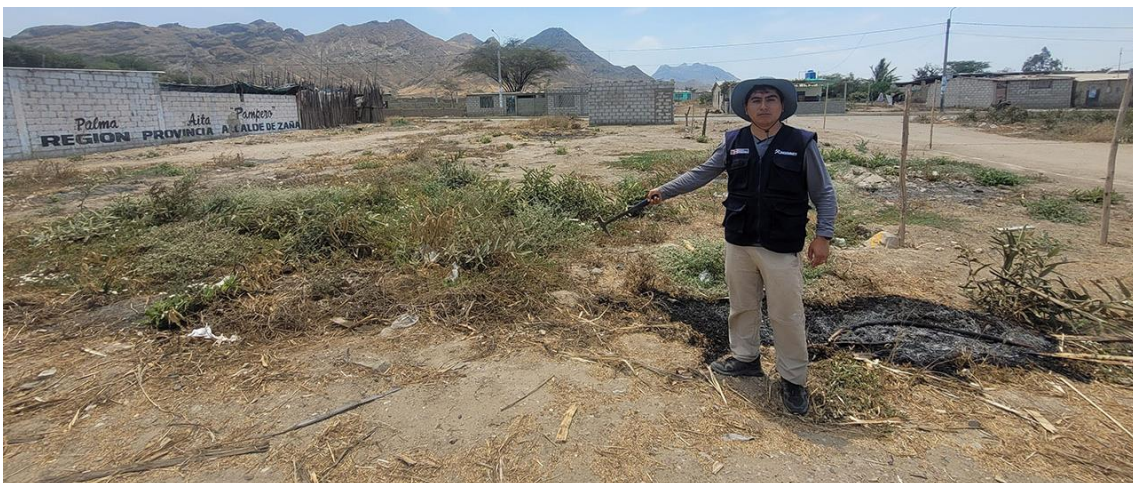
**Fotografía 101.** Zona crítica 14-070, flujo de detritos en la localidad de San Nicolás que podría afectar 12 viviendas. Coordenadas E: 652568; N:9233490. (20/09/23).

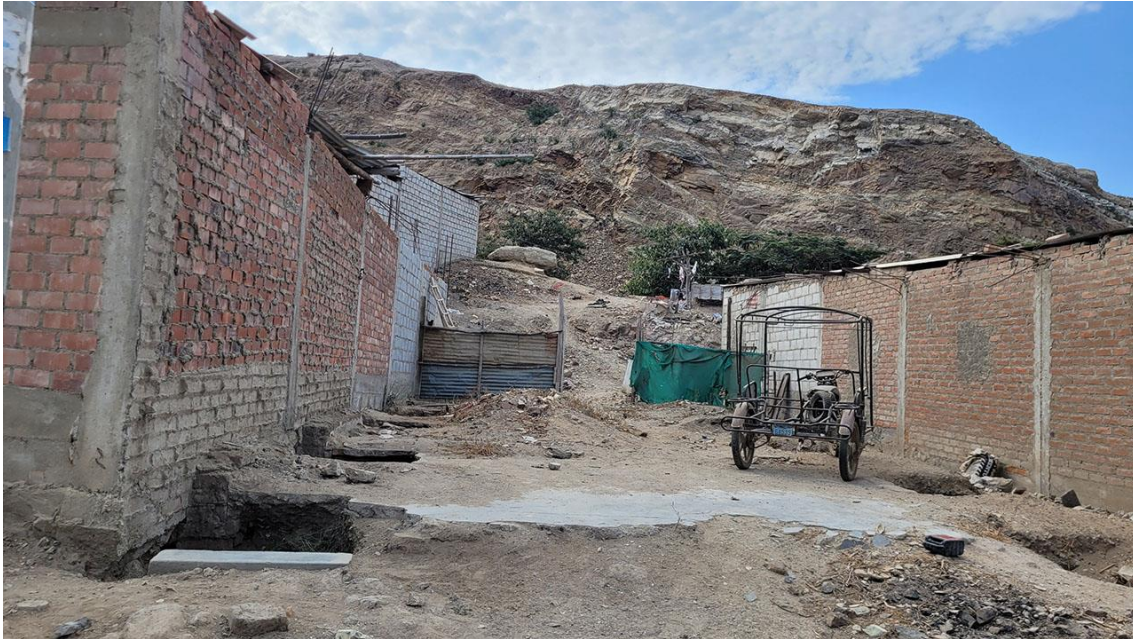
**Fotografía 102.** Zona crítica 14-071, Caída de rocas en la localidad de Cerro Corvacho que podría afectar 10 viviendas. Coordenadas E: 656882; N:9234637. (20/09/23).

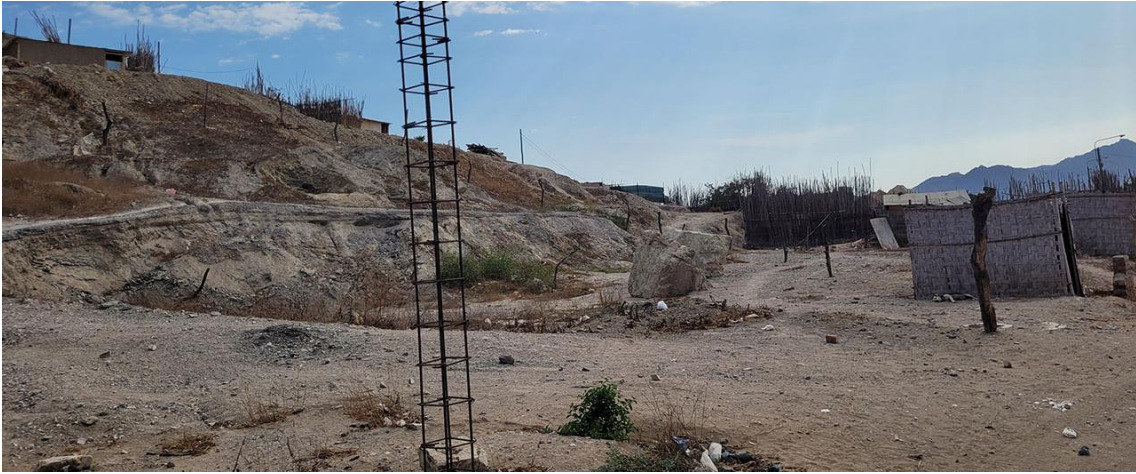
**Fotografía 103.** Zona crítica 14-072, Caída de rocas en la localidad de Cerro Corvacho que podría afectar 7 viviendas. Coordenadas E: 656923; N:9234898. (20/09/23).

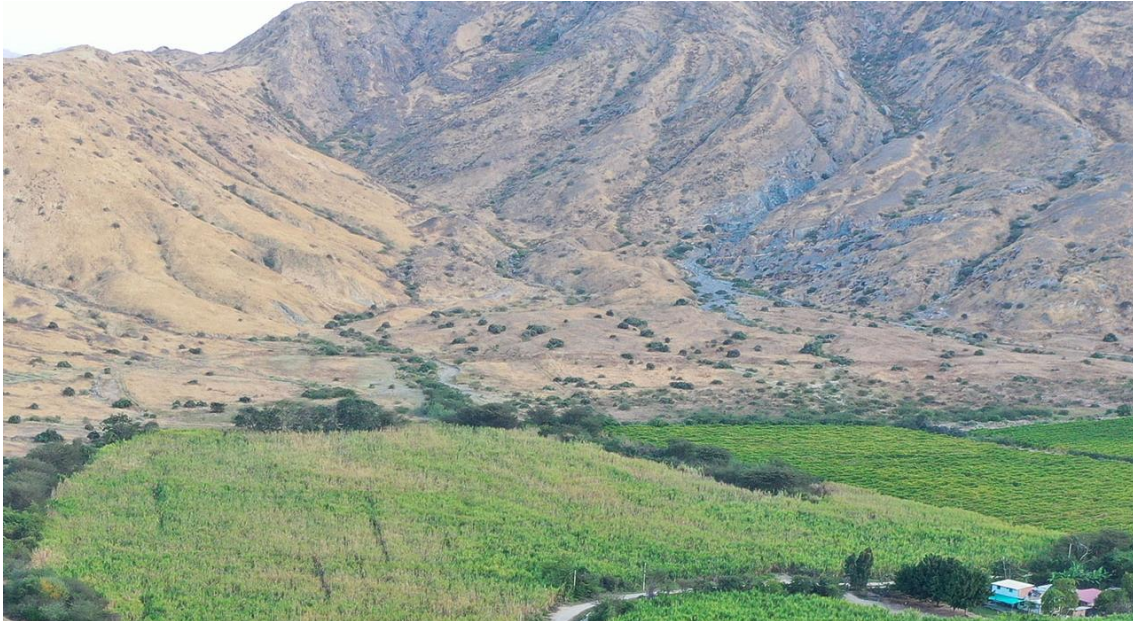
**Fotografía 104.** Zona crítica 14-073, flujo de detritos en la localidad de Collique Bajo que podría afectar 5 ha de terrenos de cultivos y 2 viviendas. Coordenadas E: 658368; N:9243832. (20/09/23).
