DIRECCIÓN DE GEOLOGÍA AMBIENTAL Y RIESGO GEOLÓGICO

**Informe Técnico N° A7456**

# EVALUACIÓN DE ZONAS CRÍTICAS POR PELIGROS GEOLÓGICOS ANTE EL FENÓMENO EL NIÑO 2023-2024 EN EL DEPARTAMENTO DE LAMBAYEQUE

DICIEMBRE  
2023

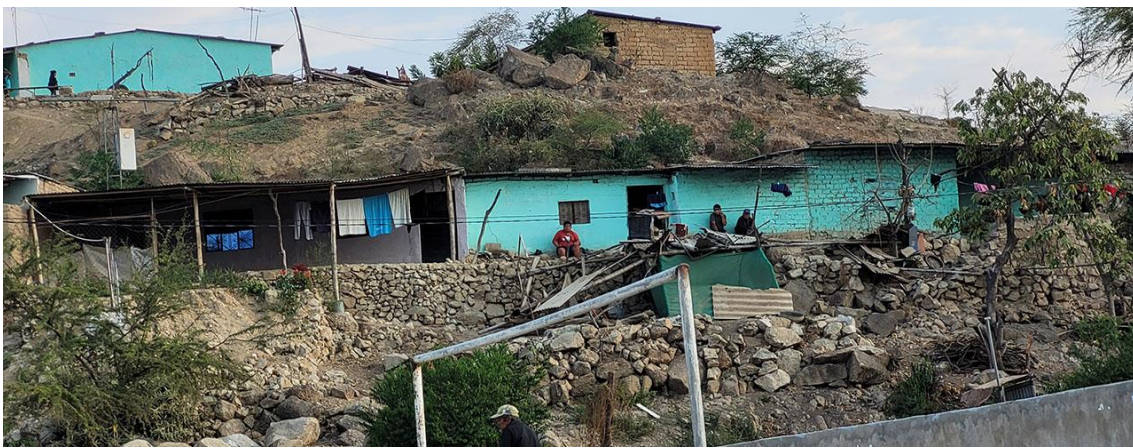
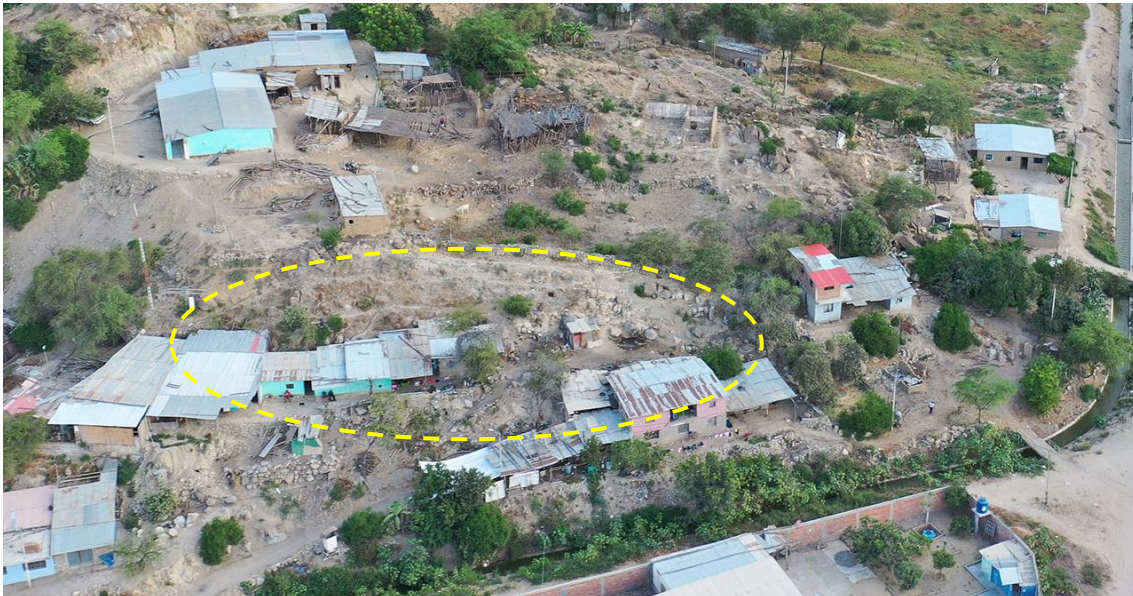
**Fotografía 105.** Zona crítica 14-074, Caída de rocas en la localidad de Collique Bajo que podría afectar 4 viviendas. Coordenadas E: 658860; N:9245095. (20/09/23).

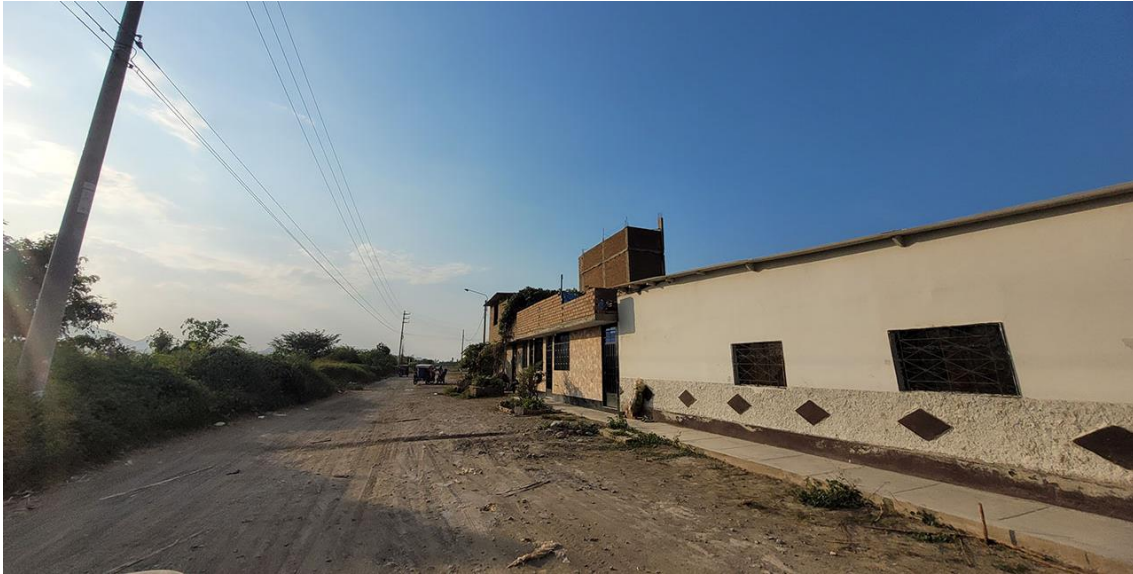
**Fotografía 106.** Zona crítica 14-075, inundación pluvial en la localidad de Bagazos que podría afectar 8 viviendas. Coordenadas E: 658481; N:9237840. (20/09/23).

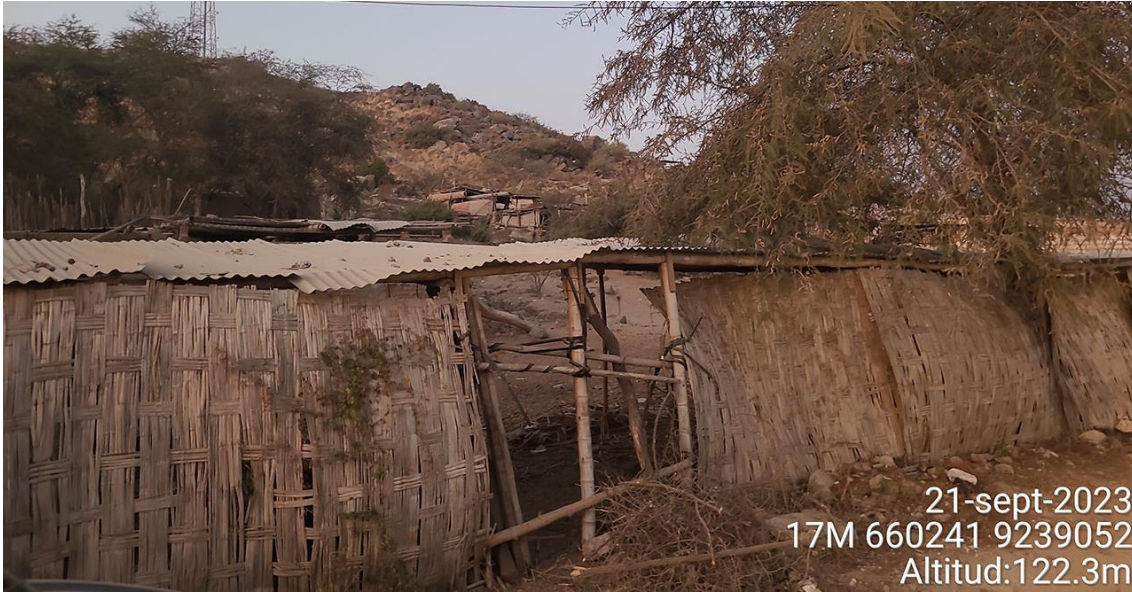
**Fotografía 108.** Zona crítica 14-077, flujo de detritos en la localidad de Cerro León que podría afectar 8 viviendas. Coordenadas E: 660259; N:9239098. (21/09/23).

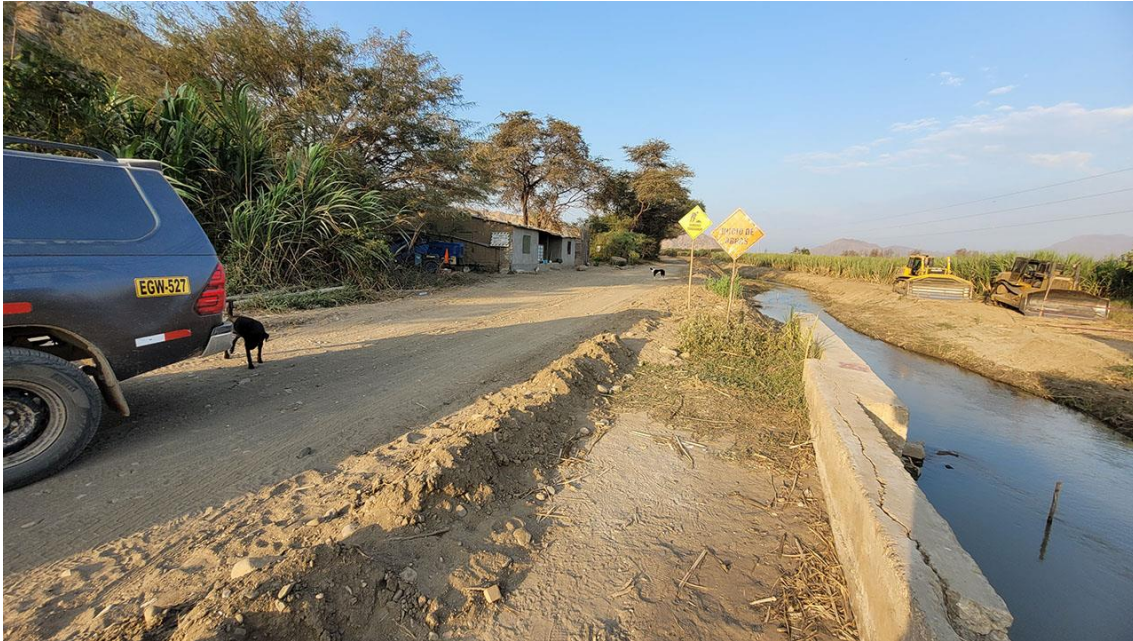
**Fotografía 110.** Zona crítica 14-079, inundación fluvial en la localidad de Toma y Canal Cayaltí que podría afectar 1 ha de cultivos, 50 m de una vía y 1 vivienda próxima. Coordenadas E: 667570; N:9237322. (21/09/23).

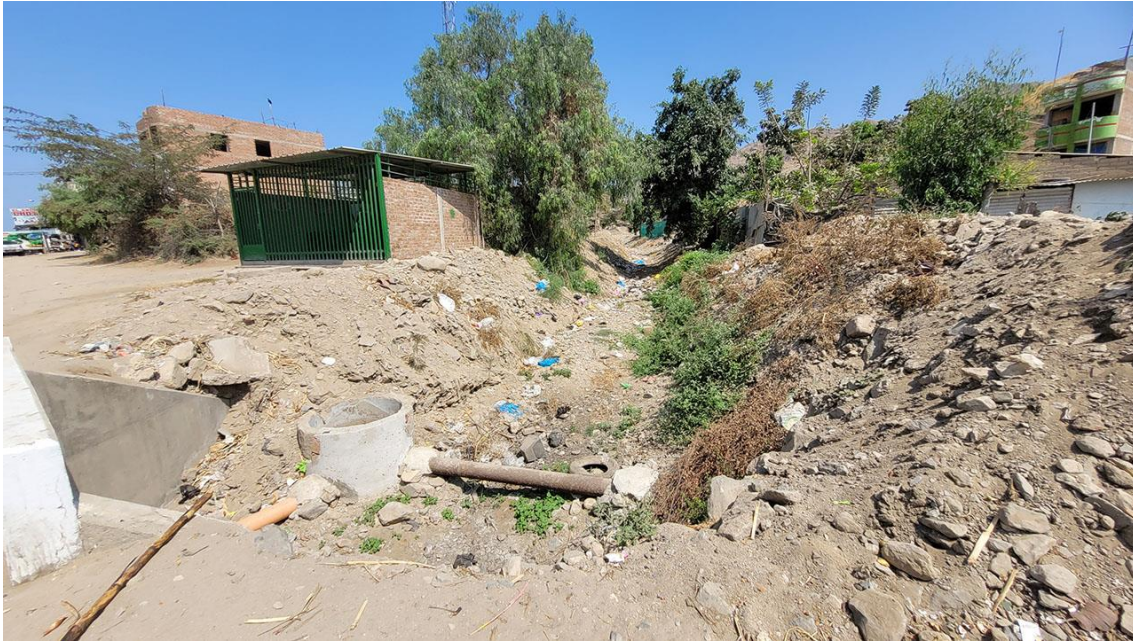
**Fotografía 114.** Zona crítica 14-083, flujo de detritos en la localidad de Pátapo (Quebrada Santa Lucía) que podría afectar 10 vivienda. Coordenadas E: 651601; N:9255309. (24/09/23).

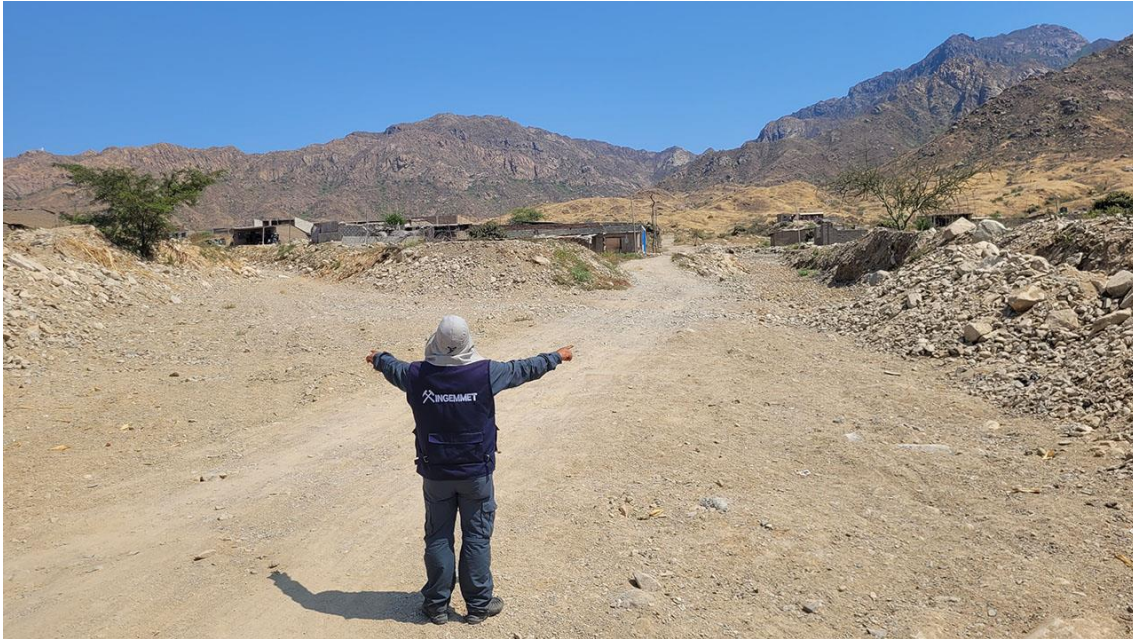
**Fotografía 115.** Zona crítica 14-084, flujo de detritos en la localidad de Pátapo (Quebrada La Primavera) que podría afectar 4 viviendas. Coordenadas E: 652186; N:9255729. (24/09/23).

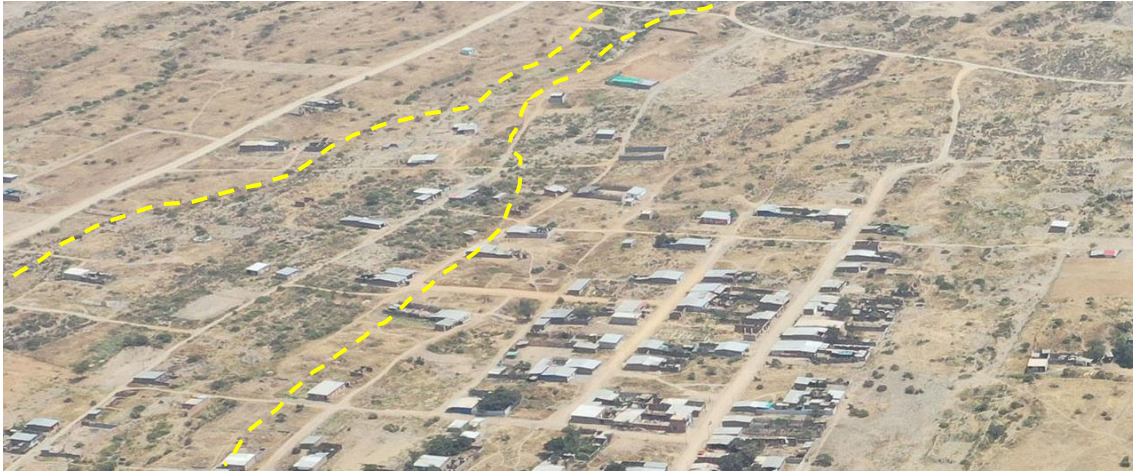
**Fotografía 116.** Zona crítica 14-085, flujo de detritos en la localidad de Progreso, La Cruz y La Victoria que podría afectar 20 viviendas. Coordenadas E: 660673; N:9255915. (26/09/23).

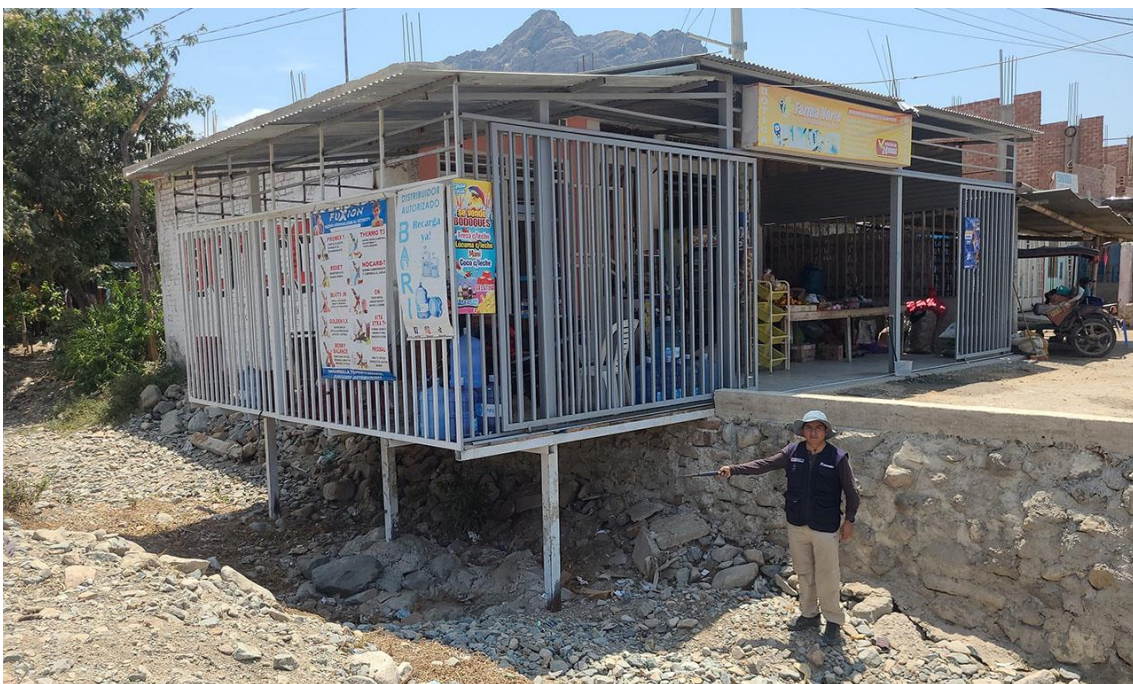
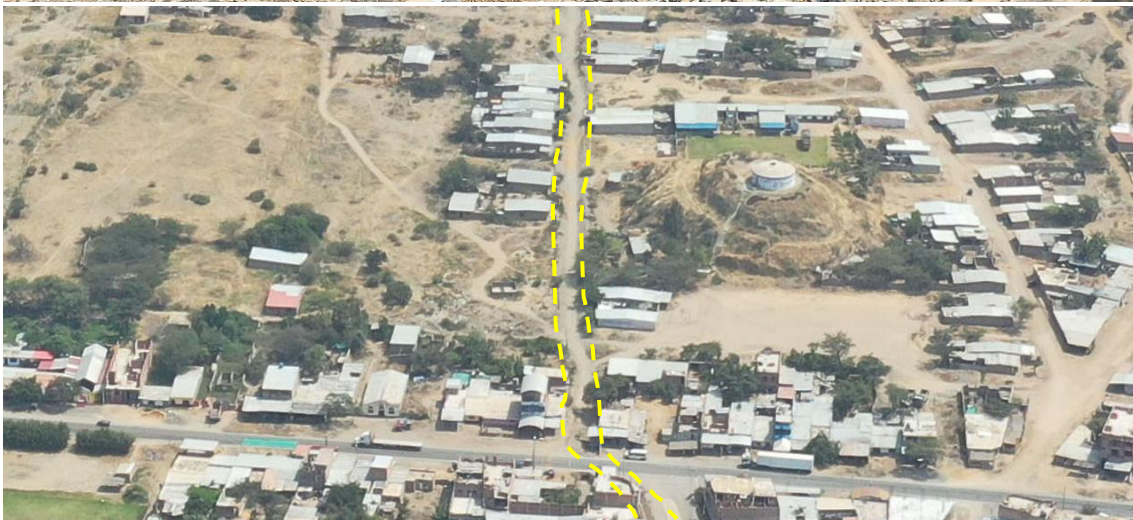
**Fotografía 117.** Zona crítica 14-086, flujo de detritos en la localidad de La Cría que podría afectar 4 viviendas y 1 alcantarilla de la vía PE-06A. Coordenadas E: 661143; N:9255225. (24/09/23).

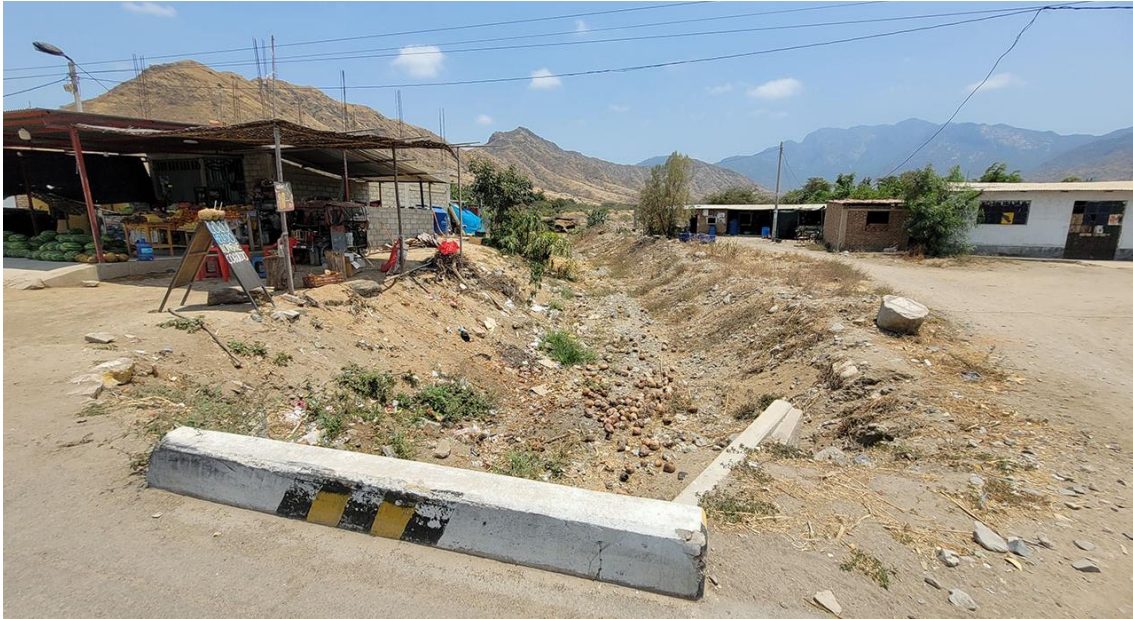
**Fotografía 118.** Zona crítica 14-087, flujo de detritos en la localidad de Desaguadero que podría afectar 1 alcantarilla de la vía PE-06A y 3 viviendas. Coordenadas E: 663740; N:9254472. (27/09/23).

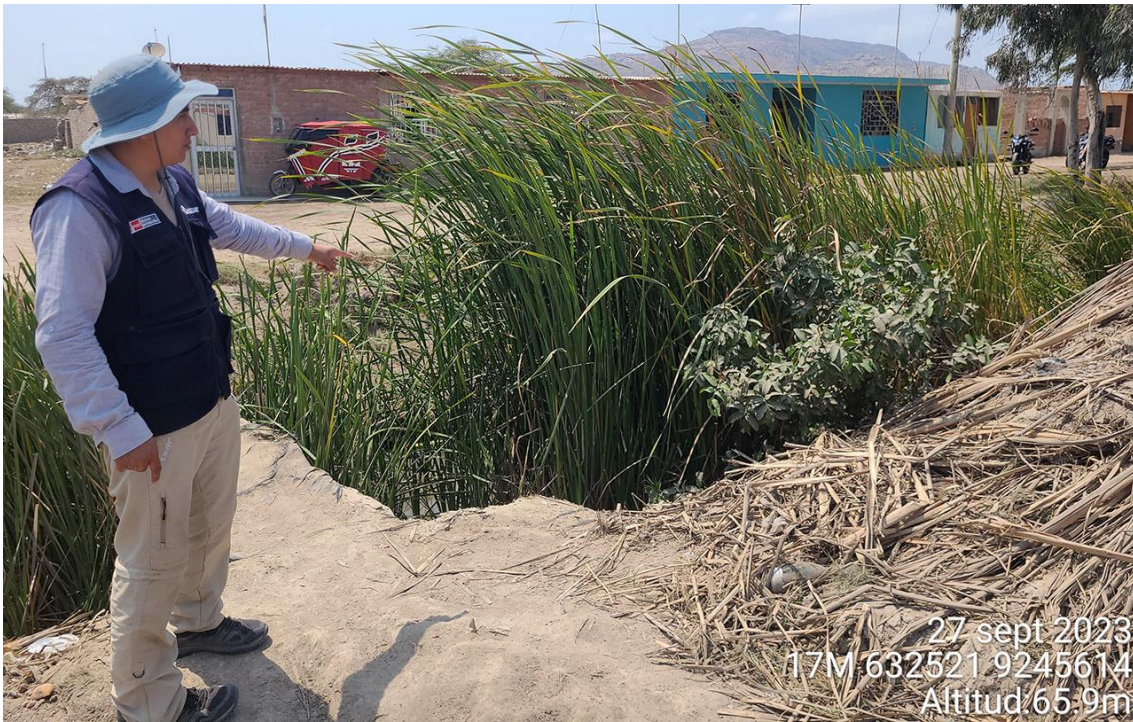
**Fotografía 119.** Zona crítica 14-088, inundación fluvial en la localidad de San Pablo que podría afectar 30 viviendas y 500 m de una vía. Coordenadas E: 632539; N:9245619. (27/09/23).

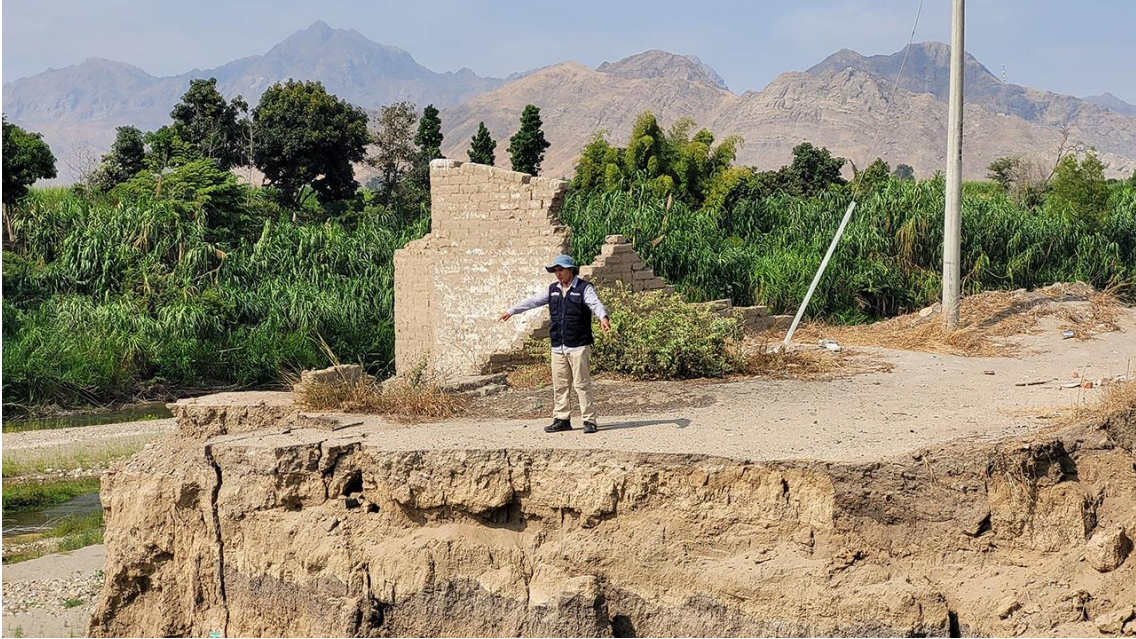
**Fotografía 120.** Zona crítica 14-089, erosión fluvial en la localidad de San Baltazar que podría afectar 12 viviendas y 100 m de una vía local. Coordenadas E: 652955; N:9249112. (26/09/23).

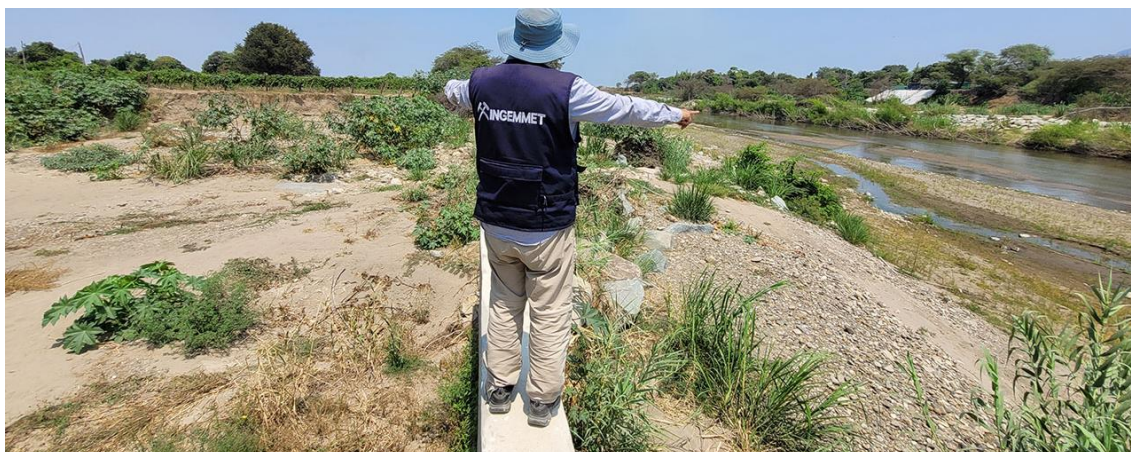
14-090	Erosión fluvial	La Vega Cholocal (Pucalá) Zona: 17S E: 656360; N: 9250706	Corresponde al sector próximo de una bocatoma en el río Reque, donde los terrenos conforman una terraza aluvial con pendiente suave, la litología forma parte de un depósito aluvial de arenas y cantos redondeados de hasta 0.5 m de diámetro. En este sector se ha producido erosión fluvial del río Reque que ha afectado la base de viviendas y una bocatoma (fotografía 121).	1 bocatoma afectada en el 2023. 7 viviendas cercanas en peligro.	-	-	Se debe construir defensas ribereñas, definir y hacer respetar fajas marginales intangibles, reubicar a las viviendas en peligro y capacitar a la población en GRD.
14-091	Caída de rocas	Cholocal (Pucalá) Zona: 17S E: 656728; N: 9250472	Este sector corresponde a una colina en roca intrusiva con pendiente de fuerte, tiene litología de depósito coluvial con bloques sub angulosos de hasta 1 m de diámetro. Se ha reportado la caída de rocas que afectaron a viviendas instaladas en la base de la Colina (fotografía 122).	2 viviendas afectadas en el 2023. 4 viviendas cercanas en peligro.	-	-	Se debe desquinchar los bloques sueltos y prohibir asentamiento de viviendas en las partes bajas de la colina.

**Fotografía 121.** Zona crítica 14-090, erosión fluvial en la localidad de La Vega Cholocal que podría afectar 1 bocatoma y 7 viviendas. Coordenadas E: 656360; N:9250706. (26/09/23).

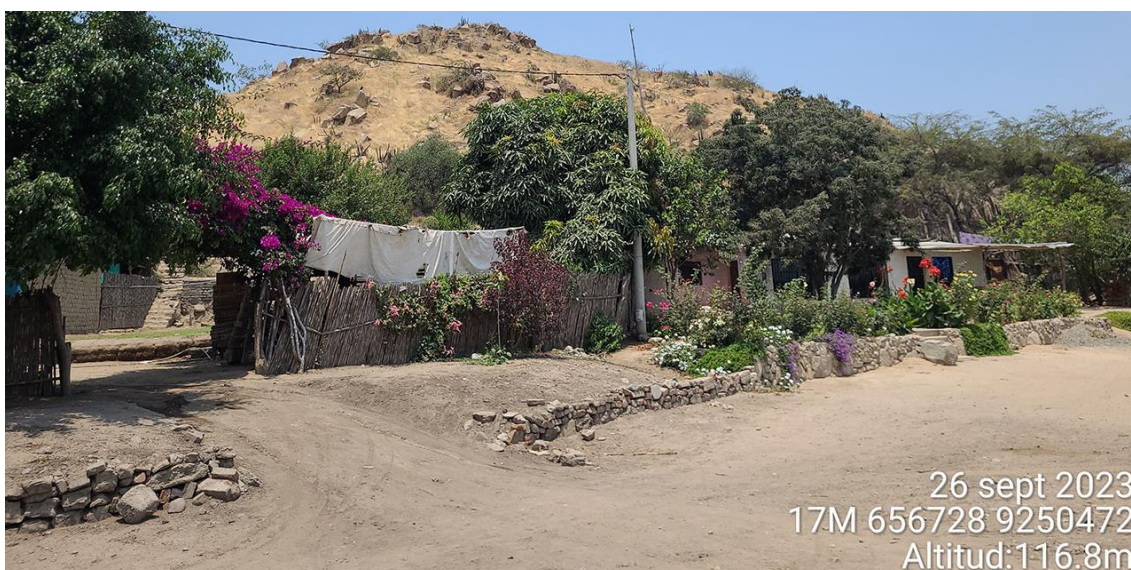
**Fotografía 122.** Zona crítica 14-091, Caída de rocas en la localidad de Cholocal que podría afectar 4 viviendas. Coordenadas E: 656728; N:9250472. (26/09/23).

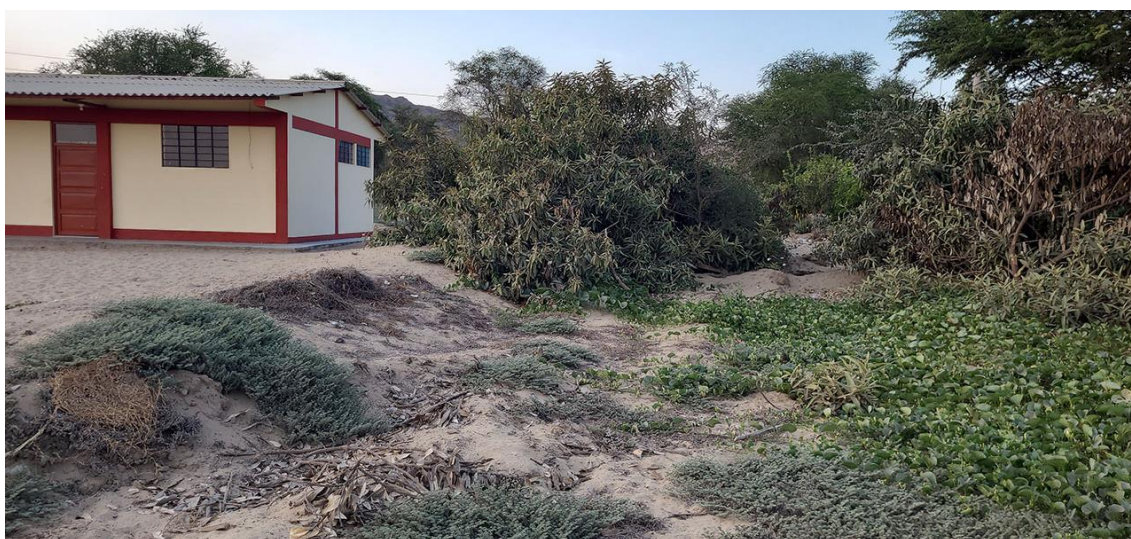
14-092	Flujo de detritos	Santa Rosa (Pucalá) Zona: 17S E: 658381; N: 9246695	Corresponde al área próxima a una quebrada sin canalización definitiva, en terrenos con geoforma de piedemonte proluvial con pendiente suave a moderada, se tiene litología de depósito proluvial con arenas sueltas y bloques y cantos sub redondeados de hasta 0.2 m de diámetro. Por la quebrada discurren flujos de detritos que afectan viviendas, un canal de regadío y una institución educativa (fotografía 123).	50 m de la vía LA-827 y 40 m de un canal de regadío afectados durante el FEN del 2017. 1 institución educativa y 2 viviendas cercanas en peligro.	Rehabilitación	Rehabilitación del tramo de vía.	Se debe realizar la canalización definitiva de la quebrada, definir y hacer respetar fajas marginales intangibles, programar actividades de descolmatación y capacitar a la población en GRD a fin de que sepan cómo actuar adecuadamente en situaciones de emergencias.

**Fotografía 123.** Zona crítica 14-092, flujo de detritos en la localidad de Santa Rosa que podría afectar 50 m de la vía LA-827 y 40 m de un canal de regadío, 1 institución educativa y 2 viviendas. Coordenadas E: 658381; N:9246695. (20/09/23).

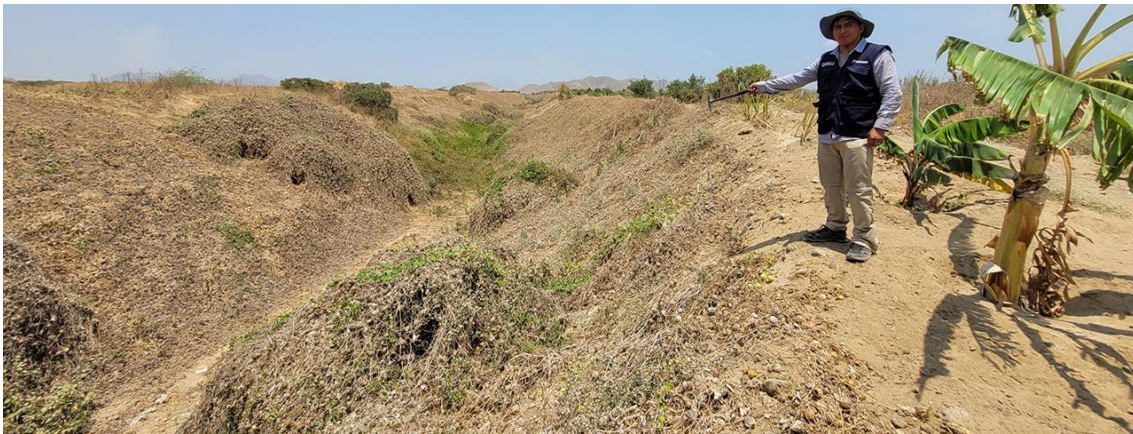
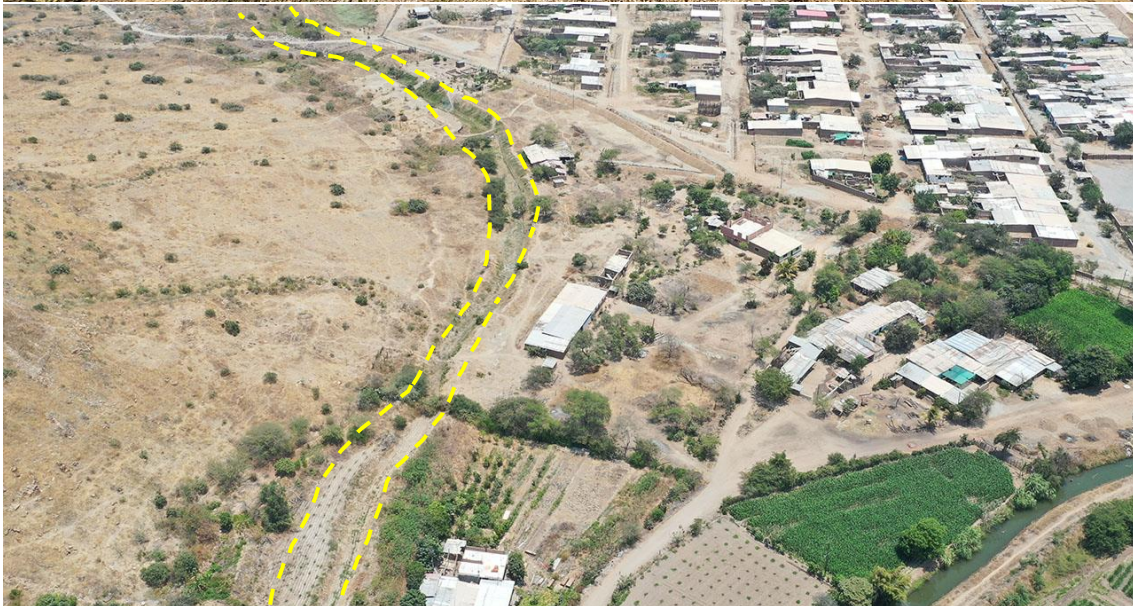
**Fotografía 124.** Zona crítica 14-093, flujo de detritos en la localidad de Pachерres que podría afectar 50 viviendas de la localidad ante colapso del canal de coronación. Coordenadas E: 663229; N:9250227. (26/09/23).

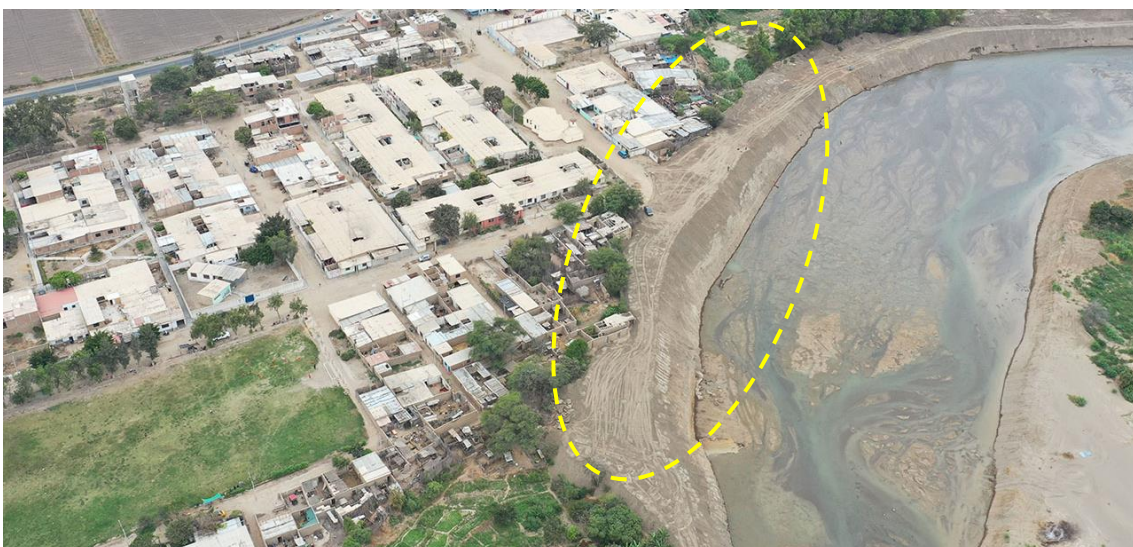
**Fotografía 125.** Zona crítica 14-094, erosión fluvial en la localidad de Rinconazo que podría afectar 11. Coordenadas E: 645924; N:9247030. (23/09/23).

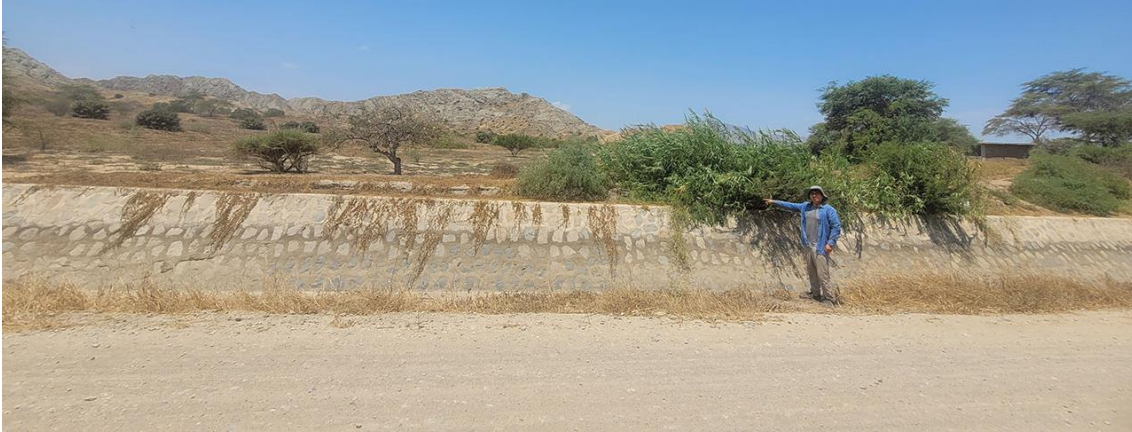
14-095	Flujo de detritos	Luya (Tumán) Zona: 17S E: 643212; N: 9260669	Se ubica en un la desembocadura de una quebrada en el canal Taymi, donde los terrenos pertenecen a un piedemonte proluvial con pendiente de suave a moderada con litología de depósito proluvial con arenas sueltas y bloques sub angulosos de hasta 0.1 m de diámetro. Se presentan flujos de detritos que derivan al canal Taymi y ponen en peligro a viviendas cercanas (fotografía 126).	110 m del canal Taymi afectados durante el FEN del 2017. 4 viviendas cercanas en peligro.	-	Descolmatación del canal Taymi.	Se debe reubicar a las viviendas en peligro, capacitar a la población en GRD y programar actividades de descolmatación y manteamiento del canal Taymi.

**Fotografía 126.** Zona crítica 14-095, flujo de detritos en la localidad de Luya que podría afectar 110 m del canal Taymi y 4 viviendas. Coordenadas E: 643212; N:9260669. (17/09/23).

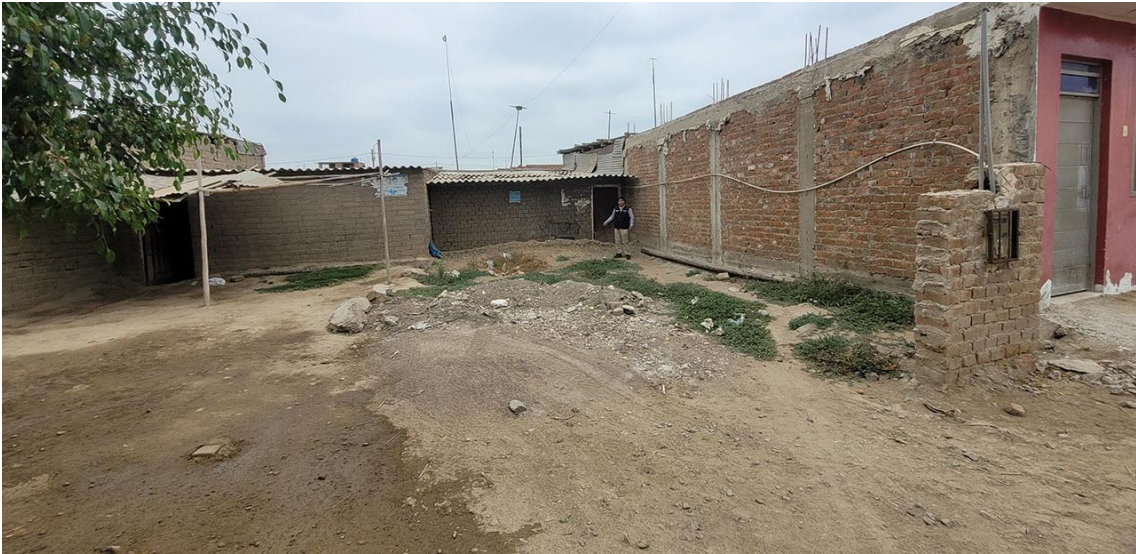
**Fotografía 127.** Zona crítica 14-096, inundación pluvial en la localidad de Calle Conquista que podría afectar 30 viviendas. Coordenadas E: 633937; N:9267474. (25/09/23).

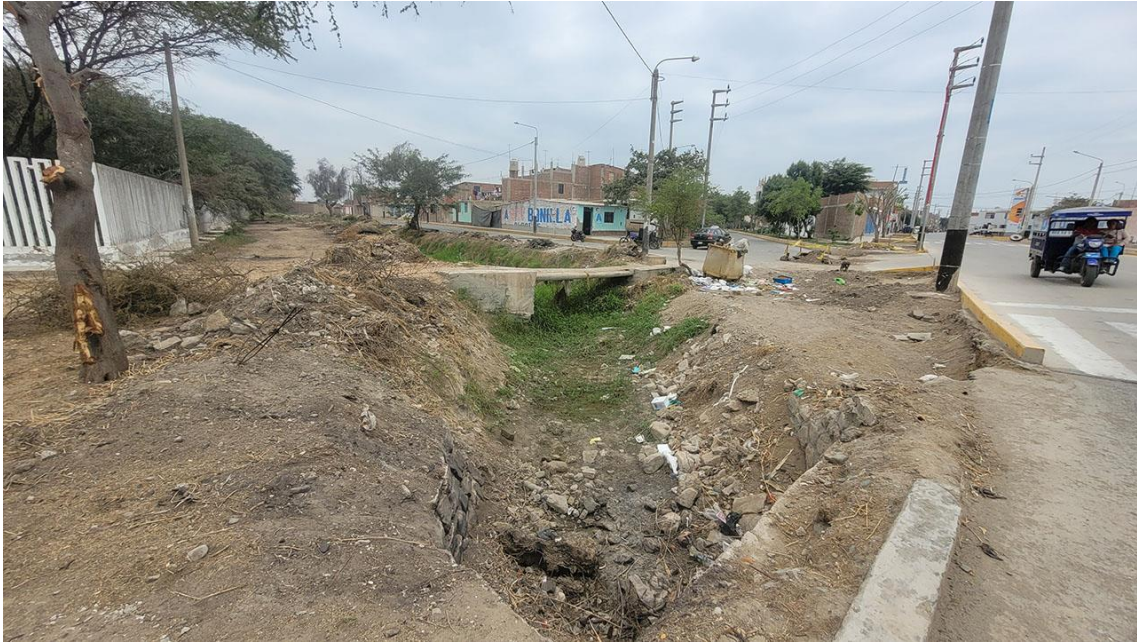
**Fotografía 128.** Zona crítica 14-097, inundación fluvial en la localidad de Museo Sicán que podría afectar museo Sicán y 50 viviendas. Coordenadas E: 634177; N:9267576. (25/09/23).

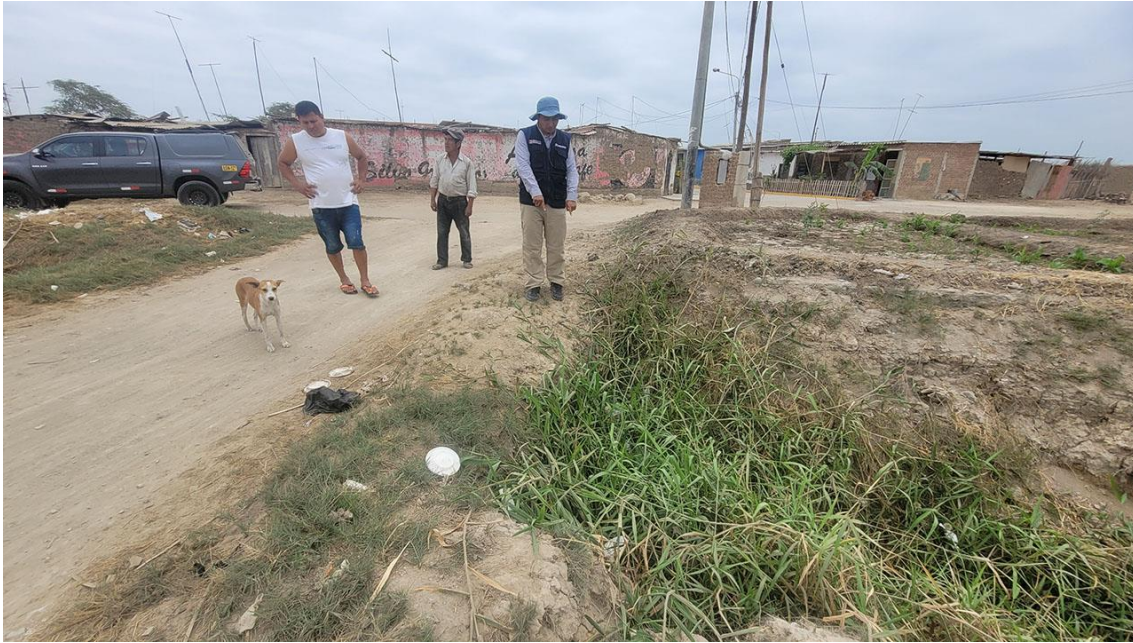
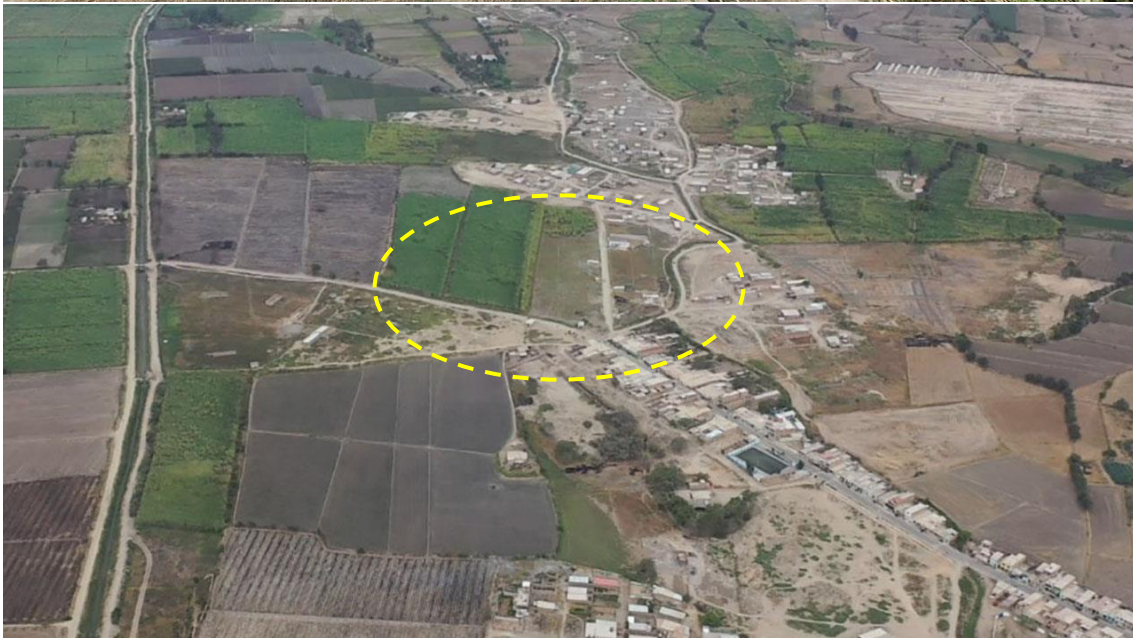
14-098	Inundación pluvial	San Ramón (Ferreñafe) Zona: 17S E: 635138; N: 9267328	Este sector se ubica a las afueras del sector urbano principal de Ferreñafe, en una planicie aluvial con pendiente suave y litología de depósito aluvial con arenas y gravas sueltas. Acá se han reportado eventos de inundación pluvial que afectan gran parte del sector de expansión urbana con deficiente sistema de drenaje (fotografía 129).	15 viviendas afectadas durante el FEN del 2017. 20 viviendas en peligro.	-	-	Se debe programar actividades de descolmatación en las acequias locales, también mejorar el sistema de drenaje pluvial y capacitar a la población en GRD.
14-099	Deslizamiento rotacional	Huayabamba (Cañaris) Zona: 17S E: 676978; N: 9330589	Conforma la parte alta de la localidad de Huayabamba, que tiene una geoforma de montaña en roca intrusiva con pendiente de fuerte a muy fuerte, la litología está conformada por un macizo rocoso de tonalitas y granodioritas muy fracturadas y altamente meteorizadas. Se ha producido un deslizamiento rotacional que afecta a la parte alta del sector urbano de la localidad y pone en peligro a las viviendas ubicadas en la parte baja (fotografía 130).	0.2 ha de terrenos de cultivos afectadas en el 2023. 13 viviendas del sector urbano de la localidad en peligro.	-	-	Se debe prohibir el regadío por Inundación de la ladera de Montaña, también sellar los agrietamientos, construir canales de coronación, reforestar las laderas, capacitar a la población en GRD, finalmente realizar una evaluación del riesgo EVAR con el fin de determinar medidas de control adicionales.

**Fotografía 129.** Zona crítica 14-098, inundación pluvial en la localidad de San Ramón que podría afectar 15 viviendas. Coordenadas E: 635138; N:9267328. (25/09/23).

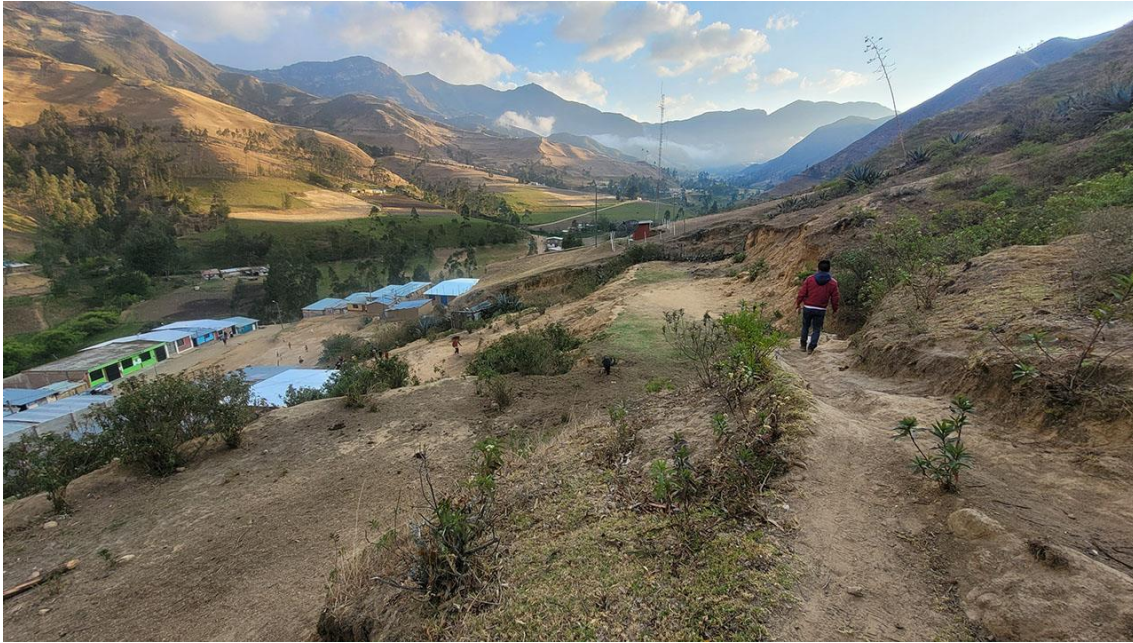
**Fotografía 130.** Zona crítica 14-099, deslizamiento rotacional en la localidad de Huayabamba que podría afectar 0.2 ha de terrenos de cultivos y 13 viviendas del sector urbano de la localidad. Coordenadas E: 676978; N:9330589. (12/09/23).

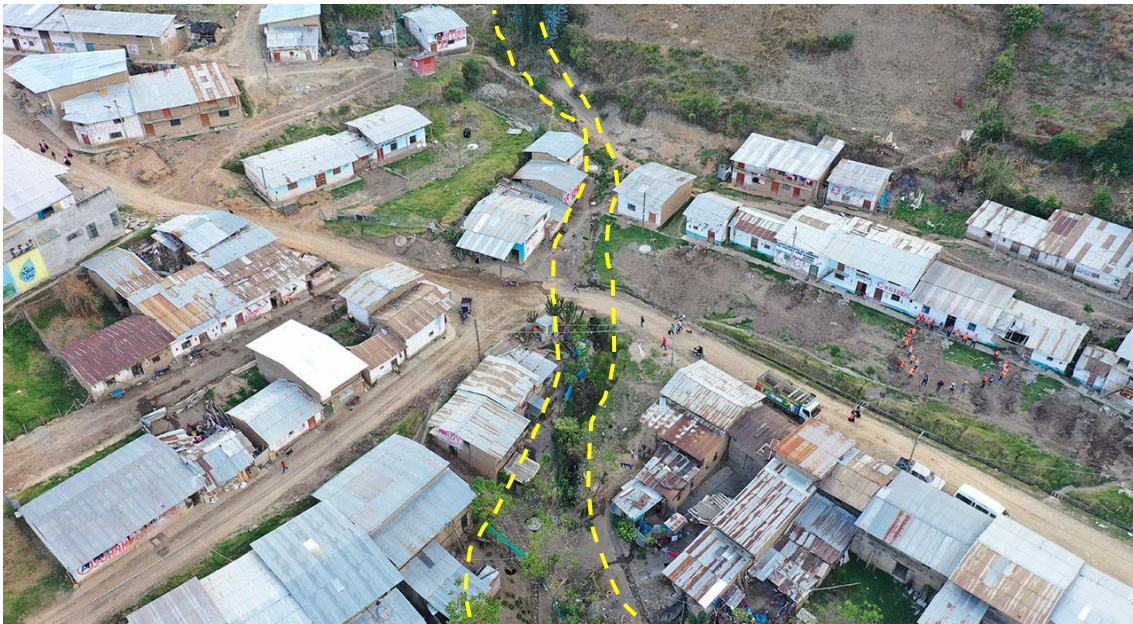
**Fotografía 131.** Zona crítica 14-100, flujo de detritos en la localidad de Cañarís que podría afectar 20 m de vías locales y 9 viviendas del sector urbano. Coordenadas E: 692059; N:9331453. (13/09/23).

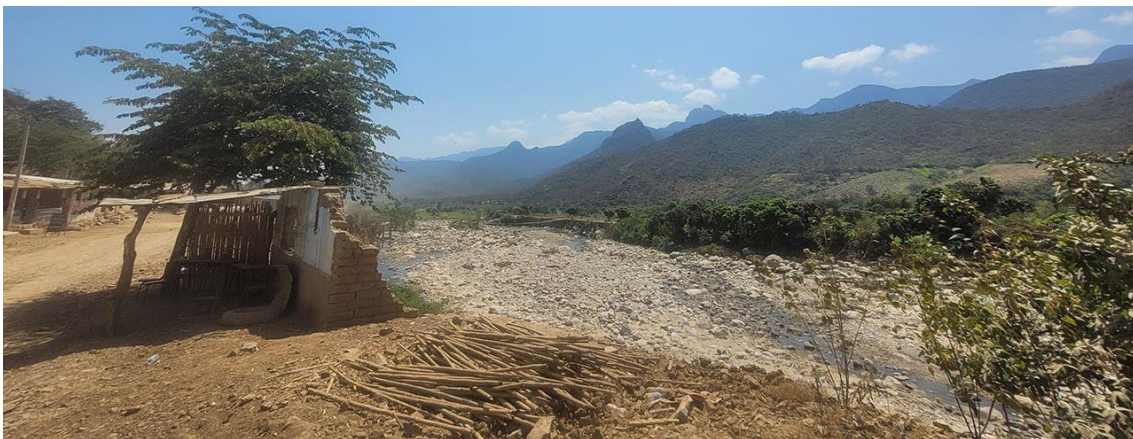
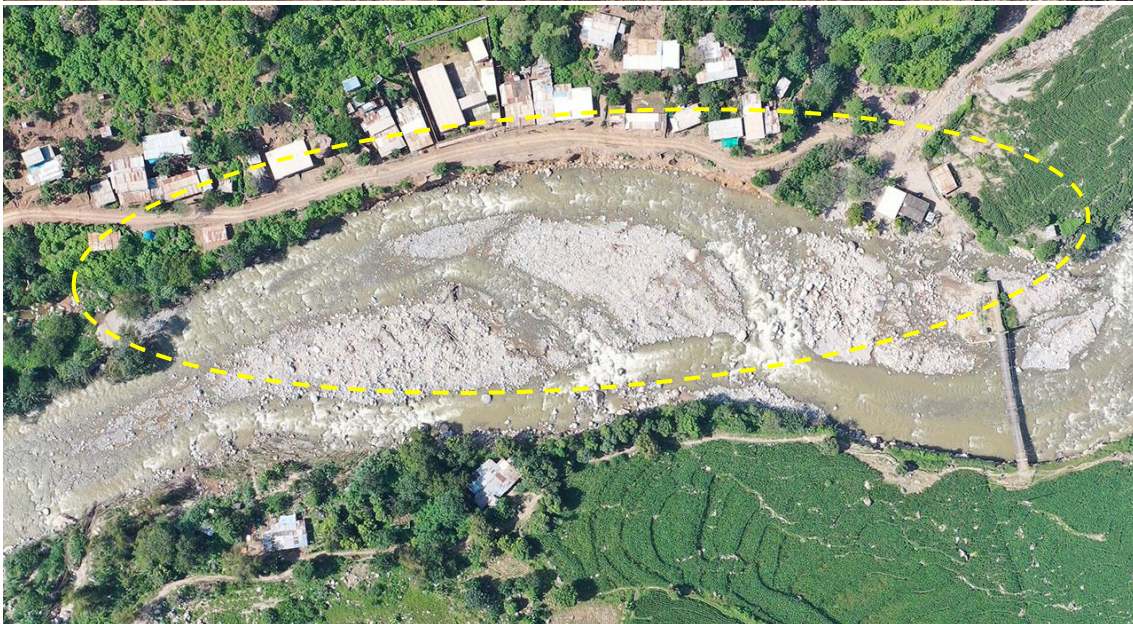
**Fotografía 132.** Zona crítica 14-101, erosión fluvial en la localidad de El Algarrobito que podría afectar 17 viviendas y 1 puente. Coordenadas E: 669585; N:9295276. (13/09/23).

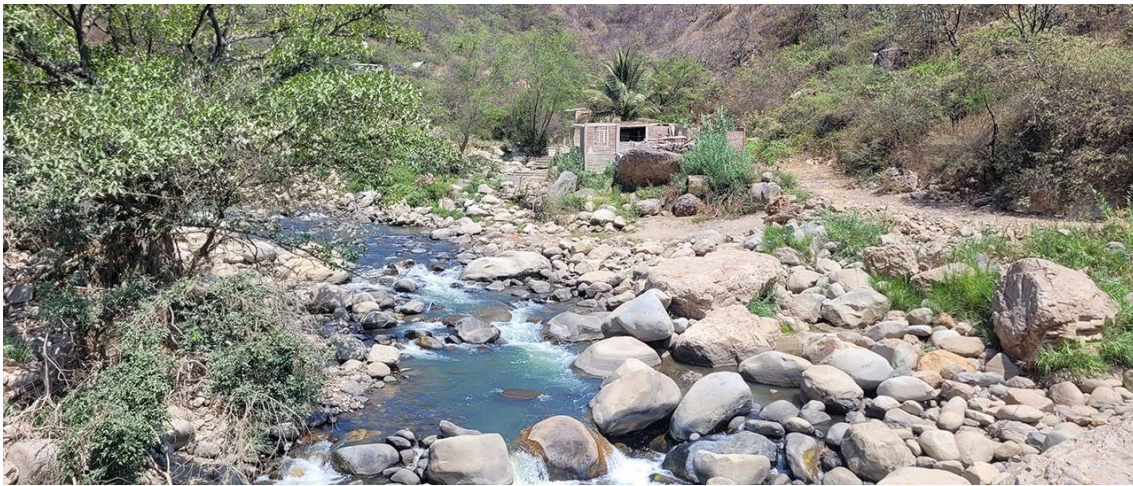
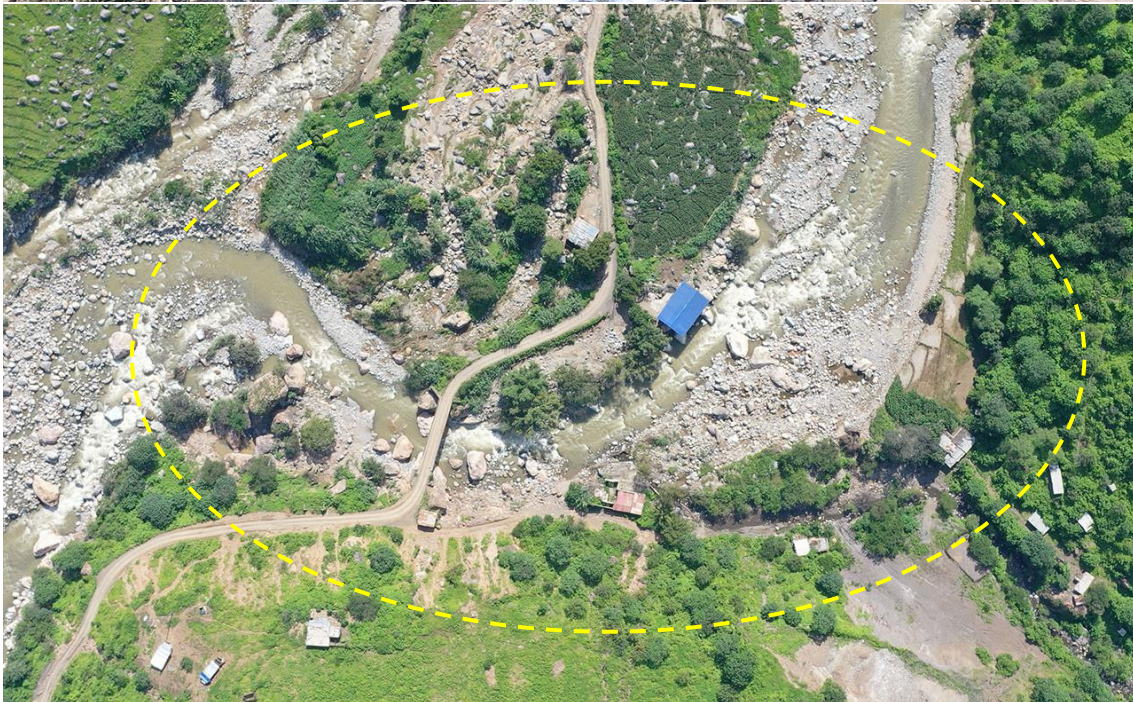
14-102	Flujo de detritos	Montecardo (Incahuasi) Zona: 17S E: 670555; N: 9295275	Este sector involucra a terrenos próximos al río Sangama, ubicados en un piedemonte proluvial con pendiente suave y litología de depósito proluvial con bloques y cantos redondeados de hasta 3 m de diámetro. Por el cauce del río discurren flujos de detritos que afectan un puente y viviendas cercanas (fotografía 133).	250 m y un puente de la vía LA-103 afectados en el 2023. 4 viviendas cercanas en peligro.	-	Rehabilitación del tramo de vía.	Se debe construir defensa ribereña adecuadas, definir y hacer respetar fajas marginales intangibles, reubicar a las viviendas en peligro y capacitar a la población en GRD
14-103	Flujo de detritos	El Limón (Incahuasi) Zona: 17S E: 672161; N: 9296670	Este zona está conformada por una geoforma de piedemonte proluvial con pendiente de suave a moderada, con litología de depósito proluvial con bloques y cantos redondeados de hasta 4 m de diámetro. Se ha registrado la ocurrencia de flujos de detritos que afectan una vía y viviendas cercanas (fotografía 134).	200 m de la vía LA-103 afectados en el 2023. 2 viviendas cercanas en peligro.	-	-	Se debe construir defensas ribereñas adecuadas, también definir y hacer respetar fajas marginales intangibles y reubicar a las viviendas en peligro.

**Fotografía 133.** Zona crítica 14-102, flujo de detritos en la localidad de Montecardo que podría afectar 250 m, un puente de la vía LA-103 y 4 viviendas. Coordenadas E: 670555; N:9295275. (13/09/23).
