DIRECCIÓN DE GEOLOGÍA AMBIENTAL Y RIESGO GEOLÓGICO

**Informe Técnico N° A7456**

# EVALUACIÓN DE ZONAS CRÍTICAS POR PELIGROS GEOLÓGICOS ANTE EL FENÓMENO EL NIÑO 2023-2024 EN EL DEPARTAMENTO DE LAMBAYEQUE

DICIEMBRE  
2023

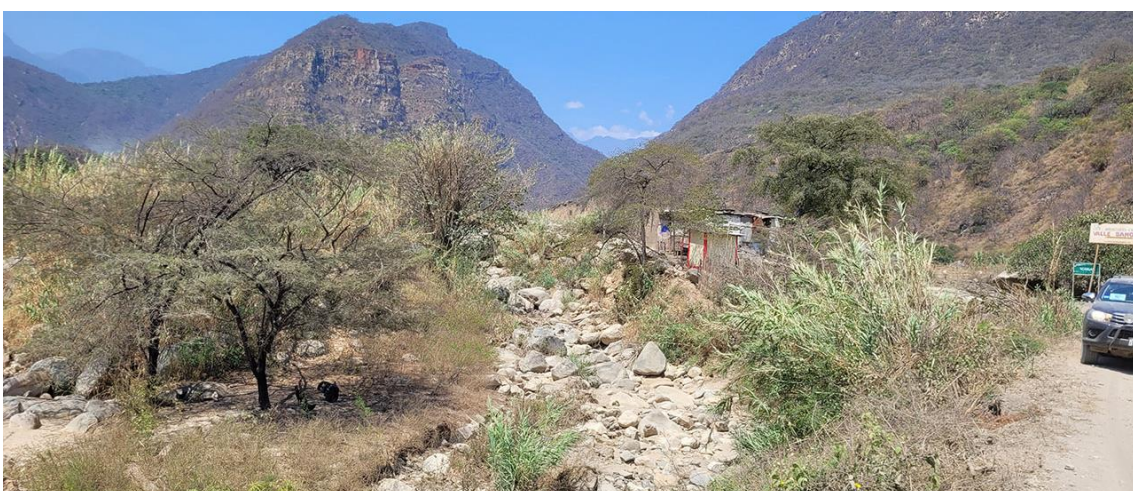
**Fotografía 134.** Zona crítica 14-103, flujo de detritos en la localidad de El Limón que podría afectar 200 m de la vía LA-103 y 2 viviendas. Coordenadas E: 672161; N:9296670. (13/09/23).

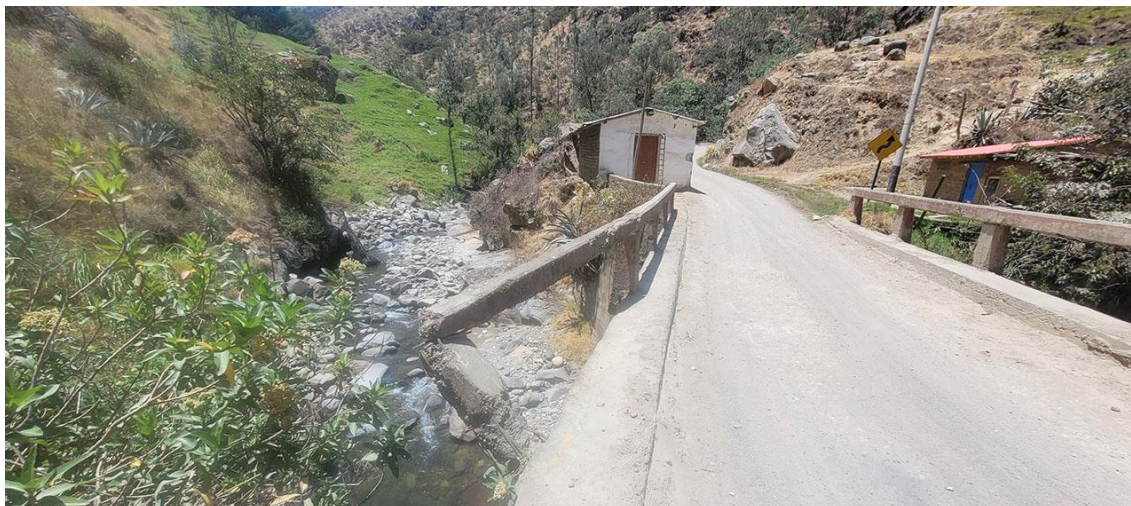
14-104	Flujo de detritos	Pagaypuente (Incahuasi) Zona: 17S E: 681838; N: 9309928	Corresponde a terrenos aledaños al río La Leche ubicados en un piedemonte proluvial con pendiente moderada, la litología es propia de un depósito proluvial con bloques y cantos redondeados de hasta 1 m de diámetro. Se han registrado flujos de detritos que afectan un puente y socavan la base de viviendas cercanas (fotografía 135).	1 puente de la vía LA-104 afectado durante el FEN del 2017. 5 viviendas cercanas en peligro.	Rehabilitación	Rehabilitación del puente	Se debe construir defensa ribereña adecuadas, definir y hacer respetar fajas marginales intangibles, así como reubicar a las viviendas en peligro, capacitar a la población en GRD y realizar una evaluación de riesgos EVAR a escala local.
14-105	Flujo de detritos	Campo de cría (Manuel Antonio Mesones Muro) Zona: 17S E: 639933; N: 9267894	Esta zona involucra a un piedemonte proluvial con pendiente suave y litología de depósito proluvial con arenas sueltas y cantos redondeados de hasta 0.1 m de diámetro. Por esta zona cruza una quebrada que acumula un flujo de detritos que afecta un canal de regadío y viviendas cercanas (fotografía 136).	20 m de un canal afectados durante el FEN del 2017. 2 viviendas cercanas en peligro.	Reconstrucción	Reconstrucción del canal de regadío.	Es necesario definir y hacer respetar fajas marginales intangibles, también programar actividades de descolmatación en la quebrada y en el canal de regadío.

**Fotografía 135.** Zona crítica 14-104, flujo de detritos en la localidad de Pagaypuente que podría afectar 1 puente de la vía LA-104 y 5 viviendas. Coordenadas E: 681838; N:9309928. (13/09/23).

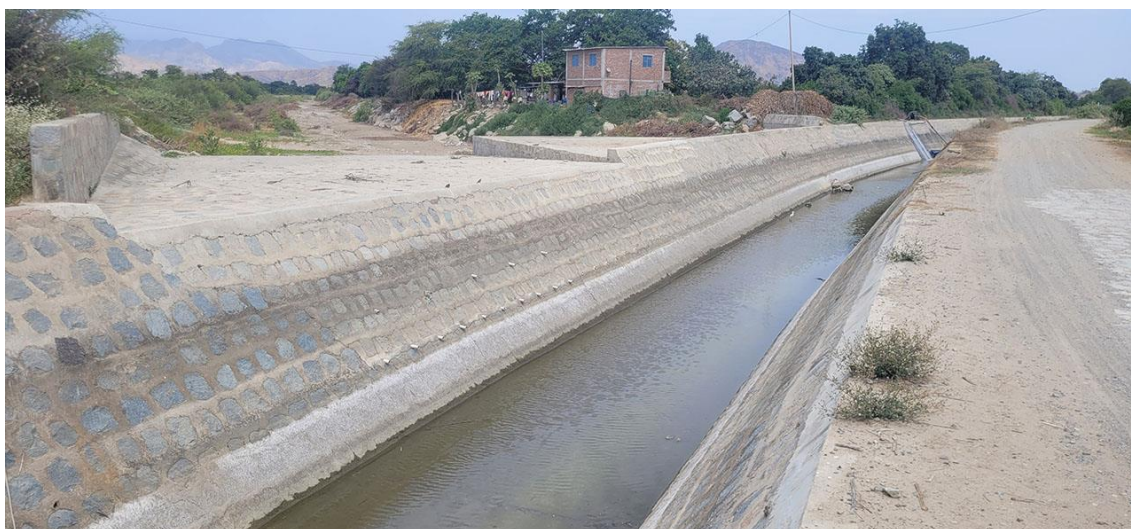
**Fotografía 136.** Zona crítica 14-105, flujo de detritos en la localidad de Campo de cría que podría afectar 20 m de un canal y 2 viviendas. Coordenadas E: 639933; N:9267894. (16/09/23).

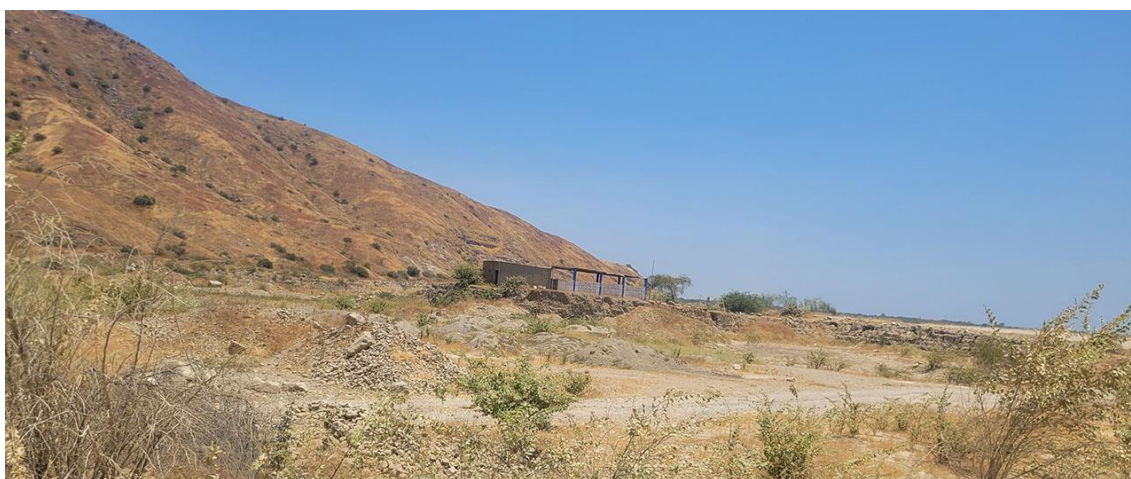
**Fotografía 137.** Zona crítica 14-106, flujo de detritos en la localidad de Cantera Tres Tomas que podría afectar 2 km de la vía LA-699 y 3 viviendas. Coordenadas E: 642594; N:9266989. (17/09/23).

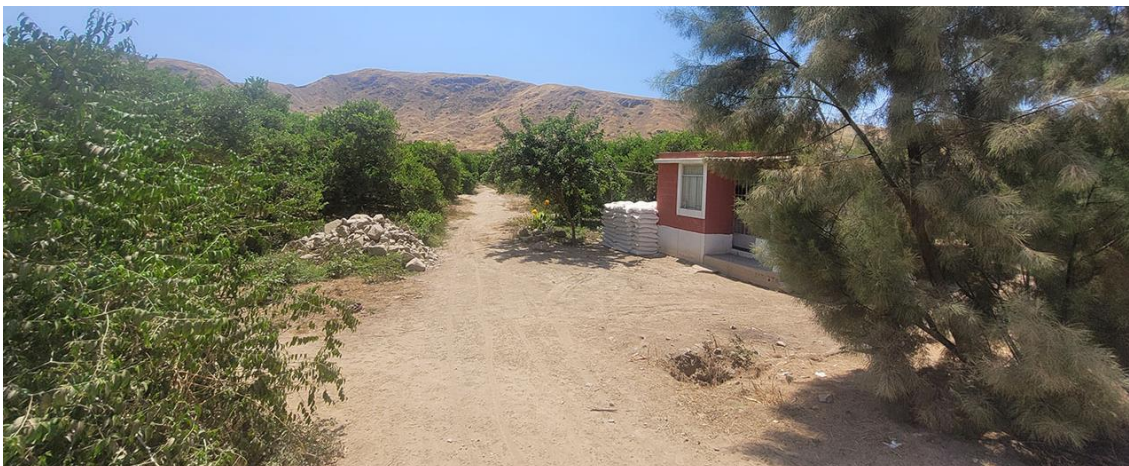
**Fotografía 138.** Zona crítica 14-107, flujo de detritos en la localidad de El Triunfo (Cerro Las Canteras) que podría afectar 200 m de la vía LA-698, 5 ha de cultivos y 1 vivienda. Coordenadas E: 647411; N:9258856. (17/09/23).

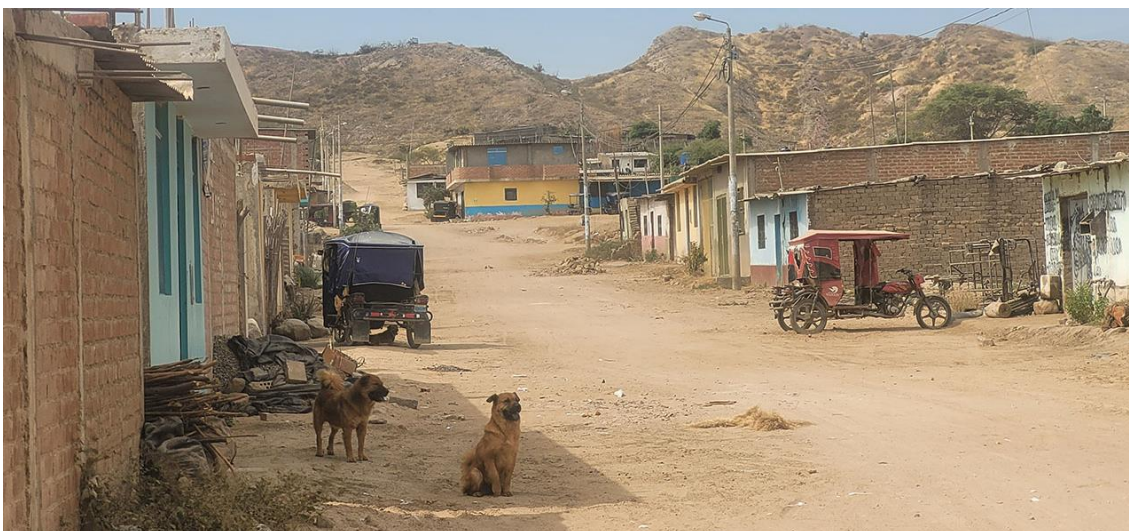
**Fotografía 139.** Zona crítica 14-108, flujo de detritos en la localidad de Cachinche que podría afectar 20 viviendas y 1 institución educativa. Coordenadas E: 632122; N:9278917. (16/09/23).

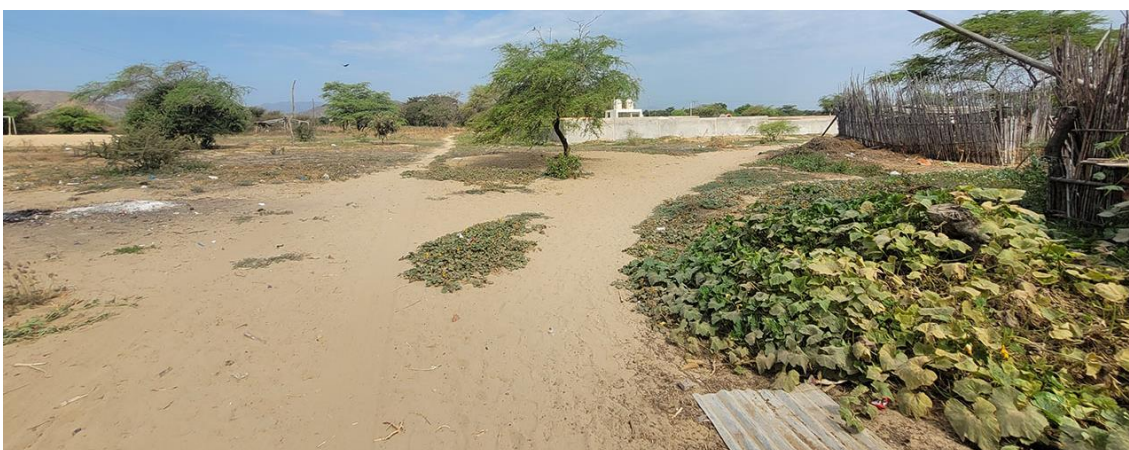
**Fotografía 140.** Zona crítica 14-109, flujo de detritos en la localidad de Cachinche que podría afectar 10 viviendas. Coordenadas E: 632256; N:9278972. (16/09/23).

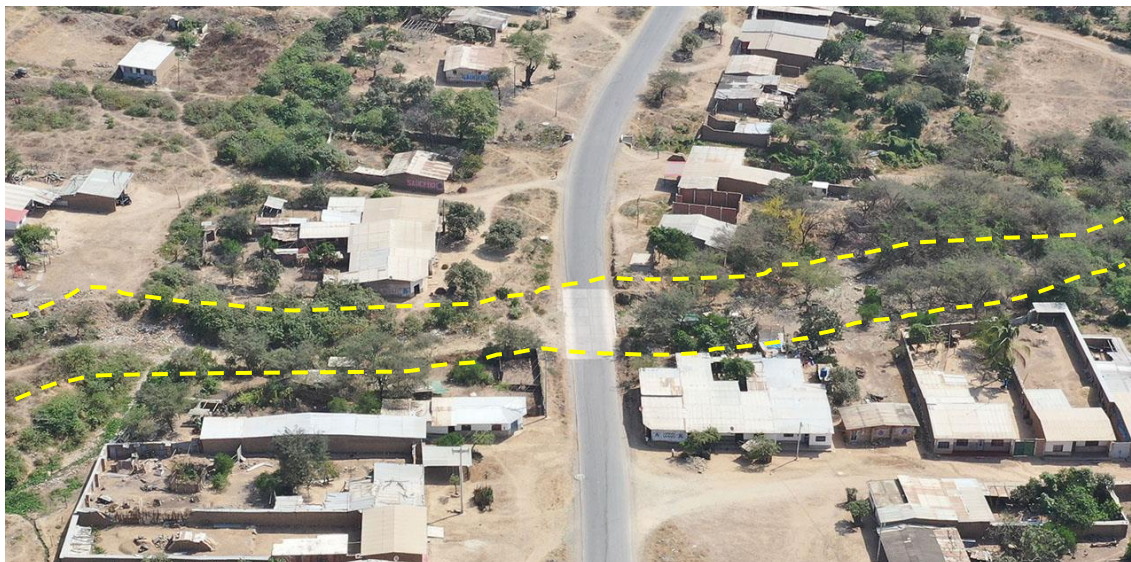
**Fotografía 141.** Zona crítica 14-110, flujo de detritos en la localidad de Desaguadero que podría afectar 1 badén de la vía LA-103 y 3 viviendas. Coordenadas E: 655945; N:9288818. (13/09/23).

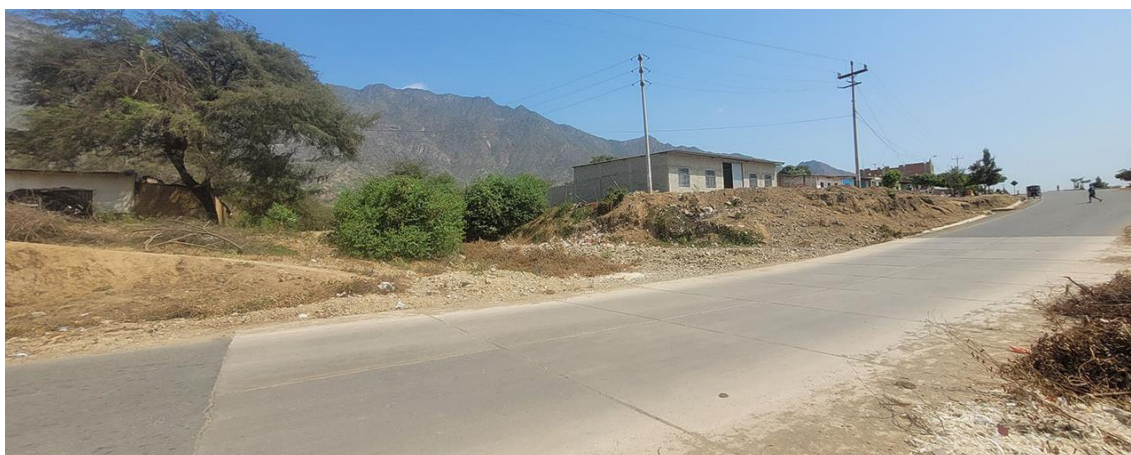
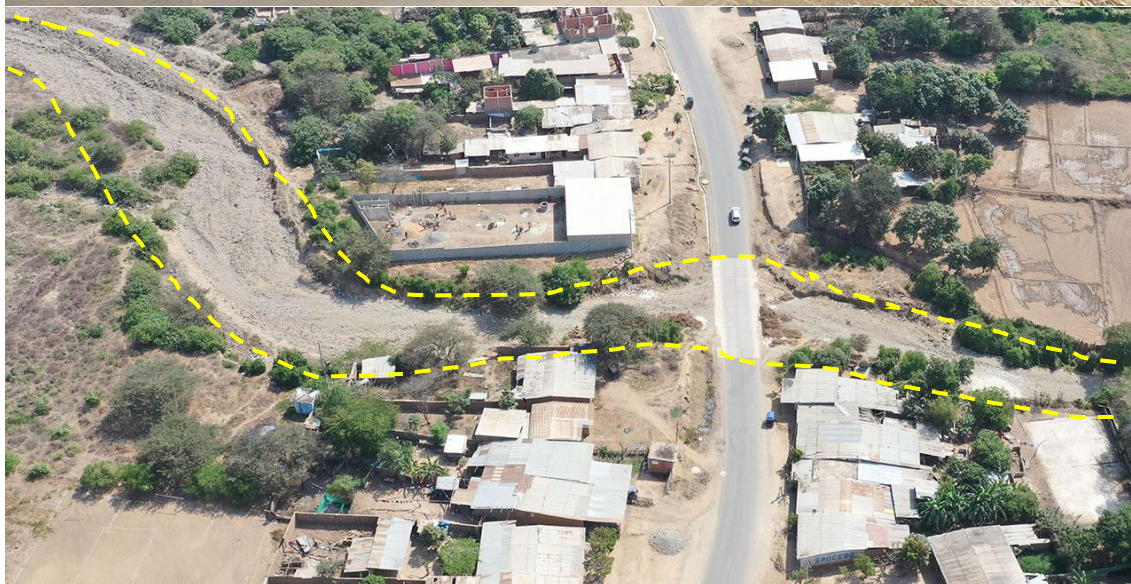
**Fotografía 142.** Zona crítica 14-111, flujo de detritos en la localidad de Desaguadero que podría afectar 1 badén de la vía LA-103 y 2 viviendas. Coordenadas E: 656467; N:9289266. (13/09/23).

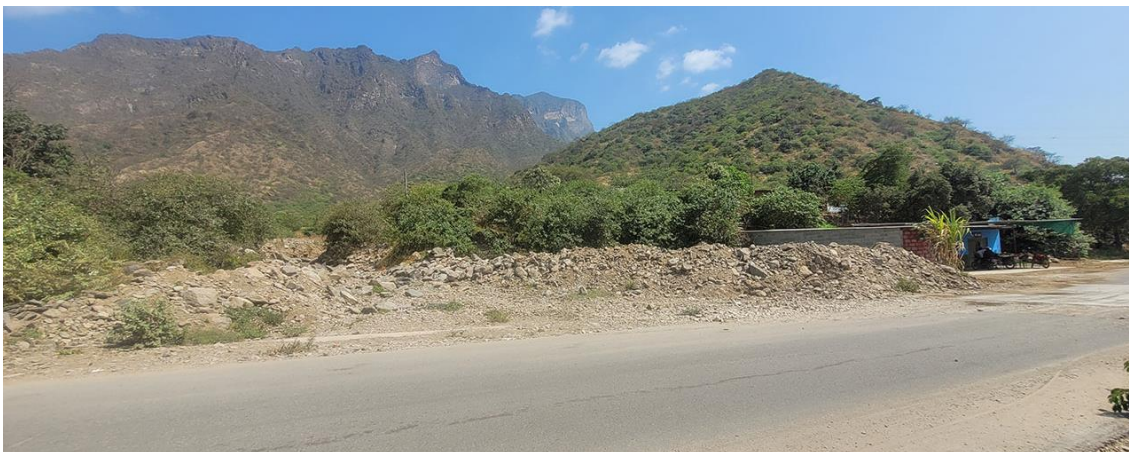
**Fotografía 143.** Zona crítica 14-112, flujo de detritos en la localidad de La Traposa- Mayascón que podría afectar 15 m de la vía LA-103, 1 badén y 2 viviendas. Coordenadas E: 659338; N:9290465. (13/09/23).

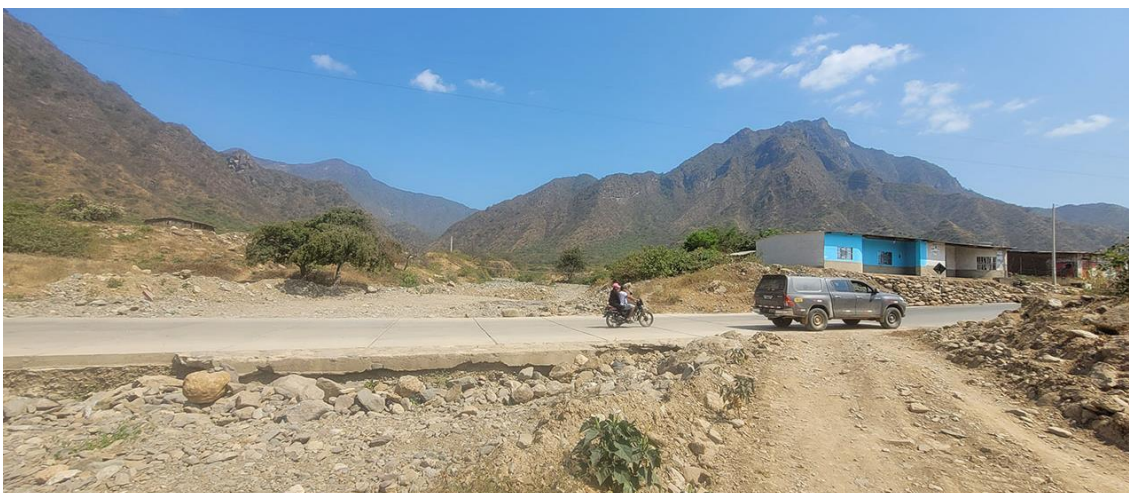
**Fotografía 144.** Zona crítica 14-113, flujo de detritos en la localidad de Panamericana que podría afectar 25 m de la vía LA-103, 1 badén y 3 viviendas. Coordenadas E: 660586; N:9290941. (13/09/23).

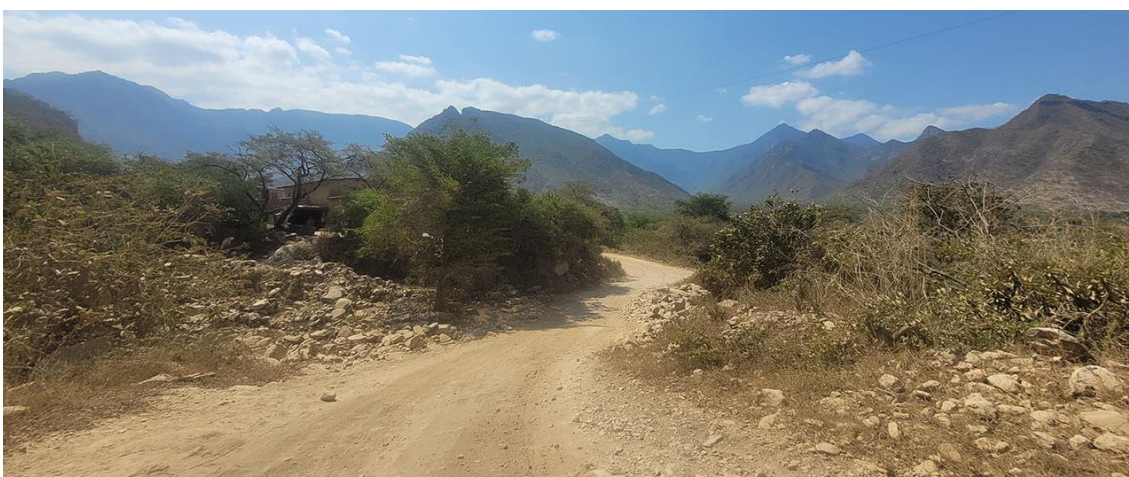
**Fotografía 145.** Zona crítica 14-114, flujo de detritos en la localidad de La Calzada que podría afectar 20 m de la vía LA-103, 1 badén y 3 viviendas próximas. Coordenadas E: 663440; N:9291955. (13/09/23).

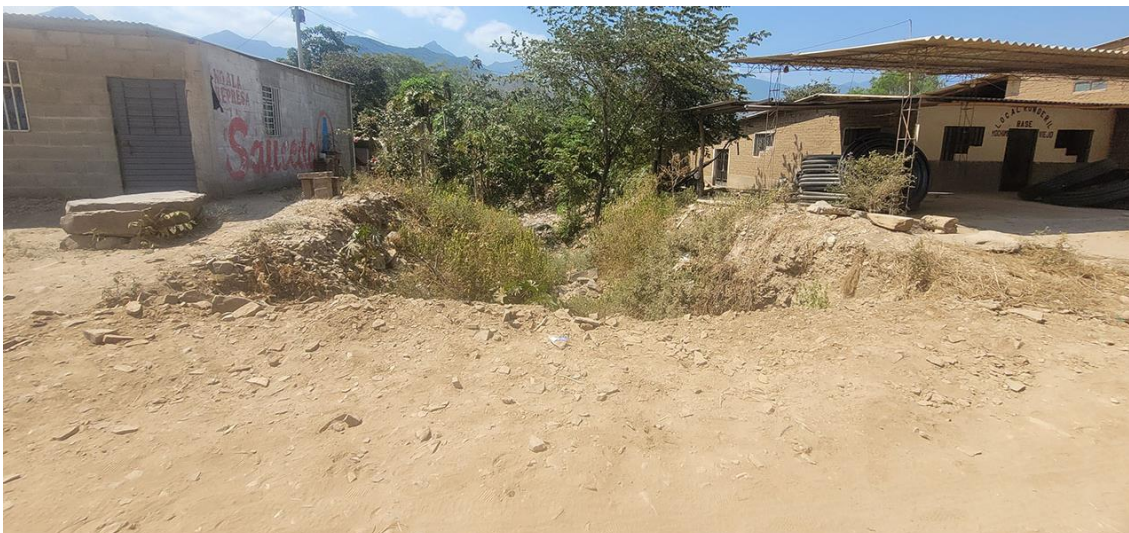
**Fotografía 146.** Zona crítica 14-115, flujo de detritos en la localidad de Mochumí Bajo que podría afectar 10 m de la vía LA-103 y 5 viviendas. Coordenadas E: 665085; N:9291752. (13/09/23).

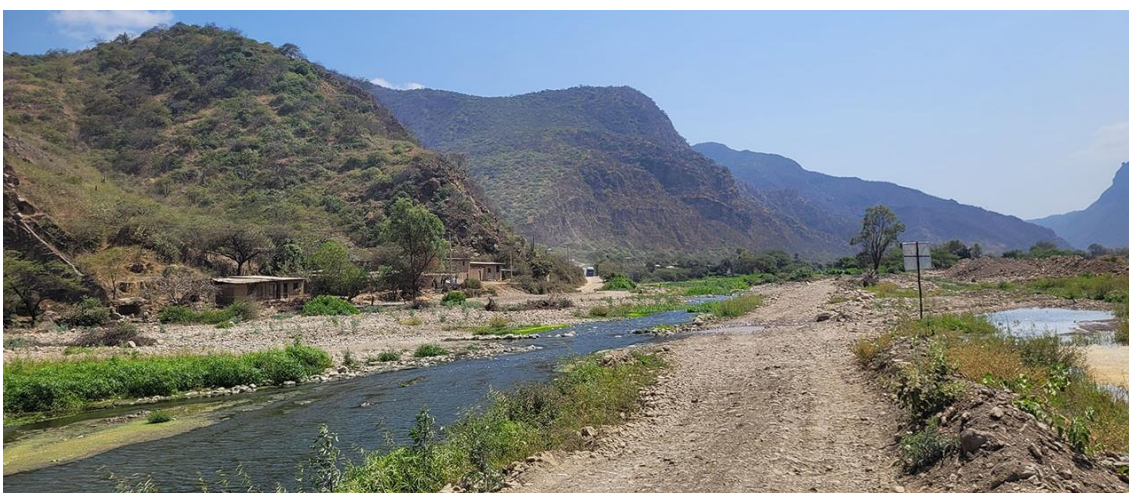
**Fotografía 147.** Zona crítica 14-116, flujo de detritos en la localidad de Mochumí Bajo-Mochumí Viejo que podría afectar 200 m de la vía LA-103 y 6 viviendas próximas. Coordenadas E: 665694; N:9291932. (13/09/23).

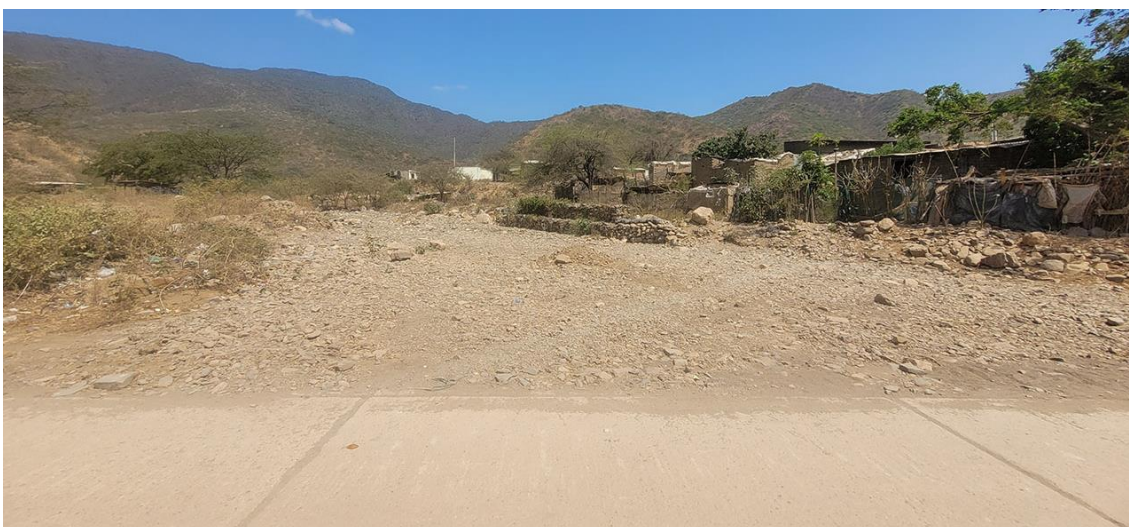
**Fotografía 148.** Zona crítica 14-117, flujo de detritos en la localidad de La Libertad-Qda. Seca que podría afectar 20 m de la vía LA-103 y 5 viviendas próximas. Coordenadas E: 666869; N:9293140. (13/09/23).

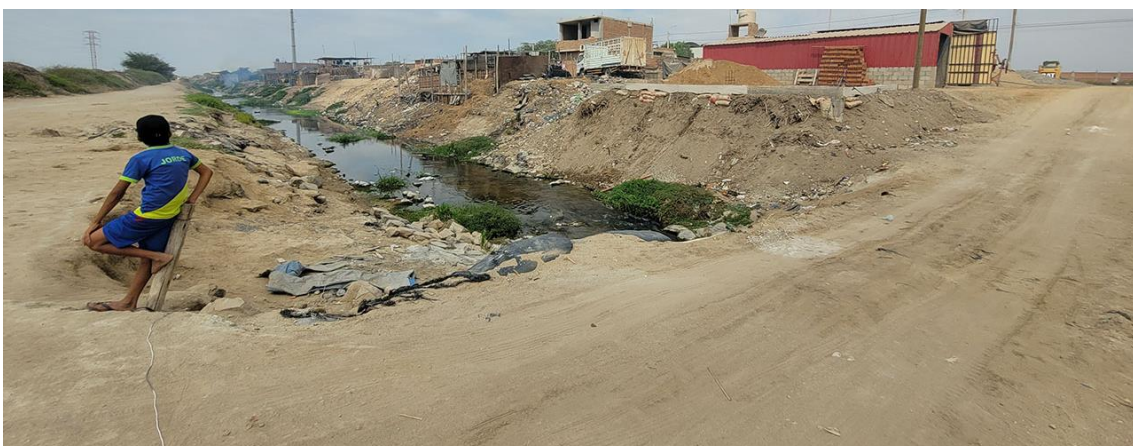
**Fotografía 151.** Zona crítica 14-120, erosión fluvial en la localidad de Demetrio Acosta Chuez que podría afectar 1 puente carrozable artesanal y 50 viviendas. Coordenadas E: 622271; N:9264674. (14/09/23).

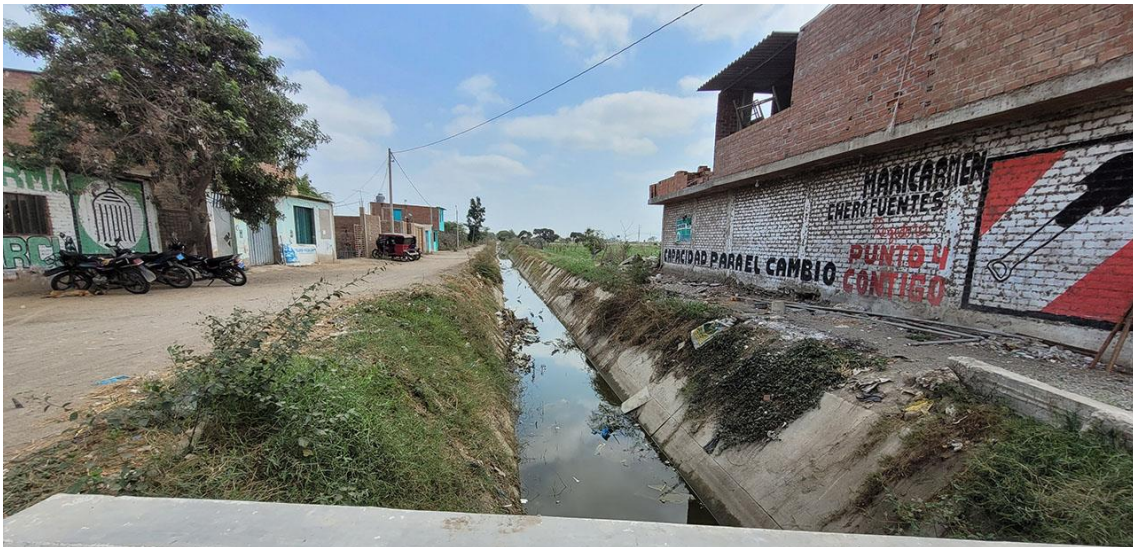
14-121	Inundación fluvial	Mocce Antiguo (Lambayeque) Zona: 17S E: 623927; N: 9271000	Corresponde a áreas cercanas a un canal de regadío ubicadas en una geoforma de planicie aluvial antropizada con pendiente de llana a suave y litología de depósitos antrópicos. En este sector se ha reportado la inundación fluvial por desborde del canal que afecta viviendas y terrenos de cultivos (fotografía 152).	5 viviendas y 20 m de vías locales afectadas en el 2023. 7 viviendas en peligro.	-	-	Es necesario programar actividades de descolmatación y capacitar a la población en GRD
14-122	Flujo de detritos	Huaca Colorada (Chóchope) Zona: 17S E: 648026; N: 9319288	Esta localidad se encuentra cercana a una quebrada, en terrenos que conforman un piedemonte proluvial con pendiente de suave a moderada y litología de un depósito proluvial con bloques y cantos redondeados de hasta 0.5 m de diámetro. Por la quebrada surcan flujos de detritos sin canalización adecuada que afectan viviendas cercanas al cauce de la quebrada (fotografía 153).	1 vivienda afectada en el 2023. 5 viviendas cercanas en peligro.	-	-	Se debe realizar la canalización definitiva de la quebrada, programar actividades de descolmatación y prohibir instalación de viviendas muy próximas al cauce de la quebrada.

**Fotografía 152.** Zona crítica 14-121, inundación fluvial en la localidad de Mocce Antiguo que podría afectar 5 viviendas y 20 m de vías locales. Coordenadas E: 623927; N:9271000. (14/09/23).

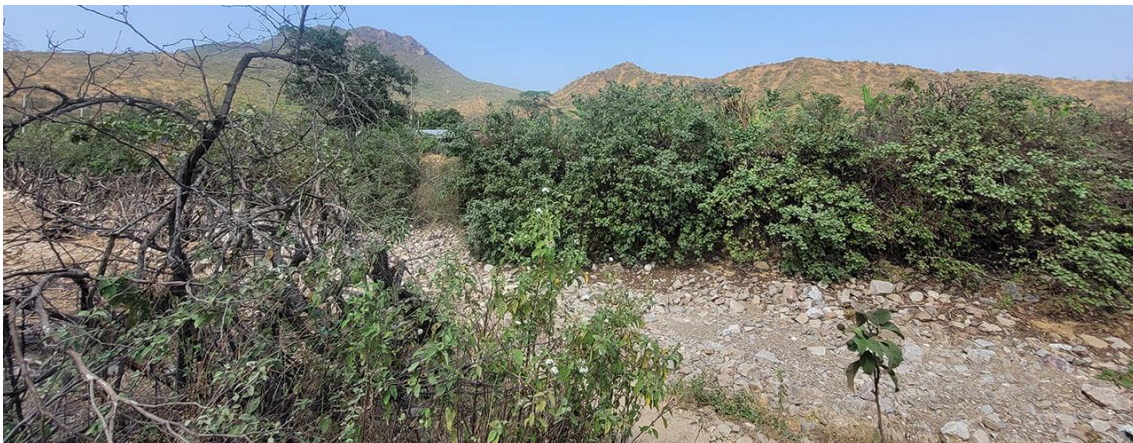
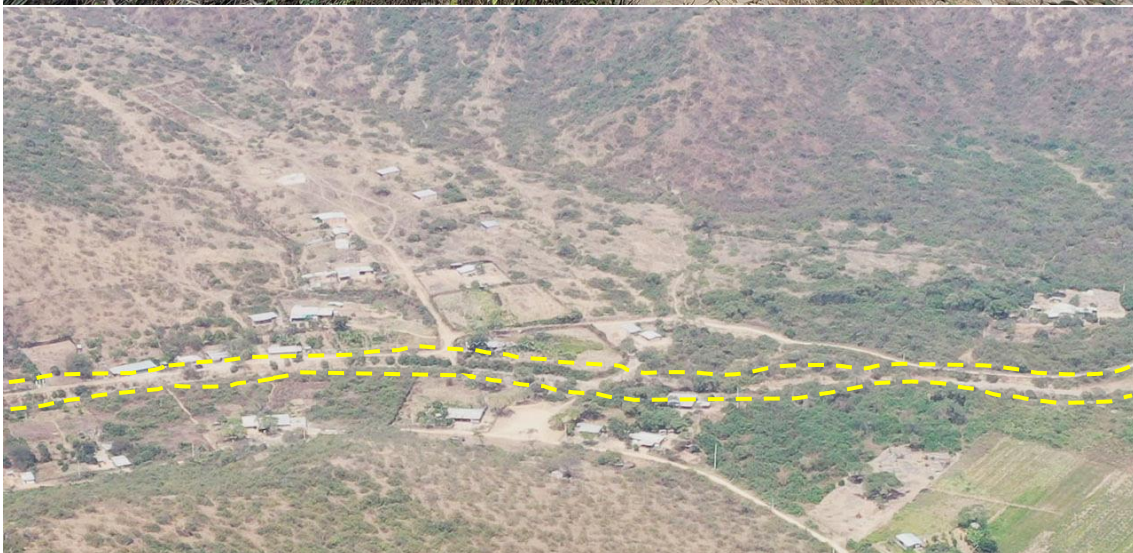
**Fotografía 153.** Zona crítica 14-122, flujo de detritos en la localidad de Huaca Colorada que podría afectar 5 viviendas. Coordenadas E: 648026; N:9319288. (12/09/23).

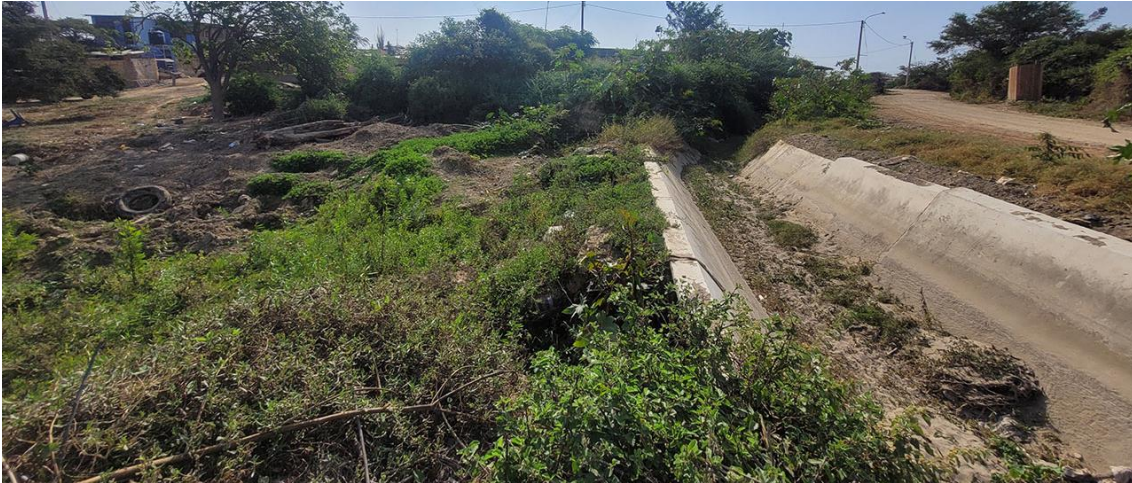
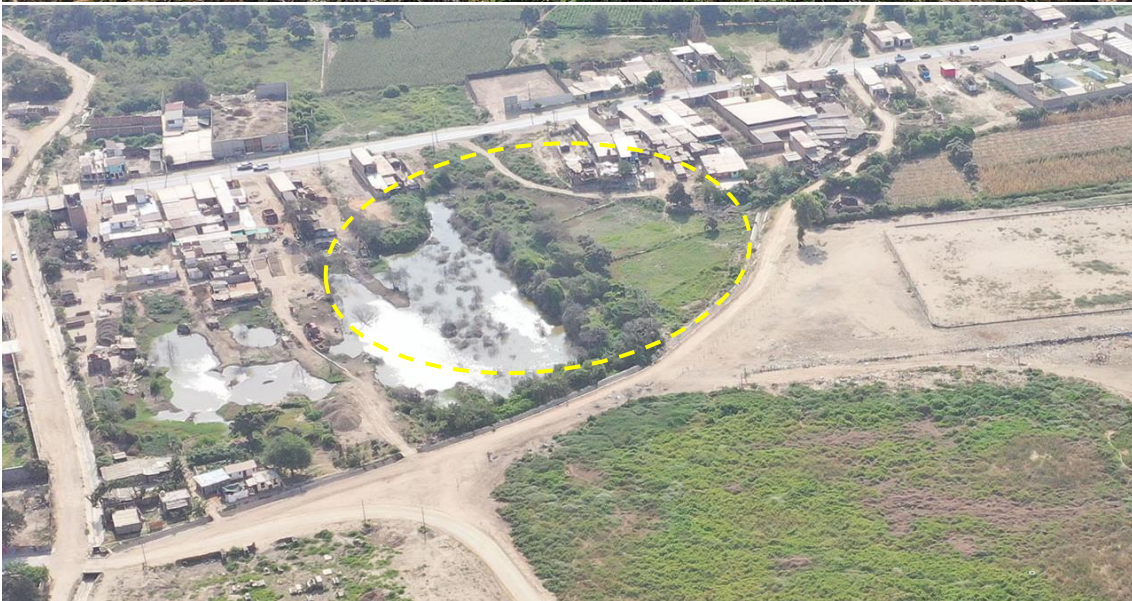
14-125	Inundación fluvial	Íllimo (Íllimo) Zona: 17S E: 626615; N: 9284920	En esta zona se presenta el desborde de un canal de regadío en terrenos que conforman una planicie aluvial con pendiente de llana a suave, con litología de un depósito aluvial con arenas sueltas y cantos redondeados de hasta 0.1 m de diámetro. La inundación fluvial por desborde de canal de regadío afecta viviendas y terrenos aledaños (fotografía 156).	3 viviendas afectadas en el FEN de 2017. 10 viviendas en peligro.	Reconstrucción	-	Es necesaria la reconstrucción del canal de regadío considerando los máximos caudales probables.
14-126	Inundación fluvial	Íllimo (Íllimo) Zona: 17S E: 626509; N: 9285073	Esta zona involucra una planicie aluvial con pendiente llana a suave con litología de depósito aluvial con arenas sueltas y cantos redondeados de hasta 0.1 m de diámetro. Se presenta una quebrada la Inundación fluvial por desborde de canal de regadío que afecta viviendas (fotografía 157).	20 m de la vía PE-1NJ afectados durante el FEN de 2017. 2 viviendas en peligro.	Rehabilitación, construcción de alcantarilla de mayor dimensión.	Rehabilitación de la vía.	Se debe programar actividades de descolmatación y ampliar sección de la alcantarilla.

**Fotografía 156.** Zona crítica 14-125, inundación fluvial en la localidad de Íllimo que podría afectar 10 viviendas. Coordenadas E: 626615; N:9284920. (14/09/23).

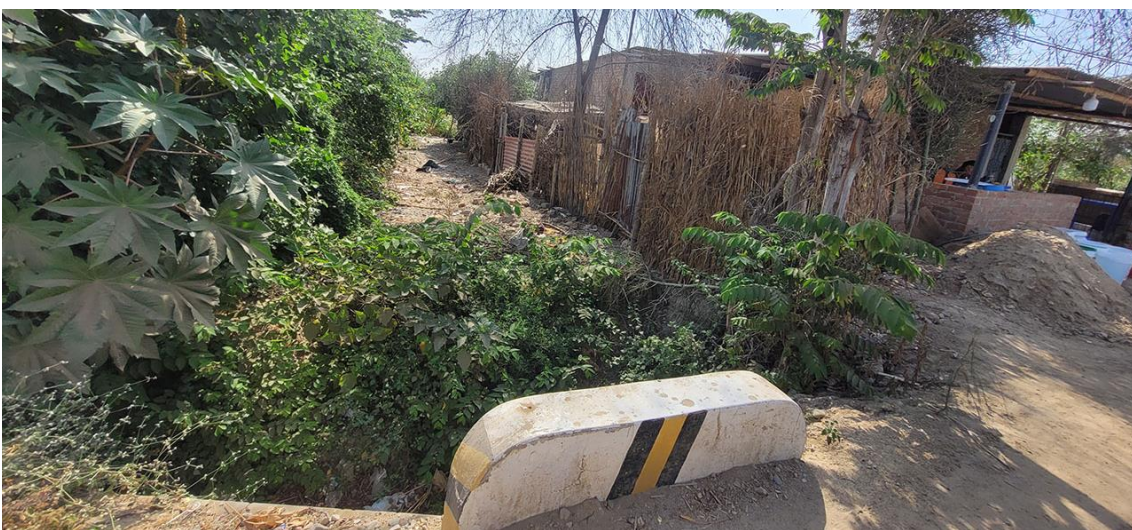
**Fotografía 157.** Zona crítica 14-126, inundación fluvial en la localidad de Íllimo que podría afectar 2 viviendas. Coordenadas E: 626509; N:9285073. (14/09/23).

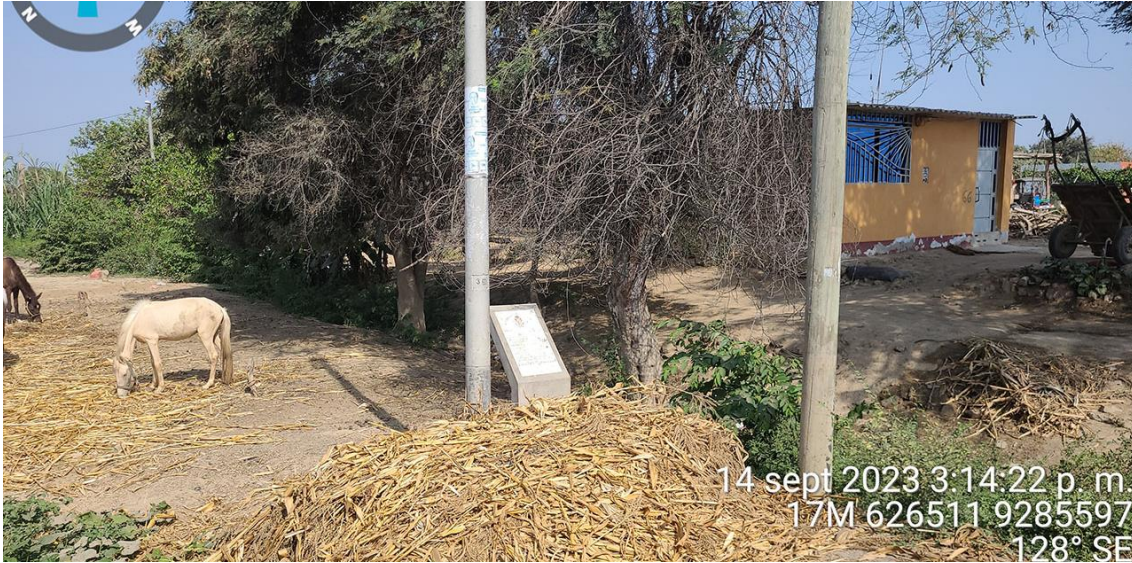
14-127	Inundación fluvial	Íllimo (Íllimo) Zona: 17S E: 626511; N: 9285597	La zona pertenece a una planicie aluvial con pendiente llana a suave y litología de un depósito aluvial con arenas sueltas y cantos redondeados de hasta 0.1 m de diámetro. Existen episodios de inundación fluvial por desborde de un canal de regadío que afecta viviendas y terrenos aledaños (fotografía 158).	1 vivienda afectada durante el FEN de 2017. 3 viviendas afectadas.	Rehabilitación	Rehabilitación de la vía.	Se deben programar actividades de descolmatación del canal.
14-128	Inundación fluvial	Pampa de Lino (Jayanca) Zona: 17S E: 628514; N: 9295845	Esta zona comprende terrenos próximos al río Motupe que conforman una planicie aluvial con pendiente suave y litología de un depósito aluvial con arenas sueltas. Se producen eventos de inundación fluvial por desborde del río Motupe (La Leche) que afecta viviendas y la base de un puente (fotografía 159).	1 puente, 200 m de la vía LA-555 afectados durante el FEN de 1998. 7 viviendas en peligro por desborde del río Motupe.	Limpieza y control del cauce aguas arriba y el enrocado de las terrazas y el puente.	Descolmatación parcial del río.	Se debe construir defensas ribereñas adecuadas, definir y hacer respetar fajas marginales intangibles, programar actividades de descolmatación y capacitar a la población en GRD.

**Fotografía 158.** Zona crítica 14-127, inundación fluvial en la localidad de Íllimo que podría afectar 3 viviendas. Coordenadas E: 626511; N:9285597. (14/09/23).

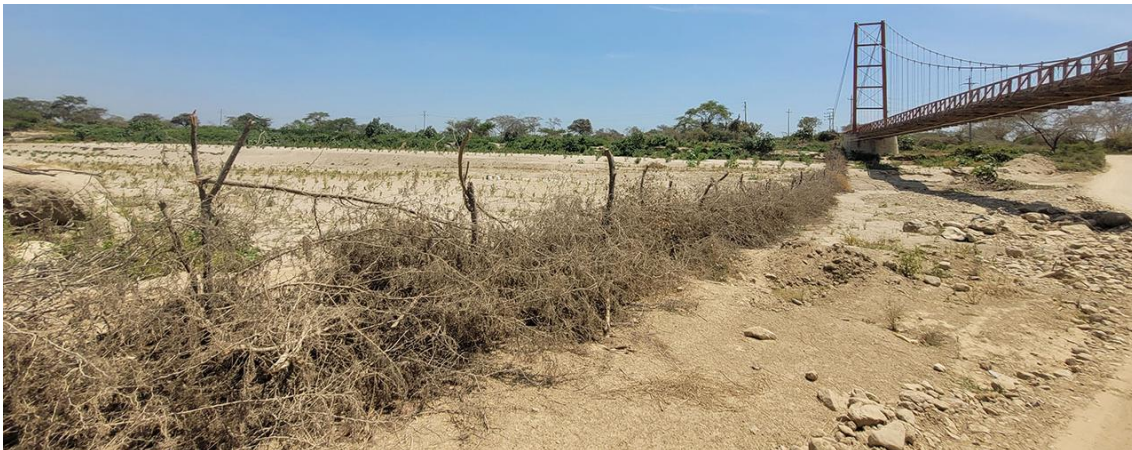
**Fotografía 159.** Zona crítica 14-128, inundación fluvial en la localidad de Pampa de Lino que podría afectar 1 puente, 200 m de la vía LA-555 y 7 viviendas por desborde del río Motupe. Coordenadas E: 628514; N:9295845. (15/09/23).

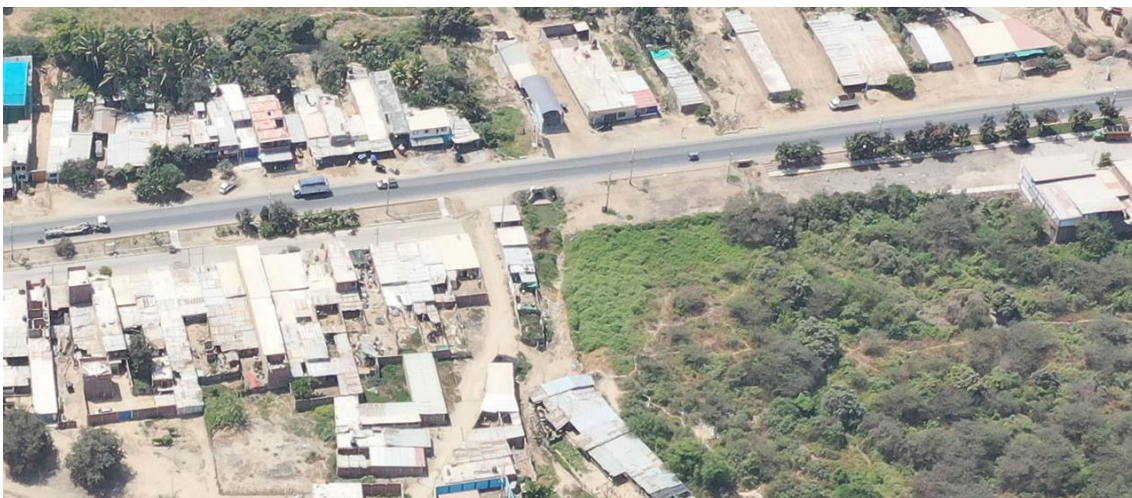
**Fotografía 160.** Zona crítica 14-129, inundación fluvial en la localidad de Jayanca que podría afectar 1 alcantarilla de la vía PE-1NJ y 5 viviendas. Coordenadas E: 630053; N:9292536. (15/09/23).

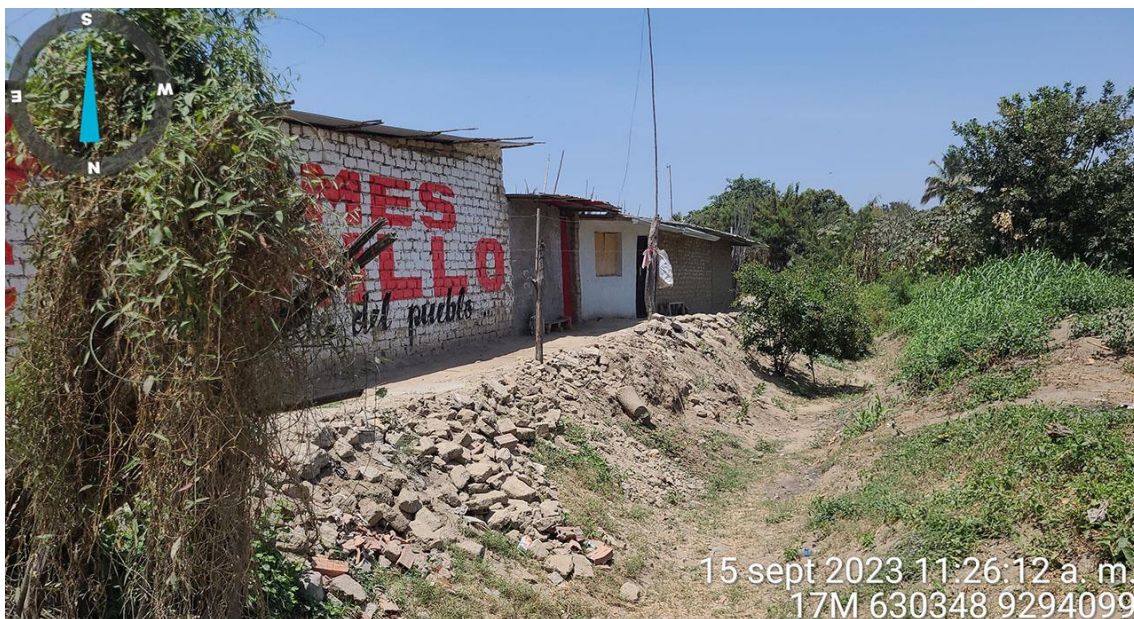
**Fotografía 161.** Zona crítica 14-130, inundación fluvial en la localidad de Jayanca que podría afectar 1 alcantarilla de la vía LA-561 y 3 viviendas. Coordenadas E: 630346; N:9294101. (15/09/23).

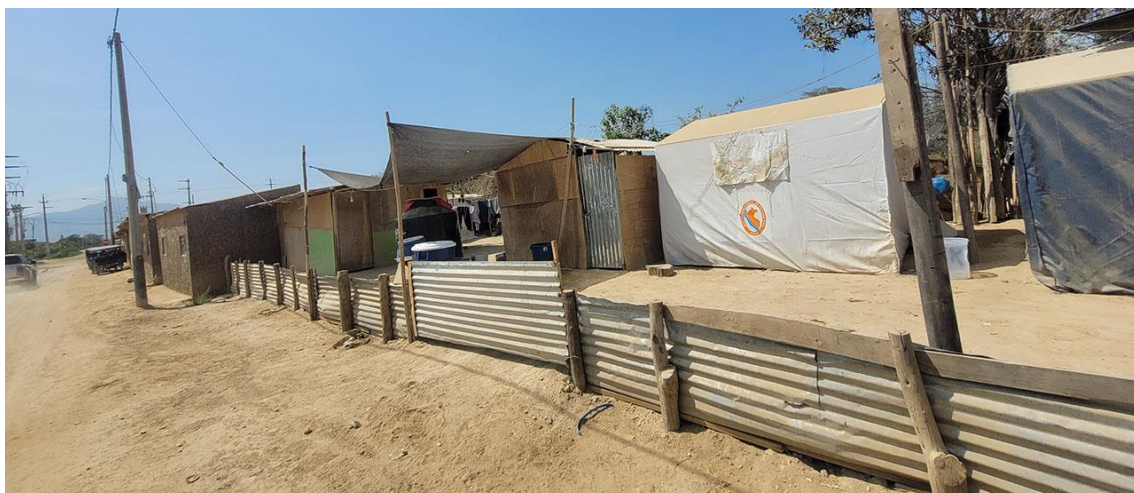
14-131	Inundación fluvial	Cruce la Viña Víctor Raúl (Jayanca) Zona: 17S E: 633070; N: 9296208	Corresponde a terrenos próximos a un brazo del río Motupe, abarca una planicie aluvial con pendiente suave con litología de un depósito aluvial con arenas sueltas. Se ha registrado eventos de inundación fluvial por desborde del río Motupe (La Leche) en FEN pasados que afectan viviendas (fotografía 162).	20 viviendas y 150 de la vía LA-557 afectados en el 2023. 30 viviendas en peligro.	Mantener la vegetación, limpieza de cauce, enrocado	-	Es necesario construir defensas ribereñas en el sector que desborda el río Motupe, definir y hacer respetar fajas marginales intangibles, programar actividades de descolmatación y capacitar a la población en GRD.
14-132	Flujo de detritos	La Represa Laurel (Jayanca) Zona: 17S E: 638285; N: 9293169	Este sector comprende un piedemonte proluvial con pendiente de suave con litología de depósito proluvial con arenas sueltas. Se presenta una quebrada por la que discurren flujos de detritos que afectan una vía y viviendas cercanas (fotografía 163).	25 m de la vía LA-559 afectados durante el FEN de 2017. 3 viviendas cercanas en peligro.	Rehabilitación	Rehabilitación del tramo de vía.	Se debe canalizar adecuadamente la quebrada, construir defensas ribereñas en los tramos críticos y programar actividades de descolmatación.

**Fotografía 162.** Zona crítica 14-131, inundación fluvial en la localidad de Cruce la Viña Víctor Raúl que podría afectar 20 viviendas y 150 de la vía LA-557. Coordenadas E: 633070; N:9296208. (15/09/23).

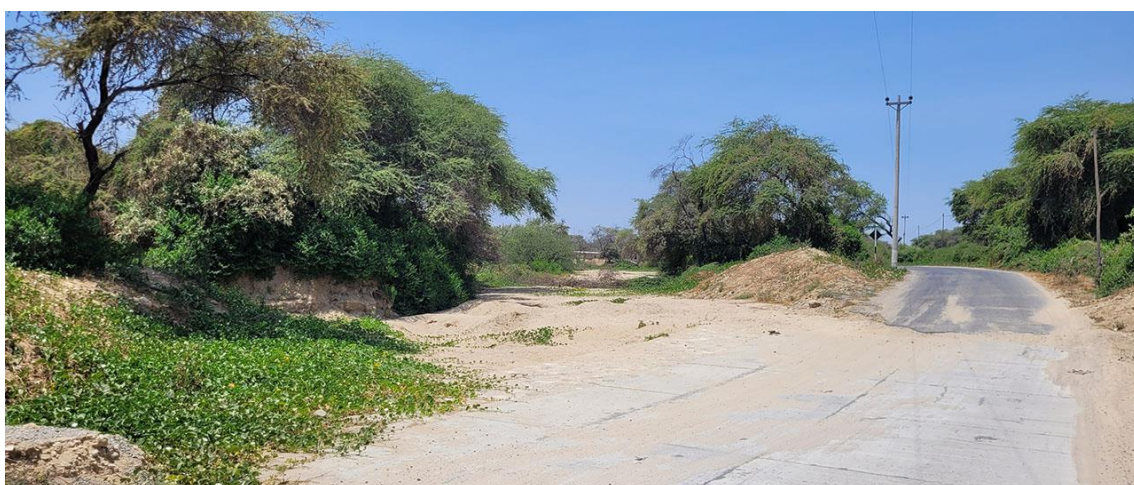
**Fotografía 163.** Zona crítica 14-132, flujo de detritos en la localidad de La Represa Laurel que podría afectar 25 m de la vía LA-559 y 3 viviendas. Coordenadas E: 638285; N:9293169. (15/09/23).

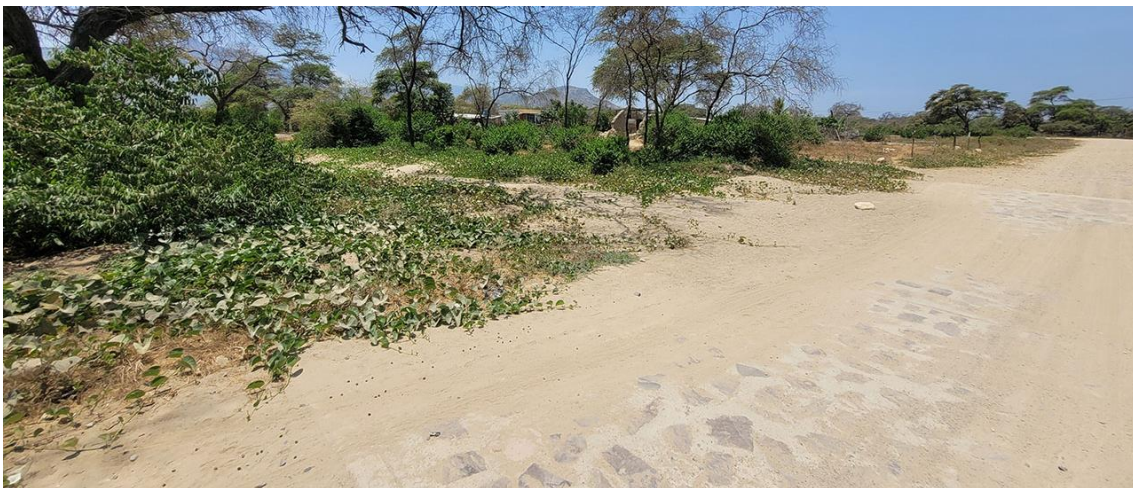
14-133	Flujo de detritos	El Marco (Jayanca) Zona: 17S E: 639057; N: 9291135	El sector constituye las áreas próximas a una quebrada que conforman un piedemonte proluvial con pendiente suave y litología de depósito proluvial con arenas sueltas. La quebrada acarrea flujos de detritos que afectan una vía y viviendas cercanas (fotografía 164).	15 m de la vía LA-559 afectados durante el FEN de 2017. 4 viviendas cercanas en peligro.	Rehabilitación	Rehabilitación del tramo de vía.	Se requiere la canalización definitiva de la quebrada, así como la construcción de defensas ribereñas, definir y hacer respetar fajas marginales intangibles y programar actividades de descolmatación.
14-134	Flujo de detritos	Pan de azúcar (Jayanca) Zona: 17S E: 641731; N: 9289253	Involucra una amplia área de un piedemonte proluvial con pendiente suave a moderada que tiene una litología de un depósito proluvial con bloques y cantos sub redondeados de hasta 1 m de diámetro. En este sector se han producido flujos de detritos que ha destruido un canal de regadío (fotografía 165).	200 m de la vía LA-559 afectados y 100 m de un canal destruidos durante el FEN de 2017. 2 vivienda cercana en peligro.	Reconstrucción	-	Se debe realizar la canalización definitiva de las quebradas, construir defensa ribereña adecuadas, definir y hacer respetar fajas marginales intangibles, programar actividades de descolmatación y evaluar la reconstrucción del canal de regadío.

**Fotografía 164.** Zona crítica 14-133, flujo de detritos en la localidad de El Marco que podría afectar 15 m de la vía LA-559 y 4 viviendas. Coordenadas E: 639057; N:9291135. (15/09/23).

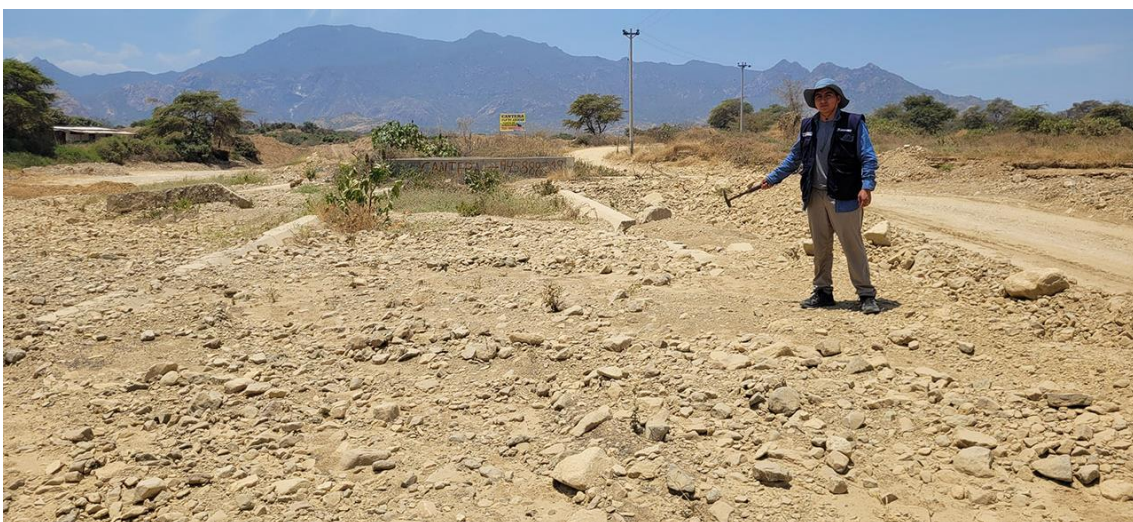
**Fotografía 165.** Zona crítica 14-134, flujo de detritos en la localidad de Pan de azúcar que podría afectar 200 m de la vía LA-559, 100 m de un canal y 2 vivienda próxima. Coordenadas E: 641731; N:9289253. (15/09/23).

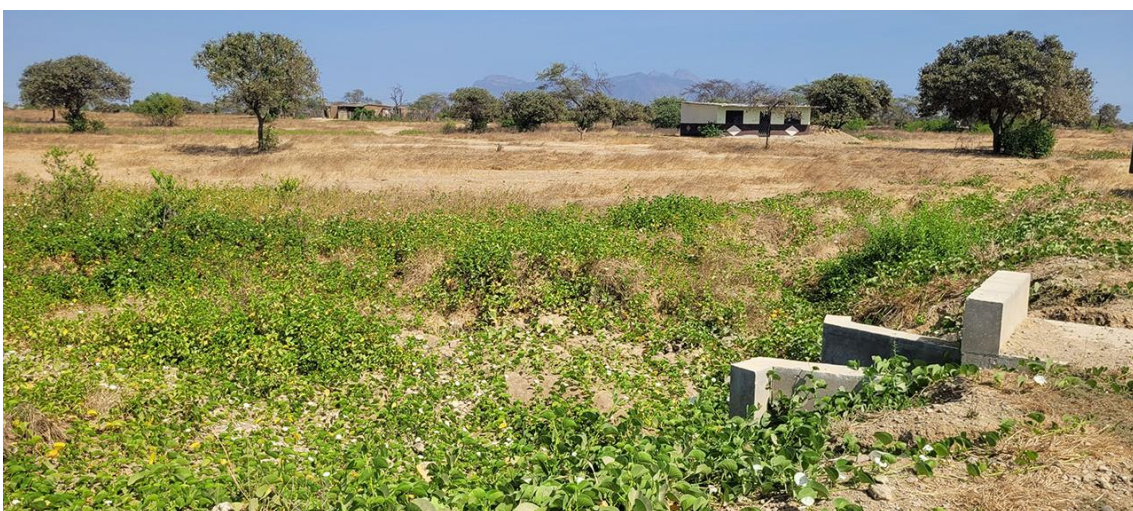
**Fotografía 166.** Zona crítica 14-135, inundación fluvial en la localidad de Noria Nueva que podría afectar 1 alcantarilla de la vía LA-541 y 4 viviendas. Coordenadas E: 641592; N:9302772. (15/09/23).
