DIRECCIÓN DE GEOLOGÍA AMBIENTAL Y RIESGO GEOLÓGICO

**Informe Técnico N° A7456**

# EVALUACIÓN DE ZONAS CRÍTICAS POR PELIGROS GEOLÓGICOS ANTE EL FENÓMENO EL NIÑO 2023-2024 EN EL DEPARTAMENTO DE LAMBAYEQUE

DICIEMBRE  
2023

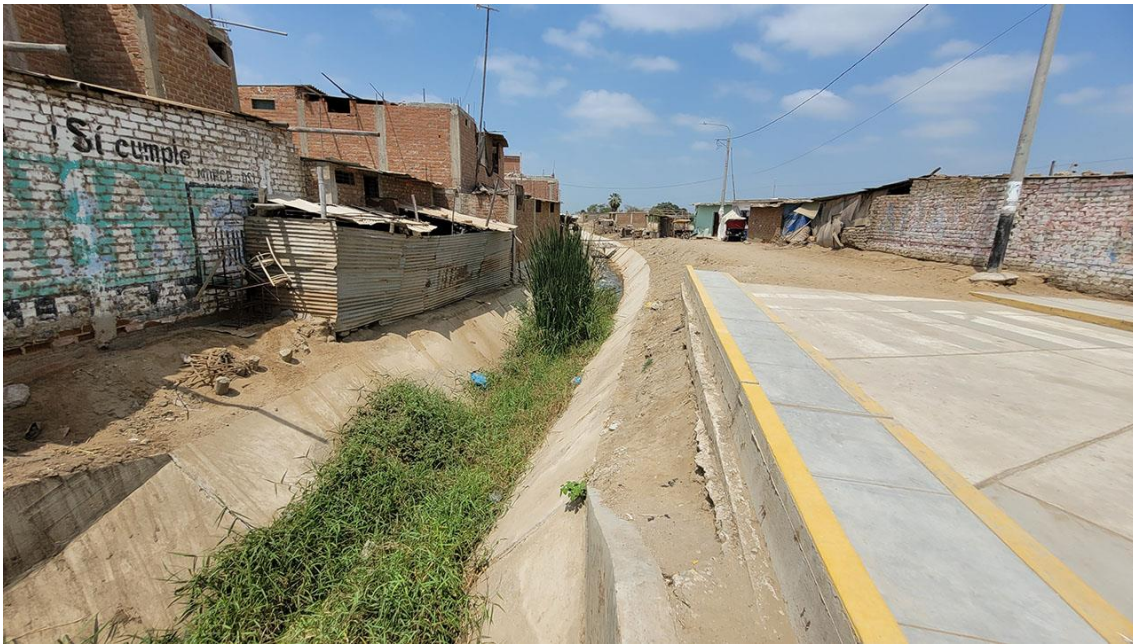
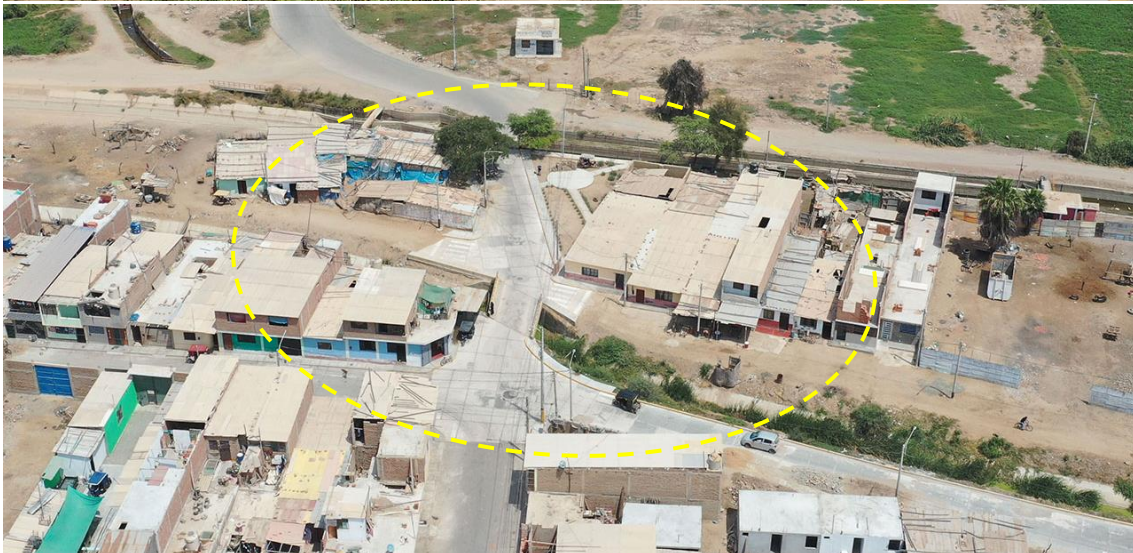
**Fotografía 167.** Zona crítica 14-136, inundación fluvial en la localidad de Mochumí que podría afectar 1 puente de la vía LA-608 y 10 viviendas. Coordenadas E: 625299; N:9276371. (14/09/23).

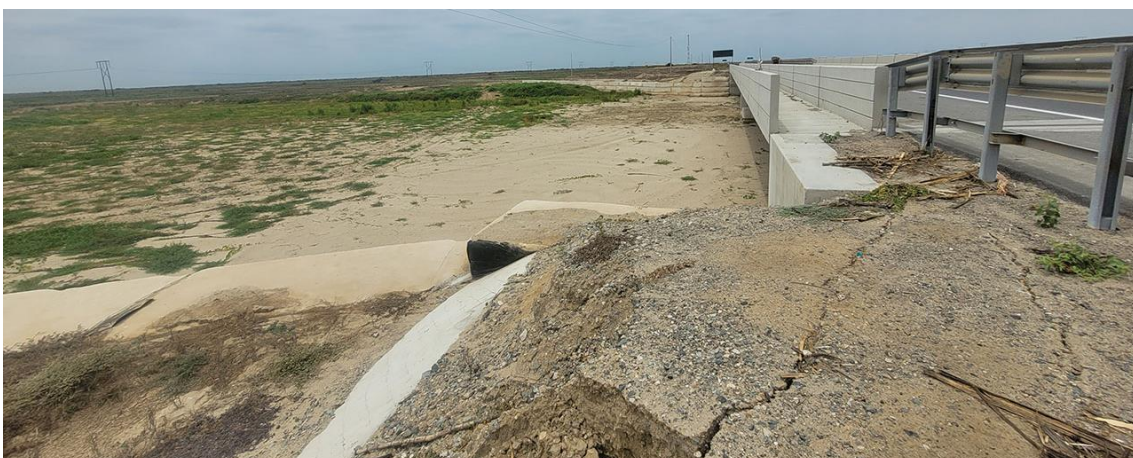
14-137	Inundación fluvial	Sector la Pared (Mórrope) Zona: 17S E: 602300; N: 9281550	Esta zona se ubica en las cercanías a un brazo del río Motupe, conforma una geoforma de planicie aluvial con pendiente suave y litología de un depósito aluvial con arenas sueltas. Se ha registrado la inundación fluvial por desborde de un brazo del río Motupe (La Leche) que afectó viviendas y la base de un puente (fotografía 168).	200 m de vía y 1 puente afectados de la vía PE-1N en el 2023. 5 viviendas cercana en peligro.	-	Defensa ribereña con bloques de concreto	Se debe construir defensas ribereñas adecuadas, definir y hacer respetar fajas marginales intangibles, programar actividades de descolmatación del cauce del río y capacitar a la población en GRD.
14-138	Inundación fluvial	Puente Motupe II y III, El Angulo II; y Puente Inche (Mórrope) Zona: 17S E: 605650; N: 9279001	Corresponde a una amplia planicie aluvial con pendiente suave y litología de depósito aluvial con arenas sueltas. En este sector se ha producido la inundación fluvial por desborde de un brazo del río Motupe (La Leche) que afecta una extensa área con viviendas, terrenos de cultivo y las bases de un puente (fotografía 169).	150 m de vía y 1 puente afectados de la vía PE-1N en el 2023. 30 viviendas cercana en peligro.	Reforzar bases de puentes, mejorar los muros de concreto y limpiar las alcantarillas.	Reconstrucción del puente, defensa ribereña con enrocado.	Se debe construir defensa ribereña adecuadas, definir y hacer respetar fajas marginales intangibles, programar actividades de descolmatación, capacitar a la población en GRD y realizar una evaluación de riesgos EVAR a fin de determinar medidas de control adicionales.

**Fotografía 168.** Zona crítica 14-137, inundación fluvial en la localidad de Sector la Pared que podría afectar 200 m de vía, 1 puente de la vía PE-1N y 5 viviendas. Coordenadas E: 602300; N:9281550. (08/09/23).

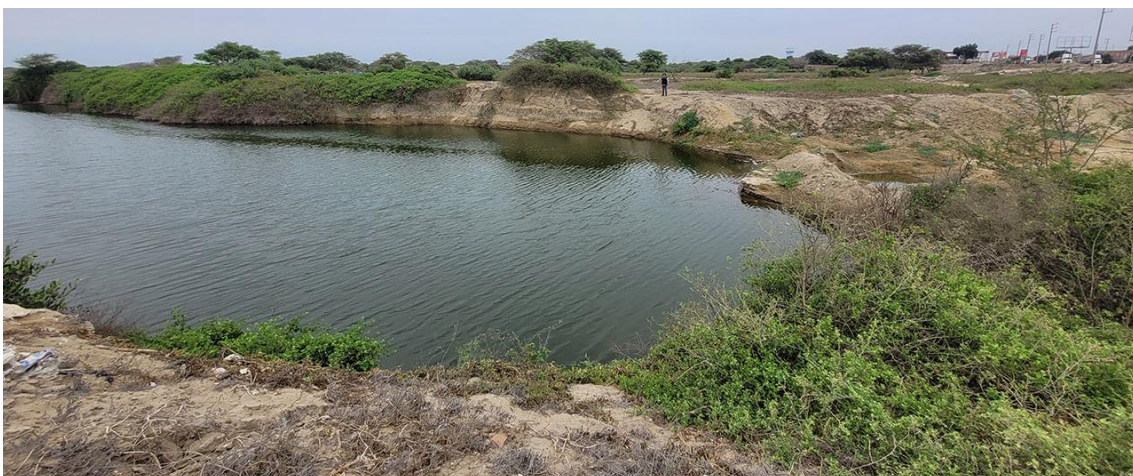
**Fotografía 170.** Zona crítica 14-139, inundación fluvial en la localidad de Mórrope que podría afectar 1 puente de la vía PE-1N y 3 viviendas próxima. Coordenadas E: 609437; N:9276058. (08/09/23).

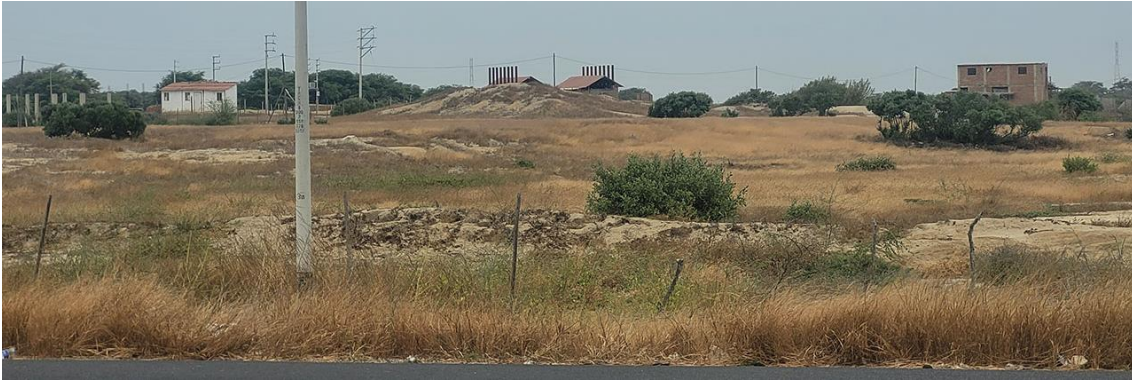
**Fotografía 171.** Zona crítica 14-140, inundación pluvial en la localidad de Cruz de Paredones que podría afectar 50 m de la vía PE-1N y 2 viviendas. Coordenadas E: 614978; N:9267826. (08/09/23).

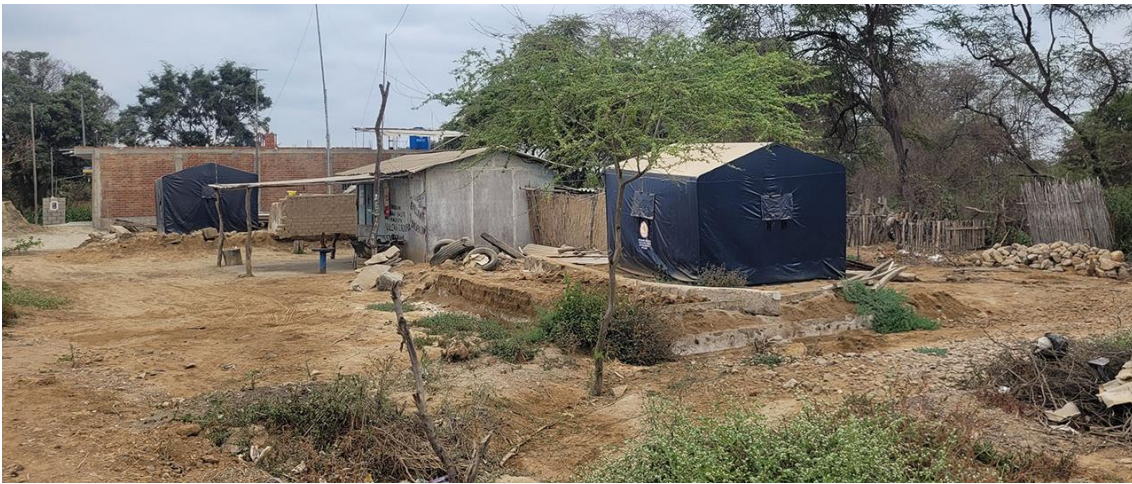
Cód. en mapa	Tipo de peligro	Sector/Poblado	Observaciones Ingeniero - geológicas	Vulnerabilidad y/o daños ocasionados	Recomendaciones anteriores	Recomendación implementada	Nuevas Recomendaciones
14-141	Inundación fluvial	Monte Verde (Mórrope) Zona: 17S E: 616729; N: 9287178	Esta zona se ubica cerca al cauce del río Motupe, en una amplia planicie aluvial con pendiente suave y depósito aluvial con arenas sueltas. En este sector se ha producido la inundación fluvial por desborde del río Motupe (La Leche) que afectó decenas de viviendas y terrenos aledaños (fotografía 172).	50 viviendas y 500 m de vías locales afectados en el 2023. 50 viviendas cercanas en peligro.	-	Las viviendas continúan expuestas.	Se debe construir defensas ribereñas adecuadas, definir y hacer respetar fajas marginales intangibles, programar actividades de descolmatación en el cauce del río, capacitar a la población en GRD, finalmente elaborar una evaluación de riesgos EVAR a escala local.

**Fotografía 172.** Zona crítica 14-141, inundación fluvial en la localidad de Monte Verde que podría afectar 500 m de vías locales y 50 viviendas. Coordenadas E: 616729; N:9287178. (08/09/23).

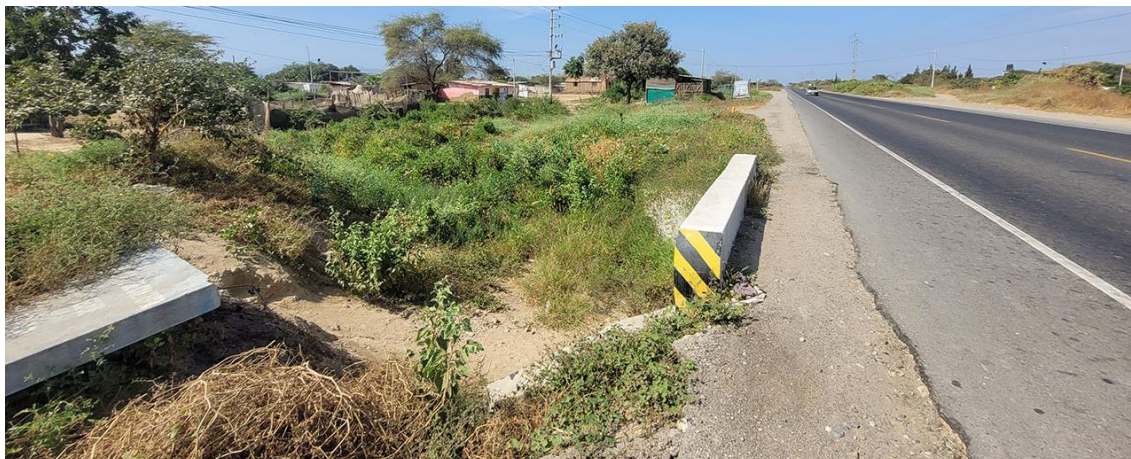
**Fotografía 173.** Zona crítica 14-142, flujo de detritos en la localidad de Apurlec que podría afectar 1 alcantarilla de la vía PE-1NJ y 2 viviendas. Coordenadas E: 640343; N:9307964. (15/09/23).

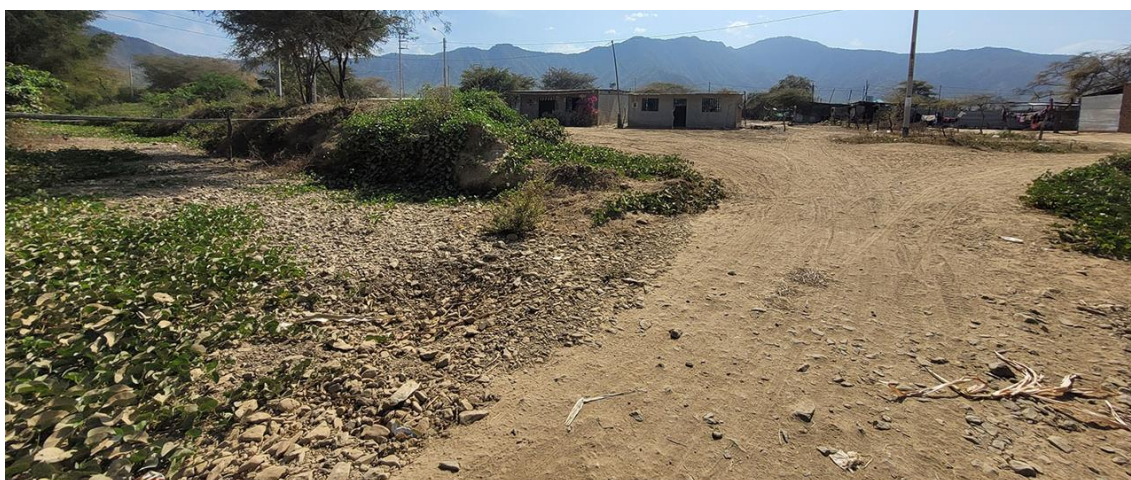
**Fotografía 174.** Zona crítica 14-143, flujo de detritos en la localidad de El Papayo que podría afectar 20 m de vías locales y 4 viviendas. Coordenadas E: 644660; N:9316706. (15/09/23).

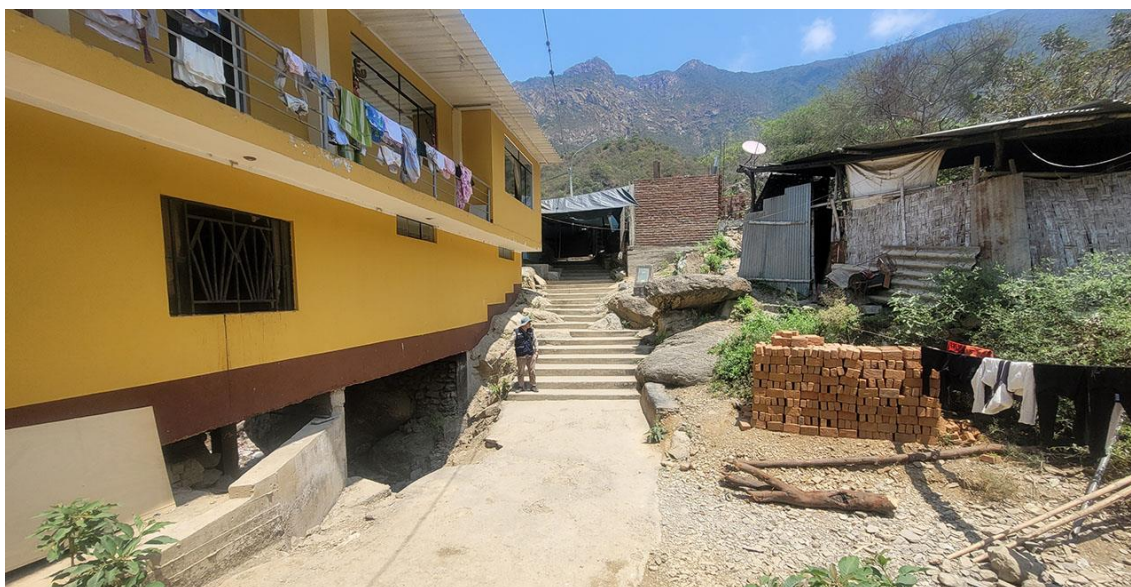
**Fotografía 175.** Zona crítica 14-144, flujo de detritos en la localidad de El Zapote que podría afectar 10 m de la vía a la Cruz de Motupe y 2 viviendas. Coordenadas E: 640190; N:9326407. (11/09/23).

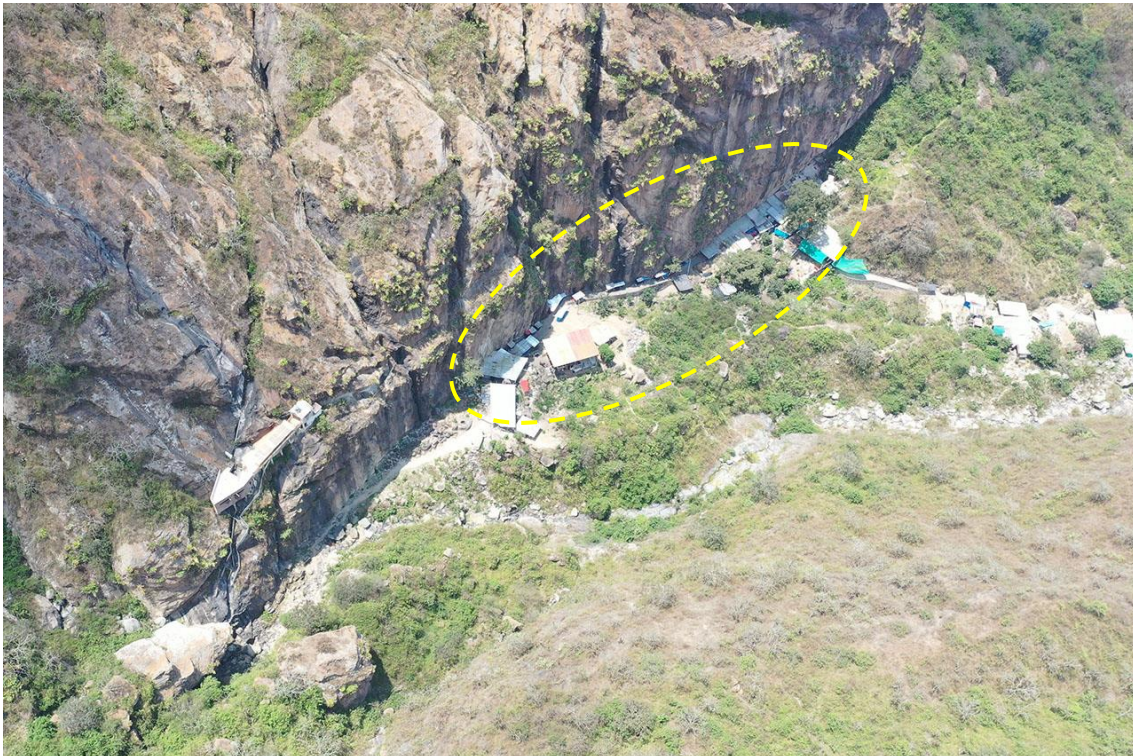
14-145	Caída de rocas	Cerro Chalpón (Motupe) Zona: 17S E: 639761; N: 9327225	Corresponde a la parte alta del cerro Chalpón, que conforma una colina en roca volcánica con pendiente muy escarpada, la litología está conformada por un macizo rocoso de lavas andesíticas poco fracturas y moderadamente meteorizadas, con bloques angulosos de hasta 3 m de diámetro.	3 vivienda afectada durante el FEN de 2027. 15 viviendas y puestos comerciales en peligro.	-	-	Es necesario desquincar los bloques sueltos de forma controlada, además de prohibir el asentamiento de viviendas en las partes bajas de la colina, también se debe mantener capacitada a la población en GRD, practicar simulacros de emergencias ante caída de rocas y flujos de detritos y realizar una

**Fotografía 176.** Zona crítica 14-145, Caída de rocas en la localidad de Cerro Chalpón que podría afectar 15 viviendas y puestos comerciales. Coordenadas E: 639761; N:9327225. (11/09/23).

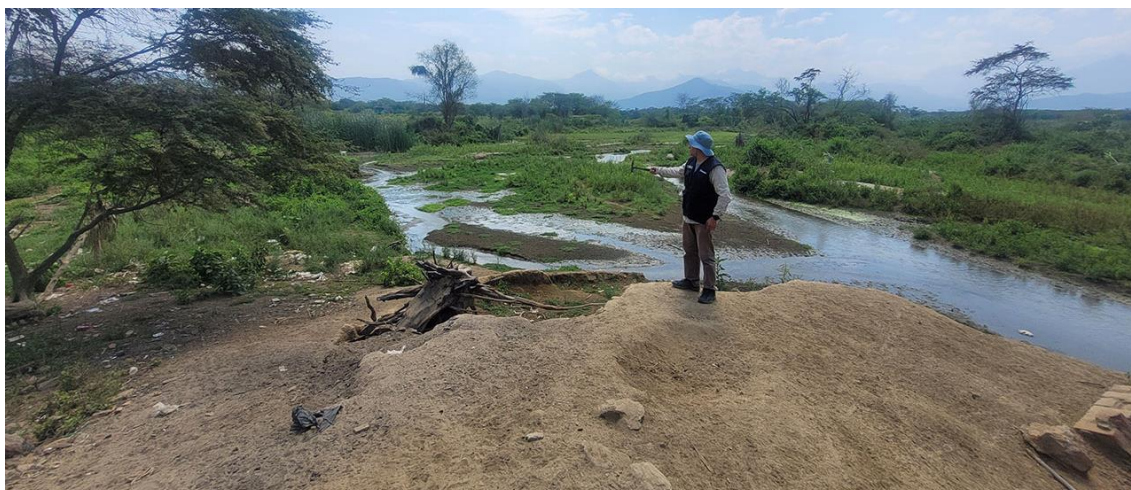
**Fotografía 177.** Zona crítica 14-146, erosión fluvial en la localidad de Santa Elvira que podría afectar 5 viviendas y 1 ha de terrenos de cultivo. Coordenadas E: 643949; N:9327813. (11/09/23).

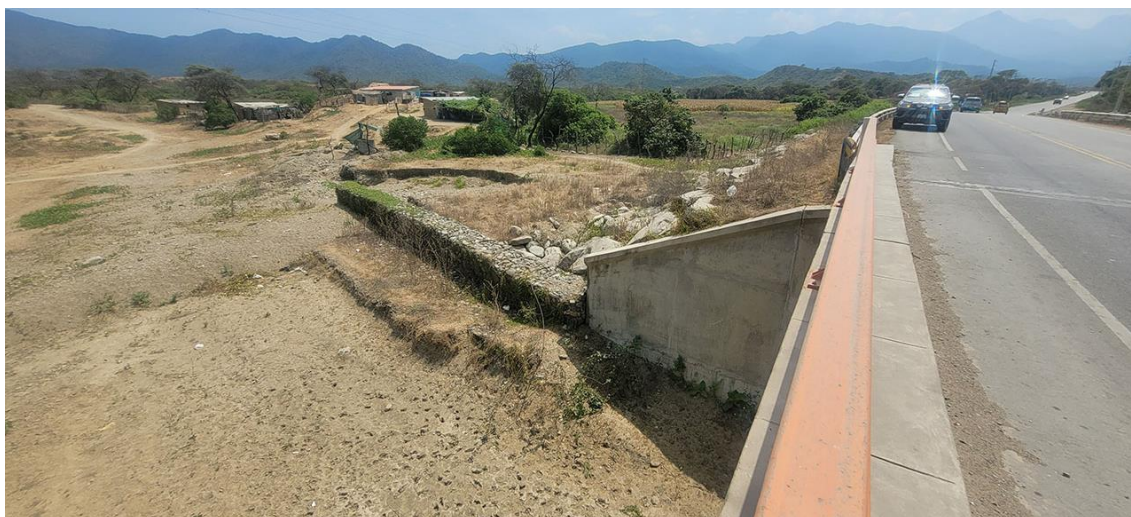
**Fotografía 178.** Zona crítica 14-147, flujo de detritos en la localidad de Santa Rosa que podría afectar 1 puente de la vía PE-1NJ y 3 viviendas. Coordenadas E: 645187; N:9330639. (11/09/23).

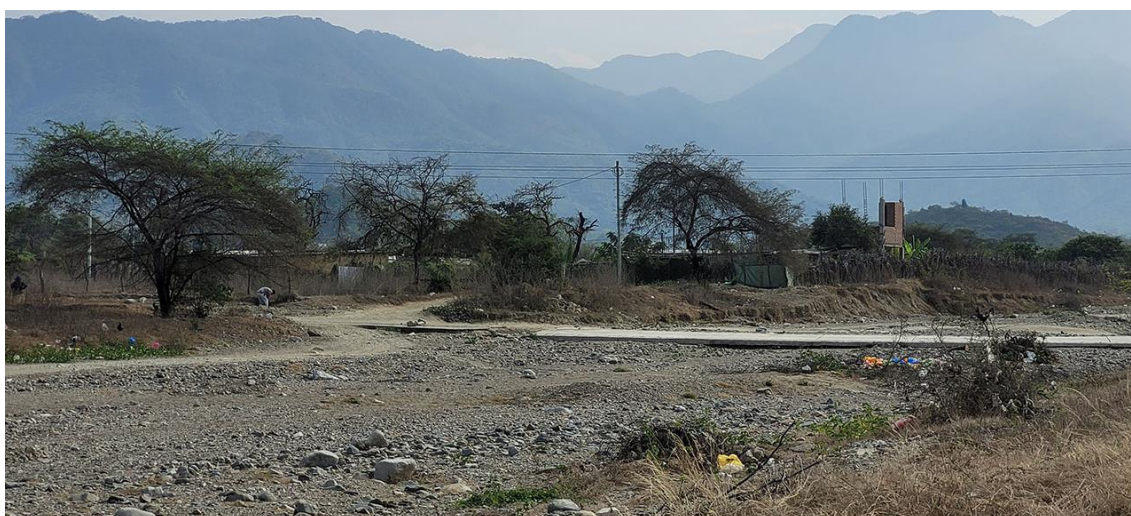
**Fotografía 179.** Zona crítica 14-148, flujo de detritos en la localidad de Tongorrape (La Capilla) que podría afectar 100 m, 2 badenes de la vía LA-520 y 4 viviendas. Coordenadas E: 646119; N:9330680. (11/09/23).

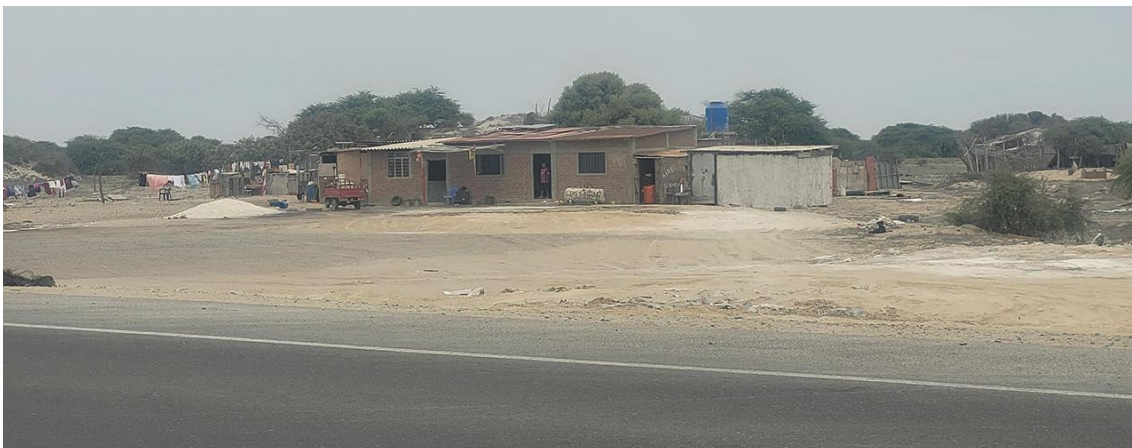
**Fotografía 180.** Zona crítica 14-149, inundación fluvial en la localidad de Vía Lambayeque- Piura que podría afectar 50 m de la vía PE-1N y 2 viviendas. Coordenadas E: 571912; N:9307623. (08/09/23).

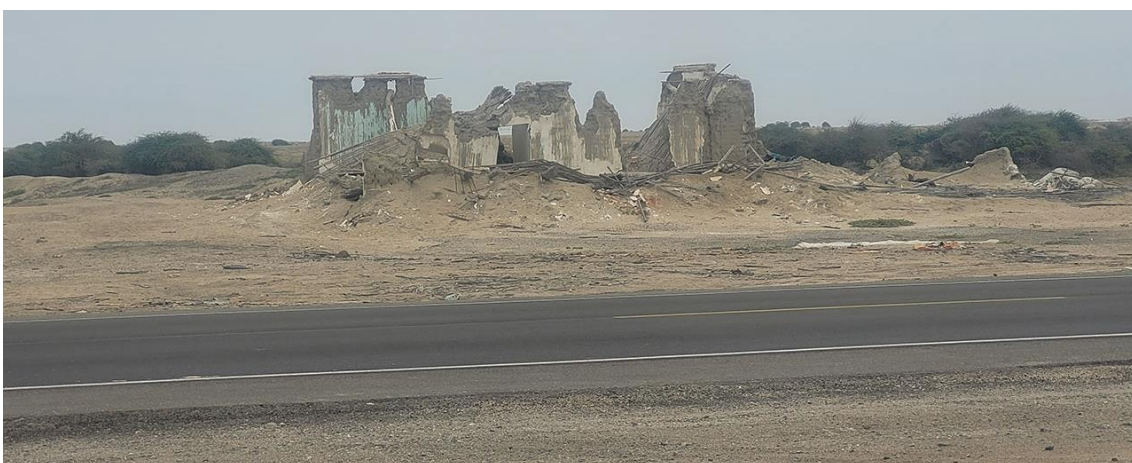
**Fotografía 181.** Zona crítica 14-150, inundación fluvial en la localidad de Vía Lambayeque- Piura que podría afectar 50 m de la vía PE-1N y 5 viviendas. Coordenadas E: 575935; N:9305904. (08/09/23).

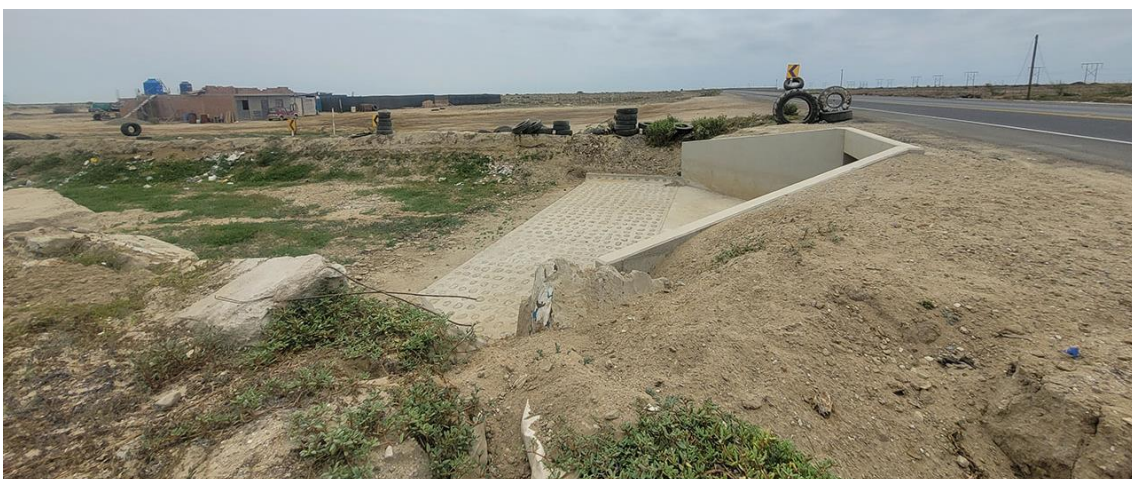
Cód. en mapa	Tipo de peligro	Sector/Poblado	Observaciones Ingeniero - geológicas	Vulnerabilidad y/o daños ocasionados	Recomendaciones anteriores	Recomendación implementada	Nuevas Recomendaciones
14-151	Inundación fluvial	Vía Lambayeque- Piura (Olmos) Zona: 17S E: 583390; N: 9302035	Corresponde a terrenos pertenecientes a una planicie aluvial con pendiente suave y litología de un depósito aluvial con arenas sueltas. Se reportan eventos de inundación fluvial por desborde de un brazo del río Motupe (La Leche) que afecta viviendas y a la vía PE-1N (fotografía 182).	1 alcantarilla y 50 m de la vía PE-1N afectados durante el FEN del 2017. 3 viviendas cercana en peligro	Rehabilitación	Rehabilitación de la calzada, defensa ribereña con muro de concreto	Se debe construir defensas ribereñas para proteger a las viviendas expuestas, también programar actividades de descolmatación en la quebrada Vega de Panala Grande y capacitar a la población en GRD.

**Fotografía 182.** Zona crítica 14-151, inundación fluvial en la localidad de Vía Lambayeque- Piura que podría afectar 1 alcantarilla, 50 m de la vía PE-1N y 3 viviendas próxima. Coordenadas E: 583390; N:9302035. (08/09/23).

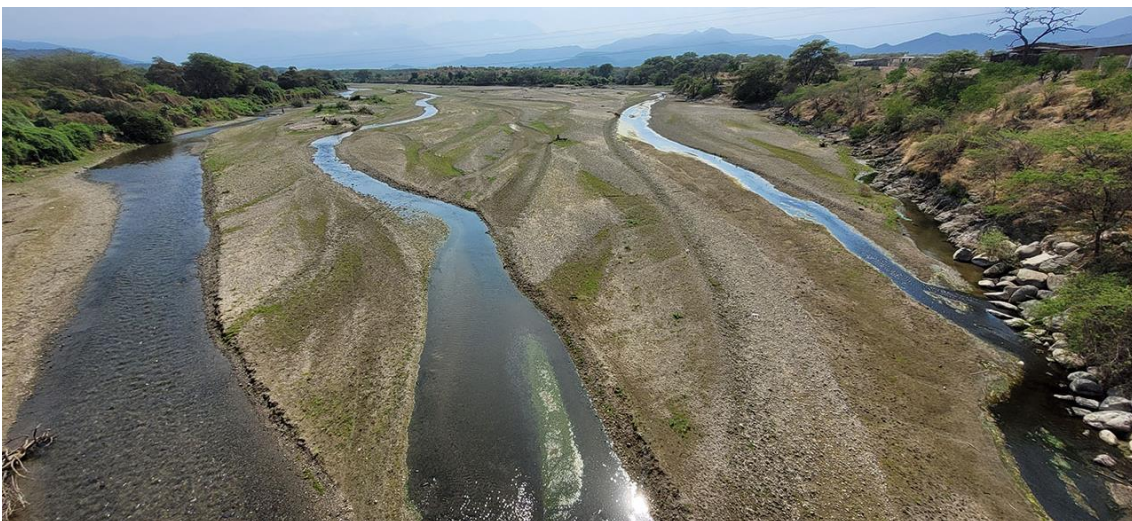
**Fotografía 185.** Zona crítica 14-154, erosión fluvial en la localidad de Puente Amarillo que podría afectar 1 puente de la vía PE-1NJ y 3 viviendas. Coordenadas E: 637125; N:9344209. (10/09/23).

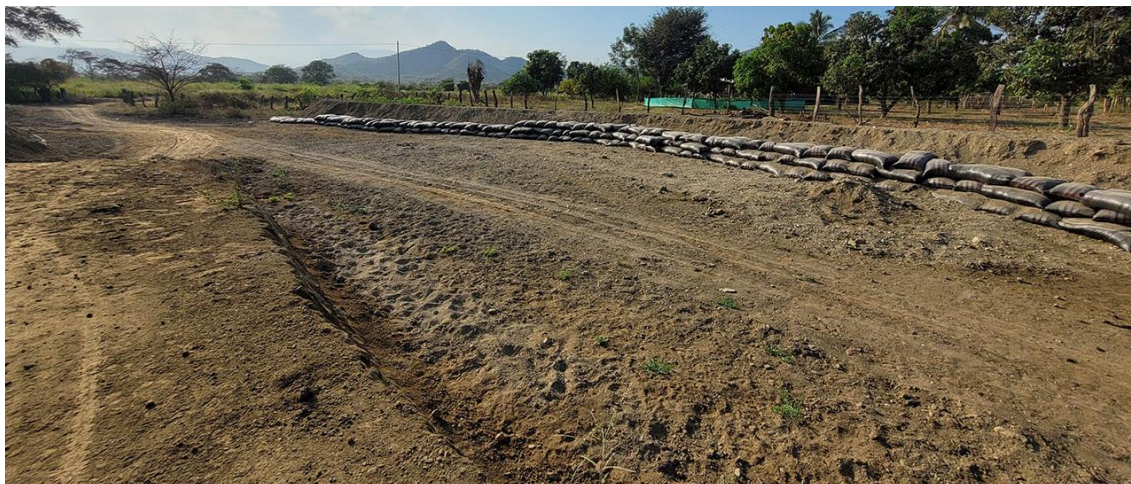
**Fotografía 186.** Zona crítica 14-155, flujo de detritos en la localidad de El Puquio que podría afectar 100 m de la vía LA-506 y 2 viviendas. Coordenadas E: 639118; N:9344292. (10/09/23).

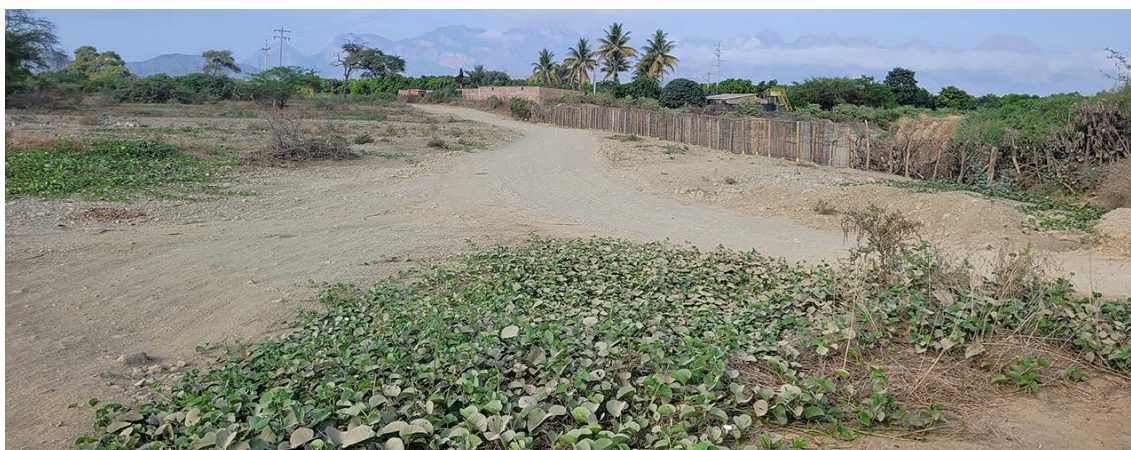
Cód. en mapa	Tipo de peligro	Sector/Poblado	Observaciones Ingeniero - geológicas	Vulnerabilidad y/o daños ocasionados	Recomendaciones anteriores	Recomendación implementada	Nuevas Recomendaciones
		Zona: 17S E: 639652; N: 9345483	depósito proluvial con bloques y cantos sub redondeados de hasta 0.1 m de diámetro. Se registran flujos de detritos que surcan por la quebrada sin canalización definitiva y que afectan a viviendas y terrenos de cultivos (fotografía 187).	ha de terrenos de cultivos en peligro.			la habilitación urbana de los terrenos muy próximas al cauce de la quebrada.
14-157	Flujo de detritos	El Pueblito (Olmos) Zona: 17S E: 640433; N: 9347057	Este terreno comprende el cauce de una quebrada y terrenos cercanos que forman parte de un piedemonte proluvial con pendiente de llana a suave y litología de un depósito proluvial con bloques y cantos sub angulosos de hasta 0.1 m de diámetro. En la quebrada se producen constantes flujos de detritos que llegan a afectar viviendas y terrenos de cultivos ubicados en las cercanías (fotografía 188).	450 m de la vía LA-506 afectados en el 2023. 3 viviendas cercanas en peligro.	Construcción de defensas en márgenes de quebrada, mantener la vegetación	Rehabilitación parcial del tramo afectado.	Se debe realizar la canalización definitiva de la quebrada, programar actividades de descolmatación continuas y prohibir instalación de viviendas muy próximas al cauce de la quebrada.

**Fotografía 187.** Zona crítica 14-156, flujo de detritos en la localidad de Trapiche que podría afectar 150 m de la vía LA-506, 2 viviendas y 3 ha de terrenos de cultivos. Coordenadas E: 639652; N:9345483. (10/09/23).

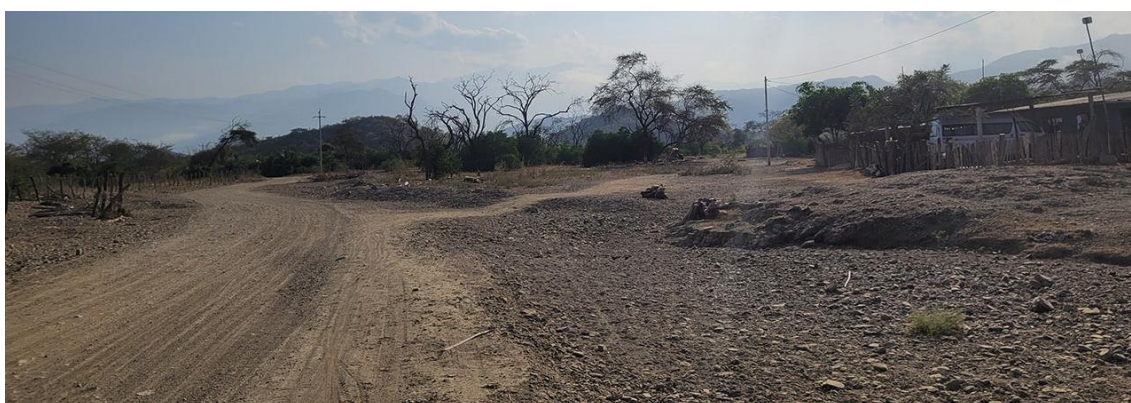
**Fotografía 188.** Zona crítica 14-157, flujo de detritos en la localidad de El Pueblito que podría afectar 450 m de la vía LA-506 y 3 viviendas. Coordenadas E: 640433; N:9347057. (10/09/23).

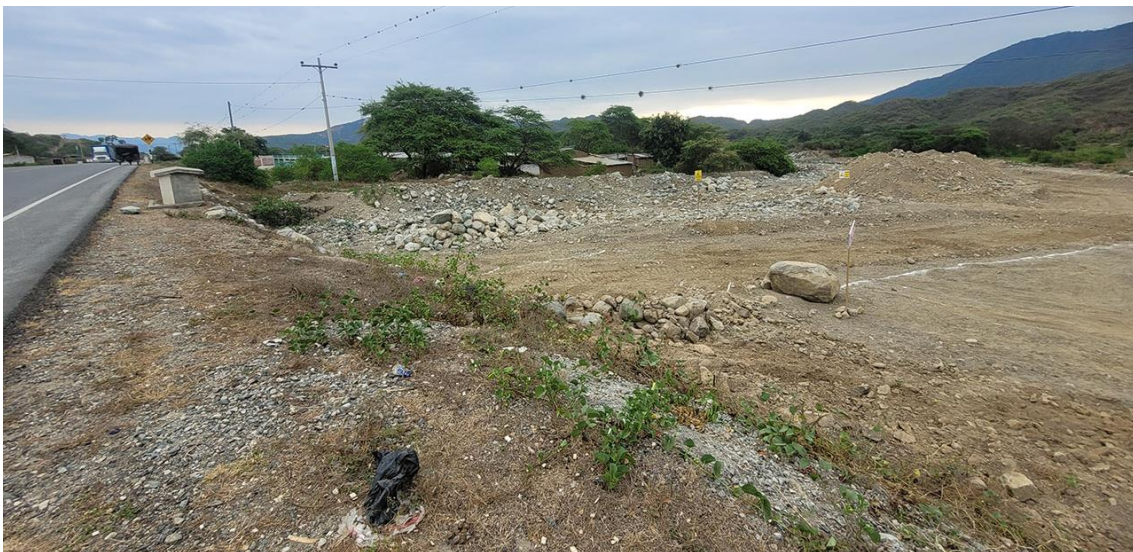
**Fotografía 190.** Zona crítica 14-159, flujo de detritos en la localidad de Nueva Esperanza que podría afectar 50 m y un pontón de la vía PE-04B y 2 viviendas. Coordenadas E: 647720; N:9341972. (09/09/23).

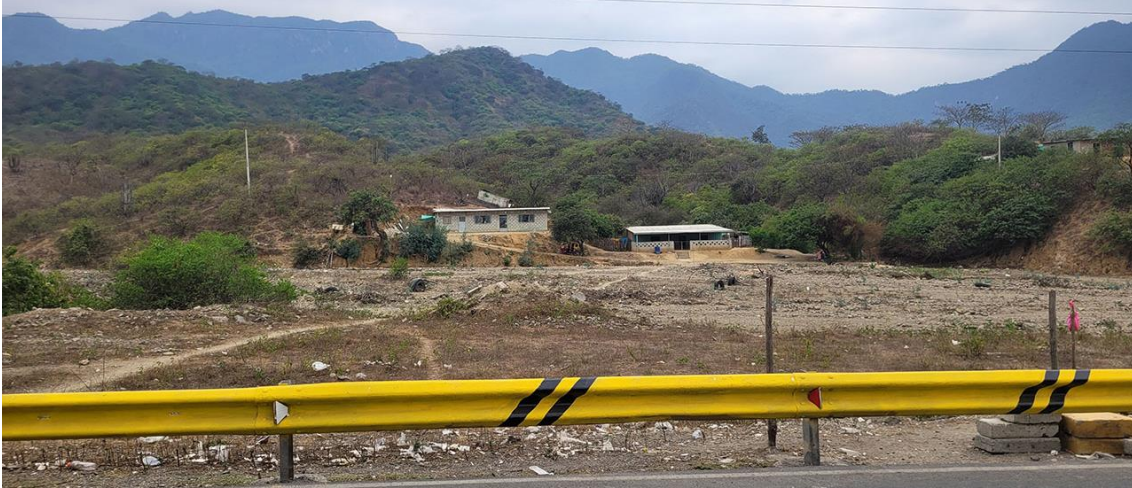
14-160	Flujo de detritos	Peaje Olmos (Olmos) Zona: 17S E: 648823; N: 9342338	Este sector comprende las áreas que involucran la intersección de la quebrada Huasimo con la vía nacional PE-04B, en un piedemonte proluvial con pendiente suave y litología de un depósito proluvial con bloques y cantos sub redondeados de hasta 0.2 m de diámetro. La quebrada Huasimo registra eventos de flujos de detritos que afectan viviendas y un tramo de la vía nacional PE-04B (fotografía 191).	100 m y una alcantarilla de la vía PE-04B afectados en el 2023. 4 viviendas cercanas en peligro.	-	-	Se necesita realizar la canalización definitiva de la quebrada con defensas ribereñas adecuadas, también programar actividades de descolmatación y capacitar a la población en GRD a fin de que sepan cómo actuar en situaciones de emergencia.

**Fotografía 191.** Zona crítica 14-160, flujo de detritos en la localidad de Peaje Olmos que podría afectar 100 m y una alcantarilla de la vía PE-04B y 4 viviendas. Coordenadas E: 648823; N:9342338. (09/09/23).

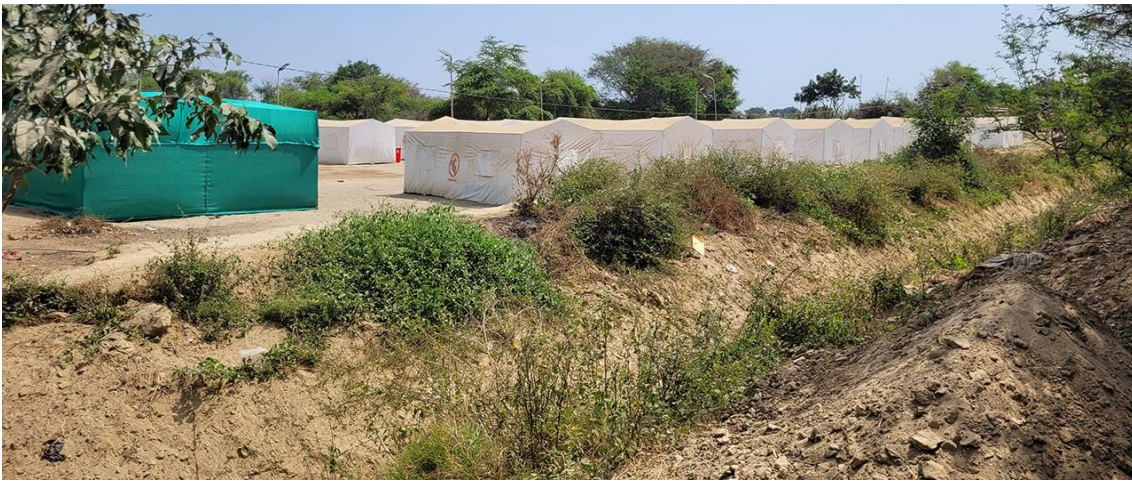
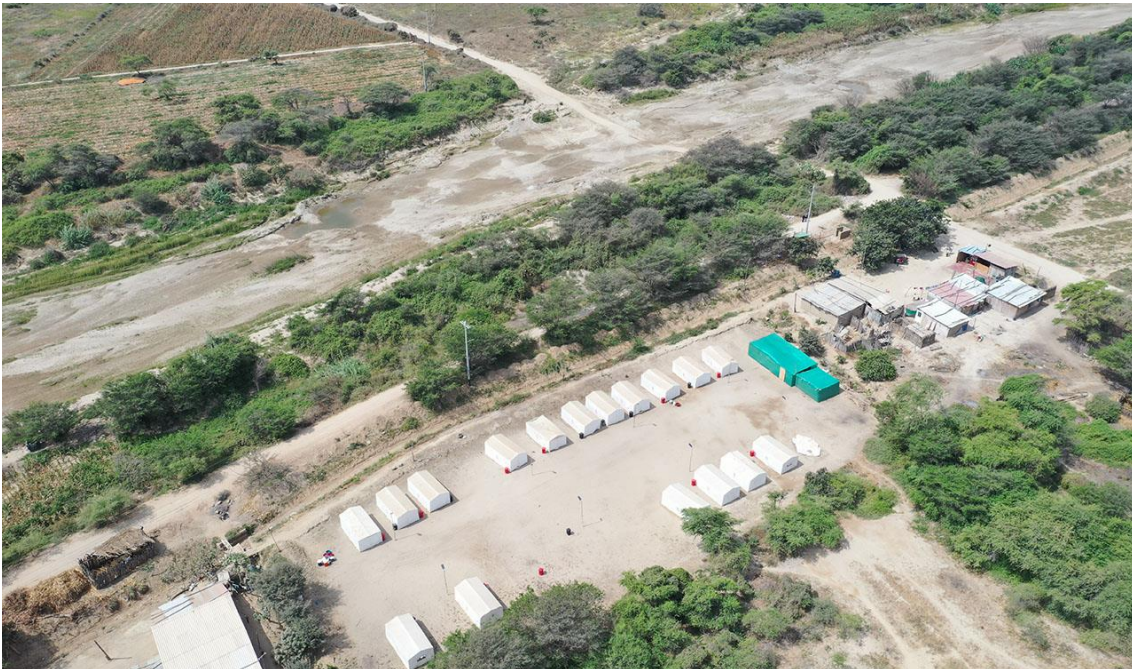
Cód. en mapa	Tipo de peligro	Sector/Poblado	Observaciones Ingeniero - geológicas	Vulnerabilidad y/o daños ocasionados	Recomendaciones anteriores	Recomendación implementada	Nuevas Recomendaciones
14-161	Inundación fluvial	Nuevo San Isidro (Pacora) Zona: 17S E: 621414; N: 9287745	Esta zona comprende una amplia planicie aluvial con pendiente suave con litología de un depósito aluvial con arenas sueltas. Se han reportado periódicos eventos de inundación fluvial por desborde del río Motupe (La Leche), principalmente en eventos de FEN donde se han afectado viviendas y terrenos de cultivos (fotografía 192).	3 viviendas destruidas durante el FEN del 2017, 17 viviendas afectadas y 10 ha de terrenos de cultivos en el 2023. 20 viviendas en peligro.	Rehabilitación	Reubicación de la población en carpas	Se debe reconstruir la defensa ribereña por donde el río desborda, también definir y hacer respetar fajas marginales intangibles, programar actividades de descolmatación, reubicar a las viviendas en peligro, capacitar a la población en GRD y elaborar una evaluación de riesgos EVAR para determinar medidas de control adicionales.

**Fotografía 192.** Zona crítica 14-161, inundación fluvial en la localidad de Nuevo San Isidro que podría afectar 17 viviendas y 10 ha de terrenos de cultivos. Coordenadas E: 621414; N:9287745. (14/09/23).

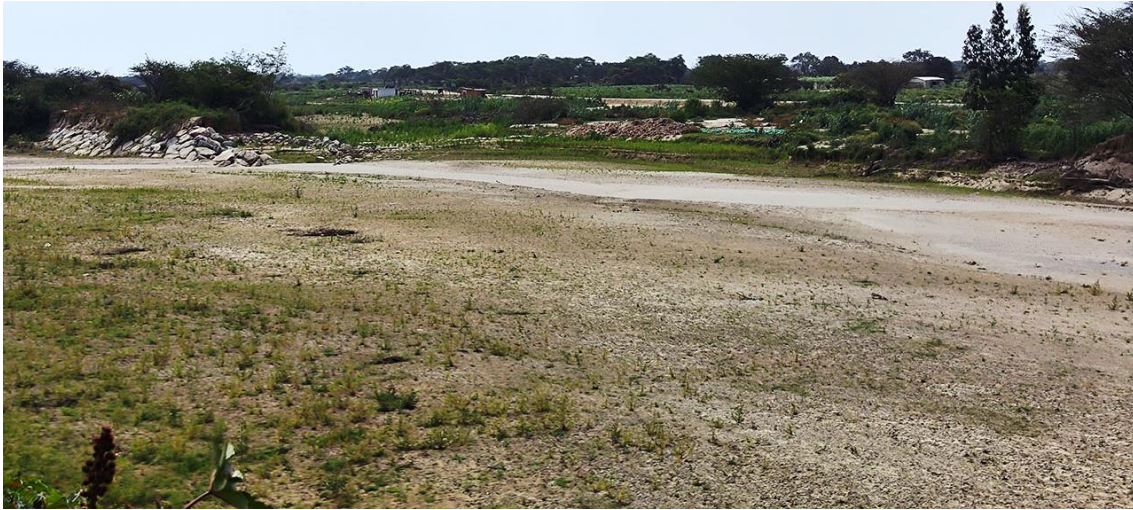
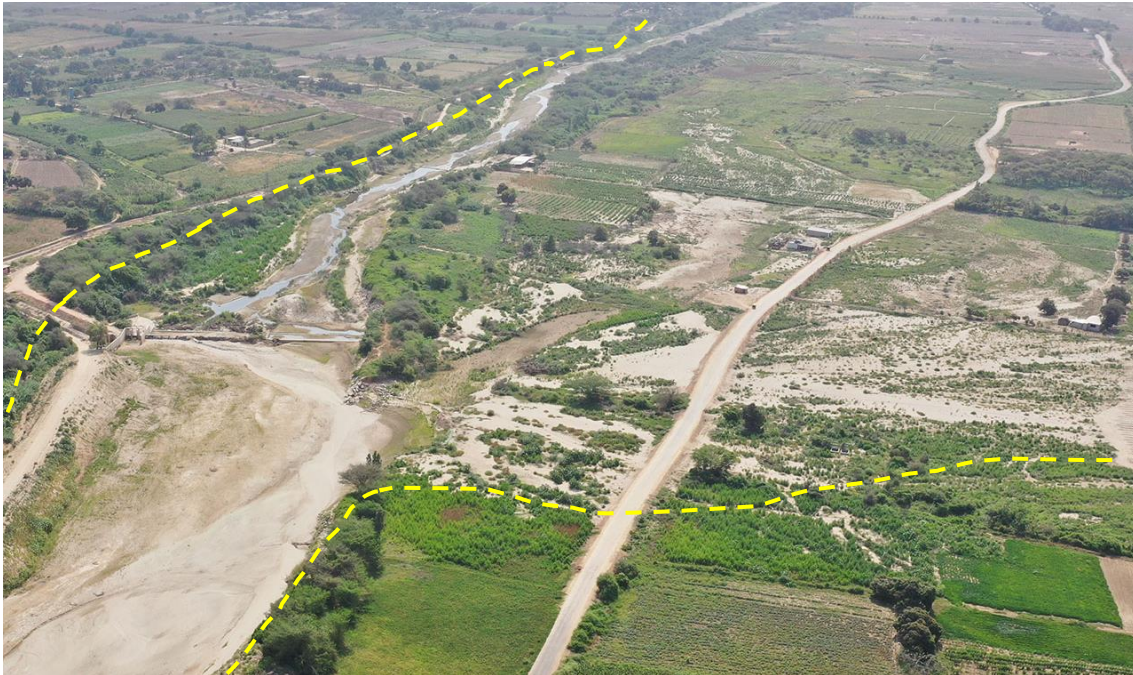
14-162	Inundación fluvial	Las Juntas Baja (Pacora) Zona: 17S E: 624277; N: 9286923	Este sector próximo al río Motupe comprende a una planicie aluvial con pendiente suave con litología depósito aluvial con arenas sueltas. Se ha registrado el colapso de la defensa ribereña y la consecuente inundación fluvial por desborde del río Motupe (La Leche) que afectó viviendas y terrenos de cultivos (fotografía 193).	5 viviendas y 15 ha de terrenos de cultivos afectados en el 2023. 5 viviendas en peligro.	-	Viviendas aun expuestas.	Es necesario construir defensa ribereña, programar actividades de descolmatación y capacitar a la población en GRD a fin de que sepan cómo actuar en situaciones de emergencias.
14-163	Inundación fluvial	Las Juntas (Pacora) Zona: 17S E: 626626; N: 9286790	Comprende terrenos próximos al río La Leche, ubicados en una planicie aluvial con pendiente suave con litología de un depósito aluvial con arenas sueltas. En este sector se registran eventos de inundación fluvial por desborde del río Motupe (La Leche) que afecta una vivienda, un puente y terrenos de cultivos (fotografía 194).	1 vivienda, 1 puente de la vía PE-1NJ y 5 ha de terrenos de cultivos afectados en el 2023. 3 viviendas en peligro.	Es necesario un dique de rocas y continuar con el enrocado aguas arriba hasta la Cirila.	-	Se debe realizar el mejoramiento de las defensas ribereñas, definir y hacer respetar fajas marginales intangibles y programar actividades de descolmatación en el cauce del río.

**Fotografía 193.** Zona crítica 14-162, inundación fluvial en la localidad de Las Juntas Baja que podría afectar 5 viviendas y 15 ha de terrenos de cultivos. Coordenadas E: 624277; N:9286923. (14/09/23).

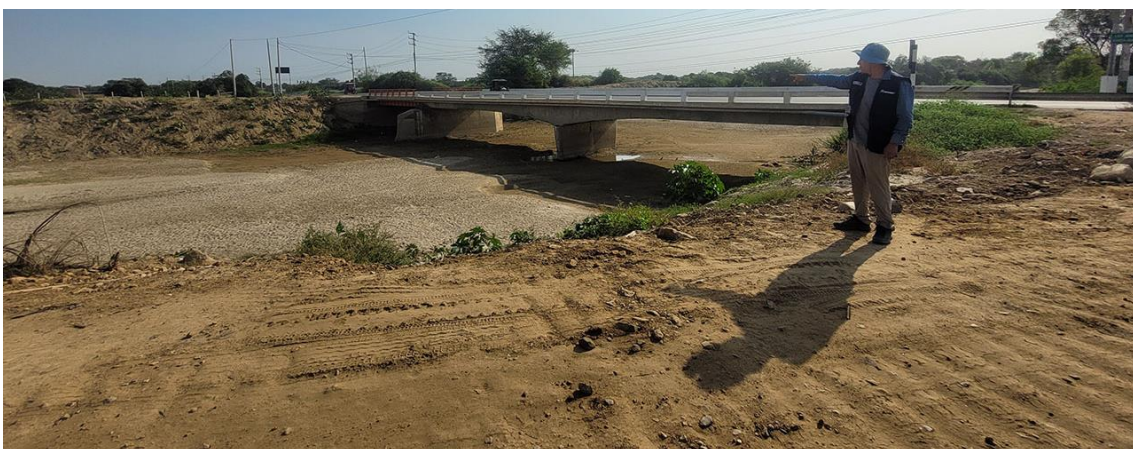
**Fotografía 194.** Zona crítica 14-163, inundación fluvial en la localidad de Las Juntas que podría afectar 1 vivienda, 1 puente de la vía PE-1NJ y 5 ha de terrenos de cultivos. Coordenadas E: 626626; N:9286790. (14/09/23).

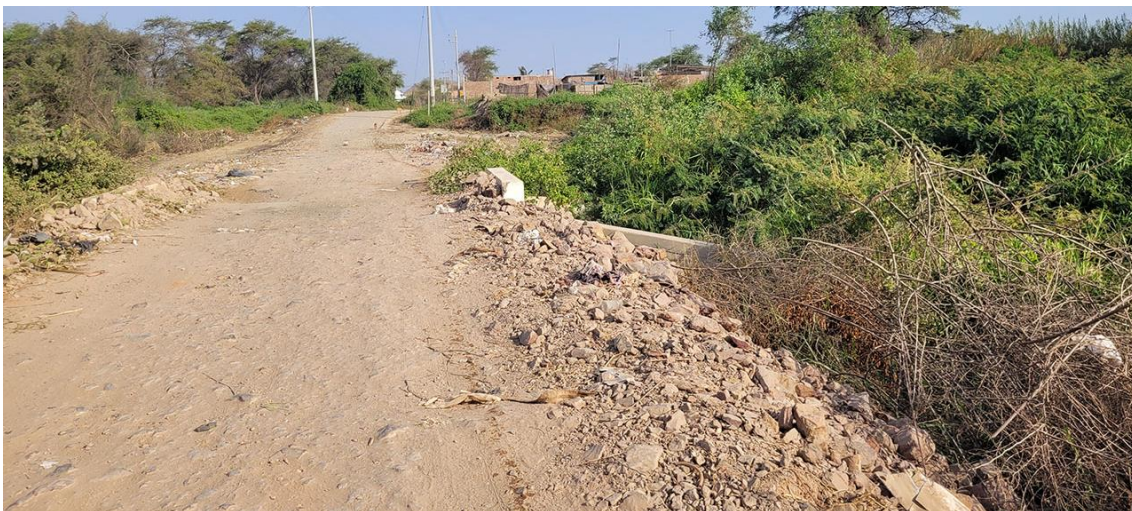
14-164	Inundación fluvial	Los Ventura (Pacora) Zona: 17S E: 627151; N: 9288361	Esta zona comprende un brazo del río Motupe ubicado en una planicie aluvial con pendiente suave y litología de un depósito aluvial con arenas sueltas. En este sector se reporta la inundación fluvial por desborde del río Motupe (La Leche) que afecta una vía y viviendas cercanas (fotografía 195).	50 m de una vía local y 4 viviendas afectadas durante el FEN del 2017. 5 viviendas en peligro.	Rehabilitación	Rehabilitación del tramo de vía, defensa ribereña en mal estado.	Se necesita realizar el mejoramiento de las defensas ribereñas, definir y hacer respetar fajas marginales intangibles y programar actividades de descolmatación.
14-165	Flujo de detritos	Salas Quebrada Riachuelo (Salas) Zona: 17S E: 654786; N: 9306418	Corresponde a terrenos próximos a una quebrada sin canalización definitiva en las partes marginales del sector urbano de la ciudad de Salas, ubicados en un piedemonte proluvial con pendiente moderada y litología de un depósito proluvial con bloques y cantos sub redondeados de hasta 0.2 m de diámetro. En esta zona se reportan constantes flujos de detritos que afectan viviendas contiguas a su cauce (fotografía 196).	3 viviendas afectadas durante el FEN de 1998. 5 viviendas cercanas en peligro.	Es necesario el enrocado de quebrada Riachuelo. Continuar el enrocado y mantener la vegetación.	Terraplén en mal estado	Se debe realizar la canalización definitiva de la quebrada hasta una desembocadura fuera del sector urbano, también se debe mejorar la defensa ribereña actual, programar actividades de descolmatación, capacitar a la población en GRD y realizar una evaluación de riesgos EVAR a escala local.

**Fotografía 195.** Zona crítica 14-164, inundación fluvial en la localidad de Los Ventura que podría afectar 50 m de una vía local y 4 viviendas. Coordenadas E: 627151; N:9288361. (14/09/23).

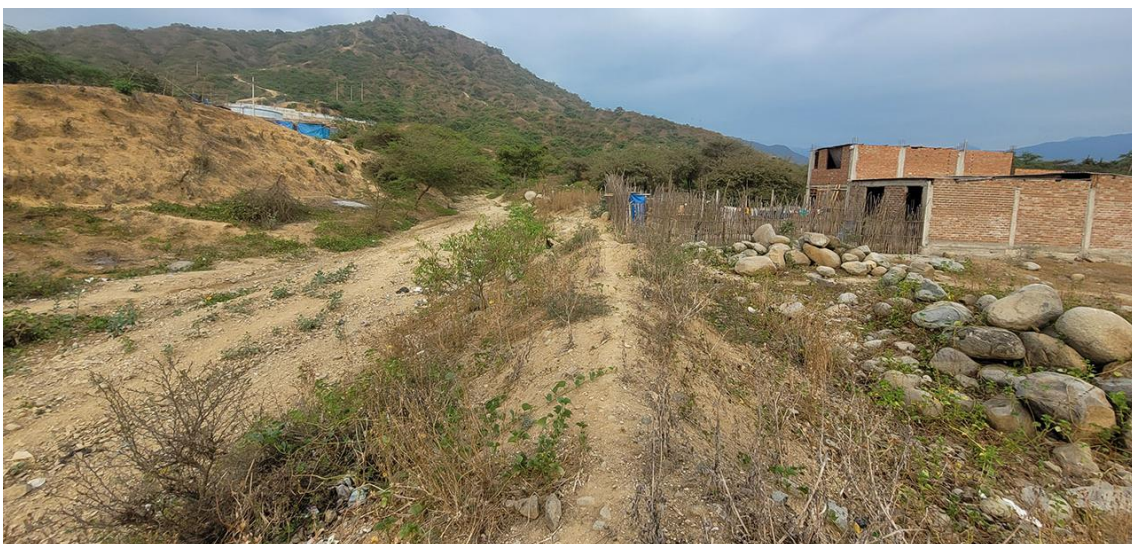
**Fotografía 196.** Zona crítica 14-165, flujo de detritos en la localidad de Salas Quebrada Riachuelo que podría afectar 5 viviendas. Coordenadas E: 654786; N:9306418. (11/09/23).

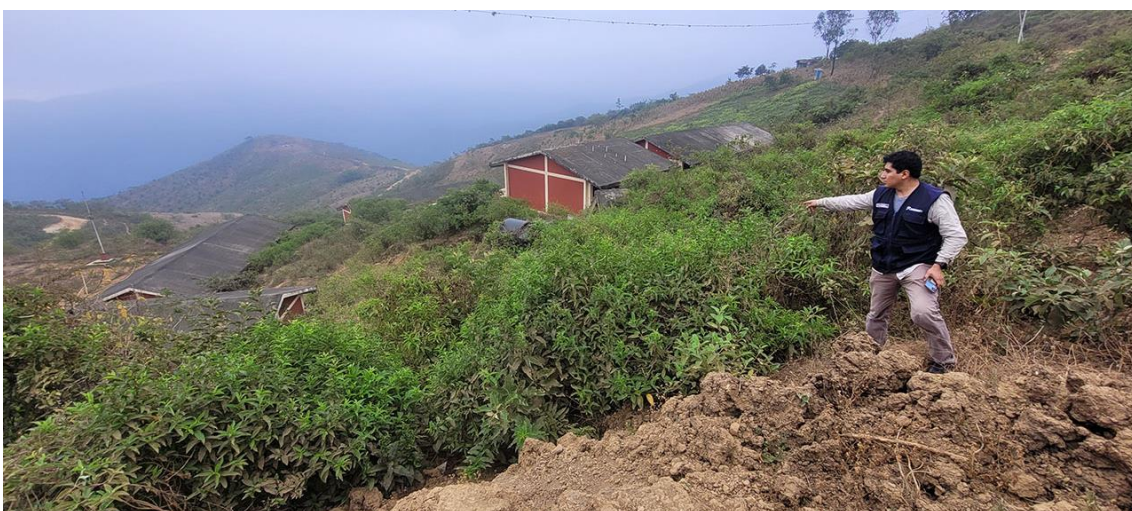
Cód. en mapa	Tipo de peligro	Sector/Poblado	Observaciones Ingeniero - geológicas	Vulnerabilidad y/o daños ocasionados	Recomendaciones anteriores	Recomendación implementada	Nuevas Recomendaciones
		Zona: 17S E: 665175; N: 9327846	rocas intrusivas tonalíticas muy fracturadas y altamente meteorizadas. Se ha registrado el deslizamiento rotacional de los suelos que afecta a una institución educativa y pone en peligro una vía local (fotografía 197).	50 m de la vía LA-100 en peligro.			institución educativa y revestir las cunetas de la vía.
14-167	Flujo de detritos	Túpac Amaru (Salas) Zona: 17S E: 654916; N: 9343171	Comprende el cruce de una quebrada por la vía nacional PE-04B donde los terrenos tienen una geoforma de piedemonte proluvial con pendiente moderada y litología de un depósito proluvial con bloques y cantos sub angulosos de hasta 0.5 m de diámetro. Flujos de detritos sin canalización adecuada que afectan viviendas y un tramo de vía (fotografía 198).	50 m de la vía PE-04B afectados en el 2023. 3 viviendas cercanas en peligro.	Levantar el nivel de la carretera y colocar gaviones	Rehabilitación del tramo de vía afectado.	Es necesario realizar la canalización definitiva de la quebrada con defensas ribereñas adecuadas a ambos márgenes de su cauce y programar actividades de descolmatación.

**Fotografía 197.** Zona crítica 14-166, deslizamiento rotacional en la localidad de Nuevo Tayal que podría afectar 1 institución educativa y 50 m de la vía LA-100. Coordenadas E: 665175; N:9327846. (12/09/23).
