DIRECCIÓN DE GEOLOGÍA AMBIENTAL Y RIESGO GEOLÓGICO

**Informe Técnico N° A7456**

# EVALUACIÓN DE ZONAS CRÍTICAS POR PELIGROS GEOLÓGICOS ANTE EL FENÓMENO EL NIÑO 2023-2024 EN EL DEPARTAMENTO DE LAMBAYEQUE

DICIEMBRE  
2023

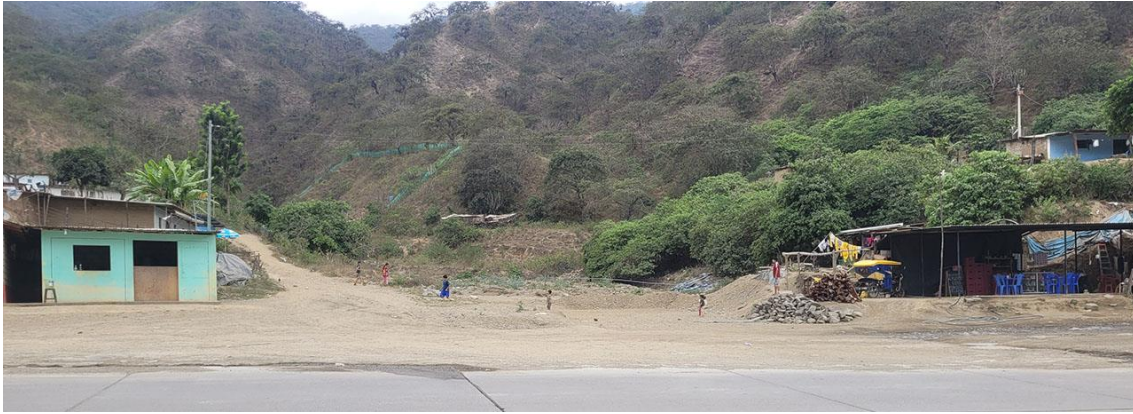
**Fotografía 198.** Zona crítica 14-167, flujo de detritos en la localidad de Túpac Amaru que podría afectar 50 m de la vía PE-04B y 3 viviendas. Coordenadas E: 654916; N:9343171. (09/09/23).

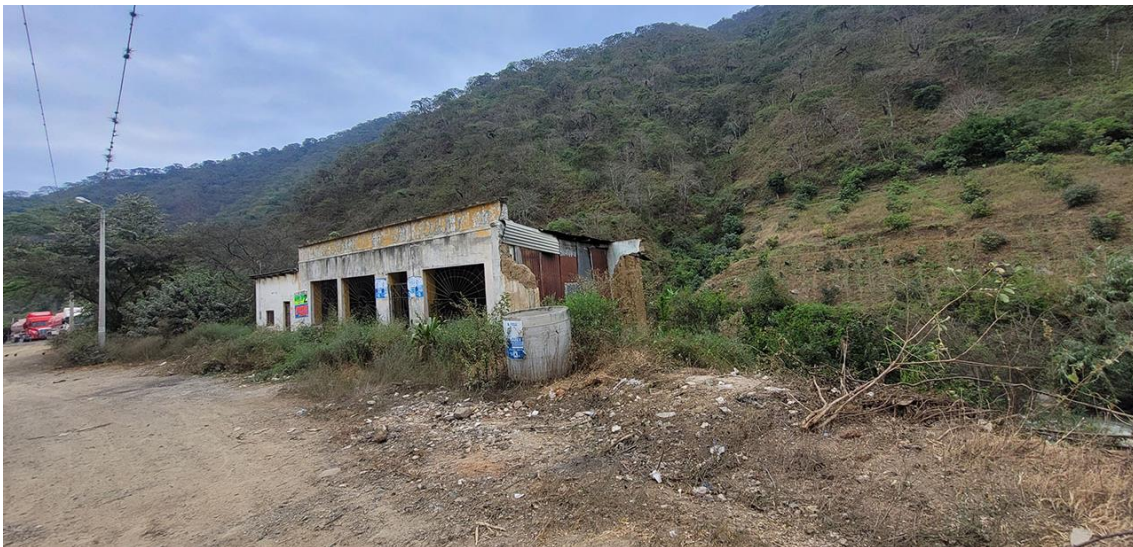
14-168	Erosión fluvial	Olmos - Abra Porcuya (Salas) Zona: 17S E: 655820; N: 9343787	Corresponde a terrenos próximos al cauce del río Olmos que comprenden una terraza aluvial con pendiente suave con litología de un depósito aluvial con cantos redondeados de hasta 3m de diámetro. En esta zona se viene produciendo la erosión fluvial por el río Olmos que afecta la base de viviendas y de la vía nacional PE-04B (fotografía 199).	150 m de la vía PE-04B afectados durante el FEN del 2017. 2 viviendas cercanas en peligro.	Reubicación	Rehabilitación del tramo de vía afectado.	Es necesario construir defensas ribereñas adecuadas, con enrocado u otro material resistente, también se debe definir y hacer respetar fajas marginales intangibles y reubicar a las viviendas en peligro.
14-169	Inundación fluvial	San José (San José) Zona: 17S E: 614403; N: 9252273	Esta zona comprende el noreste de la ciudad de San José, donde hay viviendas asentadas en una planicie aluvial antropizada con pendiente suave con litología de un depósito antrópico de composición variada. En este sector se producen eventos de inundación fluvial por desborde de canales que afectan a viviendas expuestas (fotografía 200).	10 viviendas y 2 ha de terrenos de cultivos afectadas durante el FEN del 2017. 50 viviendas cercanas del sector urbano en peligro.	-	-	Se debe construir defensa ribereña a fin de proteger el casco urbano, mientras tanto se debe reubicar a las viviendas en peligro, también capacitar a la población en GRD y realizar una evaluación de riesgos EVAR a fin de determinar medidas de control adicionales.

**Fotografía 199.** Zona crítica 14-168, erosión fluvial en la localidad de Olmos - Abra Porcuya que podría afectar 150 m de la vía PE-04B y 2 viviendas. Coordenadas E: 655820; N:9343787. (09/09/23).

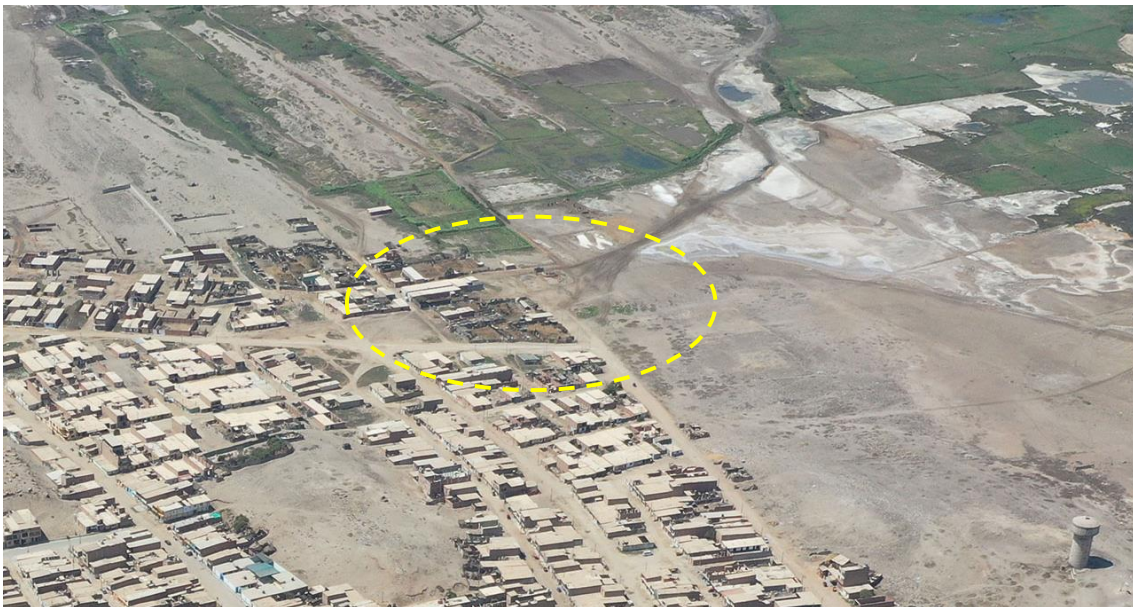
**Fotografía 200.** Zona crítica 14-169, inundación fluvial en la localidad de San José que podría afectar 10 viviendas, 2 ha de terrenos de cultivos y 50 viviendas del sector urbano. Coordenadas E: 614403; N:9252273. (18/09/23).

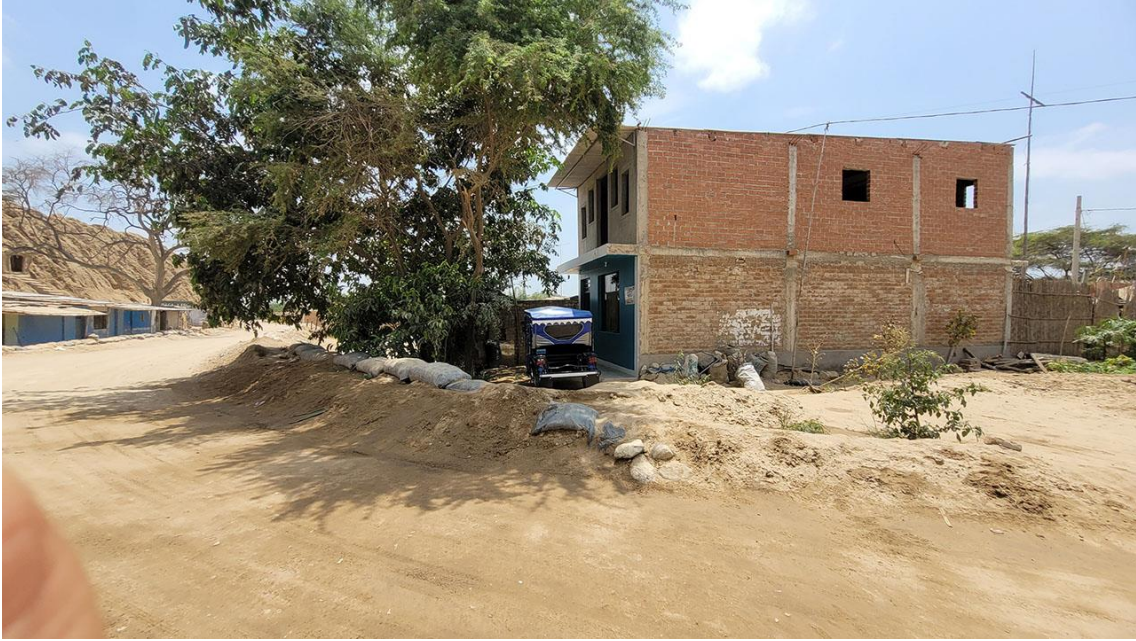
**Fotografía 202.** Zona crítica 14-171, flujo de detritos en la localidad de La Raya que podría afectar 25 viviendas y 50 m de la vía LA-606. Coordenadas E: 628419; N:9280103. (14/09/23).

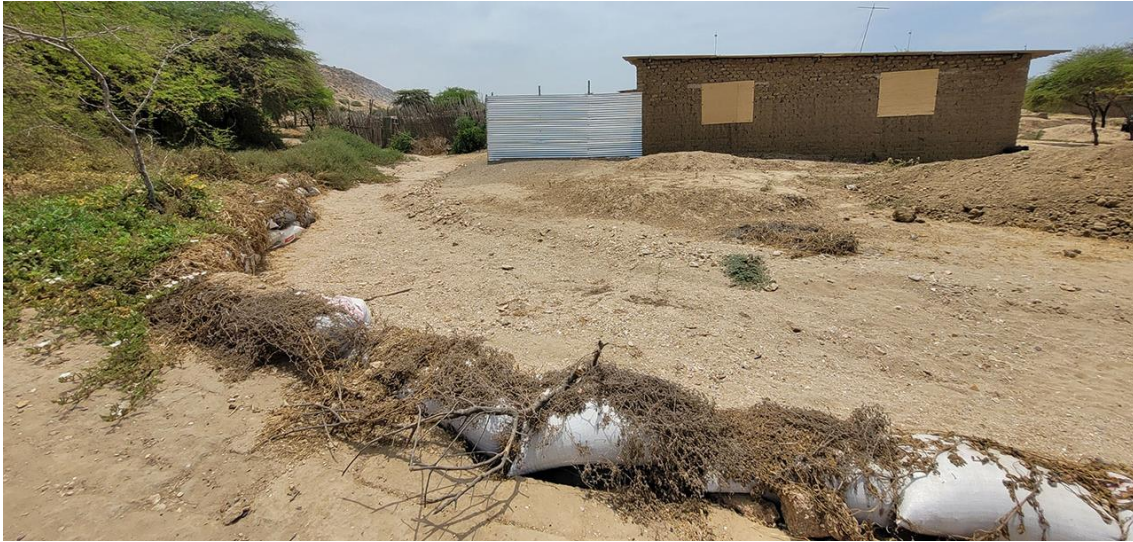
**Fotografía 203.** Zona crítica 14-172, flujo de detritos en la localidad de La Raya que podría afectar 10 viviendas y 10 m de la vía LA-606. Coordenadas E: 628626; N:9279074. (14/09/23).
