Informe Técnico N° A7459

EVALUACIÓN DE ZONAS CRÍTICAS POR PELIGROS GEOLÓGICOS ANTE FENÓMENO EL NIÑO 2023-2024 EN EL DEPARTAMENTO DE LIMA TOMO I: LIMA METROPOLITANA

DICIEMBRE
2023

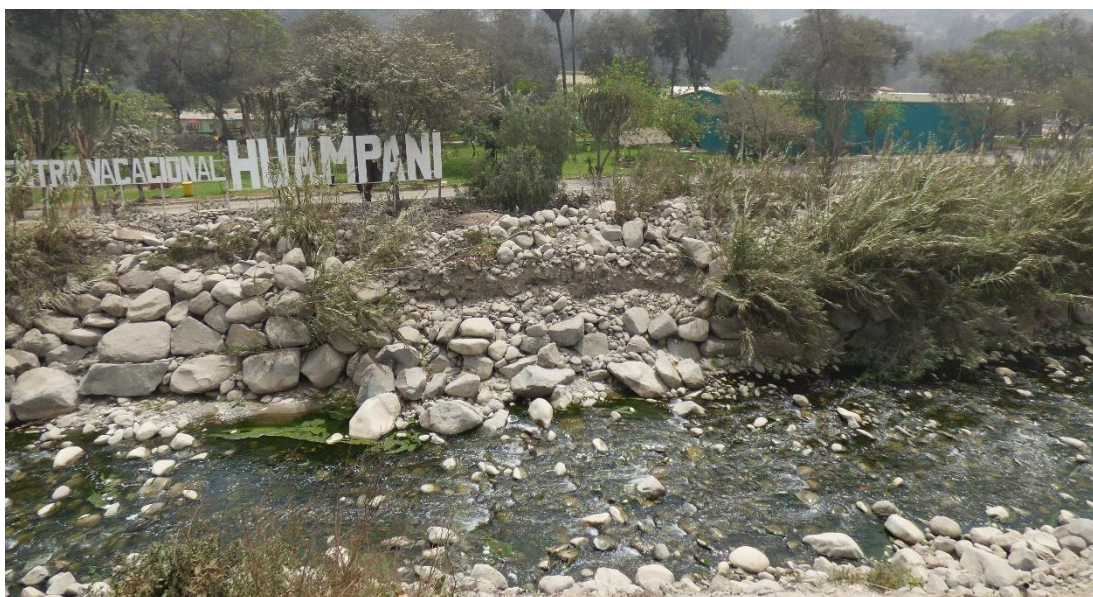
Fotografía 2. Depósito fluvial en el río Rímac, el material se encuentra conformado por cantos y gravas de formas subredondeadas a subangulosas, los materiales de mayor diámetro se han usado en construcción de defensas ribereñas en el sector Villa Mercedes, Centro Recreacional Huampaní – Chaclacayo

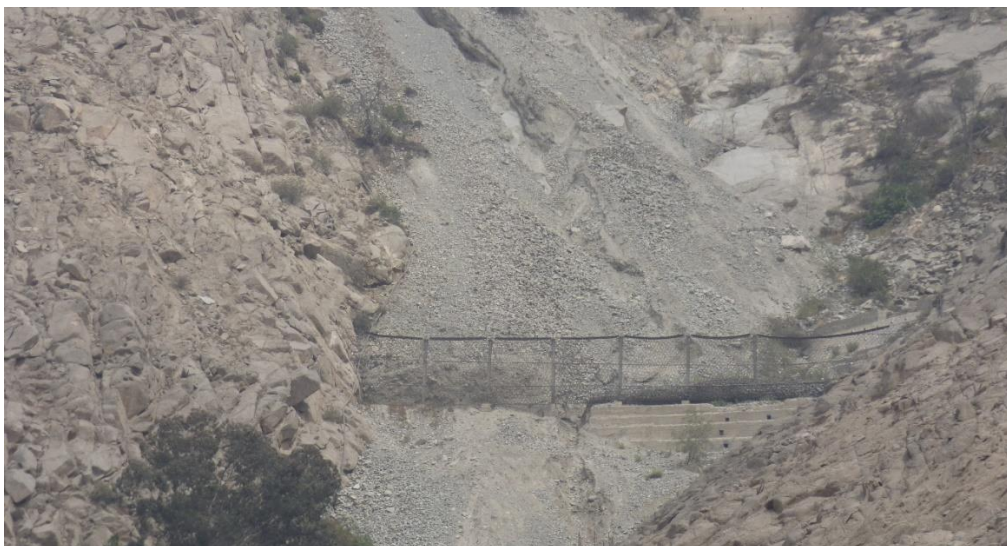
Fotografía 4. Depósitos coluviales de bloques, bolones y gravas heterométricos en matriz areno-limosa en las laderas del cerro adyacente a la quebrada Carossio en el distrito de Lurigancho Chosica.

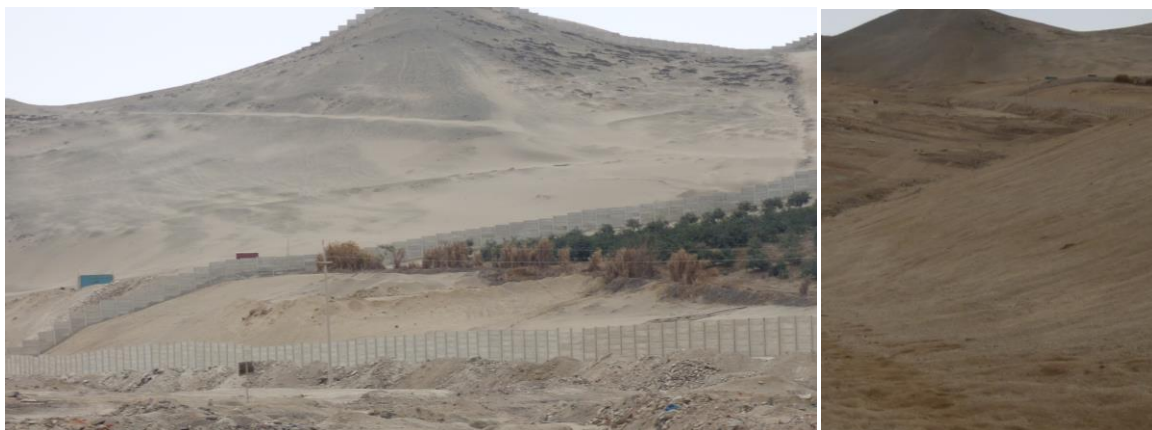
Fotografía 5. Depósitos eólicos en forma de mantos de arena cubriendo colinas y lomadas en la margen derecha de la quebrada Cruz de Hueso en el Distrito de San Bartolo. Estos pueden afectar áreas de cultivo, viviendas, corrales, etc.

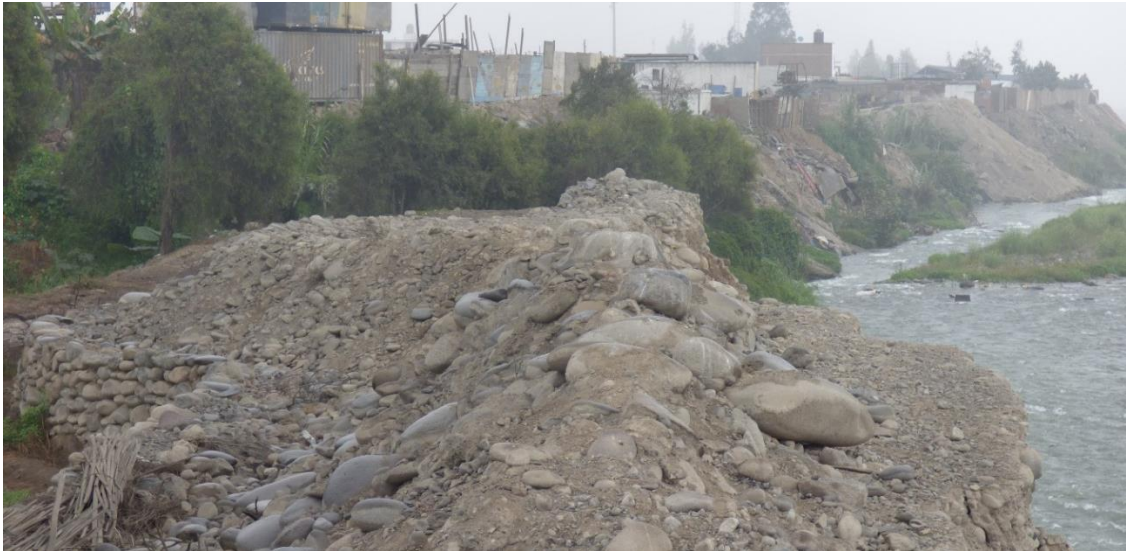
Se han reconocido este tipo de depósitos en muchos sectores de los distritos, Cieneguilla, Lurín, San Martín de Porres, San Juan de Lurigancho, Rímac, El Agustino, Ate, en este último a 200m aguas abajo del puente peatonal Carapongo en la margen izquierda del río Rímac se encuentran asentadas algunas viviendas sobre estos depósitos de desmonte, a 1-2 m del río, situación de muy alto peligro para este sector donde la erosión es constante (fotografía 8). En el distrito de San Martín de Porres, sector Lomas de Chillón a lo largo de 250 m se tienen depósitos de desmonte en la margen izquierda del río Chillón, el cual ha sido depositado con la intención de formar una barrera de protección ya que se han producido desbordes del río y erosión fluvial que afecta el sector (fotografía 9).

Fotografía 8. Depósitos antropogénicos en la margen izquierda del río Rímac, sobre el desmante se han asentado viviendas que se encuentran en peligros por erosión fluvial, ubicado aguas abajo del puente peatonal Carapongo en el distrito de Ate.

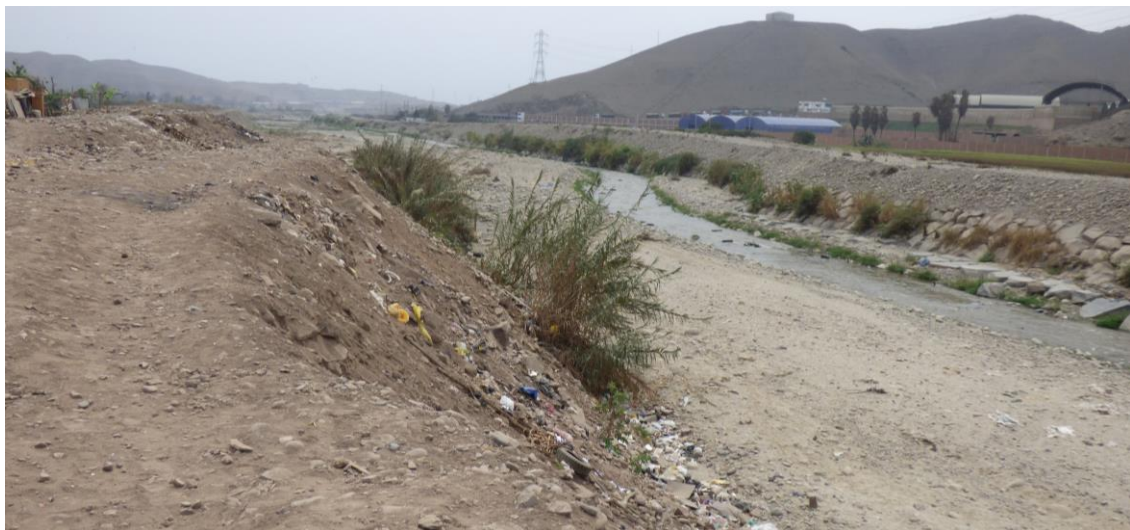
Fotografía 9. Depósitos antropogénicos en la margen izquierda del río Chillón, el depósito de desmante y basura se ha colocado a modo de barrera, sin embargo, las crecidas del río erosionan constantemente este material, poniendo en peligros viviendas del sector Lomas de Chillón en el distrito de San Martín de Porres.

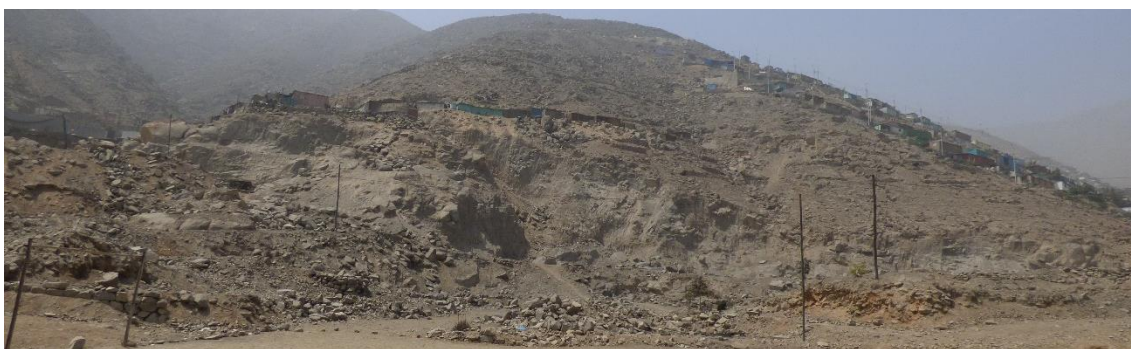
Fotografía 10. Afloramiento de granodiorita fracturada y meteorizada de la Unidad Santa Rosa, en la zona “Z” de Huaycán en el distrito de Ate. Se observan viviendas asentadas sobre este cuerpo intrusivo.

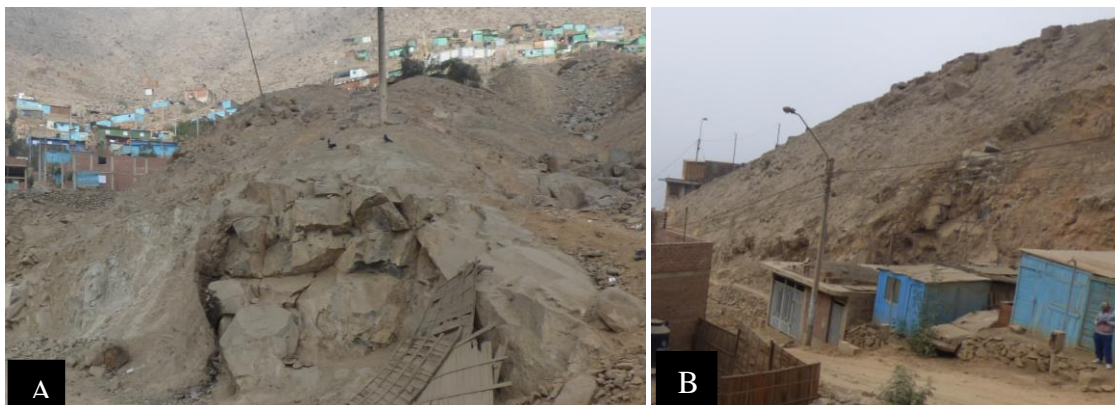
Fotografía 11. A) Afloramiento de granodiorita fracturada y meteorizada en la zona “T” de Huaycán en Ate. B) Tonalitas-granodioritas muy meteorizadas de la Unidad Santa Rosa ubicado en la zona “R” en el distrito de Ate.

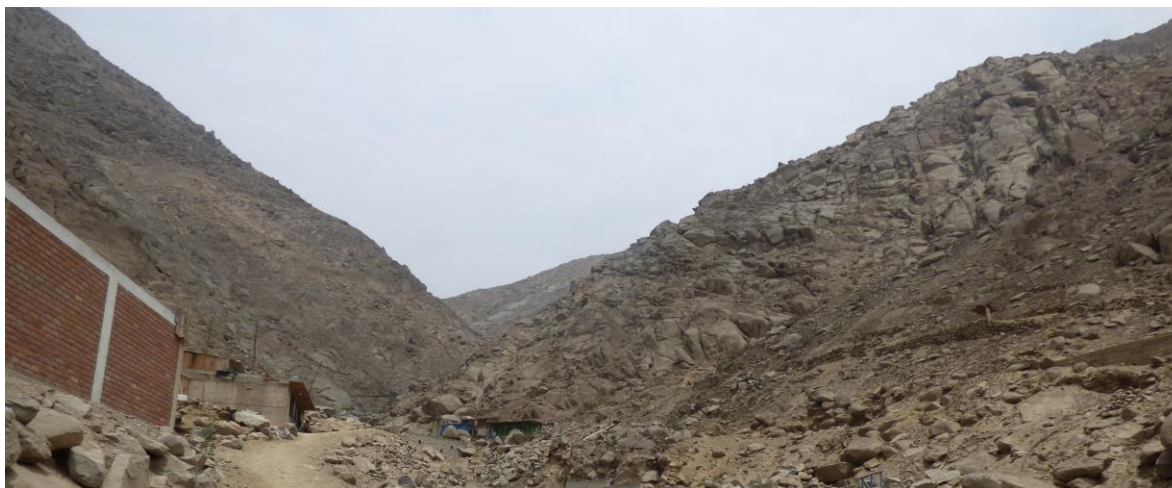
Fotografía 12. Afloramiento de tonalitas fracturadas y meteorizadas de la Super Unidad Santa Rosa en el distrito de Lurigancho- Chosica

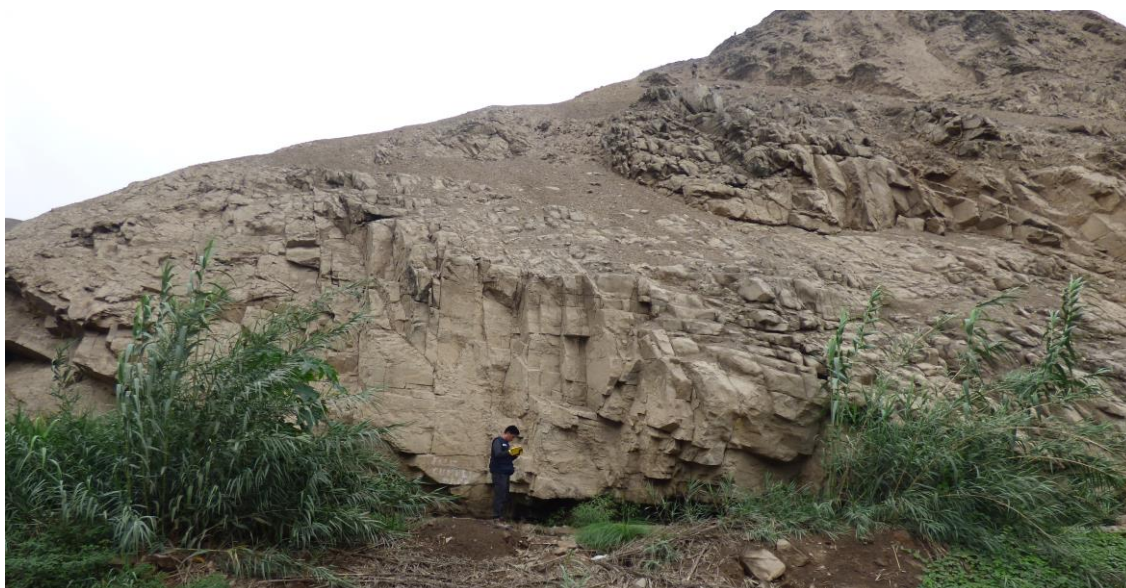
Fotografía 13. Rocas andesitas fracturadas y meteorizadas correspondiente al Grupo Quilmaná. La litología está asociada a caída de rocas, escombros en las laderas.

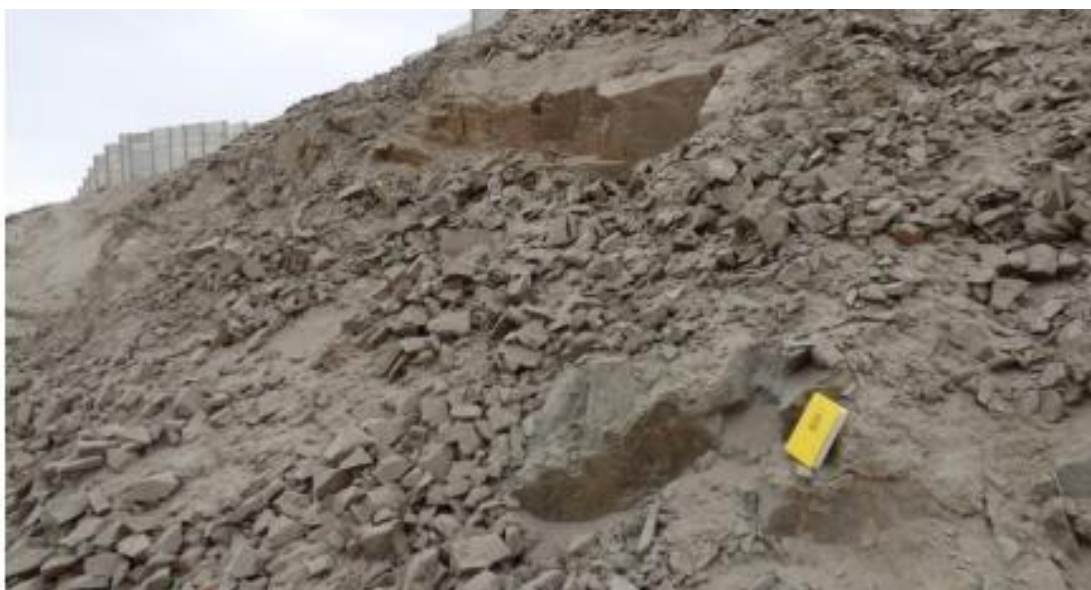
Fotografía 14. Andesitas muy fracturadas de la Formación Chilca ubicadas en la margen derecha de la quebrada Malanche en el distrito de Punta Hermosa.

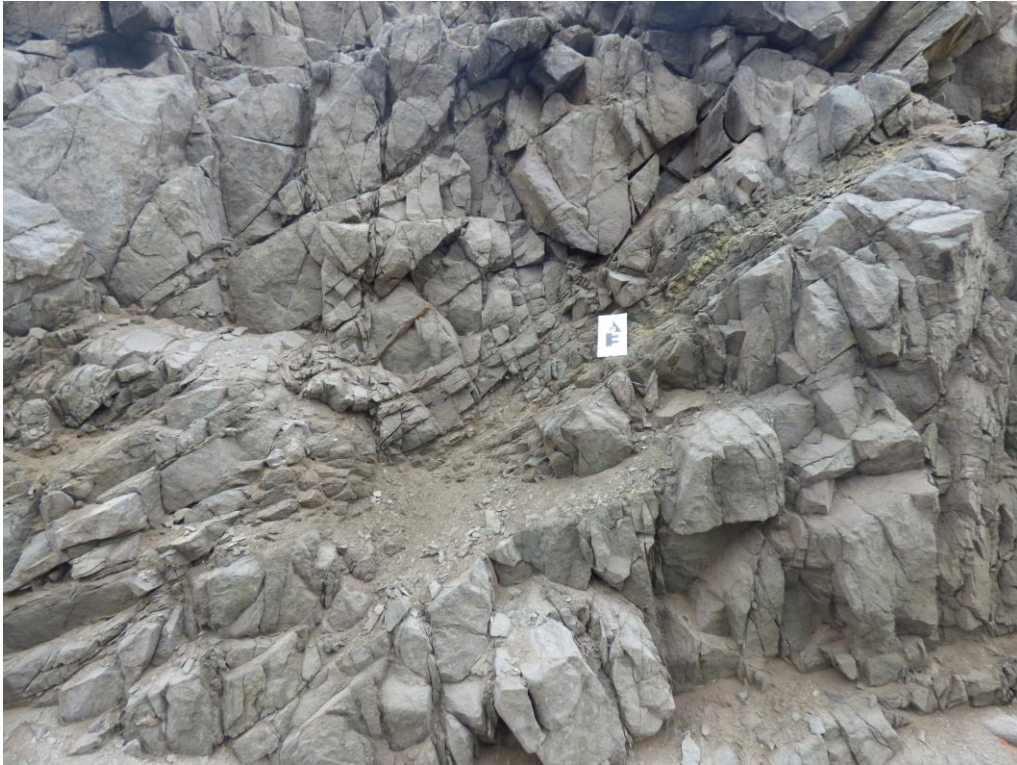
Debido a su litología y las características estructurales, estas rocas están propensas a experimentar procesos como caídas de rocas, derrumbes, erosión en cárcavas y deslizamientos.

Fotografía 15. Brechas piroclásticas de la Formación Chilca que incluye rocas muy fracturadas y meteorizadas ubicadas en Playa Sur en el distrito de San Bartolo.

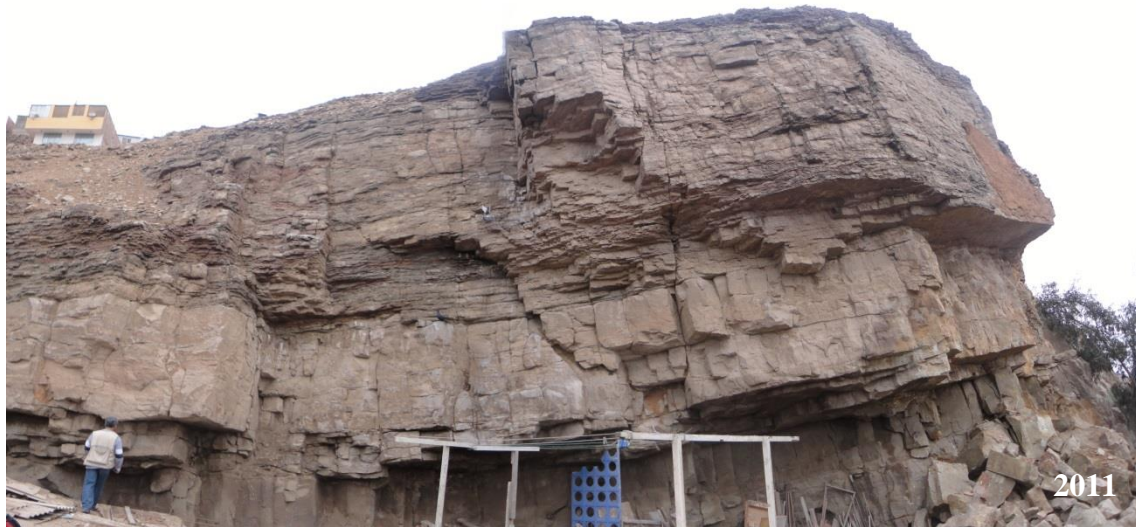
Los afloramientos dispuestos en colinas y montañas en pequeñas extensiones se muestran susceptibles a derrumbes, flujos de detritos y erosión de laderas (figura 5).

Figura 5. Secuencia de arenisca cuarzosa en bancos subhorizontales y medianamente fracturada y rellenadas con cristales de halita y roca triturada con niveles de limolitas craquelada, muy fracturada y alterada que sobreyacen a las areniscas de la Formación Marcavilca, en el sector Inty Llacta (Chorrillos).

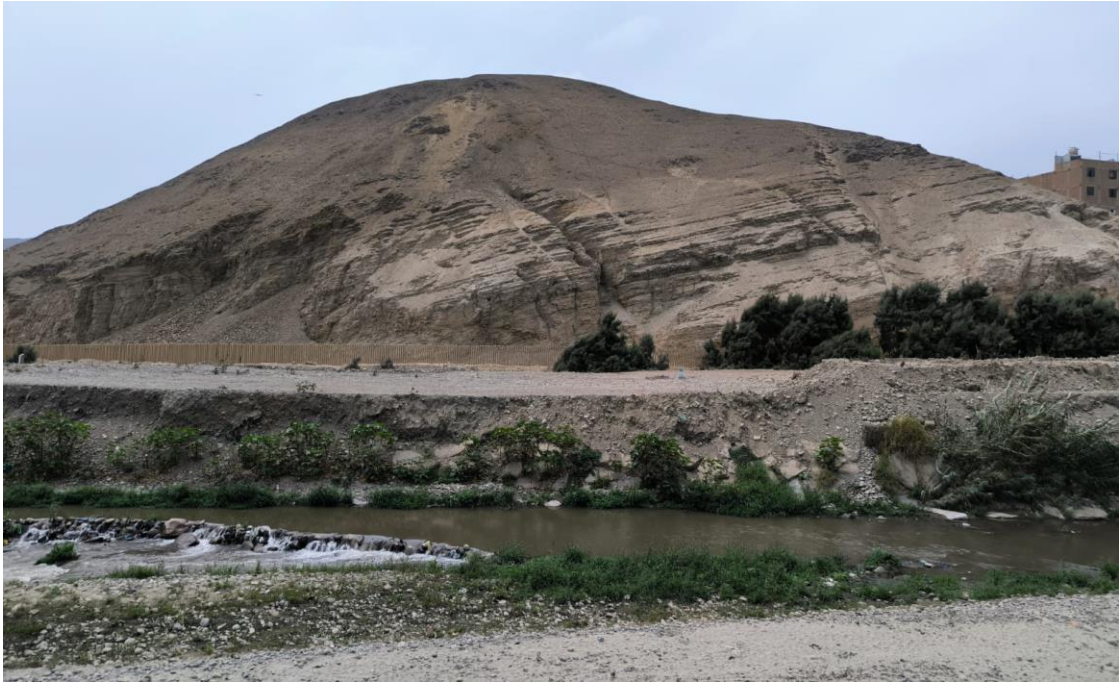
En Lima Metropolitana aflora en los cerros de la margen izquierda del río Chillón (fotografía 16) extendiéndose al sur por Pachacamac y Lurín. Este tipo de litología está asociado a derrumbes y flujos de detritos.

Fotografía 16. En los cerros de la margen derecha del río Chillón se hallan rocas de tipo lutitas y calizas intercaladas en capas delgadas con restos de yeso de la Formación Pamplona, sector Lomas de Chillón, Distrito San Martín de Porres.

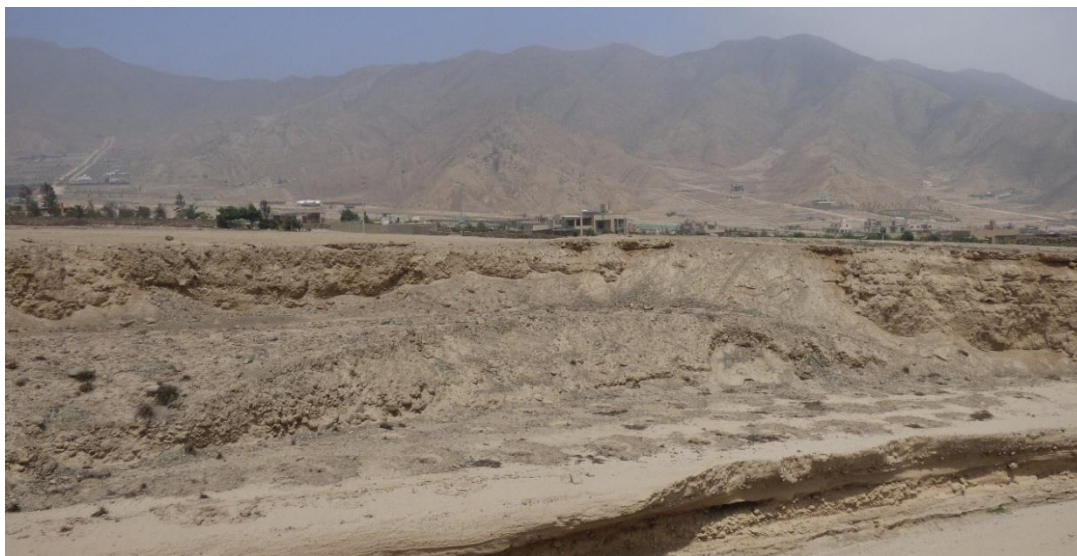
Fotografía 17. Montañas y colinas en roca intrusiva en la margen izquierda de la quebrada Tinajas en el distrito de Cieneguilla se observan viviendas asentadas cercanas que rodean estas geoformas.

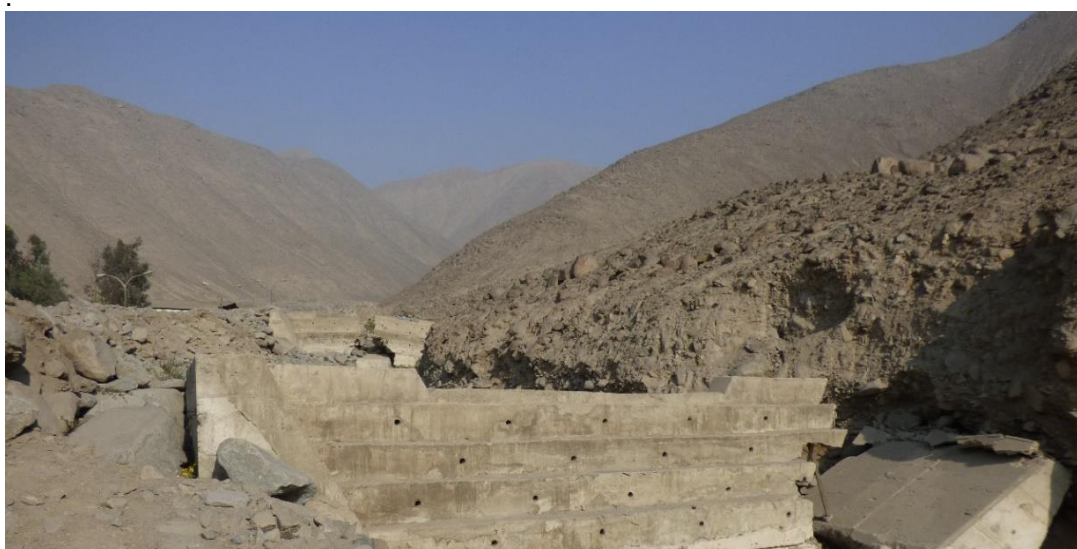
Fotografía 18. Relieve montañoso en roca intrusiva en la quebrada Cusipata en el distrito de Chaclacayo. Se observa un dique destruido por un flujo de detritos producido en 2023 a causa de las lluvias por el ciclón Yaku.

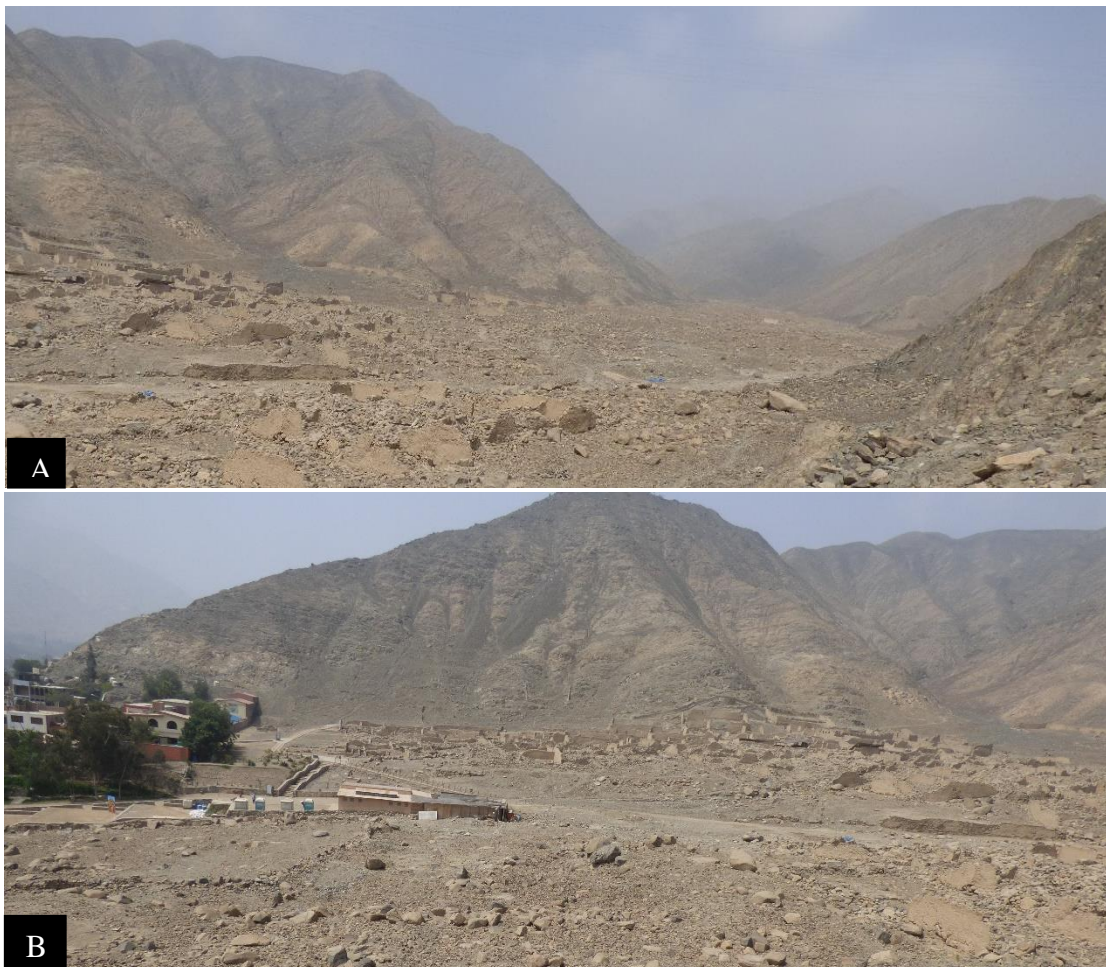
depósitos proluviales que han afectado viviendas y el centro arqueológico Huaycán de Cieneguilla (fotografía 19).

Fotografía 19. A.) Secuencias de montañas en roca volcánica-sedimentaria, ubicada la parte media de la Quebrada Huaycán en el distrito de Cieneguilla. B) Se observan los restos del sitio arqueológicos de Huaycán de Cieneguilla.

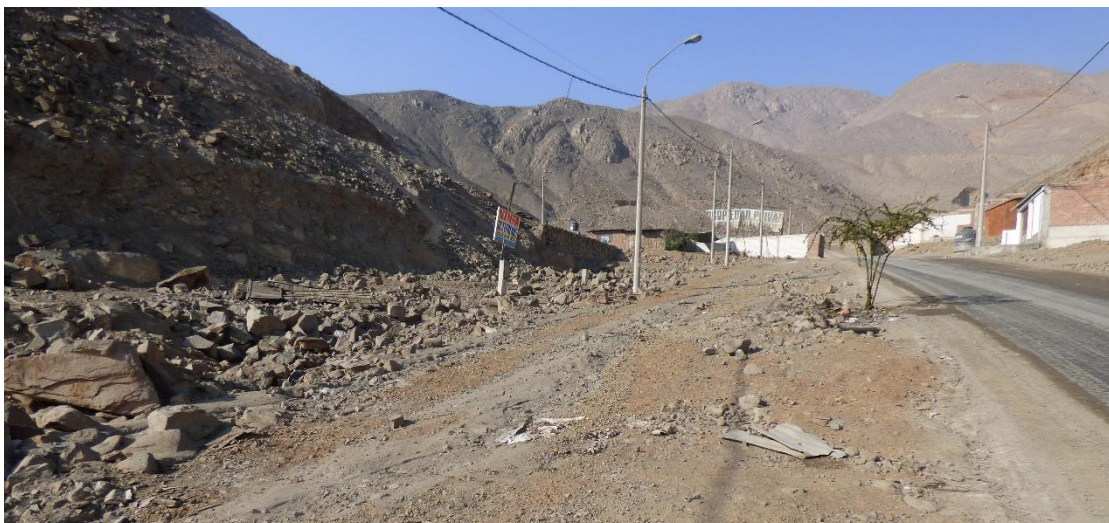
Fotografía 20. Relieve montañoso en rocas volcánicas de la formación Casma, representado por el volcánico de Quilmaná en la parte media de la quebrada Media Luna. Sector de la Asociación de Propietarios. Villa Percin Deza.

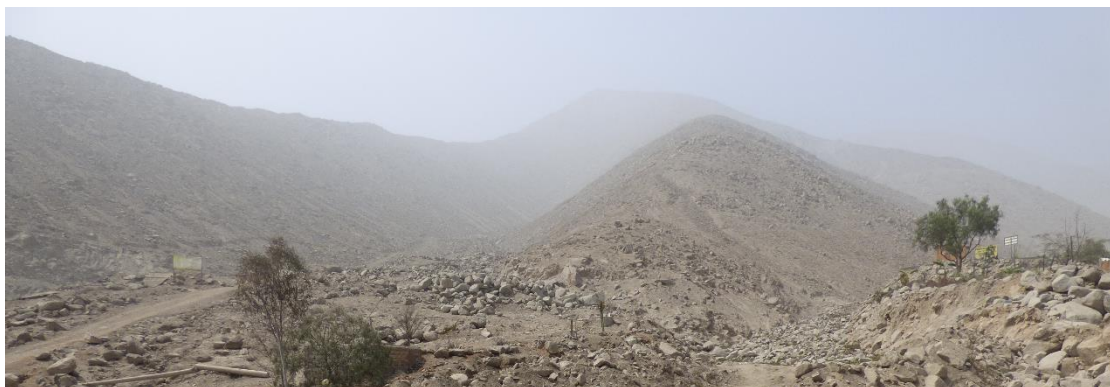
Fotografía 21. Relieve de colinas y lomadas en roca intrusiva en la margen izquierda de la quebrada Huascarán en el distrito de Chacacayo.

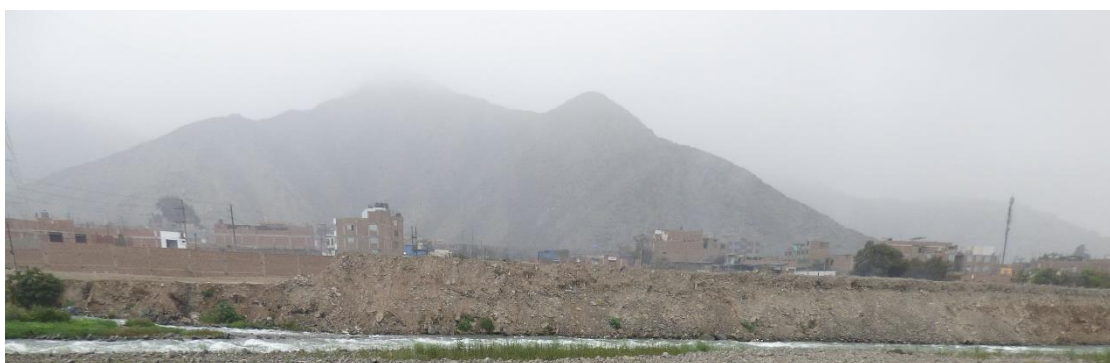
Fotografía 22. Colinas en roca intrusiva en la margen derecha del río Rímac, sector Asociación de vivienda Nuevo Carrizales de Carapongo en el distrito de Lurigancho-Chosica.

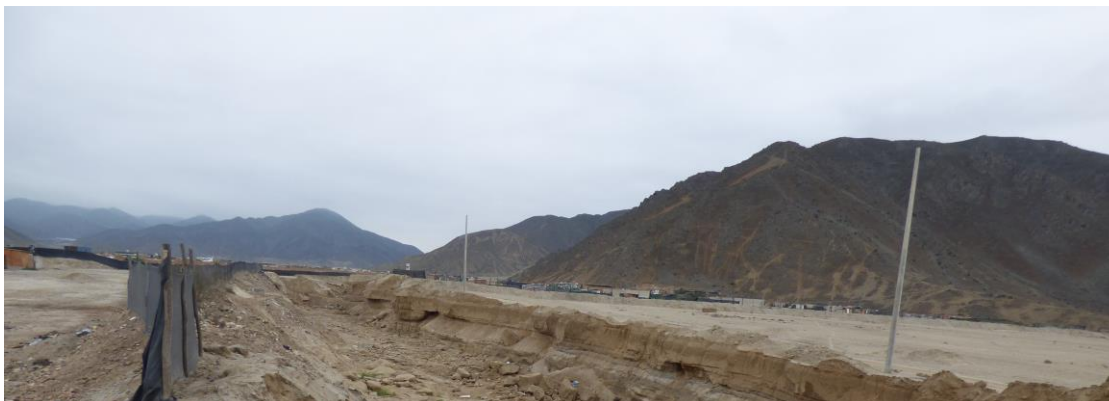
Fotografía 23. Colinas y lomadas en roca volcánica en la margen derecha de la quebrada Malanche en el distrito de Punta Hermosa- sector Santa Rosa.

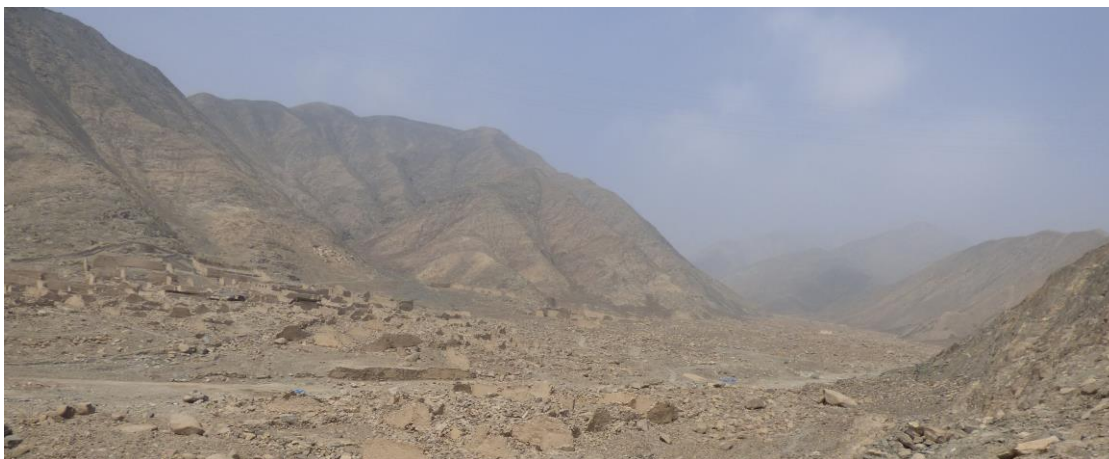
Fotografía 24. Colinas y lomadas en roca volcano-sedimentaria ubicadas en la parte media alta de la quebrada Huaycán en el distrito de Cieneguilla.

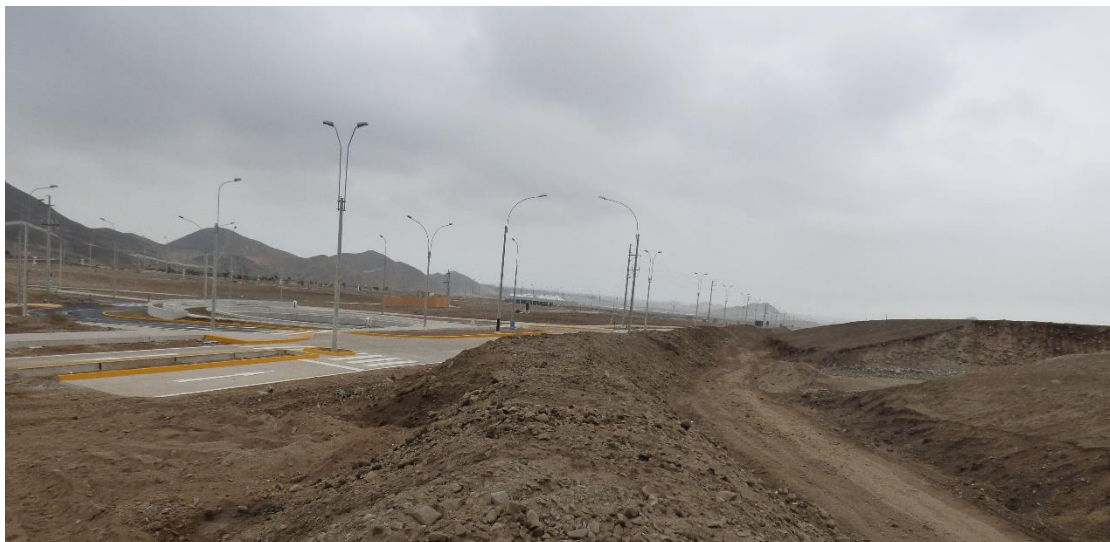
Fotografía 25. Colinas y lomadas en roca volcano-sedimentaria ubicadas en la margen izquierda de la quebrada Lúcumo en el distrito de Lurín. Sector Macrópolis etapa 3, Condominio Industrial Macrópolis.

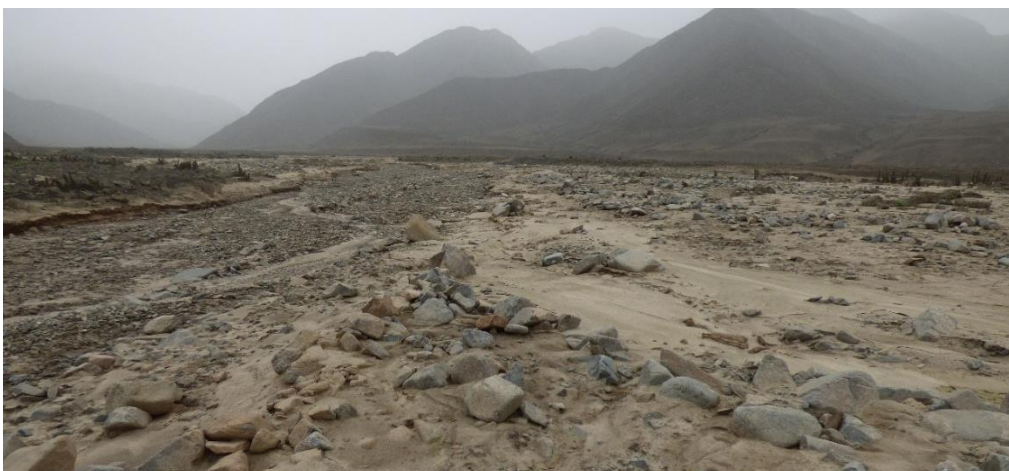
Fotografía 26. Vertiente aluvio-torrencial, en la margen derecha de la quebrada Pucará en el distrito de Lurín.

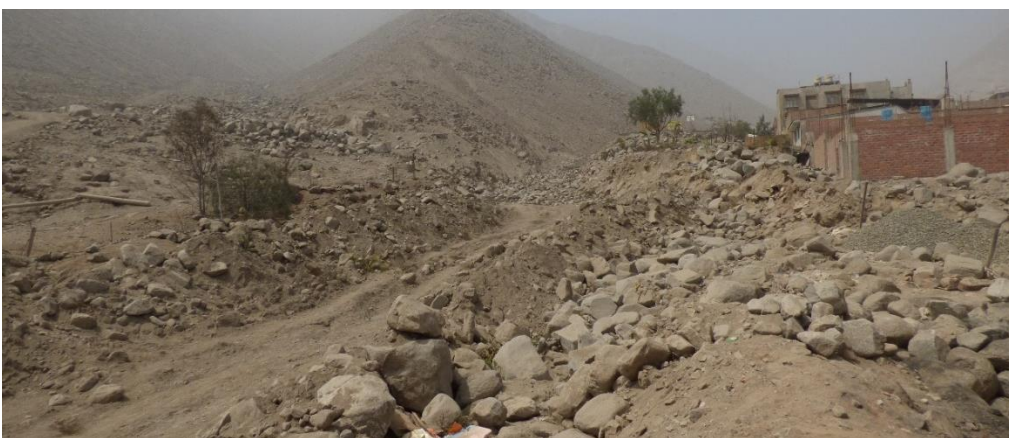
Fotografía 27. Piedemonte aluvio-torrencial en la quebrada Huascarán, el material que se observa corresponde a bloques y bolones de 0.2-a 2 m de diámetro de formas subredondeadas a subangulosas en el distrito de Chaclacayo. Se observan viviendas afectadas por el flujo de detrito ocurrido en 2023.

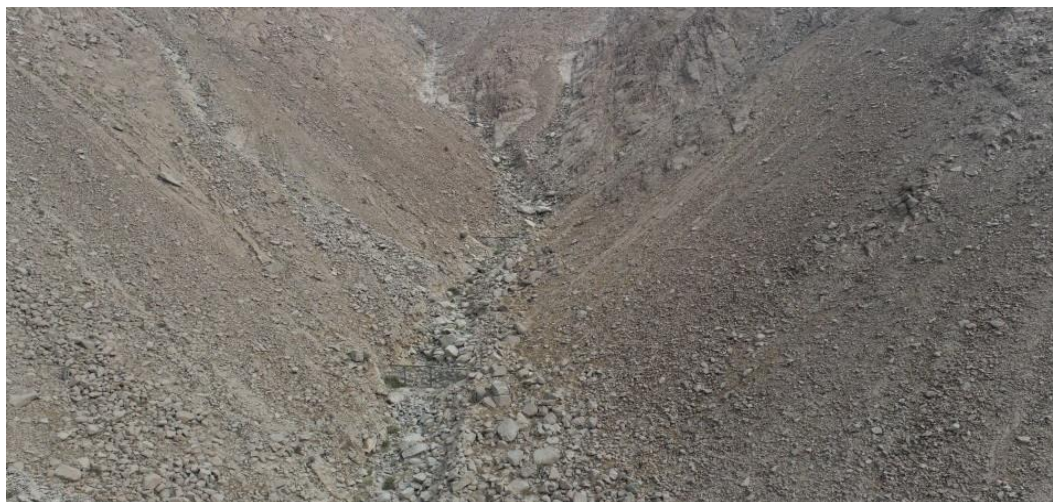
Fotografía 28. Piedemonte coluvio-deluvial en la quebrada Quirio, el material observado corresponde a bloques, bolones y gravas heterométricas de formas angulosas y subangulosas en el distrito Lurigancho-Chosica.

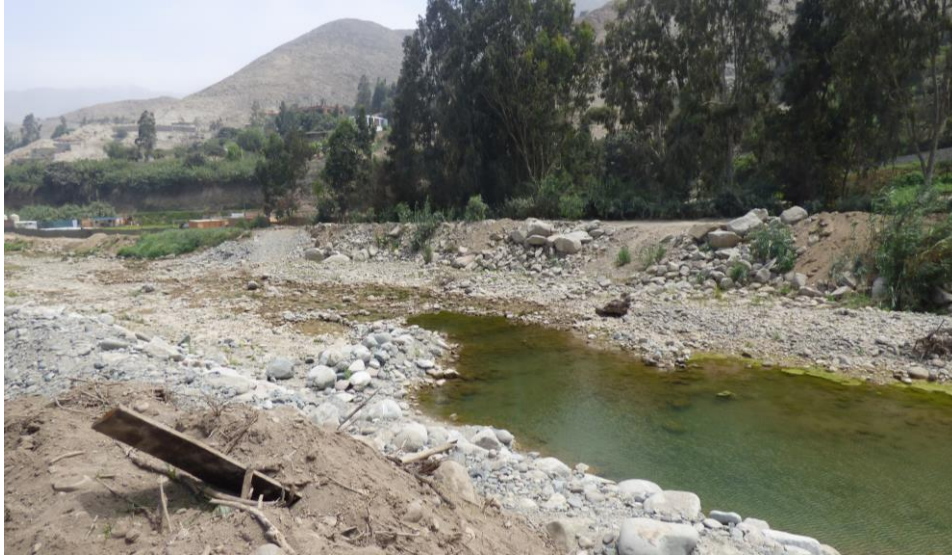
Fotografía 29. Vista de valles fluviales con terrazas indiferenciadas en el distrito de Cieneguilla

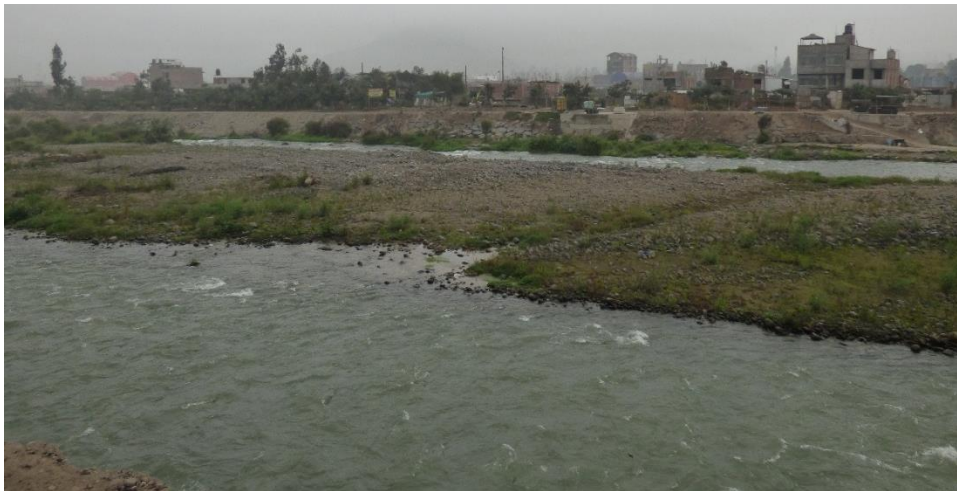
Fotografía 30. Vista del valle fluvial con terrazas indiferenciadas en el sector Nuevos Carrizales de Carapongo en el distrito Lurigancho-Chosica.

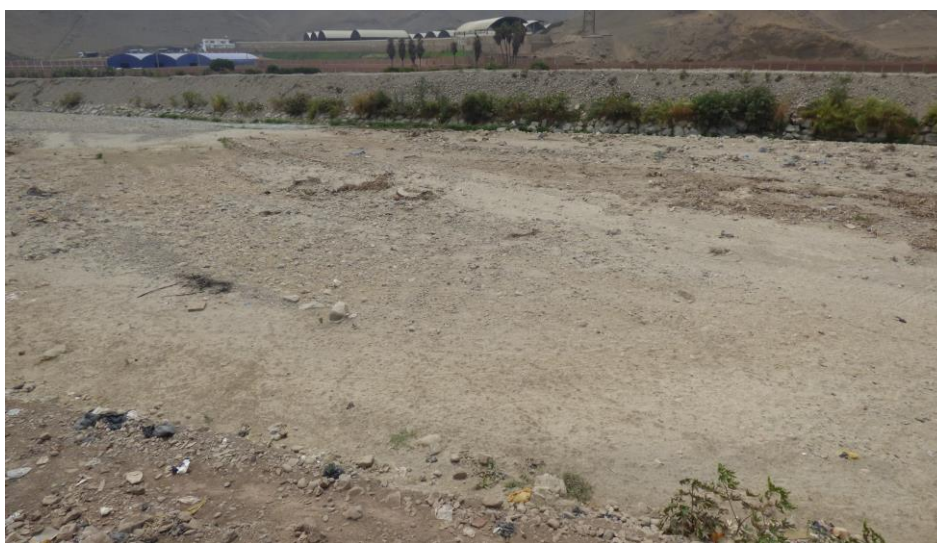
Fotografía 31. Área sujeta a inundación en ambas márgenes del río Chillón, sector Lomas de Chillón en el distrito de San Martín de Porres.

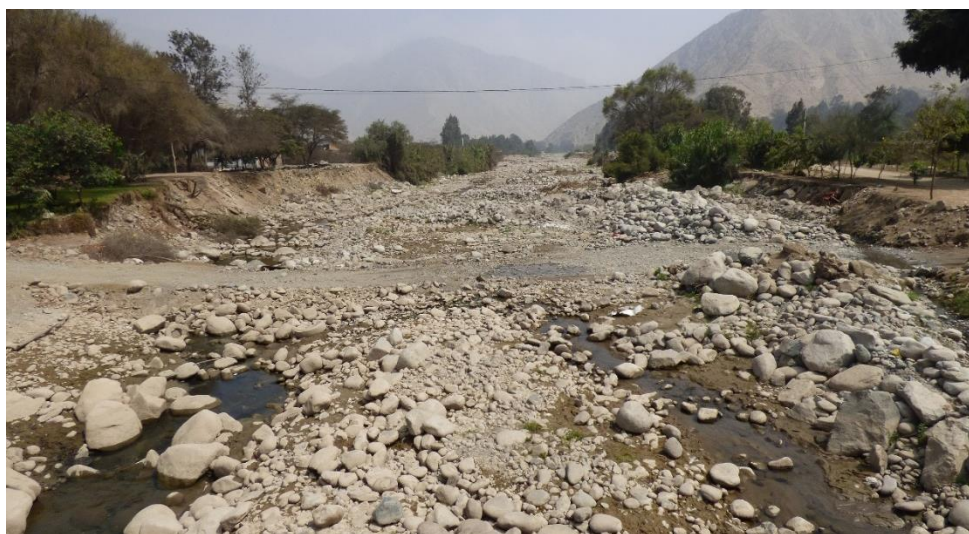
Fotografía 32. Llanura o planicie inundable en el área sujeta a inundación en ambas márgenes del río Lurín en el sector el Ranchito, en este sector las laderas sufren procesos de erosión fluvial durante épocas de crecidas y se observa colmatación del cauce. Distrito Cieneguilla.

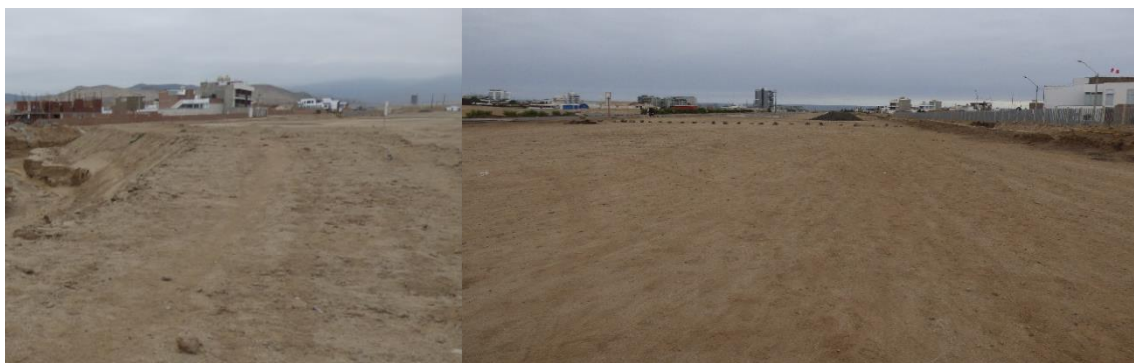
Fotografía 33. Vista de planicie aluvial en dos sectores aguas abajo del puente de la carretera Panamericana en la margen izquierda de la quebrada Cruz de Hueso, en el distrito de San Bartolo.

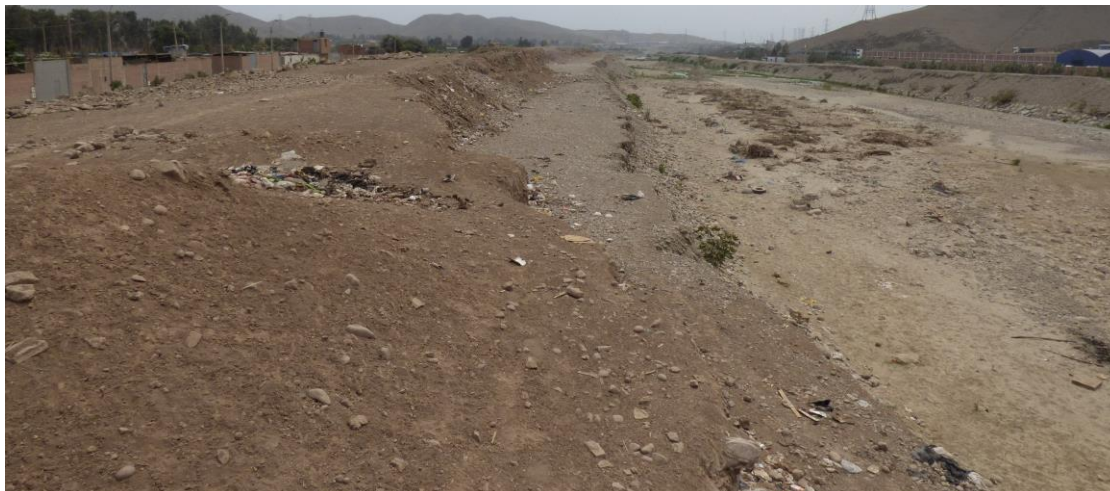
Fotografía 34. Terrazas en ambas márgenes del río Chillón, sobre estas se han arrojado desmonte para incrementar la altura de la terraza y crear una barrera protectora ante crecidas. Sector de Lomas de Chillón en el distrito de San Martín de Porres.

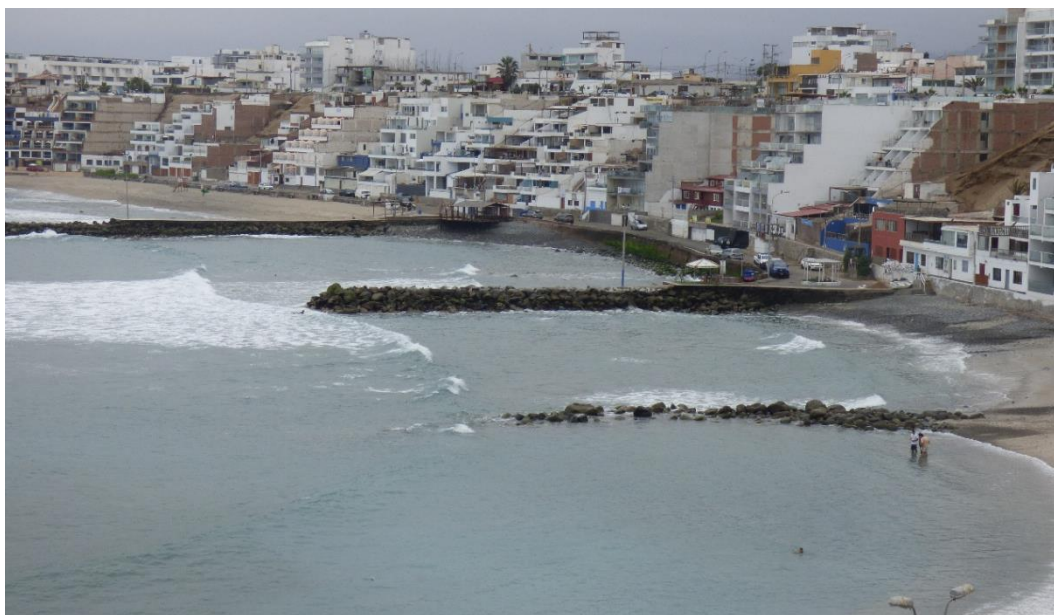
Fotografía 36. Playa Norte en el distrito de San Bartolo. Se observan cómo las corrientes marinas están erosionando los muros protectores y afectando algunas viviendas.

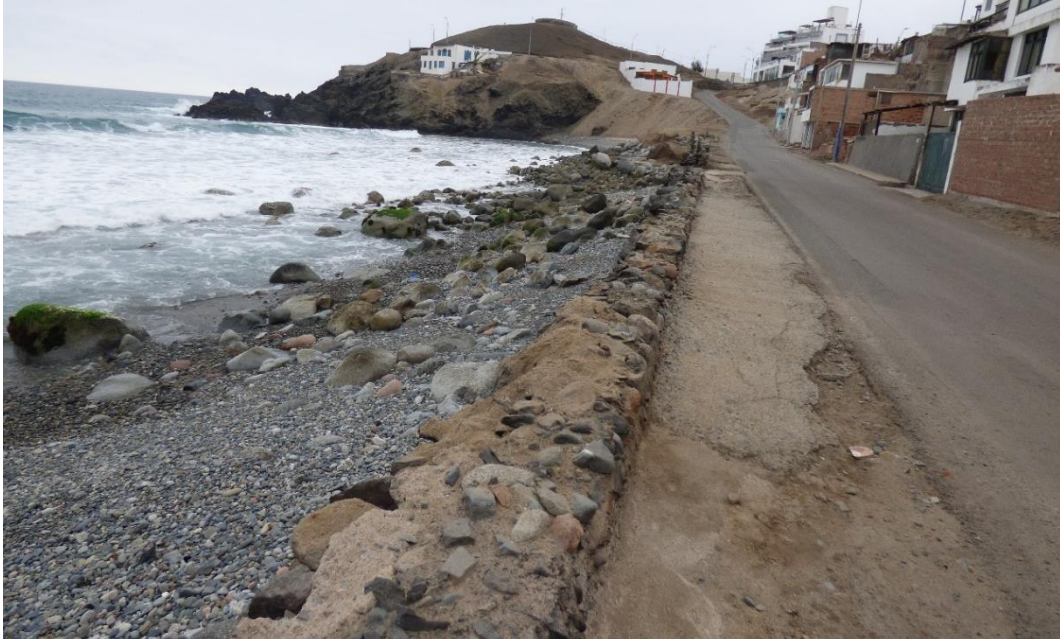
Fotografía 37. Playa Sur en el distrito de San Bartolo. Se observan cómo las aguas están erosionando la playa de cantos y socavando los muros de protección.

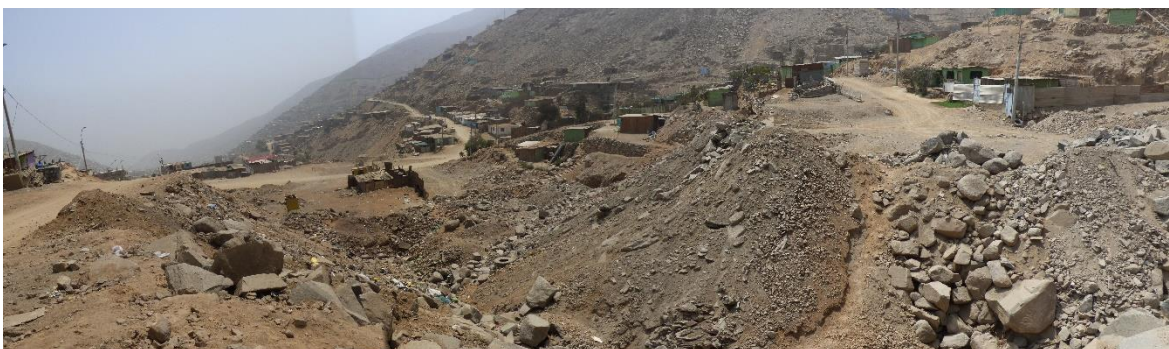
Fotografía 43. Zona crítica 15-002. Cauce de quebrada sin nombre obstruido por viviendas de la Asoc. La Rinconada, zona Z de Huaycán. Coordenadas UTM 18S E304556; N8671458 (Tomada el 12/09/2023).

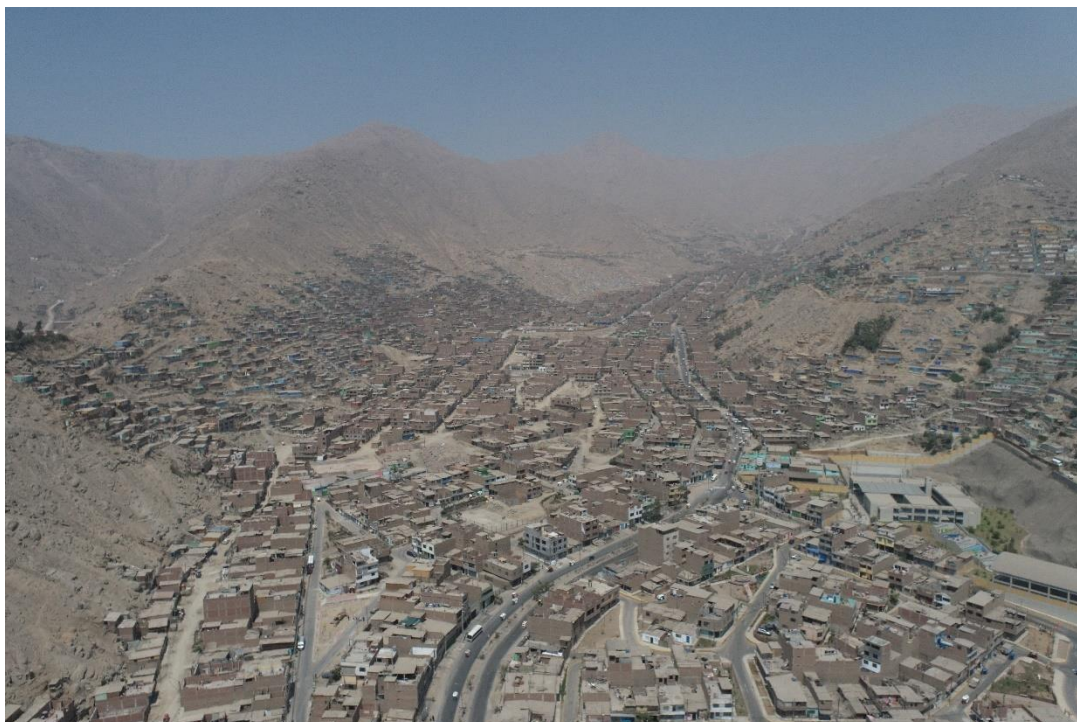
Fotografía 44. Zona crítica 15-002. Vista hacia el sureste tomada con dron de la Zona Z de Huaycán que fue afectado por flujos de lodo del 14/03/2023 que discurrió por quebrada cuyo cauce fue obstruido por la construcción de viviendas. Coordenadas UTM 18S E304556; N8671458 (Tomada el 10/11/2022).
