Informe Técnico N° A7459

EVALUACIÓN DE ZONAS CRÍTICAS POR PELIGROS GEOLÓGICOS ANTE FENÓMENO EL NIÑO 2023-2024 EN EL DEPARTAMENTO DE LIMA TOMO I: LIMA METROPOLITANA

DICIEMBRE
2023

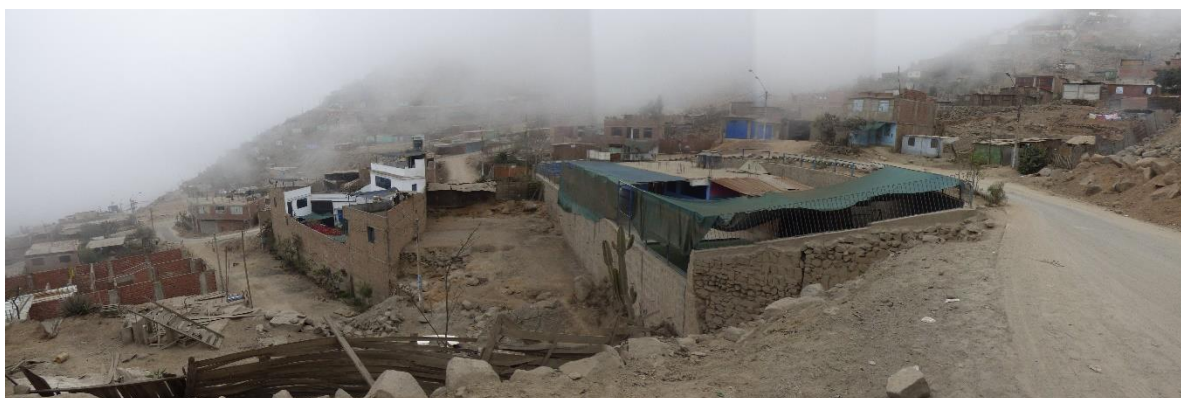
Fotografía 45. Zona crítica 15-003. Viviendas de la Asoc. Santa Rosa, zona T de Huaycán se encuentran asentadas sobre el cauce de quebrada. Coordenadas UTM 18S E303493; N8669628 (Tomada el 12/09/2023).

15-003	Flujo de lodo, flujo de detritos, caída de rocas, derrumbe	Zona T de Huaycán (Ate) ZONA: 18S N: 8669531 E: 303386	Se observa depósitos proluviales recientes compuestos por material grueso (cantos y gravas subredondeadas en matriz arenosa) Volcánico Quilmaná constituido por derrames andesíticos e intruídas por afloramientos ígneos del Grupo Santa Rosa constituidos por cuerpos tonalíticos-granodioríticos meteorizados. Geomorfológicamente se observa piedemonte aluvio-torrenciales, colinas y montañas en roca intrusiva. La quebrada se une con otras, aguas abajo, hay viviendas en muy alto peligro, éstas se encuentran en pleno cauce (aprox. 100 viviendas), asentadas sobre terrenos con relleno de desmonte, la afectación se encuentra en límite con la zona S donde se ubica la Asoc. Santa Rosa. Las áreas más afectadas son las viviendas de la Asoc. Los Luchadores, sector 2. el flujo del 2023 se canalizó y discurrió a través de la Av. Andrés Avelino Cáceres (fotografías 45 y 46).	En el año 2017 el flujo de lodo no afectó viviendas, sin embargo, en marzo del 2023, las lluvias por el ciclón Yaku, generarían un flujo de detritos que afectó viviendas, el flujo tuvo una altura de 1.5 m desde la superficie. Además, discurrió pendiente abajo afectando la trocha carrozable y viviendas. Un nuevo flujo podría afectar cerca de 100 viviendas que se encuentran en el cauce o cerca de él.	No se tienen registros	Se reubicó viviendas	Descolmatación de cauce, profundización y canalización de quebrada. Reubicación de viviendas

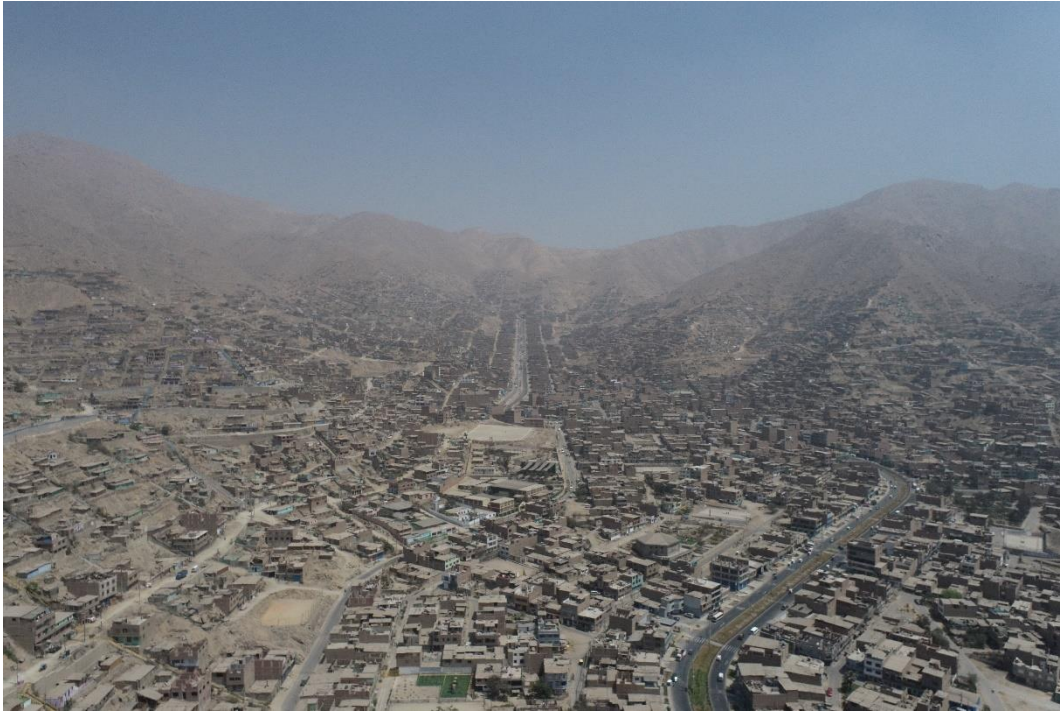
Fotografía 46. Zona crítica 15-003. Vista con dron hacia el sur de la Zona T de Huaycán que fue afectado por flujo de lodo del 14/03/2023, que discurrió por quebrada cuyo cauce fue obstruido por la construcción de viviendas, el cual se receptó en la Av. Andrés Avelino Cáceres. Coordenadas UTM 18S E303386; N8669531 (Tomada el 10/11/2022).

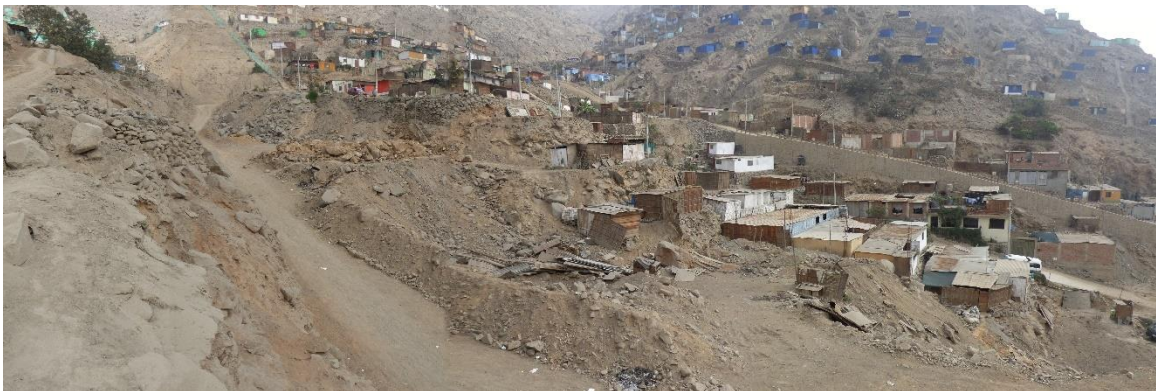
Fotografía 47. Zona crítica 15-004. Viviendas construidas sobre depósitos de relleno en forma de terrazas en el sector Ampliación 238B de la zona X de Huaycán, confluencia de dos quebradas con el cauce obstruido por el terraceo. Coordenadas UTM 18S E302252; N8669122 (Tomada el 12/09/2023).

Código en mapa	Tipo de peligros	Sector/ (Distrito) (Coordenadas)	Observaciones ingeniero-geológicas	Vulnerabilidad y/o daños ocasionados	Recomendaciones en publicaciones anteriores	Recomendaciones implementadas	Nuevas recomendaciones
15-004	Flujo de lodo, flujo de detritos, caída de rocas, derrumbe	Zona X, D de Huaycán (Ate) ZONA: 18S N: 8669122 E: 302252	Litológicamente, se observa depósitos proluviales recientes compuestos por material grueso (cantos y gravas subredondeadas en matriz arenosa) Volcánico Quilmaná constituido por derrames andesíticos e intruídas por afloramientos ígneos del Grupo Santa Rosa constituidos por cuerpos tonalíticos-granodioríticos. Geomorfológicamente se observa piedemonte aluvio-torrenciales, colinas y montañas en roca intrusiva. En la zona X de Huaycán hay confluencia de 2 quebradas que son obstruidas y rellenas con desmonte para la construcción de viviendas, aguas abajo otra quebrada en la UCV 237 C, de igual manera se ha obstruido y antropizado el cauce de la quebrada, en la margen izquierda se ha colocado muro en la UCV238 donde se unen todas las torrenciales y se canaliza en la Av. 15 de Julio, las viviendas en alto peligro pertenecen a la Ampliación 238 B zona X, UCV Sol Radiante. El flujo del 2023 se canalizó y discurrió por la Av.15 de Julio (fotografías 47 y 48).	En el año 2017 el flujo de lodo no afectó viviendas, sin embargo, en marzo del 2023, las lluvias por el ciclón Yaku, generarían un flujo de detritos que afectó viviendas, el flujo de discurrió pendiente abajo afectando la trocha carrozable y viviendas. Un nuevo flujo podría afectar cerca de 100 viviendas que se encuentran cerca o en el mismo cauce de la quebrada.	No se tienen registros	no se registran acciones de prevención y/o mitigación	Descolmatar el cauce de la quebrada, profundizar y canalizar la quebrada. Reubicar las viviendas que se encuentran en pleno cauce.

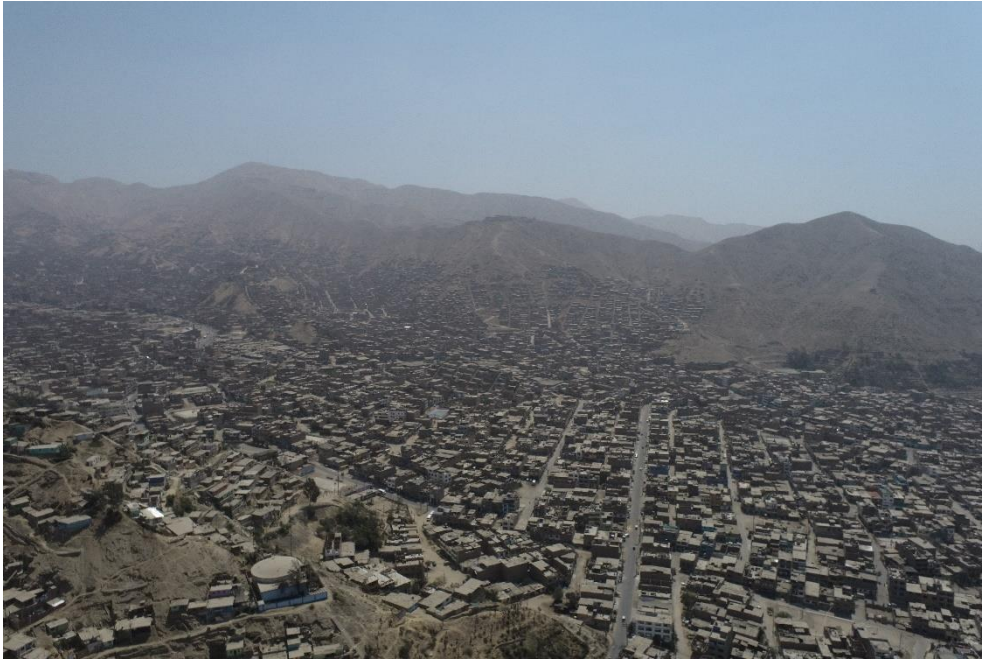
Fotografía 48. Zona crítica 15-004. Vista con dron hacia el suroeste, cauce de quebrada obstruido por la construcción de viviendas de las zonas X y D de Huaycán que fue afectado por un flujo de lodo el 14/03/2023 canalizado por la Av15 de Julio. Coordenadas UTM 18S E302144; N8669157 (Tomada el 10/11/2022).

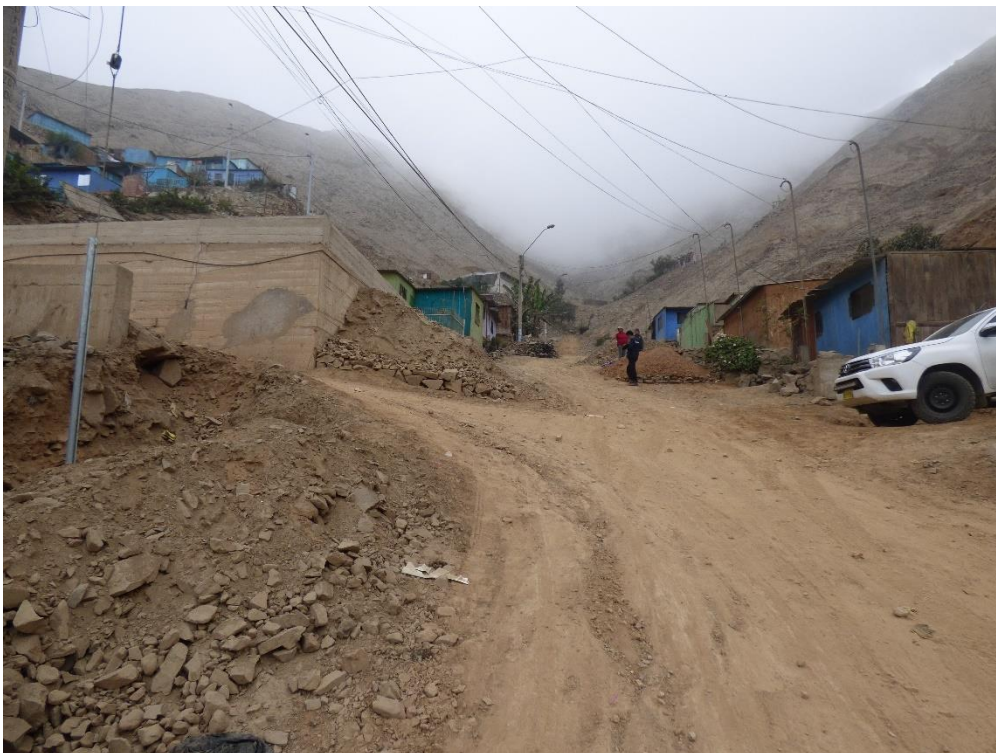
Fotografía 49. Zona crítica 15-005. Viviendas construidas en pleno cauce de quebrada, UCV 206 Alto Perú, zona R de Huaycán. Coordenadas UTM 18S E301508; N8668339 (Tomada el 12/09/2023).

15-005	Flujo de lodo, flujo de detritos, caída de rocas, derrumbe	Zona R, J de Huaycán (Ate) ZONA: 18S N: 8668339 E: 301508	Litológicamente se tienen depósitos proluviales, recientes compuestos por material grueso (cantos y gravas subredondeadas en matriz arenosa) Volcánico Quilmaná constituido por derrames andesíticos e intruídas por afloramientos ígneos del grupo Santa Rosa constituidos por cuerpos tonalíticos-granodioríticos. Geomorfológicamente se observa piedemonte aluvio-torrenciales, colinas y montañas en roca intrusiva. El cauce de la quebrada se encuentra colmatado, las viviendas del sector Alto Perú, UCV 206 MZ E, C, Av. 15 de Julio, 1 jardín de niño se encuentra en peligro alto por flujo de detritos. Quebrada con material suelto en sus márgenes, aguas abajo puede afectar viviendas de la zona J. El flujo de lodo del 2023 también se canaliza y discurre a lo largo de la Av. 15 de Julio (fotografía 49).	En el año 2017 el flujo de lodo no afectó viviendas, sin embargo, en marzo del 2023, las lluvias por el ciclón Yaku, generarían un flujo de detritos que afectó viviendas, el flujo tuvo una altura de 1m desde la superficie, además, discurrió pendiente abajo afectando la trocha carrozable y viviendas en su camino. Un nuevo flujo podría afectar cerca de 100 viviendas que se encuentran en el cauce o cerca de él.	No se tienen registros	No se registran acciones de prevención y/o mitigación	Descolmatar el cauce de la quebrada, aperturar canal de la quebrada hasta la desembocadura. Reubicación de viviendas

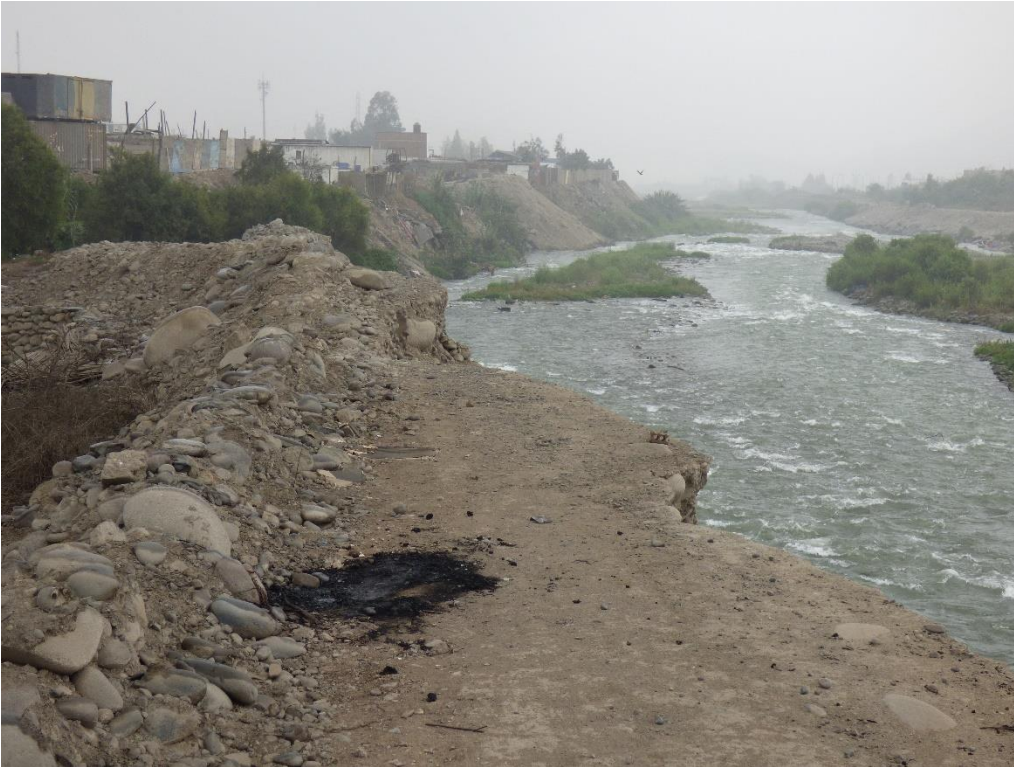
Fotografía 50. Zona crítica 15-006. Viviendas y corrales en la margen izquierda del río asentadas sobre depósito de relleno en peligro muy alto, aguas abajo de la urbanización Estrella Andina. Coordenadas UTM 18S E296810; N8671926 (Tomada el 13/09/2023).

15-006	Erosión fluvial	Agua abajo de la Urb. Estrella Andina (Ate) ZONA: 18S N: 8671926 E: 296810	Se observa depósitos aluviales recientes constituidos por material grueso (cantos y gravas subredondeadas) en matriz areno-limosa; rocas intrusivas tonalita-dioritas, Super Unidad Santa Rosa. Cauce de pendiente baja. Geomorfológicamente corresponde a terraza fluvial, terraza aluvial antropizada y montañas en roca intrusivas. Agua abajo del puente peatonal Carapongo-FONCODES, a 100 m aproximadamente, en la margen izquierda del río Rímac, se ubican viviendas a menos de 1 m de la ribera del río, asentadas sobre depósito de relleno y se encuentran en peligro alto por erosión fluvial (fotografía 50). La erosión tiene una extensión aproximada de 60 m, las viviendas se encuentran 50 m aguas abajo de la urbanización Estrella Andina.	En el año 2017 y 2023 las lluvias incrementaron el cauce del río, favoreciendo el proceso de erosión fluvial al pie de las terrazas de depósito de relleno. Puede afectar viviendas y corrales.	No se tienen registros	No se registran acciones de prevención y/o mitigación	Reubicar las viviendas y corrales, descolmatar el cauce, colocar defensas ribereñas (enrocados y/o gaviones)

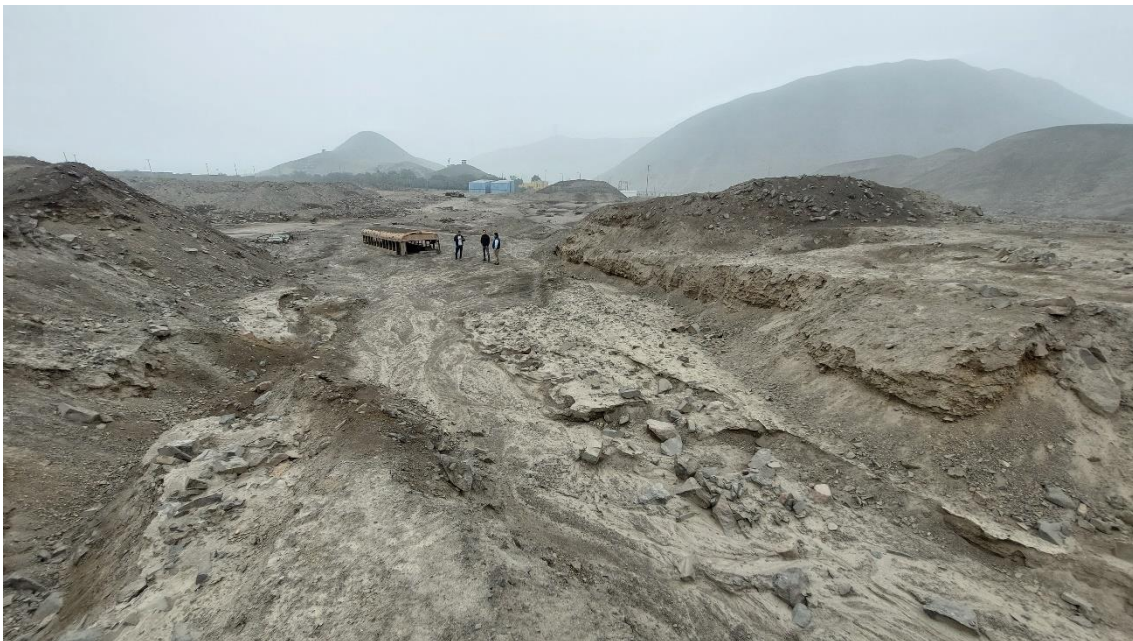
Fotografía 51. Zona crítica 15-007. Bus se encuentra enterrado por los huacos recurrentes en la zona. Aguas abajo se observa depósitos de archivos de INGEMMET. Coordenadas UTM 18S E280443; N8694367 (Tomada el 24/08/2023).

15-007	Flujo de lodo, flujo de detritos	Sector Huarangal, Centro Nuclear Oscar Quesada de la Guerra (Carabayllo) ZONA: 18S N: 8694994 E: 280612	El sustrato rocoso es de mala calidad, las rocas se encuentran meteorizadas y fracturadas. Compuesta de una secuencia volcano-sedimentaria y volcánicas que corresponden a las formaciones Huarangal y Quilmaná. En las quebradas y el valle se encuentran depósitos aluviales del Pleistoceno y Holoceno. Las unidades geomorfológicas que se evidencian en la zona evaluada son de origen depositacional, presentan	Estudios publicados por el INGEMMET (Boletín 59 de la Serie C: Peligros geológicos en el área de Lima Metropolitana y la región Callao) demuestran que la zona de Huarangal, el Centro Nuclear, y una sede de INGEMMET se ubica en un área de susceptibilidad media a alta a	Se debe de completar la construcción del dique antiguo, con gaviones o concreto armado y realizar drenajes para excedentes (agua), construir diques en las quebradas aguas arriba de la Central Nuclear, muros de contención, espigones para desviar los flujos de detritos, alejarlos de las zonas	Un dique construido para protección contra flujos de detritos. Sus dimensiones son 30 x 350 x 8.5 m. Esta obra se ubica a 400 m al noroeste de las instalaciones de la Central Nuclear, fue construido debido a flujos que descendieron en los años 1983 y 1997, los cuales	Descolmatar las quebradas San Juan, Huarangal y tributarios, dar constante mantenimiento a los diques y muros. Mantenimiento a los diques y espigones y muros de contención.

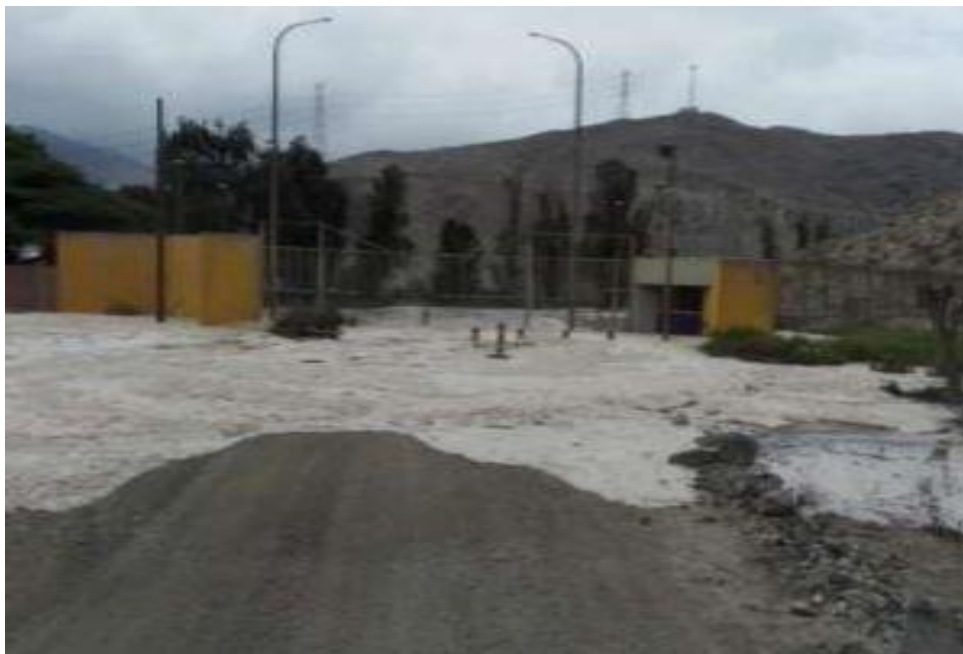
Fotografía 52. Zona crítica 15-007. Flujo de lodo del 14/03/2023 afectó instalaciones del Centro Nuclear Oscar Quesada de la Guerra, Huarangal. Coordenadas UTM 18S E280612; N8694994 (Fuente INDECI, 2023).

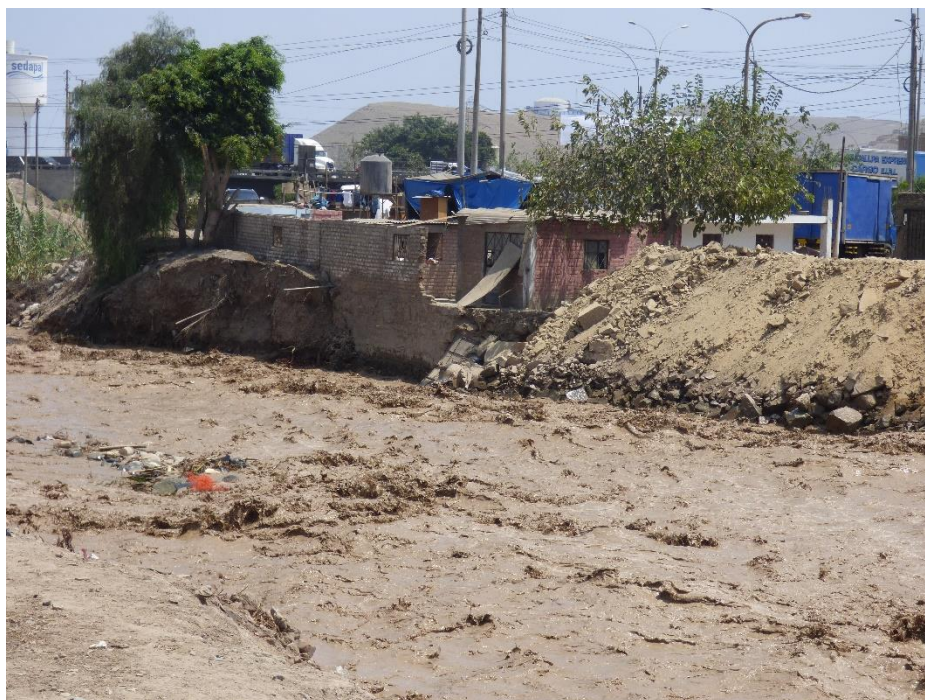
Fotografía 53. Zona crítica 15-008. Erosión fluvial en la margen derecha del río Chillón, durante las lluvias por el Ciclón Yaku afectó viviendas del sector Los Suyos (Carabaylo). Coordenadas UTM 18S E278847; N8687835 (Tomada el 20 /03/2023).

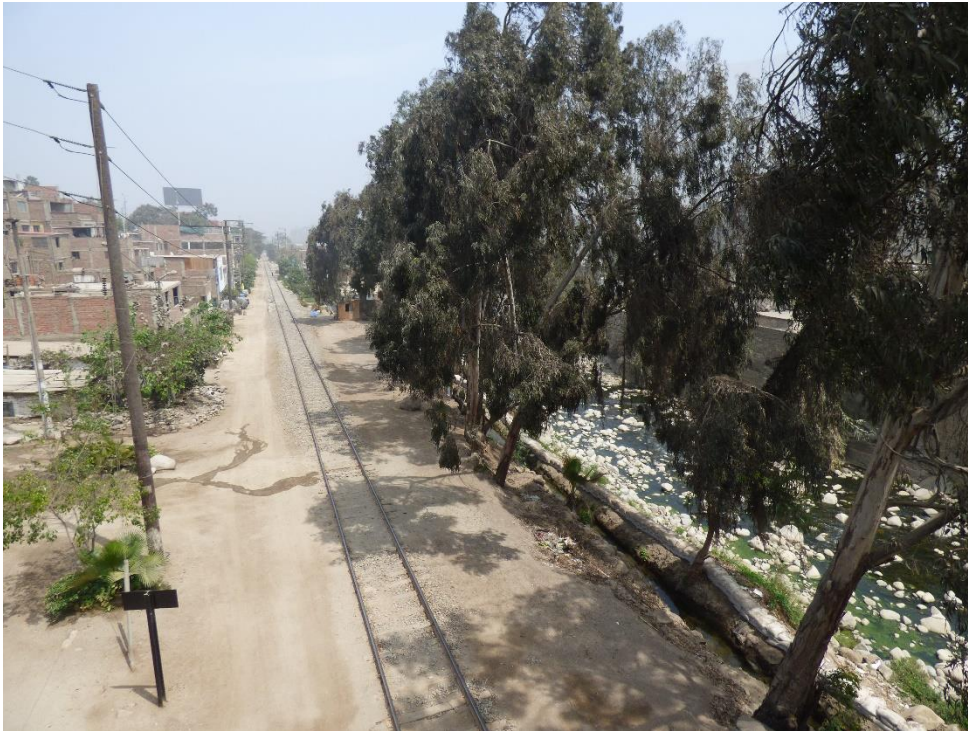
Fotografía 56. Zona crítica 15-009. Erosión fluvial en margen izquierda del río Rímac, se ha colocado sacos terreros, puede afectar vía férrea. Coordenadas UTM 18S E309845; N8676385 (Tomada el 11/09/2023).

15-009	Erosión fluvial-inundación fluvial	<p>Sector Perla del Sol, La Tapada, puente Los Ángeles (Chaclacayo)</p> <p>ZONA: 18S N: 8676451 E: 310004</p>	<p>En el área se tienen depósitos aluviales recientes constituidos por material grueso (cantos y gravas subredondeadas) en matriz areno-limosa; rocas intrusivas tonalita-dioritas, Super Unidad Santa Rosa. Cauce de pendiente baja. Geomorfológicamente corresponde a terraza fluvial, terraza aluvial antropizada y montañas en roca intrusivas.</p> <p>El cauce del río en este sector presenta un ancho de 20 m y se encuentra moderadamente colmatado, su profundidad es de 4.7 m aproximadamente, aunque hay partes en las se reduce hasta 1.5 m favoreciendo el desborde e inundación. En la margen derecha se tiene un muro de contención de aproximadamente 75 m que requiere reparación (fotografía 55) y en la margen izquierda un enrocado de 85 m aproximadamente que necesita ser reforzado. Aguas abajo del puente Los Ángeles en la margen derecha del río hay viviendas sin</p>	<p>En marzo del 2023, las lluvias por el ciclón Yaku, aumentaron el caudal del río, el cual erosionó ambas márgenes y afectó viviendas, muro de contención y enrocado. La línea férrea fue removida (aprox. 100 m), las aguas afectaron al sector Perla del Sol y La Tapada.</p>	<p>No se tienen registros</p>	<p>Se está realizando limpieza de las riberas. Se ha colocado señalética de las rutas e evacuación en el sector Perla del Sol.</p>	<p>Descolmatar el cauce del río. Colocar enrocado o muro en la margen izquierda del río Rímac, para proteger la línea del tren y viviendas de la Av. Perú, extender el muro de la margen derecha.</p>

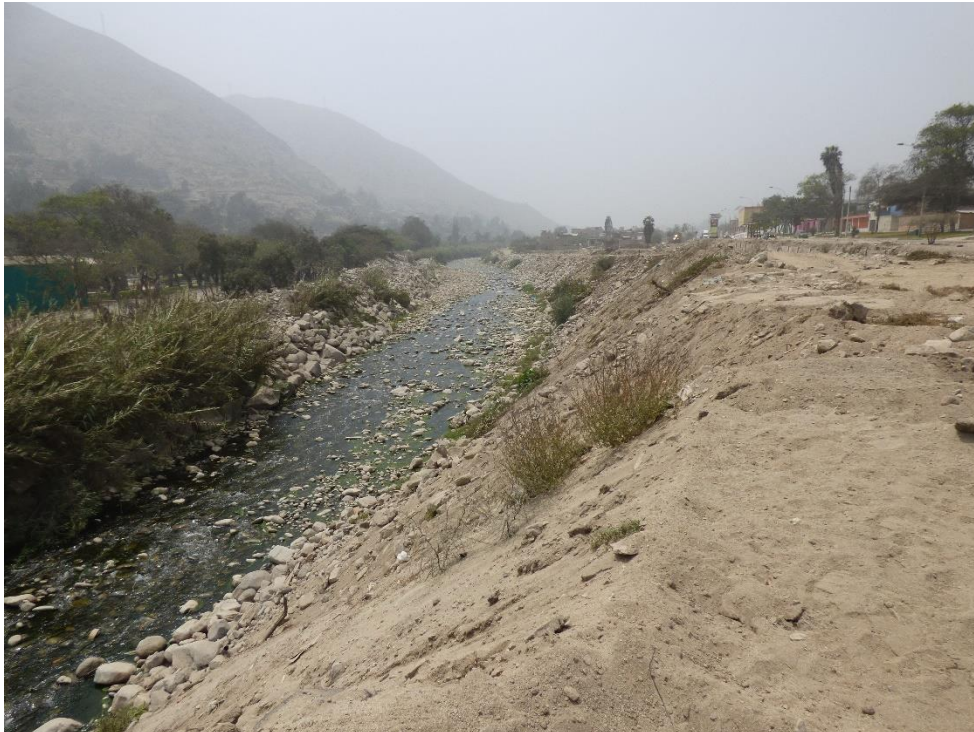
Fotografía 57. Zona crítica 15-010. Erosión fluvial en margen izquierda del río Rímac, se viviendas de la Villa Mercedes que pueden ser afectadas, se ha colocado depósitos de relleno que estrecha el cauce que ya se encuentra colmatado. Coordenadas UTM 18S E307176; N8675651 (Tomada el 11/09/2023).

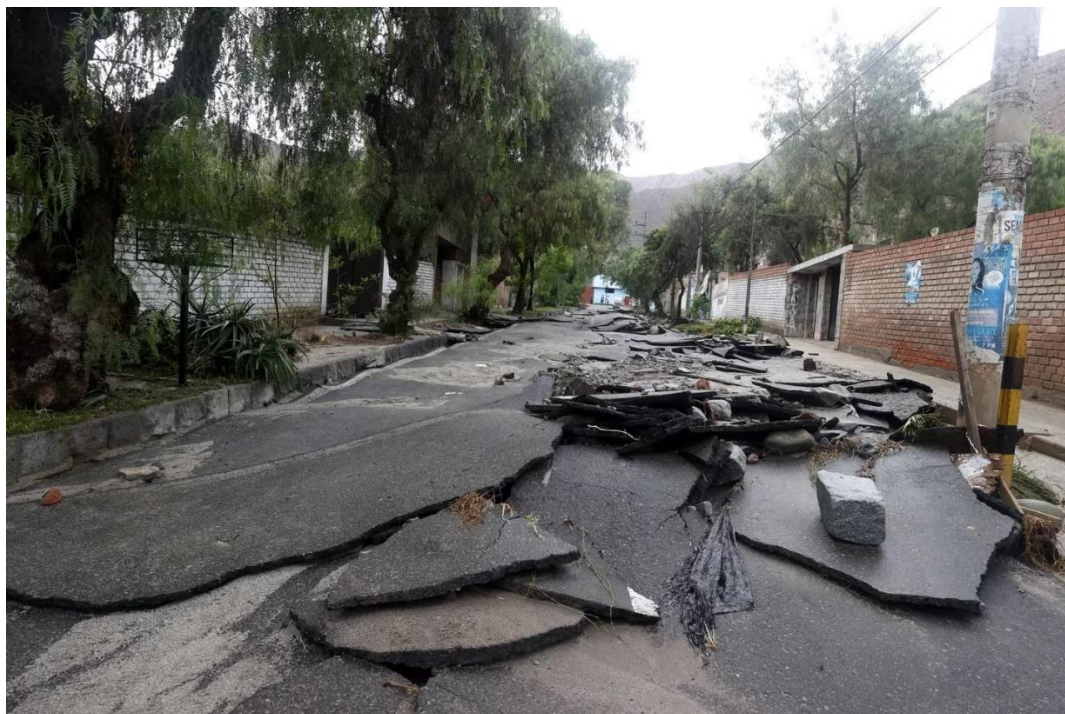
Fotografía 59. Zona crítica 15-011. Carretera asfaltada destruida de la Av. Los Laureles entre las calles San José y Tupac Amaru, afectado por flujo de detritos que discurrió de quebrada tributaria de Los Cóndores. Coordenadas UTM 18S E309459; N8675728 (Fuente: Infobae, 2023).

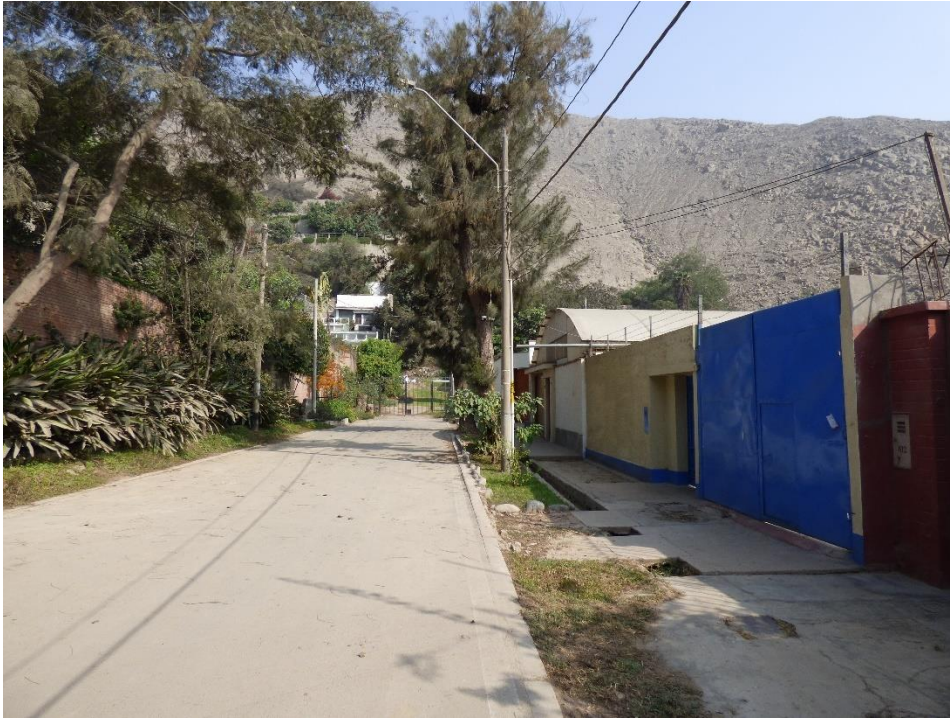
Fotografía 60. Zona crítica 15-012. Viviendas de la calle Santa Inés fueron afectadas por huaico que discurre de quebrada del mismo nombre. Coordenadas UTM 18S E308975; N8675547 (Tomada el 11/09/2023).

15-012	Flujo de detritos, flujo de lodo	<p>Sector Santa Inés (Chaclacayo)</p> <p>ZONA: 18S N: 8675547 E: 308975</p>	<p>Depósitos proluviales recientes compuestos por material grueso (cantos y gravas subredondeadas en matriz arenosa); tonalita-diorita de la Super Unidad Santa Rosa. Quebrada afluyente al río Rímac por margen izquierda. Cauce de quebrada con pendiente baja; laderas con pendiente mayor de 30°. Geomorfológicamente corresponde a unidades de piedemonte aluvio-torrencial y montaña en roca intrusiva. Los flujos de detritos se canalizaron por la quebrada.</p> <p>La quebrada Santa Inés tiene pendiente abrupta, se observan viviendas asentadas en su cauce natural. También se observa un canal de regadío, estas viviendas de la calle Santa Inés, El Sol se encuentran en peligro alto (fotografías 60 y 61).</p>	<p>Durante el niño costero del 2017 en la zona se registró viviendas afectadas por flujos. El área también fue afectada por flujos de detritos del 05 de abril del 2012 (Zavala et al, 2012).</p> <p>En el año 2023, el flujo discurrió por la calle Santa Inés pendiente abajo, canalizándose en la carretera Central. Las ocurrencias de flujos podrían comprometer la seguridad física de las viviendas y las vías de acceso en la zona.</p>	<p>Reubicar viviendas que se encuentran en el cauce y ambas márgenes de quebrada. Limpiar y descolmatar el cauce de la quebrada. Construir muros disipadores de energía. Implementar sistema de alerta temprana para flujos en el poblado. Capacitar a la población en temas de peligros geológicos (Ochoa, et al. 2017).</p>	<p>Se monumentaron los hitos de la Faja Marginal, se colocaron muros de contención en la parte alta, laderas de los cerros Chaclacayo.</p>	<p>Descolmatar el cauce, profundizar y canalizar la quebrada hasta su desembocadura en el río Rímac. mantenimiento y limpieza a los muros de contención en la parte alta.</p>

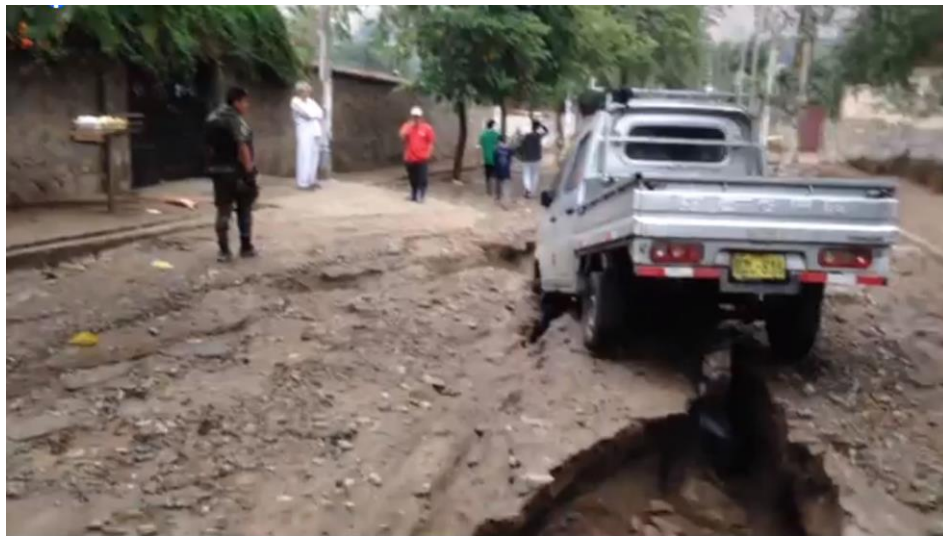
Fotografía 61. Zona crítica 15-012. Vía destruida por flujo de detritos que discurrió por la Av. El Sol, Urb. Santa Inés. Coordenadas UTM 18S E309175; N8675957 (Fuente: Exitosa Noticias, 2017).

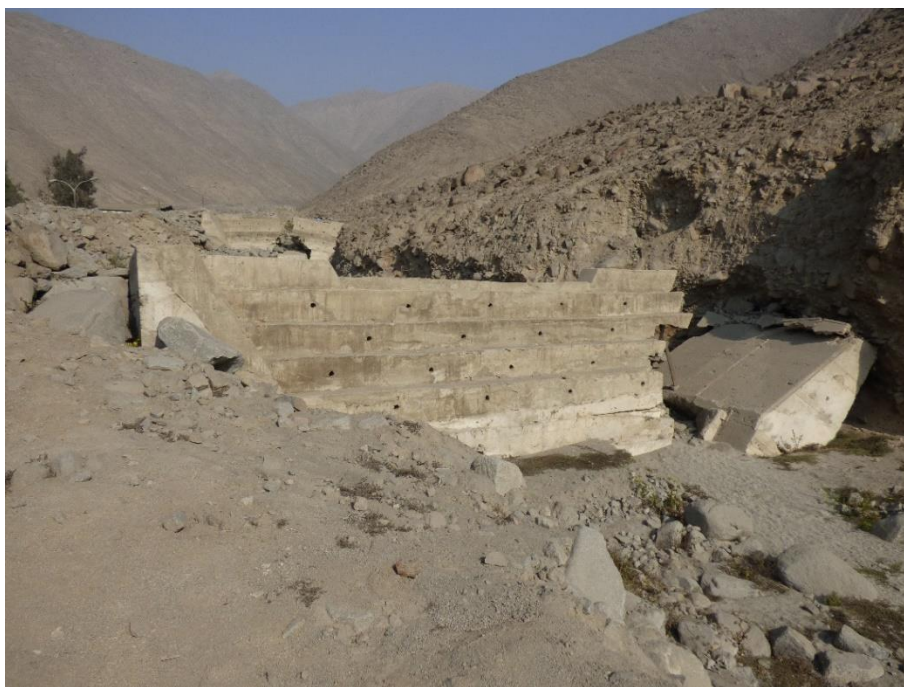
Fotografía 62. Zona crítica 15-013. Quebrada Cusipata, se aprecian diques destruidos por flujo de detritos por las lluvias originadas por el ciclón Yaku. Coordenadas UTM 18S E307015; N8674561 (Tomada el 11/09/2023).

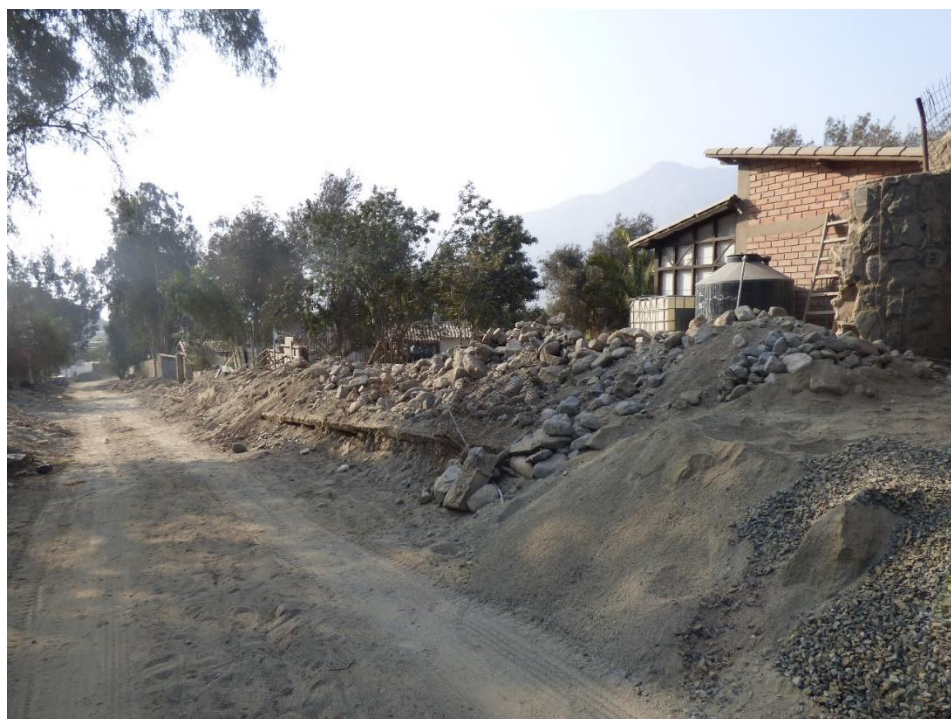
Fotografía 63. Zona crítica 15-013. Viviendas de la Av. Las Terrazas de la Urb. Cusipata afectadas por flujo de detritos de la quebrada. Coordenadas UTM 18S E306972; N8674608 (Tomada el 11/09/2023).

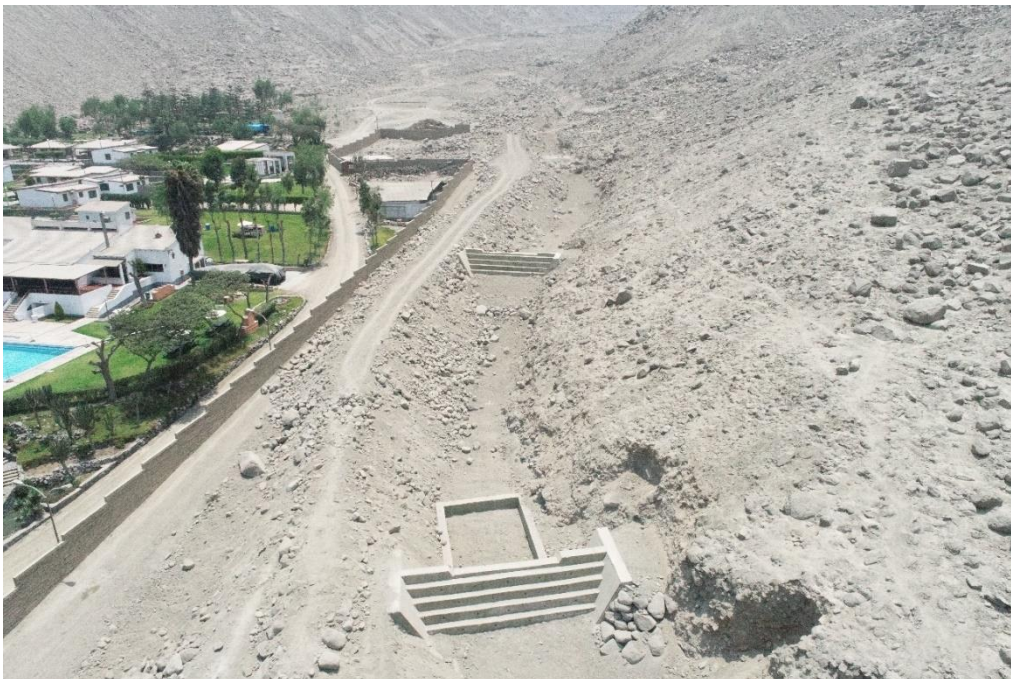
Fotografía 65. Zona crítica 15-013. Vista tomada con dron de los diques colocados en la quebrada Cusipata. Coordenadas UTM 18S E307015; N8674561 (tomada el 25/11/2022).

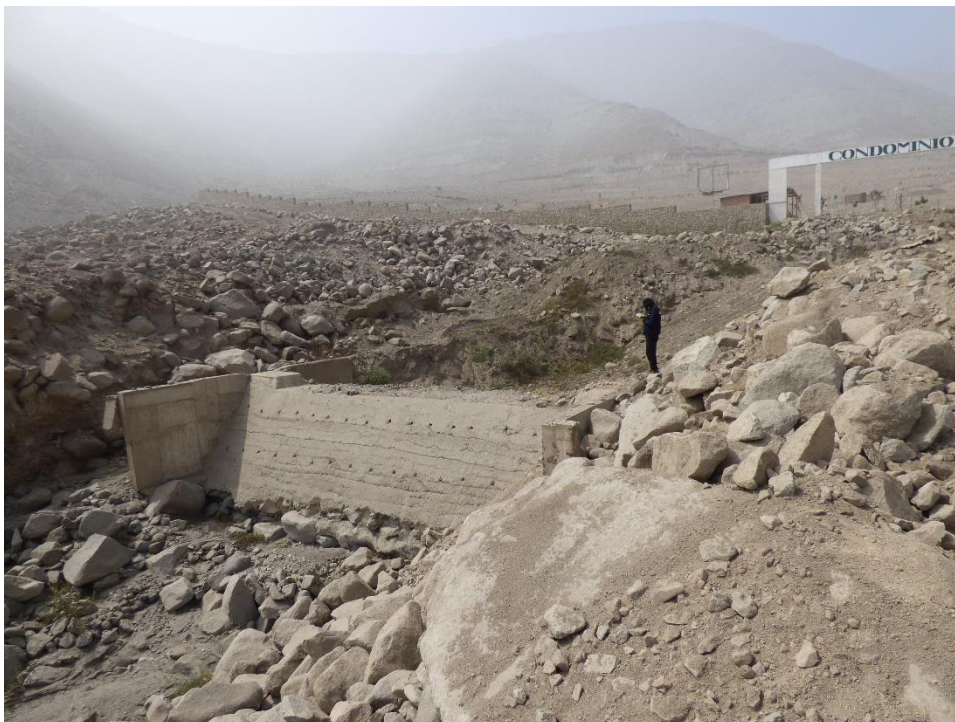
Fotografía 69. Zona crítica 15-014. Dique quedó debilitado con las bases y extremos socavados por el flujo de detritos en el ingreso al Condominio La Planicie. Coordenadas UTM 18S E306229; N8673658 (tomada el 12/09/2023).

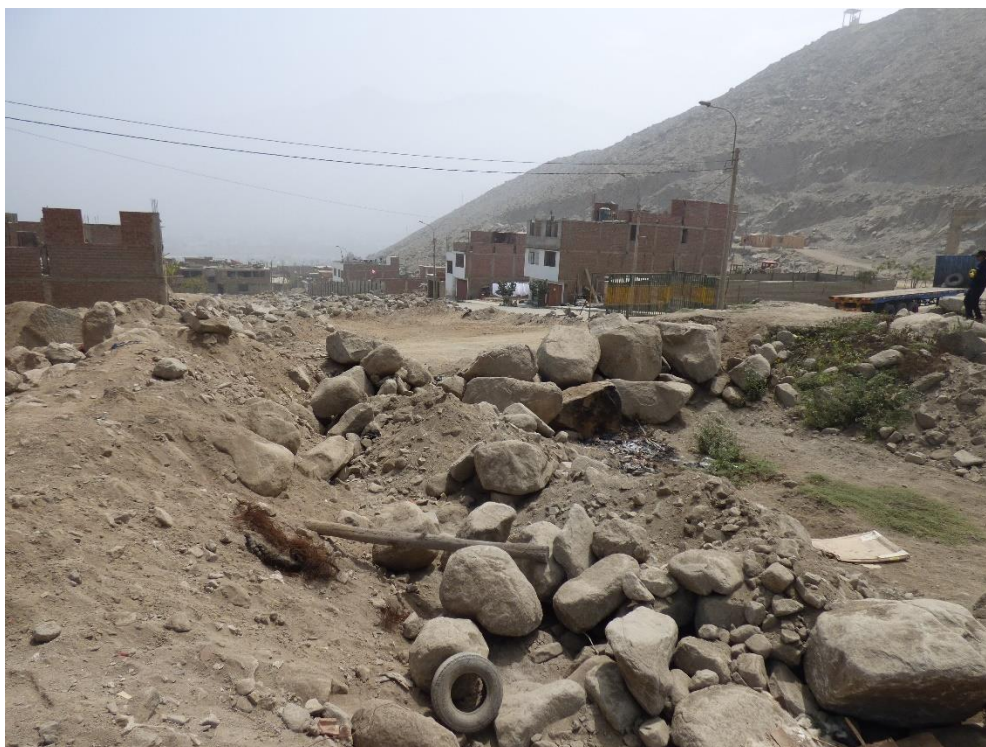
Fotografía 70. Zona crítica 15-014. Cauce de la quebrada Huascarán obstruido con enrocado, a la altura de la Mz. K de la Asoc. de Vivienda El Huascarán y viviendas aguas abajo en peligro. Coordenadas UTM 18S E306330; N8674455 (tomada el 12/09/2023).

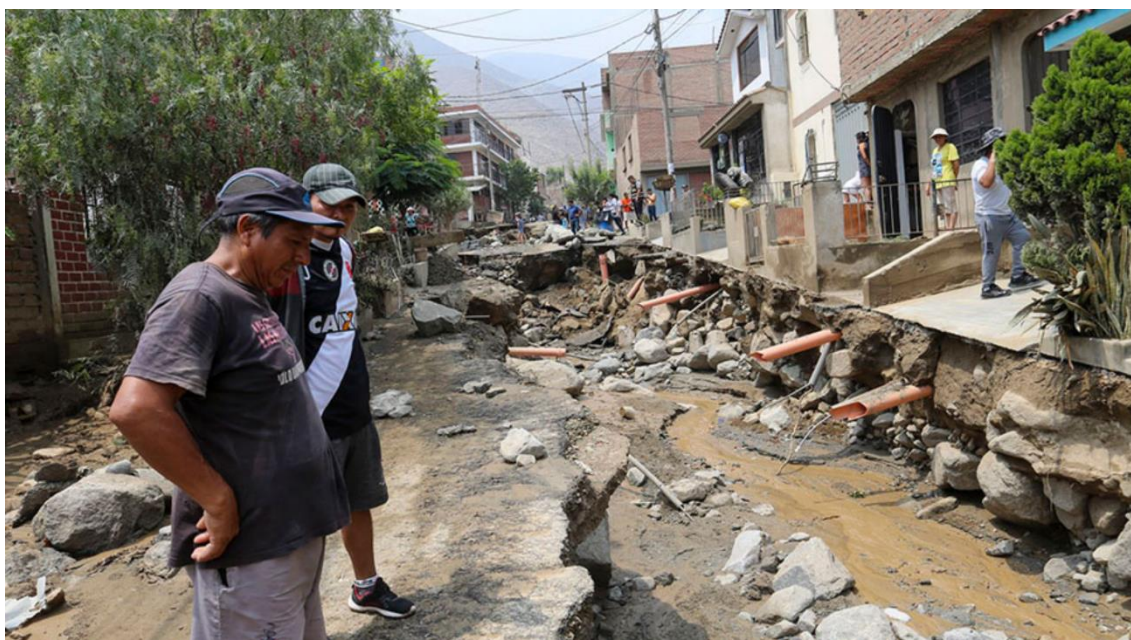
Fotografía 71. Zona crítica 15-014. Tuberías de agua y desagüe, veredas y vías destruidas por el paso del flujo de detritos del 16/03/2023, en la calle B de la Asoc. De Vivienda El Huascarán. Coordenadas UTM 18S E3069725; N8674608 (Fuente: Infobae 2023).

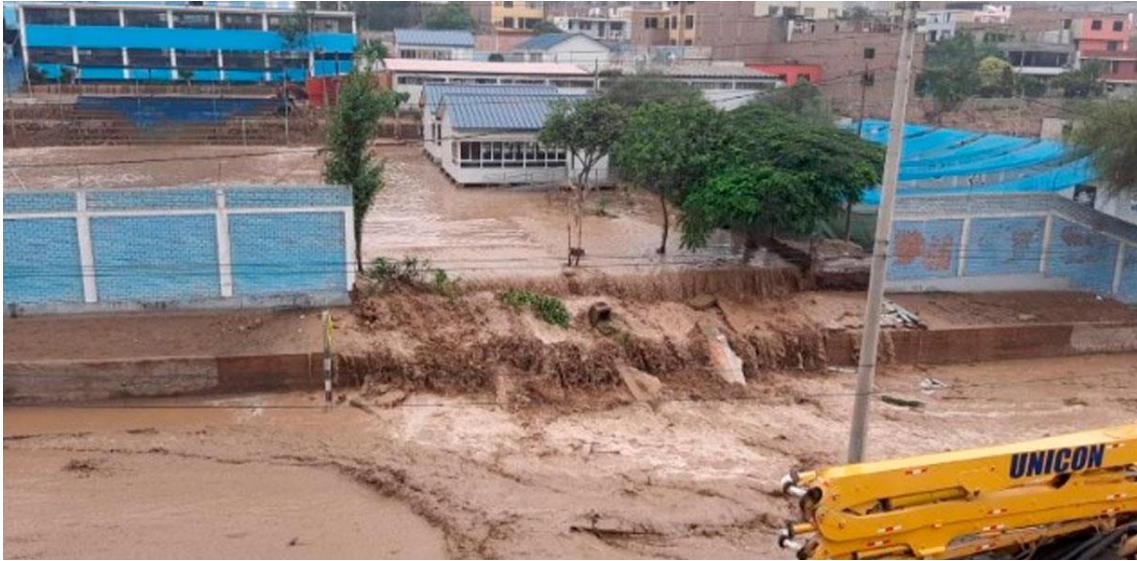
Fotografía 72. Zona crítica 15-014. Muro perimétrico colapsado e instalaciones afectadas del I.E. Felipe Santiago Estenos por el paso del flujo de detritos, en la Prolong. Av. Los Olivos con la calle Riscos, Urb. Los Halcones y Av. Nicolás Ayllón. Coordenadas UTM 18S E306315; N8675263 (tomada el 12/09/2023).

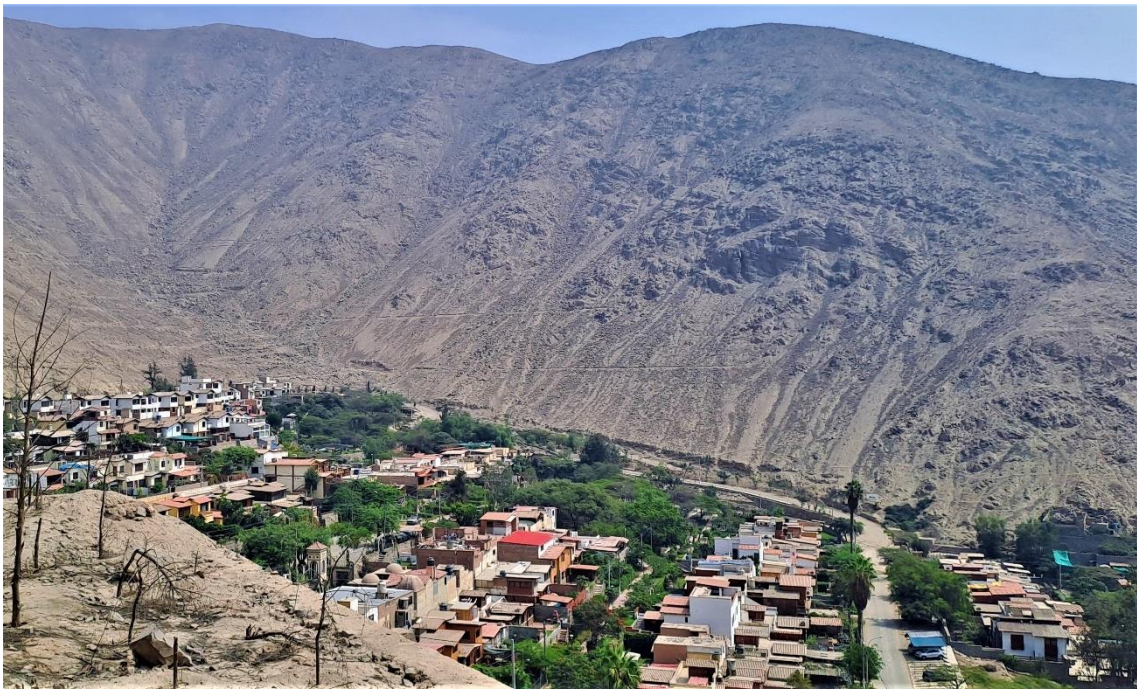
Fotografía 73. Zona crítica 15-015. Vista con dron de la zona residencial El Cuadro ubicada sobre cauce de quebrada. Coordenadas UTM 18S E304408; N8673476 (tomada el 25/07/2023).

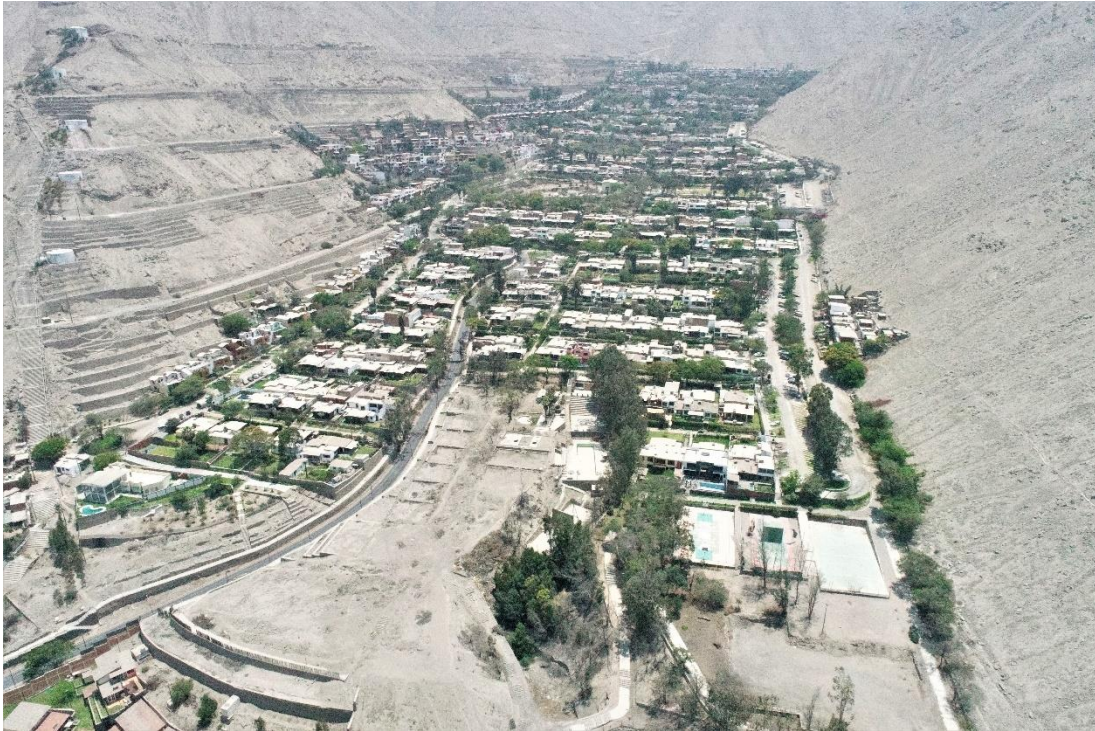
Fotografía 74. Zona crítica 15-015. Vista con dron de la parte alta de la quebrada El Cuadro. Coordenadas UTM 18S E304408; N8673476 (tomada el 16/06/2023).

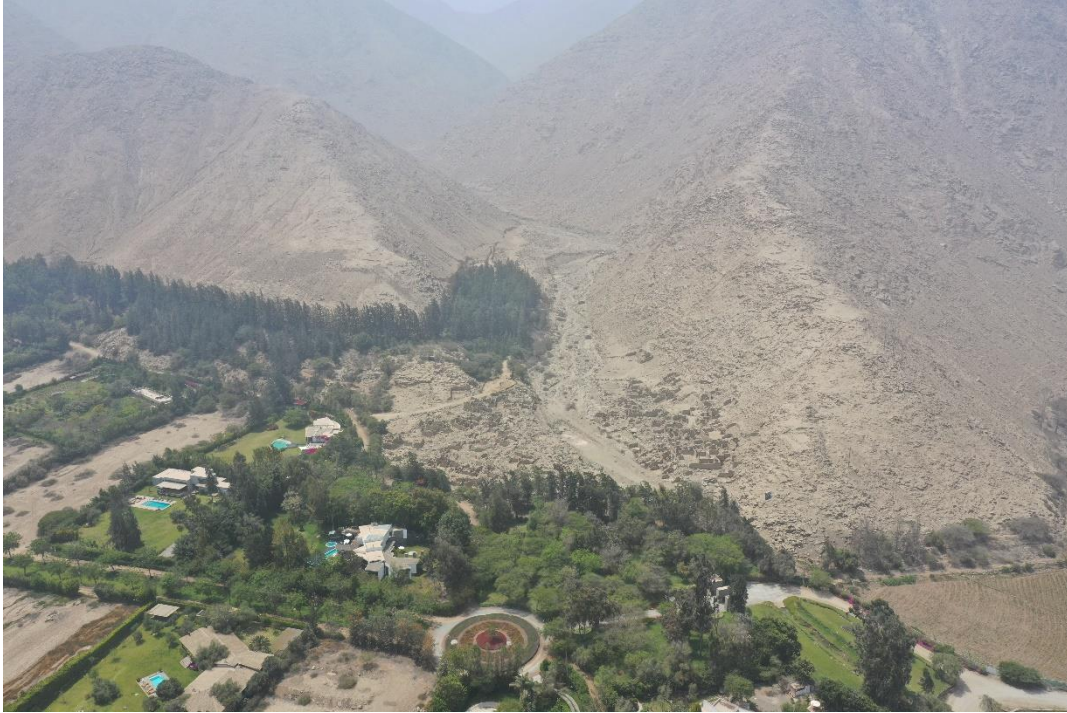
Fotografía 76. Zona crítica 15-017. Centros recreacionales, viviendas del sector Lindero, Condominio Sierra Morena y Complejo Arqueológico Anchucaya-Santa Rosa-Antivale se ubican sobre depósito antiguo de flujo de detritos en la quebrada Antivales. Coordenadas UTM 18S E313358; N8668571 (tomada el 28/10/2022).

Código en mapa	Tipo de peligros	Sector/ (Distrito) (Coordenadas)	Observaciones ingeniero-geológicas	Vulnerabilidad y/o daños ocasionados	Recomendaciones en publicaciones anteriores	Recomendaciones implementadas	Nuevas recomendaciones
			evento recurrente. La zona también es afectada por caída de rocas y derrumbes. En el sector Piedra Liza se generaron flujos de detritos que discurrieron por torrenteras del cerro Barranco Grande en la margen izquierda del río Lurín. La zona también es afectada por caída de rocas y derrumbes. En el año 2017 afectó viviendas y vías de acceso (fotografía 72).	Cieneguilla-Huarochirí y afecta terrenos de cultivo (Ingemmet, 2002).			con un buen diseño realizado por especialistas. Elaboración de plan de contingencia antes huaicos e inundaciones. Los municipios locales afectados deben considerar en sus planes y presupuestos anuales la limpieza y descolmatación de las quebradas antes del inicio del período de lluvias, ya sea por eventos normales o excepcionales previstos. Realizar la descolmatación periódica, ensanchar y profundizar el cauce de la quebrada, mantenimiento y limpieza a la defensa ribereña en ambas márgenes del río Lurín.

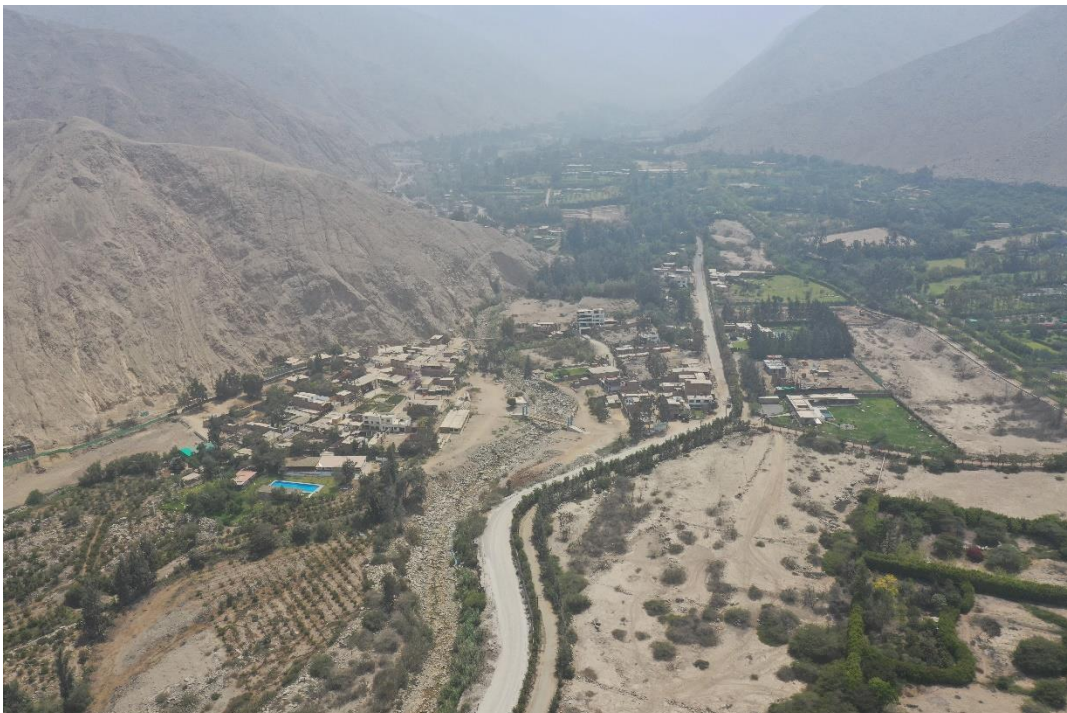
Fotografía 77. Zona crítica 15-017. Centros recreacionales, viviendas del sector Lindero. La zona también es afectada por erosión fluvial del río Lurín. Coordenadas UTM 18S E313432; N8668499 (tomada el 28/10/2022).
