Informe Técnico N° A7459

EVALUACIÓN DE ZONAS CRÍTICAS POR PELIGROS GEOLÓGICOS ANTE FENÓMENO EL NIÑO 2023-2024 EN EL DEPARTAMENTO DE LIMA TOMO I: LIMA METROPOLITANA

DICIEMBRE
2023

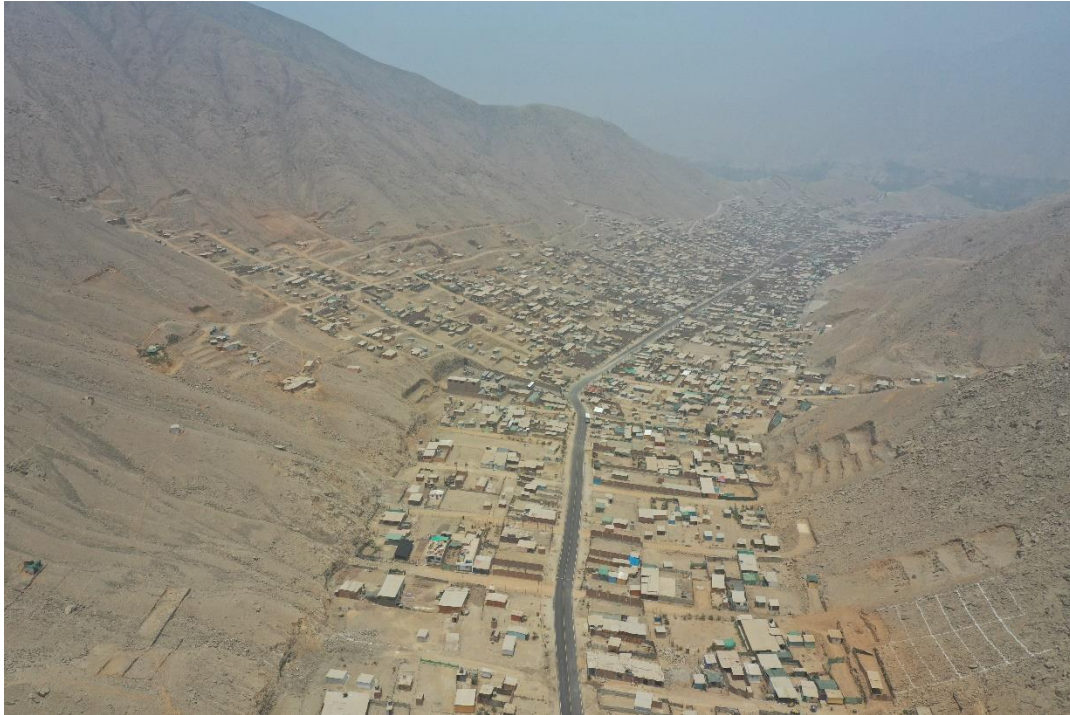
Fotografía 74. Zona crítica 15-018. Vista con dron de la quebrada Río Seco, viviendas de la Asociación de Vivienda Residencial Río Seco se ubican dentro del cauce de la quebrada que ha sido rellenado, se observa vía de acceso asfaltada. Coordenadas UTM 18S E310680; N8663875 (tomada el 28/10/2022).

15-018	Flujo de lodo, flujo de detritos	Asociación de Vivienda Residencial Río Seco (Cieneguilla) ZONA: 18S N: 8663875 E: 310680	Constituido por depósito proluvial constituidos por cantos y gravas subangulosos en matriz arenosa, presencia de rocas volcano-sedimentarias de la Formación Chilca-Grupo Casma, rocas intrusivas (Super Unidad Santa Rosa). Geomorfológicamente corresponde a piedemonte aluvio-torrencial y piedemonte coluvial con presencia de montañas, colinas y lomadas en roca intrusiva, colinas y lomadas en roca volcano-sedimentaria. La quebrada se encuentra colmatada, la parte alta aún mantiene el cauce natural, mientras que la parte media y baja han sido rellenadas para dar paso a vías de acceso. Hay viviendas en alto peligro asentadas sobre los depósitos proluviales antiguos y recientes y otras en proceso de reconstrucción (afectadas y/o destruidas por el último flujo ocurrido en la quebrada). Las viviendas afectadas pertenecen a la Asoc. de Viviendas Residencial Río Seco, además de la afectación de la vía asfaltada, centros recreacionales y terrenos de cultivo (fotografías 73 al 79). Los días 14 y 15 de marzo de 2023 a las 16:30 horas se registraron lluvias intensas que causaron la activación de la quebrada Río Seco, ocasionando daños a la vida y la salud de las personas, viviendas y vías de comunicación cerca al Fundo San Francisco.	En marzo del 2023 las lluvias por el ciclón Yaku provocaron flujos de lodo y detritos los días 14 y 15 de marzo, las cuales se dirigieron a favor de la pendiente encontrando a su paso cerca de 1000 viviendas que fueron afectadas y/o destruidas, vías de comunicación de los sectores Carricillo y San Francisco. Y desencadenaron la pérdida de 2 vidas humanas. A la fecha, las viviendas están siendo refaccionadas y/o reconstruidas en los mismos lugares por donde discurrió el flujo.	No se tienen registros	No se registran acciones de prevención y/o mitigación	Limpieza de cauce, profundizar y canalizar la quebrada hacia el río Lurín y determinar la Faja Marginal intangible. La Municipalidad en coordinación con INDECI debe implementar un Sistema de Alerta Temprana (SAT).

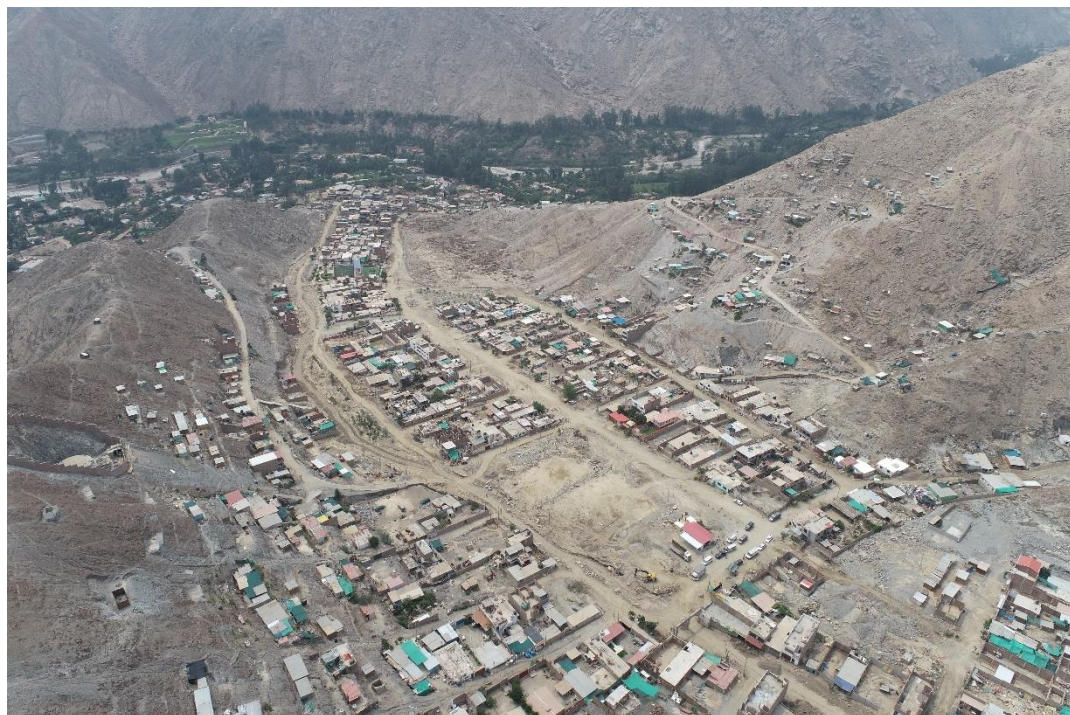
Fotografía 75. Zona crítica 15-018. Vista con dron de la quebrada Río Seco, aguas abajo, se observa viviendas de la Asociación de Vivienda Residencial Río Seco ubicadas dentro del cauce de la quebrada que ha sido rellenado, vía de acceso asfaltada se destruyó con el flujo de detritos del 14/03/2023. Coordenadas UTM 18S E309041; N8664542 (tomada el 21/03/2023).

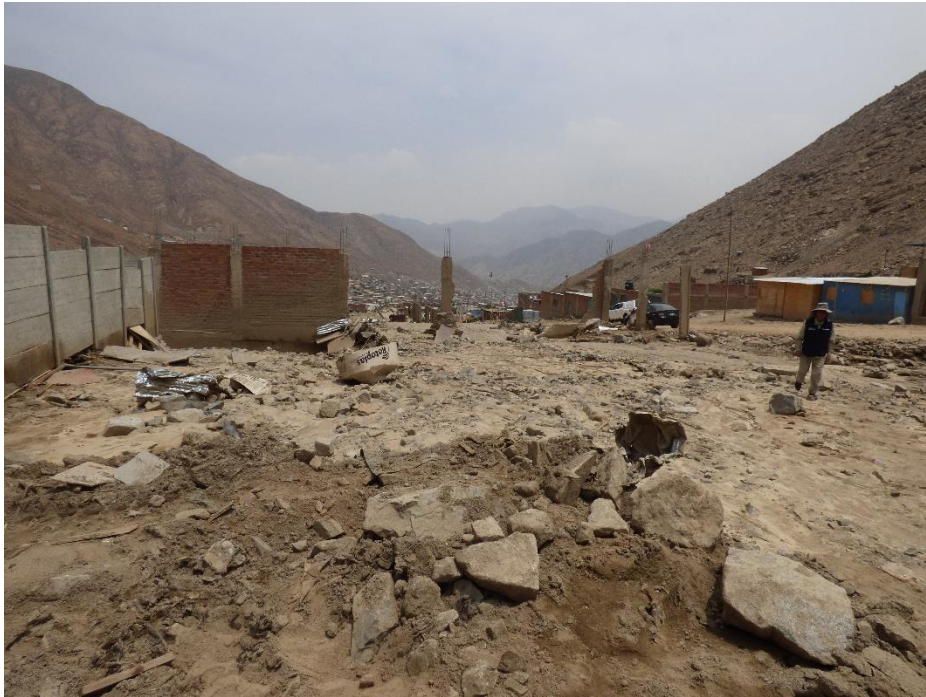
Fotografía 76. Zona crítica 15-018. Viviendas destruidas tras el paso del flujo de detritos en la quebrada Río Seco. Coordenadas UTM 18S E310473; N8663798 (tomada el 21/03/2023).

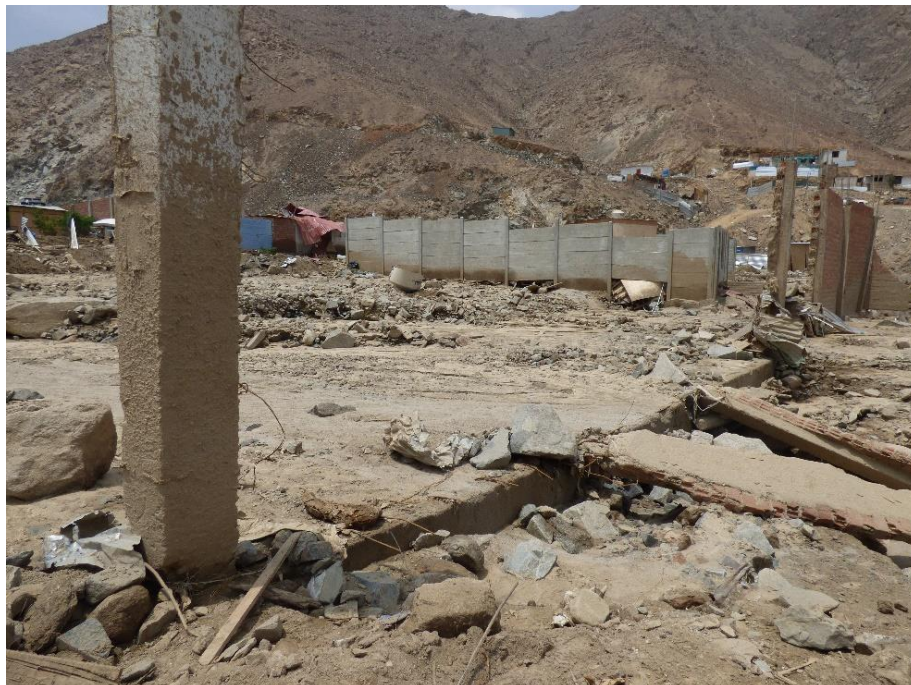
Fotografía 77. Zona crítica 15-018. Viviendas destruidas del sector Río Seco. Coordenadas UTM 18S E310798; N8663798 (tomada el 21/03/2023).

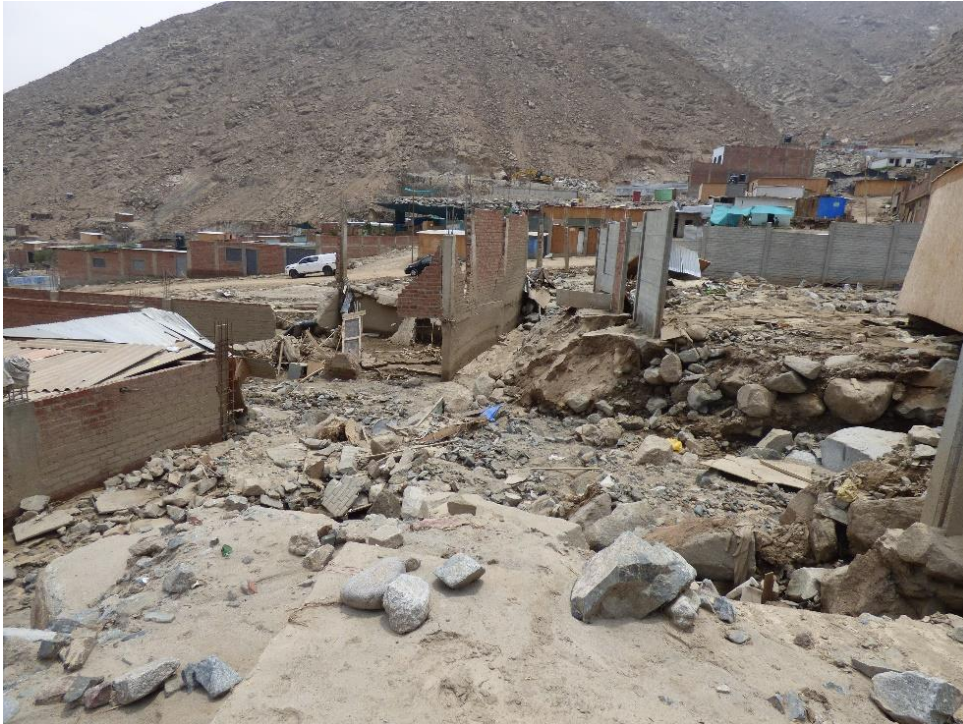
Fotografía 78. Zona crítica 15-018. Viviendas destruidas por flujo de detritos en el sector Río Seco. Coordenadas UTM 18S E310680; N8663875 (tomada el 21/03/2023).

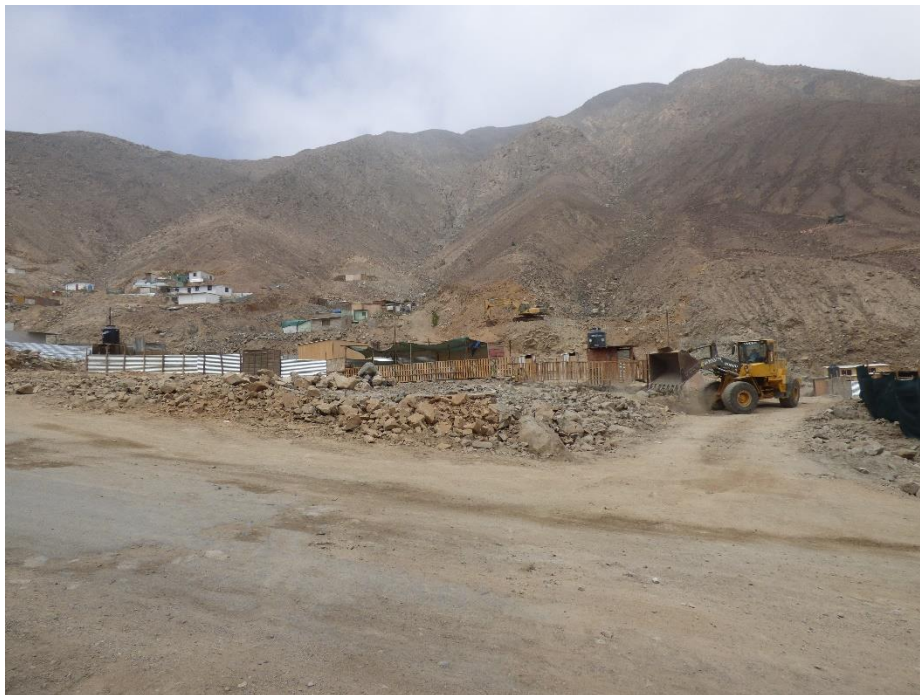
Fotografía 79. Zona crítica 15-018. Se sigue realizando la limpieza de escombros y movimiento de tierras en el sector y colocando viviendas prefabricadas en el mismo lugar de desastre. Coordenadas UTM 18S E310679; N8663873 (tomada el 07/09/2023).

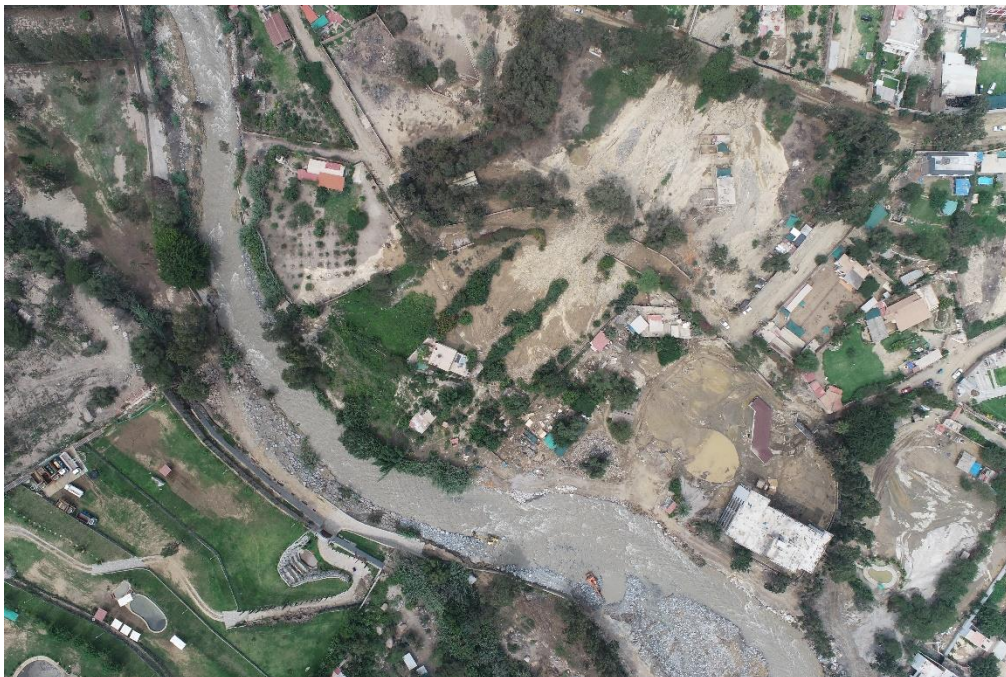
Fotografía 80. Zona crítica 15-019. Vista con dron de las viviendas, centros recreacionales y terrenos de cultivo afectados por el flujo de detritos del 14/03/2023 en la parte baja de la quebrada Río Seco. Coordenadas UTM 18S E310680; N8663875 (tomada el 21/03/2023).

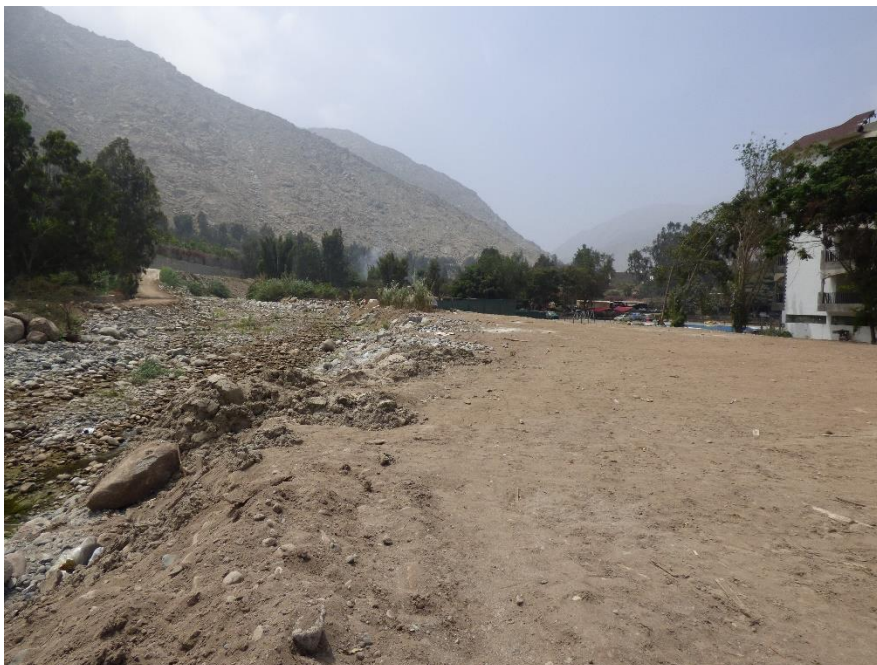
Fotografía 81. Zona crítica 15-019. Se ha colocado depósitos de desmonte en la ribera para protegerse de la erosión fluvial en la margen izquierda del río Lurín, sector Carricillo. Con las lluvias de Yaku este sector fue afectado por el flujo de lodo del 14/03/2023 en la quebrada Seca y por la erosión fluvial. Coordenadas UTM 18S E308263; N8665230 (tomada el 07/09/2023).

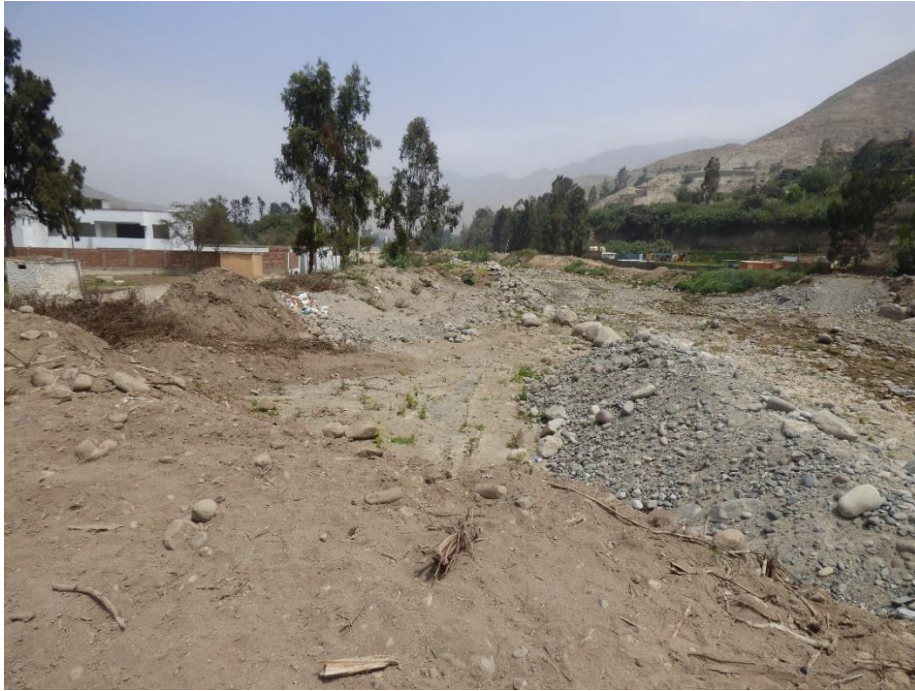
Fotografía 82. Zona crítica 15-019. Se ha colocado depósitos de desmonte y rocas en la ribera para protegerse de la erosión fluvial en la margen izquierda del río Lurín, sector Carricillo. Con las lluvias originadas por el ciclón Yaku, este sector fue afectado por erosión fluvial luego se desbordó el río hasta colapsar el muro perimétrico de las viviendas aguas abajo. Coordenadas UTM 18S E308263; N8665230 (tomada el 07/09/2023).

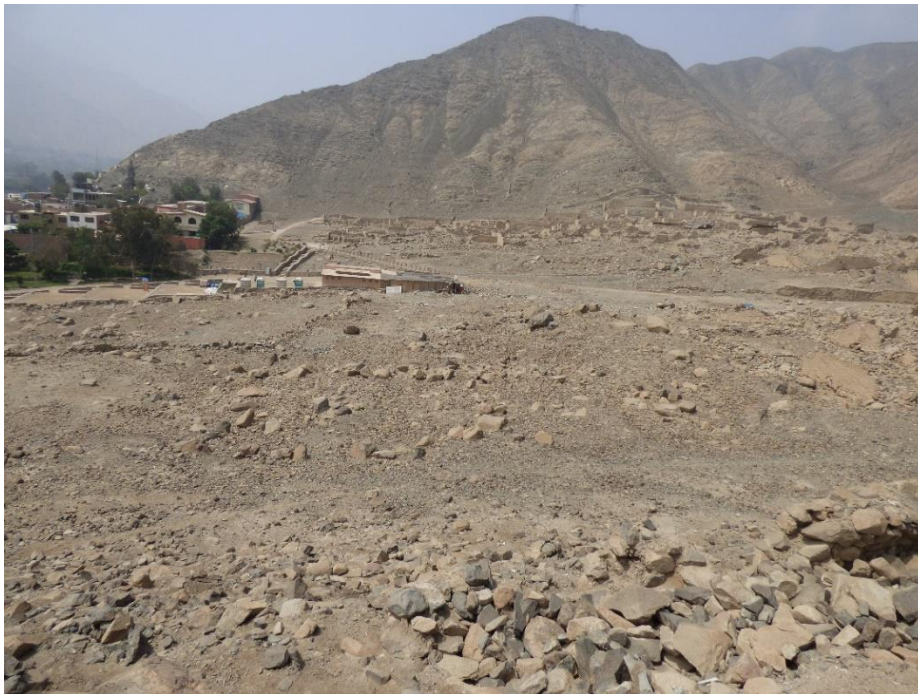
Fotografía 83. Zona crítica 15-020. Centro Arqueológico de Huaycán de Cieneguilla se ubica sobre quebrada Huaycán. Coordenadas UTM 18S E307539; N8663738 (tomada el 07/09/2023).

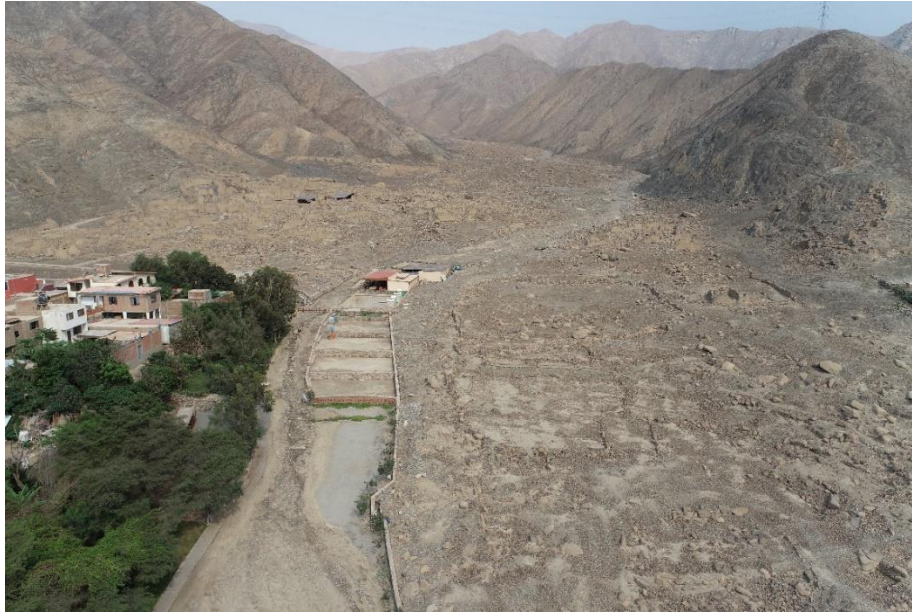
Fotografía 84. Zona crítica 15-020. Centro Arqueológico de Huaycán de Cieneguilla se ubica sobre quebrada Huaycán, vista aguas arriba. Coordenadas UTM 18S E307539; N8663738 (tomada el 07/09/2023).

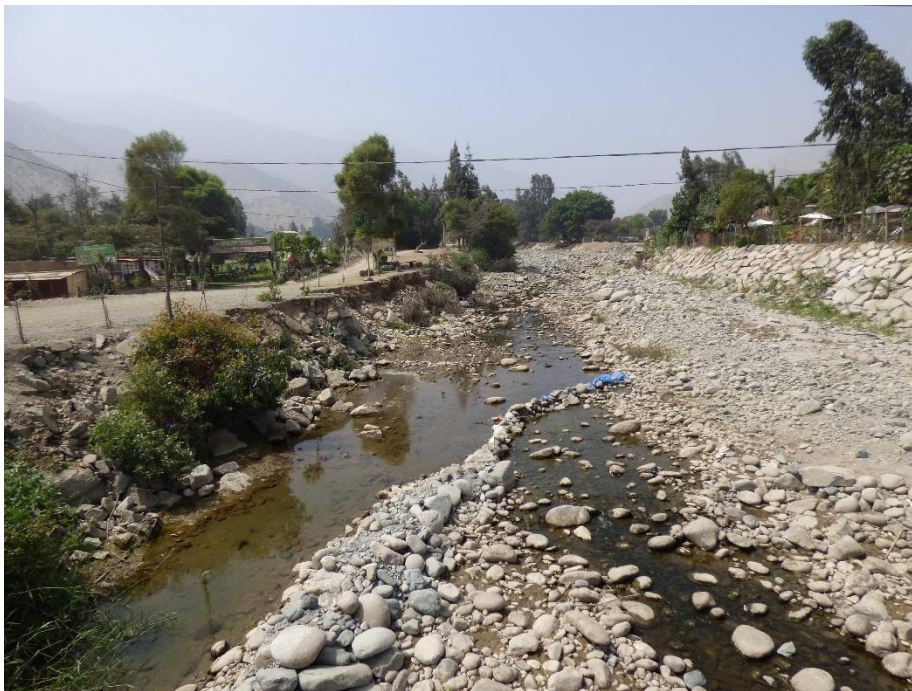
Fotografía 85. Zona crítica 15-021. Erosión fluvial en la margen derecha del río Lurín, sector El Ranchito, puede afectar viviendas, centro recreacional y vías. Coordenadas UTM 18S E307293; N8663797 (tomada el 07/09/2023).

15-021	Erosión fluvial- Inundación fluvial, flujo de detritos, flujo de lodo	Sector El Ranchito, quebrada Molle (Cieneguilla) ZONA: 18S N: 8663797 E: 307293	Conformado por depósito fluvial y aluvial antropizada en ambas márgenes del río Lurín, constituidos por cantos y gravas subredondeados en matriz areno- limosa, presencia de rocas volcano-sedimentarias de la Formación Chilca-Grupo Casma, rocas intrusivas (Superunidad Santa Rosa). Geomorfológicamente corresponde a llanura de inundación, terraza aluvial constituido de gravas y arenas, actualmente antropizada, a los alrededores se puede observar presencia de montañas, colinas y lomadas en roca intrusiva, colinas y lomadas en roca volcano-sedimentaria. En el sector El Ranchito se observa colmatación del cauce del río Lurín y erosión fluvial de la margen izquierda en una extensión aproximada de 150 m. Aguas arriba del puente peatonal en la margen izquierda se ha construido un enrocado con extensión de 70 m aprox. En ambas márgenes se ha arrojado desmonte y basura y ha modificado el cauce con una vía alterna que cruza el río. El sector también es afectado por flujos de detritos y lodo en la quebrada Molle (fotografías 85 a 87).	En marzo del 2023 aumentó el cauce del río provocando erosión fluvial en ambas márgenes. Puede afectar viviendas de la Asoc. Jardines de Cieneguilla, zona agrícola de Molle y sector Ranchito.	Sin registros previos	No se registran acciones de prevención y/o mitigación	Se debe reforzar el enrocado y aumentar su extensión en ambas márgenes, descolmatación de cauce.

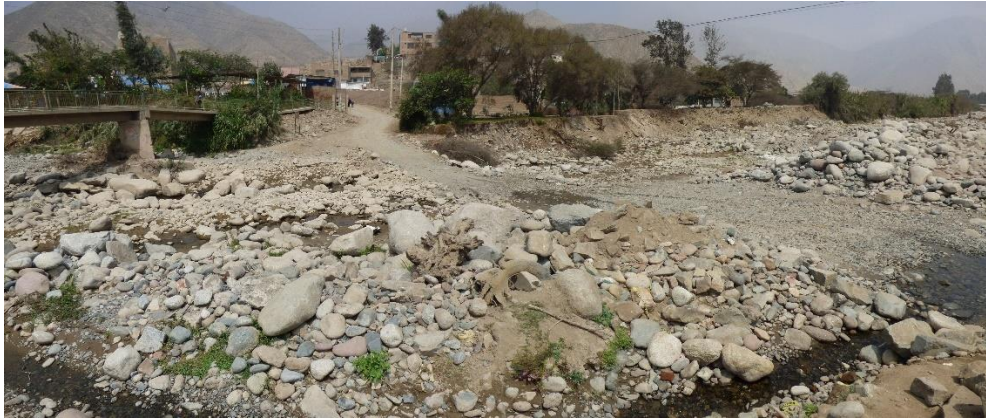
Fotografía 86. Zona crítica 15-021. Erosión en margen izquierda el río Lurín, pilares del puente peatonal se encuentra debilitado y cauce del río colmatado. Coordenadas UTM 18S E307293; N8663797 (tomada el 07/09/2023).

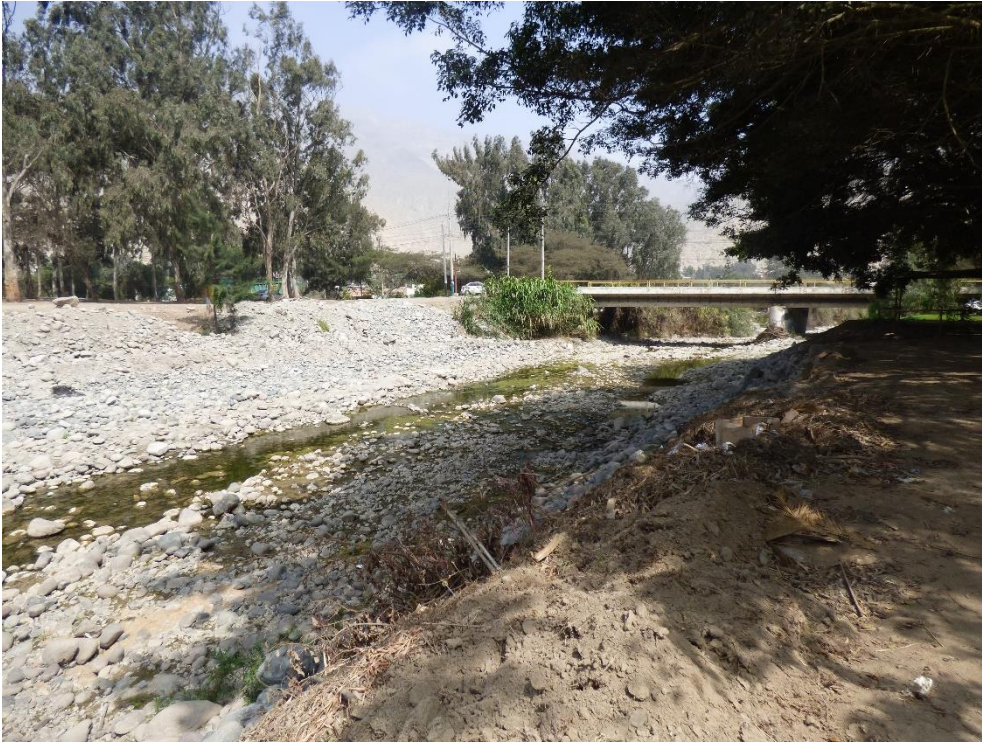
Fotografía 88. Zona crítica 15-022. En el sector Puente Panquilma el cauce del río se encuentra colmatado, con presencia de erosión fluvial en ambas márgenes. Coordenadas UTM 18S E306667; N8662420 (tomada el 07/09/2023).

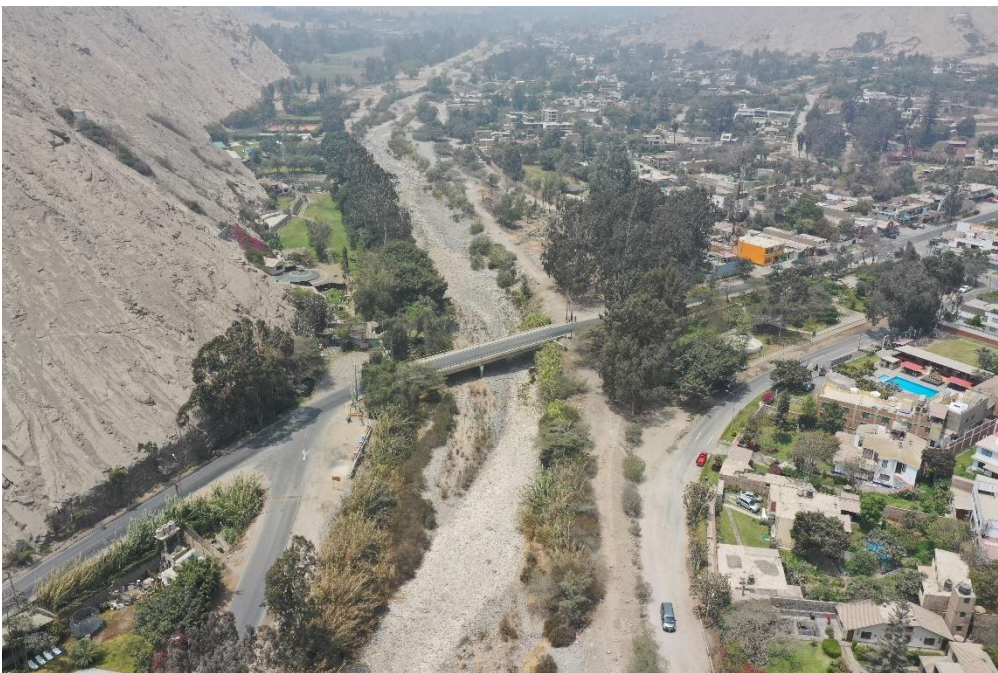
Fotografía 89. Zona crítica 15-022. Vista con dron del puente Panquilma se puede observar el cauce del río Lurín colmatado. Coordenadas UTM 18S E306667; N8662420 (tomada el 28/10/2022).

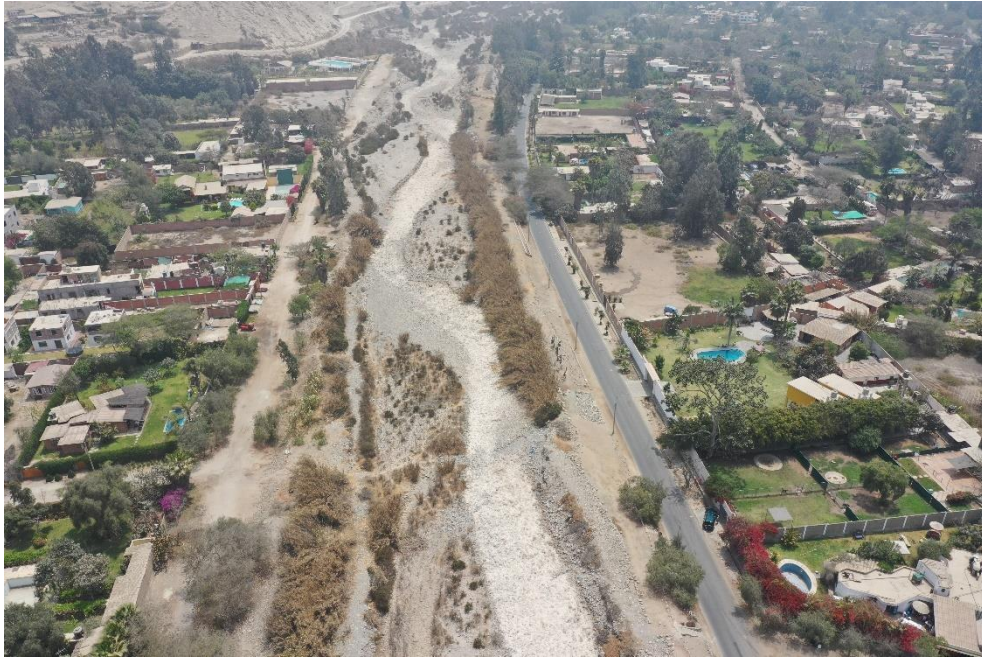
Fotografía 90. Zona crítica 15-022. Vista con dron del puente Panquilma se puede observar el cauce del río Lurín colmatado y las zonas que quedan expuestas como la vía hacia Manchay y viviendas. Coordenadas UTM 18S E306667; N8662420 (tomada el 28/10/2022).

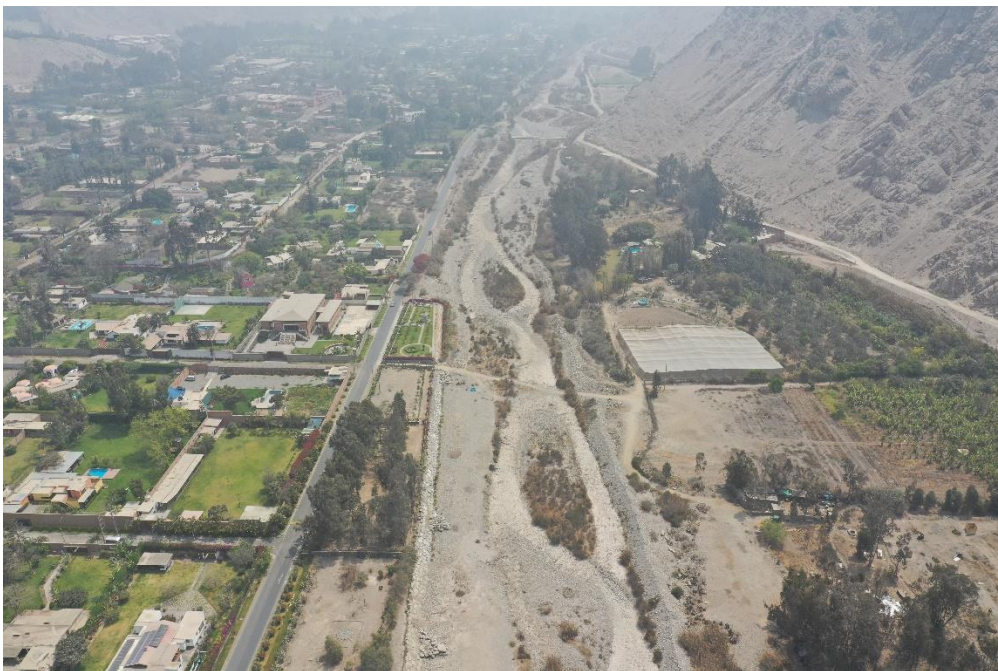
Fotografía 91. Zona crítica 15-023. Vista con dron, se observa la colmatación del río Lurín y procesos de erosión fluvial en ambas márgenes del río. Coordenadas UTM 18S E304049; N8660853 (tomada el 08/11/2022).

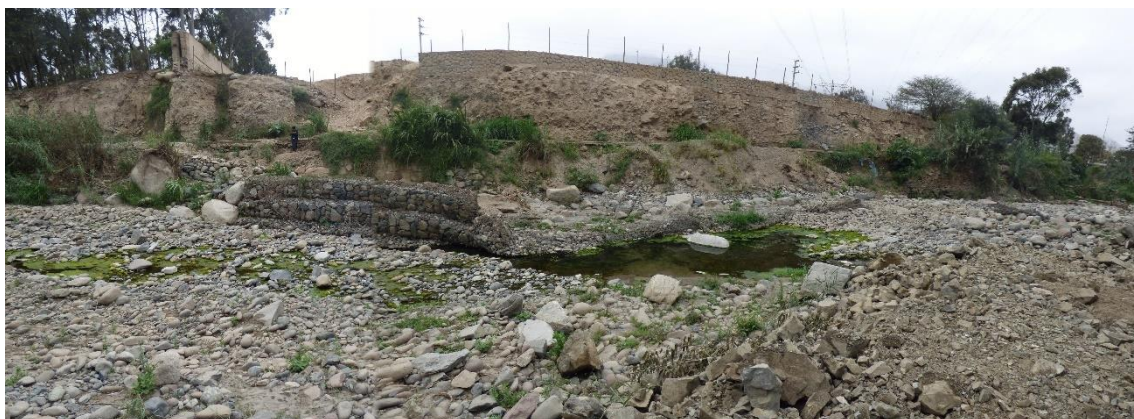
Fotografía 92. Zona crítica 15-024. Colmatación del cauce del río Lurín, gaviones destruidos por huaico de la quebrada Tinajas y erosión fluvial en la margen izquierda del río Lurín. En la margen derecha del río puede afectar vía a Manchay y viviendas. Coordenadas UTM 18S E300643; N8656846 (tomada el 08/09/2023).

15-024	Erosión fluvial-inundación fluvial	Centro Recreacional Camping, CPRTTambo Inga (Cieneguilla) ZONA: 18S N: 8656846 E: 300643	Litológicamente se presenta depósito fluvial y aluvial antropizada en ambas márgenes del río Lurín, constituidos por cantos y gravas subredondeados en matriz areno-limosa, presencia de rocas volcano-sedimentarias de la Formación Chilca-Grupo Casma, rocas intrusivas (Super Unidad Santa Rosa). Geomorfológicamente corresponde a llanura de inundación, terraza aluvial constituido de gravas y arenas, actualmente antropizada, a los alrededores se puede observar presencia de montañas en roca intrusiva, volcánica y volcano sedimentaria. En el sector se observa colmatación del cauce del río Lurín y erosión de ambas márgenes en una extensión aproximada de 350 m. En la margen izquierda se tiene un gavión de aprox. 60 m destruido, solo queda en pie 3 m que no cumple su función de protección, puede afectar estribos de puente Manchay. En la margen derecha, por sectores, la terraza llega a 1 m de alto favoreciendo un posible desborde e inundación que afectaría el centro recreacional Camping y terrenos de cultivo aguas abajo y erosión fluvial que puede afectar viviendas de CPR Tambo Inga. Se ha arrojado material de desmonte que ha disminuido el cauce del río y en la margen izquierda se tiene un canal trapezoidal también en peligro por erosión (fotografía 92).	En 2023 aumentó caudal del río provocando erosión en ambas márgenes del río Lurín e inundación en la margen derecha del río, afectó muro perimétrico de Fundo campestre de Aupe Manchay afectado por el huaico de la quebrada Tinajas, viviendas y terrenos de cultivo. Puede afectar canal de riego, Centro Recreacional Camping, carretera Cieneguilla-Puente Manchay, viviendas de CPR Tambo Inga.	Mejorar defensas ribereñas. Limpiar el cauce del río (Ochoa et al.,2017).	No se registran acciones de prevención y/o mitigación.	Realizar la descolmatación de cauce, construir barreras de protección (gaviones, enrocados) diseñados por especialistas, prohibir el arrojado de desmonte en las riberas.

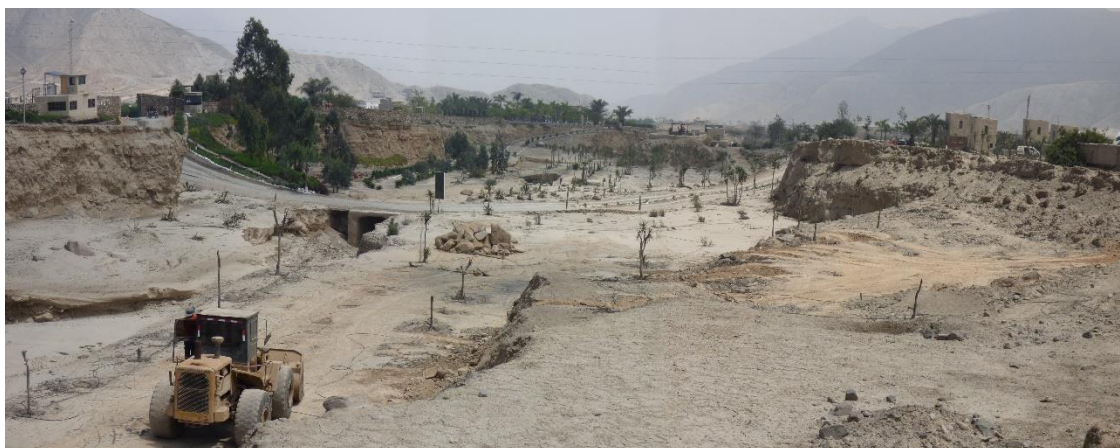
Fotografía 93. Zona crítica 15-025. Vía de acceso al Condominio Las Bahías cruza quebrada Tinajas, se ha colocado un pontón que se encuentra debilitado por el flujo de lodo del 14/03/2023. Coordenadas UTM 18S E308974; N8657792 (tomada el 08/09/2023).

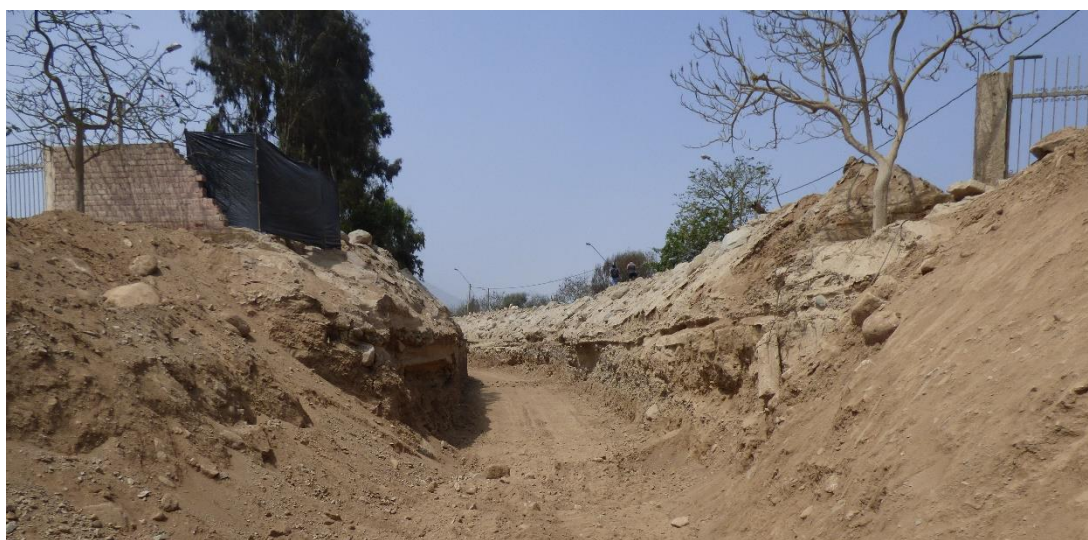
Fotografía 94. Zona crítica 15-025. Cauce de la quebrada Tinajas socavado por el flujo de lodo en la Av. Tulipanes, tras su paso se llevó una reja que impedía el paso de casa-hacienda, vía y terrenos de cultivo. Coordenadas UTM 18S E302117; N8656988 (tomada el 08/09/2023).

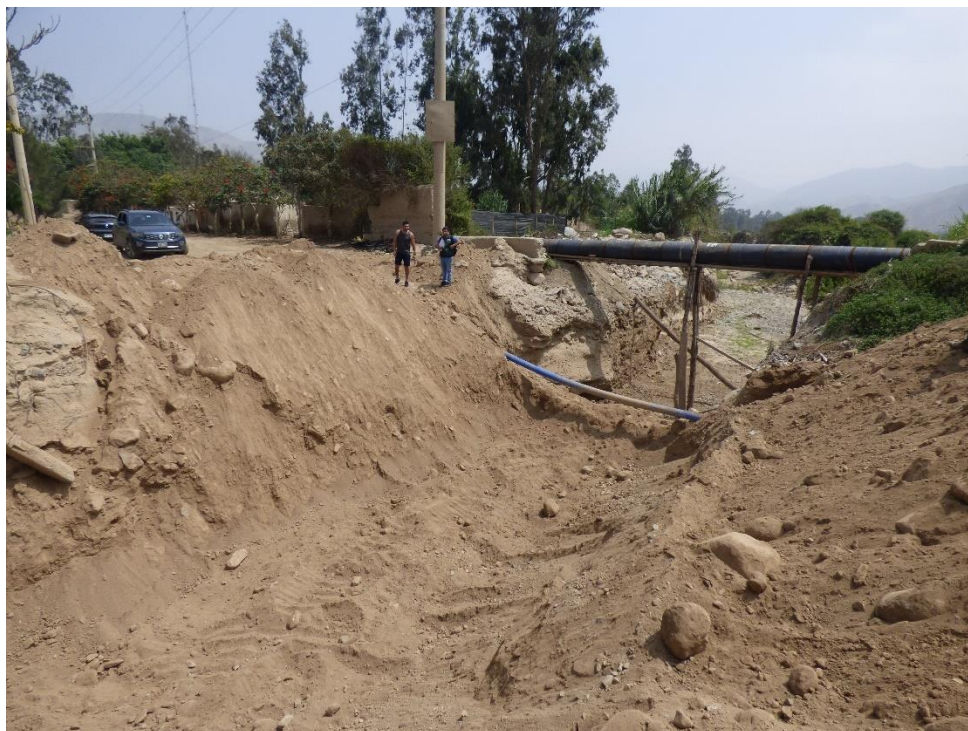
Fotografía 95. Zona crítica 15-025. Cauce de la quebrada Tinajas socavado por el flujo de lodo en la Av. Tulipanes, tras su paso destruyó tuberías de riego, agua potable y vía que conecta a Pachacamac. Coordenadas UTM 18S E302117; N8656988 (tomada el 08/09/2023).

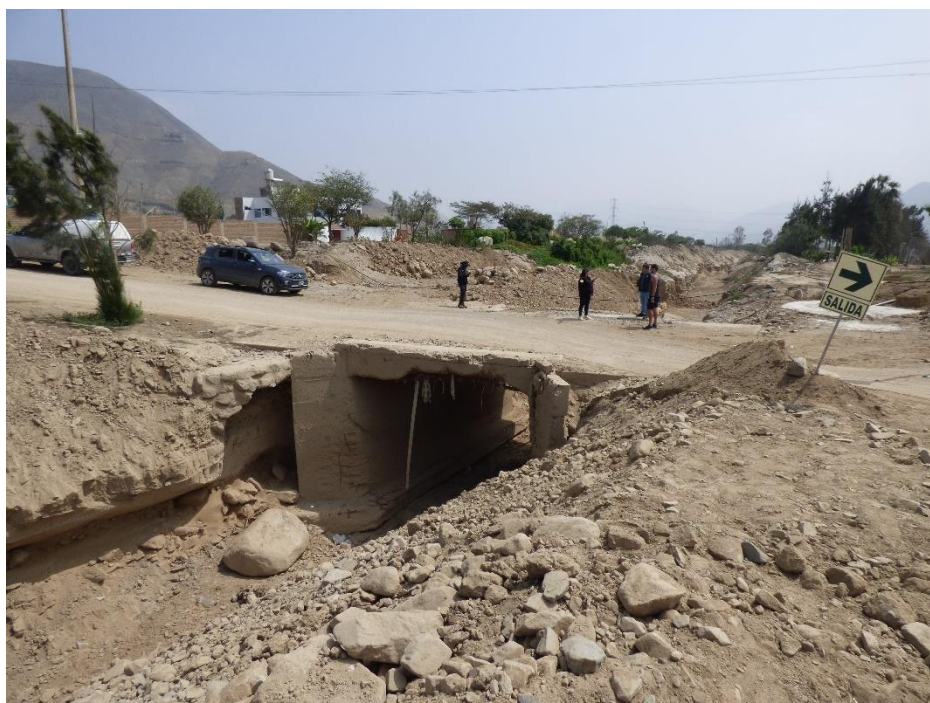
Fotografía 96. Zona crítica 15-025. Puente que conecta con el Condominio La Raya (Pachacamac) quedó debilitado debido a la reducida luz del puente se obstruyó y se desbordó afectando viviendas y medios de vida de la Cooperativa de Salud y Pampa Tinajas. Coordenadas UTM 18S E302987; N8657168 (tomada el 08/09/2023).

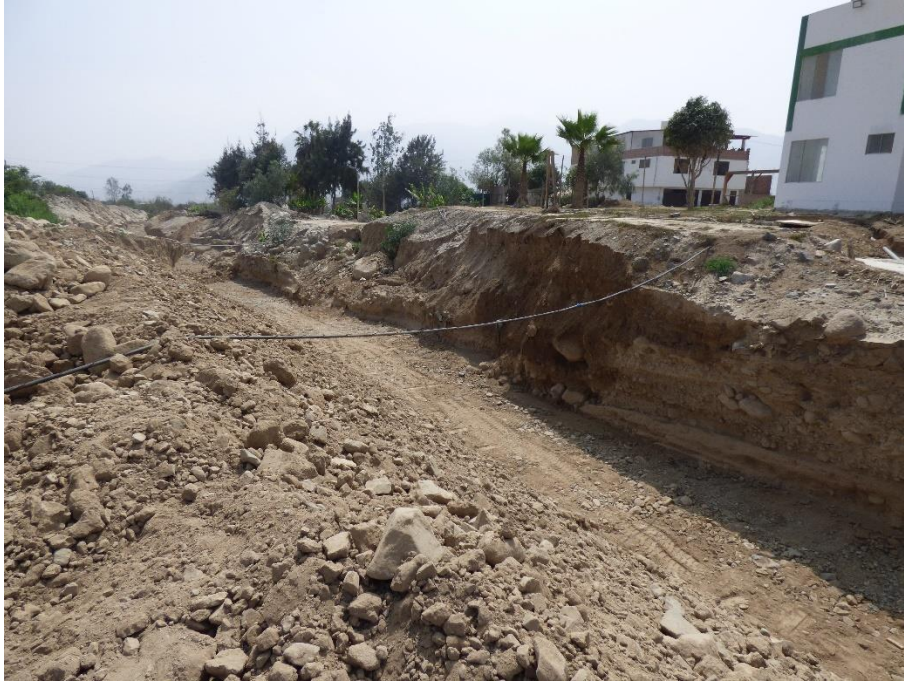
Fotografía 97. Zona crítica 15-025. Tras paso del flujo de lodo de la quebrada Tinajas afectó tuberías de agua, destruyó un parque en la margen derecha de la quebrada, en el sector Cooperativa de Salud y Pampa Tinajas. Coordenadas UTM 18S E302987; N8657168 (tomada el 08/09/2023).

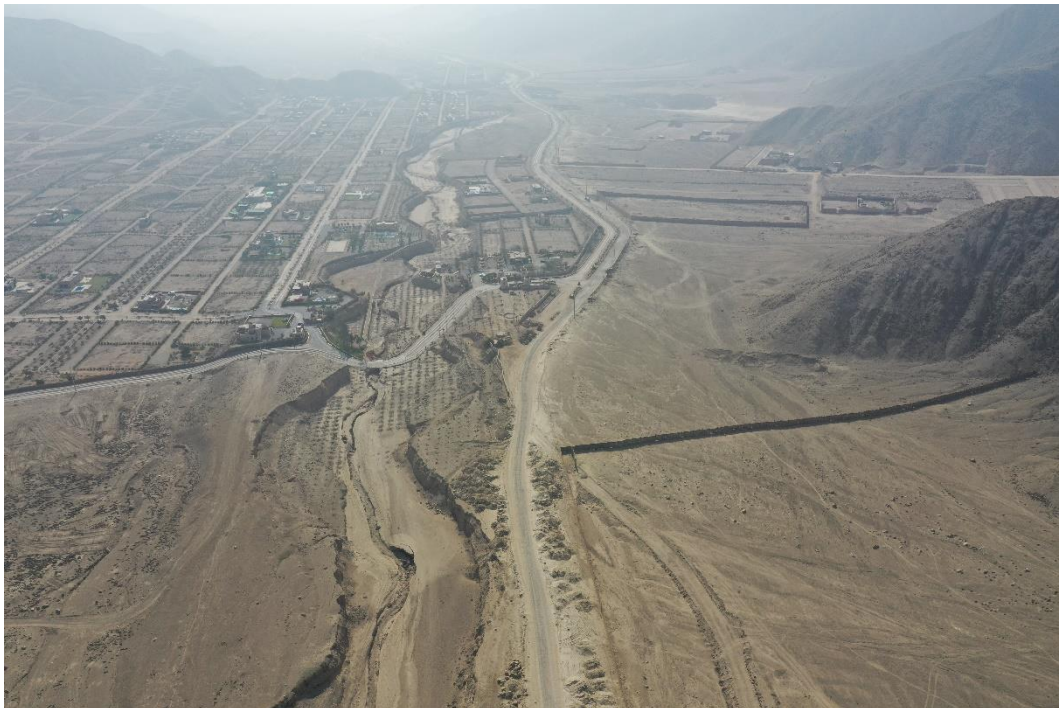
Fotografía 98. Zona crítica 15-025. Vista con dron de la parte media de la quebrada Tinajas, sector condominio Las Bahías que se encuentra en ambas márgenes, ancho de cauce 50 m. Coordenadas UTM 18S E308974; N8657792 (tomada el 28/10/2022).

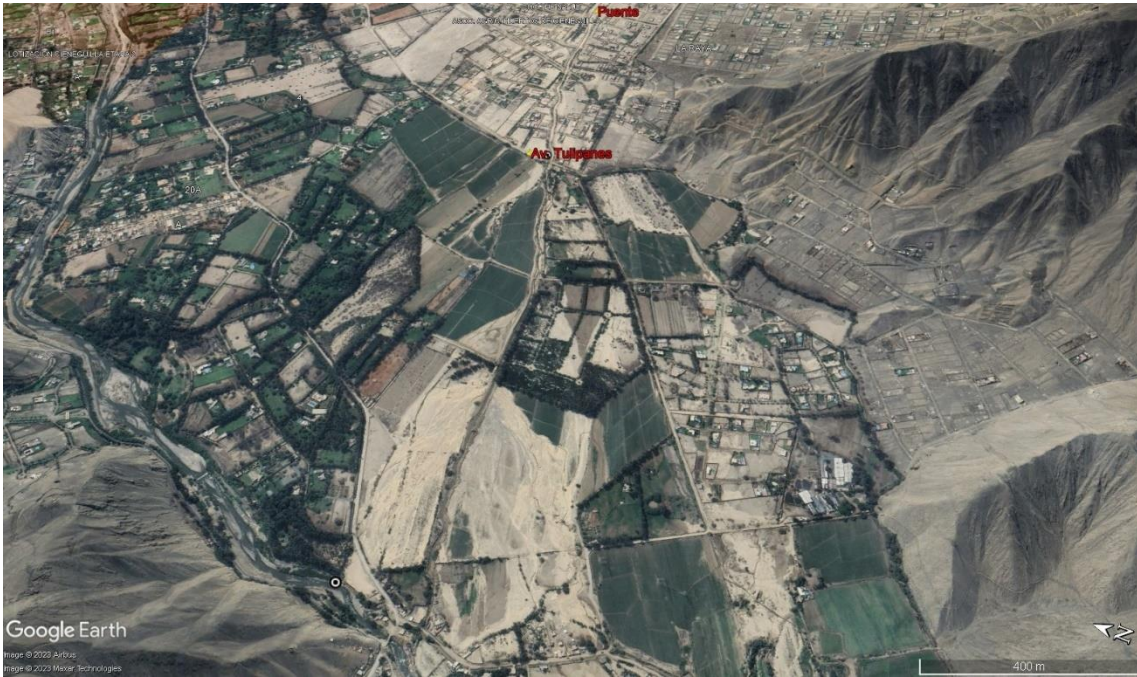
Figura 11. Zona crítica 15-025. Imagen del Google Earth del sector Fundo Oro Viejo, se observa recorrido del flujo de lodo sobre terrenos de cultivo en la margen izquierda del río Lurín, aguas debajo de la Av. Tulpanes. Coordenadas UTM 18S E300989; N8656732 (Fuente: Google Earth, 11/2022).

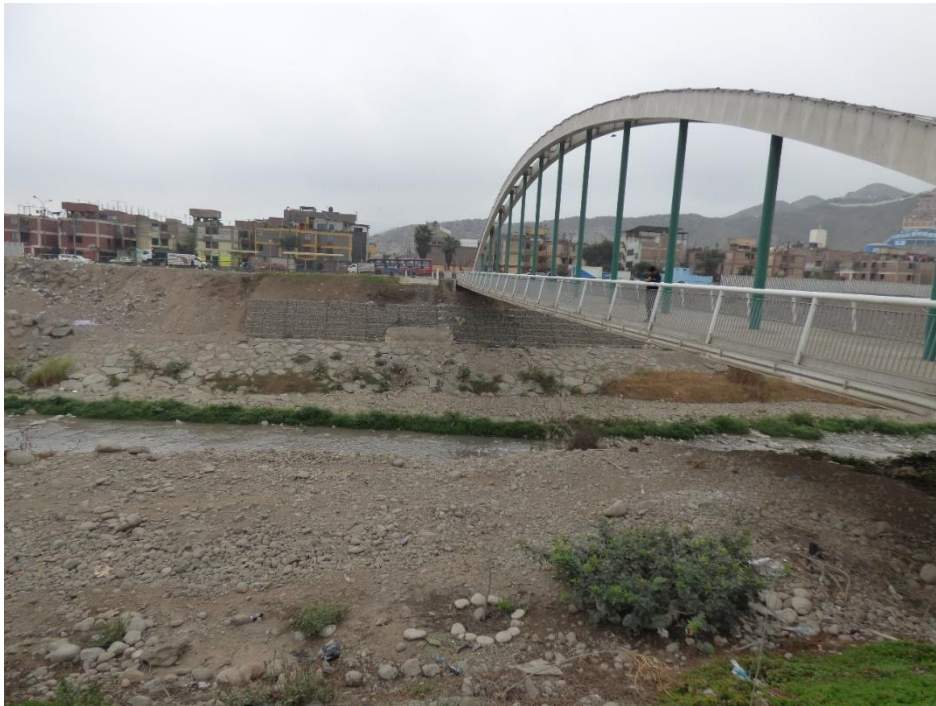
Fotografía 99. Zona crítica 15-026. Nuevo puente Malecón Checa, se ha reforzado con gaviones y enrocado las bases del nuevo puente de reemplazo al puente que se desplomó en el año 2017, el cauce del río Rímac se encuentra colmatado. Coordenadas UTM 18S E283988; N8669731 (tomada el 13/09/2023).

15-026	Erosión fluvial	<p>Av. Malecón de la Amistad, puentes Malecón Checa, Los Libertadores (El Agustino)</p> <p>ZONA: 18S N: 8669653 E: 283467</p>	<p>Litológicamente conformada por depósitos aluvio-fluviales con presencia de cantos y gravas en matriz areno-limosa, presencia de rocas dioríticas de la Super Unidad Santa Rosa. Geomorfológicamente la zona está formada por montañas, colinas y lomadas en roca intrusiva, terraza fluviales y terrazas aluviales antropizadas.</p> <p>Entre los puentes Malecón Checa y Los Libertadores, el cauce del río se encuentra moderadamente colmatado, se evidencia erosión fluvial a lo largo de 30 m por la margen izquierda y 20 m aproximadamente por la margen derecha (ambas márgenes con enrocados que necesitan mantenimiento); dicha erosión, se afectó 5 m hacia la margen izquierda quedando un Complejo deportivo en el borde, además destruyó la reja perimétrica del complejo. Actualmente se ha colocado relleno de desmonte a falta de enrocado. Presenta grietas de casi 10 cm de separación a 2 m del complejo deportivo, en el sector Talavera La Reyna (fotografías 100 a 102).</p>	<p>En el año 2017, el Malecón de la Amistad fue afectado por inundación y erosión fluvial, se llevó 5 m en la margen izquierda del río, afectando parte del complejo deportivo de Los Libertadores, se llevó puente Malecón Checa y el puente Los Libertadores quedó debilitado en el estribo izquierdo.</p> <p>En el año 2023, las avenidas excepcionales erosionaron ambas márgenes del río, las cuales fueron rellenas con desmonte; sin embargo, las grietas indican que la erosión podría aumentar y colapsar parte de la terraza.</p>	<p>Sin registros previos.</p>	<p>No se registran acciones de prevención y/o mitigación.</p>	<p>Se requiere enrocado para proteger los parques y Complejos deportivos a lo largo del Malecón. Descolmatación de cauce. Mantenimiento y reforzamientos de enrocados. Continuar con el enrocado a lo largo del río Rímac.</p>

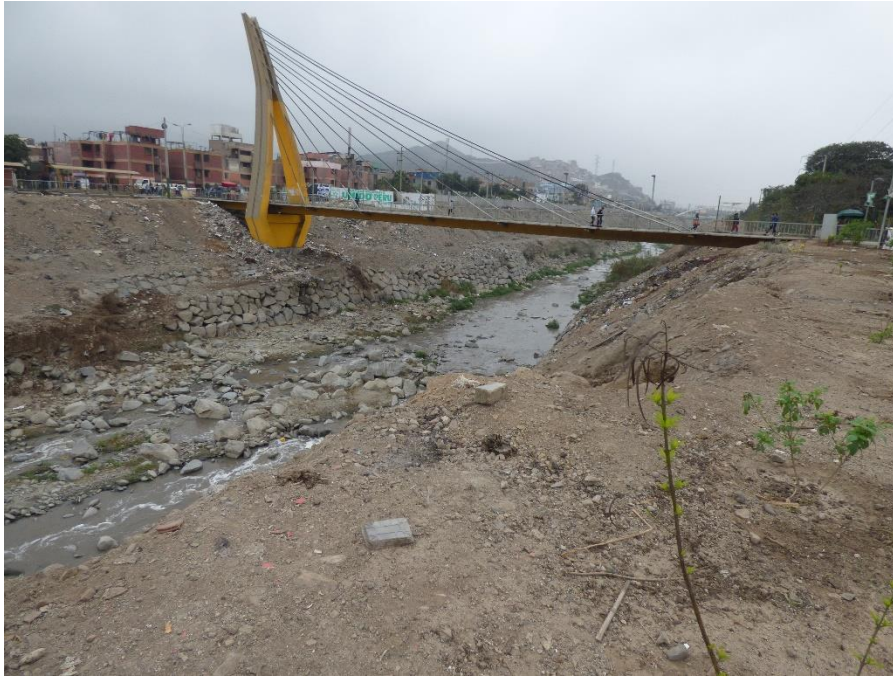
Fotografía 100. Zona crítica 15-026. Puente Los Libertadores, se observa cauce colmatado del río Rímac, bases y enrocado para proteger el puente se encuentran debilitados del puente, se ha colocado depósitos de desmonte en la margen izquierda del río. Coordenadas UTM 18S E283467; N8669653 (tomada el 13/09/2023).

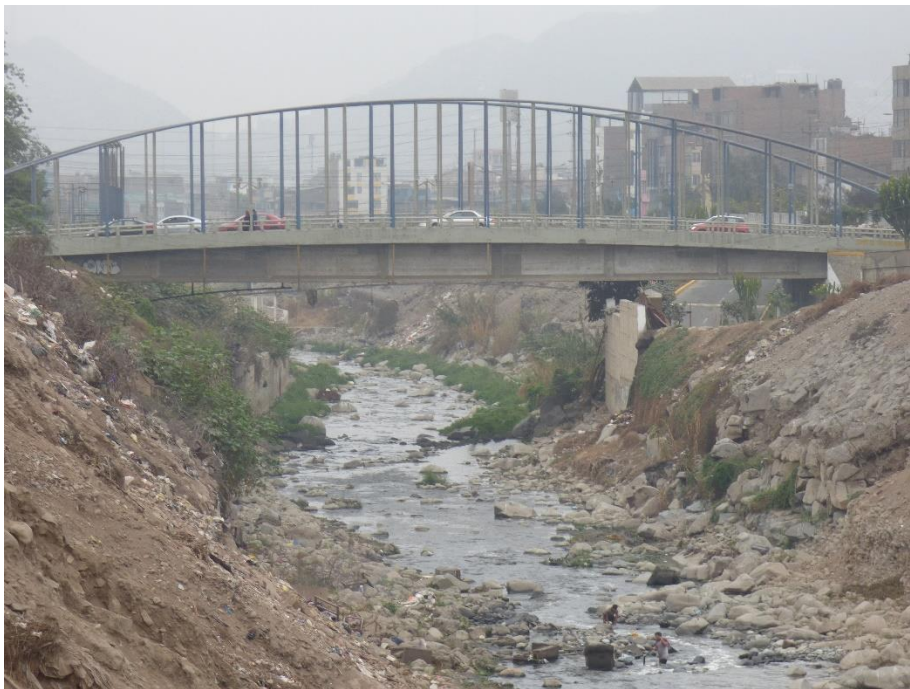
Fotografía 103. Zona crítica 15-027. Puente Las Lomas, se observa las bases debilitadas y cauce del río colmatado con presencia de desmonte y basura en las riberas. Coordenadas UTM 18S E283144; N8669667 (tomada el 15/09/2023).

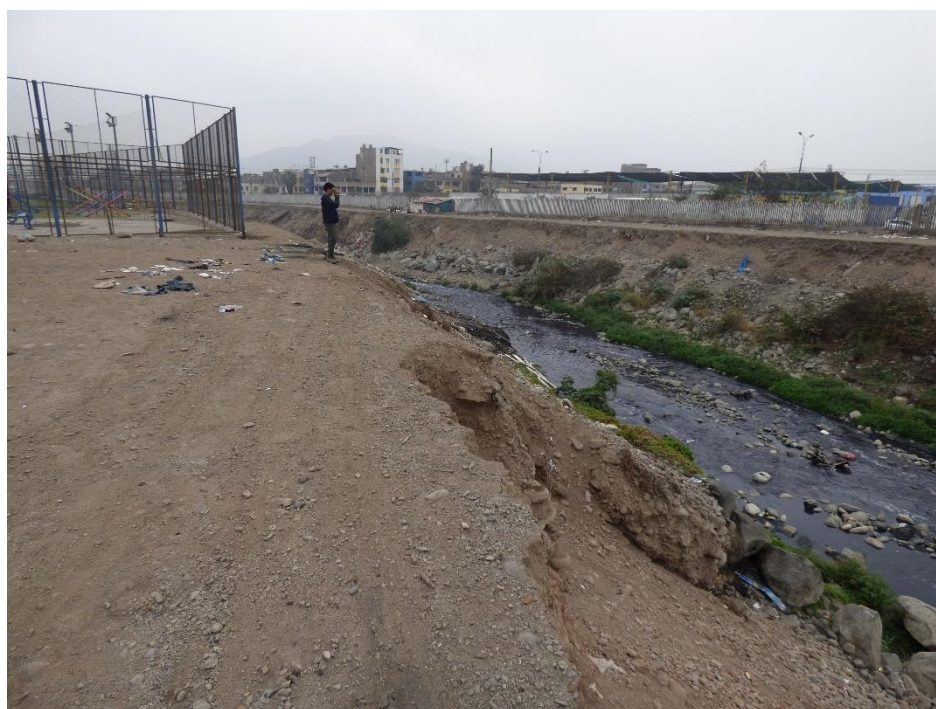
Fotografía 107. Zona crítica 15-028. Complejo deportivo del sector Bicentelo Bajo en margen izquierda del río Rímac a 1m del borde de la ribera, cauce colmatado del río Rímac. Coordenadas UTM 18S E282692; N8669638 (tomada el 15/09/2023).
