Informe Técnico N° A7459

EVALUACIÓN DE ZONAS CRÍTICAS POR PELIGROS GEOLÓGICOS ANTE FENÓMENO EL NIÑO 2023-2024 EN EL DEPARTAMENTO DE LIMA TOMO I: LIMA METROPOLITANA

DICIEMBRE
2023

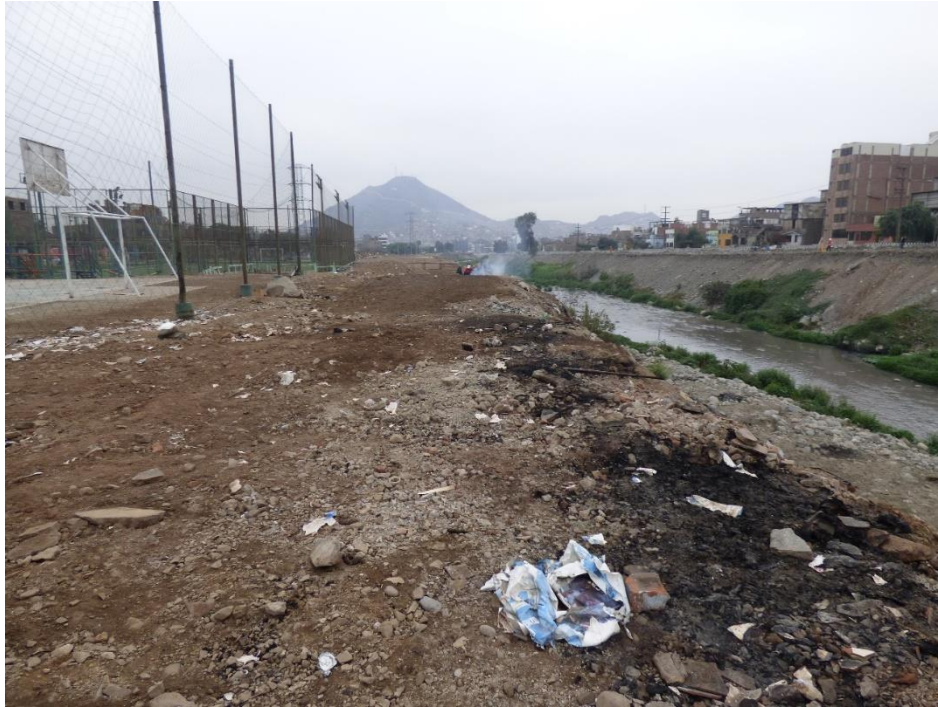
Fotografía 108. Zona crítica 15-028. Complejo deportivo aguas debajo de Puente Nuevo en Av. Malecón de la Amistad, margen izquierda del río Rímac sobre depósito de relleno. Coordenadas UTM 18S E281966; N8669437 (tomada el 14/09/2023).

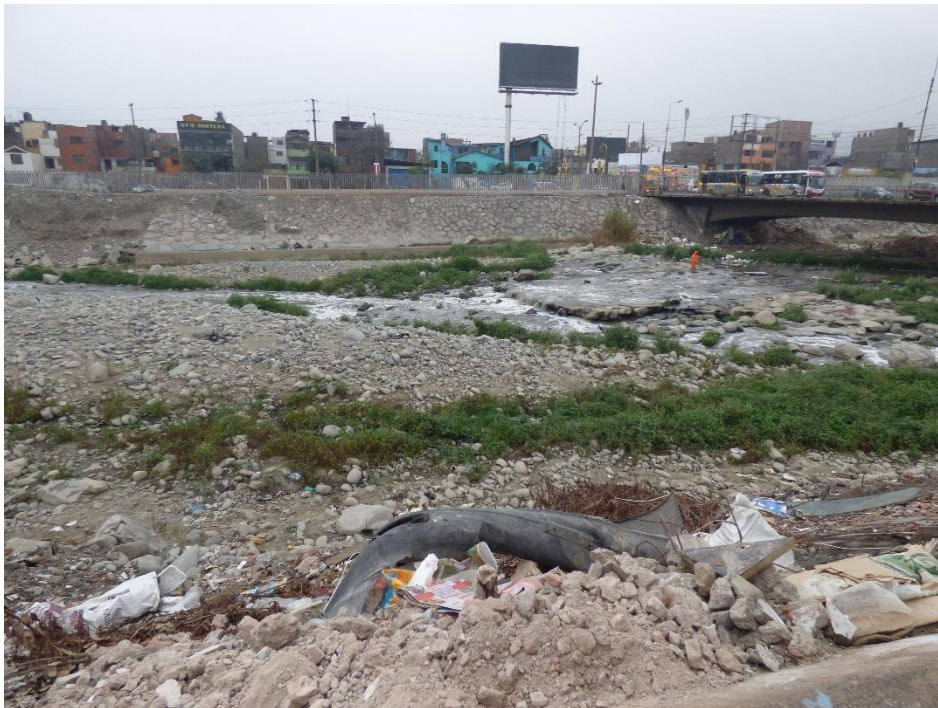
Fotografía 109. Zona crítica 15-028. Cauce colmatado del río Rímac en Puente Nuevo, aguas abajo enrocado destruido por tramos debido a la erosión fluvial. Coordenadas UTM 18S E282054; N8669533 (tomada el 14/09/2023).

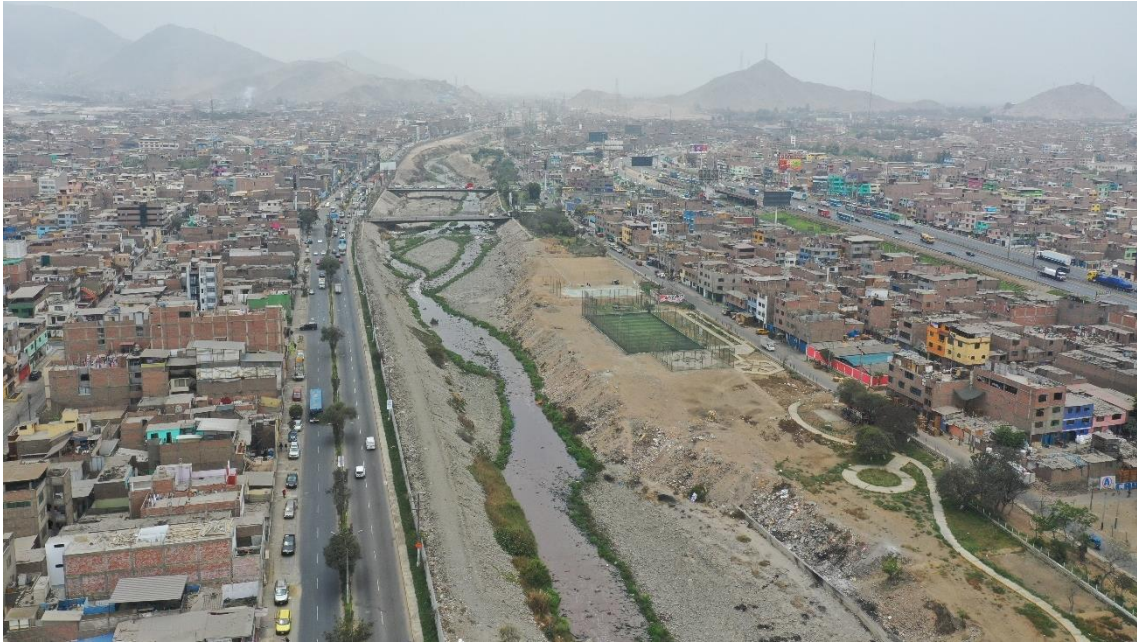
Fotografía 110. Zona crítica 15-028. Vista con dron aguas debajo de Puente Nuevo, se observa complejo deportivo del sector Los Jardines Ancieta Baja, sobre depósitos de relleno. Coordenadas UTM 18S E308974; N8657792 (tomada el 19/10/2022).

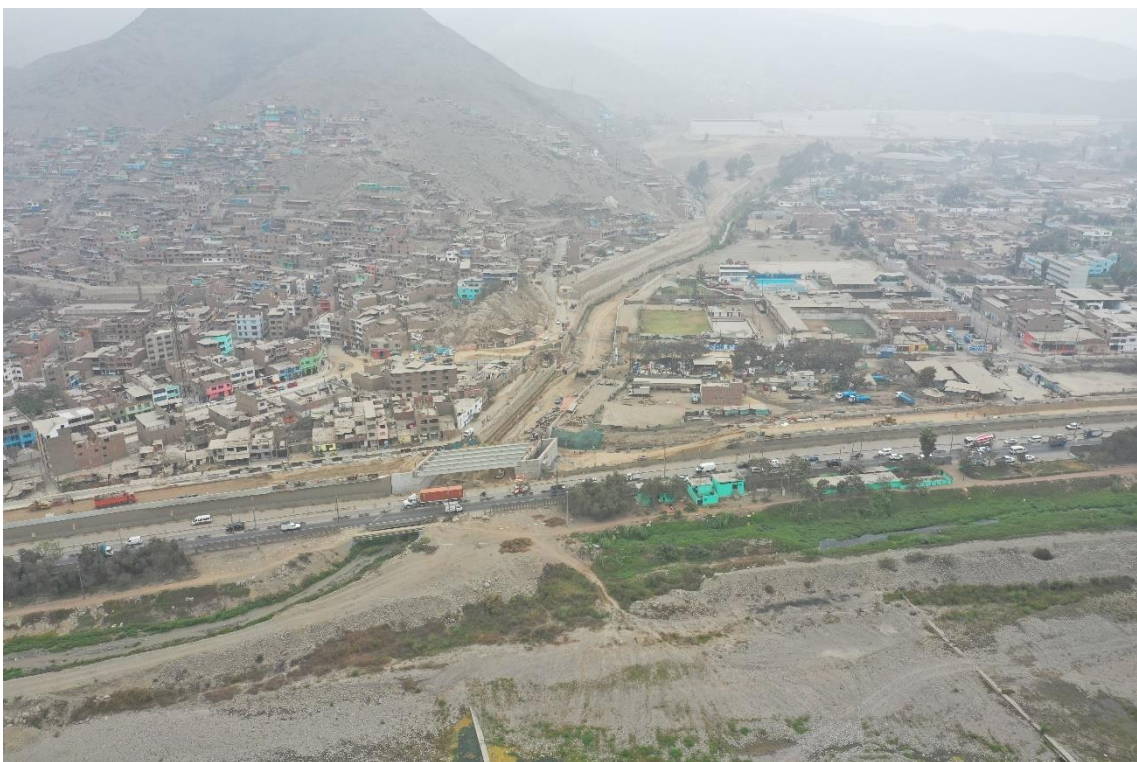
Fotografía 111. Zona crítica 15-029. Vista con dron de la quebrada Huaycoloro donde se observa el tramo canalizado con muros laterales hasta la vía Ramiro Prialé. Coordenadas UTM 18S E308974; N8657792 (tomada el 19/10/2022).

15-029	Flujo de detritos, erosión fluvial	Santa María de Huachipa-Urb. Las Brisas de Huachipa, Quebrada Huaycoloro (Lurigancho) ZONA: 18S N: 8672523 E: 2911891	Depósitos proluviales constituidos por material grueso (cantos y gravas subredondeadas en matriz arenosa); rocas intrusivas del tipo tonalita-granodiorita de la Super Unidad Santa Rosa. Terrenos de pendiente baja. Geomorfológicamente corresponde a piedemonte aluvio-torrencial y montañas intrusivas. Los flujos de detritos se canalizaron por el cauce de la quebrada. El 12/03/2023 las lluvias excepcionales del ciclón Yaku, se concentraron en la cuenca media y alta del Rímac, que llegó a activar la quebrada. Ambas márgenes de la quebrada Huaycoloro, el paso del flujo generó erosión fluvial. El puente y las viviendas de la urbanización Huachipa Norte, Santa María de Huachipa y Brisas de Huachipa presentan peligros por flujo de detritos de la quebrada y erosión fluvial. Aguas abajo, la luz del nuevo puente Las Torres no es insuficiente ante una avenida extraordinaria podría desbordarse y afectar la Av. Ramiro Prialé hasta las Av. Malecón Checa, Gran Chimú y Campoy tal como sucedió en el año 1998 (fotografías 111 a 114).	En el año 2017 afectó viviendas del sector Santa María de Huachipa. Destruyó el puente Las Torres en la Av. Ramiro Prialé. En el año 2023 se produjo activación de la quebrada, caída de postes de luz, puentes artesanales.	Reubicar viviendas que se encuentran en ambas márgenes de la quebrada. Canalizar la quebrada. Limpiar y descolmatar el cauce de la quebrada Huaycoloro. Mejorar defensa ribereñas y diseño. Forestar las laderas. La población debe ser capacitada y preparada en temas de peligros geológicos. Construir muros disipadores de energía a lo largo de la cuenca baja y media (Ochoa et al., 2017).	Limpieza de cauce de la quebrada.	Reubicación de viviendas, descolmatación de cauce periódico, construcción de enrocados.

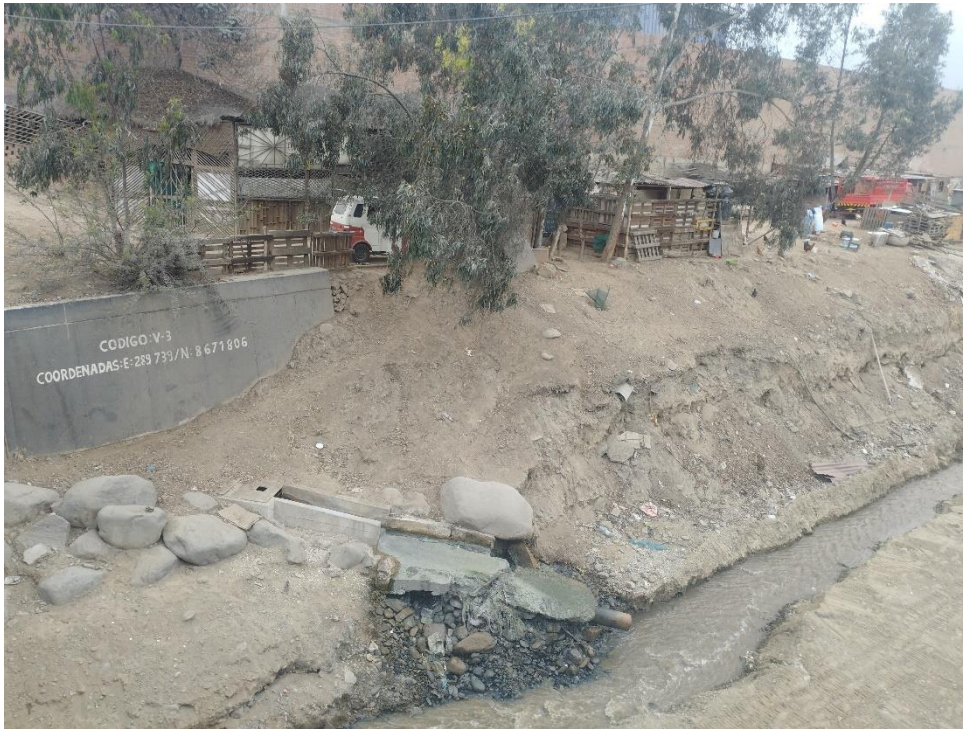
Fotografía 112. Zona crítica 15-029. Puente Santa María de Huachipa el cauce de la quebrada se observa colmatado y viviendas cerca del borde de la quebrada. Coordenadas UTM 18S E289751; N8671806 (tomada el 06/10/2023).

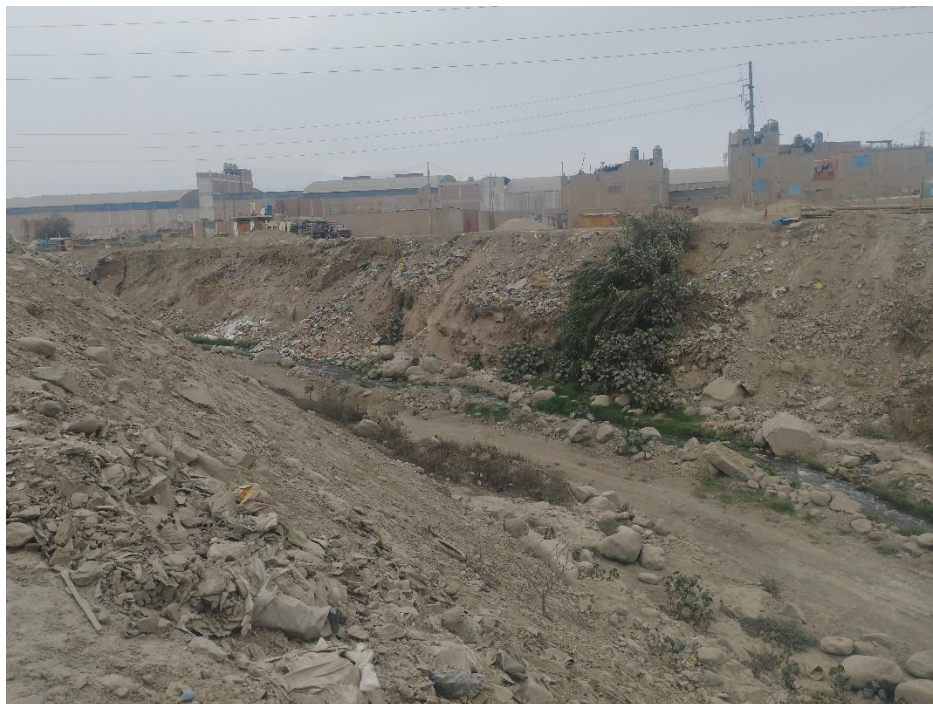
Fotografía 113. Zona crítica 15-029. Viviendas y zona industrial en la margen izquierda de la quebrada Huaycoloro, aguas arriba del puente Las Torres. Coordenadas UTM 18S E291372; N8672835 (tomada el 06/10/2023).

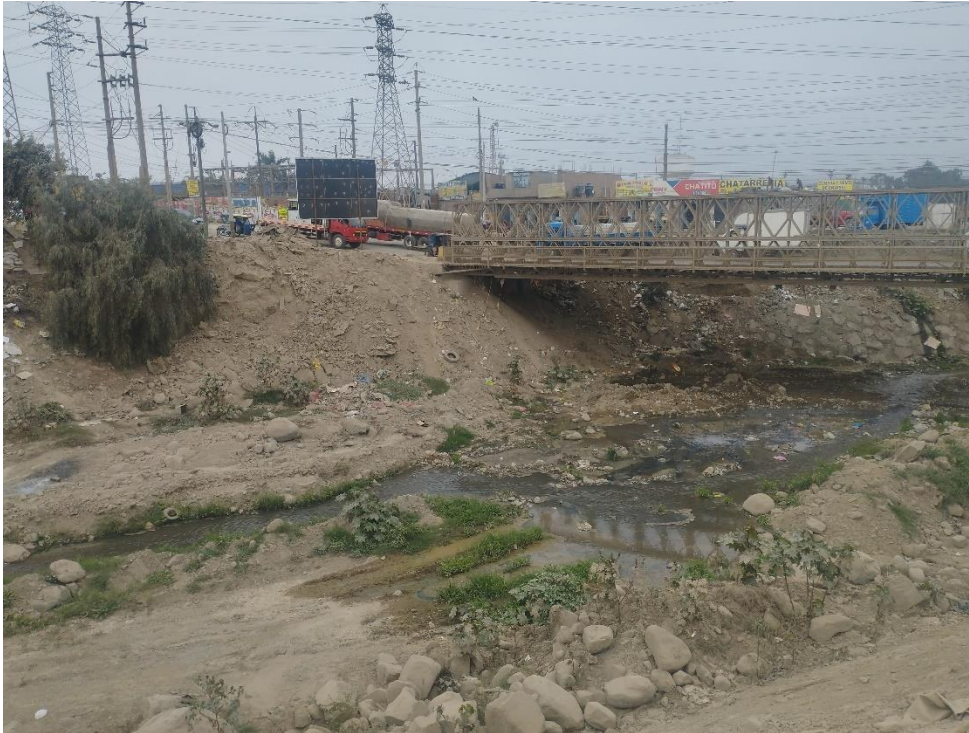
Fotografía 114. Zona crítica 15-029. Puente Las Torres, se encuentra con las bases debilitadas, el cauce de la quebrada Huaycoloro está colmatado, Urb. Brisas de Huachipa. Coordenadas UTM 18S E291372; N8672835 (tomada el 06/10/2023).

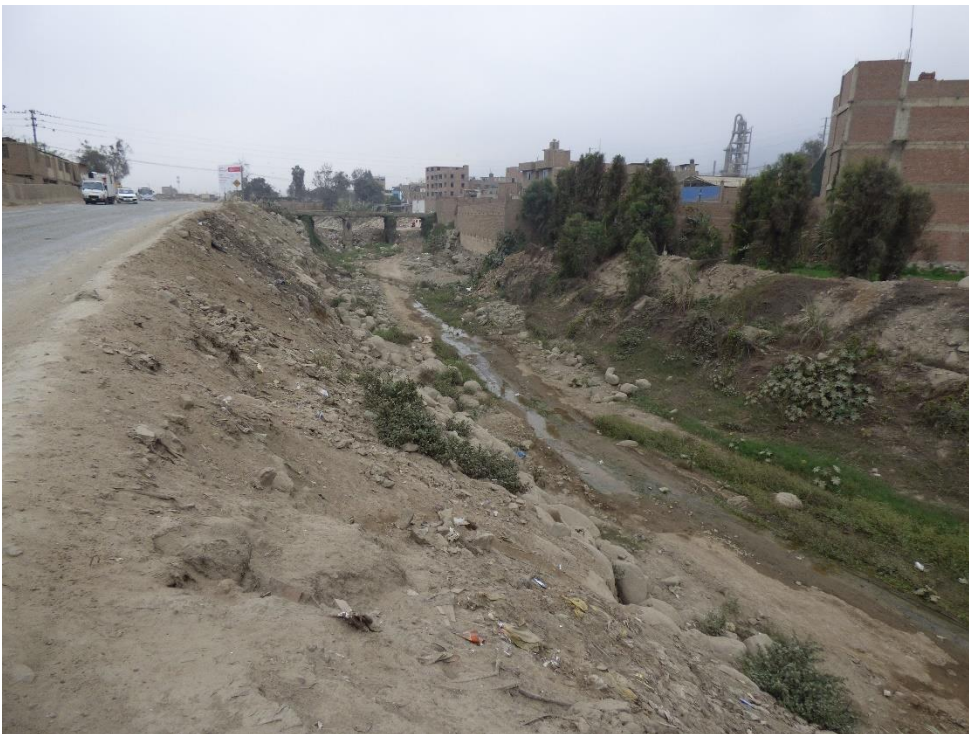
Fotografía 115. Zona crítica 15-030. Viviendas de la Asoc. Las Riveras de Cajamarquilla se ubican cerca del borde del cauce de la quebrada Huaycoloro, margen izquierda en caso de una avenida extraordinaria puede afectar estas viviendas, puente peatonal y vía, el cauce se encuentra colmatado. Coordenadas UTM 18S E292735; N8673788 (tomada el 06/10/2023).

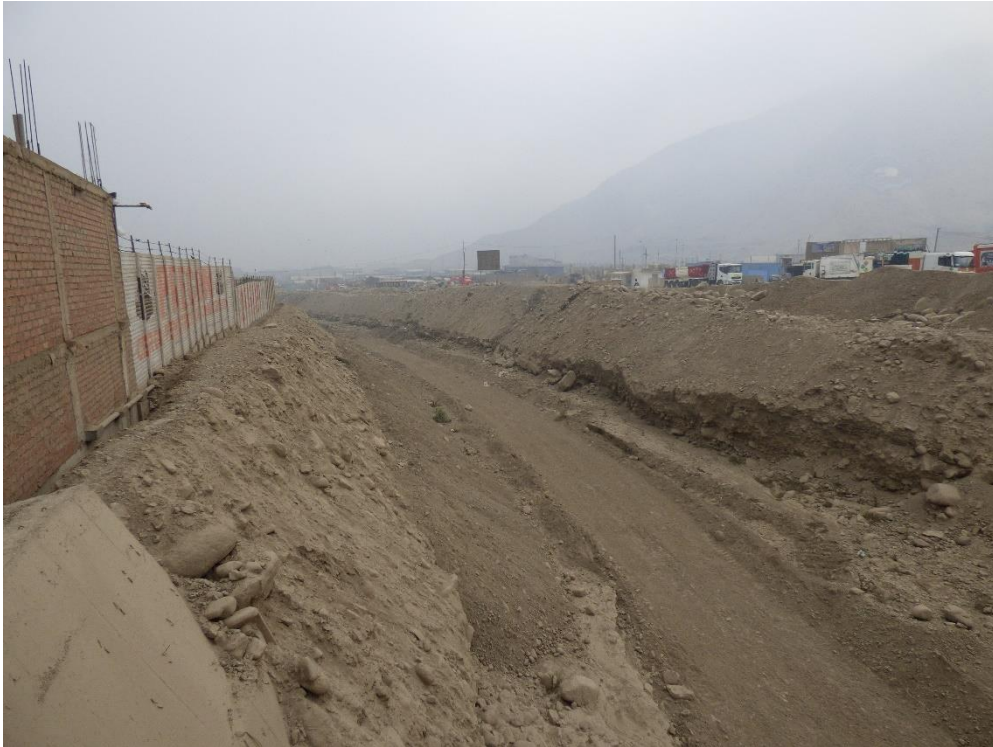
Fotografía 116. Zona crítica 15-031. Muro perimétrico de zona industrial se encuentra en el borde del cauce de la quebrada Huaycoloro, margen izquierda, no cuenta con defensa ribereña, se realizó descolmatación de cauce. Coordenadas UTM 18S E293933; N8676739 (tomada el 06/10/2023).

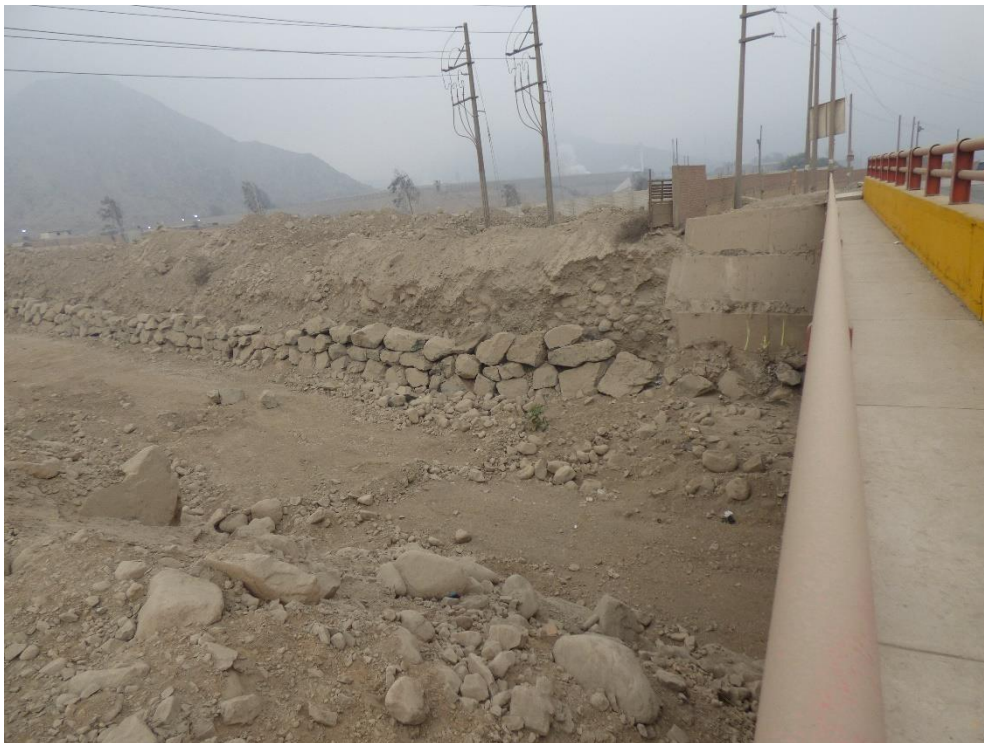
Fotografía 117. Zona crítica 15-031. Estribo derecho debilitado y socavado del puente principal Eje Industrial de Lima (Petramás), sector Refinería Cajamarquilla, de aprox. 25 m. Coordenadas UTM 18S E293933; N8676739 (tomada el 06/10/2023).

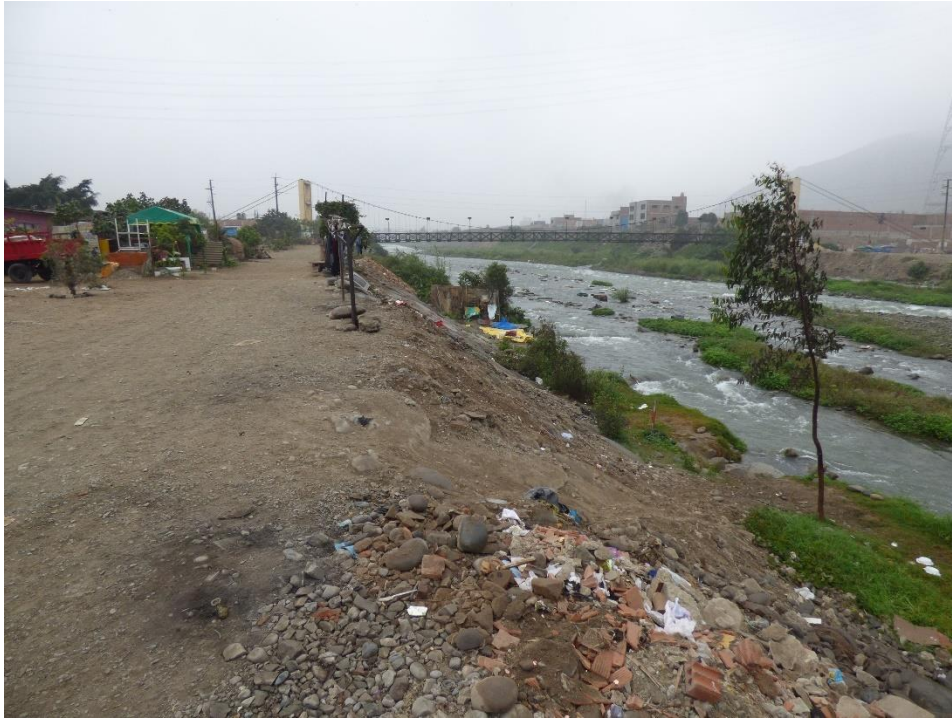
Fotografía 118. Zona crítica 15-032. Erosión fluvial en margen derecha del río Rímac, viviendas de la Asociación Nuevo Carrizales de Carapongo se encuentran cerca del borde. Coordenadas UTM 18S E296907; N8672040 (tomada el 13/09/2023).

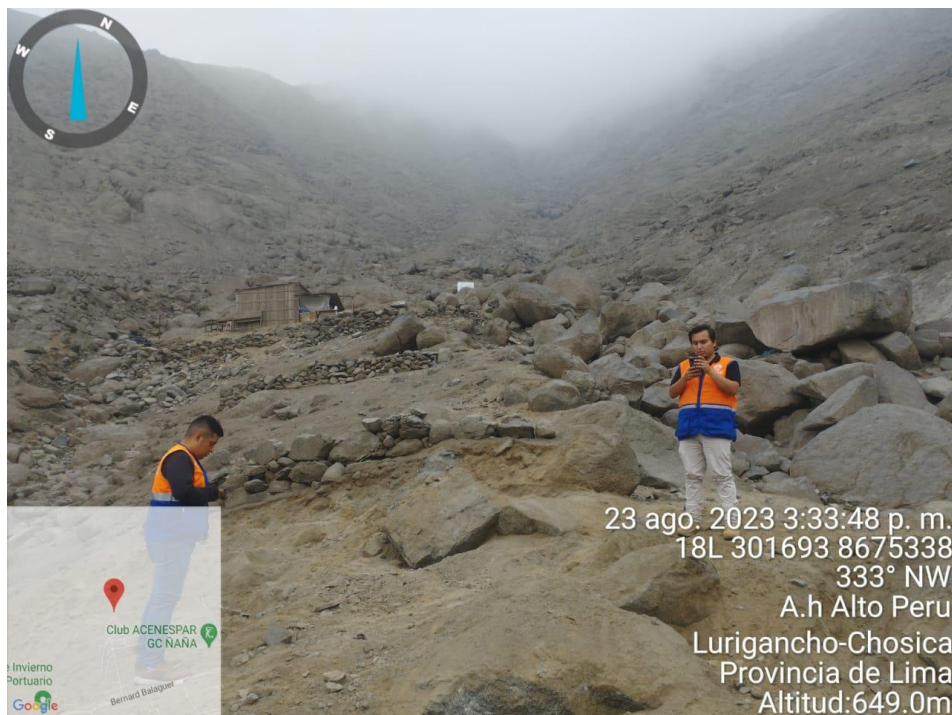
Fotografía 119. Zona crítica 15-033. Vista de la parte alta de quebrada en el sector Asoc. Alto Perú. Coordenadas UTM 18S E301693; N8675338 (Fuente: Municipalidad Distrital de Lurigancho, 2023).

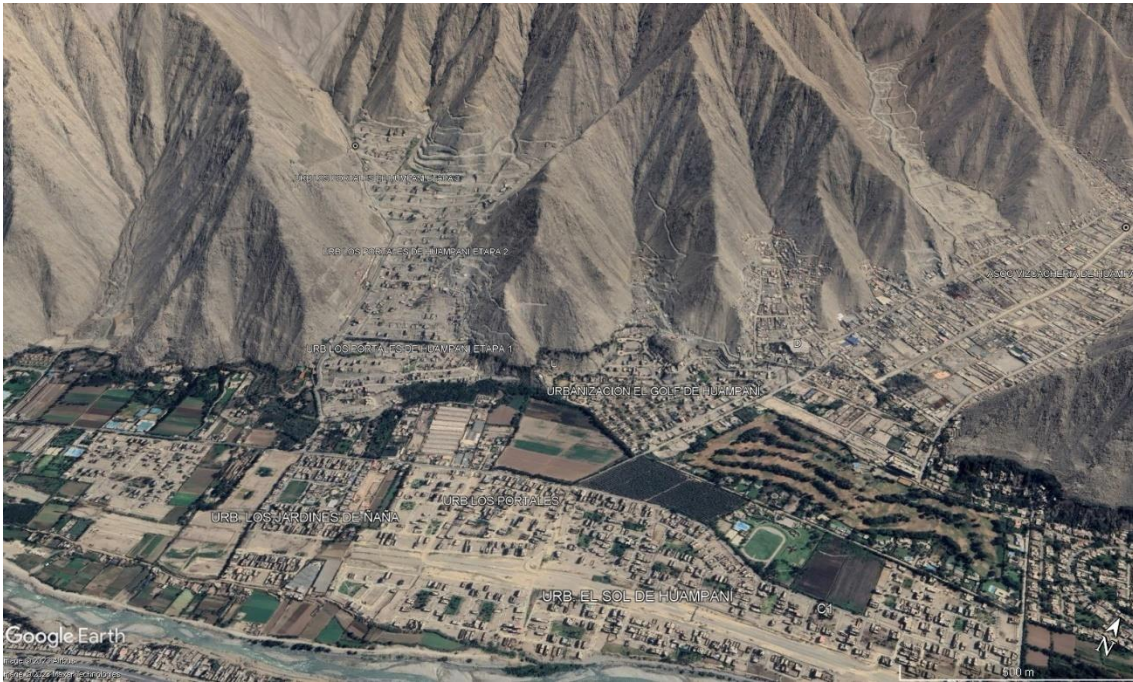
Figura 12. Zona crítica 15-034. Vista de quebradas que descienden del cerro Algarrobo, se puede apreciar como el cauce de las quebradas se encuentra antropizado por viviendas de la Asoc. Los Portales de Huampaní. Coordenadas UTM 18S E302434; N8676683 (Fuente Google Earth, 2023).

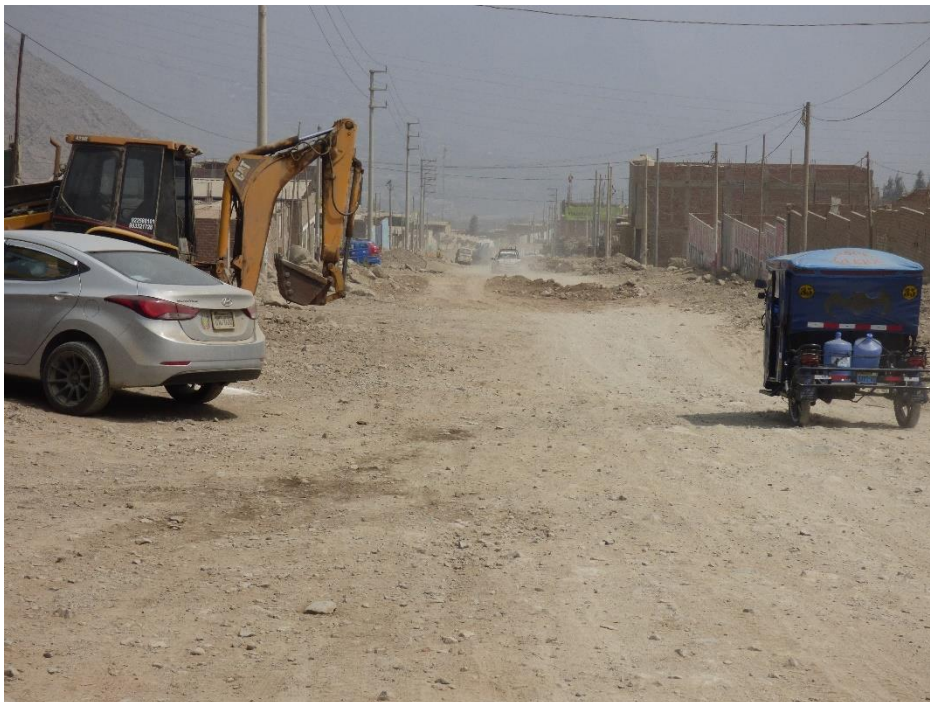
Fotografía 120. Zona crítica 15-035. Vía de la Av. Jicamarca y viviendas del sector El Mirador, Anexo 12 El Valle fueron afectadas por el paso de huaico proveniente de las quebradas Sucre, Los Andes y Vizcachera en marzo del 2023, las quebradas no tienen un cauce definido debido a la construcción de viviendas. Coordenadas UTM 18S E305244; N8677471 (tomada el 11/09/2023).

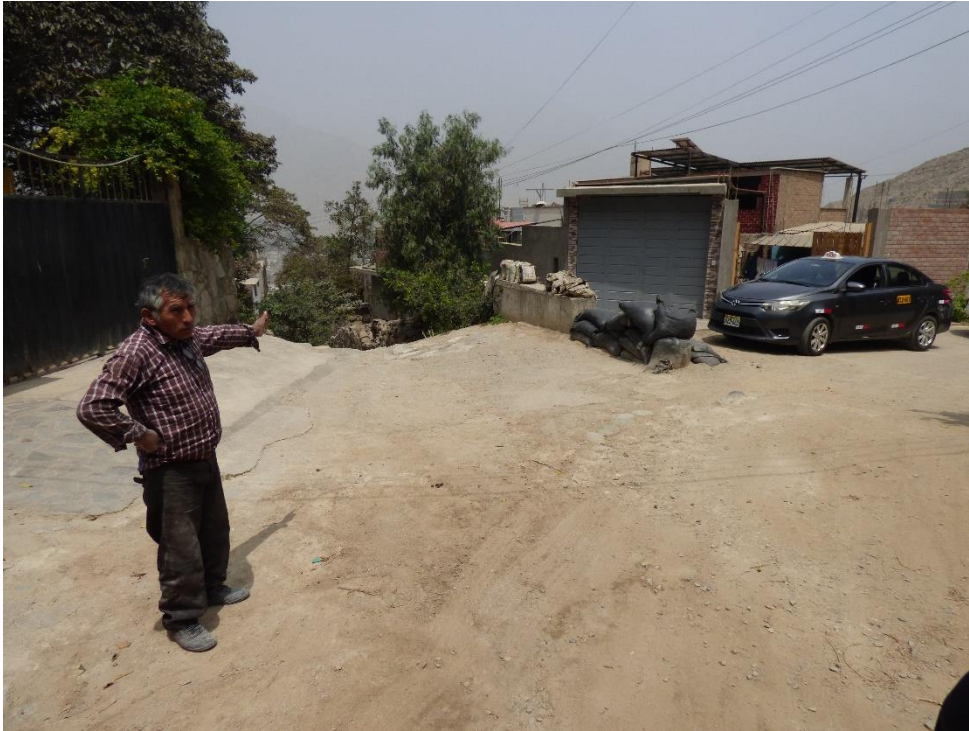
Fotografía 121. Zona crítica 15-036. Viviendas y vías del sector Alto Huampaní Etapa 1 fueron afectadas por flujo de lodo que se generó por las lluvias de Yaku, los pobladores colocaron sacos terreros para proteger sus viviendas. Coordenadas UTM 18S E307154; N8676250 (tomada el 11/09/2023).

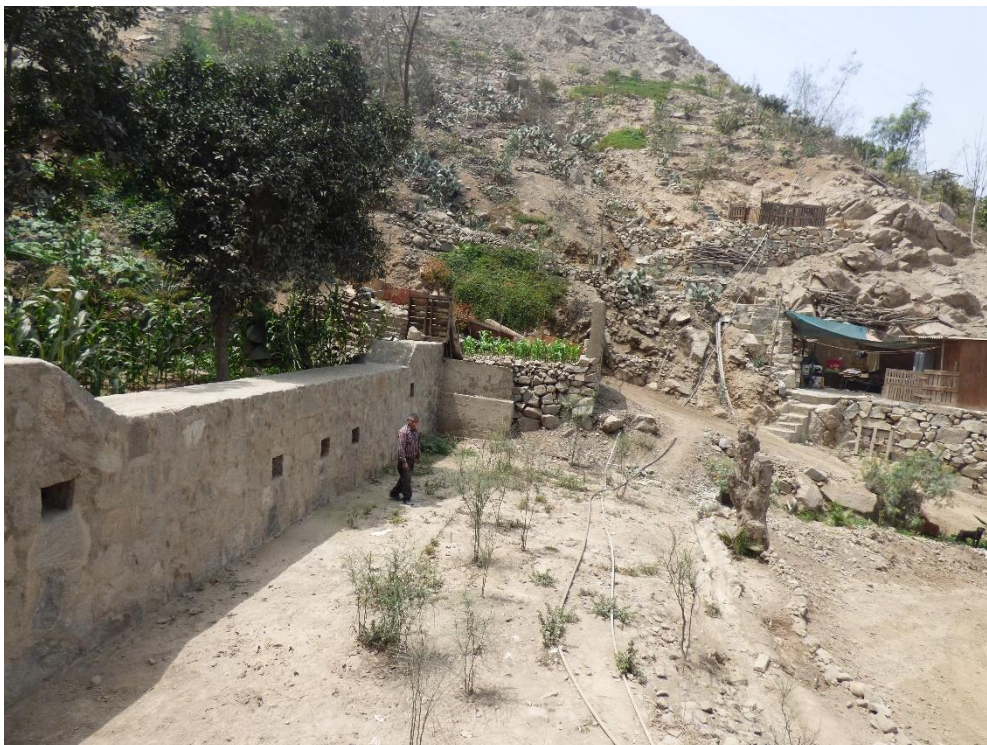
Fotografía 122. Zona crítica 15-036. Dique disipador de energía se observa sembríos de maíz en el cauce de la quebrada. Coordenadas UTM 18S E307118; N8676310 (tomada el 11/09/2023).

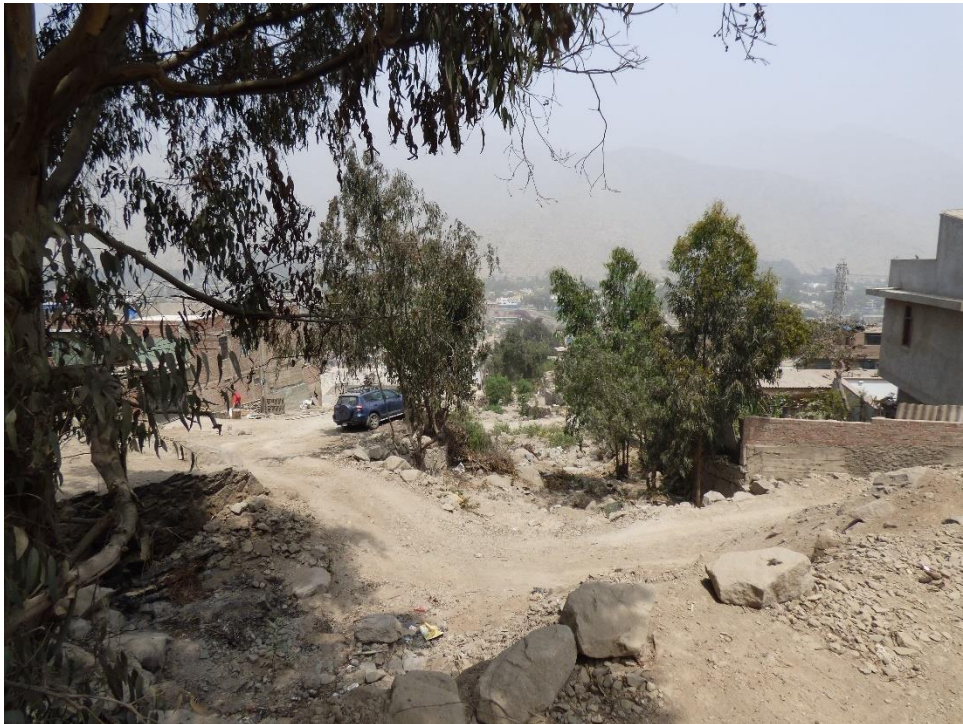
Fotografía 124. Zona crítica 15-037. Viviendas del sector Alto Huampaní etapa 2 se encuentran muy cerca del cauce de quebrada de 10 m de ancho de cauce, que se encuentra colmatado. Coordenadas UTM 18S E307926; N8676390 (tomada el 11/09/2023).

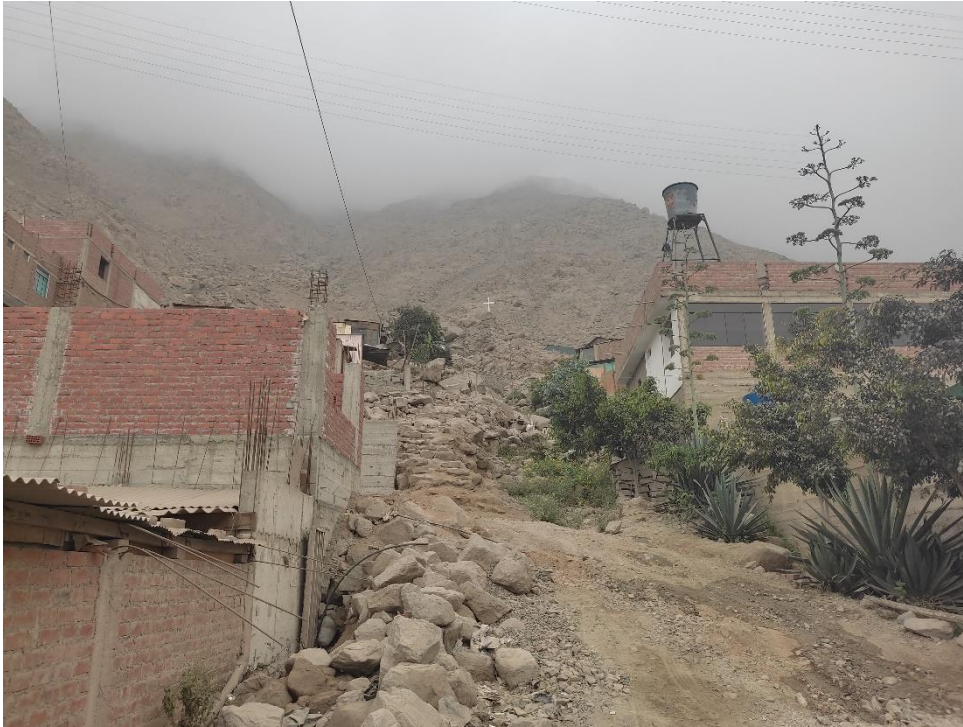
Fotografía 125. Zona crítica 15-038. Viviendas del A.H. Emilio del Sol y San Alberto se encuentran asentadas en ambas márgenes de quebrada. Coordenadas UTM 18S E309540; N8677216 (tomada el 20/09/2023).

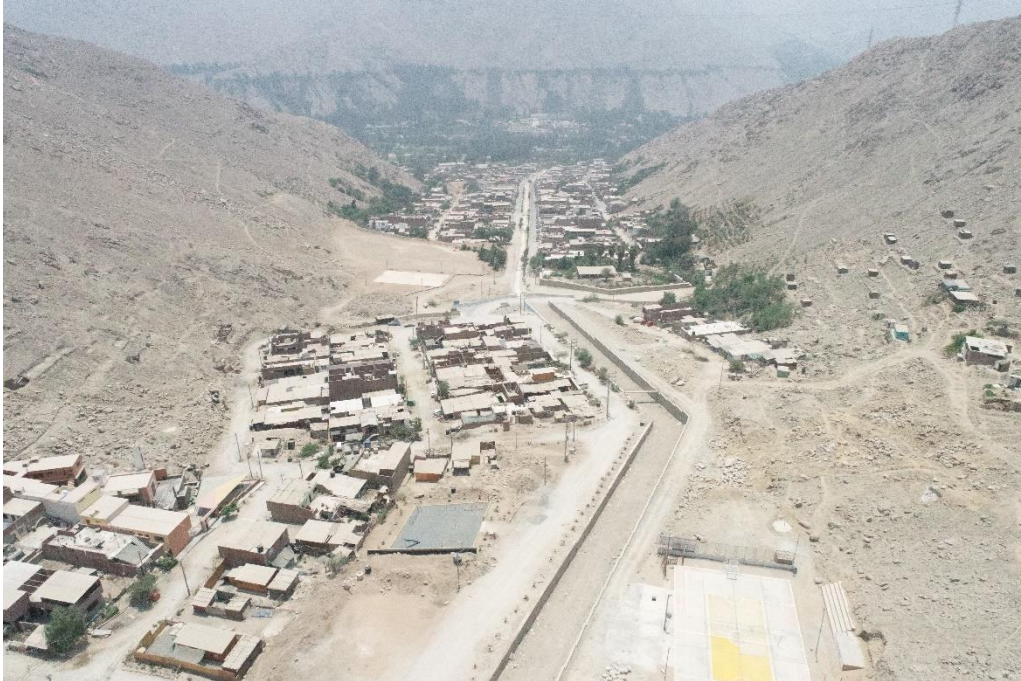
Fotografía 127. Zona crítica 15-039. Vista aguas abajo de la quebrada Chacrasana. Se observa canalización de la quebrada en un tramo. Coordenadas UTM 18S E309711; N8678061 (tomada con dron el 24/11/2022).

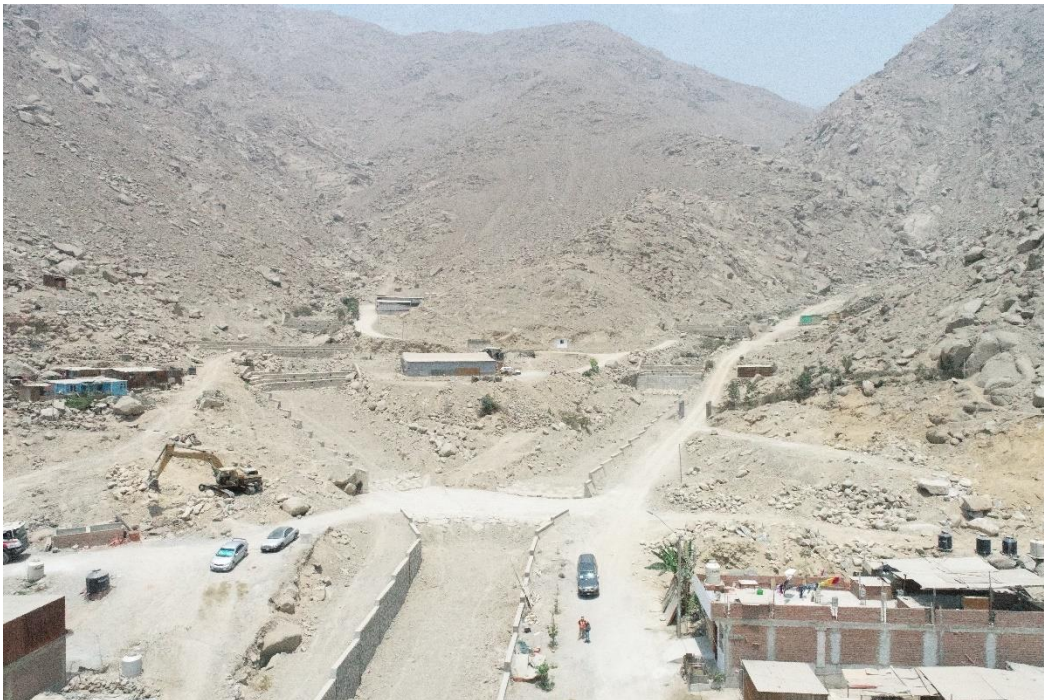
Fotografía 128. Zona crítica 15-039. Vista aguas arriba de la quebrada Chacrasana. Se observa canalización de la quebrada en un tramo. Coordenadas UTM 18S E309711; N8678061 (tomada con dron el 24/11/2022).

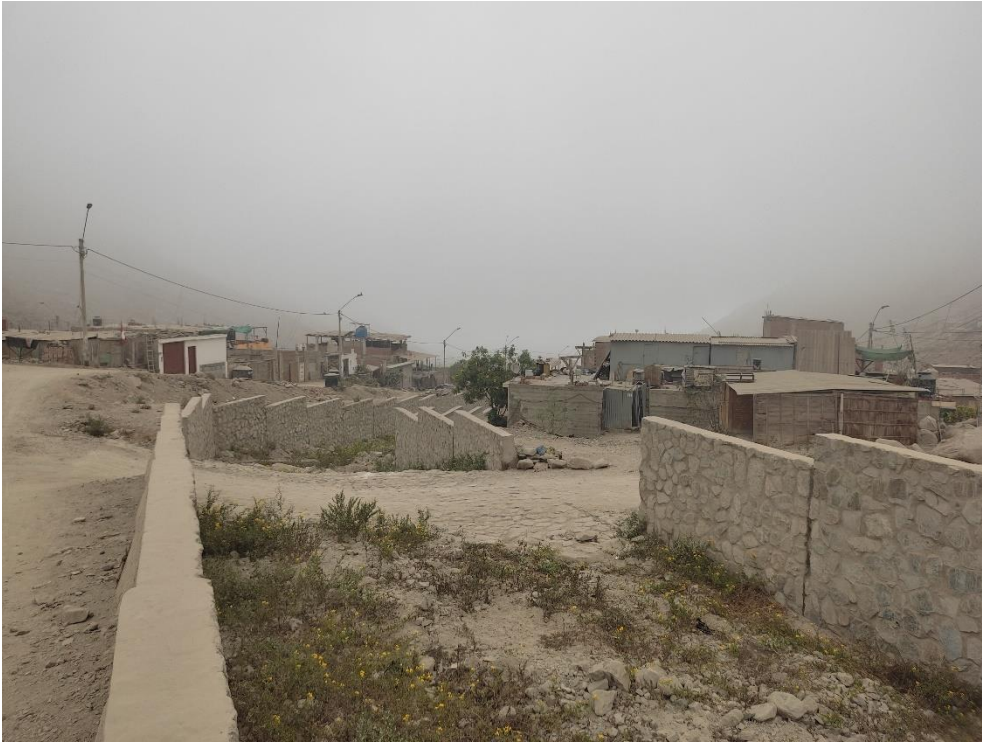
Fotografía 129. Zona crítica 15-039. Muros laterales en la quebrada Chacrasana, vías alternas cruzan la quebrada. Coordenadas UTM 18S E309711; N8678061 (tomada el 20/09/2023).

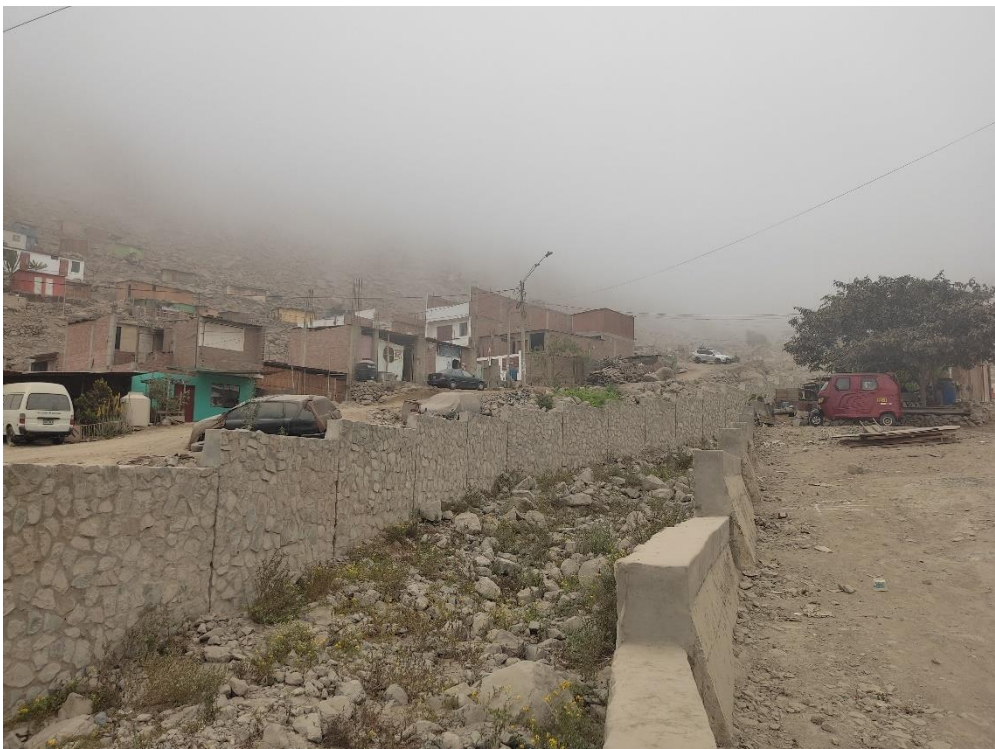
Fotografía 130. Zona crítica 15-039. Muros laterales en la quebrada Chacrasana, cauce colmatado. Coordenadas UTM 18S E309711; N8678061 (tomada el 20/09/2023).

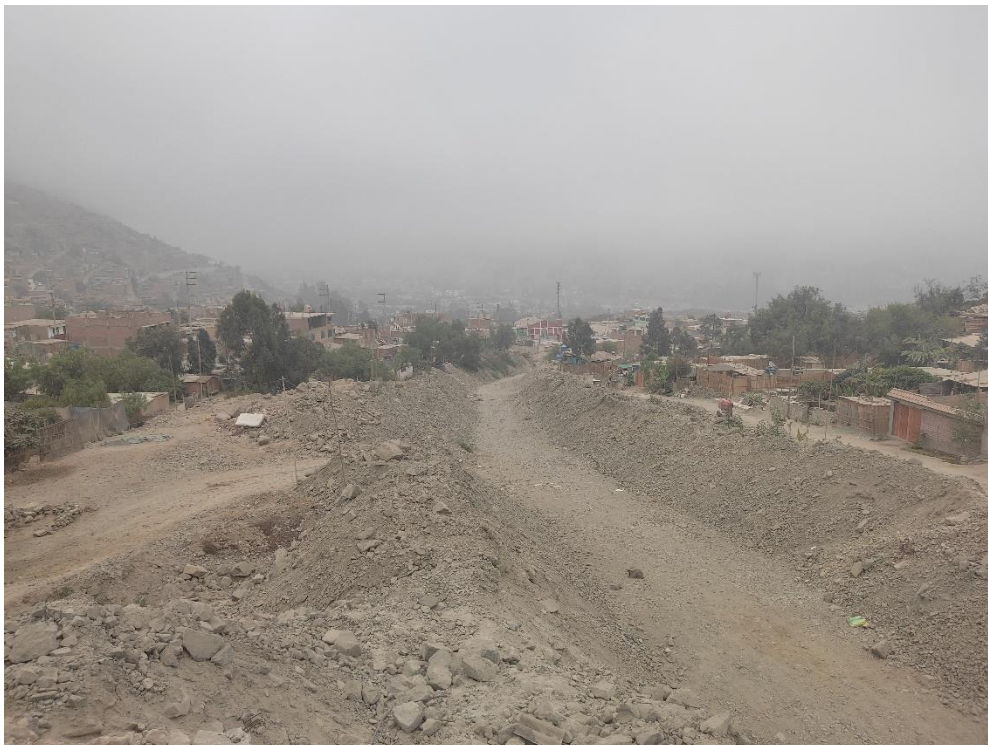
Fotografía 132. Zona crítica 15-040. Quebrada Santa María se ha realizado limpieza de cauce y arrimado de material hacia sus márgenes, reduciendo el ancho del cauce. Coordenadas UTM 18S E311716; N8678760 (tomada el 20/09/2023).

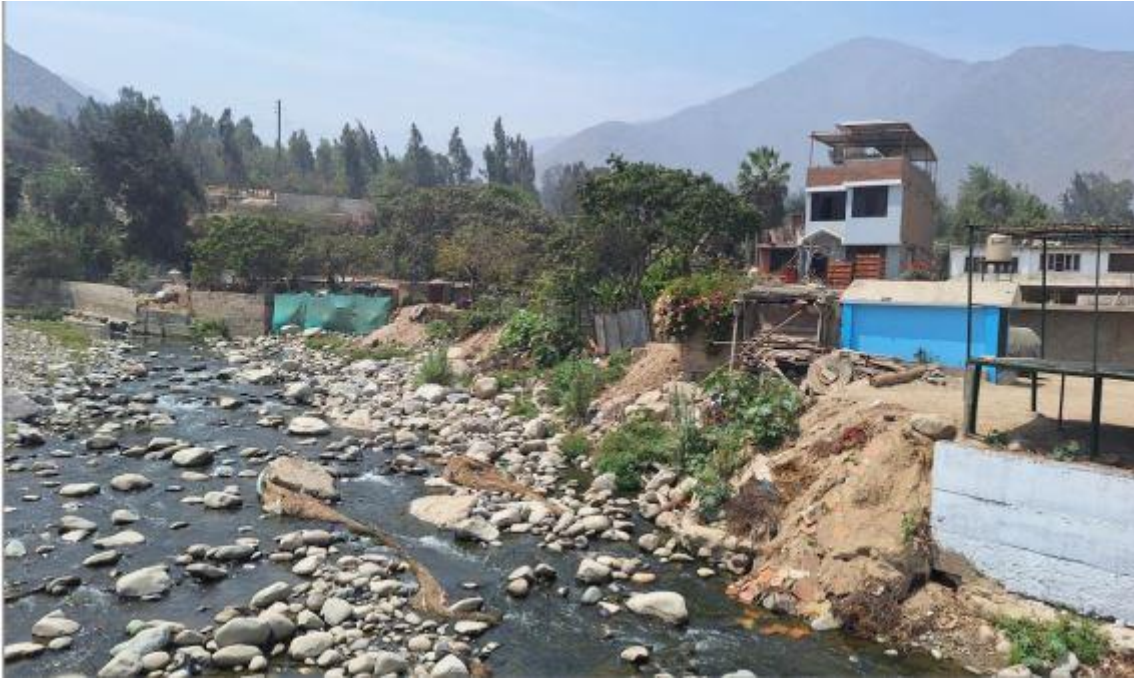
Fotografía 133. Zona crítica 15-040. Erosión fluvial en la margen izquierda del río Rímac, viviendas se encuentran muy cerca del borde y no cuentan con defensa ribereña, el cauce del río se encuentra colmatado. Coordenadas UTM 18S E311966; N8677960 (tomada el 29/09/2023).

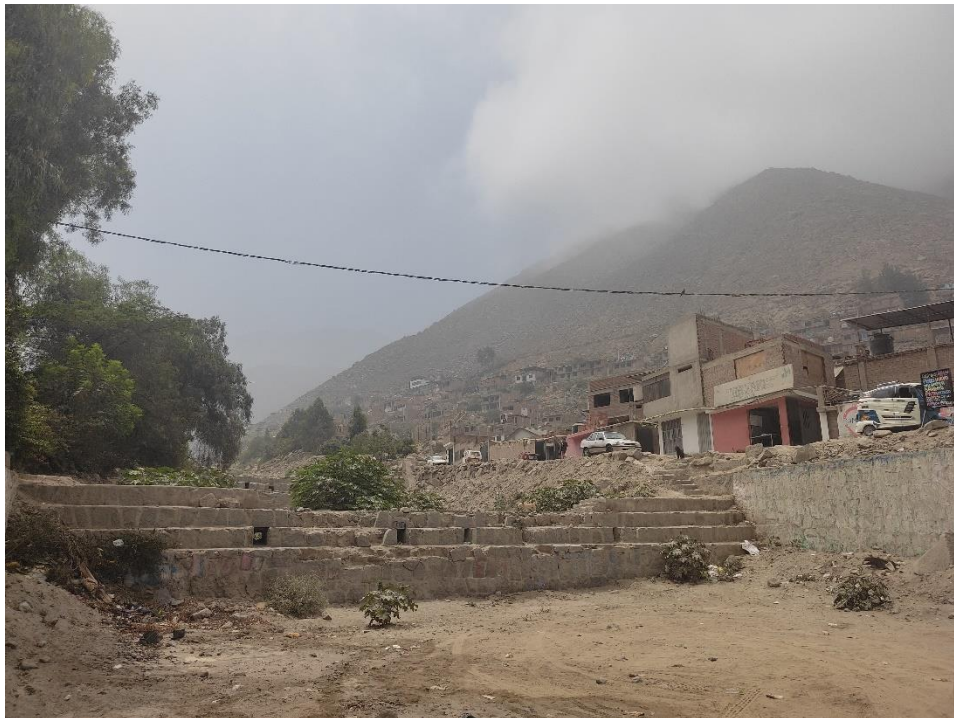
Fotografía 134. Zona crítica 15-041. Dique disipador de energía en la quebrada Quirio. Se observa material y vegetación en el cauce. Coordenadas UTM 18S E313051; N8680056 (tomada el 20/09/2023).

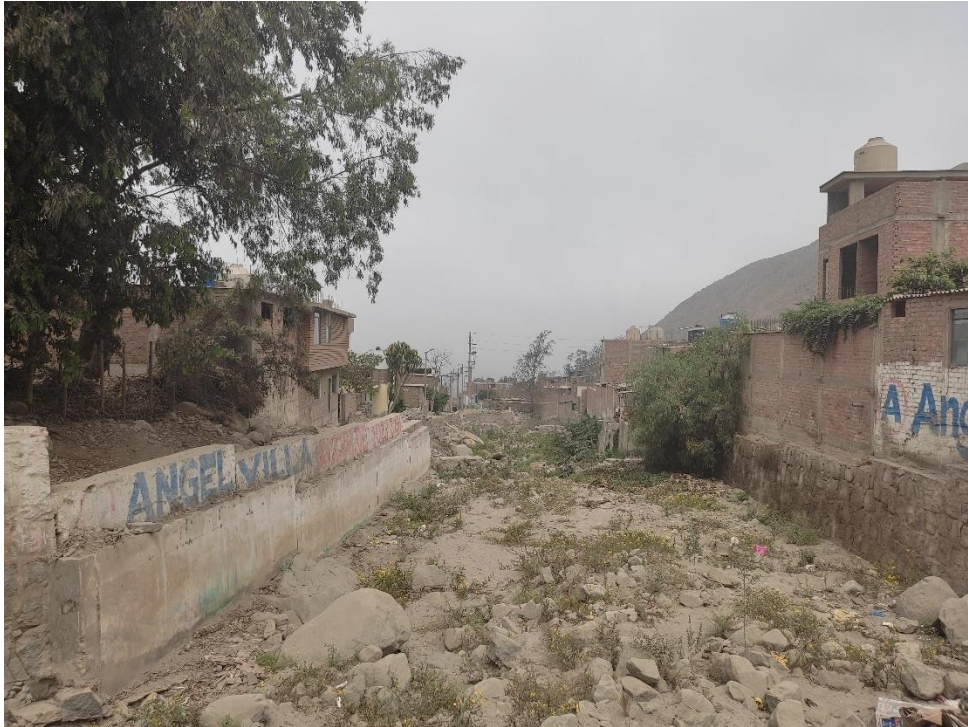
Fotografía 135. Zona crítica 15-041. Cauce colmatado de la quebrada Quirio y falta de mantenimiento en los muros laterales que protegen viviendas de la Urb. Nicolás de Piérola. Coordenadas UTM 18S E313051; N8680056 (tomada el 20/09/2023).

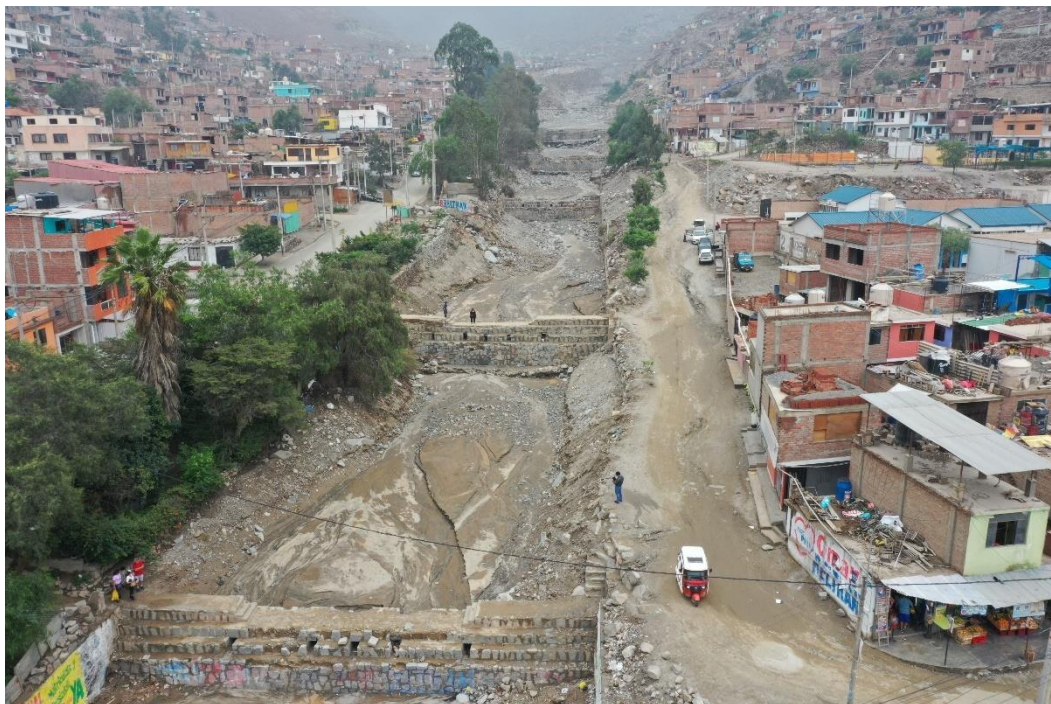
Fotografía 136. Zona crítica 15-041. Diques colmatados con material acarreado por flujo de detritos, se observa cómo se desbordó en la margen izquierda de la quebrada Quirio. Coordenadas UTM 18S E313051; N8680056 (tomada el 16/03/2023).

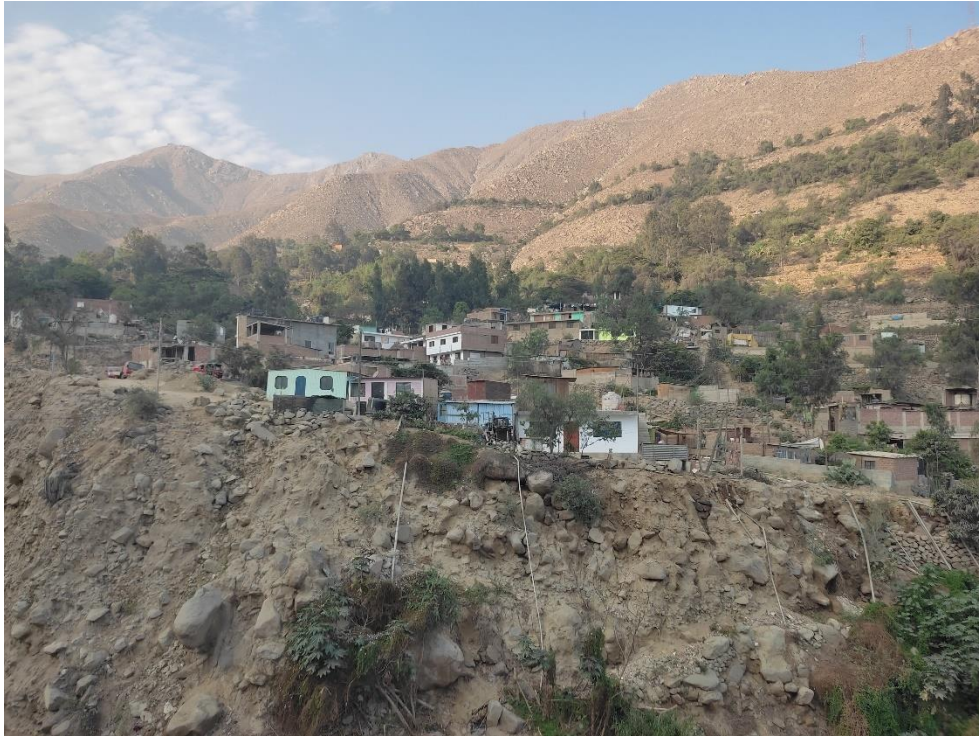
Fotografía 137. Zona crítica 15-042. Viviendas cerca del borde del acantilado, en margen izquierda de la quebrada Pedregal. Coordenadas UTM 18S E314611; N8681287 (tomada el 20/09/2023).
