Informe Técnico N° A7459

EVALUACIÓN DE ZONAS CRÍTICAS POR PELIGROS GEOLÓGICOS ANTE FENÓMENO EL NIÑO 2023-2024 EN EL DEPARTAMENTO DE LIMA TOMO I: LIMA METROPOLITANA

DICIEMBRE
2023

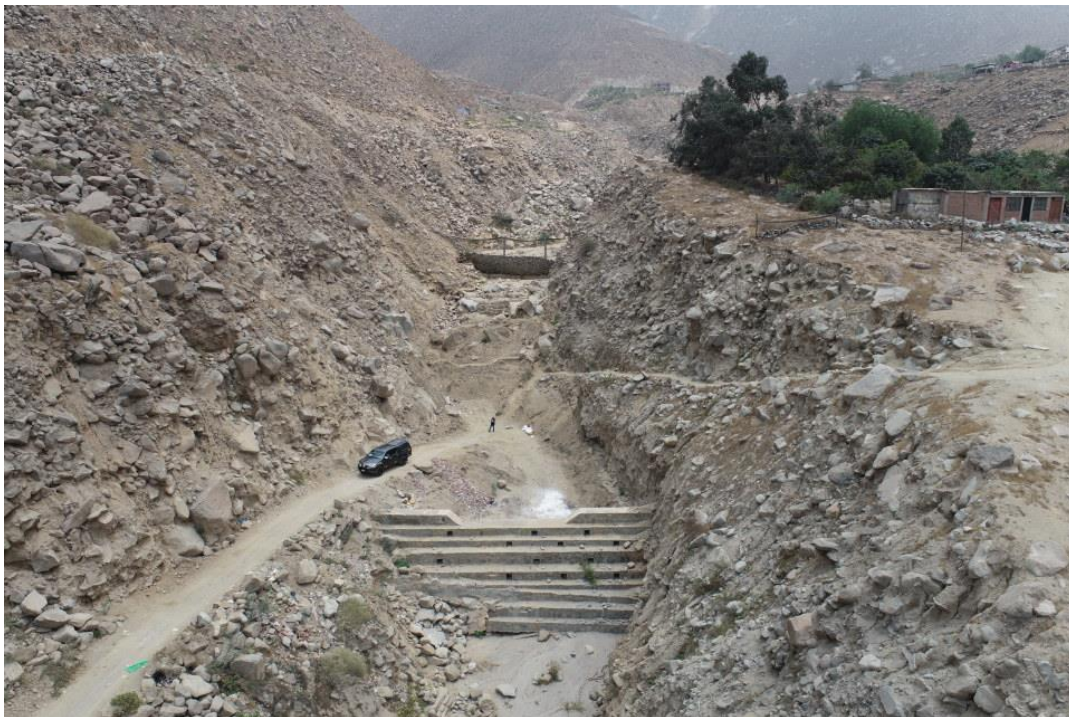
Fotografía 138. Zona crítica 15-042. Vista con dron de los diques disipadores de energía en la quebrada Pedregal, con la base socavada por el flujo de detritos del 14/03/2023. Coordenadas UTM 18S E314487; N8681643 (tomada el 05/10/2023).

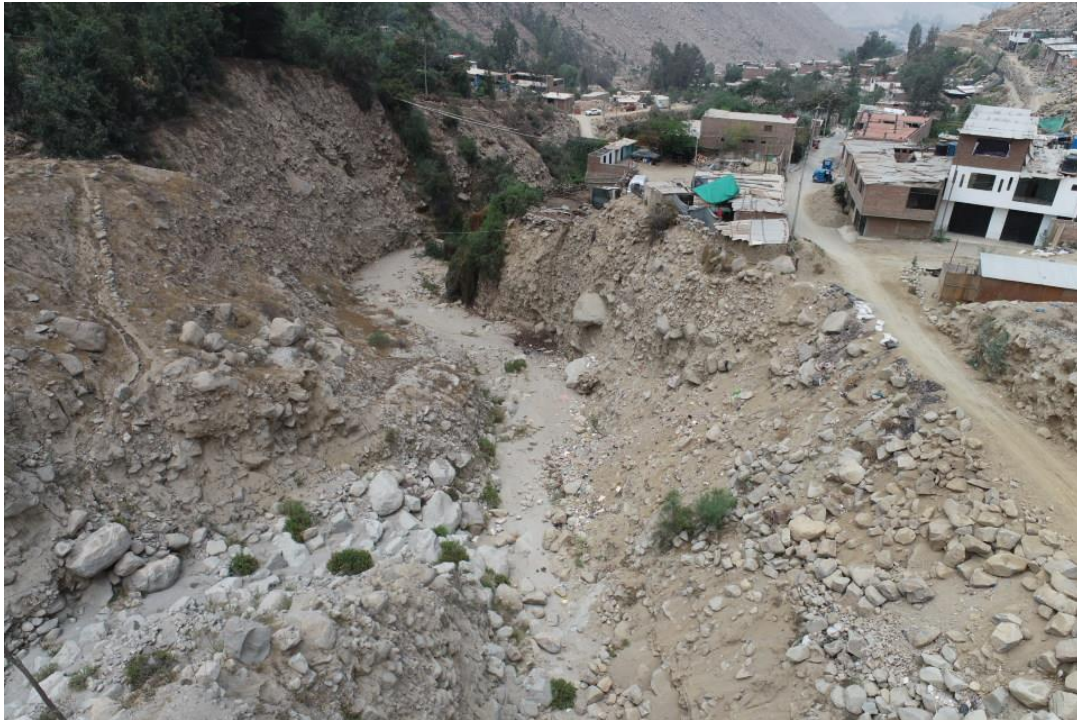
Fotografía 139. Zona crítica 15-042. Quebrada Pedregal y tributario con vista aguas abajo, en la margen derecha se encuentran viviendas de la Asoc. San Antonio de Pedregal cerca al borde del acantilado. Coordenadas UTM 18S E314487; N8681643 (tomada el 05/10/2023).

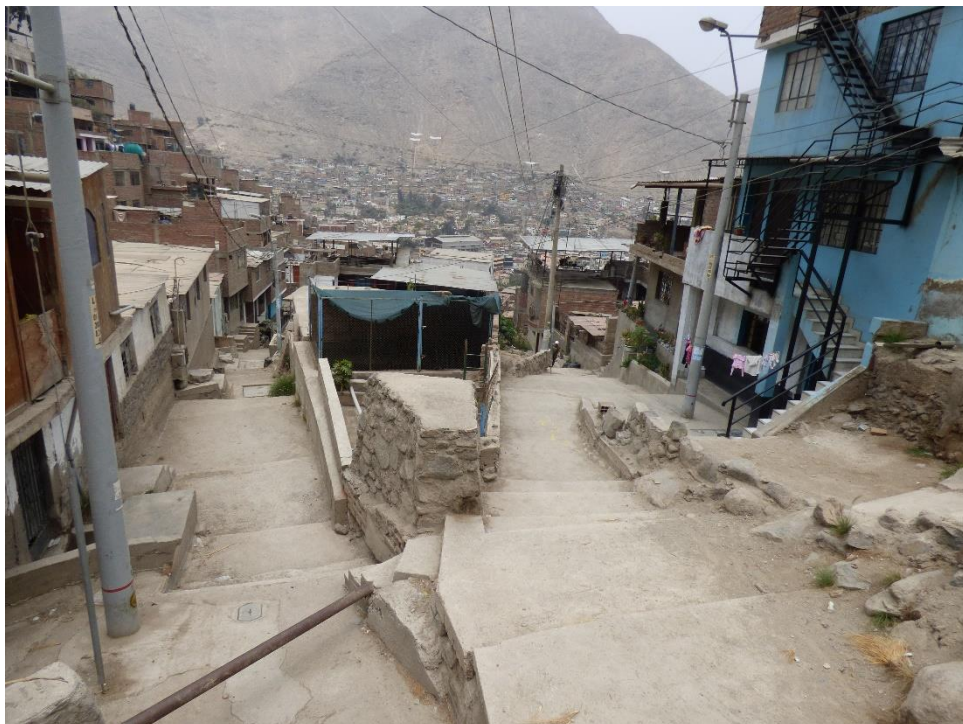
Fotografía 142. Zona crítica 15-043. Viviendas se encuentran asentadas sobre el cauce de la quebrada, el flujo discurre por ambos pasajes de la Prolongación Salaverry. Coordenadas UTM 18S E315366; N8680644 (tomada el 05/10/2023).

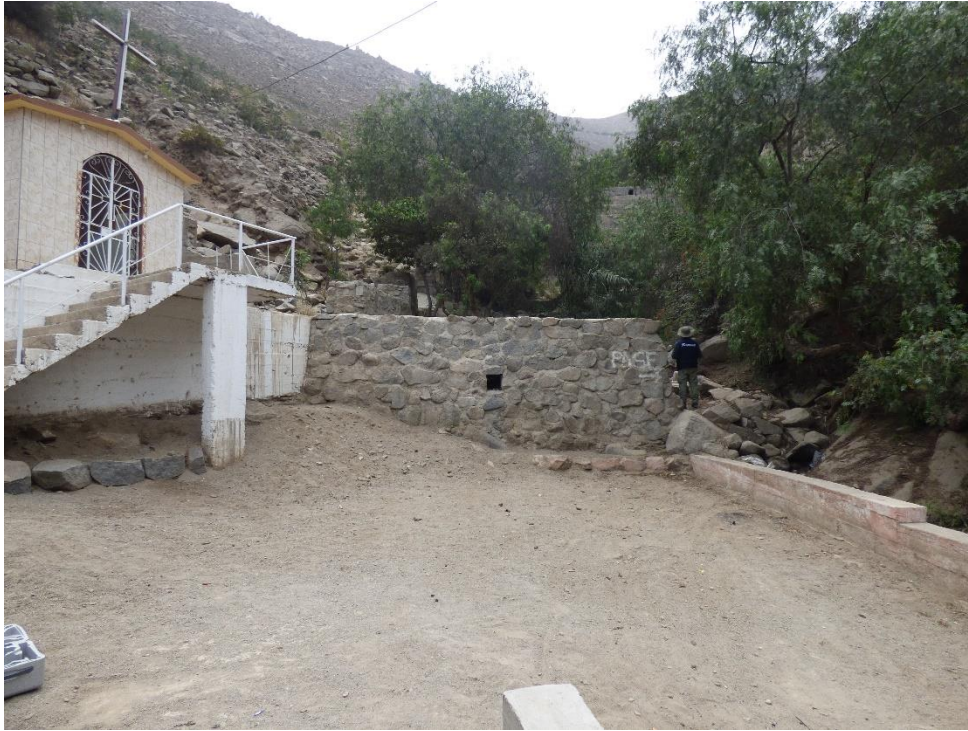
Fotografía 143. Zona crítica 15-043. Colapso de una parte del dique disipador en la quebrada La Libertad. Coordenadas UTM 18S E315366; N8680644 (tomada el 05/10/2023).

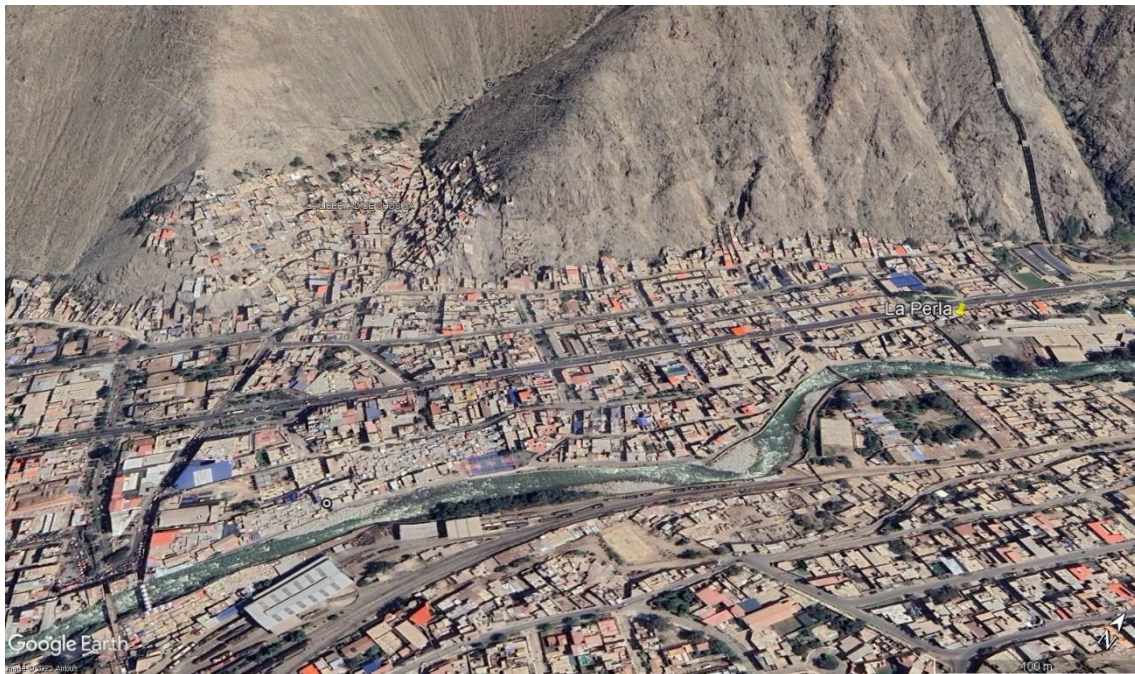
Figura 13. Zona crítica 15-044. Se ha colocado muro de contención en la margen derecha del río Rímac, sector La Perla, el cauce del río se encuentra colmatado. Coordenadas UTM 18S E315721; N8680201 (Fuente Google Earth, 2023).

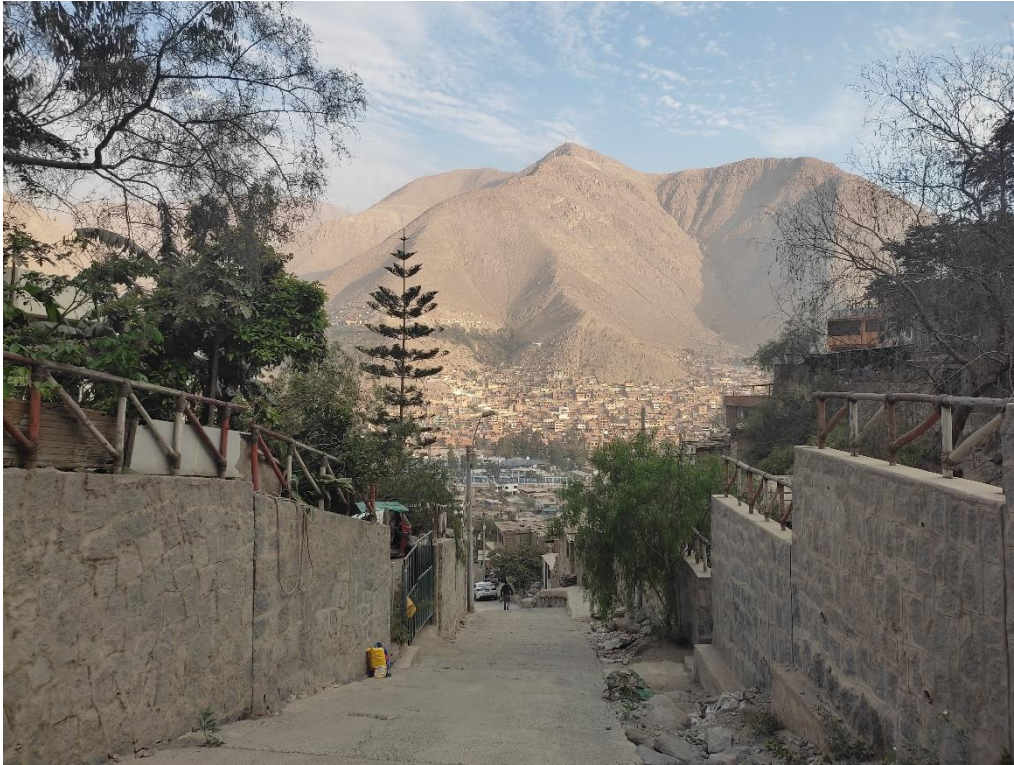
Fotografía 144. Zona crítica 15-045. Muros de contención en ambas márgenes de la quebrada Carossio. Coordenadas UTM 18S E316210; N8681288 (tomada el 20/09/2023).

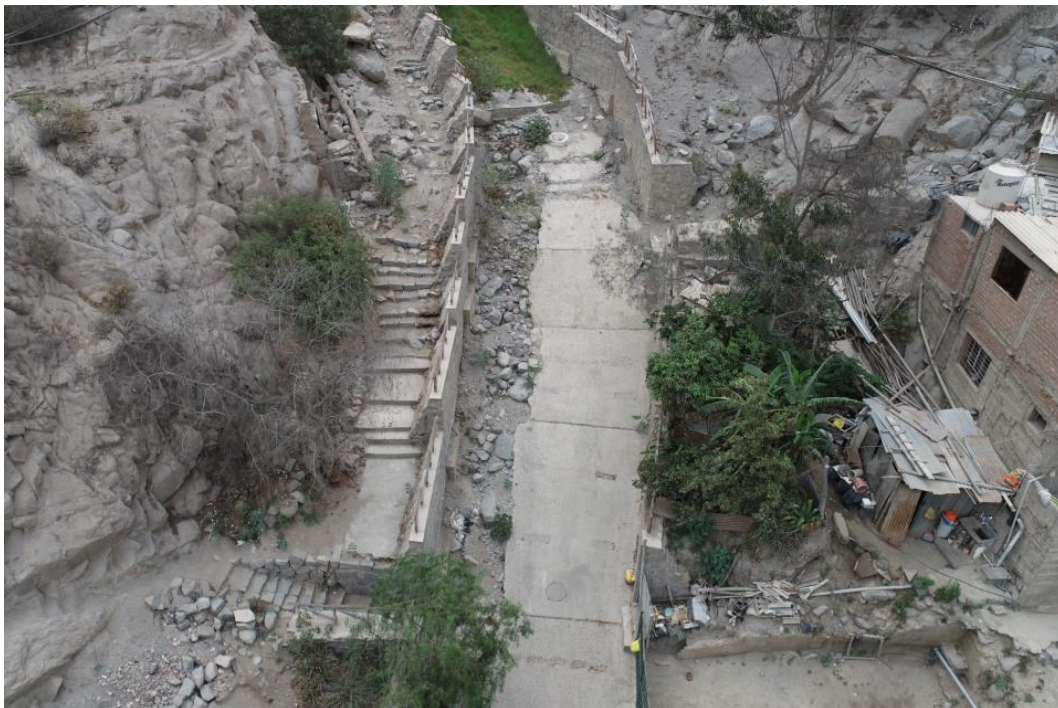
Fotografía 145. Zona crítica 15-045. Vista aguas arriba de la quebrada Carossio, aún se observa el material dejado por el flujo de detritos del 14/03/2023. Coordenadas UTM 18S E316210; N8681288 (tomada el 05/10/2023).

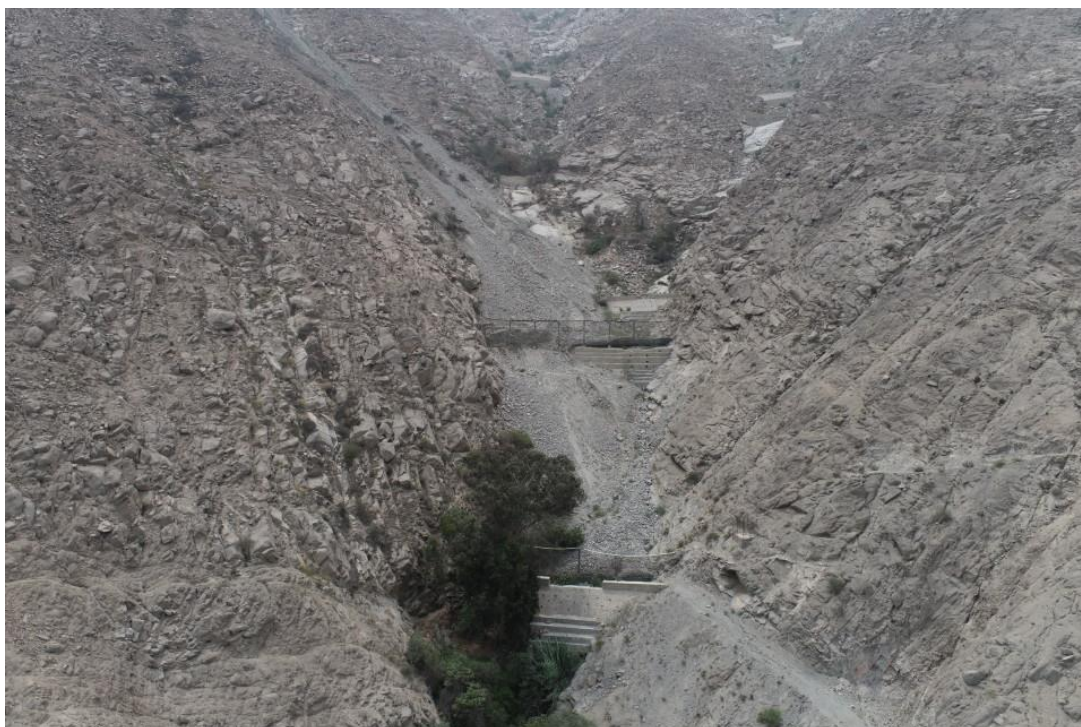
Fotografía 146. Zona crítica 15-045. Diques disipadores de energía y mallas o barras dinámicas en cauce colmatado de la quebrada Carossio, en la margen derecha se observa un depósito antiguo de una avalancha de rocas (1987) que transporta material suelto a la quebrada. Coordenadas UTM 18S E316210; N8681288 (tomada el 05/10/2023).

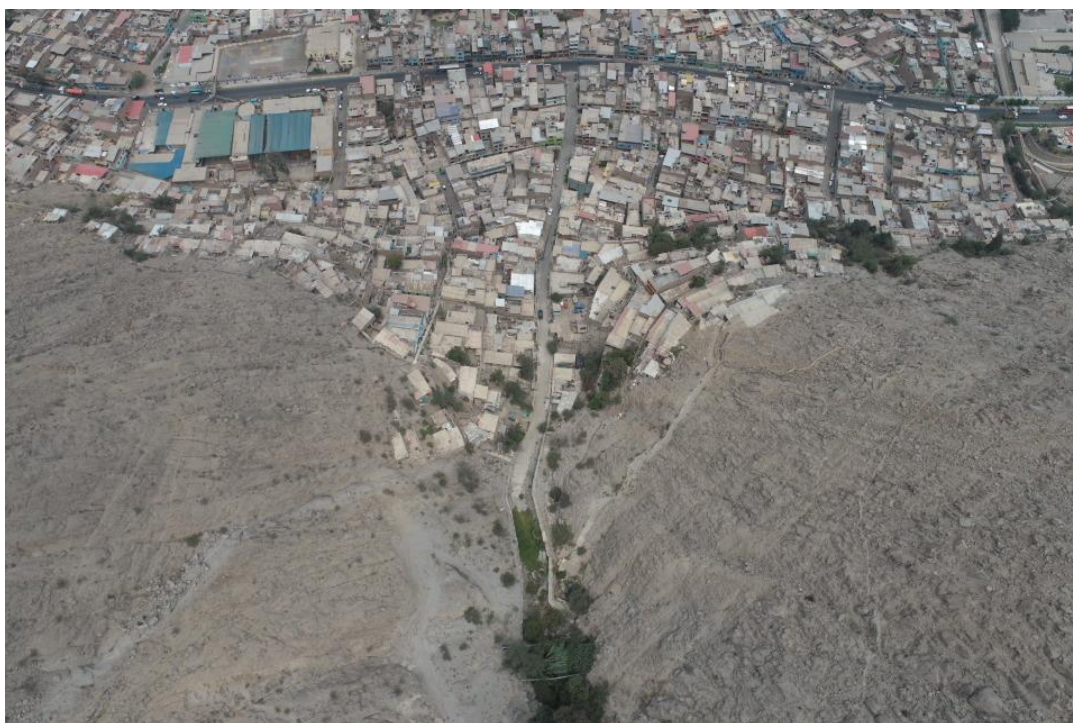
Fotografía 147. Zona crítica 15-045. Vista agua abajo de la quebrada Carossio, como se observa no existe un cauce definido hasta el río Rímac, en caso de un flujo de detritos lo receptiona la carretera Central. Coordenadas UTM E316210; 8681288 (tomada el 05/10/2023)

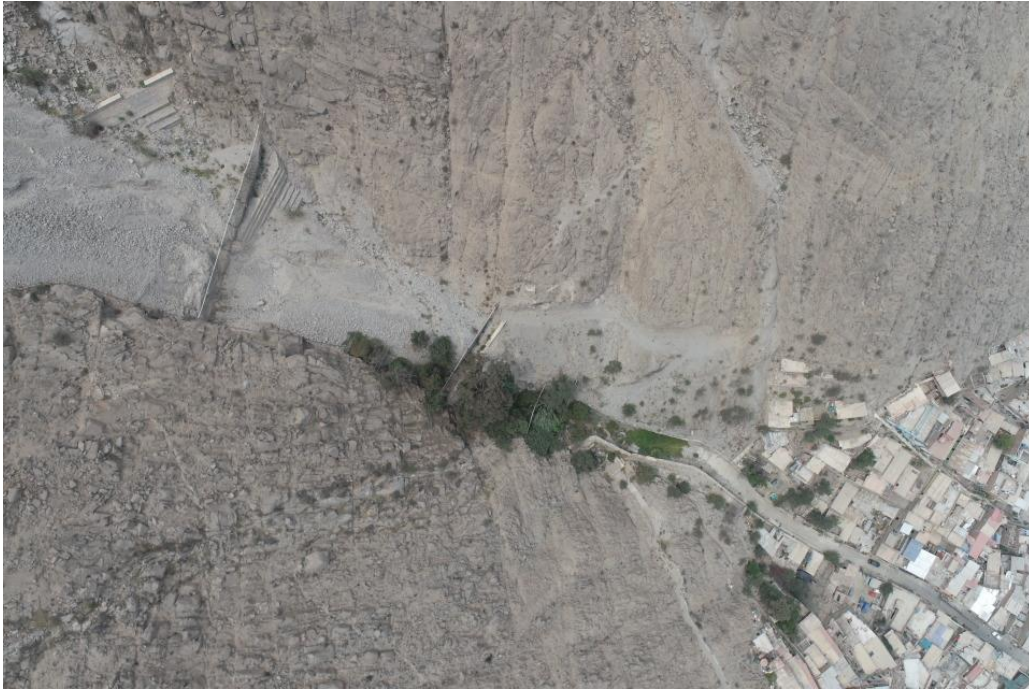
Fotografía 148. Zona crítica 15-045. Vista más detallada de las mallas dinámicas que se encuentran colmatadas de material suelto en la quebrada Carossio. Coordenadas UTM 18S E316210; N8681288 (tomada el 05/10/2023)

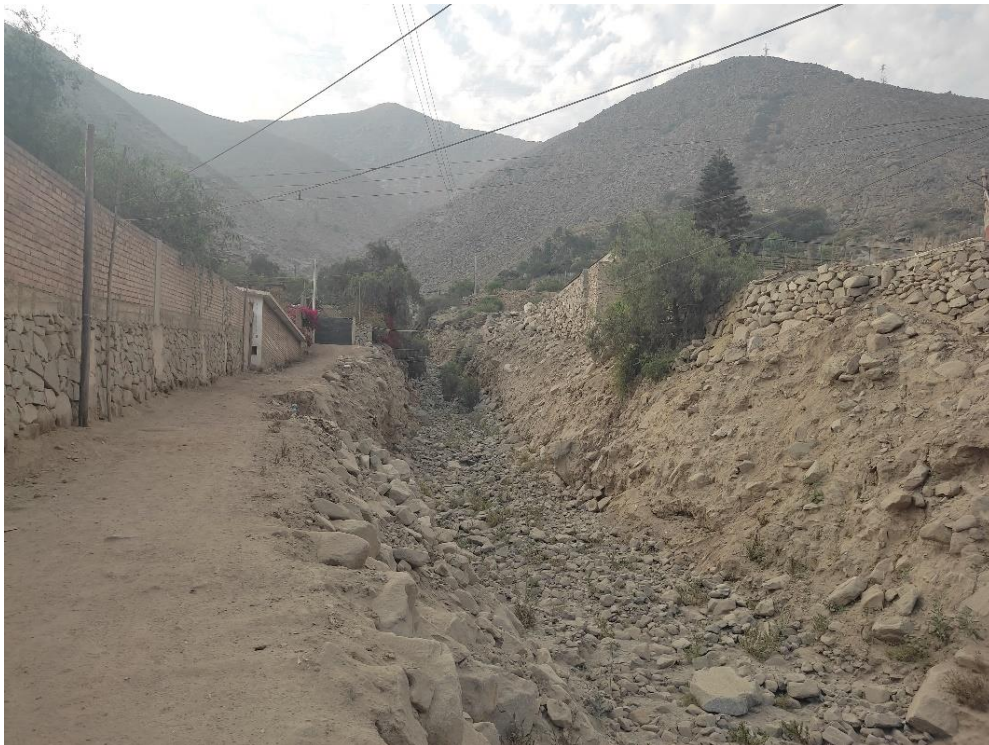
Fotografía 149. Zona crítica 15-046. Cauce colmatado de la quebrada Corrales, viviendas se encuentran cerca del cauce no cuenta con defensa ribereña. Coordenadas UTM 18S E316952; N8681426 (tomada el 20/09/2023).

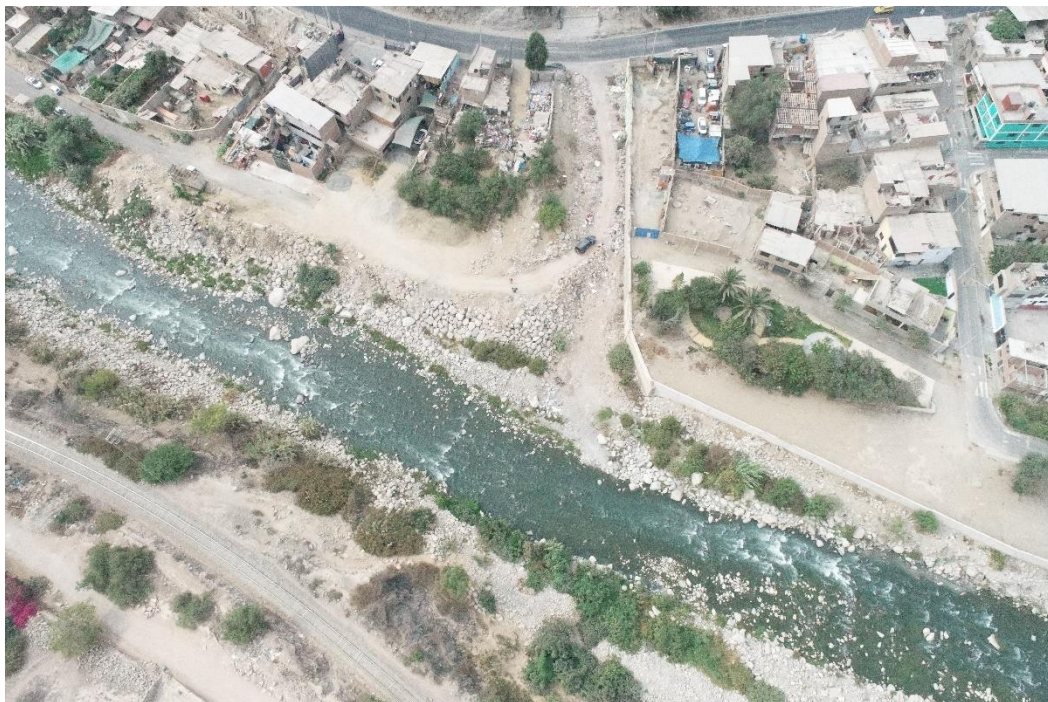
Fotografía 151. Zona crítica 15-046. Desembocadura de la quebrada Corrales hacia el río Rímac, se ha colocado muro de contención de la Asoc. de Prop. de terrenos Rayos del Sol. Coordenadas UTM 18S E316952; N8681426 (tomada el 24/11/2022).

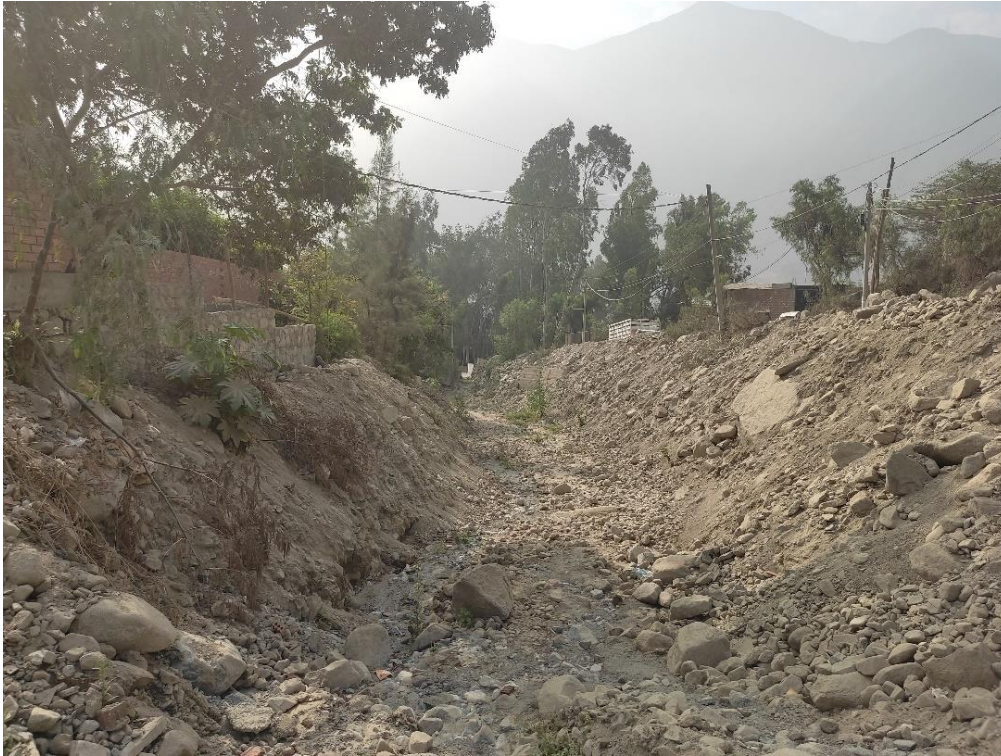
Fotografía 154. Zona crítica 15-047. Viviendas muy cerca del cauce de quebrada La Ronda, el cual se encuentra colmatado. Coordenadas UTM 18S E317236; N8680704 (tomada el 20/09/2023).

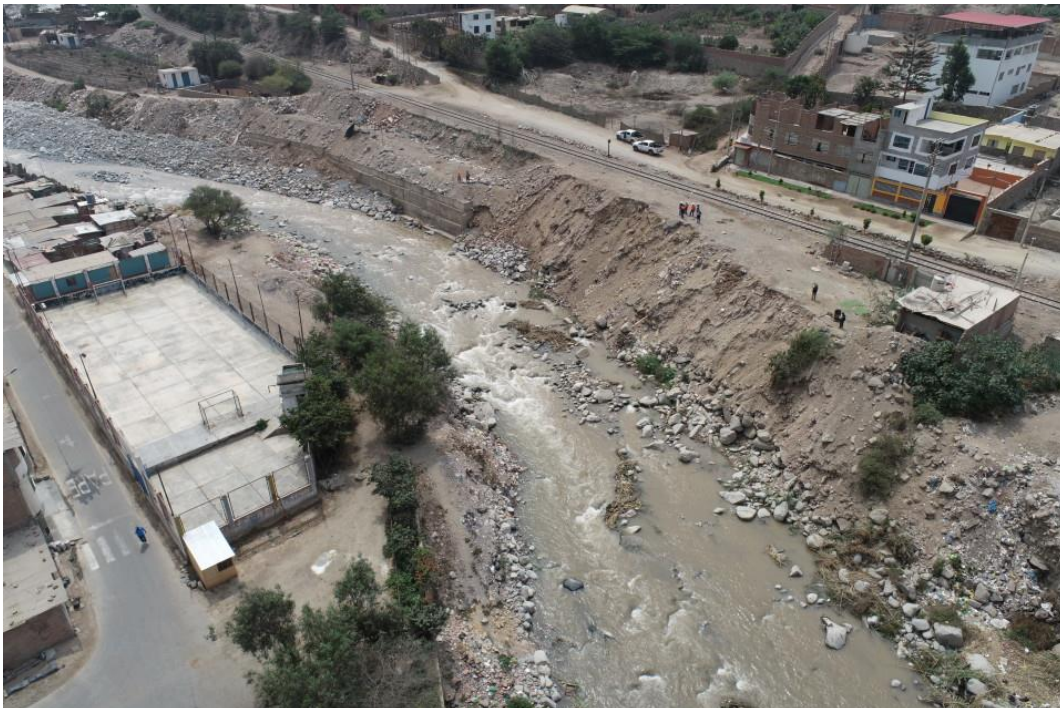
Fotografía 155. Zona crítica 15-048. Erosión fluvial en margen izquierda del río Rímac, viviendas del sector Cooperativa Pablo Patrón se encuentran asentadas sobre depósitos de relleno. Coordenadas UTM 18S E316629; N8681042 (tomada el 06/10/2023).

15-048	Erosión fluvial	Cooperativa Pablo Patrón (Lurigancho) ZONA: 18S N: 8681042 E: 316629	<p>El área se encuentra sobre una terraza baja aluvial del río Rímac, modificada por acción antrópica (con relleno de desmonte). Conformada por arena, limos y algo de bloques de fácil erosión. Geomorfológicamente en los alrededores se observan relieves moderados de origen gravitacional, aluvial y fluvial (Villacorta et al, 2015). Entre las geoformas se observan cerros y lomeríos del Batolito de la Costa, constituidos por afloramientos de granodioritas y dioritas (Palacios et al., 1992); presentan laderas con pendiente moderada a fuerte (20° a 45°).</p> <p>El sector se ubica en la margen izquierda del río Rímac. En el año 2017, después del fenómeno de El Niño Costero, donde tuvo mayor poder erosivo afectando viviendas y vía férrea.</p> <p>En el 2023, la zona sigue siendo afectada por erosión fluvial. En la margen izquierda del río Rímac, se ha rellenado con desmonte donde se encuentra asentada algunas viviendas, no hay presencia de defensa ribereña. Se ha colocado muros de contención por sectores. Actualmente se está realizando descolmatación del cauce y el material es arrimado hacia ambas márgenes a manera de terraplenes (fotografías 155 a 160).</p>	<p>Durante El Niño Costero 2017, afectó vía férrea en un tramo de 80 m. El 16 de marzo de 2023 se produjo socavación en la margen izquierda del río Rímac provocando el colapso de 1 vivienda de 3 pisos que se encontraba en el borde de la ribera.</p> <p>Puede afectar vía del tren, en la margen derecha se encuentra una plataforma deportiva, se ha colocado muros.</p>	Sin registros previos.	No se registran acciones de prevención y/o mitigación.	<p>Reforzar las defensas ribereñas. La Municipalidad en coordinación con INDECI debe implementar un SAT integral que involucre la instalación de equipos de monitoreo, identificación de umbrales, sistemas de comunicación-alarma, señalización de rutas de escape y zonas seguras, simulacros con la población. Los municipios locales afectados deben considerar en sus planes y presupuestos anuales la limpieza y descolmatación del río Rímac antes del inicio del período de lluvias, ya sea por eventos normales o excepcionales previstos.</p>

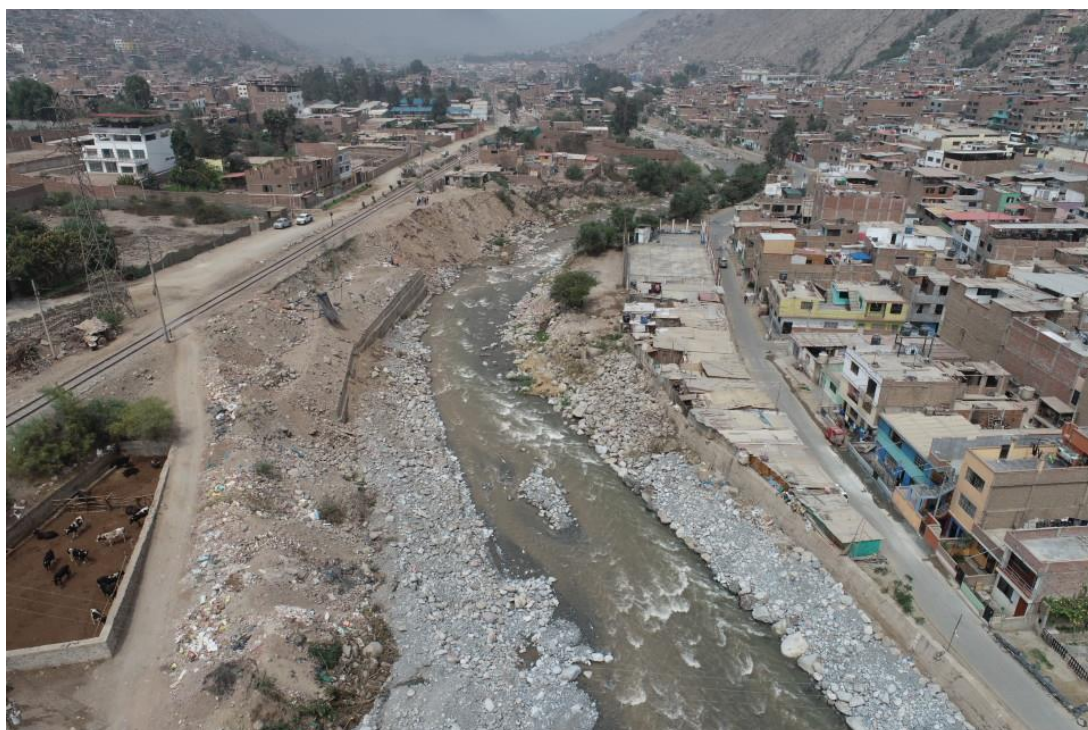
Fotografía 157. Zona crítica 15-048. Vista del río Rímac, en el sector Cooperativa Pablo Patrón, en la margen izquierda se observa parte de la vía férrea se encuentra sobre depósito de relleno, y en la margen derecha puede afectar algunas viviendas. Coordenadas UTM 18S E316629; N8681042 (tomada el 06/10/2023).

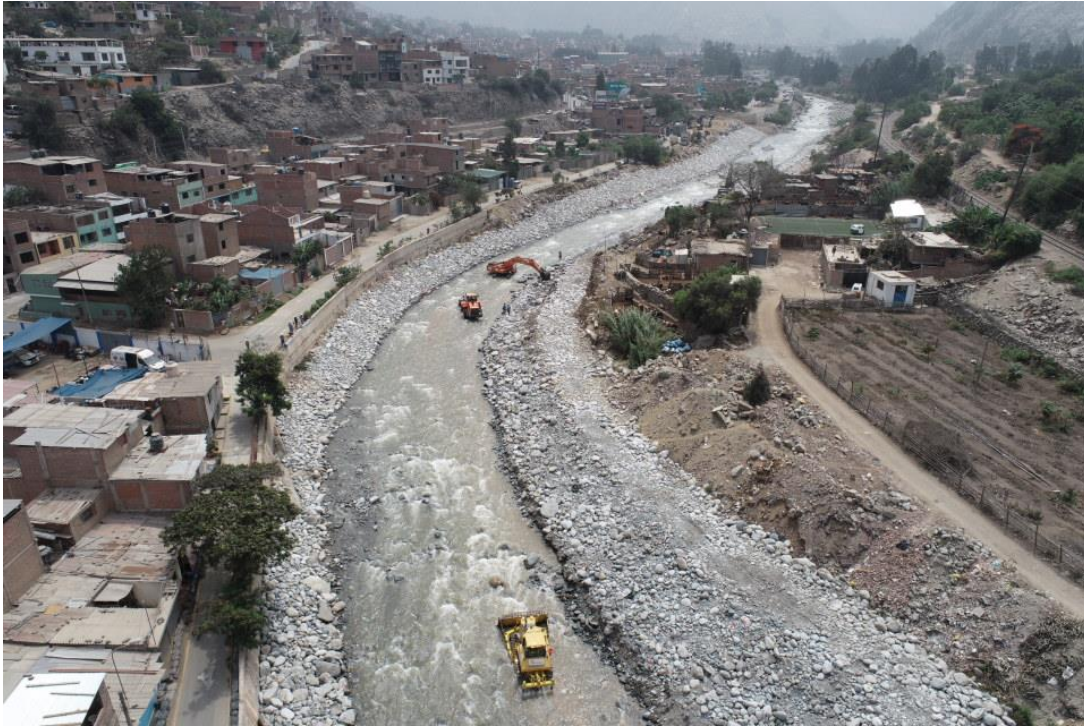
Fotografía 158. Zona crítica 15-048. Se viene realizando limpieza de cauce y el material se arrima en las márgenes a manera de plataformas, en el sector Cooperativa Pablo Patrón. Coordenadas UTM 18S E316629; N8681042 (tomada el 06/10/2023).

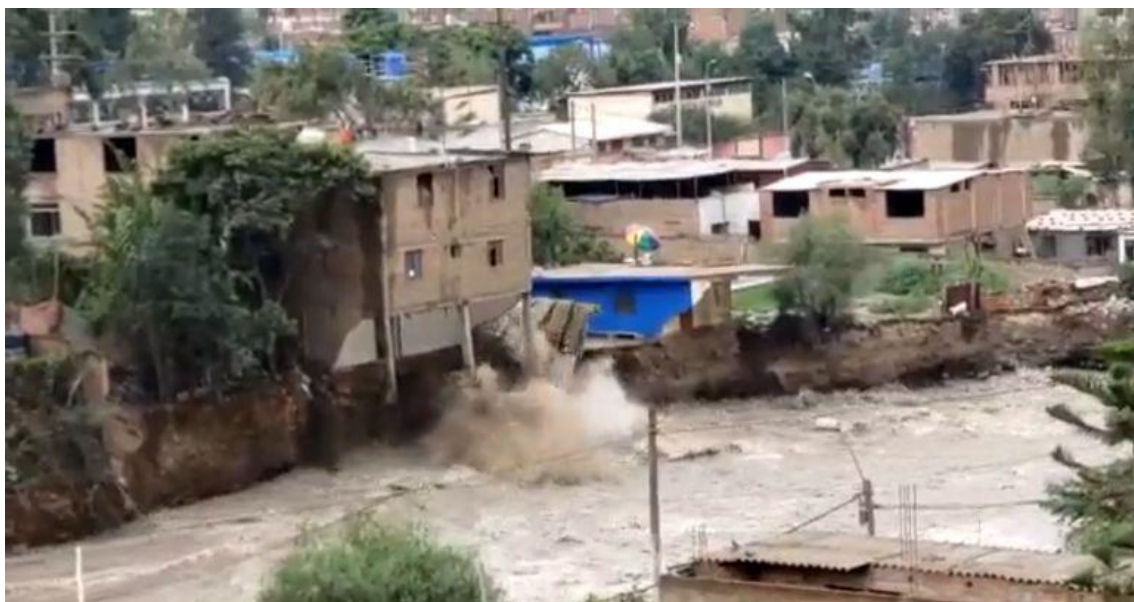
Fotografía 160. Zona crítica 15-048. Vivienda de 3 pisos cae por socavamiento del río Rímac debido a la avenida del 16/03/2023, la vivienda se ubica en la margen izquierda del río Rímac, en el sector Cooperativa Pablo Patrón. Coordenadas UTM 18S E316629; N8681042 (Fuente: Willax TV, 2023).

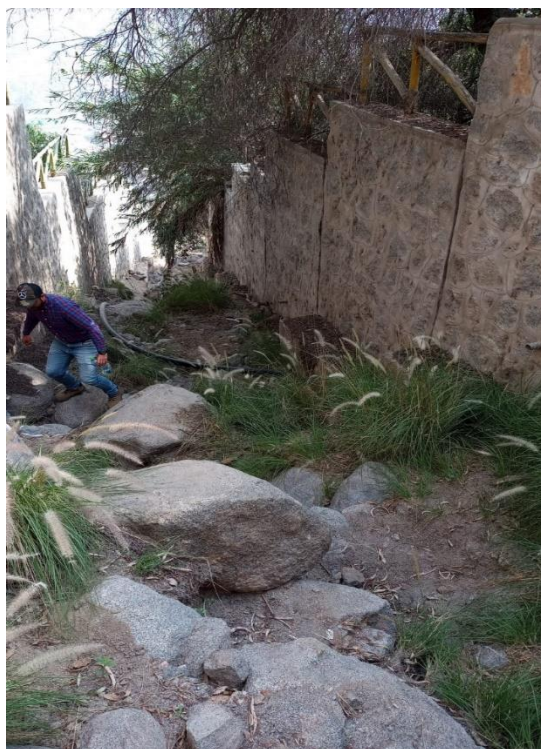
Fotografía 161. Zona crítica 15-049. Cauce de la quebrada Señor de Los Milagros se encuentra colmatado, se ha colocado muros de contención. Coordenadas UTM 18S E316777; N8680244 (Fuente: Municipalidad Distrital de Lurigancho, tomada el 08/08/2023).

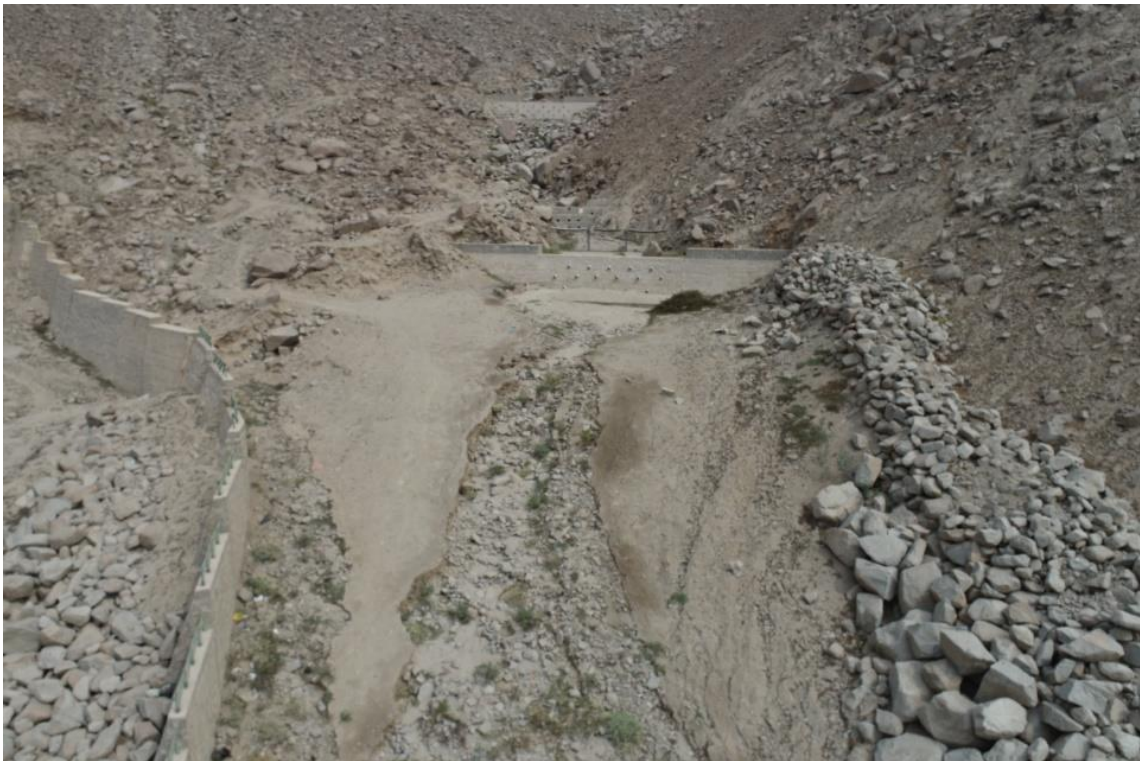
Fotografía 164. Zona crítica 15-050. Cauce de la quebrada Mariscal Castilla se encuentra colmatado. Coordenadas UTM 18S E316482; N8679979 (tomada el 05/10/2023).

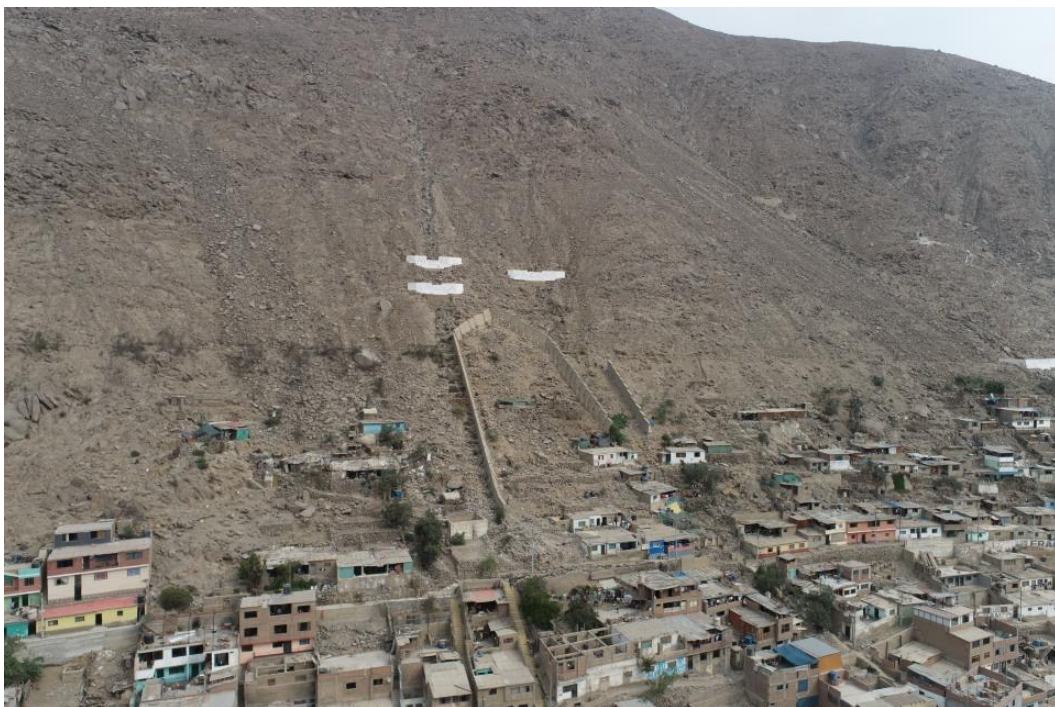
Fotografía 165. Zona crítica 15-051. Material superficial inconsolidado adosado en las laderas con erosión de laderas y torrenteras por donde puede generarse flujos de detritos y afectar viviendas de la A.H. Virgen del Rosario, se ha colocado muros de contención. Coordenadas UTM 18S E315912; N8679589 (tomada el 05/10/2023).

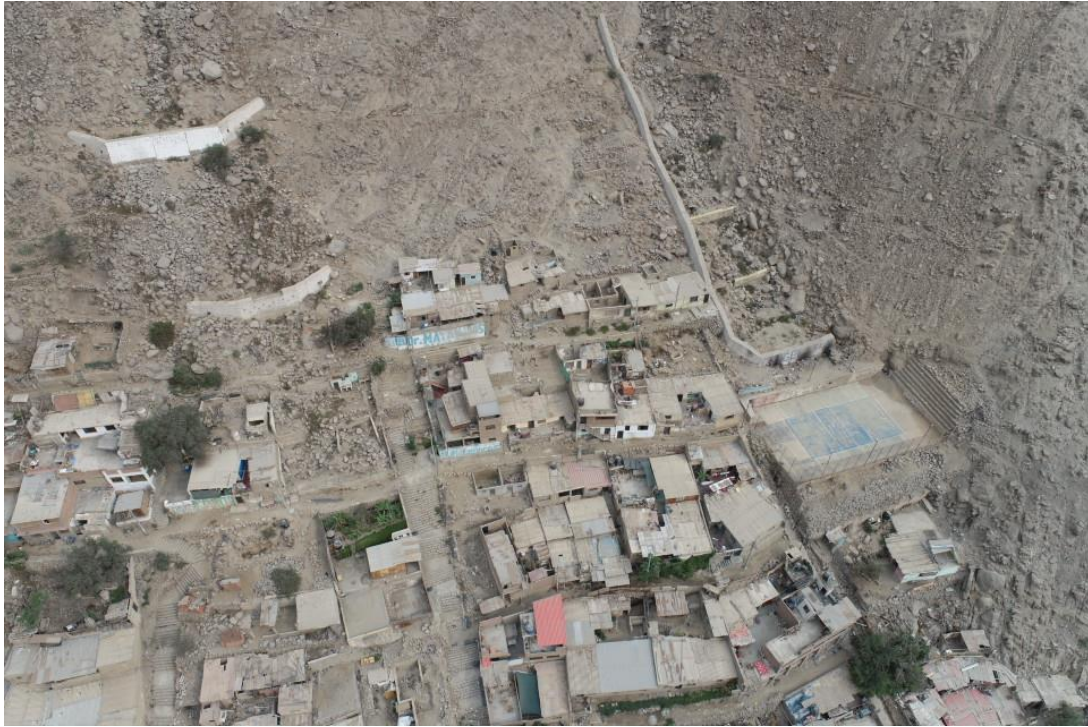
Fotografía 166. Zona crítica 15-051. Vista de los diques y muros de contención en la quebrada Virgen del Rosario requiere de limpieza. Coordenadas UTM 18S E315912; N8679589 (tomada el 05/10/2023).

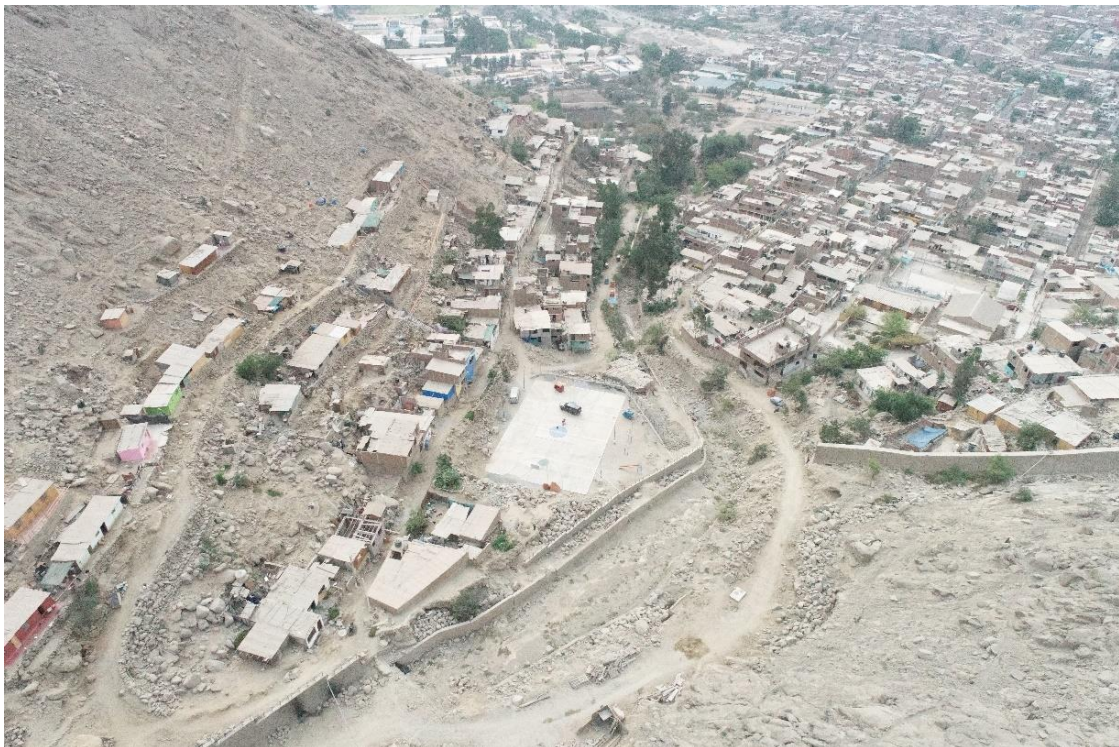
Fotografía 167. Zona crítica 15-052. Vista de los muros de contención colocados en la quebrada Santo Domingo. Coordenadas UTM 18S E315549; N8678777 (tomada el 24/11/2022).

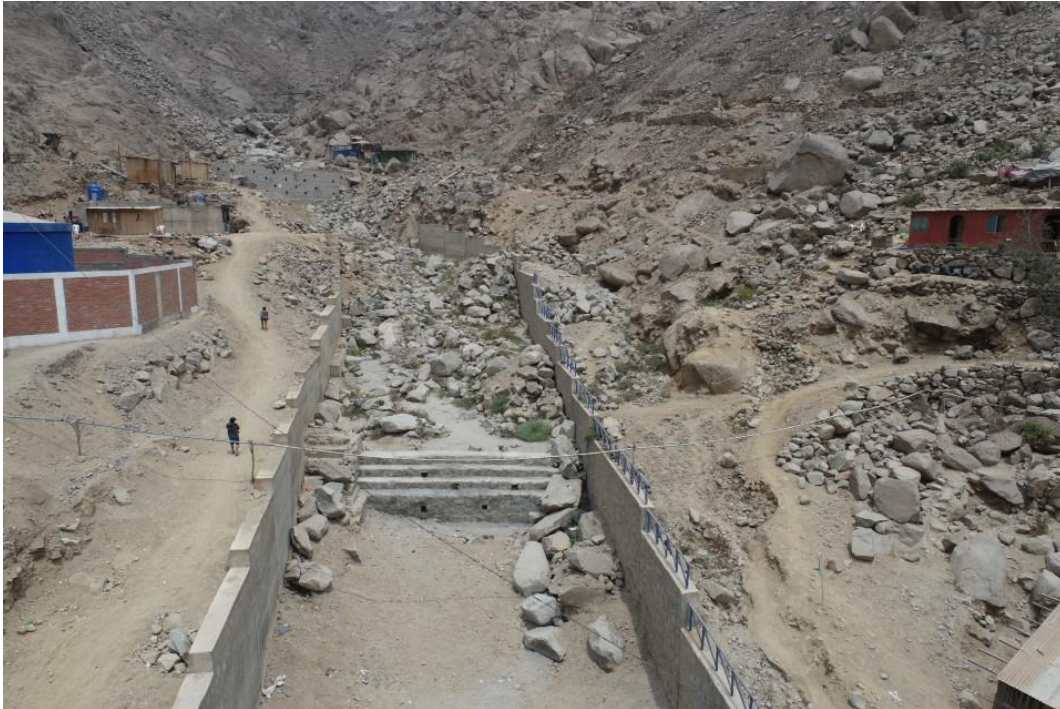
Fotografía 168. Zona crítica 15-052. Cauce de la quebrada Santo Domingo se encuentra colmatado de bloques. Coordenadas UTM 18S E315549; N8678777 (tomada el 06/10/2023).

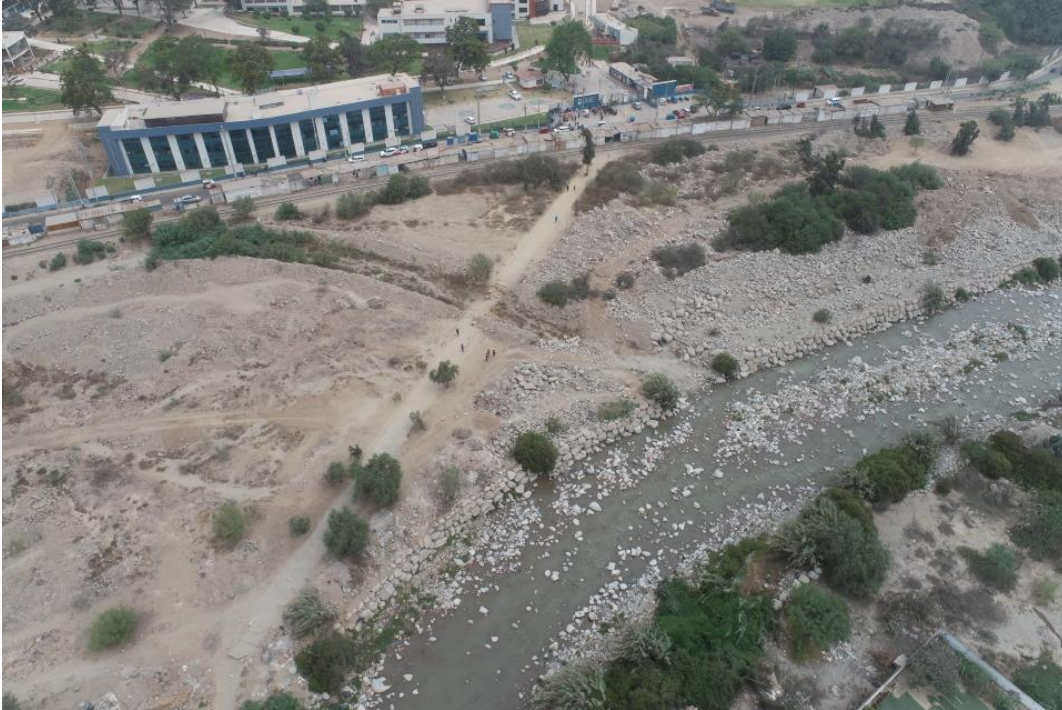
Fotografía 170. Zona crítica 15-052. Flujos de detritos recurrentes discurren por la quebrada Santo Domingo, en la margen izquierda de la quebrada se observa instalaciones de la Universidad La Cantuta que es afectada tras el paso de estos eventos. Coordenadas UTM 18S E314717; N8679001 (tomada el 06/10/2023).

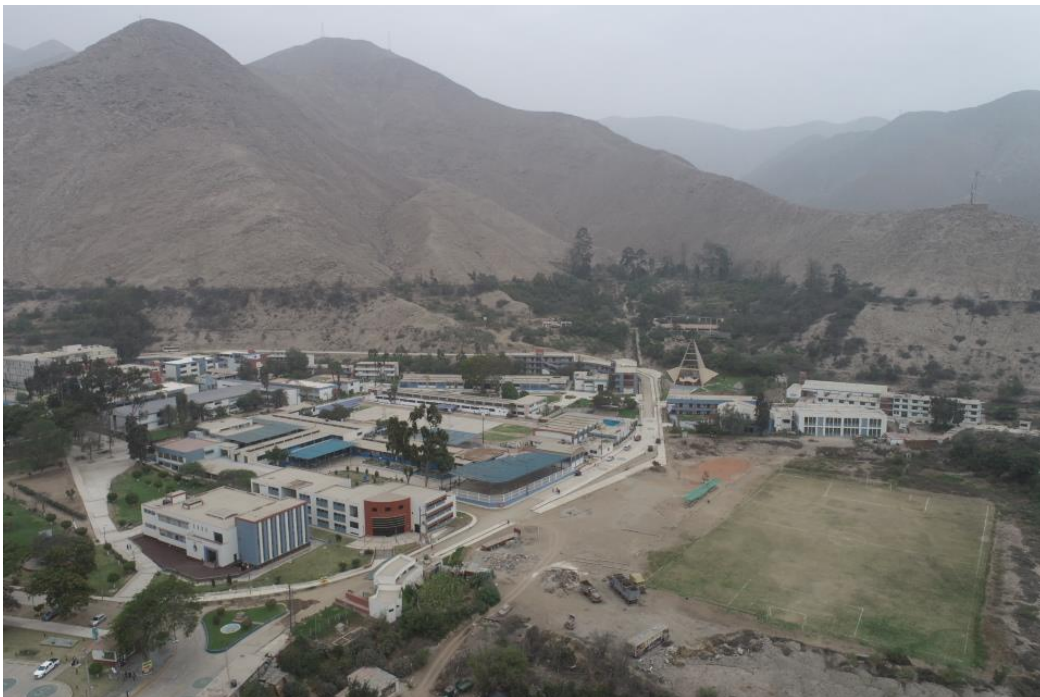
Fotografía 171. Zona crítica 15-053. Vista de la quebrada La Cantuta y torrenteras que descienden del cerro Talcomachay. Coordenadas UTM 18S E314778; N8678434 (tomada el 06/10/2023).

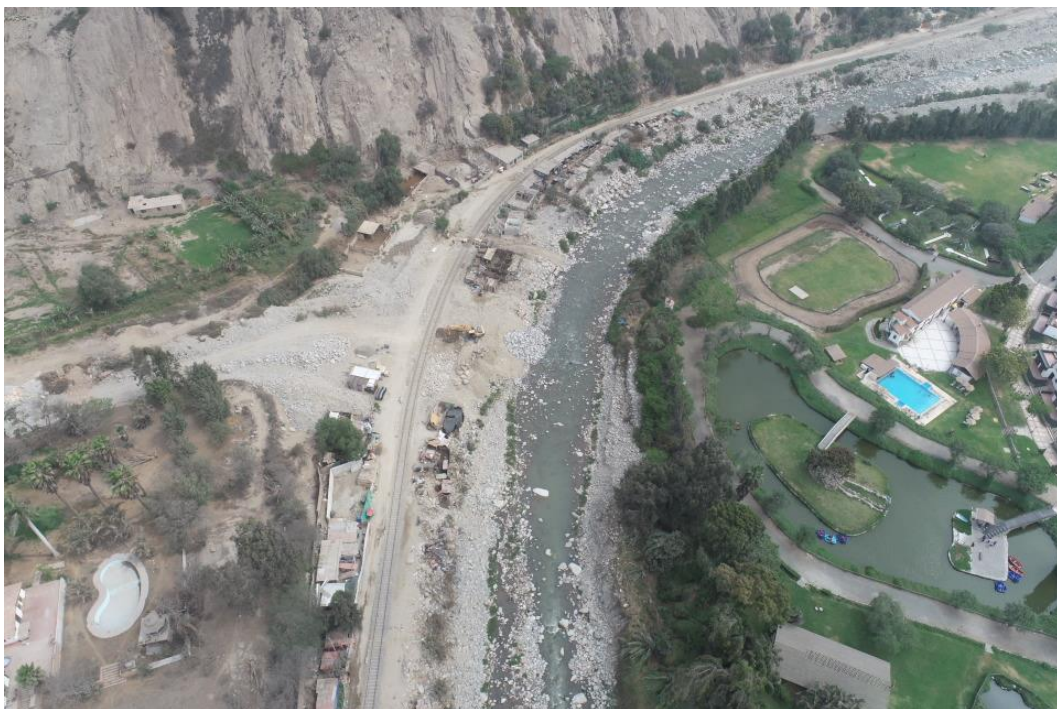
Fotografía 173. Zona crítica 15-054. Aguas abajo del puente Caracol, el cauce se encuentra colmatado, no cuenta con defensa ribereña y en la margen izquierda se observa un depósito de flujo de detritos de la quebrada La Cantuta. Coordenadas UTM 18S E313642; N8678415 (tomada el 06/10/2023).

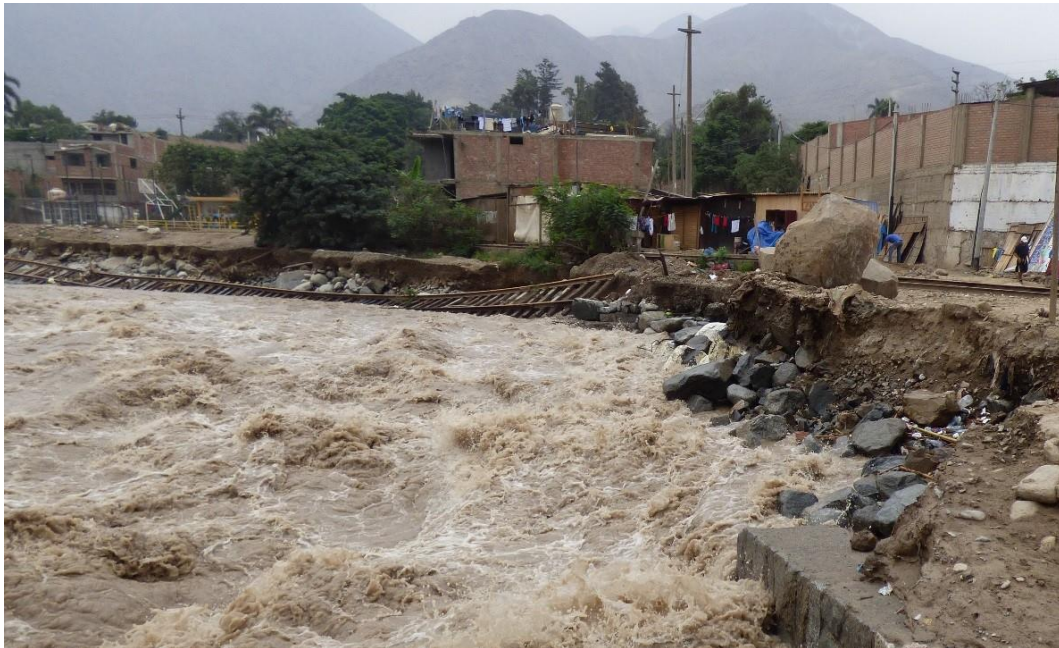
Fotografía 175. Zona crítica 15-054. Vía del Ferrocarril Central- altura de Puente Caracol -Sector Los Cañaverales afectado por erosión fluvial. Coordenadas UTM 18S E313831; N8678693 (Fuente: Ochoa et al., 2017).
