Informe Técnico N° A7459

EVALUACIÓN DE ZONAS CRÍTICAS POR PELIGROS GEOLÓGICOS ANTE FENÓMENO EL NIÑO 2023-2024 EN EL DEPARTAMENTO DE LIMA TOMO I: LIMA METROPOLITANA

DICIEMBRE
2023

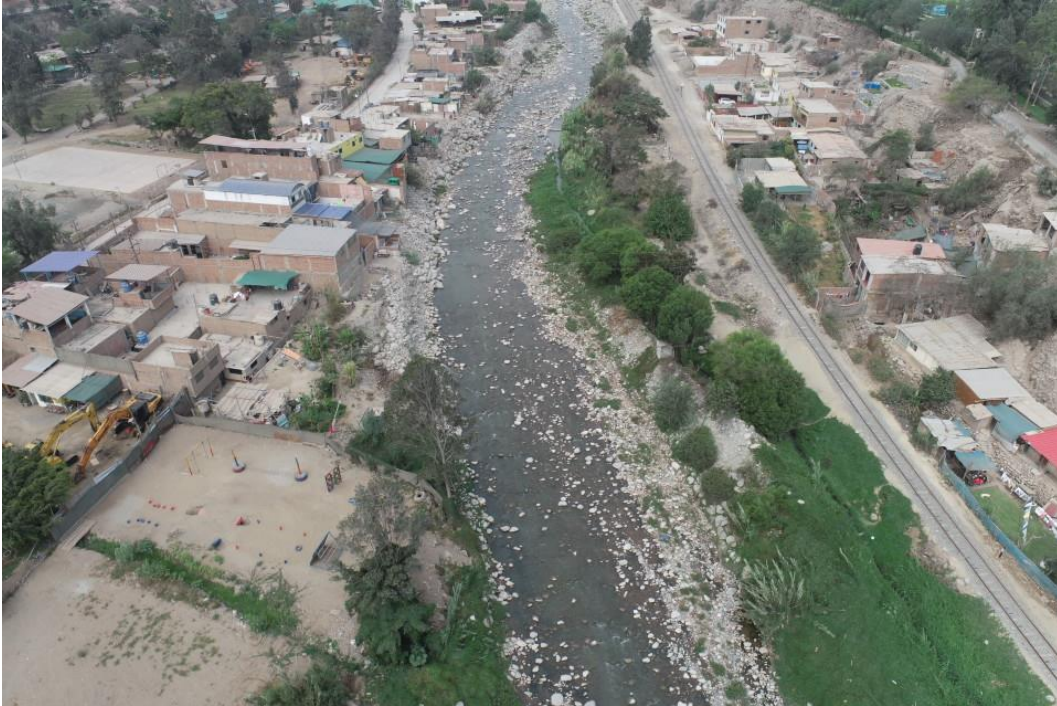
Fotografía 176. Zona crítica 15-055. Erosión fluvial en la margen derecha del río Rímac puede afectar viviendas del sector Santa María de Campanillas y en la margen derecha la vía férrea, no cuenta con defensa ribereña. Coordenadas UTM 18S E312527; N8678178 (tomada el 06/10/2023).

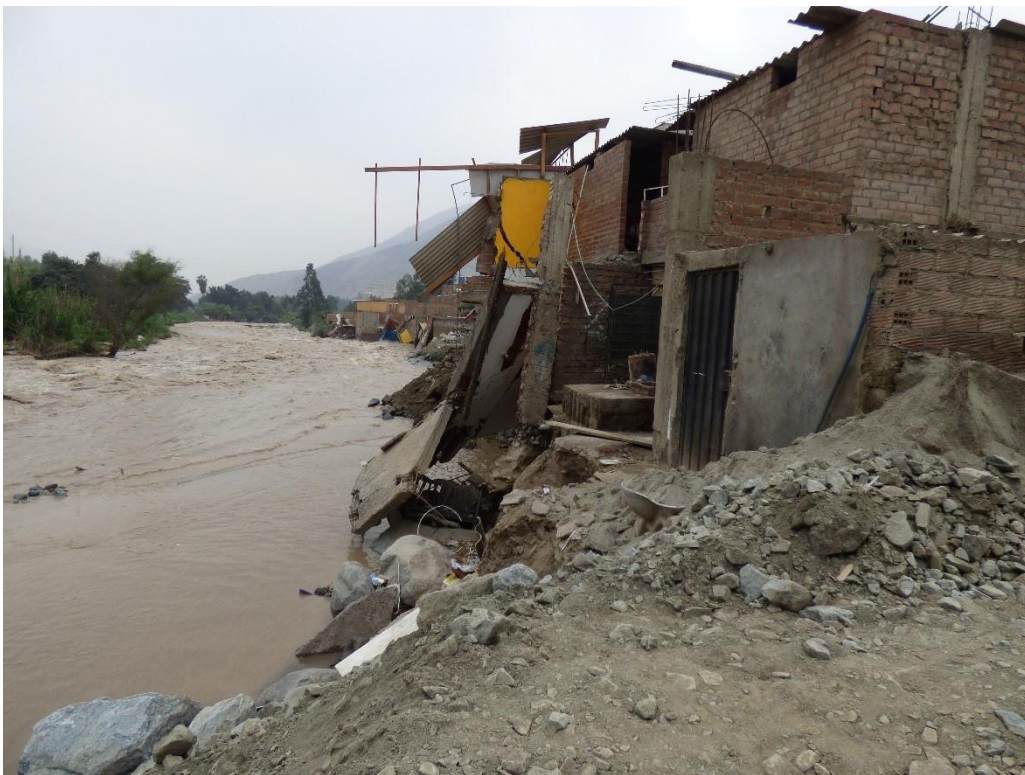
Fotografía 177. Zona crítica 15-055. Viviendas del sector Santa María de Campanillas afectadas por la erosión fluvial. Coordenadas UTM 18S E312527; N8678178 (Fuente: Ochoa et al., 2017).

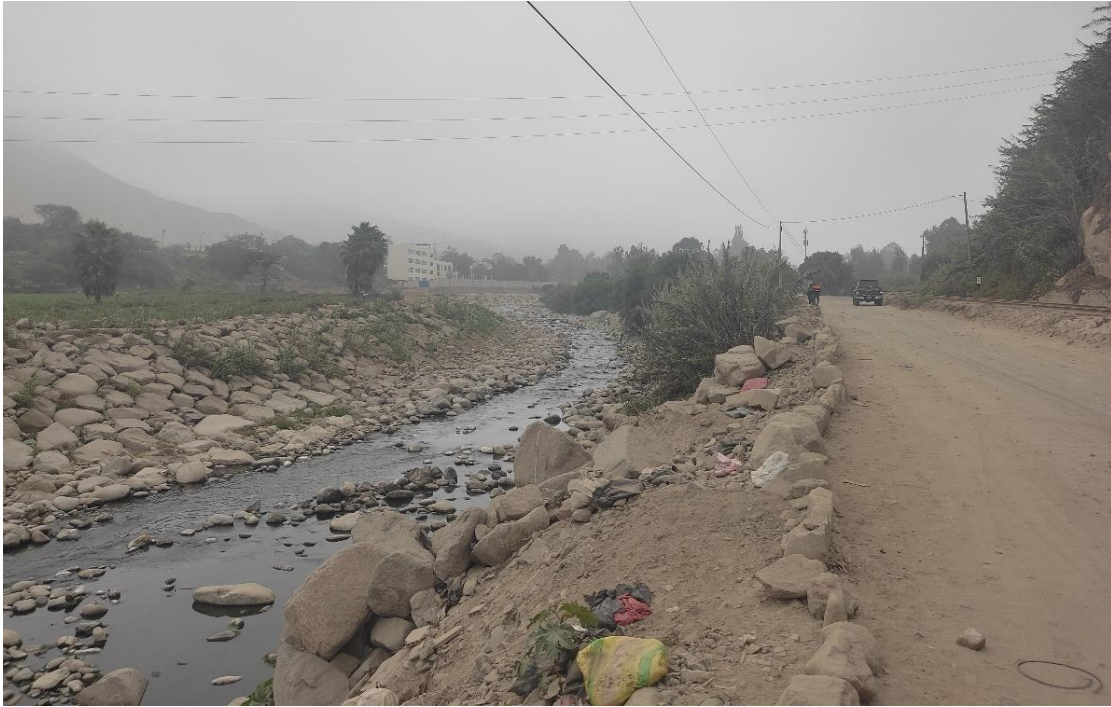
Fotografía 178. Zona crítica 15-056. Erosión fluvial en ambas márgenes del río Rímac, en el Sector California Baja. Coordenadas UTM 18S E311968; N8677951 (tomada el 20/09/2023).

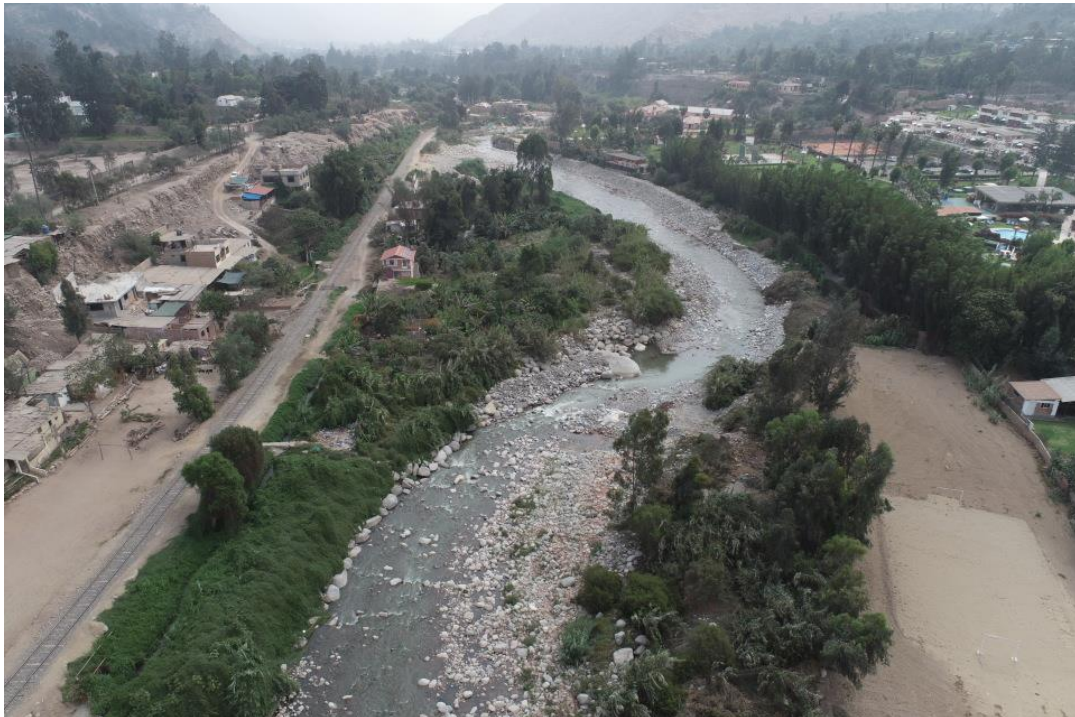
Fotografía 179. Zona crítica 15-056. Vista del cauce colmatado del río Rímac, puede afectar vía férrea y viviendas del sector California Baja en la margen izquierda del río. Coordenadas UTM 18S E311968; N8677951 (tomada el 06/10/2023).

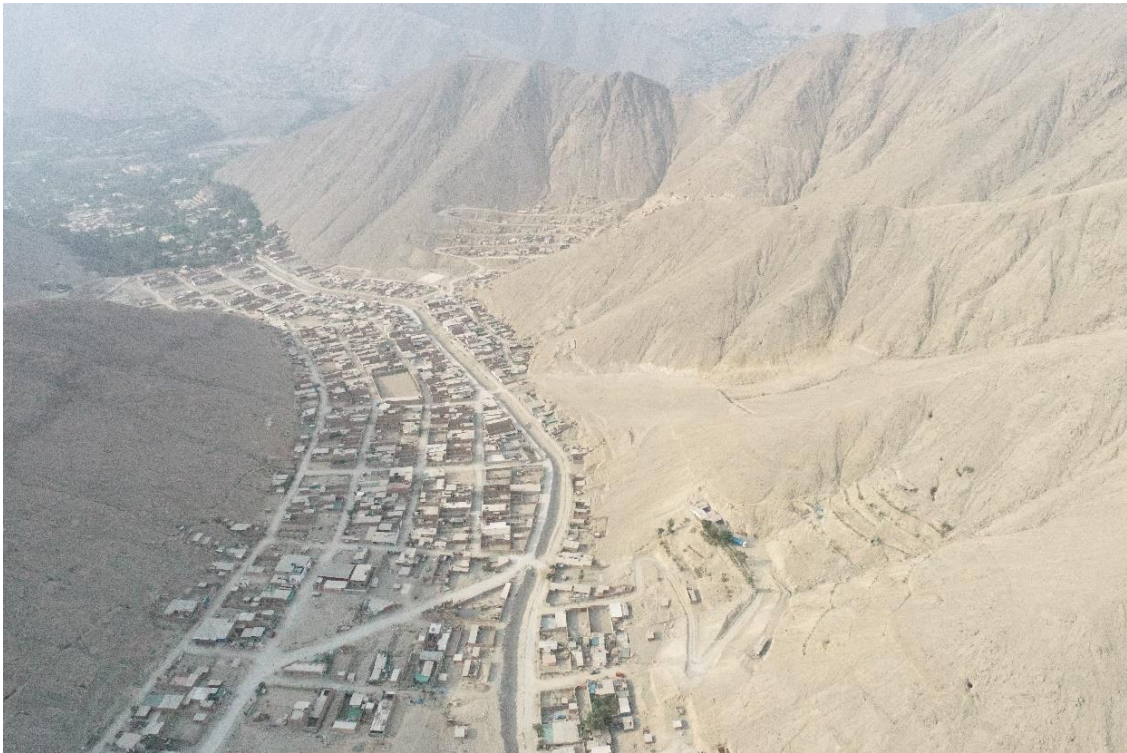
Fotografía 181. Zona crítica 15-057. Vista de la parte alta de la quebrada California. Coordenadas UTM 18S E313455; N8675760 (tomada el 24/11/2022).

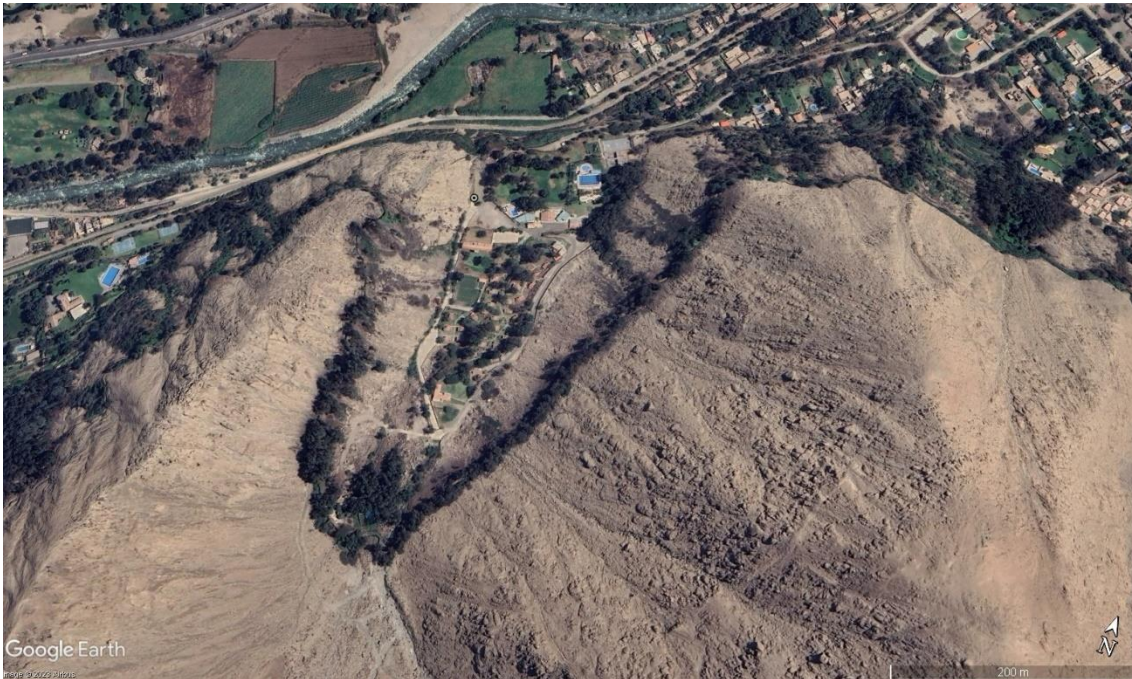
Figura 14. Zona crítica 15-058. Vista de la quebrada Koricancha, la cuenca media-superior muestra depósitos de huaicos antiguos con grandes bloques que rellenan su cauce principal, así como material suelto en las laderas. Coordenadas UTM 18S E311163; N8676972 (Fuente: Google Earth, 2023).

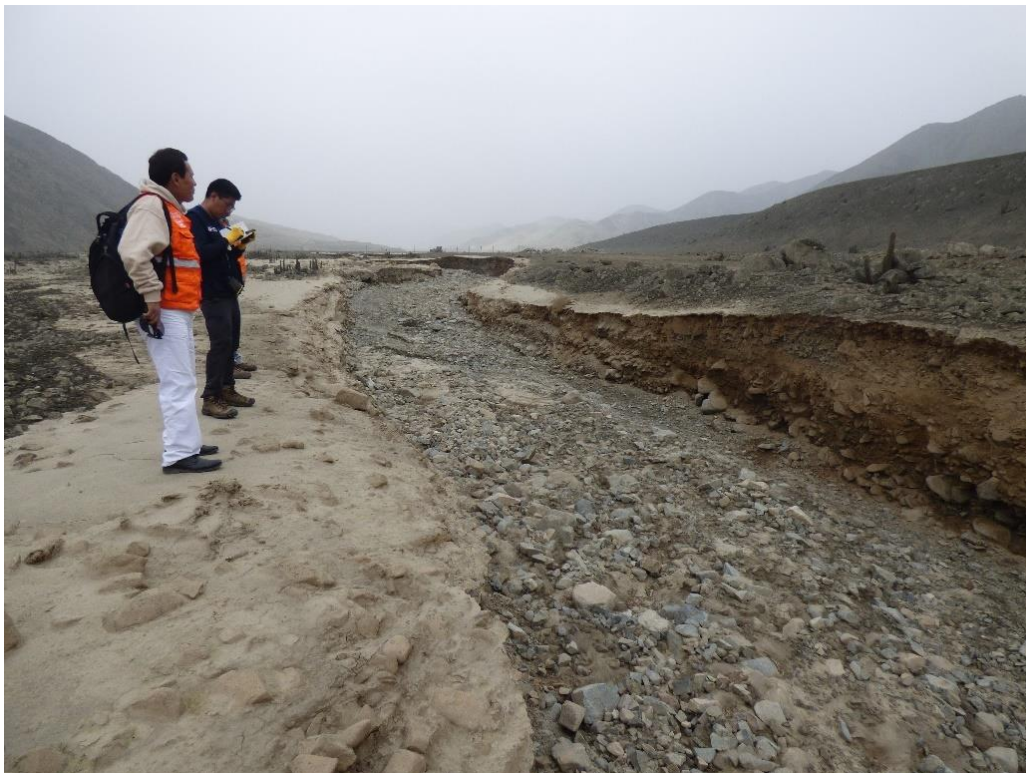
Fotografía 182. Zona crítica 15-059. Vista de la cuenca media de la quebrada Pucará en Lurín, se observa marcas del último flujo de detritos del 16/03/2023, aguas abajo afectó almacenes y viviendas del sector Macropolis. Coordenadas UTM 18S E306674; N8647496 (tomada el 05/09/2023).

15-059	Flujo de detritos, flujo de lodo	Quebrada Pucará (Lurín) ZONA: 18S N: 8647496 E: 306674	Depósitos proluviales constituidos por material grueso (cantos y gravas subredondeadas y subangulosos en matriz areno-limosa y presencia de arcilla). Geomorfológicamente piedemonte aluvio-torrencial, con presencia de colinas y montañas en roca volcano-sedimentarias. La Quebrada presenta baja pendiente. Se observa el cauce de la quebrada colmatado, aguas arriba se desborda del cauce y discurre principalmente por tres ramales de cauces, el cauce principal se pierde aguas abajo donde se encuentra una cantera de la empresa Innova Ambiental que se encuentran realizando labores en el cauce natural modificando así su curso y haciendo que el flujo de lodo discurra aprovechando la pendiente hasta el área urbana Macropolis y Las Praderas (fotografía 182).	En el 2023 las lluvias de ciclón Yaku, activaron la quebrada Pucará, el flujo de lodo descendió desde la parte alta por sus ramales afectando almacenes y las áreas urbanas Macropoli y las praderas.	Evaluación de la vulnerabilidad física de las construcciones (zonas urbanas y de expansión) trabajo que debe ser coordinado entre las municipalidades de Chosica, Chaclacayo, CENEPRED, INDECI, CISMID y universidades para definir zonas vulnerables que necesitan una reubicación definitiva.	No se registran acciones de prevención y/o mitigación	Definir correctamente el cauce, ensanchar y profundizar el mismo y hacer un desfogue hasta la desembocadura al mar. Colocar diques en la parte alta Canalizar la quebrada en la parte baja donde se encuentran los almacenes y zona urbana.

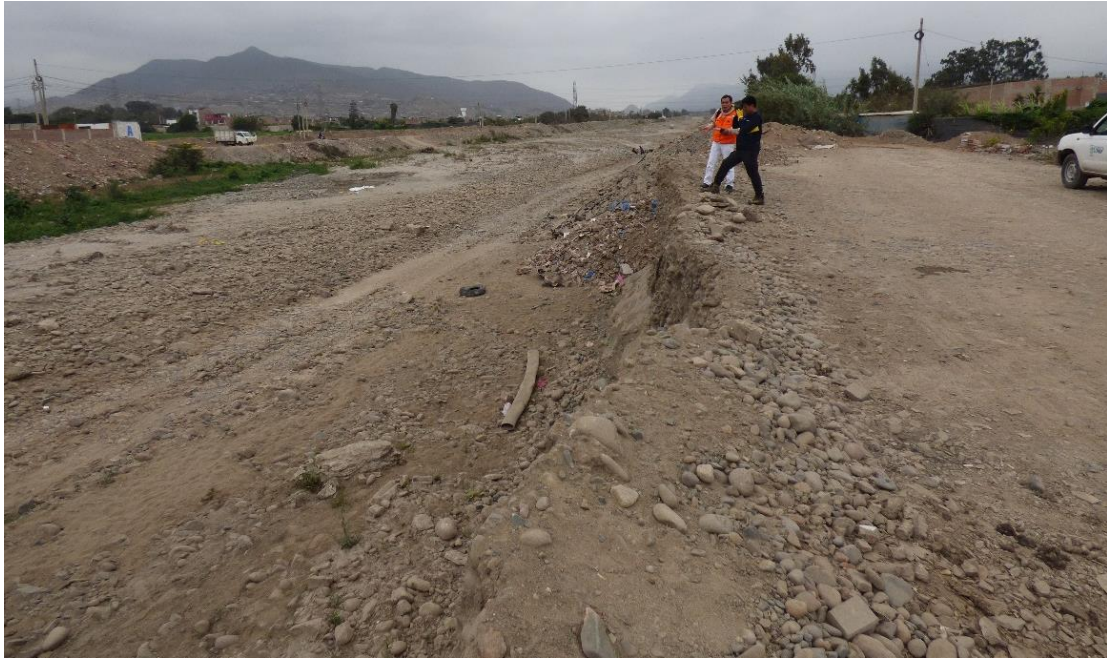
Fotografía 183. Zona crítica 15-060. Erosión fluvial en la margen izquierda del río Lurín, sector Ribera del Río Lurín, afecta vías de acceso, viviendas y terrenos de cultivo. Coordenadas UTM 18S E294186; N8645510 (tomada el 05/09/2023).

15-060	Erosión fluvial-inundación fluvial	Sector Ribera del Río Lurín, Asociación El Bosque (Lurín) ZONA: 18S N: 8645510 E: 294186	Depósitos aluviales recientes constituidos por cantos y gravas subredondeadas a subangulosas en matriz areno-limosa, depositados por el río Lurín. Geomorfológicamente corresponde a terrazas de pendiente baja, en ambas márgenes del río Lurín. Con la presencia de Yaku, el río Lurín se erosionó 5 m hacia la margen izquierda, donde se asienta la Asociación "El Bosque", dejando a superficie el muro de concreto que se encontraba debajo del material arrimado, en temporada de lluvias el nivel del agua llega hasta 1 m de altura, se ha descolmatado el río desde la bocatoma hasta el puente Lurín. Se continúa arrojando material de desmonte hacia las márgenes del río (fotografía 183).	En marzo del año 2023 las lluvias del ciclón Yaku provocaron erosión de la margen izquierda del río Lurín, en este sector, dejando a superficie el muro de concreto que se encontraba debajo del material arrimado. A pesar de los trabajos de descolmatación, el arroyo de material de relleno en las márgenes del río al no ser una barrera de protección podría afectar viviendas y terrenos de cultivo del sector.	Evaluar y analizar los aspectos geotécnicos e ingenieriles de las propuestas estructurales de las obras de intervención y diseño de obras de encauzamiento y canalización de quebradas, diques disipadores, muros de contención entre otros.	Se realizó la descolmatación de un tramo del cauce del río, desde la Bocatoma hasta el puente Lurín, en junio del 2023.	Prolongar el muro de protección en la margen izquierda del río, ya que cada avenida socava y se pierde terreno en la margen izquierda del río Lurín. Realizar un trabajo integral de descolmatación del río Lurín, deben coordinar las municipalidades de Cieneguilla y Lurín, para este trabajo, se ha visto que la Municipalidad de Lurín se encuentra realizando trabajos de descolmatación; sin embargo, aguas arriba (Cieneguilla) aún no se realiza la descolmatación, y son los receptores de estos eventos que suceden y que siguen afectando a lo largo del río Lurín.

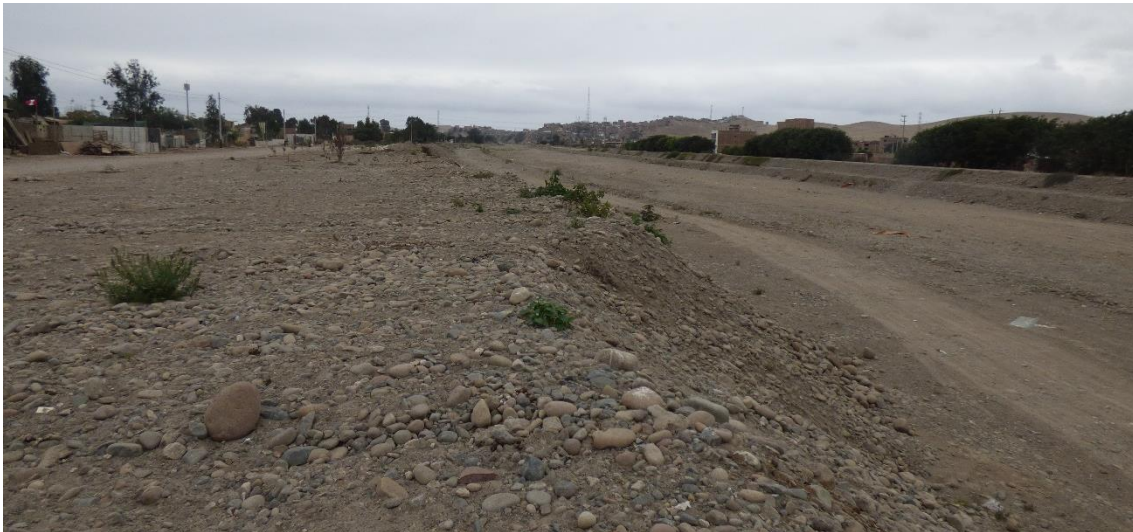
Fotografía 184. Zona crítica 15-061. Erosión fluvial en ambas márgenes del río Lurín, sector San Pedro de Chañac; se ha realizado limpieza del cauce y se ha colocado plataformas del material extraído, el sector requiere enrocado. Coordenadas UTM 18S E295127; N8646728 (tomada el 05/09/2023).

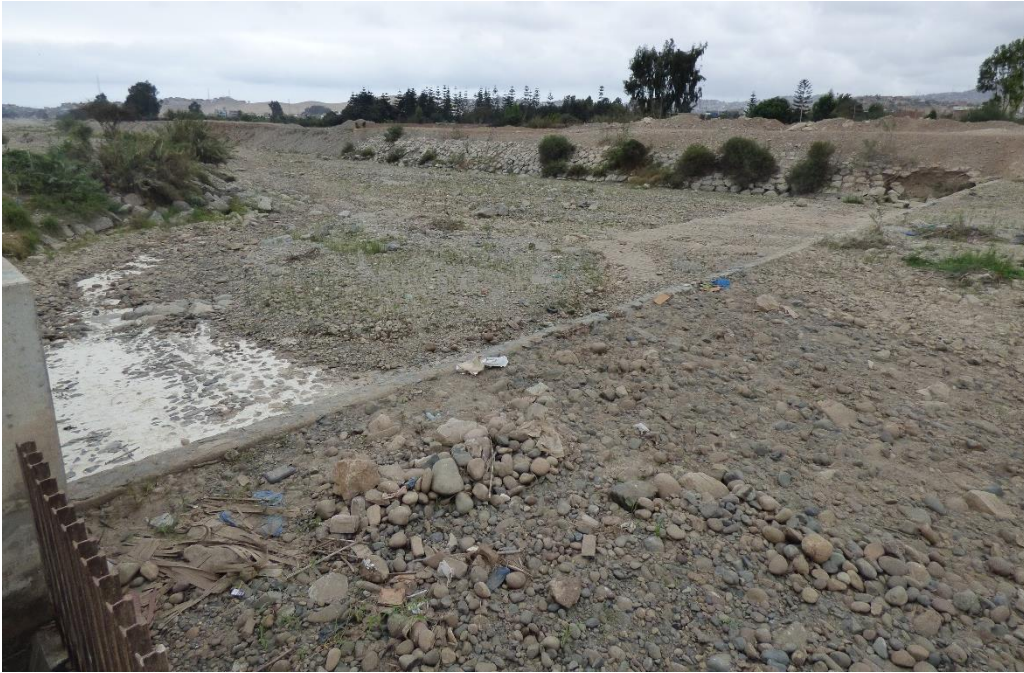
Fotografía 185. Zona crítica 15-062. Erosión fluvial en ambas márgenes del río Lurín, la base de la plataforma se encuentra debilitada por la erosión en la Ex Bocatoma. Coordenadas UTM 18S E295609; N8647449 (tomada el 05/09/2023).

15-062	Erosión fluvial-inundación fluvial	Condominio Paraíso, A.H. Julio C Tello sector 14, Ex-Bocatoma (Lurín) ZONA: 18S N: 8647449 E: 295609	Depósitos aluviales recientes constituidos por cantos y gravas subredondeadas en matriz areno-limosa, depositados por el río. Geomorfológicamente corresponde a terrazas de pendiente baja, en ambas márgenes del río Lurín. El ancho del cauce del río es 64 m de ancho. A la altura del rancho Vargas Balcázar las márgenes del río Lurín han sido afectadas por erosión, aguas de la bocatoma van hacia la margen izquierda del río hacia zonas de campo de cultivo, en este sector se tiene arrimado de material (desmonte) en la margen izquierda del río, en la margen derecha se observa enrocado. También se observa filtración en la pantalla de la poza o represa (fotografía 185).	En marzo del año 2023 producto de las lluvias por el ciclón Yaku, la crecida del río erosionó las márgenes afectando la pantalla del embalse. También podría afectar viviendas, terrenos de cultivo del A.H. Julio C. Tello, bocatoma y canal de desvío.	Implementación de SAT ante huaicos, diseñar una red pluviométrica local hacia ambas márgenes del río (Zavala et al., 2012).	Construcción de muro a modo de defensa en la margen derecha del cauce.	Reforzar la filtración de la pantalla del embalse, prohibir el arrojo de desmonte y basura. Realizar un trabajo integral de descolmatación del río Lurín, deben coordinar las municipalidades de Cieneguilla y Lurín, para este trabajo, se ha visto que la Municipalidad de Lurín se encuentra realizando trabajos de descolmatación; sin embargo, aguas arriba (Cieneguilla) aún no se realiza la descolmatación, y son los receptores de estos eventos que suceden y que siguen afectando a lo largo del río Lurín.

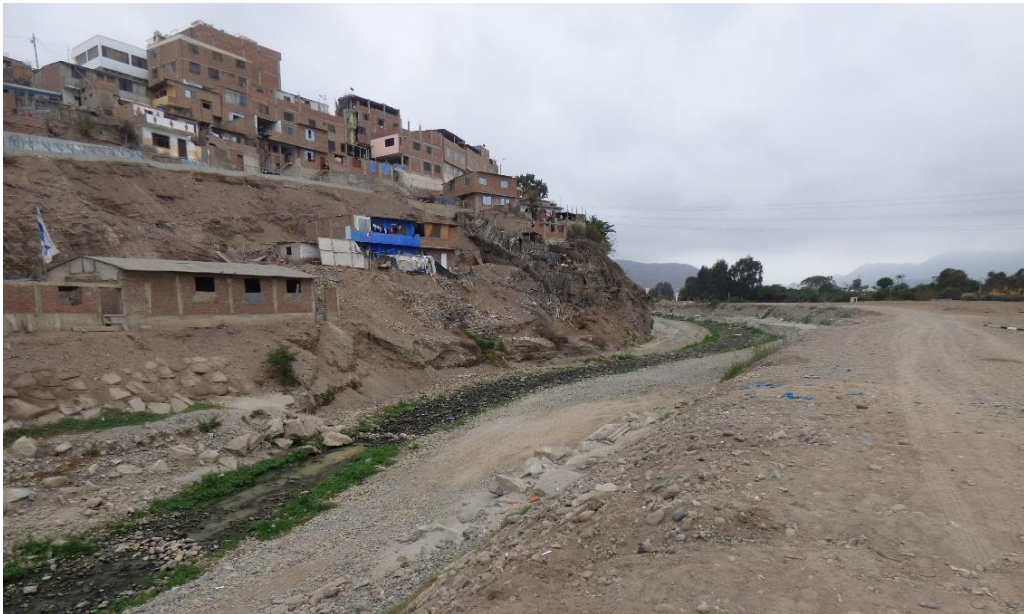
Fotografía 186. Zona crítica 15-063. Erosión fluvial en ambas márgenes del río Lurín, en la margen derecha se encuentran viviendas del sector Puente Lurín Coordenadas UTM 18S E293927; N8644790 (tomada el 05/09/2023).

15-063	Erosión fluvial-inundación fluvial	Puente Lurín, Sector Puente Lurín (Lurín) ZONA: 18S N: 8644790 E: 293927	Depósitos aluviales recientes constituidos por cantos y gravas subredondeadas a subangulosas en matriz areno-limosa, depositados por el río Lurín. Sector es de pendiente baja. El cauce del río Lurín, en este sector, tiene un ancho de 33 m, en ambas márgenes se observan defensas ribereñas (enrocados) para proteger los estribos del puente de aproximadamente 20 m dañadas y una vivienda en la margen derecha a punto de colapsar. La erosión fluvial se encuentra afectando los cimientos del puente. Muy cerca del puente en la margen izquierda existen terrenos en venta que se encuentran sobre depósitos de relleno de la empresa Proinmac SAC. (fotografías 186 a 189).	En el año 2017, destruyó el Puente Lurín. En el 2023 la crecida del río Lurín ha erosionado tramos del río afectando el puente. De continuar la erosión podría afectar viviendas cercanas al cauce del río.	Reconstruir puente y defensas ribereñas. (Ochoa, et al. 2017).	Se reconstruyó el nuevo Puente Lurín y se colocó muro de contención en la margen derecha del río.	Prohibir la construcción de viviendas cerca del puente, reconstruir el enrocado a ambas márgenes de río. Limpieza de cauce, aguas abajo del puente. Realizar un trabajo integral de descolmatación del río Lurín, deben coordinar las municipalidades de Cieneguilla y Lurín, para este trabajo, se ha visto que la Municipalidad de Lurín se encuentra realizando trabajos de descolmatación; sin embargo, aguas arriba (Cieneguilla) aún no se realiza la descolmatación, y son los receptores de estos eventos que suceden y que siguen afectando a lo largo del río Lurín.

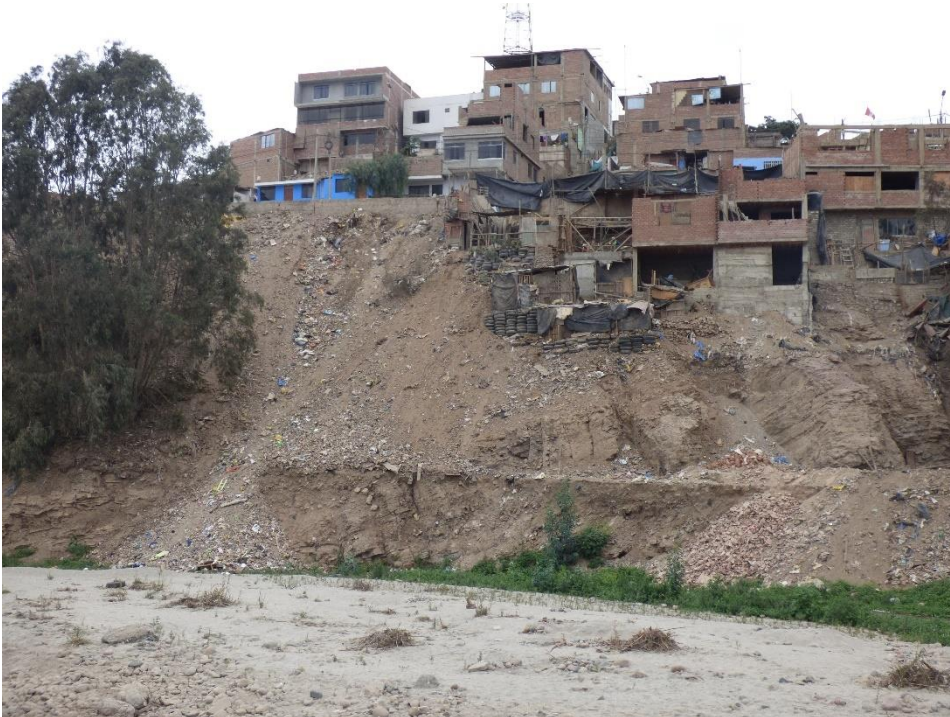
Fotografía 187. Zona crítica 15-063. Erosión fluvial en la margen derecha del río Lurín, la socavación de la ladera puede afectar viviendas del sector Puente Lurín (Coordenadas UTM 18S E293947; N8644895 (tomada el 05/09/2023).

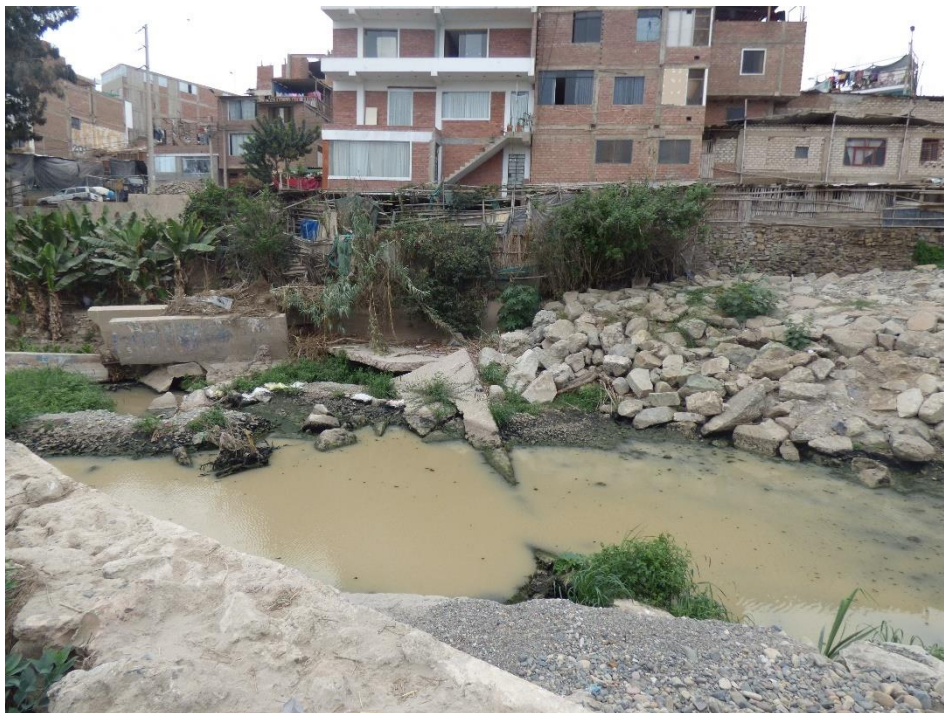
Fotografía 188. Zona crítica 15-063. Aguas debajo del puente Lurín presenta erosión fluvial en la margen derecha del río. Coordenadas UTM 18S E293881; N8644747 (tomada el 05/09/2023).

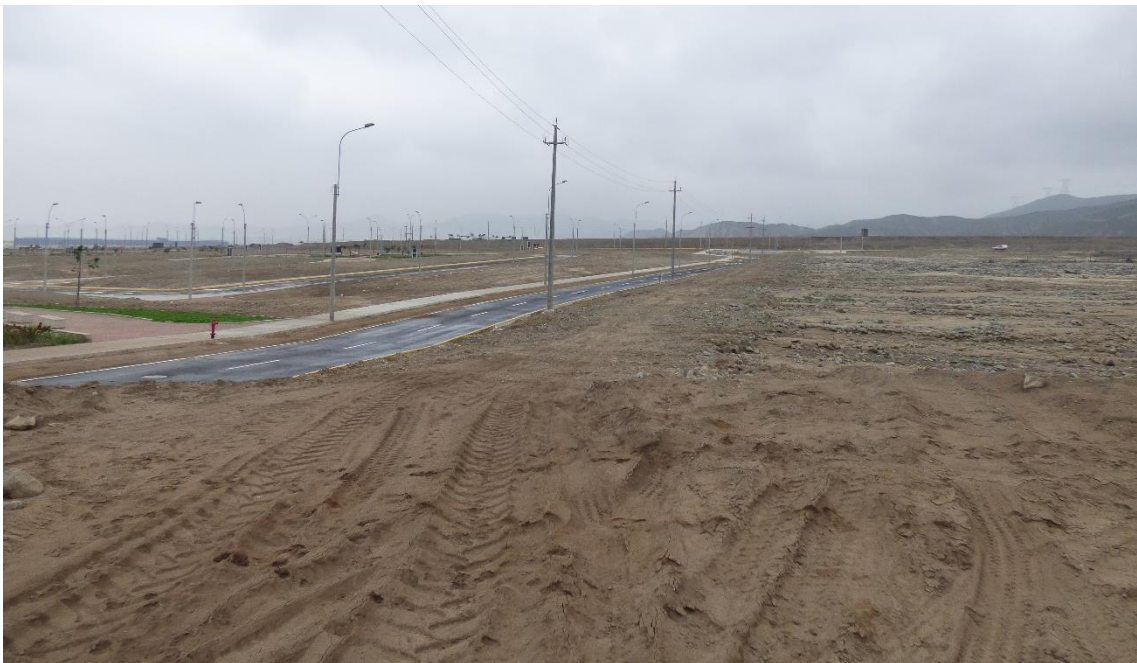
Fotografía 190. Zona crítica 15-064. Quebrada Lúcumo es obstruido por proyecto urbano Macropolis etapa 3 en Lurín, el cauce ha sido desviado con arrimado de material aguas arriba, en caso de una avenida excepcional se verán afectadas las futuras viviendas. Coordenadas UTM 18S E304558; N8642941 (tomada el 06/09/2023).

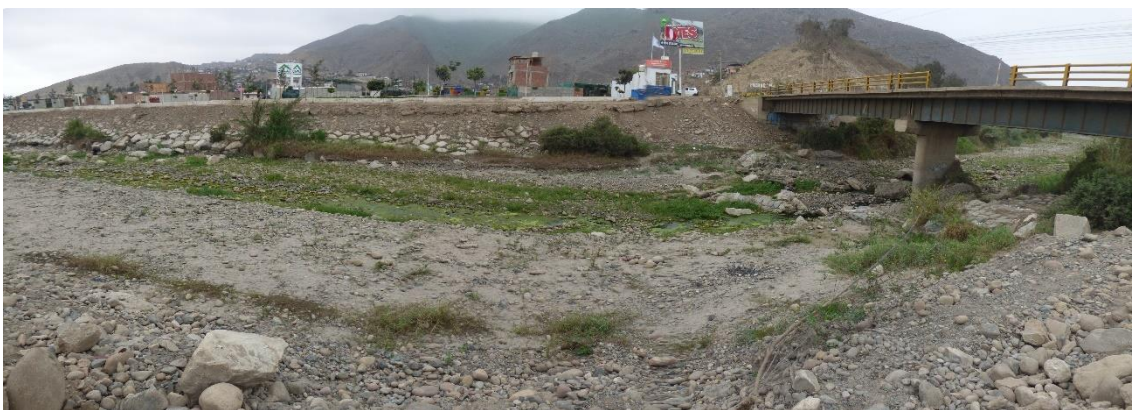
Fotografía 191. Zona crítica 15-065. Erosión fluvial en margen derecha del río Lurín, estribos del puente debilitado, en la margen derecha el enrocado se encuentra destruido por tramos. Coordenadas UTM 18S E296497; N8649309 (tomada el 05/09/2023).

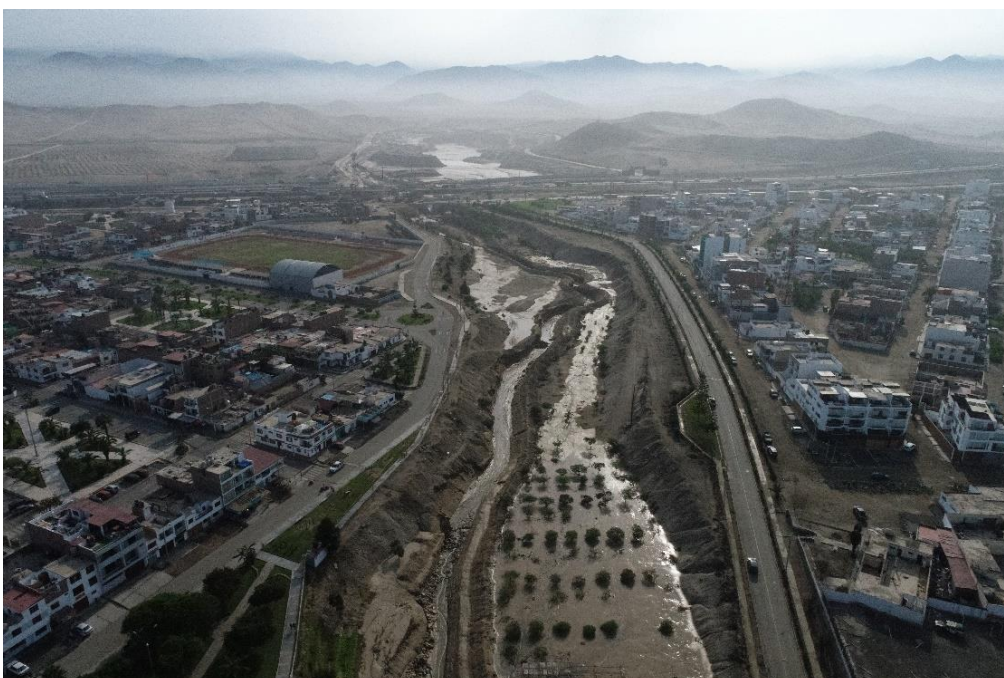
Fotografía 192. Zona crítica 15-066. Vista aguas arriba tomada con dron del flujo de lodo del 14/03/2023 que discurrió por la quebrada Malanche. Coordenadas UTM 18S E301540; N8635545 (Tomada el 17/08/2023).

15-066	Flujo de detritos, flujo de lodo	Balneario Punta Hermosa (Punta Hermosa) ZONA: 18S N: 8635516 E: 301430	Depósitos proluviales constituidos por material compuesto por fragmentos rocosos heterométricos (bloques, bolos y detritos) en matriz limo-arenosa, transportados por la quebrada Malanche y depositados en forma de cono. Geomorfológicamente corresponde a un abanico proluvial en la desembocadura hacia el océano, se observa hasta 3 niveles de terrazas en el cauce de la quebrada asociadas a la acumulación de material por flujos anteriores. La quebrada Malanche se encuentra medianamente colmatada en parte de su cauce aguas arriba de la Panamericana Sur, no hay presencia de hitos ni barreras estructurales, a la altura del balneario se observan 2 viviendas en muy alto peligro por su cercanía a la margen izquierda y derecha a distancias de 2 y 3 metros del cauce de la quebrada. Y 1 vivienda muy cerca de la desembocadura de la quebrada al mar, que se encuentra al borde del acantilado que presenta socavación al pie del talud y erosión de ladera. El 14 de marzo de 2023, en horas de la madrugada, se registraron lluvias intensas que causaron la activación de las quebradas: Quebradillo, Río Seco, Inocente, Huaycoloro 1 y 2, Río Seco 1 y 2, Quirio, Malanche, Jicamarca, entre otras y como consecuencia ocasionó daños a viviendas y vías de comunicación en los distritos de Ancón, Pucusana, Punta Hermosa, Punta Negra, San Bartolo y Santa María del mar, provincia de Lima (fotografías 192 a 194 y figuras 15 a 17).	Durante el evento del año 2017 arrastró una mujer hasta la carretera Panamericana Sur donde se produjo la obstrucción debido a la luz del pontón debido que es muy pequeño y se obstruyó con facilidad. En marzo del año 2023 (Yaku), el flujo llegó hasta el puente peatonal de la Av. García Rada en el Balneario Punta Hermosa donde se desbordó destruyendo a su paso el muro del complejo deportivo Municipal; los daños ocurridos involucran viviendas del balneario en ambas márgenes, 1 complejo deportivo, 1 parque, 2 puentes peatonales, así como la carretera Panamericana Sur (antigua y actual), la afectación se dio a lo largo de la quebrada hasta su desembocadura en el balneario de Playa Norte.	Reubicar viviendas que se encuentran en ambas márgenes de la quebrada. Canalizar la quebrada. Limpiar y descolmatar el cauce de la quebrada. Forestar las laderas. La población debe ser capacitada y preparada en temas de peligros geológicos (Ochoa et al., 2017).	Se realizó la limpieza, descolmatación y profundización en gran parte de su cauce, se reconstruyó y elevó la altura del puente de la Av. García Rada, se retiró el puente peatonal que une las calles Talara y Goleta.	Continuar con la limpieza, ensanchamiento y profundización del cauce, así como la monumentación de hitos, colocar enrocado o muros para canalizar la quebrada hasta la desembocadura al mar. Reubicar 3 viviendas que aún se encuentran cerca del cauce de la quebrada.

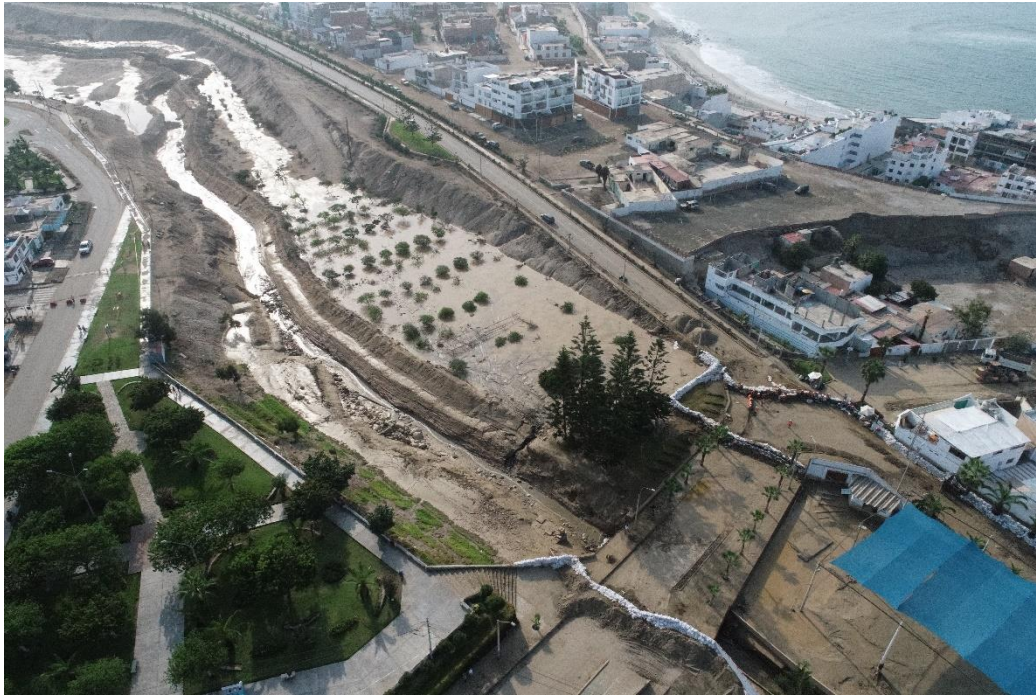
Fotografía 193. Zona crítica 15-066. Vista aguas arriba tomada con dron del flujo de lodo del 14/03/2023 que discurrió por la quebrada Malanche a la altura del puente y complejo deportivo Municipal. Coordenadas UTM 18S E301540; N8635545 (Tomada el 17/08/2023).

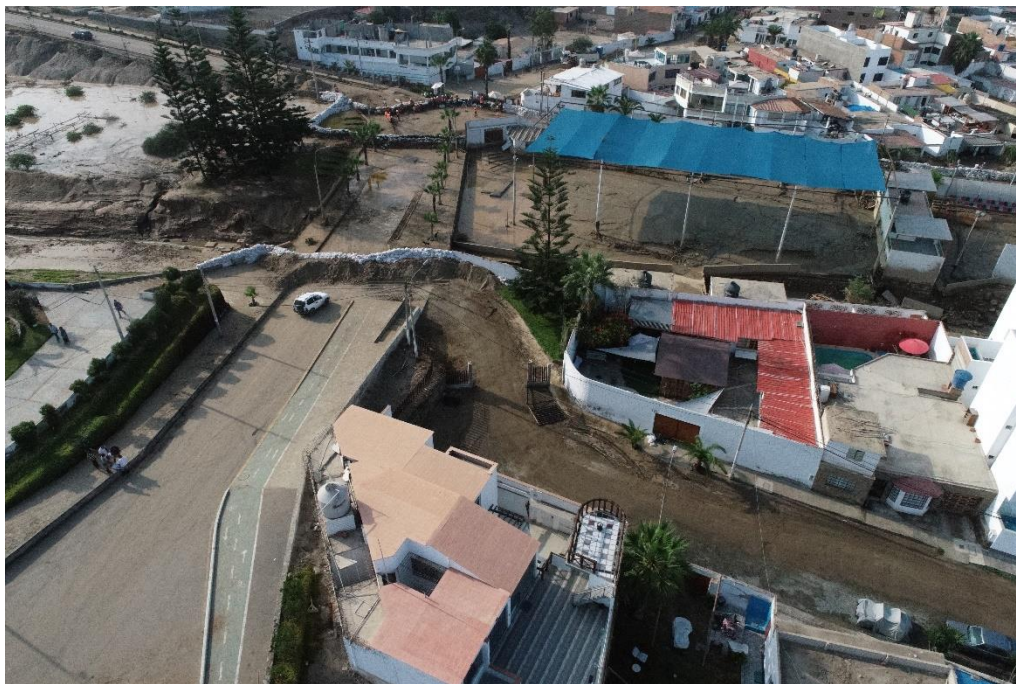
Fotografía 194. Zona crítica 15-066. Vista aguas arriba tomada con dron del flujo de lodo del 14/03/2023 que discurrió por la quebrada Malanche a la altura del puente y complejo deportivo Municipal. Coordenadas UTM 18S E301540; N8635545 (Tomada el 17/08/2023).

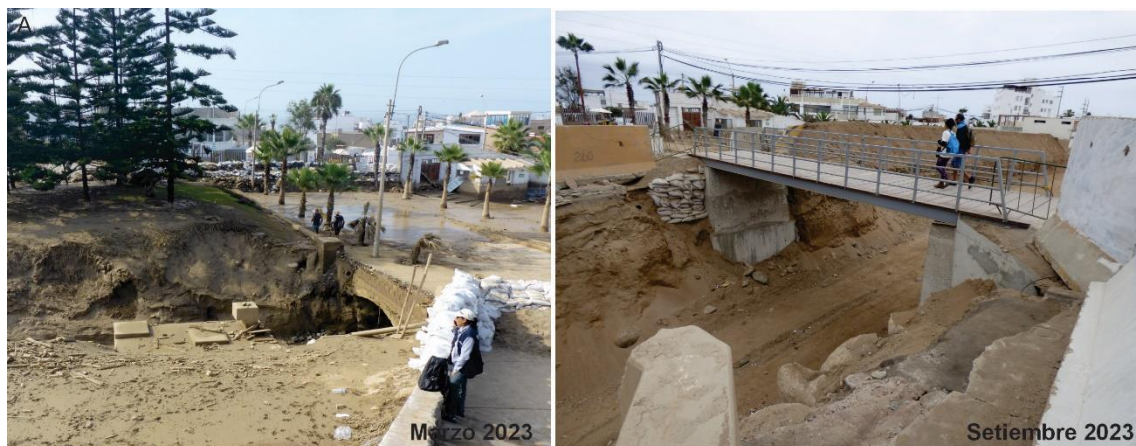
Figura 15. Zona crítica 15-066. Comparación de vistas del 17/03/2023 y 04/09/2023, se observa que se amplió y elevó el puente peatonal de la Av. García Rada del Balneario Punta Hermosa. Coordenadas UTM 18S E301540; N8635545.

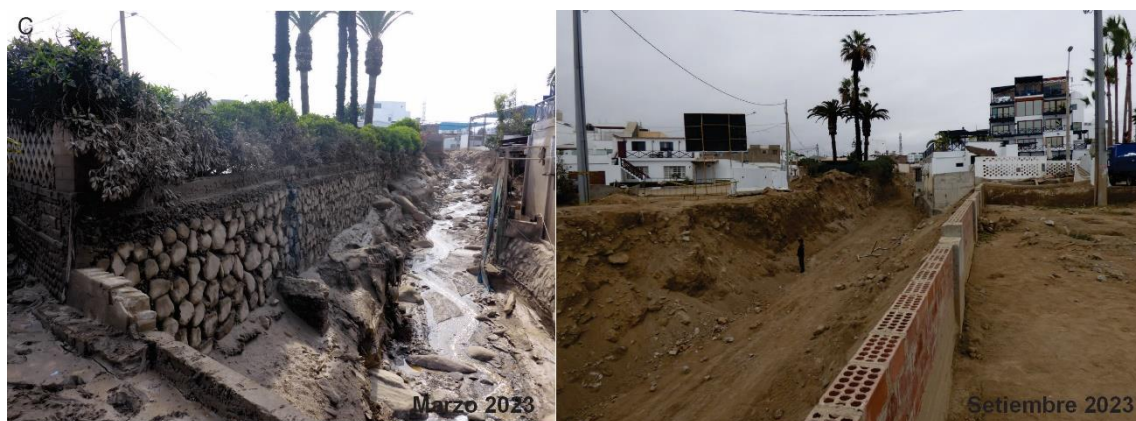
Figura 16. Zona crítica 15-066. Comparación de vistas del 17/03/2023 y 04/09/2023, se observa que se retiró el puente peatonal que une las calles Talara y Goleta del Balneario Punta Hermosa. Coordenadas UTM 18S E301340; N8635527.

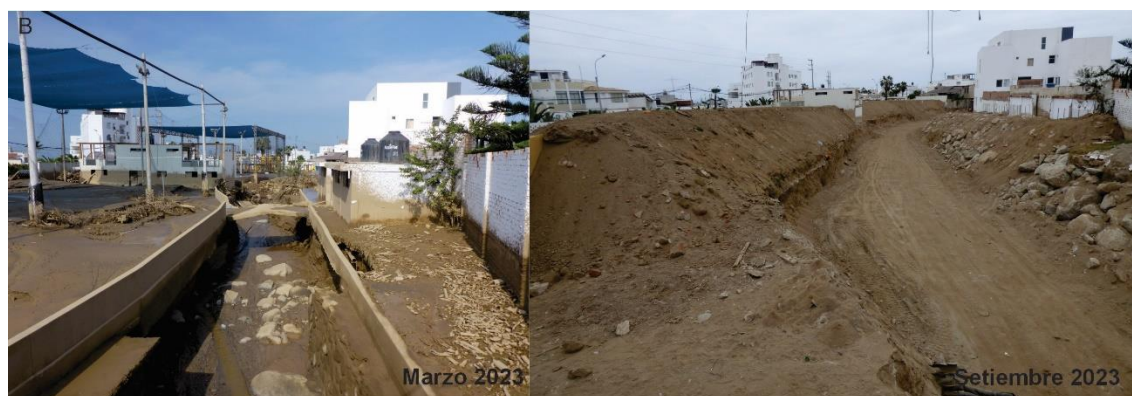
Figura 17. Zona crítica 15-066. Comparación de vistas del 17/03/2023 y 04/09/2023, se observa que se realizó la limpieza y ampliación de la quebrada Malanche, se demolió el Complejo Deportivo Municipal y otras viviendas en la margen izquierda de la quebrada. Coordenadas UTM 18S E301540; N8635545.

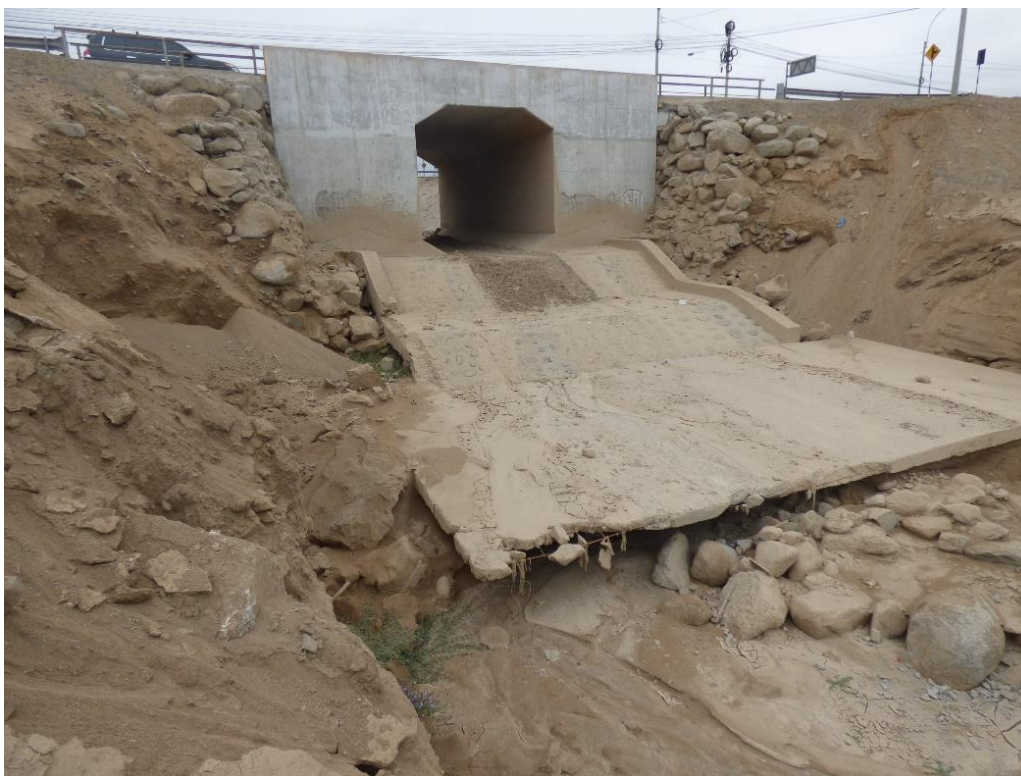
Fotografía 195. Zona crítica 15-067. Pontón en el km 40 de la Carretera Panamericana Sur antigua, el flujo del 14/03/2023 socavó plataforma. Coordenadas UTM 18S E302055; N8635821 (Tomada el 17/08/2023).

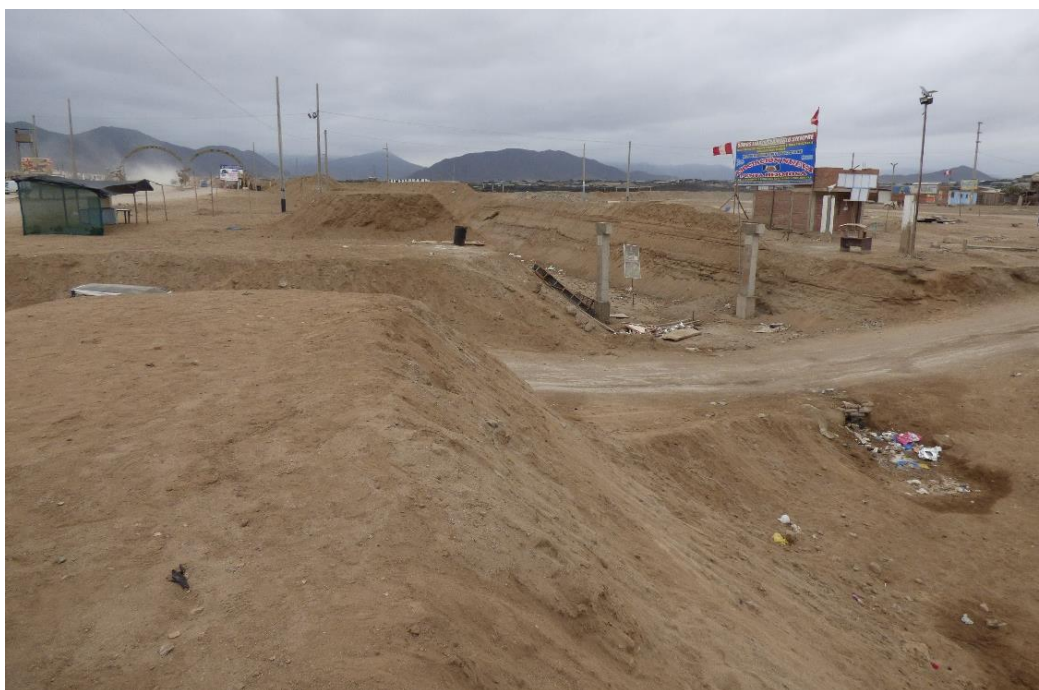
Fotografía 196. Zona crítica 15-068. Vía de acceso a Nueva Punta Hermosa cruza por la quebrada Malanche, en avenidas excepcionales se desborda por esta vía. Coordenadas UTM 18S E305142; N8638712 (Tomada el 04/09/2023).

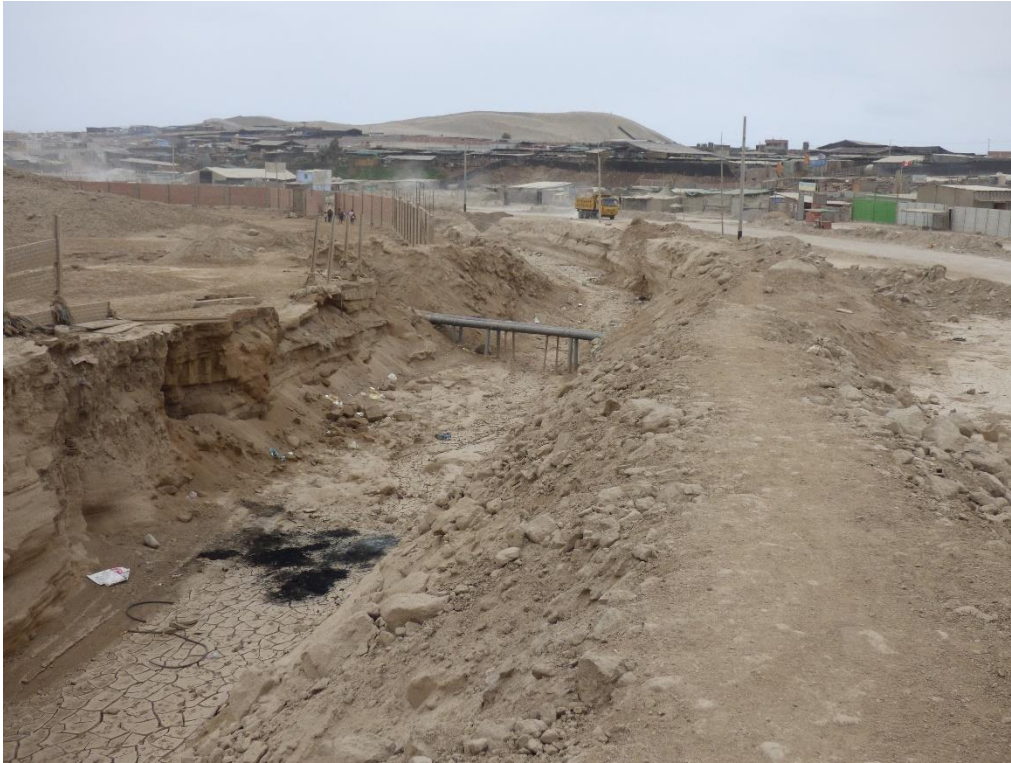
Fotografía 197. Zona crítica 15-068. Vista del gasoducto de Calidda afectado en el flujo de detritos del 14/03/2023, que socavó el cauce de la quebrada. Coordenadas UTM 18S E305142; N8638712 (Tomada el 04/09/2023).

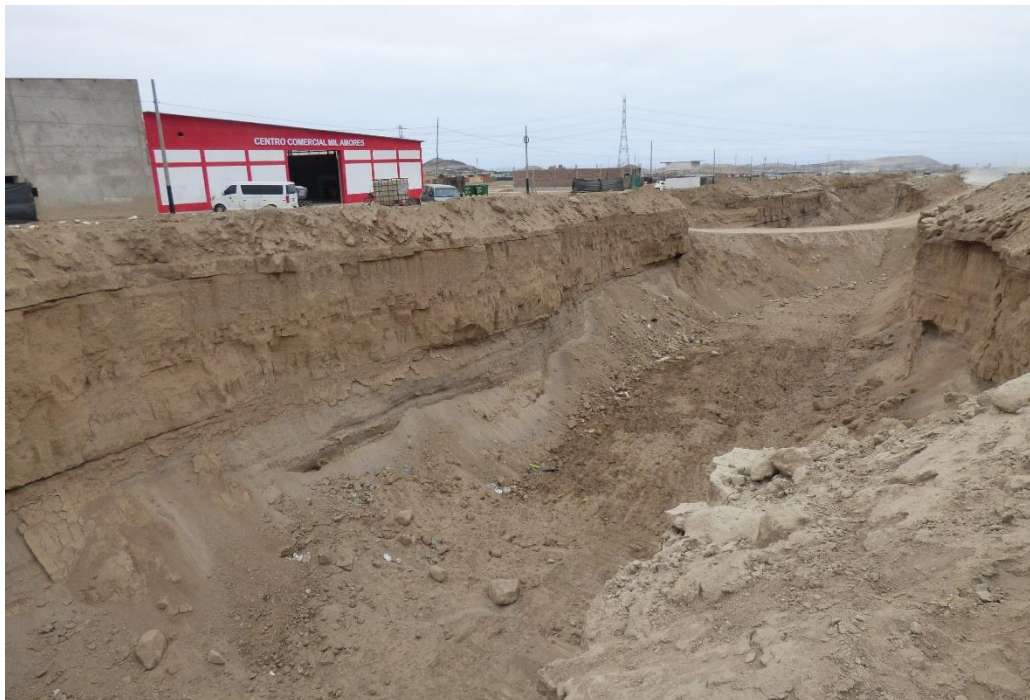
Fotografía 198. Zona crítica 15-069. Vista de la quebrada Malanche, presenta erosión debido a la socavación del flujo de detritos del 14/03/2023, aguas abajo se observa vía que obstruye el cauce. Coordenadas UTM 18S E305142; N8638712 (Tomada el 04/09/2023).

15-069	Flujo de detritos, flujo de lodo	Pampapacta, quebrada Malanche (Santo Domingo de los Olleros-Huarochiri/Punta Hermosa) ZONA: 18S N: 8638712 E: 305142	Depósitos aluviales constituidos por material grueso (cantos y gravas subredondeadas a subangulosos) en matriz arenosa depositados por la quebrada Malanche; rocas sedimentarias del tipo calizas y derrames volcánicos de la Formación Chilca. El cauce de la quebrada presenta una baja pendiente. Geomorfológicamente se presenta un piedemonte aluvio-torrencial y montañas con colinas volcánico-sedimentarias. La quebrada presenta pendiente baja. La quebrada Malanche se encuentra colmatado en gran parte de su cauce, se observa bloqueo del cauce por una vía alterna temporal, se observan 3 brazos de la quebrada por donde discurre el flujo, los cuales se colmatan y que desembocan al cauce principal. Las viviendas de los sectores 1, 4 y 9 se encuentran en peligro por el flujo de lodo y detritos debido a la cercanía al cauce colmatado (fotografías 198 a 200).	En el año 2023 (Yaku), afectó algunas viviendas, corrales y la trocha carrozable, destruyó el puente colgante de 18 m de longitud por 8.5 m de alto debido a la obstrucción del cauce con vías alternas de acceso, haciendo que se desborde por ambas márgenes pendiente abajo. En 2017 se produjo un flujo de lodo que afectó familias del sector 9 Las Begonias, con daños a viviendas, corrales de ganado y la pérdida de una vida humana en el sector 4 de Los Jazmines. Debido al incremento de la población y el número de viviendas en la actualidad podría darse un mayor número de afectaciones si ocurre un flujo con similares características a la ocurrida en el año 2017.	Reubicar viviendas que se encuentran en ambas márgenes de la quebrada. Canalizar la quebrada. Limpiar y descolmatar el cauce de la quebrada. Forestar las laderas. La población debe ser capacitada y preparada en temas de peligros geológicos. Construir muros disipadores de energía a lo largo de la cuenca baja y media (Ochoa et al., 2017)	Limpieza del cauce de la quebrada por parte de los pobladores del sector.	Continuar con la limpieza y descolmatación del cauce de la quebrada. Forestar las laderas. La población debe ser capacitada y preparada en temas de peligros geológicos. Urge colocar puentes peatonales y un puente vial para que conecten los sectores de Pampapacta. Retirar las vías alternas que bloquean el cauce de la quebrada Malanche.
