Informe Técnico N° A7459

EVALUACIÓN DE ZONAS CRÍTICAS POR PELIGROS GEOLÓGICOS ANTE FENÓMENO EL NIÑO 2023-2024 EN EL DEPARTAMENTO DE LIMA TOMO I: LIMA METROPOLITANA

DICIEMBRE
2023

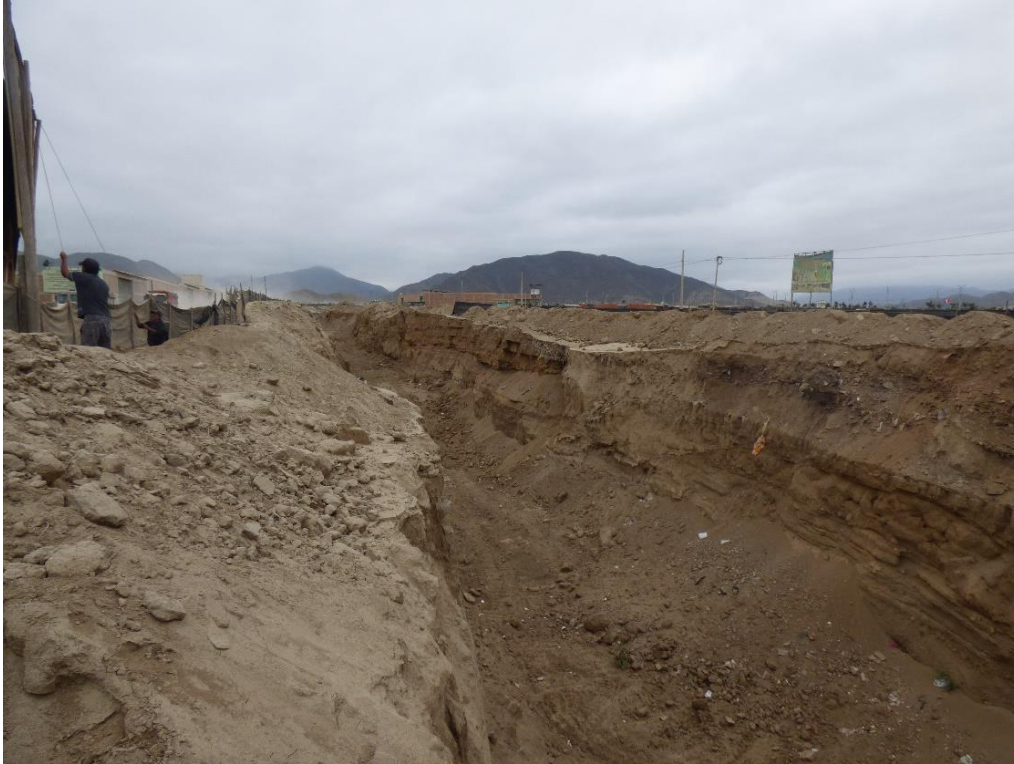
Fotografía 199. Zona crítica 15-069. Vista aguas arriba de la quebrada Malanche, viviendas de los sectores 1, 4 y 9 del sector Pampapacta se encuentran en peligro por el flujo de lodo y detritos debido a la cercanía al cauce colmatado. Coordenadas UTM 18S E305142; N8638712 (Tomada el 04/09/2023).

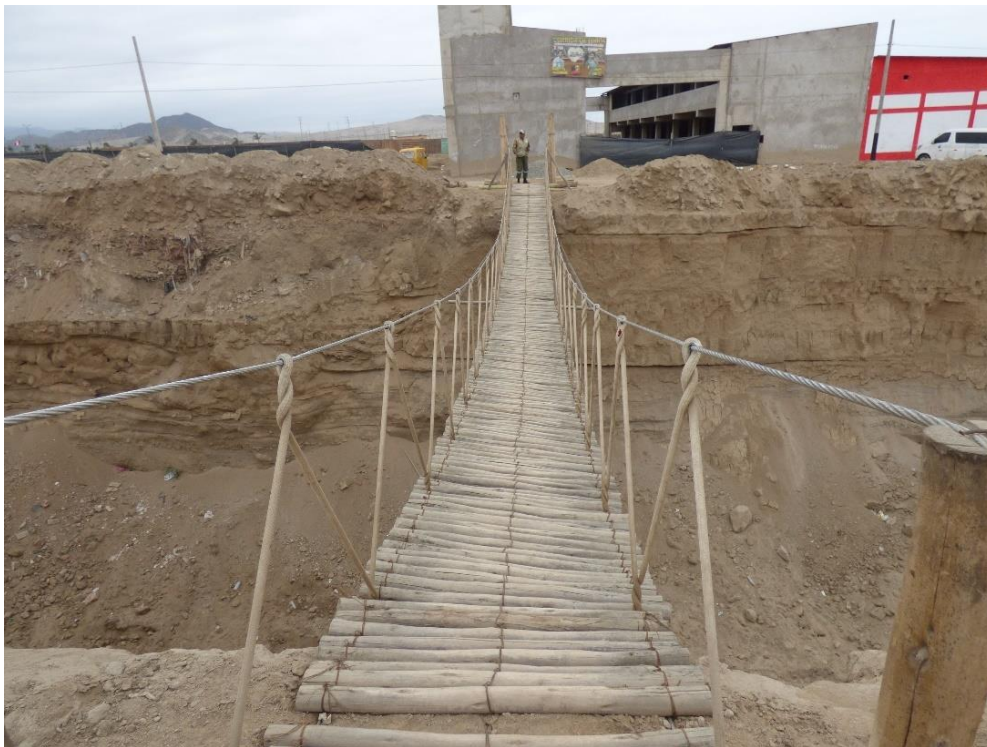
Fotografía 200. Zona crítica 15-069. Puente peatonal debilitado debido al flujo de detritos del 14/03/2023. Coordenadas UTM 18S E305142; N8638712 (Tomada el 04/09/2023).

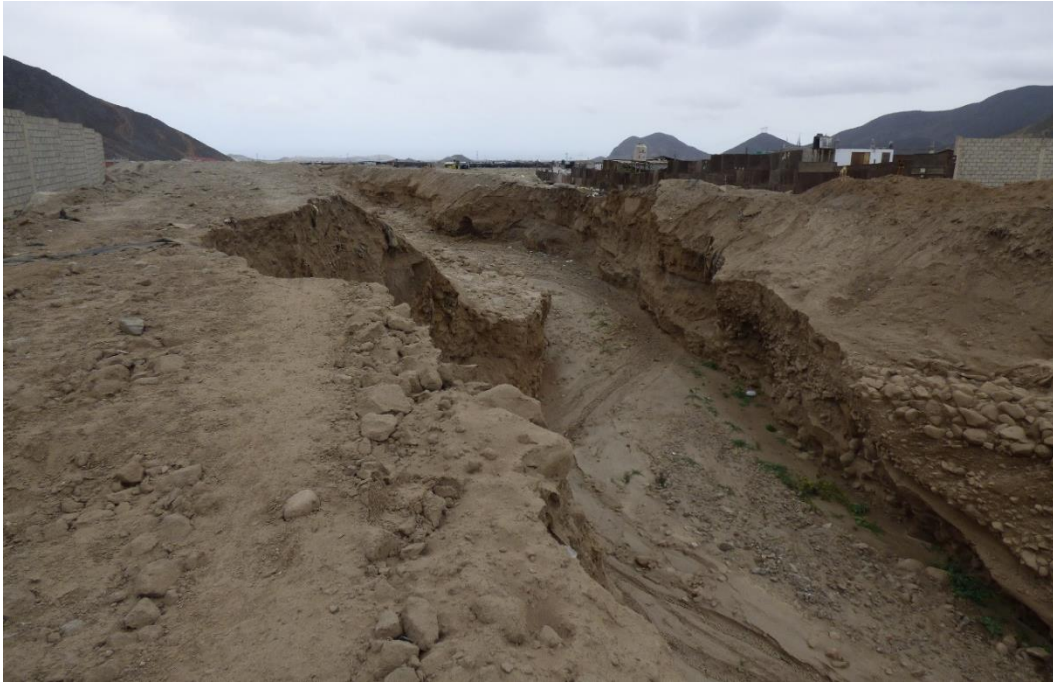
Fotografía 201. Zona crítica 15-070. Vista aguas abajo, viviendas y corrales del sector Santa Rosa de olleros se encuentra muy cerca del cauce de la quebrada Malanche, en el flujo de detritos. Coordenadas UTM 18S E308664; N8640228 (Tomada el 04/09/2023).

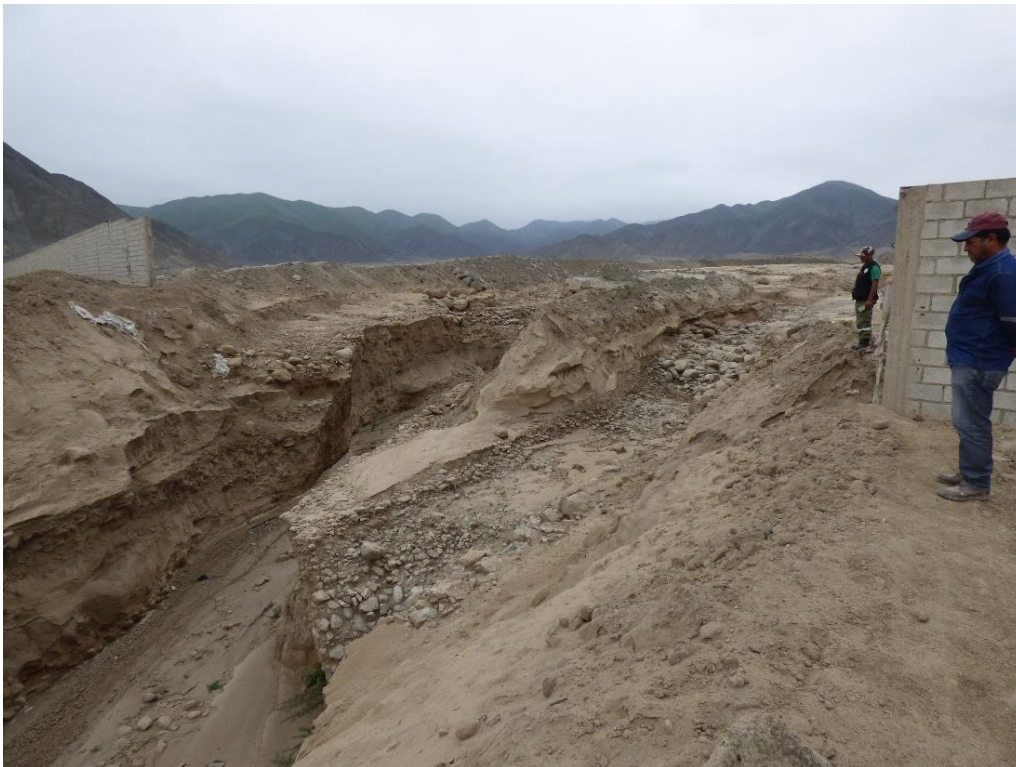
Fotografía 202. Zona crítica 15-070. Muro perimétrico de Granja Avícola Malanche obstruía cauce de la quebrada Malanche, en el flujo de detritos de 2017 destruyó muro, desviando el flujo por los costados afectando viviendas del sector Santa Rosa de Olleros. Coordenadas UTM 18S E308664; N8640228 (Tomada el 04/09/2023).

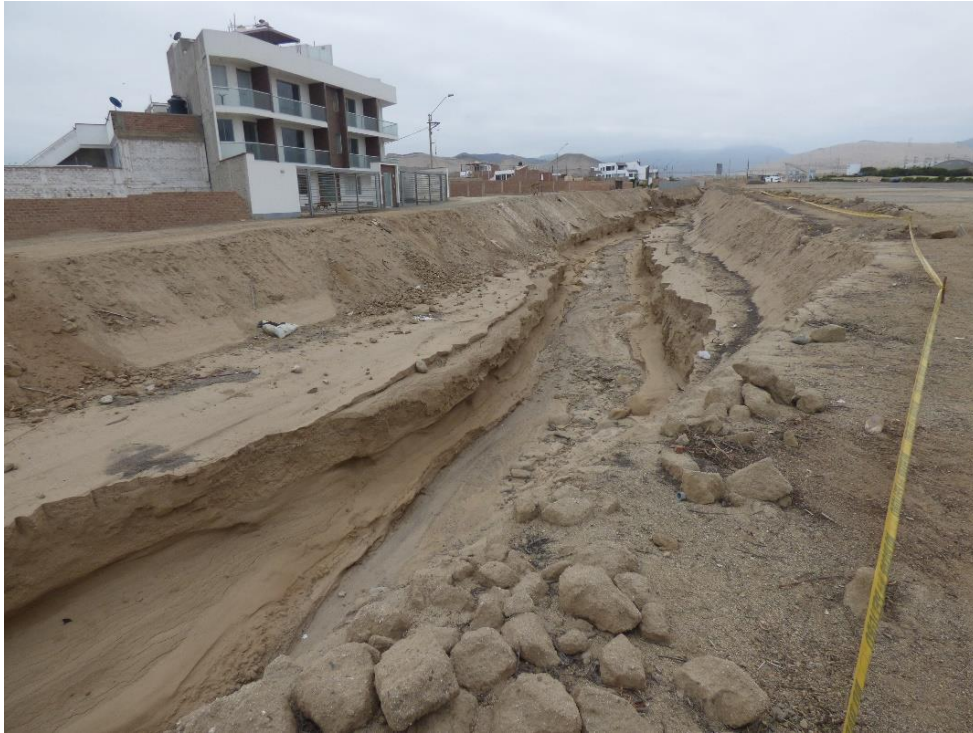
Fotografía 203. Zona crítica 15-071. Viviendas del A.H. Juventud del Bosque de Punta Negra a pocos metros del cauce de la quebrada Cruz de Hueso, margen derecha. Coordenadas UTM 18S E306005; N8630702. (Tomada el 17/08/2023).

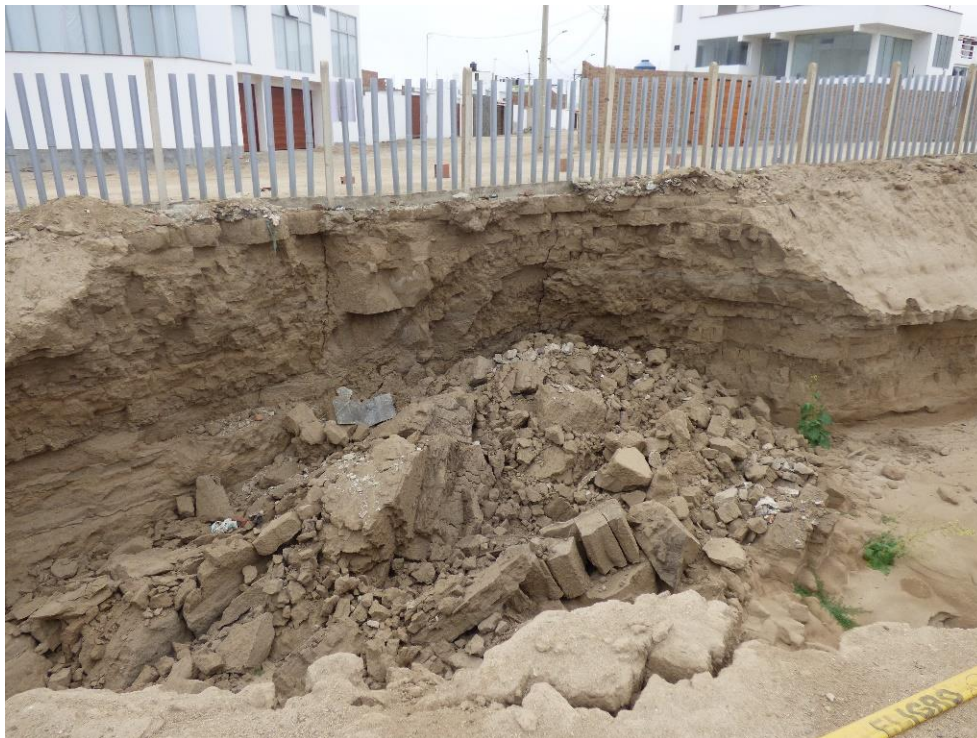
Fotografía 204. Zona crítica 15-071. Pequeños derrumbes de la terraza en la margen derecha de la quebrada Cruz de Hueso, distrito Punta Negra, por socavación del flujo de detritos del 16/03/2023. Coordenadas UTM 18S E306269; N8630890. (Tomada el 17/08/2023).

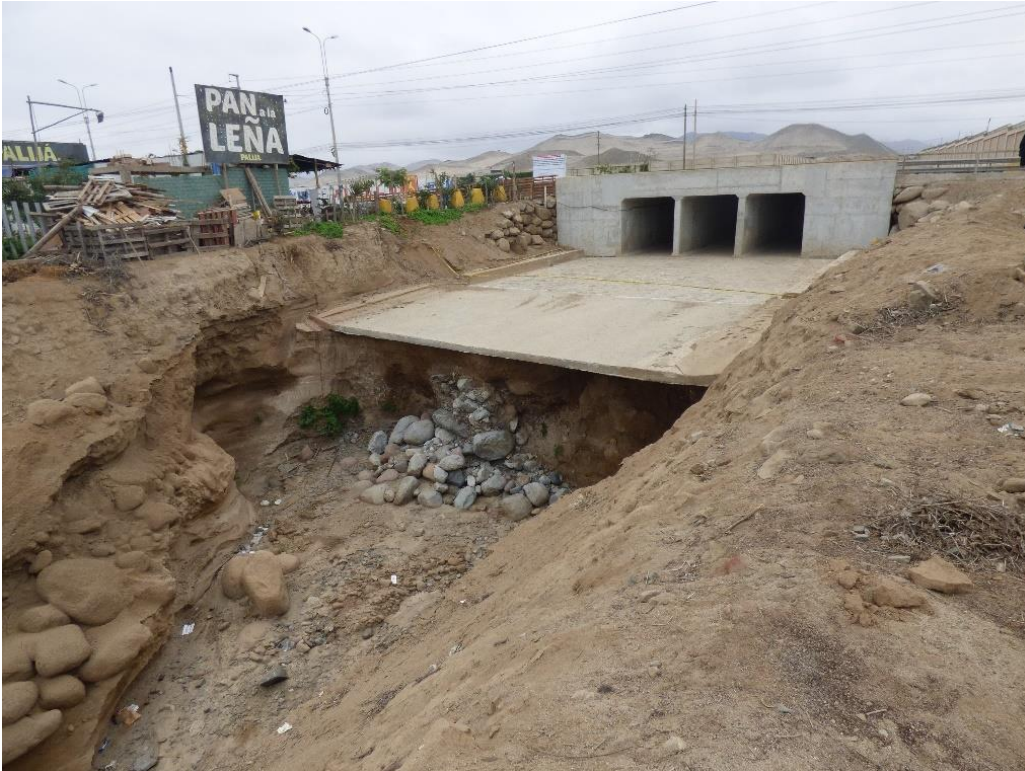
Fotografía 205. Zona crítica 15-072. Plataforma de las alcantarillas socavada. Cruce de la carretera Panamericana Sur y el cauce de la quebrada Cruz de Hueso, viviendas a 2 m del cauce, en la margen derecha. Coordenadas UTM 18S E306368; N8630964. (Tomada el 17/08/2023).

15-072	Flujo de detritos, flujo de lodo	Km 46+500 de la carretera Panamericana Sur, quebrada Cruz de Hueso (San Bartolo) ZONA: 18S N: 8630954 E: 306368	Depósitos proluviales constituidos por material grueso (cantos y gravas subredondeadas en matriz arenosa); rocas sedimentarias del tipo calizas y derrames volcánicos de la Formación Chilca. Geomorfológicamente, corresponde a piedemonte aluvio-torrencial. Se presentan colinas y montañas en rocas volcano-sedimentarias. El cauce de la quebrada Cruz de Hueso se encuentra colmatado y carente de limpieza en gran parte de su trayecto, se observan viviendas del distrito de Punta Negra en peligro alto por flujos de lodo y detritos debido al posible desborde de la margen derecha del cauce que se presentaría a la altura de la carretera Panamericana Sur; además, se presenta una plataforma de dos alcantarillas cuadradas de 2 m de ancho por 2 m de alto y una semicircular de 2 m de radio que reducen significativamente el cauce de la quebrada y una vía alterna a la Panamericana que cruza y obstruye el cauce, la cual es usada por los vehículos de la canteras que se encuentran aguas arriba (fotografías 205 a 208).	Durante el Fenómeno de "El Niño" del año 1997 se produjo un desborde que afectó el aeródromo Municipal. En el año 2023 (Yaku) se desbordó por la margen derecha de la quebrada debido a la obstrucción ocurrida en las alcantarillas a la altura de la carretera Panamericana Sur, este afectó también viviendas de Punta Negra. Podría extenderse el número de viviendas afectadas debido al actual estrechamiento del cauce y falta de limpieza.	Reubicar viviendas que se encuentran en ambos márgenes de la quebrada. Canalizar la quebrada. Limpiar y descolmatar el cauce de la quebrada. Forestar las laderas. La población debe ser capacitada y preparada en temas de peligros geológicos (Ochoa et al., 2017).	Limpieza del cauce en algunos sectores.	Continuar con la limpieza, descolmatación y profundización del cauce de la quebrada. Forestar las laderas. Aumentar la luz del pontón de la carretera Panamericana Sur (antigua y actual), colocar nueva plataforma del pontón con buena cimentación y reforzar estribos en ambos márgenes. La población debe ser capacitada y preparada en temas de peligros geológicos. De parte de la Municipalidad debe implementar ordenanzas para prohibir la construcción de vivienda muy cerca del cauce, así como la monumentación de los hitos de la Faja Marginal de la quebrada.

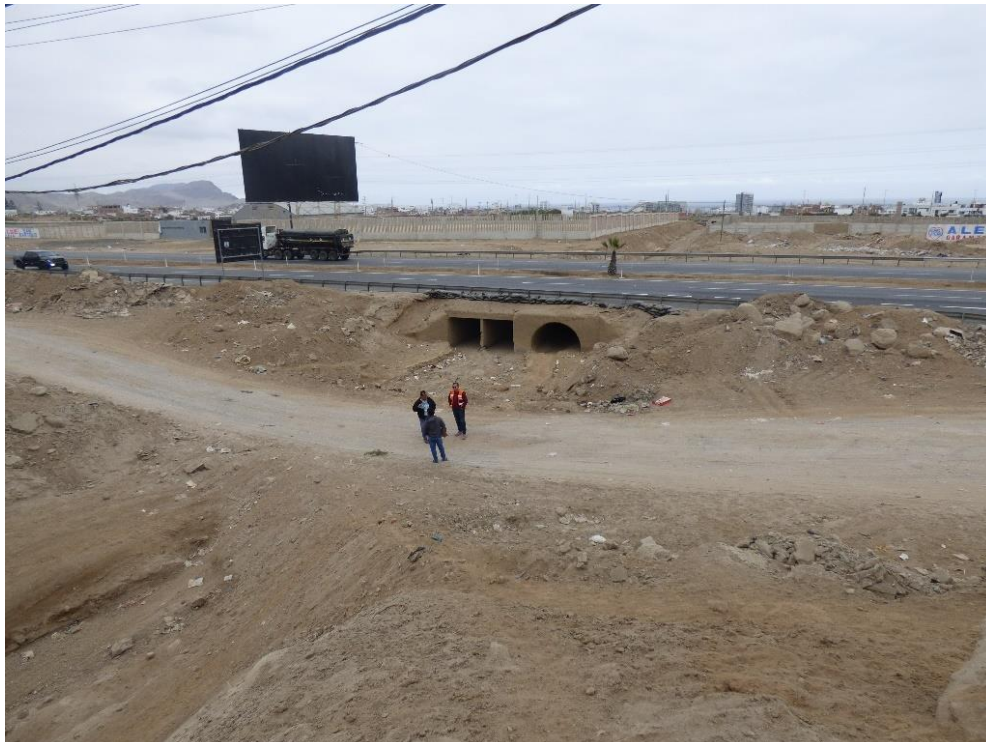
Fotografía 206. Zona crítica 15-072. Alcantarillas en la carretera Panamericana antigua y vía alterna informal que obstruyen el cauce de la quebrada Cruz de Hueso. Coordenadas UTM 18S E306368; N8630964. (Tomada el 17/08/2023).

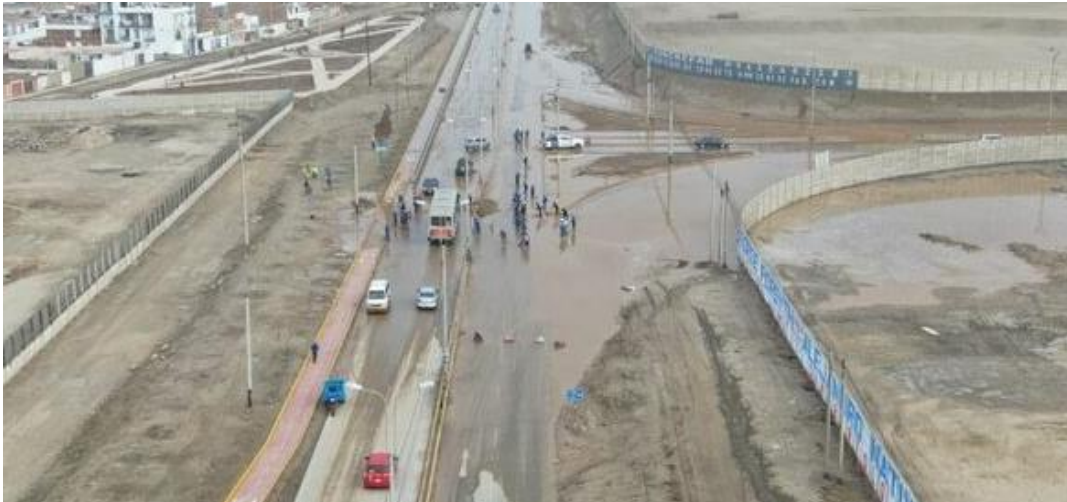
Fotografía 207. Zona crítica 15-072. Desborde de la quebrada Cruz de Hueso, afectó la antigua carretera Panamericana Sur (Fuente: Municipalidad de San Bartolo (16/03/2023).

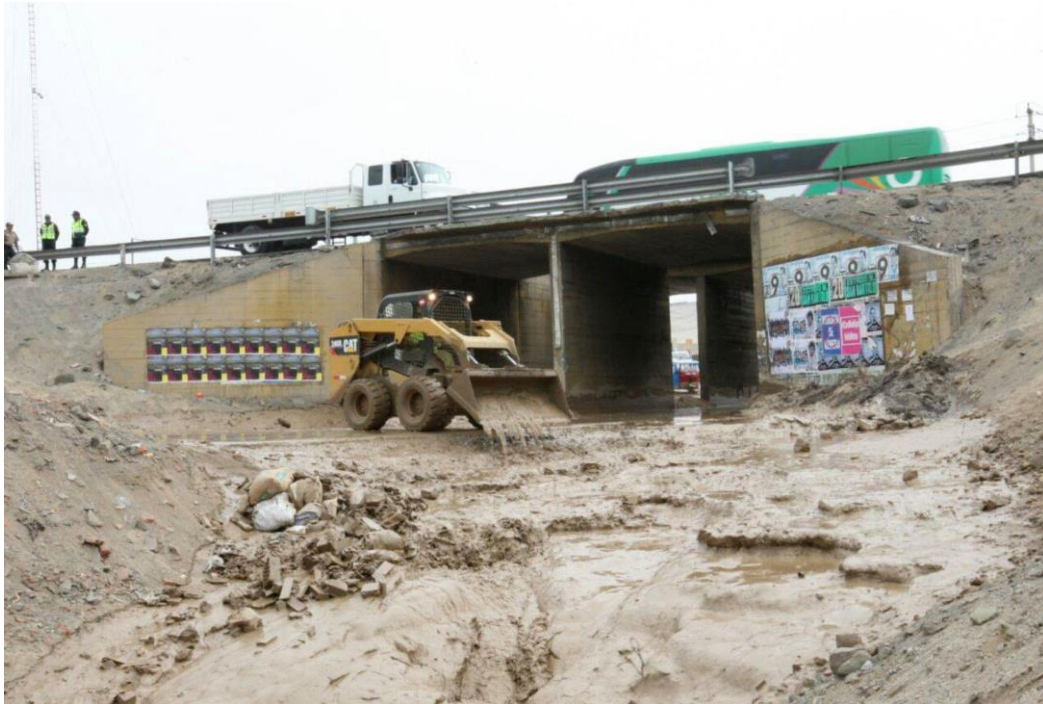
Fotografía 208. Zona crítica 15-072. Carretera Panamericana, vista del flujo de lodo de febrero 2017. (Fuente: Jhony Laurente/Andina TV, 2017).

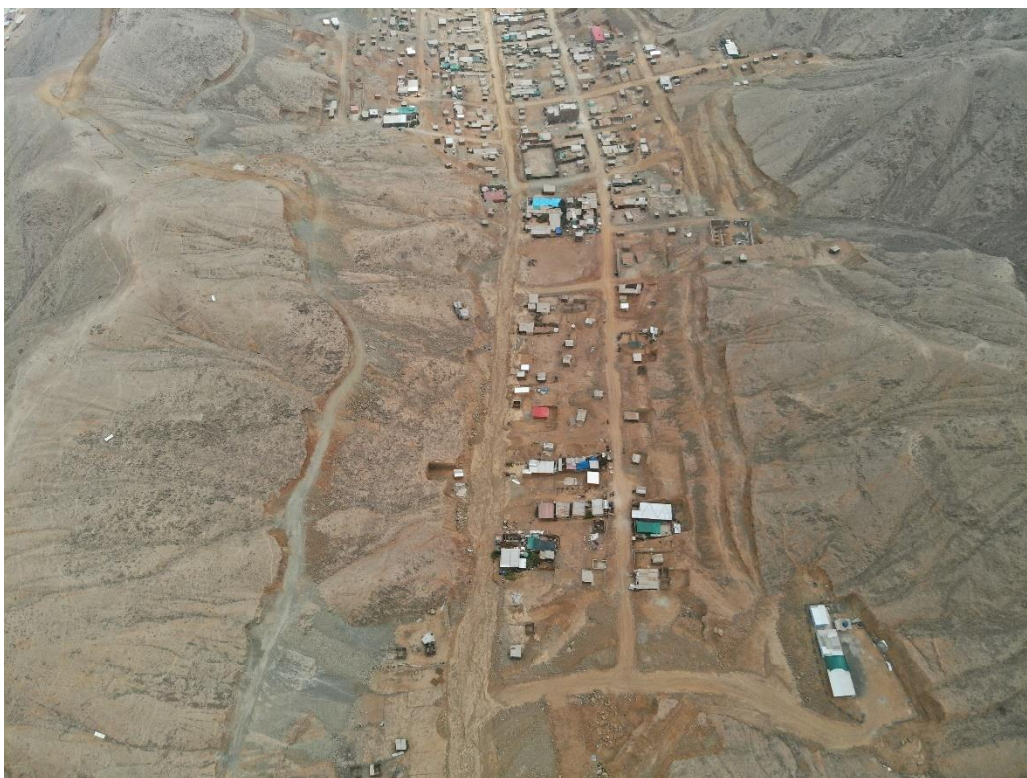
Fotografía 211. Zona crítica 15-074. Vista del recorrido del flujo de detritos que afectó viviendas de la Agrup. Familiar Las Praderas de Media Luna. Coordenadas UTM 18S E289797; N8684258. (Tomada el 20/03/2023).

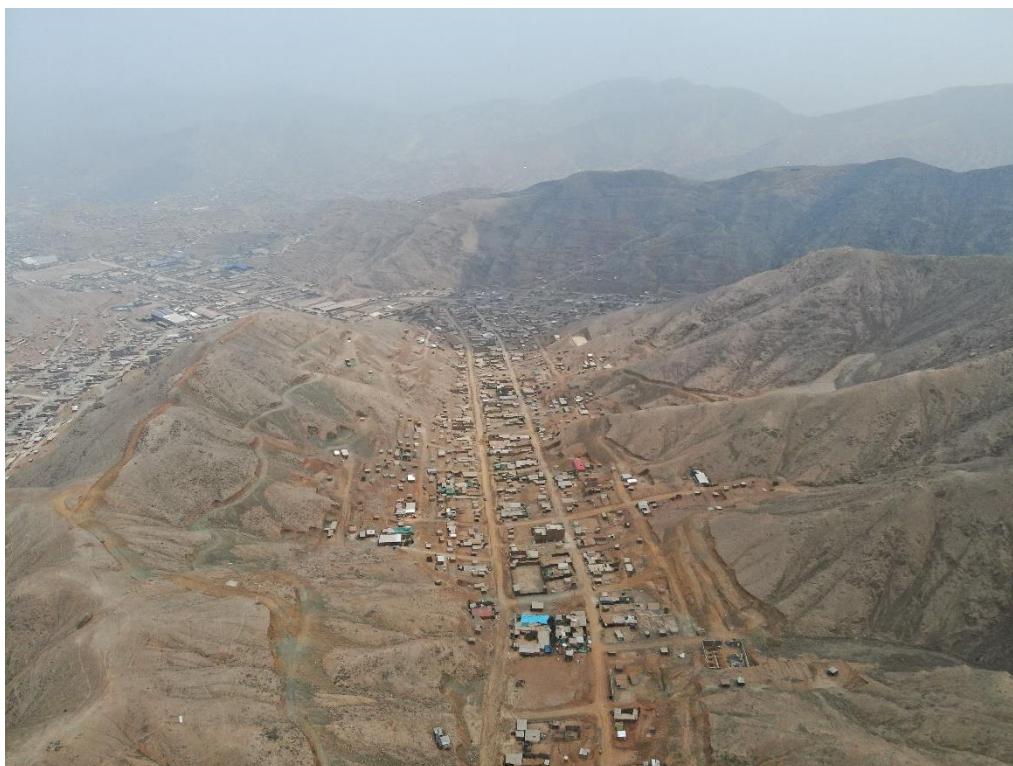
Fotografía 212. Zona crítica 15-074. Viviendas de la Agrup. Familiar Las Praderas de Media Luna se encuentran ubicadas sobre la quebrada Praderas de Media Luna. Coordenadas UTM 18S E289797; N8684258. (Tomada el 20/03/2023).

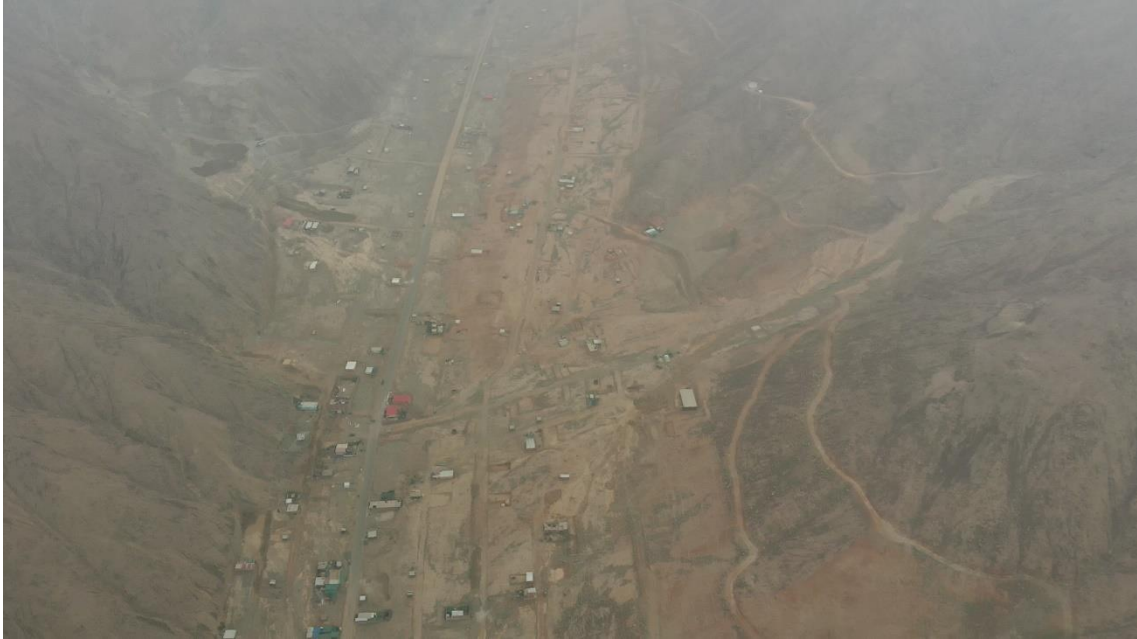
Fotografía 213. Zona crítica 15-075. Viviendas de la Asoc. Villa Jicamarca (Chancadora) se ubican sobre depósitos proluviales de la quebrada Jicamarca y tributarios. Coordenadas UTM 18S E290045; N8686050. (Tomada el 20/03/2023).

15-075	Flujo de detritos, flujo de lodo	Asoc. Villa Jicamarca (Chancadora), Asoc. Villa El Sol (San Juan de Lurigancho) ZONA: 18S N: 8686050 E: 290045	Está conformada por depósitos proluviales antiguos y recientes con material gruesos de cantos y gravas subredondeados a subangulosos envueltas en una matriz areno-limosa, depósitos aluviales y rocas del grupo Casma, representado por el volcánico Quilmaná. La Geomorfología de la zona está formada por vertiente piedemonte, piedemonte aluvio-torrencial con pendiente < 5° antropizado, montañas y colinas en roca intrusiva. Se ha obstruido el cauce de la quebrada con enrocado puede embalsarse y desbordarse y afectar viviendas y vías de las Asociación Villa El Sol y Villa Jicamarca, el arrimado de material tiene 40 m de longitud y 9 m de alto. El 14 de marzo de 2023, a la 13:50 horas, se registraron lluvias intensas que causaron la activación de la quebrada Jicamarca, afectando viviendas (fotografía 213).	En el 2017 afectó cerca 100 viviendas, llegó hasta el grupo 5 de Canto Grand. En el 2023 fue flujo de lodo y llegó hasta el actual muro de protección que se está aún en construcción.	Reubicar y prohibir la construcción de viviendas en el fondo de valle de la quebrada (Ochoa et. al 2017).	No se registran acciones de prevención y/o mitigación.	Reubicar las viviendas que se encuentran ubicadas en el mismo cauce de la quebrada, realizar la descolmatación y canalización de la quebrada, construir barreras de protección La Municipalidad en coordinación con INDECI debe implementar un Sistema de Alerta Temprana (SAT).

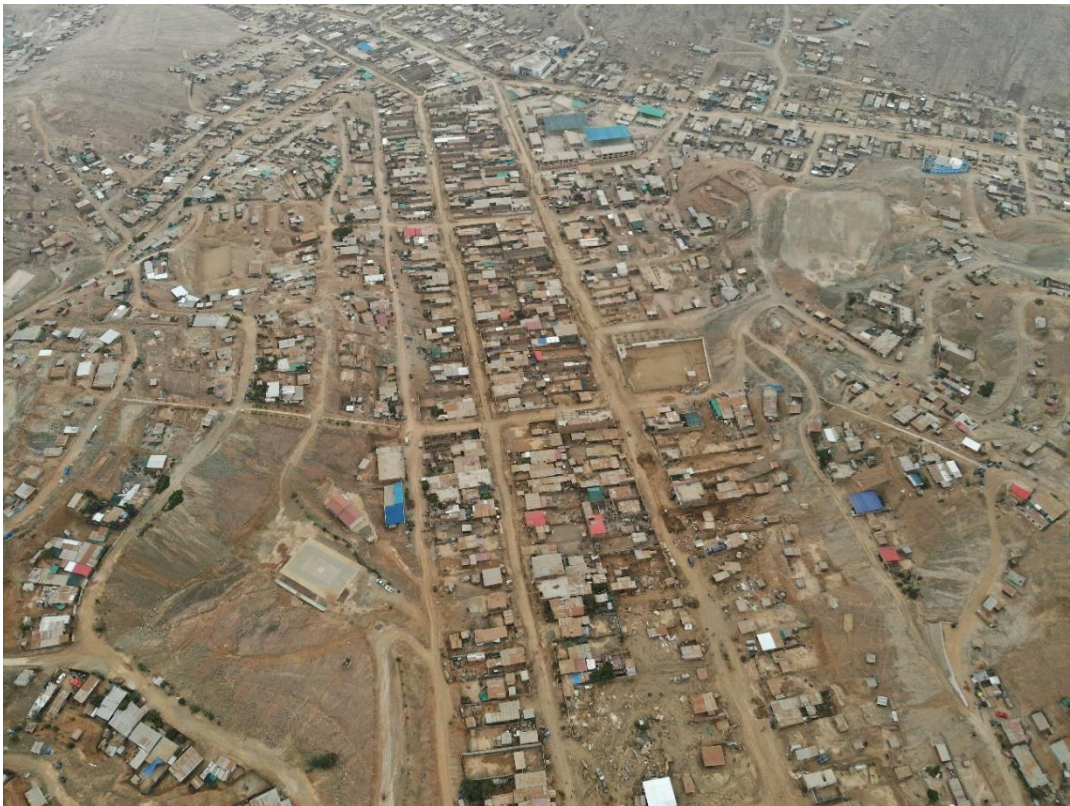
Fotografía 214. Zona crítica 15-076. Cauce de la quebrada Jicamarca se encuentra antropizado y ocupado por viviendas de la Asoc. Villa Jicamarca. Coordenadas UTM 18S E290045; N8686050. (Tomada el 20/03/2023).

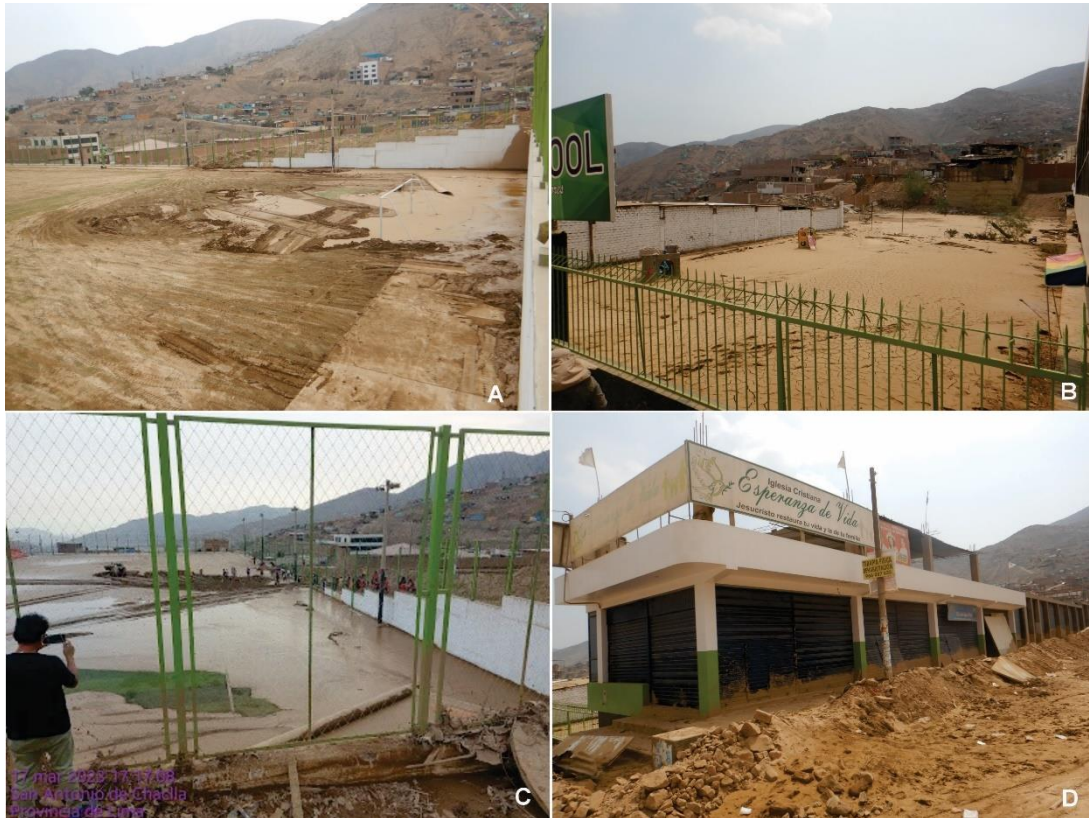
Figura 18. Zona crítica 15-076. A) Instalaciones del Complejo Deportivo del sector El Valle afectado por flujo de lodo, B y C) Instalaciones del colegio Hope School afectado por flujo de lodo D) Viviendas de la Av. Andrés Avelino Cáceres afectado por el flujo del 14/03/2023. Coordenadas UTM 18S E290045; N8630964. (Tomada el 20/03/2023).

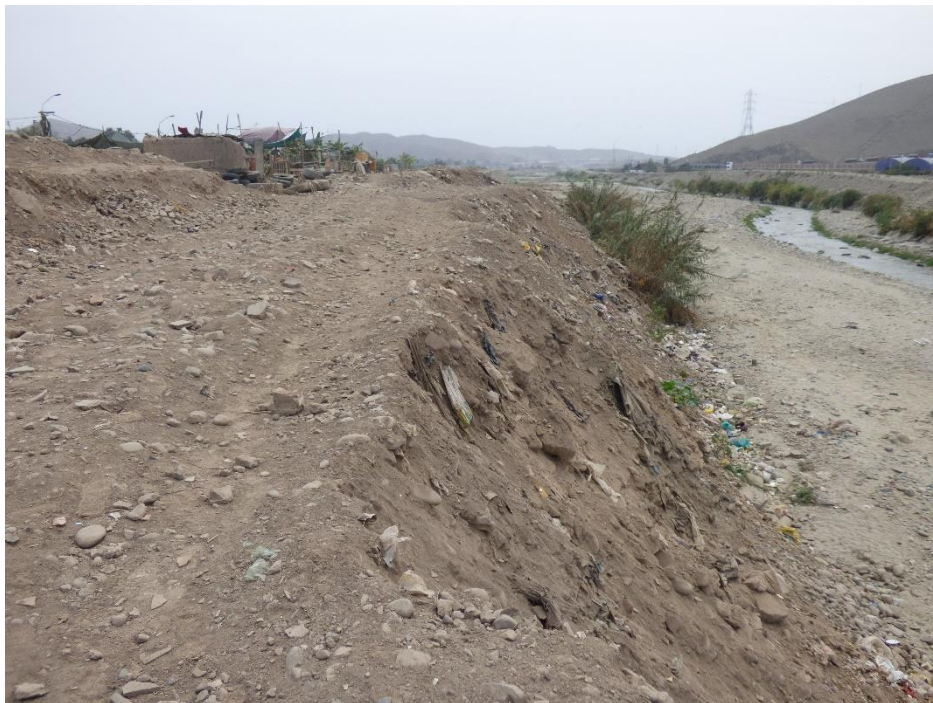
Fotografía 215. Zona crítica 15-077. Erosión fluvial en la margen izquierda del río Chillón, sector Las Lomas de Chillón, se observa viviendas y corrales asentados sobre depósitos de relleno. Coordenadas UTM 18S E271270; N8678119. (Tomada el 15/09/2023).

Código en mapa	Tipo de peligros	Sector/ (Distrito) (Coordenadas)	Observaciones ingeniero-geológicas	Vulnerabilidad y/o daños ocasionados	Recomendaciones en publicaciones anteriores	Recomendaciones implementadas	Nuevas recomendaciones
			Recreativo y Deportivo El Valle (fotografía 214 y figura 18).				
15-077	Erosión fluvial-inundación fluvial	Las Lomas de Chillón (San Martín de Porres) ZONA: 18S N: 8678119 E: 271270	Litológicamente se observan depósitos aluviales con cantos y gravas subredondeados en matriz arenolimsa, depósitos antrópicos y formaciones sedimentarias (lutitas, calizas, areniscas, etc.). Área sujeta a erosión fluvial. Geomorfológicamente se observan Terraza aluvial; depósitos aluviales (gravas, arenas y limos) antropizados con desmonte, cobertura vegetal escasa, planicie con pendiente baja. Se observa erosión fluvial en la margen izquierda del río Chillón, en la misma margen se ha colocado desmonte y sobre este relleno se han asentado establos y viviendas improvisadas en peligro algo por inundación fluvial (fotografías 215 y 216).	En marzo del 2023, la crecida del río provocó erosión de 1 a 1.5 m hacia la margen izquierda, hasta el sector Santa Cruz del Norte aproximadamente 50m.	Sin registros previos	Se reubicó la población	Se requiere limpieza y construcción de barreras protectoras enrocados y/o gaviones.

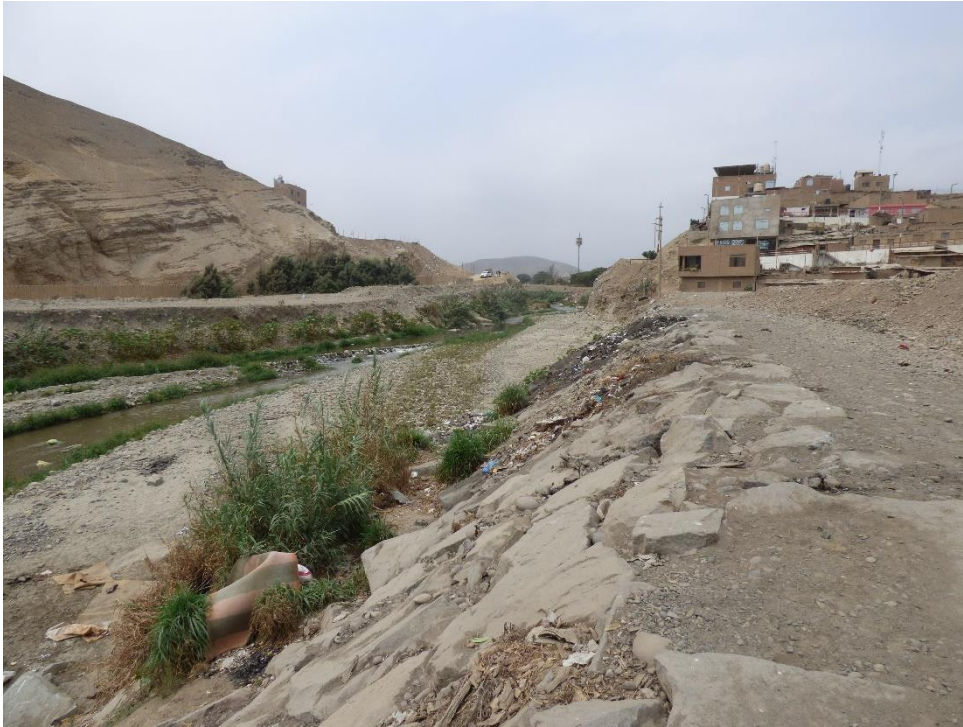
Fotografía 216. Zona crítica 15-077. Vista aguas arriba, vivienda muy cerca del cauce del río Chillón, margen izquierda, el cauce se encuentra colmatado. Aguas abajo, se ha colocado enrocado que necesita mantenimiento. Coordenadas UTM 18S E271270; N8678119. (Tomada el 15/09/2023).

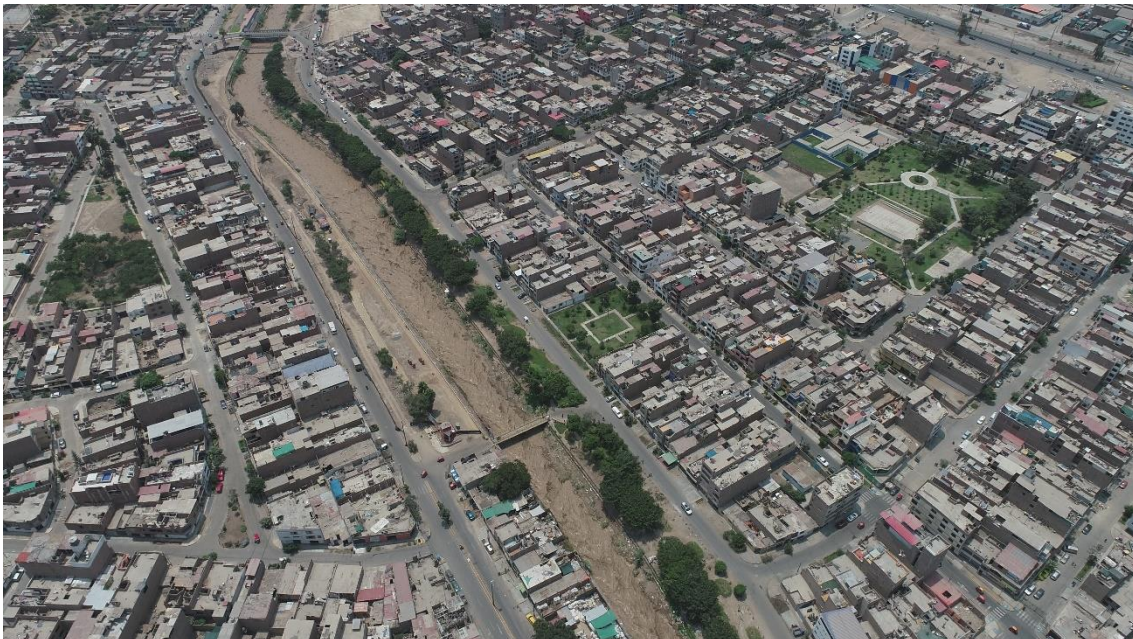
Fotografía 217. Zona crítica 15-078. Vista del río Chillón colmatado por material que se generó por las lluvias de Yaku, entre los puentes Milton y Bethania. Coordenadas UTM 18S E273774; N8680569. (Tomada el 20/03/2023).

15-078	Erosión fluvial-inundación fluvial	Nuevo Puente peatonal El Sol-Puentes Ensenada, Milton y Bethania (San Martín de Porres/Puente Piedra/Los Olivos) ZONA: 18S N: 8681001 E: 273774	Litológicamente se observan depósitos aluviales con cantos y gravas subredondeados en matriz arenolimsa, depósitos antrópicos y formaciones sedimentarias (lutitas, calizas, areniscas, etc.). Área sujeta a erosión fluvial. Geomorfológicamente se observan Terraza aluvial; depósitos aluviales (gravas, arenas y limos) antropizados con desmonte, cobertura vegetal escasa, planicie con pendiente baja. Las viviendas de la margen derecha se encuentran en el borde de la ribera, se ha colocado muros y gaviones en la margen izquierda, sobre ésta, material de relleno, algunas viviendas se encuentran a 1-2 m del margen en peligro alto por erosión e inundación. en la margen derecha del río Chillón puede afectar la zona industrial de Puente Piedra frente a la Av. San Diego de Alcalá. Por sectores hasta Av. Malecón Chosica, Pro Lima IV (Los Olivos). El 21 de febrero de 2023, a la 15:00 horas aproximadamente, a consecuencia de las lluvias intensas se produjo una erosión fluvial afectando la vía de comunicación en el sector Malecón Chosica. En la margen izquierda se produjo pequeños derrumbes por socavación del río, en la margen derecha puede afectar viviendas de la A.H. Fortaleza de Kuelap, aguas abajo del puente Milton (fotografías 217 a 219).	Las lluvias de marzo del 2023 (Yaku) aumentaron el caudal de río favoreciendo la erosión del sector en ambos márgenes del río Chillón, puede afectar viviendas de la Av. Malecón Chosica y puentes Nuevo Sol Ensenada, Milton y Bethania.	Sin registros previos	Se reubicó la población	Se requiere limpieza y construcción de barreras protectoras. Ampliación y reparación del muro y gavión.

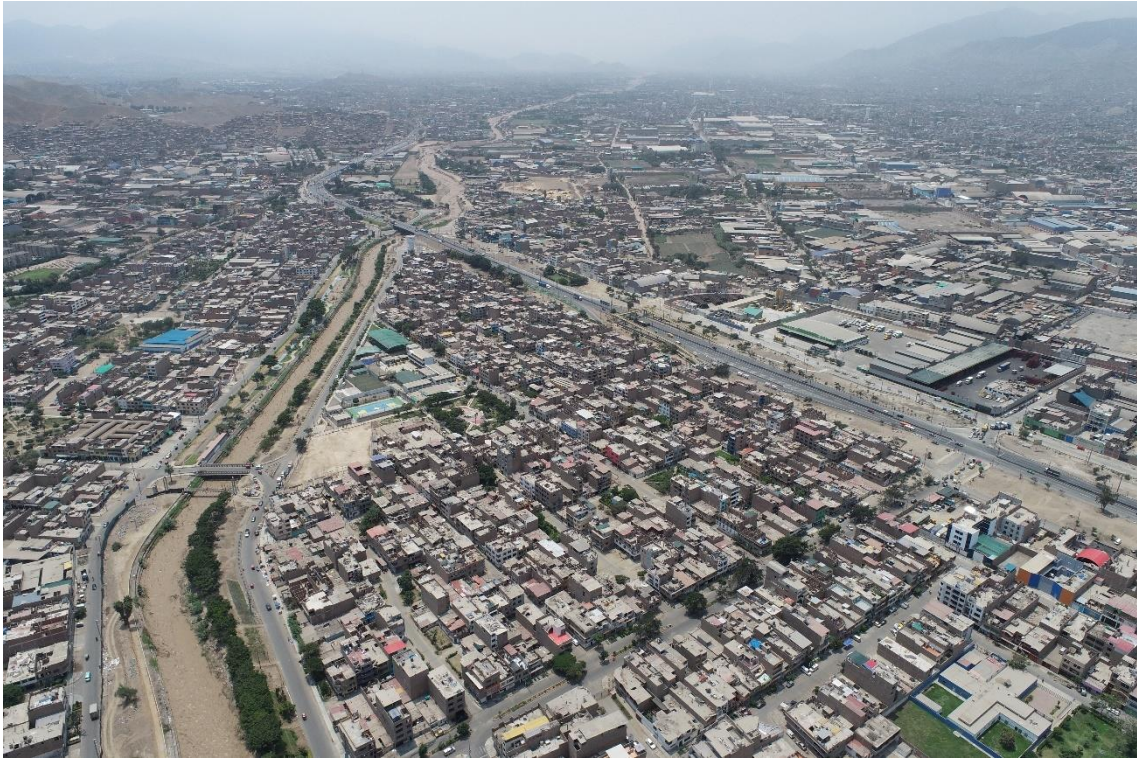
Fotografía 218. Zona crítica 15-078. Vista del río Chillón colmatado por material que se generó por las lluvias de Yaku, Puente Bethania. Coordenadas UTM 18S E273820; N8681001. (Tomada el 20/03/2023).

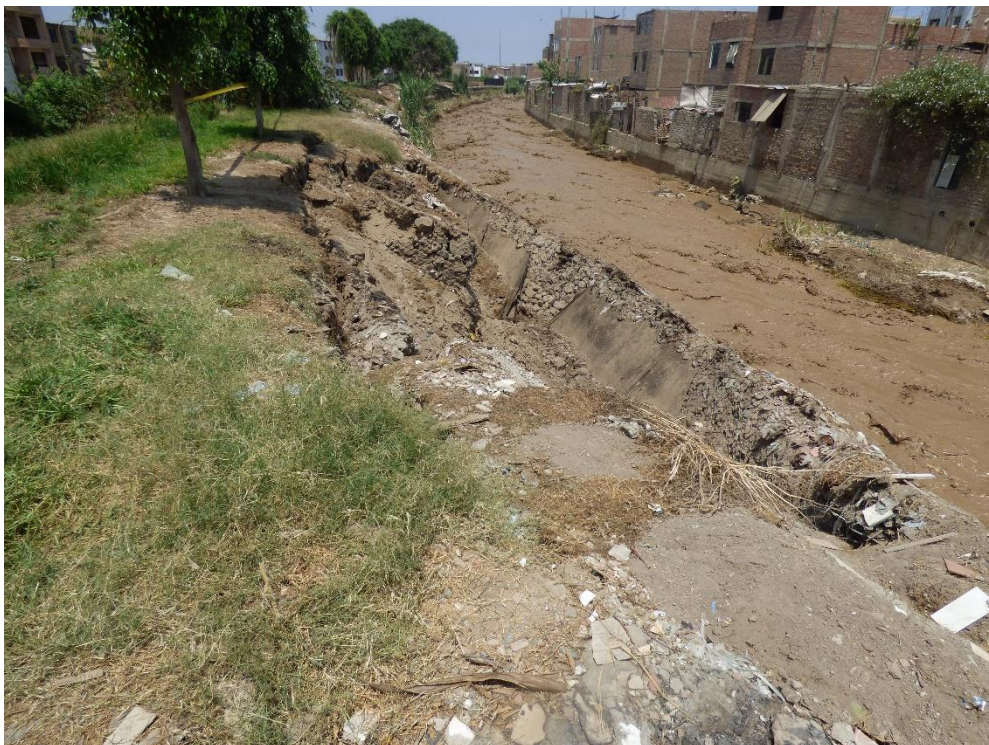
Fotografía 219. Zona crítica 15-078. Derrumbe en la ribera izquierda del río Chillón por socavación de las avenidas, aguas abajo del Puente Milton, en la margen derecha se observa viviendas del A.H. Fortaleza de Kuelap. Coordenadas UTM 18S E273774; N8680569. (Tomada el 20/03/2023).

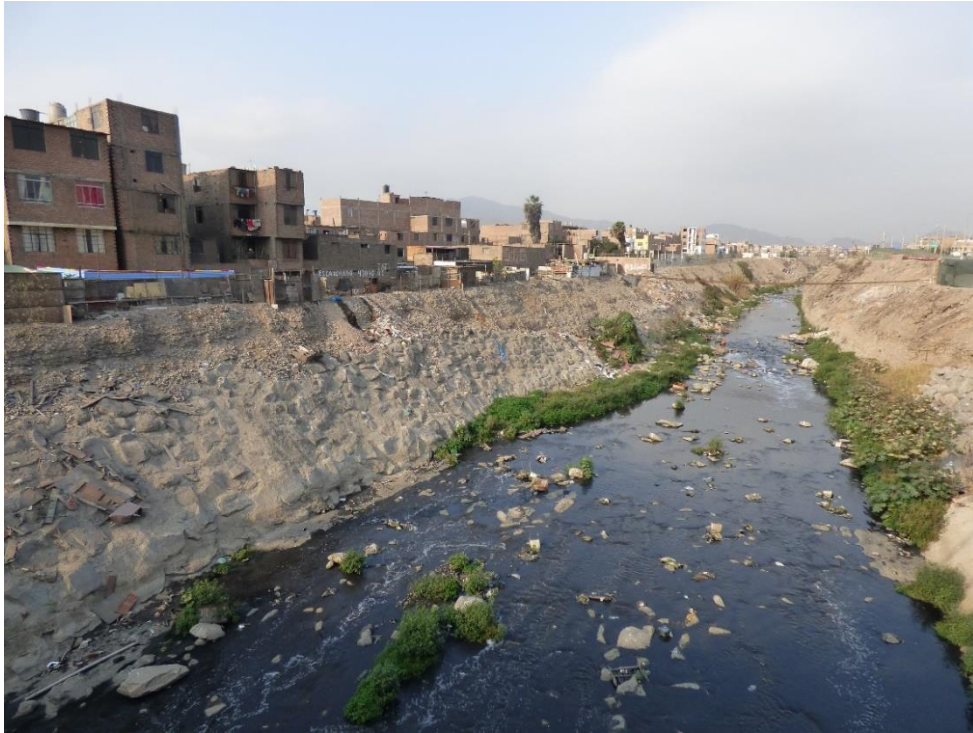
Fotografía 220. Zona crítica 15-079. Erosión fluvial en la margen derecha del río Rímac, se observa viviendas de la Alameda Rímac (Jr. Tacna) que se encuentra muy cerca del borde del arriba del río. Coordenadas. UTM 18S E273586; N8668664. (Tomada el 20/03/2023).

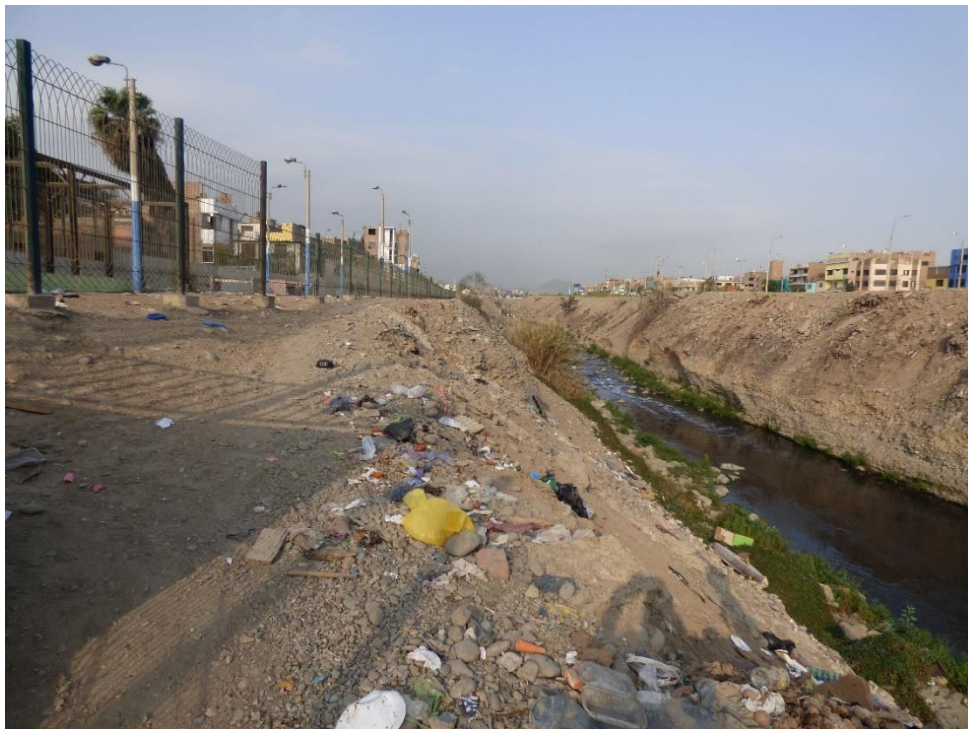
Fotografía 221. Zona crítica 15-079. Complejo deportivo de la alameda Maelcón Rímac se encuentra al borde de la ribera del río Rímac, actualmente se encuentra clausurado. Coordenadas. UTM 18S E273926; N8668731. (Tomada el 20/03/2023).

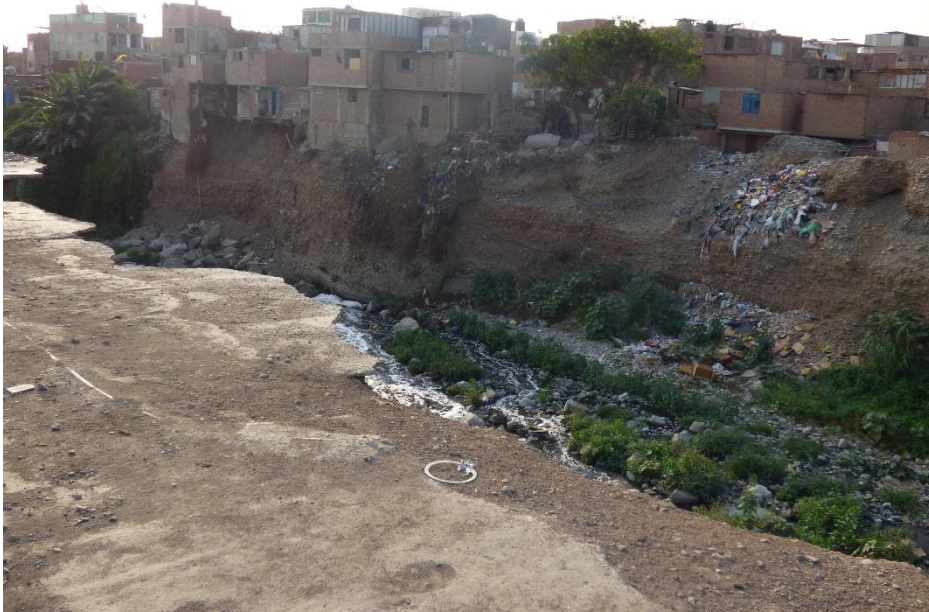
Fotografía 222. Zona crítica 15-079. Viviendas del Malecón Rímac se encuentran al borde del acantilado en la margen derecha del río Rímac, algunas bases de las viviendas se encuentran expuestas a punto de colapsar. En la margen derecha también presenta erosión fluvial, con presencia de grietas en el terreno Coordenadas UTM 18S E273625; N8668630. (Tomada el 20/03/2023).

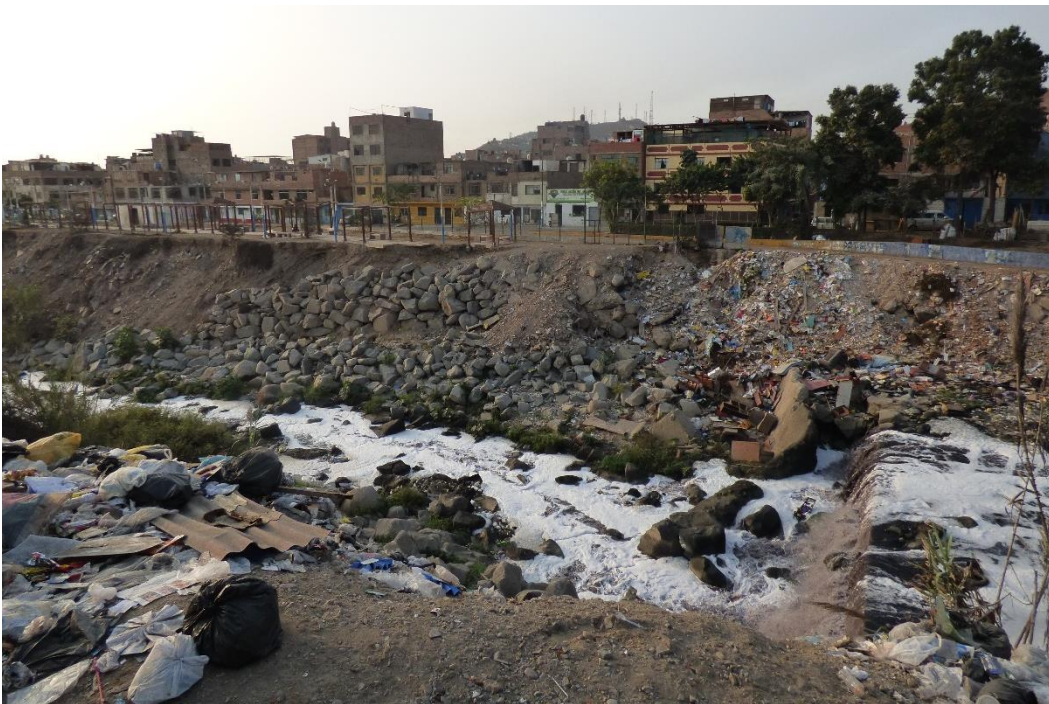
Fotografía 223. Zona crítica 15-080. Complejo deportivo del Malecón Rímac asentado sobre depósitos de relleno en la margen derecha del río Rímac, se observa socavación de la terraza. Coordenadas UTM 18S E275140; N8668708. (Tomada el 20/03/2023).

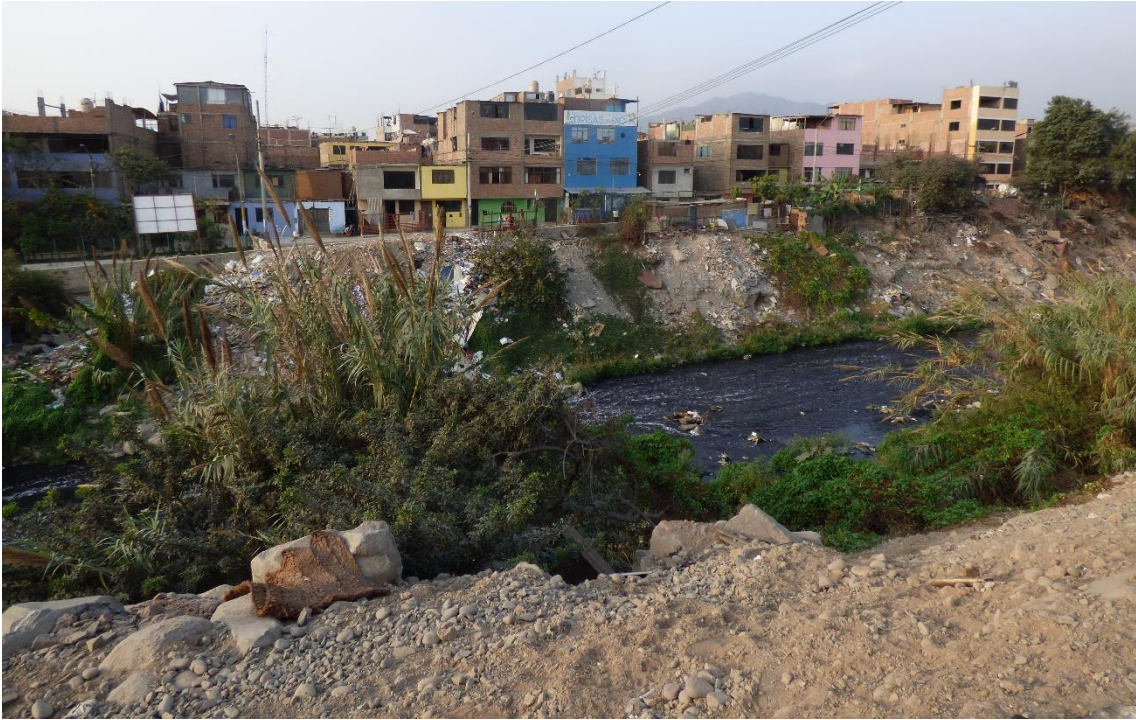
Fotografía 224. Zona crítica 15-080. Viviendas precarias en el Malecón Rímac en peligro alto debido a que se encuentran sobre depósitos de relleno en la margen derecha del río Rímac. Coordenadas UTM 18S E275140; N8668708. (Tomada el 20/03/2023).
