Informe Técnico N° A7459

EVALUACIÓN DE ZONAS CRÍTICAS POR PELIGROS GEOLÓGICOS ANTE FENÓMENO EL NIÑO 2023-2024 EN EL DEPARTAMENTO DE LIMA TOMO I: LIMA METROPOLITANA

DICIEMBRE
2023

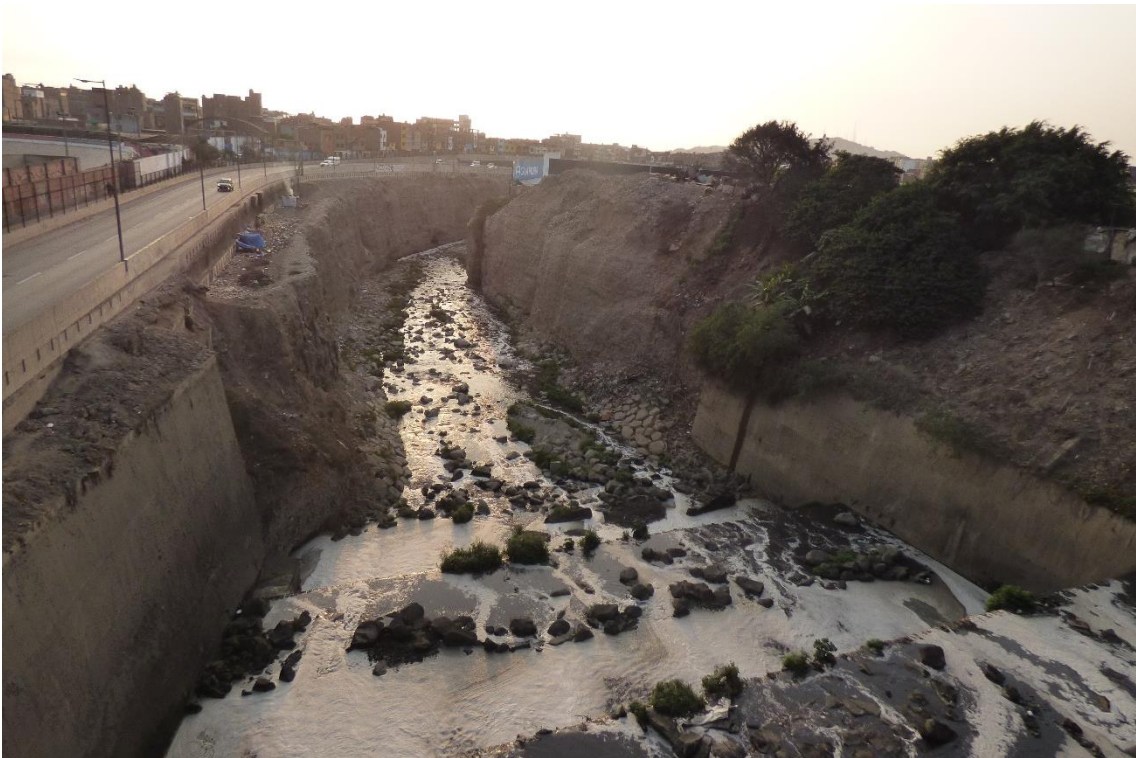
Fotografía 225. Zona crítica 15-081. Presencia de erosión fluvial en ambas márgenes del río Rímac, en la margen derecha el muro perimétrico del estadio Alberto Gallardo se encuentra muy cerca del borde del acantilado. Coordenadas UTM 18S E277370; N8668333. (Tomada el 20/03/2023).

15-081	Erosión fluvial	Puente del Ejercito- Estadio Alberto Gallardo (San Martín de Porres) ZONA: 18S N: 8668333 E: 277370	<p>Litológicamente se observan depósitos aluviales con cantos y gravas subredondeados en matriz arenolimsa, depósitos antrópicos. Área sujeta a erosión fluvial. Geomorfológicamente se observan Terraza fluvial, terrazas aluviales con gravas, arenas y limos antropizados con desmonte, cobertura vegetal escasa, planicie con pendiente baja.</p> <p>El sector presenta erosión fluvial en ambas márgenes del río; aguas abajo del puente, enrocados dañados en ambas márgenes, cerco perimétrico del estadio Alberto Gallardo y algunas viviendas muy cerca de la margen derecha (fotografía 225).</p>	No se registran antecedentes	Sin registros previos.	No se registran acciones de prevención y/o mitigación.	Se requiere limpieza. Mantenimiento de los enrocados, prohibir la construcción de zonas urbanas en la faja marginal del río.
