Informe Técnico N° A7466

EVALUACIÓN DE PELIGROS GEOLÓGICOS EN LA QUEBRADA BUEN PASTOR

Departamento Arequipa
Provincia Camaná
Distrito Samuel Pastor

Elaborado por la Dirección de Geología Ambiental y Riesgo Geológico del INGEMMET

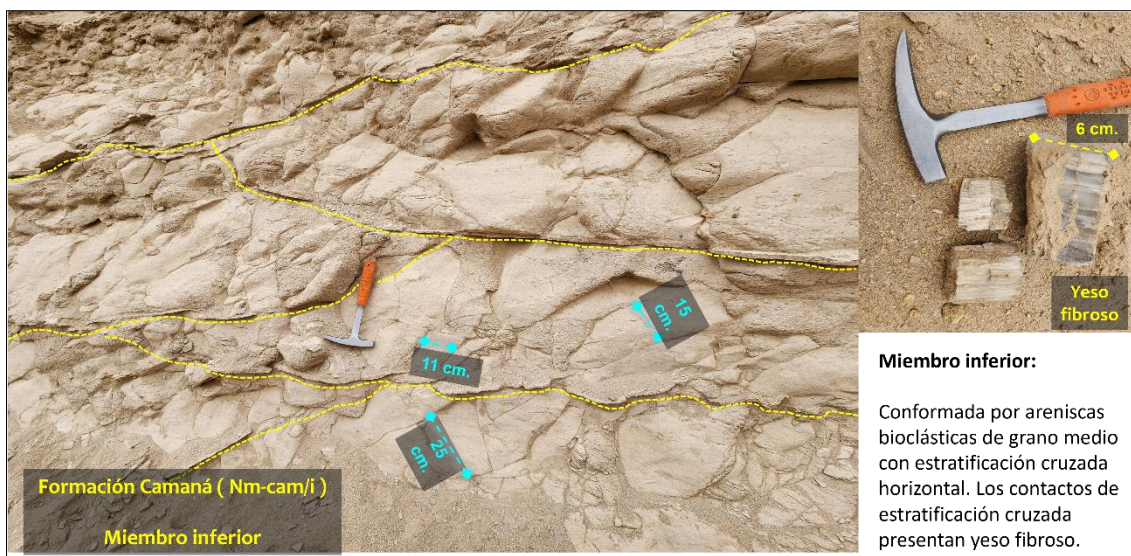
En la margen derecha de la Quebrada Buen Pastor, se observa el afloramiento del miembro inferior de la Formación Camaná (Nm-cam/i) conformado por areniscas bioclásticas de grano medio con estratificación cruzada horizontal semiconsolidado. Los contactos de la estratificación cruzada se encuentran rellenos con yeso fibroso (Figura 6). El sustrato rocoso del miembro inferior se encuentra ligeramente meteorizado y muy fracturado, con espaciamentos entre 10 cm a 30 cm.

Figura 6. Sustrato rocoso de la Formación Camaná - miembro inferior, se observa estratificación cruzada.

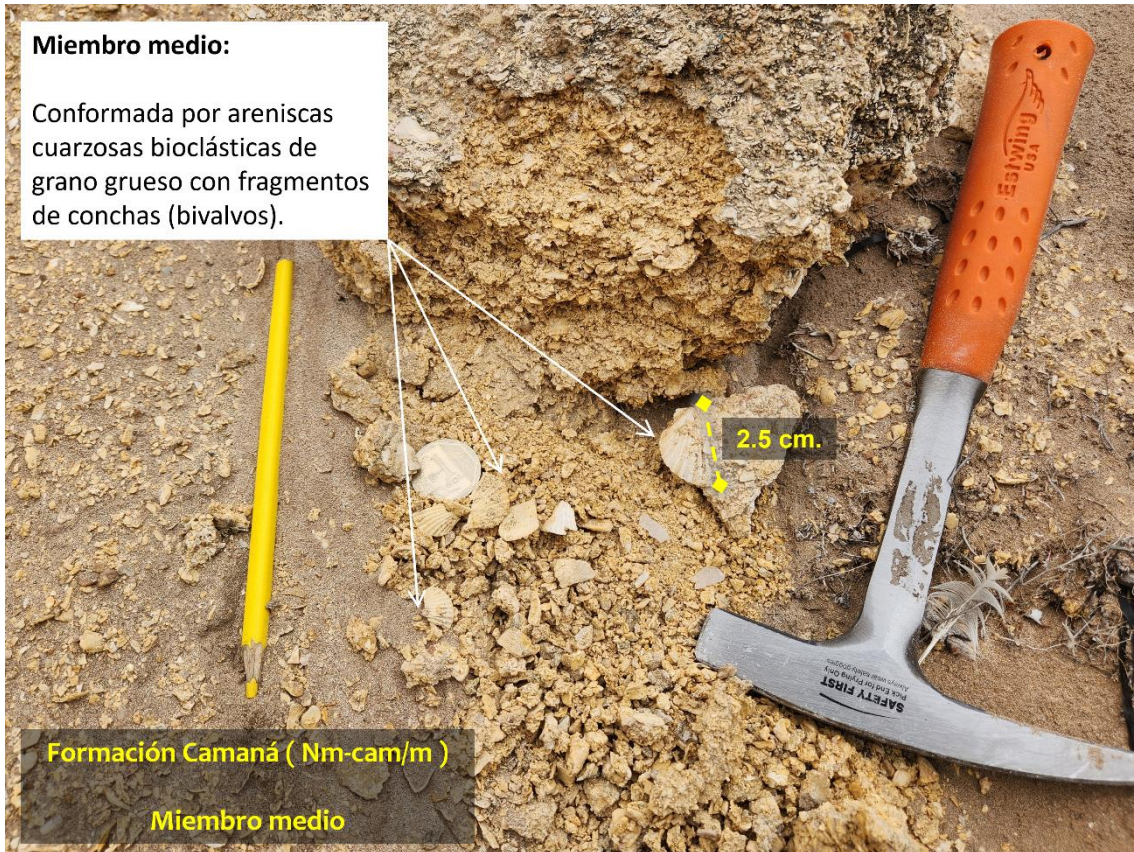
Figura 7. Sustrato rocoso de la Formación Camaná - miembro medio, se observa los fragmentos de fósiles de conchas bivalvos.

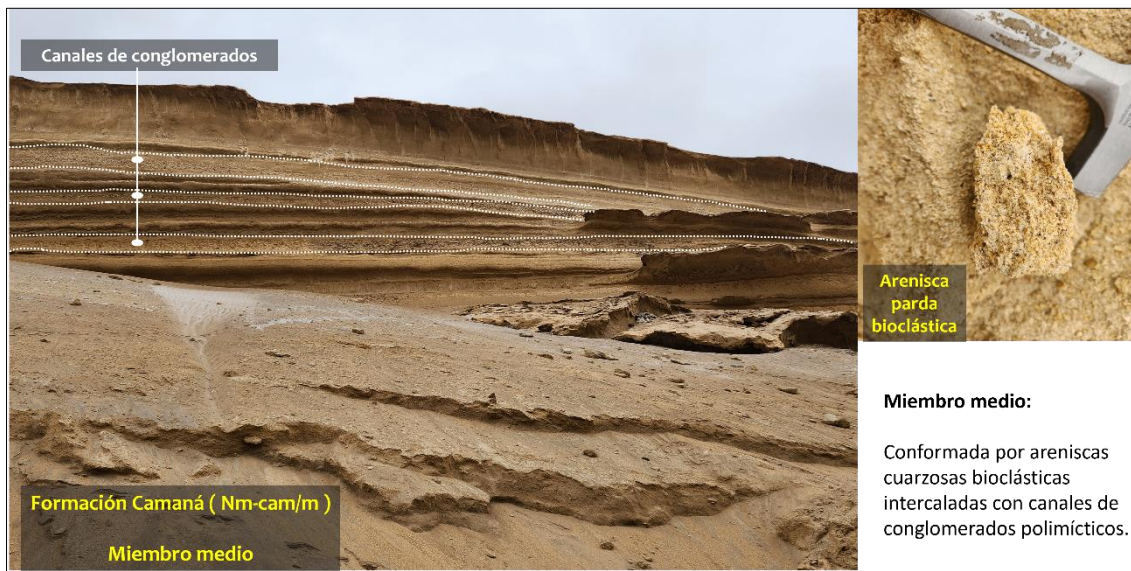
Figura 8. Sustrato rocoso de la Formación Camaná - miembro medio, se observa los canales conglomerádicos.

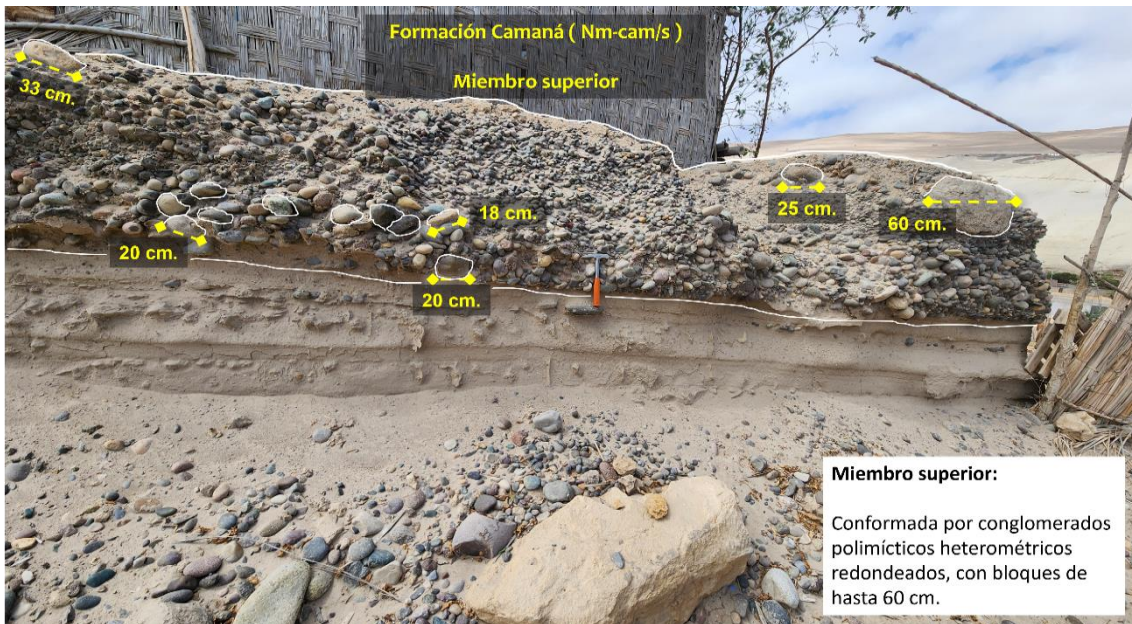
El miembro superior de la Formación Camaná (Nm-cam/s), se superpone al miembro medio y se extiende en ambas márgenes de la quebrada Buen Pastor a lo largo de la cima de las lomadas aledañas. El sustrato rocoso está compuesto por conglomerados polimícticos y heterométricos (Figura 9) con bloques (65 %) redondeados de hasta 60 cm de diámetro, gravas (30 %) en escasa matriz (5 %) areno-limosa.

Figura 9. Sustrato rocoso de la Formación Camaná - miembro superior, se observa conglomerados.
