Informe Técnico N° A7457

EVALUACIÓN DE ZONAS CRÍTICAS POR PELIGROS GEOLÓGICOS ANTE EL FENÓMENO DE EL NIÑO 2023-2024 EN EL DEPARTAMENTO DE LA LIBERTAD: PROVINCIAS DE TRUJILLO, ASCOPE, CHEPÉN, OTUZCO, PACASMAYO, SANTIAGO DE CHUCO, GRAN CHIMÚ Y VIRÚ

DICIEMBRE
2023

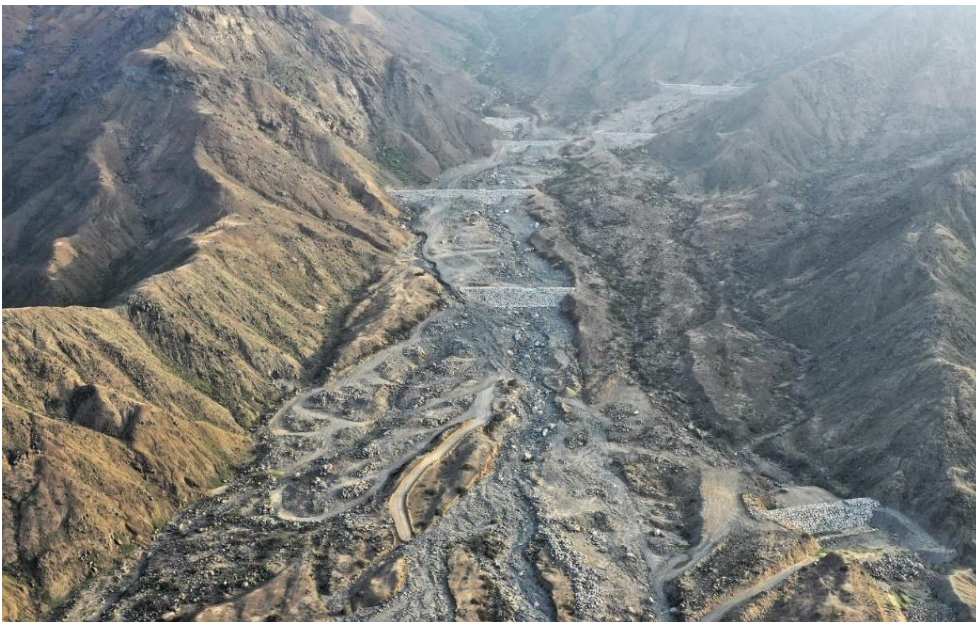
Fotografía 4. Zona crítica 13-001. Diques transversales para retención de flujos de detritos en las torrenteras afluentes al cauce principal de la Qda. San Idelfonso.
Coordenadas UTM: 720412 / 9107649, Zona 17. Tomado el 18-04-2023.

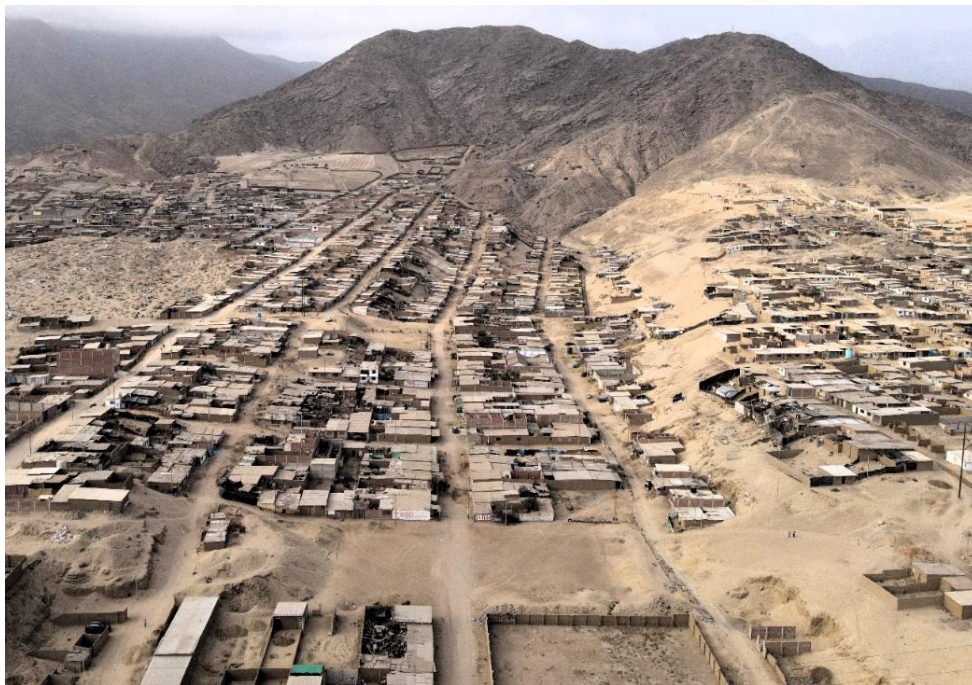
13-002	Flujo de lodo, erosión fluvial	Qda. Víctor Raúl (El Porvenir) Z 17 E: 722188 N: 9108343	La quebrada inicia en ladera de montaña modelada en rocas intrusiva moderadamente meteorizada y muy fracturada; además, el pie de la ladera está cubierta por depósitos eólica donde se generan flujos de lodo (fotografía 5). La pendiente de la ladera varía entre moderada (5°-15°) y fuerte (15°-25°), favoreciendo la velocidad de los flujos en algunas zonas. Los flujos de lodo en la quebrada Víctor Raúl se activan con lluvias excepcionales como los que ocurrieron en los fenómenos de El Niño y del ciclón Yaku. El flujo durante su recorrido podría generar profundización y erosión del cauce de la quebrada por las condiciones litológicas (depósitos eólicos) que presenta.	Registrados: No se tiene registro oficial. Potenciales: De presentarse lluvias excepcionales, la activación de flujo de lodo y la erosión fluvial podría afectar las viviendas asentadas en el fondo del cauce de la quebrada Víctor Raúl (fotografía 6) y calles en el distrito de El Porvenir.	No se tiene información.	No se observó medidas estructurales de prevención y/o mitigación en desarrollo.	Delimitar la franja marginal considerando cauce natural. Reubicar las viviendas que se ubiquen dentro de la franja marginal una vez delimitada. Apertura cauce y construir defensas ribereñas para pase libre de los flujos. Elaborar plan de contingencia ante flujos.

Fotografía 6. Zona crítica 13-002. Quebrada Víctor Raúl ubicado en el distrito El Porvenir donde se observa construcción de viviendas en su cauce. Coordenadas UTM: 722188 / 9108343, Zona 17. Tomado el 12-09-2023.

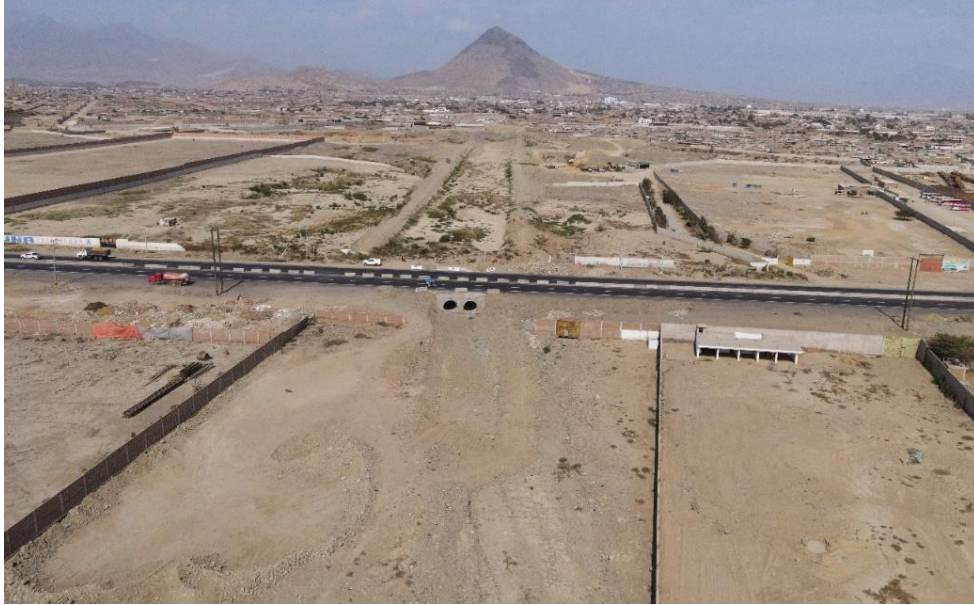
CÓDIGO EN MAPA	TIPO DE PELIGROS	SECTOR/POBLADO (DISTRITO) COORDENADAS	OBSERVACIONES INGENIERO – GEOLÓGICAS	VULNERABILIDAD Y/O DAÑOS OCACIONADOS	RECOMENDACIONES EN PUBLICACIONES ANTERIORES	RECOMENDACIONES IMPLEMENTADAS	NUEVAS RECOMENDACIONES
				El canal sin revestimiento aperturado en la zona (fotografía 7) se podría colmatar de sedimento y generar inundación. Además, las alcantarillas construidas en dos tramos de la carretera Panamericana Norte podría obstruirse y generar erosión fluvial.		8); además, se observa la apertura de canal sin revestimiento susceptible a erosión fluvial.	asentadas en antiguo cauce de quebrada. Además, se debe elaborar un plan de contingencia ante inundaciones entre los distritos de Huanchaco y La Esperanza. El canal que se construya en la zona debe estar revestido para evitar la erosión fluvial.
13-004	Flujo de detritos, inundación fluvial, erosión fluvial	Qdas. Seco y León (Huanchaco) Z 17 E: 713545 N: 9110690	Las quebradas inician en laderas de montañas modeladas principalmente en rocas intrusiva de tipo granodiorita altamente meteorizada y muy fracturada. La pendiente de las laderas varía de muy fuerte a escarpado (25° a 45°) y ligeramente inclinado en el piedemonte (menor a 5°). El piedemonte por donde cruzan los cauces principales y afluentes de las quebradas están compuesto por depósitos proluviales con pendiente del terreno ligeramente inclinado; además, se encuentra ocupada por viviendas (fotografía 9).	Registrados: En el 2017 los flujos afectaron calles y viviendas de los distritos de Huanchaco y La Esperanza; también, afectó la carretera de la Panamericana Norte (Medina et al., 2017). Además, se menciona en el Plan de Prevención y Reducción del Riesgo de Desastres Frente a Peligros de Origen Natural Provincia de Trujillo, Región La Libertad 2023 – 2026, que, estas quebradas se activan siempre con el FEN, causando muchos daños acentuados por la grave alteración y ocupaciones de sus cauces. Potenciales: La activación de flujos en los cauces de las quebradas Río Seco y Del León/León podrían volver afectar la misma zona del 2017. El canal sin revestimiento aperturado en la zona se podría colmatar de sedimento y generar inundación.	Reubicación de viviendas asentada en antiguo cauce de quebrada. Realizar estudios técnicos especializados para captar las aguas de la quebrada León. Realizar trabajos de limpieza o descolmatación del cauce en forma periódica, Medina et al., (2017).	Se está desarrollando el proyecto denominado Quebrada El León: Huamachuco y La Esperanza que consiste en la construcción de pozas para captar flujos en las quebradas Del León, La Encantada y Río Seco; construcción de canal para derivar las aguas hasta el Océano Pacífico. Localmente, se observa la apertura de canal sin revestimiento susceptible a erosión fluvial (fotografías 9 y 10).	Se debe considerar la implementación de las recomendaciones realizadas en el Informe técnico A6791 elaborado por Medina et al., (2017) como son: Reubicación de viviendas asentada en antiguo cauce formadas por las quebradas Río Seco y Del León/León. Realizar trabajos de limpieza o descolmatación del cauce en forma periódica. Además, se debe elaborar un plan de contingencia ante inundaciones que incluya los distritos de Huanchaco y La Esperanza. El canal que se apertura en la zona debe estar revestido para evitar la erosión fluvial y para su diseño se debe considerar su cauce natural que se visualizan en imágenes satelitales del 2003 o 2004 en el aplicativo de Google Earth Pro.

Fotografía 7. Zona crítica 13-003. Vista aguas arriba del canal aperturado sin revestimiento y las alcantarillas circulares construidas para el pase de agua por la carretera Panamericana Norte, sector A. H. Virgen del Socorro, distrito de Huanchaco. Coordenadas UTM: 711040 / 9110183, Zona 17. Tomado el 13-09-2023.

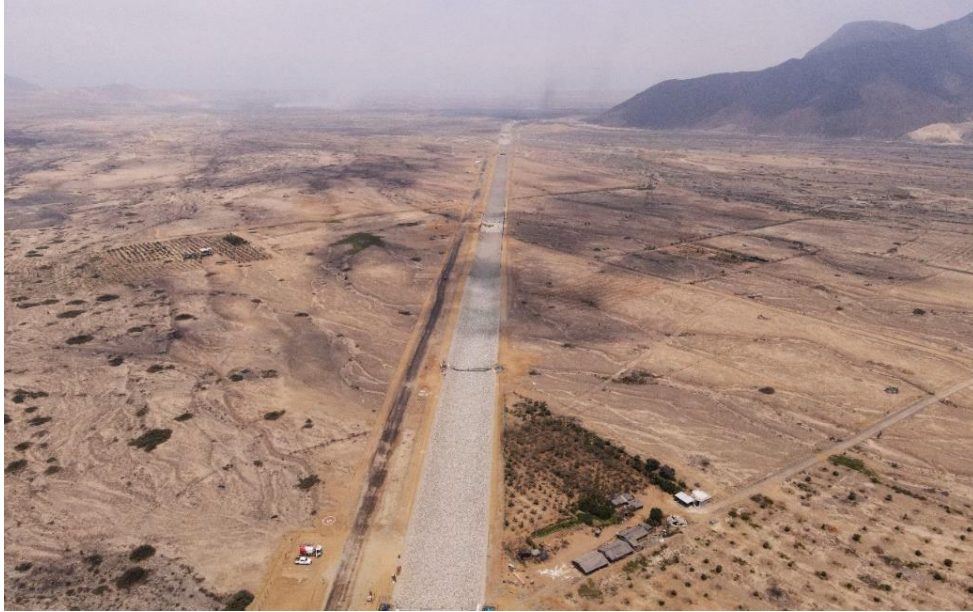
Fotografía 11. Zona crítica 13-005. Canal en construcción para desviar las aguas de la quebrada Río Seco y del rebose de la poza de sedimentación ubicado en la quebrada El León, distrito de Huanchaco.
Coordenadas UTM: 716423 / 9114475, Zona 17. Tomado el 13-09-2023.

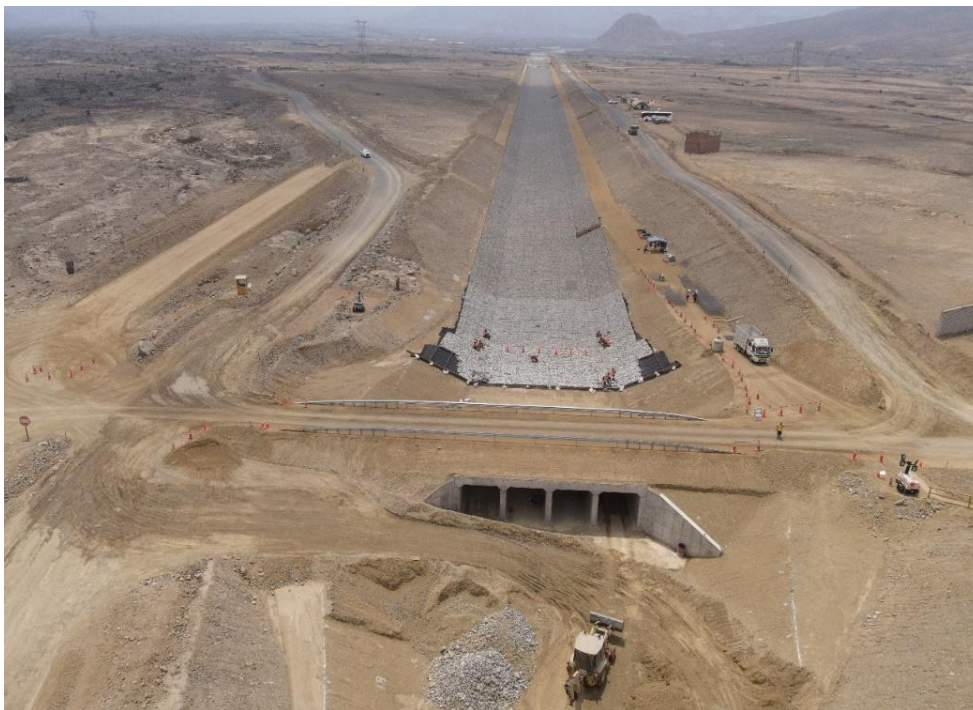
Fotografía 12. Zona crítica 13-005. Canal en construcción que pasa por la confluencia de las quebradas Del León, La Encantada y Río Seco que podría desbordarse y generar inundaciones en distrito de Huanchaco y La Esperanza. También, se observa la construcción de alcantarilla para el pase de vehículo motorizados
Coordenadas UTM: 716423 / 9114475, Zona 17. Tomado el 13-09-2023.

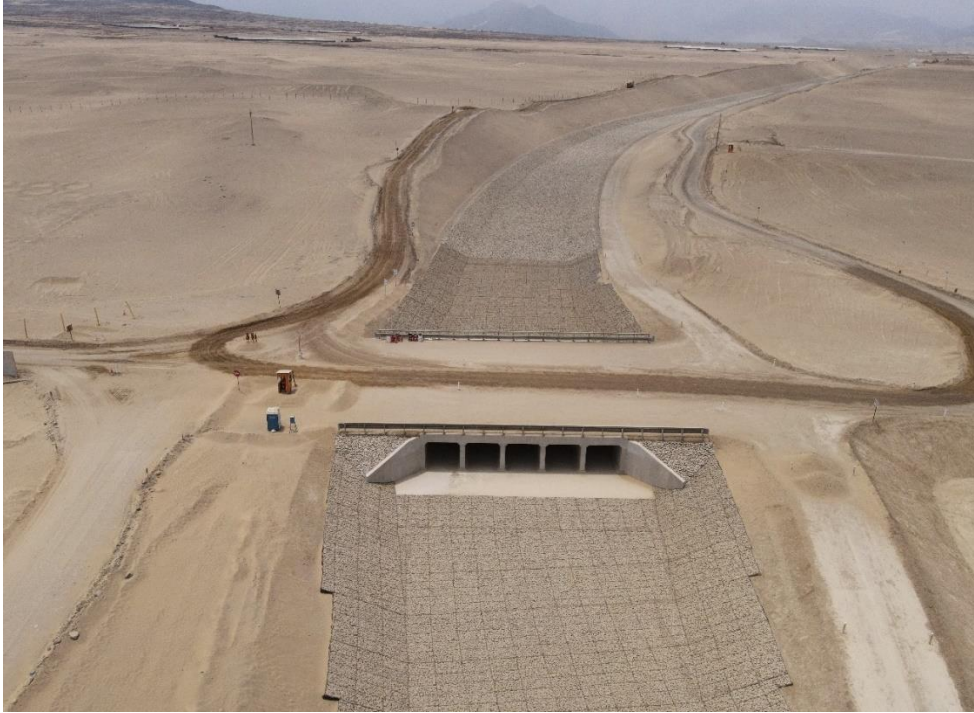
Fotografía 13. Zona crítica 13-005. Canal del proyecto Quebrada Del León construido sobre mantos eólicos en el distrito de Huanchaco. Además, se observa la construcción de alcantarilla para el pase de vehículos motorizados.
Coordenadas UTM: 716423 / 9114475, Zona 17. Tomado el 13-09-2023.

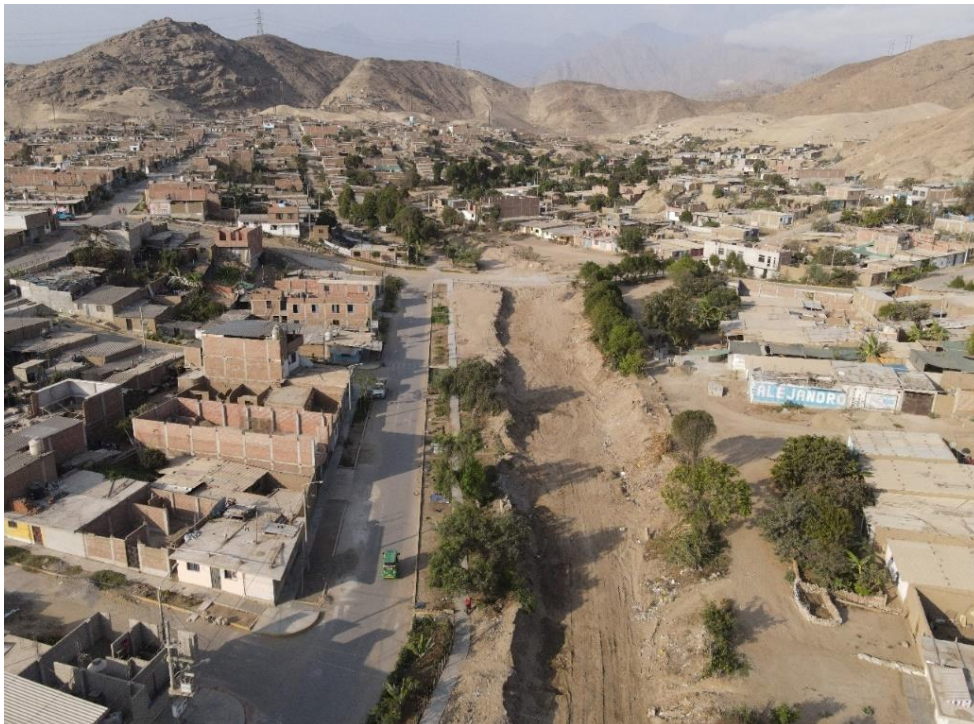
Fotografía 14. Zona crítica 13-006. Vista aguas arriba del cauce de la quebrada Las Palmeras en el distrito La Esperanza por donde se canalizó flujos de lodo durante el ciclón Yaku. Actualmente se observa trabajos de limpieza provisional.
Coordenadas UTM: 715013 / 9109554, Zona 17. Tomado el 13-09-2023.

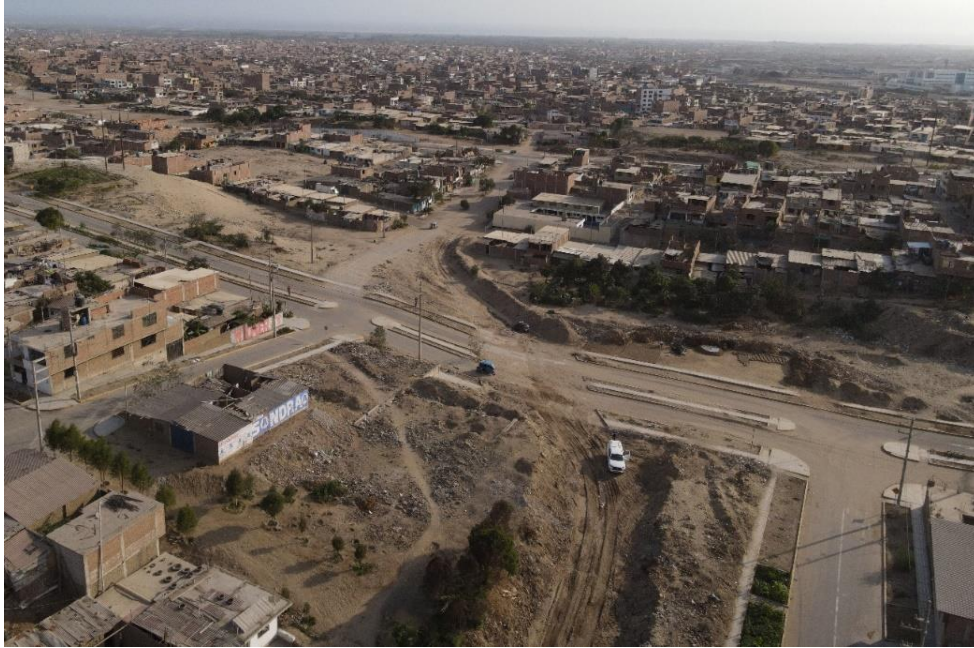
Fotografía 15. Zona crítica 13-006. Vista aguas debajo de la ruta del flujo de lodo que se originó en quebrada Las Palmeras durante el ciclón Yaku y que afectó las calles del distrito La Esperanza.
Coordenadas UTM: 715013 / 9109554, Zona 17. Tomado el 13-09-2023.

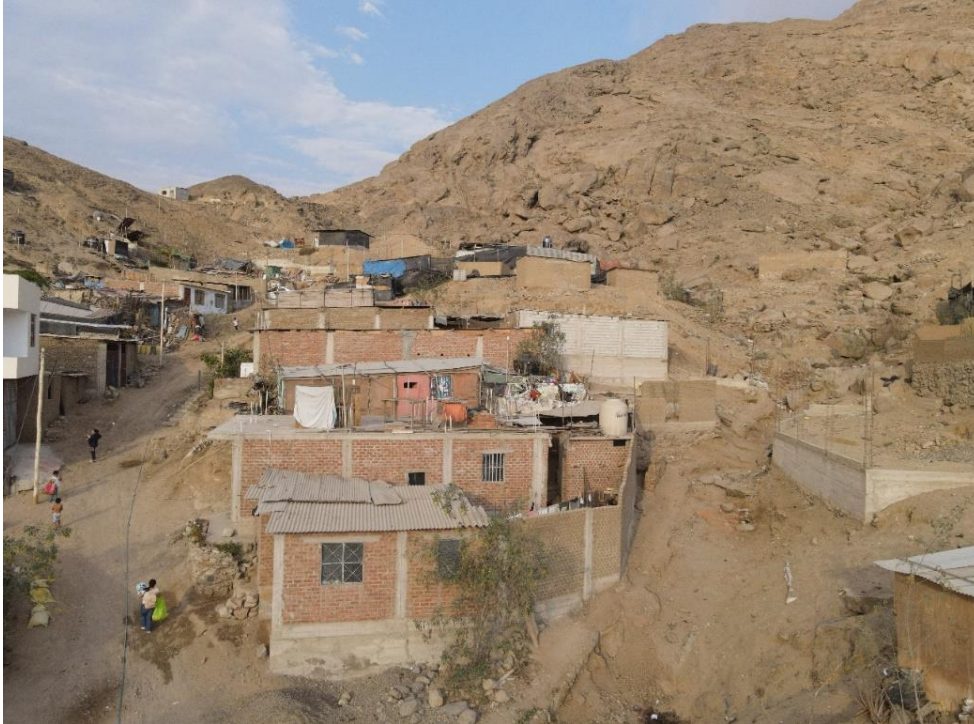
Fotografía 17. Zona crítica 13-007. Condiciones de las calles por donde pasa el cauce de la quebrada Clementina en el distrito de La Esperanza. Durante el ciclón Yaku fue afectada por flujo de lodo y erosión fluvial.
Coordenadas UTM: 715355 / 9109492, Zona 17. Tomado el 13-09-2023.

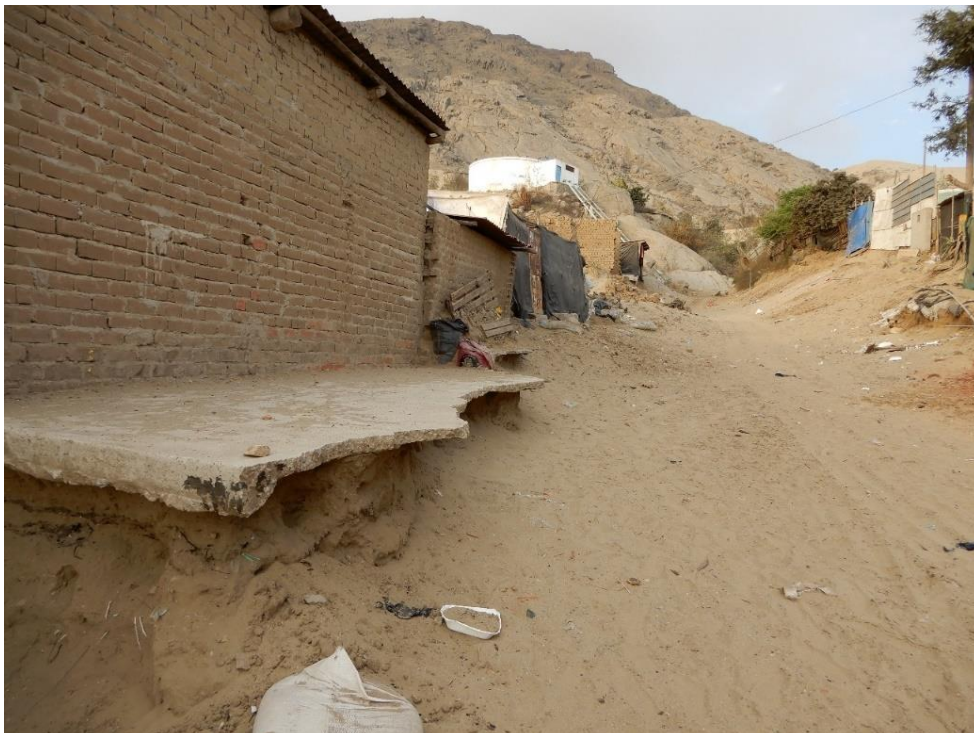
Fotografía 18. Zona crítica 13-008. Desembocadura de la quebrada Indoamérica en el distrito de La Esperanza. Durante el ciclón Yaku fue afectada por flujo de lodo y erosión fluvial.
Coordenadas UTM: 715742 / 9108526, Zona 17. Tomado el 13-09-2023.

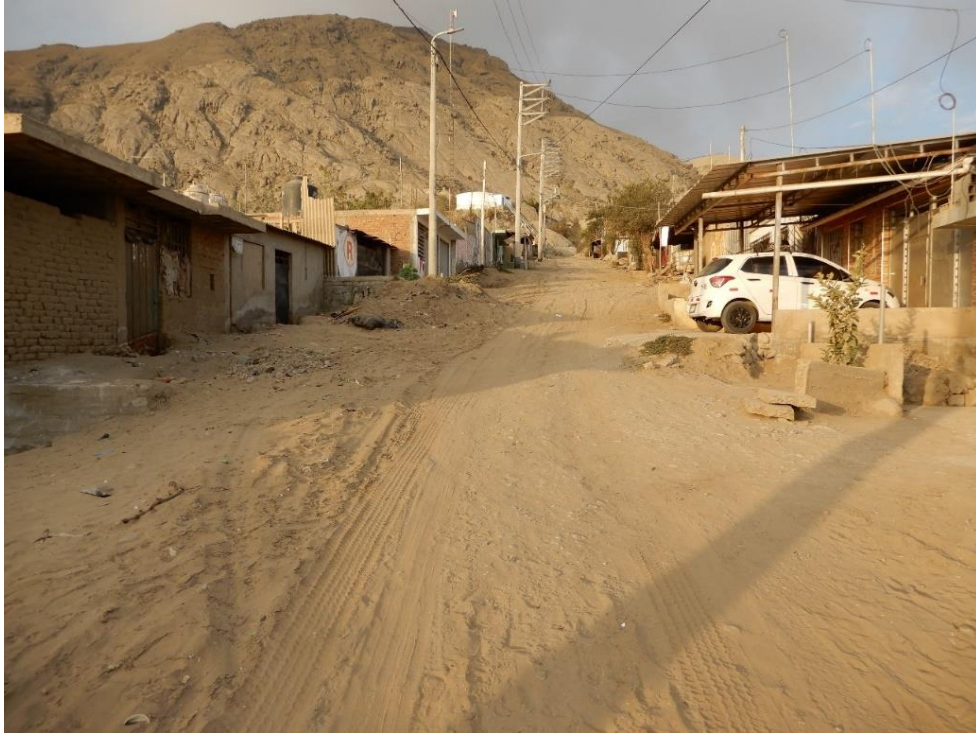
Fotografía 19. Zona crítica 13-008. Calle por donde discurrió flujos de lodo durante el ciclón Yaku que se originan en la quebrada Indoamérica, distrito La Esperanza. Coordenadas UTM: 715742 / 9108526, Zona 17. Tomado el 13-09-2023.

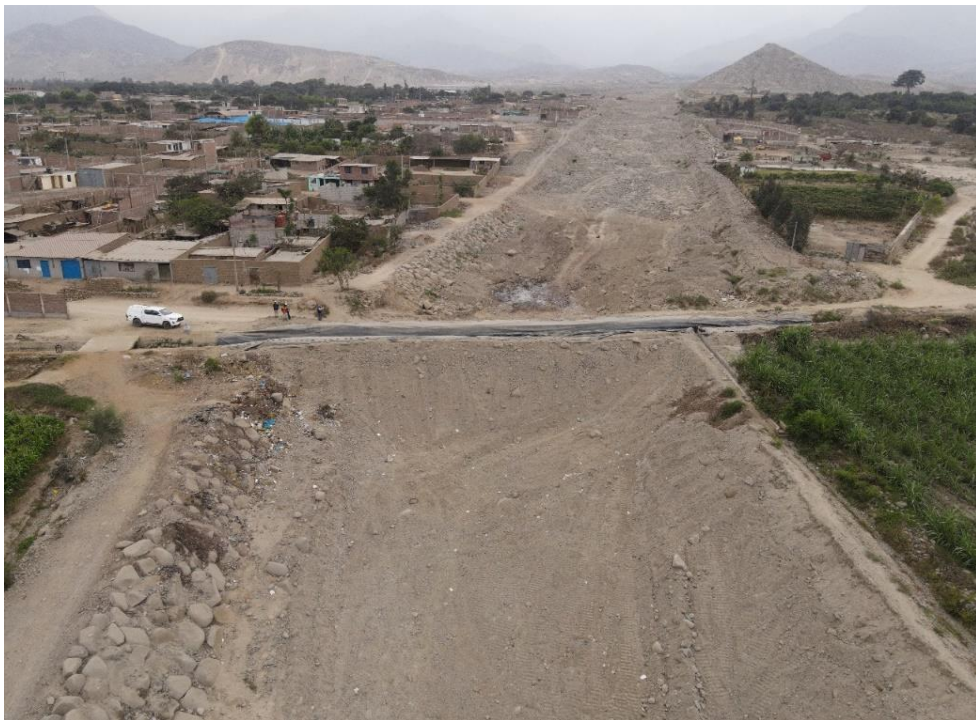
Fotografía 20. Zona crítica 13-009. Vista aguas arriba, se observa viviendas asentadas sobre depósitos de flujo de detritos en la margen derecha de la quebrada San Carlos que podrían ser afectadas por erosión fluvial (distrito de Laredo). Coordenadas UTM: 726849 / 9106756, Zona 17. Tomado el 11-09-2023.

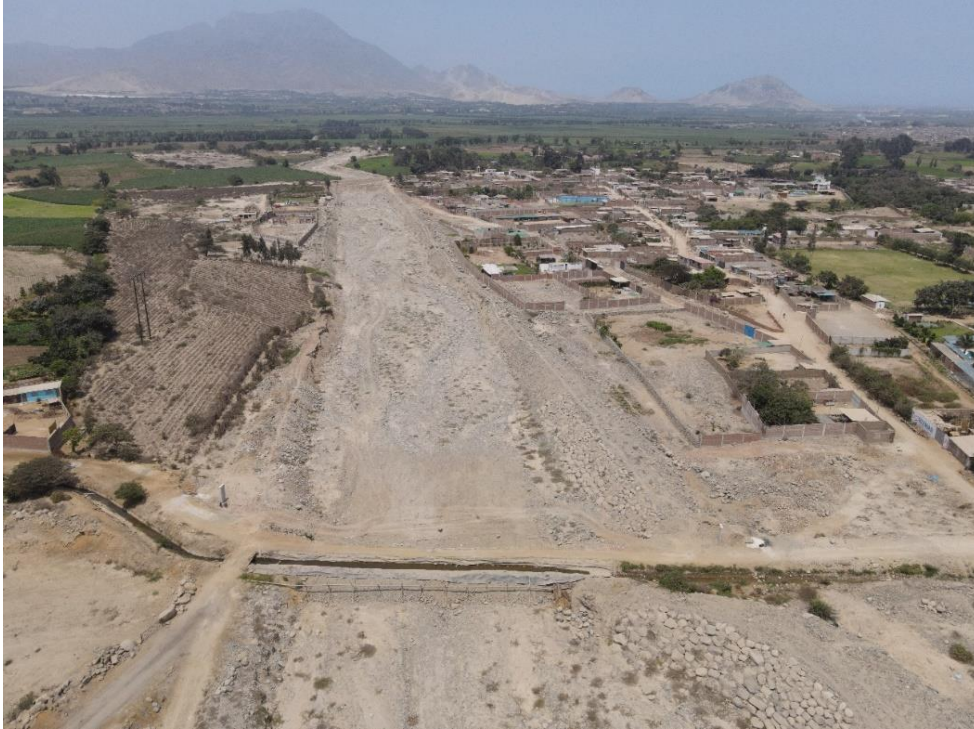
Fotografía 21. Zona crítica 13-009, Vista aguas abajo, se observa canal de riego que cruza la quebrada San Carlos y las barreras compuestas por la acumulación de arenas que podría ser afectado por la erosión fluvial (distrito de Laredo).
Coordenadas UTM: 726849 / 9106756, Zona 17. Tomado el 11-09-2023.

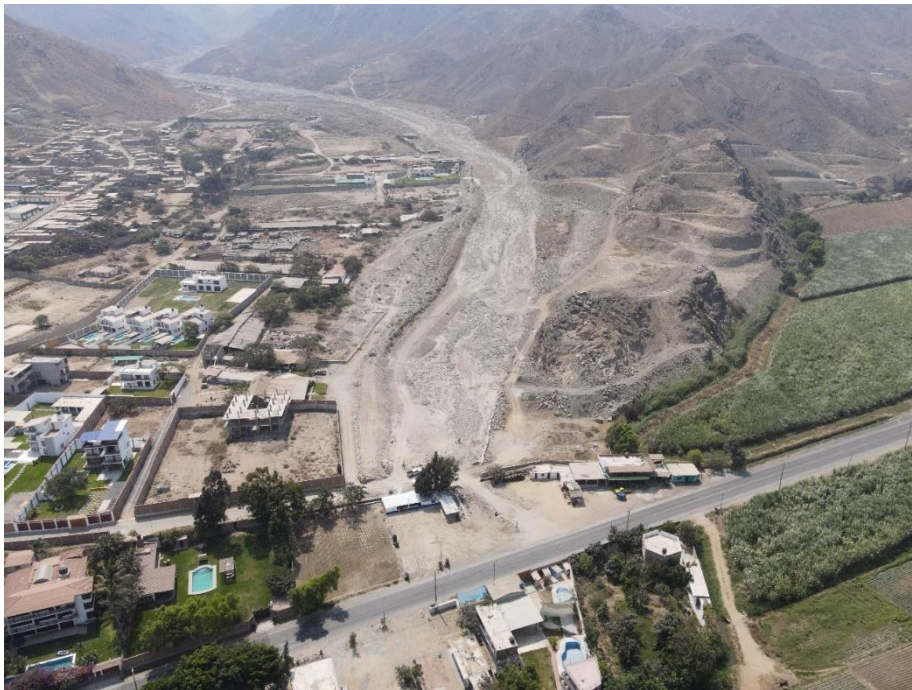
Fotografía 22. Zona crítica 13-010. Se observa viviendas del sector Bello Horizonte asentadas sobre depósitos de flujos de detritos y en la margen derecha del cauce de la quebrada. También se aprecia trabajos que podrían ser afectadas por erosión fluvial (distrito de Laredo).
Coordenadas UTM: 736350 / 9108599, Zona 17. Tomado el 11-09-2023.

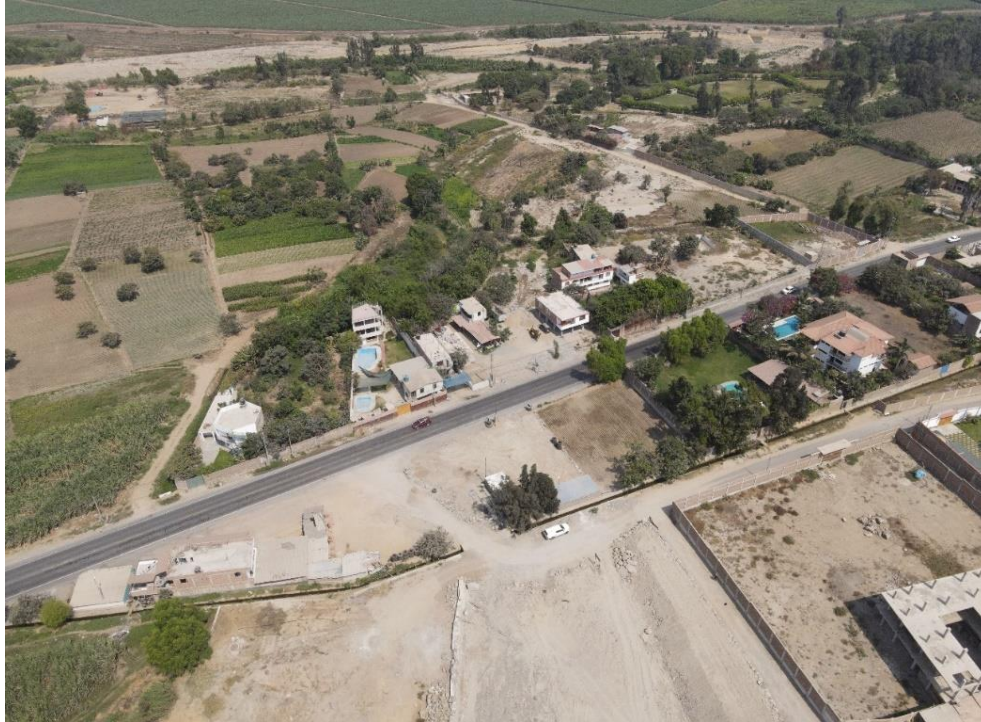
Fotografía 23. Zona crítica 13-010. Viviendas en el sector Bello Horizonte construidas en cauce de quebrada que obstruyen el paso libre de flujos de agua y flujos de detritos (distrito de Laredo).

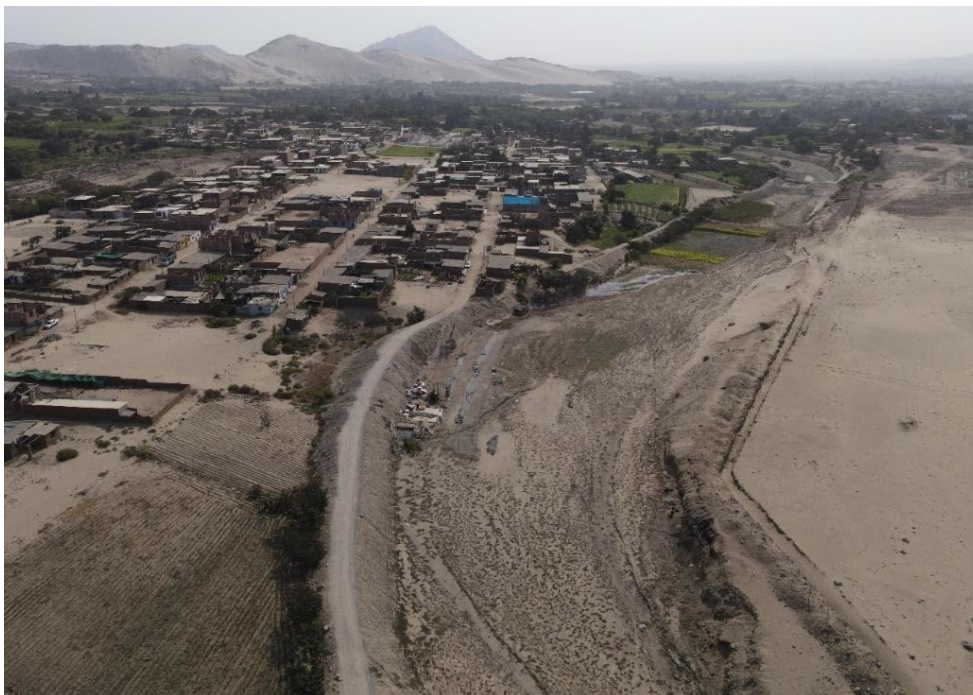
Fotografía 24. Zona crítica 13-011. Viviendas del centro poblado Pampas de San Juan asentada en la margen izquierda del cauce de la quebrada Santo Domingo: (distrito de Laredo).

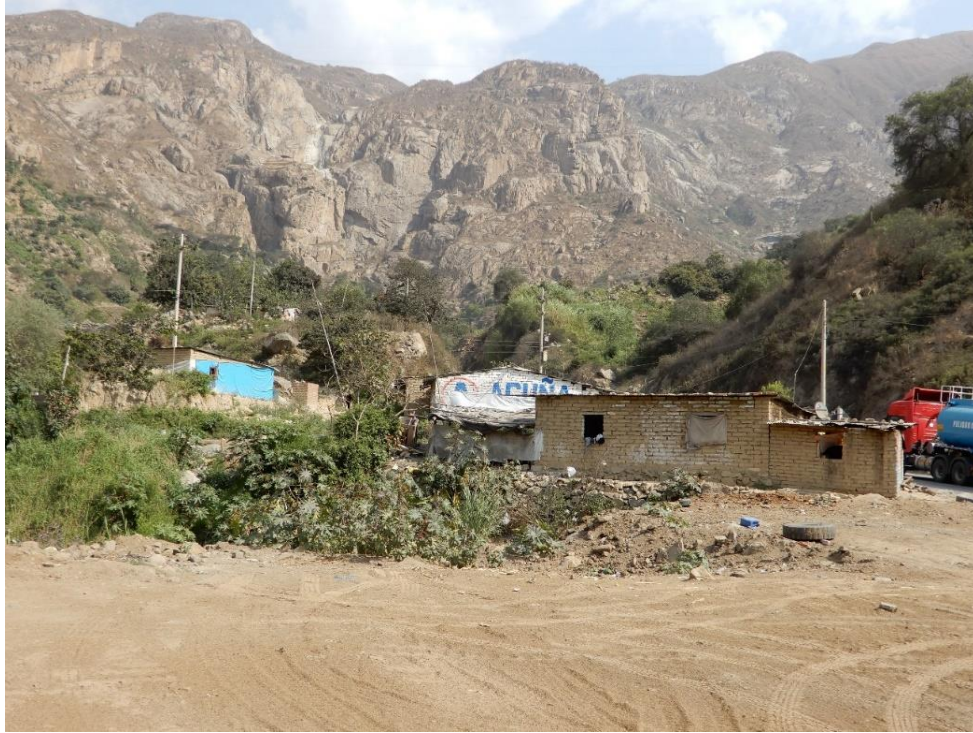
Fotografía 25. Zona crítica 13-012. Las viviendas asentadas sobre flujos de detritos y en la desembocadura de la quebrada en Miñate (distrito de Poroto).
Coordenadas UTM: 750618 / 9113361, Zona 17. Tomado el 14-09-2023.

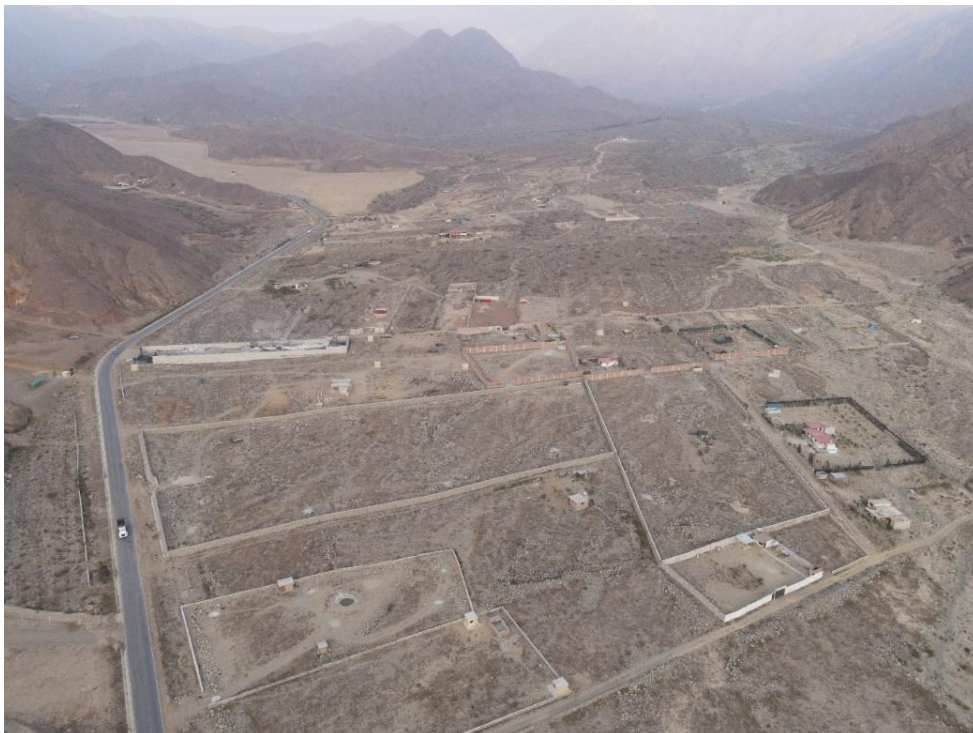
Fotografía 28. Zona crítica 13-014. Espacios lotizados para viviendas ubicados en el cauce la quebrada León; también, se aprecian múltiples torrenteras que se activan con precipitaciones pluviales (distrito de Poroto).
Coordenadas UTM: 741084 / 9107463, Zona 17. Tomado el 14-09-2023.

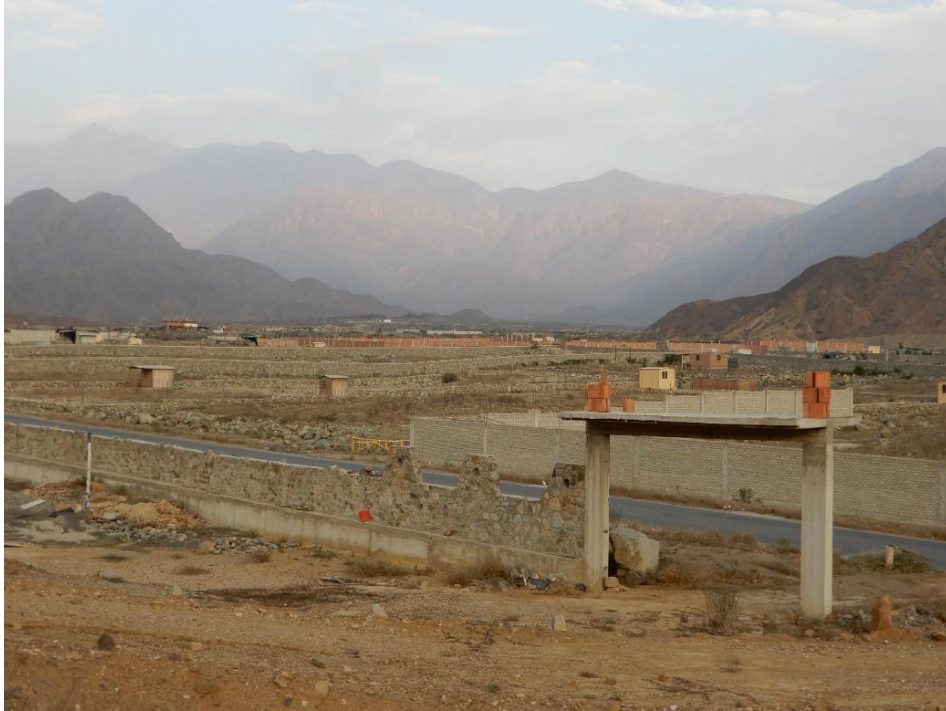
Fotografía 29. Zona crítica 13-014. Construcciones de paredes en los espacios lotizados y construcción de viviendas ubicados en la Quebrada León (distrito de Poroto).
Coordenadas UTM: 741084 / 9107463, Zona 17. Tomado el 14-09-2023.

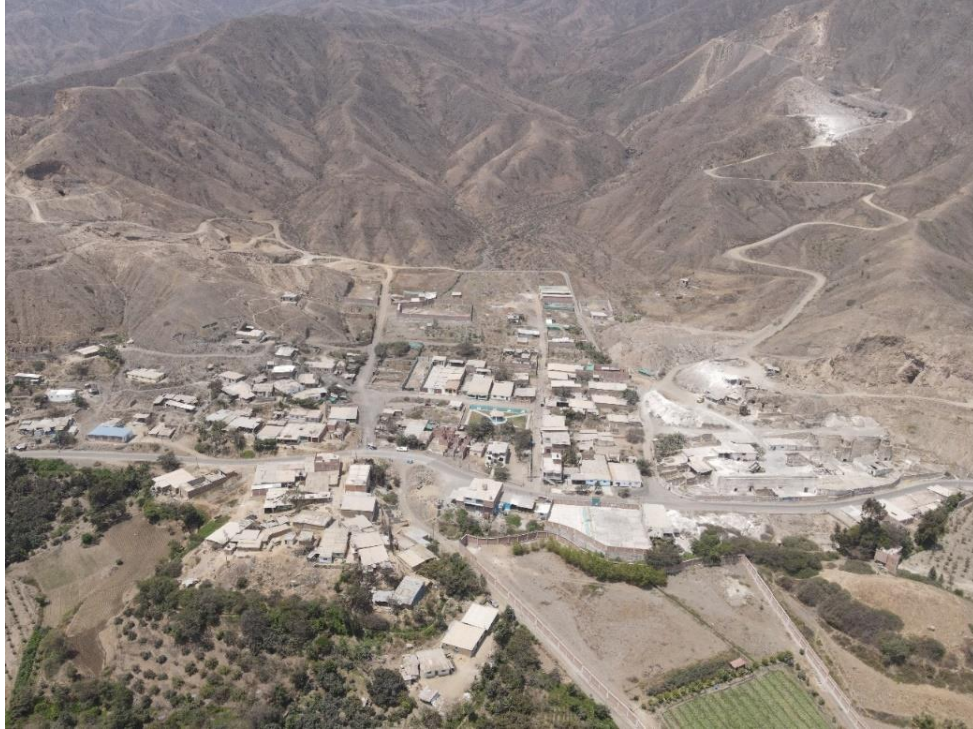
Fotografía 31. Zona crítica 13-015. Se observa viviendas del centro poblado Cajamarca asentadas sobre depósitos de flujos de detritos con múltiples torrenteras, que se activan con lluvias excepcionales como las que ocurre durante los fenómenos El Niño y otros (distrito de Simbal).
Coordenadas UTM: 741476 / 9119057, Zona 17. Tomado el 15-09-2023.

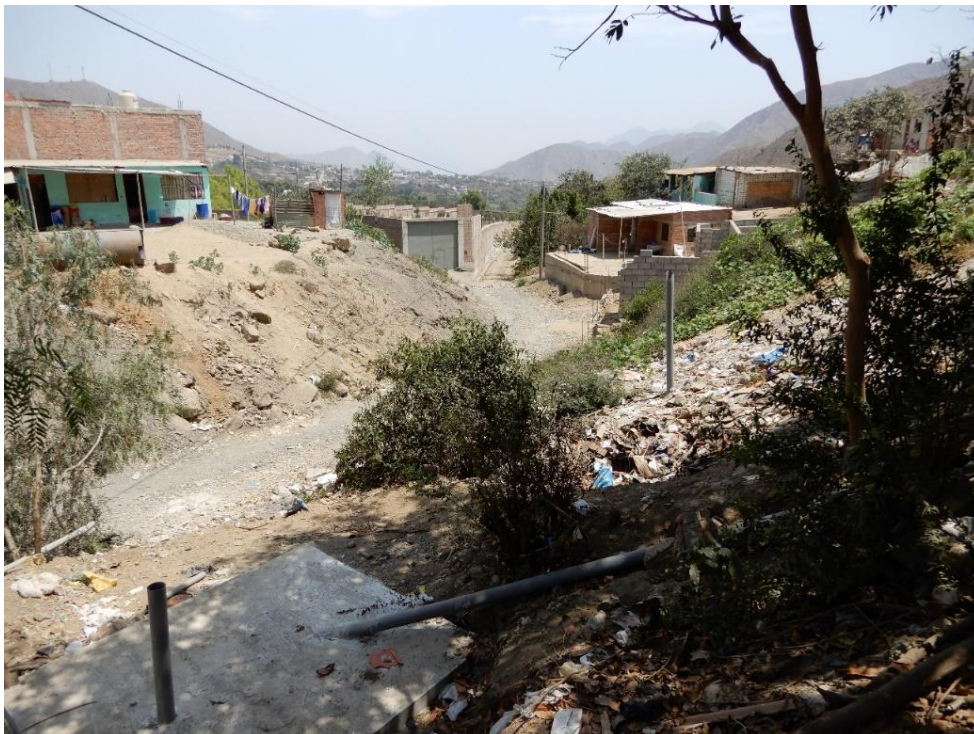
Fotografía 32. Zona crítica 13-015. Vista de una de las torrenteras que cruza por medio del área urbanizada del centro poblado de Cajamarca (distrito de Simbal).
Coordenadas UTM: 741476 / 9119057, Zona 17. Tomado el 15-09-2023.

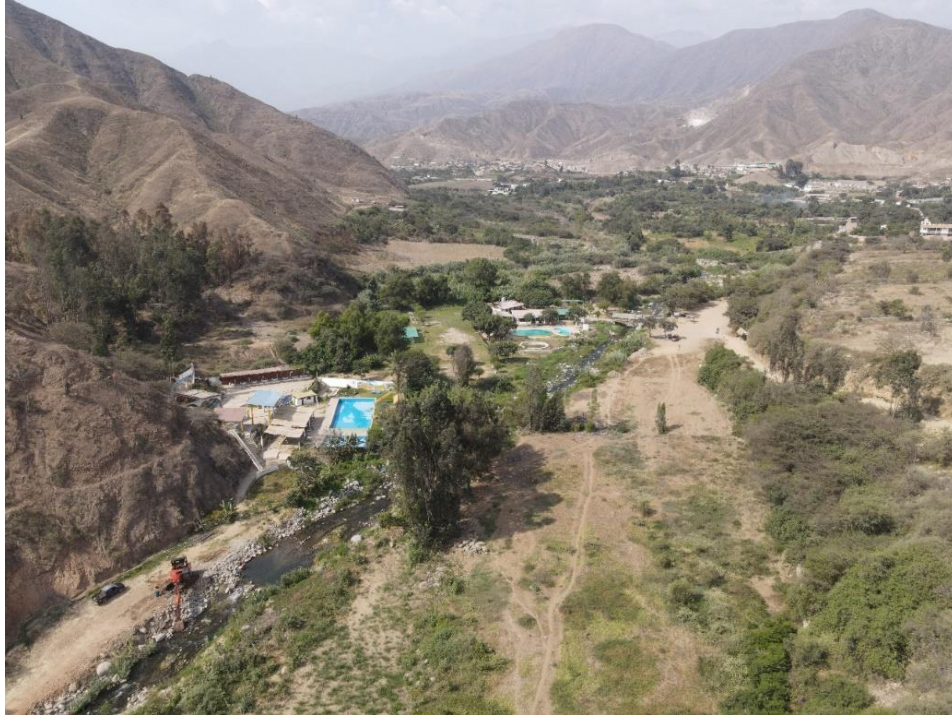
Fotografía 33. Zona crítica 13-016. Centros recreacionales privados asentados sobre depósitos fluviales que pueden ser afectados por erosión fluvial e inundación fluvial. Se ubican en las márgenes del río Sinsicap (distrito de Simbal).
Coordenadas UTM: 740783 / 9118007, Zona 17. Tomado el 15-09-2023.

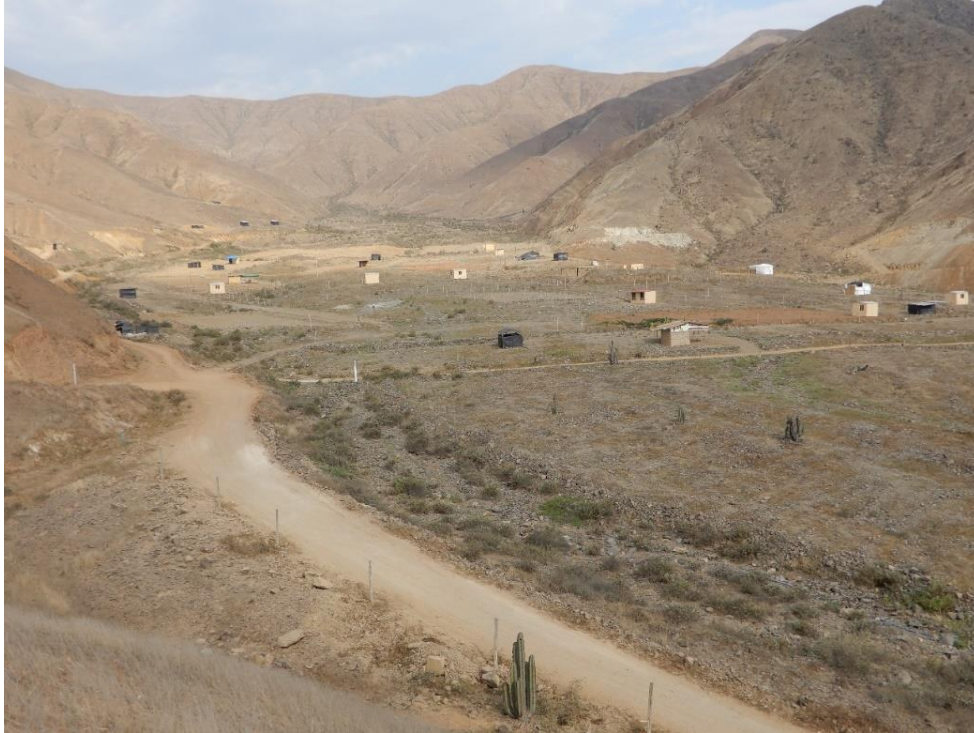
Fotografía 37. Zona crítica 13-018. Se observa construcciones de viviendas provisionales en los espacios en proceso de lotización del sector Cholocal 2 ubicadas sobre depósitos de flujos de detritos con múltiples torrenteras (distrito de Simbal).
Coordenadas UTM: 741123 / 9115696, Zona 17. Tomado el 15-09-2023.

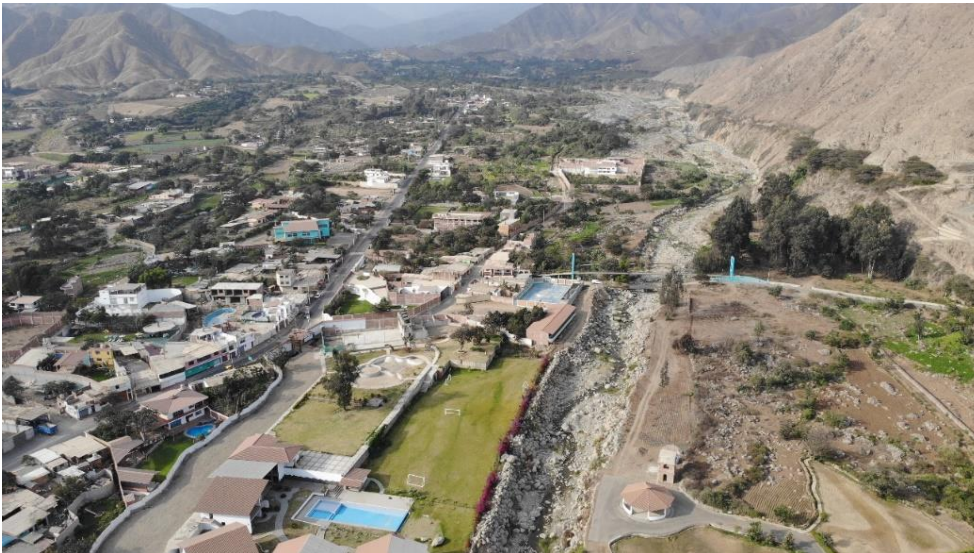
Fotografía 38. Zona crítica 13-019. Población del Caserío Pedregal ubicada en la margen derecha del río La Cuesta susceptible a la erosión e inundación fluvial. (distrito de Simbal).
Coordenadas UTM: 739865 / 9114280, Zona 17. Tomado el 15-09-2023.

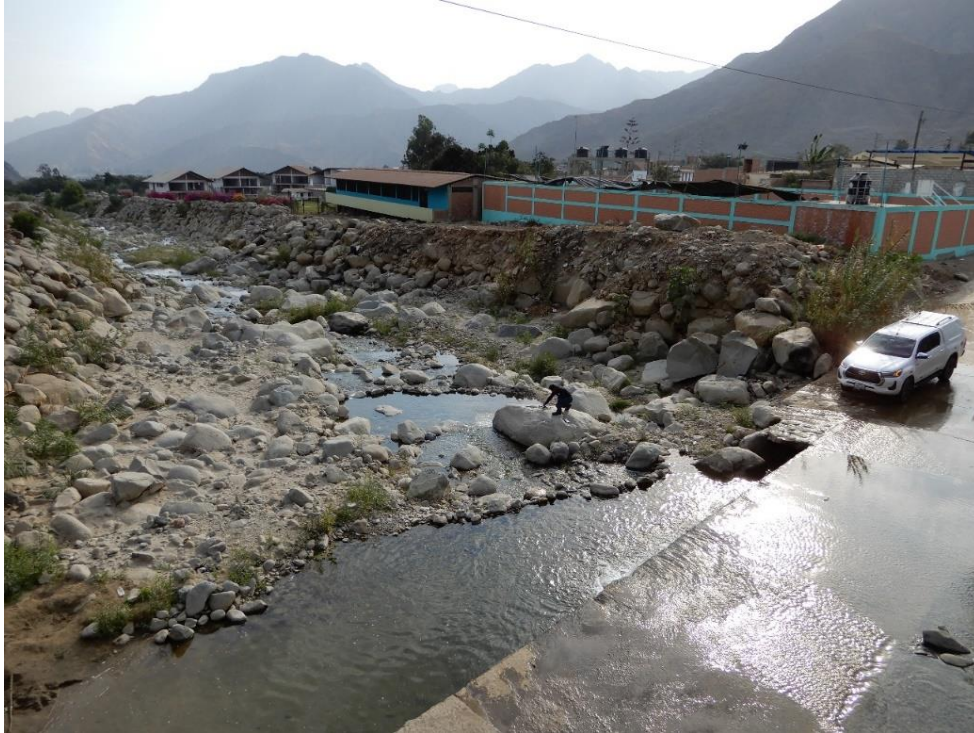
Fotografía 39. Zona crítica 13-019. Defensa ribereña de la margen derecha del río La Cuesta en el Caserío Pedregal (distrito de Simbal).
Coordenadas UTM: 739865 / 9114280, Zona 17. Tomado el 15-09-2023.

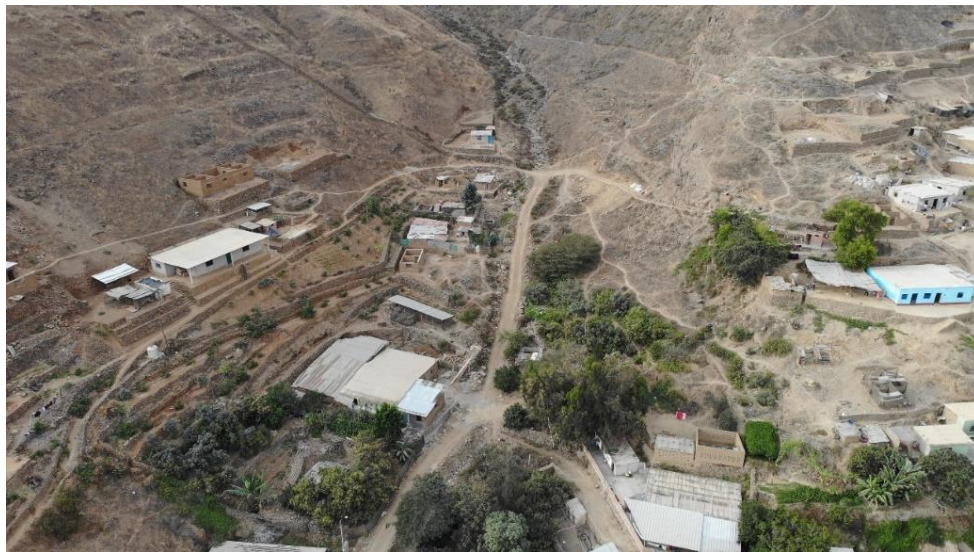
Fotografía 40. Zona crítica 13-020. Viviendas del sector Cruz Blanca asentadas sobre depósitos de flujos de detritos y ubicadas en las riberas del cauce principal de la quebrada susceptibles a erosión fluvial (distrito de Simbal).
Coordenadas UTM: 742237 / 9113527, Zona 17. Tomado el 15-09-2023.

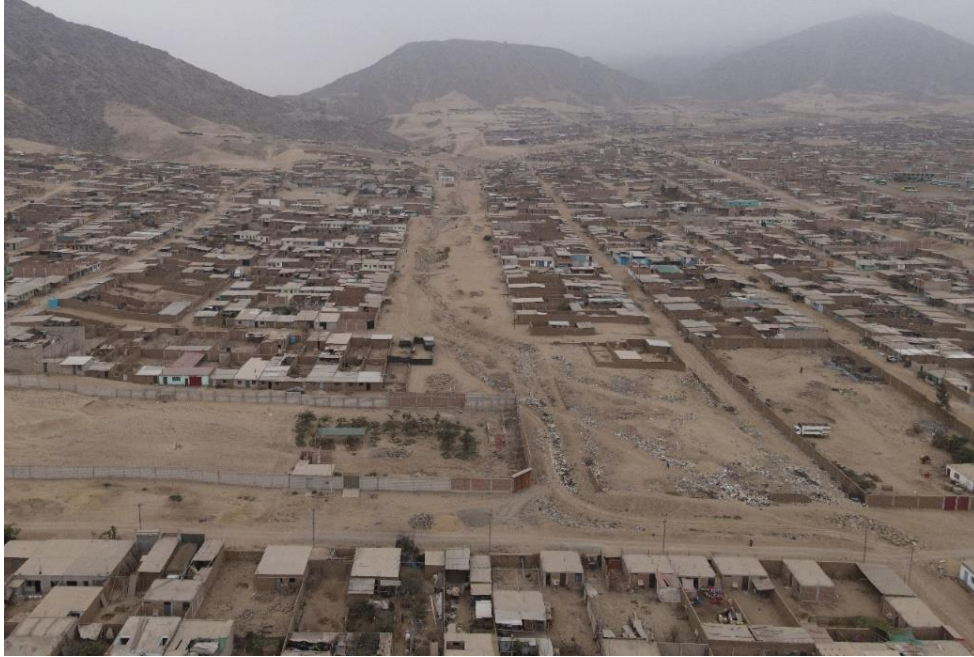
Fotografía 43. Zona crítica 13-022. Cauce de la quebrada Betel que discurre por depósitos eólicos. En sus márgenes se observa viviendas susceptibles a ser afectadas por erosión fluvial y flujos de lodos (distrito de Alto Trujillo).
Coordenadas UTM: 719242 / 9110143, Zona 17. Tomado el 12-09-2023.

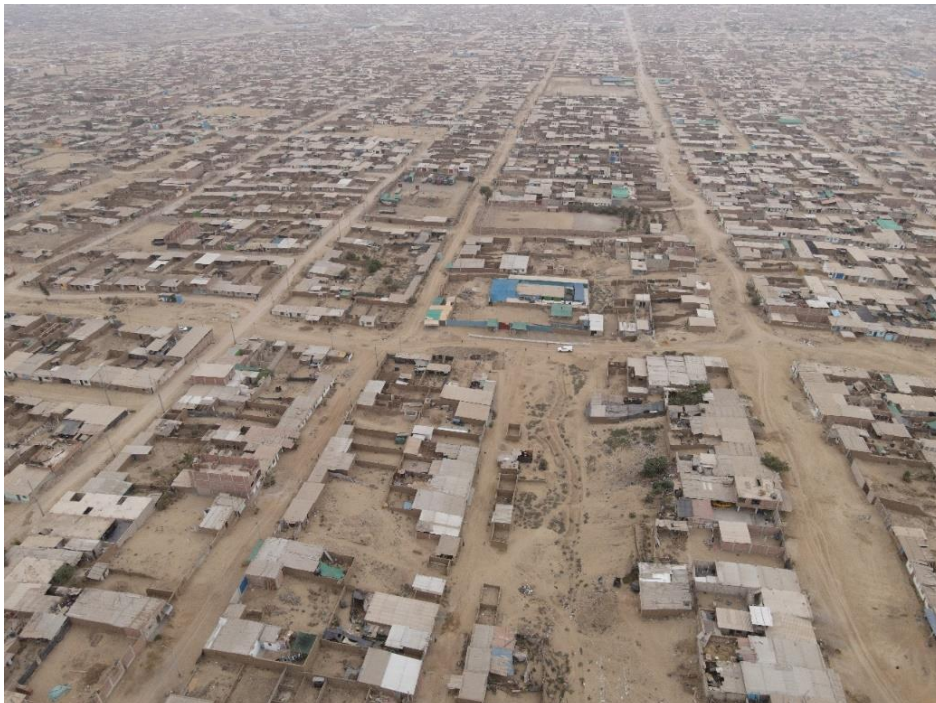
Fotografía 46. Zona crítica 13-023. Ruta del cauce de la quebrada Río Verde completamente poblada (distrito de Alto Trujillo).
Coordenadas UTM: 719949 / 9110058, Zona 17. Tomado el 12-09-2023.
