Informe Técnico N° A7457

EVALUACIÓN DE ZONAS CRÍTICAS POR PELIGROS GEOLÓGICOS ANTE EL FENÓMENO DE EL NIÑO 2023-2024 EN EL DEPARTAMENTO DE LA LIBERTAD: PROVINCIAS DE TRUJILLO, ASCOPE, CHEPÉN, OTUZCO, PACASMAYO, SANTIAGO DE CHUCO, GRAN CHIMÚ Y VIRÚ

DICIEMBRE
2023

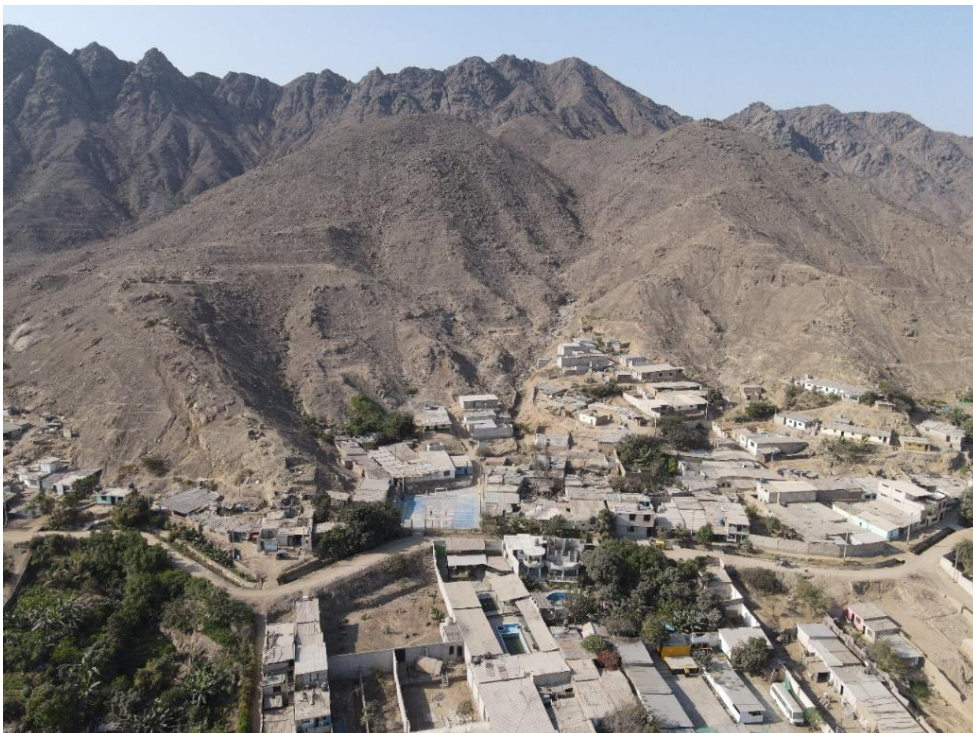
13-025	Flujo de detritos	A. H. Luis Alberto Sánchez (Ascope) Z 17. E: 708237 N: 9147115	Los flujos que se presentan en la zona se originan en la ladera de colina modelada en rocas intrusiva conformado por diorita y granodiorita. El macizo rocoso se encuentra altamente meteorizada y muy fracturada. La pendiente de la colina varía de fuerte a escarpado (entre 15° a 45°). Los flujos se generan a causa de lluvias prolongadas discurren por torrenteras que descienden de la ladera de colina; luego, se juntan en el cauce principal de la quebrada hasta llegar al área poblada. Se observa viviendas del A. H. Luis Alberto Sánchez ubicadas en la desembocadura de quebrada y sobre depósitos de flujos de detritos antiguos.	Registradas: No se tiene registro. Potenciales: En caso de activarse con flujos de detritos la quebrada podría afectar viviendas (fotografías 48 y 49).	No se tiene información.	No se observó medidas estructurales de prevención y/o mitigación en desarrollo.	Para la retención de partículas de rocas de los flujos de detritos se debe instalar mallas dinámicas (barreras dinámicas); para determinar la cantidad y sus ubicaciones se debe realizar estudio ingeniero-geológico detallado. Construir un sistema de drenaje pluvial combinado entre abierto y cubierto asesorado por especialistas en el tema.

Fotografía 48. Zona crítica 13-025. En el asentamiento humano Luis Alberto Sánchez se observa construcción de viviendas en pleno cauce quebrada (distrito de Ascope).
Coordenadas UTM: 707682 / 9147115, Zona 17. Tomado el 22-09-2023.

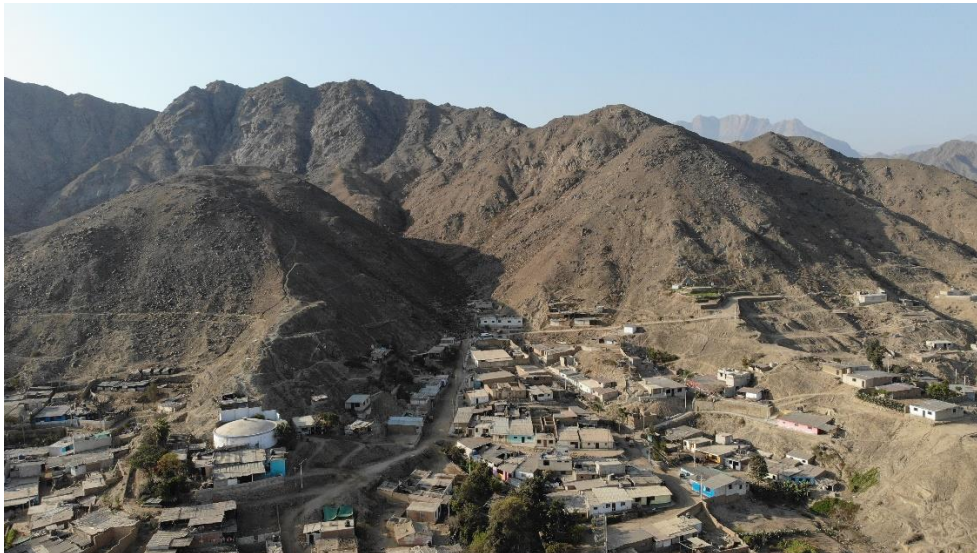
13-028	Flujo de detritos	A. H. Santa Rosa (Ascope) Z 17. E: 709131 N: 9147345	Los flujos que se presentan en la zona se originan en la ladera de colina modelada en rocas intrusiva conformado por diorita y granodiorita. El macizo rocoso se encuentra altamente meteorizada y muy fracturada. La pendiente de la colina varía de fuerte a escarpado (entre 15° a 45°). Los flujos se generan a causa de lluvias prolongadas discurren por torrenteras que descienden de la ladera de colina; luego, se juntan en el cauce principal de la quebrada hasta llegar al área poblada. Se observa viviendas del A. H. Santa Rosa construidas en la desembocadura de la quebrada y sobre depósitos de flujos de detritos antiguos.	Registradas: No se tiene registros. Potenciales: En caso de activarse con flujos de detritos la quebrada podría afectar viviendas y calles (fotografía 52).	No se tiene información.	No se observó medidas estructurales de prevención y/o mitigación en desarrollo.	Para la retención de partículas de rocas de los flujos de detritos se debe instalar mallas dinámicas (barreras dinámicas); para determinar la cantidad y sus ubicaciones se debe realizar estudio ingeniero-geológico detallado. Construir un sistema de drenaje pluvial combinado entre abierto y cubierto asesorado por especialistas en el tema. No permitir la expansión urbana en la quebrada y en sus torrenteras afluentes.

Fotografía 52. Zona crítica 13-028. Cauce de la quebrada Catan y viviendas construidas sobre depósitos de flujos de detritos (distrito de Ascope).
Coordenadas UTM: 709131 / 9147345, Zona 17. Tomado el 22-09-2023.

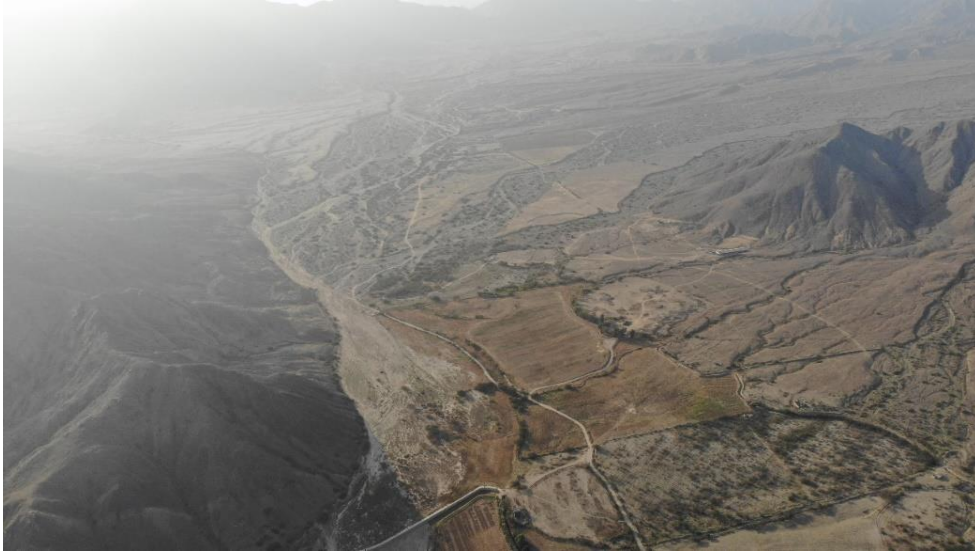
13-029	Flujo de detritos, erosión fluvial, inundación fluvial	Qda. Cuculicote (Ascope) Z 17. E: 709879 N: 9147196	La quebrada Cuculicote (fotografía 53) y sus tributarios se inicia en las laderas de montañas modeladas en rocas intrusiva compuestas por granodiorita. El macizo rocoso se encuentra disectado, altamente meteorizada y muy fracturada. La pendiente de las laderas de montaña varía desde moderado a escarpado (entre 5° a 45°). El piedemonte está compuesto por depósitos de flujos antiguos y recientes conformado por bloques de roca, cantos rodados, grava, arena y limos; además, presenta una superficie inclinada (menor a 5°) en dirección al río Chicama. En la actualidad sobre los depósitos de flujos se observa múltiples torrenteras que se activa con lluvias prologadas.	Registradas: Según el Sinpad del 2017, código 00084736, usuario CPDCASCOPE02 se tiene. Viviendas afectadas (39), infraestructura pública afectada, infraestructura de riego afectada, centros educativos afectados (1) y vías de comunicación afectados. Potenciales: En caso de activarse la quebrada podría afectar viviendas en la parte baja de del área urbana de Ascope y tierras de cultivos.	Según Medina et al., (2017) las recomendaciones fueron: Construcción de canal hasta el río Chicama para el pase de huaycos. Realizar limpieza del cauce en forma periódica.	Se observó limpieza del cauce en forma parcial y modificado su cauce natural (fotografía 54).	Por los antecedentes geodinámicos que presenta la quebrada (ocurrencias de flujos, inundaciones fluviales y otros) se debe considerar la implementación de las recomendaciones realizadas en el Informe técnico A6791 (Medina et al., 2017) como son: Construcción de canal hasta el río Chicama para el pase de huaycos. Realizar limpieza del cauce en forma periódica. Además, en la construcción de canal se debe considerar defensas ribereñas con revestimiento para evitar la erosión fluvial hasta el río Chicama. Para elaborar el diseño de la construcción de canal debe realizar estudios de modelamiento hidráulico.

Fotografía 53. Zona crítica 13-029. Confluencia de múltiples quebradas y torrenteras con acumulación de depósitos de flujos de detritos en la quebrada Cuculicote (distrito de Ascope).

Coordenadas UTM: 709879 / 9147196, Zona 17. Tomado el 22-09-2023.

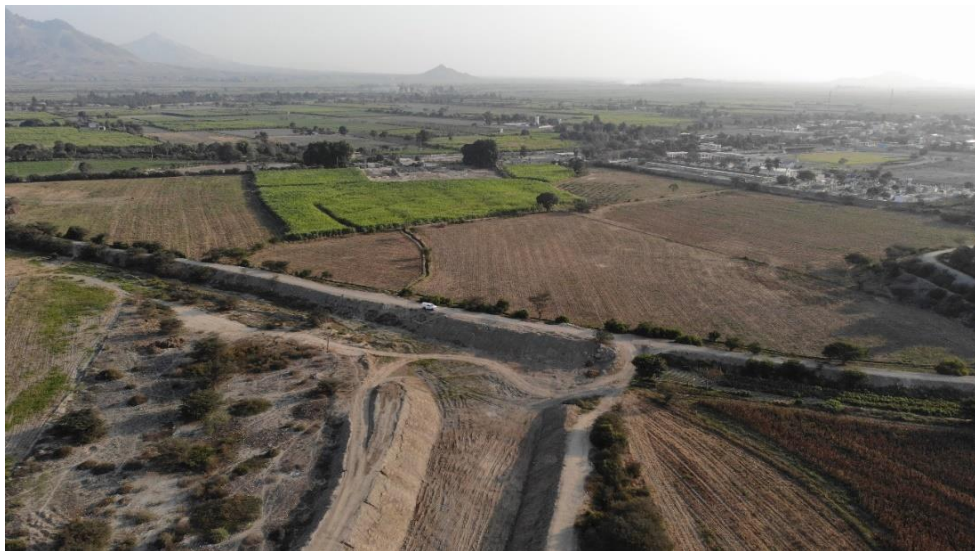
Fotografía 54. Zona crítica 13-029. Cauce de la quebrada Cuculicote modificado por la actividad antrópica (distrito de Ascope) para direccionar las aguas fluviales.
Coordenadas UTM: 709879 / 9147196, Zona 17. Tomado el 22-09-2023.

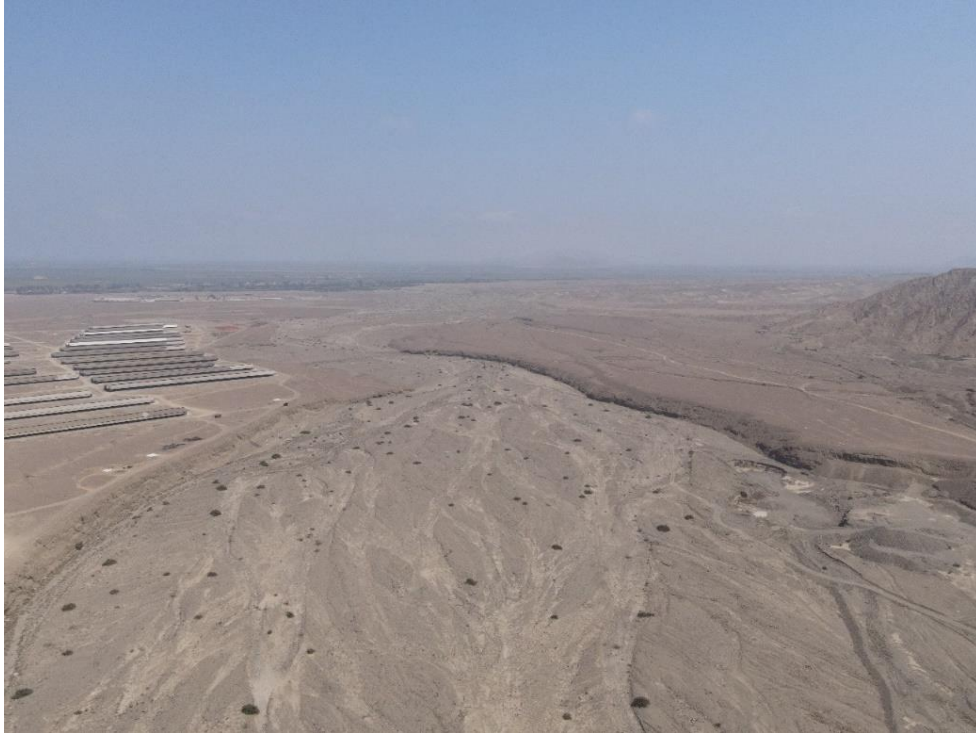
Fotografía 55. Zona crítica 13-030. Cauce de la quebrada Trespicos, se muestra torrenteras modelados por los flujos recientes (distrito de Chicama).
Coordenadas UTM: 706171 / 9132317, Zona 17. Tomado el 20-09-2023.

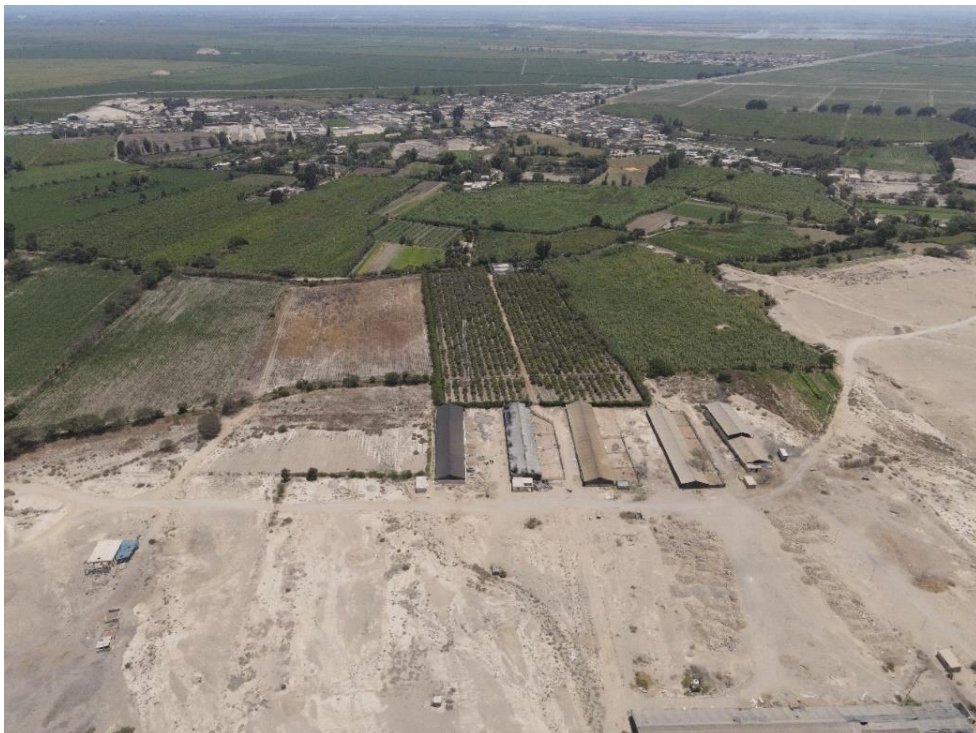
Fotografía 56. Zona crítica 13-030. Vista panorámica de las viviendas del pueblo de Chicama (distrito de Chicama).
Coordenadas UTM: 706171 / 9132317, Zona 17. Tomado el 20-09-2023.

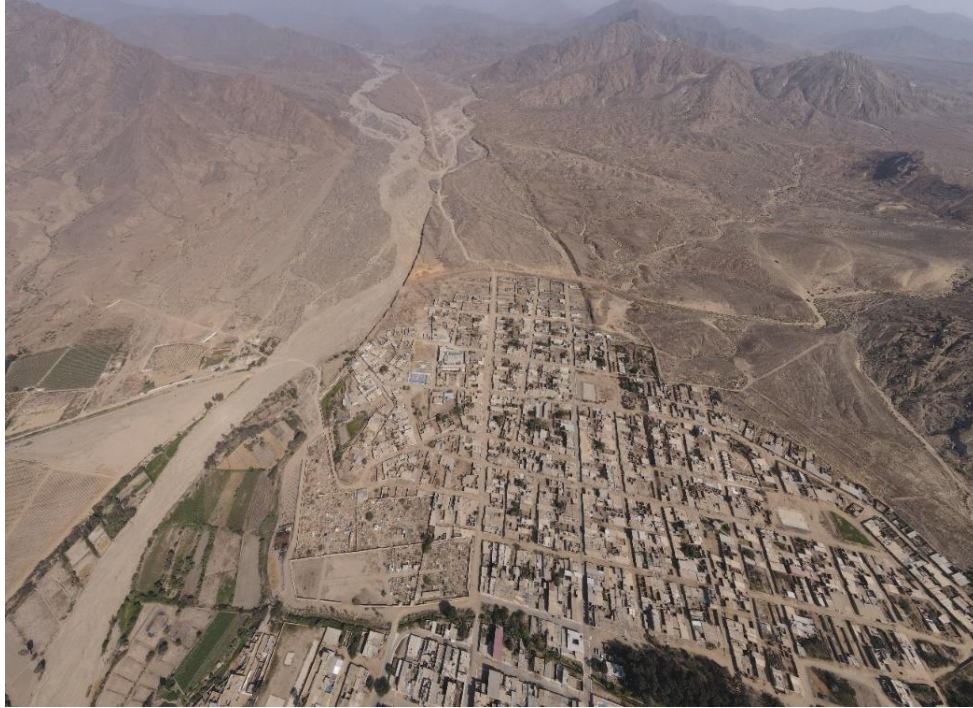
13-031	Flujo de detritos, erosión fluvial, inundación fluvial	C. P. Sausal Chicama) Z 17. E: 720100. N: 9143990	Los flujos en la zona se originan en laderas de montañas y colina modelada en rocas sedimentaria conformadas por conglomerados con niveles de areniscas, lutitas y volcanoclásticos, e intrusiva compuesto por granito. El macizo rocoso se encuentra altamente meteorizada y muy fracturada. La pendiente de las montañas y colinas varían de moderada a escarpada (entre 5° a 45°). Los flujos se generan a causa de lluvias prolongadas y discurren por múltiples torrenteras en dirección al centro poblado de Sausal. La población de Sausal se encuentra asentada sobre depósitos de flujos de detritos y en la desembocadura de las quebradas Mala Alma (por el lado sureste) y Alto Perú (por el Sur oeste). Además, por el lado este del área poblada donde ocurre erosión fluvial pasa el cauce principal de la quebrada Mala Alma	Registrados: Podría afectar las viviendas de Sausal, construidas en el cauce antiguo de la quebrada (Medina et al., 2017). Potenciales: En caso de activarse como flujos de detritos, podría afectar viviendas y calles del centro poblado de Pausa (fotografías 57 y 58). Además, los flujos podrían erosionar las defensas ribereñas y generar inundaciones.	No construir viviendas en el cauce de la quebrada. Realizar trabajos de encauzamiento de la quebrada (Medina et al., 2017)	Se observan trabajos de desviación del cauce de la quebrada Alto Perú al cauce principal de la quebrada Mala Alma. Además, se observa construcciones antiguas de defensas ribereñas.	Continuar con los trabajos de encausamiento de las quebradas y torrenteras afluentes a la quebrada Mala Alma; además, se debe considerar la construcción de defensas ribereñas con revestimiento para evitar la erosión fluvial y posterior desborde. En la margen izquierda de la quebrada, desde la zona urbanizada hasta el río Chicama, se debe construir de defensas ribereñas con revestimiento para evitar la erosión fluvial y posterior desborde. No permitir la construcción de viviendas en los cauces de las quebradas y en sus torrenteras afluentes. Implementar sistema de alerta temprana y monitorear la quebrada principal en periodos lluviosos. Elaborar plan de contingencia ante flujos e inundación fluvial para la población del centro poblado de Sausal. Realizar trabajos de limpieza o descolmatación de los cauces y torrenteras en forma periódica.

Fotografía 57. Zona crítica 13-031. Viviendas del centro poblado Sausal asentadas sobre el cauce de quebrada seca, además, el cauce actual de la quebrada ha sido canalizado hacia la margen izquierda (distrito de Chicama).
Coordenadas UTM: 720100 / 9143990, Zona 17. Tomado el 20-09-2023.

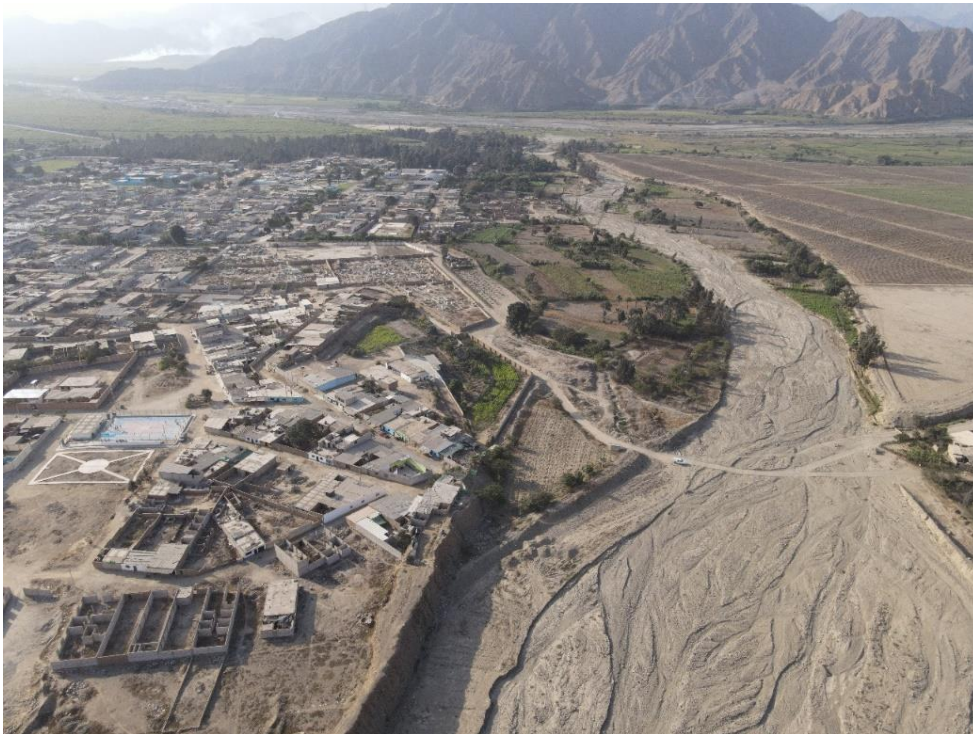
Fotografía 58. Zona crítica 13-031. Se observa la población del centro poblado Sausal asentada en margen izquierda la quebrada Mala Alma (distrito de Chicama).
Coordenadas UTM: 720100 / 9143990, Zona 17. Tomado el 20-09-2023.

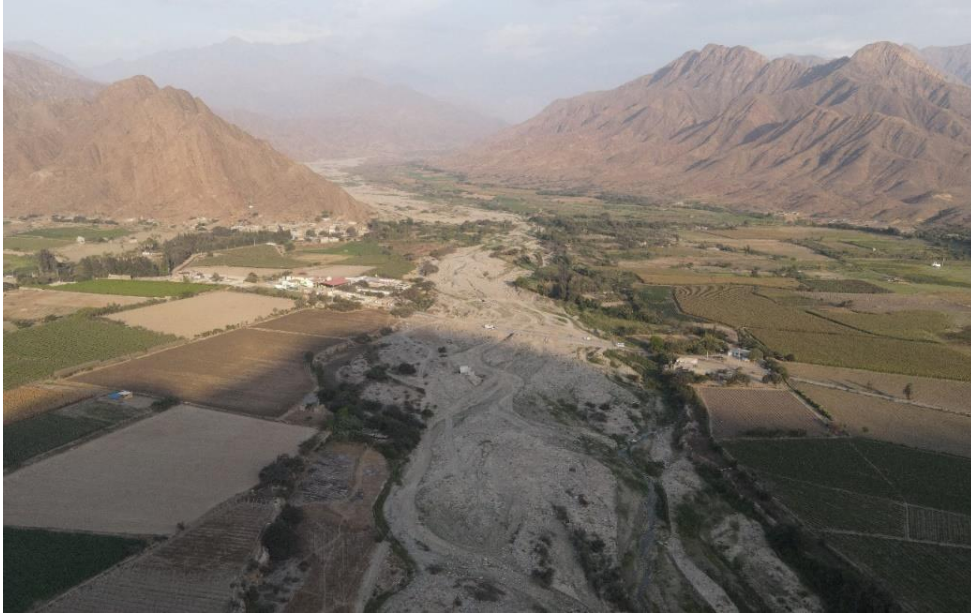
Fotografía 59. Zona crítica 13-032. Se observa la población del sector Pampas de Jaguey asentada en margen derecha de la quebrada Quirripano (distrito de Chicama).
Coordenadas UTM: 725709 / 9152586, Zona 17. Tomado el 20-09-2023.

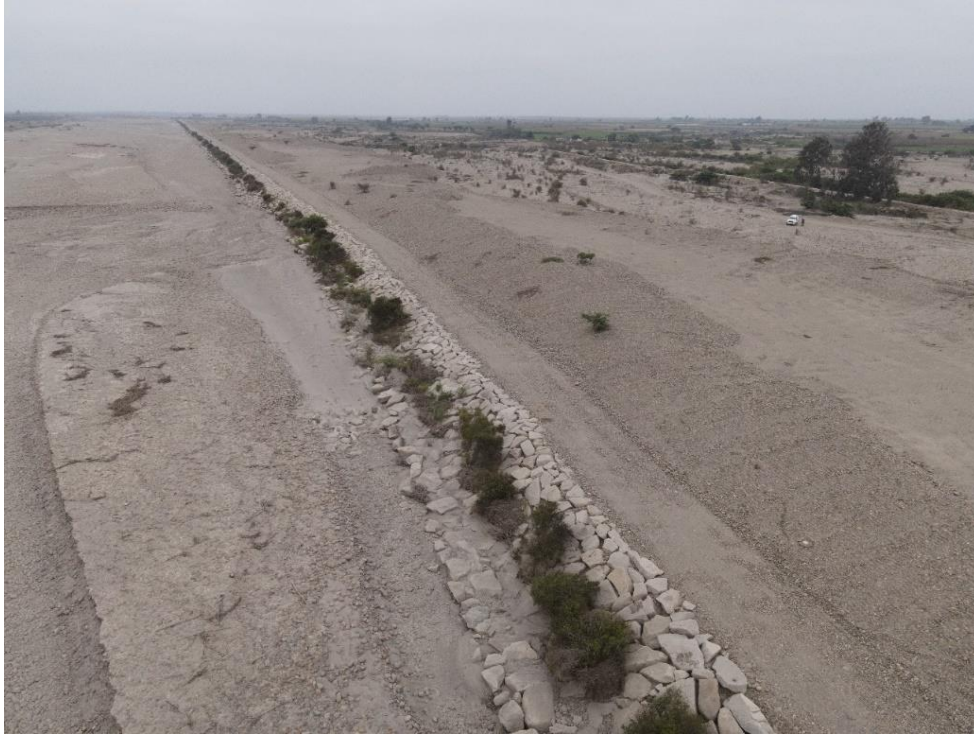
Fotografía 61. Zona crítica 13-033. Defensa ribereña en la margen derecha del Río Chicama (distrito de Chocope).

Coordenadas UTM: 700572 / 9135936, Zona 17. Tomado el 23-09-2023.

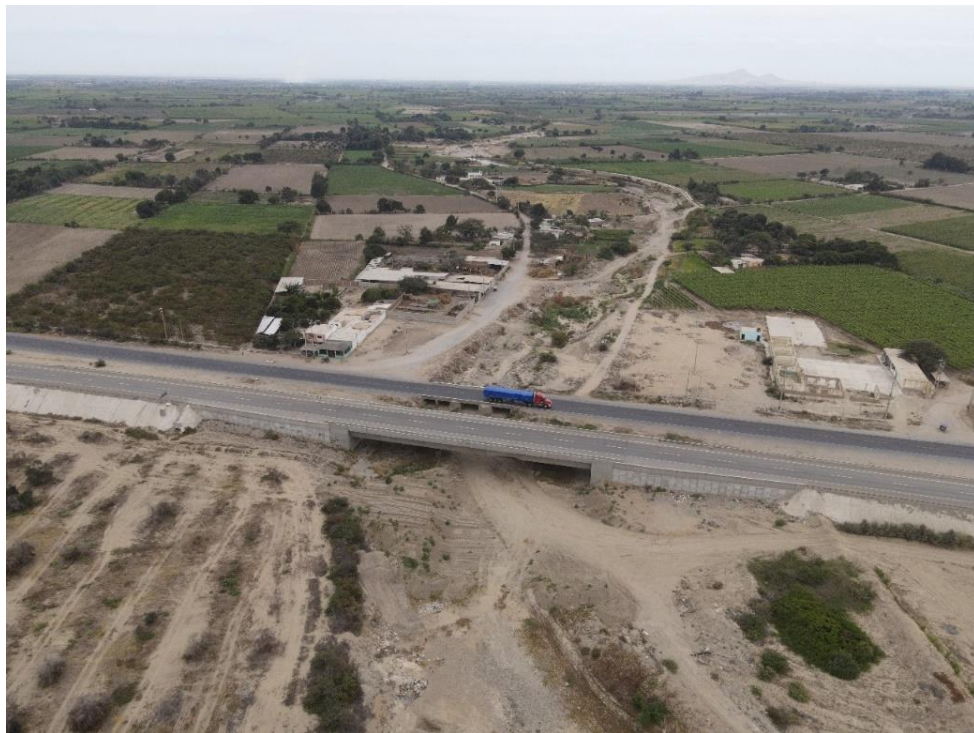
Fotografía 62. Zona crítica 13-034. Viviendas del sector La Arenita ubicadas en la margen izquierda de la quebrada Acequia susceptible a erosión fluvial e inundaciones (distrito de Chocope).

Coordenadas UTM: 684647 / 9150800, Zona 17. Tomado el 23-09-2023.

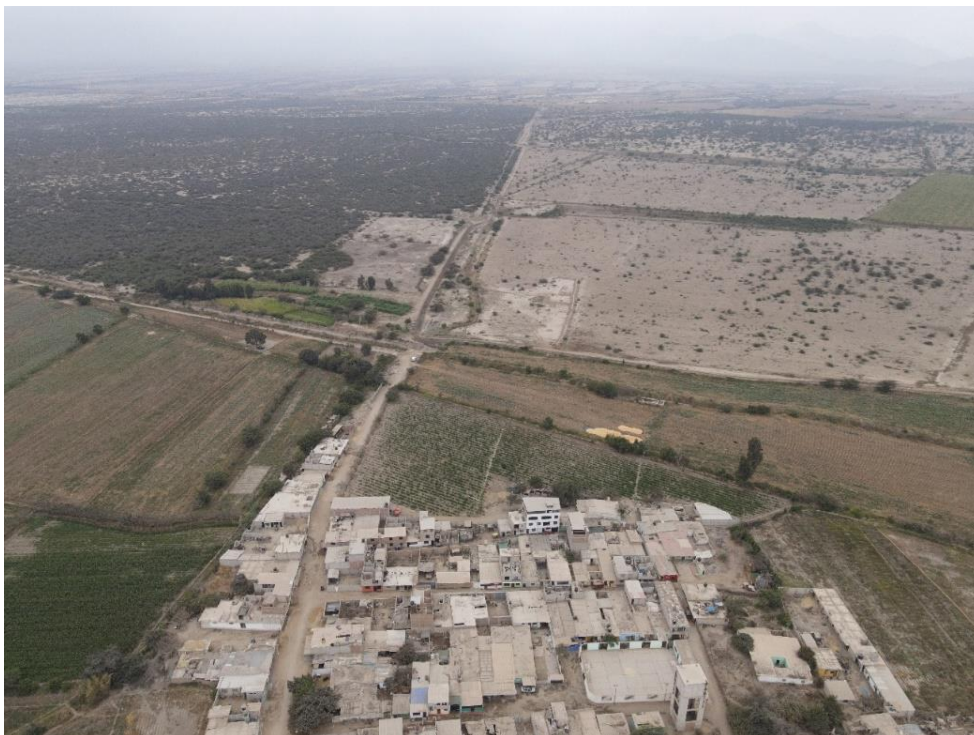
Fotografía 64. Zona crítica 13-035. Vista panorámica del sector de Mocan (distrito de Casa Grande).
Coordenadas UTM: 693885 / 9153298, Zona 17. Tomado el 23-09-2023.

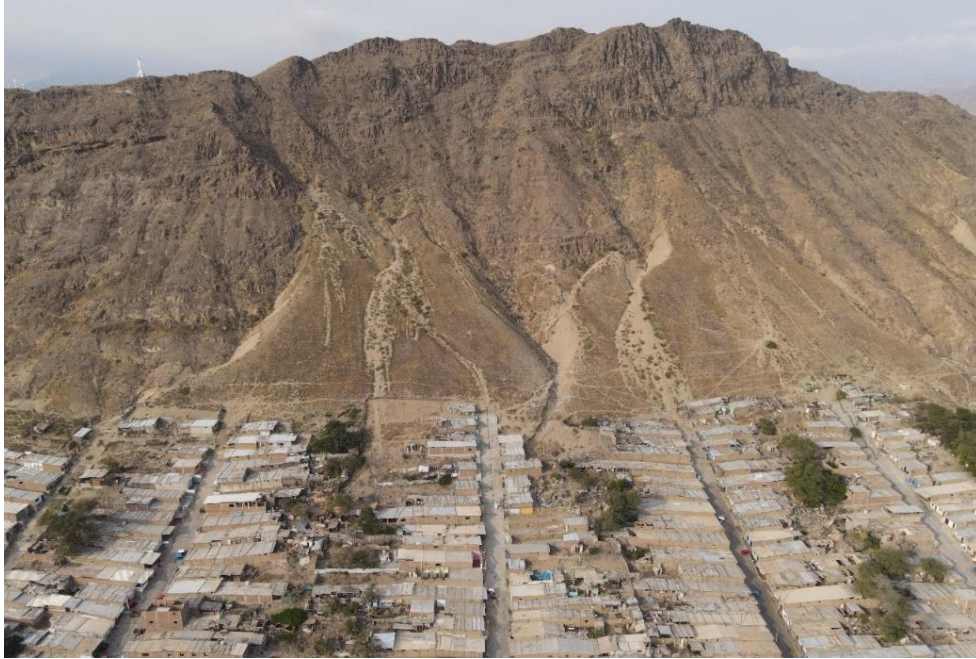
Fotografía 65. Zona crítica 13-036. Se observa el cerro Chepén con torrenteras cubiertas por depósitos eólicos en dirección a la ciudad del mismo nombre (distrito de Chepén).
Coordenadas UTM: 673877 / 9201106, Zona 17. Tomado el 25-09-2023.

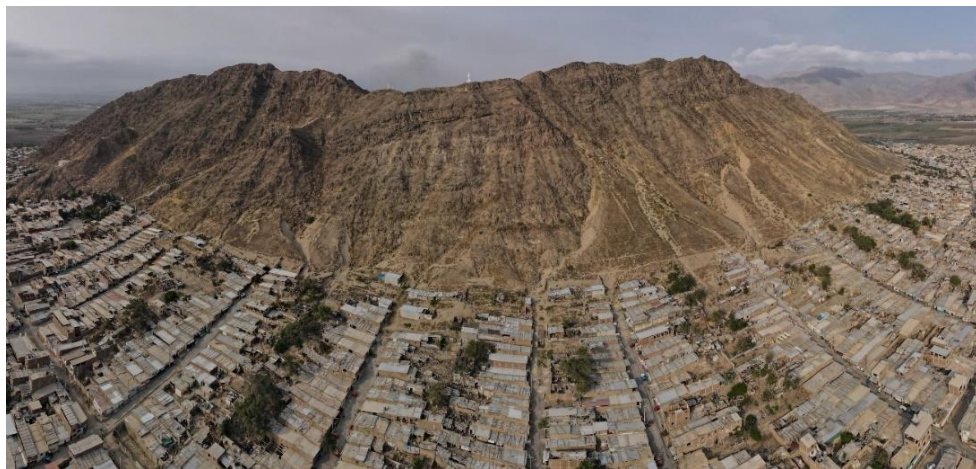
Fotografía 66. Zona crítica 13-036. Cerro Chepén rodeada de viviendas susceptibles a ser afectadas por flujos de lodo (distrito de Chepén); además, se observan las múltiples torrenteras en dirección al pueblo.
Coordenadas UTM: 673877 / 9201106, Zona 17. Tomado el 25-09-2023.

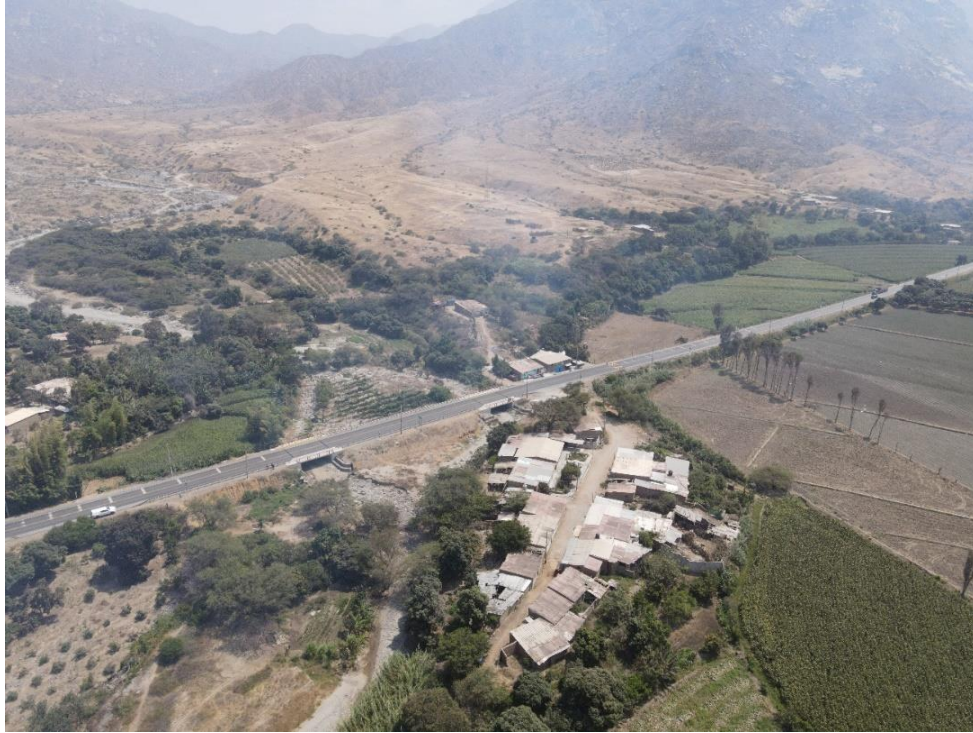
13-037	Flujo de detritos, erosión fluvial	Zapotal (Chepén) Z 17. E:688191 N:9195433	La zona de arranque de flujos se encuentra conformado por montañas modeladas en roca intrusiva compuesta por granodiorita. La pendiente de las laderas varía de fuerte a escarpado (15°-45°) y de suave a moderada en el fondo de valle (1° a 15°). Las viviendas del sector Zapotal se encuentran asentadas sobre depósitos de flujo detrítico antiguo que tiene una morfología extendida de 100 m aproximadamente en la desembocadura de la quebrada; además, se ubica en la margen izquierda del cauce de la quebrada De la Salina susceptible a erosión fluvial.	Registrados: No se tiene información confiable. Potenciales: En caso de activarse la quebrada De La Salina podría afectar viviendas ubicadas en la margen izquierda del cauce (fotografía 67 y 68). Además, podría afectar la carretera asfaltada.	Mantener limpio el cauce principal de la quebrada. No construir viviendas cerca del cauce (Medina et al., 2012)	No se observó medidas estructurales de prevención y/o mitigación en desarrollo.	Realizar trabajos de encausamiento de la quebrada De la Salina hasta el río Jequetepeque, para que el futuro flujo que se origine discurre libremente. Construir defensas ribereñas con revestimiento para evitar la erosión fluvial (lateral), que pueda originar el flujo a su paso. No permitir la expansión urbana en las riberas del cauce de la quebrada. Realizar trabajos de limpieza o descolmatación del cauce de quebrada en forma periódica. Implementar un sistema de alerta temprana y elaborar un plan de contingencia ante flujos para el sector Zapotal.

Fotografía 67. Zona crítica 3-037. Vista panorámica de quebrada De la Salinas en el sector Zapotal (distrito de Chepén).
Coordenadas UTM: 688191 / 9195433, Zona 17. Tomado el 25-09-2023.

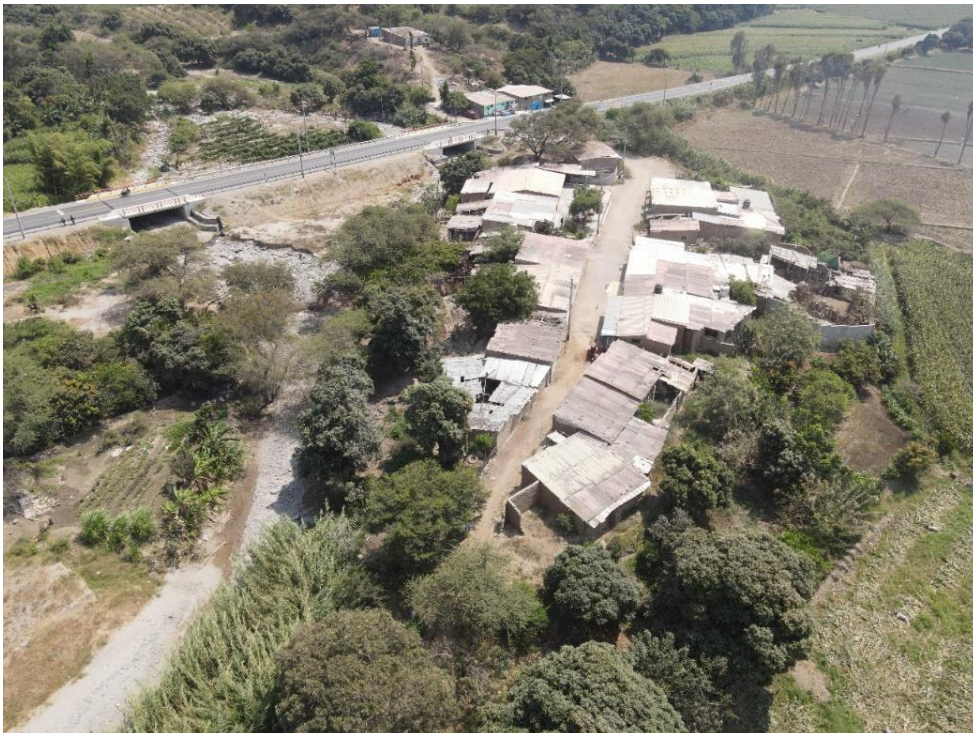
Fotografía 68. Zona crítica 13-037. Viviendas del sector Zapotal asentada en la margen izquierda de la quebrada De la Salinas susceptibles a erosión fluvial (distrito de Chepén).
Coordenadas UTM: 688191 / 9195433, Zona 17. Tomado el 25-09-2023.

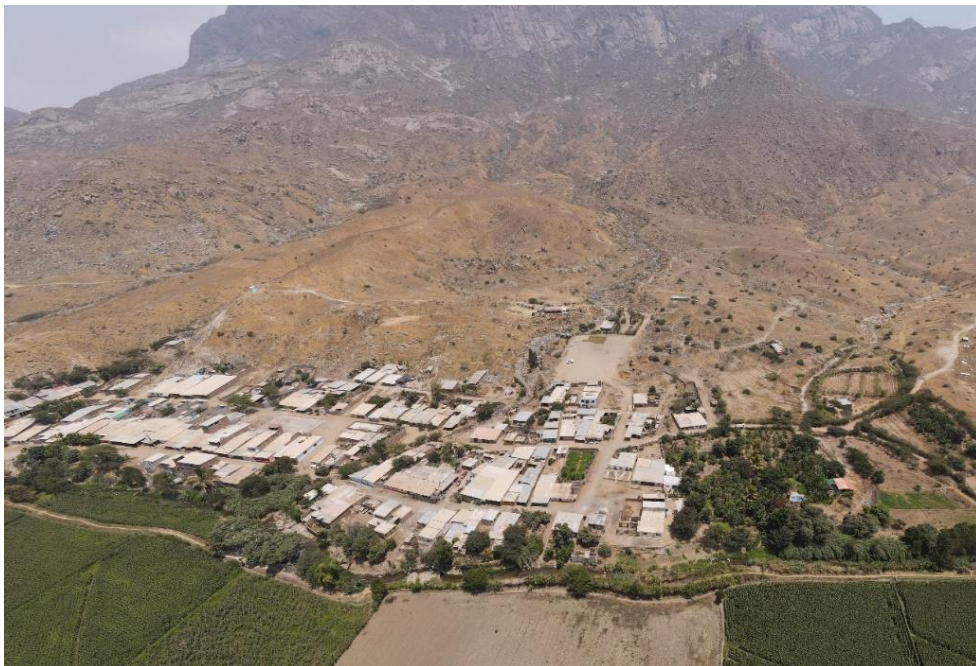
13-038	Flujo de detritos, erosión fluvial	Sector Vichayal (Chepén) Z 17. E: 685218 N: 9194075	La zona de arranque de flujos se encuentra conformado por montañas modeladas en roca intrusiva compuesta por granodiorita. La pendiente de las laderas varía de fuerte a escarpado (15°-45°) y de suave a moderada en el fondo de valle (1° a 15°). Las viviendas del sector Vichayal se encuentran asentadas sobre depósitos de flujo detrítico antiguo que tiene una morfología extendida de 200 m aproximadamente en la desembocadura de la quebrada; además, se ubica en ambas márgenes del cauce de la quebrada principal susceptible a erosión fluvial.	Registrados: No se tiene información confiable. Potenciales: En caso de activarse la quebrada podría afectar viviendas ubicadas en la margen izquierda del cauce (fotografías 69 y 70).	Medina et al, (2017) recomendó lo siguiente: -Construir defensa ribereña. Ampliar ancho de cauce. -Realizar trabajos de limpieza o descolmatación del cauce en forma periódica.	Se observan obras anteriores de limpieza de canal, el resto de las recomendaciones no fueron cumplidas.	Implementar la recomendación realizada por Medina et al., (2017) en el Informe Técnico A6791 como: Construir defensa ribereña. Ampliar ancho de cauce. Realizar trabajos de limpieza o descolmatación del cauce en forma periódica. Además, se debe: Implementar un sistema de alerta temprana y elaborar un plan de contingencia ante flujos para el sector de Vichayal.

Fotografía 70. Zona crítica 13-038. Vista panorámica del cauce de quebrada sin nombre en dirección al Sector Vichayal (distrito de Chapén).
Coordenadas UTM: 685218 / 9194075, Zona 17. Tomado el 25-09-2023.

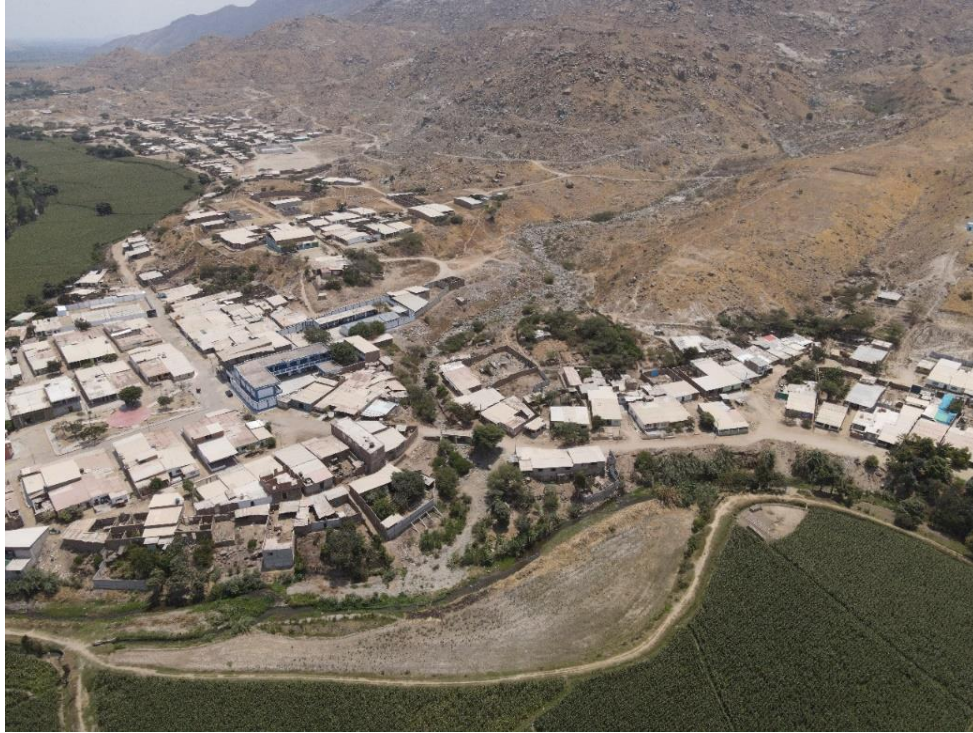
Fotografía 71. Zona crítica 13-039. Viviendas del poblado Huabal asentadas sobre depósitos de flujos de detritos y en desembocadura de quebrada sin nombre (distrito de Chepén).
Coordenadas UTM: 685051 / 9193779, Zona 17. Tomado el 25-09-2023.

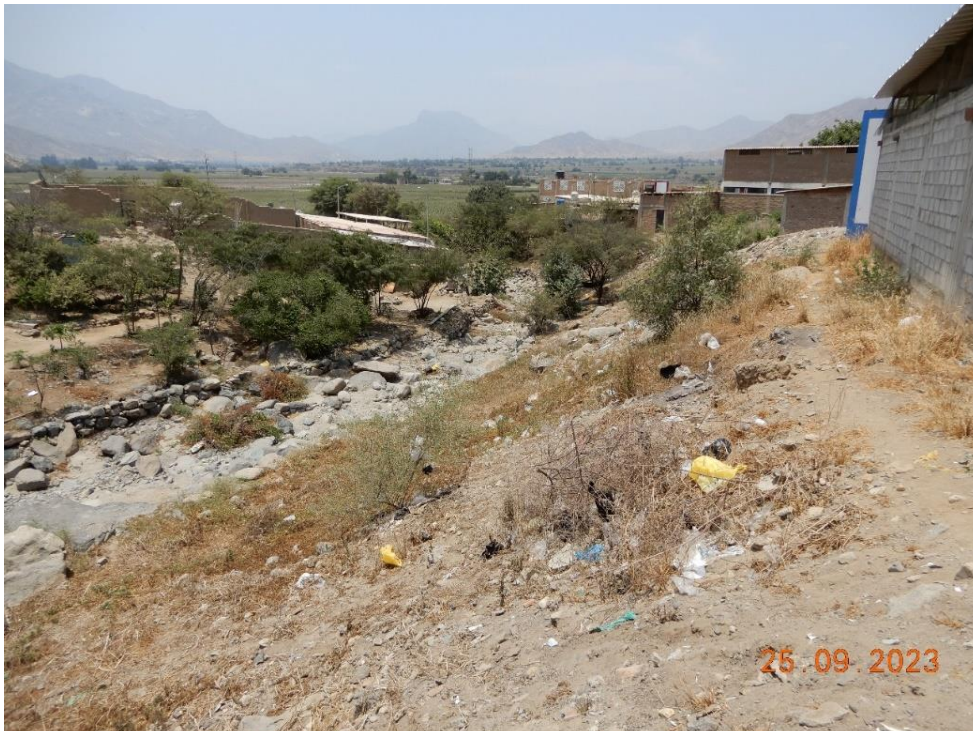
Fotografía 72. Zona crítica 13-039. Cauce de quebrada que cruza el poblado Huabal sin defensas ribereñas estables (distrito de Chepén).
Coordenadas UTM: 685051 / 9193779, Zona 17. Tomado el 25-09-2023.

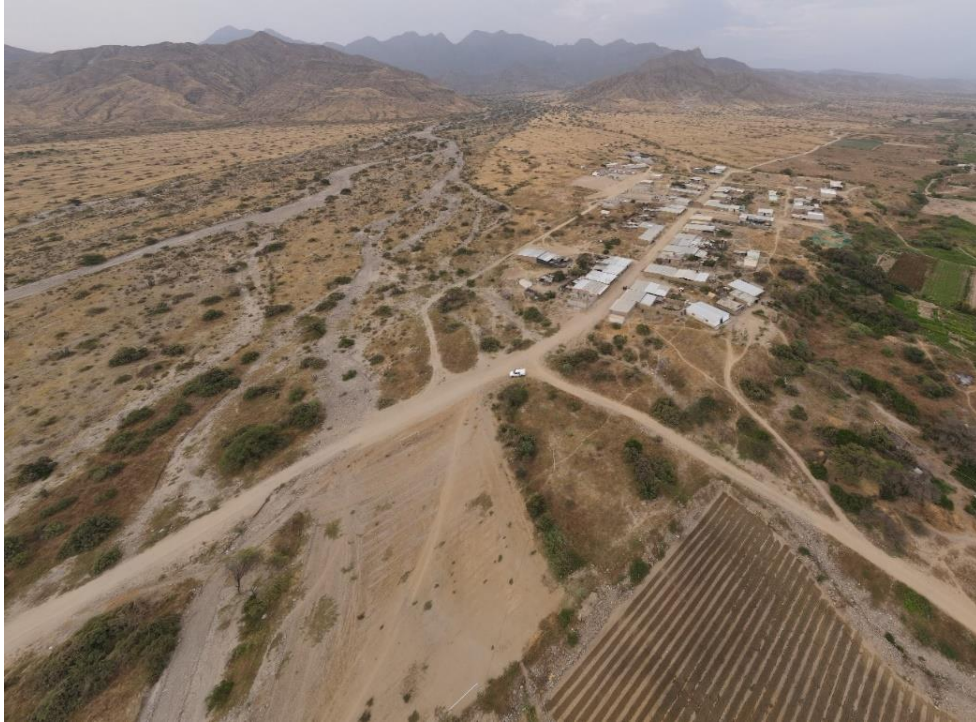
Fotografía 75. Zona crítica 13-041. Viviendas del centro poblado Huaca Blanca Alta asentadas sobre depósitos de flujo de detritos y en la margen izquierda del cauce de la quebrada Los Algarrobos (distrito de Pacanga).
Coordenadas UTM: 682106 / 9210291, Zona 17. Tomado el 26-09-2023.

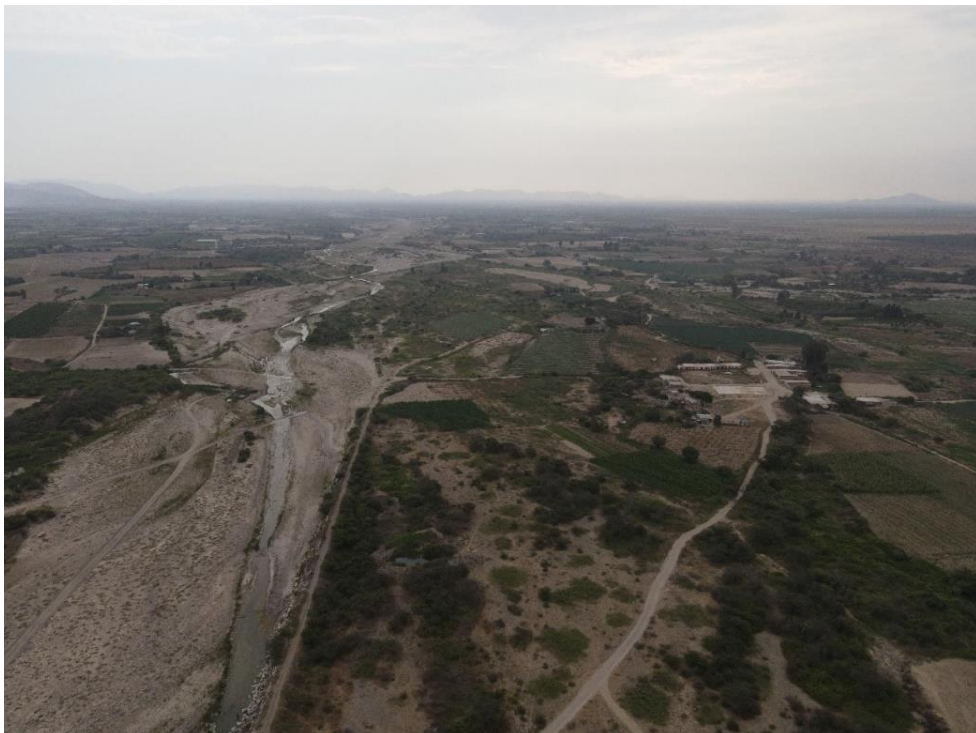
13-041	Flujo de detritos, erosión fluvial	C. P. Huaca Blanca Alta (Pacanga) Z 17. E:682106 N:9210291	La población del centro poblado Huaca Blanca Alta se encuentra asentada en dos grupos; un grupo se ubica en zona inundable de la margen derecha del río Loco de Chaman (fotografía 76) y el otro en la margen izquierda del cauce principal de la quebrada Los Algarrobos. Los flujos en la zona se originan en la ladera de montaña modelada en rocas intrusiva conformado por cuarzdiorítico. El macizo rocoso se encuentra altamente meteorizada y muy fracturada. La pendiente de las laderas varía de fuerte a escarpado (15°-45°) y de suave a moderada en el fondo de valle (1° a 15°). La población del centro poblado Huaca Blanca Alta ubicada en la margen izquierda del cauce principal de la quebrada Los Algarrobos se encuentra asentada sobre depósitos de flujos de detritos en forma de abanico con múltiples torrenteras que llega hasta el río Loco de Chaman.	Registrados: No se tiene información confiable. Potenciales: En caso de activarse con flujos de detritos la quebrada podría afectar viviendas (fotografía 75)	En el Informe Técnico A6791, recomienda Medina et al., (2017) la reubicación definitiva de la población del CP. Huaca Blanca Alta a otra zona por encontrarse cerca de la ribera del río.	La población ubicada en la margen derecha del río Loco de Chaman se encuentra en proceso reasentamiento y para los que se ubican en la margen izquierda de la quebrada Los Algarrobos se observa trabajos de encausamiento.	Continuar con la reubicación de la población del centro poblado de Huaca Blanca Alta ubicado en la margen derecha del río Loco de Chaman (fotografía 76). Para el área poblada por el centro poblado de Huaca Blanca Alta ubicado en la margen izquierda de la quebrada Los Algarrobos se recomienda lo siguiente: Realizar trabajos de encausamiento y construcción de defensas ribereñas con revestimiento para evitar la erosión fluvial en la quebrada Los Algarrobos. Para realizar el diseño para los trabajos de encausamiento y construcción de defensas ribereñas se debe realizar estudios de modelamiento hidráulico. No permitir la expansión urbana en la zona. Implementar un sistema de alerta temprana y elaborar un plan de contingencia ante flujos.

Fotografía 76. Zona crítica 13-041. Viviendas del centro poblado de Huaca Blanca Alta ubicados en la margen derecha del río Loco de Chamán en proceso de reubicación (distrito de Pacanga).
Coordenadas UTM: 682106 / 9210291, Zona 17. Tomado el 26-09-2023.

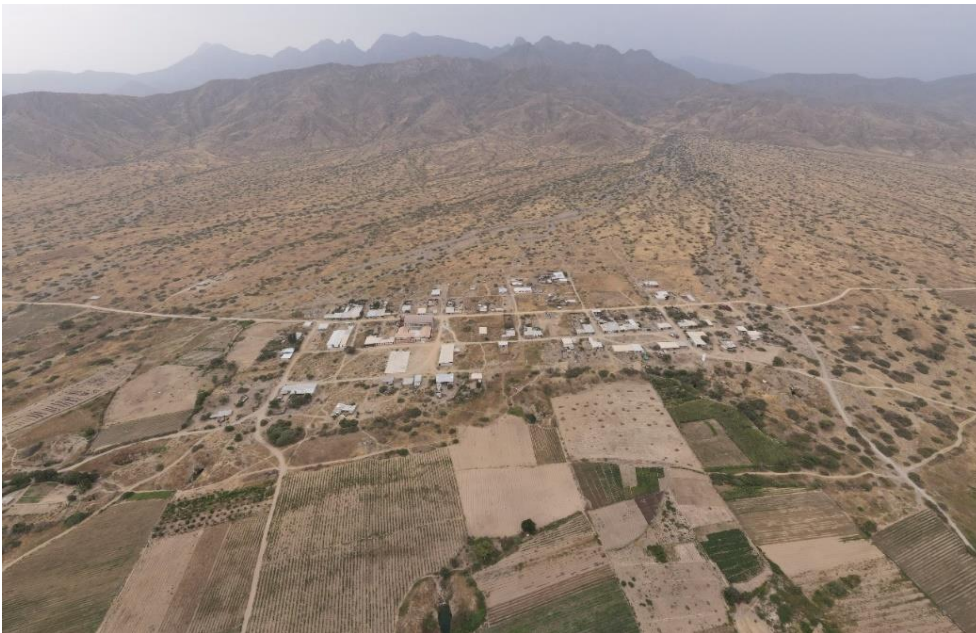
Fotografía 78. Zona crítica 13-042. Se observa múltiples torrenteras en dirección al poblado de La Aventuranza (distrito de Nanchoc).
Coordenadas UTM: 685281 / 9211246, Zona 17. Tomado el 26-09-2023.

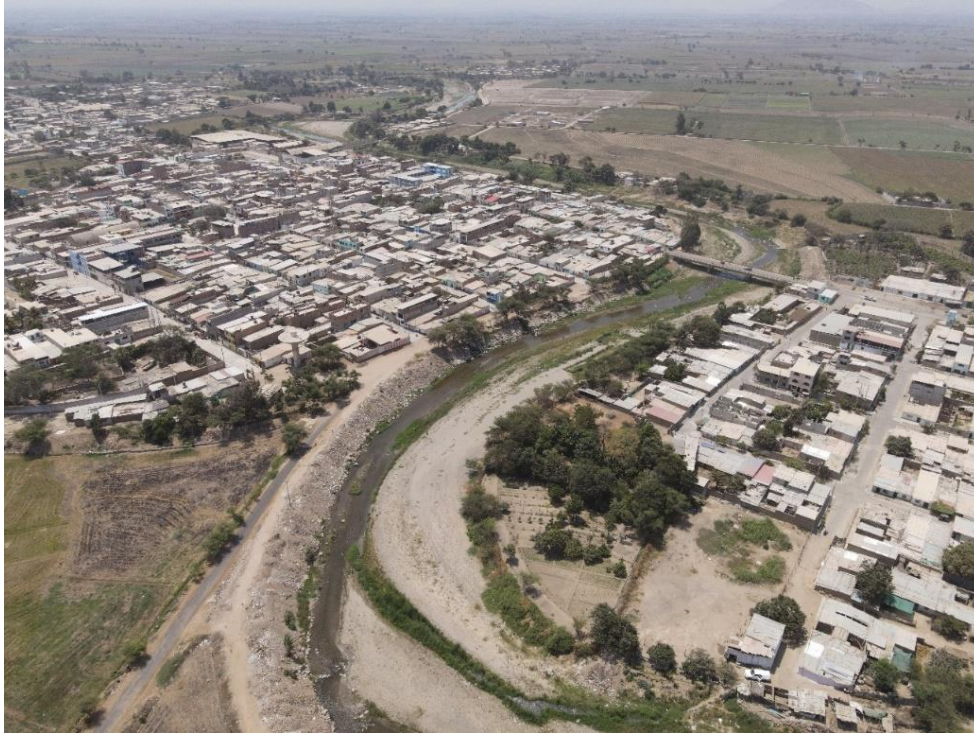
13-043	Erosión fluvial	Pueblo Nuevo (Pueblo Nuevo) Z 17. E: 664182. N: 9204961	El relieve en la zona corresponde a una planicie con pendiente llano a suave (menor a 5°) y litología de compuesta por depósito aluvial y fluvial. Además, pasa el río Loco de Chaman/Chaman con cauce ligeramente meandriforme. El ancho del cauce natural del río varía desde 50 m hasta 150 m. Se observa viviendas construidas en ambas márgenes del río Chaman/Chaman susceptibles a erosión fluvial.	Registrados: No se tiene información confiable. Potenciales: La erosión fluvial podría afectar a las viviendas construidas en las márgenes del río (fotografía 79 y 80)	No se tiene información.	No se observó medidas estructurales de prevención y/o mitigación en desarrollo.	Realizar trabajos de limpieza o descolmatación del cauce del río Loco de Chaman en forma periódica. Para evitar la erosión fluvial se debe reforzar las defensas ribereñas de ambas márgenes del río Loco de Chaman/Chaman.

Fotografía 79. Zona crítica 13-043. Viviendas del poblado de Pueblo Nuevo asentadas en las márgenes del río Loco de Chamán (distrito Pueblo Nuevo).
Coordenadas UTM: 664182 / 9204961, Zona 17. Tomado el 26-09-2023.

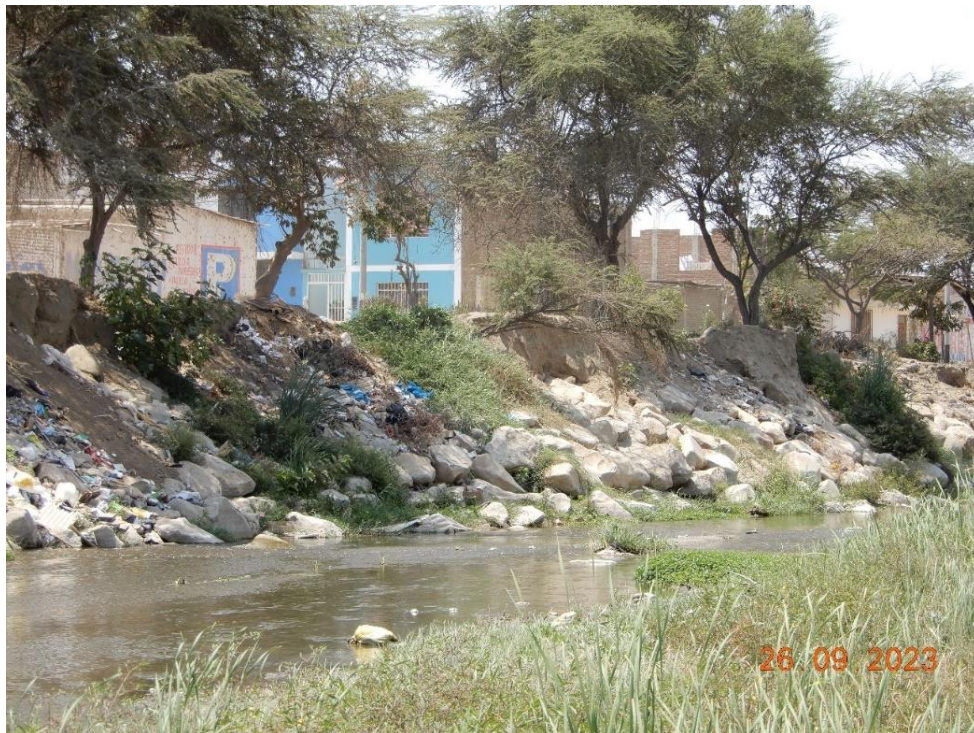
Fotografía 80. Zona crítica 13-043. Defensa ribereña en el río Loco de Chamán en el sector del área urbana del distrito de Pueblo Nuevo.
Coordenadas UTM: 664182 / 9204961, Zona 17. Tomado el 26-09-2023.

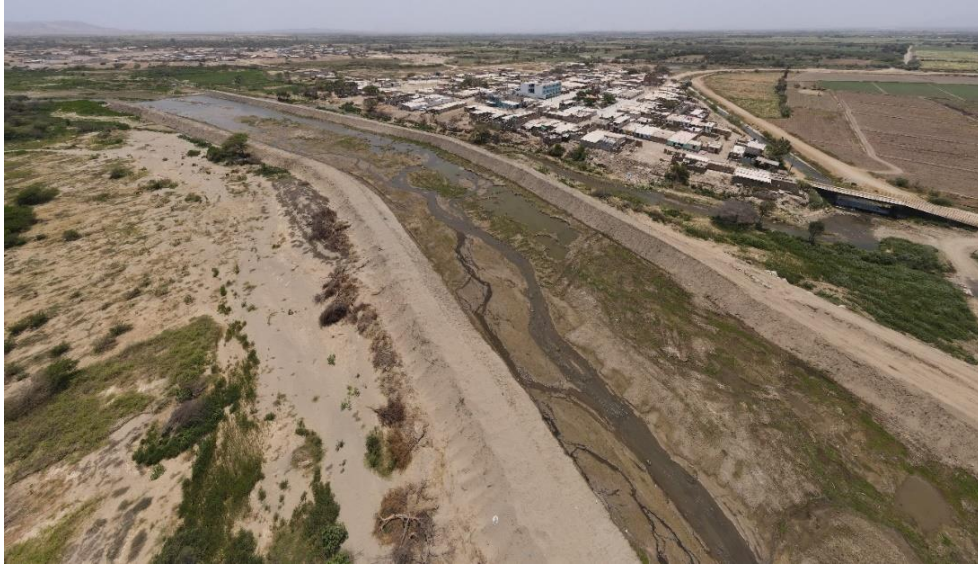
13-044	Erosión fluvial	C. P. Alto San Idelfonso (Pueblo Nuevo) Z 17. E:656195 N:9209977	El relieve en la zona corresponde a una planicie con pendiente llano a suave (menor a 5°) y litología de compuesta por depósito aluvial y fluvial. Además, pasa el río Loco de Chaman/Chaman con cauce meándrico. El ancho del cauce natural del río mide desde 70 m hasta 280 m; sin embargo, el encausamiento mide 50 m. Las viviendas se encuentran construidas en la margen derecha del río Chaman/Chaman (cara externa del meando) susceptibles a erosión fluvial.	No se tiene información confiable. Potenciales: La erosión fluvial podría afectar las viviendas construidas en la margen derecha del río.	No se tiene información.	Se observan trabajos de defensas ribereñas construidas en base a la acumulación de arena fina (fotografías 81 y 82).	Realizar trabajos de limpieza o descolmatación del cauce del río Loco de Chaman en forma periódica. Para evitar la erosión fluvial se debe reforzar las defensas ribereñas con revestimiento de rocas en ambas márgenes del río Loco de Chama.

Fotografía 81. Zona crítica 13-044. Cauce del río Loco de Chamán en el C. P. Alto San Idelfonso (distrito de Pueblo Nuevo).
Coordenadas UTM: 656195 / 9209977, Zona 17. Tomado el 26-09-2023.
