Informe Técnico N° A7457

EVALUACIÓN DE ZONAS CRÍTICAS POR PELIGROS GEOLÓGICOS ANTE EL FENÓMENO DE EL NIÑO 2023-2024 EN EL DEPARTAMENTO DE LA LIBERTAD: PROVINCIAS DE TRUJILLO, ASCOPE, CHEPÉN, OTUZCO, PACASMAYO, SANTIAGO DE CHUCO, GRAN CHIMÚ Y VIRÚ

DICIEMBRE
2023

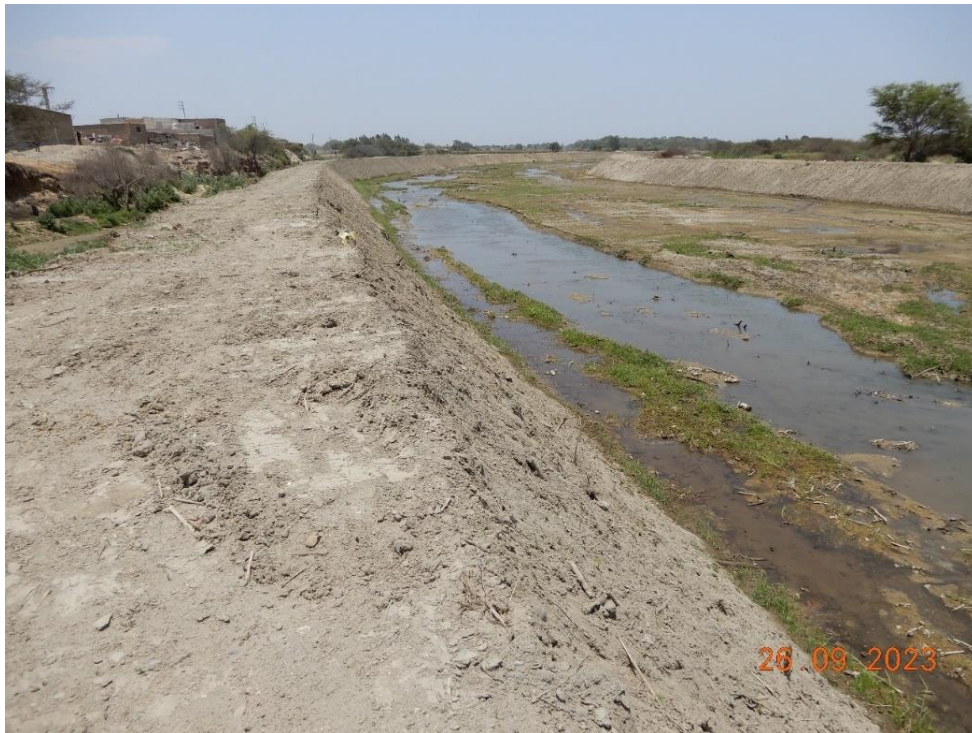
Fotografía 82. Zona crítica 13-044. Defensa ribereña en base a acumulación de arena en el cauce del río Loco de Chamán en el C. P. Alto San Idelfonso (distrito de Pueblo Nuevo).
Coordenadas UTM: 656195 / 9209977, Zona 17. Tomado el 26-09-2023.

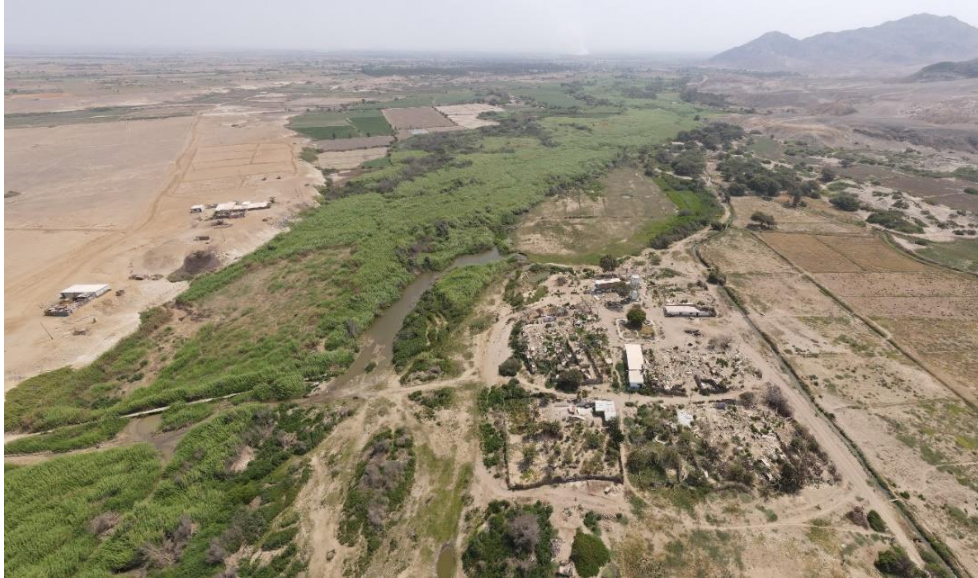
13-045	Inundación fluvial	C. P. Tahuantinsuyo (Pueblo Nuevo) Z 17. E: 653064 N: 9206836	El relieve en la zona corresponde a una terraza con pendiente suave ondulado (menor a 5°) y litología de compuesta por depósito aluvial y fluvial. Además, pertenece al cauce del río Loco de Chaman/Chaman. El ancho del cauce del río varía desde 170 m hasta 290 m. Se observa viviendas construidas en la terraza de la margen izquierda del río Chaman/Chaman susceptibles a inundación fluvial.	Registrados: No se tiene información confiable. Potenciales: Podría afectar a las viviendas que todavía no han sido reubicadas.	Las recomendaciones de Medina et al., (2017), fueron: Reubicar el C. P. Tahuantinsuyo por encontrarse en cauce antiguo del río. Prohibir el asentamiento de poblaciones en cauces antiguos de los ríos.	Se viene efectuando la reubicación y la migración de los pobladores.	Continuar con la implementación de la recomendación realizada por Medina et al., (2017) en el Informe Técnico A6791 como: Reubicar el CP. Tahuantinsuyo por encontrarse en cauce antiguo del río (fotografía 83). Prohibir el asentamiento de poblaciones en cauces antiguos de los ríos.

Fotografía 83. Zona crítica 13-045. Viviendas del centro poblado Tahuantinsuyo asentadas sobre terraza aluvial de la margen derecha del río Chamán (distrito de Pueblo Nuevo).
Coordenadas UTM: 653064 / 9206836, Zona 17. Tomado el 26-09-2023.

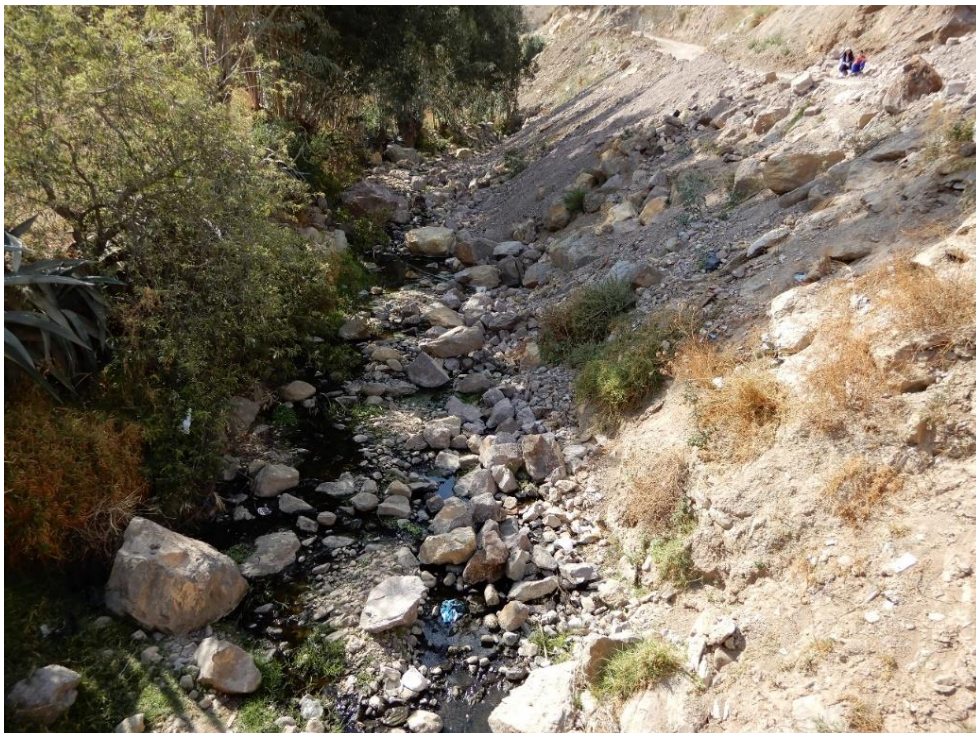
Fotografía 85. Zona crítica 13-046. Cauce del río Pollo susceptible a erosión fluvial (distrito de Otuzco)
Coordenadas UTM: 768502 / 9124697, Zona 17. Tomado el 19-09-2023.

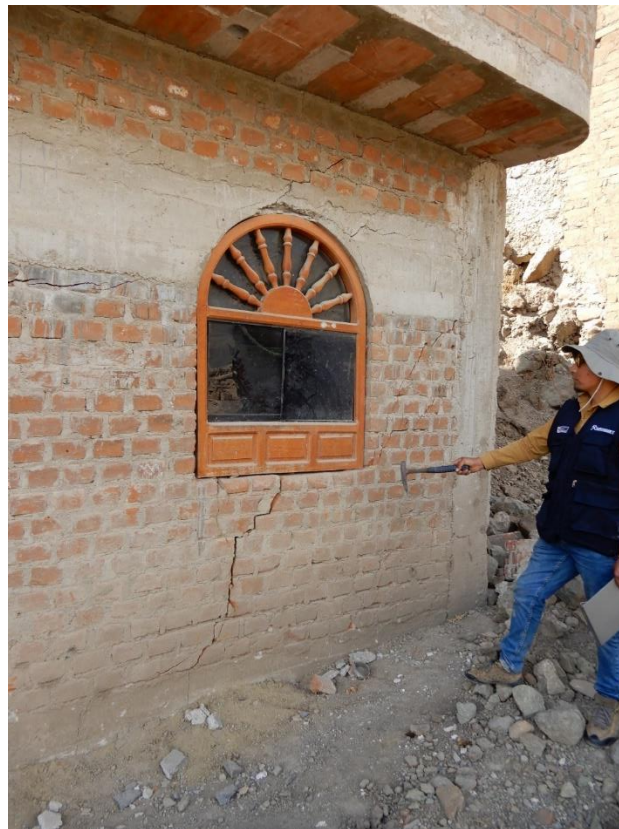
13-047	Deslizamiento rotacional	Ramón Castilla Alto. (Otuzco) Z 17. E: 769085 N: 9125941	<p>El área donde se reactivó el deslizamiento está conformada por depósitos coluviales y afloramientos volcánicos compuestos por depósitos de flujos piroclásticos de cenizas con fragmentos líticos centimétricos. Localmente el substrato rocoso en superficie está completamente meteorizada y muy fracturada.</p> <p>El relieve está conformado por montañas modeladas en rocas volcánicas con laderas de que oscilan entre fuerte (15°-25°) a escarpado (25°-45°).</p> <p>El deslizamiento en el sector Ramón Castilla Alto (fotografía 87) es de tipo rotacional activo, se originó sobre un movimiento complejo antiguo conformado por deslizamiento – flujo. El área afectada abarca 2.5 ha y la longitud de la escarpa principal mide 140 m aproximadamente con salto variable hasta 2 m (fotografía 88). Además, el ancho es de 115 m y el largo 240 m.</p> <p>El cuerpo del deslizamiento activo presenta dos escarpes secundarios y grietas transversales; además, se observa viviendas afectadas.</p>	<p>Registrados: No se tiene registros.</p> <p>Potenciales: Se observó una vivienda destruida y viviendas debilitadas en condiciones inhabitables (fotografía 89).</p>	<p>No se tiene.</p>	<p>No se observó medidas estructurales de prevención y/o mitigación en desarrollo.</p>	<p>Se recomienda la inmediata reubicación de la población asentada en el área de influencia del deslizamiento activo y de sus alrededores al alberque temporal ubicado en el Estadio Municipal de Otuzco.</p> <p>Para definir la zona de reubicación, se debe elegir el lugar junto con las autoridades responsables de los procesos de la Gestión del Riesgo de Desastres.</p> <p>Además, se deben realizar estudios geológicos e ingeniero geológicos para determinar las características del entorno geológico y del suelo.</p> <p>Realizar trabajos de modelamiento geotécnico para determinar el área de influencia real del deslizamiento.</p> <p>Reforestar el área de influencia del deslizamiento activo y su ladera superior con plantas nativas de la zona (evitar completamente la plantación de eucaliptos y pinos) bajo el asesoramiento técnico especializado.</p> <p>Implementar un sistema de alerta temprana y elaborar un plan de contingencia ante deslizamiento y flujos no canalizados.</p>

Fotografía 89. Zona crítica 13-047. Viviendas fisuradas en el Barrio Ramón Castilla parte alta a causa del deslizamiento rotacional (distrito de Otuzco).
Coordenadas UTM: 769085 / 9125941, Zona 17. Tomado el 19-09-2023.

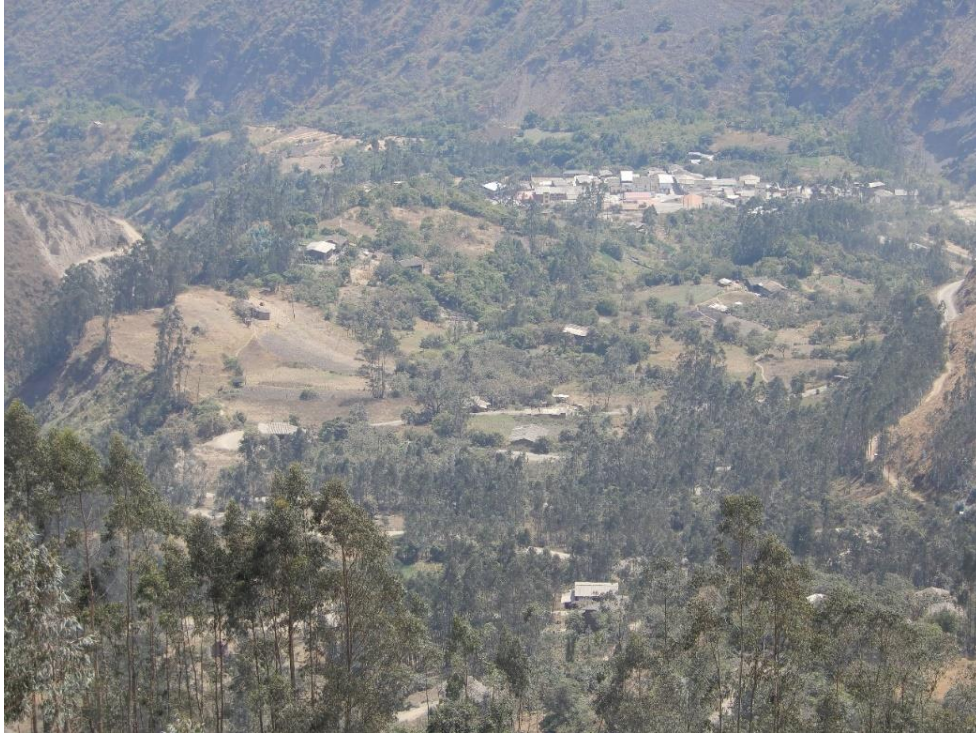
Fotografía 90. Zona crítica 13-048. Vista panorámica del poblado de Charat (distrito de Charat).

Coordenadas UTM: 781487 / 9134035, Zona 17. Tomado el 19-09-2023.

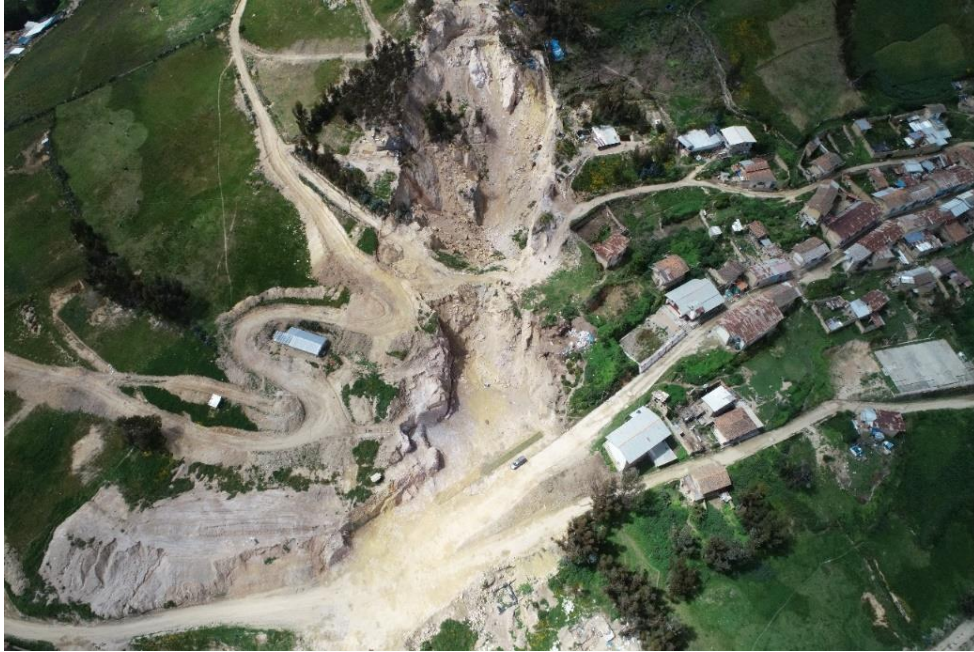
13-051	Hundimiento	Localidad de Salpo (Salpo). Z. 17. E: 764591. N: 9114861	El relieve está conformado por montañas modeladas en rocas volcánicas con laderas de que oscilan entre moderada (5°-15°) a fuerte (15°-25°). Según el informe técnico A6918 del Ingemmet (2019), los hundimientos ocurren en la Formación Volcánico Carabamba constituido por rocas piroclástica riolíticas y cenizas gris blancuzcas, soldadas, fracturadas y moderadamente alteradas. El peligro por hundimiento que puede ocurrir en la zona está asociada a la actividad minera.	Registrados: Hundimiento de 12 m de profundidad donde quedaron atrapados vehículos de carga de mineral (Ingemmet, 2019). Potenciales: Según el informe técnico A6918 del Ingemmet (2019), los elementos expuestos que se encuentran en la zona de influencia del peligro por hundimientos son los siguientes: 08 viviendas, 01 comisaría y 01 iglesia (fotografía 94).	Las recomendaciones anteriores se encuentran en el Informe Técnico A6918 elaborado por Ingemmet (2019).	No se observó medidas estructurales de prevención y/o mitigación en desarrollo.	Implementar las recomendaciones realizadas por Ingemmet (2019) en el Informe Técnico N°A6918. Además, se debe elaborar un plan de contingencia ante Hundimiento.

Fotografía 94. Zona crítica 13-051. Viviendas de la localidad de Salpo asentadas sobre el sustrato rocoso susceptible a hundimiento (distrito de Salpo).
Coordenadas UTM: 764591 / 9114861, Zona 17. Tomado el 14-09-2023.

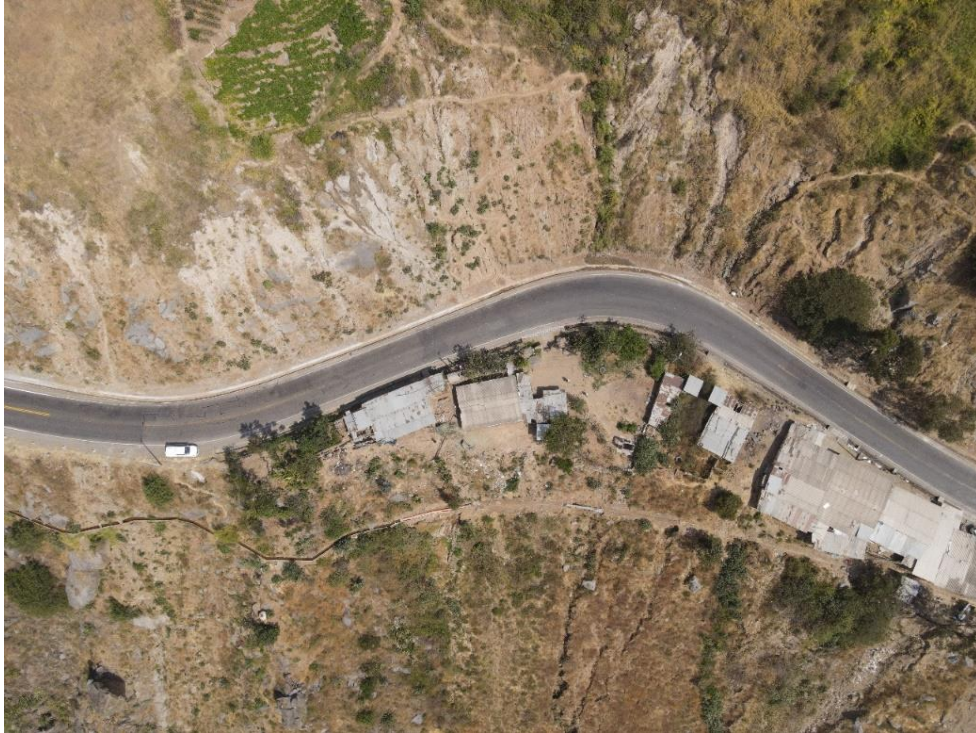
13-053	Deslizamiento rotacional	Plaza Pampa (Salpo). Z. 17. E: 756984. N: 9115943	La zona afectada por deslizamiento está conformada por montaña modelada en roca intrusiva compuesta por granodiorita. La pendiente de la ladera varía de 25° a 45° considerada escarpada. El deslizamiento tiene una longitud de escarpa aproximada de 130 m, ancho 100 m y largo 310 m (fotografía 96). El suelo (cuerpo del deslizamiento) donde se encuentra las viviendas se encuentra con agrietamientos transversales (fotografía 97).	Registradas: Bloqueo de carretera, daños en viviendas y posibles daños en áreas de cultivo (Medina et al., 2017) Potenciales: Actualmente los elementos expuestos observados son: aproximadamente 10 viviendas, 1 carretera asfaltada de la red vial nacional.	Medina et al., (2017) en el Informe Técnico N° A6791. Recomendó: Reubicar las viviendas afectadas, rehabilitar la vía realizando la remoción del material deslizado.	No se observó medidas estructurales de prevención y/o mitigación en desarrollo.	Inmediata reubicación de las viviendas construidas en el área de influencia del deslizamiento activo a una zona segura. Además: Para proteger la carretera que cruza la zona se debe realizar obras de drenajes pluviales; prohibir el riego por inundación en los cultivos ubicados en la ladera superior de la carretera.

Fotografía 96. Zona crítica 13-053. Viviendas del sector Plaza Pampa asentadas sobre deslizamiento rotacional (distrito de Salpo).

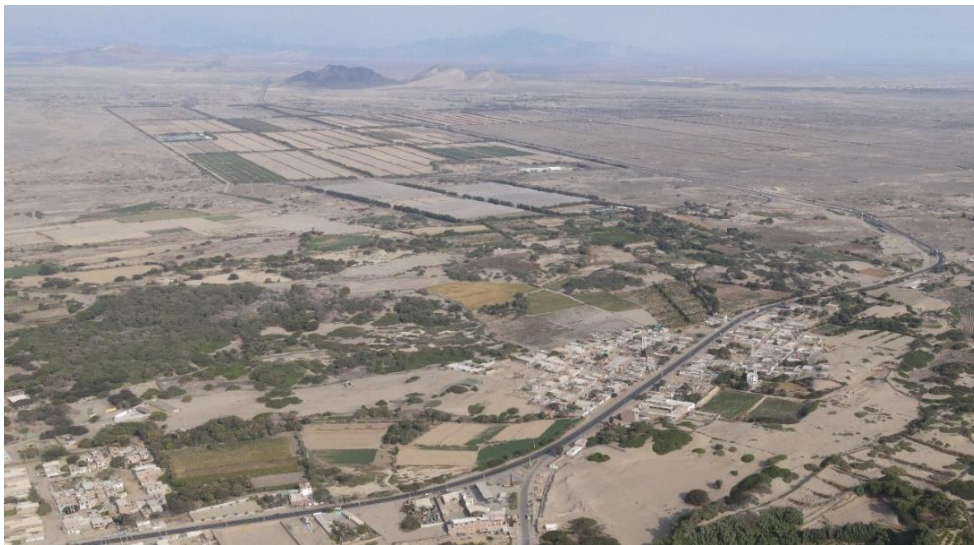
Fotografía 100. Zona crítica 13-055. Vista panorámica de los sectores Casique Lloc y La Primavera (San Pedro de Lloc).
Coordenadas UTM: 673445 / 9173825, Zona 17. Tomado el 23-09-2023.

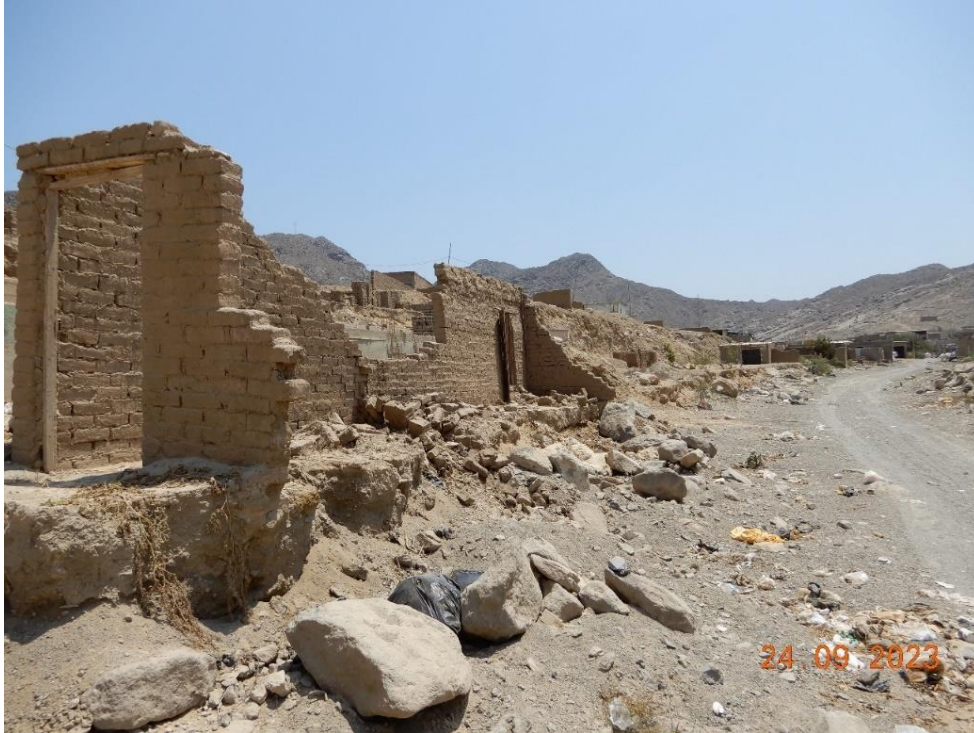
13-056	Flujo de lodo, erosión fluvial	Qda. Víctor Raúl: C. P. Ciudad de Dios y C. P. Faclo Chico (Guadalupe) Z 17. E: 667296 N: 9192785	La quebrada Víctor Raúl inicia en ladera de colina modelada en roca volcánica moderadamente meteorizada y muy fracturada con pendiente del terreno de fuerte a muy fuerte (15° a 45°); luego, pasa por depósitos aluviales con pendiente suave (1° a 5°) donde se encuentra ocupado por viviendas de los centros poblados Ciudad de Dios y C. P. Faclo Chico del distrito de Guadalupe. Los flujos de lodo que se originan en la quebrada Clementina se activan con lluvias excepcionales como los ocurridos en el fenómeno de El Niño y del ciclón Yaku. Además, se canaliza por el cauce principal de la quebrada Víctor Raúl. El flujo al recorrer sobre depósitos aluviales genera profundización y erosión fluvial en el cauce; además, afecta a las viviendas asentadas en las márgenes del cauce de la quebrada.	Registradas: No se tiene información confiable. Potenciales: En caso de activarse con flujos de lodo la quebrada podría afectar viviendas ubicadas en los bordes del cauce y en torrenteras (fotografías 101, 102 y 103).	Reubicar viviendas construidas en el cauce de la quebrada y en sus riberas. Prohibir construcción de viviendas en el cauce de la quebrada. Canalizar el cauce de la quebrada para el pase de flujos. Realizar trabajos de limpieza o descolmatación del cauce en forma periódica. Estas recomendaciones están en el Informe Técnico A6791 de Medina et al., (2017).	No se observó medidas estructurales de prevención y/o mitigación en desarrollo.	Implementar la recomendación realizada por Medina et al., (2017) en el Informe Técnico A6791 como: Reubicar viviendas construidas en el cauce de la quebrada y en sus riberas. Prohibir construcción de viviendas en el cauce de la quebrada. Canalizar el cauce de la quebrada para el pase de flujos. Realizar trabajos de limpieza o descolmatación del cauce en forma periódica. Además: Los trabajos de canalización deben ir acompañado con la construcción de defensas ribereñas con revestimiento para evitar la erosión fluvial. Implementar sistema de alerta temprana y monitoreo visual para las torrenteras afluentes a la quebrada principal en periodos lluviosos prolongados. Elaborar plan de contingencia ante flujos.

Fotografía 103. Zona crítica 13-056. Viviendas afectadas por erosión fluvial en el cauce quebrada Víctor Raúl (distrito de Guadalupe).
Coordenadas UTM: 667296 / 9192785, Zona 17. Tomado el 24-09-2023.

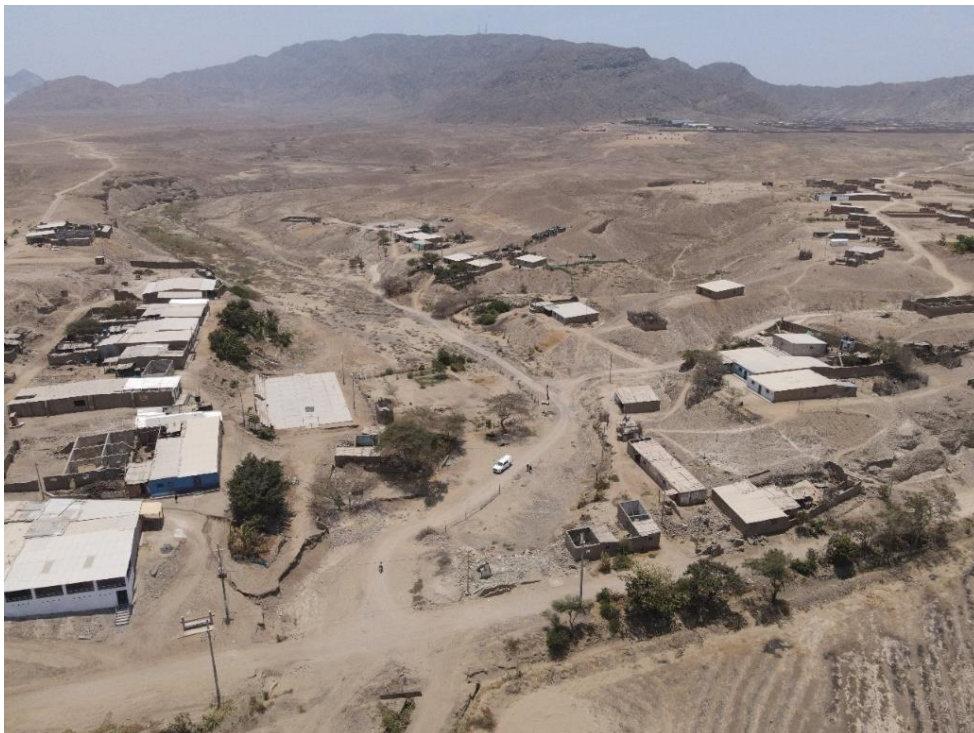
Fotografía 104. Zona crítica 13-057. Tres viviendas del centro poblado Nueva Esperanza asentadas en la margen izquierda de la desembocadura del cauce de quebrada que podrían ser afectadas por la erosión fluvial (distrito de Guadalupe).
Coordenadas UTM: 665615 / 9191369, Zona 17. Tomado el 24-09-2023.

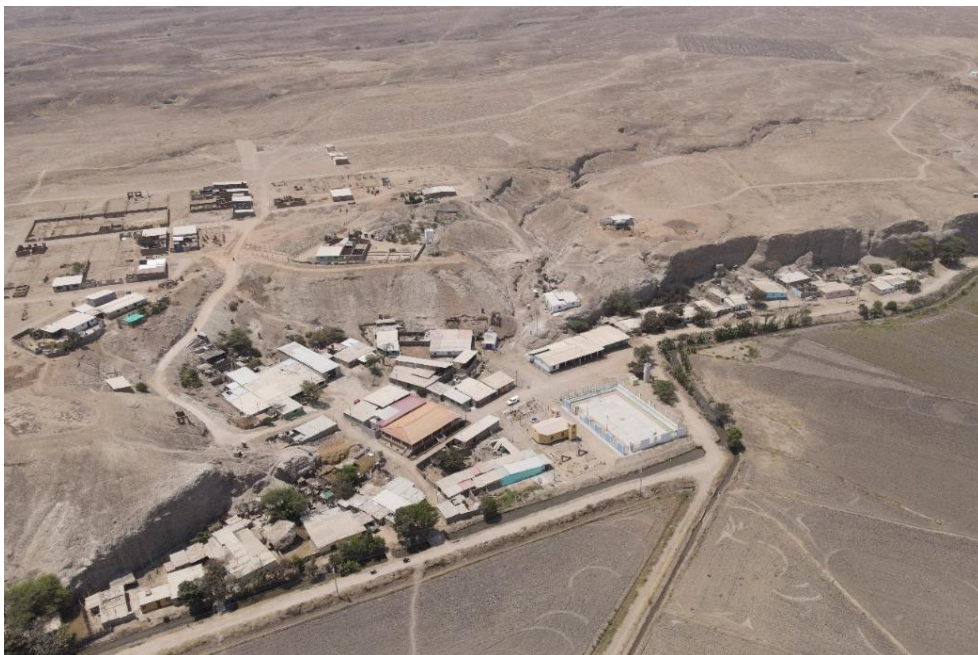
Fotografía 106. Zona crítica 13-058. Viviendas del centro poblado de Faclo Grande ubicadas en la desembocadura de la quebrada (distrito de Guadalupe)
Coordenadas UTM: 664184 / 9191361, Zona 17. Tomado el 24-09-2023.

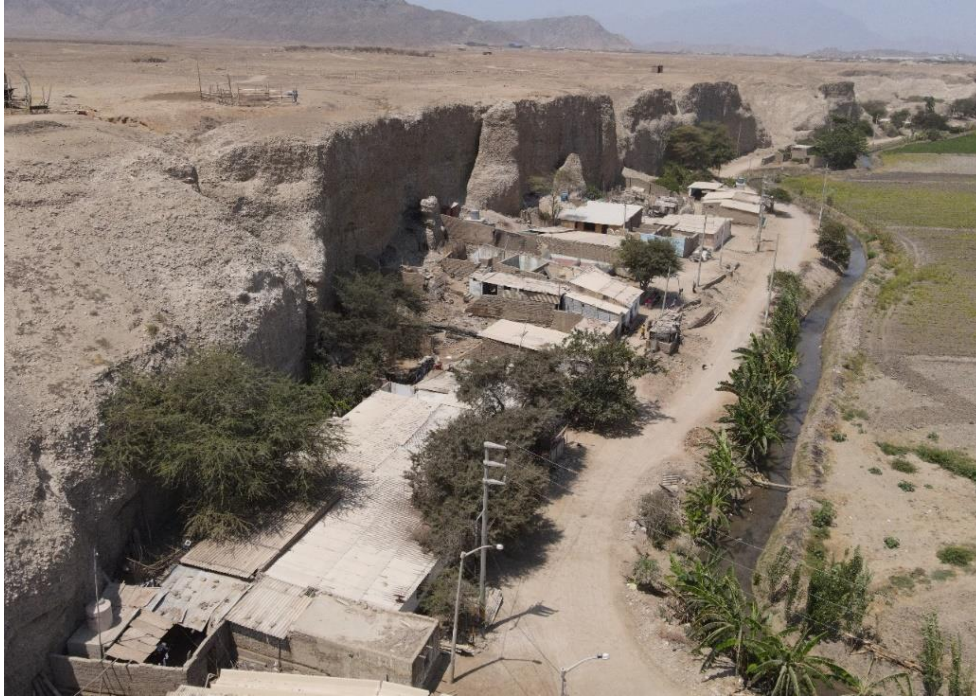
Fotografía 107. Zona crítica 13-058. Viviendas del centro poblado Faclo Grande ubicadas al pie de acantilados que pueden ser afectados por derrumbes y activación de torrenteras intermitentes. (distrito de Guadalupe)

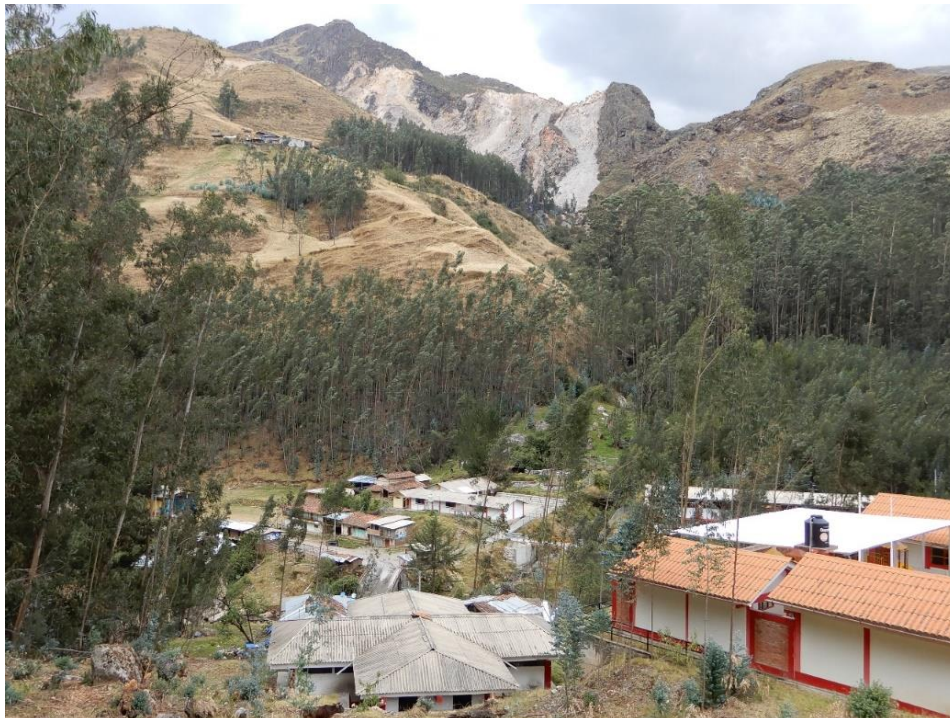
13-060	Flujo de detritos	Caserío Llaray (Quiruvilca) Z 17. E: 809434. N: 9109248	El entorno del área evaluada se encuentra conformado por montaña modelada en roca sedimentaria compuesta de areniscas cuarzosas y cuarcitas fracturadas; además, presenta mantos de carbón bituminosa. La pendiente de la montaña varía de fuerte a escarpado (entre 15° a 45°) y en la desembocadura de la quebrada moderada (1° a 5°). La población del caserío de Llaray se encuentra asentada en la desembocadura de la quebrada donde presenta depósitos de flujos de detritos antiguos con bloques hasta de 1.5 m de diámetro. En la parte superior de la quebrada se observa actividad antrópica (minería de carbón) generando acumulación de desmonte de mina compuesta por bloques de diferentes tamaños y pueden desencadenar como flujos y afectar a las viviendas del Caserío Llaray,	Registradas: No se tienen registros. Potenciales: En caso de activarse los depósitos de desmonte de mina (fotografía 110) en flujo podría afectar a la población de Llaray (fotografía 111)	No se tiene información.	No se observó medidas estructurales de prevención y/o mitigación en desarrollo.	Implementar sistema de alerta temprana y monitorear la quebrada principal en periodos lluviosos prolongados. Elaborar plan de contingencia ante flujos. Prohibir la acumulación de desmonte de mina en la cabecera de la quebrada.

Fotografía 111. Zona crítica 13-060. Viviendas del caserío Llaray asentadas en desembocadura de quebrada (distrito de Quiruvilca).

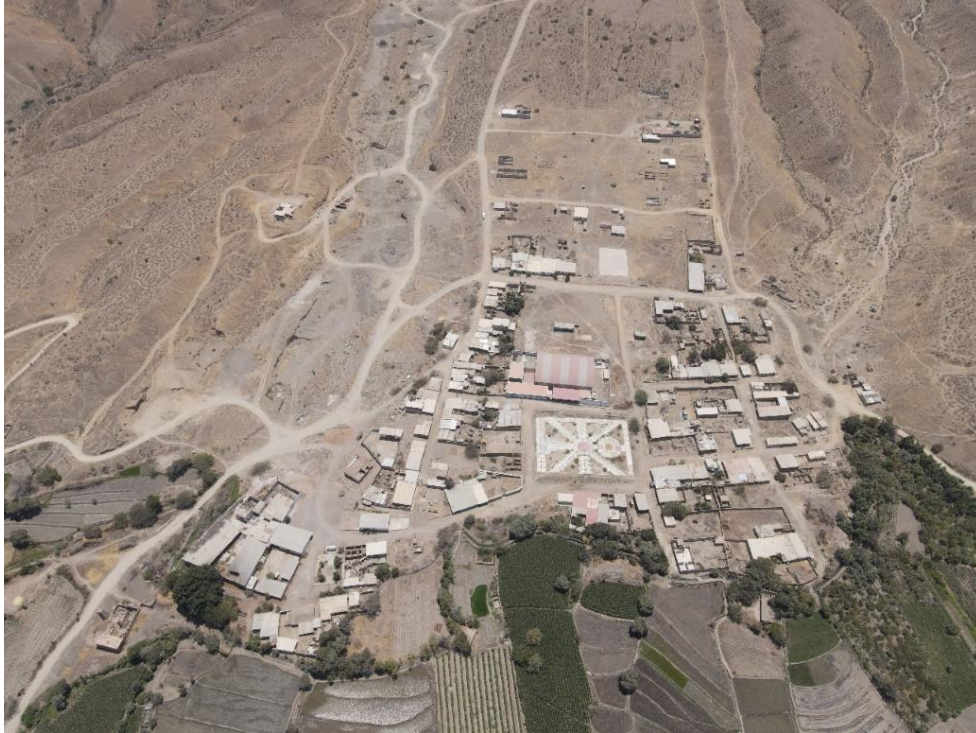
13-063	Flujo de detritos	El Progreso (Cascas) Z 17. E: 732208 N: 9160406	La zona de arranque de flujos está conformada por montañas modeladas en rocas sedimentarias compuesta por afloramientos volcanoclásticos intercalado con niveles de conglomerado, arenisca y lutitas. La pendiente de las laderas varía de fuerte a escarpado (15°-45°) y de suave (1° a 5°) a moderado en el fondo de valle y en el piedemonte (1° a 15°). Las viviendas del sector El Progreso se encuentran asentadas sobre depósitos de flujo detrítico antiguo que tiene una morfología ligeramente extendida (de 750 m aproximadamente) en la desembocadura de la quebrada. El depósito de flujo antiguo se encuentra cortado por el cauce principal de la quebrada Casa Quemada y por múltiples torrenteras.	Registradas: No se tiene registros. Potenciales: En caso de activarse con flujos de detritos la quebrada y las torrenteras podría afectar viviendas y calles del sector El Progreso (fotografía 114).	No se tiene.	No se observó medidas estructurales de prevención y/o mitigación en desarrollo.	Apertura de canal hasta el río Chicama para el pase libre de flujos de detritos. Los trabajos de canalización deben incluir la construcción de defensas ribereñas con revestimiento para evitar la erosión fluvial. Para realizar el diseño para los trabajos de canalización se debe realizar estudios de modelamiento hidráulico. Implementar sistema de alerta temprana y monitorear la quebrada principal en periodos lluviosos prolongados. Elaborar plan de contingencia ante flujos. Delimitar la franja marginal considerando el ancho de cauce natural. No permitir la expansión urbana en la zona por motivo de la presencia de depósitos de flujos antiguos.

Fotografía 114. Zona crítica 13-063. Viviendas del sector El Progreso asentadas sobre depósitos de flujos de detritos y en la desembocadura de la quebrada Casa Quemada (distrito de Cascas).
Coordenadas UTM: 732208 / 9160406, Zona 17. Tomado el 22-09-2023.

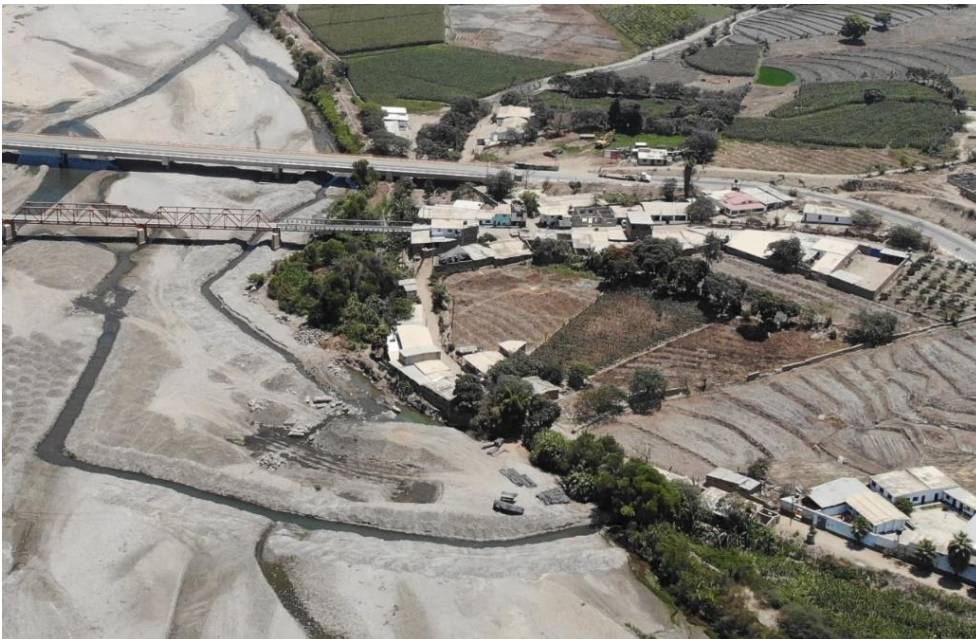
CÓDIGO EN MAPA	TIPO DE PELIGROS	SECTOR /POBLADO (DISTRITO) COORDENADAS	OBSERVACIONES INGENIERO – GEOLÓGICAS	VULNERABILIDAD Y/O DAÑOS OCACIONADOS	RECOMENDACIONES EN PUBLICACIONES ANTERIORES	RECOMENDACIONES IMPLEMENTADAS	NUEVAS RECOMENDACIONES
13-064	Erosión fluvial	Caserío Punta Moreno (Cascas) Z 17. E: 732944 N: 9159920	El área ocupada por viviendas del caserío Punta Moreno se encuentra muy próxima al cauce del río Chicama, sobre una terraza aluvial de la margen derecha con pendiente llano a suave (menor a 5°); la litología es propia de un depósito aluvial con cantos rodados, gravas y arenas semi consolidadas. El río Chicama en la margen derecha podría erosionar la base de las viviendas ubicadas muy cerca a su cauce	Registradas: Según la información del Sinpad del 2017, código 00083244, usuario CPDCGRANCHIMU02. Debido a las intensas lluvias y crecida del río Chicama, en su margen derecha generó daños por inundación en el caserío Punta Moreno, dejando como registro de 06 viviendas inhabitables y 12 ha de arrozales arruinadas. Potenciales: En caso ocurrir erosión fluvial podría afectar 12 viviendas ubicadas en la margen derecha del río Chicama (fotografía 115)	Construir defensa ribereña para evitar la erosión fluvial. Realizar limpieza periódica y redireccionar el cauce del río por medio de los estribos de Puente (Medina et al., (20112).	Se observa la construcción de un puente nuevo.	Reubicar aproxima 12 viviendas ubicadas en la margen derecha del río Chicama que podrían ser afectadas por la erosión fluvial. Para definir la zona de reubicación definitiva, se debe elegir el lugar junto con las autoridades responsables de los procesos de la Gestión del Riesgo de Desastres. Además, se deben realizar estudios geológicos e ingeniero geológicos para determinar las características del entorno geológico y del suelo. Realizar trabajos de defensas ribereñas con revestimiento para evitar la erosión fluvial.

Fotografía 115. Zona crítica 13-064. Viviendas del caserío Punta Moreno ubicada en la margen derecha del río Chicama que pueden ser afectadas por erosión fluvial. (distrito de Cascas).
Coordenadas UTM: 732944 / 9159920, Zona 17. Tomado el 22-09-2023.

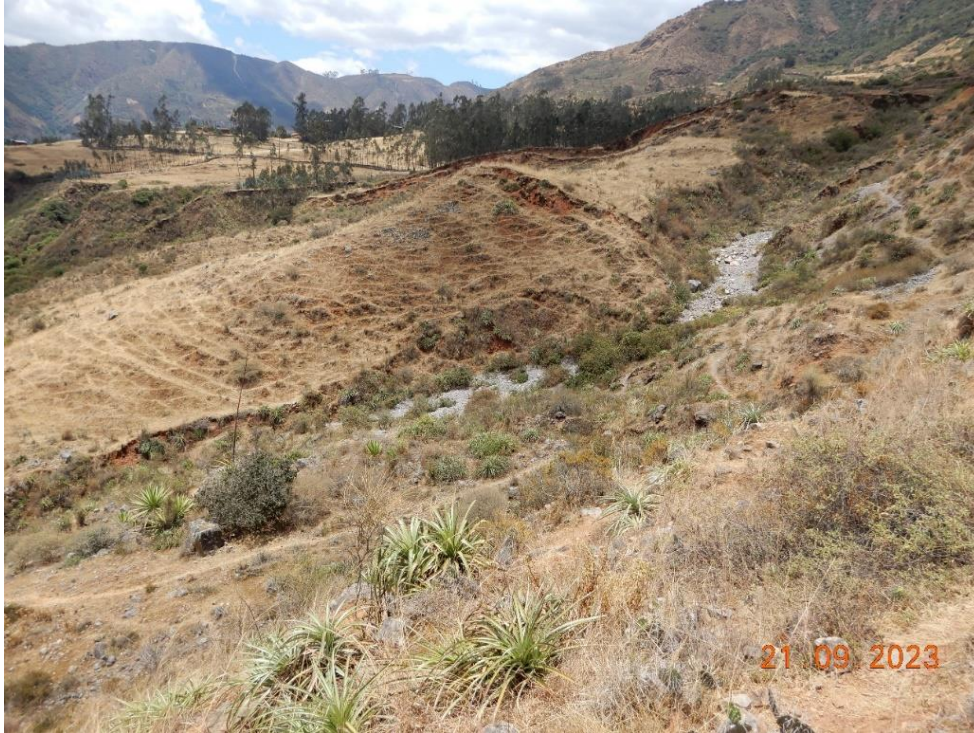
Fotografía 116. Zona crítica 13-065. Escarpa de deslizamiento reactivado ubicado en el talud superior de la localidad de Lucma (distrito de Lucma).
Coordenadas UTM: 770720 / 9154152, Zona 17. Tomado el 21-09-2023.

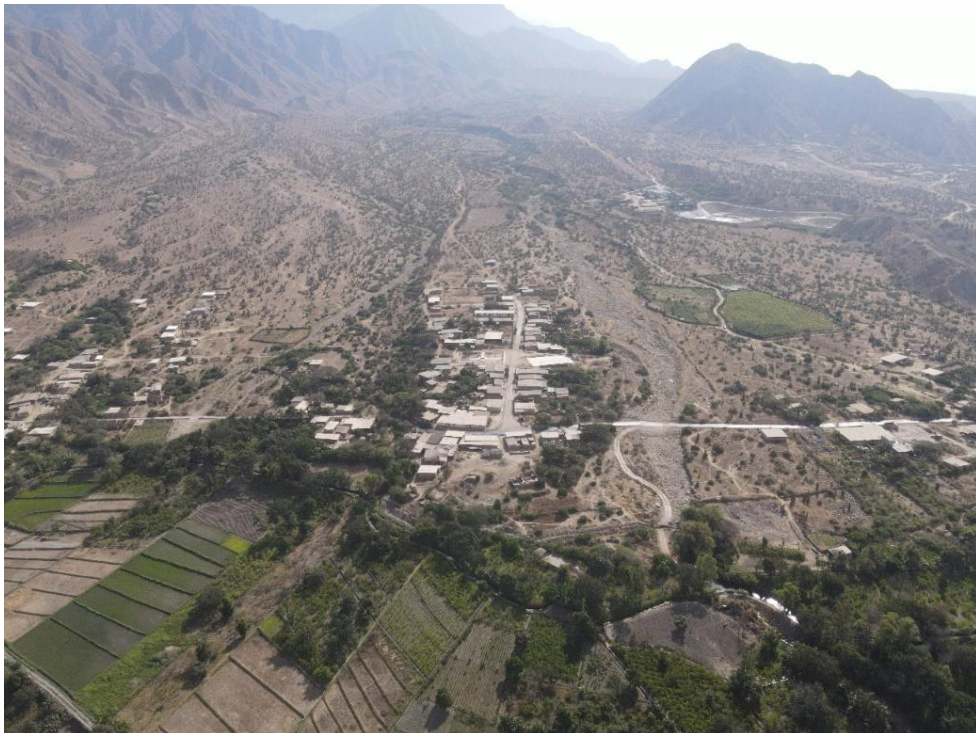
Fotografía 119. Zona crítica 13-067. Viviendas del sector Cerro Negro asentadas sobre depósitos de flujos de detritos y en la desembocadura de la quebrada Arrancamachete (distrito de Marmot).

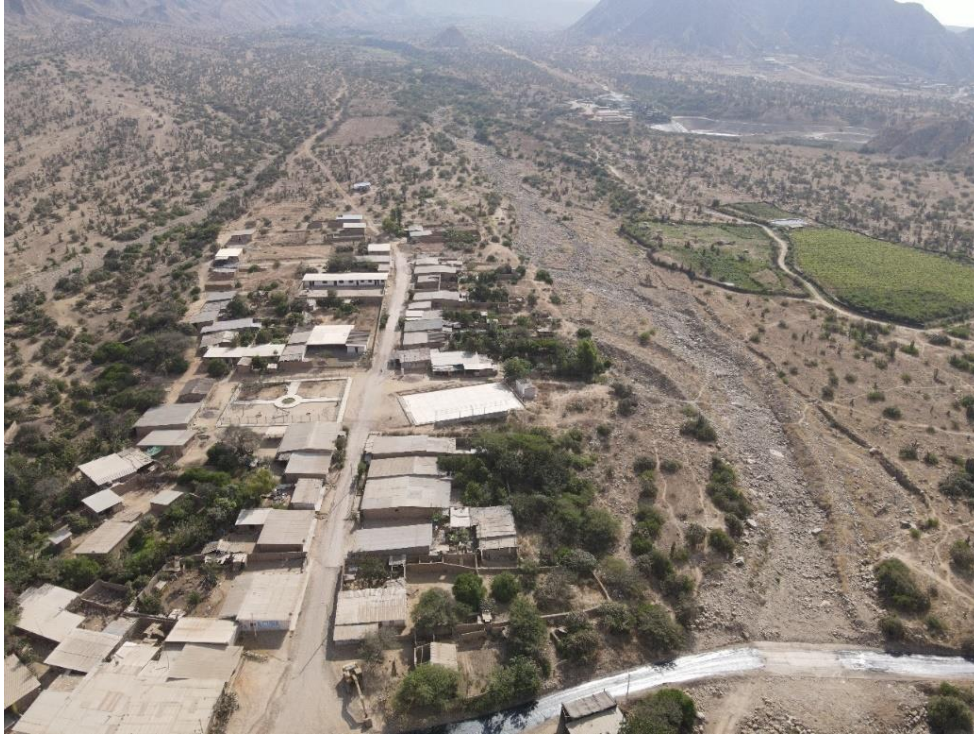
Fotografía 120. Zona crítica 13-067. Viviendas del sector Cerro Negro ubicadas en la margen derecha del cauce principal de la quebrada Arrancamachete (distrito de Marmot). Coordenadas UTM: 754330 / 9159189, Zona 17. Tomado el 21-09-2023.

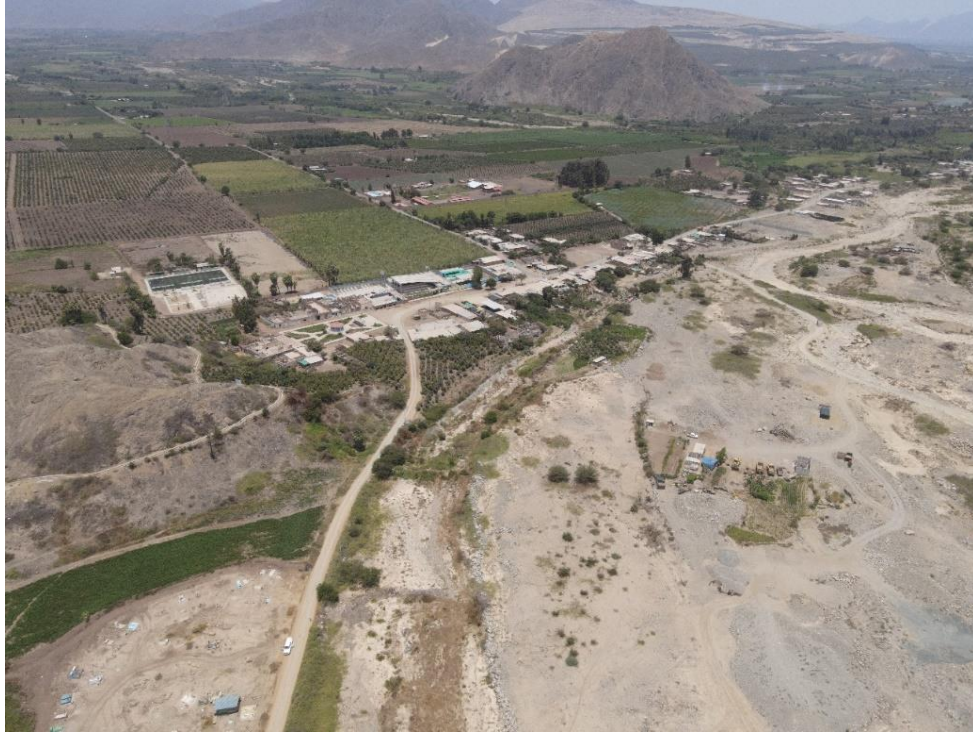
13-069	Flujo de detritos, erosión fluvial, inundación fluvial	Tomaval (Virú) Z 17. E: 750937 N: 9075685	El área ocupada por las viviendas del sector Tomaval se encuentra muy próxima al cauce del río Carabambita, sobre terraza aluvial de la margen izquierda con pendiente suave (menor a 5°); la litología es propia de un depósito aluvial con cantos rodados, gravas y arenas semi consolidadas. El río Carabambita podría erosionar la margen derecha y afectar a la población de Tomaval. En el cauce del río Carabambita se observa depósitos de flujos antiguos provenientes de la quebrada Seca.	Registradas: No se tiene registros. Potenciales: En caso de activarse con flujos de detritos la quebrada podría afectar viviendas de los sectores de Tomaval (fotografía 123)	No se tiene.	No se observó medidas estructurales de prevención y/o mitigación en desarrollo.	Realizar trabajos de encausamiento y construcción de defensas ribereñas con revestimiento para evitar la erosión fluvial hasta el río Virú. Prohibir la construcción de viviendas en el cauce del río Carabambita. Implementar sistema de alerta temprana y monitorear la quebrada principal en periodos lluviosos prolongados. Delimitar la franja marginal considerando el ancho de cauce natural. No permitir la expansión urbana en la zona por motivo de la presencia de depósitos de flujos antiguos. Elaborar plan de contingencia ante flujos y erosión fluvial.

Fotografía 123. Zona crítica 13-069. Viviendas de sector Tomaval asentadas en la margen izquierda del río Carabambita que pueden ser afectadas por erosión fluvial (distrito de Virú).
Coordenadas UTM: 750937 / 9075685, Zona 17. Tomado el 28-09-2023.

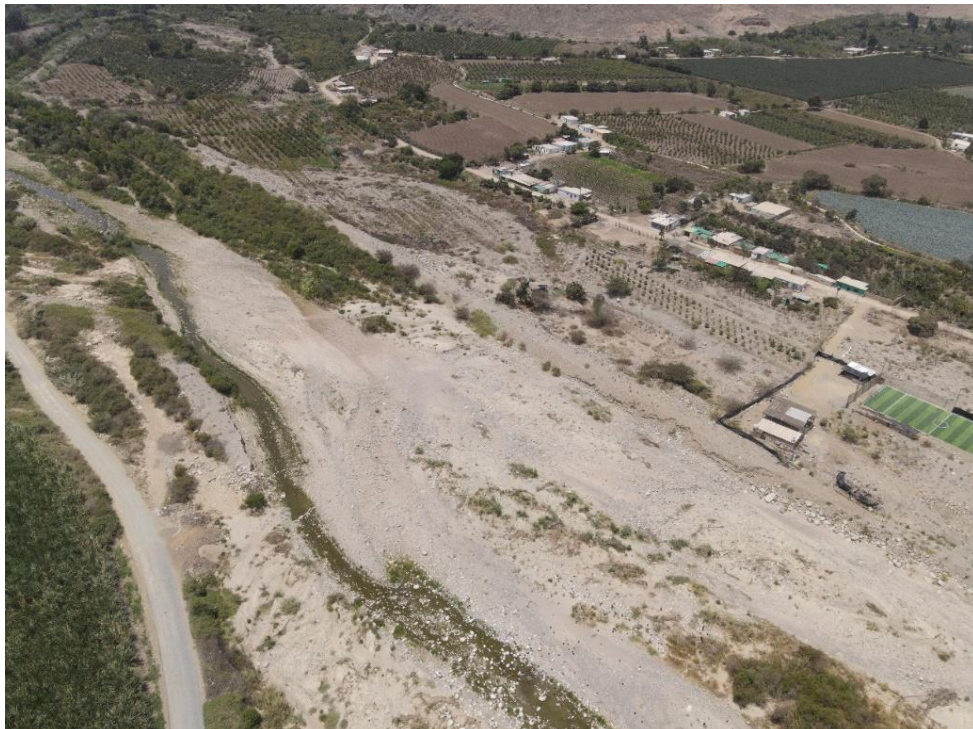
13-070	Erosión fluvial	San Juan (Virú) Z 17. E: 750640 N: 9073585	El área ocupada por las viviendas del sector San Juan se encuentra muy próxima al cauce del río Viru, sobre terraza aluvial de la margen izquierda con pendiente suave (menor a 5°); la litología es propia de un depósito aluvial con cantos rodados, gravas y arenas semi consolidadas. El río Virú podría erosionar la margen derecha y afectar a la población de San Juan.	Registradas: Según Medina et al., (2017) describe a una carretera bloqueada, viviendas destruidas y áreas de cultivo cubiertas por material desplazado por el río. Potenciales: En caso de desbordarse el río podría afectar viviendas ubicadas en la margen izquierda del río (fotografía 124)	Reubicación de viviendas afectadas, construcción de obras de defensa ribereña con material resistente a la erosión (Medina et al., 2017).	Se observa defensas ribereñas con material granular.	Mejorar los trabajos de encausamiento y construcción de defensas ribereñas con revestimiento para evitar la erosión fluvial del río Virú. Prohibir la construcción de viviendas en el cauce del río Virú. Implementar sistema de alerta temprana para periodos lluviosos prolongados. Delimitar la franja marginal considerando el ancho de cauce natural. No permitir la expansión urbana en la zona por motivo de la presencia de depósitos de flujos antiguos provenientes del río Carabambita. Elaborar plan de contingencia ante flujos y erosión fluvial.

Fotografía 124. Zona crítica 13-070. Viviendas de sector San Juan asentadas en la margen izquierda del río Virú que pueden ser afectadas por erosión fluvial (distrito Virú).
Coordenadas UTM: 750640 / 9073585, Zona 17. Tomado el 28-09-2023.

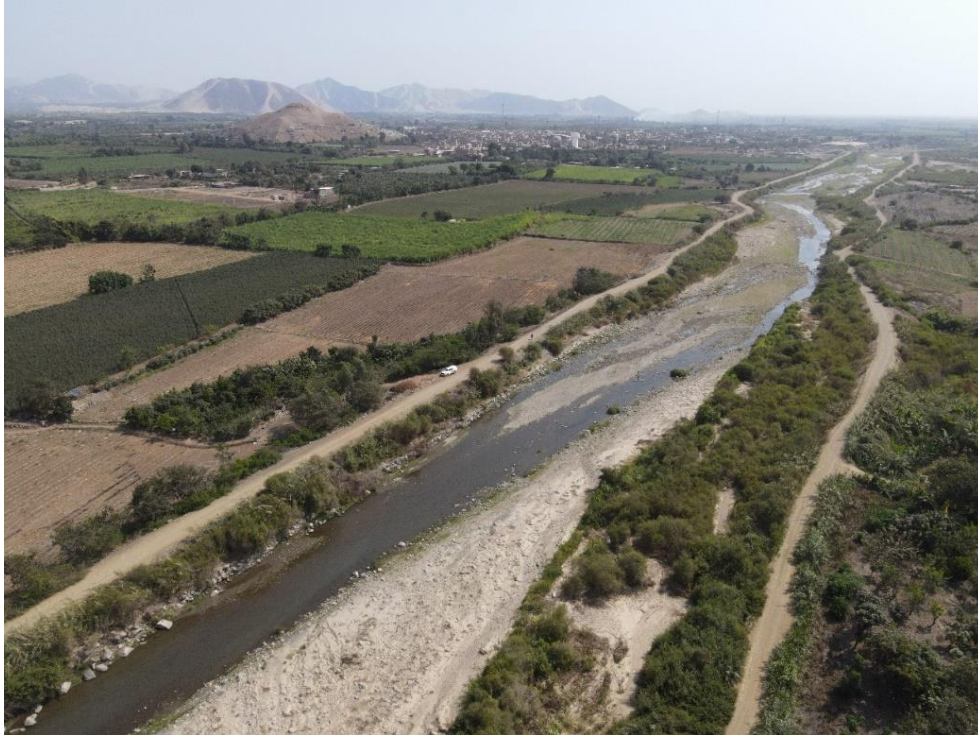
CÓDIGO EN MAPA	TIPO DE PELIGROS	SECTOR /POBLADO (DISTRITO) COORDENADAS	OBSERVACIONES INGENIERO – GEOLÓGICAS	VULNERABILIDAD Y/O DAÑOS OCACIONADOS	RECOMENDACIONES EN PUBLICACIONES ANTERIORES	RECOMENDACIONES IMPLEMENTADAS	NUEVAS RECOMENDACIONES
13-071	Erosión fluvial, inundación fluvial	La Alameda (Virú) Z 17. E: 747092 N: 9069715	El área ocupada por las viviendas del sector La Alameda se encuentra muy próxima al cauce del río Virú, sobre una terraza aluvial de la margen izquierda con pendiente suave (menor a 5°); la litología es propia de un depósito aluvial con cantos rodados, gravas y arenas semi consolidadas. El río Virú podría erosionar la margen izquierda e inundar la población de La Alameda.	Registradas: Trocha carrozable viviendas inundadas y áreas de cultivo erosionadas por el desborde del río (Medina et al., 2017). Potenciales: En caso de desbordarse el río podría afectar viviendas ubicadas en su margen izquierda (fotografía 125) y tierras de cultivo.	Reubicación de viviendas afectadas, reforzamiento del enrocado en márgenes del río donde se produjo el desborde (Medina et al., 2017)	Se observa defensas ribereñas construidas en base a acumulación de arena y enrocado insuficiente.	Mejorar la construcción de defensas ribereñas con revestimiento para evitar la erosión fluvial. Realizar trabajos de descolmatación del cauce en forma periódica. Implementar sistema de alerta temprana y monitoreo del nivel del río Virú principalmente en periodos lluviosos prolongados. Elaborar plan de contingencia ante inundaciones fluviales.

Fotografía 125. Zona crítica 13-071. Cauce del río Virú en el sector del poblado de La Alameda (distrito de Virú).

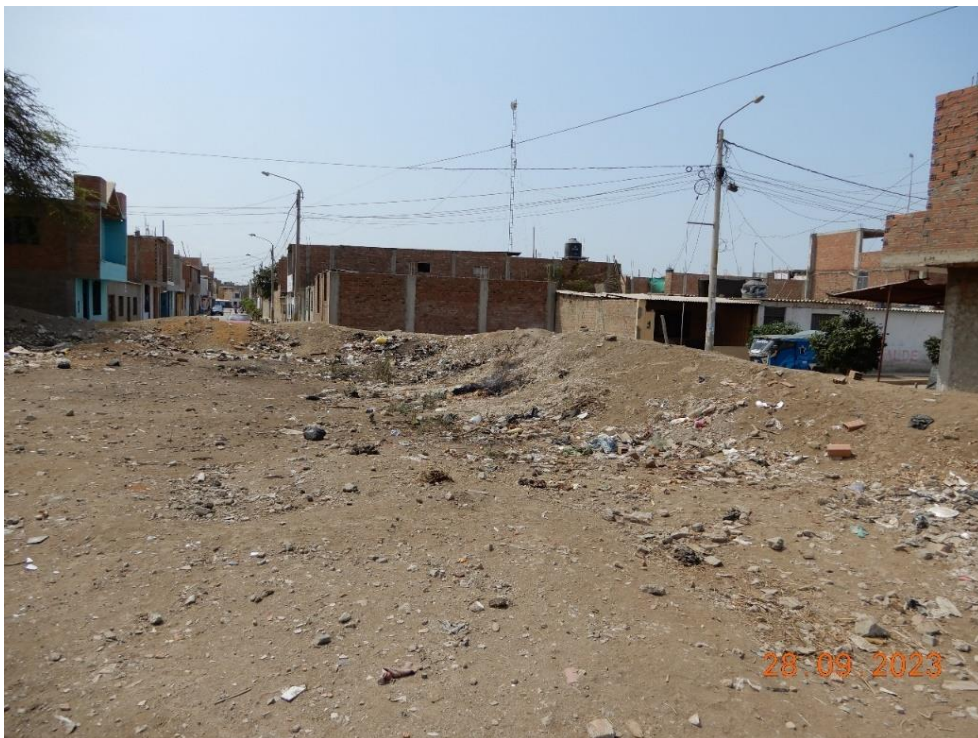
13-072	Flujo de lodo inundación fluvial	A. H. California (Virú) Z 17. E:736644 N: 9069829	La zona de arranque de flujos que afecta al asentamiento humano de California se encuentra conformado por montañas modeladas en roca intrusiva compuesta por granodiorita. La pendiente de las laderas varía de fuerte a escarpado (15°-45°) y de suave a moderada (1° a 15°) en el piedemonte. Las viviendas del asentamiento humano California se encuentran asentadas sobre depósitos de flujos de lodo antiguo que tiene una morfología extendida en dirección al río Virú y depósitos eólicos.	Registradas: No se tiene registro. Potenciales. En caso de activarse con flujos la quebrada podría afectar viviendas (fotografía 126 y 127) y tierras de cultivo.	No se tiene.	Se observan diques granulares instaladas en el límite norte del casco urbano con el fin de evitar el paso de las aguas.	Realizar trabajos de encausamiento y construcción de defensas ribereñas con revestimiento para evitar la erosión fluvial. Apertura de cauce de quebrada para el pase de flujos hasta el río principal. Para diseñar los trabajos de encausamiento, apertura de cauce y la construcción defensas ribereñas se debe realizar estudios de modelamiento hidráulico. Implementar sistema de alerta temprana y elaborar plan de contingencia ante inundaciones fluviales.

Fotografía 126. Zona crítica 13-072. Montículo de tierra para proteger las viviendas de las inundaciones al asentamiento humano California (distrito de Virú).

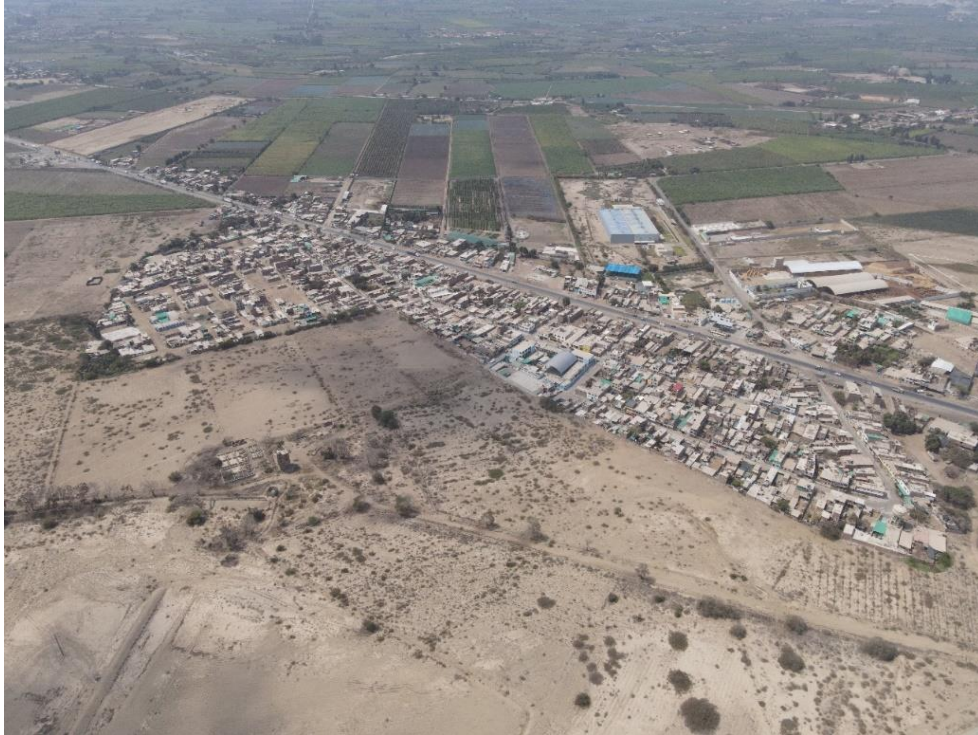
Fotografía 127. Zona crítica 13-072. Vista panorámica de asentamiento humano California (distrito de Virú).
