Informe Técnico N° A7457

EVALUACIÓN DE ZONAS CRÍTICAS POR PELIGROS GEOLÓGICOS ANTE EL FENÓMENO DE EL NIÑO 2023-2024 EN EL DEPARTAMENTO DE LA LIBERTAD: PROVINCIAS DE TRUJILLO, ASCOPE, CHEPÉN, OTUZCO, PACASMAYO, SANTIAGO DE CHUCO, GRAN CHIMÚ Y VIRÚ

DICIEMBRE
2023

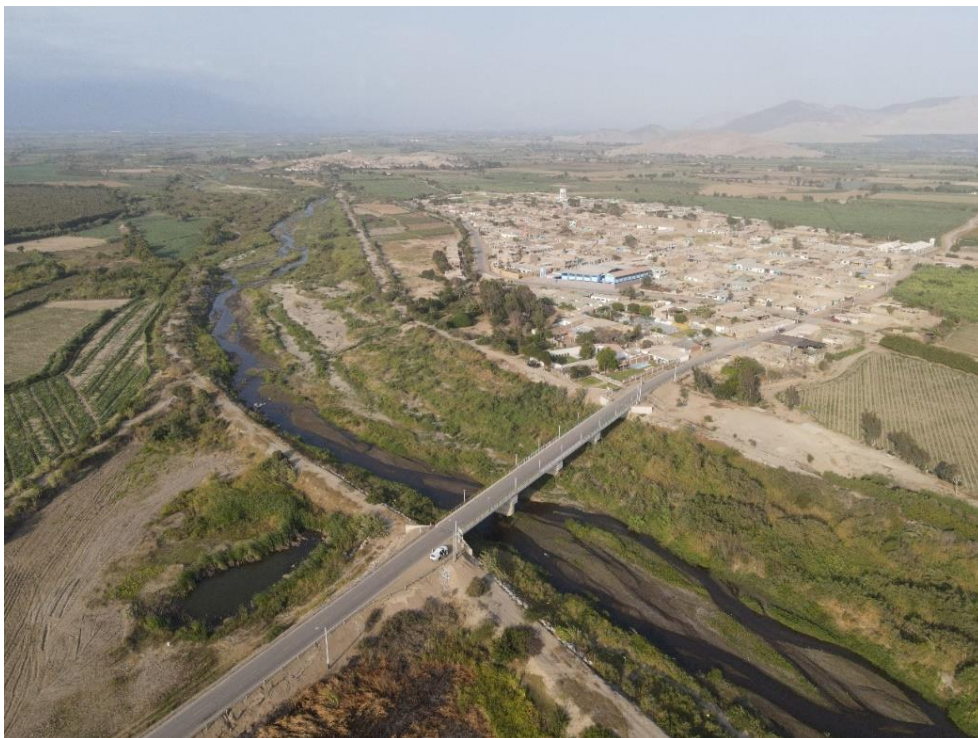
Fotografía 128. Zona crítica 13-073. Vista panorámica del poblado de Huancaquito Bajo ubicado en la margen izquierda del río Virú en la localidad de (distrito de Virú).

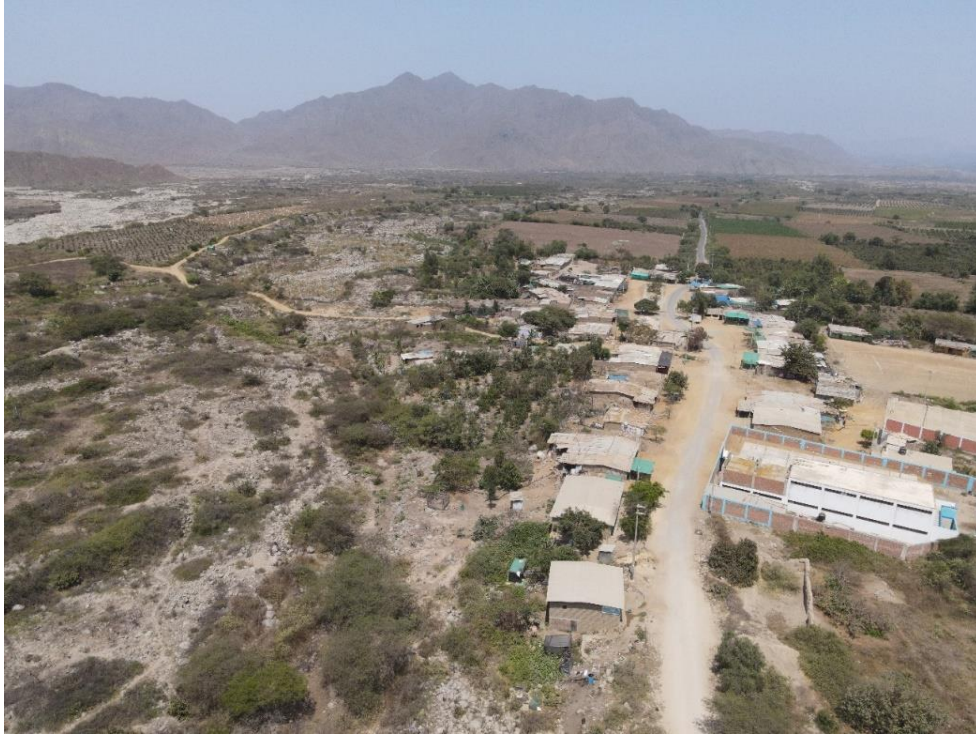
Fotografía 129. Zona crítica 13-074. Viviendas del sector de Huamanzaña ubicada en la margen izquierda del río Huaraday que pueden ser afectadas por erosión fluvial (distrito de Chao).
Coordenadas UTM: 775392 / 9059625, Zona 17. Tomado el 29-09-2023.

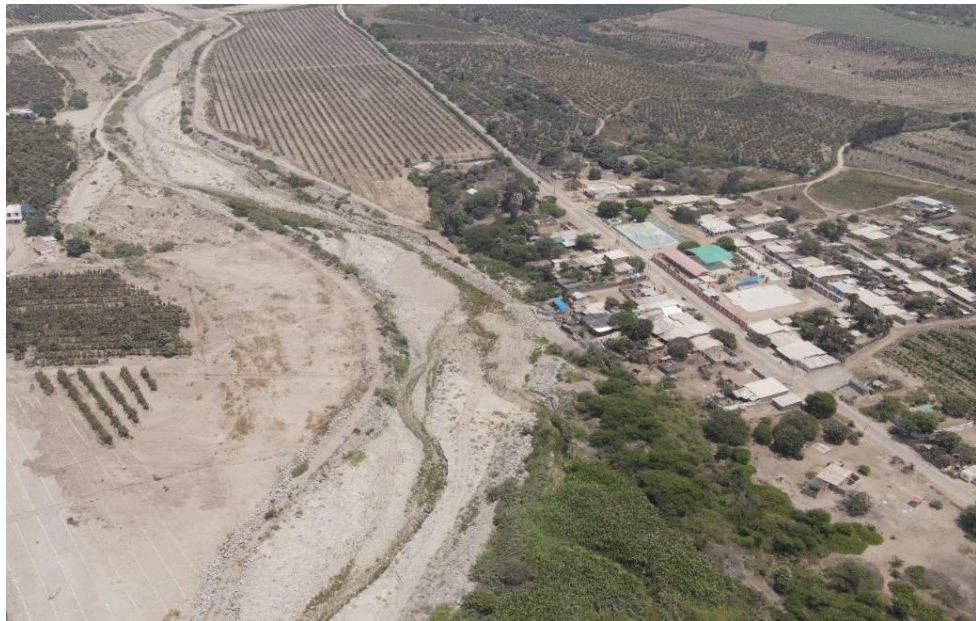
Fotografía 130. Zona crítica 13-075. Viviendas del sector de Monte Grande ubicado en la margen derecha del río Huamanzaña que pueden ser afectadas por erosión fluvial (distrito de Chao).
Coordenadas UTM: 765941 / 9061938, Zona 17. Tomado el 29-09-2023.

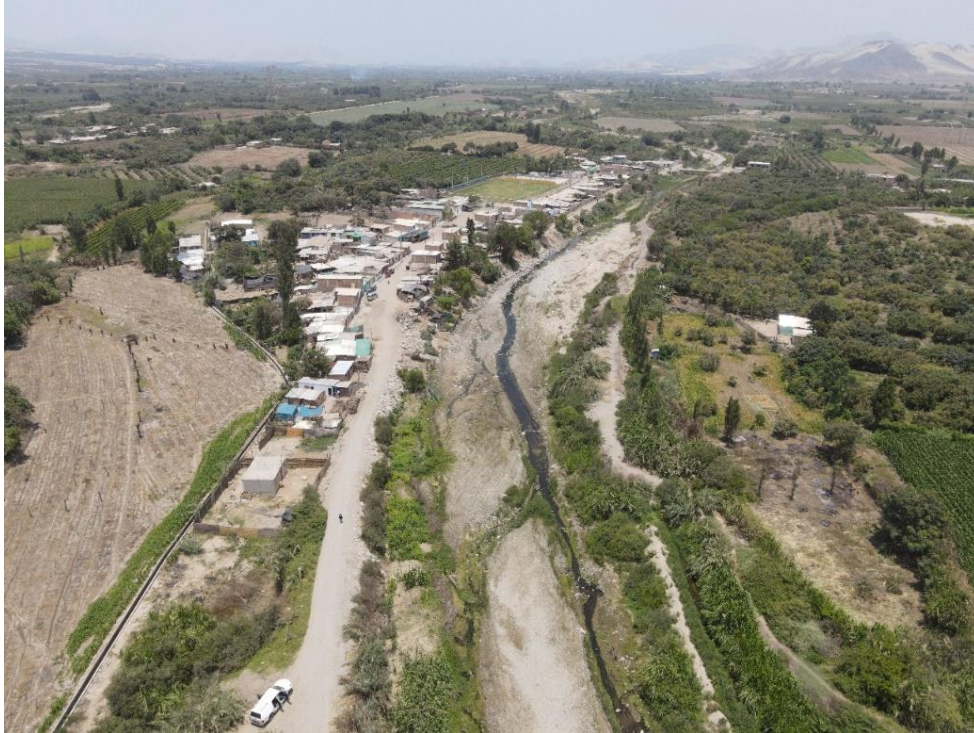
Fotografía 131. Zona crítica 13-076. Viviendas del sector de Palermo ubicada en la margen izquierda del río Cerroblanco que pueden ser afectadas por erosión fluvial (distrito de Chao).

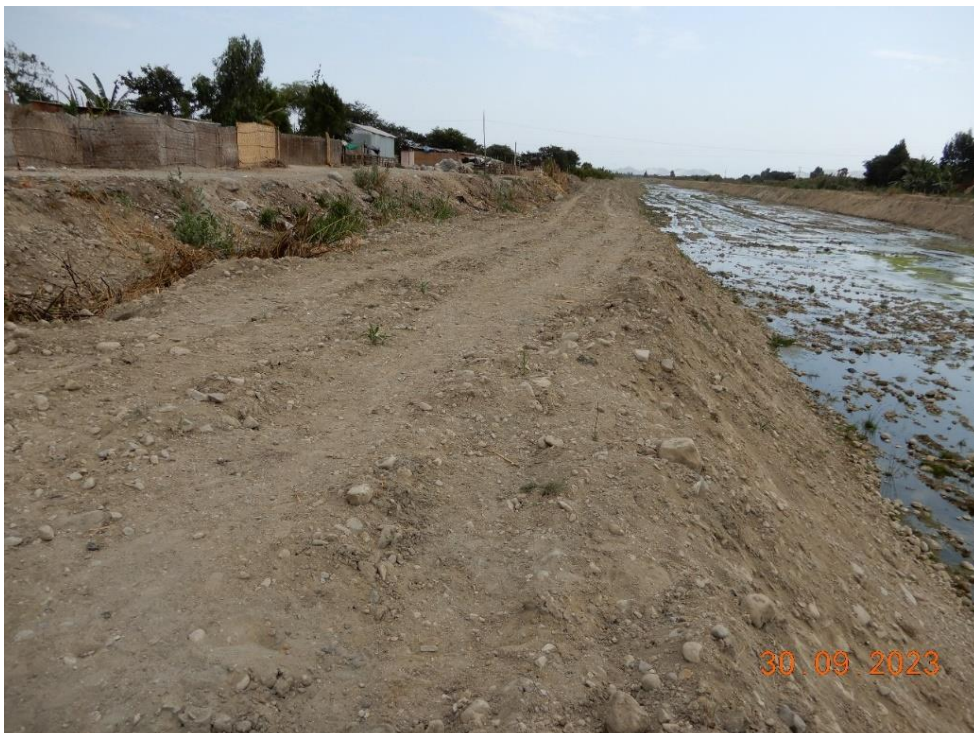
Fotografía 132. Zona crítica 13-077. Viviendas del sector El Inca ubicadas en la margen izquierda del río Cerroblanco que pueden ser afectadas por erosión fluvial (distrito de Chao)

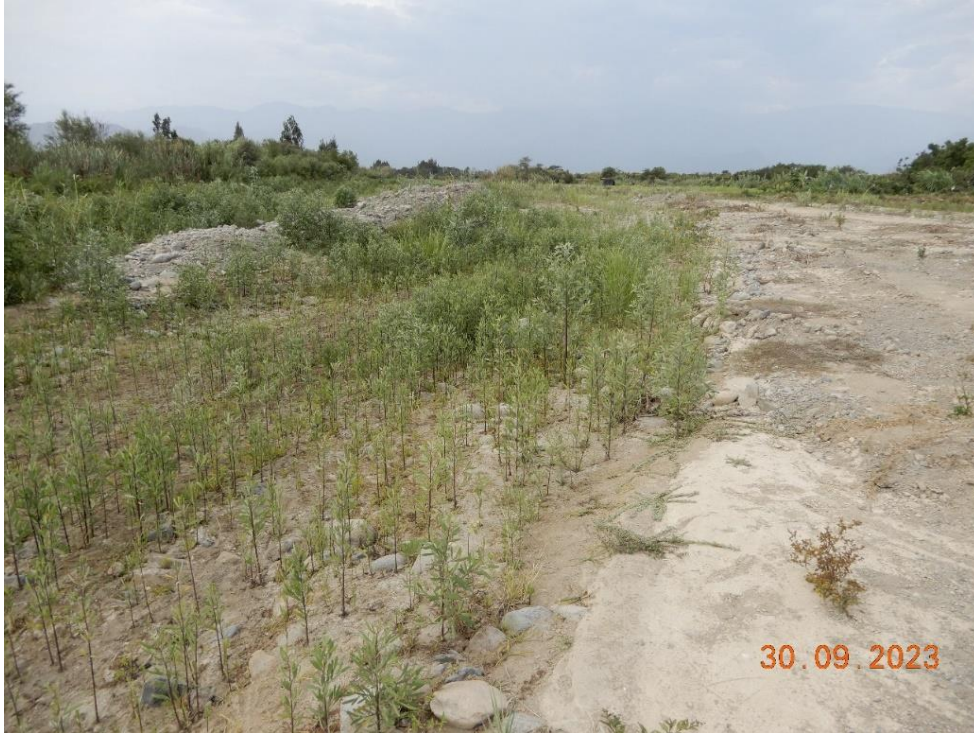
Fotografía 133. Zona crítica 13-077. Cauce colmatado de río Cerro Blanco ubicado aguas arriba del Sector El Inca (distrito de Chao).
Coordenadas UTM: 758459 / 9058676, Zona 17. Tomado el 30-09-2023.

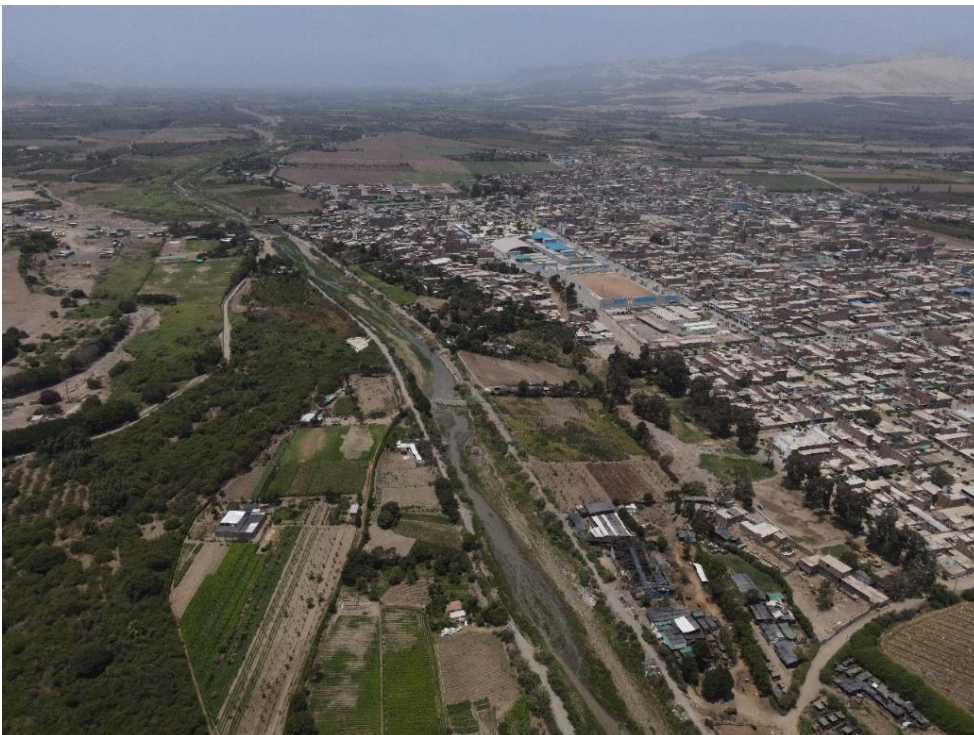
Fotografía 134. Zona crítica 13-078. Viviendas del sector de Choloue ubicadas en la margen izquierda del río Cerroblanco que pueden ser afectadas por erosión fluvial (distrito de Chao).
Coordenadas UTM: 754844 / 9054949, Zona 17. Tomado el 29-09-2023.

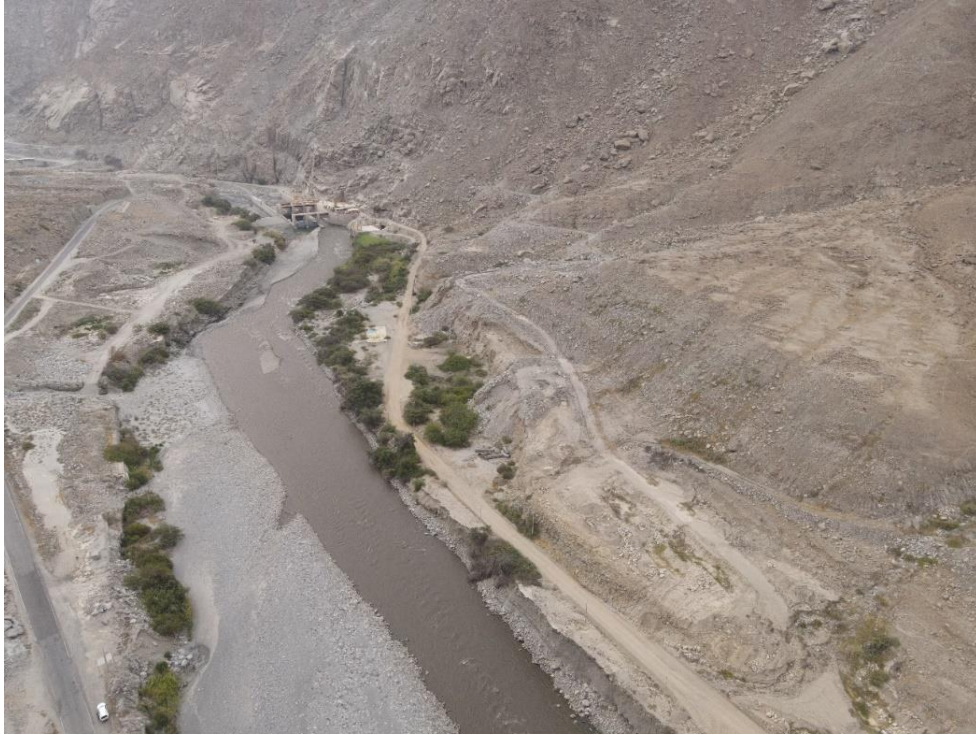
13-079	Flujo de detritos	Bocatoma Chavimochic (Chao) Z 17. E: 798028 N: 9041620	La zona de arranque de flujos está conformada por montañas modeladas en roca intrusiva compuesta por granodiorita. El macizo rocoso se encuentra altamente meteorizada y muy fracturada. La pendiente de las laderas varía de muy fuerte a escarpada (25° a 45°), moderada en el piedemonte (5° a 15°) y suave (1° a 5°) en las terrazas del fondo de valle. La Bocatoma Chavimochic se ubica en el cauce del río Santa. Localmente en las desembocaduras de las quebradas tributarias al río Santa se observa depósitos de flujos antiguos que pueden activarse con lluvias extraordinarias como los que ocurre durante los fenómenos de El Niño.	Registradas: No se tienen registros, sin embargo, se ha indicado lo siguiente: -Puede afectar la infraestructura de la bocatoma principal del proyecto Chavimochic (Medina et al., 2012). Potenciales: En caso de activación de quebradas con flujos de detritos, podría afectar las instalaciones de la represa y el campamento del proyecto especial Chavimochic (fotografías 135 y 136).	Elaborar un plan de emergencia ante huaicos (Medina et al., 2012).	No se tiene información.	Implementar sistema de alerta temprana y monitorear la quebrada principal en periodos lluviosos. Elaborar plan de contingencia ante flujos.

Fotografía 135. Zona crítica 13-079. Bocatoma del proyecto Chavimochic ubicado en el Río Santa (en el distrito de Chao).

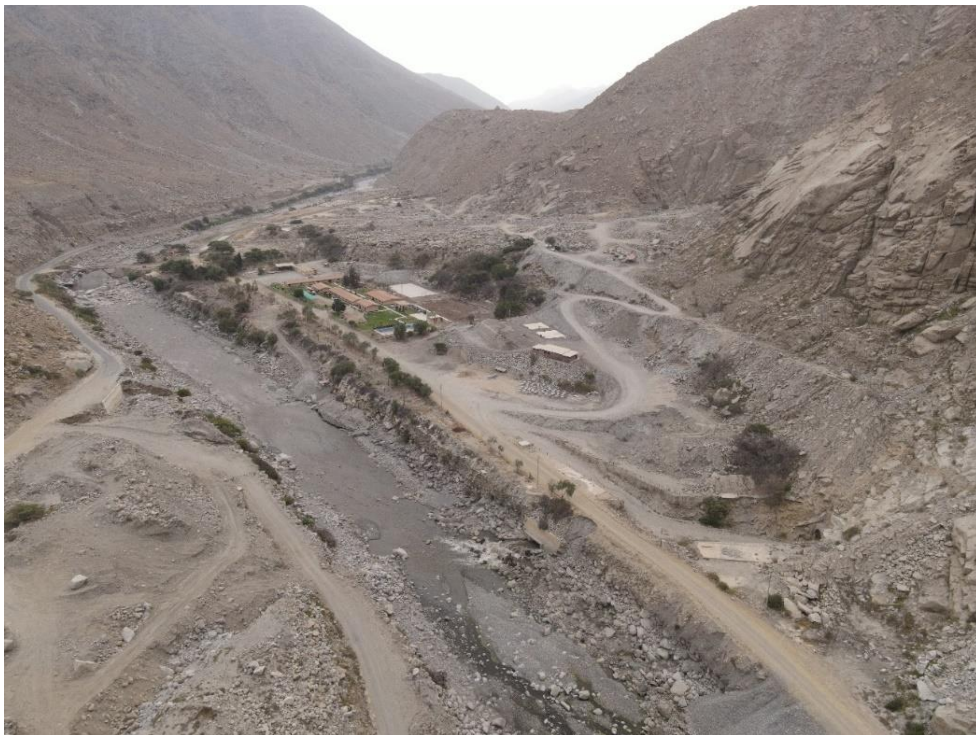
Fotografía 136. Zona crítica 13-079. Campamento del proyecto Chavimochic ubicado en la margen derecha del río Santa (distrito de Chao)

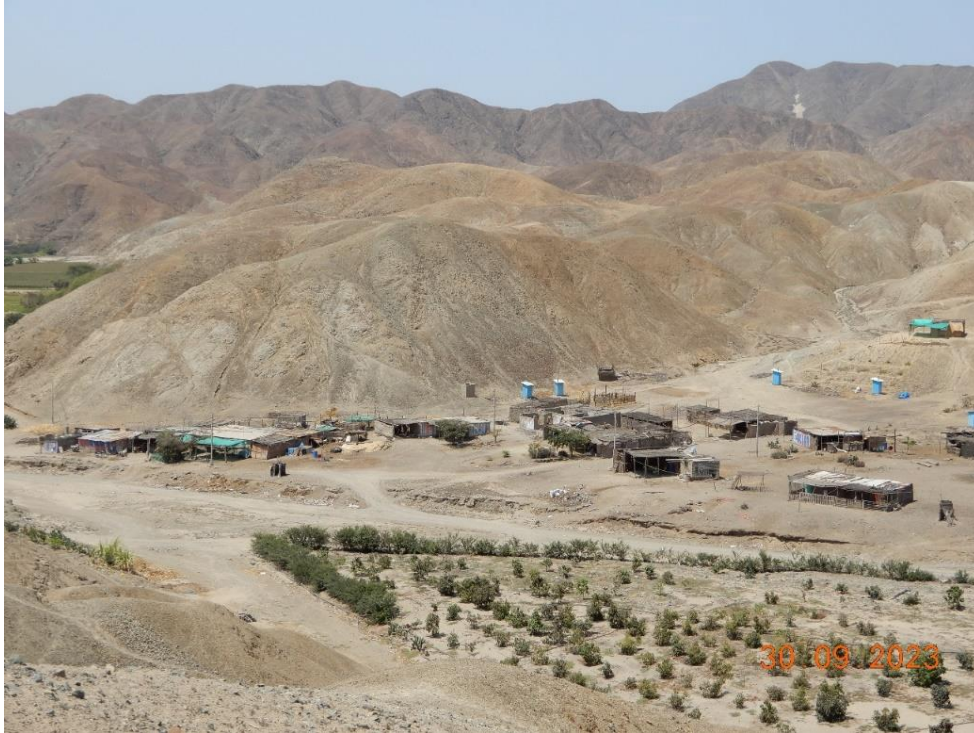
13-080	Flujo de detritos	Huacacorrall (Guadalupito) Z 17. E: 764873 N: 9020985	La zona de arranque de los flujos está conformada por colinas modeladas en roca volcanosedimentaria compuesta por Lavas andesíticas intercaladas con conglomerados y tobas. El macizo rocoso se encuentra altamente meteorizada y muy fracturada. La pendiente de las laderas varía de 5° a 25° considerada como moderada a fuerte y de 1° a 5° (pendiente suave) en el fondo de valle. Las viviendas del sector Huacacorrall se encuentran asentadas sobre depósitos de flujo detrítico antiguo que tiene una morfología tipo cono en las desembocaduras de la quebradas.	Registrados: Viviendas y postes de energía eléctrica destruidas. (Medina et al., 2017). Potenciales: En caso de activarse con flujos de detritos la quebrada podría afectar viviendas (fotografía 137).	Medina et al., (2017) recomendó: -Reubicar viviendas ubicadas en el cauce de quebrada y en la desembocadura de los mismos. -Construcción de canales para el pase de huaicos provenientes de las quebradas considerando sus cauces y construir defensas ribereñas.	No se tiene información.	Implementar la recomendación realizada por Medina et al., (2017) en el Informe Técnico A6791 tales como: Construcción de canales para el pase de huaicos provenientes de las quebradas y torrenteras considerando sus cauces y construir defensas ribereñas. Además, se debe: Realizar trabajos de descolmatación del cauce de quebrada en forma periódica para el pase libre de flujos. Monitorear la quebrada principal en periodos lluviosos. No permitir la expansión urbana en la zona por motivo de la presencia de depósitos de flujos antiguos. Elaborar plan de contingencia ante flujos.

Fotografía 137. Zona crítica 13-080. Viviendas del sector Huacacorral asentada en desembocadura de y sobre depósitos de flujos de detritos (distrito de Guadalupito).
Coordenadas UTM: 764873 / 9020985, Zona 17. Tomado el 30-09-2023.

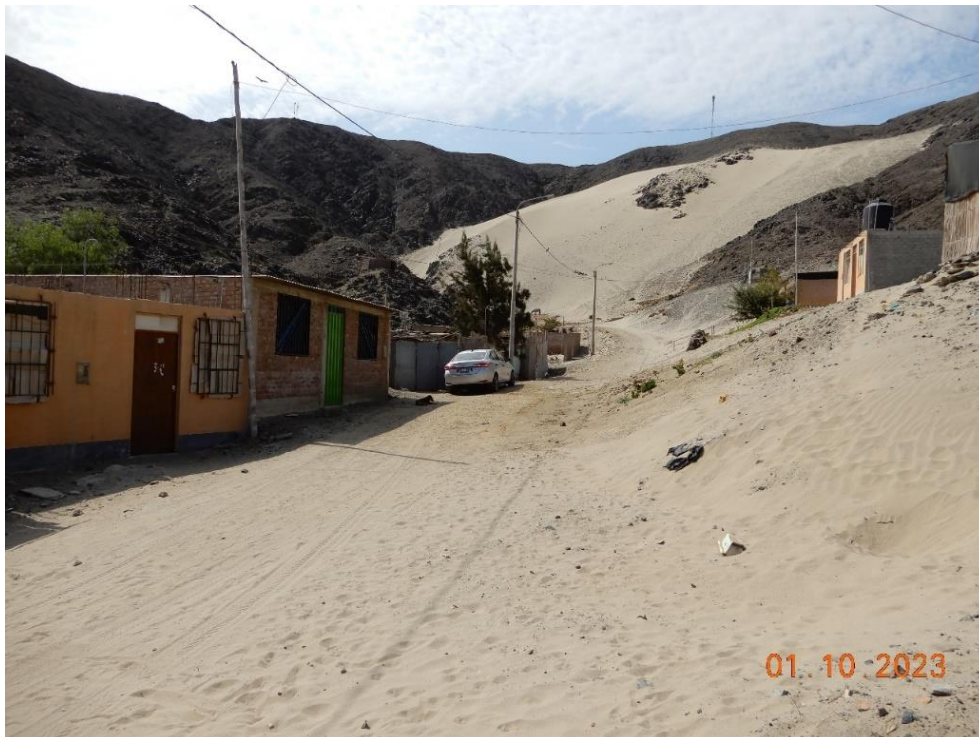
Fotografía 138. Zona crítica 13-081. Viviendas del centro poblado Campo Nuevo ubicada en desembocadura de quebrada (distrito de Guadalupito).
Coordenadas UTM: 760537 / 9011684, Zona 17. Tomado el 01-10-2023.

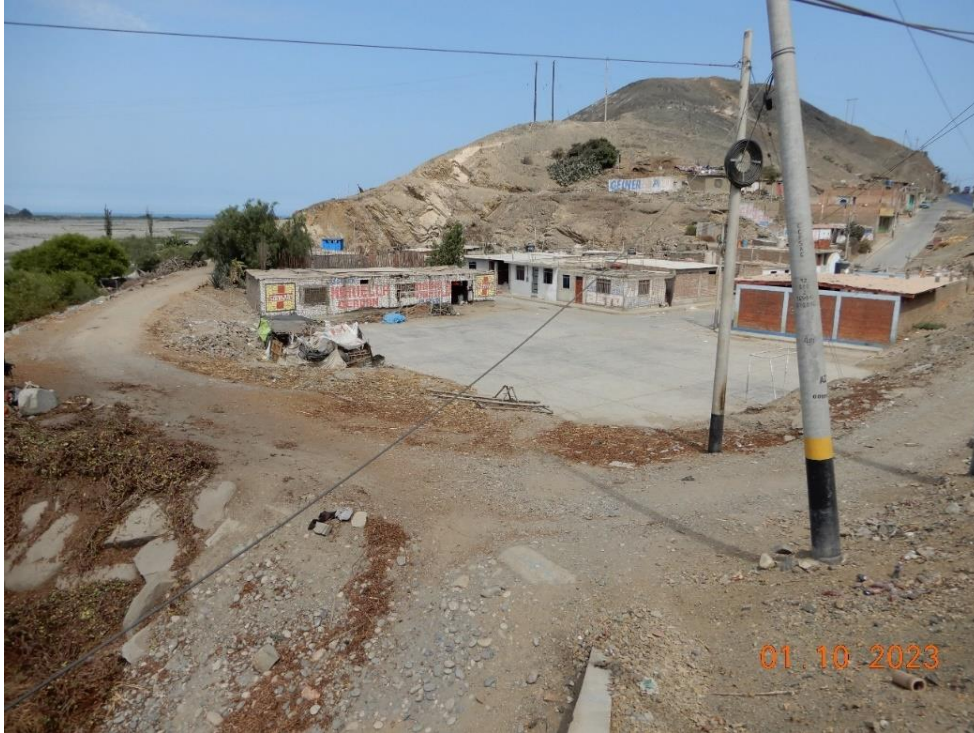
Fotografía 139. Zona crítica 13-082. Viviendas del sector Bajo Santa Rosa asentada en la margen derecha del río Santa y en depresión morfológica susceptible a inundación fluvial (distrito de Guadalupe).
Coordenadas UTM: 761364 / 9008121, Zona 17. Tomado el 01-10-2023.
