Informe Técnico N° A7468

EVALUACIÓN DE PELIGROS GEOLÓGICOS POR DESLIZAMIENTO EN EL BARRIO YAULI

Departamento Junín
Provincia Tarma
Distrito Tapo

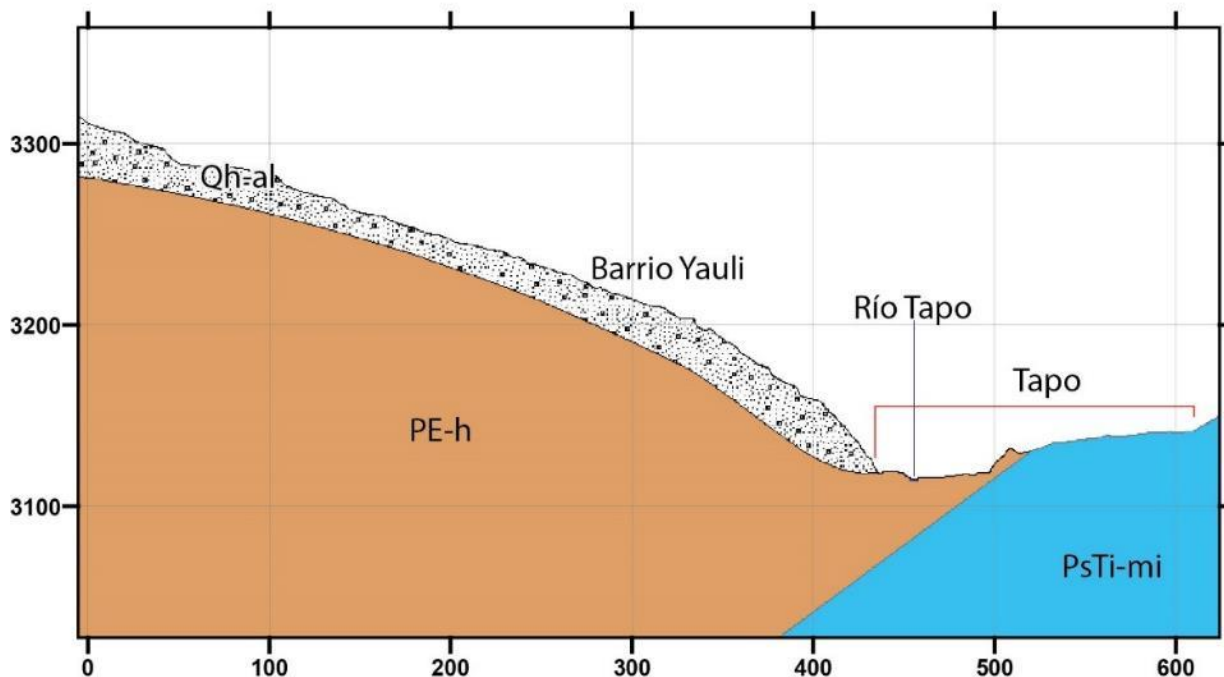
Figura 4. Corte local interpretativo del perfil A-B, del mapa 1 anexo 1.

Desde una perspectiva geológica y teniendo en cuenta el perfil local realizado en el mapa 1 del anexo 1, se observa que la vertiente oriental del cerro Julijasha está compuesta por rocas metamórficas que han experimentado meteorización y fragmentación. De manera similar, en la margen izquierda del río Tapo, así como en la margen derecha donde se encuentra el Grupo Mitu, se evidencia la presencia de rocas volcano sedimentarias, en contacto a través de una falla inversa con el Complejo Marañón. En el valle, donde se ubica el centro poblado de Tapo, predominan depósitos aluviales. Es destacable señalar que la ladera oriental del cerro Julijasha está constituida por depósitos coluvio-deluviales, los cuales presentan susceptibilidad a deslizamientos, añadiendo una consideración crucial para la evaluación de eventos geodinámicos en la zona.

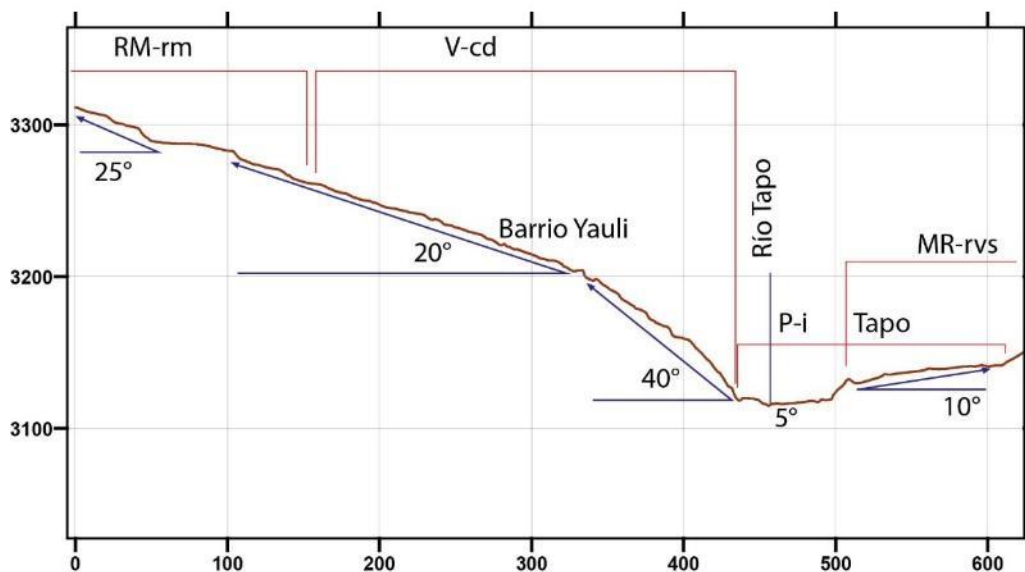
Figura 06. Perfil A-B', muestra la variación de pendientes en el área de inspección.

El perfil A-B en el área de estudio revela variaciones significativas en las pendientes del terreno. En el centro poblado de Tapo, las pendientes muestran un promedio de 5°, mientras que, en la margen derecha del perfil, se observan pendientes más pronunciadas de alrededor de 10°. En la ladera oriental del cerro Julijasha, las pendientes varían desde 25° en la parte alta, disminuyendo a 20° en la zona intermedia. Sin embargo, la pendiente experimenta un cambio brusco hacia abajo, alcanzando los 40° en la parte urbanizada del barrio Yauli. Estas variaciones en las pendientes sugieren un terreno topográficamente diverso, siendo esencial considerar estas condiciones al evaluar la estabilidad del terreno y los posibles geodinámica en la zona del barrio Yauli.

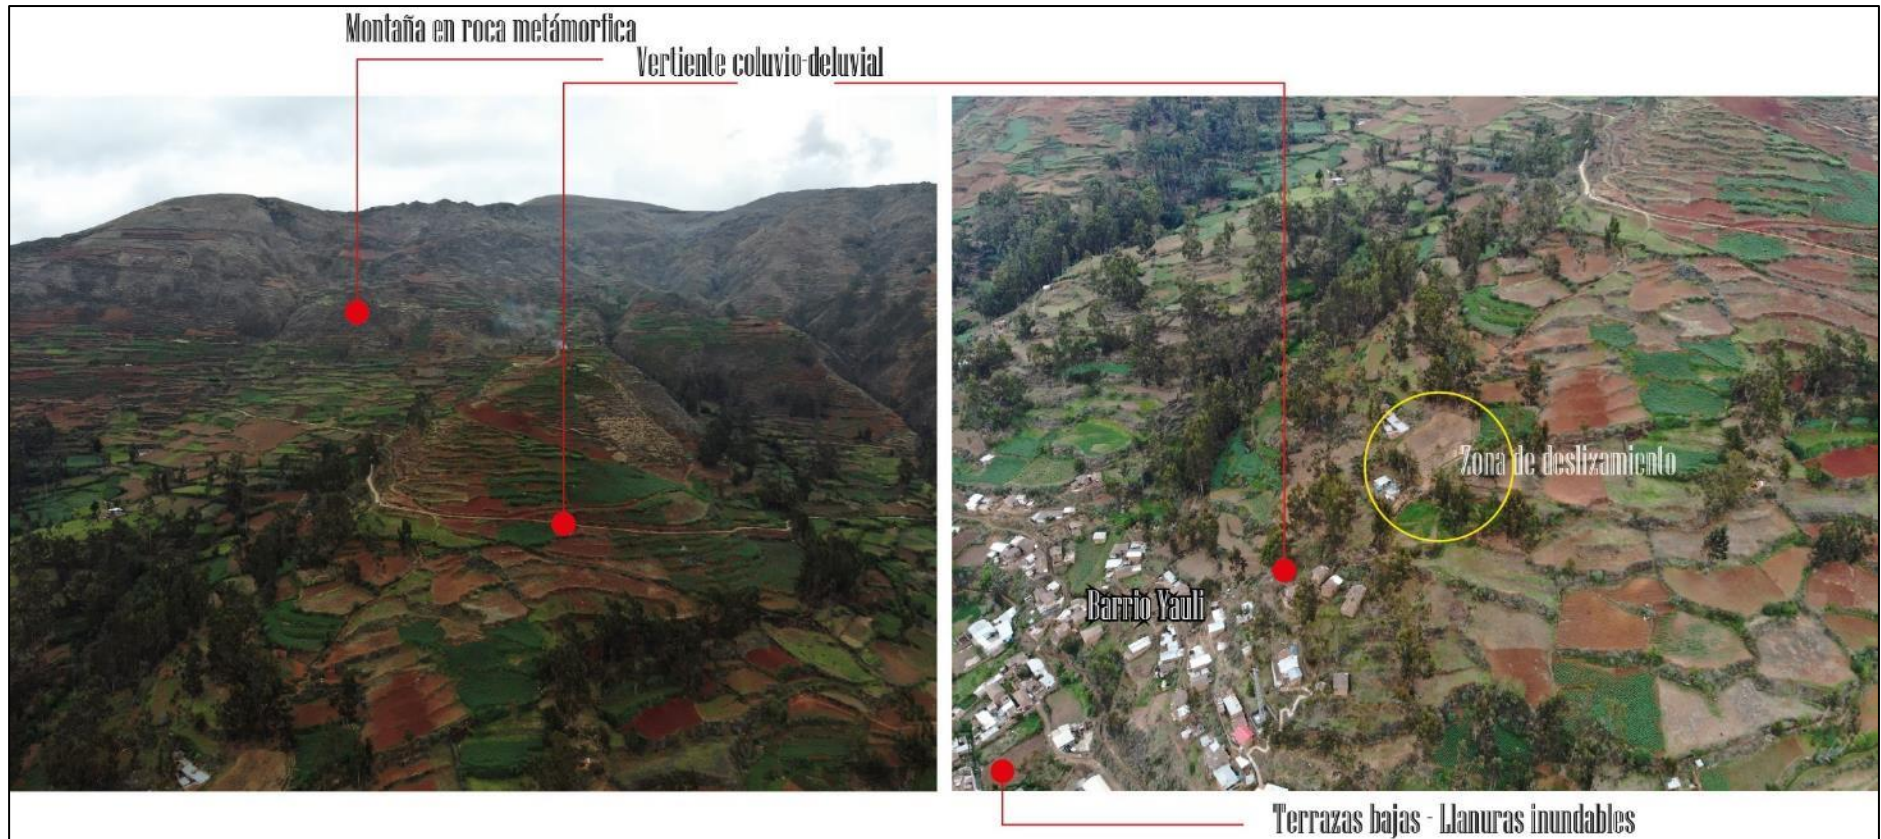
Figura 07. Perfil A-B', muestra la variación de pendientes en el área de inspección.

Vertiente con depósito coluvio-deluvial (V-cd): Estos depósitos coluvio-deluviales, compuestos principalmente por limo y arcilla, poseen características de pendientes variables que van desde moderadas hasta abruptas en la margen izquierda del río. La presencia de estos materiales sueltos, combinada con las variaciones topográficas, crea condiciones propicias para la generación de deslizamientos. La influencia de la pendiente en los depósitos detríticos modula la estabilidad del terreno, afectando la capacidad de retención de agua y aumentando la susceptibilidad a movimientos de masa, especialmente durante eventos pluviales intensos. Así, la geomorfología de la montaña de roca metamórfica con la cobertura detrítica contribuye de manera significativa a la dinámica del terreno y a la generación de deslizamientos en el esta ladera.

Llanura de inundación (P-i): Las planicies de inundación en la margen derecha del río Tapo presentan una configuración geomorfológica distintiva, caracterizada por terrazas aluviales y bajas. La pendiente promedio en esta región es de aproximadamente 5°, creando un terreno relativamente suave y propicio para la acumulación de sedimentos aluviales. La pendiente ascendente en la margen derecha es más gradual en comparación con la margen izquierda, donde la elevación del terreno se vuelve más pronunciada. Esta diferencia en la inclinación sugiere que los procesos geomorfológicos, como la deposición aluvial y la configuración del lecho del río, han contribuido a una mayor estabilidad en la margen derecha.

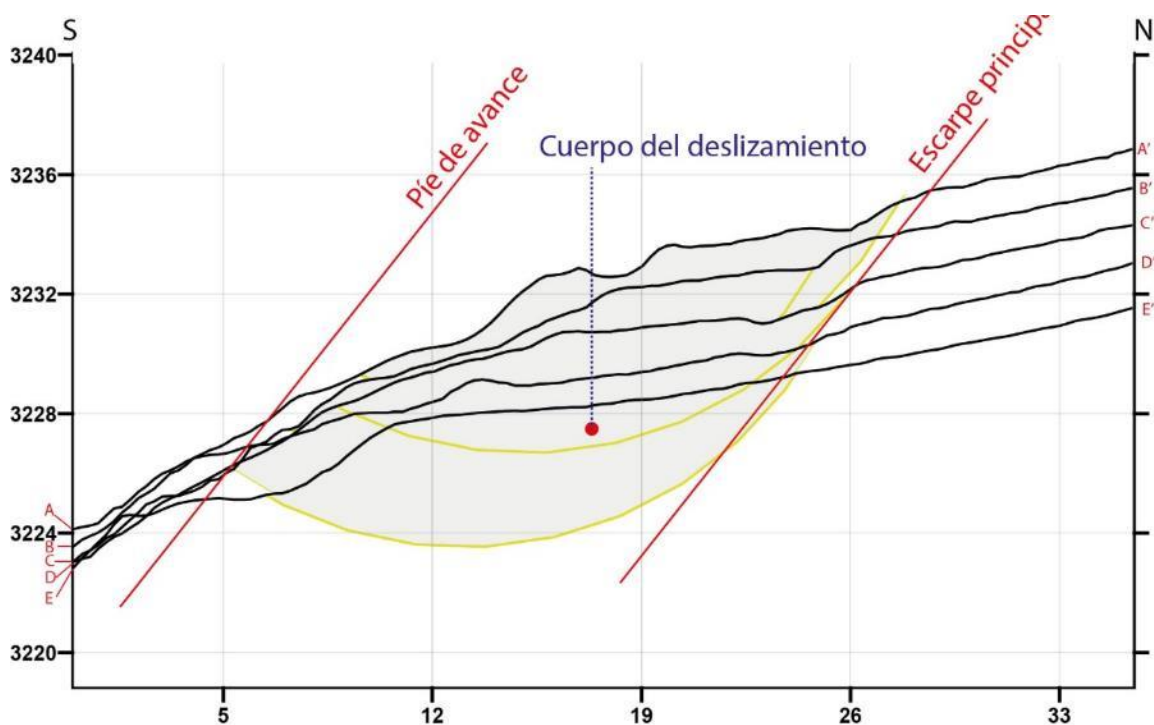
Figura 10. Interpolación de los perfiles A, B, C, D, E, para la estimación volumétrica.

La interpretación de los perfiles A, B, C, D, y E, separados por una distancia de 5 metros, junto con las áreas mostradas en las figuras 9 y 10, revela una configuración geomorfológica impactada por un deslizamiento. La escarpa asociada a este evento presenta una altura inicial de 1.5 metros al oeste, disminuyendo progresivamente hasta alcanzar 30 cm en la parte este. El desplazamiento ocurrió en una dirección preferente de sur a norte, generando grietas tensionales notables con longitudes de hasta 4 metros, aperturas de 40 cm y profundidades de 1 metro (figuras 9 y 10).
