Opinión Técnica N° 13-2023

EVALUACIÓN DE PELIGROS GEOLÓGICOS POR FLUJO DE DETRITOS EN LA QUEBRADA MALANCHE: ASOC. DE POSESIONARIOS NUEVA VILLA NAVARRA Y C. P. PAMPAPACTA

Departamento Lima
Provincia Lima
Distrito Punta Hermosa

Diciembre
2023

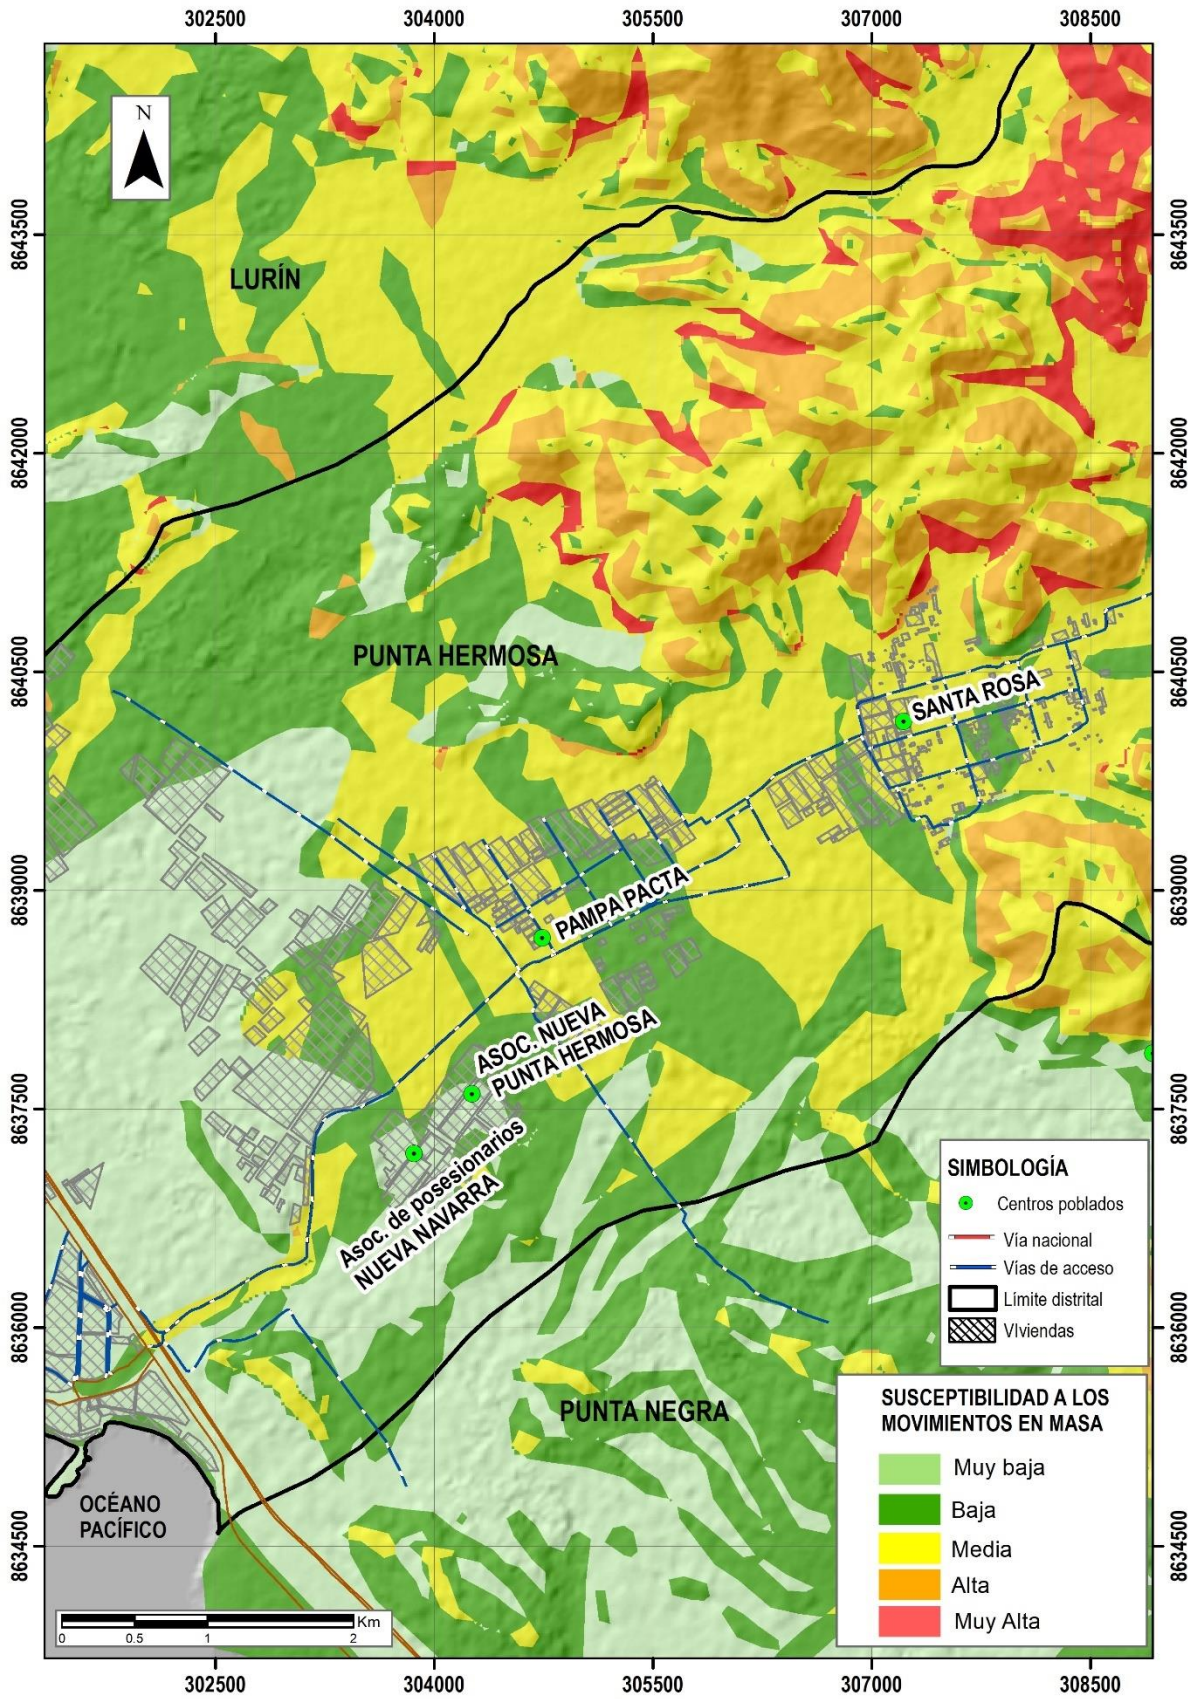
- C) Boletín N°76, Serie C, Geodinámica e Ingeniería Geológica: Peligro geológico en la región Lima (Luque et al., 2020). Las características del área de evaluación, según el mapa de susceptibilidad a movimientos en masa del departamento Lima presenta una susceptibilidad **baja a media** en sus alrededores (Figura 3).

Figura 3. Susceptibilidad a los movimientos en masa de la zona evaluada. Fuente: Luque et al., 2017.

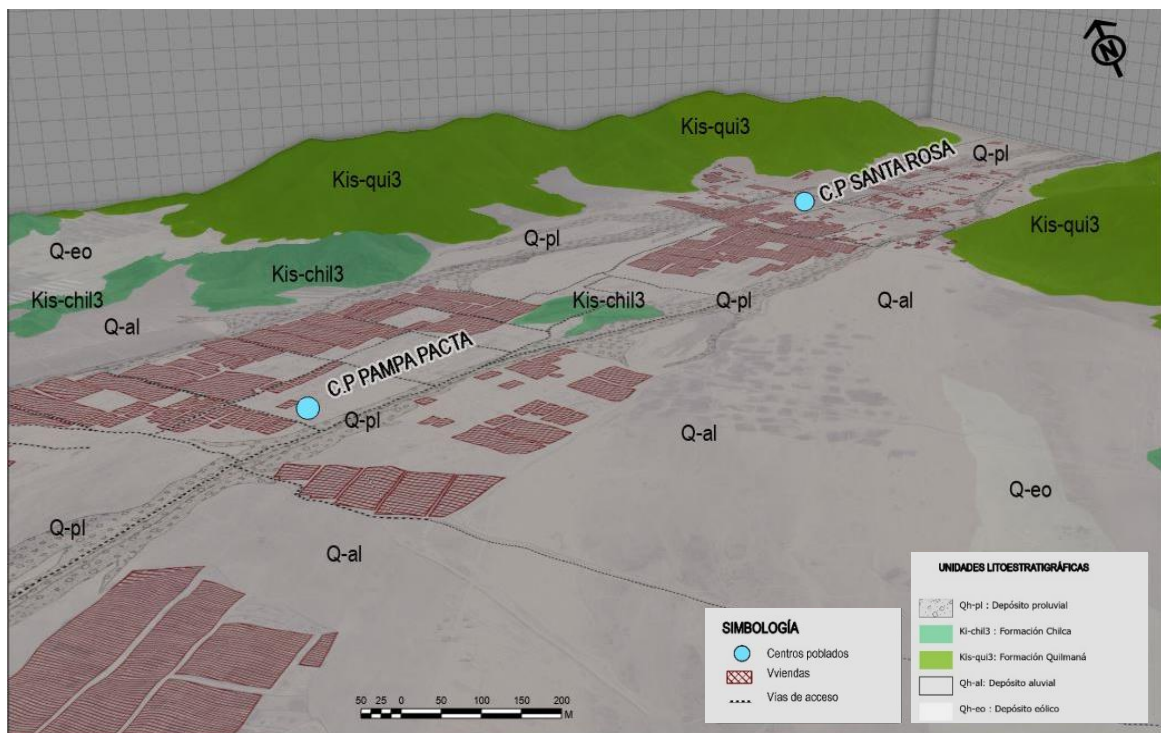
Geológicamente, los centros poblados Nueva Villa Navarra y Pampapacta se encuentran asentados sobre depósitos aluviales y proluviales pasados en ambas márgenes del cauce principal de la quebrada Malanche (Mapa 01). Las unidades litoestratigráficas que afloran en estos sectores, están conformados por rocas volcano-sedimentarias del Cretáceo temprano, pertenecientes a la Formación Chilca, las cuales se encuentran constituidas por derrames andesíticos muy fracturados y medianamente meteorizados, tobas líticas y vítricas con delgadas intercalaciones de brechas piroclásticas y areniscas volcánicas bien estratificadas (figuras 4, 5 y 6). También se encuentran tobas cristalolíticas gris claras masivas y muy fracturadas con algunos fragmentos volcánicos y presencia de lavas andesíticas masivas poco estratificadas de textura porfirítica con fenocristales de plagioclasa en una matriz microcristalina de color gris verdoso, con bajo grado de metamorfismo, que pertenecen a la formación Quilmaná (figura 8).

Los depósitos aluviales están constituidos por capas de grava gruesa y fina, con elementos redondeados y capas de arena, limo y arena arcillosa en proporciones variables. Se observa presencia de fragmentos de roca de formas redondeados a subredondeados. Los depósitos proluviales están constituidos por bolones y cantos heterométricos de formas subredondeadas a subangulosas, en matriz limo-arcillosa, el material se observa en forma caótica en la parte media y alta de la quebrada Malanche.

Figura 4. Imagen 3D de la geología de los centros poblados Nueva Villa Navarra, Pampapacta y Santa Rosa

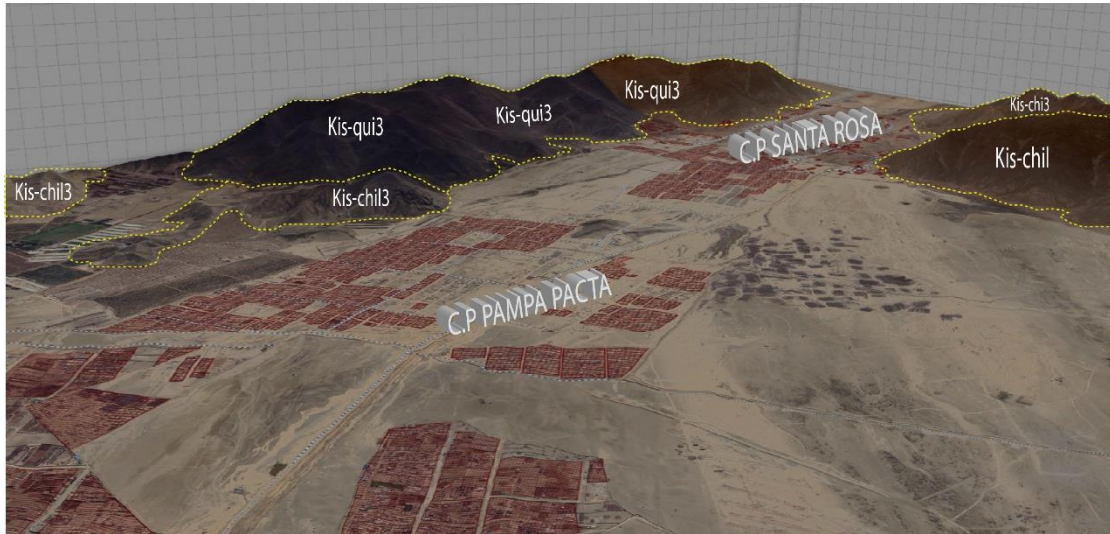
Figura 5. Vista 3D de la superficie de los CC.PP. Pampapacta y Santa Rosa, se observan las formaciones Quilmaná (Kis-qui3) y Chilca (Kis-chil3) en líneas amarillas punteadas.

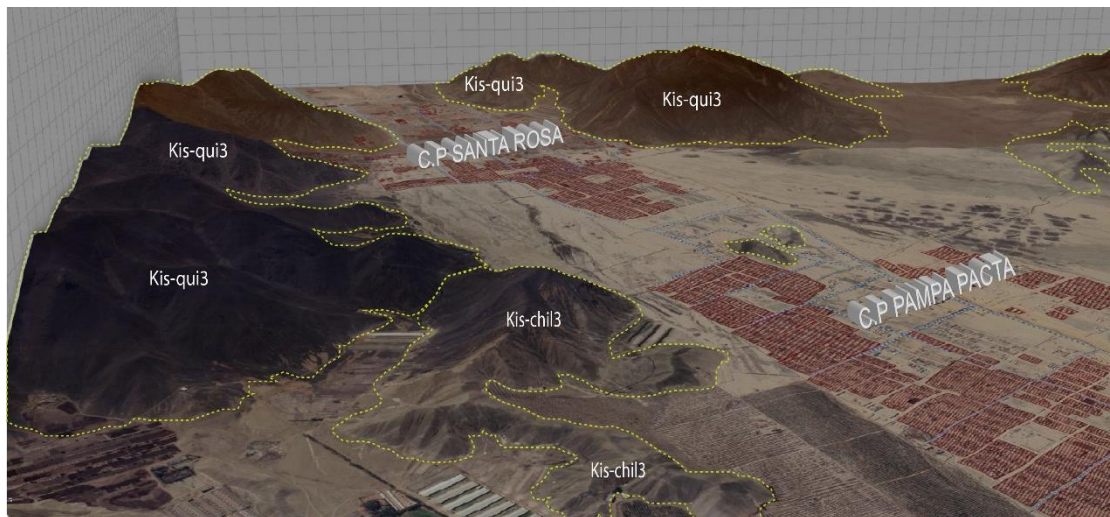
Figura 6. Otras vistas 3D. Se observan las formaciones Quilmaná (Kis-qui3) y Chilca (Kis-chil3) en una vista hacia el Suroeste.

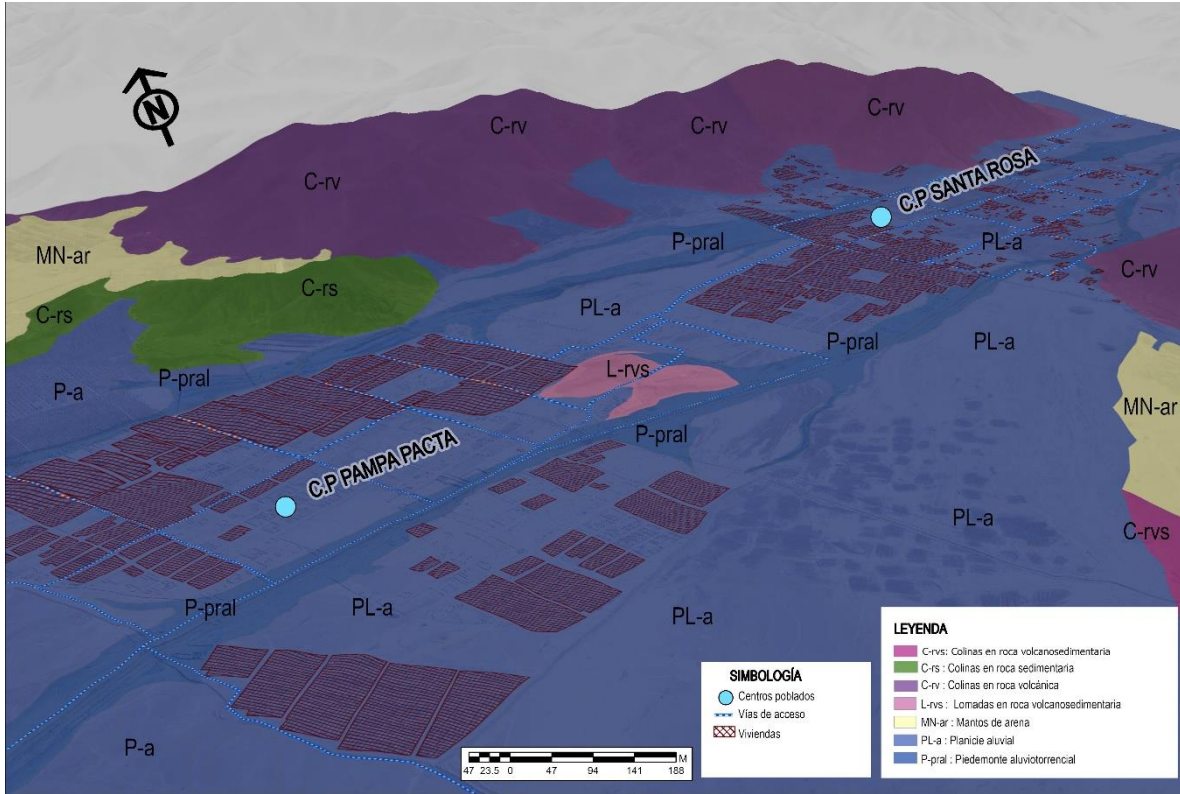
lomadas en roca volcanosedimentaria y colinas y lomadas en roca sedimentaria (margen derecha de la quebrada Malanche a la altura del centro poblado Pampapacta), además los centros poblados se encuentran asentados sobre las geoformas: Planicie aluvial y piedemonte aluviotorrencial (figuras 7 y 8), unidades que se encuentran asociadas a depósitos dejados por los flujos de detritos (huaicos) y de lodo de tipo excepcional. Tiene pendiente suave, menor a 5° y está compuesto por fragmentos rocosos heterométricos (bloques, bolos y detritos) en matriz limo-arenosa, transportados por la quebrada Malanche y depositados en forma de cono.

Figura 7. Imagen 3D de la geomorfología de los centros poblados Pampa Pacta y Santa Rosa.

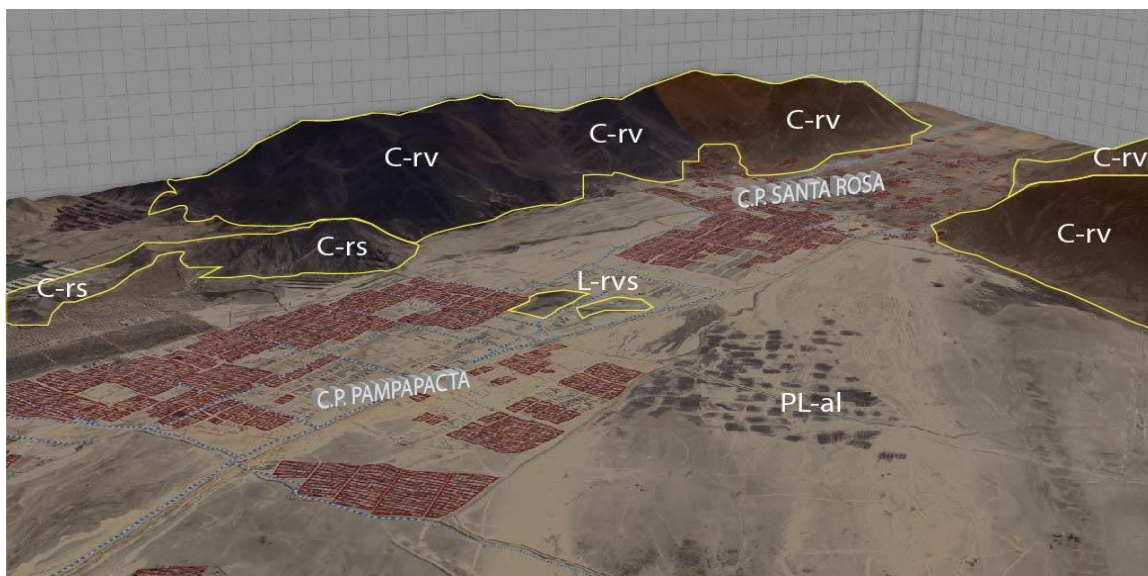
Figura 8. Se distinguen unidades geomorfológicas: Colinas en roca volcánica (C-rv), colinas en roca sedimentaria (CL-rs), lomadas en roca volcanosedimentaria (L-rvs) y planicie aluvial (PL-al). Vista al Noroeste.

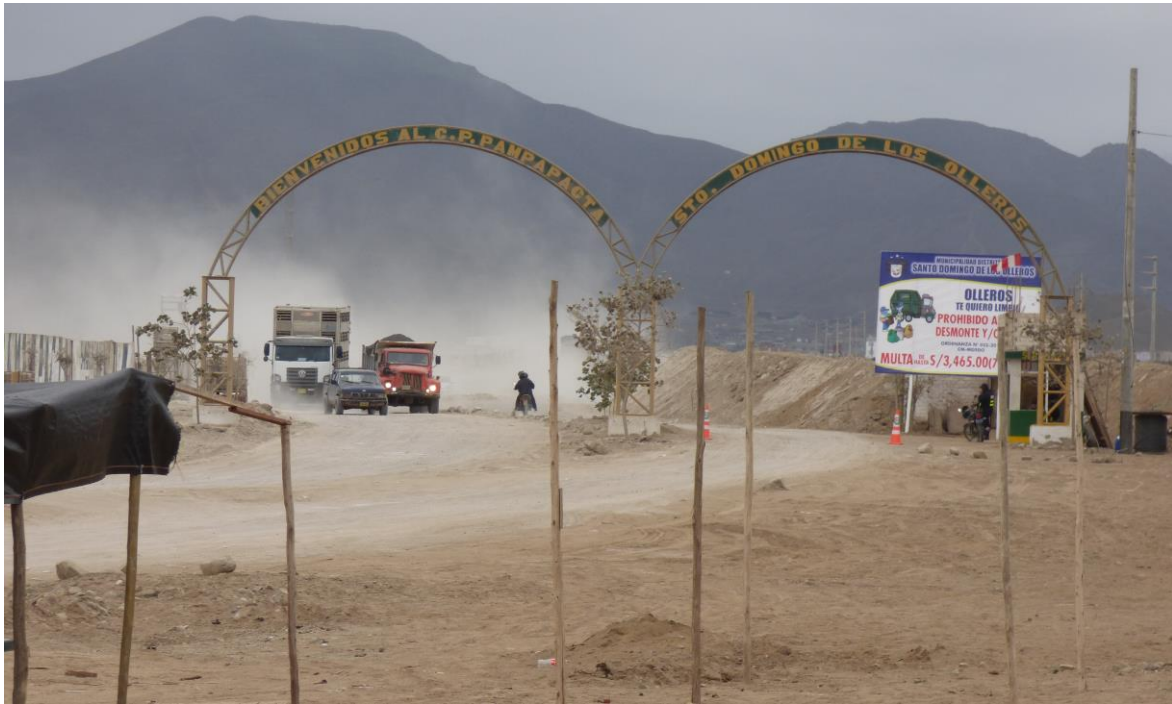
Este centro poblado, según datos del INEI pertenece al distrito de Punta Hermosa; sin embargo, el arco de ingreso menciona la Provincia de Huarochirí (fotografía 2). En el año 2017, durante la inusual ocurrencia del evento climático denominado “Niño Costero” se produjo un flujo de lodo y detritos, detonados por este evento, las lluvias extraordinarias e intensas en la parte alta de la quebrada, microcuenca de la quebrada Malanche (provincia de Huarochirí), lo cual generó erosión y aporte de material suelto (bloques, gravas, arenas y limos) al cauce de la quebrada (figura 11). El material se canalizó por la quebrada y debido a la pendiente del terreno fue transportado hacia la parte baja de la microcuenca. El material sólido y líquido transportado por la quebrada Malanche se desbordó e inundó las zonas aledañas, en áreas donde el relieve era plano y la pendiente contribuía al proceso. En el centro poblado Pampapacta afectó familias del sector 9 Las Begonias, con daños a viviendas, corrales de ganado y la pérdida de una vida humana en el sector 4 de Los Jazmines. Debido al incremento de la población y el número de viviendas en la actualidad podría darse un mayor número de afectaciones si ocurre un flujo con similares características a la ocurridas el 15 de marzo de 2017 (figura 12 y fotografía 3).

Fotografía 2. Arcos de Ingreso a al centro poblado Pampapacta, según datos del INEI perteneciente al distrito de Punta Hermosa. El arco menciona la pertenencia a Santo Domingo de los Olleros, provincia de Huarochirí.

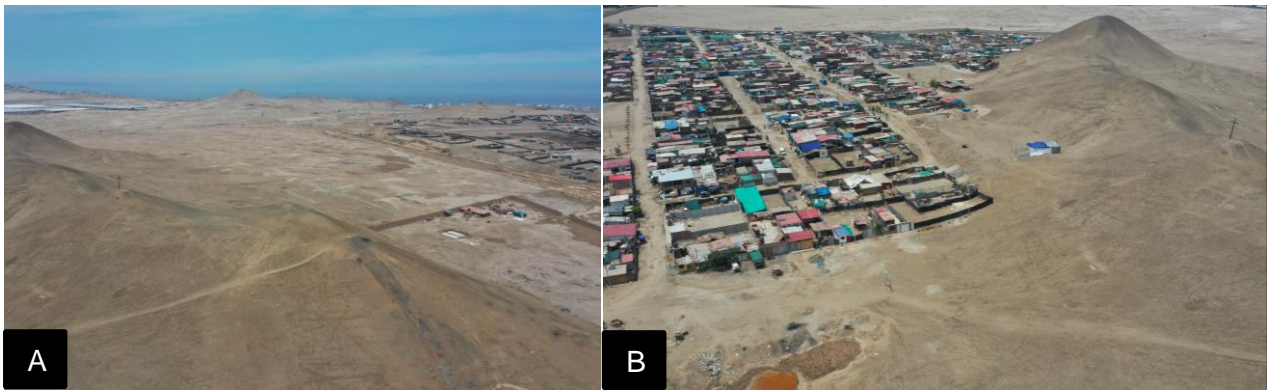
Fotografía 3. A. Vista hacia el suroeste, se observan lomas en roca volcano-sedimentaria y parte de la población de Pampapacta. B. Distribución urbana de Pampapacta, año 2017.

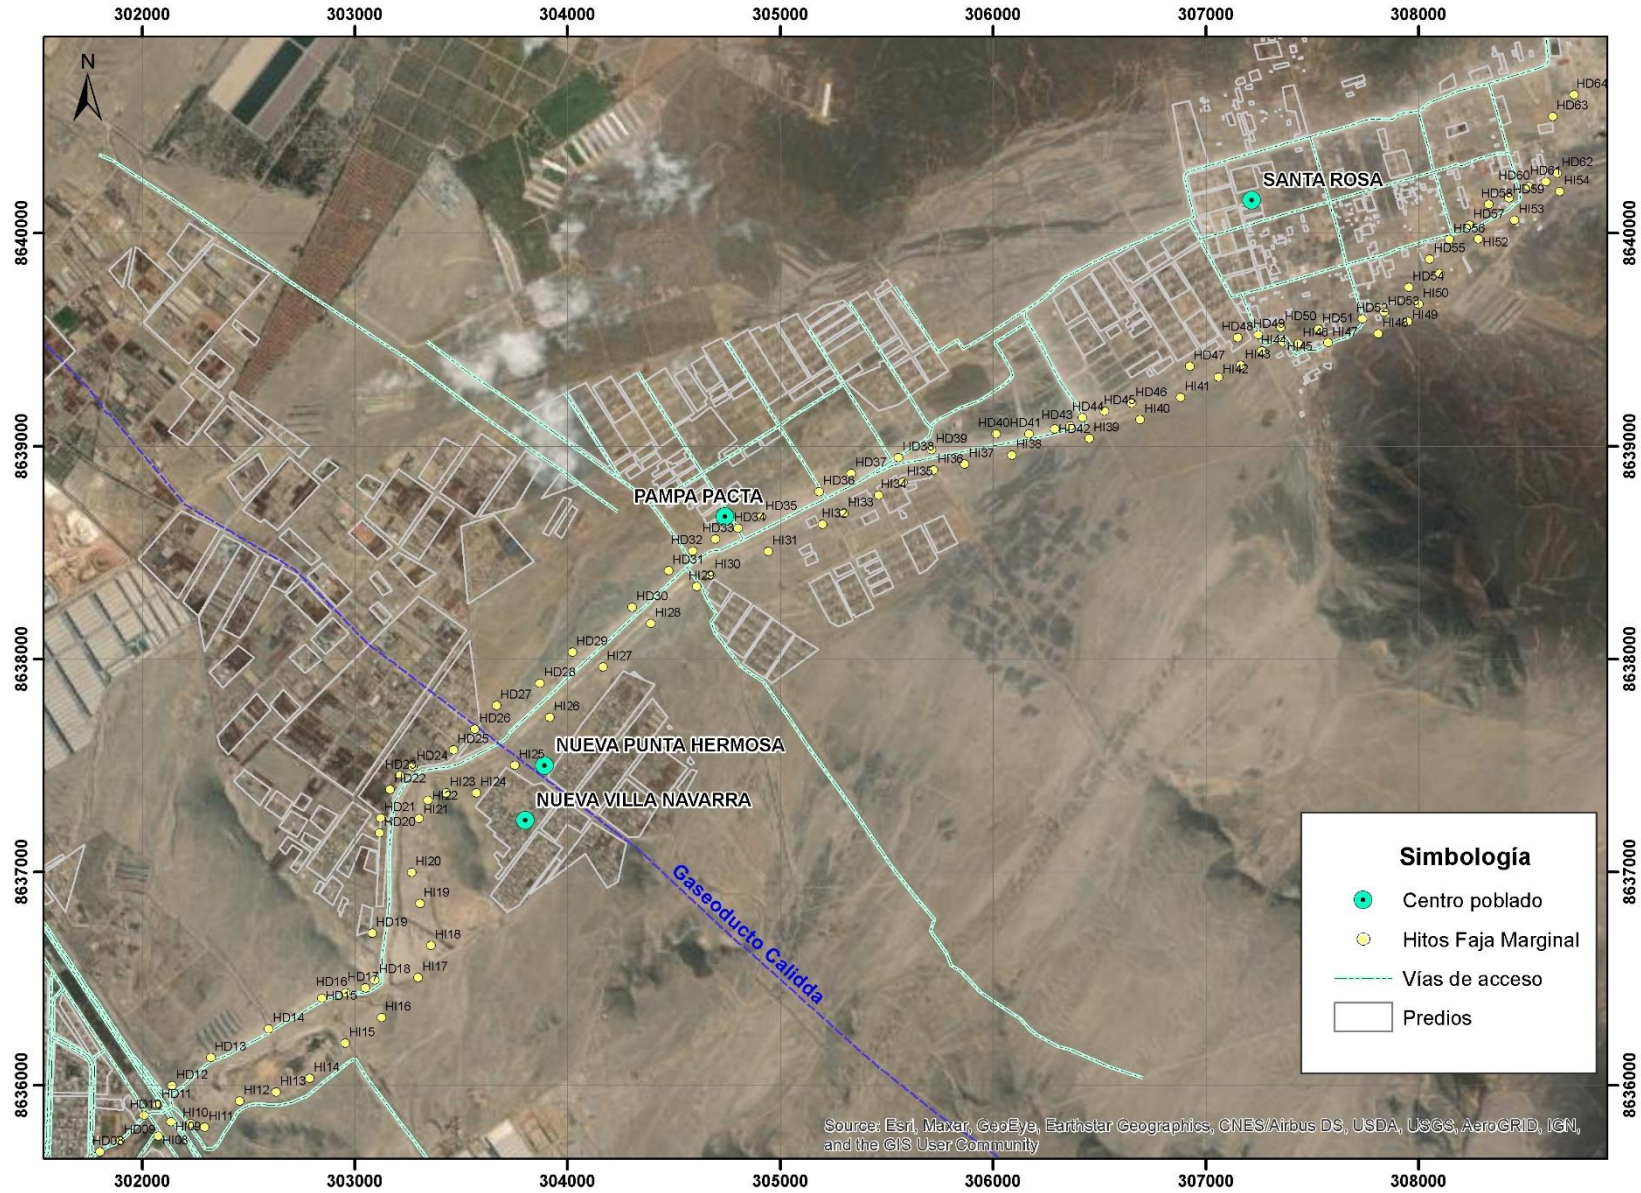
De acuerdo a la delimitación de la faja marginal de la quebrada Malanche con Resolución Directoral N°0828-2020-ANA-AAA-CAÑETE-FORTALEZA, donde establece 180 hitos georeferenciados y validados, de los cuales 94 hitos corresponden a la margen derecha y 86 hitos a la margen izquierda de la quebrada Malanche (Punta Hermosa), en un tramo de 18.1 km (figura 16), se puede observar que algunas viviendas de los sectores Pampapacta y Santa Rosa se encuentra dentro de la **faja marginal**, y necesitan ser reubicadas, en el caso de la Asoc. de Posesionarios Nueva Villa Navarra, si bien es cierto, se encuentra fuera de la faja marginal de la quebrada Malanche, pero se requiere urgente la canalización de la quebrada, colocación de puentes peatonales y viales diseñado por especialistas, para evitar la obstrucción de la quebrada y protección del gasoducto Calidda.

Figura 16. Ubicación de hitos de la faja Marginal de la quebrada Malanche en los centros poblados Nueva Villa Navarra y Pampapacta
