Informe Técnico N° A7462

EVALUACIÓN DE ZONAS CRÍTICAS POR PELIGROS GEOLÓGICOS ANTE FENÓMENO EL NIÑO 2023-2024 EN EL DEPARTAMENTO DE PIURA

DICIEMBRE
2023

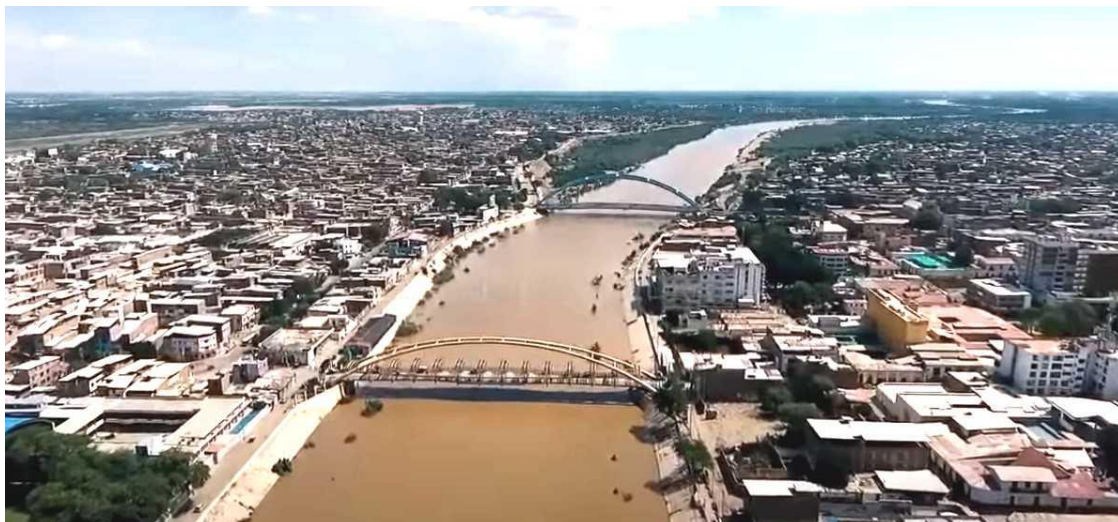
Fotografía 1. Río Piura durante el año 2020 en temporada de lluvias.

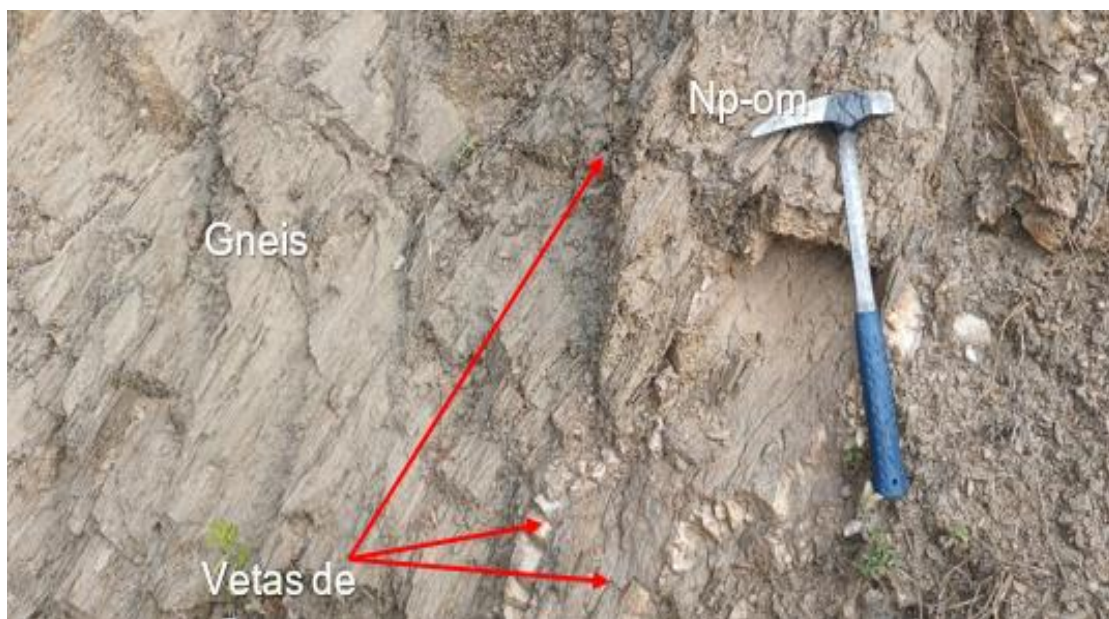
Figura 10. Rocas que se han metamorfozado a gneis presentando también vetas de cuarzo en algunos casos paralelas a la foliación. Coordenadas: E: 636451; N: 9425576 (03/10/2023).

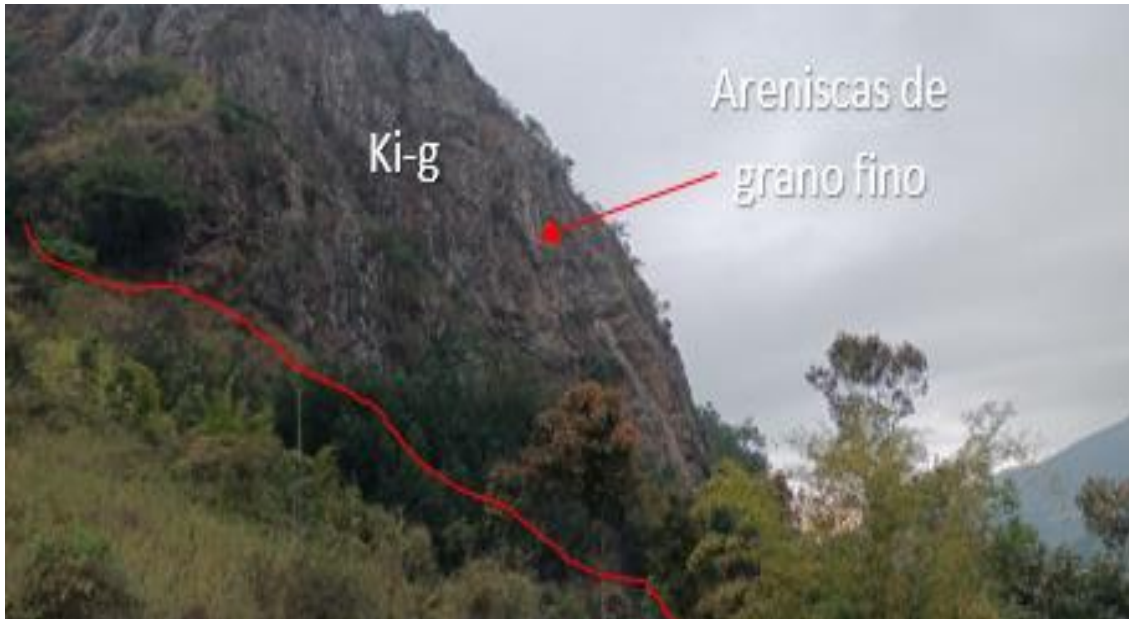
Figura 11. Estratos de areniscas de grano fino con patinas de óxido de hierro, además se observa un depósito coluvial de una antigua avalancha. Coordenadas: E: 652412; N: 9425378 (03/10/2023).

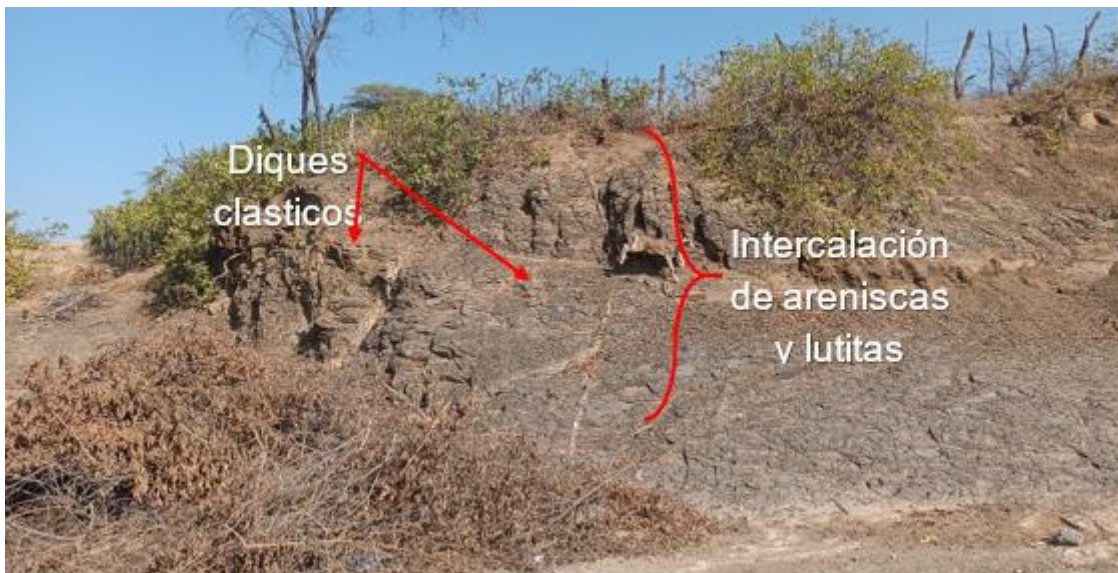
Figura 12. Intercalación de areniscas y lutitas que están siendo atravesados por diques de composición tonalítica. Coordenadas: E: 554537; N: 9493567 (26/09/2023).

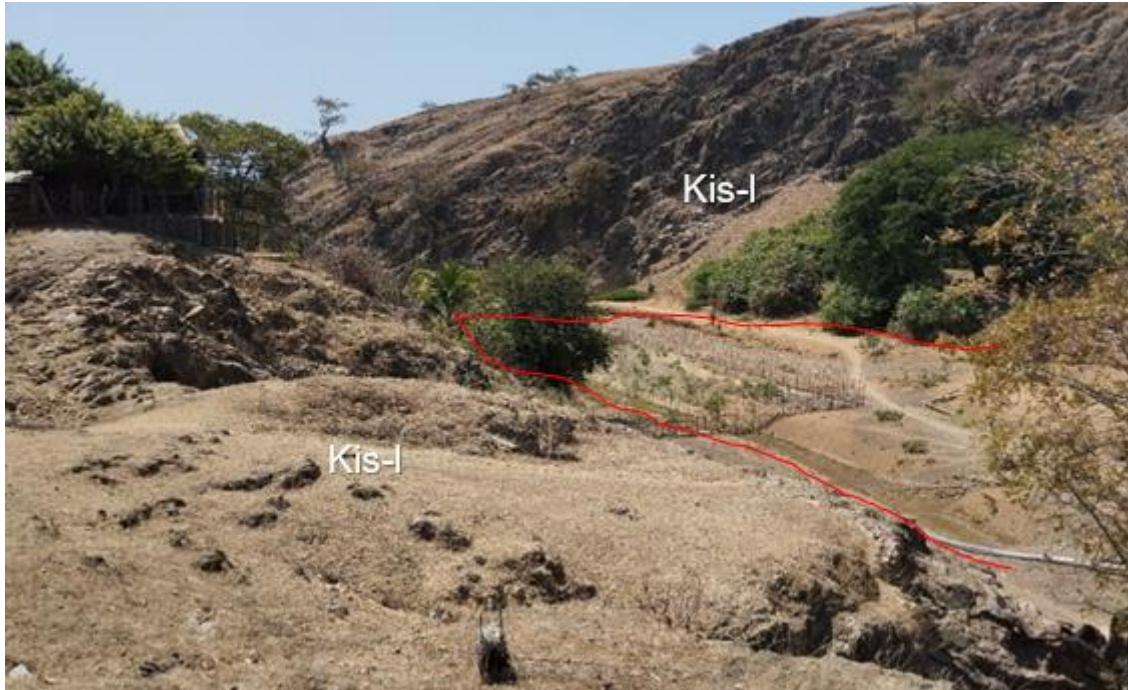
Figura 14. Estratos de areniscas feldespáticas meteorizadas, a ambos márgenes de la quebrada donde se evidencia depósitos coluviales y fluviales, en el centro poblado de Papayo de los encuentros, Lancones. Coordenadas: E: 555384; N: 9521312 (14/09/2023).

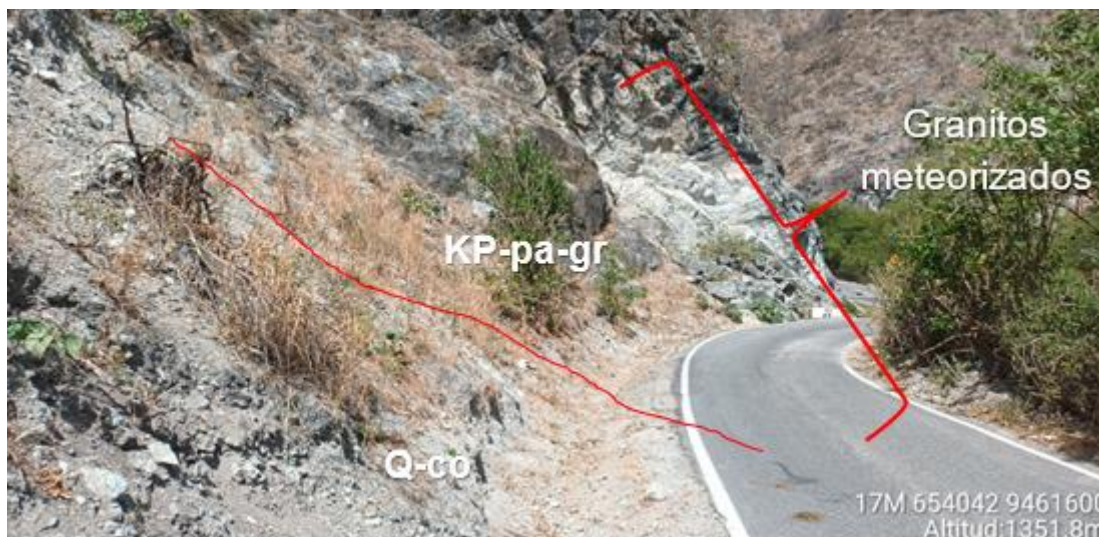
Figura 16. Granitos meteorizados cuyas plagioclasas se han convertido en arcillas, se encuentra cubierto por depósitos coluviales. Coordenadas: E: 654042; N: 9461600 (24/09/2023).

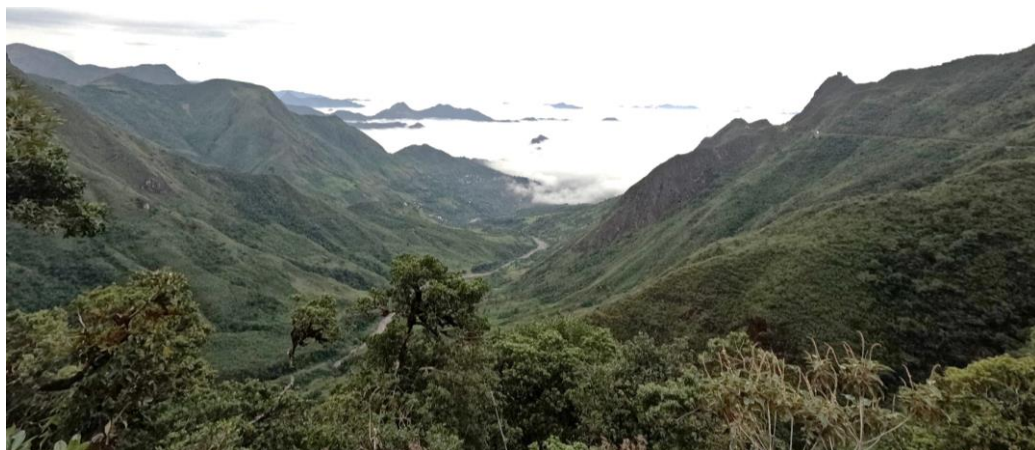
Fotografía 9. Vista de la localidad de San Cristóbal y el Tambo en el distrito del Faique, conformada por montañas en rocas intrusivas y metamórficas.

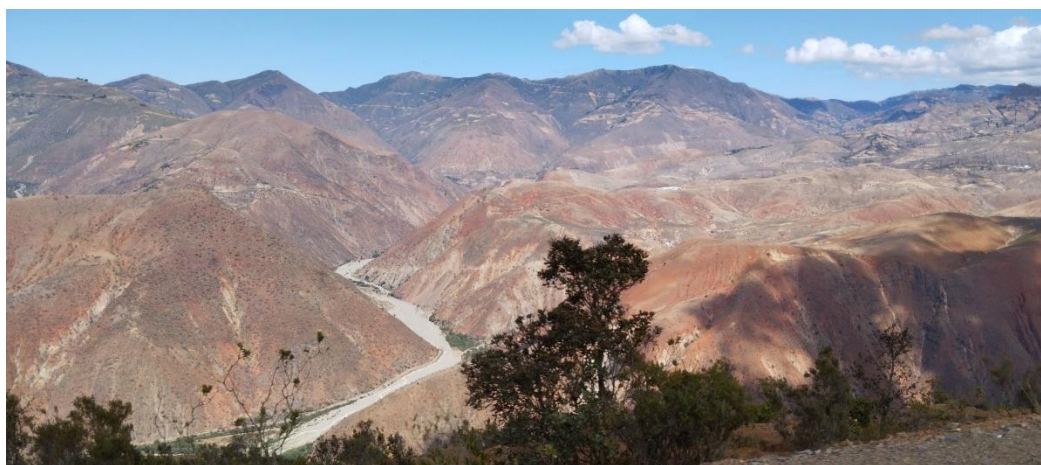
Fotografía 10. Vista hacia el distrito de Sondorillo, hacia la vertiente montañas en rocas volcánico-sedimentarias y hacia la parte baja rocas metamórficas.

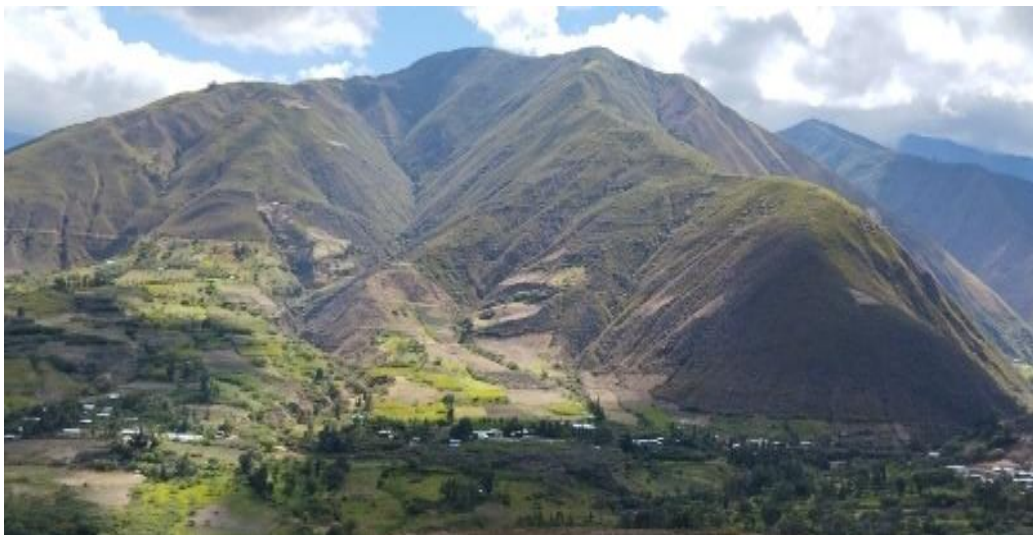
Fotografía 14. Piedemonte coluvio deluvial en la localidad de Tacarpo, distrito de Sondor.

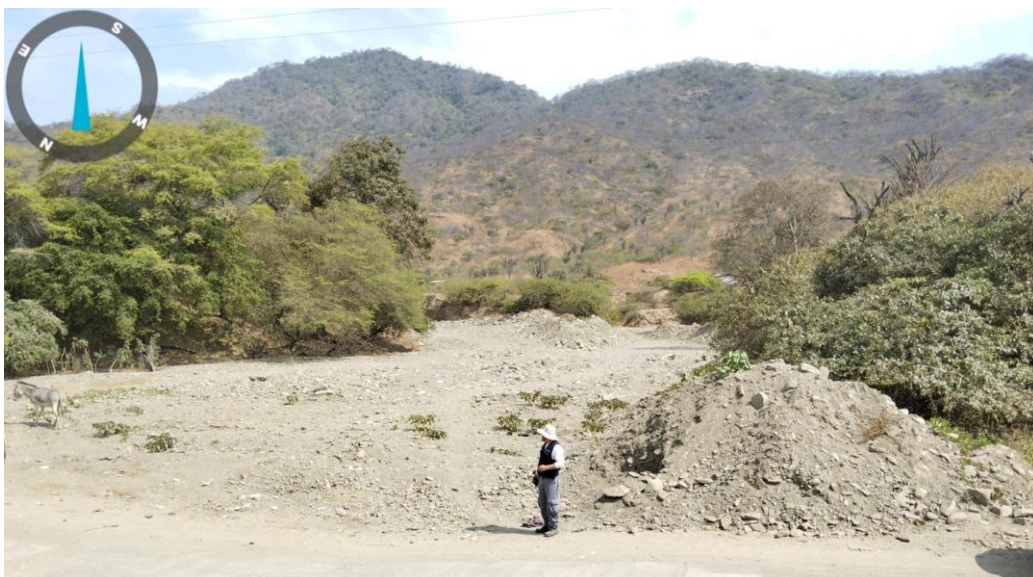
Fotografía 15. Piedemonte aluvio torrencial en el anexo Piedra Blanca, Salitral.

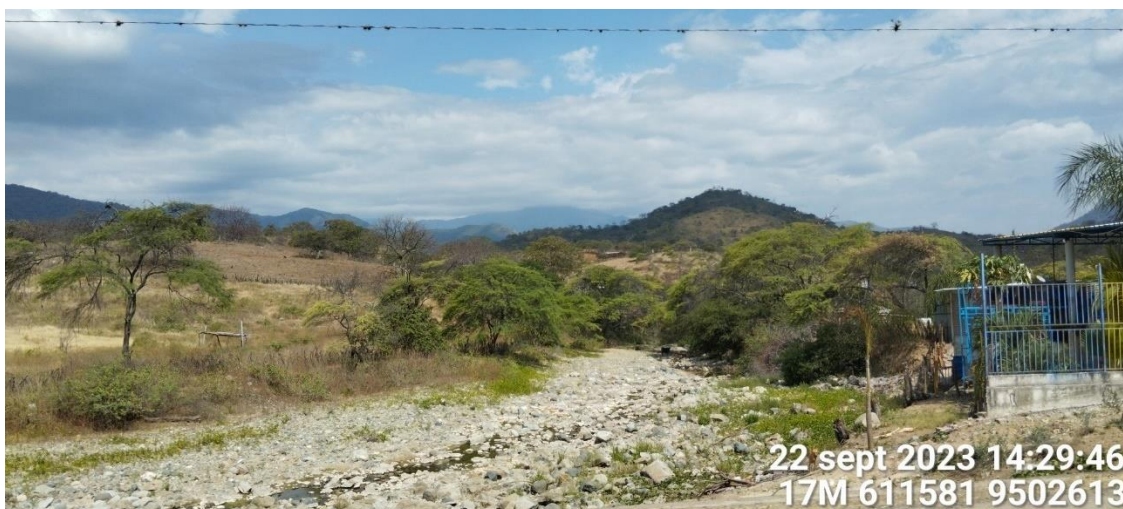
Fotografía 20. Centro Poblado Roca Rajada afectado por flujos de detritos, Suyo.

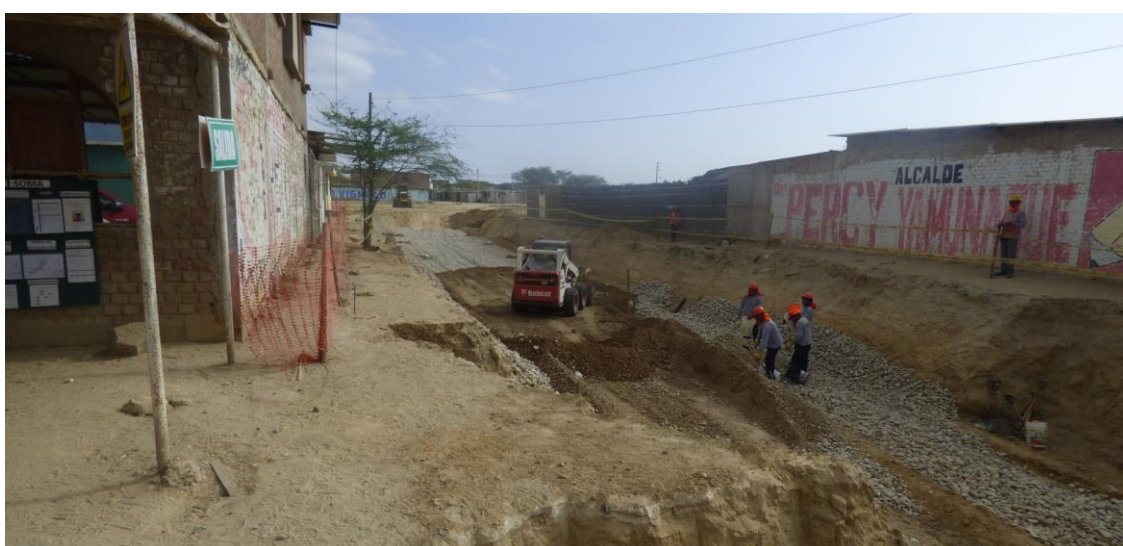
Fotografía 21. Sectores Pablo de la Flor, Tablazo Sur, Tablazo Norte, Yapato y San Martín de Letirá con ocurrencia de flujos de lodos, distrito La Unión. ZC 20-090.

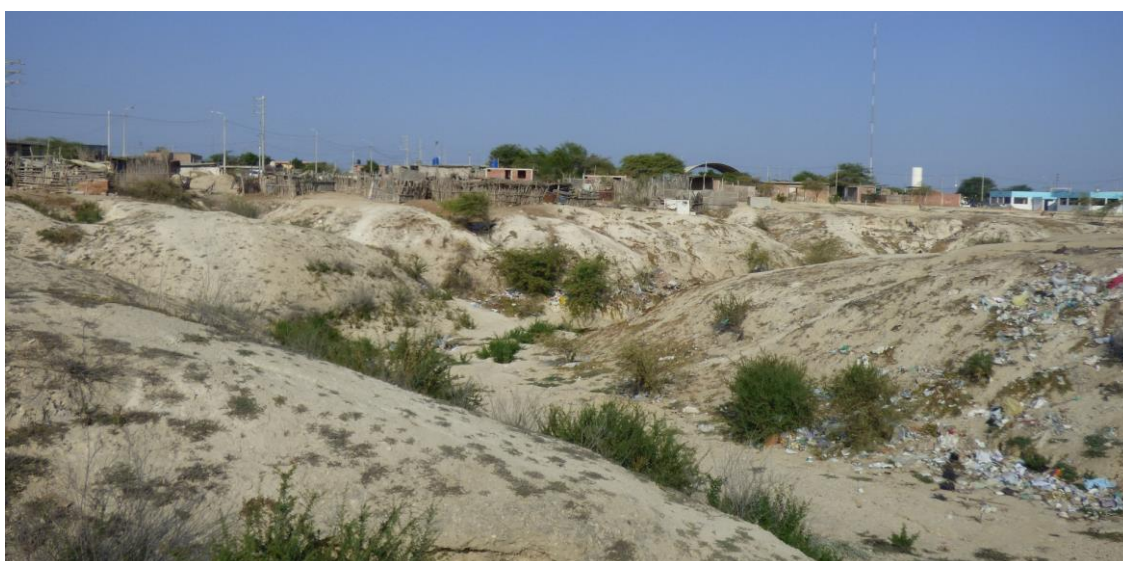
Fotografía 22. ZC 20-045, AA.HH. Señor Cautivo, Virgen del Carmen, Nuevo San Martín, La Primavera y San José, distrito Vice.

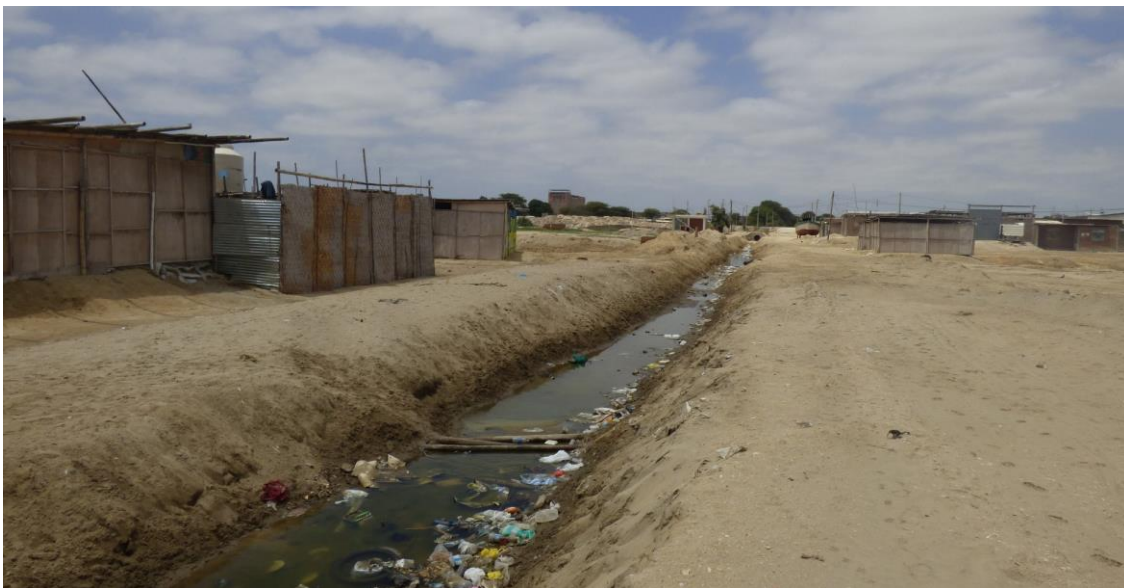
Se ha documentado el desborde de los principales ríos de Piura desde la cuenca media y baja (fotografía 23.) donde la corriente arrastró gran cantidad de suelos que han decantado en los terrenos de cultivos afectados, hasta las partes bajas de las cuencas (fotografía 24.), donde los ríos desbordaron su cauce normal y afectaron varias hectáreas de terrenos llanos con cultivos, viviendas y vías.

Fotografía 23. Inundación fluvial AA.HH. El Pescador y Las Brisas (ZC 14-049), distrito Sechura.

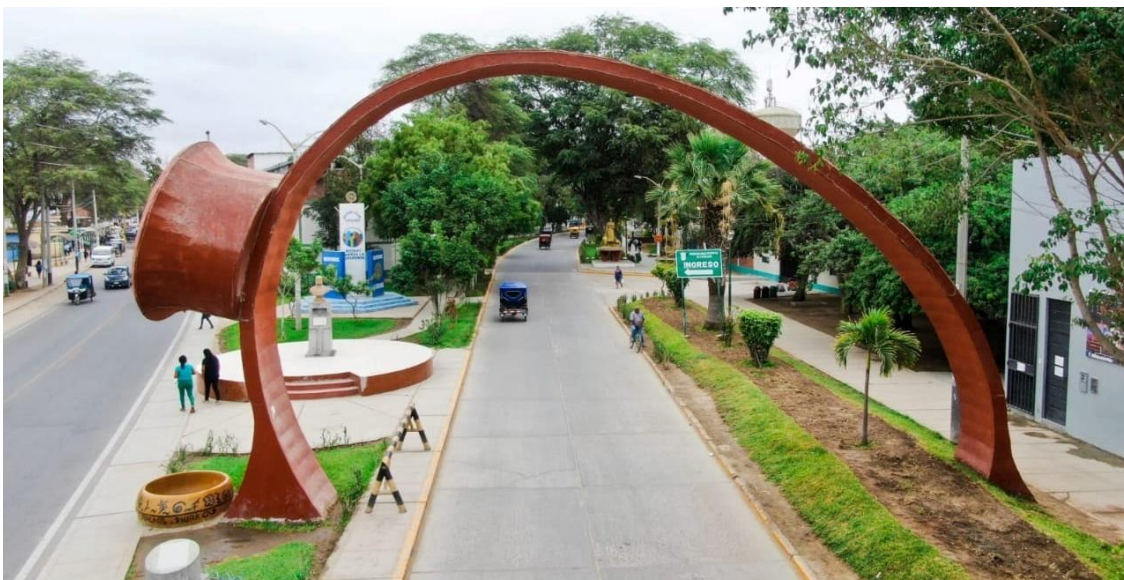
Fotografía 24. Inundación fluvial en el área urbana del distrito de Catacaos (ZC 20-082), en el 2017 el río Piura se desbordó hacia el margen izquierdo afectando terrenos de cultivo, viviendas y vías.

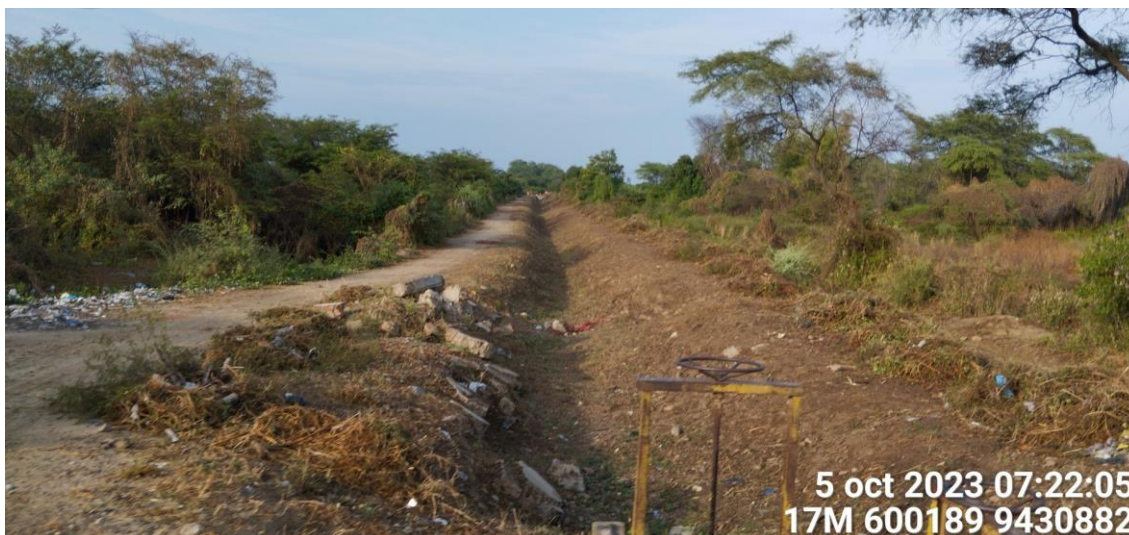
También se han registrado eventos de inundación fluvial por desborde de canales de regadío en mal estado (fotografía 25.), donde se requieren actividades de descolmatación y canalización definitiva.

Fotografía 25. Inundación fluvial por desborde de canal de riego en el centro poblado Batanes (ZC 20-127), Chulucanas.

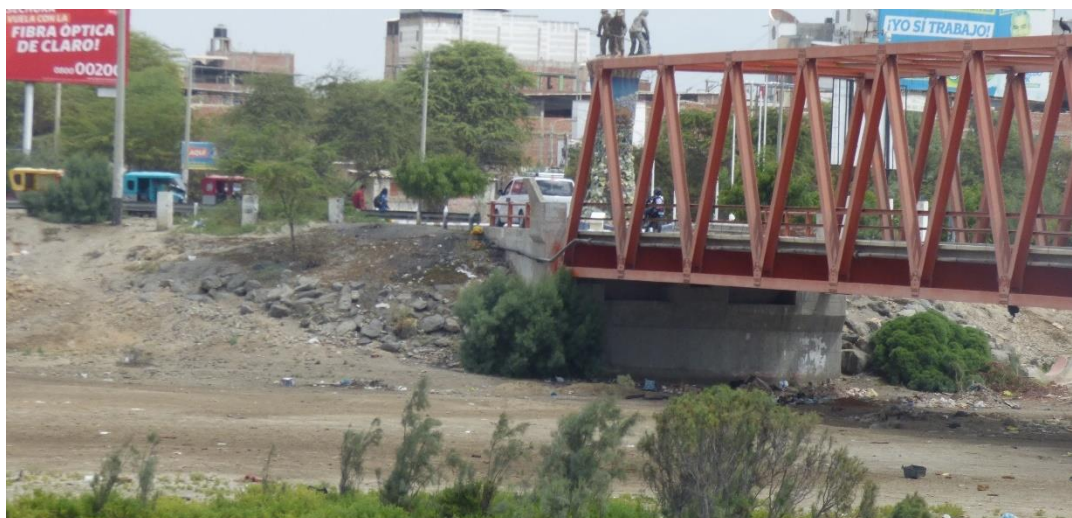
Fotografía 26. Erosión fluvial en el Puente Sechura (ZC 20-048), donde el río del mismo nombre ambas márgenes y parte del estribo del puente.

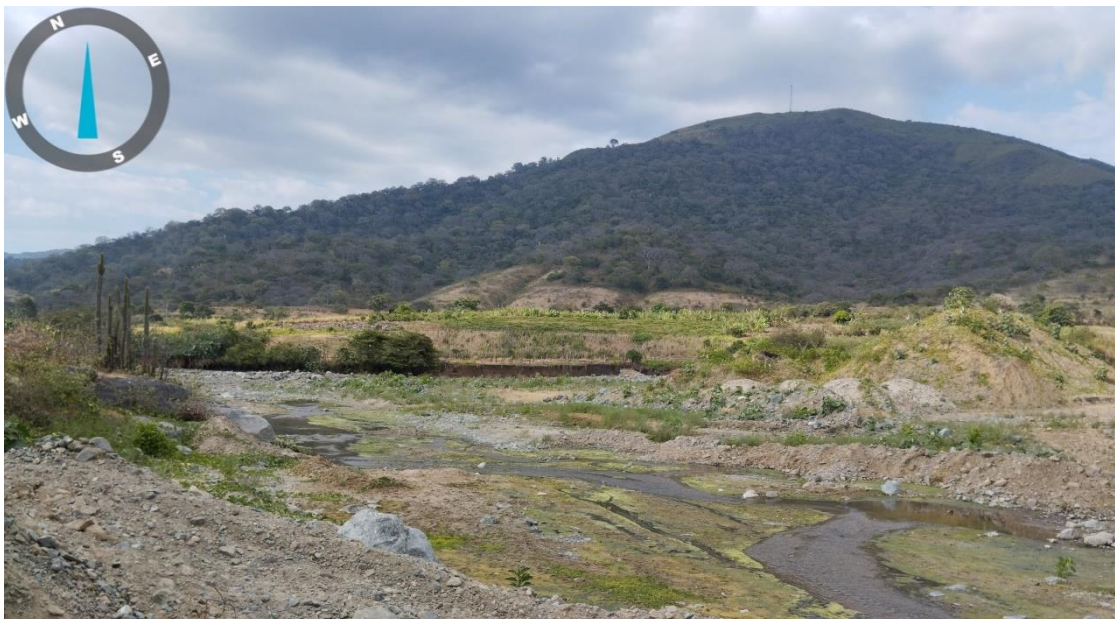
Fotografía 27. Erosión fluvial en el caserío Santa Rosa (ZC 20-095), donde el río Suyo ha erosionado el margen izquierdo afectando viviendas y terrenos de cultivos.

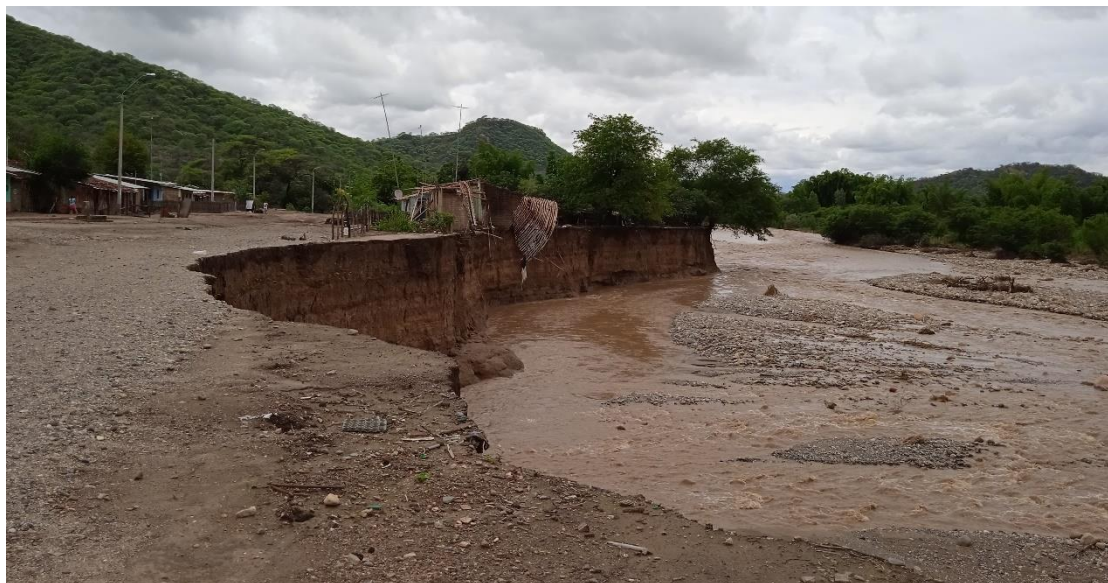
También se ha registrado la erosión en asentamientos humanos ubicados sobre depósitos antropogénicos poco compactados, provocado por el flujo constante de canales de regadío sin el revestimiento adecuado (fotografía 28.).

Fotografía 28. Erosión fluvial en el caserío Pampa Flores (ZC 20-145), donde el río ha erosionado el margen izquierdo de la planicie donde se ubica el área urbana.

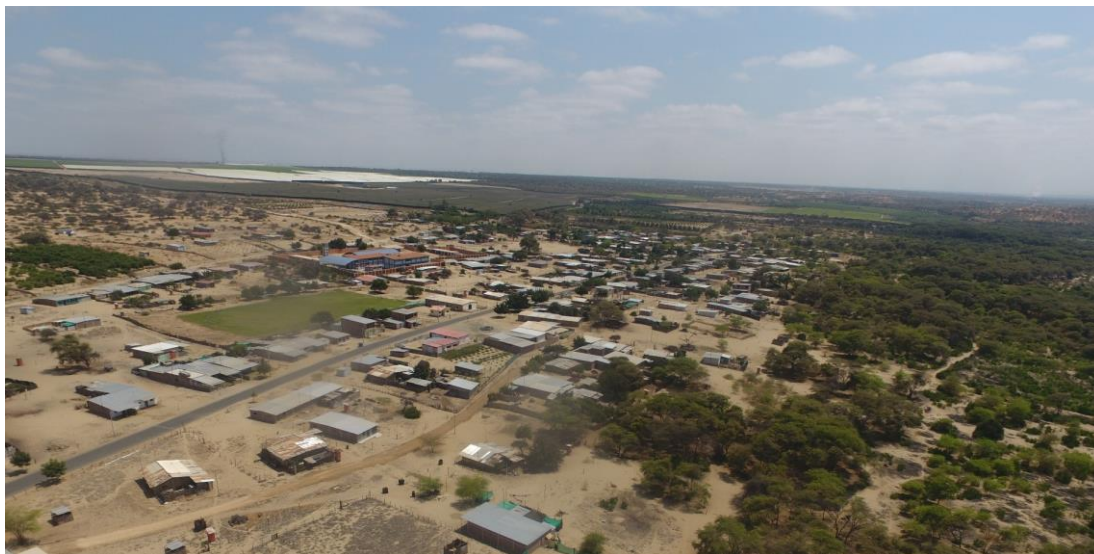
Fotografía 29. Caserío Olivares San Fernando (ZC 20-072), en el distrito de Tambogrande afectado por inundación pluvial.

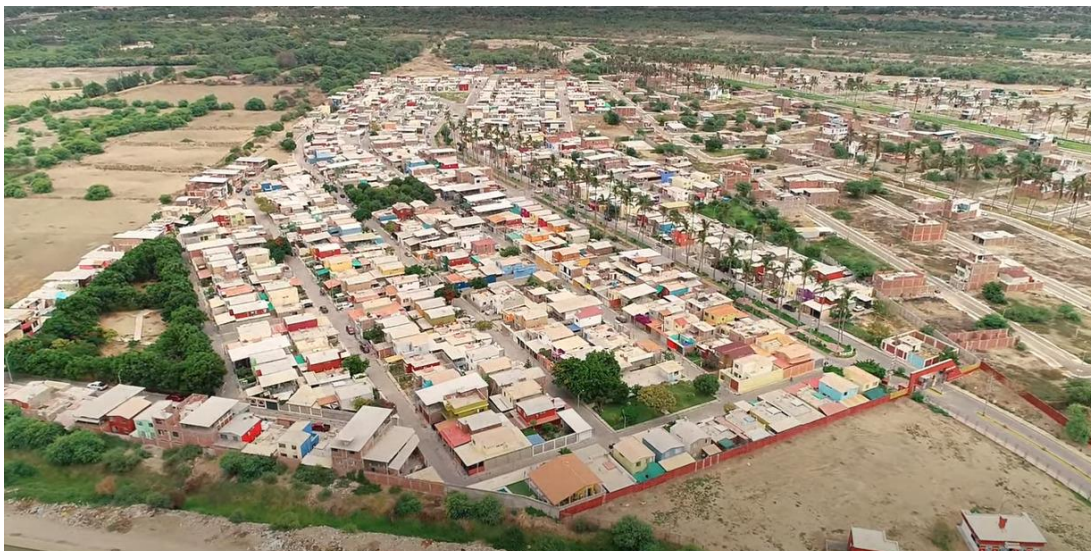
Fotografía 30. Urbanización Monteverde, Castilla (ZC 20-078), en el Yacu en el mes de marzo del presente año provocaron la inundación pluvial de decenas de viviendas.

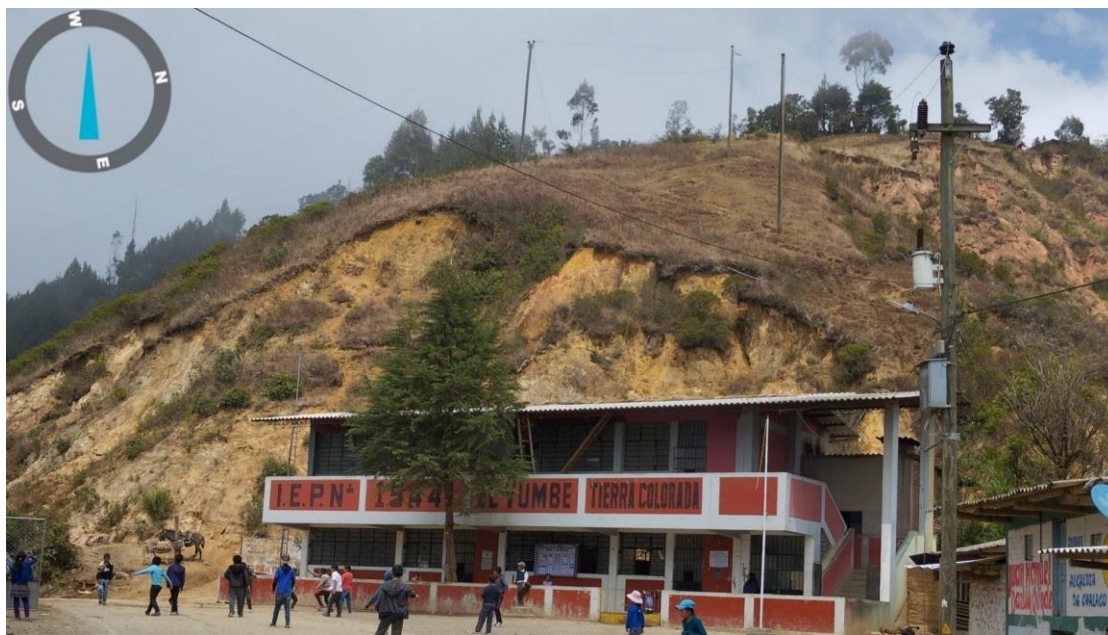
En la ZC 20-130 en el caserío Tierra Colorada, distrito Chalaco. Este evento afecta a la I.E. 15441 Yumbe de nivel primario y secundario (fotografía 33.).

Fotografía 31. Deslizamiento rotacional que afecta a la infraestructura de la escuela.

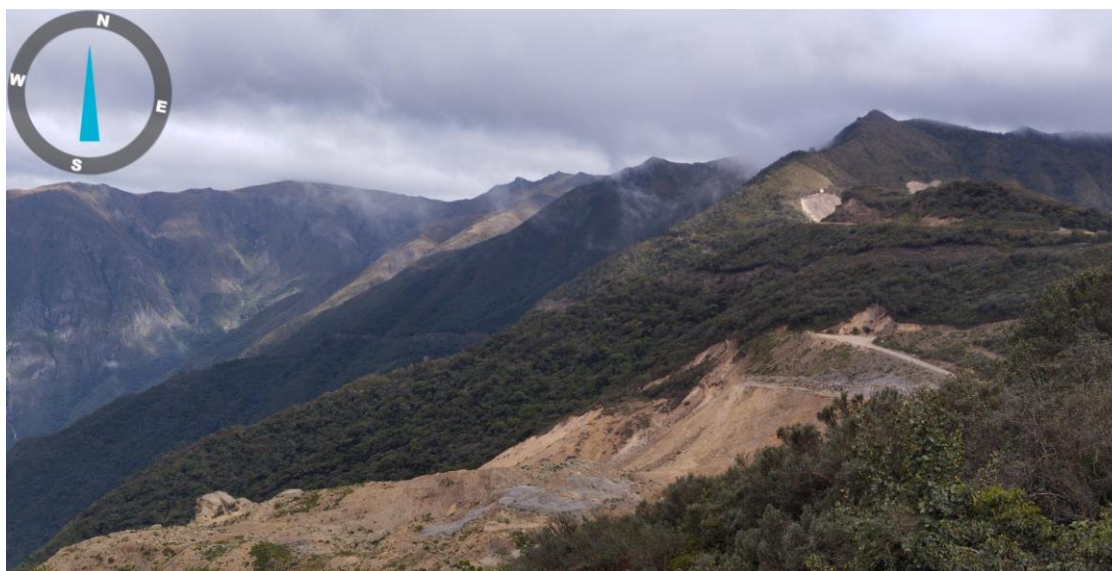
Se destaca la falta de medidas de control de riesgos en varios puntos críticos identificados, en la ZC 20-155 en la quebrada Pusmalca, sector El Tambo, donde, colapso un depósito de materiales excedentes (DME), provocando un flujo de detritos. Este evento afectó varios caseríos, cultivos, vías de acceso y el sistema de agua potable (fotografía 33.).

Fotografía 32. Deslizamiento en el sector Cruz Blanca en la parte alta de la quebrada Pusmalca.

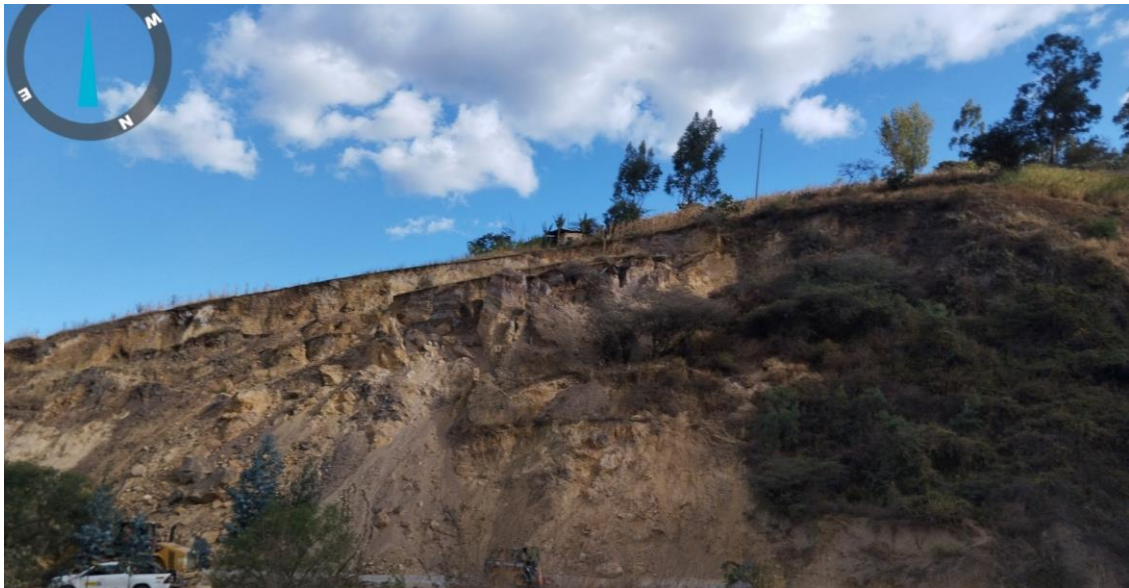
En la ZC 20-163 en el caserío Quispampa Alto en la provincia de Huancabamba, se identificó un deslizamientos rotacional de 110 m de largo y 70 m de ancho, se desarrolla al pie de la vía afirmada que comunica a la ciudad de Huancabamba y Canchaque (fotografía 33.).

Fotografía 33. Deslizamiento rotacional en el sector Quispampa Alto en la vía Huancabamba-Canchaque.

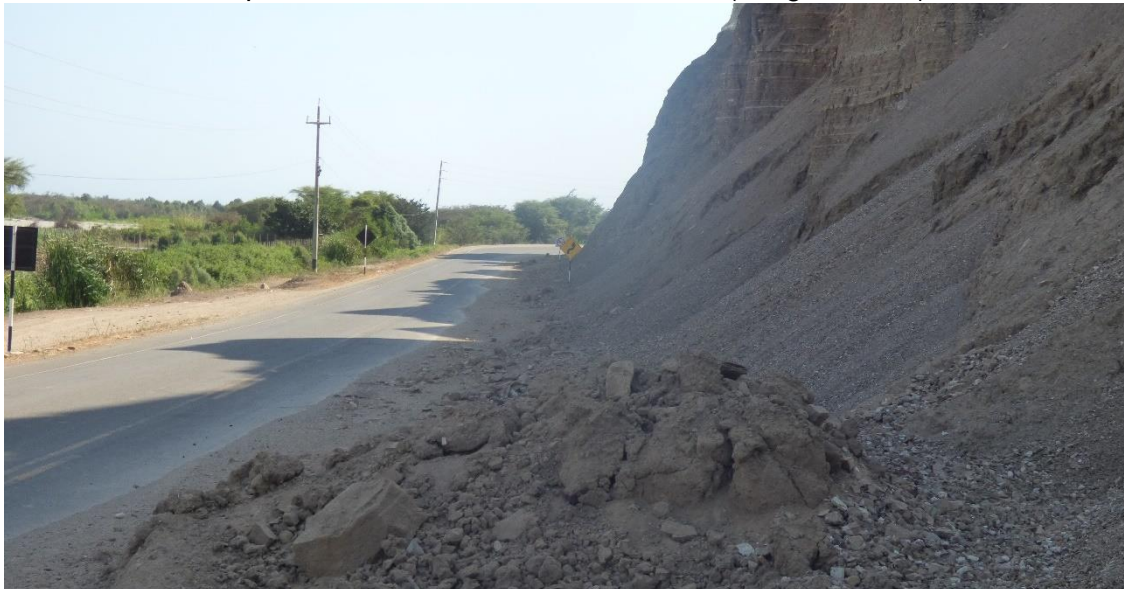
La falta de conocimiento de los peligros geológicos ha llevado a la población a asentarse en lugares no aptos por caída de rocas, que pueden ser catastróficos, debido a la gran dimensión de los bloques en remoción (de hasta varios metros, fotografía 34.); debido al extremadamente rápido movimiento de los bloques, hace casi imposible mitigar estos peligros, siendo necesario el pronto reasentamiento de las viviendas expuestas en los sectores más críticos (fotografía 35.).

Fotografía 34. Derrumbes en el sector Cerros Hinchados en Vichayal (ZC 20-023); se observan bloques caídos al pie de la vía principal.

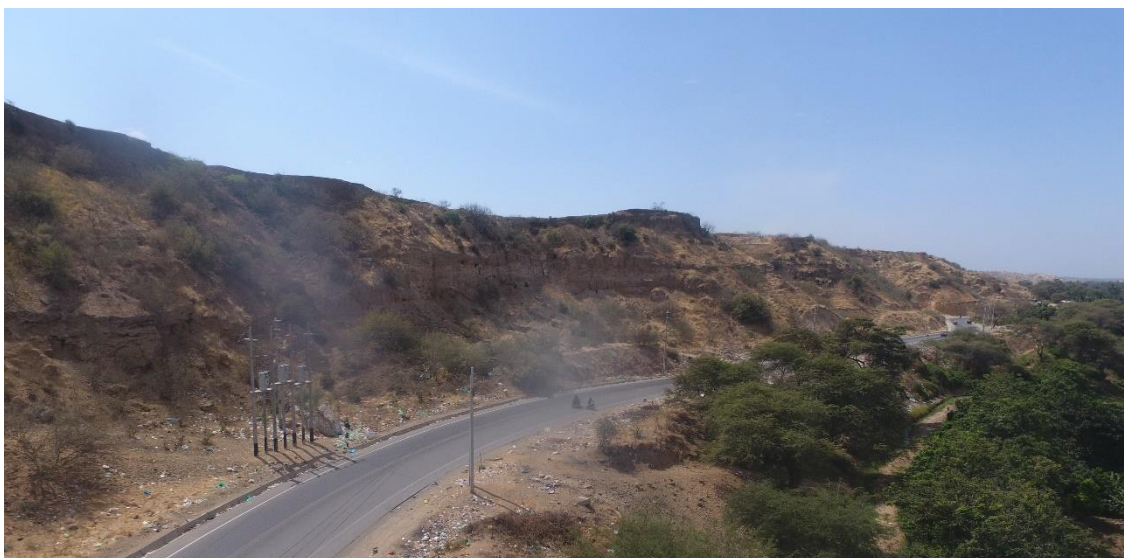
Fotografía 35. Tramo de la vía Marcavelica Las Palmeras (ZC 20-063), caídas de bloques.

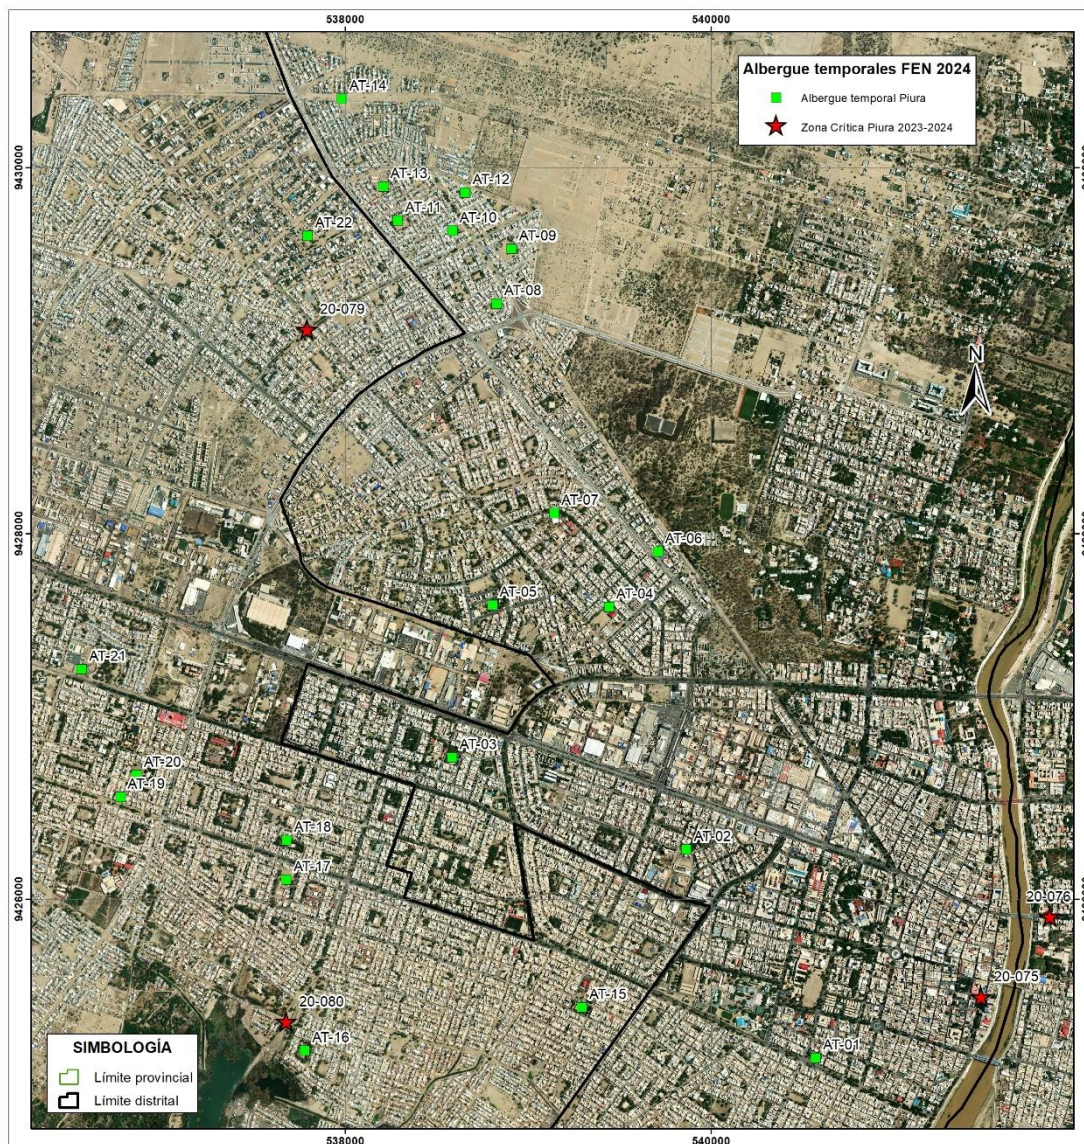
Figura 35. Ubicación de los albergues temporales (AT) propuestos en el distrito de Piura.

AT-04	Urb. Ignacio Merino I (Piura) Zona: 17S – E: 539442; N: 9427598	Se ubican en una llanura o planicie aluvial, se asienta sobre depósitos aluviales. Pertenecen al casco urbano de la ciudad de Piura.	Tomar las medidas preventivas por flujos de escorrentía ante lluvias intensas
AT-05	Campo Recreacional Bello Horizonte II Etapa (Piura) Zona: 17S – E: 538804; N: 9427609		
AT-06	Complejo FAP Chicho Gordillo (Piura) Zona: 17S – E: 539709; N: 9427901		
AT-07	AAHH. Los Algarrobos I Etapa (Piura) Zona: 17S – E: 539142; N: 9428110		
AT-08	Coliseo Los Pinos (Piura) Zona: 17S – E: 538828; N: 9429257	Se ubican en una llanura o planicie aluvial elevada, se asienta sobre depósitos aluviales y eólicos antropizados. Pertenecen a la zona de expansión urbana al noroeste del casco urbano de la ciudad de Piura. Estos AT, se ubican próximos a la zona crítica 20-079 identificada en las "Cinco Esquinas" afectada por inundación pluvial.	Tomar las medidas preventivas por flujos de escorrentía ante lluvias intensas.

AT-09	Campo Recreacional A.H San Isidro Mz. I (Piura) Zona: 17S – E: 538910; N: 9429556		
AT-10	Plataforma Deportiva A.H Los Geranios Mz. D (Piura) Zona: 17S – E: 538586; N: 9429656		
AT-11	Campo Recreacional Los Ángeles Mz. R (Piura) Zona: 17S – E: 538288; N: 9429712		
AT-12	Campo Recreacional A.H Mónica Zapata Mz. P (Piura) Zona: 17S – E: 538655; N: 9429864		
AT-13	Campo Recreacional A.H. Los Ángeles Mz L (Piura) Zona: 17S – E: 538207; N: 9429897		
AT-14	Campo Upis Ollanta Humala (Piura) Zona: 17S – E: 537983; N: 9430378	Se ubica en una llanura o planicie aluvial elevada, modelado sobre depósitos aluviales y eólicos antropizados.	Ubicada próxima a una zona inundable ubicada en la proximidad del proyecto El Pino.

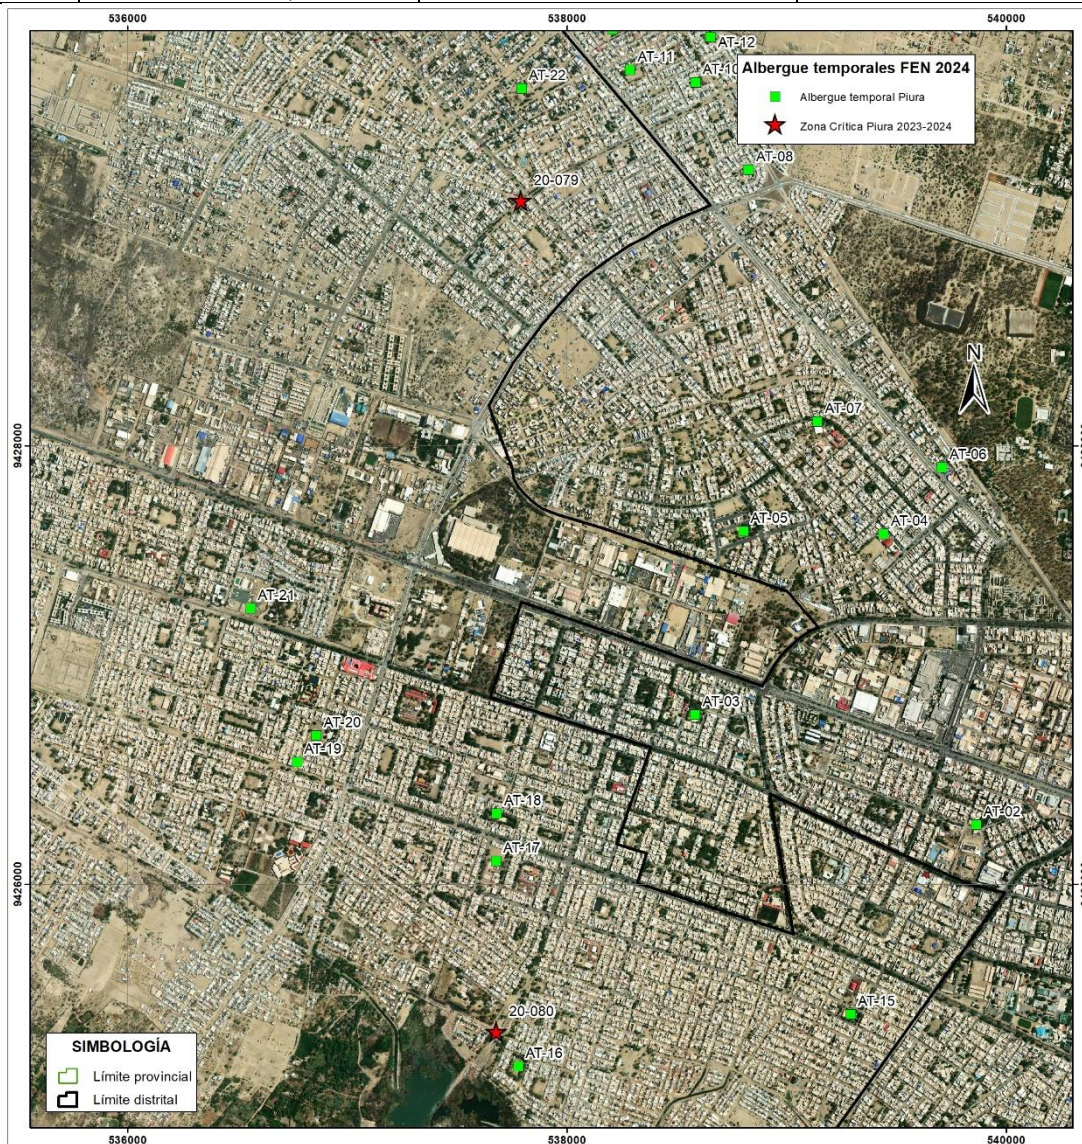
Figura 36. Ubicación de los albergues temporales propuestos en el distrito de Veintiséis de Octubre.

AT-18	Coliseo Cesar Vallejo Calle Ayabaca – AH. César Vallejo (Veintiséis de Octubre) Zona: 17S – E: 537680; N: 9426323		
AT-19	Clinica "San Juan de Dios" - Carretera Chiclayo - Pimentel Zona: 17S – E: 619664; N: 9245890	AT, próximos a zonas inundables, conformado por depósitos aluviales antropogénicos.

AT-20	Colegio Militar "Elias Aguirre" - Carretera Chiclayo - Pimentel Zona: 17S – E: 620447; N: 9246333		
Cód. en Mapa	Local	Observaciones Ingeniero - geológicas	Recomendaciones
AT-21	La Videnita (Veintiséis de Octubre) Zona: 17S – E: 536559; N: 9427258	Llanura o planicie aluvial antropizada con pocas variaciones en la planimetría del relieve.	Implementar drenaje pluvial o medidas para evacuar aguas de escorrentía.
AT-22	Casa Comunal La Molina II - Coliseo del Pronoei Jesús es Mi Amigo - A.H. La Molina II (Veintiséis de Octubre) Zona: 17S – E: 537794; N: 9429628	Llanura aluvial antropizada con zonas depresionadas. Depósito antropogénico próximo a la zona crítica 20-079.	Reubicar el AT-22 por encontrarse en zonas expuestas a inundación pluvial.

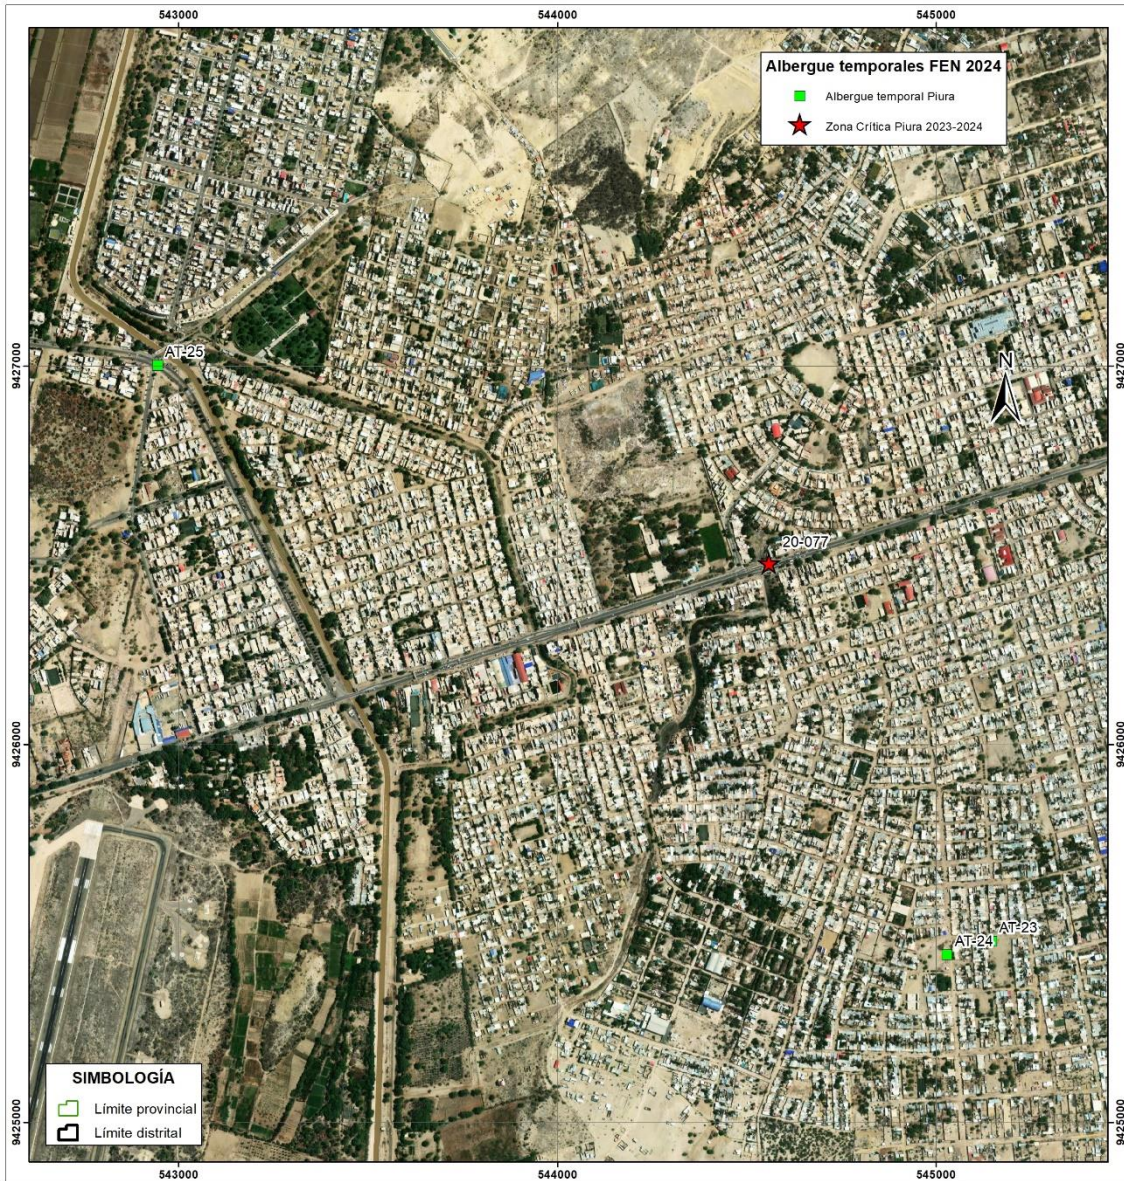
Figura 37. Ubicación de los albergues temporales propuestos en el distrito de Castilla.

Cód. en Mapa	Local	Observaciones Ingeniero - geológicas	Recomendaciones
AT-23	A.H Nuevo Talarita Y Sus Jazmines Mz C2 Lote 01 Zona: 17S – E: 545147; N: 9425479	Llanura o planicie aluvial con pocas variaciones en el relieve, litológicamente se evidencia la presencia un depósito antropogénico, eólicos y	Medidas de mitigación por inundación pluvial ante escorrentía.

AT-24	A.H Nuevo Talarita Y Sus Jazmines Mz S2 Lote 2 Zona: 17S – E: 545030; N: 9425443	aluviales. Zona crítica 20-077 en la quebrada El Gallo.	
AT-25	Av. Mariscal Andrés Bvelino Cáceres Zona: 17S – E: 542944; N: 9427002	Llanura con declives y zonas inundables por escorrentía, depósitos aluviales y eólicos.	Medidas de mitigación por inundación pluvial ante escorrentía.
