Informe Técnico N° A7462

EVALUACIÓN DE ZONAS CRÍTICAS POR PELIGROS GEOLÓGICOS ANTE FENÓMENO EL NIÑO 2023-2024 EN EL DEPARTAMENTO DE PIURA

DICIEMBRE
2023

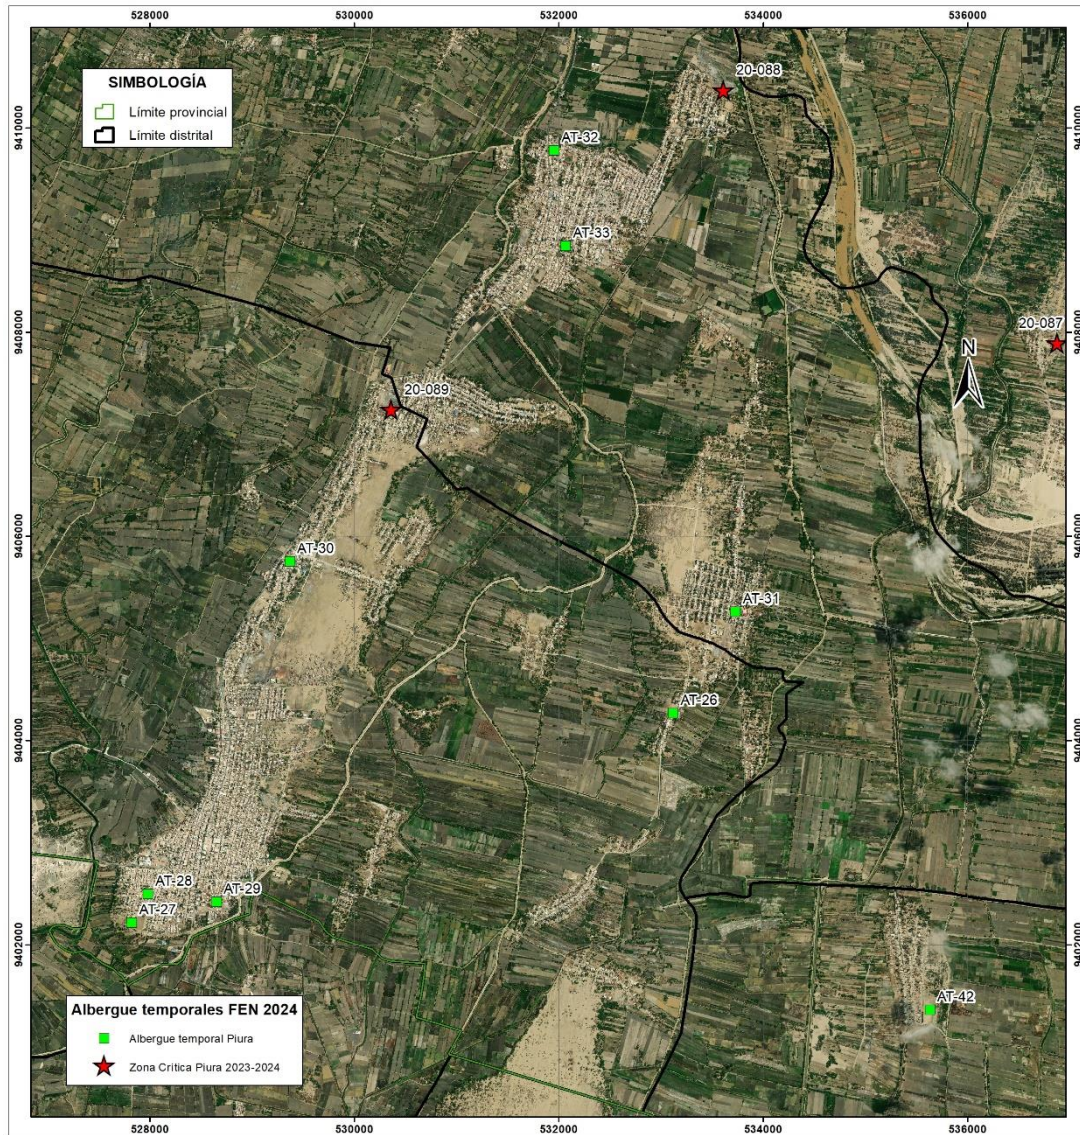
Figura 38. Ubicación de los albergues temporales propuestos en los distritos de La Unión y La Arena.

Cód. en Mapa	Local	Observaciones Ingeniero - geológicas	Recomendaciones
AT-26	Local Uso Múltiple (La Unión) Zona: 17S – E: 533120; N: 9404267	Se ubica sobre un manto eólico con ondulaciones y elevaciones leves. Suelos antropizados con pendiente llana, litológicamente los terrenos están asentados en un depósito antropogénico de composición variada.	Se recomienda como medida de mitigación muros o sacos de arena para controlar el nivel del agua en los alrededores.
AT-27	Estadio (La Unión) Zona: 17S – E: 527821; N: 9402217	Ubicados en las inmediaciones de Zonas críticas 20-045 y 20-090. Se asientan sobre	Se recomienda elevar el nivel del suelo o instalaciones a 1 m de alto.

AT-28	Local Comunal (La Unión) Zona: 17S – E: 527979; N: 9402499	una terraza aluvial con intercalaciones de sedimentos eólicos.	
AT-29	Minicoliseo (La Unión) Zona: 17S – E: 528650; N: 9402421		
AT-30	Local Comunal (La Unión) Zona: 17S – E: 529368; N: 9405754	El local se ubica entre una terraza aluvial y mantos de arena, litológicamente se encuentran arenas con componentes antropogénicos.	Considerar la protección provisional de sacos de arena para evitar inundación.

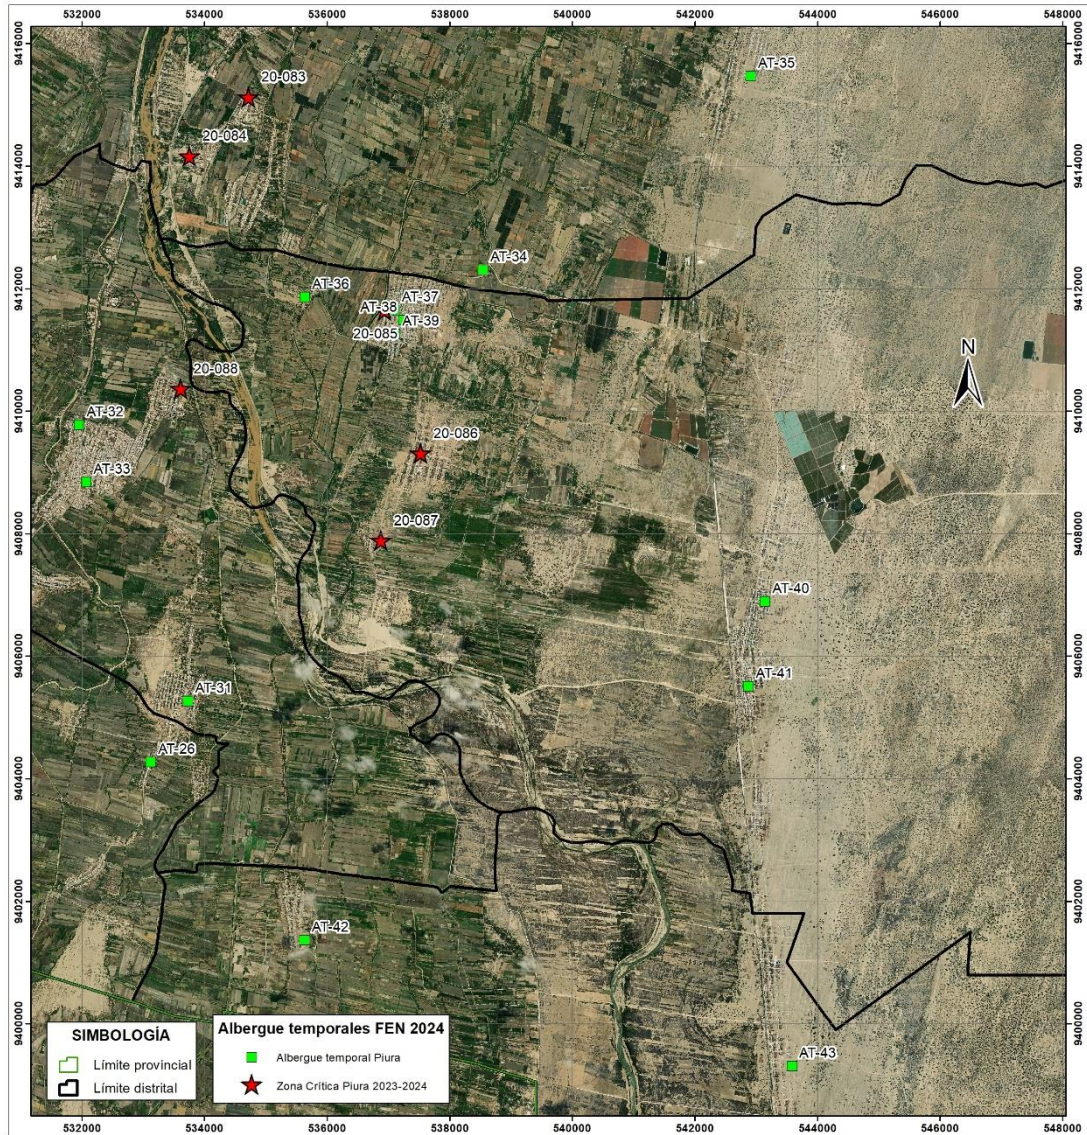
Figura 39. Ubicación de los albergues temporales propuestos en los distritos de Catacaos, Cura Mori y El Tallan.

AT-37	Estadio "27 De Julio" Av. Grau Mz - P-2 Lote 1 (Cura Mori) Zona: 17S – E: 537098; N: 9411649		
AT-38	Local "Casa De La Mujer" Jr Cuzco Mz - T - Lote 22b (Cura Mori) Zona: 17S – E: 537248; N: 9411489		
AT-39	Templo "Señor De Los Milagros" Av. Grau - Mz I-1 Lote 52-53 (Cura Mori) Zona: 17S – E: 537108; N: 9411262		
AT-40	Templo Pentecostés Ciudad Noe - Ca. Cristo El Salvador Mz-X, Lote 08 (Cura Mori) Zona: 17S – E: 543145; N: 9406890		
AT-41	Templo Divina Misericordia Calle 05 - Mz 12, Lote 2-3 (Cura Mori) Zona: 17S – E: 542876; N: 9405506	Se ubican en una llanura o planicie aluvial con leves elevaciones y ondulaciones con coberturas eólicas.	Se deben realizar las adecuaciones para mitigar cualquier impacto ante lluvias extraordinarias.
AT-42	CP Sinchao (El Tallan) Zona: 17S – E: 535632; N: 9401365	El AT-42 se ubica en una terraza aluvial con pendientes llanas a suavemente inclinadas, con inundaciones de tipo fluvial.	Realizar las medidas para evitar daños por inundaciones en el local designado.

AT-43	Nuevo Tallan (El Tallan) Zona: 17S – E: 543587; N: 9399305	Al AT-43 se ubica en una planicie aluvial con coberturas eólicas, geofomas ondulados como colinas y lomadas alargadas.	El AT-43 se ubica próximo a la zona crítica 20-091, se deben realizar adecuaciones para prevenir inundaciones en temporada de lluvias.

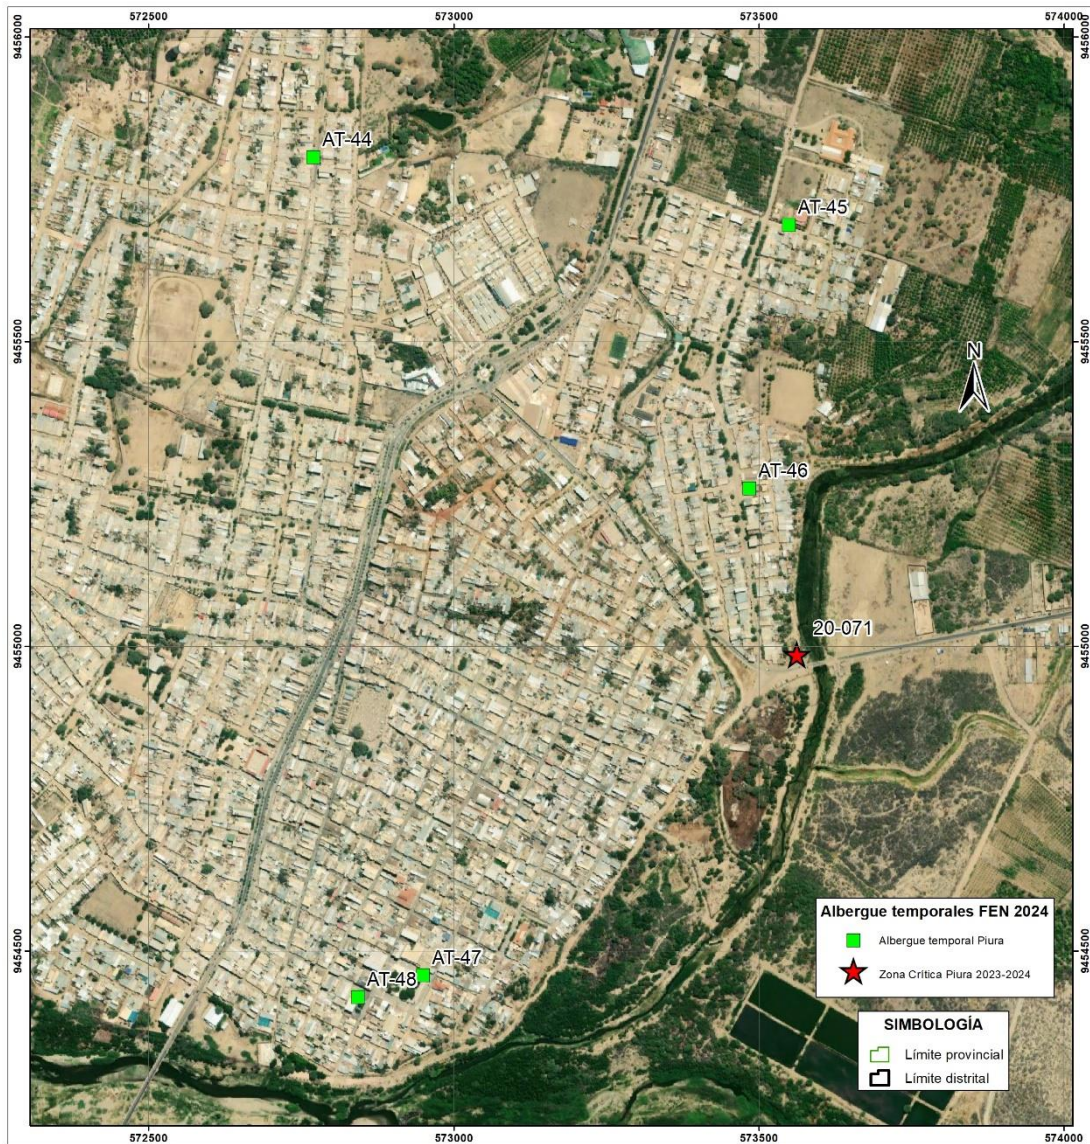
Figura 40. Ubicación de los albergues temporales propuestos en el distrito de Tambogrande.

Cód. en Mapa	Local	Observaciones Ingeniero - geológicas	Recomendaciones
AT-44	Av. San Martín – AA.HH. Los Almendros (Tambogrande) Zona: 17S – E: 572770; N: 9455803	Los Albergues Temporales se ubican en una terraza aluvial con angulaciones de relieves depresionados inundables que limitan con una llanura o planicie inundable donde se ha identificado el punto crítico 20-071. El AT-46 se encuentra a menos de 100 m de la zona crítica 20-071.	Realizar estudio complementarios a detalle para determinar la viabilidad y seguridad física de los lugares destinados como AT.
AT-45	Centro Poblado San Pedro - Carretera Panamericana (Tambogrande) Zona: 17S – E: 542912; N: 9415472		
AT-46	Templo de Santa Rosa Ca. Luis M. Sánchez Cerro Mz-I, Lote 4 Caserío Santa Rosa (Tambogrande) Zona: 17S – E: 535636; N: 9411865		Plantear la reubicación del AT-46 debido a que se encuentra entre 2 afluentes (dren pluvial y la quebrada Carneros).

AT-47	Estadio "27 De Julio" Av. Grau Mz - P-2 Lote 1 (Tambogrande) Zona: 17S – E: 537098; N: 9411649		Los AT-47 y 48 se encuentran próximos a zonas inundables, los lugares se encuentran ligeramente más elevados fuera de la zona de riesgo.
AT-48	Local "Casa De La Mujer" Jr Cuzco Mz - T - Lote 22b (Tambogrande) Zona: 17S – E: 537248; N: 9411489

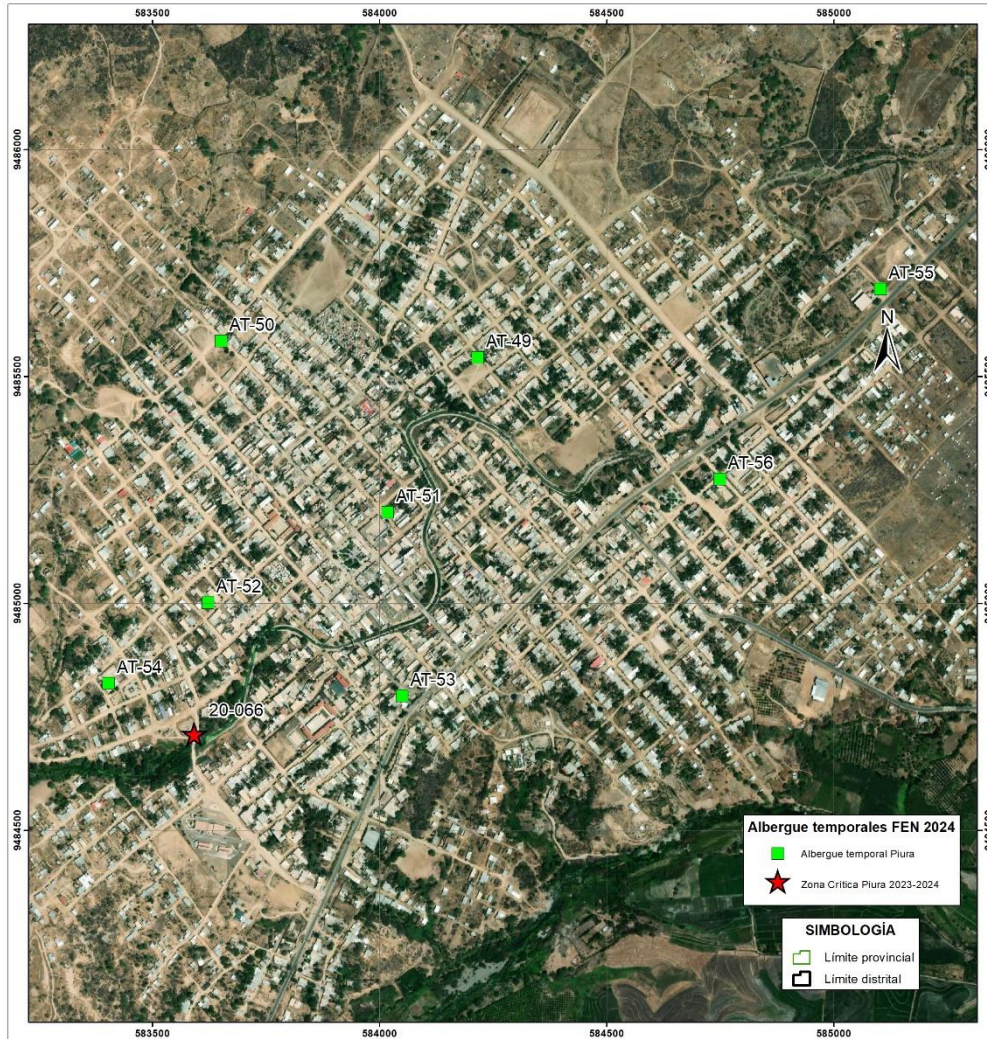
Figura 41. Ubicación de los albergues temporales propuestos en el distrito de Las Lomas.

Cód. en Mapa	Local	Observaciones Ingeniero - geológicas	Recomendaciones
AT-49	Salón Comunal Suipira (Las Lomas) Zona: 17S – E: 584217; N: 9485542	El albergue se ubica a 120 m al norte del dren pluvial de las Lomas.	Realizar estudio complementarios a detalle para determinar la viabilidad y seguridad física de los lugares destinados como AT.
AT-50	Salón Comunal Santa Isabel (Las Lomas) Zona: 17S – E: 583651; N: 9485578	Se destaca la ubicación a 445 m al noroeste del dren pluvial.	El AT-50 se ubica a 870 m al norte de la zona crítica 20-066.
AT-51	Base de Seguridad Ciudadana (Las Lomas) Zona: 17S – E: 584018; N: 9485201	Los AT-51, 52 y 54 se ubican próximos a planicies inundables próximas a la zona crítica 20-066. Mientras que, AT-53 se ubica en una colina o lomada en roca intrusiva.	Se recomienda replantear los puntos designados en zonas elevadas por sobre el dren pluvial de Las Lomas.
AT-52	C.E Técnico Productivo (Las Lomas) Zona: 17S – E: 583622; N: 9485002

AT-53	Salón Comunal Juan Velasco Alvarado (Las Lomas) Zona: 17S – E: 584050; N: 9484796		
AT-54	Salón Comunal Bellavista (Las Lomas) Zona: 17S – E: 583403; N: 9484824		
AT-55	Cancha Deportiva El Wembley (Las Lomas) Zona: 17S – E: 585104; N: 9485693	Se encuentran ubicados en una colina o lomada en roca volcánica que se pueden observar al noreste del centro urbano.	Realizar medidas de mitigación potenciales inundaciones pluviales por escorrentía superficial.
AT-56	Salón Comunal Miraflores (Las Lomas) Zona: 17S – E: 584750; N: 9485274

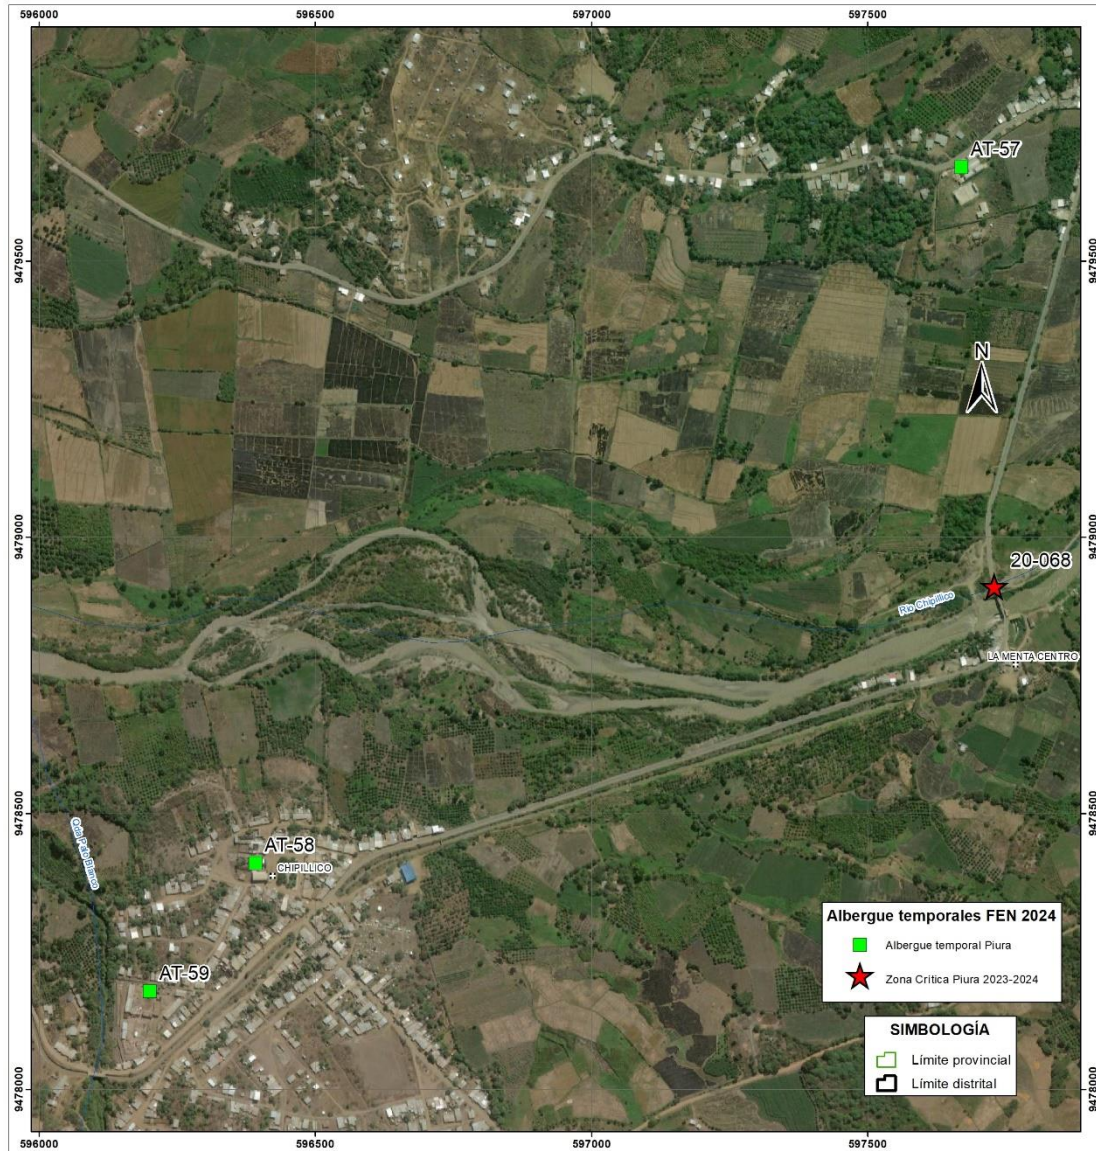
Figura 42. Ubicación de los albergues temporales propuestos en el distrito de Las Lomas-Chipillico.

Cód. en Mapa	Local	Observaciones Ingeniero - geológicas	Recomendaciones
AT-57	I.E José María Arguedas (Las Lomas) Zona: 17S – E: 597670; N: 9479670	El albergue AT-57 se ubica en un piedemonte aluvial que se emplaza de norte a sur; mientras que, los AT-58 y 59 en la margen izquierda del río Chipillico.	El albergue se ubica a menos de 200 m de la zona crítica 20-068.
AT-58	Municipalidad Delegada Del C.P Chipillico (Las Lomas) Zona: 17S – E: 596392; N: 9478410		
AT-59	I.E Manuel Odría Amoretti (Las Lomas) Zona: 17S – E: 596201; N: 9478178

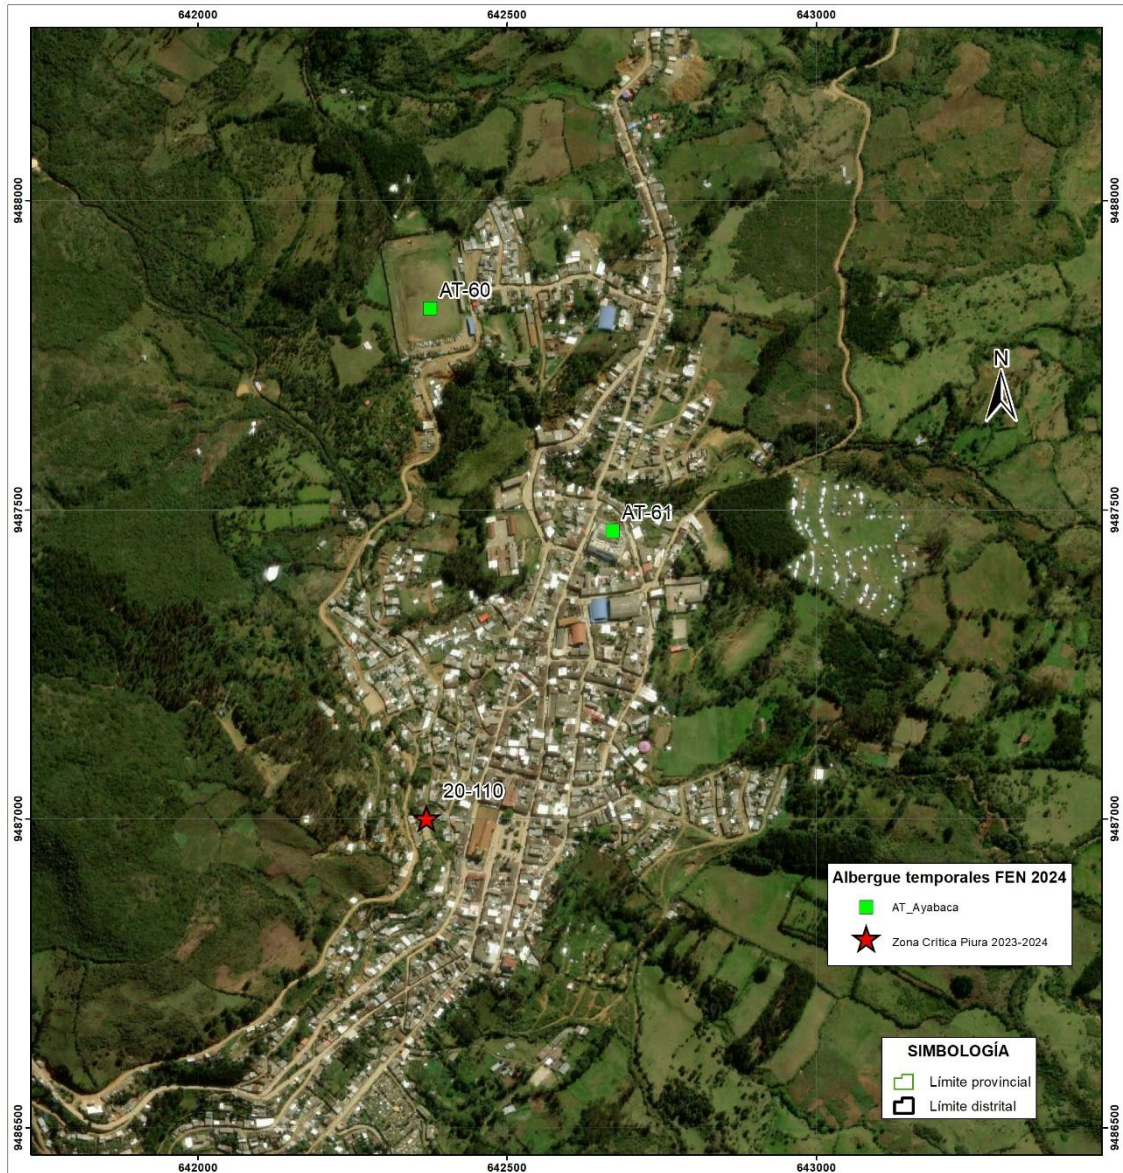
Figura 43. Ubicación de los albergues temporales propuestos en el distrito de Ayabaca (área urbana y alrededores).

Cód. en Mapa	Local	Observaciones Ingeniero - geológicas	Recomendaciones
AT-60	Estadio Municipal de Ayabaca (Ayabaca) Zona 17S - E: 642376 N: 9487826	Se ubican en las cercanías de la ciudad de Ayabaca en una planicie abarcando un área de 12 704 m ² , con una capacidad para 644 personas, mientras que el coliseo deportivo San Sebastián tiene un área menor de 552 m ² con una capacidad para 30 personas sería el lugar más cercano en caso de ser necesario. Se identificaron peligros por deslizamientos y caídas de roca.	Se debe priorizar realizar mejoras en el estadio municipal de Ayabaca por la ubicación y por el área que abarca construyendo medidas estructurales como muros de contención y definir los ambientes y rutas de evacuación que la población deberá seguir hacia estos albergues.
AT-61	Coliseo Deportivo San Sebastián (Ayabaca) Zona 17S - E: 642671N: 9487466

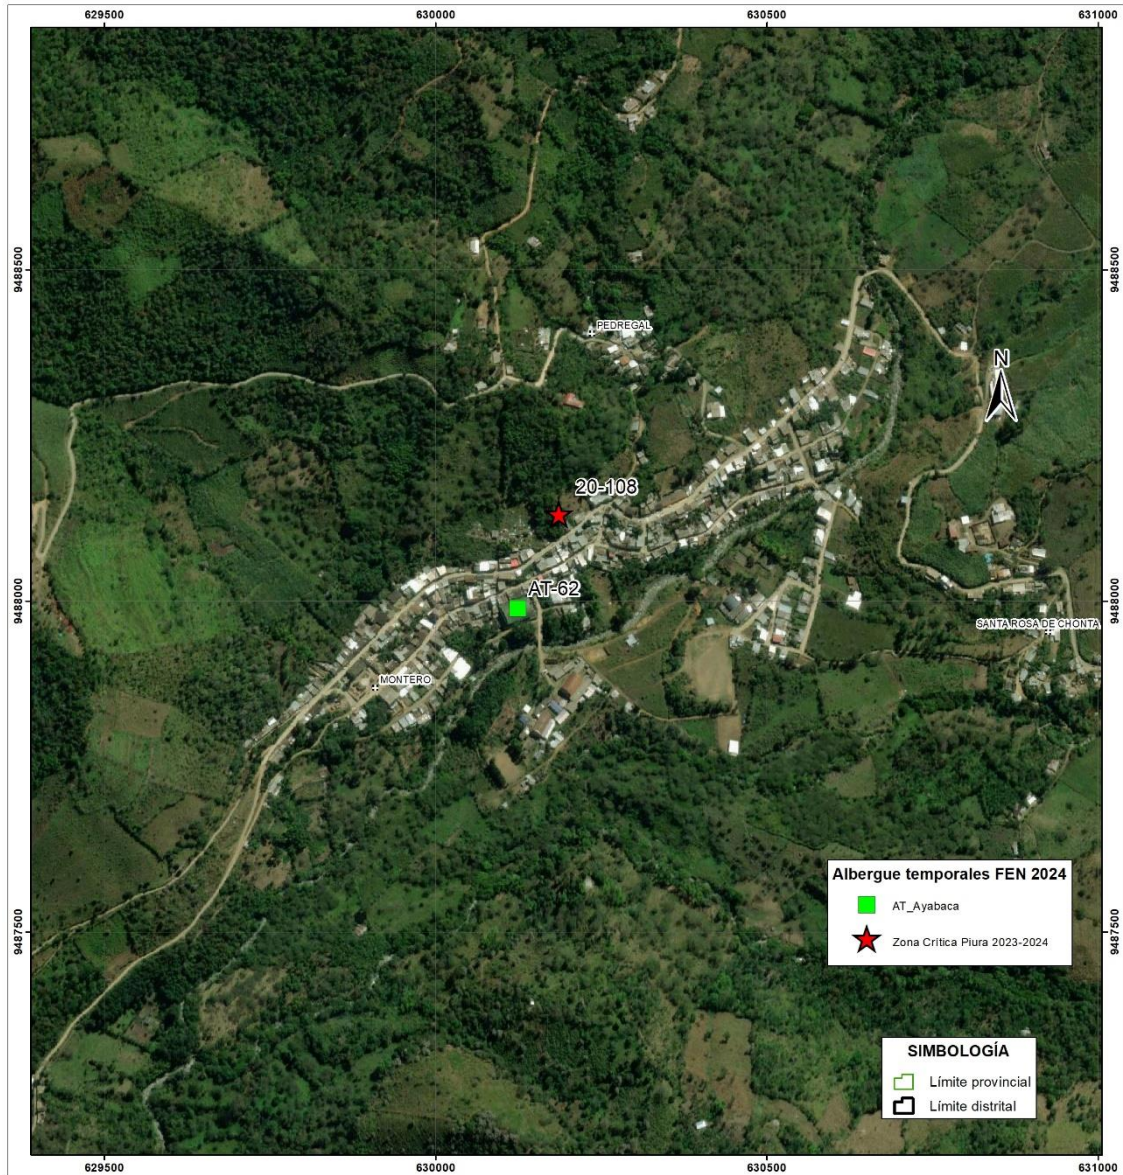
Figura 44. Ubicación de los albergues temporales propuestos en el distrito de Montero (área urbana y alrededores).

Cód. en Mapa	Local	Observaciones Ingeniero - geológicas	Recomendaciones
AT-62	Coliseo "Humberto Martínez" (Montero) Zona 17S - E: 630124N: 9487989	Este Coliseo ubicado dentro del casco urbano de Montero posee un área de 1958 m2 lo que podría llevar a albergar de manera temporal a aproximadamente 100 personas.	Capacitar a los pobladores sobre las rutas de evacuación hacia el albergue y habilitación de los ambientes como carpas y bolsas de dormir.

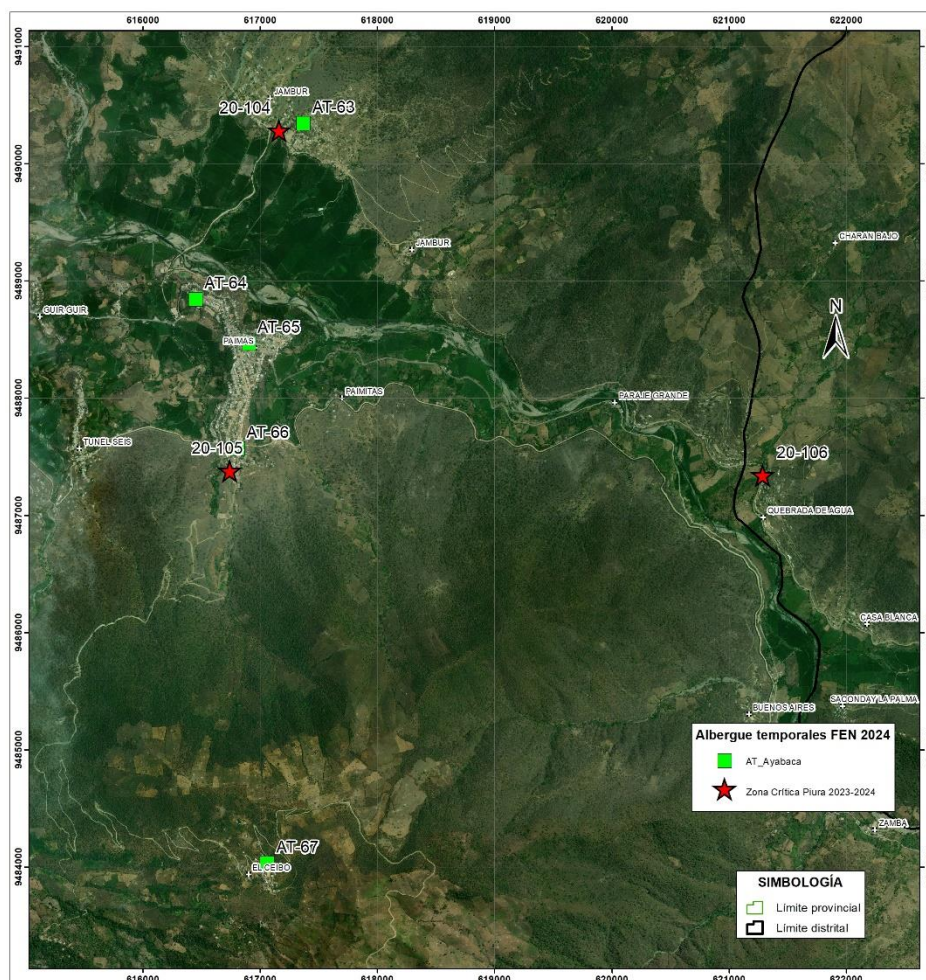
Figura 45. Ubicación de los albergues temporales propuestos en el distrito de Paimas.

Cód. en Mapa	Local	Observaciones Ingeniero - geológicas	Recomendaciones
AT-63	Caserío de Jambur - Coliseo Deportivo (Paimas) Zona 17S - E: 617370N: 9490342	Coliseo deportivo ubicado dentro del casco urbano del caserío Jambur, abarca un área de 1540 m ² pudiendo albergar temporalmente alrededor de 70 a 100 personas.	Construcción de muros de contención o tener sacos de arena a la disposición para poder evitar el ingreso de agua así como capacitar los pobladores sobre las rutas de evacuación hacia el albergue
AT-64	Calle Sullana - Terreno Campo Deportivo (Paimas) Zona 17S - E: 61645N: 9488842	Se encuentra en una zona elevada al resto del casco urbano, tiene un área de 11 411 m ² para poder albergar a aproximadamente 700 personas, el segundo albergue está ubicado dentro del casco urbano de Paimas al oeste de la plaza principal la infraestructura perteneciente a la municipalidad donde podrían albergar de manera temporalmente a personas que requieran de atención médica, abarca un área de 460 m ² albergando a aproximadamente a 30 personas al sur de Paimas otro albergue temporal es el Salón Comunal , con una área de 500 m ² , con capacidad para 25 personas aproximadamente.	Tener a disposición carpas para armar en caso de ser necesario además de capacitar a los pobladores sobre las rutas de evacuación hacia el albergue, también disponer de sacos de arena para conservar los albergues en óptimas condiciones.

AT-65	Mz E Lote 3 Av. Miguel Grau - Casa De La Cultura (Paimas) Zona 17S - E: 616905N: 9488465		
AT-66	Caserío Algodonal - Salón Comunal (Paimas) Zona 17S - E: 616809N: 9487568		
AT-67	Caserío El Ceibo - Salón Comunal (Paimas) Zona 17S - E: 617062N: 9484030	Infraestructura que se usa como salón Comunal podrían usarse para albergar temporal a 20 personas ya que abarca un área de 360 m ² y se ubica en un lugar que no es afectado directamente por el peligro geológico.	Construcción de muros de contención para evitar deterioros en la infraestructura del salón comunal, además de capacitar a los pobladores sobre las rutas de evacuación hacia el albergue.

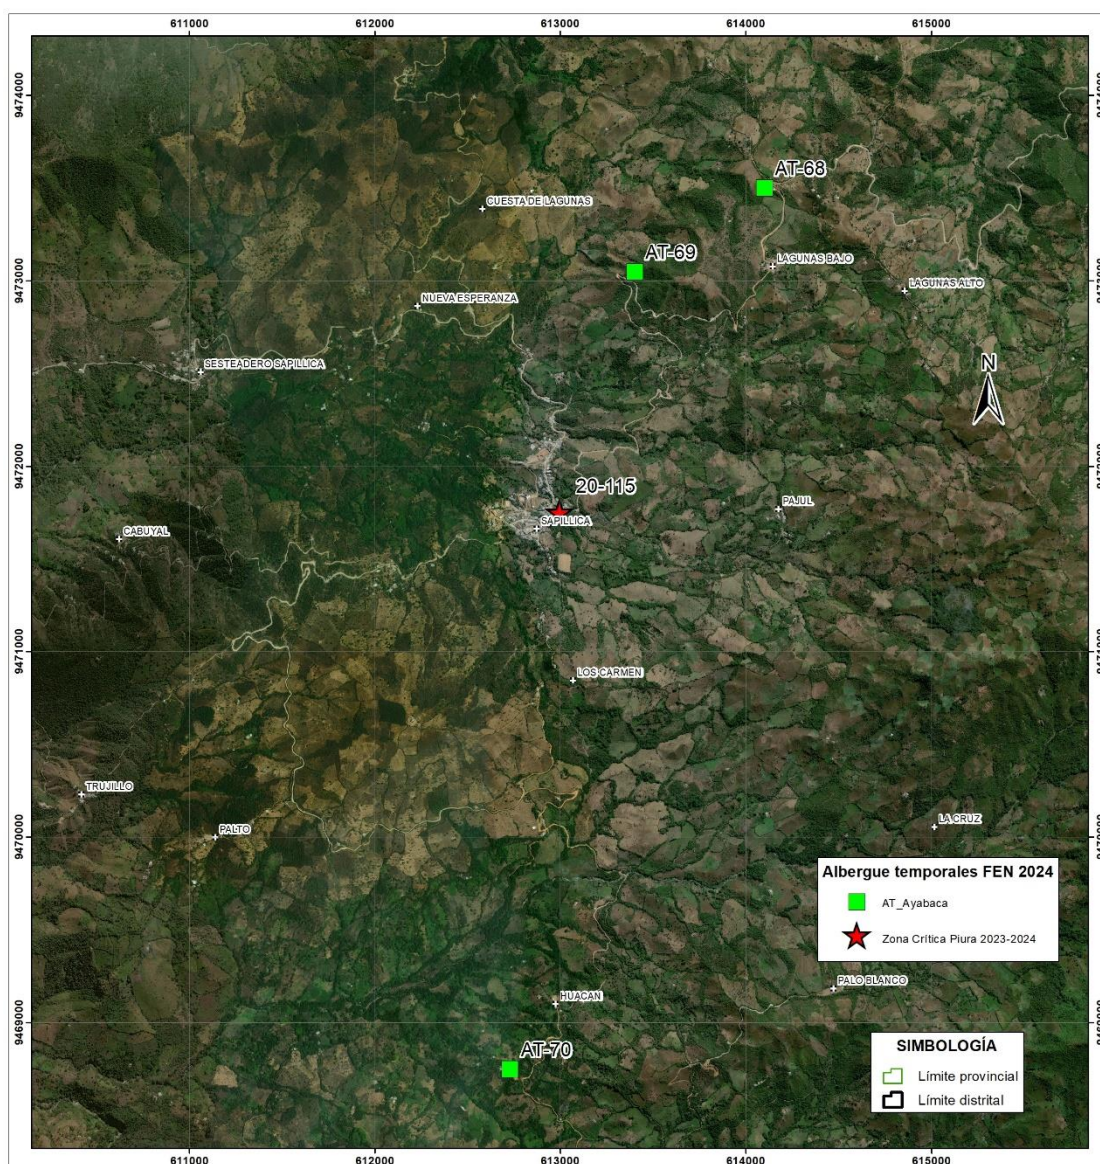
Figura 46. Ubicación de los albergues temporales propuestos en el distrito de Sapillica.

Cód. en Mapa	Local	Observaciones Ingeniero - geológicas	Recomendaciones
AT-68	Caserío Lagunas La Cruz Zona 17S - E: 614102N: 9473501	Área que no se encuentra afectada por el peligro geológico abarcando un área de 1577 m2 dando así albergue temporal a 75 personas aproximadamente.	Disponer de carpas y vivires en caso de activación del peligro, además de capacitar a la población de cómo actual y evacuar hacia las zonas seguras, en este caso el albergue.
AT-69	Caserío Lagunas Zona 17S - E: 613402N: 9473048	Poblado Sapillica afectado por flujos de detritos como zona crítica 20-115.	Tomas las medidas de mitigación por flujos de detritos o deslizamientos en los sectores evaluados.
AT-70	Caserío Huacan Zona 17S - E: 612731N: 9468747	Descampado que se utiliza para eventos deportivos el cual tiene un área de 773 metros cuadrados los cuales no son afectados inmediatamente por el peligro geológico por lo cual puede usarse de albergue temporal para alrededor de 40 personas.	Disponer de carpas y vivires en caso de activación del peligro, además de capacitar a la población de cómo actual y evacuar hacia las zonas seguras, en este caso el albergue.

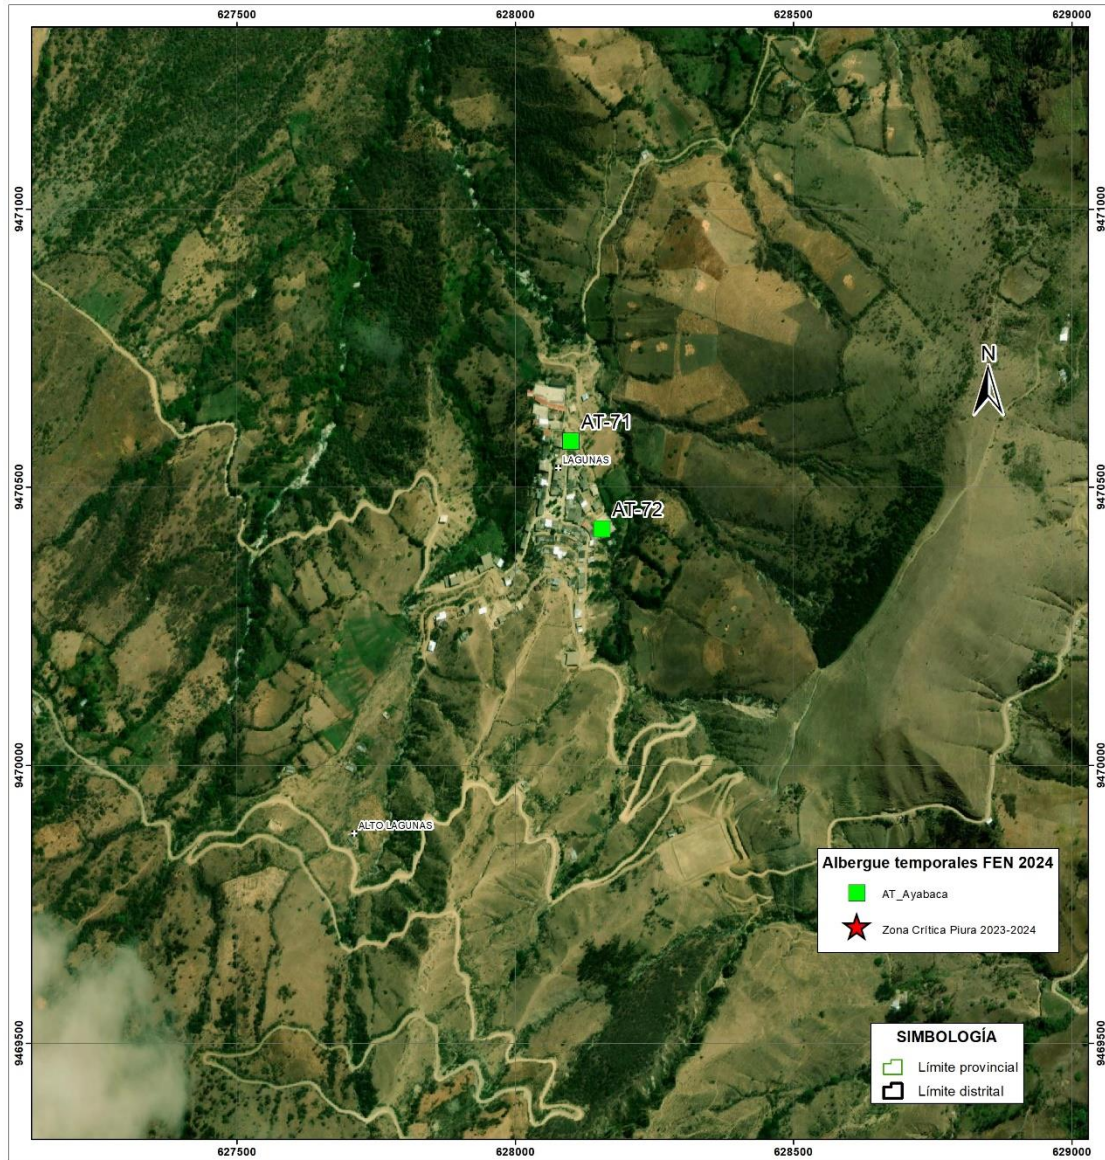
Figura 47. Ubicación de los albergues temporales propuestos en el distrito de Lagunas.

Cód. en Mapa	Local	Observaciones Ingeniero - geológicas	Recomendaciones
AT-71	Salón Comunal de Lagunas Zona 17S - E: 628100N: 9470582	En el centro poblado Lagunas se encuentran dos posibles albergues temporales el de la losa deportiva ubicado al este del centro poblado y el salón comunal al norte, ambos suman un área de 740 m ² y podrían albergar a 50 personas aproximadamente por otro lado el salón comunal tiene un área de 210 m ² pudiendo albergar entre 15 a 30 personas.	Capacitación a la población sobre las rutas de evacuación hacia los albergues temporales así como el mejoramiento de estos ambientes como construcción de muros de contención, y tener habilitada esta estructura.
AT-72	Losa Deportiva Lagunas Zona 17S - E: 628156N: 9470425

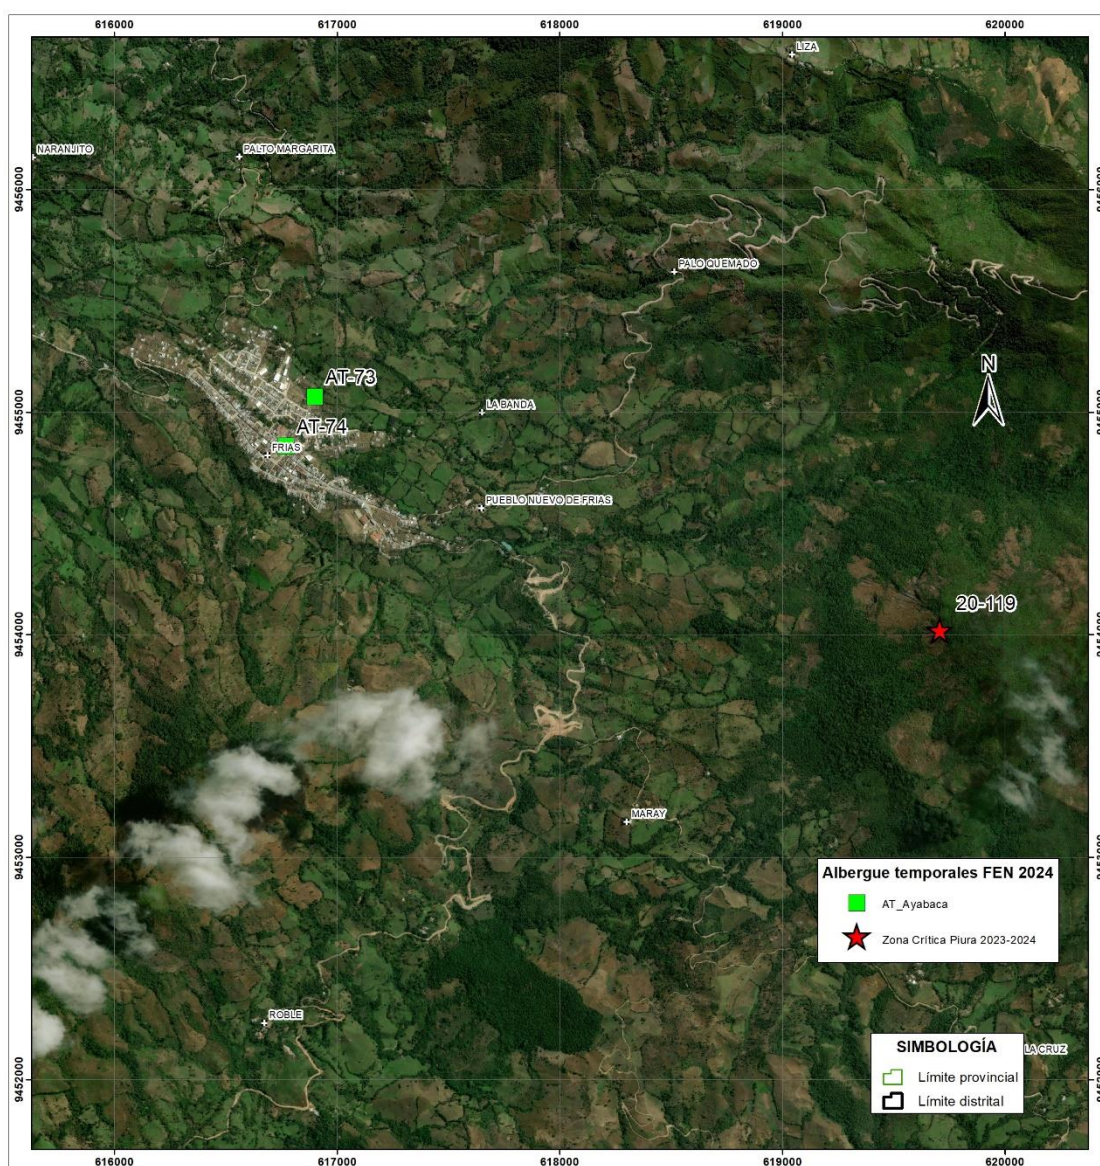
Figura 48. Ubicación de los albergues temporales propuestos en el distrito de Frías.

Cód. en Mapa	Local	Observaciones Ingeniero - geológicas	Recomendaciones
AT-73	Complejo Deportivo Frías "Lorgio Hildebrando Córdova" (Frías) Zona 17S - E: 616901, N: 9455069	Ubicado dentro del casco urbano de la ciudad de Frías al Noreste de la plaza de armas, Abarcando un área de 1138 metros cuadrados y una capacidad para aproximadamente 55 personas, el otro albergue temporal podría estar ubicado al noreste de la ciudad de la ciudad de Frías este albergue temporal tiene un área de 969 metros cuadrados con una capacidad para 50 personas, por la cercanía a la ciudad es un lugar de fácil acceso.	Se debe realizar una limpieza y la construcción de muros de contención así como capacitar a la poblariás sobre las rutas de evacuación hacia los albergues, en el complejo municipal se deben habilitar los ambientes para atender heridos de ser el caso.
AT-74	Complejo Municipal Frías (Frías) Zona 17S - E: 616770, N: 9454848

AT-75	Complejo Polideportivo Municipal (Jililí) Zona 17S - E: 633529, N: 9493212	Ubicado en el casco Urbano de Jililí al noreste de la plaza principal, el albergue cuenta con 950 metros cuadrados aproximadamente con capacidad para 50 a 70 personas aproximadamente.	Se debe realizar habilitación de los ambientes para el peor de los escenarios, además de capacitar a la población las rutas de evacuación hacia el albergue temporal.

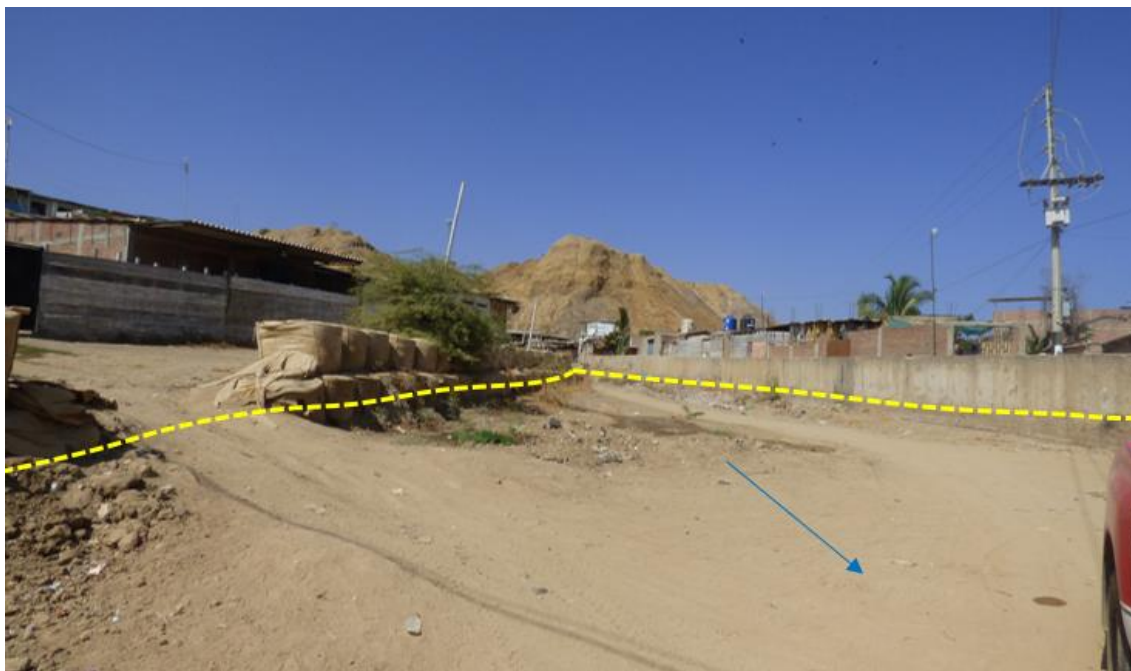
Cód. en mapa	Tipo de peligro	Sector/Poblado (Distrito) Coordenadas	Observaciones ingeniero – geológicas	Vulnerabilidad y/o daños ocasionados	Recomendaciones anteriores	Recomendaciones implementadas	Nuevas recomendaciones
20-003	Flujo de detritos, erosión de ladera, erosión fluvial	Quebrada Cabo Blanco (Mancora) ZONA: 17S N: 9545986 E: 493380	Se tiene afloramientos de areniscas y lutitas. Las rocas no están muy litificadas. Se encuentran altamente meteorizadas, las areniscas medianamente fracturadas, las lutitas muy fragmentadas. Son de fácil erosión. Sobre las laderas se tienen depósito coluvio-deluviales (provenientes de derrumbes y deslizamientos). También se tienen procesos de erosión de ladera. Sector afectado por flujo de detritos. Quebrada de cauce muy amplio, en su lecho presenta material suelto con arenas, gravas, cantos y bloques de hasta 1 m. de diferente composición. Se tiene viviendas aisladas dentro del cauce. Hacia las márgenes y laderas se presenta procesos de erosión en surcos y cárcavas que aportan material a la quebrada principal. Adicionalmente las márgenes de las quebradas se presenta una intensa deforestación, que desprotege la ladera, la cual es de fácil erosión. (Figura 62)	Registrados: Se activó afectando viviendas (FEN 1997, 2017 y Ciclón Yaku 2023) y puente de Panamericana Norte (FEN 1983) Potenciales: Se podría verse afectado viviendas (12) y hoteles que se encuentran en el cauce y márgenes. Además de interrupción de vías vecinales (850 m) y Panamericana Norte (130 m).	No se tiene recomendaciones previas	Proyectos sobre medidas correctivas, de parte de la municipalidad	Descolmatar y encausar la quebrada Cabo Blanco, así como también de torrentes afluentes con muros de contención de mampostería, enrocado o gaviones en ambas márgenes, principalmente donde se tenga mayor incidencia de los flujos. Construir barreras de contención al borde de los márgenes que colindan con la ciudad de Mancora. Mantenimiento de bases de puente que cruza la vía Panamericana Norte en un tramo de 100 m. Reubicar viviendas que se encuentran dentro del cauce y en las márgenes de las quebrada y torrenteras afluentes. Forestar márgenes y laderas con plantas nativas como algarrobo.

Figura 62. Zona crítica 20-003. Sector afectado por flujo de detritos, la quebrada Cabo Blanco de cauce muy amplio, en su lecho presenta material suelto con arenas, gravas, cantos y bloques de hasta 1 m de diámetro de diferente composición. (N: 9545986, E: 493380, 29/08/2023).

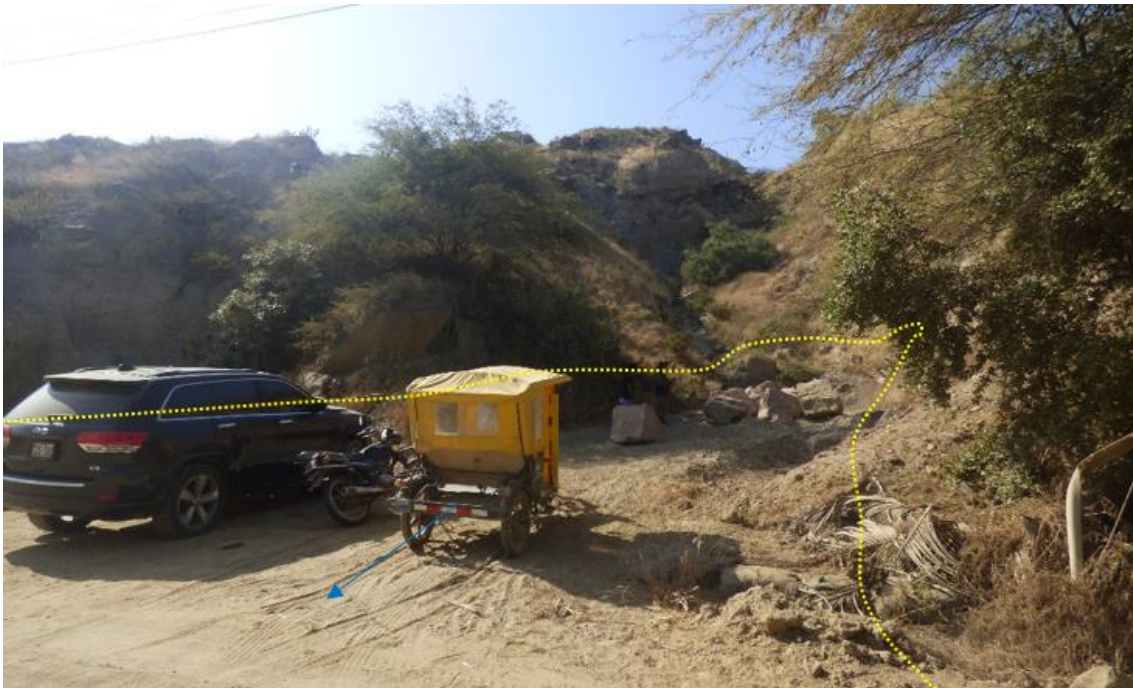
Cód. en mapa	Tipo de peligro	Sector/Poblado (Distrito) Coordenadas	Observaciones ingeniero – geológicas	Vulnerabilidad y/o daños ocasionados	Recomendaciones anteriores	Recomendaciones implementadas	Nuevas recomendaciones
20-005	Flujo de lodo, erosión de ladera	Sector Peña Quiroga (Los Órganos) ZONA: 17S N: 9539008 E: 486981	Se tiene depósitos eólicos antiguos sobre niveles de limoarcillitas, afectados por erosión de laderas. Sobre estos se tienen depósitos recientes originados por los flujos de lodo. Como también depósitos antrópicos (relleno). Sector sujeto a flujos de lodo. El cauce de la quebrada presenta material suelto de arenas y limos. Aguas abajo, en el cauce se tienen viviendas, que obstruyen el paso del flujo. Además, se tiene tubos de petróleo atravesando el cauce. Presenta erosión de ladera que aporta material a la quebrada principal. (Figura 64)	Registrados: Afectación por inundación a viviendas durante Ciclón Yaku 2023. Potenciales: En caso de nuevas activaciones, afectaría a alrededor de 18 viviendas.	No se tiene recomendaciones previas	La municipalidad tiene proyectos de canalización de la quebrada.	Descolmatar y encausar mediante muros de contención laterales, enrocado o gaviones en ambas márgenes. Reubicar viviendas que se encuentran dentro del cauce. Forestar márgenes y laderas con plantas nativas. ZONA DE ALBERGUE TEMPORAL (9539009; 487040) En el sector Peña Quiroga se recomienda mejorar accesos, drenaje fluvial para control de cárcavas hacia los alrededores y nivelación del terreno.

Figura 64. Zona crítica 20-005. Sector Peña Quiroga sujeto a flujos de lodo. El cauce de la quebrada presenta material suelto de arenas y limos. Aguas abajo, en el cauce se tienen viviendas, que obstruyen el paso del flujo. (N: 9539008, E: 486981, 29/08/2023).

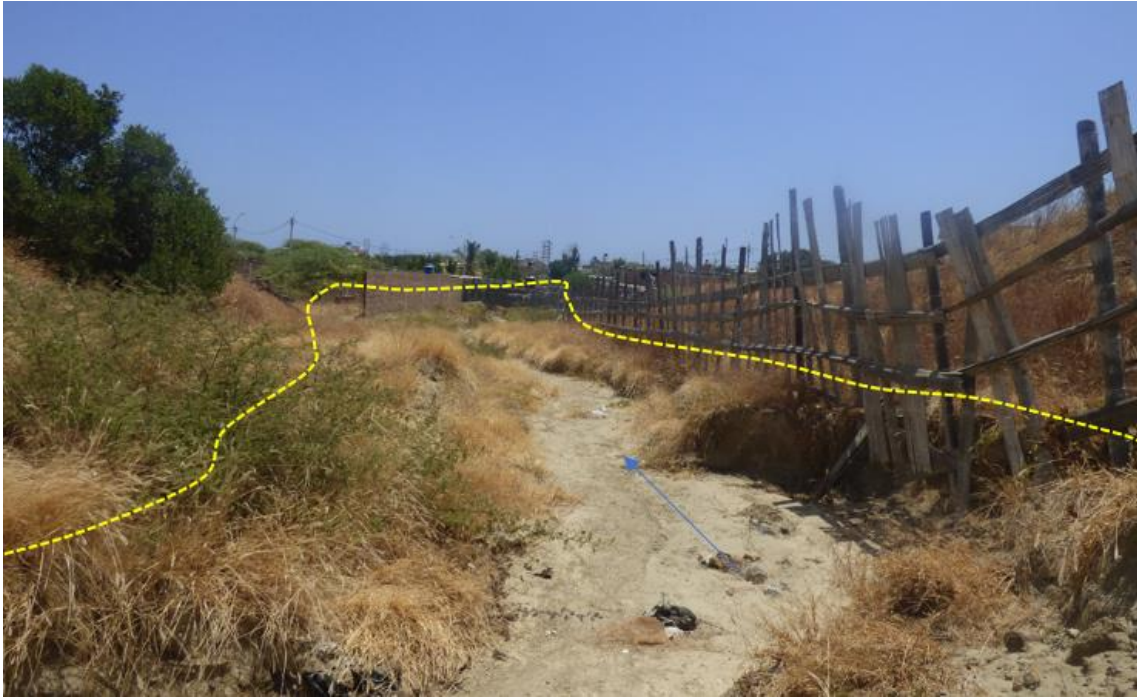
20-006	Flujo de lodo, erosión de ladera, derrumbe	A.H. 28 de Enero (Los Órganos) ZONA: 17S N: 9537790 E: 485648	Se tiene afloramientos de areniscas y lutitas, muy fracturados y altamente meteorizados. En el talud se tienen bloques sueltos con longitudes de hasta 20 m, que están a punto de colapsar. Se tienen pequeños depósitos aluvio-columbial por inestabilidad del talud. Se presenta una intensa deforestación en las laderas. Área sujeta a flujos, derrumbes y erosión de laderas. Que permite que el agua proveniente de la lluvia se infiltre fácilmente. Los flujos se canalizan en las escorrentías dejadas por los procesos de erosión de ladera. El cauce de la quebrada está encausado, se tiene viviendas sobre los muros de contención. En las laderas se tiene material de relleno antrópico, sobre la cual se tienen viviendas; y algunos bloques de rocas a punto de colapsar. Al pie del talud se tienen viviendas, que pueden ser afectadas por procesos de derrumbes o caída de rocas. (Figura 65)	Registrados: Afectación por inundación a viviendas durante Ciclón Yaku 2023. Potenciales: En caso de nuevas activaciones, se afectaría 16 viviendas ubicadas al pie del talud	No se tiene recomendaciones previas	Se tiene canalización parcial de flujos mediante calles canal. Además de algunos proyectos por parte de la Municipalidad.	Prolongar de canalización los cauces que provienen de la erosión de laderas, donde se tiene viviendas. Canalizar, con drenaje de los flujos provenientes de surcos y cárcavas Reubicar viviendas que se encuentran en las laderas propensas a derrumbes y caídas de roca. Además de estabilizar talud mediante banqueteo. Forestar márgenes y laderas con plantas nativas. ZONA DE ALBERGUE TEMPORAL (9539073; 487552) Sector Cementerio. Se recomienda mejorar accesos, eliminar desechos de basura y desmonte, además la nivelación del terreno. ZONA DE ALBERGUE TEMPORAL (9537781; 485642) Sector El Ñuro: Se recomienda mejorar accesos y nivelación del terreno.

Figura 65. Zona crítica 20-006. A.H. 28 de Enero, área sujeta a flujos, derrumbes y erosión de laderas. Los flujos son originados por erosión de ladera. Los cauces están encausados, se tiene viviendas sobre los muros de contención. (N: 9537790, E: 485648, 29/08/2023).
