Informe Técnico N° A7462

EVALUACIÓN DE ZONAS CRÍTICAS POR PELIGROS GEOLÓGICOS ANTE FENÓMENO EL NIÑO 2023-2024 EN EL DEPARTAMENTO DE PIURA

DICIEMBRE
2023

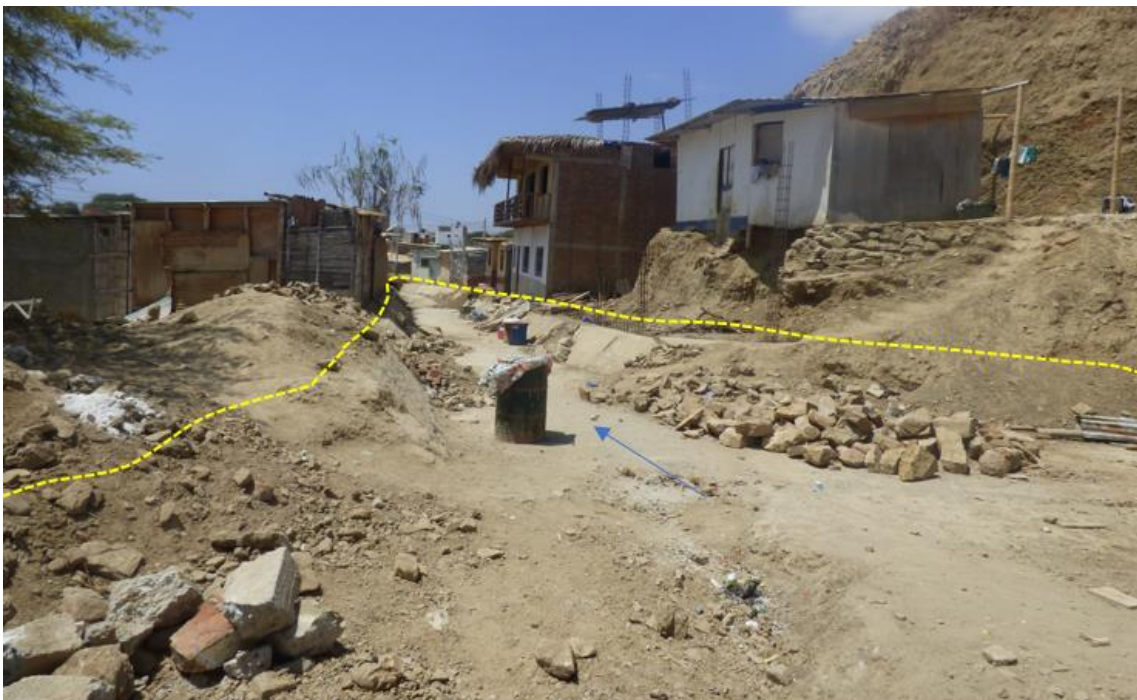
Cód. en mapa	Tipo de peligro	Sector/Poblado (Distrito) Coordenadas	Observaciones ingeniero – geológicas	Vulnerabilidad y/o daños ocasionados	Recomendaciones anteriores	Recomendaciones implementadas	Nuevas recomendaciones
20-007	Flujo de lodo, erosión de ladera, erosión fluvial	Quebrada Somatitos, A.H. Las Mercedes, A.H. Ungaritos y A.H. Carlos Mariategui (Los Órganos) ZONA: 17S N: 9537481 E: 486438	<p>En el sector se tiene afloramientos de areniscas intercalados con limolitas deleznable muy fracturadas y altamente meteorizadas que favorecen la erosión de ladera aportando material a las torrenteras principales.</p> <p>Las rocas por estar no muy litificadas, por grado de meteorización y fracturamiento, permite que el agua de lluvia sature fácilmente el afloramiento.</p> <p>Sector sujeto a flujos de lodo que se activa durante eventos del fenómeno de El Niño.</p> <p>La quebrada presenta un ancho de cauce de 10 m, se encuentra canalizada aguas debajo de aprox. 800 m. La canalización que presenta es por arrimado de material. Hacia aguas arriba presenta colmatación por desmontes.</p> <p>En las quebradas afluentes donde se tiene viviendas cercanas a los márgenes son afectadas cuando se activan las torrenteras. Adicionalmente, hacia el pie de talud, también se tienen viviendas. (Figura 66)</p>	<p>Registrados: Afectación por inundación a viviendas durante los fenómenos de El Niño de 1983, 1997, 2017 y Ciclón Yaku 2023.</p> <p>Potenciales: Se tiene nuevos asentamientos humanos ubicados en zonas donde la quebrada no está canalizada que podrían verse afectada con futuras activaciones. Afectaría alrededor de 45 viviendas.</p>	No se tiene recomendaciones previas	No se han realizado recomendaciones previas. Se tiene canalización con arrimado de material.	<p>Descolmatar y encausarla quebrada Somatitos, con muros de contención laterales de mampostería, enrocado o gaviones en ambas márgenes.</p> <p>Reubicar viviendas que se encuentran en las márgenes de quebrada y pie de taludes afectados por erosión de laderas.</p> <p>Aguas abajo, drenajes tipo calles canal para desfogue de flujos.</p> <p>Forestar márgenes y laderas con plantas nativas.</p> <p>ZONA DE ALBERGUE TEMPORAL (9537656; 485723) Cerro el Apra, Asoc. Buena Vista.</p> <p>Se recomienda mejorar accesos, estabilizar taludes, drenaje fluvial para control de cárcavas hacia los alrededores y nivelación del terreno.</p>

Figura 66. Zona crítica 20-007. Quebrada Somatitos, sector sujeto a flujos de lodo que se activa durante eventos del fenómeno de El Niño. La quebrada presenta un ancho de cauce de 10 m, se encuentra canalizada agua abajo de aprox. 800 m. (N: 9537481, E: 486438, 29/08/2023).

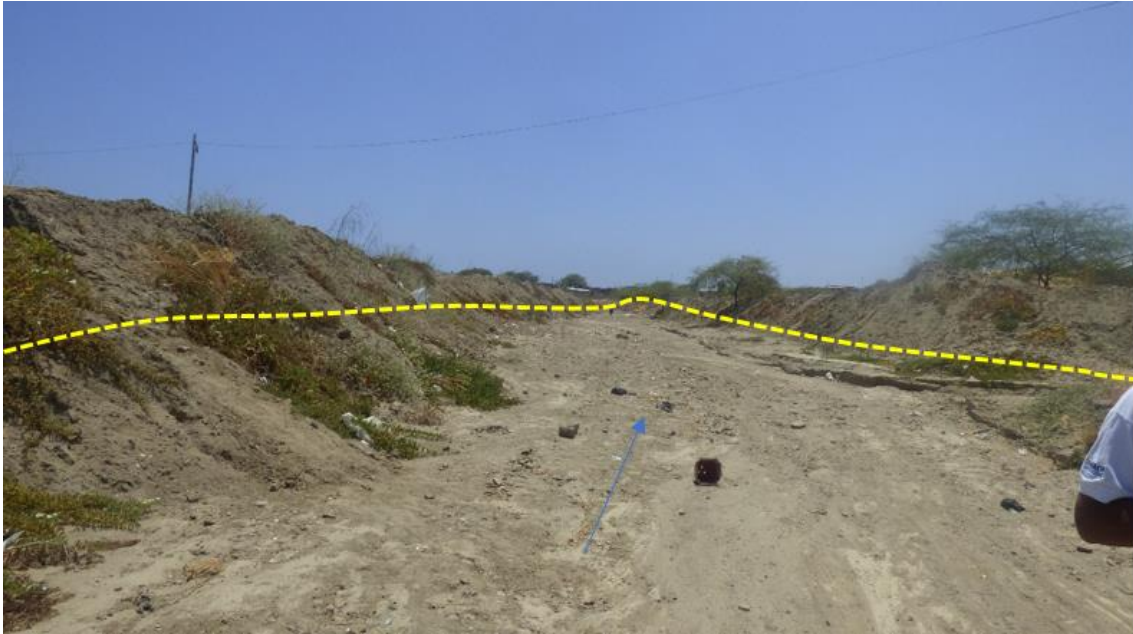
20-008	Flujo de detritos, erosión de ladera, derrumbe, caída de rocas	Cabo Blanco Zona Norte (El Alto) ZONA: 17S N: 9530136 E: 474604	<p>Zona ubicada sobre un antiguo depósito coluvio-deluvial (deslizamiento antiguo).</p> <p>Se tiene restos de bloques de naturaleza de areniscas, Se observó procesos de erosión de ladera.</p> <p>Área sujeta a flujos de detritos y lodo.</p> <p>En el cauce de la quebrada se presenta material suelto conformados por gravillas, arenas y limos con clastos y bloques con tamaños hasta de 20 m de composición areniscosa. La quebrada principal se encuentra canalizada estrechándose aguas abajo.</p> <p>Los flujos ocasionados por la erosión de ladera aportan material, han afectado colegio y viviendas al pie del talud. Se observan escombros de viviendas destruidas por el fenómeno de El Niño 1983.</p> <p>Hacia las laderas se presenta caída de rocas. (Figura 67)</p>	<p>Registrados: Se observan viviendas destruidas por el FEN de 1983 y muro de colegio I.E.I. Cabo Blanco afectado durante el Ciclón Yaku.</p> <p>Potenciales: En caso de nuevas activaciones, los daños serían similares afectando aún más infraestructura ya dañada previamente. Podrían afectar a 10 viviendas y centro educativo</p>	Reubicación (Vilchez, 2013)	Se han realizado las recomendaciones mencionadas.	<p>Descolmatar y prolongar el encausamiento aguas arriba de quebradas con muros de contención laterales, enrocado o gaviones en ambas márgenes.</p> <p>Proteger con muros de contención de colegio y viviendas adyacentes que se encuentran al pie del talud, con adecuado drenaje para los flujos por erosión de ladera.</p> <p>Forestar márgenes y laderas con plantas nativas.</p>

Figura 67. Zona crítica 20-008. Cabo Blanco Zona Norte, sujeta a flujos de detritos y lodo. En el cauce de la quebrada se presenta material suelto conformados por gravillas, arenas y limos con clastos y bloques con tamaños hasta de 20 m de composición areniscosa. (N: 9530136, E: 474604, 29/08/2023).

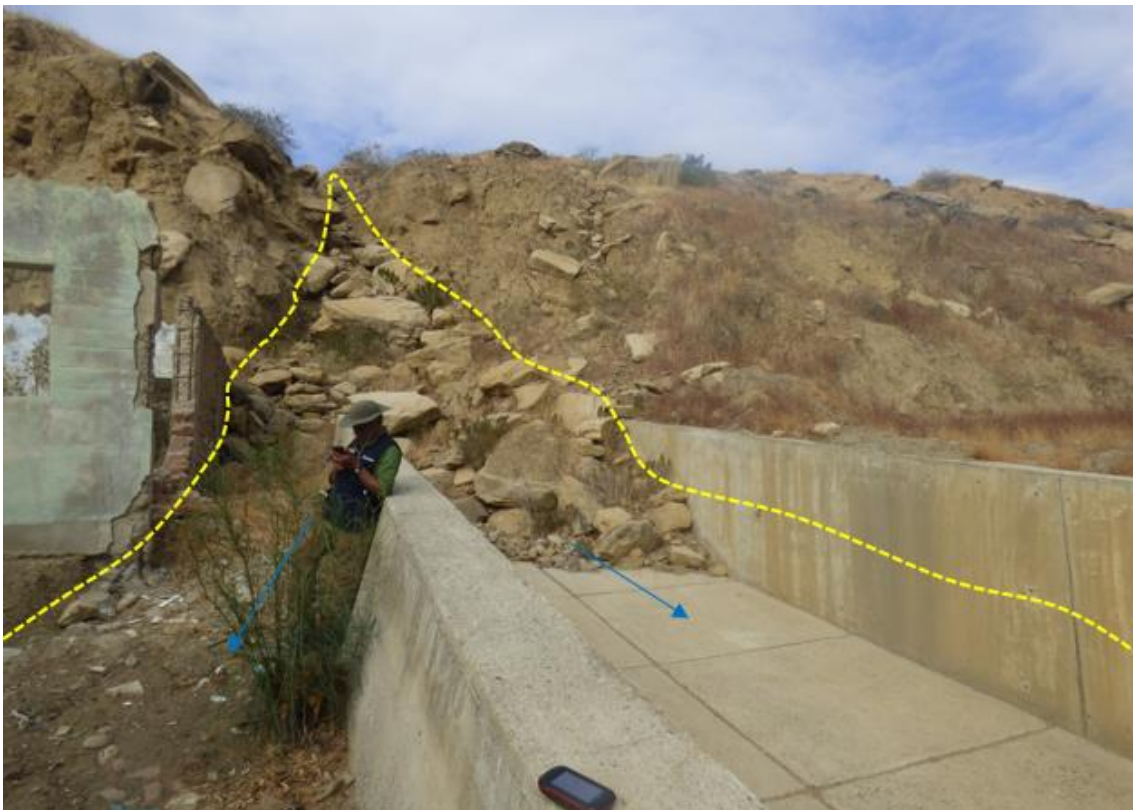
Cód. en mapa	Tipo de peligro	Sector/Poblado (Distrito) Coordenadas	Observaciones ingeniero – geológicas	Vulnerabilidad y/o daños ocasionados	Recomendaciones anteriores	Recomendaciones implementadas	Nuevas recomendaciones
20-009	Flujo de dértitos, erosión de ladera, derrumbe	Vía Cabo Blanco - El Alto (El Alto) ZONA: 17S N: 9528615 E: 474485	Zona ubicada sobre el Tablazo de Mancora - Talara que está compuesta por conglomerados, areniscas bioclásticas y areniscas finas. Los niveles de arenisca se encuentran muy fracturados y moderadamente a altamente meteorizadas. Por el sistema de fracturamiento, en el talud y ladera se generan bloques sueltos con tamaños hasta de 10 m, que pueden ceder. Se presentan derrumbes hacia las zonas altas. Afecta tramos de vía que conecta Cabo Blanco - El Alto, en los Km 1+800 y Km 2+200. Hacia la parte baja, se presentan flujos provenientes de erosión de ladera, que afectan márgenes de la carretera dañando infraestructura como la plataforma vial y badenes. (Figura 68). Durante épocas de lluvia extraordinarias o fenómeno de El Niño, queda bloqueado la comunicación entre ambas localidades.	Registrados: Socavación, hundimiento y colapso de parte de la carretera durante el evento del Ciclón Yaku 2023. Potenciales: En caso de nuevas activaciones, los daños serían similares afectando aún más infraestructura vial en un tramo de 900 m, la cual actualmente se encuentra dañada en un tramo de 300 m.	No se tiene recomendaciones previas	No se han realizado recomendaciones previas. Se tiene por ciertos tramos algunos badenes y alcantarillas.	Estabilizar taludes mediante trabajos de banqueteo de talud y desatar bloques sueltos que se encuentran en los taludes. Además de colocación de drenaje al pie de talud para los flujos producto de erosión de ladera. Colocar barreras laterales, enrocado o gaviones en zonas donde se tenga mayor incidencia de flujos. Realizar el mantenimiento de infraestructura vial como cunetas, alcantarillas, badenes y plataforma vial.

Figura 68. Zona crítica 20-009. Se presentan derrumbes hacia las zonas altas. Afecta tramos de vía que conecta Cabo Blanco - El Alto, en los Km 1+800 y Km 2+200. (N: 9528615, E: 474485, 29/08/2023).

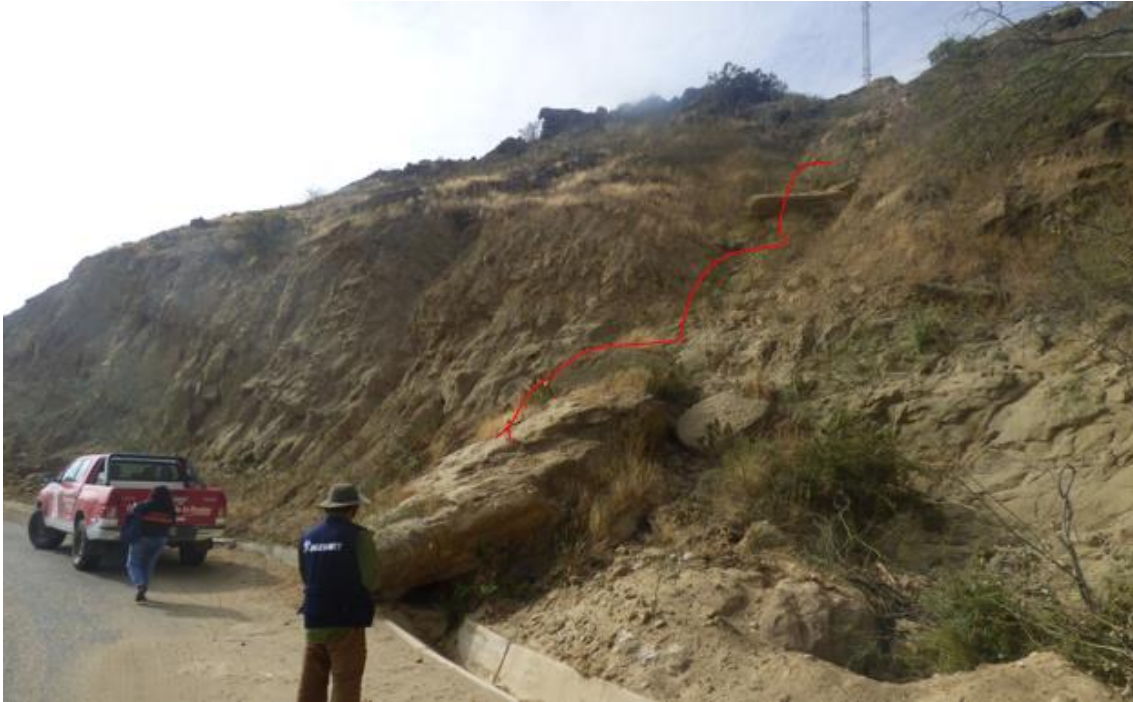
20-010	Flujo de lodo, erosión de ladera, derrumbe	Quebrada Zarumilla (Lobitos) ZONA: 17S N: 9508528 E: 470244	Afloramientos de areniscas, lutitas muy deleznable y depósitos proluviales que se encuentran en quebradas y donde se generan procesos de erosión de laderas. Se encuentran afectadas por meteorización. Presenta dunas antiguas, de fácil erosión, se presentan procesos de erosión de ladera. Zona de flujos de lodo por la quebrada Zarumilla. En su lecho se presenta material suelto de arenas y limos, colmatada. El cauce de la quebrada se encuentra canalizado con arrimado de material y atraviesa vía principal mediante un badén. La quebrada aguas abajo, en su cauce y cercanos a los márgenes se presentan viviendas que son afectadas en periodos de avenidas. (Figura 69). En la ladera se tienen procesos de erosión de laderas que alimenta la quebrada principal, así como también derrumbes (longitud de arranque menor a 10 m). Adicionalmente se tiene una intensa deforestación en las cabeceras.	Registrados: Presenta activaciones durante los fenómenos de El Niño de 2017 y Ciclón Yaku 2023 afectando viviendas y vías de comunicación. Potenciales: Podría afectar a 15 viviendas y un tramo de 20 m de vía de comunicación.	Reubicación (Vilchez, 2013)	No se han realizado las recomendaciones mencionadas. Se ha realizado una canalización de quebrada con arrimado de material.	Descolmatar y encausar siguiendo su curso natural del flujo con barreras de contención de mampostería, enrocado o gaviones en ambas márgenes en un tramo de 140 m. aproximadamente. Prohibir expansión urbana y/u obra de infraestructura urbana hacia los márgenes y dentro del cauce. Realizar el mantenimiento de badenes e infraestructura vial. Construir alcantarillas en zonas donde se tiene mayor incidencia de flujos. Forestar márgenes y cabeceras de las quebradas, principalmente con plantas nativas.

Figura 69. Zona crítica 20-010. Quebrada Zarumilla, zona de flujos de lodo evidenciado con la presencia de material suelto de arenas y limos, colmatada principalmente por material traído anteriormente. El cauce de la quebrada se encuentra canalizado con arrimado de material y atraviesa vía principal mediante un badén. (N: 9508528, E: 470244, 29/08/2023).

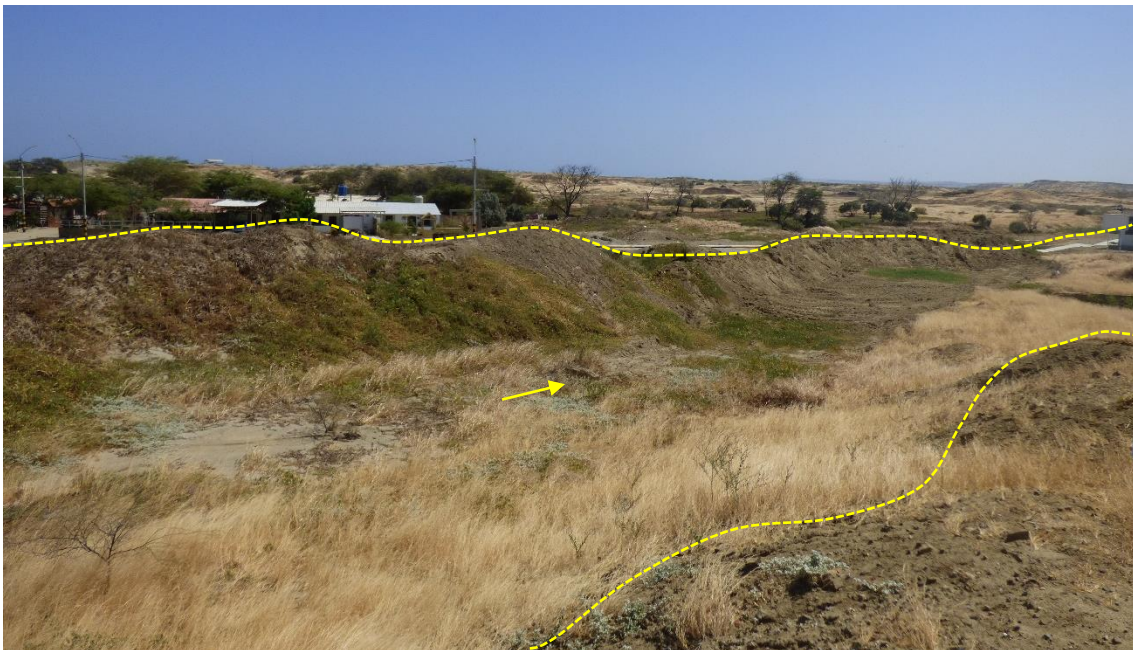
Cód. en mapa	Tipo de peligro	Sector/Poblado (Distrito) Coordenadas	Observaciones ingeniero – geológicas	Vulnerabilidad y/o daños ocasionados	Recomendaciones anteriores	Recomendaciones implementadas	Nuevas recomendaciones
20-011	Flujo de lodo, erosión de ladera, erosión fluvial	Nuevo Lobitos (Lobitos) ZONA: 17S N: 9507598 E: 468536	<p>Se tienen afloramientos de areniscas, lutitas muy deleznable y depósitos proluviales provenientes los flujos de quebradas y procesos de erosión de laderas.</p> <p>Las rocas se encuentran moderadamente meteorizadas. Las areniscas medianamente fracturadas y las lutitas fragmentadas. Hacia las laderas se observan depósitos eólicos antiguos.</p> <p>Flujo de lodo que discurre por la quebrada Nuevo Lobitos. El cauce de la quebrada presenta un ancho promedio de 30 m, en el lecho tiene depósitos de arena y limos.</p> <p>La quebrada se activa durante fenómenos de El Niño y/o períodos de lluvias excepcionales.</p> <p>El cauce aguas abajo, se encuentra canalizado por un muro hecho de arrimado de material. (Figura 70).</p> <p>Hacia las márgenes se tienen viviendas, vías de comunicación que atraviesan mediante badenes de concreto aguas arriba, así como también cerca de su desembocadura.</p> <p>Dichos badenes presentan erosión en sus bases afectando márgenes de carretera en la entrada a Lobitos.</p>	<p>Registrados: Presenta activaciones durante los fenómenos de El Niño de 2017 y Ciclón Yaku 2023 afectando viviendas, vías de comunicación, restaurantes y áreas de playa.</p> <p>Potenciales: En caso de nuevas activaciones, los daños serían similares afectando aún más infraestructura ya dañada previamente. Además de posible ruptura de tubos de gas y petróleo.</p> <p>Podrá afectar a 25 viviendas y vías de acceso en un tramo de 30 m.</p>	Reubicación (Vilchez, 2013)	No se han realizado las recomendaciones mencionadas. Se tiene canalización de quebrada con arrimado de material.	<p>Descolmatar y encausar la quebrada siguiendo su curso natural, con barreras de contención de mampostería, enrocado o gaviones en ambas márgenes.</p> <p>Prohibir la expansión urbana y/u obra de infraestructura urbana hacia el cauce y márgenes de la quebrada.</p> <p>Mantenimiento de badenes e infraestructura vial.</p> <p>Construir alcantarillas en zonas donde se tiene mayor incidencia el paso de los flujos.</p> <p>Forestar márgenes y cabeceras de las quebradas, principalmente con plantas nativas.</p>

Figura 70. Zona crítica 20-011. Quebrada Nuevo Lobitos presenta un ancho promedio de 30 m, en el lecho tiene principalmente arena y limos. La quebrada se activa durante fenómenos de El Niño y/o períodos de lluvias excepcionales. (N: 9507598, E: 468536, 29/08/2023).

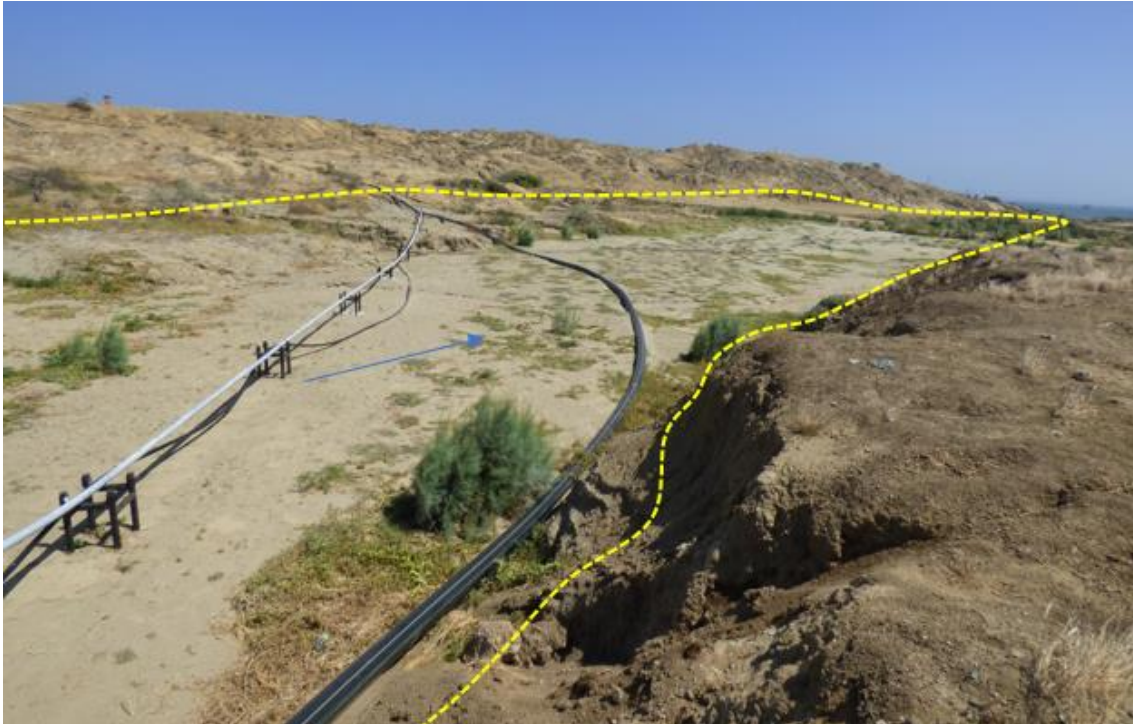
20-012	Flujo de lodo, erosión de ladera, derrumbe	Sector La Primavera (Lobitos) ZONA: 17S N: 9507519 E: 469483	<p>Afloramientos de areniscas, lutitas muy deleznable y depósitos proluviales provenientes de flujos de quebradas y de procesos de erosión de laderas.</p> <p>Las rocas se encuentran moderadamente meteorizadas y altamente fracturadas.</p> <p>Sector sujeto a derrumbes y procesos de erosión de ladera, como también flujos de detritos o lodo.</p> <p>Los flujos de detritos o lodo, se generan por los procesos de erosión de ladera. Afectan las viviendas de los nuevos asentamientos humanos.</p> <p>Los derrumbes se dan en zonas de corte de talud para construcción de viviendas.</p> <p>Se presenta un canal para desfogue de flujos de lodo que es insuficiente. (Figura 71).</p>	<p>Registrados: Afectó viviendas que se encuentran al pie del talud, así como también inundación a viviendas por flujos de erosión de ladera.</p> <p>Potenciales: En caso de nuevas activaciones, se verían afectadas viviendas (8), principalmente las que están ubicadas al pie del talud.</p>	No se tiene recomendaciones previas	No se han realizado recomendaciones previas. La municipalidad tiene proyectos de drenajes para los flujos	<p>Construir muros de contención desde el pie de talud con un adecuado drenaje para los flujos provenientes de cárcavas y surcos.</p> <p>Estabilizar talud mediante banqueteo.</p> <p>Reubicar viviendas que se encuentran al pie de talud, así como también prohibir expansión urbana.</p> <p>Forestar márgenes y cabeceras del talud, principalmente con plantas nativas como algarrobo.</p>

Figura 71. Zona crítica 20-012. Sector La Primavera, sujeto a derrumbes y procesos de erosión de ladera, como también flujos de detritos o lodo. Los flujos de detritos o lodo, se generan por los procesos de erosión de ladera. Afectan las viviendas de los nuevos asentamientos humanos. (N: 9507519, E: 469483, 29/08/2023).

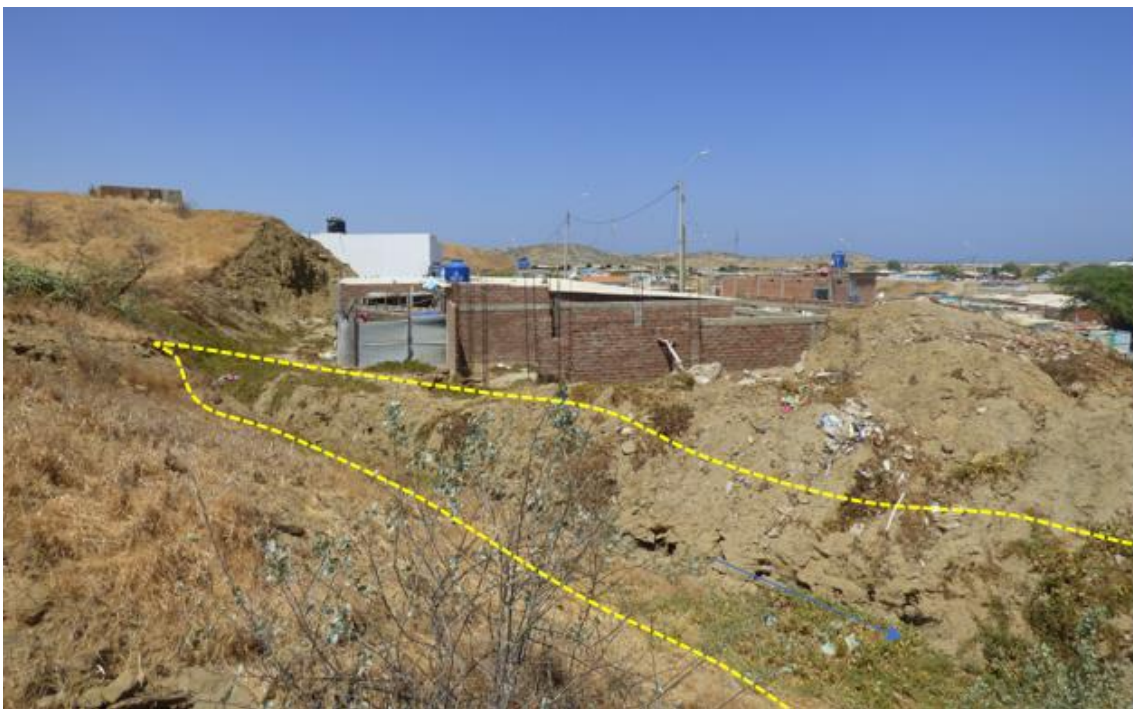
Cód. en mapa	Tipo de peligro	Sector/Poblado (Distrito) Coordenadas	Observaciones ingeniero – geológicas	Vulnerabilidad y/o daños ocasionados	Recomendaciones anteriores	Recomendaciones implementadas	Nuevas recomendaciones
20-013	Flujo de detritos, inundación fluvial, erosión fluvial	Vía Lobitos - Talara (Pariñas) ZONA: 17S N: 9501870 E: 469963	Depósitos proluviales conformados por acumulación de grava, arena, limo y arcilla con clastos subangulosos a angulosos de diferente composición. Las quebradas Honda y Pariñas presentan cauce con ancho variable de hasta 400 m. Se generan flujos de detritos en tiempos de lluvias excepcionales y fenómenos de El Niño. Afecta tramos de vía Lobitos con Talara, como badenes y plataforma vial, dejando incomunicado, así como también postes de energía eléctrica. (Figura 72)	Registrados: Afectó carretera Lobitos - Talara, en un tramo total de 300 m. Además de afectación de badenes y postes. Potenciales: En caso de nuevas activaciones, se verían afectadas la misma vía en un tramo de 500 m	No se tiene recomendaciones previas	No se han realizado recomendaciones previas.	Descolmatar y encausarlas quebradas Honda y Pariñas en tramos donde se tenga mayor incidencia de flujos con barreras de contención de mampostería, enrocado o gaviones en ambas márgenes, en un aproximado de 150 m. Prohibir construcción de postes eléctricos dentro del cauce de las quebradas. Realizar el mantenimiento de badenes e infraestructura vial. Construir puentes en el paso de la vía por encima de las quebradas mencionadas.

Figura 72. Zona crítica 20-013. Las quebradas Honda y Pariñas presentan cauce con ancho variable de hasta 400 m. Se generan flujos de detritos en tiempos de lluvias excepcionales y fenómenos de El Niño afecta tramos de vía Lobitos con Talara, dejando incomunicado. (N: 9501870, E: 469963, 29/08/2023).

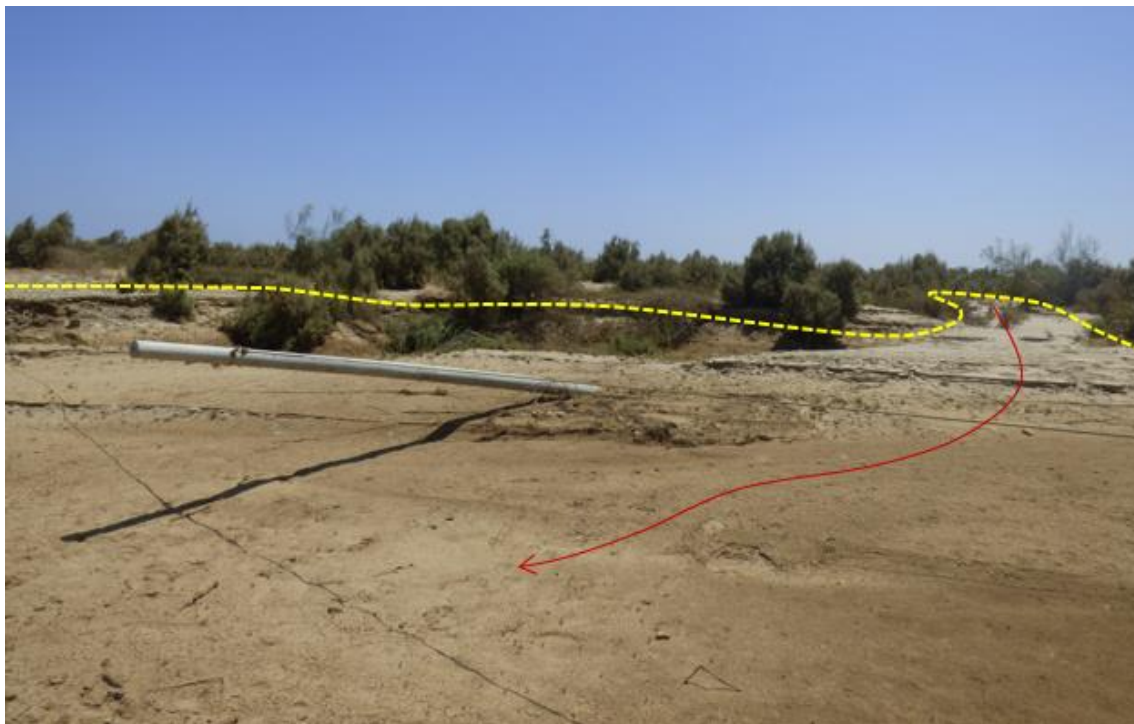
20-014	Flujo de lodo, erosión de ladera, derrumbe, caída de rocas	Ampliación Jesús María (Pariñas) ZONA: 17S N: 9496171 E: 469838	Afloramientos de areniscas potentes. Las rocas se encuentran moderadamente meteorizadas y medianamente fracturadas, intercalados con lutitas muy deleznable. Se tienen depósitos coluvio-deluviales, generados por derrumbes (arranque menor de 5 m) y procesos de erosión de laderas. Sector afectados por flujos de lodo, derrumbes, caída de rocas y erosión de laderas. Los canales dejados por los procesos de erosiones de ladera, generan flujos de lodo o detritos. Los canales se encuentran colmatados por desechos sólidos y desmonte, además algunos bloques rocosos producto de caídas y derrumbes. Se presentan viviendas en las laderas sobre material de relleno, cercanas a bloques sueltos de arenisca propensos a caídas. La estratificación está a favor de la pendiente de la ladera, lo que favorece a la generación de derrumbes. El terreno, se tiene una intensa deforestación. (Figura 73)	Registrados: Flujos afectan viviendas donde no se tiene canalización, además de caídas de rocas en las laderas. Potenciales: En caso de nuevas activaciones, se verían afectadas viviendas (30 aprox.), las que se hallan bajo el talud y de la calle sin canalización.	No se tiene recomendaciones previas	No se han realizado recomendaciones previas. Se tiene un canal que drena los flujos provenientes de la erosión de ladera.	Estabilizar taludes y desatar bloques sueltos que se encuentran en los taludes. Además de colocación de muros en algunas márgenes del drenaje Colocar muros de contención al pie del talud. Realizar el mantenimiento y descolmatación de basura del canal de drenaje. Reubicar viviendas ubicadas en las laderas propensas a daños por derrumbes. Además, prohibir expansión urbana hacia las laderas.

Figura 73. Zona crítica 20-014. Sector Ampliación Jesús María, afectado por flujos de lodo, derrumbes, caída de rocas y erosión de laderas. Los canales dejados por los procesos de erosiones de ladera, generan flujos de lodo o detritos. Los canales se encuentran colmatados por desechos sólidos y desmonte, además algunos bloques rocosos producto de caídas y derrumbes. (N: 9496171, E: 469838, 29/08/2023).

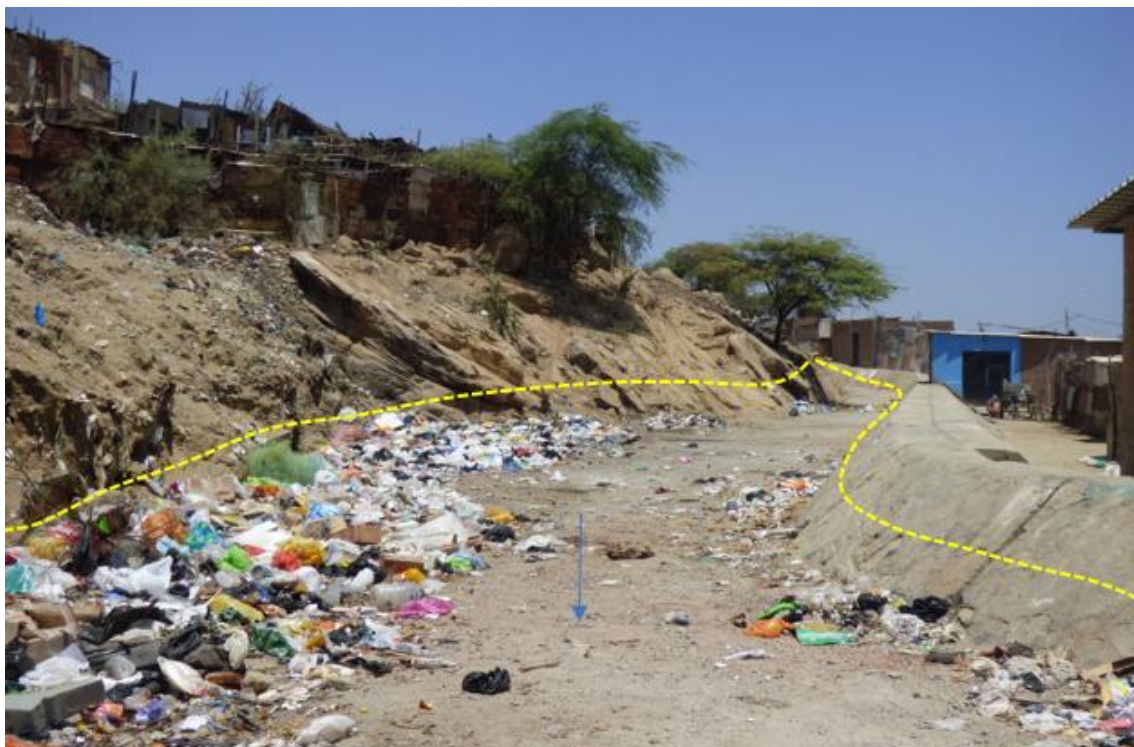
Cód. en mapa	Tipo de peligro	Sector/Poblado (Distrito) Coordenadas	Observaciones ingeniero – geológicas	Vulnerabilidad y/o daños ocasionados	Recomendaciones anteriores	Recomendaciones implementadas	Nuevas recomendaciones
20-015	Flujo de lodo, erosión de ladera	Barrio Particular (Pariñas) ZONA: 17S N: 9494558 E: 470296	Depósitos marinos conformados por acumulaciones de arena de grano fino a grueso semi consolidadas. La ciudad de Talara se encuentra sobre este tipo de depósito. Sector afectado por flujo de lodo. Presenta una quebrada con cauce de ancho 50 m, en su lecho presenta arena limosa, además de abundante residuos sólidos y desmonte. La quebrada se encuentra canalizada, se ha realizado limpieza del canal, hacia las márgenes se tiene arrimado de material. Al discurrir el flujo erosiona aguas abajo, afectando infraestructura vial, recreativa, industrial y educativa. El puente vial presenta bases erosionadas, como también daño en los gaviones que lo protegen lateralmente. También se tienen procesos de erosión de ladera en las márgenes que alimentan de alguna manera al cauce de la quebrada. (Figura 74). Los desagües de las viviendas que debilitan el arrimado de material, como también aportan al cauce de la quebrada.	Registrados: Flujos erosionan márgenes de importantes infraestructuras. Potenciales: En caso de nuevas activaciones, podrían colapsar parte posterior de colegio María de Fátima, loza deportiva, almacenes y puente vial.	No se tiene recomendaciones previas	No se han realizado recomendaciones previas.	Descolmatar y proteger el encausamiento de quebrada en tramos donde se tenga mayor incidencia de flujos, principalmente colegio, puente y almacenes, con barreras de contención de concreto, mampostería, enrocado o gaviones en ambas márgenes. Realizar el mantenimiento de infraestructura vial principalmente bases y pilares. Prohibir expansión urbana hacia las márgenes, así como también evitar construir áreas recreativas cerca de la ribera.

Figura 74. Zona crítica 20-015. Barrio Particular, sector afectado por flujo de lodo. Presenta una quebrada con cauce de ancho 50 m, en su lecho presenta arena limosa, además de abundante residuos sólidos y desmote. La quebrada se encuentra canalizada, se ha realizado limpieza del canal, hacia las márgenes se tiene arrimado de material. (N: 9494558, E: 470296, 29/08/2023).

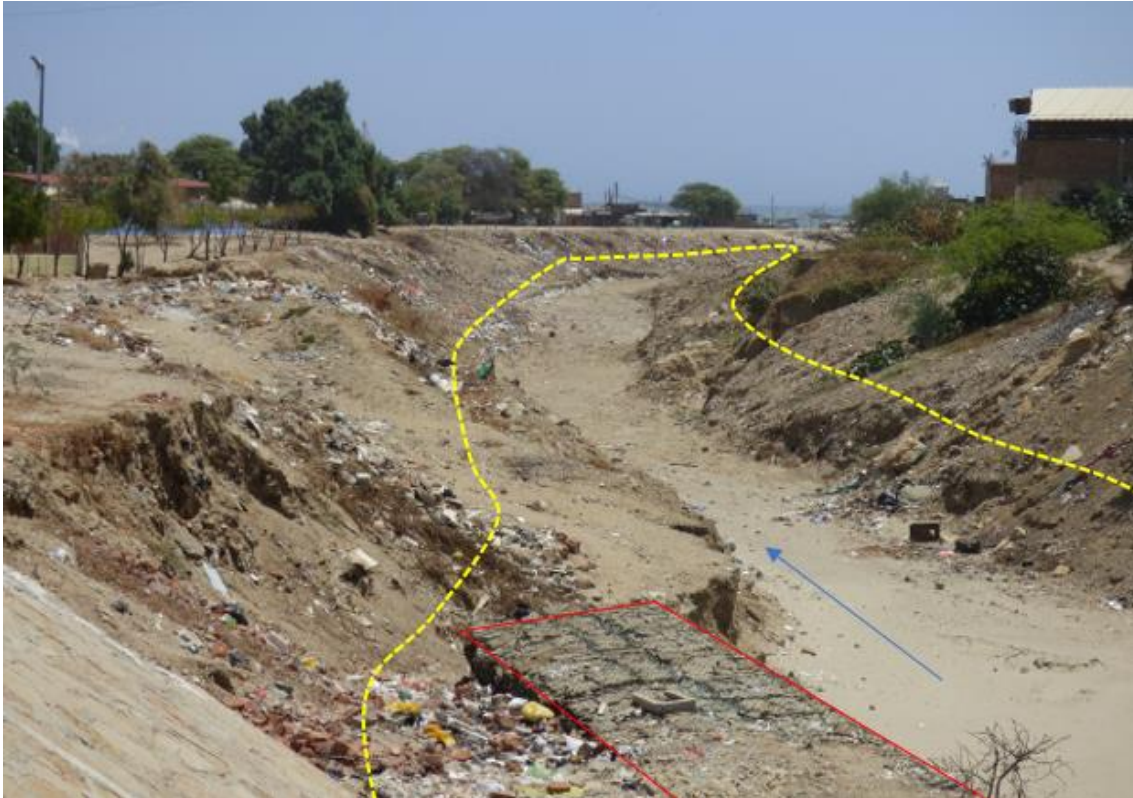
Figura 75. Zona crítica 20-016. Sector Aproviser, sujeto a flujo de lodo, erosión de laderas y derrumbes. La erosión de laderas origina flujos que discurren a través de un canal sobre el sector Aproviser. Las márgenes del canal presentan erosión de laderas y generan flujos, que discurren hacia la zona urbana. (N: 9493327, E: 471048, 29/08/2023).

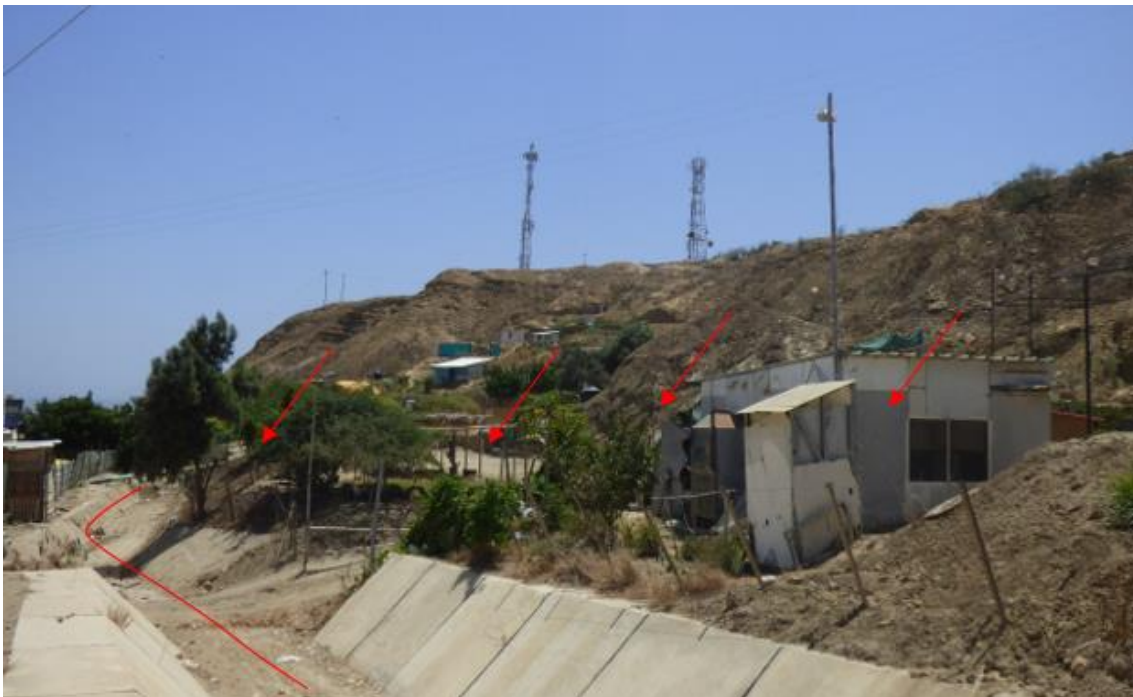
Cód. en mapa	Tipo de peligro	Sector/Poblado (Distrito) Coordenadas	Observaciones ingeniero – geológicas	Vulnerabilidad y/o daños ocasionados	Recomendaciones anteriores	Recomendaciones implementadas	Nuevas recomendaciones
20-017	Flujo de lodo, erosión de ladera, derrumbe	Urb. Sudamérica, A.H. Sol de Oro y A.H. Jesús de Nazaret - Ciudad de Talara (Pariñas) ZONA: 17S N: 9492788 E: 471130	<p>Gran parte de la ciudad de Talara se encuentra sobre depósitos marino conformados por acumulaciones de arena de grano fino a grueso semi consolidadas. Hacia las zonas altas se tiene afloramientos de areniscas pertenecientes al Tablazo Talara. Se encuentran moderadamente a altamente meteorizadas y medianamente a muy fracturados, son de fácil erosión.</p> <p>Los acantilados del sur de la ciudad de Talara son afectados por erosión en cárcavas, las cuales se activan de manera excepcional (fenómeno de El Niño). La mayoría de cárcavas han sido encauzadas con canales de concreto; sin embargo, algunas de las viviendas se encuentran localizadas muy cerca de las cárcavas o de los canales de desviación; en otros casos, las torrenteras cruzan la carretera por medio de badenes. Las cárcavas presentan avance retrogresivo. Se observan derrumbes y deslizamientos en sus cabeceras (longitud de escarpe o de arranque menor a 10 m), que, en algunos de los casos, compromete las construcciones ubicadas en la parte alta del Tablazo. También se presentan problemas de asentamientos diferenciales por colapso de talud (A.H. Sol de Oro), posiblemente, el fenómeno está relacionado a la presencia de arcillas expansivas. Estos asentamientos se manifiestan como agrietamientos en las paredes y veredas. (Figura 76)</p>	<p>Registrados: Asentamientos del suelo y colapso de muros de contención de talud. También muros de contención y obras de reforzamiento colapsados, construidos sobre relleno sanitario (Vilchez, 2017)</p> <p>Potenciales: En caso de nuevas activaciones, afectaría a medio centenar viviendas y un centro comercial ubicados sobre y al pie de los taludes.</p>	<p>Construir badenes, encausamiento y limpieza de los cauces de quebradas y canales de derivación. No arrojar desmonte ni basura a los cursos de torrentes secas. Declarar inhabitable las viviendas afectados por asentamientos y reubicar a los pobladores.</p>	<p>La Municipalidad está planteando proyectos de inversión para mitigar efectos.</p>	<p>Continuar con la implementación de recomendaciones de los boletines 52 Serie C (Vilchez 2013) e Informe técnico A6765 (Vilchez, 2017). Reubicar las nuevas viviendas que se encuentran al pie del talud y dentro del cauce de las torrenteras. Prohibir expansión urbana hacia las laderas. Forestar laderas con plantas nativas como algarrobos.</p> <p>ZONA DE ALBERGUE TEMPORAL (9493678; 478294) Sector Nuevo Talara. Se recomienda eliminar desechos de basura y desmonte, además la nivelación del terreno. Realizar un drenaje pluvial.</p>

Figura 76. Zona crítica 20-017. Los acantilados del sur de la ciudad de Talara son afectados por erosión en cárcavas, las cuales se activan de manera excepcional (fenómeno de El Niño). La mayoría de las cárcavas han sido encauzadas con canales de concreto; sin embargo, algunas de las viviendas se encuentran localizadas muy cerca de las cárcavas o de los canales de desviación; en otros casos, las torrenteras cruzan la carretera por medio de badenes. (N: 9492788, E: 471130, 29/08/2023).

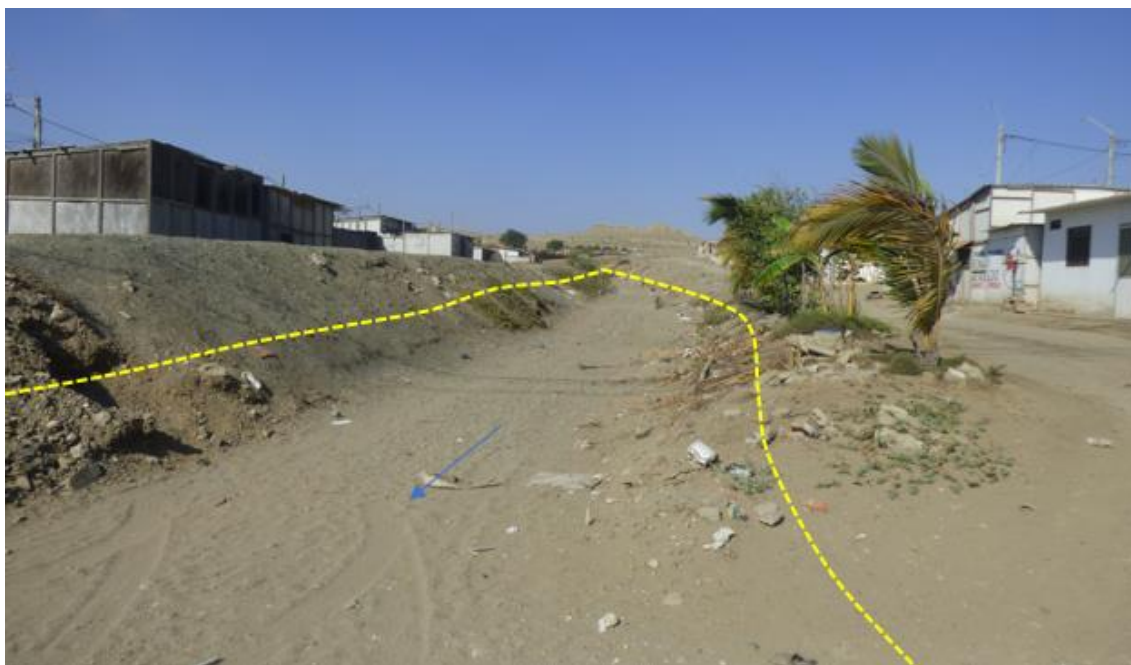
Figura 79. Zona crítica 20-020. AA.HH. Nueva Villa, área sujeta a flujos de lodo. En el cauce de la quebrada se presenta material suelto conformado por arenas y limos. La quebrada principal presenta un ancho de 8 m, se encuentra canalizada con material de arrimado, se aprecia desechos sólidos y desmonte. Atraviesa vía Lobitos - Vichayal mediante un badén. (N: 9484345, E: 465973, 29/08/2023).

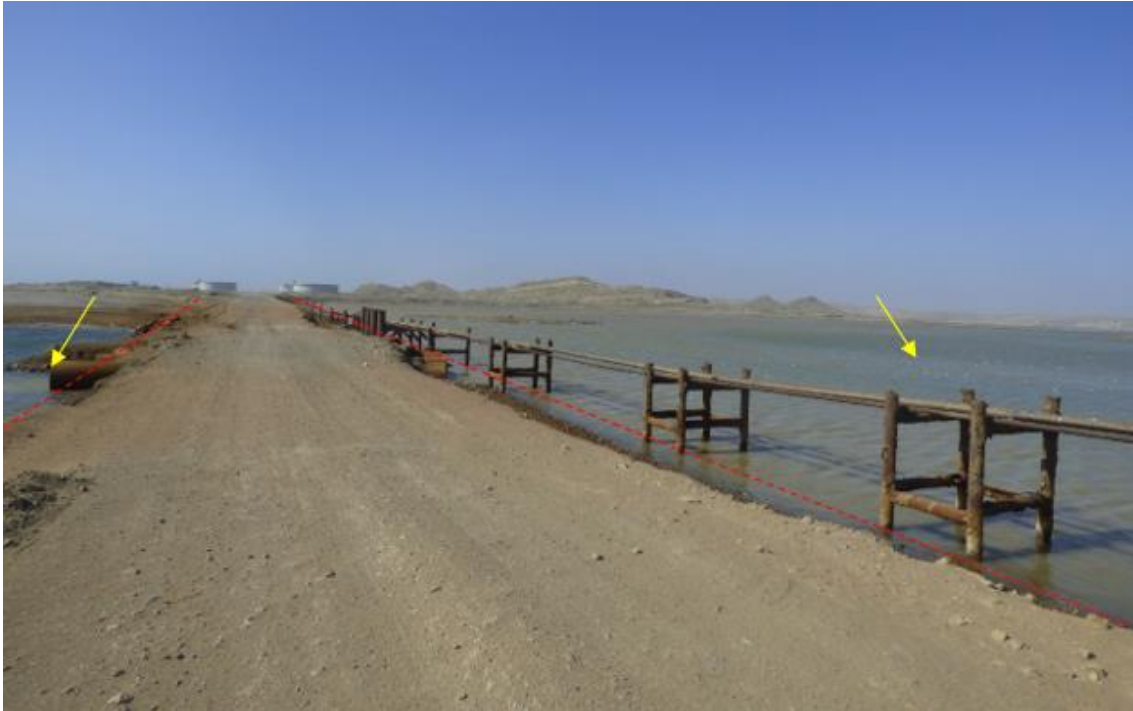
Figura 80. Zona crítica 20-021. Vía Negritos – Vichayal, carretera afectada por inundación lagunar. El volumen de agua de la laguna aumentó considerablemente luego del Ciclón Yaku 2023. Esto generó hundimiento en la vía y colapso de ambas márgenes en ciertos tramos haciéndolas casi intransitables. Además de afectar tubos y pozos petroleros. (N: 9479473, E: 470703, 29/08/2023).

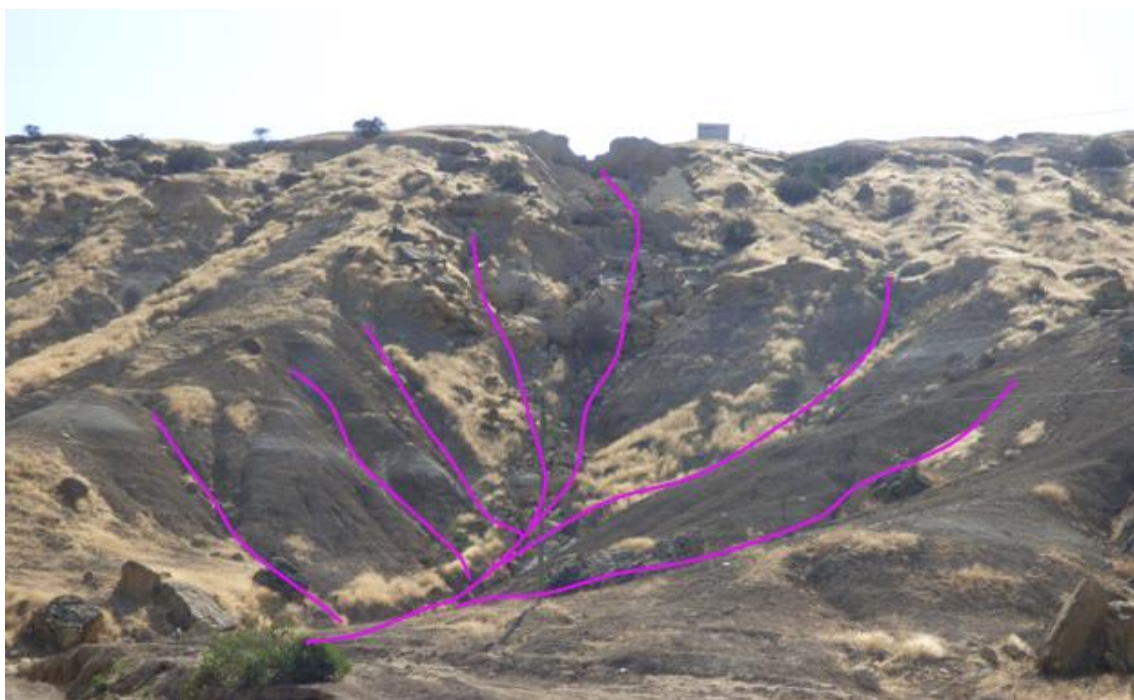
Figura 81. Zona crítica 20-022. Sector Cementerio, sujeto a flujos de lodo proveniente de erosión de laderas. Hacia las partes altas, la quebrada presenta una canalización, hacia las laderas se tiene material suelto que puede originar derrumbes. Los flujos pueden afectar la alcantarilla que cruza vía Amotape - Vichayal. (N: 9462424, E: 492577, 29/08/2023).

Cód. en mapa	Tipo de peligro	Sector/Poblado (Distrito) Coordenadas	Observaciones ingeniero – geológicas	Vulnerabilidad y/o daños ocasionados	Recomendaciones anteriores	Recomendaciones implementadas	Nuevas recomendaciones
20-022	Flujo de lodo, erosión de ladera, derrumbe	Sector Cementerio (Vichayal) ZONA: 17S N: 9462424 E: 492577	<p>Sector con depósitos aluviales conformado por acumulación de grava, arena, limo y arcilla con fragmentos de roca subangulosos a angulosos de diferente composición. En la parte alta se tiene afloramiento de areniscas beige medianamente fracturadas y moderadamente meteorizadas con algunas intercalaciones de lutitas y limolitas pardas, las cuales se encuentran medianamente a muy fracturadas y moderadamente meteorizadas.</p> <p>Sector sujeto a flujos de lodo proveniente de erosión de laderas. (Figura 81). Hacia las partes altas, la quebrada presenta una canalización, hacia las laderas se tiene material suelto que puede originar derrumbes. Los flujos pueden afectar la alcantarilla que cruza vía Amotape - Vichayal. Los flujos que descienden por la quebrada principal afectan cementerio, colegio y viviendas. Las quebradas y procesos de erosión de ladera se activan durante fenómenos de El Niño o lluvias excepcionales.</p>	<p>Registrados: Activación de las quebradas inundó viviendas, cementerio y colegio, además de interrupción de vías de comunicación durante el fenómeno de El Niño de 2017 y ciclón Yaku 2023.</p> <p>Potenciales: Afectaría alrededor de 35 viviendas, 300 m de vía Costanera, así como también colegio Salvador Savalle.</p>	No se tiene recomendaciones previas	La Municipalidad tiene proyectos para obras de mitigación. Presenta una canalización en la parte alta donde se tiene ubicada la zona de albergue temporal.	<p>Descolmatar y encausar siguiendo su curso natural de quebrada con barreras de contención de mampostería, enrocado o gaviones en ambas márgenes. Rediseñar canalización de la zona de albergue. Realizar el mantenimiento de infraestructura vial como badenes y alcantarillas. Forestar laderas y márgenes con plantas nativas como algarrobos, además de liberar bloques sueltos que se encuentran en las laderas de la cabecera de quebrada. ZONA DE ALBERGUE TEMPORAL (9462866; 493195) Sector Cementerio (zona alta, tablazo). Mejorar accesos, drenaje adecuado, estabilizar taludes y control de cárcavas.</p>

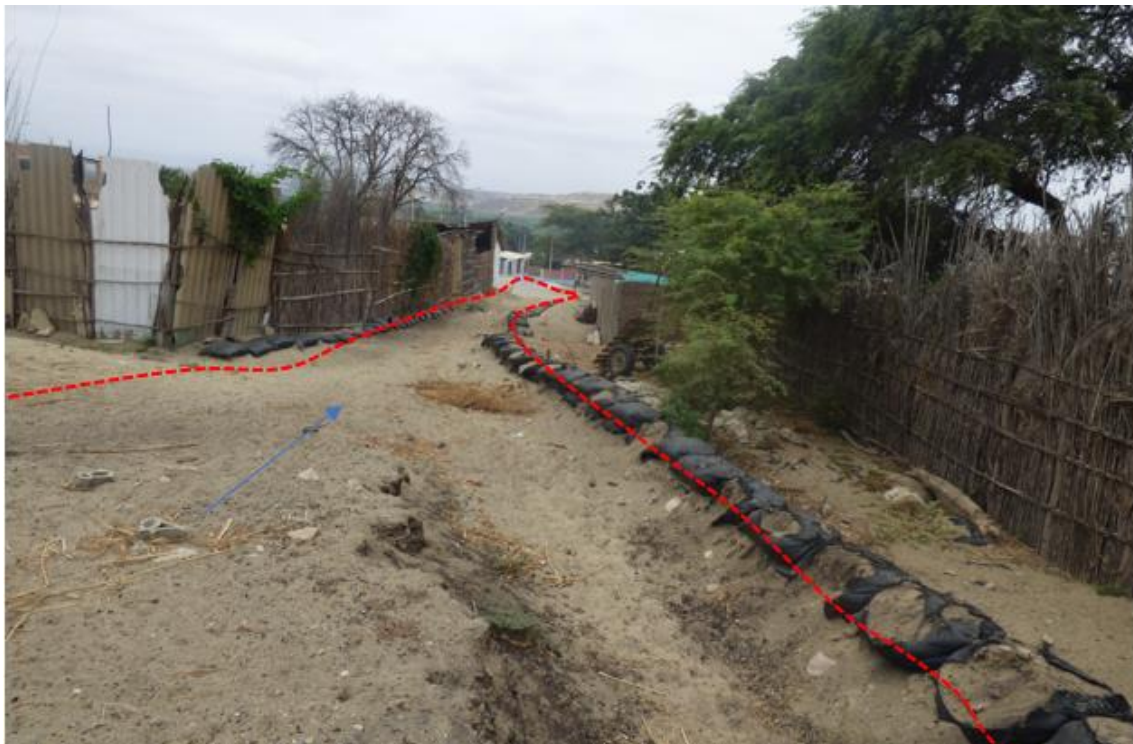
Figura 84. Zona crítica 20-025. Quebrada Sandoval, sector afectado por flujos provenientes de erosión de laderas. En las torrenteras se pueden observar material suelto compuesto de arenas y cantos, que discurren hacia las viviendas que se encuentran abajo, para luego continuar por un sistema de drenajes que el distrito posee. (N: 9459984, E: 496873, 29/08/2023).

20-025	Flujo de lodo, derrumbe, erosión de ladera	Quebrada Sandoval (El Arenal) ZONA: 17S N: 9459984 E: 496873	En el sector se tiene afloramientos de areniscas y conglomerados. Se tienen depósitos eólicos sobre las cuales se asientan la población. En algunos sectores se observa depósitos coluvio-deluviales y aluviales conformados por arenas sueltas con niveles de clastos subredondeados a redondeados. Sector afectado por flujos provenientes de erosión de laderas. En las torrenteras se pueden observar material suelto compuesto de arenas y cantos, que discurren hacia las viviendas que se encuentran abajo, para luego continuar por un sistema de drenajes que el distrito posee. (Figura 84). Presenta activaciones durante eventos del fenómeno de El Niño y/o lluvias excepcionales. Se observa deforestación hacia las zonas altas de las laderas, lo cual acelera los procesos de erosión y movimientos en masa.	Registrados: Afectación de viviendas durante el Ciclón Yaku 2023. Potenciales: En caso de nuevas activaciones, afectaría alrededor de 12 viviendas y vías de comunicación del distrito que no se presenta drenajes.	No se tiene recomendaciones previas	El distrito presenta sistema de drenajes que en algunos sectores no se encuentran articulados entre sí originando que los flujos discurren por algunas calles	Prolongar canalización y drenajes de quebradas aguas arriba en ambas márgenes. Además de ampliar y conectar drenajes entre sí para mayor circulación y desfogue de material arrastrado por los flujos. Descolmatar torrenteras que se encuentran en las laderas. Forestar laderas y márgenes de quebradas con plantas nativas como algarrobo.

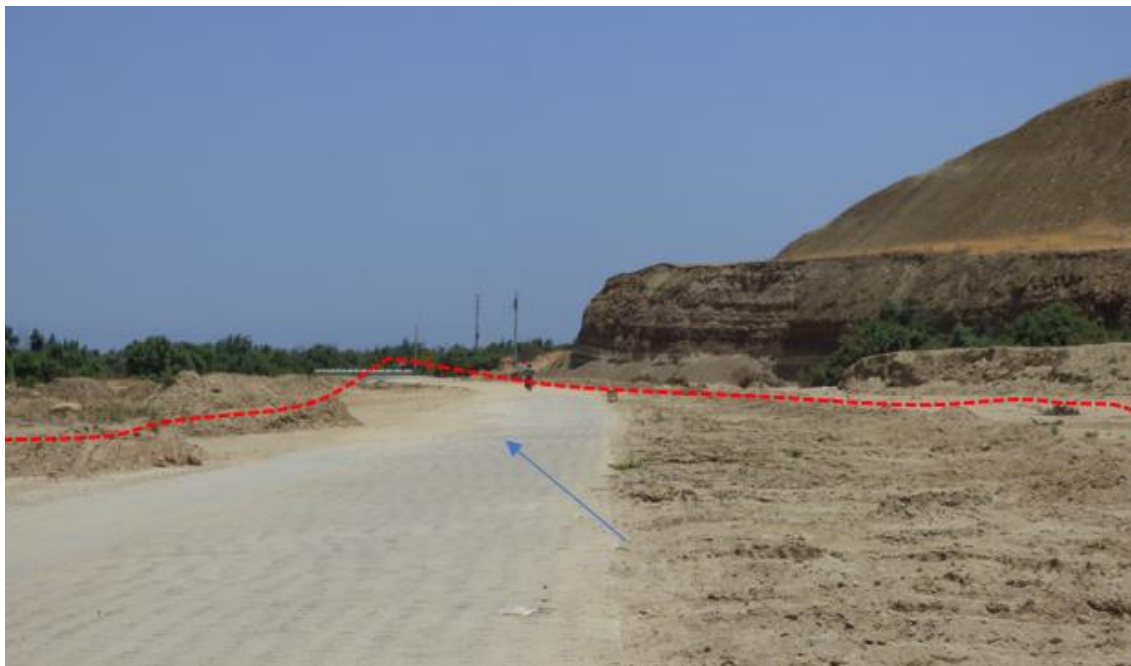
Figura 85. Zona crítica 20-026. Caserío Nuevo San Francisco, sector sujeto a flujos de detritos por quebrada Charanal. El cauce de la quebrada presenta un de 260 m. Conformado por material suelto de arenas, gravas, arcillas y cantos de diferentes composiciones, son de formas subangulosas a angulosos. (N: 9464357, E: 497477, 29/08/2023).

Cód. en mapa	Tipo de peligro	Sector/Poblado (Distrito) Coordenadas	Observaciones ingeniero – geológicas	Vulnerabilidad y/o daños ocasionados	Recomendaciones anteriores	Recomendaciones implementadas	Nuevas recomendaciones
20-026	Flujo de detritos, inundación, otros	Quebrada Charanal, Caserío Nuevo San Francisco (Amotape) ZONA: 17S N: 9464357 E: 497477	<p>Sector con depósitos proluviales, el cauce de la quebrada se encuentra conformado por grava, arena, limo y arcilla, los fragmentos de roca son de formas subangulosos a angulosos de diferente naturaleza.</p> <p>Sector sujeto a flujos de detritos por quebrada Charanal. El cauce de la quebrada presenta un de 260 m. Conformado por material suelto de arenas, gravas, arcillas y cantos de diferentes composiciones, son de formas subangulosos a angulosos. La quebrada atraviesa la vía hacia Paita mediante un badén y alcantarilla, que son insuficientes para el volumen que carga durante el periodo de avenidas, como las del fenómeno El Niño o excepcional. Llega a inundar viviendas y terrenos de cultivos en el caserío Nuevo San Francisco. (Figura 85). Hacia las zonas altas, el terreno presenta erosión de laderas que aporta material a la quebrada principal. El caserío presenta un drenaje a sus alrededores contra las erosiones de ladera, pero no tiene protección alguna contra los flujos de la quebrada principal.</p>	<p>Registrados: Activación de la quebrada inundó viviendas y cultivos, además de interrupción de vía Costanera durante Ciclón Yaku 2023.</p> <p>Potenciales: En caso de nuevas activaciones afectaría a 15 viviendas y 210 de vías de acceso en un tramo de 800 m de la vía Costanera.</p>	No se tiene recomendaciones previas	La Municipalidad está planteando proyectos de inversión para mitigar efectos.	<p>Descolmatar y encausar siguiendo su curso natural de quebrada en tramos donde se tenga mayor incidencia de flujos con barreras de contención de mampostería, enrocado o gaviones en ambos márgenes. Prolongar drenaje perimetrico del caserío como protección contra los flujos de la quebrada. Ampliar alcantarillas bajo la vía Costanera. Forestar laderas y márgenes con plantas nativas como algarrobos.</p>
