Informe Técnico N° A7462

EVALUACIÓN DE ZONAS CRÍTICAS POR PELIGROS GEOLÓGICOS ANTE FENÓMENO EL NIÑO 2023-2024 EN EL DEPARTAMENTO DE PIURA

DICIEMBRE
2023

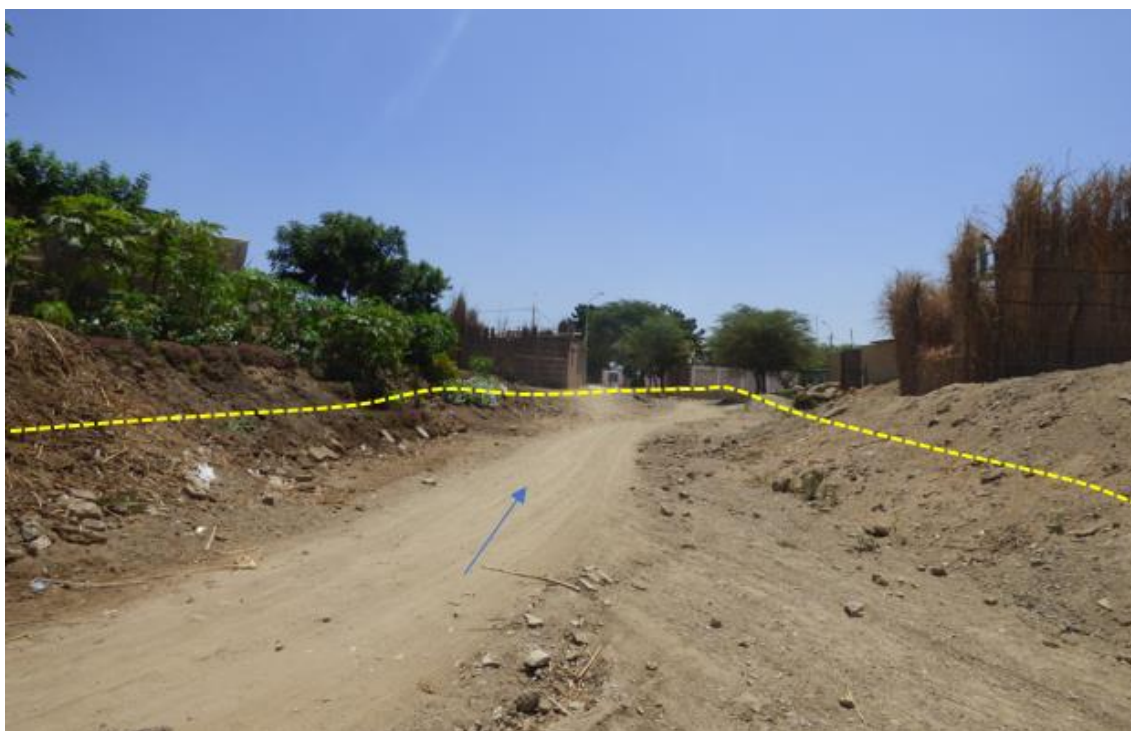
Figura 86. Zona crítica 20-027. Quebradas La Posta, sector sujeto a flujos de lodo provenientes de la intensa erosión de laderas alimentando quebradas principales. Las quebradas no presentan canalización, todos los flujos que se generarán discurrirán hacia el centro poblado. Se tiene alcantarillas de insuficientes dimensiones para la carga que va a generar los flujos, como también se tiene una mala ubicación. (N: 9459941, E: 498373, 29/08/2023).

20-027	Flujo de lodo, erosión de ladera, derrumbe	Quebradas La Posta, Castro, Inga y Uñitas - C.P. Amotape (Amotape) ZONA: 17S N: 9459941 E: 498373	<p>En el sector se tiene antiguos depósitos de avalancha sobre afloramientos de areniscas beige fracturadas y meteorizadas con algunas intercalaciones de lutitas y limolitas</p> <p>Sector sujeto a flujos de lodo provenientes de la intensa erosión de laderas alimentando quebradas principales. Las quebradas no presentan canalización, todos los flujos que se generarán discurrirán hacia el centro poblado. Se tiene alcantarillas de insuficientes dimensiones para la carga que va a generar los flujos, como también se tiene una mala ubicación. Hacia las laderas se presentan derrumbes y deslizamientos (con arranque y escarpes menores a 10 m) que aportan material al cauce de la quebrada. También se observa una intensa deforestación de laderas. (Figura 86)</p>	<p>Registrados: Activación de las quebradas inundó viviendas y cultivos, además de interrupción de vía Costanera durante Ciclón Yaku 2023.</p> <p>Potenciales: En caso de nuevas activaciones, afectaría alrededor de medio centenar de viviendas y terrenos de cultivos.</p>	No se tiene recomendaciones previas	La Municipalidad está planteando proyectos de inversión para mitigar efectos.	<p>Descolmatar y encausar siguiendo su curso natural de quebrada en tramos donde se tenga mayor incidencia de flujos con barreras de contención de mampostería, enrocado o gaviones en ambos márgenes. Reubicar viviendas que se encuentran dentro del cauce y márgenes de la quebrada. Construir calles canal para el desfogue de flujos provenientes de erosión de ladera. Además ampliar y rediseñar alcantarillas. Forestar laderas y márgenes con plantas nativas como algarrobos. ZONA DE ALBERGUE TEMPORAL (9460469; 498405) Mercado Municipal.</p>

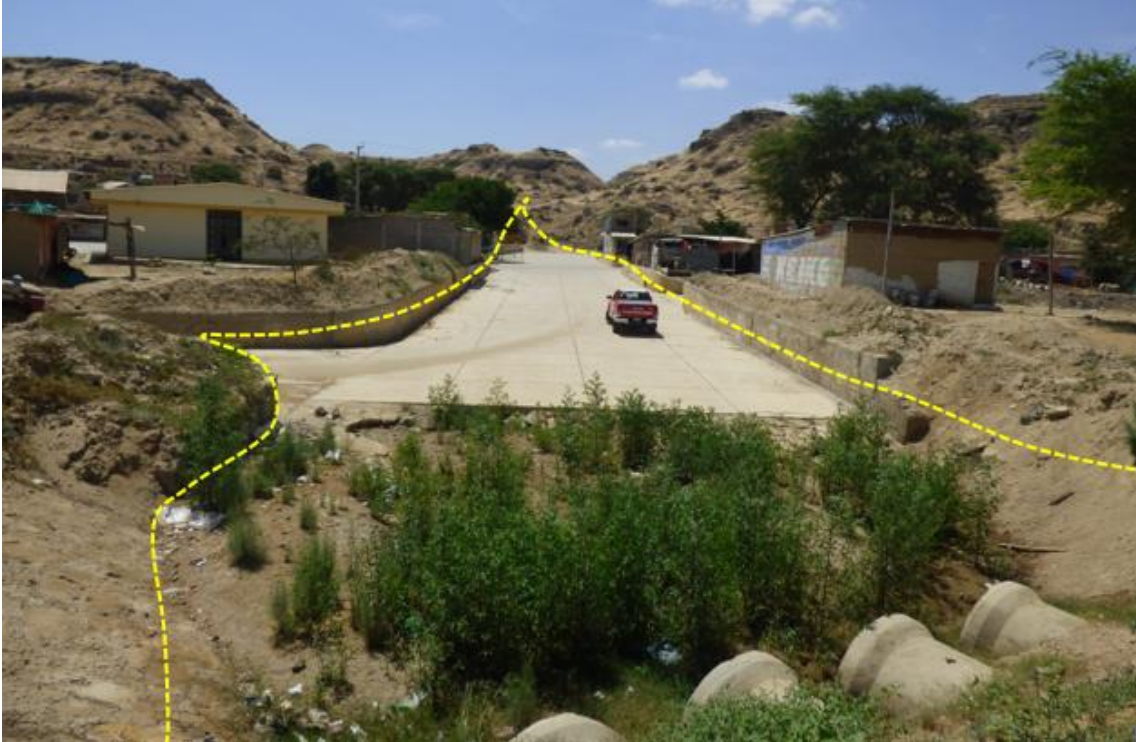
Figura 87. Zona crítica 20-028. C.P. El Tambo, sector sujeto a flujos de lodo provenientes de la intensa erosión de laderas alimentando la quebrada El Pilar. La quebrada presenta canalización. La alcantarilla se encuentra colmatada con material arrastrado durante el fenómeno Yaku (2023). (N: 9459806, E: 499690, 29/08/2023).

Cód. en mapa	Tipo de peligro	Sector/Poblado (Distrito) Coordenadas	Observaciones ingeniero – geológicas	Vulnerabilidad y/o daños ocasionados	Recomendaciones anteriores	Recomendaciones implementadas	Nuevas recomendaciones
20-028	Flujo de lodo, erosión de ladera, derrumbe, deslizamiento	Quebrada El Pilar, C.P. El Tambo (Amotape) ZONA: 17S N: 9459806 E: 499690	Afloramientos de areniscas beige fracturadas y meteorizadas con algunas intercalaciones de lutitas y limolitas pardas. Se tienen depósitos proluviales y coluvio-deluviales, como producto de la fuerte erosión de las laderas. Sector sujeto a flujos de lodo provenientes de la intensa erosión de laderas alimentando la quebrada El Pilar. La quebrada presenta canalización. La alcantarilla se encuentra colmatada con material arrastrado durante el fenómeno Yaku (2023). La alcantarilla es de dimensión insuficiente para la carga de material que transporta la quebrada, debido a que se ubicó por debajo de canal de regadío principal. Hacia las partes altas se presentan derrumbes y deslizamientos (escarpes menores a 10 m) que aportan material al cauce de quebrada principal. También se observa una intensa deforestación de laderas, que permite la erosión de los suelos. (Figura 87)	Registrados: Activación de las quebradas inundó viviendas y cultivos, además de interrupción de vía Costanera durante Ciclón Yaku 2023. Potenciales: En caso de nuevas activaciones, podría afectar 13 viviendas	No se tiene recomendaciones previas	La Municipalidad está planteando proyectos de inversión para mitigar efectos.	Descolmatar y encausar siguiendo su curso natural de quebrada en tramos donde se tenga mayor incidencia de flujos con barreras de contención de mampostería, enrocado o gaviones en ambas márgenes. Reubicar viviendas que se encuentran en las márgenes de la quebrada. Ampliar alcantarillas por debajo del canal o colocar un sifón para el mencionado canal. Forestar laderas y márgenes con plantas nativas como algarrobos.

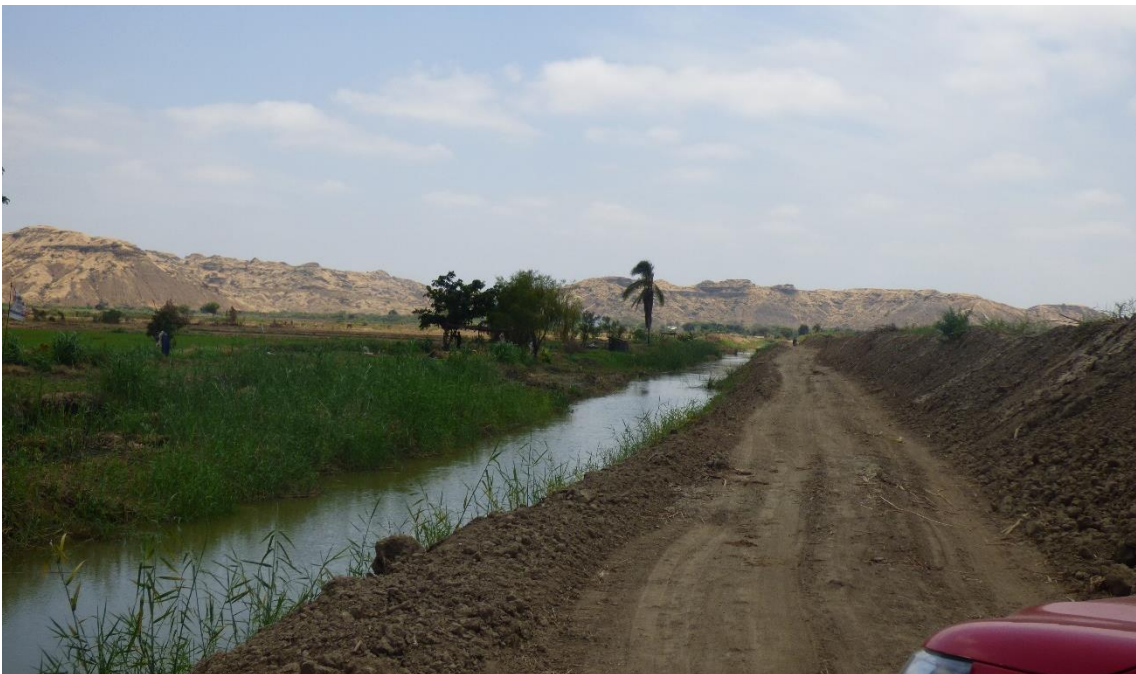
Figura 88. Zona crítica 20-029. Quebrada Santo Papa y Nueva Libertad, se encuentran canalizadas con arrimado de material y atraviesa vía Tamarindo - Amotape mediante un badén. El cauce de la quebrada se estrecha aguas abajo, pasando de 20 m a 8 m. (N: 9460839, E: 501327, 29/08/2023).

20-029	Flujo de detritos, erosión de ladera, derrumbe, erosión fluvial	Quebrada Santo Papa y Nueva Libertad (Tamarindo) ZONA: 17S N: 9460839 E: 501327	Se tienen depósitos aluviales conformado por acumulación de grava, arena, limo y arcilla con clastos subangulosos a angulosos de diferente composición. En las zonas altas se tiene afloramientos de areniscas beige medianamente fracturadas y moderadamente meteorizadas con algunas intercalaciones de lutitas y limolitas pardas, las cuales se encuentran medianamente a muy fracturadas y moderadamente meteorizadas. Sector sujeto a flujos de detritos y posterior inundación de viviendas y terrenos de cultivo. En su cauce se tiene material suelto gravoso-arcilloso con arenas, con fragmentos de roca subangulosos a angulosos, además de basura y desmonte. Hacia las márgenes se observan erosión en surcos y cárcavas y sobre estas algunas viviendas de manera aislada. La quebrada se encuentra canalizada con arrimado de material y atraviesa vía Tamarindo - Amotape mediante un badén. El cauce de la quebrada se estrecha aguas abajo, pasando de 20 m a 8 m. En la cabecera recibe aporte de material proveniente de la erosión de laderas. Se aprecia en la ladera bloques sueltos propensos a ceder. Presenta activaciones durante fenómenos de El Niño o lluvias excepcionales. (Figura 88)	Registrados: Activación de las quebradas inundó viviendas y cultivos (728 ha afectadas), además de interrupción de vías de comunicación durante el fenómeno de El Niño de 2017 y ciclón Yaku 2023. Potenciales: En caso de nuevas activaciones, afectaría alrededor de 40 viviendas que se encuentran cercanas al cauce de las quebradas, como también terrenos cultivados (800ha).	No se tiene recomendaciones previas	La Municipalidad está planteando proyectos de inversión para mitigar efectos de los peligros geológicos.	Descolmatar y encausar siguiendo su curso natural de quebrada en tramos donde se tenga mayor incidencia de flujos, con barreras de contención de mampostería, enrocado o gaviones en ambas márgenes. Reubicar viviendas que se encuentran en las márgenes de la quebrada. Realizar el mantenimiento de infraestructura vial como badenes. Forestar laderas y márgenes con plantas nativas como algarrobos, además de liberar bloques sueltos que se encuentran en las laderas de la cabecera de quebrada.

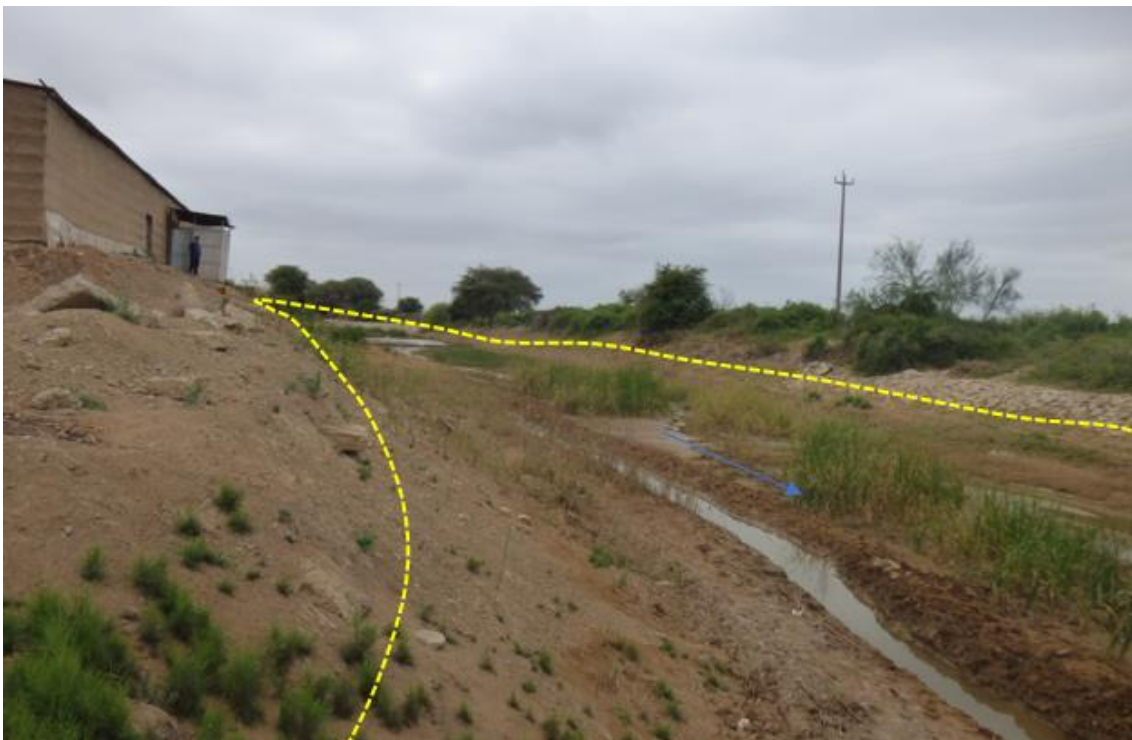
Figura 89. Zona crítica 20-030. Quebrada Sechurita, el canal presenta un mal diseño de canalización porque provoca inundaciones en viviendas contiguas a los canales de drenaje. En algunos sectores se observan viviendas y corrales de ganado en el cauce de la quebrada. (N: 9460467, E: 502623, 29/08/2023).

Cód. en mapa	Tipo de peligro	Sector/Poblado (Distrito) Coordenadas	Observaciones ingeniero – geológicas	Vulnerabilidad y/o daños ocasionados	Recomendaciones anteriores	Recomendaciones implementadas	Nuevas recomendaciones
20-030	Flujo de lodo, erosión de ladera, derrumbe	Quebrada Seguridad, C.P. Tamarindo (Tamarindo) ZONA: 17S N: 9460467 E: 502623	Se tienen depósitos aluviales conformado por acumulación de grava, arena y limo con clastos subangulosos a angulosos de diferente composición. Son de fácil erosión. Sector sujeto a flujos de lodo y posterior inundación por confluencia de quebradas y drenes. En los cauces de la quebrada se tiene material suelto gravoso-arcilloso con matriz areno-limosa, además se encuentra residuos sólidos y desmonte. Hacia las márgenes de la quebrada se observan erosión en surcos. El canal presenta un mal diseño de canalización porque provoca inundaciones en viviendas contiguas a los canales de drenaje. (Figura 89). En algunos sectores se observan viviendas y corrales de ganado en el cauce de la quebrada. La quebrada se activa de manera excepcional durante fenómenos de El Niño o lluvias prolongadas.	Registrados: Activación de las quebradas inundó viviendas y cultivos, además de interrupción de vías de comunicación durante el fenómeno de El Niño de 2017 y ciclón Yaku 2023. Potenciales: En caso de nuevas activaciones, se verían afectados aproximadamente 25 viviendas ubicadas cercana al cauce de las quebradas.	No se tiene recomendaciones previas	La Municipalidad está planteando proyectos de inversión para mitigar efectos de los peligros geológicos.	Descolmatar, rediseñar, prolongar y ampliar el encausamiento de enrocados y muros de quebradas y drenes en tramos donde se tenga mayor incidencia de flujos en ambas márgenes. Reubicar viviendas que se encuentran en las márgenes de la quebrada. Ampliar alcantarillas por debajo del canal o colocar un sifón para el mencionado canal. Forestar laderas y márgenes con plantas nativas como algarrobos. ZONA DE ALBERGUE TEMPORAL (9460981; 503255) Estadio Faustino Ladines Granda.

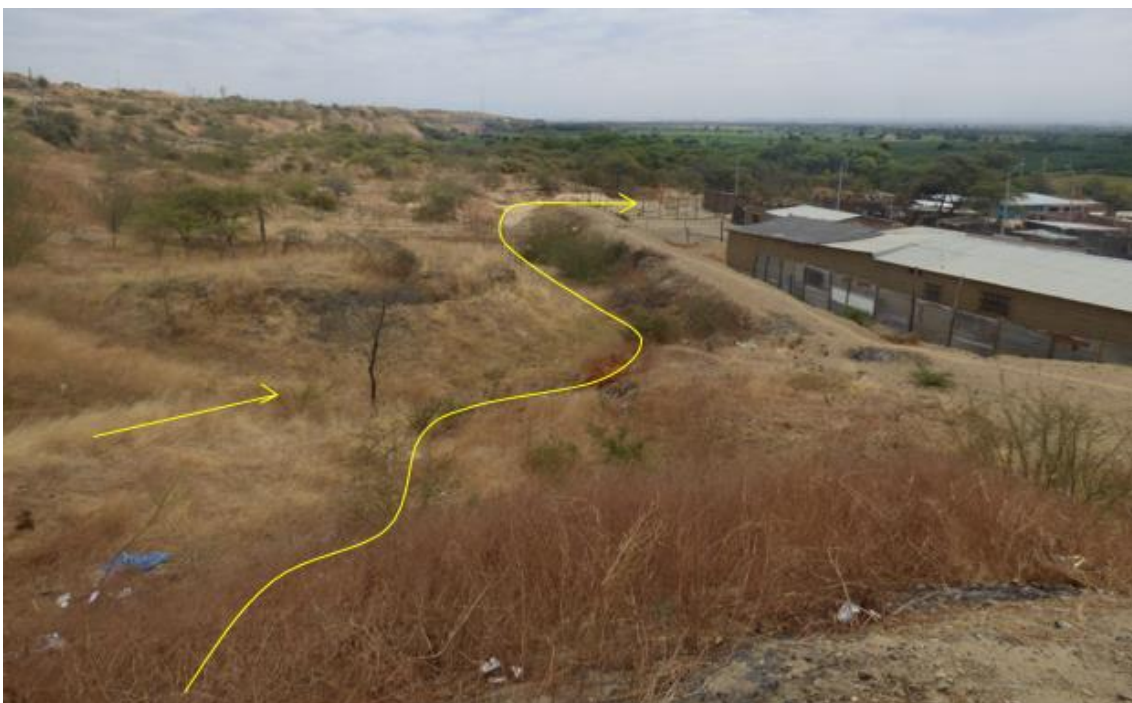
Figura 90. Zona crítica 20-031. C.P. Macará, el sector se encuentra afectado por flujo de lodo originados por erosión de laderas de las zonas altas. La quebrada receptora no presenta canalización, solo un dique de 2m. de altura que protege parcialmente las viviendas. (N: 9456055, E: 515562, 29/08/2023).

20-031	Flujo de lodo, derrumbe, erosión de ladera	C.P. Macará (La Huaca) ZONA: 17S N: 9456055 E: 515562	El sector presenta afloramientos de rocas areniscas, lutitas y algunos niveles de conglomerados, con matriz areno-limosa no litificados, fuertemente meteorizados, afectados por erosión de ladera que aportan material a las quebradas no canalizadas. En algunos sectores se tienen depósitos eólicos conformados por arenas formando extensas pampas con algunas pequeñas dunas. El sector se encuentra afectado por flujo de lodo originados por erosión de laderas de las zonas altas. La quebrada receptora no presenta canalización, solo un dique de 2m. de altura que protege parcialmente las viviendas. En la vía Sullana - Piura, no presenta alguna infraestructura para su paso. En las cercanías al río Chira, se presenta erosión fluvial con posterior inundación durante la crecida. Los peligros son activos de recurrencia excepcional y con mayor devastación durante los fenómenos de El Niño. (Figura 90). En las laderas hay escasa vegetación producto de la intensa deforestación.	Registrados: Daños a cultivos y viviendas (Vilchez, 2017). Viviendas, terrenos de cultivo y tramo carreteros afectados durante el evento del Ciclón Yaku 2023. Potenciales: En caso de nuevas activaciones, se verían afectados aproximadamente 15 viviendas, 300 m. de vía Sullana - Paita y 40 Ha de terrenos de cultivo.	Rehabilitación de zonas afectadas (Vilchez, 2017)	La Municipalidad está planteando proyectos de inversión para mitigar efectos de los peligros geológicos.	Descolmatación y encausamiento de quebradas en un tramo de 400 m., principalmente donde se tenga mayor incidencia de flujos, con barreras de contención de mampostería, enrocado o gaviones en ambas márgenes. Adicionalmente colocación de badenes y alcantarillas en su paso por vía Sullana - Paita. Construir dique para evitar erosión fluvial durante la crecida de río Chira Prohibir expansión urbana hacia márgenes de quebradas. Forestar laderas y márgenes con plantas nativas como algarrobos.

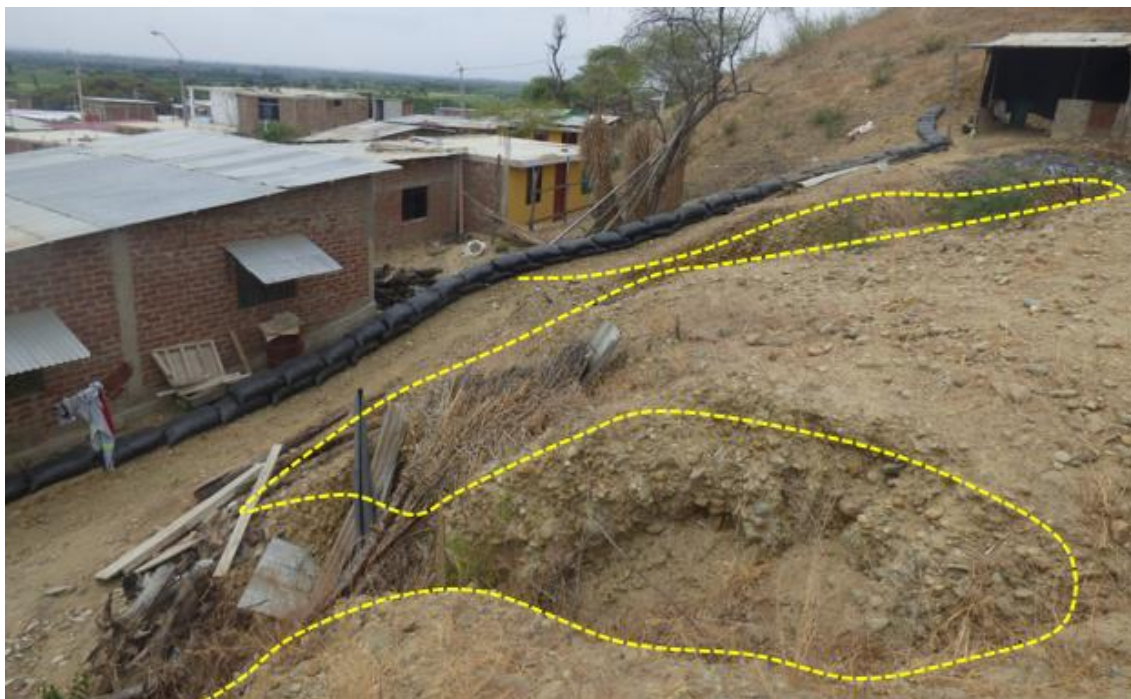
Figura 91. Zona crítica 20-032. En el C.P. Miraflores se tiene drenaje de los flujos por medio de calles canal con muros de hasta 1.5 m. de altura y 4 m. de ancho. Se presentan quebradas de hasta 80 m. de ancho en la salida del C.P. Nomará que atraviesa la vía hacia Paíta mediante un badén que cuando se activa obstruye dicha vía además de afectar viviendas y cultivos aguas abajo. Los fenómenos son activos de recurrencia excepcional. (N: 9456389, E: 513711, 29/08/2023).

Cód. en mapa	Tipo de peligro	Sector/Poblado (Distrito) Coordenadas	Observaciones ingeniero – geológicas	Vulnerabilidad y/o daños ocasionados	Recomendaciones anteriores	Recomendaciones implementadas	Nuevas recomendaciones
20-032	Flujo de detritos, derrumbe, erosión de ladera	CC.PP. Nomará y Miraflores (La Huaca) ZONA: 17S N: 9456389 E: 513711	Sector con afloramientos de conglomerados no litificados de matriz areno-gravosa y cantos de diferente composición, además de niveles de lutitas y limolitas al pie del talud, pertenecientes al tablazo de Talara. Sectores afectados por flujos de lodo, provenientes de erosión de laderas, y derrumbes. Se tiene muchos cortes de talud por construcción de viviendas afectados por erosión de laderas que los vuelven inestables. En el C.P. Miraflores se tiene drenaje de los flujos por medio de calles canal con muros de hasta 1.5 m. de altura y 4 m. de ancho. Se presentan quebradas de hasta 80 m. de ancho en la salida del C.P. Nomará que atraviesa la vía hacia Paita mediante un badén que cuando se activa obstruye dicha vía además de afectar viviendas y cultivos aguas abajo. Los fenómenos son activos de recurrencia excepcional. (Figura 91).	Registrados: Daños a vías de comunicación durante el fenómeno de El Niño de 2017 (Vilchez, 2013; Vilchez, 2017). Viviendas afectadas y terrenos de cultivo durante el evento del Ciclón Yaku 2023. Potenciales: En caso de nuevas activaciones, se verían afectados viviendas (35 aprox.) asentadas al pie de los taludes inestables al igual que viviendas (más de 30) ubicados en los márgenes y cauce de quebradas.	Rehabilitación de zonas afectadas (Vilchez, 2017)	Se presenta redes de calles canal principalmente en el C.P. Miraflores, además de badenes y alcantarillas en la vía Sullana - Paita.	Descolmatar y encausar siguiendo su curso natural de quebradas, principalmente aguas arriba, con barreras de contención de mampostería, enrocado o gaviones en ambas márgenes, además de colocación de puentes y alcantarillas en su paso por vía Sullana - Paita. Prolongar drenajes aguas arriba, además de prohibir arrojado de desmonte y basura, así como también de expansión urbana al pie de taludes. Realizar el mantenimiento y protección de infraestructura vial como carretera, badenes y alcantarillas. Adicionalmente ampliación de alcantarillas para evitar el estrechamiento de quebradas. Forestar laderas y márgenes con plantas nativas como algarrobos.

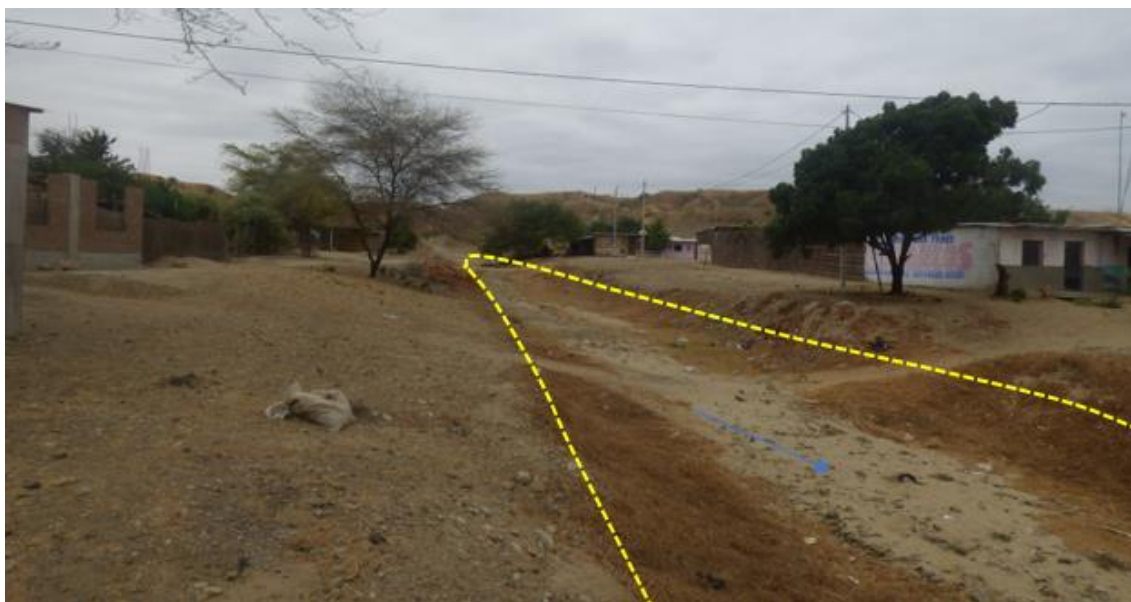
Figura 92. Zona crítica 20-033. C.P. El Portón, afectado por 03 quebradas que se activan durante fenómenos de El Niño y lluvias excepcionales arrastrando flujos de detritos. Presentan canalización por arrimado de material, con un ancho de cauce de 12 m. que se estrecha aguas abajo. En el lecho se tiene material suelto conformado por arena, gravillas y cantos subredondeados. (N: 9456507, E: 510699, 29/08/2023).

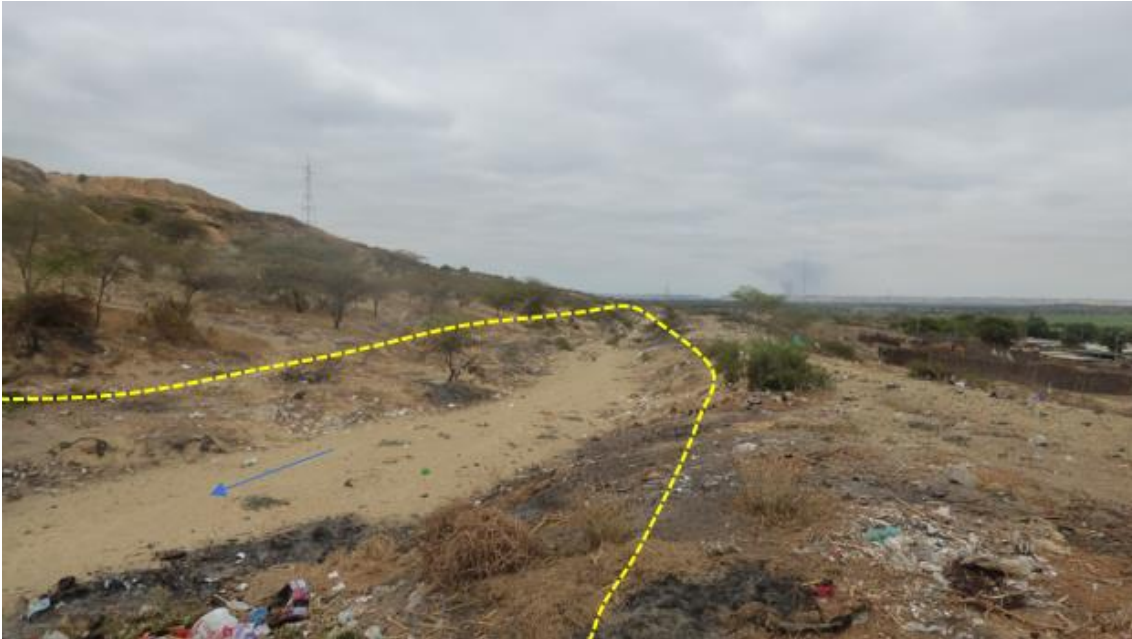
Figura 93. Zona crítica 20-034. La quebrada La Zorra es la que presenta mayor ancho: 25 m. que se estrecha aguas abajo en una alcantarilla de 4 m. de ancho y 2 m. de alto., con muro de gaviones hacia las márgenes cercanas a las viviendas, se encuentra colmatada por material de flujos arrastrados anteriormente, basura y desmote. (N: 9455582, E: 508534, 29/08/2023).

Cód. en mapa	Tipo de peligro	Sector/Poblado (Distrito) Coordenadas	Observaciones ingeniero – geológicas	Vulnerabilidad y/o daños ocasionados	Recomendaciones anteriores	Recomendaciones implementadas	Nuevas recomendaciones
20-034	Flujo de déritos, derrumbe, erosión de ladera	C.P. Viviate, Quebradas La Zorra, Monte Verde, La Pleitista, "Corre que te alcanzo", La Chismosa y "Como te agarro" (La Huaca) ZONA: 17S N: 9455582 E: 508534	Se presenta afloramientos de depósitos proluviales conformado por acumulación de grava, aren y, limo con clastos subangulosos a angulosos de diferente composición. Hacia las zonas altas, se observan capas de areniscas beige intercaladas con niveles de lutitas correspondientes a la Fm. Chira. Sobre estas, se observan conglomerados pertenecientes al Tablazo de Talara. Adicionalmente se tiene depósitos eólicos en la parte baja y media de las laderas El centro poblado Viviate es afectado por flujos de detritos provenientes de quebradas, así como también por flujos de erosión de laderas. La quebrada La Zorra es la que presenta mayor ancho: 25 m. que se estrecha aguas abajo en una alcantarilla de 4 m. de ancho y 2 m. de alto., con muro de gaviones hacia las márgenes cercanas a las viviendas, se encuentra colmatada por material de flujos arrastrados anteriormente, basura y desmante. Los flujos provenientes de quebradas menores son producto de la profundización de cárcavas, que atraviesan el centro poblado y discurren por las calles canal que se tienen. (Figura 93). En algunos sectores se tienen viviendas en las márgenes cercanas a los cauces, de igual modo erosión retrogresiva en los márgenes de la vía Sullana - Paita. Presenta activaciones durante eventos del fenómeno de El Niño y/o lluvias excepcionales.	Registrados: Número indeterminado de muertes (Vilchez, 2013). Viviendas afectadas y terrenos de cultivo durante el evento del Ciclón Yaku 2023. Potenciales: En caso de nuevas activaciones, se verían afectados viviendas (32 aprox.) y granjas que se encuentran sobre torrentes de flujos, así como también colapso de infraestructura vial como tramos carreteros y alcantarillas en la vía Sullana - Paita (150 m aprox.)	Rehabilitación (Vilchez, 2017)	Se tienen sectores protegidos con muros de gaviones, así como también drenajes tipo calle canal done se tiene más incidencia de flujos.	Descolmatar y prolongar el encausamiento siguiendo su curso natural de quebrada La Zorra, principalmente aguas arriba, con barreras de contención de mampostería, enrocado o gaviones en ambas márgenes. Prolongar drenajes aguas arriba, además de prohibir arroj de desmante y basura, así como también de expansión urbana cercana a los flujos provenientes de erosión de ladera. Mantenimiento y protección de infraestructura vial como carretera, badenes y alcantarillas. Adicionalmente ampliación de alcantarillas para evitar el estrechamiento de quebradas. Forestar laderas y márgenes con plantas nativas como algarrobos.

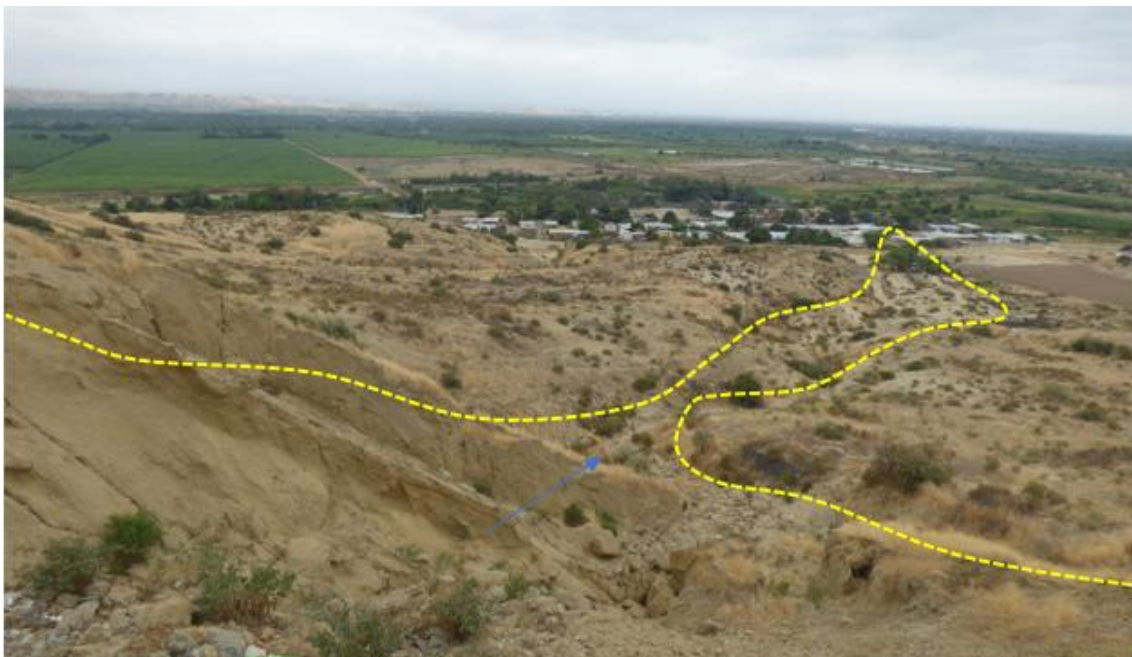
Figura 94. Zona crítica 20-035. CC.PP. Pucusulá y Buenaventura, tienen quebradas que atraviesan los centros poblados en varios tramos, afectando viviendas que se encuentran en los márgenes; y badenes en su paso por la vía principal. Se encuentran canalizadas con arrimado de material arrastrado en los anteriores flujos. El ancho del cauce oscila entre 10 y 12 m. estrechándose aguas abajo. (N: 9455557, E: 501016, 29/08/2023).

Cód. en mapa	Tipo de peligro	Sector/Poblado (Distrito) Coordenadas	Observaciones ingeniero – geológicas	Vulnerabilidad y/o daños ocasionados	Recomendaciones anteriores	Recomendaciones implementadas	Nuevas recomendaciones
20-035	Flujo de detritos, derrumbes, erosión de ladera	CC.PP. Pucusulá y Buenaventura (La Huaca) ZONA: 17S N: 9455557 E: 501016	Se presenta afloramientos de depósitos aluviales conformado por acumulación de grava, arena, limo y arcilla con clastos subangulosos a angulosos de diferente composición. Hacia las zonas altas, se observan capas de areniscas beige intercaladas con niveles de lutitas correspondientes a la Fm. Chira, sobre estas, se observan conglomerados pertenecientes al Tablazo de Talara. Adicionalmente se tiene depósitos eólicos en la parte baja y media de las laderas. Sector afectado por flujos de lodo y detritos provenientes de erosión de laderas. Atraviesan los centros poblados en varios tramos, afectando viviendas que se encuentran en los márgenes; y badenes en su paso por la vía principal. Se encuentran canalizadas con arrimado de material arrastrado en los anteriores flujos. El ancho del cauce oscila entre 10 y 12 m. estrechándose aguas abajo. (Figura 94). En las zonas altas se observan pequeños derrumbes y deslizamientos que afectan vía Sullana - Paita. Se tiene agua discurriendo por la pendiente producto de rotura de tubería matriz que debilita más bloques y material suelto propensos a movimientos masas. Además, se tiene deforestación de laderas y zonas bajas.	Registrados: Afectación por inundación de flujos a las viviendas ubicadas en los márgenes como dentro del cauce de las torrenteras, al igual que las que se encuentran aguas abajo donde el ancho de cauce se estrecha. Afectó también vía de ingreso a los centros poblados durante el Ciclón Yaku 2023. Potenciales: En caso de nuevas activaciones, los flujos afectarían alrededor de 30 viviendas en ambos centros poblados, además de la vía de acceso a estos en un tramo de 250 m.	No se tiene recomendaciones previas	En construcción canalización de quebrada con desfogue hacia terrenos de cultivo	Descolmatar y encausar siguiendo su curso natural de quebrada en un tramo de 650 m. con barreras de contención de mampostería, enrocado o gaviones en ambas márgenes. Reubicar viviendas y granjas ubicadas en los márgenes de las torrenteras. Mantenimiento de infraestructura vial como badenes y alcantarillas. Forestar laderas y márgenes con plantas nativas como algarrobos, además de liberar bloques sueltos que se encuentran en las laderas.

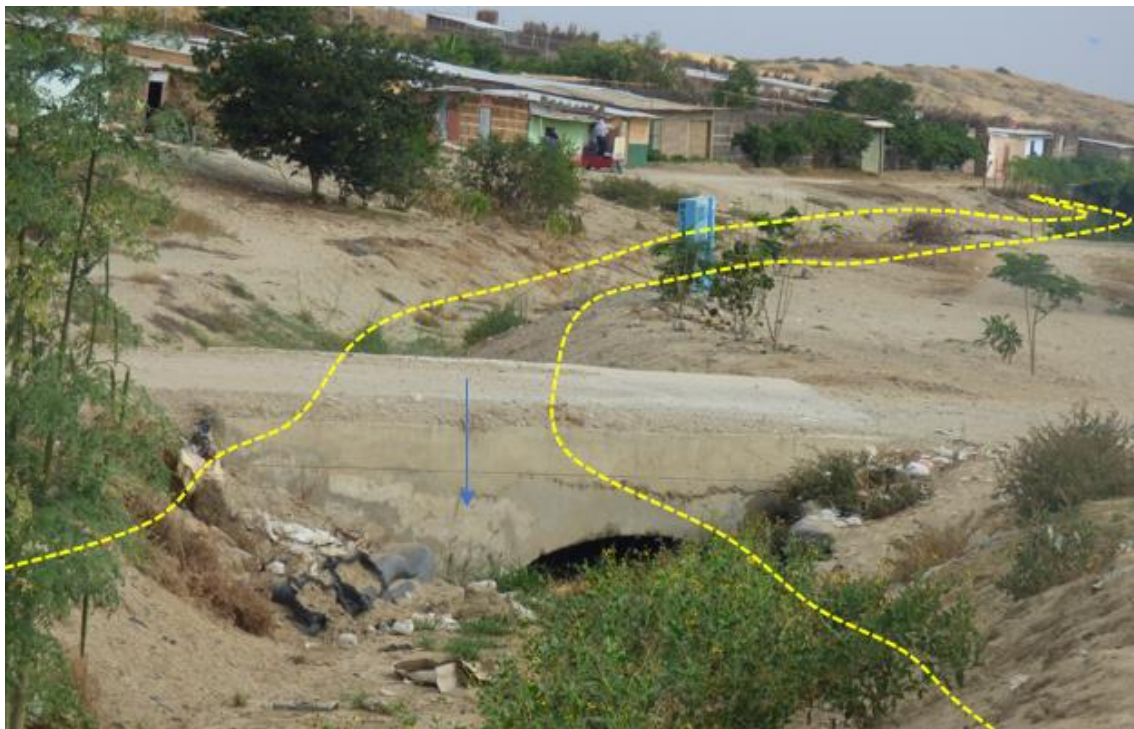
Figura 95. Zona crítica 20-036. Pueblo Nuevo Colán, sector afectado por flujos de lodo que erosionan y socavan calles en el sector. Presenta un dren que luce colmatado además de ser insuficiente para el volumen de material arrastrado durante la activación en eventos de fenómeno de El Niño y lluvias excepcionales. (N: 9457438, E: 494230, 29/08/2023).

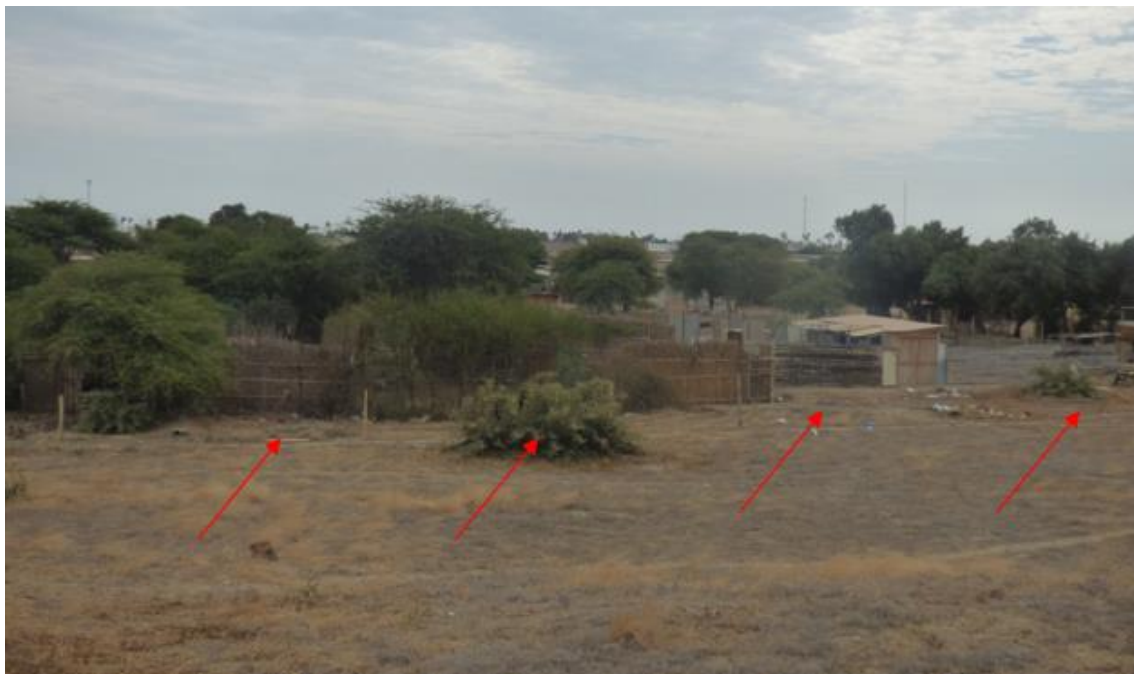
Figura 96. Zona crítica 20-037. Sector San Lucas de Colán, zona afectada por erosión de laderas que originan flujos que se dirigen a las viviendas aguas abajo. Se tiene derrumbes y deslizamientos (escarpes o arranque menor a 10 m) hacia las zonas altas, también se observó bloques sueltos en las laderas. (N: 9446880, E: 493818, 29/08/2023).

Cód. en mapa	Tipo de peligro	Sector/Poblado (Distrito) Coordenadas	Observaciones ingeniero – geológicas	Vulnerabilidad y/o daños ocasionados	Recomendaciones anteriores	Recomendaciones implementadas	Nuevas recomendaciones
20-037	Flujo de lodo, derrumbe, erosión de ladera	Sector San Lucas de Colán (Colán) ZONA: 17S N: 9446880 E: 493818	<p>Sectores con afloramientos de areniscas y lutitas fuertemente meteorizadas y fracturadas. También se tiene conglomerados bioclásticos con fósiles bien conservados.</p> <p>Se encuentran afectados por erosión de ladera originando flujos.</p> <p>Hacia las laderas se tiene pequeños depósitos coluvio-deluviales así como también depósitos eólicos. Los conglomerados contienen una matriz areno-limosa y no están litificados.</p> <p>Los conglomerados por contener matriz areno-limosa, son de fácil erosión, lo que genera inestabilidad en la ladera.</p> <p>Zona afectada por erosión de laderas que originan flujos que se dirigen a las viviendas aguas abajo. Se tiene derrumbes y deslizamientos (escarpes o arranque menor a 10 m) hacia las zonas altas, también ser observó bloques sueltos en las laderas. Se activan durante los fenómenos de El Niño y lluvias excepcionales. Adicionalmente se observa una intensa deforestación hacia las laderas. (Figura 96).</p>	<p>Registrados: Afectación por inundación de flujos de lodo a más de 60 viviendas durante el Ciclón Yaku 2023.</p> <p>Potenciales: En caso de nuevas activaciones, En caso de nuevas activaciones, afectaría aproximadamente 40 viviendas por inundación de los flujos, además de calles</p>	No se tiene recomendaciones previas	La Municipalidad está planteando proyectos de inversión para mitigar efectos de los peligros geológicos.	Implementar drenajes al pie de talud y canalización tipo calle canal hacia el casco urbano de San Lucas de Colán. Perfilar y estabilizar taludes, así como también liberar bloques sueltos que se encuentran en la parte media y alta de las laderas. Forestar laderas con plantas nativas como algarrobo.

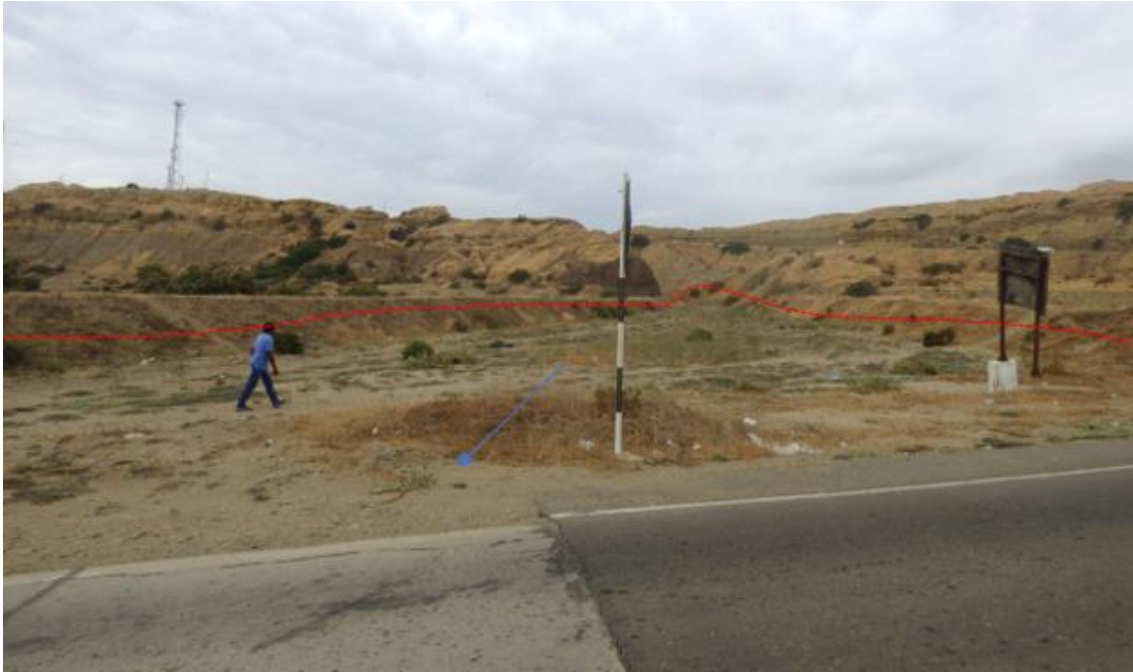
Figura 97. Zona crítica 20-038. Quebrada El Volcán, hacia la parte alta , aguas arriba, se tiene canteras que aportan material suelto al cauce. Atraviesa la vía de entrada al balneario mediante un badén y presenta un ancho de cauce de 50 m. (N: 9446469, E: 493764, 29/08/2023).

20-038	Flujo de detritos, derrumbe, erosión de ladera, deslizamiento	Quebrada El Volcán (Colán) ZONA: 17S N: 9446469 E: 493764	<p>Sectores con afloramientos de areniscas y lutitas fuertemente meteorizadas y fracturadas. También se tiene conglomerados bioclásticos con fósiles bien conservados. Se encuentran afectados por erosión de ladera originando depósitos proluviales. Hacia las laderas se tiene pequeños depósitos coluvio-deluviales así como también depósitos eólicos.</p> <p>Sector afectado por flujo de detritos que tienen su origen en una intensa erosión de laderas hacia la zona alta. Arrastra material areno-arcilloso, así como también clastos angulosos a redondeados. Hacia la parte alta de la quebrada, aguas arriba, se tiene canteras que aportan material suelto al cauce. Atraviesa la vía de entrada al balneario mediante un badén y presenta un ancho de cauce de 50 m. Muchas viviendas de ese sector, principalmente se encuentran bajo el nivel del mar. Adicionalmente, se observa una intensa deforestación en la zona. (Figura 97).</p>	<p>Registrados: Afectación por inundación de flujos de lodo a las viviendas ubicadas en el balneario, así como también interrupción de la vía Colán - Paita durante el Ciclón Yaku 2023.</p> <p>Potenciales: En caso de nuevas activaciones, afectaría a más de 70 viviendas y vías de acceso al Balneario de Colán en un tramo de 300 m.</p>	No se tiene recomendaciones previas	La Municipalidad está planteando proyectos de inversión para mitigar efectos de los peligros geológicos.	Descolmatar y encausar siguiendo su curso natural de quebrada Volcán en un tramo aproximado de 200 m. con barreras de contención de mampostería, enrocado o gaviones en ambas márgenes. Reubicar viviendas que se encuentran en el cauce de la quebrada principal. Realizar el mantenimiento de infraestructura vial como badenes y alcantarillas. Forestar laderas y márgenes con plantas nativas como algarrobos, además de liberar bloques sueltos que se encuentran en las laderas de la cabecera de quebrada. ZONA DE ALBERGUE TEMPORAL (9446926; 494863) Sector futuro Estadio Nuevo Paraíso (zona alta, tablazo). Mejorar accesos, drenaje adecuado, estabilizar taludes y control de cárcavas.

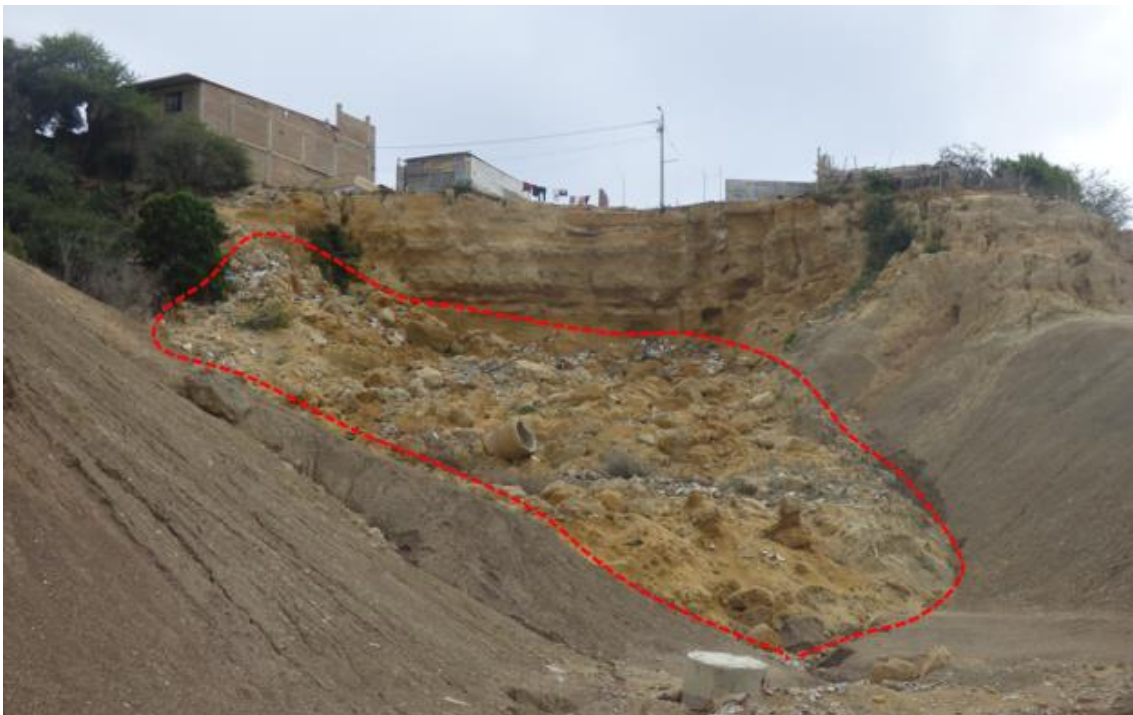
Figura 98. Zona crítica 20-039. AA.HH. Nueva Esperanza, en el sector estas condiciones favorecen a la ocurrencia de derrumbes y deslizamientos de las laderas, además de flujos por erosión de ladera. También se presenta depósitos coluvio-deluviales y proluviales. (N: 9437268, E: 488056, 29/08/2023).

Cód. en mapa	Tipo de peligro	Sector/Poblado (Distrito) Coordenadas	Observaciones ingeniero – geológicas	Vulnerabilidad y/o daños ocasionados	Recomendaciones anteriores	Recomendaciones implementadas	Nuevas recomendaciones
20-039	Flujo de detritos, derrumbe, erosión de ladera	AA.HH. Nueva Esperanza, Hermanos Cárcamo y 13 de Julio (Paíta) ZONA: 17S N: 9437268 E: 488056	Sector con afloramientos de areniscas, conglomerados y lutitas pertenecientes a las formaciones Chira, Miramar y Tablazo Talara. Se encuentran muy fracturadas y altamente meteorizadas. x En el sector esta condición favorecen a la ocurrencia de derrumbes y deslizamientos de las laderas, además de flujos por erosión de ladera. También se presenta depósitos coluvio-deluviales y proluviales. Los conglomerados por estar conformados por matriz arenó-limosa y no estar litificados, son de fácil erosión, generando caída de rocas. Como también alimentan al cauce de la quebrada. (Figura 98). Corresponde a la congruencia del Pueblo Joven Nueva Esperanza, A.H. Hermanos Cárcamo y Pueblo Joven 13 de Julio, en donde se vienen produciendo derrumbes, erosiones en cárcavas y flujos de detritos, los cuales afectan viviendas y vías de comunicación del lugar. (Alcántara, 2023)	Registrados: Derrumbes, pequeños deslizamientos y flujos se activaron durante el último evento del ciclón Yaku 2023, afectando viviendas ubicadas aguas abajo, así como también las que se encuentran al borde del talud. Potenciales: En caso de nuevas activaciones, se tendría afectación a más de un centenar de viviendas ubicadas al pie y borde del talud, así como también la erosión retrogresiva llegaría a afectar la vía de acceso al centro de Paíta en un tramo de 350 m	Construir drenes de coronación sobre los derrumbes y erosiones en cárcavas evaluados, con una sección de concreto armado u otro material impermeable (como geo membranas o arcillas), a fin de evitar filtraciones, además de programar continuos trabajos de mantenimiento en estos. Reforestar las laderas de montaña con especies nativas y de raíces densas. Reubicar las viviendas afectadas por los movimientos en masa en los sectores de Pueblo Joven 13 de Julio, Asentamiento Humano Vista al Mar y Sector Cerro Llorón – Pueblo Joven San Martín Central. Realizar estudios geofísicos para determinar las fuentes de aguas subterráneas que vienen desestabilizando las laderas. Prohibir la construcción de viviendas en zonas con alta susceptibilidad ante movimientos en masa. Elaborar evaluaciones de riesgo (EVAR) a detalle con el fin de determinar las medidas de control de riesgo definitivas necesarias. (Alcántara, 2023).	No se han realizado las medidas mencionadas.	Continuar con las recomendaciones del Informe Técnico N° A7349 (Alcántara, 2023).

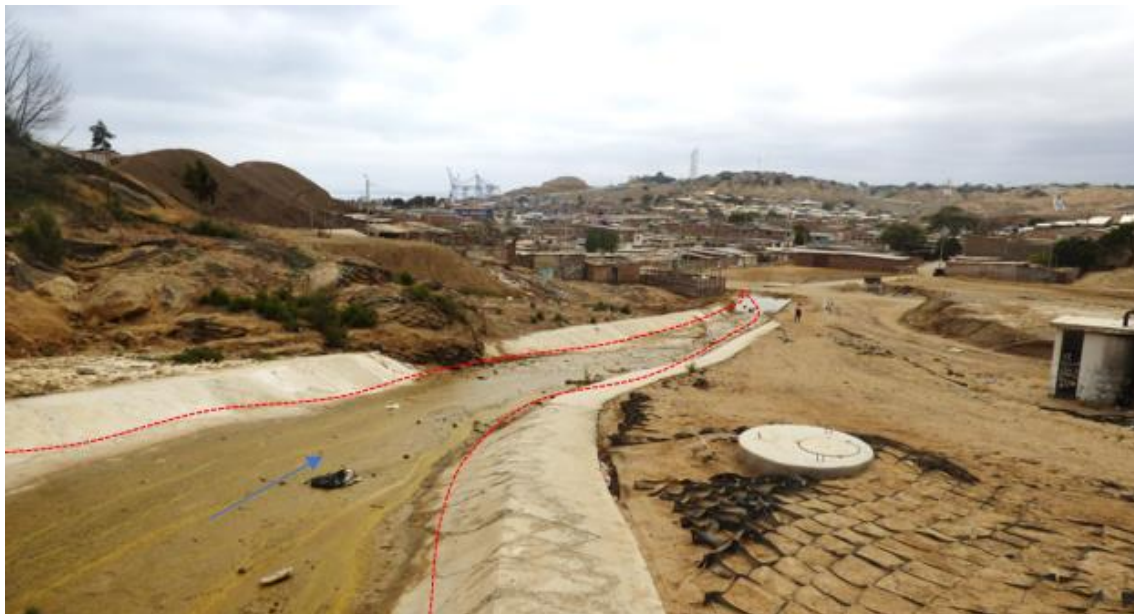
Figura 99. Zona crítica 20-040. En el cerro Llorón, ubicado en las partes altas del sector Pueblo Joven San Martín Central, es lugar de constantes derrumbes y flujos de detritos originados por abundantes surgencias de agua entre los estratos rocosos de diferente permeabilidad (Formaciones Chira y Mirador), así, los materiales saturados son removidos hasta el casco urbano de la parte baja del sector. (N: 9437016, E: 487078, 29/08/2023).

20-040	Flujo de lodo, derrumbe, erosión de ladera, deslizamiento	Sector Cerro Llorón (Paíta) ZONA: 17S N: 9437016 E: 487078	Sector con afloramientos de areniscas, conglomerados y lutitas pertenecientes a las formaciones Chira, Miramar y Tablazo Talara. Se encuentran muy fracturadas y altamente meteorizadas. Presentan permeabilidad que hacen posible la surgencia de aguas subterráneas en muchos sectores de la ciudad de Paíta. También se presenta depósitos coluvio-deluviales y proluviales. Los conglomerados por estar conformados con matriz arenó-limosa, son de fácil erosión ante intensas lluvias, donde se genera material suelto que es de fácil transporte al cauce de la quebrada. (Figura 99). En el cerro Llorón, ubicado en las partes altas del sector Pueblo Joven San Martín Central, es lugar de constantes derrumbes y flujos de detritos originados por abundantes surgencias de agua entre los estratos rocosos de diferente permeabilidad (Formaciones Chira y Mirador), así, los materiales saturados son removidos hasta el casco urbano de la parte baja del sector. (Alcántara, 2023).	Registrados: Derrumbes, deslizamientos y flujos se activaron durante el último evento del ciclón Yaku 2023, afectando viviendas ubicadas aguas abajo, además de la surgencia de aguas subterráneas diariamente que desestabilizan más el talud. Potenciales: En caso de nuevas activaciones, afectaría alrededor de 50 viviendas ubicadas en el cauce natural de las quebradas.	Construir drenes de coronación sobre los derrumbes y erosiones en cárcavas evaluados, con una sección de concreto armado u otro material impermeable (como geo membranas o arcillas), a fin de evitar filtraciones, además de programar continuos trabajos de mantenimiento en estos. Reforestar las laderas de montaña con especies nativas y de raíces densas. Reubicar las viviendas afectadas por los movimientos en masa en los sectores de Pueblo Joven 13 de Julio, Asentamiento Humano Vista al Mar y Sector Cerro Llorón – Pueblo Joven San Martín Central. Realizar estudios geofísicos para determinar las fuentes de aguas subterráneas que vienen desestabilizando las laderas. Prohibir la construcción de viviendas en zonas con alta susceptibilidad ante movimientos en masa. Elaborar evaluaciones de riesgo (EVAR) a detalle con el fin de determinar las medidas de control de riesgo definitivas necesarias. (Alcántara, 2023).	No se han realizado las medidas mencionadas.	Continuar con las recomendaciones del Informe Técnico N° A7349 (Alcántara, 2023).

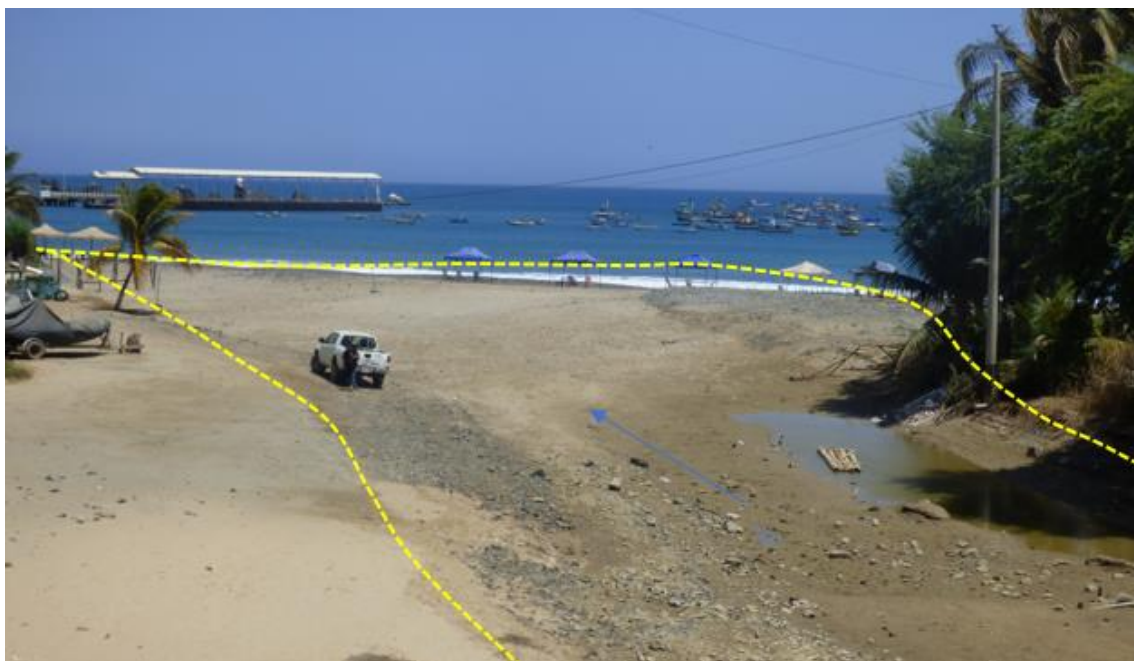
Figura 100. Zona crítica 20-041. C.P. Yacila, sector sujeto a flujos de detritos provenientes de la intensa erosión de laderas que alimentan la quebrada principal. Presenta desembocadura en el mar, presenta viviendas y hoteles hacia los márgenes. (N: 9432910, E: 481399, 09/09/2023).

Cód. en mapa	Tipo de peligro	Sector/Poblado (Distrito) Coordenadas	Observaciones ingeniero – geológicas	Vulnerabilidad y/o daños ocasionados	Recomendaciones anteriores	Recomendaciones implementadas	Nuevas recomendaciones
20-041	Flujo de detritos, derrumbe, erosión de ladera, deslizamiento	C.P. Yacila (Paita) ZONA: 17S N: 9432910 E: 481399	Se tienen depósitos marinos conformados por acumulaciones de arena de grano fino a grueso semi consolidadas. Se encuentran a lo largo del litoral donde se ubica la Playa Yacila. También se presentan depósitos eólicos ubicados en acantilados. Los acantilados que se tienen en el sector sur corresponden a afloramientos de rocas metamórficas conformado por gneis y esquistos, mientras que hacia el norte, se tienen afloramientos del Tablazo de Talara. Sector sujeto a flujos de detritos provenientes de la intensa erosión de laderas que alimentan la quebrada principal. Presenta desembocadura en el mar, presenta viviendas y hoteles hacia los márgenes. Hacia las zonas altas se tienen derrumbes y caídas de rocas que afecta la población que se encuentra al pie del talud. (Figura 100). La erosión marina afecta acantilados donde se tienen viviendas de manera aislada hacia los bordes.	Registrados: Afectación de viviendas y tramos de vías por caídas de rocas, deslizamientos y flujos de lodo (Vilchez, 2017). Potenciales: En caso de nuevas activaciones, afectaría alrededor de 30 viviendas y varios tramos de la vía que conecta con la ciudad de Paita, en un tramo de 500 m.	Rehabilitación y reconstrucción (Vilchez, 2017)	Se ha realizado parcialmente la medida recomendada.	Continuar con la implementación de recomendaciones de los boletines 52 Serie C (Vilchez 2013) e Informe técnico A6765 (Vilchez, 2017). Descolmatar y encausar siguiendo su curso natural de quebrada en tramos donde se tenga mayor incidencia de flujos con barreras de contención de mampostería, enrocado o gaviones en ambas márgenes. Colocar muros de contención de al pie de taludes con adecuados drenajes para flujos que provienen de erosión de laderas. Reubicar viviendas que se encuentran al pie del talud.
