Informe Técnico N° A7462

EVALUACIÓN DE ZONAS CRÍTICAS POR PELIGROS GEOLÓGICOS ANTE FENÓMENO EL NIÑO 2023-2024 EN EL DEPARTAMENTO DE PIURA

DICIEMBRE
2023

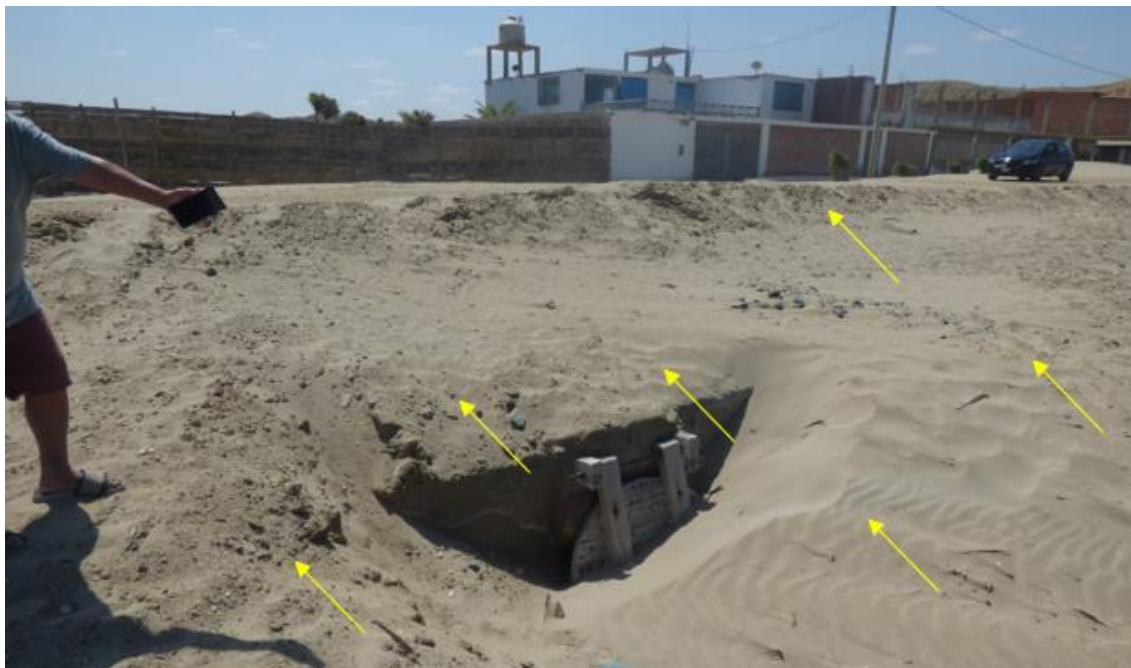
Figura 101. Zona crítica 20-042. Playa Los Cangrejos, zona afectada por flujos, inundación lagunar, arenamiento y erosión marina. El arenamiento alcanza a cubrir más de un metro de altura a las viviendas que se hallan frente al litoral, así como también postes, vía y veredas. Además de bloquear alcantarilla de desfogue de flujos y de laguna. (N: 9430832, E: 481114, 09/09/2023).

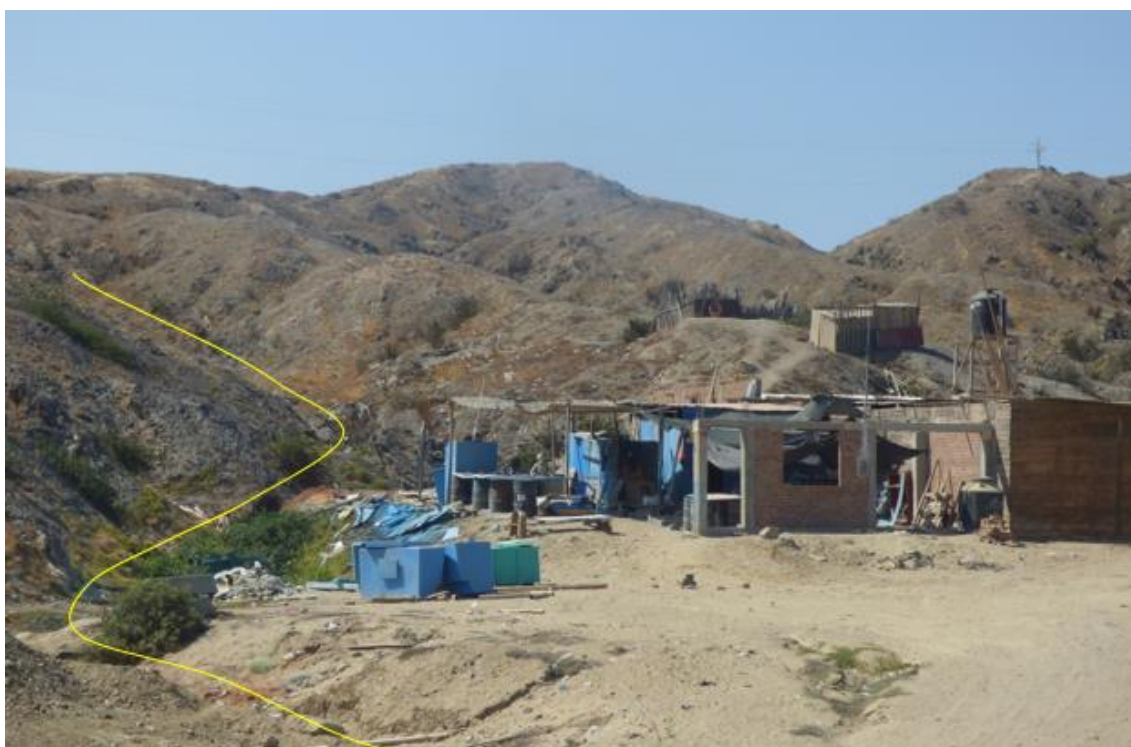
Figura 102. Zona crítica 20-043. C.P. La Islilla, se encuentra afectado por flujos provenientes de una intensa erosión de laderas. Muchos flujos descienden y afectan múltiples viviendas. Además, la vía que conecta con la ciudad de Paita es cortado de manera excepcional por flujo de detritos que interrumpen el tránsito durante eventos del fenómeno de El Niño y/o lluvias excepcionales. (N: 9424071, E: 478658, 09/09/2023).

Cód. en mapa	Tipo de peligro	Sector/Poblado (Distrito) Coordenadas	Observaciones ingeniero – geológicas	Vulnerabilidad y/o daños ocasionados	Recomendaciones anteriores	Recomendaciones implementadas	Nuevas recomendaciones
20-043	Flujo de detritos, derrumbe, erosión de ladera, deslizamiento	C.P. La Isilla (Paíta) ZONA: 17S N: 9424071 E: 478658	<p>Sector con afloramientos de rocas sedimentarias (areniscas y lutitas) y rocas metamórficas (gneis y esquistos). Presentan fracturamiento y altamente meteorizadas, afectados principalmente por erosión de laderas.</p> <p>El sector se encuentra afectado por flujos provenientes de una intensa erosión de laderas. Muchos flujos descienden y afectan múltiples viviendas. Además, la vía que conecta con la ciudad de Paíta es cortado de manera excepcional por flujo de detritos que interrumpen el tránsito durante eventos del fenómeno de El Niño y/o lluvias excepcionales. En algunos sectores se tienen pequeños derrumbes y deslizamientos que afectan viviendas que se hallan al pie de taludes erosionados. (Figura 102).</p>	<p>Registrados: Afectación de viviendas por inundación de flujos, así como también varios tramos de la carretera La Isilla - Paíta durante los fenómenos de El Niño y ciclón Yaku 2023.</p> <p>Potenciales: En caso de nuevas activaciones, se tendría afectación a las viviendas y varios tramos de la vía (1,5 km) que conecta con la ciudad de Paíta.</p>	Construcción de badenes, encausamiento y limpieza de los cauces de las quebradas (Vilchez, 2013). Rehabilitación (Vilchez, 2017)	Solo se observan algunos badenes artesanales en la vía hacia Paíta	Continuar con la implementación de recomendaciones de los boletines 52 Serie C (Vilchez 2013) e Informe técnico A6765 (Vilchez, 2017). Reubicar las nuevas viviendas que se encuentran al pie del talud y dentro del cauce de las torrenteras. Prohibir expansión urbana hacia las márgenes y laderas. Drenaje tipo calle canal y canaletas al borde del talud interconectadas para el desfogue de flujos. Además de construcción de barreras transversales al pie de los taludes para protección de viviendas. Forestar laderas con plantas nativas como algarrobos. ZONA DE ALBERGUE TEMPORAL (9424071; 478658) Zona alta del pueblo de la Isilla. Nivelar terreno y eliminar desmontes.

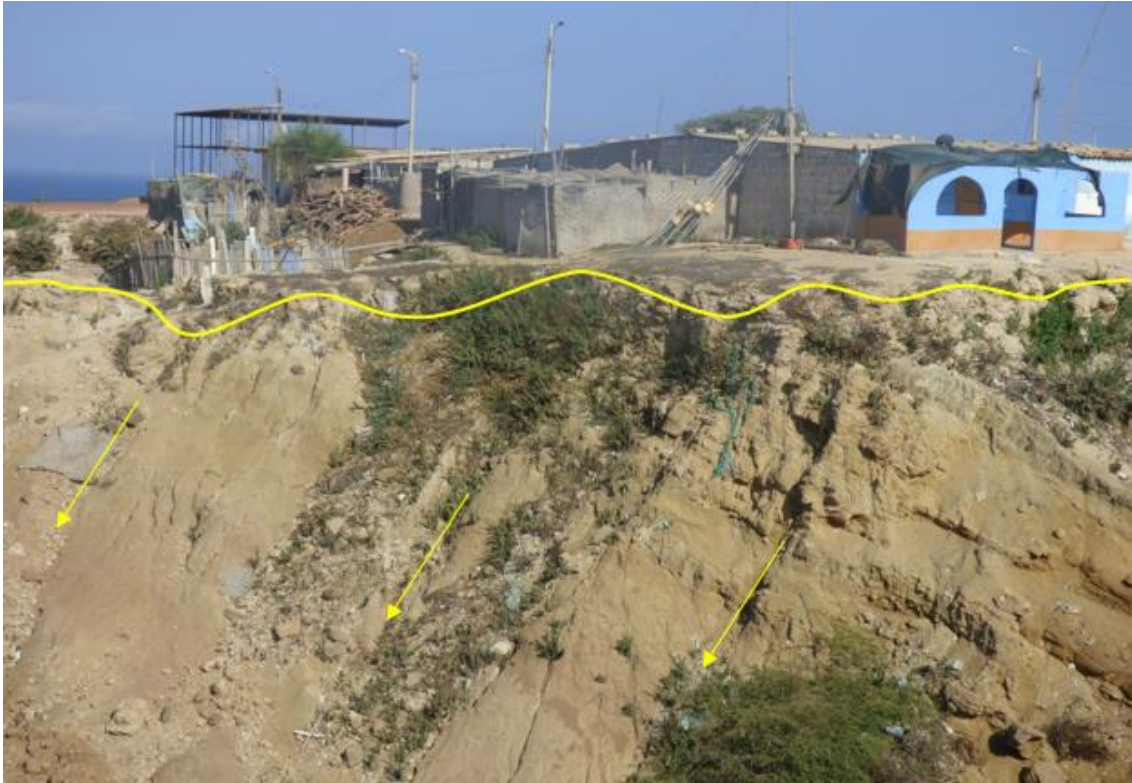
Figura 103. Zona crítica 20-044. C.P. La Tortuga, afectan a viviendas y vía hacia Paita, que se encuentran al borde de taludes. Presentan un avance retrogresivo, con estrechamiento de cauce aguas abajo. (N: 9416406, E: 486263, 09/09/2023).

20-044	Flujo de detritos, erosión de laderas, derrumbe	C.P. La Tortuga (Vice) ZONA: 17S N: 9416406 E: 486263	<p>Afloramientos de conglomerados en matriz arenosa rojiza, con niveles de arenisca conglomerádica y algunos niveles de lutitas afectados por una intensa erosión en cárcavas. Hacia la zona oriental se tienen afloramientos de conglomerados coquineros del Tablazo de Talara. Se encuentran también afectados por una intensa erosión de laderas.</p> <p>Zona sujeta a una fuerte erosión de laderas que originan flujos que dan hacia el Océano Pacífico. Afectan a viviendas y vía hacia Paíta, que se encuentran al borde de taludes. Presentan un avance retrogresivo, con estrechamiento de cauce aguas abajo. Presenta una canalización con revestimiento de concreto y gaviones aguas abajo. Al borde de los acantilados se observan agrietamiento y hundimiento del terreno. En la parte media de las laderas se observan pequeños depósitos coluvio-deluviales por pequeños derrumbes que suceden durante el período de lluvias. Los cauces y laderas se encuentran colmatados con desmonte, maleza y abundante basura. Los flujos presentan activación durante fenómenos de El Niño y/o lluvias excepcionales. (Figura 103).</p>	<p>Registrados: Daños por hundimiento a viviendas al borde del acantilado, así como también afectación a playa y caleta por flujos que llegan al mar.</p> <p>Potenciales: En caso de nuevas activaciones, se verían afectados aproximadamente 20 viviendas en zonas donde se tengan avance retrogresivo de cárcavas, además de 80 m de vía con dirección hacia Paíta.</p>	No se tiene recomendaciones previas	La Municipalidad está planteando proyectos de inversión para mitigar efectos de los peligros geológicos.	Descolmatar y encausar quebradas desde su nacimiento con enrocado o gaviones en ambas márgenes, así como también prolongación de drenajes aguas arriba. En algunos sectores estabilizar taludes mediante banqueteo y muros de contención. Reubicar viviendas que se encuentran al borde del acantilado. Además de prohibir expansión urbana hacia dichas zonas. Construir drenes en cuencas ciegas hacia canales de regadío hacia quebrada que atraviesa el A.H. San José. Protección y Mantenimiento de infraestructura vial principalmente la vía hacia Paíta. Forestar laderas y márgenes con plantas nativas como algarrobos.

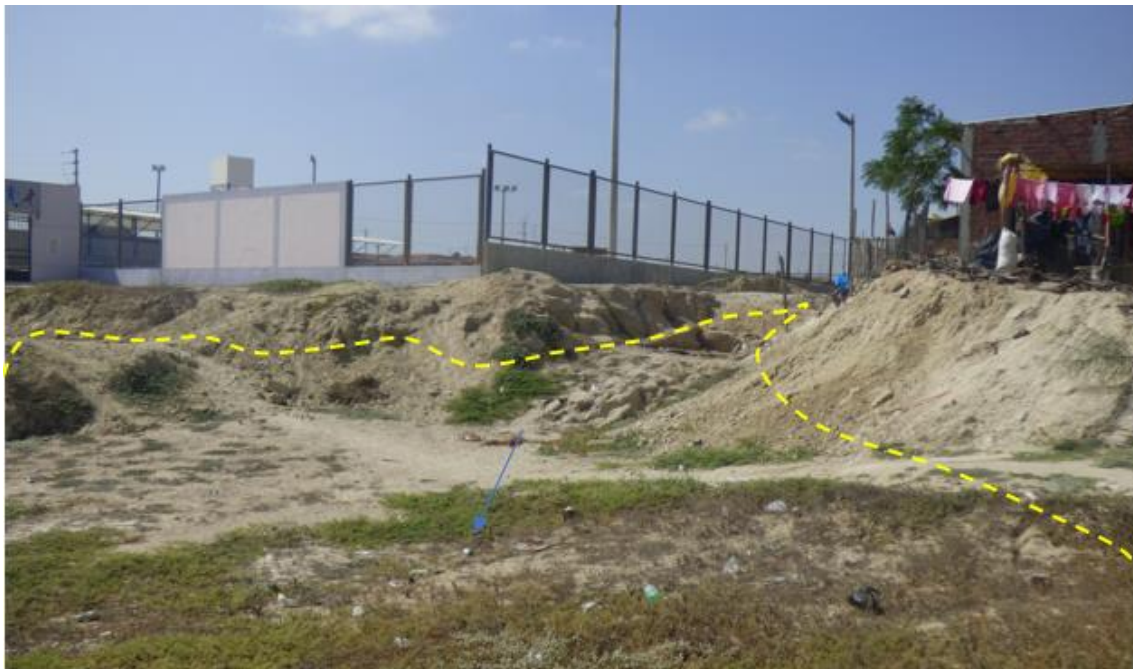
Figura 105. Zona crítica 20-046 El sector se encuentra afectado por flujos originados por erosión de laderas. Estos discurren por torrenteras hasta llegar a formar cuencas ciegas, afectando viviendas, vías de comunicación, colegios e infraestructura deportiva.

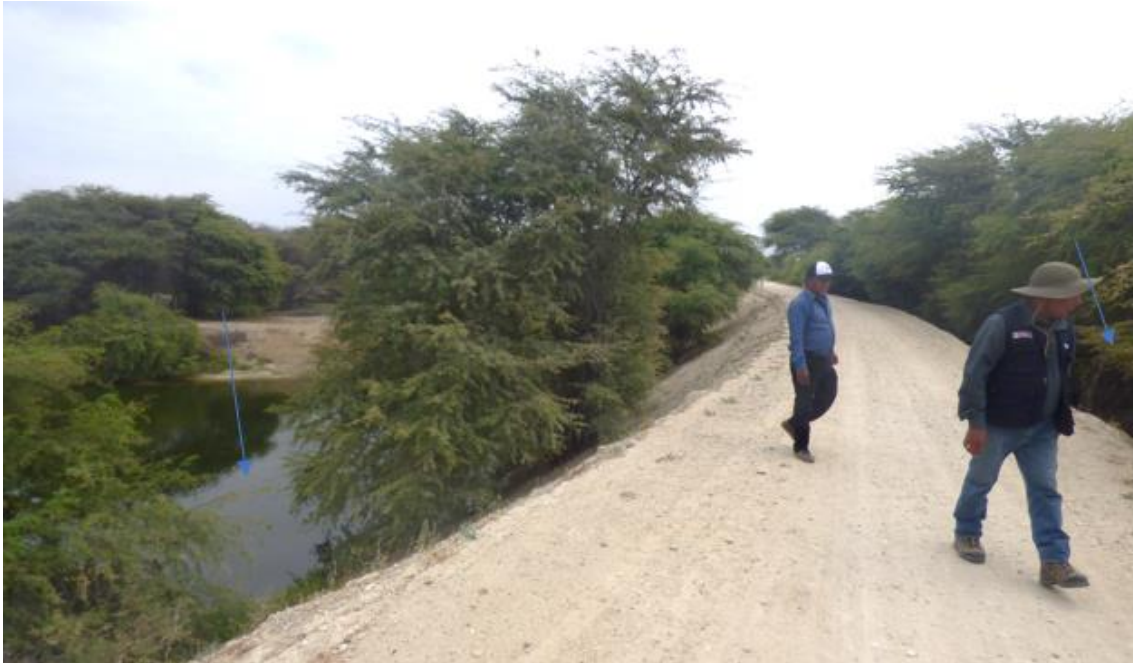
Figura 106. Zona crítica 20-047 Zona propensa a inundación fluvial y posterior desborde de la laguna Crisóstomo. Se observa un dique de tierra de 10 m. de alto por 10 m. de ancho a la base y 5 m. en la parte alta, por casi 5 km de longitud.

Cód. en mapa	Tipo de peligro	Sector/Poblado (Distrito) Coordenadas	Observaciones ingeniero – geológicas	Vulnerabilidad y/o daños ocasionados	Recomendaciones anteriores	Recomendaciones implementadas	Nuevas recomendaciones
20-047	Flujo de detritos, erosión fluvial, inundación fluvial	Laguna Crisostomo (Cristo Nos Valga) ZONA: 17S N: 9391286 E: 531905	Principalmente se tienen depósitos fluviales conformada por acumulaciones de gravas, arenas, limos y arcillas transportadas por el río Piura; depósitos aluviales por acumulación de grava, arena, limo y arcilla con clastos subangulosos a angulosos de diferente composición; y depósitos eólicos formando dunas y extensas pampas de arenas. Zona propensa a inundación fluvial y posterior desborde de la laguna Crisóstomo. Se observa un dique de tierra de 10 m. de alto por 10 m. de ancho a la base y 5 m. en la parte alta, por casi 5 km de longitud. Presenta erosión fluvial durante la crecida del río Piura. (Figura 106).	Registrados: Erosión hacia las bases del dique durante las crecidas del río. Potenciales: Colapso de dique y posterior inundación fluvial y lagunar, afectando centros poblados cercanos.	No se tiene recomendaciones previas	La Municipalidad está planteando proyectos de inversión para mitigar efectos de los peligros geológicos.	Reforzar bases de dique con material de concreto, enrocado o gaviones para detener el avance erosivo. Forestar márgenes con plantas nativas como algarrobos. Adicionalmente evitar el sobrepastoreo y deforestación en las márgenes del río Piura.

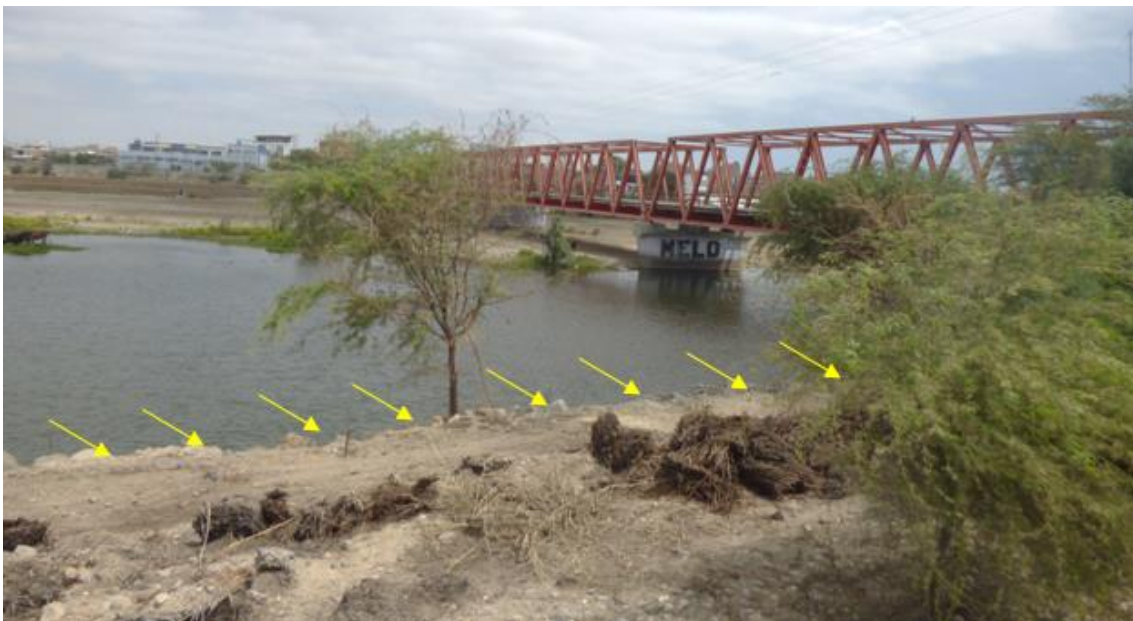
Figura 107. Zona crítica 20-048 Sector sujeto a inundación de terrazas con afectación de estribos de puente Sechura. La estructura presenta defensas ribereñas con gaviones parcialmente dañadas con las crecidas del río.

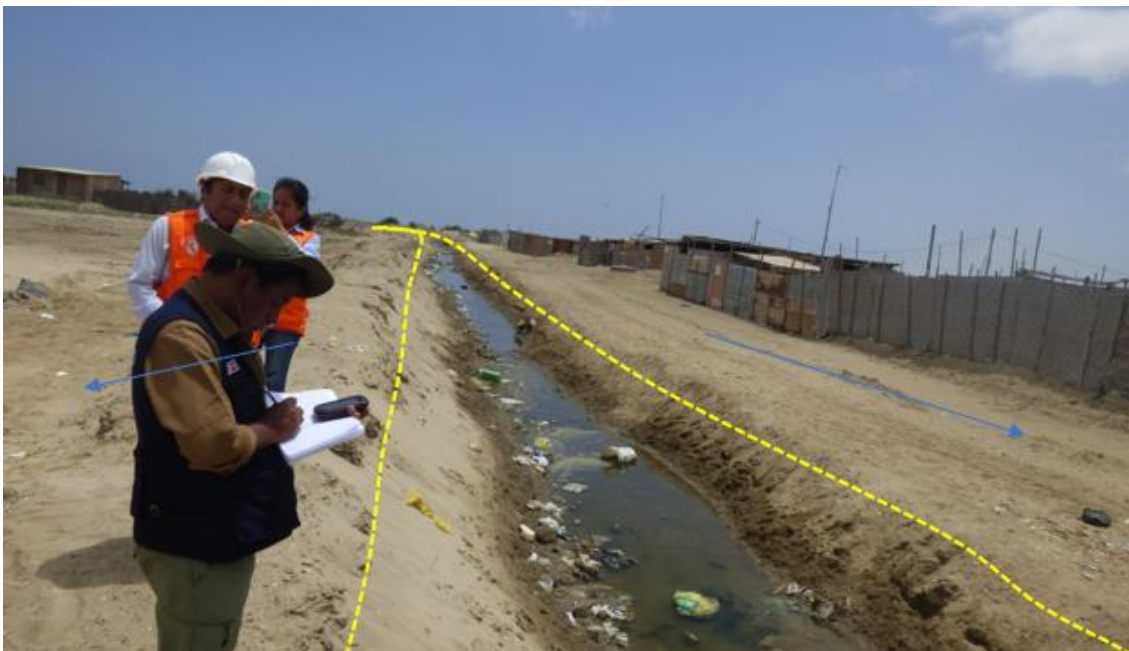
Figura 108. Zona crítica 20-049 Sectores asentados sobre depósitos fluviales conformados por acumulaciones de gravas, arenas, limos y arcillas transportadas por el río Secura. En otras áreas se tienen depósitos eólicos de arena formando extensas pampas afectadas por flujos de lodo.

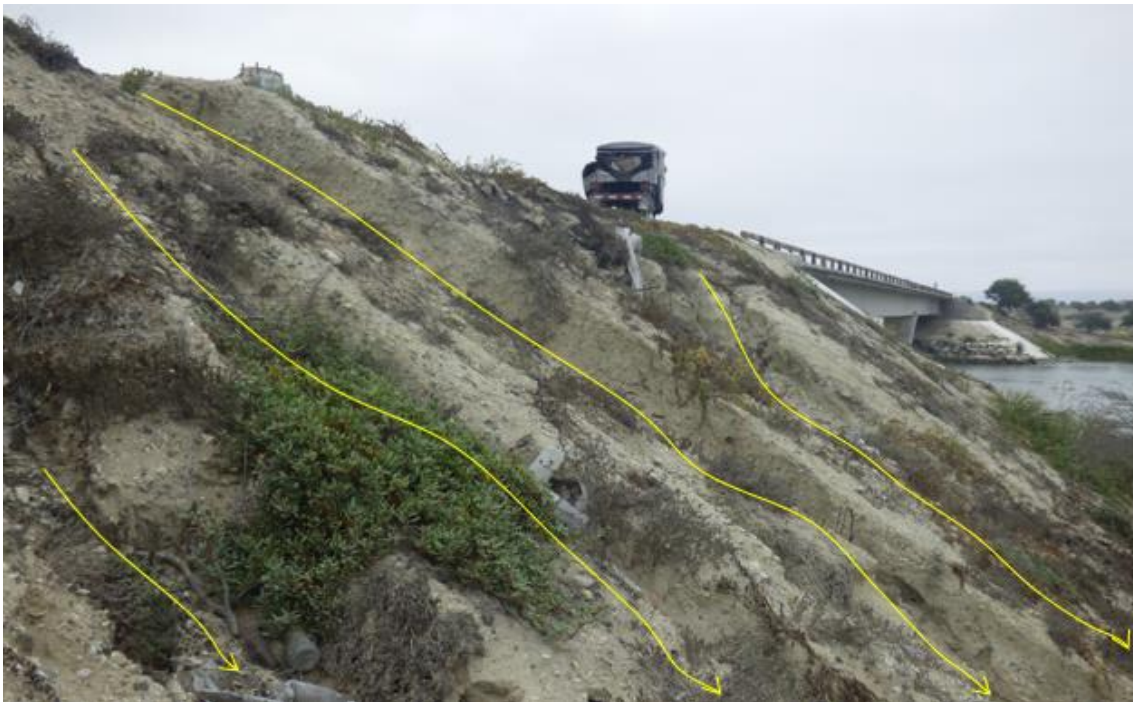
Figura 111. Zona crítica 20-052 Puente Virrela de 160 m. de largo afectado por erosión fluvial en las bases; y en los márgenes de la vía, por erosión en surcos.

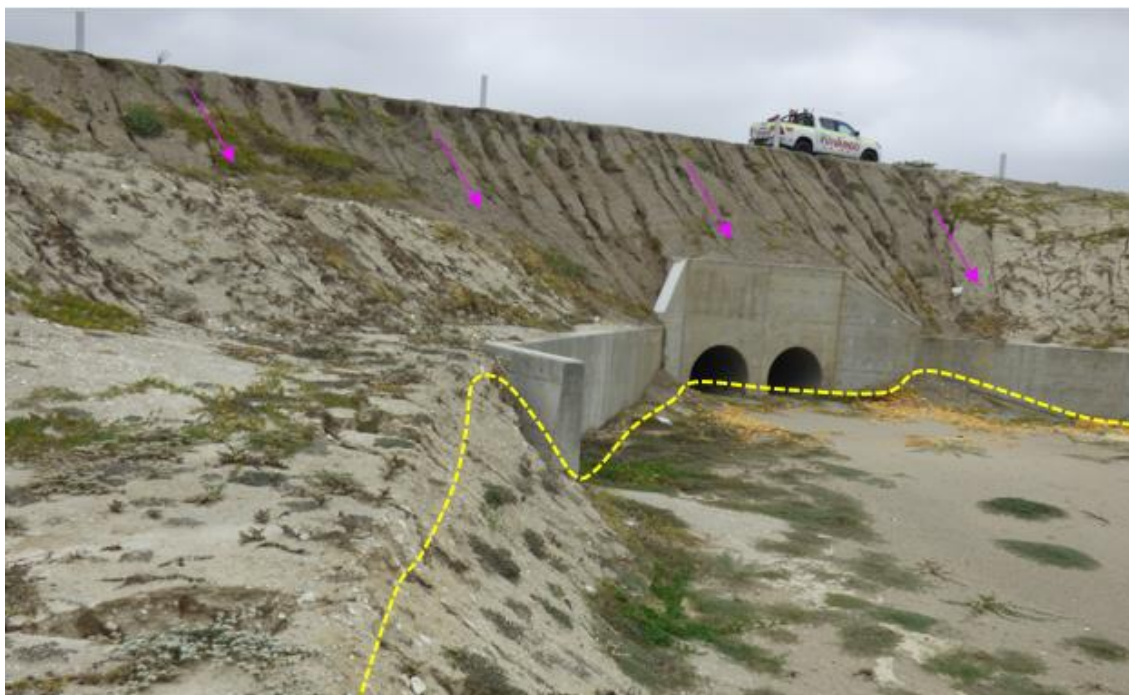
Figura 112. Zona crítica 20-053 - Km 38 + 200 (9346681;516888). Alcantarilla por donde discurre flujos de lodo. Presenta erosión de ladera sobre muro de alcantarilla y márgenes de quebrada. La quebrada presenta un ancho de 40 m. y se estrecha en las alcantarillas.

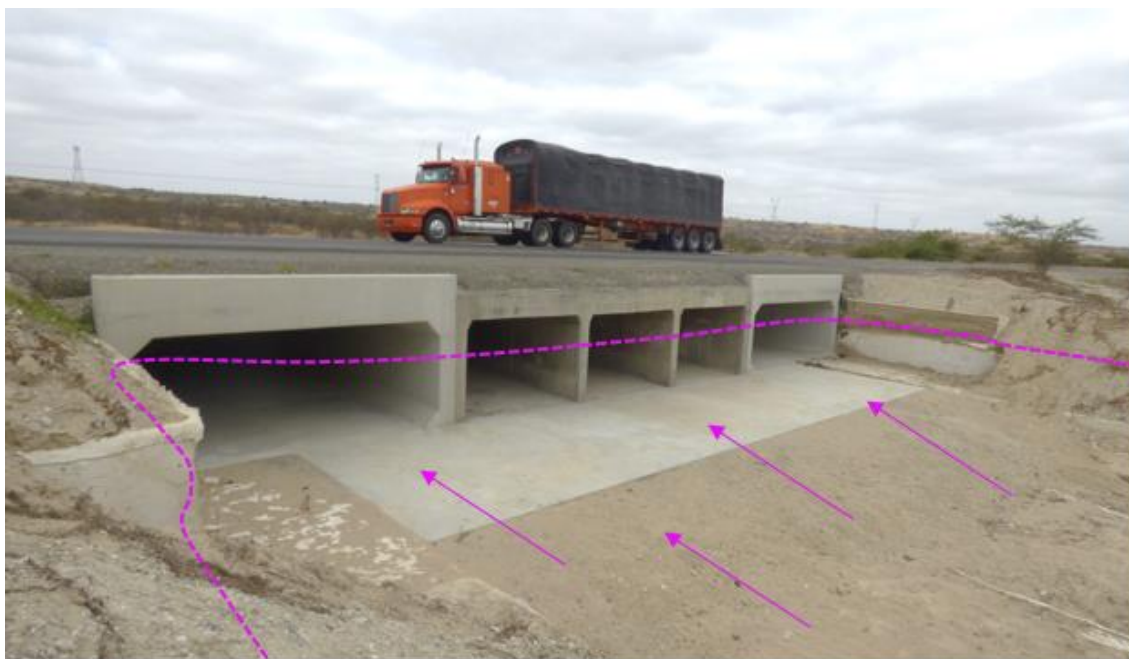
Figura 113. Zona crítica 20-054 La vía Panamericana Norte entre el tramo comprendido Piura - Limite Lambayeque, se encuentra afectado por flujos de lodo, detritos, erosión fluvial y de laderas hacia las márgenes afectando infraestructura vial importante.

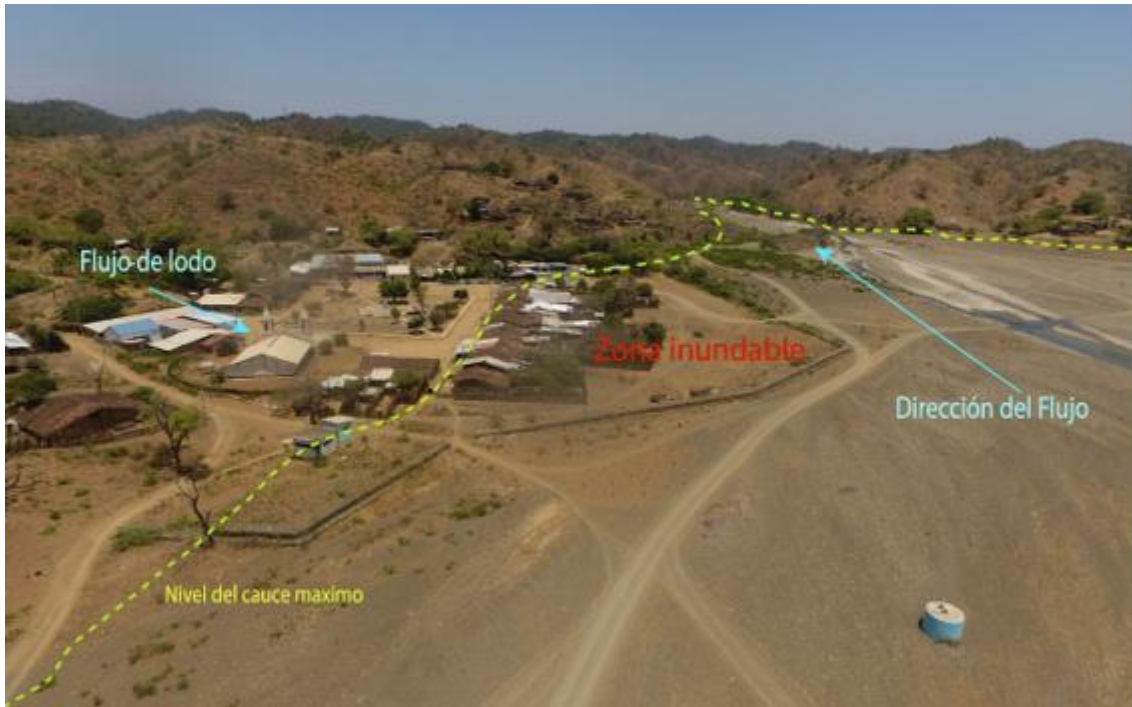
Figura 115. Zona Crítica 20-056. Caserío Los Encuentros de Pilar, la quebrada arrastra flujos de detritos aumentando el ancho del cauce e inundando viviendas y terrenos de cultivo que se encuentran en el cauce de la misma. Afectan alrededor de 20 viviendas y 1.23 has de cultivo (N: 9522060 E:555124, 13/09/23).

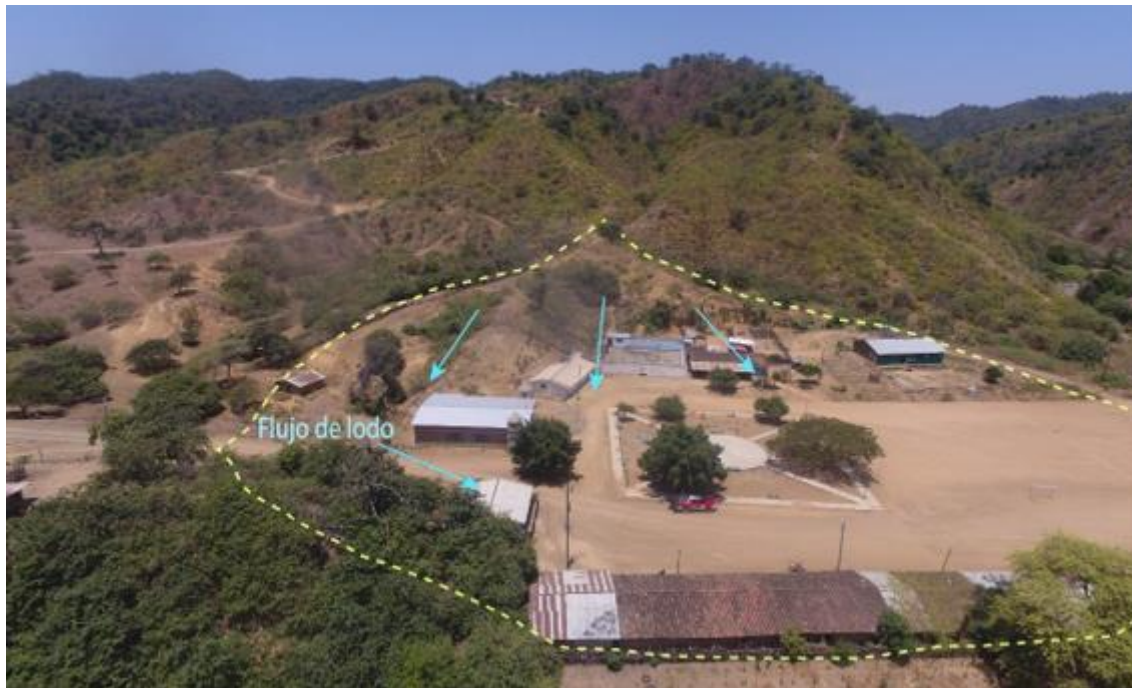
Figura 116. Zona crítica 20- 056. Papayo de los Encuentros, coordenadas E: 555393 N: 9521399, se observa una quebrada s/n de corto recorrido, pero de pendiente moderada a fuerte que genera un flujo de detritos, afecta viviendas y la plaza principal.

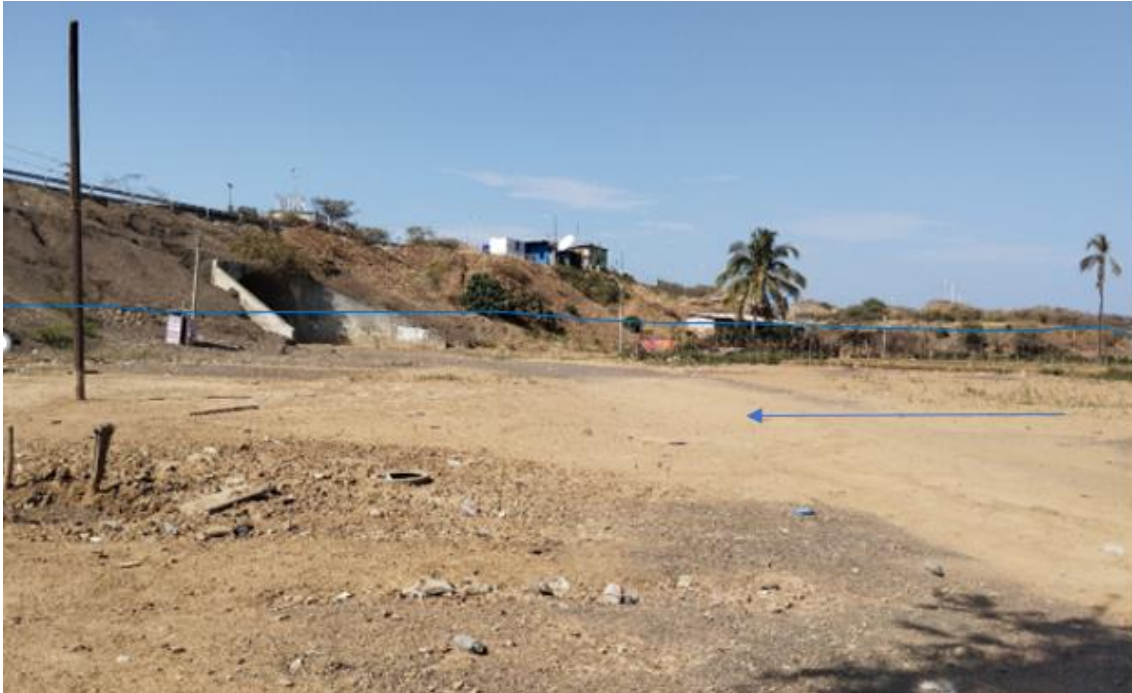
Figura 117. Zona crítica 20-057 Se evidencia que el río en temporada de avenida llega a desbordar aproximadamente en 8.2 has, a hasta las infraestructuras que han sido construidas al margen izquierdo sobre los depósitos fluviales, además, afecta terrenos de cultivo y la base de la estructura del puente.

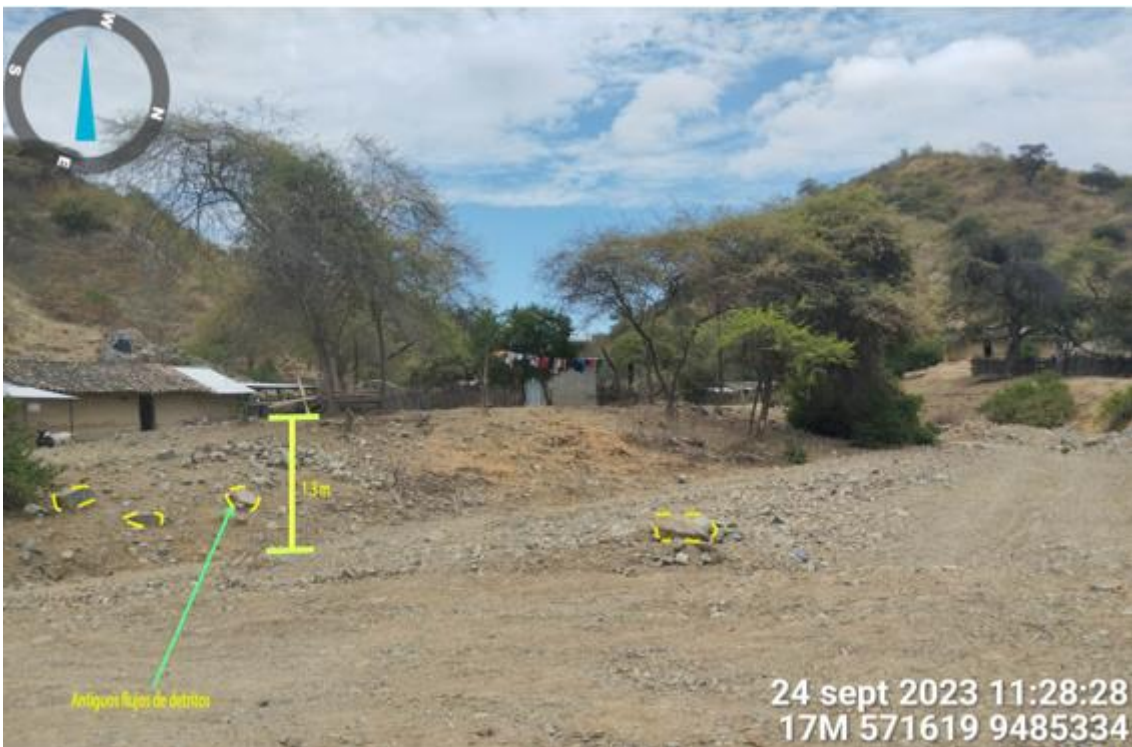
Figura 118. Zona crítica 20-058. Se encuentran viviendas en la intersección de las quebradas Cachis y Pichones, que pueden ser afectadas por erosión fluvial. Se aprecian alrededor de 8 viviendas que se encuentran a 6 m del cauce máximo del río Chipillico.

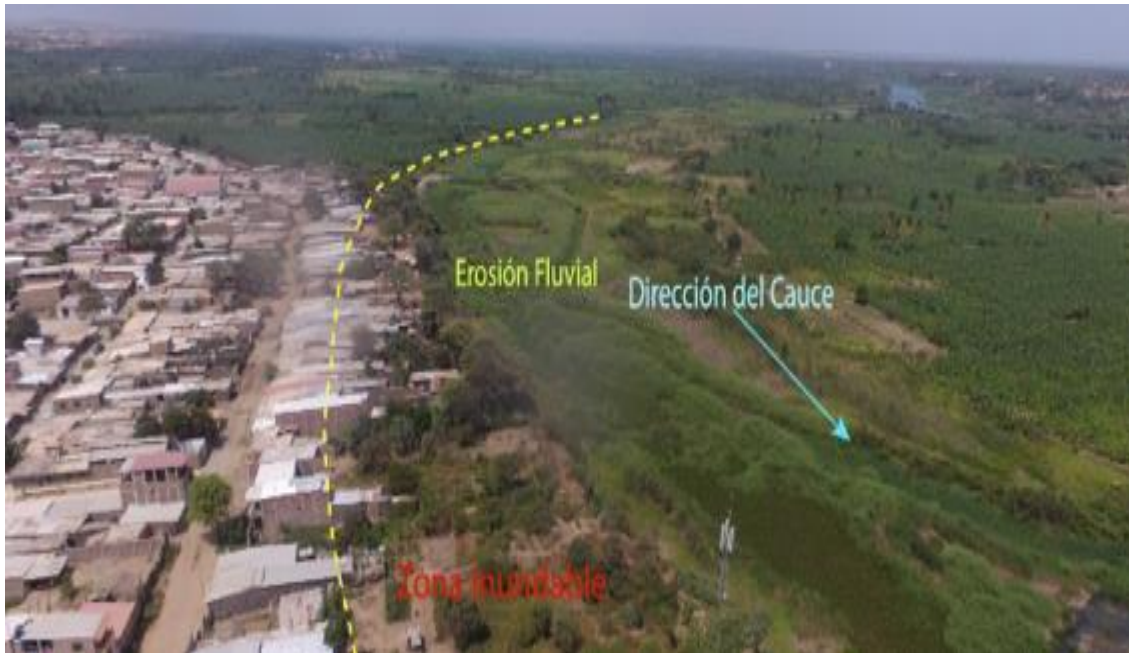
Figura 119. Zona crítica 20-059. El centro poblado Salitral se ubica en la margen derecha del río Chira, se identificó un tramo de 860 m de erosión fluvial e inundaciones que afectan viviendas e infraestructura pública ubicada a 10 m del cauce del río. (N:9462700 E:535600 14/09/23).

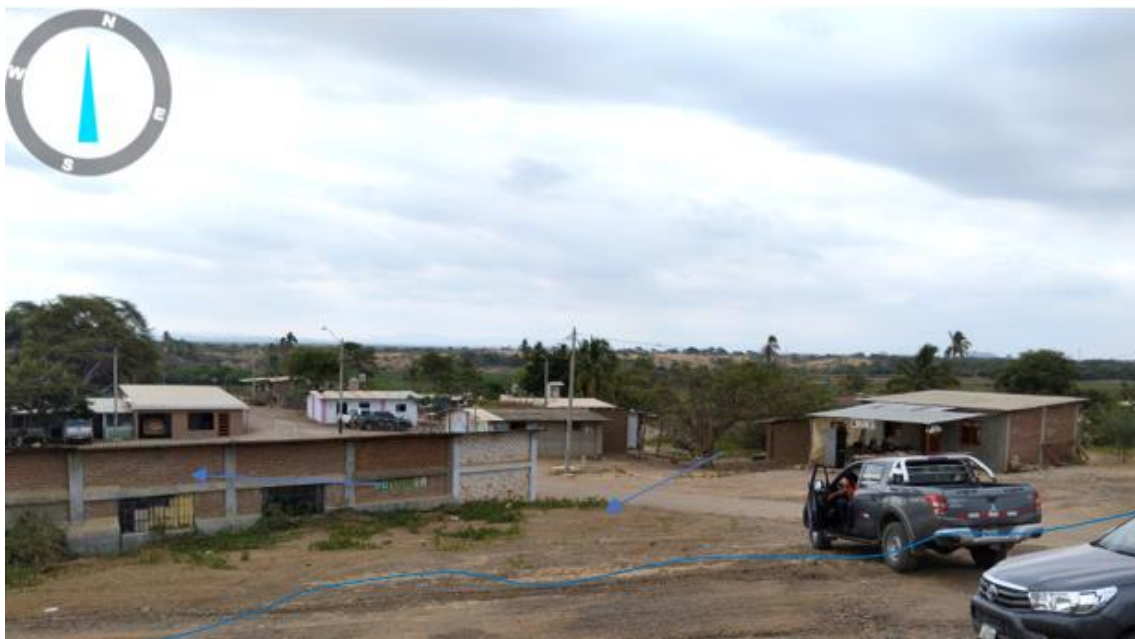
Figura 120. A. Zona crítica 20-060. Centro poblado Chilaco Pelado y Riecito, que pueden ser afectadas por inundación, el río fluye de este a oeste (líneas azules) con alturas probables de hasta 1.5 m ante lluvias excepcionales (N:9480585 E:556118 15/09/23).

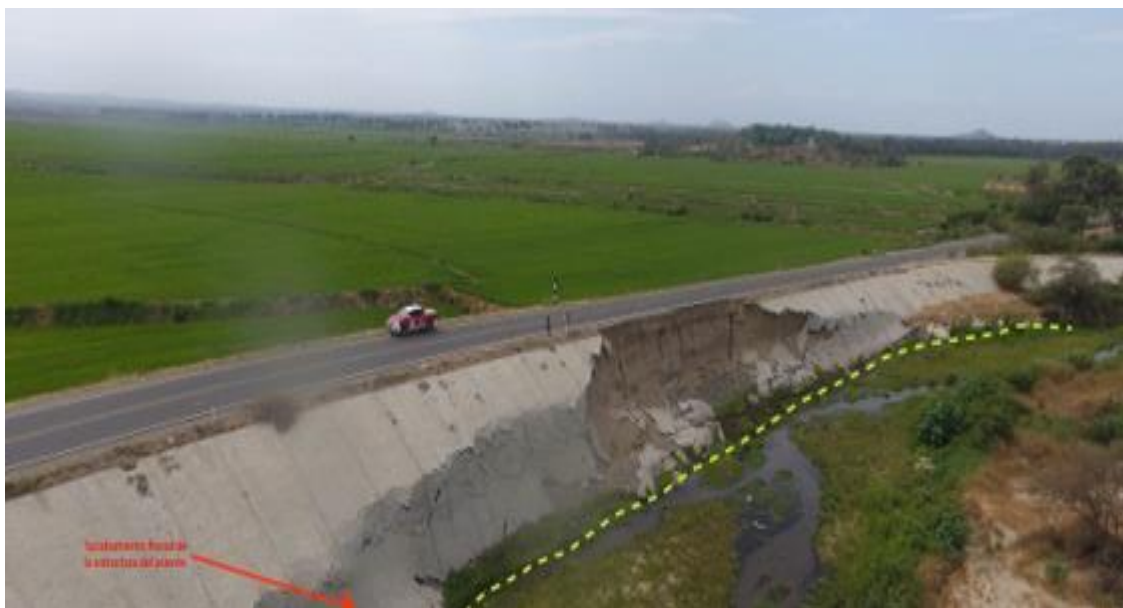
Figura 121. B. Zona crítica 20-060. El terraplén que conecta con el puente se encuentra en mal estado, es afectado por erosión fluvial con un tramo de 75 m. Ambas márgenes tienen zonas susceptibles a inundación por desbordamiento hasta un total de 15 ha (N: 9478766 E:554190, 16/09/2023).

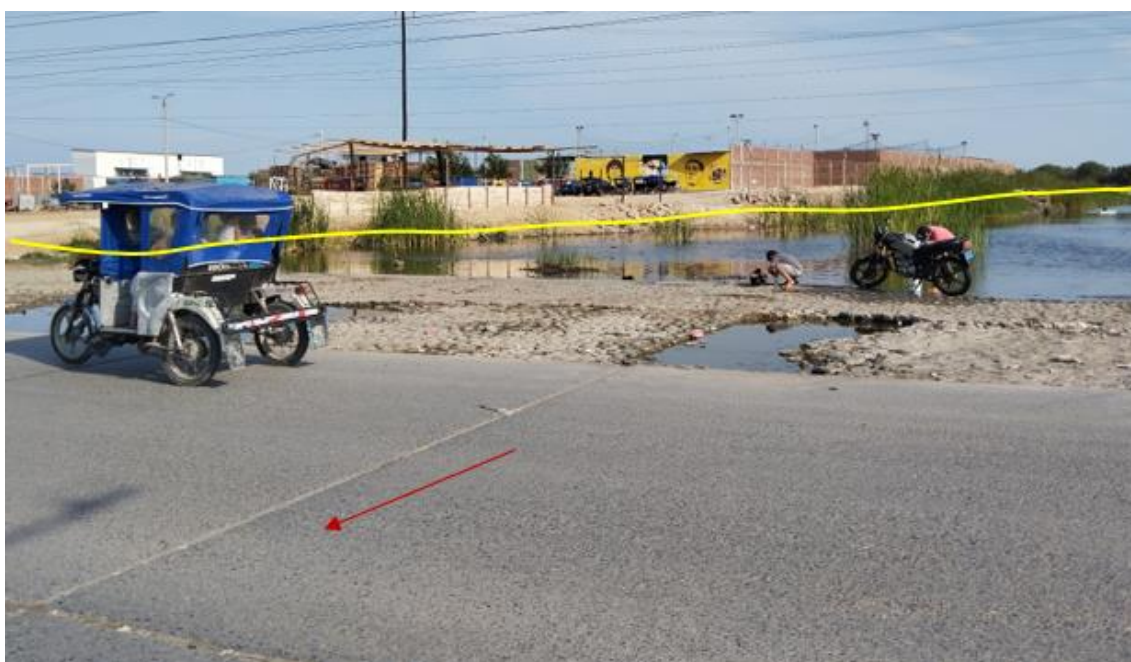
Figura 122. Zona crítica 20-061. Quebrada Cieneguillo, se aprecia que las viviendas pueden ser afectadas por desborde de la quebrada (inundación fluvial) ante el incremento del caudal por lluvia excepcional (N:9456801 E:534599 16/09/23).

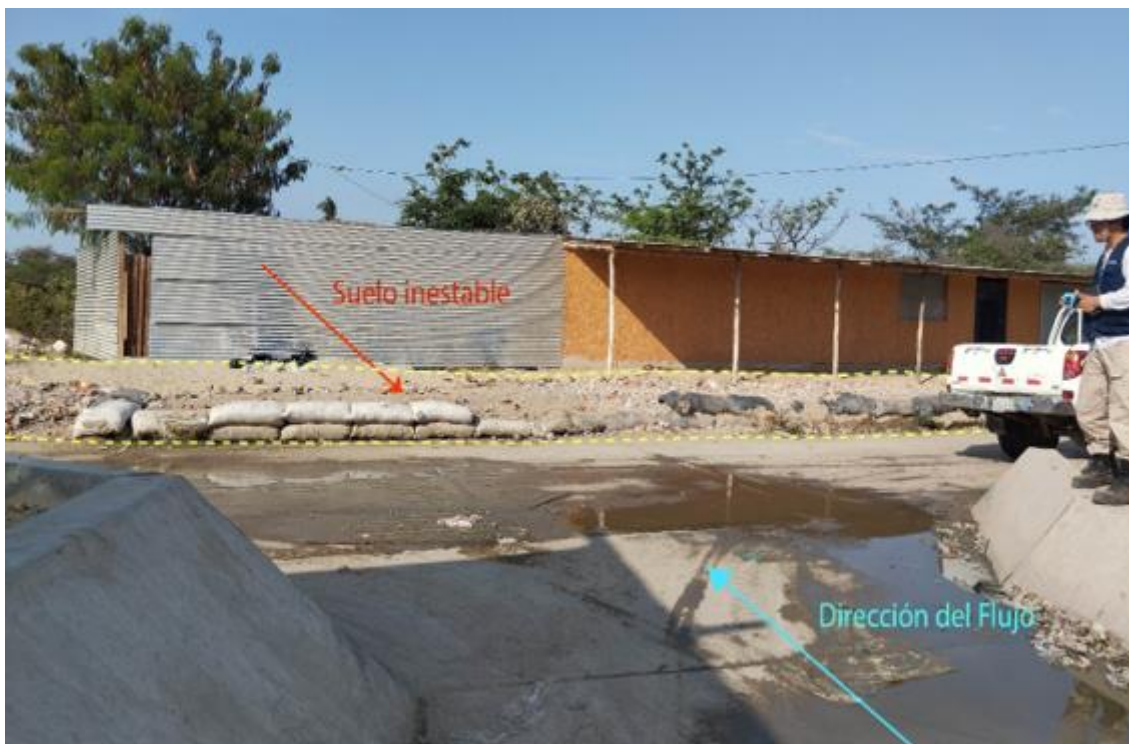
Figura 123. Zona crítica 20-062. El drenaje de la ciudad de Sullana se encuentra en mal estado, protegiendo al cauce del río se aprecia sacos de arena donde antes había concreto. En esta intersección de generarse lluvias extraordinarias, el agua va seguir erosionado y posiblemente rebalse hacia las márgenes y afecta viviendas aledañas. Coordenadas N:9460665, E:536428.

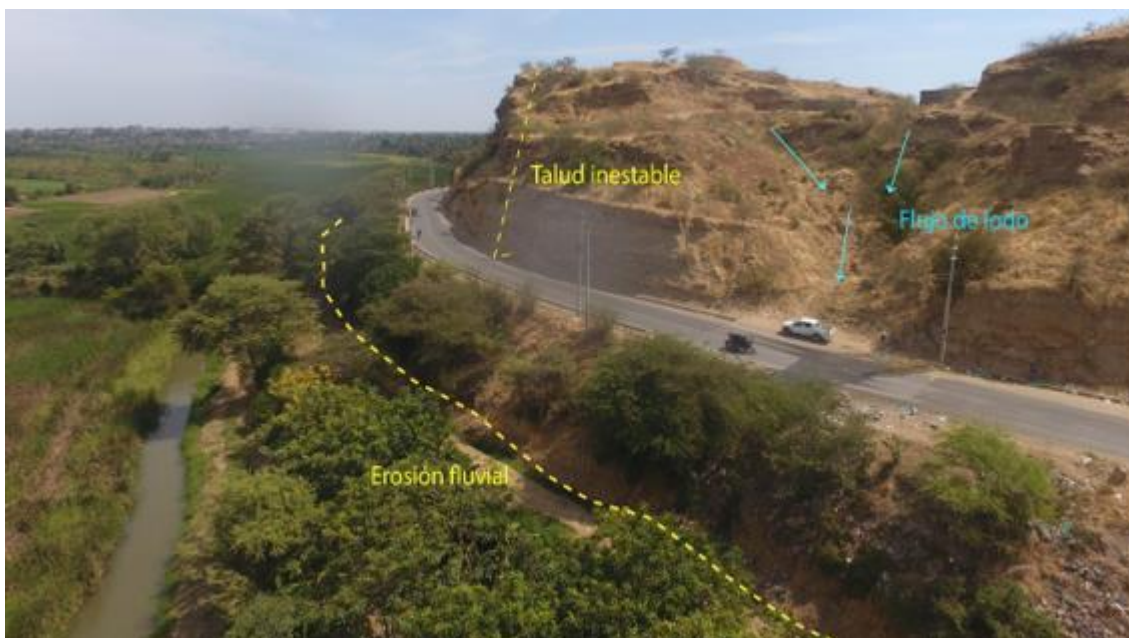
Figura 124. Zona crítica 20-063. Marcavelica, sector Las Palmeras donde se observa un talud inestable donde pueden generarse derrumbes, caída de rocas, como también flujos de lodo. Todos estos eventos pueden afectar un tramo de 120 m (N:9461183 E:533528 14/09/23).

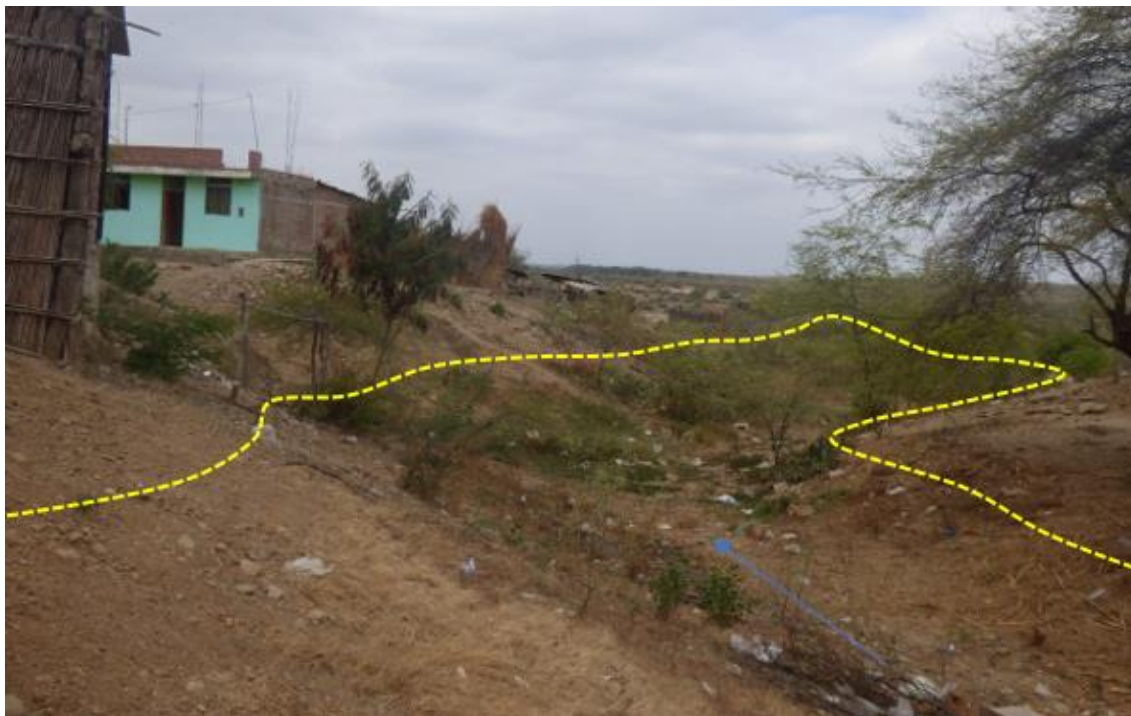
Figura 125. Zona crítica 20-064. En el centro poblado Sojo, la quebrada La Lora sujeta a procesos de erosión en cárcavas, que originan quebradas, su cauce llega a medir un ancho de hasta 40 m.

En el borde de las cárcavas se tienen viviendas, que se aprecian desde sus nacientes. Otro problema, es que en el cauce de las quebradas no presenta canalización y están colmatados por basura y desmote. Además, presenta obstrucción de viviendas. (N: 9458681, E: 520787, 14/09/23).

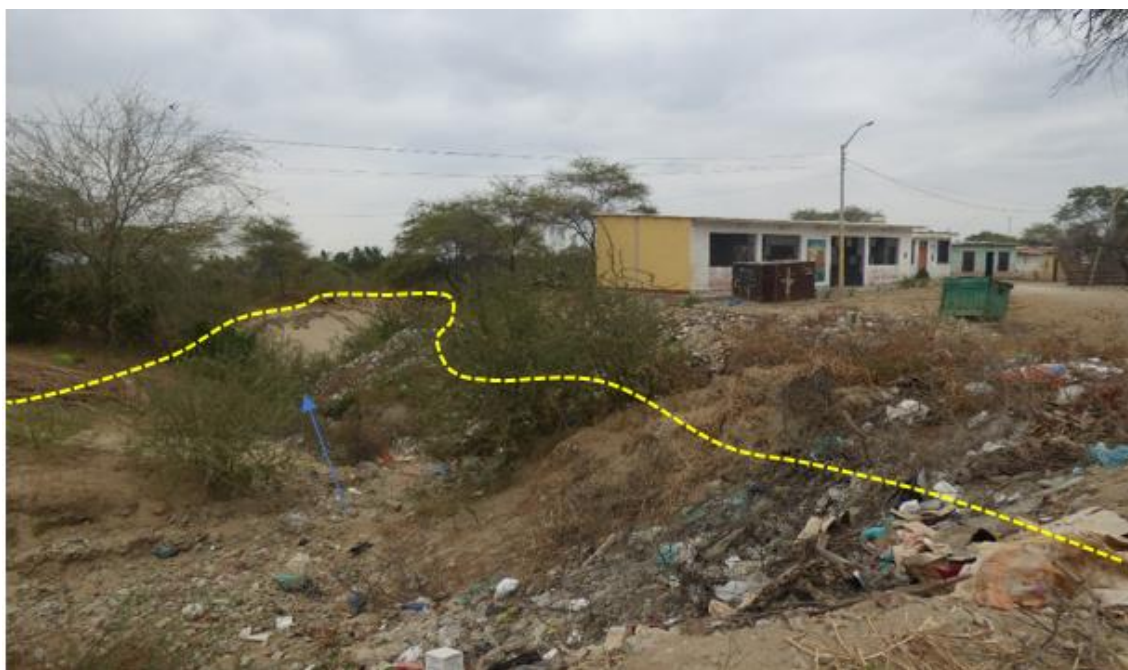
Figura 126. Zona crítica 20-065. Sector afectado por flujos de lodo que provienen de erosión en cárcavas. Las torrenteras en su mayoría están ocupadas por viviendas dentro y hacia los márgenes del cauce. El cauce está conformado por material suelto como arenas, además basura y desmote. (N: 9457690 E:527774, 16/09/2023).

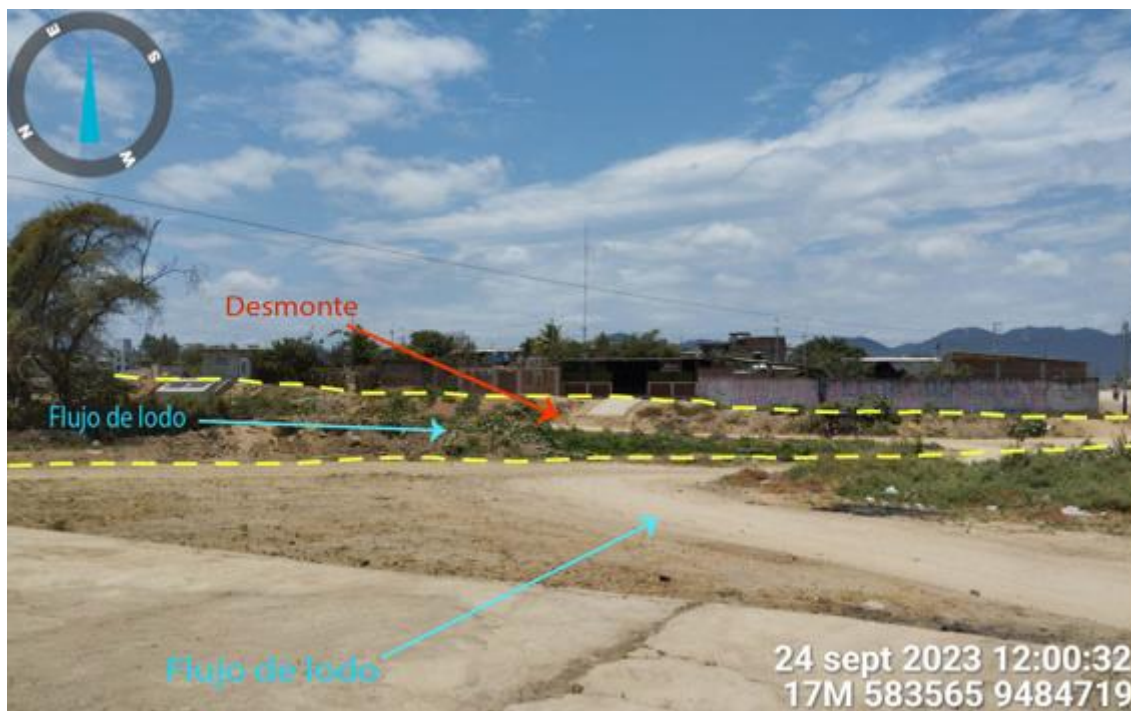
Figura 127. Zona crítica 20-066 En temporada de avenida la quebrada cubre un cauce mayor afectando a 12 viviendas como la carretera afirmada 260m, mientras que la erosión fluvial va desde el punto E:583460 N:9484789 que se encuentra al este de punto de observación principal hasta el oeste en las coordenadas E:583576 N:9484823 en aproximadamente 1km de recorrido (N: 9484712, E: 583592 24/09/2023).

Cód. en mapa	Tipo de peligro	Sector/Poblado (Distrito) Coordenadas	Observaciones ingeniero – geológicas	Vulnerabilidad y/o daños ocasionados	Recomendaciones anteriores	Recomendaciones implementadas	Nuevas recomendaciones
20-066	Inundación fluvial, erosión fluvial	Centro poblado de Las Lomas A.H. Bellavista (Las Lomas) Zona 17S N: 9484712 E: 583592	Depósitos cuaternarios de arenas y limos con algunos bloques. La quebrada Las Lomas presenta una pendiente suave y un ancho de cauce máximo de 70 m. El cauce de la quebrada en temporada de avenida se desborda y afecta 12 viviendas, como también la carretera afirmada en un tramo de 260 m, mientras que la erosión fluvial va desde el punto E:583460 N:9484789 hasta el punto E:583576 N:9484823, en tramo 1 km de recorrido (aproximadamente). (Figura 127).	Registrados: Sin registro Potenciales: - El Puente San Miguel, presenta erosión en el estribo de la margen izquierda - Afectaría también 11 viviendas - La carretera afirmada se obstruiría en aproximadamente 260m	Sin registro	Sin Registro	Descolmatación del cauce de la quebrada Construcción de defensas ribereñas con enrocados y gaviones para evitar la erosión fluvial. Evacuación de viviendas que se encuentran prácticamente en la ribera de la quebrada

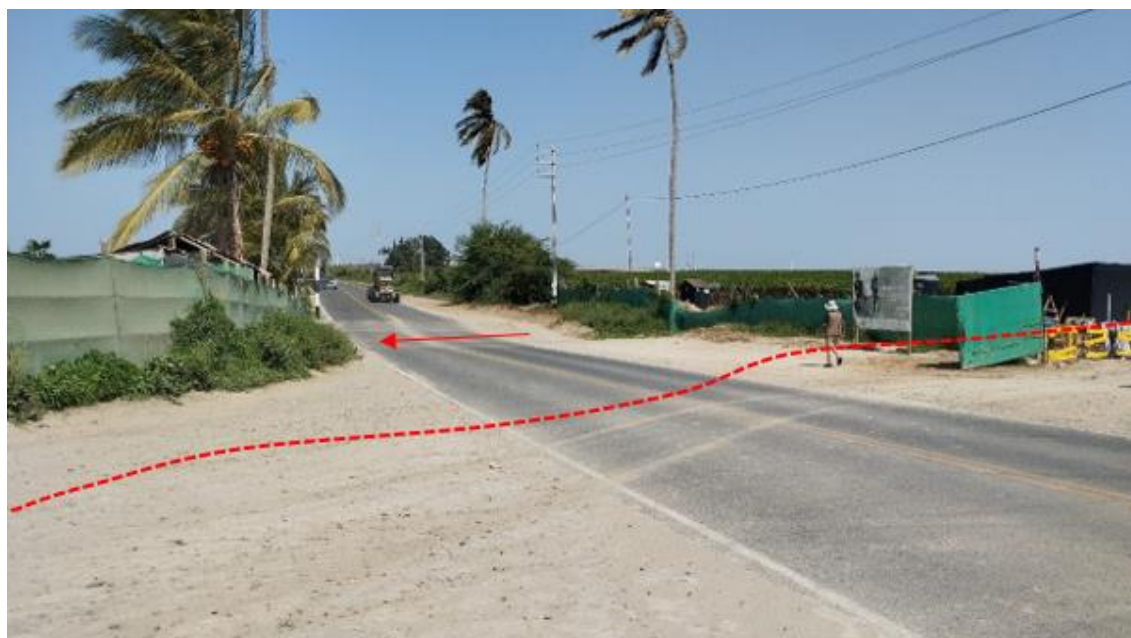
Figura 128. Zona crítica 20-067. Sector San Silvestre, en la margen derecha se ubican 8 viviendas a menos de 20 m del cauce en una zona inundable, (N: 9441611, E: 545299, 15/09/23).

20-067	Erosión fluvial, flujo de detritos e inundación	Sector San Silvestre (Castilla) Zona 17S N: 9441611 E: 544299	Depósitos fluviales compuesto principalmente por bloques, gravas arenas y limos, los diámetros varían desde 5 cm hasta los 75 cm de diámetro aproximadamente, son subangulosos y subredondeado. El cauce de la quebrada tiene una pendiente moderada y un ancho de 20 m. En ambos márgenes de la quebrada se encuentran 8 viviendas, distanciándose en 15 m. Además, la carretera de Terela al Papayo presenta un socavamiento en un tramo de 15 m. Se ha realizado apilamiento de rocas como medida de protección sin embargo no será suficiente. (Figura 128).	Registrados: Obstrucción de carretera por flujo de detritos Potenciales: - A 15m de distancia de la quebrada se encuentran 8 Viviendas - Alrededor de 100 m de carretera asfaltada. - en cuanto a terrenos de cultivo serian 5 has las que saldrían afectadas.	Rehabilitación (INGEMMET, 2017)	Apilamiento de desmonte a los costados de la quebrada	Descolmatación del cauce del río. Construcción de defensas ribereñas para disminuir la erosión fluvial. Reparación de la carretera asfaltada, en un tramo de 70 m - Construcción de drenaje para evitar el socavamiento de la carretera
