Informe Técnico N° A7462

EVALUACIÓN DE ZONAS CRÍTICAS POR PELIGROS GEOLÓGICOS ANTE FENÓMENO EL NIÑO 2023-2024 EN EL DEPARTAMENTO DE PIURA

DICIEMBRE
2023

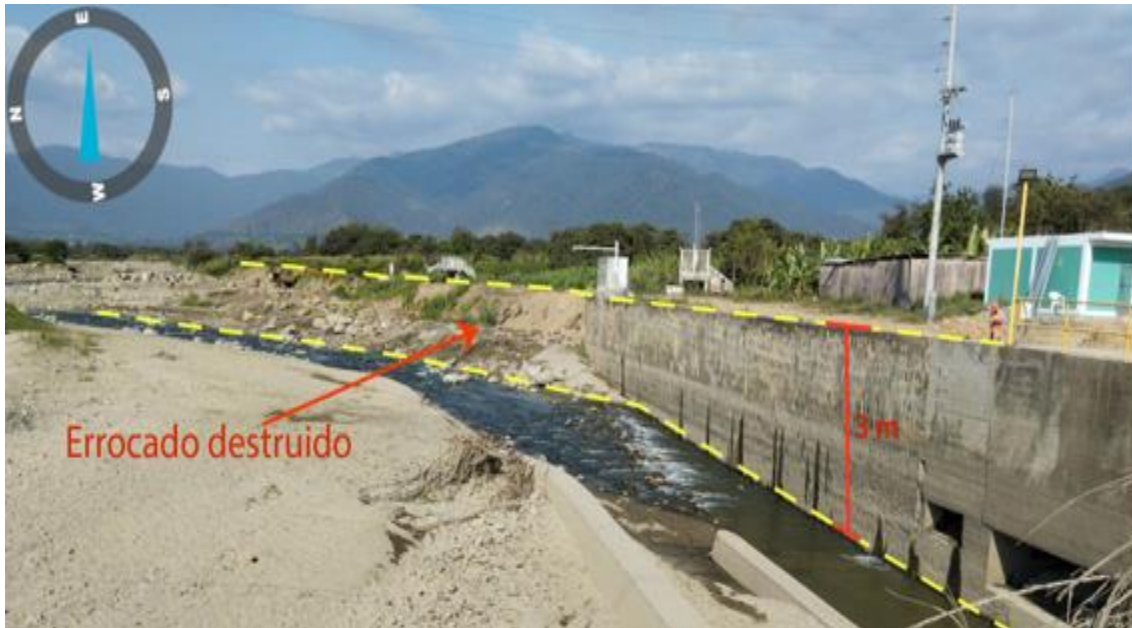
Figura 129. Zona crítica 20-068. Se evidencia que la Bocatoma Chipillico fue seriamente afectada en la margen izquierda, el enrocado fue destruido en un tramo de 70 m. El muro de concreto de 3 m de alto fue rebasado por las inundaciones registradas en el 2017 (N:9478847 E:597753 23/09/23).

20-068	Erosión fluvial e inundación	Chipillico Caserío La Menta Centro (Las Lomas) Zona 17S N: 9478847 E: 597753	El cauce del río Chipillico presenta depósitos conformados por bloques (30%), gravas (30%), arenas (20%), limos y arcillas (20%), los bloques pueden llegar hasta un diámetro de 1 m. La pendiente del terreno es moderada. Se evidencia que la central hidroeléctrica se ha encontrado sedimentos en la parte superior de la infraestructura, lo que no hace inferir a que llegaría el río a desbordarse hasta 3 metros de altura en temporada de avenida a parecer hay varias estructuras que ya no tienen uso, o las han reemplazado las cuales no dejan el libre pase del flujo de agua. (Figura 129).	Registrados: Puente aislado por incremento de ancho de río Potenciales: -Obstrucción de la infraestructura de la Central Hidroeléctrica -Erosión del puente consta de 40 metros de longitud -Alrededor de 17 Viviendas que se encuentran al suroeste del puente, abarcando un área de 1.5 has, -Terrenos de cultivo en 2.5 has	Reconstrucción (INGEMMET, 2017)	Ninguna	Descolmatación de sedimentos antes del puente. Eliminar las estructuras antiguas, ya que no se usan y angostan la luz del río. Mejoramiento de las defensas ribereñas aumentando la altura de los muros de contención. Construcción de enrocadas aguas arriba para evitar la erosión fluvial.

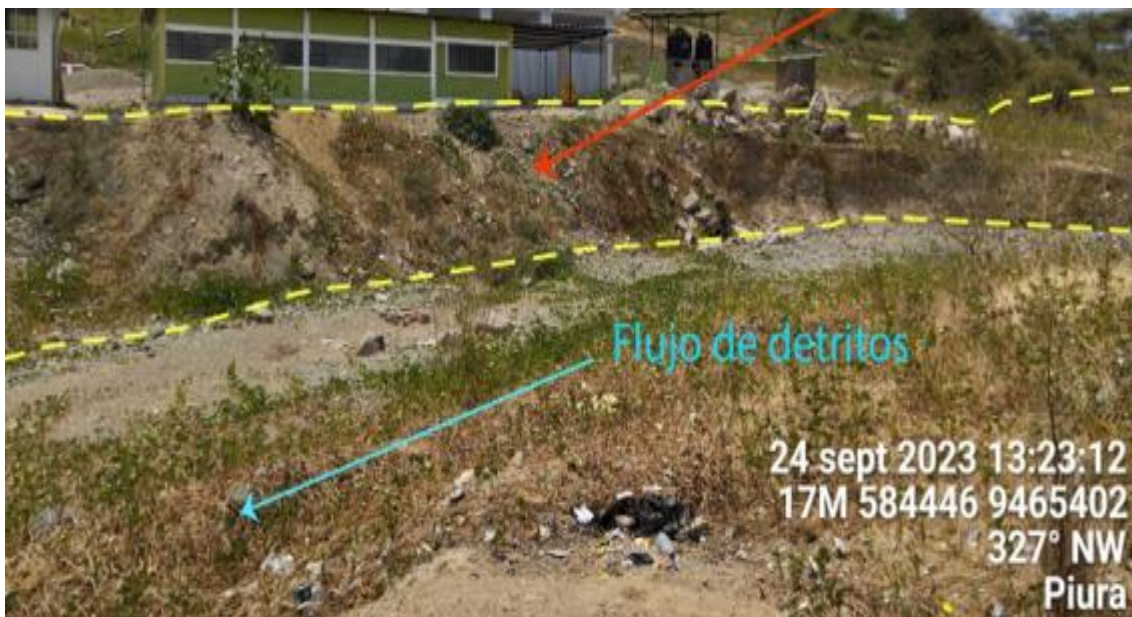
Figura 130. Zona crítica 20-069. Erosión fluvial de la quebrada Santa Rosa alrededor de 400m, de seguir el evento afectaría a infraestructura pública (escuela) y viviendas que se encuentran a 20 m de la ribera. (N:9465262 E:584330. 24/09/23).

Cód. en mapa	Tipo de peligro	Sector/Poblado (Distrito) Coordenadas	Observaciones ingeniero – geológicas	Vulnerabilidad y/o daños ocasionados	Recomendaciones anteriores	Recomendaciones implementadas	Nuevas recomendaciones
20-069	Erosión fluvial	Caserío San Rosa de Yaranche (Tambogrande) Zona 17S N: 9465262 E: 584330	Esta quebrada presenta detritos de gravas (50%) y arenas (30%) principalmente en menor porcentaje limos (15%) lo que conforma material de depósitos fluviales a los márgenes de la quebrada presenta rocas volcánico sedimentarias. La quebrada Tambo Grande en tiempos de lluvias genera procesos de erosión fluvial en tramo de 400m. El evento afectaría infraestructura educativa y viviendas que se encuentran a 2 m de la ribera de la quebrada. (Figura 130).	Registrados: Deslizamiento que afectó estructura de revestimiento de canal. Potenciales - La quebrada erosionaría la ribera hasta llegar a una escuela ubicada a 15m de la ribera. - Alrededor de 15 viviendas que se encuentran en la ribera de la quebrada Tambo Grande. - Terrenos de cultivo que son regados con canal, en aproximadamente 3 has.	Reconstrucción (INGEMMET, 2017)	Ninguna	Descolmatación de los canales de regadío y de las quebradas. Construcción de defensas ribereñas (enrocado o gaviones) para evitar la erosión fluvial. Reubicación de viviendas y escuela que se encuentran cerca al cauce de la quebrada.

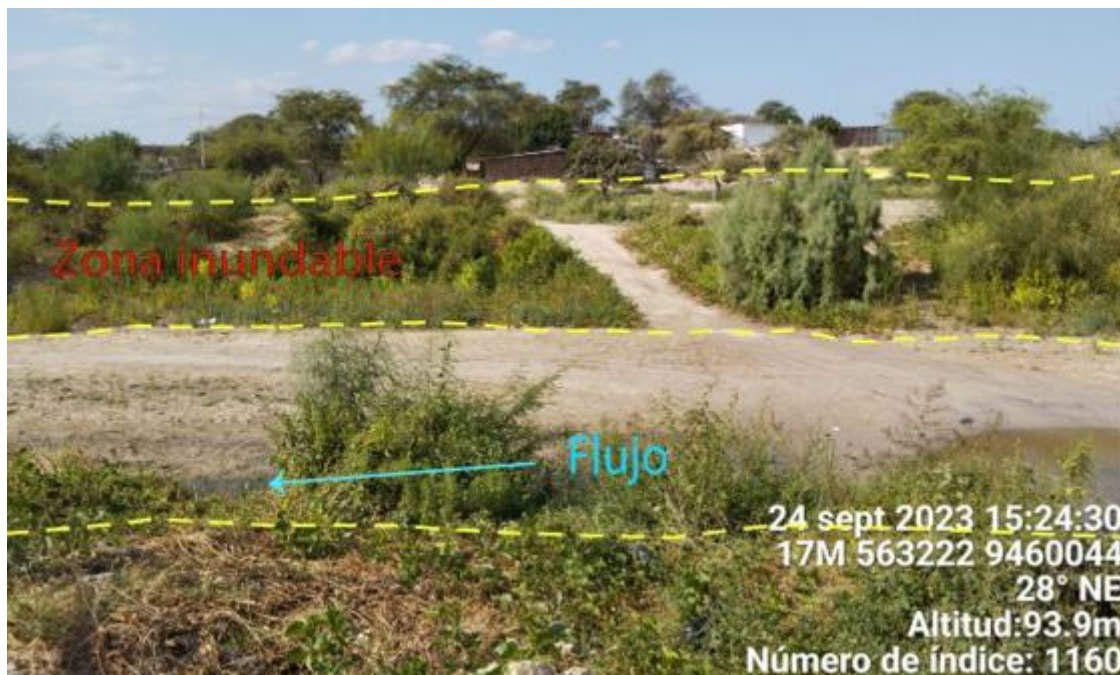
Figura 131a. Zona crítica 20-070. Se aprecian terrenos de cultivo y viviendas que se encuentran a 5 m del cauce de máxima avenida. (N:9460044 E:563222 24/09/23).

20-070	Inundación fluvial	Caserío Túpac Inca (Tambogrande) Zona 17S N: 9460011 E: 563260 Caserío Huáscar (Tambogrande) Zona 17S N: 9459800 E: 563862	Depósitos proluviales compuesto por arenas de grano fino, limos y arcillas; la quebrada presenta una pendiente suave, sin embargo hay evidencia que el cauce máximo de la misma puede llegar a los 100 m Aguas arriba se encuentran terrenos de cultivo y a la margen izquierda aguas abajo se encuentra viviendas que están en el cauce máximo de la quebrada que al activarse van a afectar a las viviendas. El Centro Poblado de Huáscar está situado cerca de la ribera del cauce del río, por lo tanto se expone a inundaciones. Además, la carretera Sullana a Tambogrande fue erosionada en un tramo de 20 m entre los caseríos Atahualpa y Túpac Inca desde la coordenada 563212E, 9460041N a 563322E, 9460014N, la erosión llevo hasta la mitad de la carpeta asfáltica. (Figura 131a y 131b).	Registrados: - No se tiene registro anterior Potenciales - Alrededor de 15 viviendas que se encuentra a 5 m del cauce en máxima avenida de la quebrada. - Afectaría a 250 m de carretera obstruyéndola y dejándola en mal estado. - Además afectaría 20 hectáreas de terrenos de cultivo infraestructura Publica (carreteras y escuela). - Afectaría a 350 m de carretera asfaltada - Además de 10 hectáreas de cultivo	sin registro	Ninguna	Descolmatación y construcción de defensas ribereñas (enrocado o gaviones)

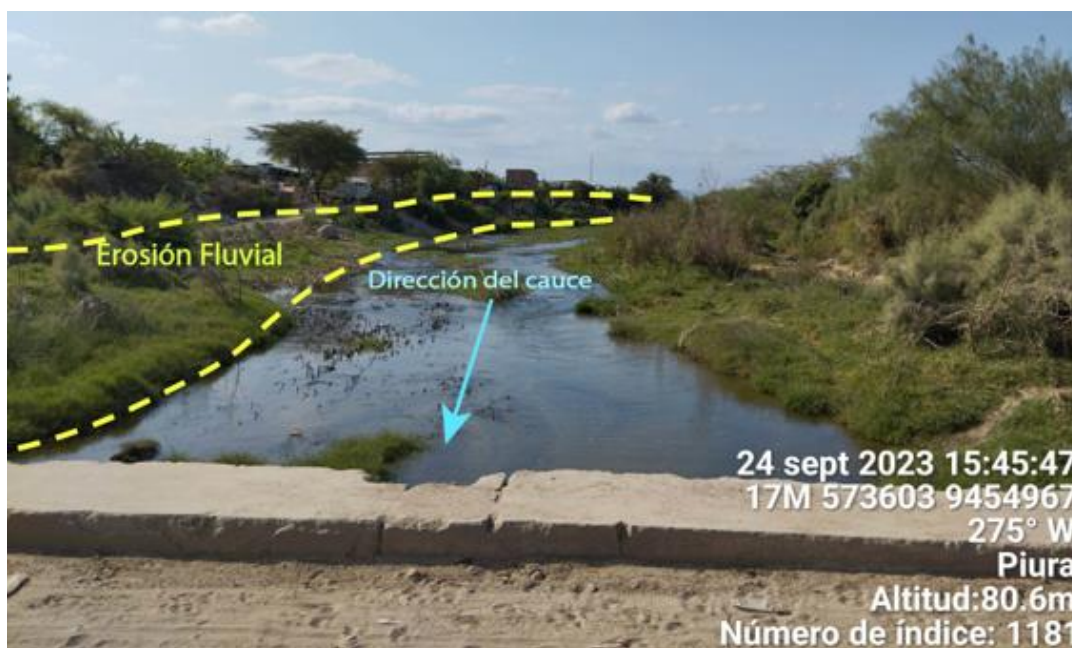
Figura 132b. Zona crítica 20-070. Erosión fluvial en la margen derecha de la quebrada en un tramo de 60 m donde se ubican también viviendas a menos de 20 m del cauce. (N:9460044 E:563222 24/09/23).

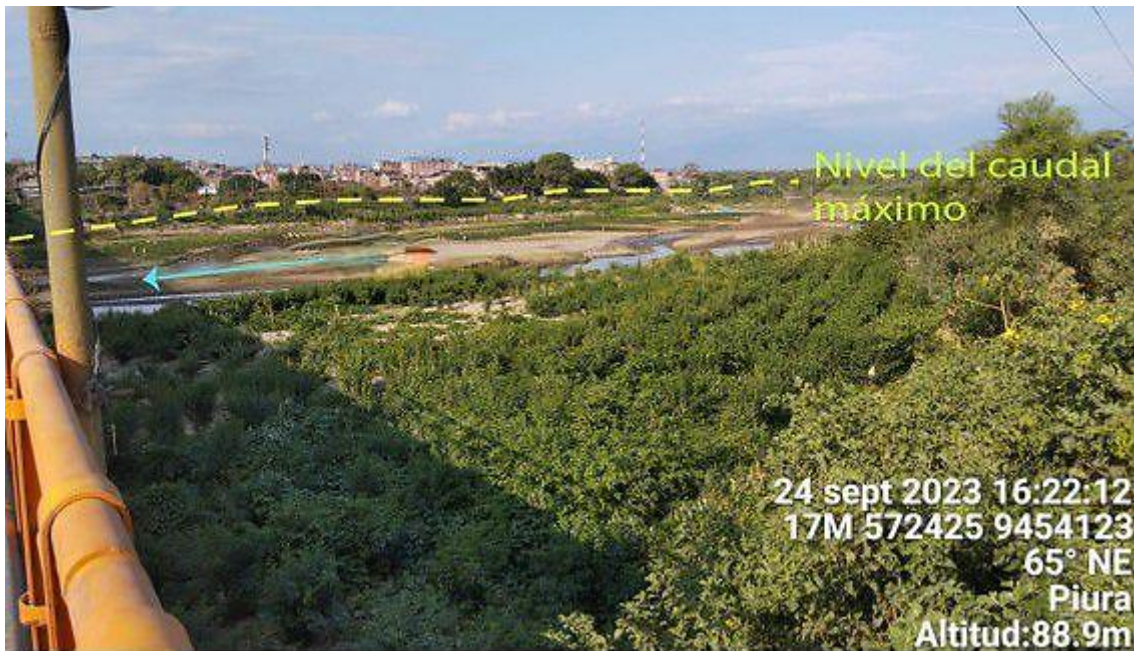
Figura 133. Zona crítica 20-071. Se muestra un puente, hacia la margen derecha se aprecian viviendas del casco urbano, que pueden ser inundadas en temporada de lluvia. (24/09/23).

20-071	Flujo de detritos e Inundación fluvial	Quebrada Carneros (Tambogrande) Zona 17S N: 9454946 E: 573635 Barrio Sur (Tambogrande) Zona 17S N: 9454296 E: 572822	Depósitos proluviales conformados por arenas gravas arcillas y limos, la quebrada Carneros presenta una pendiente suave y un ancho de cauce de 50 metros, en la margen derecha aguas abajo se encuentran viviendas. las cuales están sobre la rocas de la Formación Tambogrande. En la quebrada Carneros existe un puente en mal estado de 40 metros de longitud, producto de la actividad fluvial, en caso de no llevar una restauración conllevará a un colapso. En el sector denominado Barrio Sur, las viviendas que se encuentran en el casco urbano se inundan en temporada de lluvia. ya que se encuentran en el cauce de la quebrada. (Figura 132).	Registrados - Colapso de puente e inundación de viviendas en riveras. Potenciales -Al noroeste del casco urbano en la desembocadura del drenaje de la ciudad son peligros potenciales cerca de 30 viviendas - Además de infraestructura Publica(campos deportivos, escuela y puentes) - En cuanto a terrenos de cultivo afectaría cerca de 6 hectáreas en las riveras.	Se recomendó la construcción de un nuevo puente de más luz (INGEMMET, 2017)	- Limpieza de los canales de drenaje de la ciudad - Colocaron sacos de arena en las zonas destruidas de los canales	- Reconstrucción del puente cuyas bases están erosionadas - Descolmatación y limpieza de los canales de drenaje de la ciudad - Construcción de defensas ribereñas (enrocado o gaviones) aguas arriba del puente para evitar la erosión fluvial

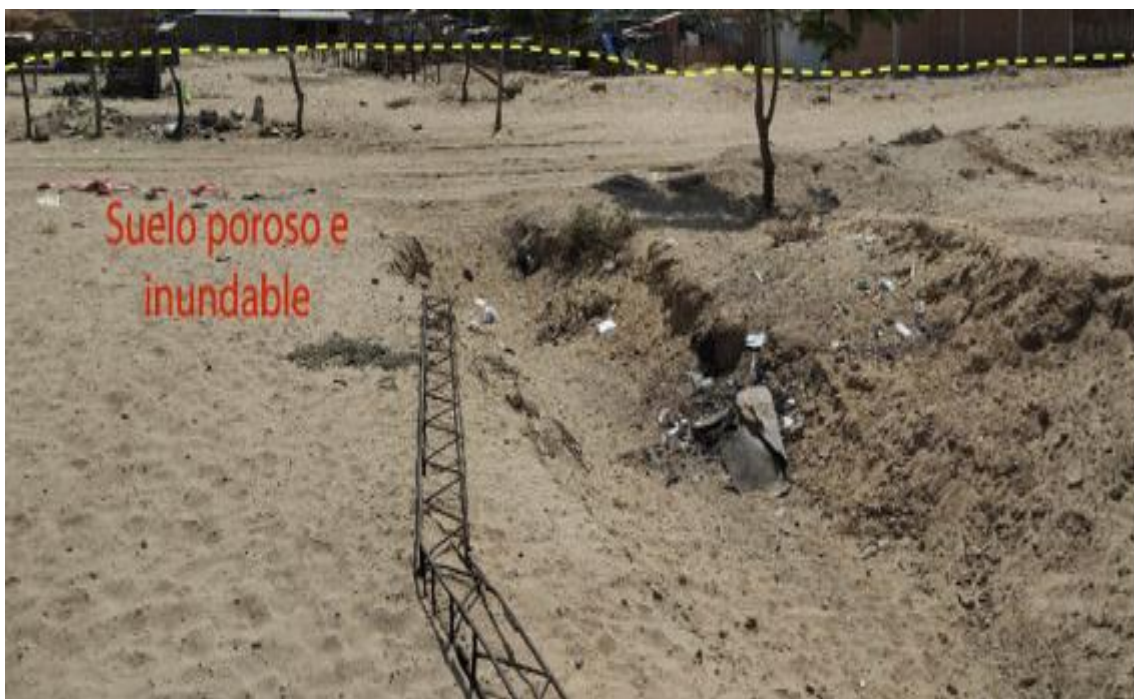
Figura 134. Zona crítica 20-072. Se aprecia viviendas e infraestructura del centro poblado Olivares de San Fernando, se ubican en una depresión expuesta a inundación pluvial en temporada de lluvias extraordinarias (N: 9450896, E:544194 14/09/23).

Cód. en mapa	Tipo de peligro	Sector/Poblado (Distrito) Coordenadas	Observaciones ingeniero – geológicas	Vulnerabilidad y/o daños ocasionados	Recomendaciones anteriores	Recomendaciones implementadas	Nuevas recomendaciones
20-072	Inundación fluvial, Erosión fluvial	Caserío Olivares San Fernando Margen derecho del río aguas abajo (Castilla) Zona 17S N: 9450884 E: 544175	Se encuentra en una planicie de depósitos eólicos, conformados por arenas y limos muy porosos. Las viviendas e infraestructura se han ubicado en una zona topografía deprimida (cuenca ciega) no cuenta con un correcto sistema de drenaje lo cual en temporada de lluvia se satura y luego se inunda. Además, el caserío Olivares de San Fernando se encuentra cerca de la ribera del cauce del río. El caserío y centro Educativo 15191 Nuestra Señora de Lourdes, se encuentran sobre una planicie, que puede ser afectada por desborde del río. (Figura 133).	Registrados: - No se tiene registro anterior Potenciales - Afectaría a 10 hectáreas alrededor del punto más hondo del casco urbano ubicado a 63 m s.n.m. - Además de 10 hectáreas de cultivo - En caso de erosión fluvial afectaría cerca de 1km a lo largo del río, paralelo a la carretera que atraviesa el pueblo.	Sin registro	Ninguna	Para evitar las inundaciones construir canales de drenaje hacia el río. Construcción de defensas ribereñas para evitar la erosión y próxima llegada al pueblo. Posterior reubicación de viviendas que se encuentran en la zona inundable.

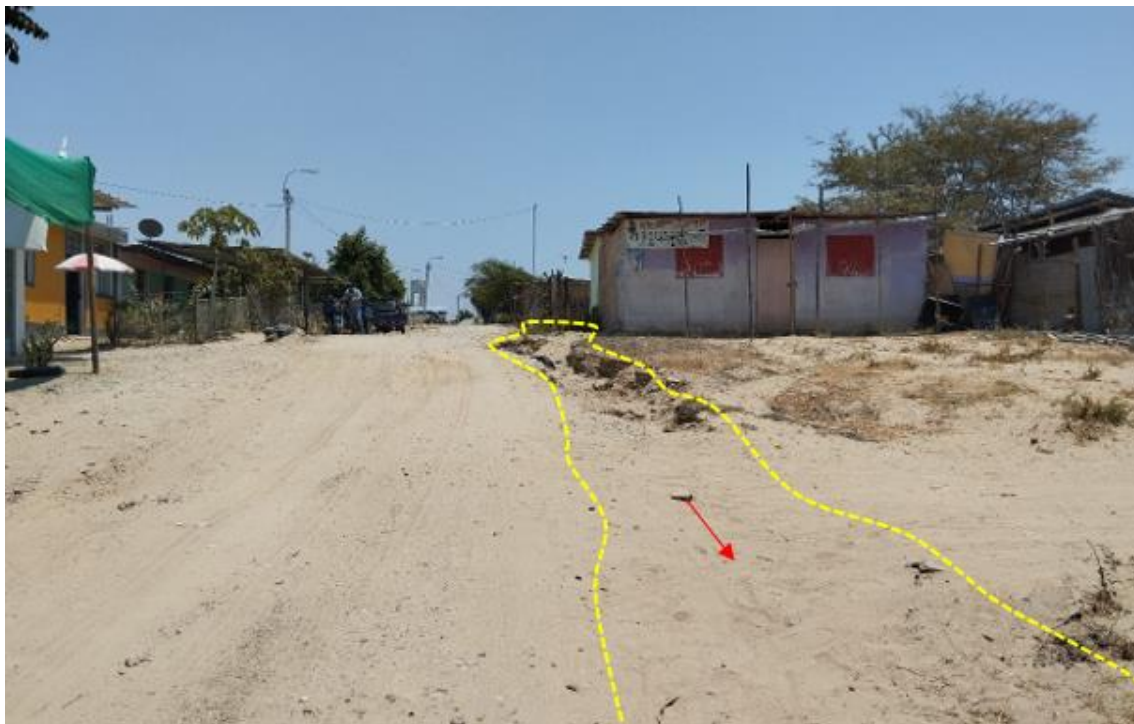
Figura 135. Zona crítica 20-073. Este sector se encuentra en una planicie depósitos eólicos que en temporada de lluvia se saturan, se parecían procesos de erosión de ladera que forma una escorrentía. (N: 9440774, E: 540908, 14/09/23).

20-073	Inundación pluvial	Caserío Cereza Margen derecha (Piura) Zona 17S, N: 9440774 E: 540908	Este sector se encuentra en una planicie de depósitos eólicos conformados por arenas y limos, los cuales en temporada de lluvia se saturan y sin un drenaje llegan a inundar las viviendas que se encuentran alrededor. El centro poblado está ubicado en una depresión, la cual no cuenta con sistema de drenaje, se llega a inundar. Además, también puede ser inundado en temporada de avenida porque el poblado se encuentra a 30 m del cauce máximo del río. (Figura 134).	Registrados: - No se tiene registro anterior Potenciales - Cerca de 25 Viviendas que se encuentran en una depresión topográfica - Al norte del centro poblado afectaría aproximadamente a 9.67 hectáreas - Además de una Posta de salud y una escuela primaria	Sin registro	Sin Registro	Para evitar las inundaciones construir canales de drenaje hacia el río Construcción de defensas ribereñas para evitar la erosión y próxima llegada al pueblo. Posterior reubicación de las viviendas que se encuentran en la zona inundable.

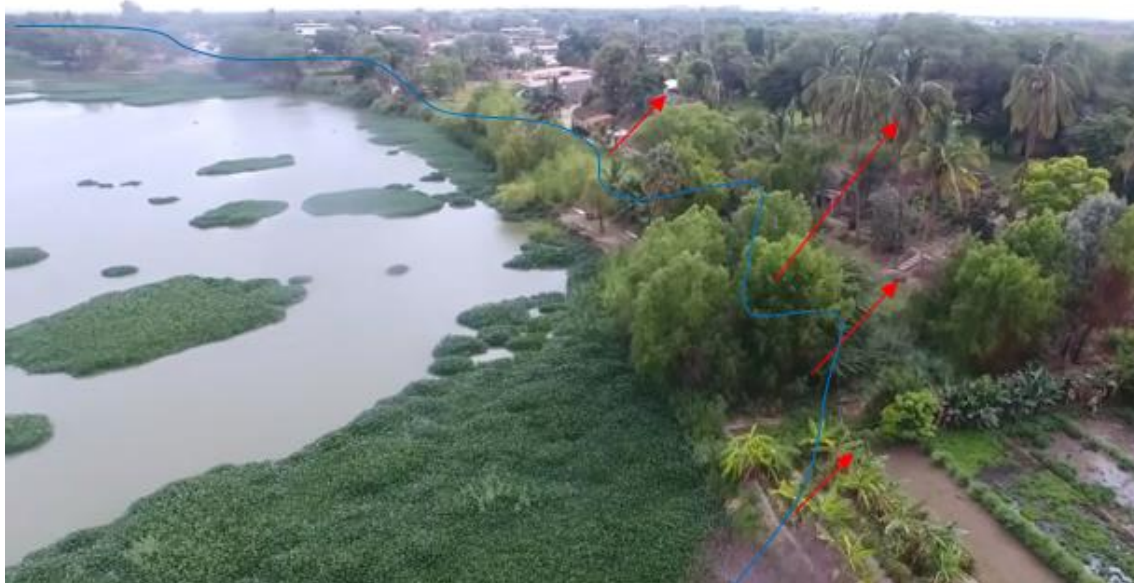
Figura 136. Zona crítica 20-074, El caserío Los Ejidos del Norte se asienta sobre mantos de arenas. En el año 2017, durante el Niño Costero, esta zona se inundó por el desborde del río Piura desde la represa Los Ejidos hasta el CC Open Plaza. (N: 9429675, E: 542182, 14/09/23).

20-074	Inundación fluvial	Caserío Los Ejidos del Norte (Piura) Zona 17S N: 9429675 E: 542182	El caserío Los Ejidos del Norte se asienta sobre mantos de arenas, acumulados en horizontes ligeramente planos, algunas veces se presentan como dunas y megadunas denominados como depósitos eólicos. En el año 2017, durante el Niño Costero, esta zona se inundó debido al desborde del río Piura por ambos márgenes desde la represa Los Ejidos hasta el CC Open Plaza. (Figura 135).	Registrados: Los eventos del fenómeno de El Niño de los años 1982/83 y 1997/98, destruyeron el puente Bolognesi y el Daños en el 2017puente Viejo que dan acceso a la ciudad de Piura e inundó el sector Castilla. Potenciales - Alrededor de 40 has del casco urbano, donde se encuentran centros comerciales(Open Plaza) - Centros turísticos como la Plaza principal de Piura, Parque Abelardo Quiñones, restaurantes, etc. - Obstrucción de desagües por los sedimentos acumulados	Sin registro.		Construir muros de contención. Recuperar la franja marginal del río hacia la margen izquierda.

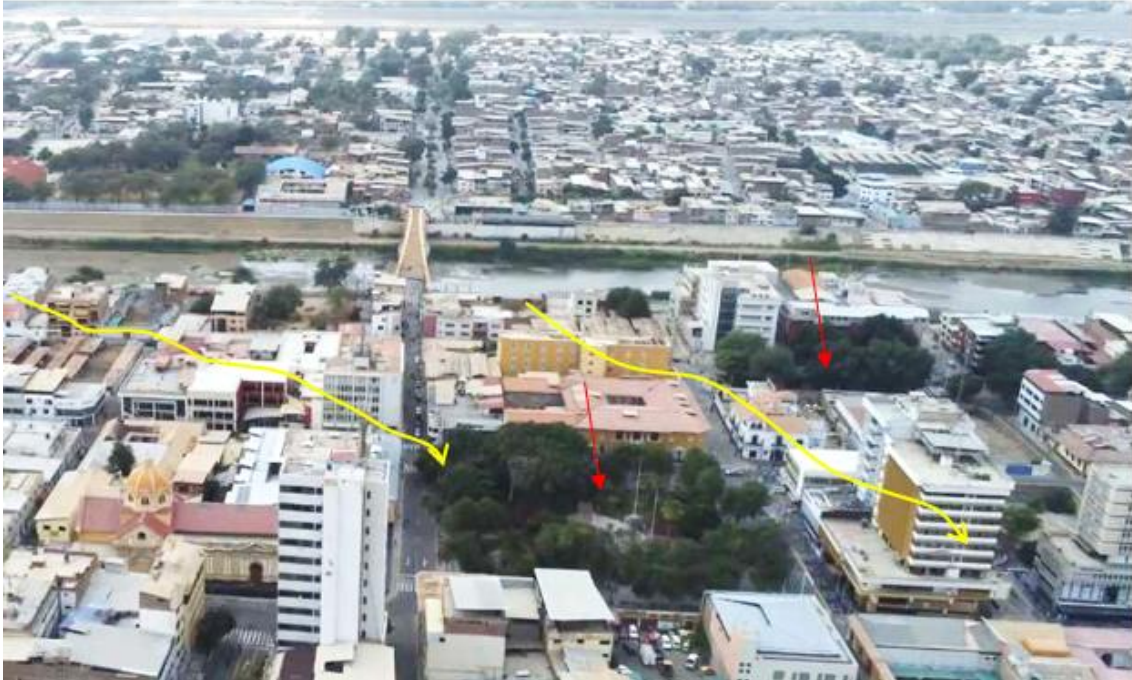
Figura 137. Zona crítica 20-075, En el año 2017, el río Piura se desbordo e inundó alrededor de 40 has del casco urbano, donde se encuentran centros comerciales, centros turísticos como la Plaza principal de Piura, Parque Abelardo Quiñones, restaurantes, etc. Coordenadas (N: 9425466, E: 541475, 14/09/23).

Cód. en mapa	Tipo de peligro	Sector/Poblado (Distrito) Coordenadas	Observaciones ingeniero – geológicas	Vulnerabilidad y/o daños ocasionados	Recomendaciones anteriores	Recomendaciones implementadas	Nuevas recomendaciones
20-075	Inundación fluvial, erosión fluvial	Ciudad de Piura Margen derecha del río Piura (Piura) Zona 17S N: 9425466 E: 541475	Terreno con pendiente suave, por la cual discurre el río Piura, constituido por depósitos aluviales, conformados por arena y limos que han colmatado el cauce del mismo. Trasporte de material orgánico (ramas y otros), erosión en ambas márgenes del río. Por la existencia de alcantarillas el agua del río en tiempos de crecida el agua ingresa y se desborda hacia superficies más bajas, por ejemplo, donde se ubica actualmente la Plaza de Armas de Piura (coordenadas de N: 9,425,533, E: 541375), que en el año 2017 el agua llegó hasta una altura de 2 m. (Figura 136).	Registrados: Los eventos del fenómeno de El Niño de los años 1982/83 y 1997/98, destruyeron el puente Bolognesi y el Daños en el 2017puente Viejo que dan acceso a la ciudad de Piura e inundó el sector Castilla. Potenciales - Alrededor de 40 has del casco urbano, donde se encuentran centros comerciales(Open Plaza) - Centros turísticos como la Plaza principal de Piura, Parque Abelardo Quiñones, restaurantes, etc. - Obstrucción de desagües por los sedimentos acumulados	Reconstrucción (INGEMMET, 2017)	Ninguna	Descolmatación de los sedimentos acumulados en el cauce de río Piura. Reparación de los muros de las defensas ribereñas. Válvula chek para evitar el pase de aguas desde el cauce del río hacia zonas más bajas.

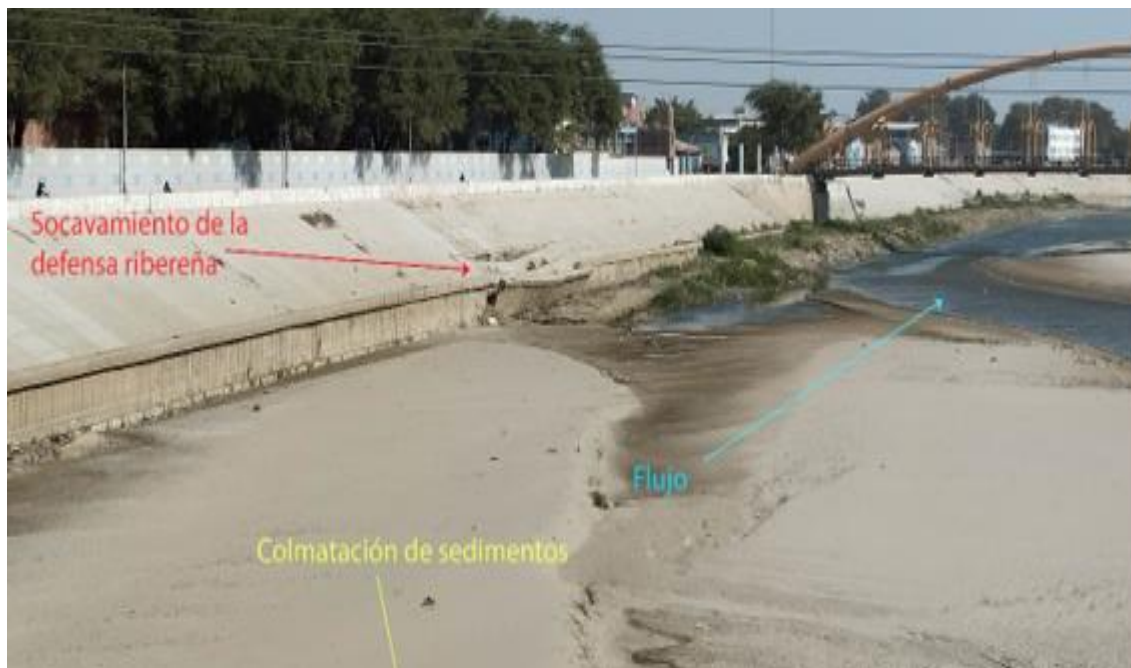
Figura 138. Zona crítica 20-076, Erosión en la margen izquierda del río Piura, en tiempos de crecida máxima se inundan las infraestructuras colindantes como parques, avenidas, (15/09/23).

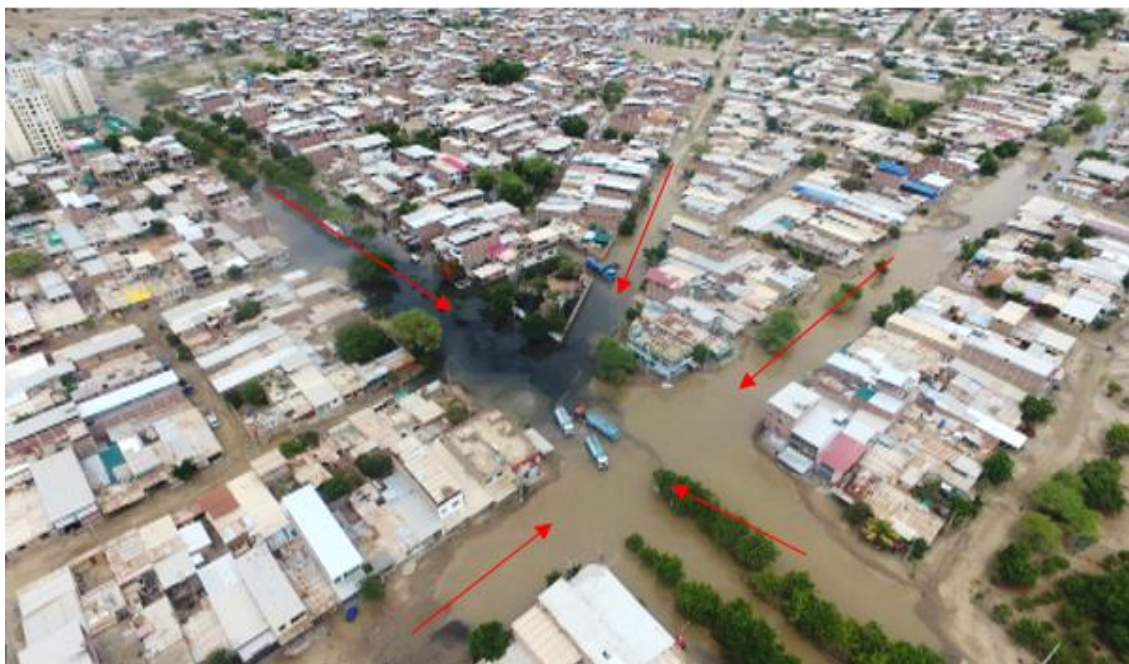
Figura 142. Zona crítica 20-080, Zona Humedal de Santa Julia que actualmente se encuentra antropizada y ha ido reduciendo su capacidad de captación. (N: 9425330, E: 537677, 15/09/23).

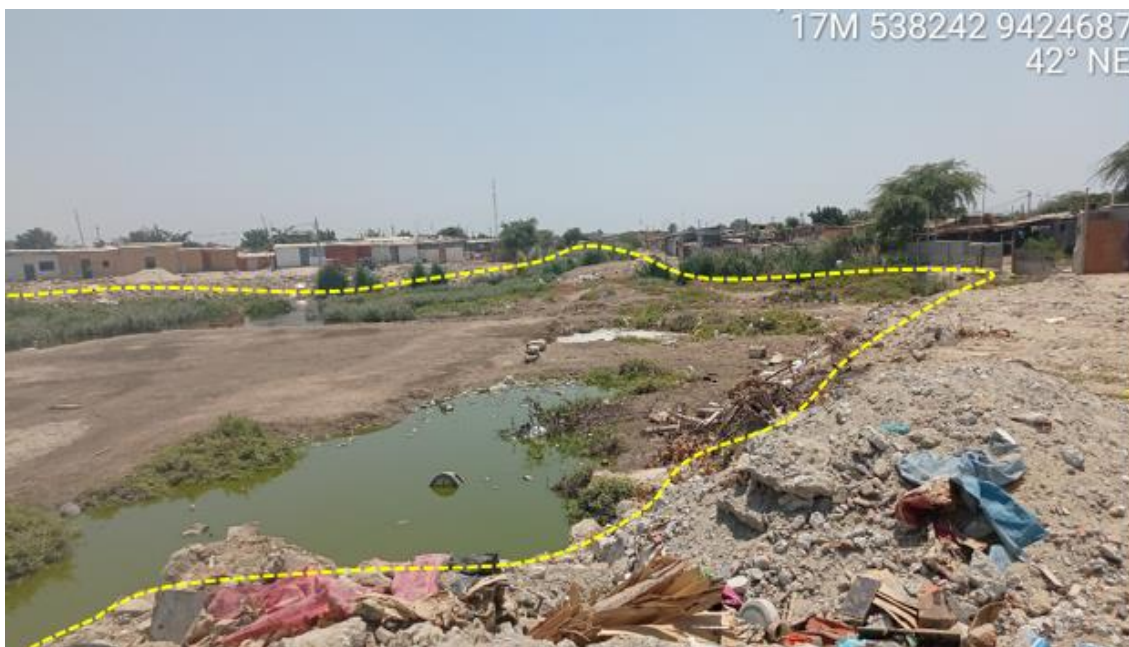
Figura 143. Zona crítica 20-081, Zona afectada por inundación fluvial debido al desborde del río Piura, afectando viviendas, terrenos de cultivos e interrumpiendo parcialmente los accesos de entrada y salida. (N: 9420116, E: 538659, 15/09/23).

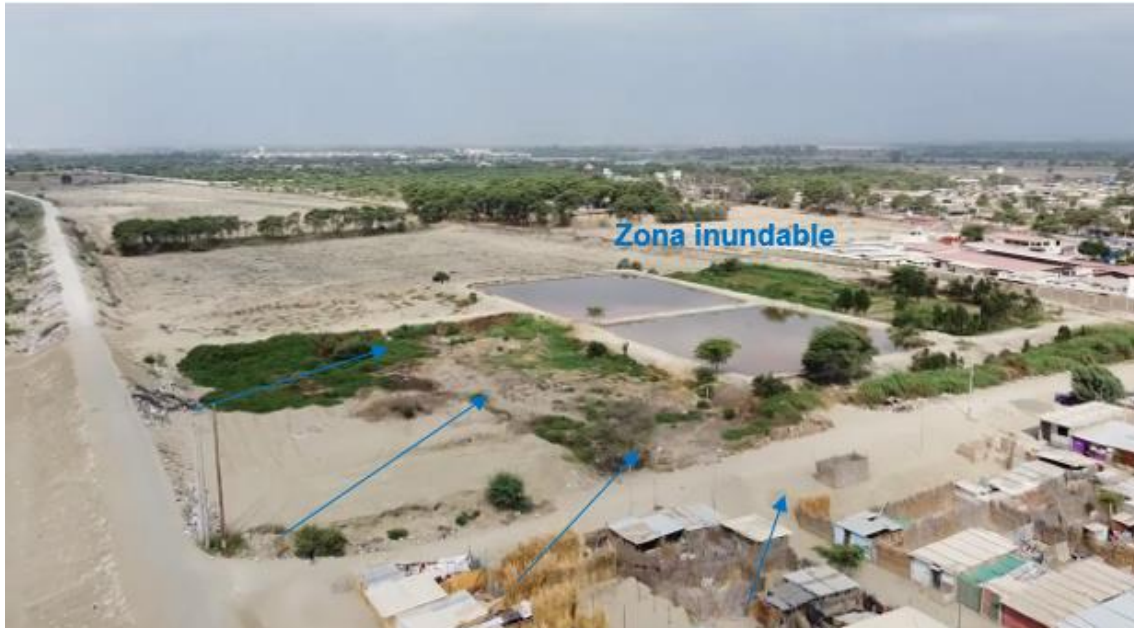
Figura 144. Zona crítica 20-082, Ciudad de Catacaos se asienta en la margen izquierda del río Piura, sobre una planicie inundable. (N: 9417798, E: 535798, 15/09/23).

Cód. en mapa	Tipo de peligro	Sector/Poblado (Distrito) Coordenadas	Observaciones ingeniero – geológicas	Vulnerabilidad y/o daños ocasionados	Recomendaciones anteriores	Recomendaciones implementadas	Nuevas recomendaciones
20-081	Inundación fluvial	Centro poblado Simbila (Catacaos) ZONA: 17S N: 9420116 E: 538659	El área urbana del centro poblado Simbila se distribuye sobre planicies inundables conformadas por depósitos eólicos y aluviales Los materiales que la conforman son arenas, limos y arcillas en capas horizontales con gravas. Además, se tienen superficies topográficas depresionadas, donde el agua de escorrentía se acumula en temporada de lluvias. Actualmente, estas superficies se encuentran ubicada al este del cauce del río Piura. Los lugares mencionados pueden ser afectados por inundación fluvial por el desborde del río Piura, la altura del agua en el año 2017 alcanzó una altura de 0.50 m en el área urbana, afectando viviendas, terrenos de cultivos e interrumpiendo parcialmente los accesos de entrada y salida del centro poblado. (Figura 142).	Registrados: Viviendas afectadas por inundación durante del Niño Costero del 2017, con escasos daños durante el ciclón Yaku 2023. Potenciales: En caso de un nuevo periodo lluvioso como el presentado durante el año 2017, se proyectan 650 viviendas afectadas en el sector mencionado.	No se tiene recomendaciones previas	Se vienen reforzando las defensas ribereñas, sin embargo se requiere de muros de contención con una cota más elevada que el tirante inundable.	Limpieza y descolmatación de cauces de ríos y quebradas. Implementar drenes y canales. Reforzar las defensas ribereñas, diques y muros de enrocado, Elevar la altura de los muros para evitar futuros desbordes.

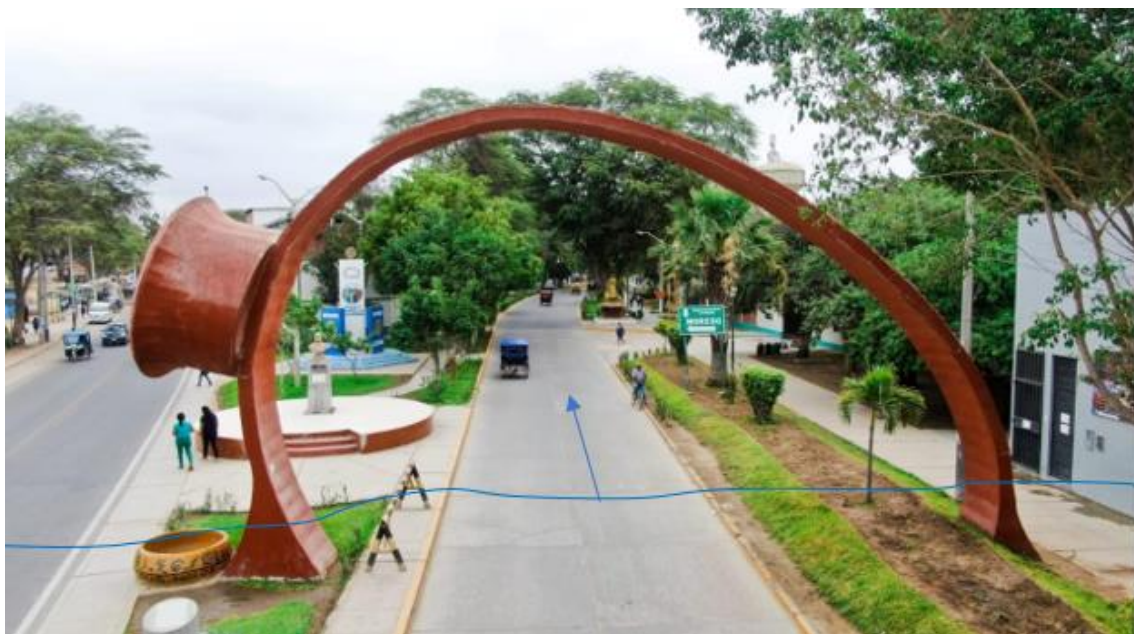
Figura 145. Zona crítica 20-083, El centro poblado Narihualá fue seriamente afectada por las lluvias presentadas durante el Niño Costero del 2017, las laderas de las colinas y lomadas fueron erosionadas originando grandes cárcavas- (N: 9415134, E: 534715, 15/09/23).

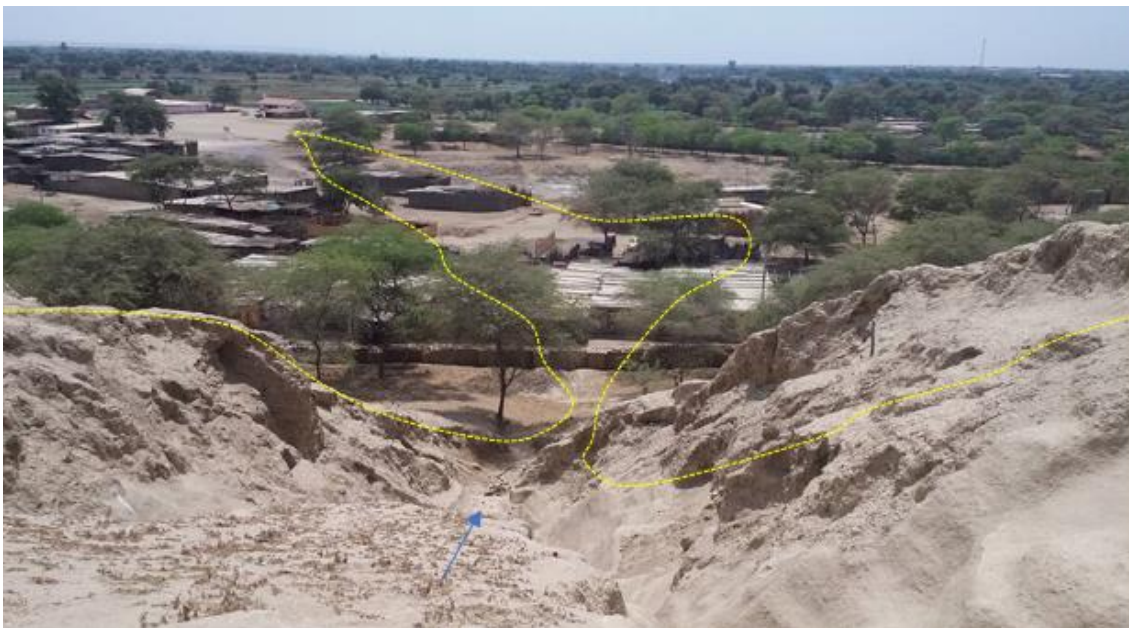
Figura 146. Zona crítica 20-084. Caserío Pedregal Chico, se encuentra ubicado a 780 m al este del río Piura, en la margen izquierda, sobre una planicie inundable. Durante el Niño Costero del 2017, fue afectada debido al desborde del río Piura (N: 9414169, E: 533753, 15/09/23).

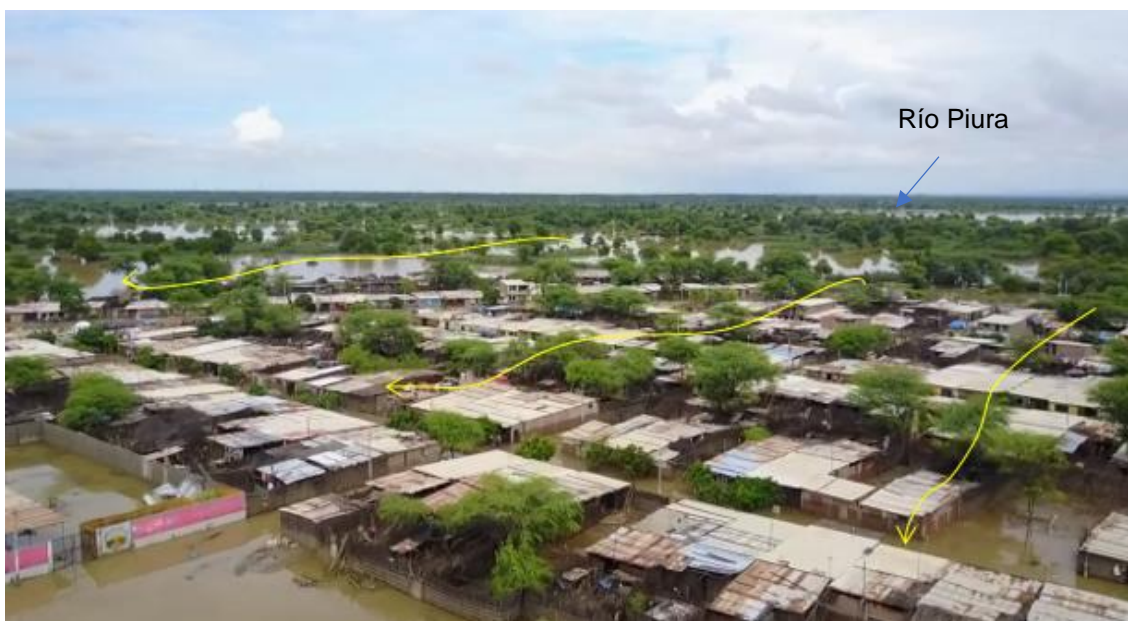
Figura 147. Zona crítica 20-085. Caserío Cucungará está expuesto a inundaciones en temporada de lluvias, por desborde del río Piura o de canales de riego (N: 9414169, E: 533753, 15/09/23).

Cód. en mapa	Tipo de peligro	Sector/Poblado (Distrito) Coordenadas	Observaciones ingeniero – geológicas	Vulnerabilidad y/o daños ocasionados	Recomendaciones anteriores	Recomendaciones implementadas	Nuevas recomendaciones
20-084	Inundación fluvial	Caserío Pedregal Chico (Catacaos) ZONA: 17S N: 9414169 E: 533753	El caserío Pedregal Chico se encuentra ubicado a 780 m al este del río Piura, en la margen izquierda, sobre una planicie inundable conformada por depósitos aluviales y eólicos. Los materiales están compuestos de arenas, limos y arcillas en capas horizontales y gravas. Además, se tienen superficies topográficas con depresiones donde el agua de escorrentía se acumula en temporada de lluvias. El caserío Pedregal Chico, el 2017, fue afectado por inundación por el desborde del río Piura, donde el tirante de agua llegó hasta una altura de 1.00 m, afectado severamente el área urbana, terrenos de cultivos, e interrumpiendo accesos y puentes. (Figura 145).	Registrados: Viviendas afectadas por inundación durante del Niño Costero del 2017. Potenciales: En caso de un nuevo periodo lluvioso como el presentado durante el año 2017, se proyectan 270 viviendas afectadas en el caserío Pedregal Chico. Además de 8 ha de cultivos.	Rehabilitación de vías de comunicación y viviendas.	No se registran medidas de mitigación estructural en el entorno urbano de Narihualá.	Limpiar y descolmatar drenes y canales de riego. Reforzar las defensas ribereñas, diques y muros de enrocado. Elevar la cota de inundabilidad para las estructuras, así evitar futuros desbordes.

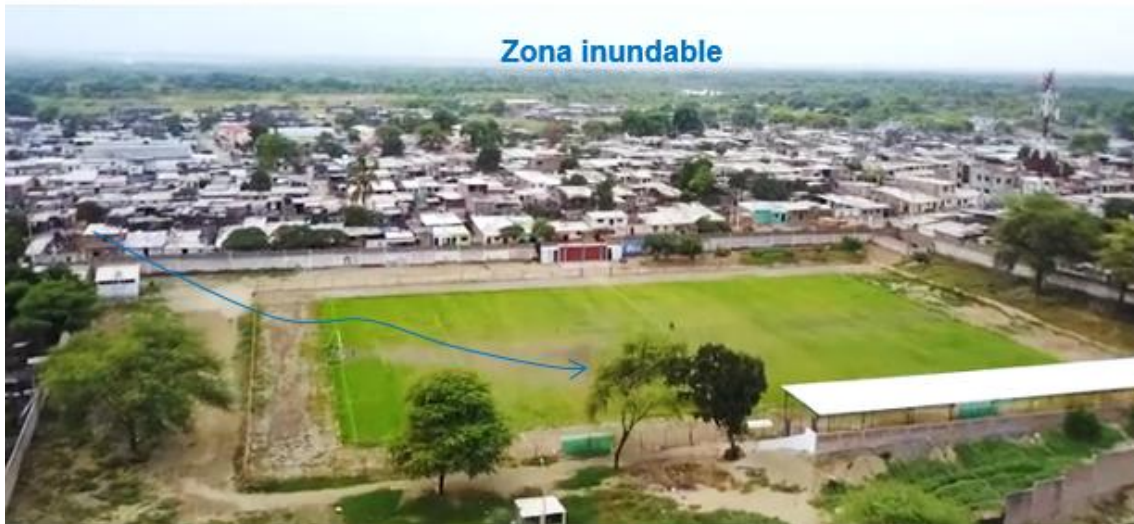
Figura 148. Zona crítica 20-086. El caserío Pozo de Los Ramos se encuentra a 2.6 km al este del río Piura en la margen izquierda, el área urbana se asienta sobre una planicie inundable (N: 9409314, E: 537524, 15/09/23).

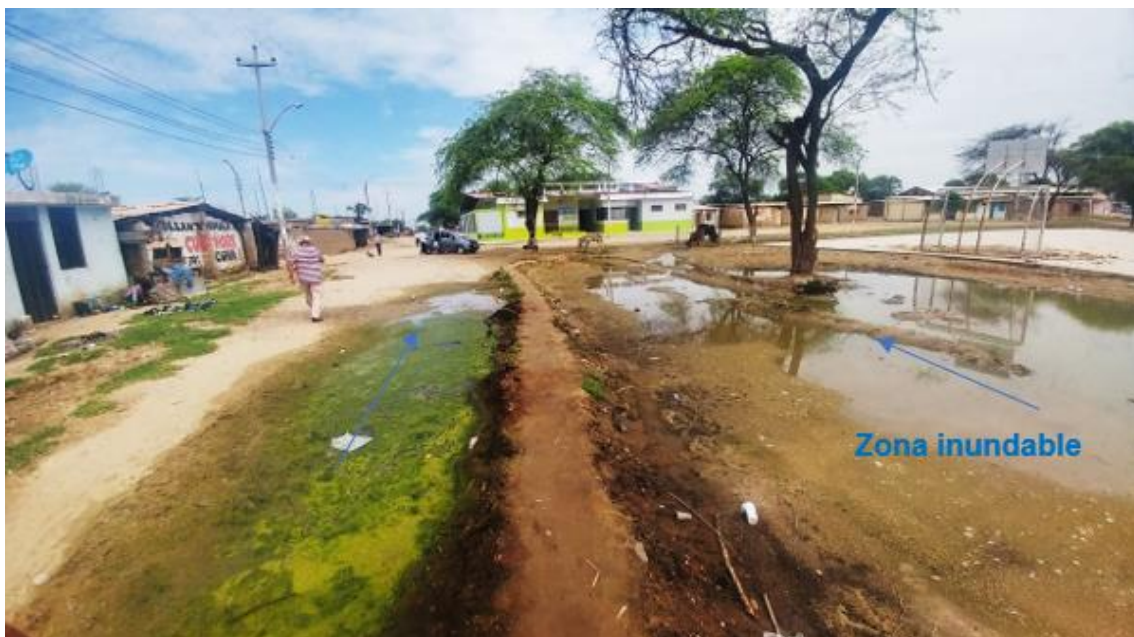
Figura 149. Zona crítica 20-087. Los caseríos Chato Grande y Chato Chico se ubican en la margen izquierda del río Piura a menos de 1 km al este. En la imagen se aprecia el caserío Chato Chico cuya área urbana se asienta sobre una planicie inundable del río Piura. (N: 9407893, E: 536877, 15/09/23).

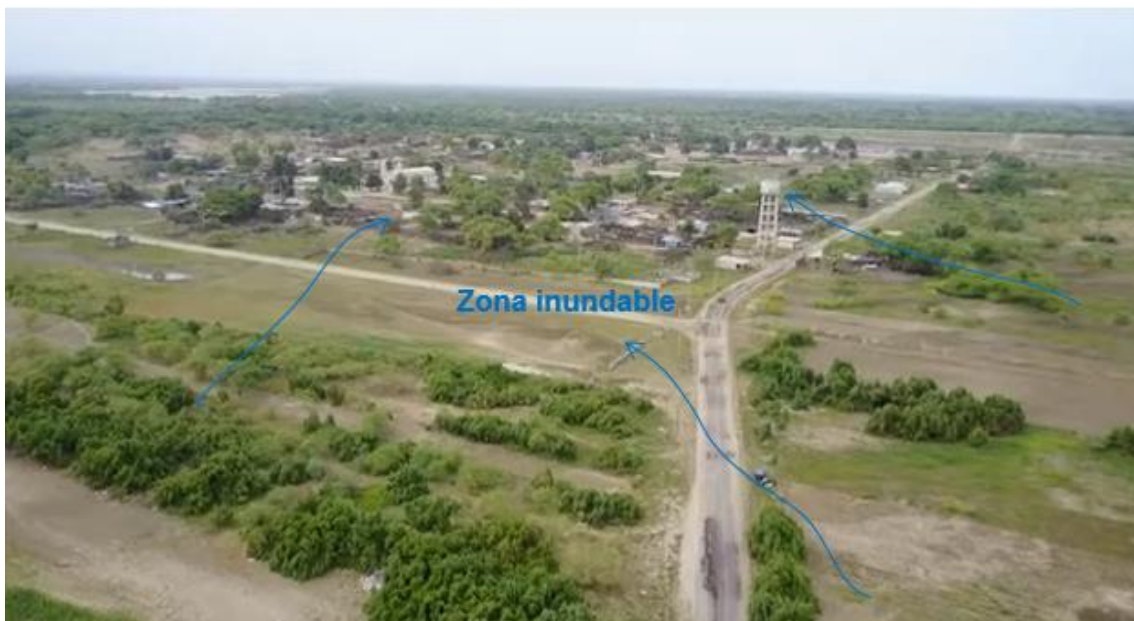
Figura 150. Zona crítica 20-088. En el Niño Costero del 2017, el área urbana de La Arena fue afectada por el desborde del río Piura y canales de riego. (N: 9410371, E: 533610, 15/09/23).

Cód. en mapa	Tipo de peligro	Sector/Poblado (Distrito) Coordenadas	Observaciones ingeniero – geológicas	Vulnerabilidad y/o daños ocasionados	Recomendaciones anteriores	Recomendaciones implementadas	Nuevas recomendaciones
20-087	Inundación fluvial	Caseríos Chato Grande y Chato Chico (Cura Mori) ZONA: 17S N: 9407893 E: 536877	Los caseríos Chato Grande y Chato Chico se ubican en la margen izquierda del río Piura a menos de 1 km al este, el área urbana se asienta sobre una planicie inundable, conformado por depósitos eólicos y aluviales. Los materiales están compuestos por arenas, limos y arcillas, y gravas. En el Niño Costero 2017, los caseríos evaluados fueron afectados por el desborde del río Piura y de los canales de riego. El tirante de agua identificado ha llegado en algunos puntos hasta una altura de 0.5 m. (Figura 148).	Registrados: Viviendas afectadas por inundación durante del Niño Costero del 2017. Potenciales: En caso de un nuevo periodo lluvioso como el presentado durante el año 2017, se proyectan 220 viviendas afectadas en los caseríos Chato Grande y Chato Chico. Además de 12 ha de cultivos aproximadamente.	Rehabilitación de vías de comunicación y viviendas.	No se registran medidas de mitigación estructural.	Reforzar las defensas ribereñas, diques y muros de enrocado en el margen izquierdo del río. Elevar la cota de inundabilidad para evitar futuros desbordes. Limpiar y descolmatar drenes y canales de riego.

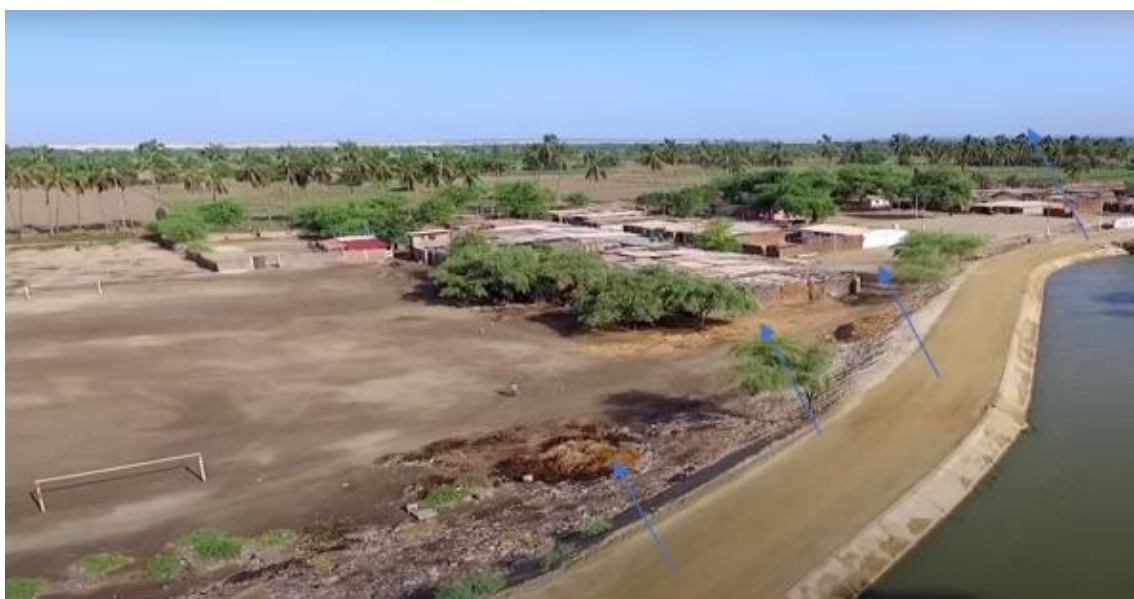
Figura 151. Zona crítica 20-089. Sector Nuevo Tamarindo afectado por erosión de laderas, estos procesos originan flujos de lodo que discurren hacia cuencas ciega. (N: 9407244, E: 530361, 15/09/23).

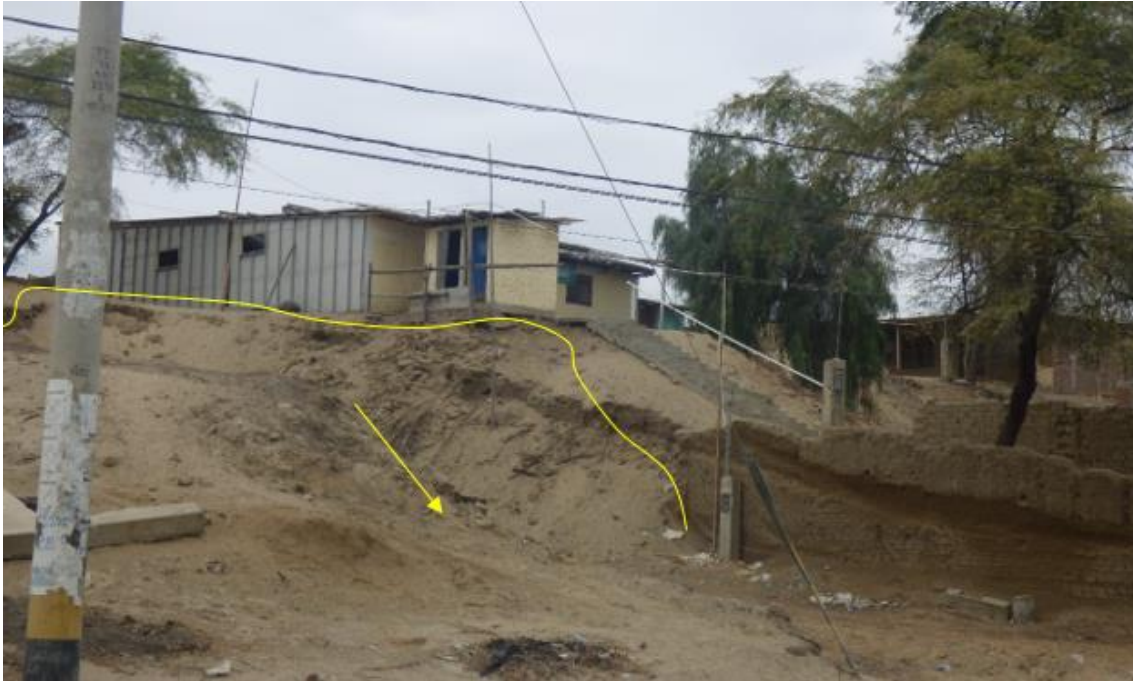
Figura 152. Zona crítica 20-090. Sector Tablazo Sur afectado por flujos de lodo provenientes de erosión de ladera. Estos discurren entre las viviendas y calles generando socavamiento y profundidad del canal. (N: 9407244, E: 530361, 15/09/23).

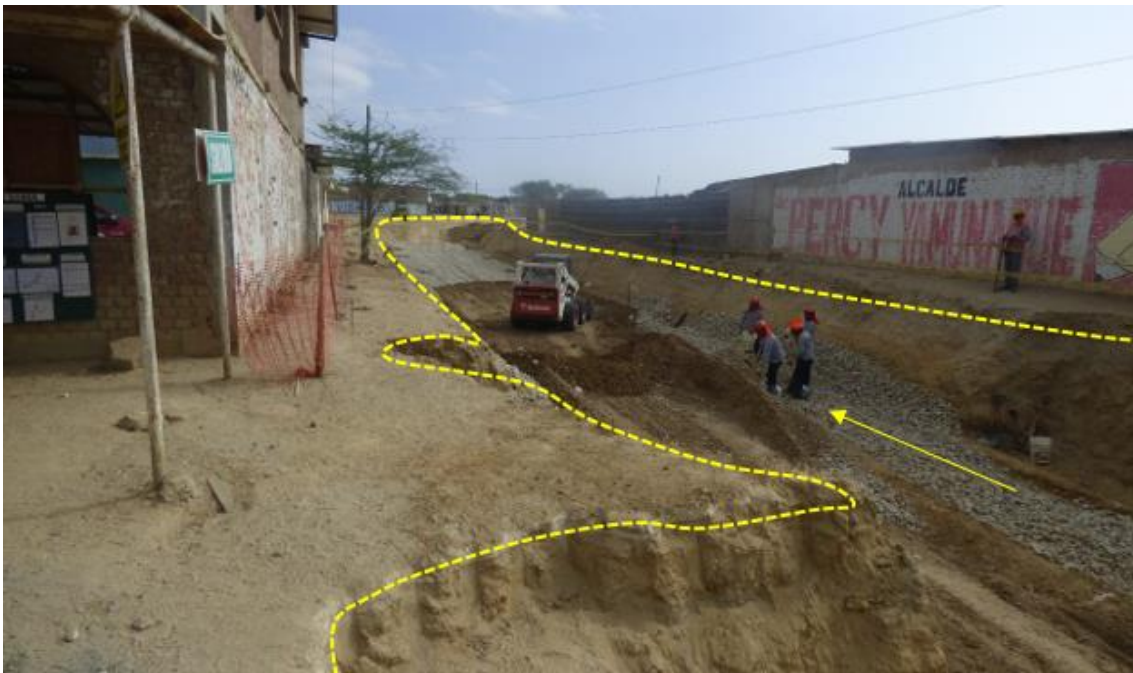
Figura 153. Zona crítica 20-091. Sector El Tabanco afectado por inundaciones que afectó viviendas y vías de acceso en el año 2017. Coordenadas (N: 9410371, E: 533610, 15/09/23).

Cód. en mapa	Tipo de peligro	Sector/Poblado (Distrito) Coordenadas	Observaciones ingeniero – geológicas	Vulnerabilidad y/o daños ocasionados	Recomendaciones anteriores	Recomendaciones implementadas	Nuevas recomendaciones
20-090	Flujo de lodo, erosión de laderas, derrumbe	Sectores Pablo de la Flor, Tablazo Sur, Tablazo Norte, Yapato y San Martín de Letirá (La Unión) ZONA: 17S N: 9404177 E: 526600	En el sector se tiene afloramientos del Tablazo Lobitos que se compone de conglomerados poco consolidados, con fragmentos de roca de formas subangulosos y de naturaleza variada; incluye formas faunísticas bien conservadas no fosilizadas, con presunta matriz bioclástica. En algunos sectores se tiene depósitos eólicos afectados por erosión de ladera. Sector afectado por flujos de lodo provenientes de erosión de ladera. Los flujos al discurrir por las viviendas y calles, profundizan su cauce hasta 0.8 m. Luego son rellenados por la misma población, con desmonte, maleza y basura. Se observa una intensa deforestación en la zona. Los flujos se activan durante periodos de lluvias excepcionales y fenómenos de El Niño. (Figura 151).	Registrados: Calles y viviendas afectadas por inundación durante el ciclón Yaku 2023. Potenciales: En caso de nuevas activaciones, afectaría a más de un centenar de viviendas en los distintos asentamientos humanos.	No se tiene recomendaciones previas	La Municipalidad está planteando proyectos de inversión para mitigar efectos de los peligros geológicos. Se tiene en construcción obras de canalización de concreto en el sector de Tablazo Norte	Descolmatar de cuenca ciega y encausamiento de aguas hacia un drenaje principal. Reubicar viviendas que se encuentran en los cauces y márgenes de torrenteras. Prohibir la expansión urbana hacia laderas donde se tiene depósitos de arena Prolongar hacia las calles obras de canalización, conectándolas entre sí hacia un punto de desfogue. Forestar laderas y márgenes con plantas nativas como algarrobos.
