Informe Técnico N° A7462

EVALUACIÓN DE ZONAS CRÍTICAS POR PELIGROS GEOLÓGICOS ANTE FENÓMENO EL NIÑO 2023-2024 EN EL DEPARTAMENTO DE PIURA

DICIEMBRE
2023

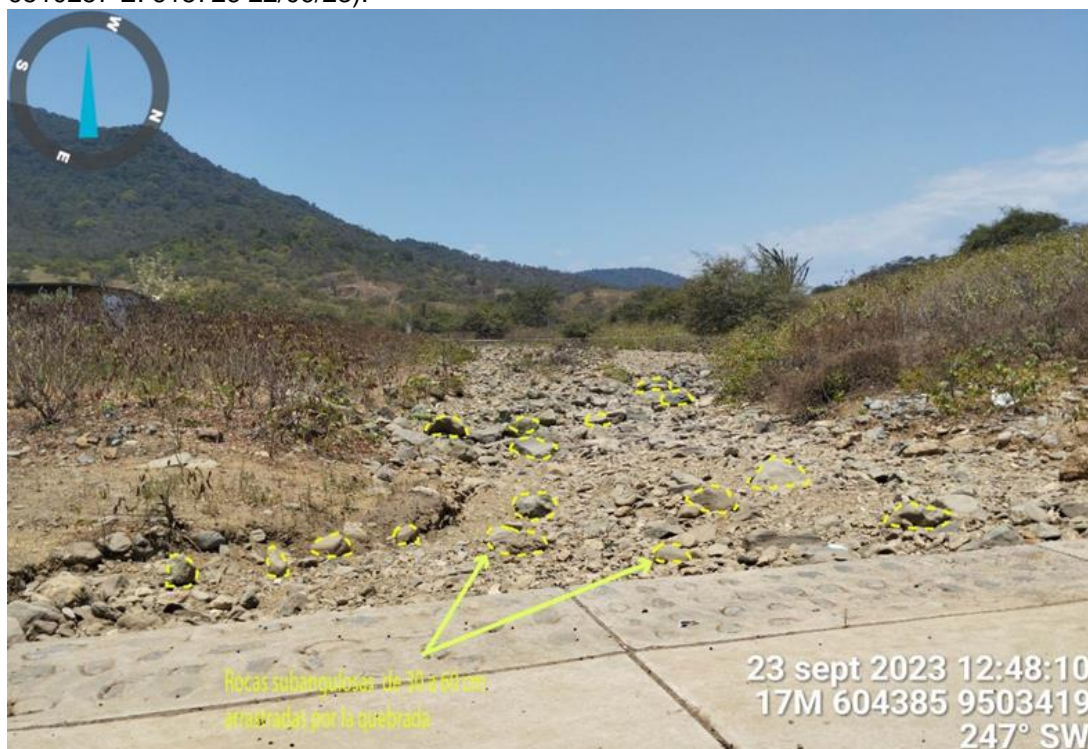
Figura 155. Zona crítica 20-093. Sector afectado por flujos de detritos provenientes de la parte alta del cerro El Guineo de oeste a este. Estos discurren hacia el Anexo La Monja, afectando viviendas ubicadas en ambas márgenes, los flujos acarrear desmonte y maleza. (N: 9503419 E: 604385 23/09/23).

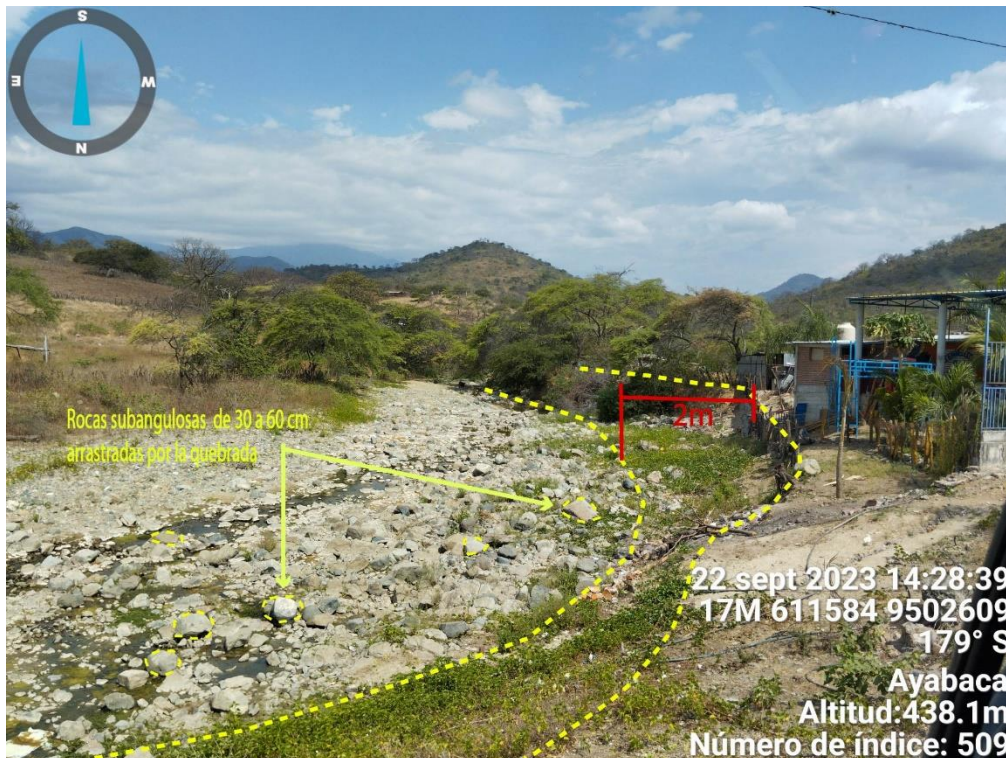
Figura 156. Zona crítica 20-094. Sector afectado por flujos de detritos provenientes desde el sector Coche Corral de norte a sur. (N: 9502609 E: 611584 22/09/23).

Cód. en mapa	Tipo de peligro	Sector/Poblado (Distrito) Coordenadas	Observaciones ingeniero – geológicas	Vulnerabilidad y/o daños ocasionados	Recomendaciones anteriores	Recomendaciones implementadas	Nuevas recomendaciones
20-094	Flujo de detritos y erosión fluvial	Centro Poblado Roca Rajada (Suyo) ZONA: 17S N: 9502631 E: 611597	<p>En el anexo se identificaron lavas basálticas con estructuras almohadilladas y flujos piroclásticos que son cubiertas por depósitos aluviales, proluviales y fluviales acarreados por corrientes de agua. La quebrada se activa y genera flujos que afectan viviendas y accesos en el centro poblado Roca Rajada.</p> <p>Sector afectado por flujos de detritos provenientes desde el sector Coche Corral de norte a sur. Estos discurren hacia el centro poblado en mención, afectando viviendas que se ubican en ambas márgenes. Los flujos acarrearán desmonte y maleza. Se destaca la presencia de viviendas en ambas márgenes que se ubican muy cerca del cauce principal. Los flujos se activan durante períodos de lluvias excepcionales y Fenómenos de El Niño. (Figura 155).</p>	<p>Registrados: Viviendas afectadas por inundación durante el ciclón Yaku 2023.</p> <p>Potenciales: En caso de nuevas activaciones, afectaría a más de 10 de viviendas y vías de acceso en ambas márgenes.</p>	No se tiene recomendaciones previas	Existen badenes sin adecuado drenaje pluvial, se deben construir alcantarillas en la quebrada principal y cauces secundarios.	<p>Descolmatar y limpiar de cauce aguas arriba y abajo hasta 100 m, encausamiento de aguas de cauce principal y cauces secundarios.</p> <p>Proteger las riberas en ambas márgenes</p> <p>Construir badén y alcantarillas para evitar la erosión ante una avenida de flujo importante.</p>

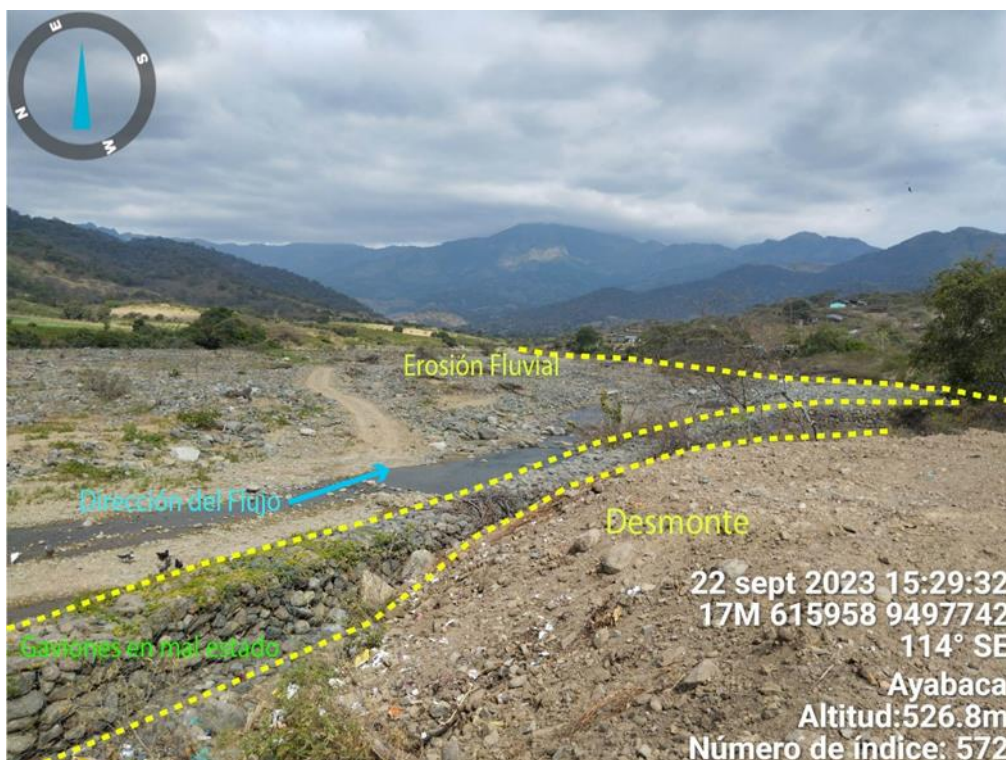
Figura 157. Zona crítica 20-095. Caserío Santa Rosa se ubica en la margen izquierda del río Suyo, esta terraza es afectada por flujos y erosión fluvial. (N: 9497742 E: 615958 23/09/23).

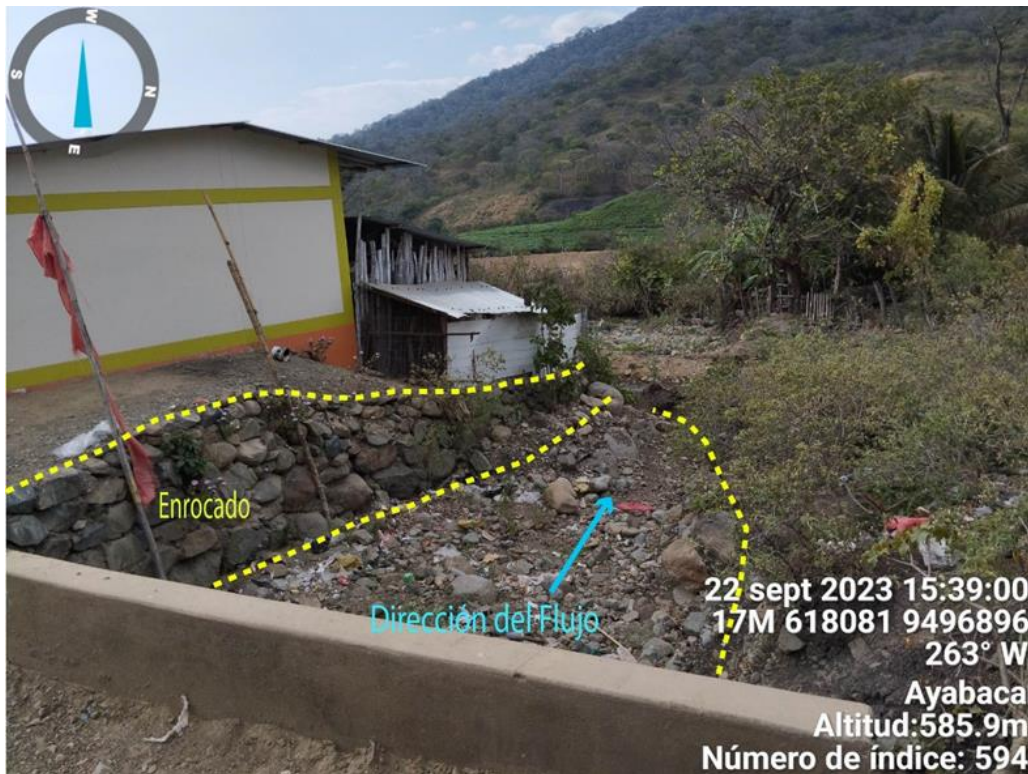
Figura 158. Zona crítica 20-096. Área urbana del anexo Sarayuyo se ubica en la margen izquierda del río Suyo, esta terraza se afectada por flujos que provienen de tres quebradas que descienden de sur a norte. (N: 9496896 E: 618081 22/09/23).

Cód. en mapa	Tipo de peligro	Sector/Poblado (Distrito) Coordenadas	Observaciones ingeniero – geológicas	Vulnerabilidad y/o daños ocasionados	Recomendaciones anteriores	Recomendaciones implementadas	Nuevas recomendaciones
20-096	Flujo de detritos y erosión fluvial	Anexo Sarayuyo y Caserío Zapallay (Suyo) ZONA: 17S N: 9497841 E: 615863	<p>En el anexo Sarayuyo y el caserío Zapallay afloran lavas basálticas a andesíticas basálticas de aspecto masivo con estructuras amigdalares, interestratificados con niveles brechosos, estos afloramientos corresponden a la Formación San Lorenzo. Los afloramientos son cubiertos por depósitos aluviales acarreados por corrientes de agua superficiales de quebradas circundantes. Las quebradas se activan y genera flujos que afectan viviendas y vías de accesos en el anexo Sarayuyo.</p> <p>El área urbana del anexo Sarayuyo se ubica en la margen izquierda del río Suyo, esta terraza se afectada por flujos que provienen de tres quebradas que descienden de sur a norte. Los procesos de erosión fluvial son originados por el río Suyo sobre la margen izquierda de la terraza donde se ubican las viviendas. Las viviendas del caserío Zapallay se ubican a menos de 50 m del cauce del río Suyo, a un nivel menos a 1 m del cauce, el desborde por inundación puede afectar 7 viviendas. Los flujos y las inundaciones se activan durante períodos de lluvias excepcionales y fenómenos de El Niño. (Figura 157).</p>	<p>Registrados: Viviendas afectadas por inundación durante el ciclón Yaku 2023 en el caserío Zapallay.</p> <p>Potenciales: En caso de nuevas activaciones, afectaría a más de 20 de viviendas y a la I.E. Jardín 586 de nivel Inicial y Jardín además de vías de acceso.</p>	No se tiene recomendaciones previas	No existen obras de mitigación ni registros de evaluación de peligros	<p>Descolmatar y limpiar de cauce principal.</p> <p>Proteger el enrocado de la margen izquierda del río Suyo en un tramo de 350 m de la margen izquierda del río Suyo y/o muro de protección de 1.5 m de alto con respecto al nivel medio de las viviendas ubicadas en la margen izquierda.</p>

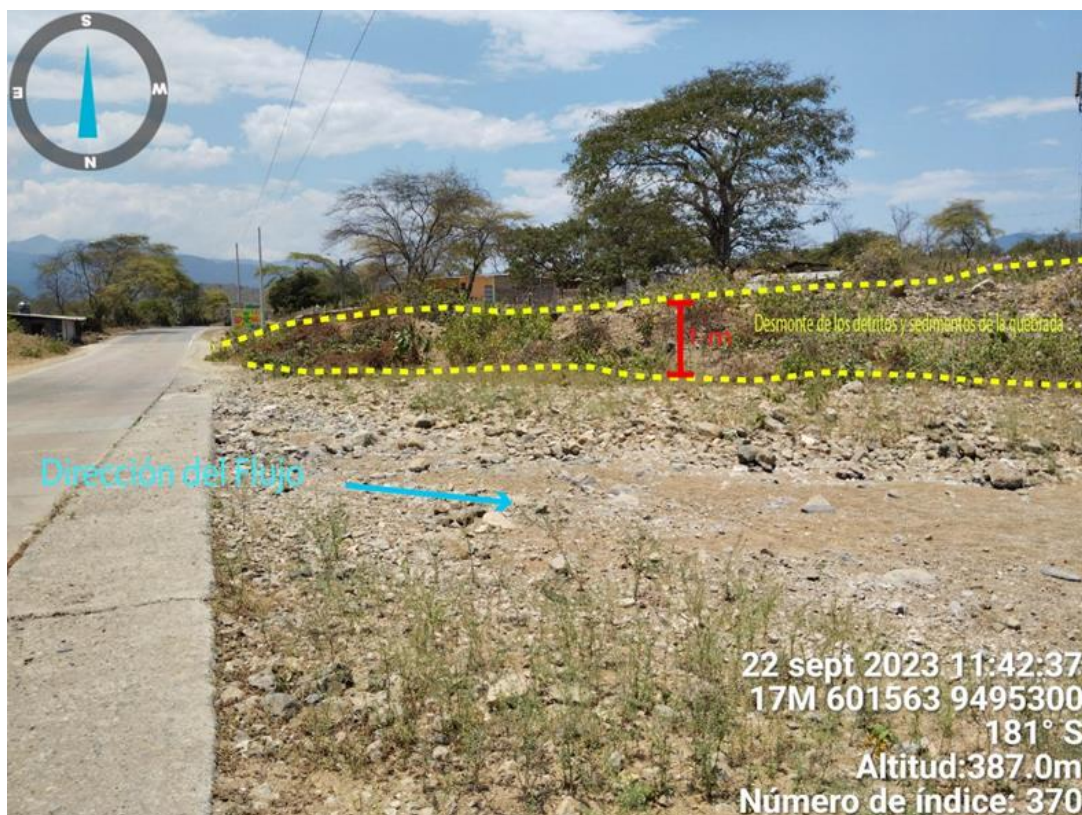
Figura 159. Zona crítica 20-097. Viviendas afectadas por flujos que descienden de este a oeste. Los flujos y la erosión fluvial se activan durante períodos de lluvias excepcionales. (N: 9495300 E: 601563 23/09/23).

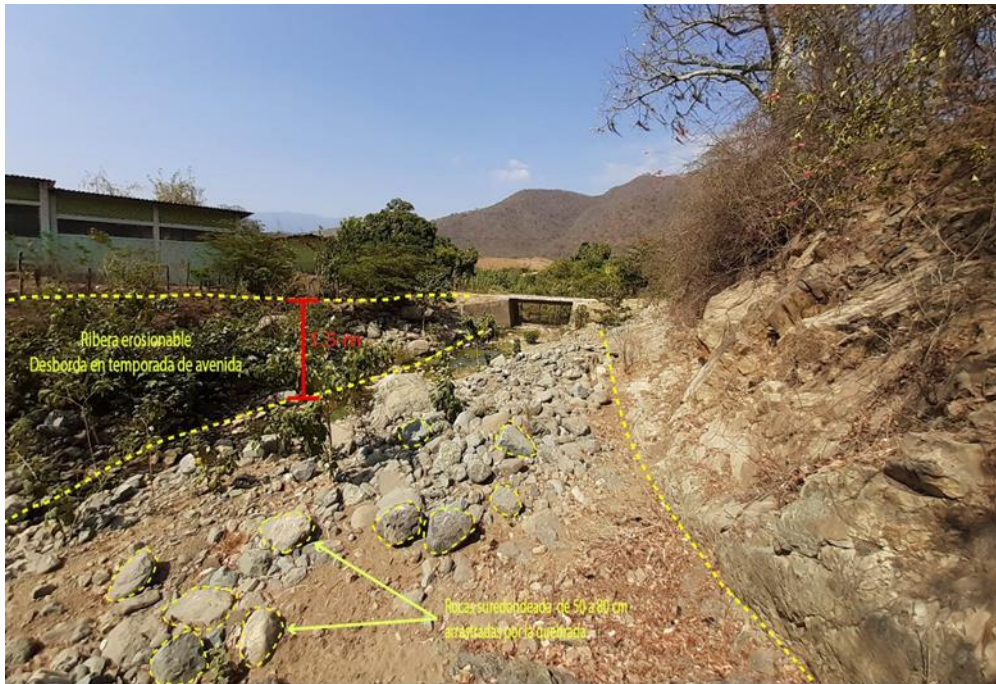
Figura 160. Zona crítica 20-098. Viviendas del sector Cucuyas Bajo, afectadas por flujos de detritos y lodos que se activaron durante períodos de lluvias excepcionales y fenómenos de El Niño. (N: 9505938 E: 628131 23/09/23).

20-098	Flujo de detritos e inundación fluvial	Caserío Cucuyas Bajo (Jilili) ZONA: 17S N: 9505959 E: 628157	<p>Al este y oeste del caserío Cucuyas Bajo afloran andesitas basálticas y diques, además de lavas almohadilladas muy fracturadas e intensamente meteorizadas de la Formación San Lorenzo. Los afloramientos son cubiertos por depósitos aluviales y fluviales acarreados por corrientes de agua superficiales de quebradas como Cucuyas. Las quebradas se activan y genera flujos que afectan viviendas y vías de accesos.</p> <p>Las viviendas y la I.E. 1559 Cucuyas de nivel primario se ubican en la margen izquierda de la quebrada Cucuyas. Las viviendas son afectadas por flujos de detritos y lodos que se activan durante períodos de lluvias excepcionales y fenómenos de El Niño. (Figura 159).</p>	<p>Registrados: Viviendas afectadas por inundación durante el ciclón Yaku 2023 en el anexo Santa Cruz.</p> <p>Potenciales: En caso de nuevas activaciones, afectaría a más de 17 de viviendas y vías de acceso. Además, de la escuela primaria de Cucuyas.</p>	No se tiene recomendaciones previas	No existen obras de mitigación.	<p>Descolmatar y limpiar de cauce principal.</p> <p>Proteger el enrocado de la margen izquierda desde el puente hacia 100 m aguas arriba.</p> <p>Elevar la luz del puente y el ancho para permitir un correcto transporte de materiales acarreados durante los períodos de lluvias extraordinarias.</p>

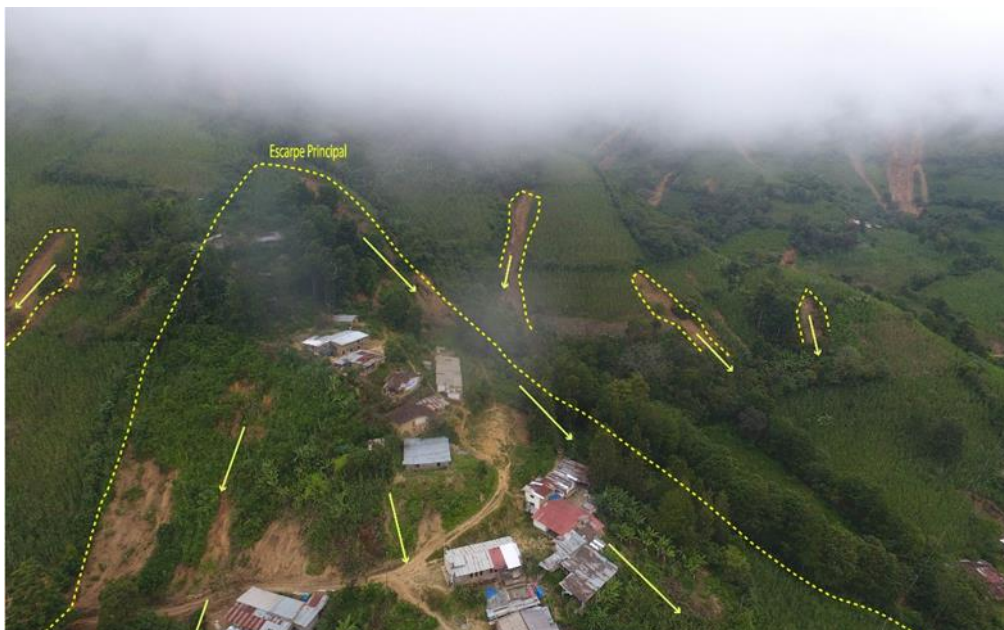
Figura 161. Zona crítica 20-099. Se identificaron deslizamientos en la parte alta del cerro Hualambí, los materiales movilizados son acarreados por quebradas que forman flujos de lodo y detritos. Las viviendas son afectadas por deslizamientos que originan flujos de detritos y lodos que se activan durante períodos de lluvias excepcionales y fenómenos de El Niño. (N: 9505938 E: 628131, 23/09/23).

Cód. en mapa	Tipo de peligro	Sector/Poblado (Distrito) Coordenadas	Observaciones ingeniero – geológicas	Vulnerabilidad y/o daños ocasionados	Recomendaciones anteriores	Recomendaciones implementadas	Nuevas recomendaciones
20-099	Flujo de detritos, lodos y deslizamientos	Caserío Pueblo Nuevo de Hualambí (Jilili) ZONA: 17S N: 9493484 E: 630539	En las inmediaciones del Pueblo de Hualambí afloran calizas lodolíticas, margas grises oscuras laminadas, intercaladas con calizas color gris en estratos delgados y algunos niveles tobáceos. En general están fuertemente fracturados y corresponden a la Formación La Bocana. Los afloramientos son cubiertos por depósitos aluviales y coluvio-deluviales acarreados por corrientes de agua superficiales como las quebradas activadas. Las quebradas se activan y genera flujos y deslizamientos que afectan viviendas y vías de accesos. Se identificaron deslizamientos en la parte alta del cerro Hualambí, los materiales movilizados son acarreados por quebradas que forman flujos de lodo y detritos. Las viviendas son afectadas por deslizamientos que originan flujos de detritos y lodos que se activan durante períodos de lluvias excepcionales y fenómenos de El Niño. (Figura 160).	Registrados: Viviendas afectadas por inundación durante el ciclón Yaku 2023 en el caserío Hualambí. Potenciales: En caso de nuevas activaciones por deslizamientos y flujos, afectaría a más de 20 viviendas.	No se tiene recomendaciones previas	No existen obras de mitigación.	Construir zanjas de coronación impermeabilizadas con geo membradas de PVC. Banquetear taludes y laderas inestables afectadas por deslizamientos. Reforestar las laderas afectadas por deslizamientos.

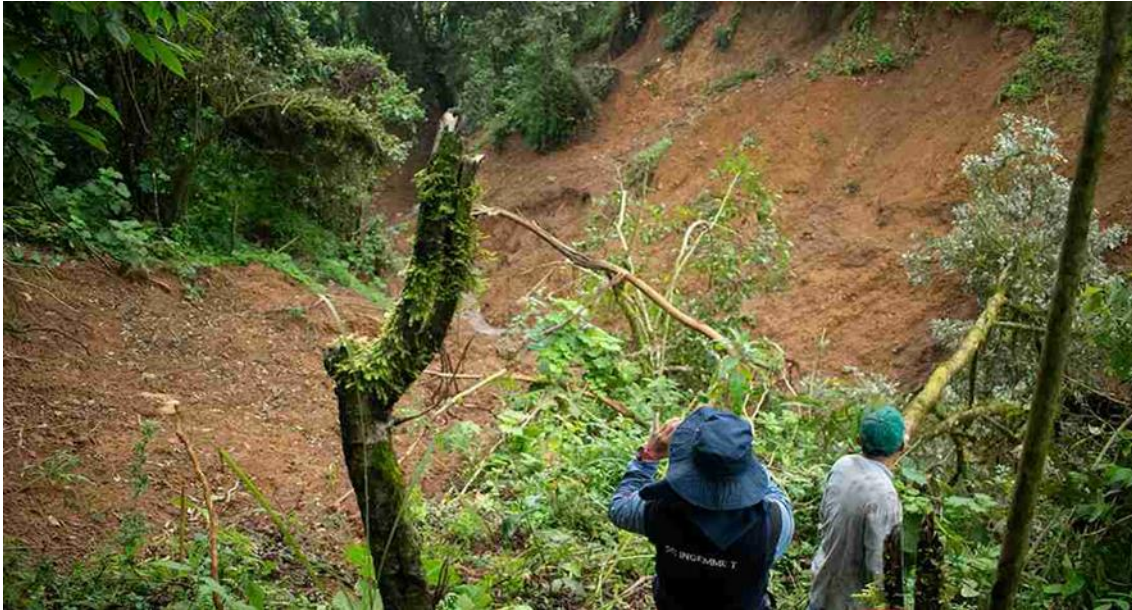
Figura 162. Zona crítica 20-100. En el caserío Lihuasnio se han identificado deslizamientos y flujos de lodos y detritos que descienden desde la parte alta. (N: 9492373, E: 631788, 23/09/23).

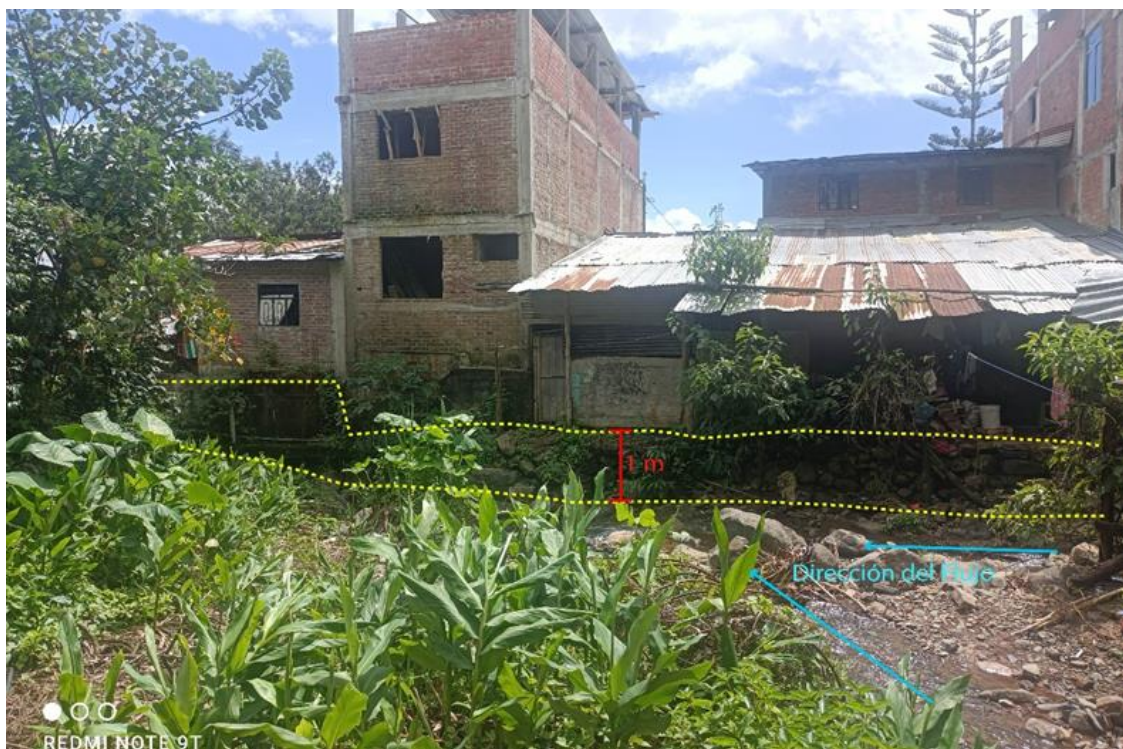
Figura 163. Zona crítica 20-101. Se identificaron flujos de lodos y detritos que descienden desde la parte alta de la quebrada Jililí. Las viviendas son afectadas por flujos de detritos y lodos, además de, inundaciones por desborde de las quebradas. (N: 9493040, E: 633427., 22/09/23).

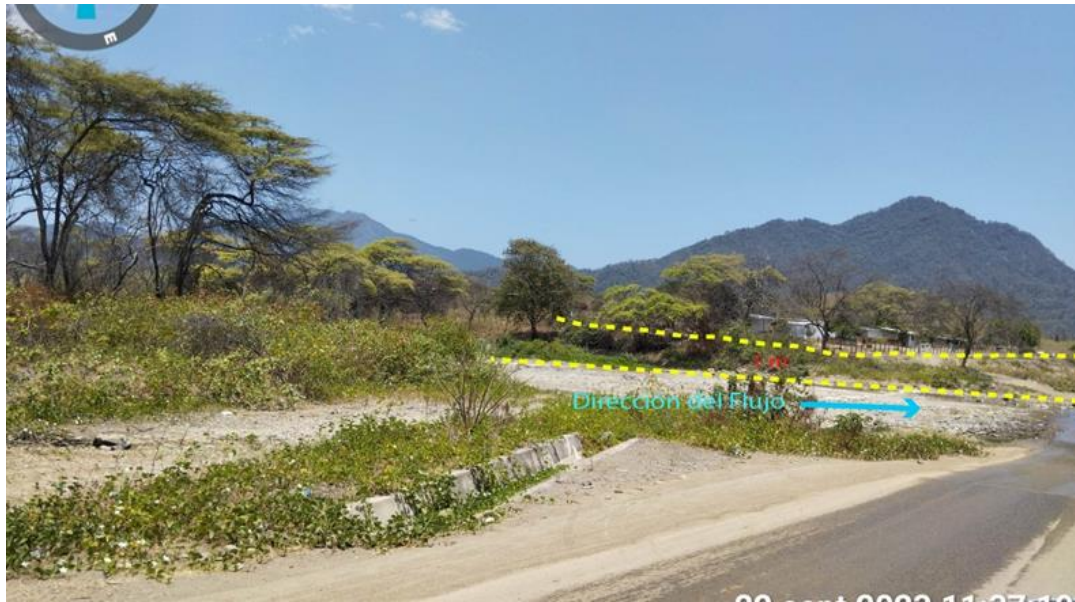
Figura 164. Zona crítica 20-102. Flujos de lodos y detritos que descienden desde la parte alta de la quebrada La Saucha. Se aprecia vías de tránsito que pueden ser interrumpidas. (N: 9492351, E: 602356, 22/09/23).

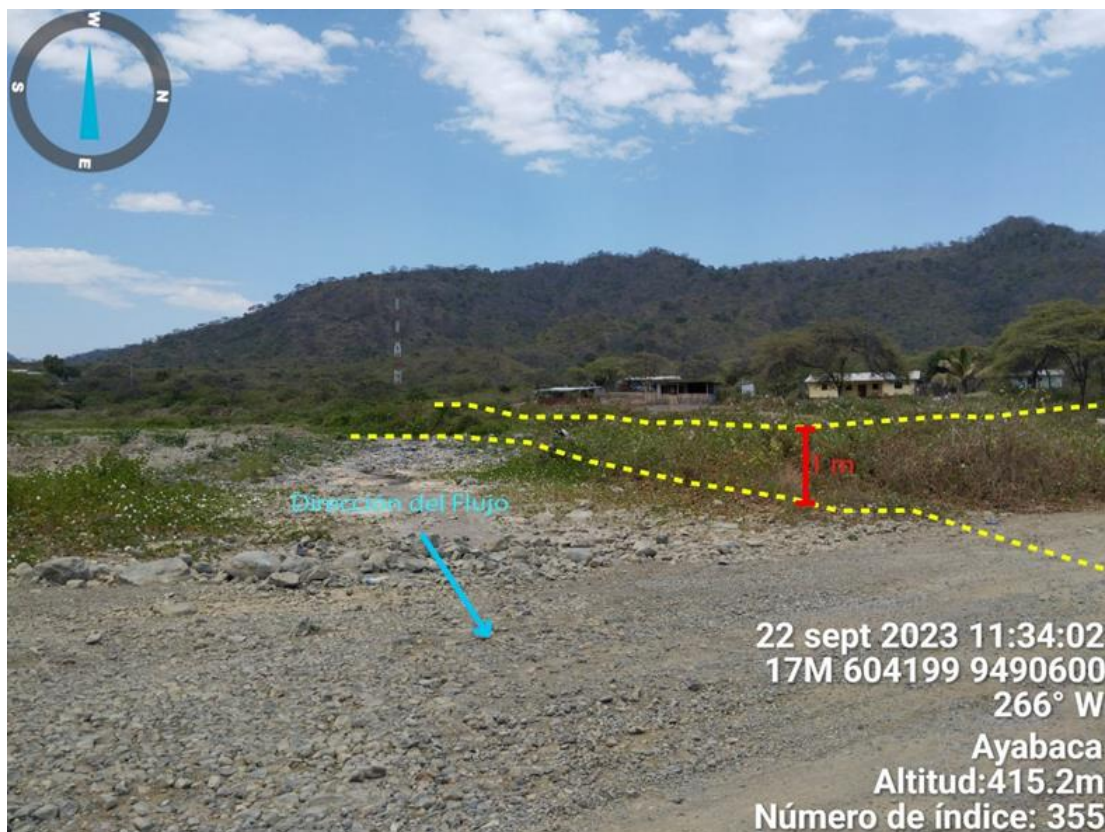
Figura 165. Zona crítica 20-103. Flujos de lodo y detritos que descienden por la quebrada El Higuierón. Afecta viviendas y el tránsito se interrumpe por horas o días, esta vía comunica a varios distritos. (N: 9490600, E: 604199, 22/09/23).

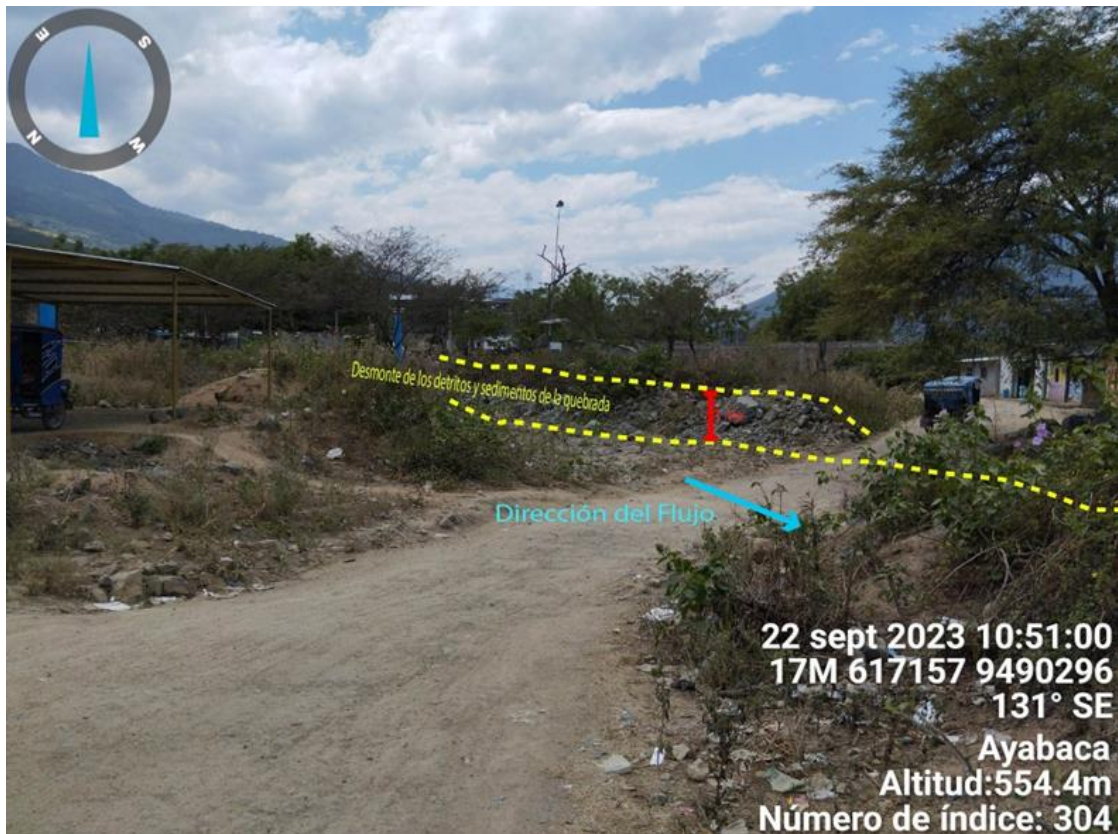
Figura 166. Zona crítica 20-104. Flujos de detritos que descienden por la quebrada Jambur, afectando viviendas, vías de acceso y terrenos de cultivo ubicados aguas abajo del área urbana. (N: 9490296, E: 617157, 22/09/23).

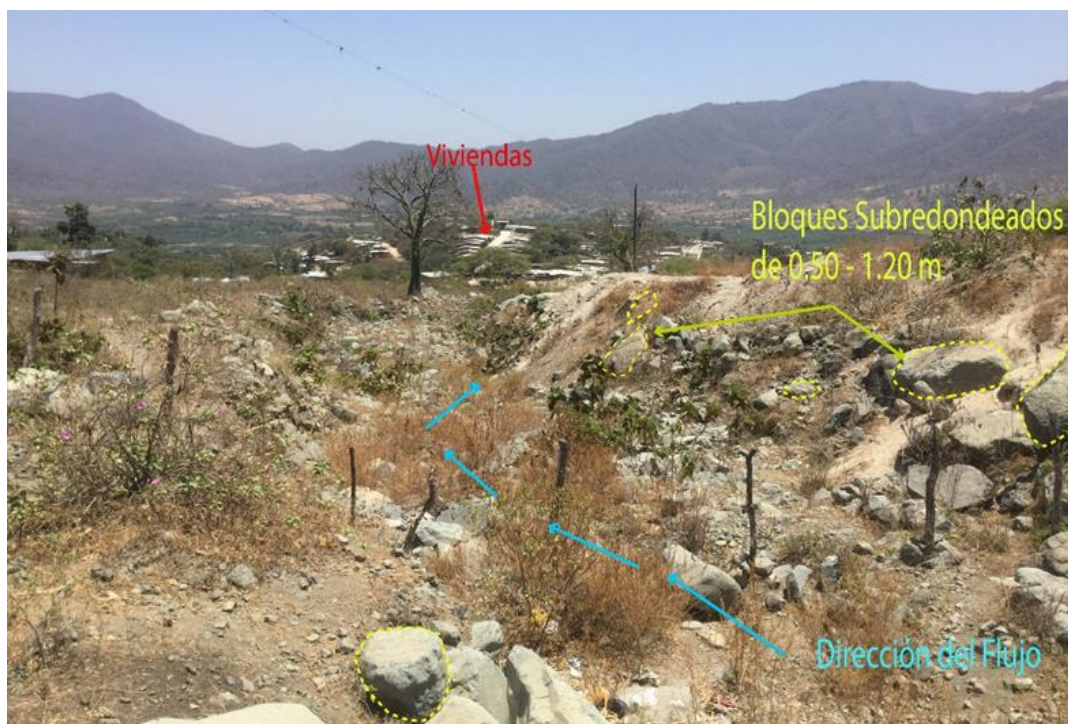
Figura 167. Zona crítica 20-105. Se aprecian antiguas avalanchas de rocas, flujos de detritos e inundaciones que se enmarcan en el cauce de la quebrada Algodonal. (N: 9487326, E: 616752, 22/09/23).

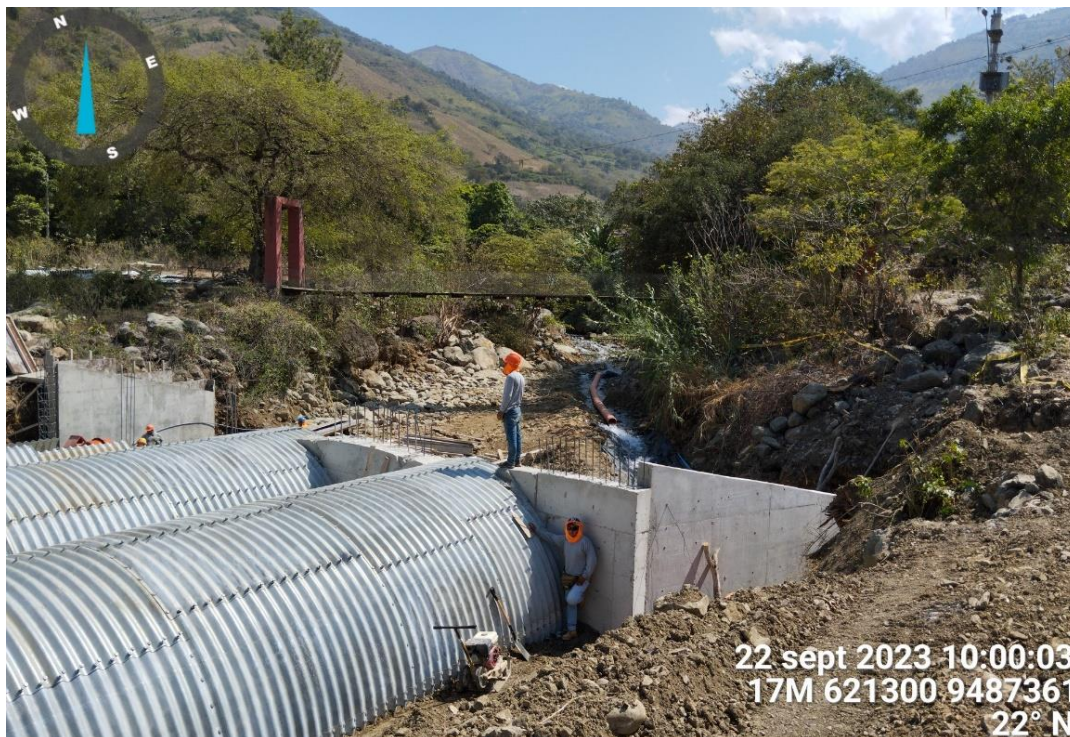
Figura 168. Zona crítica 20-106. Se identificaron deslizamientos antiguos, además flujos de detritos que se enmarcan en el cauce de la quebrada de Agua. Los flujos de detritos se activan durante períodos de lluvias excepcionales y fenómenos de El Niño. (N: 9487361, E: 621300, 22/09/23).

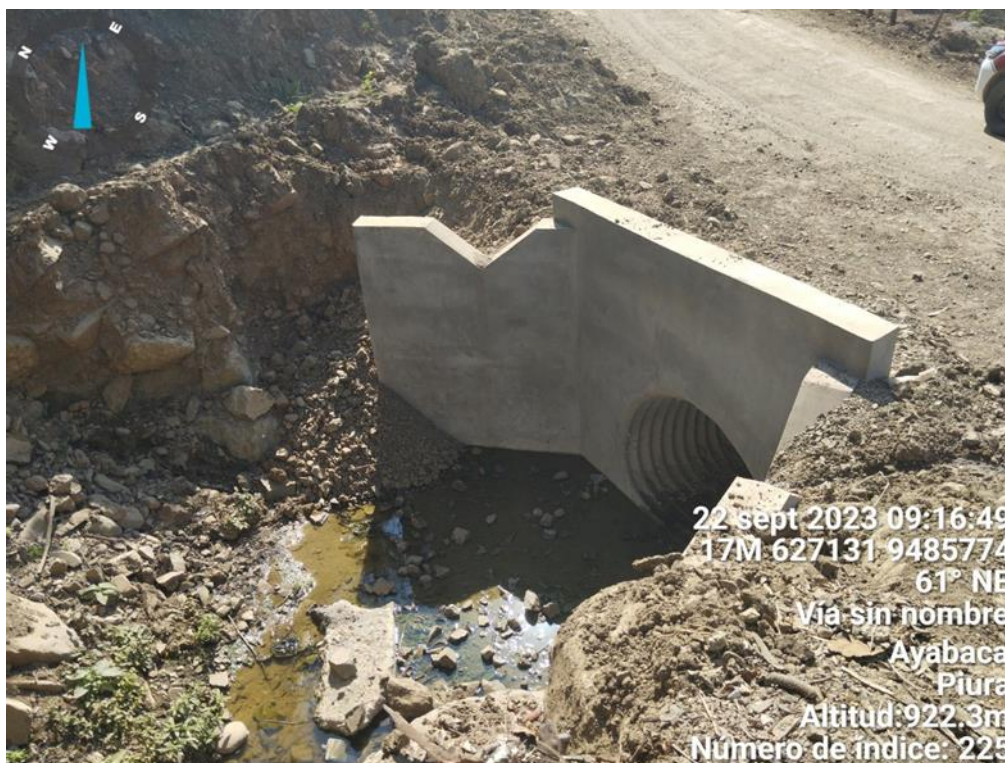
Figura 169. Zona crítica 20-107. Flujos de detritos que se enmarcan en el cauce de la quebrada Pueblo Nuevo. Los flujos se activan durante períodos de lluvias excepcionales y fenómenos de El Niño. (N: 9485774, E: 627131, 22/09/23).

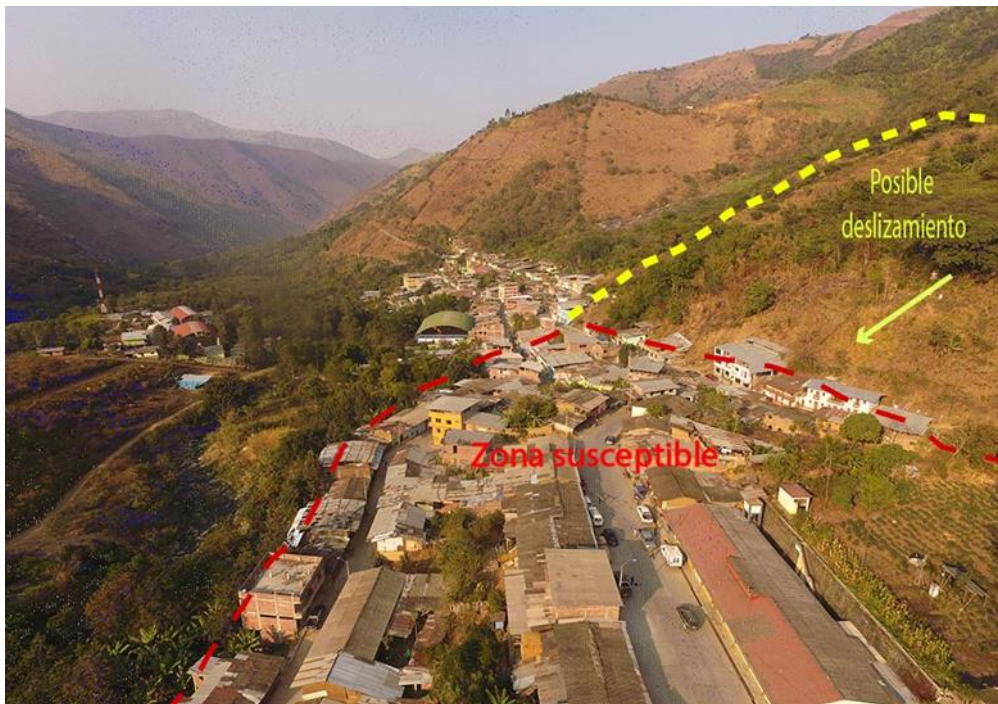
Figura 170. Zona crítica 20-108. Se identificaron deslizamientos antiguos en el sector Lojas estos presentaron reactivaciones en el mes de marzo del presente año. Además de la ocurrencia de flujos de detritos en las quebradas Juan Pablo II, La Esperanza y Marmas. (N: 9488063, E: 629693, 22/09/23).

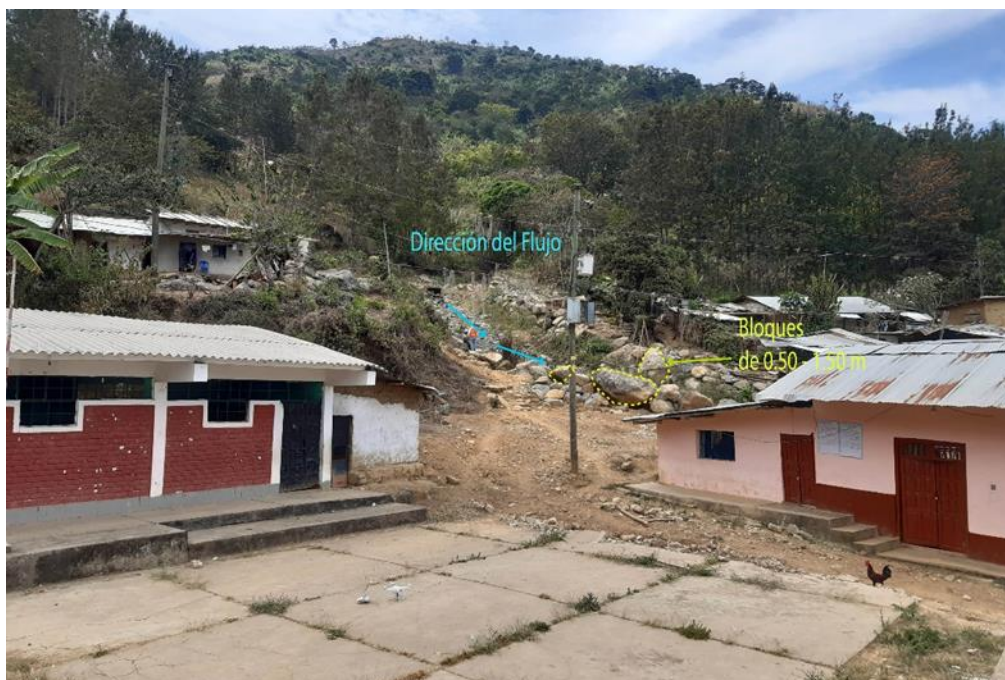
Figura 171. Zona crítica 20-109. Se identificaron deslizamientos antiguos y recientes en la parte alta del cerro Sicacate, estos presentaron reactivaciones en el mes de marzo del 2020 y 2022. Además de la ocurrencia de flujos de detritos en la quebrada del mismo nombre. (N: 9486236, E: 632399, 22/09/23).

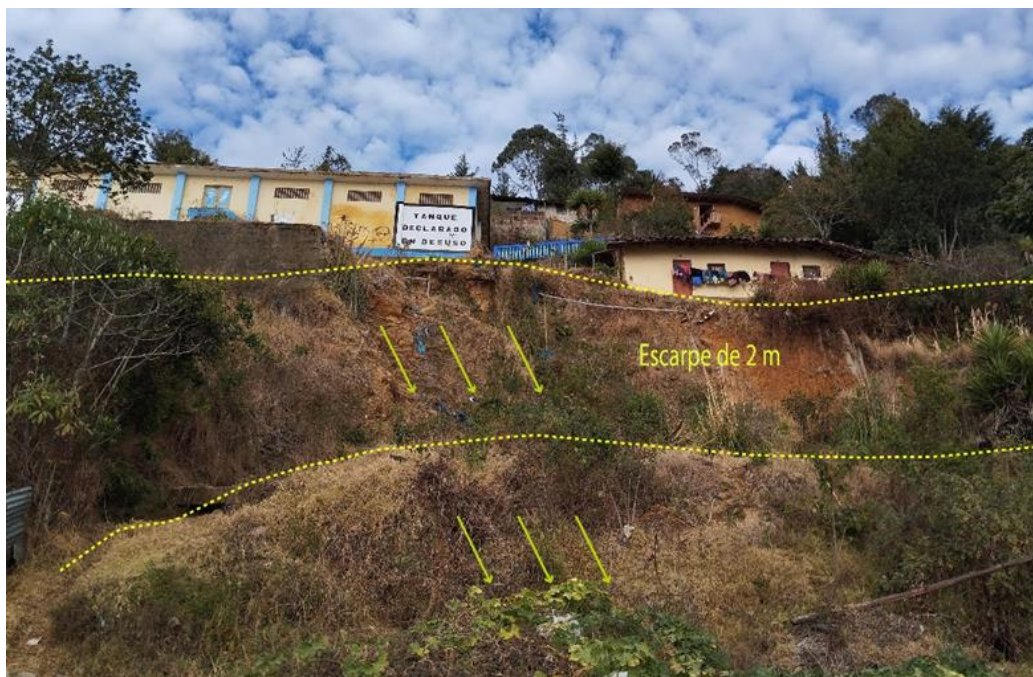
Figura 172. Zona crítica 20-110. Se identificaron deslizamientos antiguos en el cerro El Calvario, estos presentaron reactivaciones en marzo del 2017, 2019, 2020 y durante el Yacu. Además de la ocurrencia de derrumbes. (N: 9486990, E: 642316, 22/09/23).

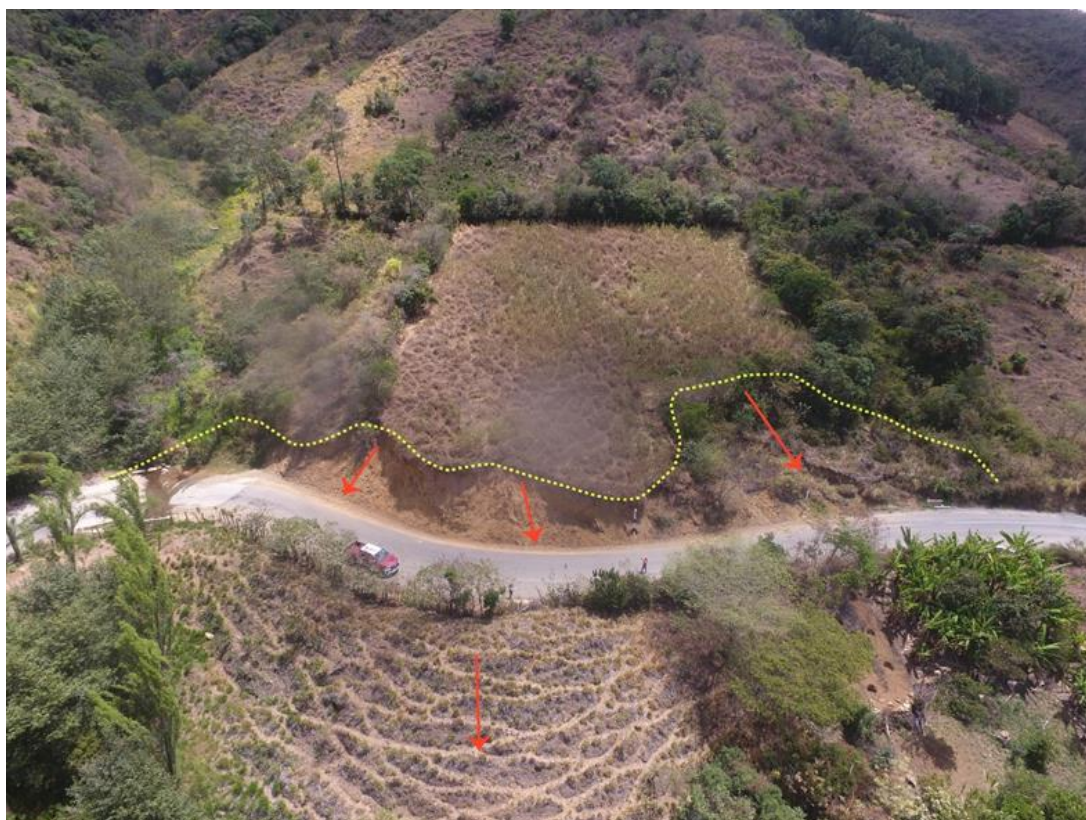
Figura 173. Zona crítica 20-111. Sector El Lúcumo, se identificaron varios deslizamientos de dimensiones importantes que puede afectar viviendas, cultivos y un total de 150 m lineales de una vía afirmada. Varios deslizamientos han presentado reactivaciones en el mes de marzo del presente año y durante el 2017. (N: 9484806, E: 657009, 22/09/23).

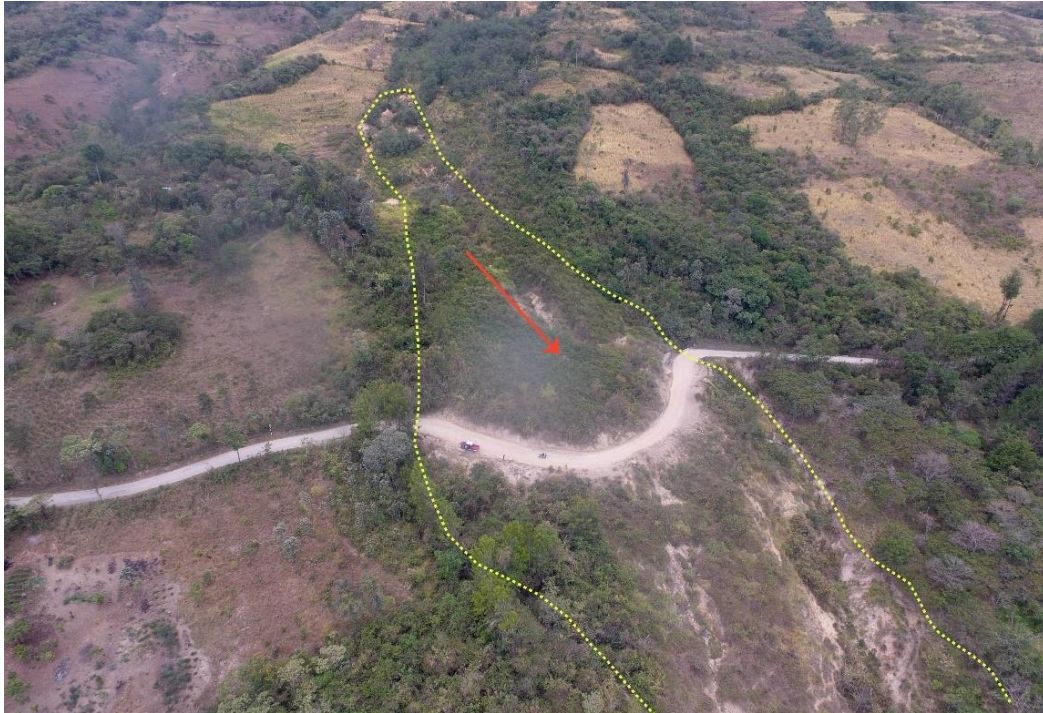
Figura 174. Zona crítica 20-112. Deslizamiento de dimensiones importantes, el escarpe alcanza 215 m de largo con saltos de 2 m. Puede afectar viviendas ubicadas 75 m ladera abajo y un total de 150 m lineales de una vía afirmada. este deslizamiento ha presentado reactivaciones en el mes de marzo del presente año y durante el 2017. (N: 9483773, E: 655523, 22/09/23).

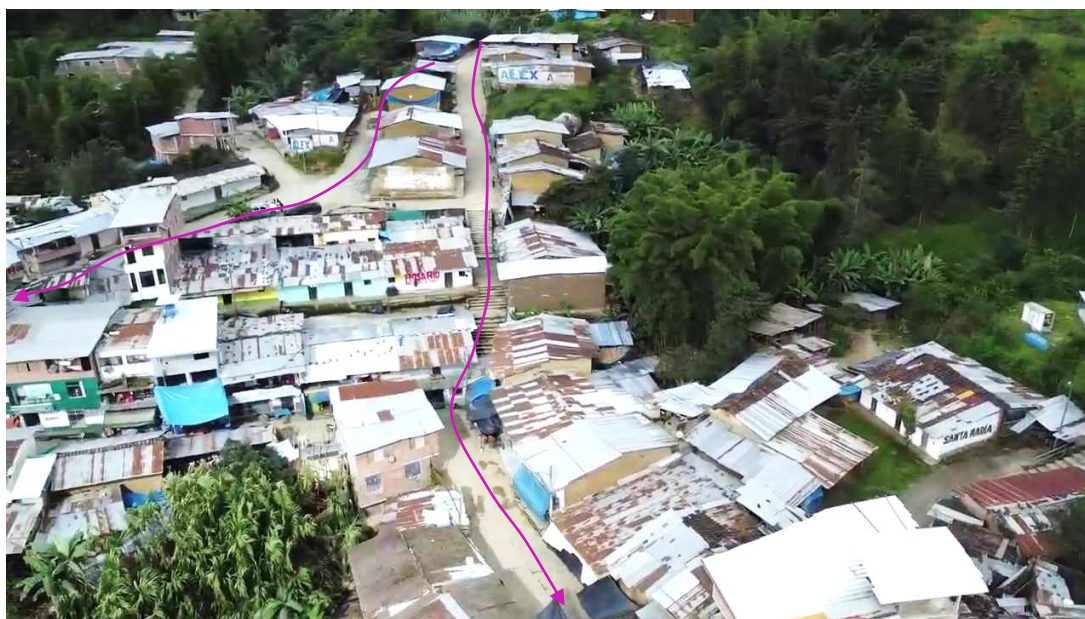
Figura 178. Zona crítica 20-116. Se identificó la ocurrencia de flujos de detritos que se enmarcan en quebradas y torrenteras, además de procesos de erosión de laderas en cárcavas. Los deslizamientos se ubican en la parte alta y baja del área urbana, afectando viviendas, vías de acceso y área de cultivos. Los procesos se activan durante períodos de lluvias excepcionales y fenómenos de El Niño. (N:9461893, E: 636171, 22/09/23).

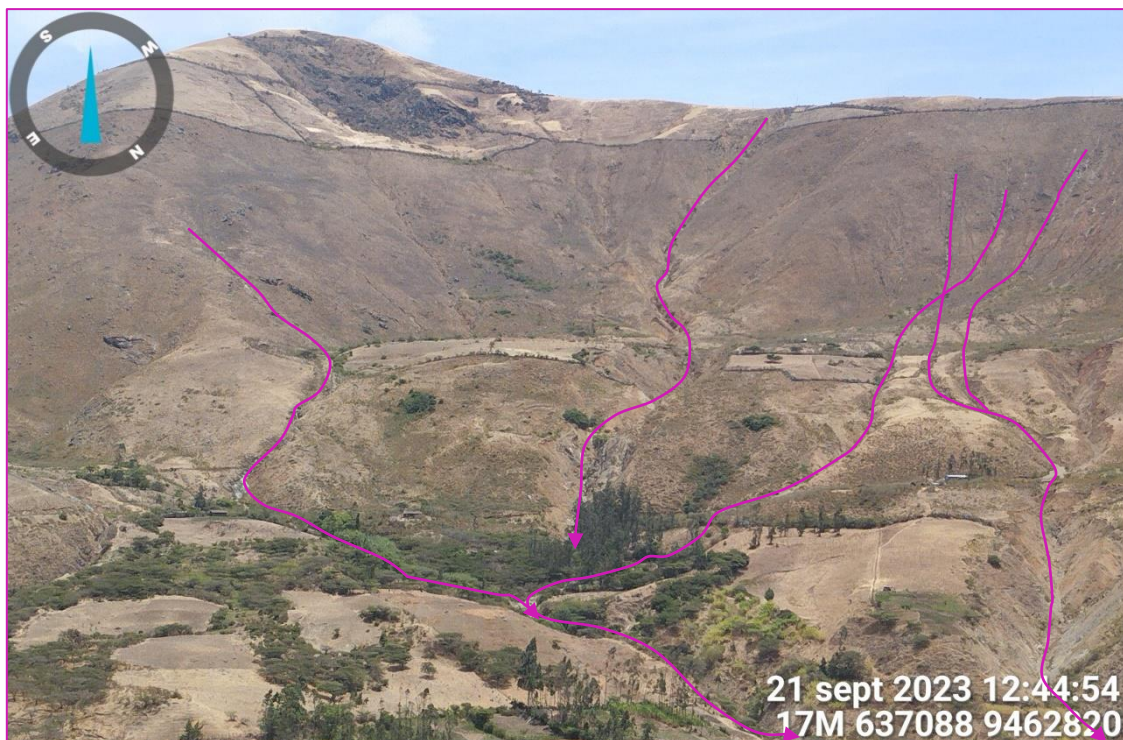
Figura 179. Zona crítica 20-117. Se identificó la ocurrencia de deslizamientos y caídas en la parte alta del sector Aranza. Los procesos se activan durante períodos de lluvias excepcionales y fenómenos de El Niño. (N: 9463431, E: 656446, 22/09/23).

20-117	Deslizamiento, caídas y flujo de detritos	Caserío Aranza (Pacaipampa) ZONA: 17S N: 9461900 E: 636196	En el caserío Aranza afloran principalmente granitos fuertemente fracturados y muy meteorizados correspondientes a la Formación Paltashaco, en las laderas se distribuyen gran parte de los depósitos coluvio deluviales y aluviales enmarcados en quebradas. Se identificó la ocurrencia de deslizamientos y caídas en la parte alta del sector Aranza, estos procesos generan acumulación de materiales en los cauces de las quebradas, al sobesaturarse los materiales originan flujos de detritos. Los procesos se activan durante periodos de lluvias excepcionales y fenómenos de El Niño. (Figura 178).	Registrados: Viviendas afectadas por inundación durante el ciclón Yaku 2023 en el caserío Hualambí. Potenciales: En caso de nuevas activaciones por flujos, afectaría a más de 7 viviendas y la I.E. 14393 Aranza de nivel primario.	No se tiene recomendaciones previas	No se han implementado medidas.	Limpiar y descolmatar el cauce la quebrada 100 m aguas arriba de la I.E Aranza Realizar el levantamiento del muro de contención en la margen izquierda para proteger el colegio. Construir banquetas en la parte afectada por caídas.

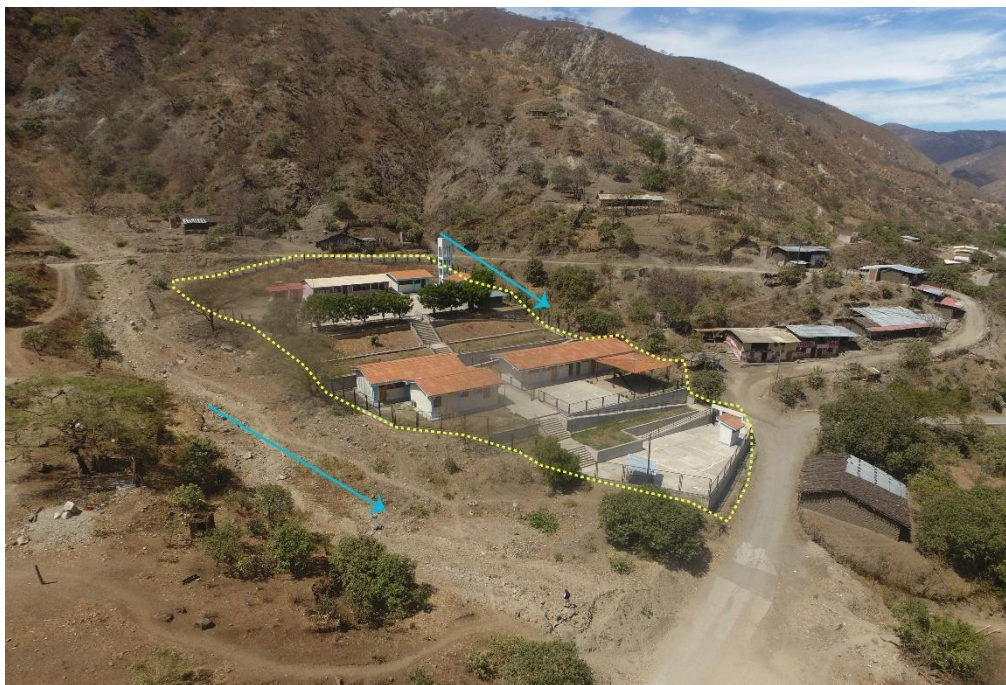
Figura 180. Zona crítica 20-118. Se identificó la ocurrencia de deslizamientos, caídas en el sector El Altillo y Sagrado Corazón, además de flujos de detritos en la quebrada Pacaipampa. (N: 9447443, E: 647806, 22/09/23).

20-118	Deslizamiento y flujo de detritos	Área urbana Pacaipampa (Pacaipampa) ZONA: 17S N: 9447601 E: 647358	El área urbana de Pacaipampa afloran principalmente granitos y tonalitas muy fracturados y meteorizados correspondientes a la Unidad Paltashaco, en las laderas se distribuyen gran parte de los depósitos coluvio deluviales y aluviales enmarcados en quebradas. Se identificó la ocurrencia de deslizamientos, caídas en el sector El Altillio y Sagrado Corazón, además de flujos de detritos en la quebrada Pacaipampa, estos procesos acarrear materiales que se enmarcan en cursos de quebradas. Los procesos se activan durante periodos de lluvias excepcionales y fenómenos de El Niño. (Figura 179).	Registrados: Viviendas afectadas por flujos durante el ciclón Yaku 2023 y el Niño Costero del 2017. Potenciales: En caso de nuevas activaciones por flujos, afectaría a más de 12 viviendas.	No se tiene recomendaciones previas	No se han implementado medidas.	Limpiar y descolmatar el cauce la quebrada. Construir enrocado o muros de contención en ambas márgenes. Ejecutar el banqueteo de zonas afectadas por deslizamientos.
