Informe Técnico N° A7462

EVALUACIÓN DE ZONAS CRÍTICAS POR PELIGROS GEOLÓGICOS ANTE FENÓMENO EL NIÑO 2023-2024 EN EL DEPARTAMENTO DE PIURA

DICIEMBRE
2023

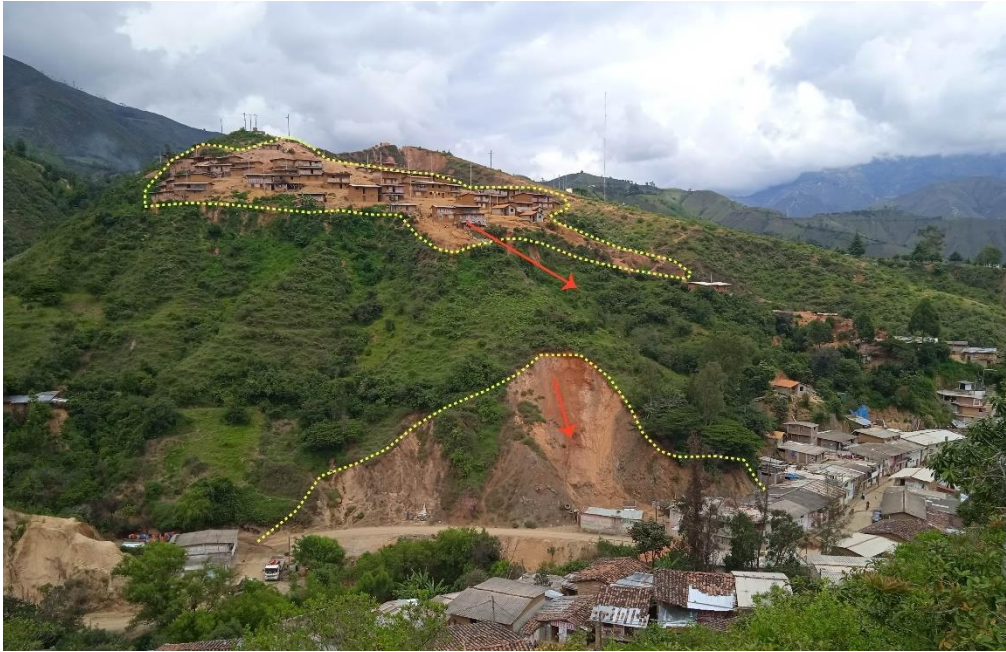
Figura 181. Zona crítica 20-119. Deslizamientos en la ladera sur donde los materiales forman flujos que descienden por las quebradas circundantes al área urbana. (N: 9454120, E: 619499, 22/09/23).

Cód. en mapa	Tipo de peligro	Sector/Poblado (Distrito) Coordenadas	Observaciones ingeniero – geológicas	Vulnerabilidad y/o daños ocasionados	Recomendaciones anteriores	Recomendaciones implementadas	Nuevas recomendaciones
20-119	Deslizamiento y flujo de detritos	Caserío Maray, Pueblo Nuevo de Frías y Frías (Frías) ZONA: 17S N: 9454022 E: 619709	Entre los caseríos Maray, Pueblo Nuevo y Frías afloran principalmente tonalitas y dioritas muy fracturadas y meteorizadas correspondientes a la Unidad Pamparumbe, en las laderas se distribuyen gran parte de los depósitos coluvio deluviales y aluviales enmarcados en quebradas y piedemontes aluviales. Se identificó la ocurrencia de un deslizamiento de grandes dimensiones que puede afectar una extensa ladera, estos depósitos pueden generar flujos de detritos en la quebrada circundantes. Los procesos se activan durante periodos de lluvias excepcionales y fenómenos de El Niño. (Figura 180).	Registrados: Viviendas afectadas por flujos durante el ciclón Yaku 2023 y el Niño Costero del 2017. Potenciales: En caso de nuevas activaciones por flujos, afectaría a más de 10 viviendas.	No se tiene recomendaciones previas	No se han implementado medidas.	Reforestar la zona afectada por deslizamientos y mitigar el proceso erosivo. Construir zanjas de coronación en la zona de deslizamientos. Banquetear zonas de deslizamientos. Limpiar y encausar las quebradas por donde descienden flujos de detritos.

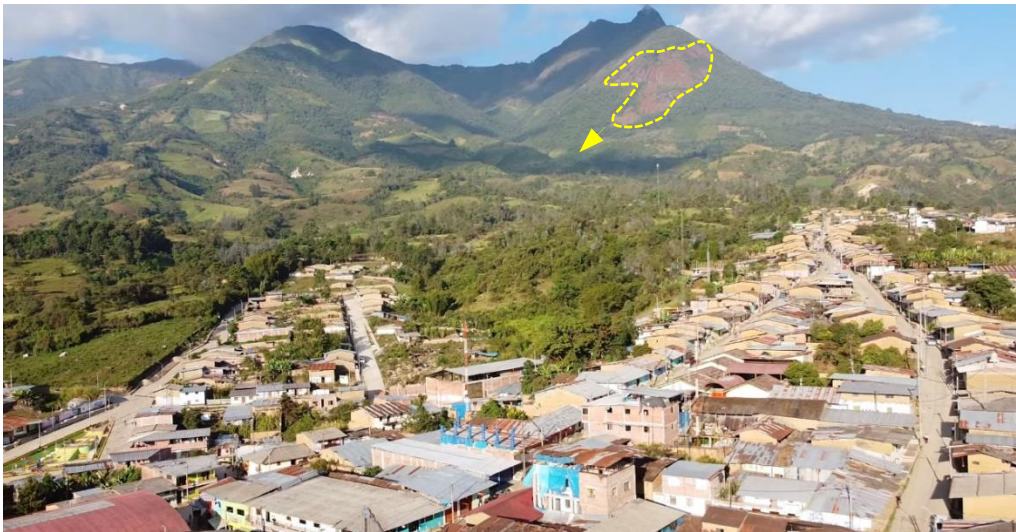
Figura 182. Zona crítica 20-120. Se identificó un deslizamiento de 42 m de largo, que afectan 40 m de una vía afirmada principal acceso, los materiales se desplazan ladera abajo hacia la escuela Niño Jesús 14327 de nivel primario. (N: 9447741, E: 615710, 05/10/23).

20-120	Deslizamientos	Caserío San Jorge (Frías) ZONA: 17S N: 9447724 E: 615745	En el caserío San Jorge afloran areniscas tobáceas, areniscas lodolíticas de color negro, que contienen capas de carbón, lodolitas y limonitas muy fracturadas y meteorizadas correspondientes al Grupo San Pedro, en las laderas se distribuyen gran parte de los depósitos coluvio deluviales y aluviales enmarcados en quebradas y piedemontes aluviales. (Figura 181). Se identificó un deslizamiento de 42 m de largo, que afectan 40 m de una vía afirmada principal acceso, los materiales se desplazan ladera abajo hacia la escuela Niño Jesús 14327 de nivel primario. Los procesos se activan durante periodos de lluvias excepcionales y fenómenos de El Niño.	Registrados: Viviendas afectadas por flujos durante el ciclón Yaku 2023 y el Niño Costero del 2017. Potenciales: En caso de nuevas activaciones por flujos, afectaría a más de 12 viviendas. La I.E. Niño Jesús también se encuentra en riesgo.	No se tiene recomendaciones previas	No se han implementado medidas.	Reforestar la zona afectada por deslizamientos y mitigar el proceso erosivo. Construir zanjas de coronación en la parte alta del deslizamiento. Banquetear el cuerpo de la corona y escarpe.

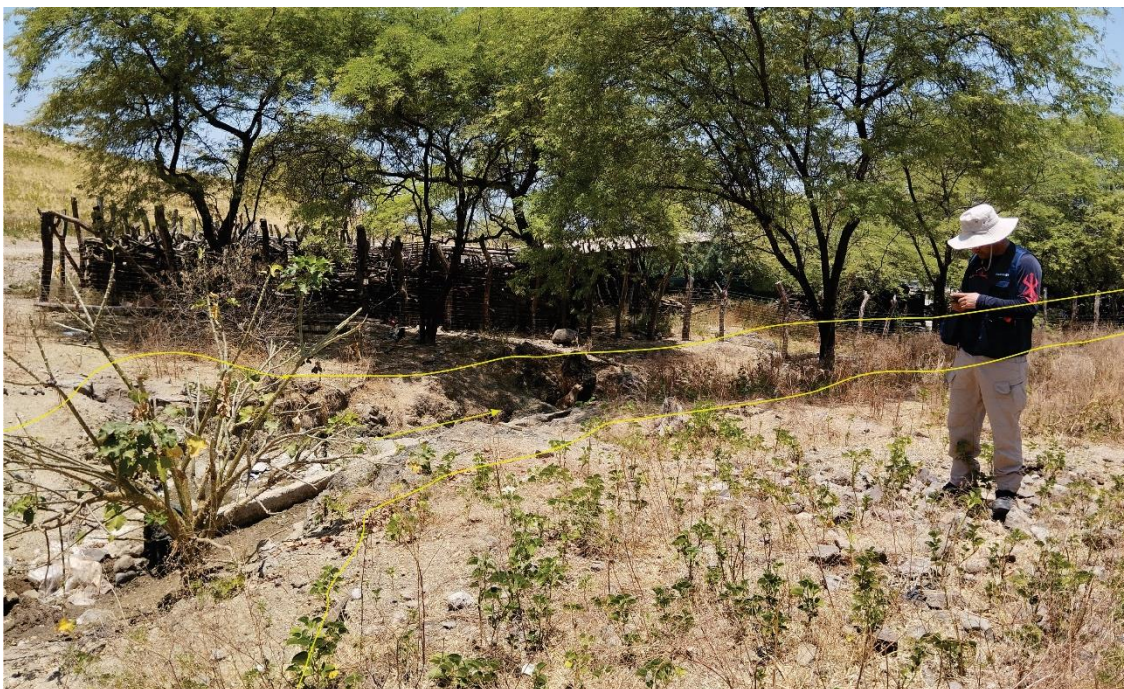
Figura 183. Zona crítica 20-121. Caserío La Peña se asienta sobre piedemonte y/o abanicos aluviales que modelan cursos de agua que se activan por flujos de detritos en temporada de lluvias. (N: 9451594, E: 593532, 17/09/23).

Cód. en mapa	Tipo de peligro	Sector/Poblado (Distrito) Coordenadas	Observaciones ingeniero – geológicas	Vulnerabilidad y/o daños ocasionados	Recomendaciones anteriores	Recomendaciones implementadas	Nuevas recomendaciones
20-121	Flujo de detritos	Caserío La Peña (Chulucanas) ZONA: 17S N: 9452076 E: 594405	<p>En el caserío San Jorge afloran areniscas tobáceas, areniscas lodolíticas de color negro, que contienen capas de carbón, lodolitas y limonitas muy fracturadas y meteorizadas correspondientes al Grupo San Pedro, en las laderas se distribuyen gran parte de los depósitos coluvio deluviales y aluviales enmarcados en quebradas y piedemontes aluviales.</p> <p>Se identificó un deslizamiento de 42 m de largo, que afecta la vía afirmada principal acceso en un tramo de 40 m, los materiales se desplazan ladera abajo hacia la escuela Niño Jesús 14327 de nivel primario. Los procesos se activan durante periodos de lluvias excepcionales y fenómenos de El Niño. (Figura 182).</p>	<p>Registrados: Viviendas afectadas por flujos durante el ciclón Yaku 2023 y el Niño Costero del 2017.</p> <p>Potenciales: En caso de nuevas activaciones por flujos, afectaría a más de 12 viviendas. La I.E. Niño Jesús también se encuentra en riesgo.</p>	No se tiene recomendaciones previas	No se han implementado medidas.	Reforestar la zona afectada por deslizamientos y mitigar el proceso erosivo. Construir zanjas de coronación en la parte alta del deslizamiento. Banquetear el cuerpo de la corona y escarpe.

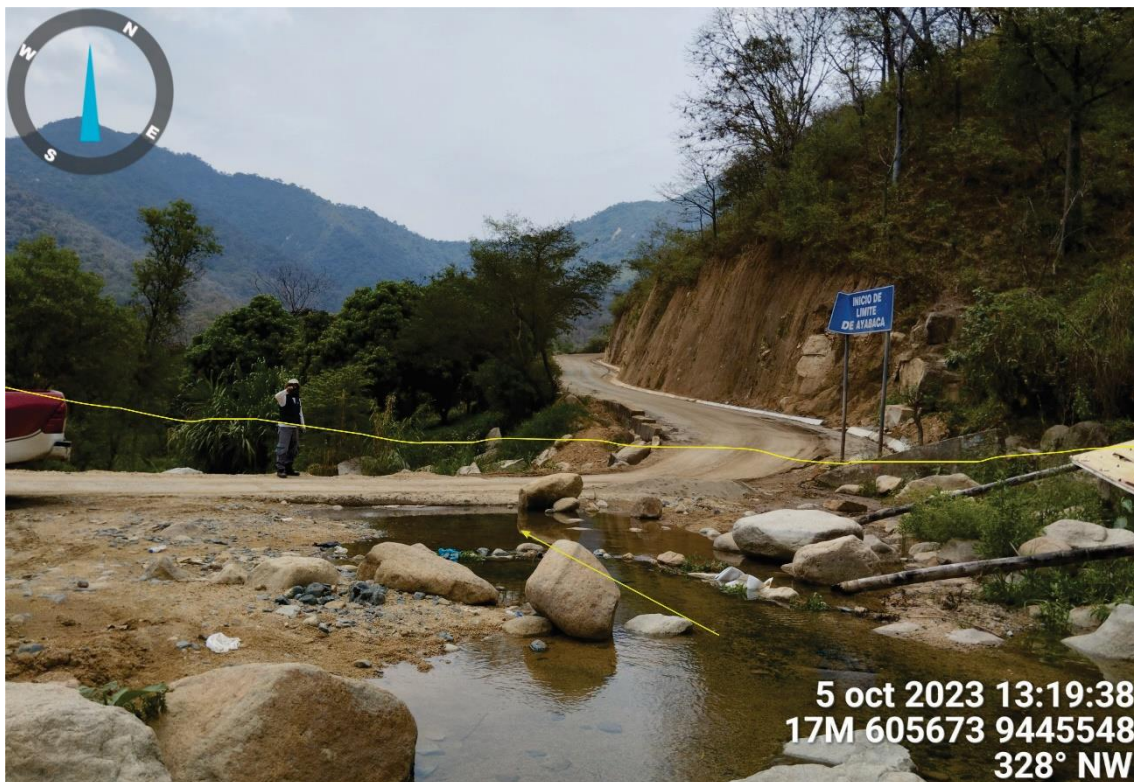
Figura 187. Zona crítica 20-125. El río Yapatera se activa por flujo de detritos y/o lodos, además de, inundación de tipo fluvial hacia el margen izquierdo, afectando terrenos de cultivos. (N: 9438456, E: 597554, 17/09/23).

20-125	Flujo de detritos y/o lodos, inundación fluvial	<p>Caserío Chapica Campanas (Chulucanas) ZONA: 17S N: 9438306 E: 597518</p> <p>Caserío Chapica Carmelo (Chulucanas) ZONA: 17S N: 9438932 E: 599676</p>	<p>Los caseríos Chapica Campanas y Chapica Carmelo se ubican sobre conos formados al pie de las laderas, compuesto de fragmentos angulosos heterogéneos en una matriz limo arenosa, la mayor parte de éstos sirven como tierra de cultivo y asentamiento de poblados en la margen izquierda del río Yapatera.</p> <p>El río Yapatera se activa por flujo de detritos y/o lodos, además de, inundación de tipo fluvial hacia el margen izquierdo, afectando viviendas y terrenos de cultivos. (Figura 186).</p>	<p>Viviendas afectadas por desborde del río Yapatera durante el ciclón Yaku 2023 y el Niño Costero del 2017.</p> <p>Ante lluvias extraordinarias y la ausencia de obras de mitigación ante inundaciones, se proyectan un aproximado de 75 viviendas afectadas en el caserío Chapica Campanas. En el caserío Chapica Carmelo se estiman 10 viviendas afectadas por inundación.</p>	No se tiene recomendaciones previas	No se han implementado medidas.	<p>Para el sector Chapica Campanas Construir gaviones en la margen izquierda desde agua arriba área urbana del caserío Campanas.</p> <p>Para el sector Chapica Carmelo Construir gaviones o muros de contención en ambas márgenes de la quebrada Carmelo. Construir badenes y alcantarillas. Limpiar y descolmatar los cauces de las quebradas.</p>

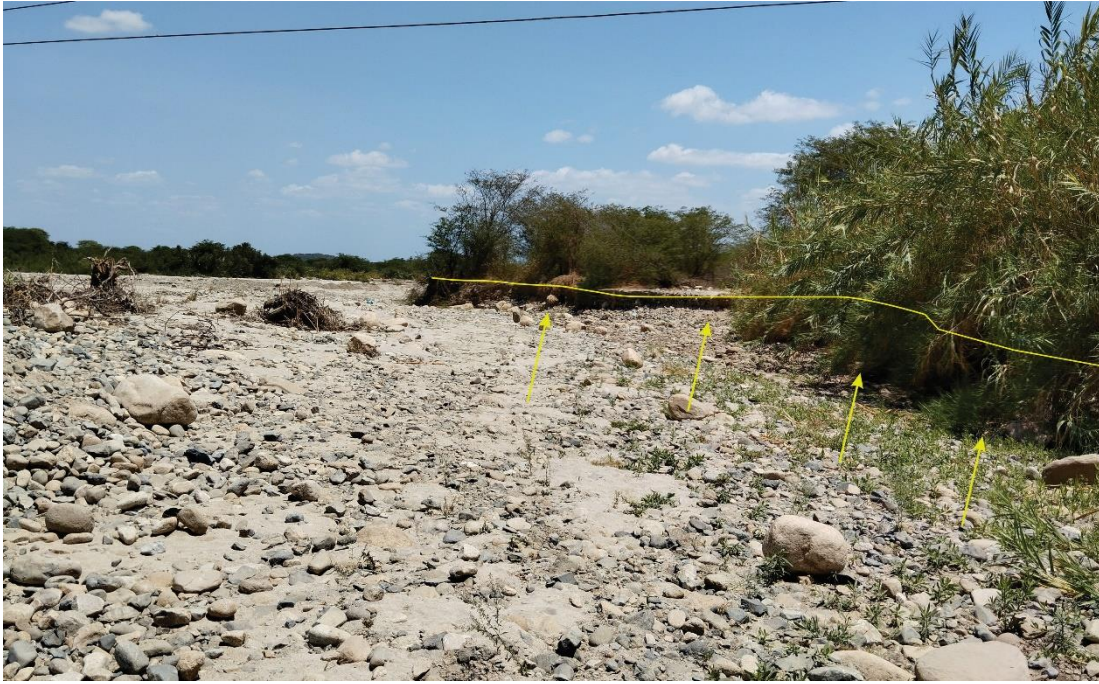
Figura 188. Zona crítica 20-126. Vista hacia uno de los puntos inundables, es el Colegio Agropecuario donde el agua llega a superar hasta 1 m de altura. (N: 9435354, E: 592025, 17/09/23).

20-126	Inundación fluvial, inundación pluvial	<p>Colegio Agropecuario (Chulucanas) ZONA: 17S N: 9435354 E: 592025</p> <p>Villa Mercedes (Chulucanas) ZONA: 17S N: 9436566 E: 591178</p> <p>La Encantada (Chulucanas) ZONA: 17S N: 9433869 E: 591701</p>	<p>En la ciudad de Chulucanas confluyen 2 ríos importantes: Río Yapatera y Río Charanal, ambos han originado depósitos aluviales, fluviales y proluviales. Ambos ríos han modelado una planicie aluvial, terrazas y planicies inundables adyacentes a los cauces con pocos metros de desnivel.</p> <p>Uno de los puntos inundables, es el Colegio Agropecuario donde el agua llega a superar hasta 1 m de altura. Villa Mercedes presenta zonas por inundación fluvial por desborde de acequias y canales.</p> <p>La Encantada al sur de Chulucanas también es inundable por desborde del río Yapatera y/o Chulucanas por el margen izquierdo. (Figura 187).</p>	<p>Viviendas afectadas por desborde del río Yapatera durante el ciclón Yaku 2023 y el Niño Costero del 2017.</p> <p>Colegio Agropecuario: Aulas, infraestructuras y viviendas aledañas. Villa Mercedes: 10 viviendas y terrenos de cultivos. La Encantada: 7 viviendas y terrenos de cultivos.</p>	No se tiene recomendaciones previas	No se han implementado medidas.	<p>Colegio Agropecuario Construir un drenaje pluvial desde el interior del colegio hacia los drenes más cercanos.</p> <p>Villa Mercedes Construir muro de contención a largo del canal donde se ubica la quebrada. Limpiar y descolmatar.</p> <p>La Encantada Construir gaviones o muros de enrocado, en ambas márgenes del río con la finalidad de prevenir.</p>

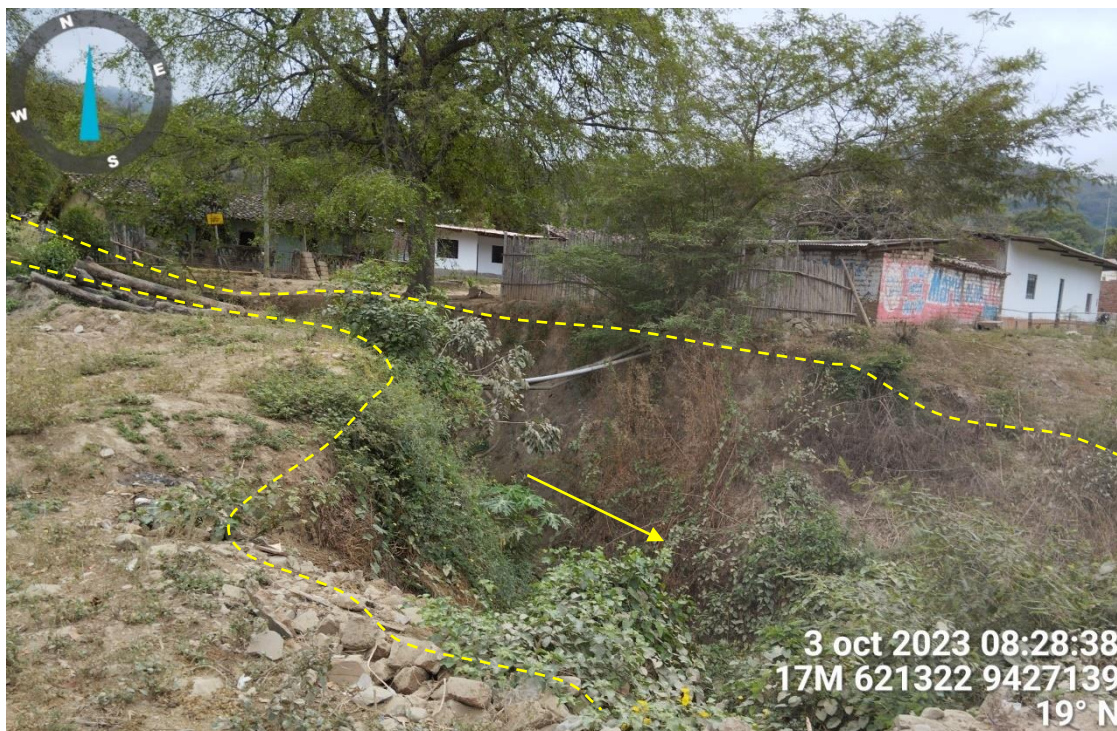
Figura 200. Zona crítica 20-138. Entre Los Caseríos Mambluque y Alto Mambluque, se mapearon 13 quebradas que se activan por flujo de detritos que modelan conos aluviales. La zona evaluada se extiende hasta la quebrada El Pescado que tiene un ancho promedio de 85 m y el caserío Coca. (N: 9426024, E: 626238, 04/10/23).

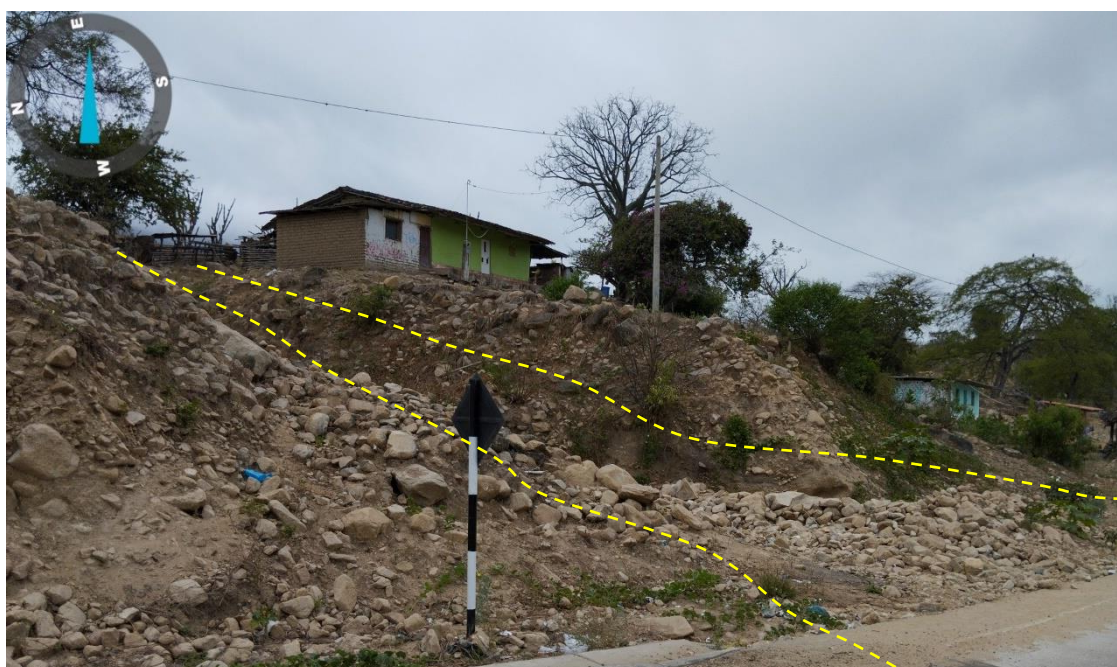
Figura 201. Zona crítica 20-139 El escarpe del deslizamiento tiene 28 m de largo, el deslizamiento tiene 30 m de ancho y 40 m de largo. Las cárcavas tienen 400 m de largo, 5 m de ancho y 3 m de profundidad. (N: 9425558, E: 636460, 03/10/23).

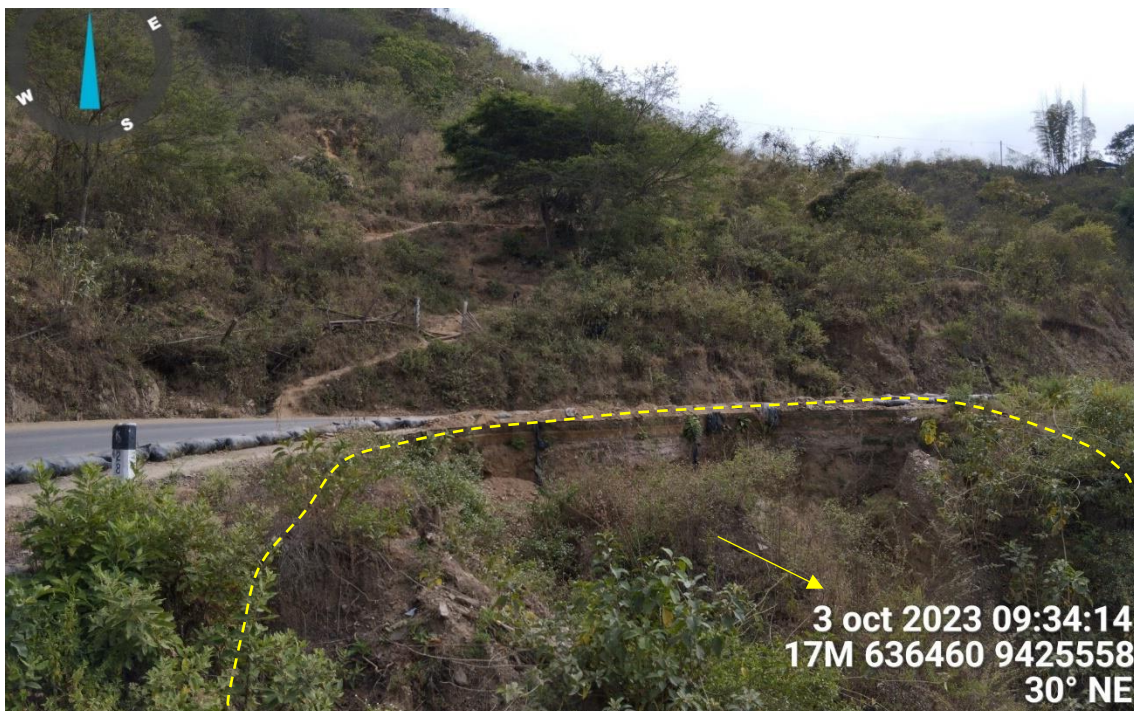
Figura 202. Zona crítica 20-140 Se han identificado un conjunto de procesos entre los que se menciona: Deslizamiento en la I.E. 14670 Carlos García Pinillos de nivel Primario, además de cárcavas. Cárcavas que afectan laderas con pendientes moderas a fuertes. (N: 9427345, E: 637824, 03/10/23).

Cód. en mapa	Tipo de peligro	Sector/Poblado (Distrito) Coordenadas	Observaciones ingeniero – geológicas	Vulnerabilidad y/o daños ocasionados	Recomendaciones anteriores	Recomendaciones implementadas	Nuevas recomendaciones
20-140	Deslizamiento	Centro poblado Yamango (Yamango) ZONA: 17S N: 9427239 E: 638889	Estos procesos se desarrollan sobre facies de gneis - esquistos y mica esquistos con presencia de cuarzo de segregación. Los depósitos de cobertura aluvial se muestran poco compactos, porosos y con contenido de arcillas. Se han identificado un conjunto de procesos entre los que se menciona: Deslizamiento en la I.E. 14670 Carlos García Pinillos de nivel Primario, además de cárcavas. Cárcavas que afectan laderas con pendientes moderas a fuertes. (Figura 201).	Durante el 2017 se registraron la activación de proceso de erosión de laderas cárcavas que afectaron trochas carrozables, viviendas y la escuela Yamango. Se estima daños potenciales a la I.E. 14670 Carlos García Pinillos en varias aulas.	No se tiene recomendaciones previas	No se han realizado medidas de mitigación.	Se ha recomendado no continuar con el uso de un salón expuesto a grietas y próximo al escarpe del deslizamiento. Mejorar el drenaje pluvial de cintas y alcantarillas en el I.E. Estructuras de retención y protección en cárcavas, además de muros de contención.

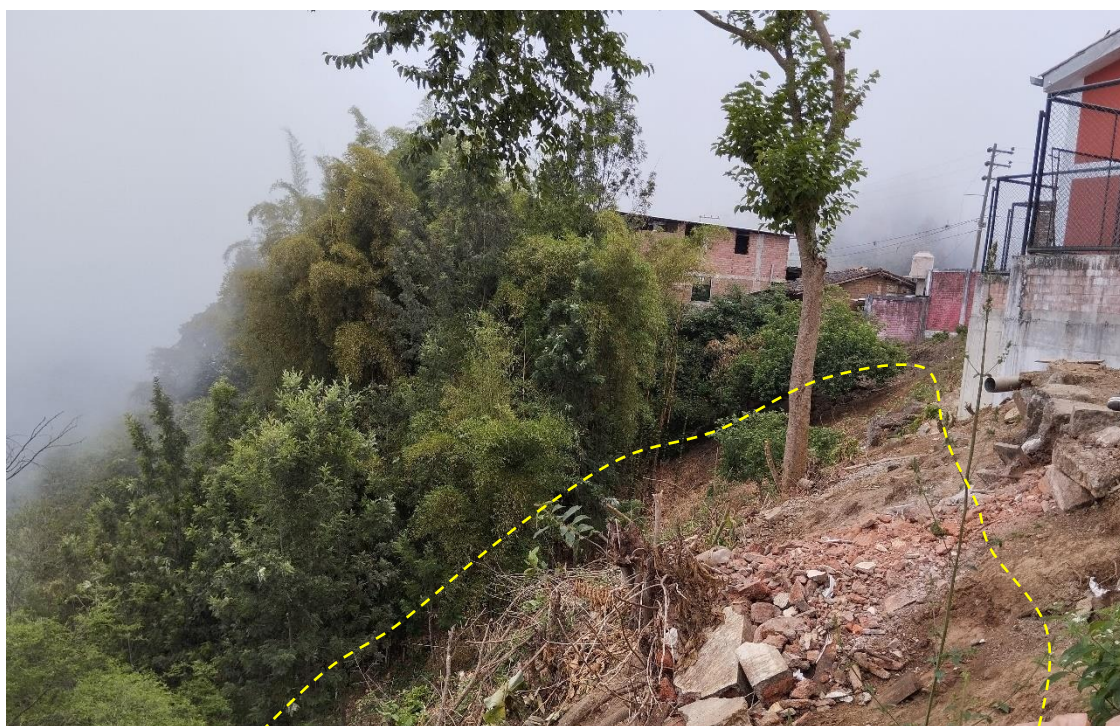
Figura 203. Zona crítica 20-141. En Villa La Matanza se han identificado inundaciones de tipo fluvial donde se activan quebradas que afectan viviendas e instituciones educativas con alturas o tirantes de agua 0.5 m. (N: 9423344, E: 600481, 26/09/23).

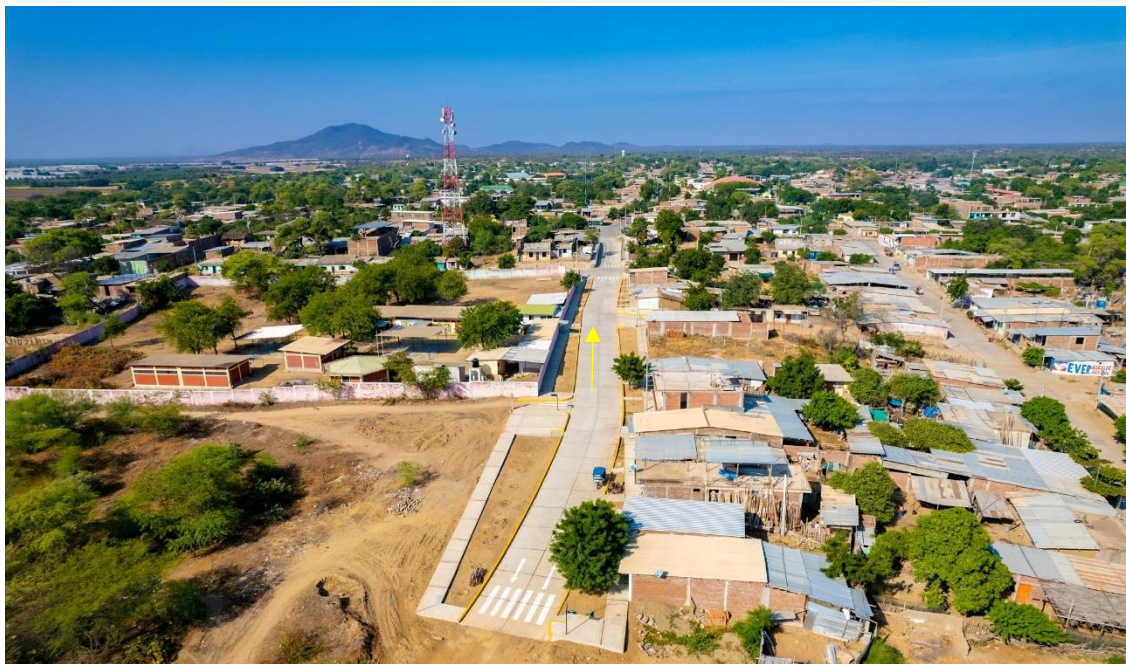
Figura 204. Zona crítica 20-142 Se han identificaron flujo de detritos que descienden de oeste a este por la quebrada El Virrey hasta El río Tierra de Duras, estos flujos afectan viviendas con alturas o tirantes de agua 0.2 m. (N: 9388214, E: 612921, 26/09/23).

20-142	Flujo de detritos e inundación	Caserío El Virrey (La Matanza) ZONA: 17S N: 9388521 E: 612750	En el caserío El Virrey se asienta sobre un abanico aluvial ubicada al pie de las laderas, compuesto de fragmentos angulosos heterogéneos en una matriz limo arenosa. Se han identificaron flujo de detritos que descienden de oeste a este por la quebrada El Virrey hasta El río Tierra de Duras, estos flujos afectan viviendas con alturas o tirantes de agua 0.2 m. (Figura 203).	Se registraron daños por flujos en 50 viviendas inundadas. Se estima daños potenciales a 70 viviendas, vías de comunicación asfaltada y trochas carrozables.	No se tiene recomendaciones previas	No se han realizado medidas de mitigación.	Estructuras de retención en la parte alta de la cuenca para retener los detritos mientras que el agua fluye a través de drenajes pluviales. Ampliar alcantarillas y la luz del puente, el ancho de la quebrada principal llega a 50 m de ancho, mientras que el puente solo tiene 5 m de ancho.

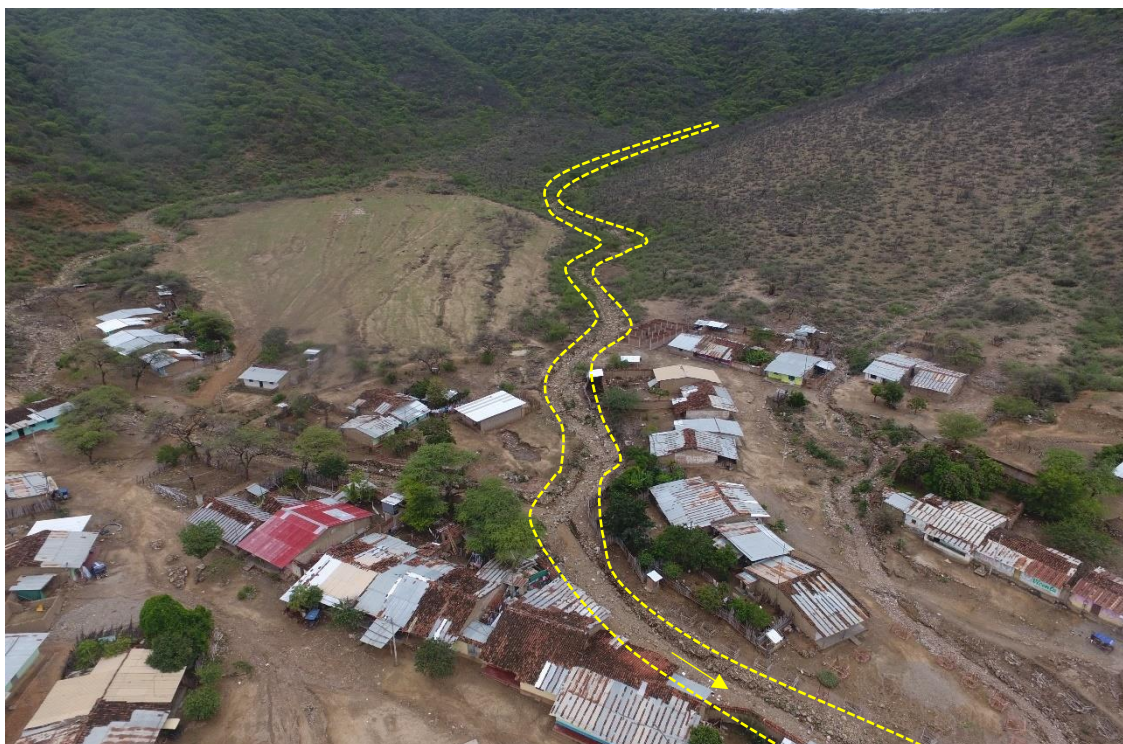
Figura 206. Zona crítica 20-144 Se identificó un flujo de detritos que desciende por la quebrada El Ingenio que se activó en el año 2017 con un tirante de 1 m de altura. Además, se han cartografiado cárcavas que erosionan las laderas arrastrando materiales a la quebrada. (N: 9424297, E: 617308, 17/09/23).

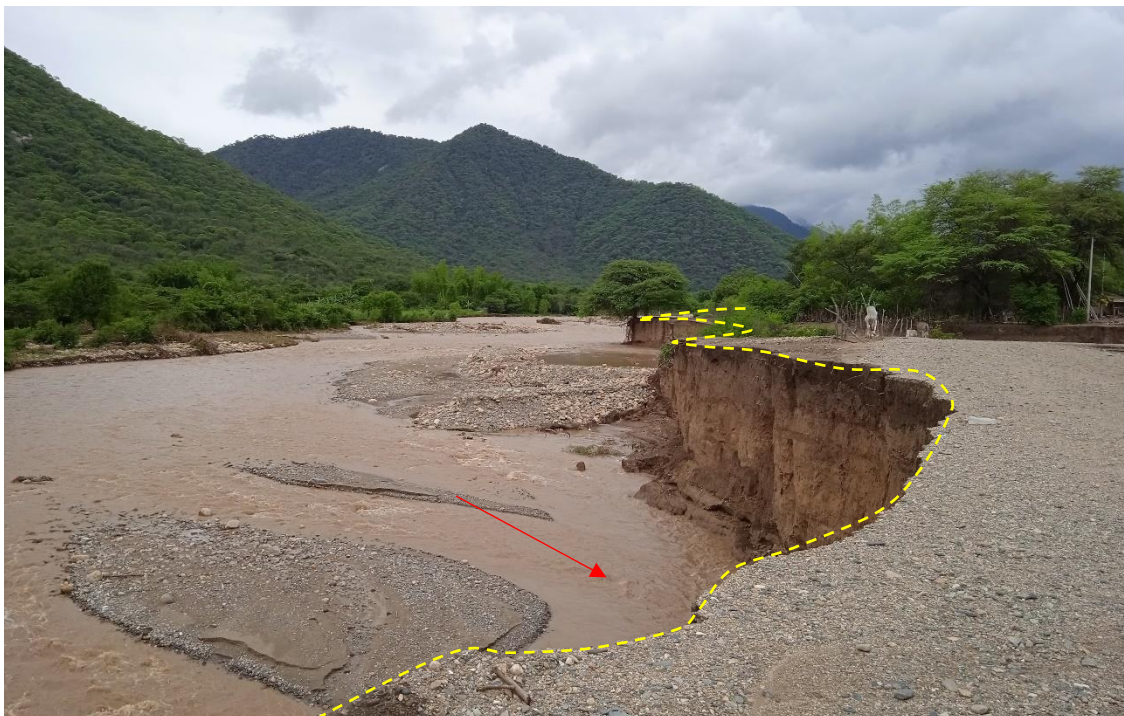
Figura 207. Zona crítica 20-145 Se identificó un flujo de detritos que desciende por la quebrada El Ingenio que se activó en el año 2017 con un tirante de 1 m de altura. Además, se han cartografiado cárcavas que erosionan las laderas arrastrando materiales a la quebrada. (N: 9425613, E: 619181, 17/09/23).

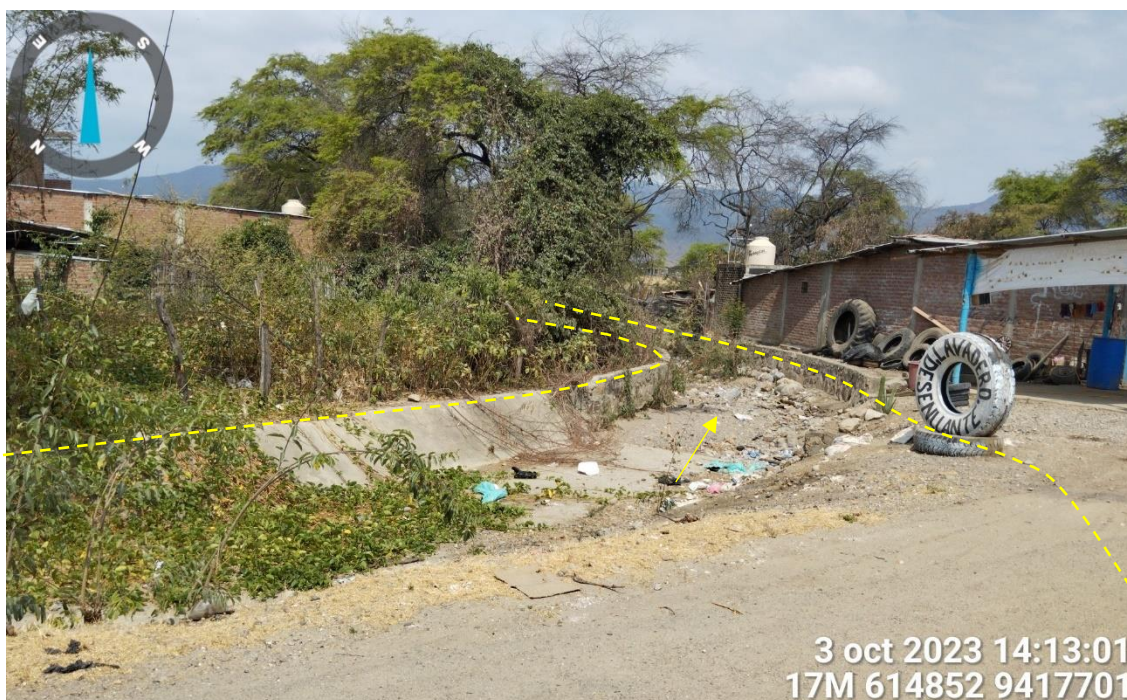
Figura 208. Zona crítica 20-146 El tramo entre el caserío Pedregal y Buenos Aires es afectado por inundación fluvial ante la crecida del caudal del río Piura y la quebrada Buenos Aires. Durante el Yacu del presente año, en el mes de marzo se inundaron varias viviendas y se interrumpió el normal tránsito entre ambos sectores. (N: 9417701, E: 614852, 03/10/23).

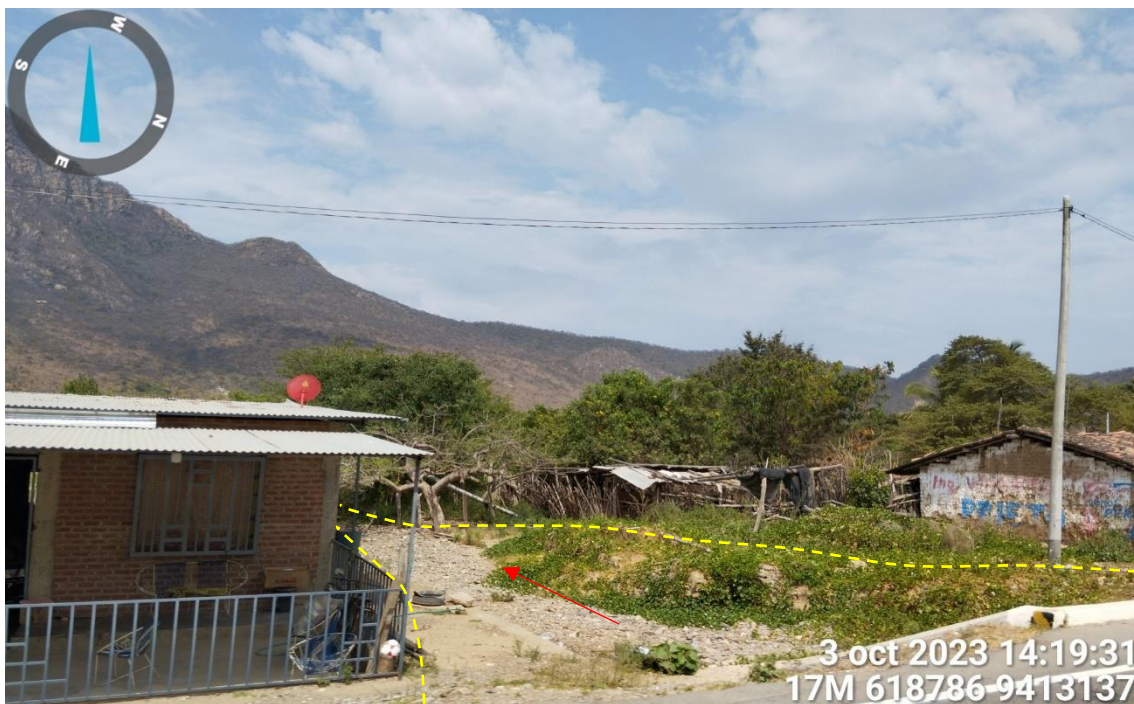
Figura 209. Zona crítica 20-147 El caserío Morroponsito se ubica en la margen derecha del río Buenos Aires, sobre una terraza fluvial conformada por depósitos de gravas en una matriz arenosa limosa medianamente compacta. Ante el incremento del caudal el río se desbordó e inundó cultivos y viviendas. Inundación fluvial en la margen derecha, 250 m de erosión de ribera de río y cultivos perdidos. (N: 9413137, E: 618786, 17/09/23).

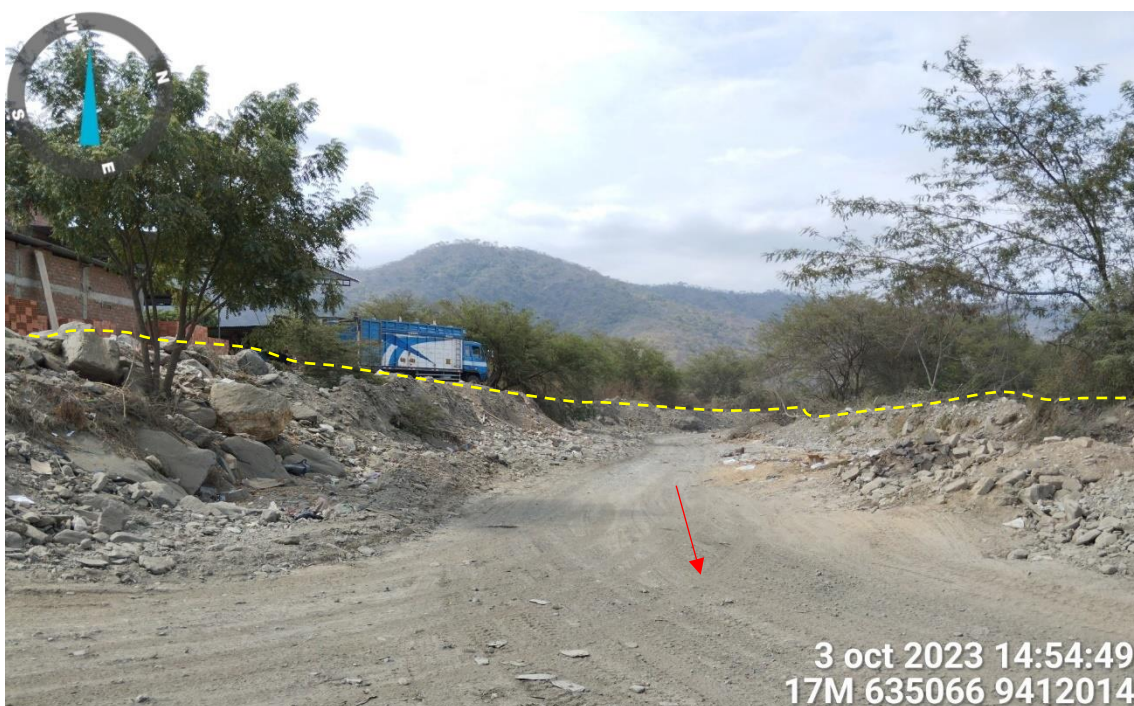
Figura 210. Zona crítica 20-148 El centro poblado Bigote se asienta sobre un abanico aluvial al pie de montañas en rocas metamórficas de facies de gneis - esquistos y mica esquistos con presencia de cuarzo. Este tipo de materiales y rocas son acarreado por corrientes de agua formado flujos en temporada de lluvias. Se identificaron flujo de detritos en la quebrada Bigotes, el cauce no tiene defensas ribereñas y atraviesa el área urbana de sur a norte hasta llegar al río del mismo nombre. (N: 9412014, E: 635066, 03/10/23).

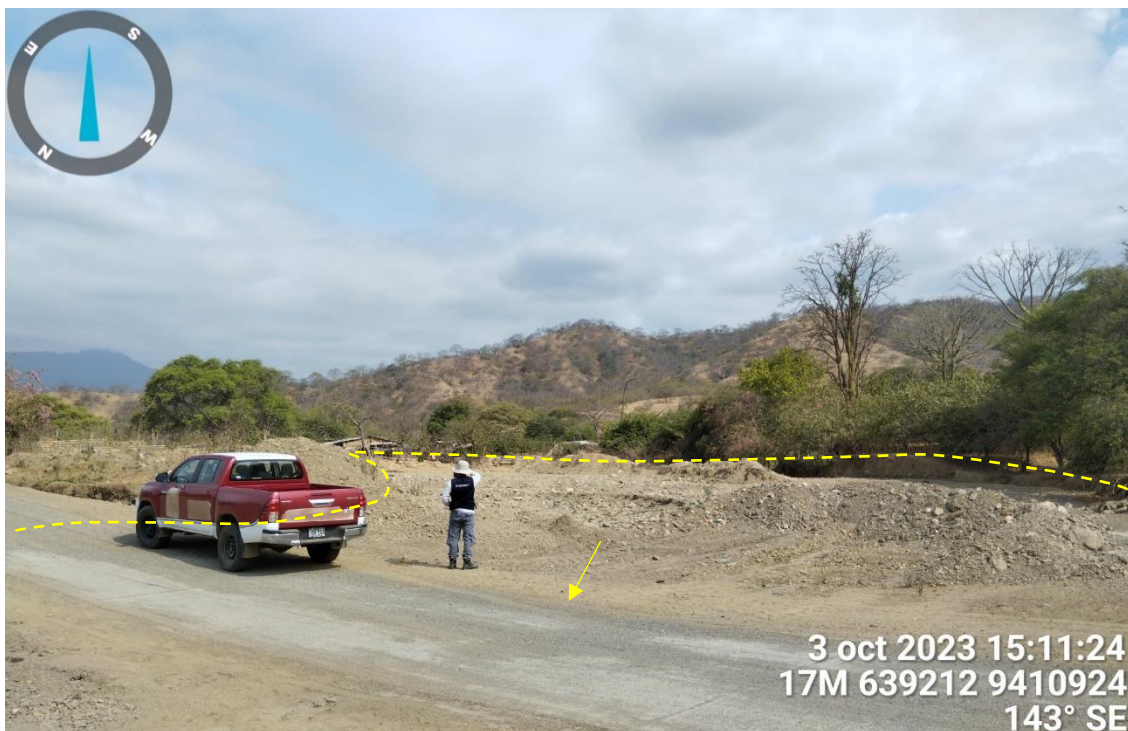
Figura 211. Zona crítica 20-149 Se identificaron flujo de detritos en varias quebradas que atraviesan el área urbana de sur a norte, estos flujos acarrean gravas, clastos y arenas colmatando los cauces y destruyendo a su paso infraestructura. (N: 9410924, E: 639212, 03/10/23).

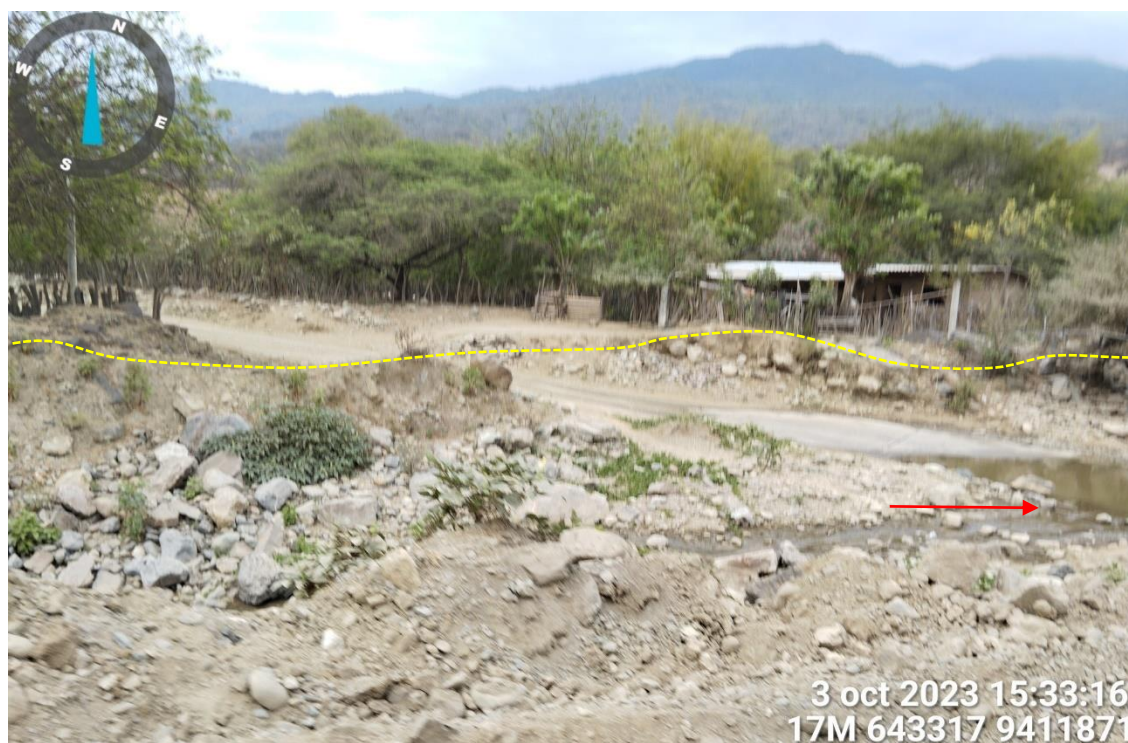
Figura 212. Zona crítica 20-150 El Caserío Dotor se ubica en un abanico aluvial, limitado por montañas en rocas metamórfica. Se identificaron flujo de detritos que atraviesan el área urbana de este a oeste, estos flujos colmatan los cauces y destruyendo a su paso infraestructura y viviendas. (N: 9411871, E: 643317, 03/10/23).

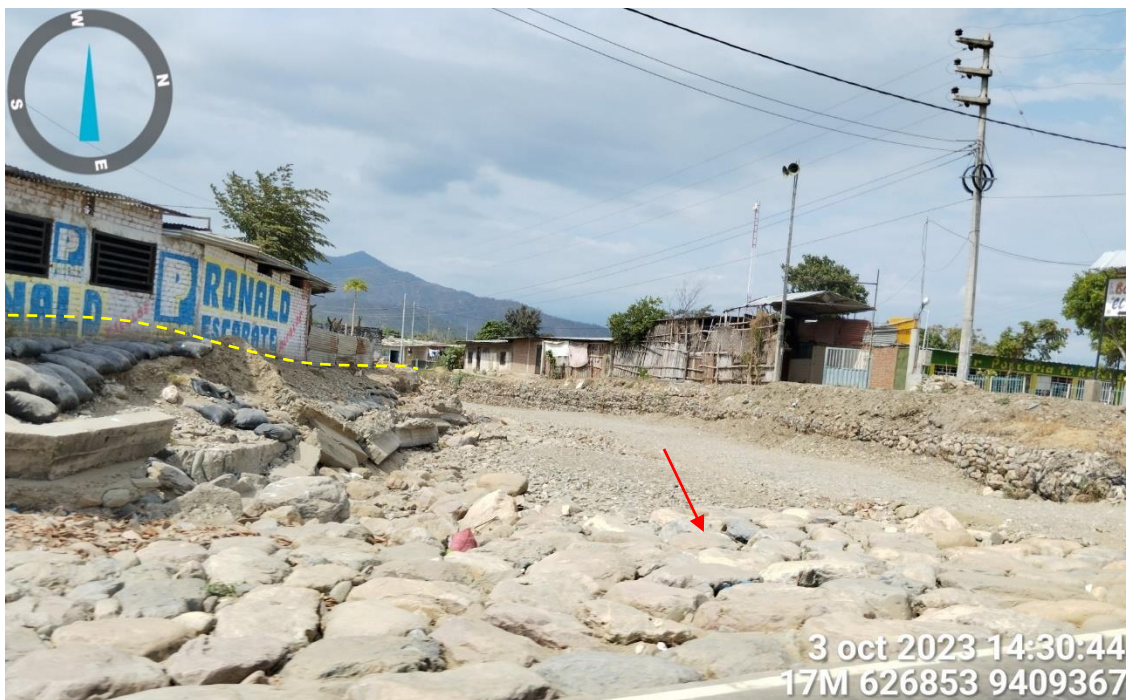
Figura 213. Zona crítica 20-151 Villa Malacasi se ubica en un abanico aluvial, limitado por montañas en rocas metamórficas conformados por facies de gneis - esquistos y mica esquistos con presencia de cuarzo. Los flujos de detritos descenden por quebradas que se activan en temporada de lluvias afectando viviendas y vías de comunicación (trocha carrozable). (N: 9409367, E: 626853, 17/09/23).

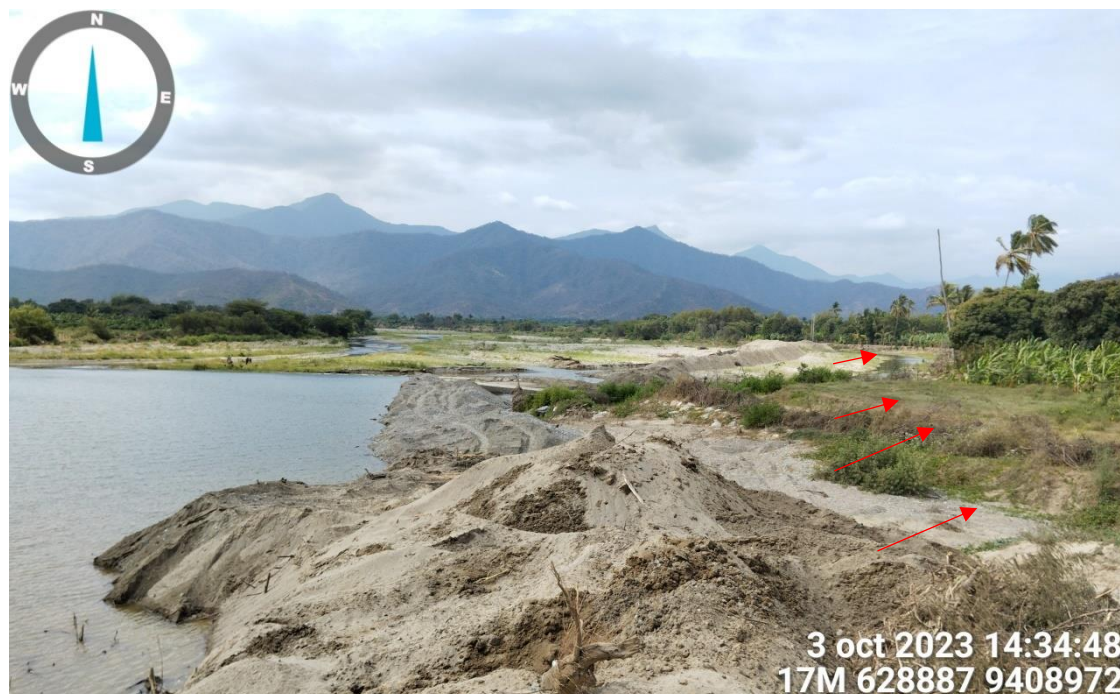
Figura 214. Zona crítica 20-152 El proceso de erosión fluvial se activa ante el incremento del caudal del río Piura, la baja pendiente del río hace que se formen meandros que concentran el poder de arranque y arrastre de sedimentos en la margen izquierda 100 m aguas arriba y en la margen izquierda. (N: 9408972, E: 628887, 17/09/23).

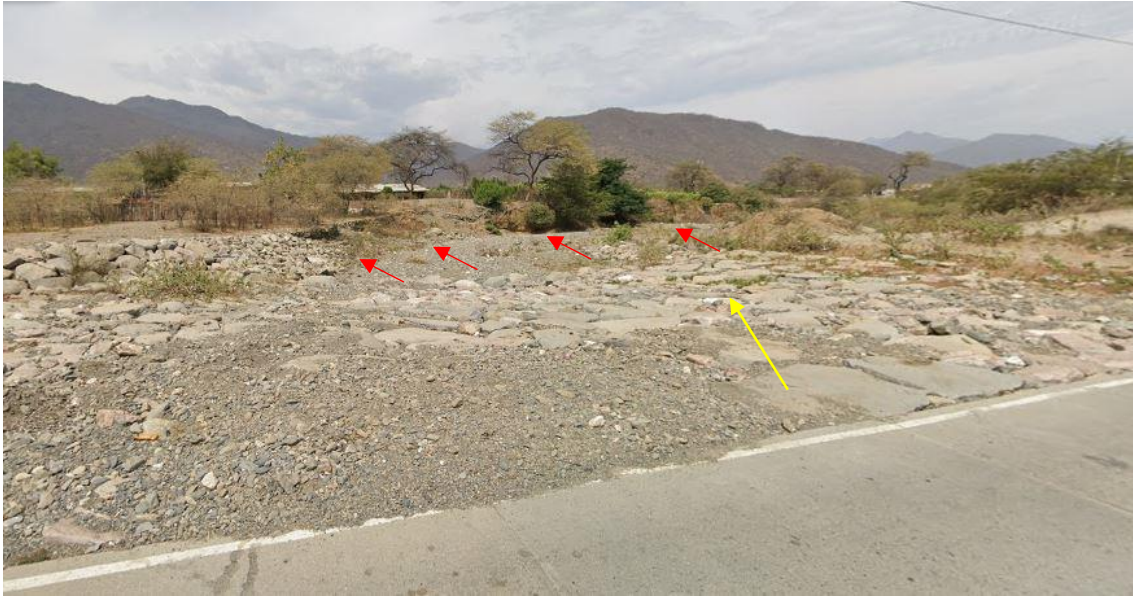
Figura 215. Zona crítica 20-153 El caserío Palo Blanco y El Cerezo tienen una quebrada que se activa por flujos de detritos ante lluvias intensas o extraordinarias. Ambas áreas urbanas se asientan en abanicos aluviales emplazados al pie de las laderas, compuesto de fragmentos angulosos heterogéneos en un matriz limo arenosa. Los flujos de detritos interrumpen el normal tránsito entre pueblos y caseríos, la quebrada tiene 85 m de ancho, la vía asfaltada tiene un badén que debe ser ampliado o reemplazado por un puente. Tramo afectado 50 m, además de erosión fluvial. (N: 9402576, E: 632626, 17/09/23).

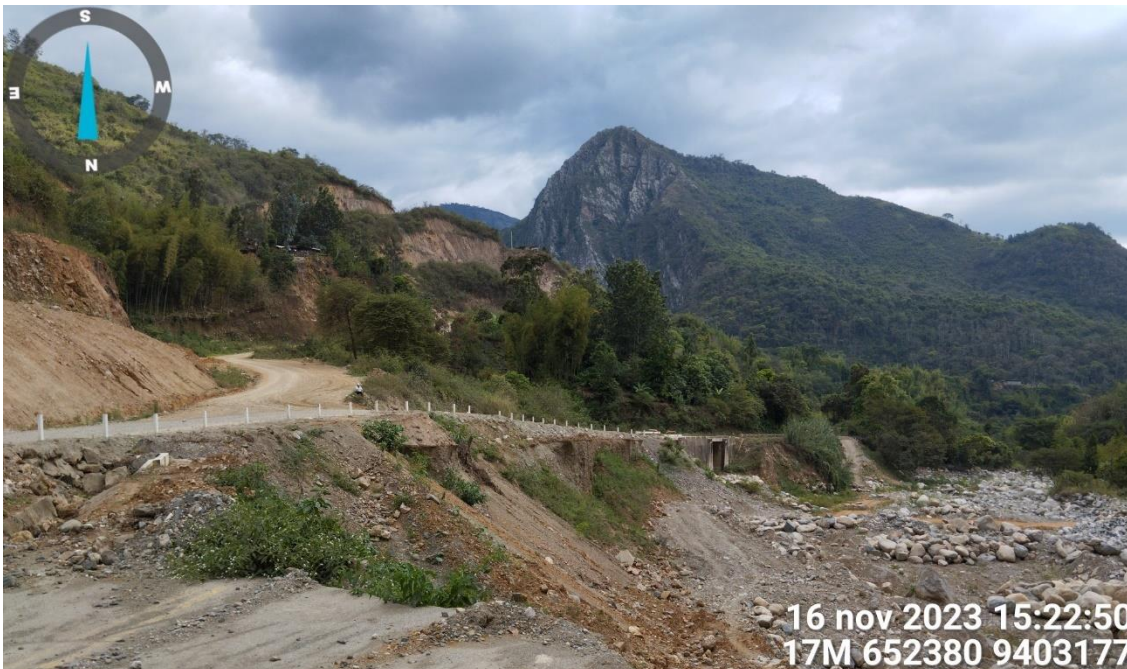
Figura 221. Zona crítica 20-159 Deslizamiento de tipo rotacional de 225 m de ancho y 523 m de largo. Erosión fluvial debido de 170 m de vías asfaltada a la ocurrencia de flujo de detrito (Evento Pusalca) y Evento Qda. El Limón.

20-159	Deslizamiento rotacional y erosión fluvial	Sector Campana y Afiladera (Canchaque) ZONA: 17S N: 9403750 E: 652750	Los movimientos en masa identificado se desarrollan en laderas conformadas por afloramientos de areniscas cuarzosas y cuarcitas gris blanquecinas, dispuestas en estratos gruesos de 1 a 2 m. Presentan principalmente laminaciones oblicuas y escasas laminaciones horizontales. Los depósitos de cobertura son modelados por antiguos deslizamientos que modelan vertientes coluvio deluviales de naturaleza arcillosa con presencia de clastos y bloques dispersos en una matriz areno arcillosa. Deslizamiento de tipo rotacional de 225 m de ancho y 523 m de largo. Erosión fluvial debido a la ocurrencia de flujo de detrito (Evento Pusalca) y Evento Qda. El Limón. (Figura 220).	Deslizamiento: 215 m de vía asfaltada interrumpida por depósito de deslizamiento, además de falla de calzada por desplazamiento en el cuerpo del deslizamiento. Erosión fluvial: 170 m de vía asfaltada erosionada. Daños potenciales a 25 viviendas y puente en construcción.	No se tiene recomendaciones previas	Se han realizado trabajos de banqueteo en el cuerpo del deslizamiento. Se ha realizado replanteamiento del trazo de la vía asfaltada ahora trocha carrozable.	Deslizamiento: Banqueteo de ladera con drenaje escalonado. Zanja de coronación en la parte alta del escarpe sobre la corona del deslizamiento. Muro de Contención en el pie del deslizamiento. Reforestación del cuerpo del deslizamiento e impermeabilización. Erosión fluvial Limpieza y descolmatación de cauce de la quebrada Pusalca. Enrocado o gaviones en la extensión del área afectada.

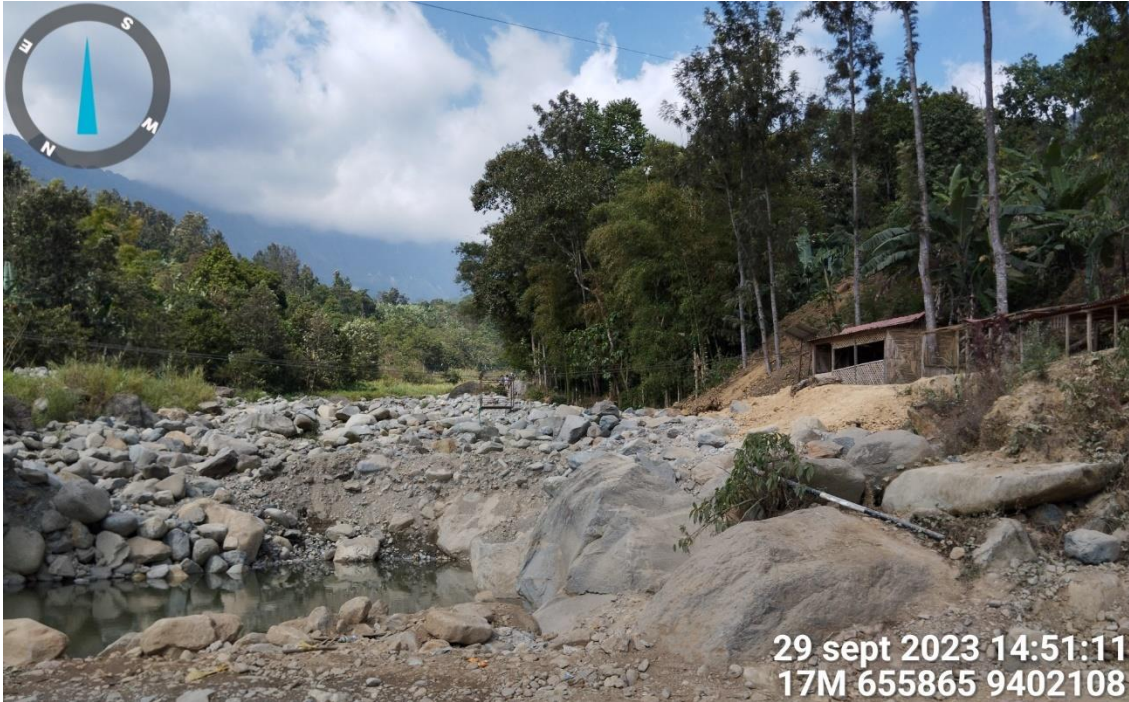
Figura 222. Zona crítica 20-160 La quebrada Los Chorros se activa por flujo de detritos con un ancho de 45 m y una extensión total de recorrido desde la naciente de 11.5 km.

Cód. en mapa	Tipo de peligro	Sector/Poblado (Distrito) Coordenadas	Observaciones ingeniero – geológicas	Vulnerabilidad y/o daños ocasionados	Recomendaciones anteriores	Recomendaciones implementadas	Nuevas recomendaciones
20-160	Flujo de detritos	Q. Los Chorros (San Miguel de El Faique) ZONA: 17S N: 9402141 E: 655878	La quebrada los Chorros desciende desde los 3300 m de altitud en montañas en rocas ígneas muy fracturadas y meteorizadas, susceptibles a generar movimientos en masa. El relieve ha sido modelado por la ocurrencia de antiguos deslizamientos conformados por conglomerados con clastos redondeados de composición polimíctica, generalmente imbricados; arenas sueltas y limos, estos materiales forma depósitos coluvio deluviales. La quebrada Los Chorros se activa por flujo de detritos con un ancho de 45 m y una extensión total de recorrido desde la naciente de 11.5 km. (Figura 221).	En el año 2017 se interrumpió el pase vehicular y peatonal por varias horas entre El Faique y sus anexos ubicados en la margen izquierda de la quebrada Los Chorros. Ante el Niño 2024, existe el riesgo de la pérdida de 60 m de vía asfaltada, viviendas ubicadas en ambas márgenes. Daños potenciales a 25 viviendas y puente en construcción.	No se tiene recomendaciones previas	No se han realizado trabajos de prevención a la fecha del trabajo de campo.	Limpieza y descolmatación de cauce de la quebrada Los Chorros Enrocado o gaviones en ambas márgenes aguas arriba y aguas abajo, longitud a determinar por estudios especializados. Puente con altura suficiente para el pase normal de eventos extremos.
