Informe Técnico N° A7462

EVALUACIÓN DE ZONAS CRÍTICAS POR PELIGROS GEOLÓGICOS ANTE FENÓMENO EL NIÑO 2023-2024 EN EL DEPARTAMENTO DE PIURA

DICIEMBRE
2023

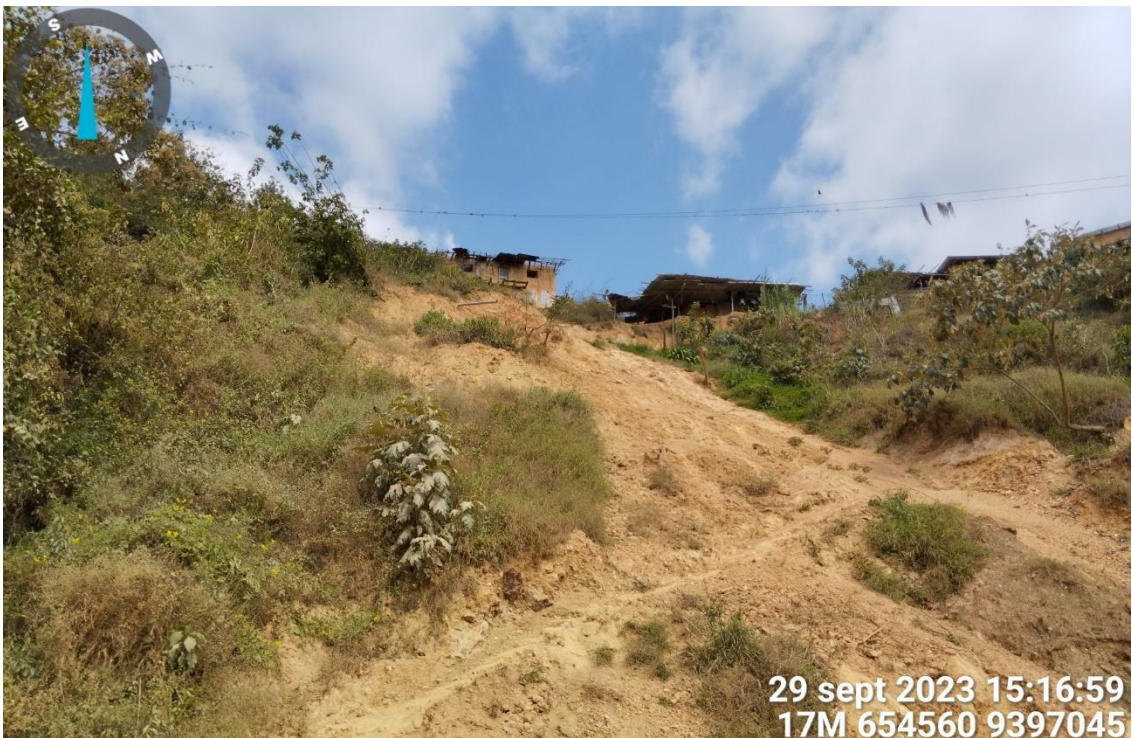
Figura 223. Zona crítica 20-161 El área evaluada se ubica en facies de pizarras y filitas con bandas de cuarzo de segregación; arenas sueltas y limos, estos materiales forma depósitos coluvio deluviales de naturaleza arcillosa muy susceptibles a movimientos en masa. Se identificaron derrumbes y deslizamientos que afectan viviendas y varios tramos de carretera (trochas carrozables).

20-161	Derrumbe y deslizamientos	Caserío La Capilla y El Higuero (San Miguel de El Faique) ZONA: 17S N: 9397074 E: 654655	El área evaluada se ubica en facies de pizarras y filitas con bandas de cuarzo de segregación; arenas sueltas y limos, estos materiales forma depósitos coluvio deluviales de naturaleza arcillosa muy susceptibles a movimientos en masa. Se identificaron derrumbes y deslizamientos que afectan viviendas y varios tramos de carretera (trochas carrozables). (Figura 222).	Durante El Niño Costero ocurrieron varios deslizamientos y derrumbes que afectaron viviendas. Ante el Niño 2024, pueden activarse varios derrumbes que afecten 20 viviendas y varios tramos de carretera (200 m de vía).	No se tiene recomendaciones previas	No se han realizado trabajos de prevención a la fecha del trabajo de campo.	Banqueteo y drenaje en laderas y taludes afectados por deslizamientos. Reforestación de laderas y taludes. Reubicación de viviendas ubicadas límites de escarpes de deslizamientos.

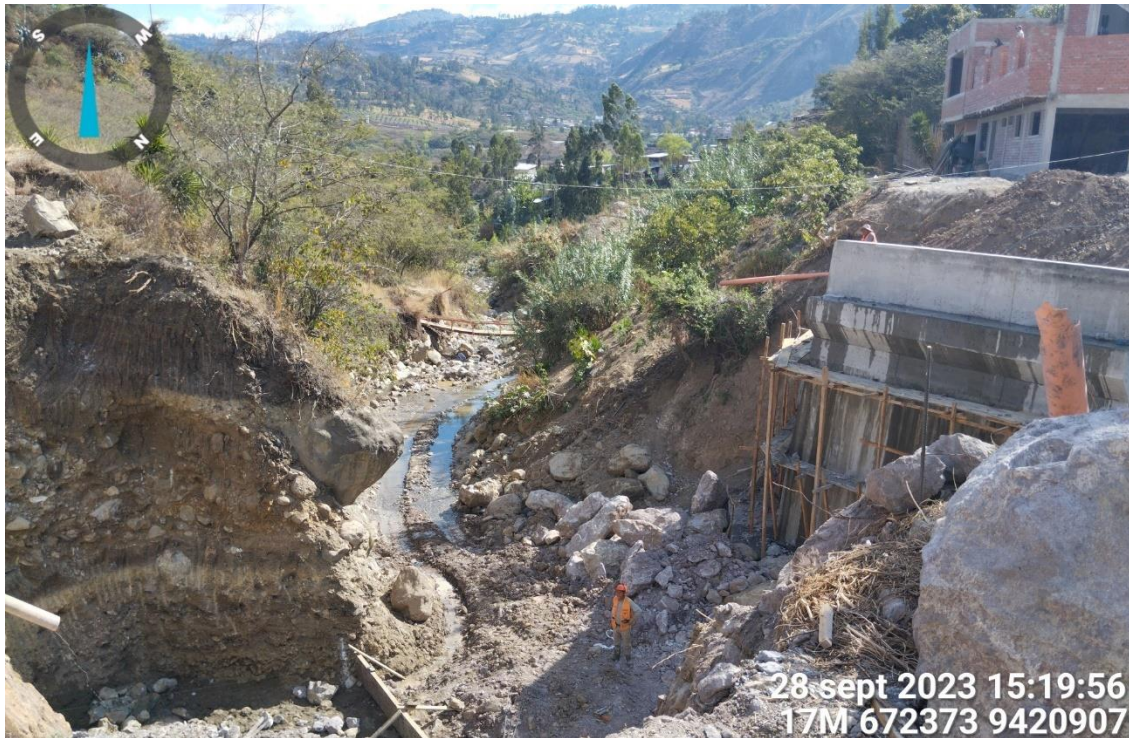
Figura 224. Zona crítica 20-162 Deslizamientos de tipo rotacional y flujos de detritos que descendieron por la quebrada Ungulo. Se destaca que, 550 m aguas arriba se viene ejecutando la construcción de puente vehicular, se advierte que esta estructura estrangula el ancho real del cauce de la quebrada. Ante la ocurrencia de nuevos flujos, este cauce puede represarse y generar un evento más crítico. Además, el puente Ungulo sigue teniendo las mismas condiciones de altura y ancho no idóneas ante la ocurrencia de flujos.

20-162	Flujo de detritos	Puente Ungulo y Sector Ramón Castilla (Huancabamba) ZONA: 17S N: 9420453 E: 672166	El 07 de diciembre del 2019 ocurrió un flujo de detritos en la quebrada Ungulo originado por varios deslizamientos desarrollados en la parte alta de la quebrada Cajunga. Estos eventos ocurrieron en la cuenca alta donde afloran rocas metamórficas, constituidas principalmente por filitas lustrosas de color gris y pizarras de naturaleza arcillosa. Deslizamientos de tipo rotacional y flujos de detritos que descendieron por la quebrada Ungulo. Se destaca que, 550 m aguas arriba se viene ejecutando la construcción de puente vehicular, se advierte que esta estructura estrangula el ancho real del cauce de la quebrada. Ante la ocurrencia de nuevos flujos, este cauce puede represarse y generar un evento más crítico. Además, el puente Ungulo sigue teniendo las mismas condiciones de altura y ancho no idóneas ante la ocurrencia de flujos. (Figura 223).	El flujo extendió el ancho del cauce alcanzando una altura aproximada de 2.5 m, tapando por completo la luz del puente Ungulo ubicado en la calle Dos de Mayo; además, destruyó a su paso 05 viviendas, puentes peatonales, caminos carrozables y servicios básicos Ante el Niño 2024, pueden activarse flujos de detritos que afecten 30 viviendas y varios tramos de carretera.	No se tiene recomendaciones previas	No se han realizado trabajos de prevención a la fecha del trabajo de campo. La obra ejecutada no cumple con las condiciones adecuadas ante la ocurrencia de flujos.	Banqueteo de laderas inestables ubicadas en la parte alta de la quebrada Cajunga. Limpieza y descolmatación del cauce de la quebrada Ungulo. Recuperación de la franja marginal de la quebrada Ungulo. Ampliación del ancho y altura del puente Ungulo. Reubicación de viviendas e infraestructuras no adecuadas en el margen de la quebrada.

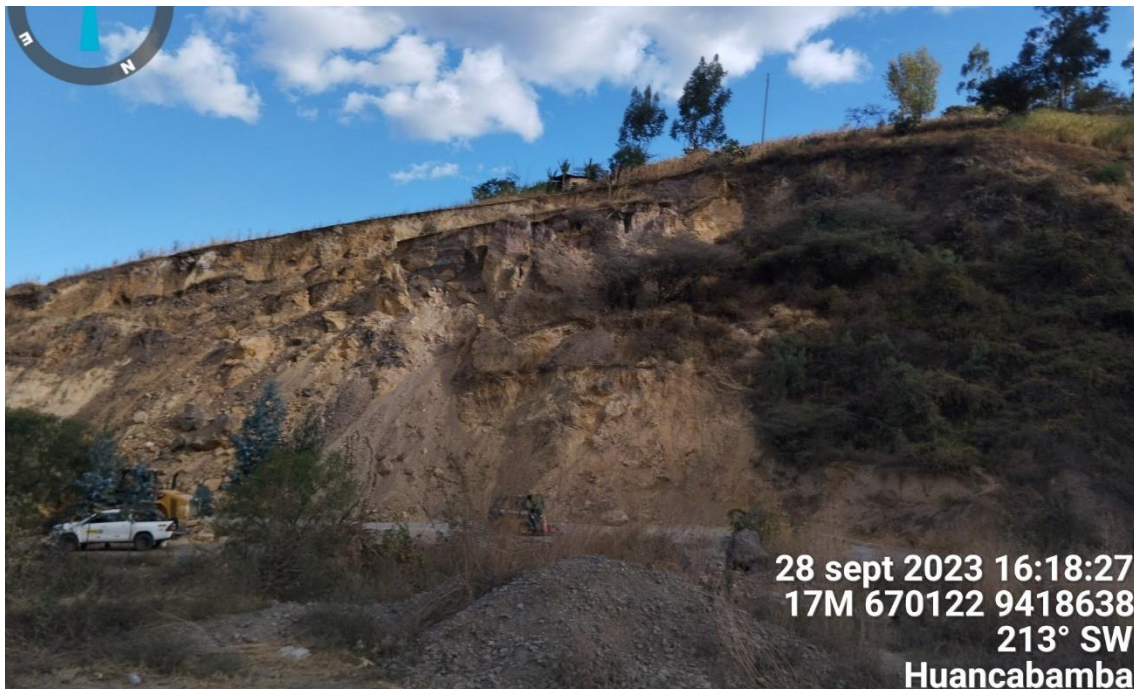
Figura 225. Zona crítica 20-163 En el sector Quispampa afloran secuencia volcanoclástica con intercalaciones de piroclastos de ceniza y lapilli, de composición andesítica y riolítica modelando relieves montañosos en roca volcánica. Se identificó un deslizamiento de tipo rotacional de 165 m de ancho y 80 m de largo, el escarpe tiene 190 m de largo con salto de 2 m de alto.

20-163	Deslizamiento rotacional	Quispampa Alto (Huancabamba) ZONA: 17S N: 9418477 E: 670200	En el sector Quispampa afloran secuencia volcánoclastico con intercalaciones de piroclastos de ceniza y lapilli, de composición andesítica y riolítica modelando relieves montañosos en roca volcánica. Se identificó un deslizamiento de tipo rotacional de 165 m de ancho y 80 m de largo, el escarpe tiene 190 m de largo con salto de 2 m de alto. (Figura 224).	Se reportaron pérdida de cultivos 025 ha, 4 viviendas afectadas por grietas. Ante el Niño 2024, pueden activarse un deslizamiento de mayores dimensiones, puede afectar 10 viviendas y un tramo de 120 m de vía afirmada.	No se tiene recomendaciones previas	No se han realizado trabajos de prevención a la fecha del trabajo de campo.	Banqueteo de laderas inestables. Zanja de coronación en la parte alta del escarpe. Reubicación de viviendas próximas al deslizamiento.

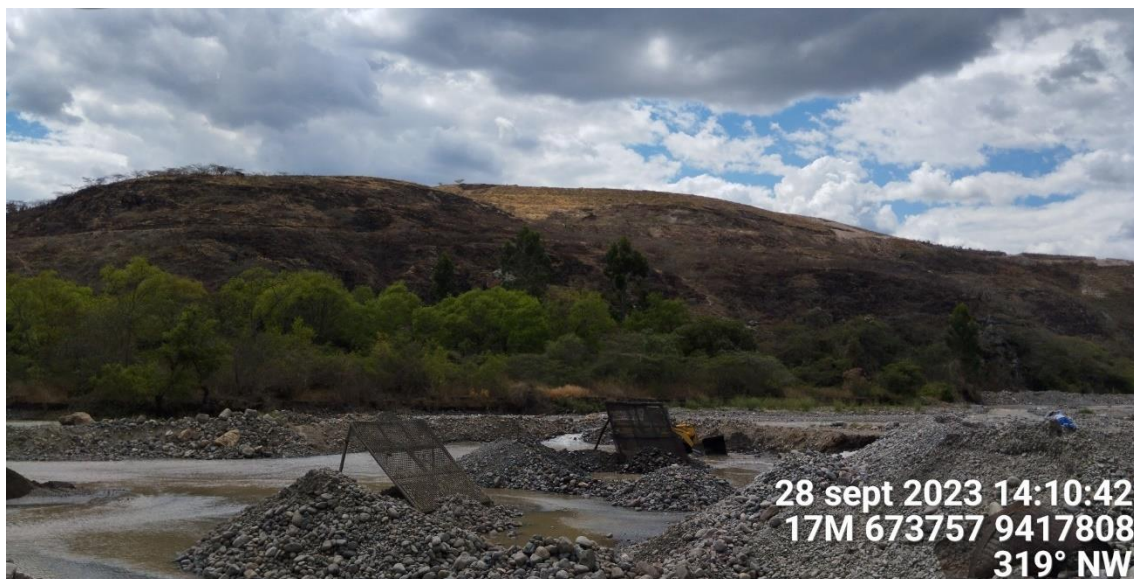
Figura 226. Zona crítica 20-164 En la etapa de campo se advierte que, en el sector del Aeródromo de Huancabamba, se viene ocupando ladera inferior por viviendas y se encuentra lotizado. Se identificaron deslizamientos en la ladera inferior del Aeródromo, proceso de erosión de laderas (cárcavas), erosión fluvial en la parte baja río Huancabamba.

Cód. en mapa	Tipo de peligro	Sector/Poblado (Distrito) Coordenadas	Observaciones ingeniero – geológicas	Vulnerabilidad y/o daños ocasionados	Recomendaciones anteriores	Recomendaciones implementadas	Nuevas recomendaciones
20-164	Deslizamiento rotacional	Aeródromo Huancabamba Ladera inferior (Huancabamba) ZONA: 17S N: 9418549 E: 673506	En la etapa de campo se advierte que, en el sector del Aeródromo de Huancabamba, se viene ocupando ladera inferior por viviendas y se encuentra lotizado. Este sector está caracterizado por presentar una secuencia volcánoclastica con intercalaciones de piroclastos de ceniza y lapilli, de composición andesítica y riolítica, con coberturas aluviales de naturaleza arcillosa muy susceptible a movimientos en masa. Se observan la formación de escarpes. Se identificaron deslizamientos en la ladera inferior del Aeródromo, proceso de erosión de laderas (cárcavas), erosión fluvial en la parte baja río Huancabamba. (Figura 225).	No se tiene reportes de ocurrencia de movimientos en masa, sin embargo, se considera de muy alta susceptibilidad a movimientos en masa. Ante el Niño 2024, pueden ocurrir deslizamientos afectando viviendas recientemente asentadas, además de vías como trochas carrozables.	No se tiene recomendaciones previas	No se han realizado trabajos de prevención a la fecha del trabajo de campo.	Se recomienda realizar estudios detallados de la zona indicada. Realizar EVAR, para la estimación del riesgo en base al peligro geológico presente. Reubicar viviendas.

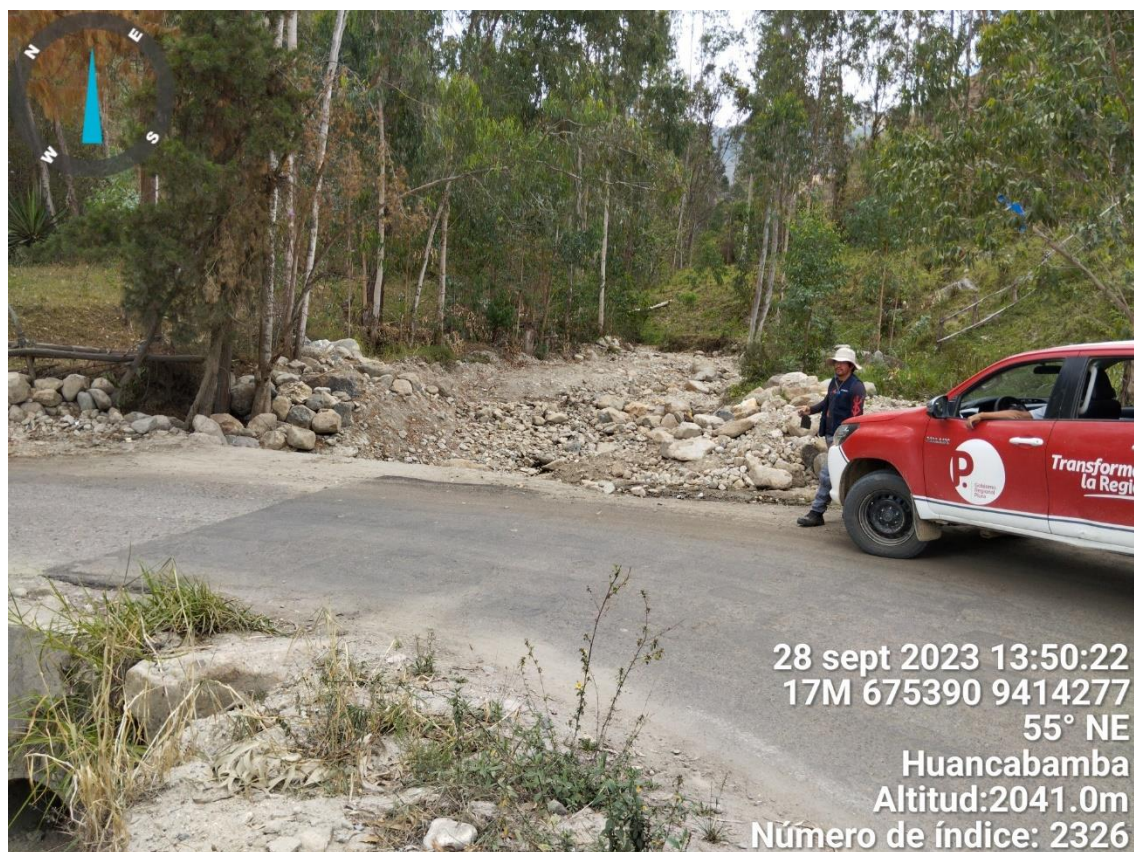
Figura 227. Zona crítica 20-165 Caserío Cashacoto se ubica en depósitos del denominado Centro Volcánico Sondorillo, conformado por depósitos de tobas, tobas de composición andesítica-dacítica presentan líticos angulosos cuyo diámetro son variables de tamaño centimétrico. Estas secuencias son muy erosionables. Ocurrencia de flujos de detrito con arrastre de clastos y lodos en varias secuencias.

20-165	Flujo de detrito	Caserío Cashacoto (Sondor) ZONA: 17S N: 9414296 E: 675403	Caserío Cashacoto se ubica en depósitos del denominado Centro Volcánico Sondorillo, conformado por depósitos de tobas, tobas de composición andesítica-dacítica presentan líticas angulosos cuyo diámetro son variables de tamaño centimétrico. Estas secuencias son muy erosionables. Ocurrencia de flujos de detrito con arrastre de clastos y lodos en varias secuencias. (Figura 226).	Se reportan 7 viviendas afectadas, 40 m de trocha carrozable erosionada y la pérdida de 1 ha de cultivos. Se estimado daños potenciales a 10 viviendas, 50 m de trocha carrozable y 25 ha de cultivos ubicadas aguas abajo.	No se tiene recomendaciones previas	No se han realizado trabajos de prevención a la fecha del trabajo de campo.	Se recomienda realizar la limpieza y descolmatación del cauce de la quebrada. Enrocado o gaviones en ambas márgenes de la quebrada. Badén de concreto en el curso de la quebrada.

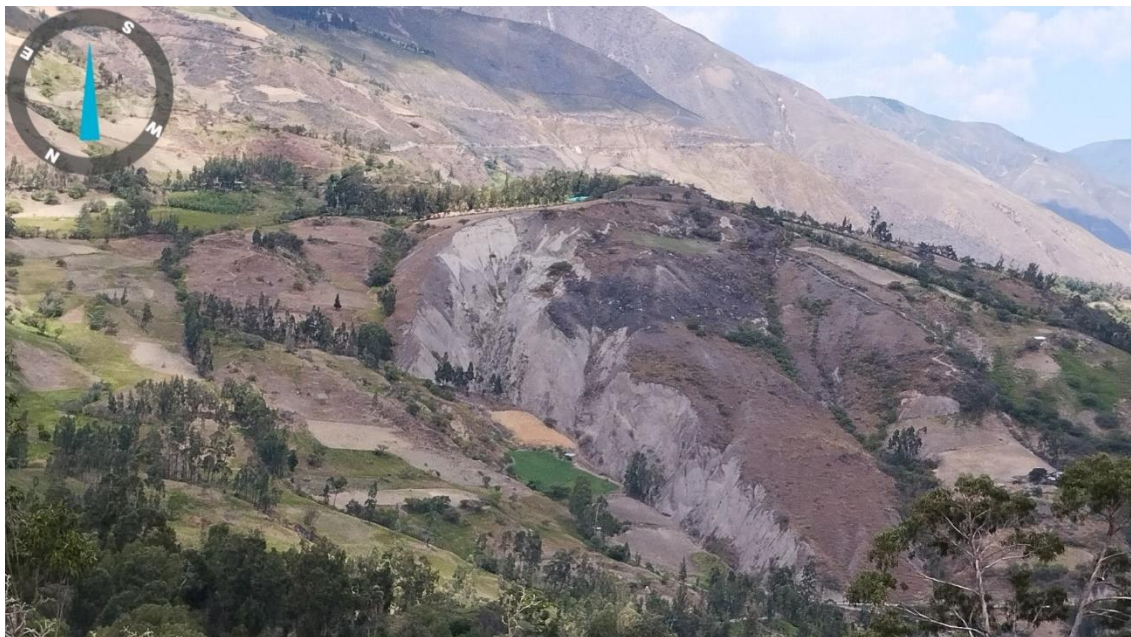
Figura 228. Zona crítica 20-166 El área urbana de Sondor y el Caserío El Rosario se asienta sobre un piedemonte coluvio deluvial conformado por grava y arenas de clastos angulosos, envueltos en un matriz limo arcillosa muy susceptible a movimientos en masa. Se identificaron deslizamientos y la formación de escarpes, además de deslizamientos antiguos que provienen desde la parte alta del sector Sondor.

20-166	Deslizamiento rotacional	Sondor-Caserío El Rosario (Sondor) ZONA: 17S N: 9412200 E: 979100	El área urbana de Sondor y el Caserío El Rosario se asienta sobre un piedemonte coluvio deluvial conformado por grava y arenas de clastos angulosos, envueltos en un matriz limo arcillosa muy susceptible a movimientos en masa. Las montañas ubicadas al este y norte del área evaluada afloran facies de gneis - esquistos y mica esquistos con presencia de cuarzo. Se identificaron deslizamientos y la formación de escarpes, además de deslizamientos antiguos que provienen desde la parte alta del sector Sondor. (Figura 227).	Se reportan 15 viviendas afectadas por deslizamientos, cárcavas y flujos de lodo, 150 m de vía asfaltada y trocha carrozable. Daños potenciales a 25 viviendas, 170 m de trocha carrozable y 5 ha de cultivos ubicadas aguas abajo.	No se tiene recomendaciones previas	No se han realizado trabajos de prevención a la fecha del trabajo de campo.	Realizar el banqueteo de zonas afectadas por deslizamientos. Zanjas de coronación impermeabilizadas con membradas de PVC. Reforestación de laderas. Limpieza y descolmatación de cauces de quebrada.

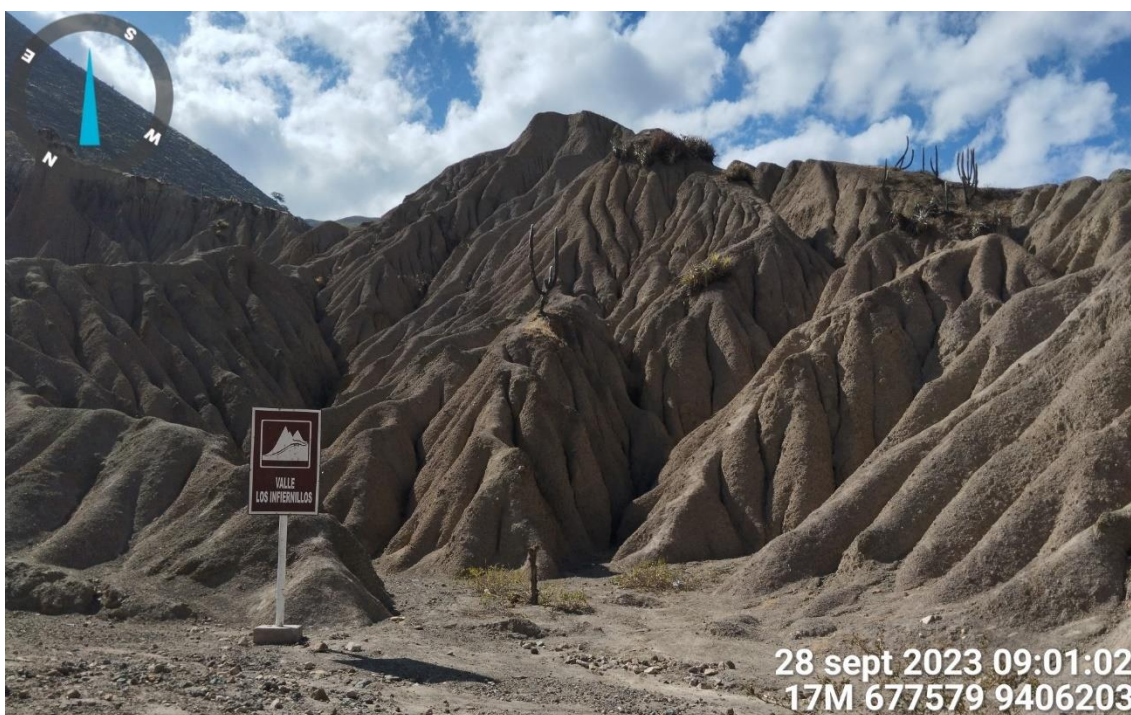
Figura 229. Zona crítica 20-167 En la parte alta de los caseríos Agupampa y Taparco se han cartografiado procesos de erosión de laderas denominadas como cárcavas y surcos en una extensión de norte a sur de 1.2 km, estos procesos afectan principalmente laderas, cultivos y vías de comunicación, además de viviendas.

20-167	Erosión de laderas (cárcavas) y flujos de lodo	Caseríos Agupampa y Taparco (Sondor) ZONA: 17S N: 9406723 E: 677578	En la parte alta de los caseríos Agupampa y Taparco afloran facies de pizarras y filitas con bandas de cuarzo de segregación, la meteorización de este tipo de secuencias de naturaleza arcillosa a formado coberturas aluviales de grava y arenas de clastos angulosos, envueltos en un matriz limo arcillosa. Este tipo de secuencias poco compactas forman cárcavas en presencia de lluvias. Se han cartografiado procesos de erosión de laderas denominadas como cárcavas y surcos en una extensión de norte a sur de 1.2 km, estos procesos afectan principalmente laderas, cultivos y vías de comunicación, además de viviendas. (Figura 228).	Se estima un total de 20 viviendas afectadas por erosión de laderas y flujos de lodo, 350 m de trocha carrozable. Daños potenciales a 40 viviendas, 120 m de trocha carrozable y 3 ha de cultivos.	No se tiene recomendaciones previas	No se han realizado trabajos de prevención a la fecha del trabajo de campo.	Este tipo de geoformas representan un atractivo turístico conocido en el lugar como Valle de Los Infiernillos, por tanto debe dársele el valor adecuado para la provincia. Restringir la ocupación de viviendas, reubicar aquellas que se encuentren en riesgo. Limpieza y descolmatación de cauces.

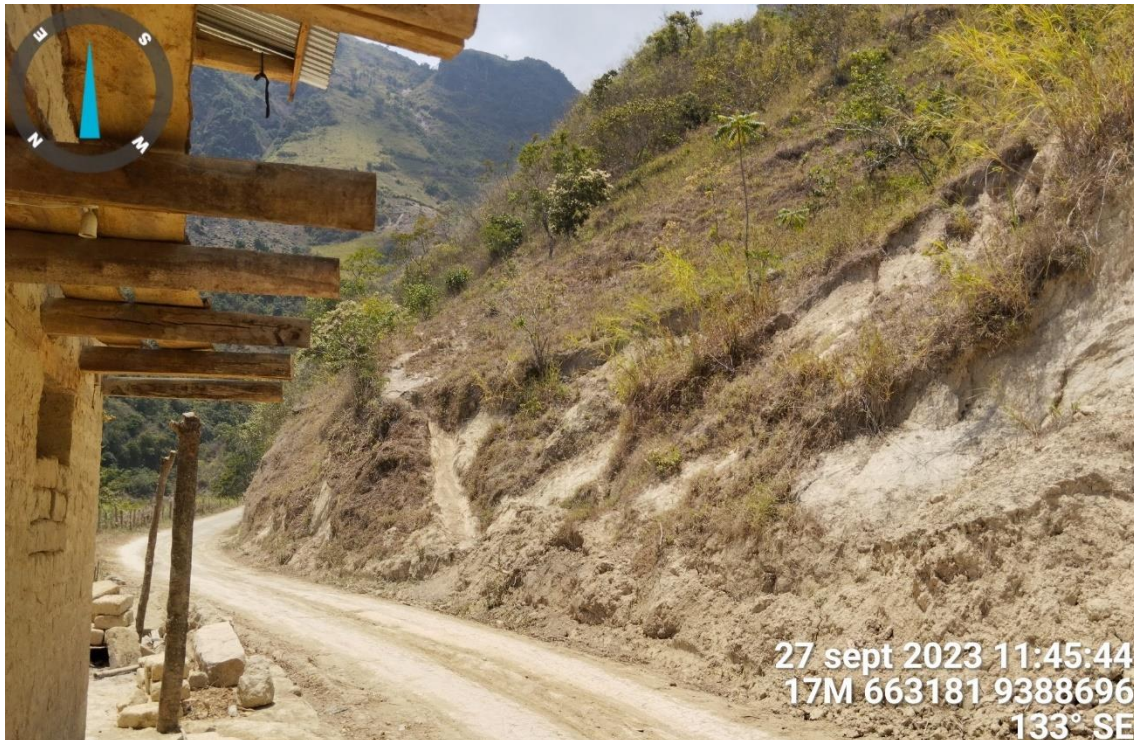
Figura 232. Zona crítica 20-170 El área urbana de los sectores son afectados por caídas de rocas y derrumbes de 650 m de ancho y 520 m de largo.

20-170	Caída de rocas	Caseríos Pajonal, Succhirca y Tolingas (Huarmaca) ZONA: 17S N: 9388202 E: 663064	<p>El área urbana de los sectores evaluados aflora lavas de andesita porfírica color verdoso con presencia de pirita diseminada, este tipo de rocas se encuentran muy fracturadas y meteorizadas. Este tipo de rocas modelan montañas en rocas volcánicas con pendientes muy escapadas a moderadas que generan caídas de rocas y derrumbes.</p> <p>Se identificaron procesos de caídas de rocas y derrumbes de 650 m de largo y 520 m de largo. (Figura 231).</p>	<p>Se registran 14 viviendas afectadas y 320 m de trocha carrozable.</p> <p>Daños potenciales a 30 viviendas, 450 m de trocha carrozable y 5 ha de cultivos.</p>	No se tiene recomendaciones previas	No se han realizado trabajos de prevención a la fecha del trabajo de campo.	Reforestación de laderas. Mallas dinámicas en puntos clave. Todas las medidas son preventivas, sin embargo debe considerarse la reubicación de viviendas en la zona evaluada.

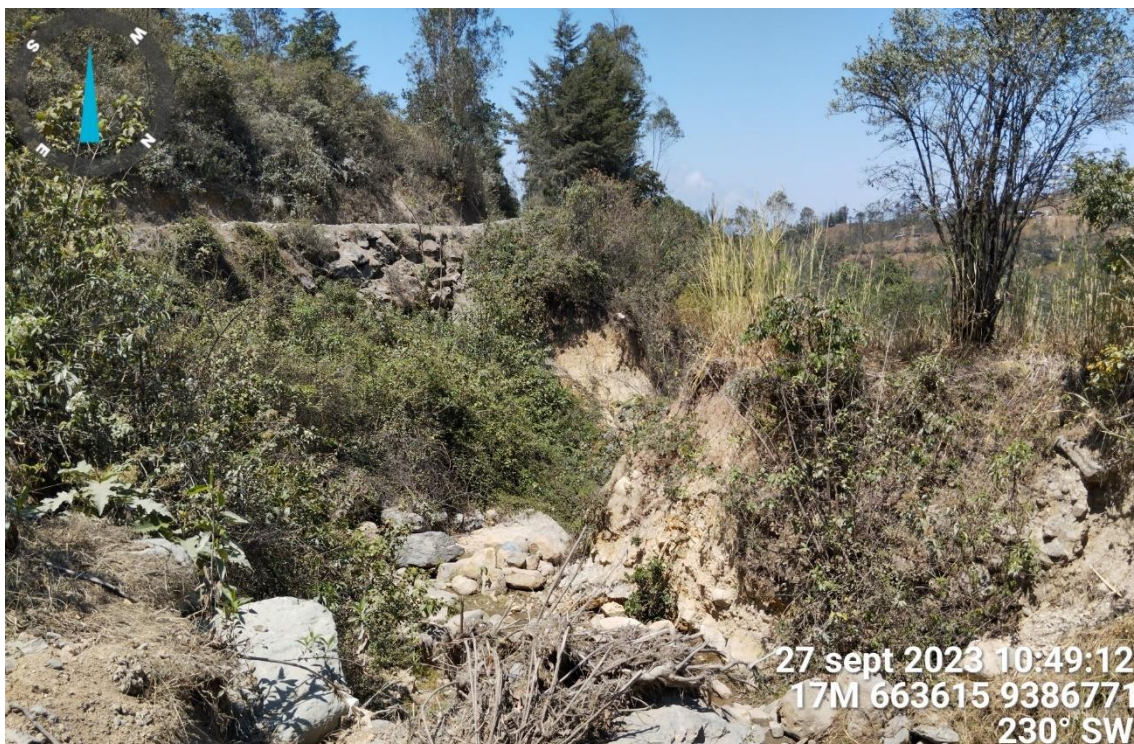
Figura 233. Zona crítica 20-171 Se identificaron deslizamientos con 470 m de largo y 50 m de ancho en ambas márgenes de la quebrada Sumuche, estos deslizamientos generan flujos de detritos en la quebrada, sin embargo, se considera que los deslizamientos como eventos principales ya que pueden afectar el área urbana de Sumuche Alto debido a movimientos retrogresivos.

20-171	Deslizamiento rotacional, flujo de detritos y erosión de laderas	Caserío Sumuche Alto (Huarmaca) ZONA: 17S N: 9386792 E: 663943	<p>La quebrada evaluada tiene afloramientos de lavas de andesita porfírica color verdoso con presencia de pirita diseminada, este tipo de rocas se encuentran muy fracturadas y meteorizadas. Este tipo de rocas modelan montañas en rocas volcánicas con pendientes muy escapadas a moderadas con coberturas coluvio deluviales susceptibles a movimientos en masa.</p> <p>Se identificaron deslizamientos con 470 m de largo y 50 m de ancho en ambas márgenes de la quebrada Sumuche, estos deslizamientos generan flujos de detritos en la quebrada, sin embargo se considera que los deslizamientos como eventos principales ya que pueden afectar el área urbana de Sumuche Alto debido a movimientos retrogresivos. (Figura 232).</p>	<p>Se registran 15 m de trocha, 2 ha de terrenos de cultivos afectados.</p> <p>Daños potenciales a 7 viviendas, 25 m de trocha carrozable y 3 ha de cultivos ubicados en las inmediaciones de la zona de deslizamientos.</p>	No se tiene recomendaciones previas	No se han realizado trabajos de prevención a la fecha del trabajo de campo.	Reforestación de la zona de deslizamientos. Zanjales de coronación en la parte baja del área urbana de Sumuche. Banqueteo de laderas. Limpieza y descolmatación del cauce de la quebrada.

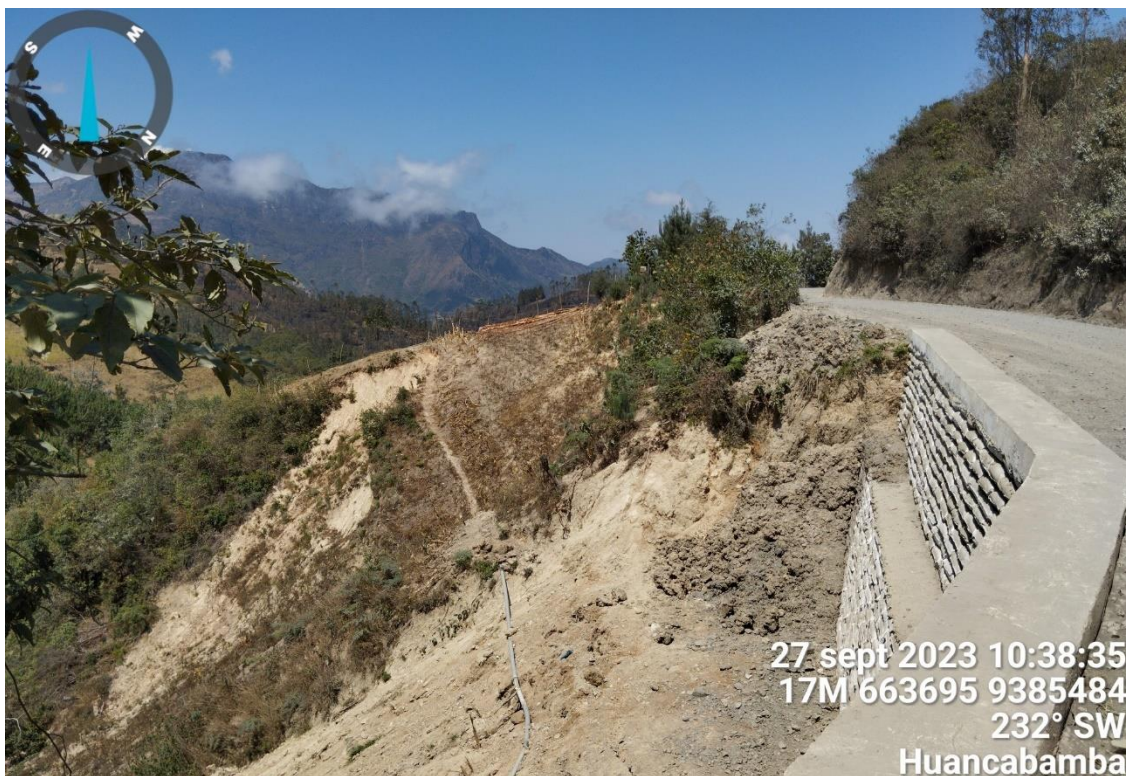
Figura 234. Zona crítica 20-172 Se identificaron deslizamiento, erosión de laderas y pequeños flujos en laderas con pendientes moderadas en las inmediaciones del área evaluada.

20-172	Deslizamiento rotacional	Villa Huarmaca (Huarmaca) ZONA: 17S N: 9384814 E: 663689	<p>Huarmaca se ubica sobre lavas de andesita color verdoso con presencia de pirita diseminada, muy fracturadas y meteorizadas. Este tipo de rocas modelan montañas en rocas volcánicas con pendientes escapadas a moderadas con coberturas coluvio deluviales susceptibles a movimientos en masa.</p> <p>Se identificaron deslizamiento, erosión de laderas y pequeños flujos en laderas con pendientes moderadas en las inmediaciones del área evaluada. (Figura 233).</p>	<p>03 Puentes peatonales, 40 m de trocha, 4 ha de terrenos de cultivos afectados.</p> <p>Daños potenciales a 15 viviendas, 75 m de trocha carrozable y 5 ha de cultivos ubicados en las inmediaciones de la zona de deslizamientos.</p>	No se tiene recomendaciones previas	No se han realizado trabajos de prevención a la fecha del trabajo de campo.	Banqueteo de laderas. Reforestación de laderas Zanjales de coronación impermeabilizadas Limpieza y descolmatación de cauces de quebradas.

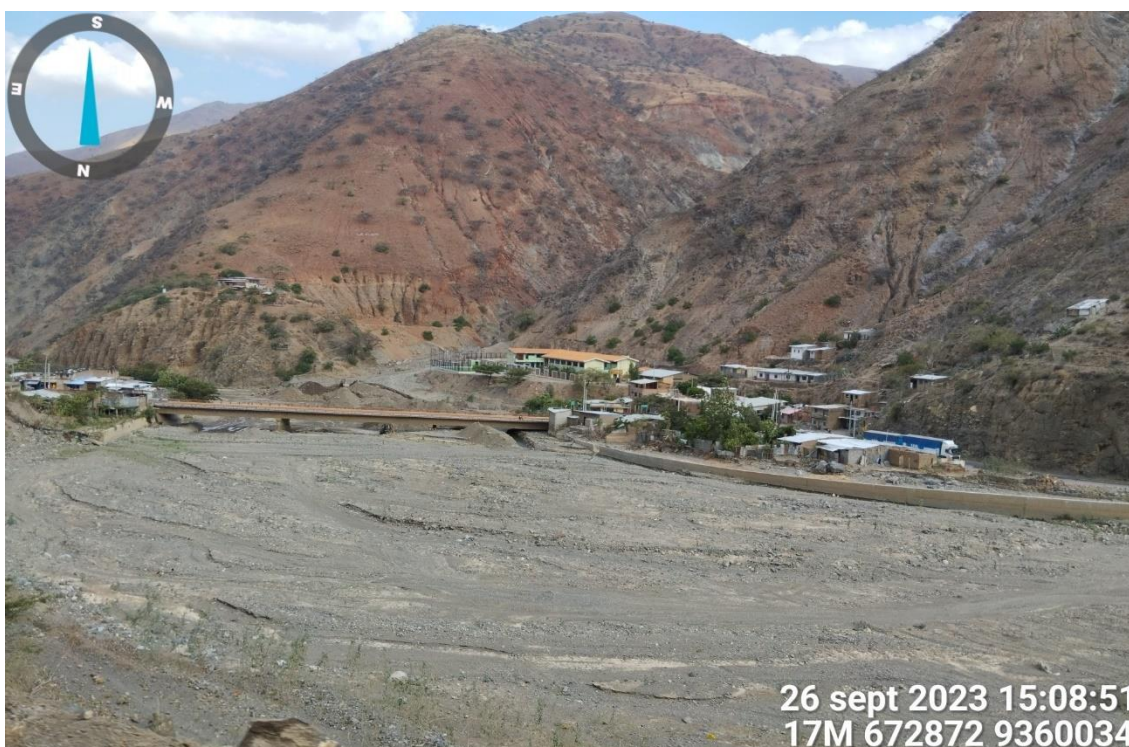
Figura 235. Zona crítica 20-173 En la quebrada Hualapampa ocurren constantemente flujos de detritos que se activan en temporada de lluvia, debido a la litología in situ y de la cuenca media y alta, los materiales acarreados colmatan el cauce afectando infraestructura como puentes y viviendas.
