Dirección de Geología Ambiental y Riesgo Geológico
Opinión Técnica N° 3-2024

EVALUACIÓN DE PELIGROS GEOLÓGICOS POR FLUJO DE DETRITOS EN EL BARRIO INDUSTRIAL DE VILLA RICA

Departamento Pasco
Provincia Oxapampa
Distrito Villa Rica

Enero
2024

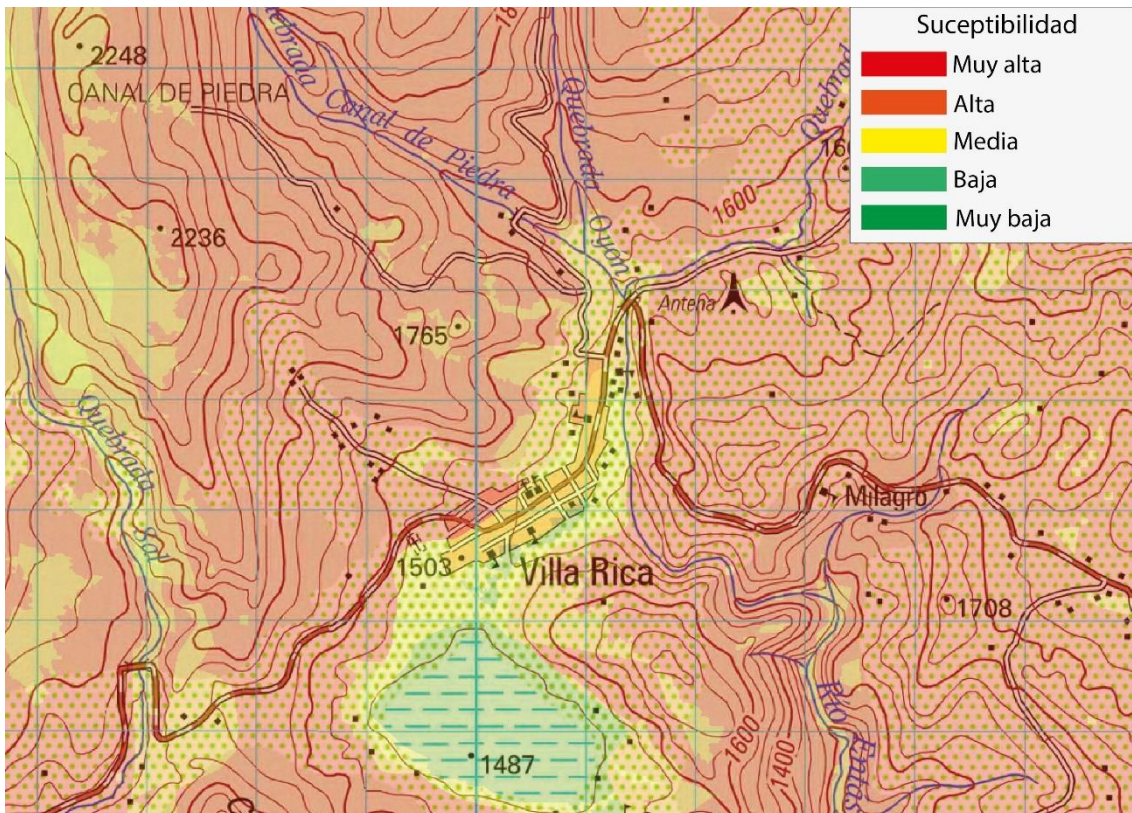
Figura 3. Susceptibilidad del área de estudio a movimientos en masa. (consulta Geocatmin 2023).

- Además, las quebradas Canal de Piedra, Oyón y la ciudad de Villa Rica presentan susceptibilidad de media a alta, a la ocurrencia de movimientos en masa. La zona baja de Villa Rica, margen derecha del río Entaz, presenta susceptibilidad alta ante inundaciones fluviales (INGEMMET 2010). Ver figura 3 y 4.
- Históricamente la ciudad de Villa Rica ha sido afectada por crecidas y flujos de grandes proporciones, los años 1987 y 2016. El evento del 1987 cubrió de detritos y escombros 25 cuadras del Barrio Industrial. El año 2016 las crecidas
