**Informe Técnico N° A7470**

# EVALUACIÓN DE PELIGROS GEOLÓGICOS EN EL CASERÍO MILLHUISH

Región Ancash  
Provincia Huari  
Distrito San Marcos

ENERO  
2024

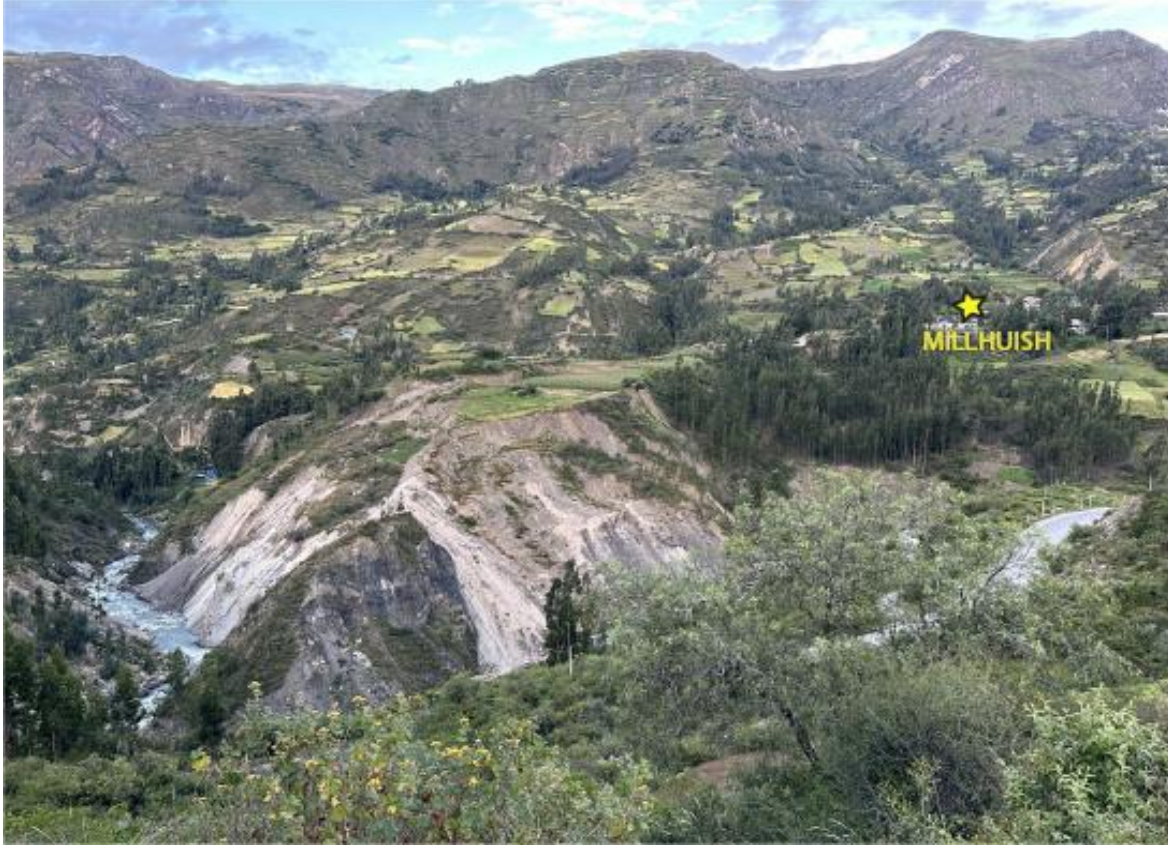
**Figura 5.** Vista panorámica del caserío de Millhuish

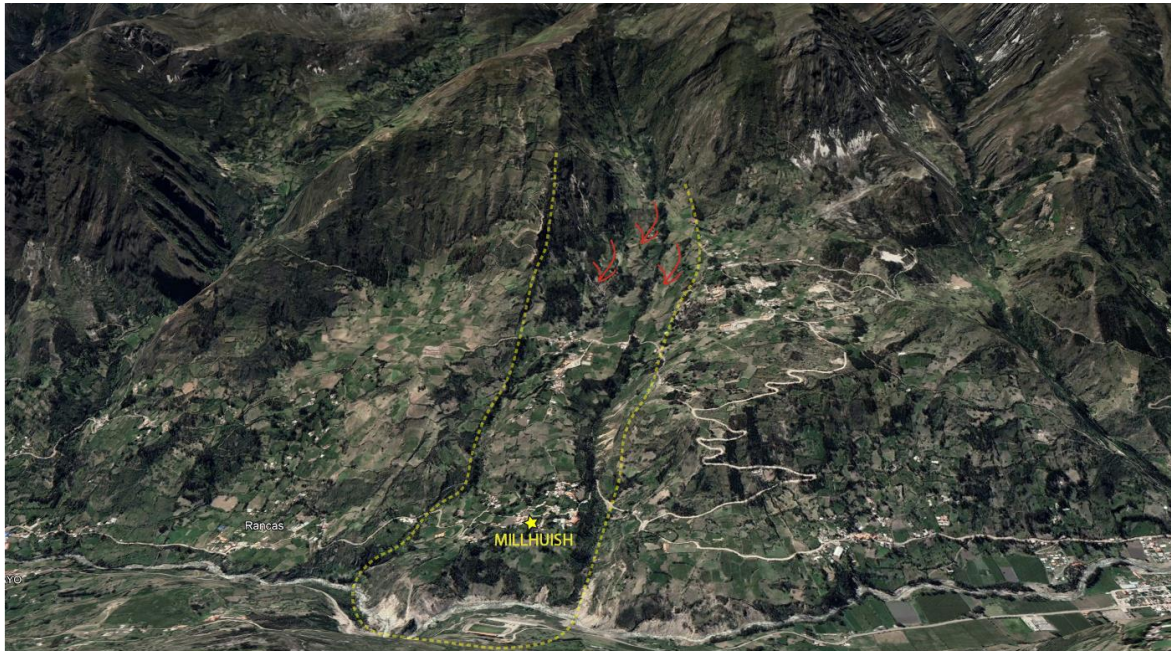
**Figura 6.** Representación de la dirección de la avalancha de rocas, desde su zona de arranque hacia su depositación a piedemonte. Fuente: Edición sobre las imágenes satelitales de Google Earth (2023).

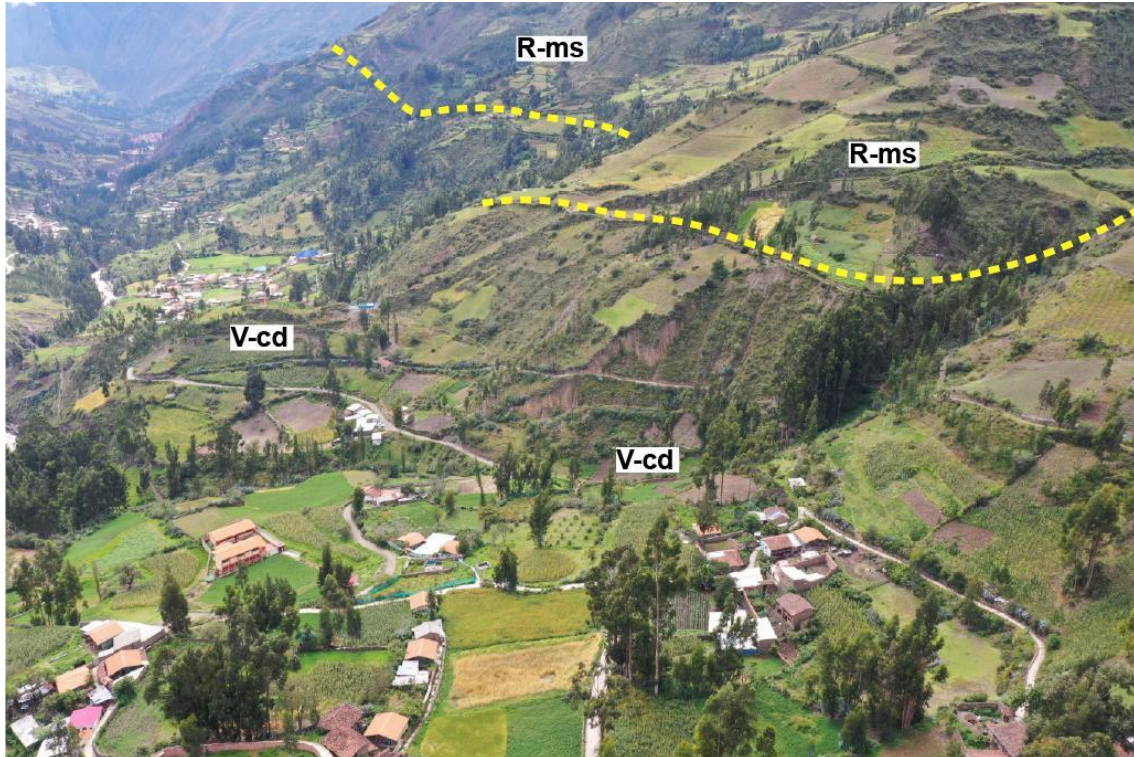
**Figura 11.** Vista con dirección al NW, donde se observa montañas en rocas sedimentarias.

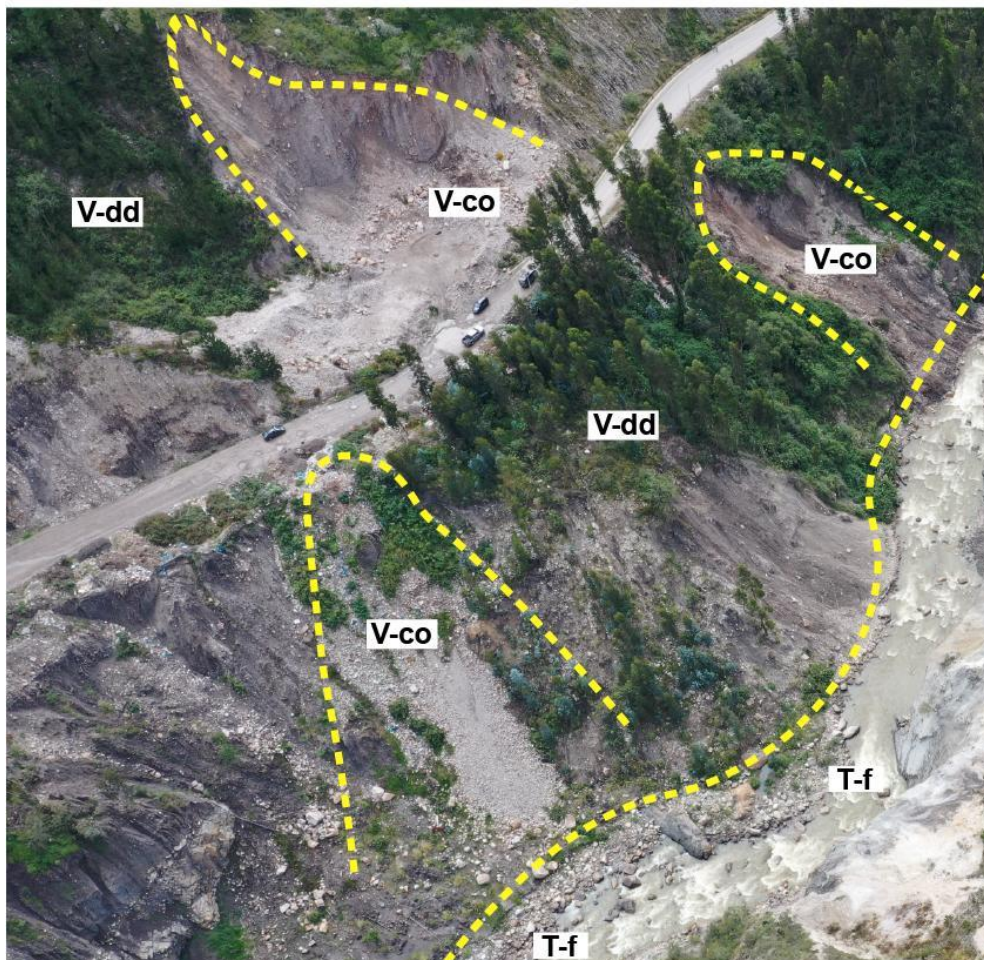
**Figura 12.** Vista con dirección al SW, donde se observan depósitos coluviales, depósitos de deslizamiento y terraza fluvial.

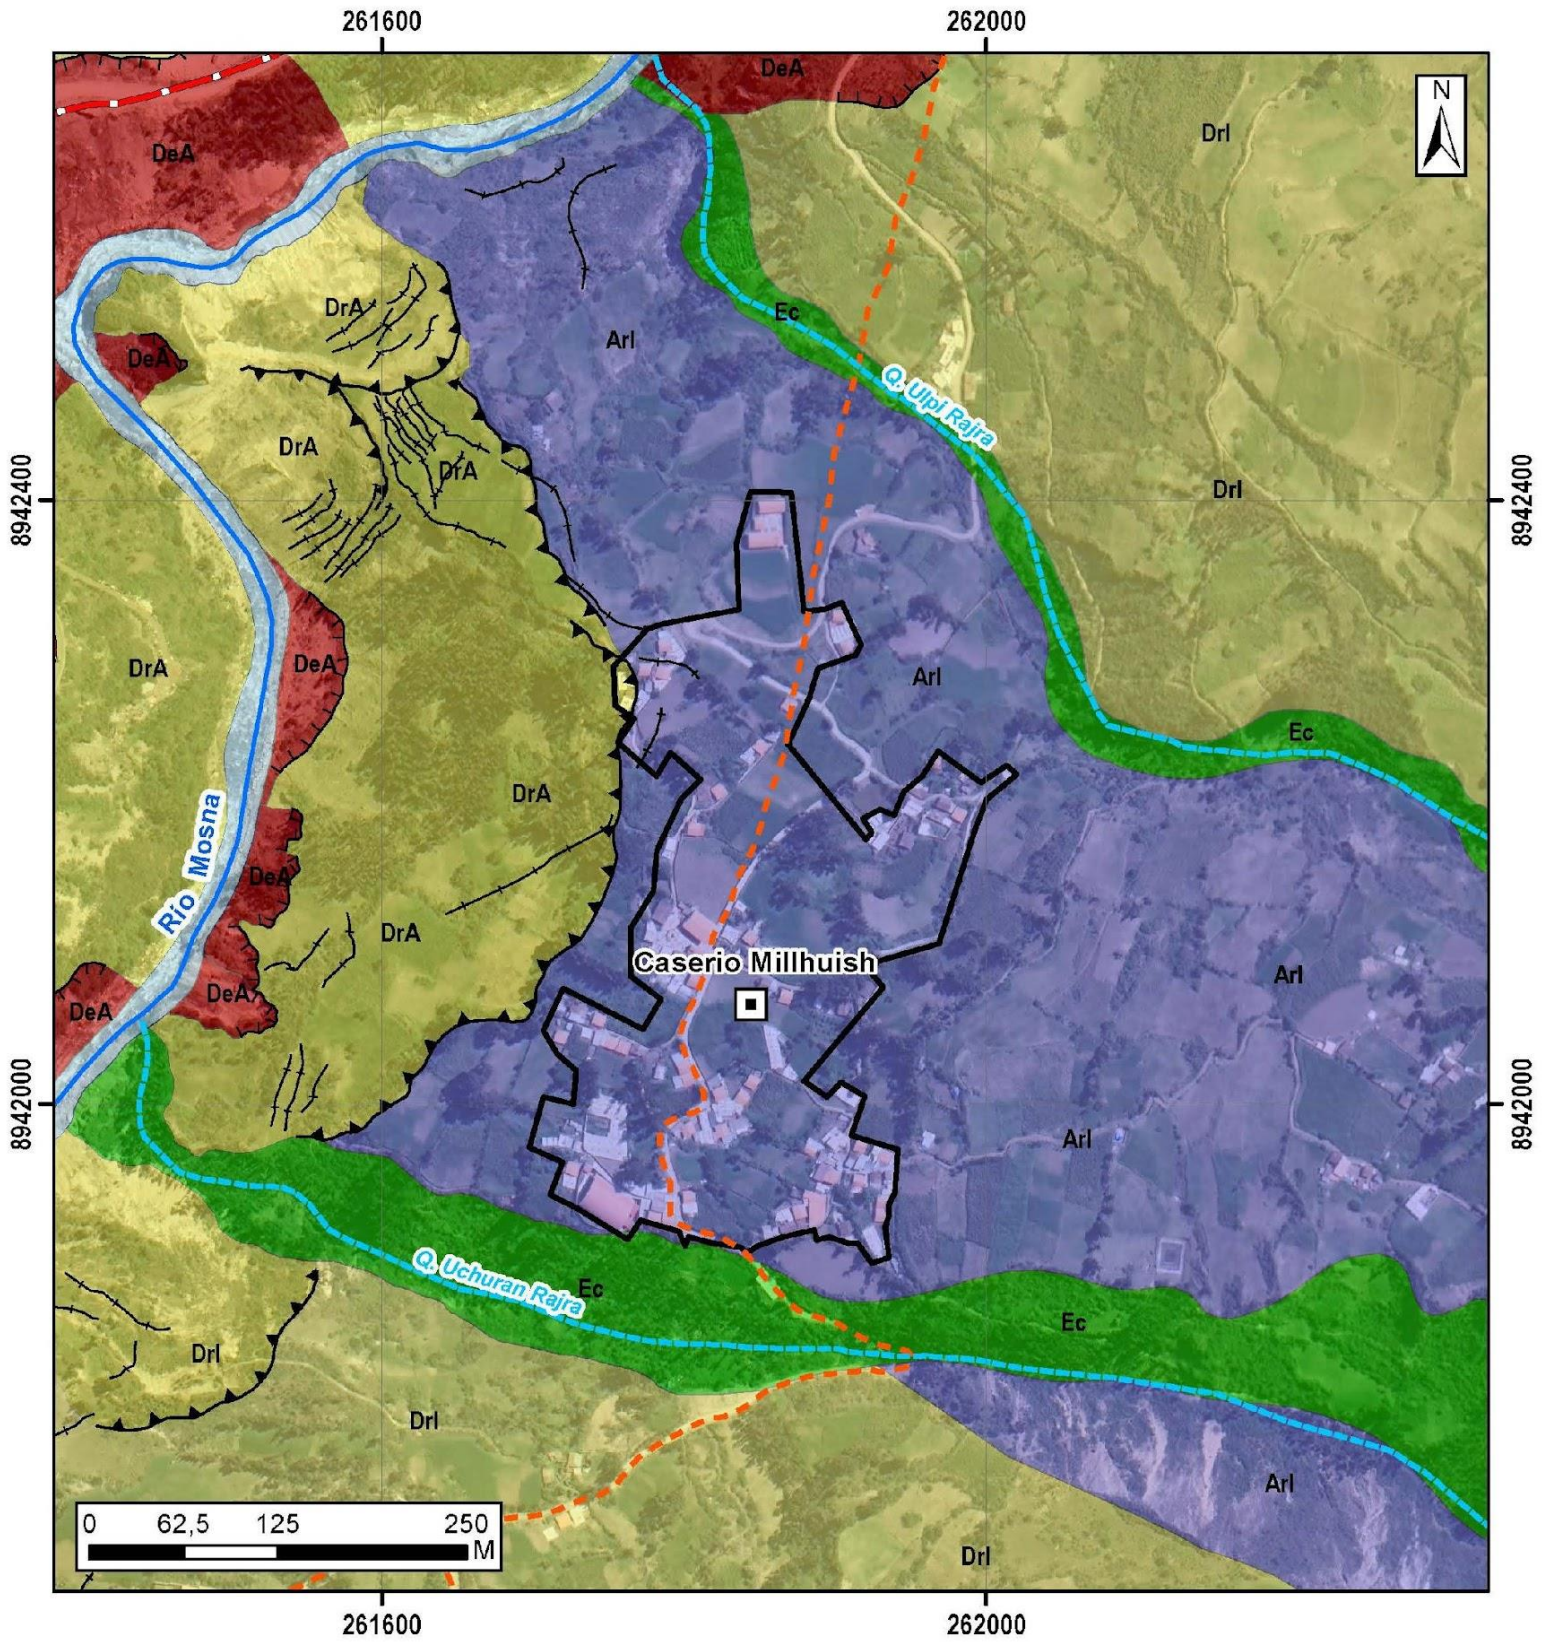
4. En el caserío de Millhuish, se identificaron peligros geológicos por movimientos en masa, tipo deslizamiento rotacional y derrumbes activos. Los deslizamientos presentan un avance retrogresivo, evidenciado por la formación de grietas y saltos en los campos de cultivo. Según los pobladores, estas grietas se presentan desde febrero del 2017, incrementando en tamaño y profundidad, y generando nuevas grietas desde febrero del 2019, visibles hasta la actualidad, fecha de la evaluación de campo. Estos peligros geológicos ponen en peligro a la infraestructura colindante como casas, colegio público, vías de acceso y cementerio del caserío Millhuish.

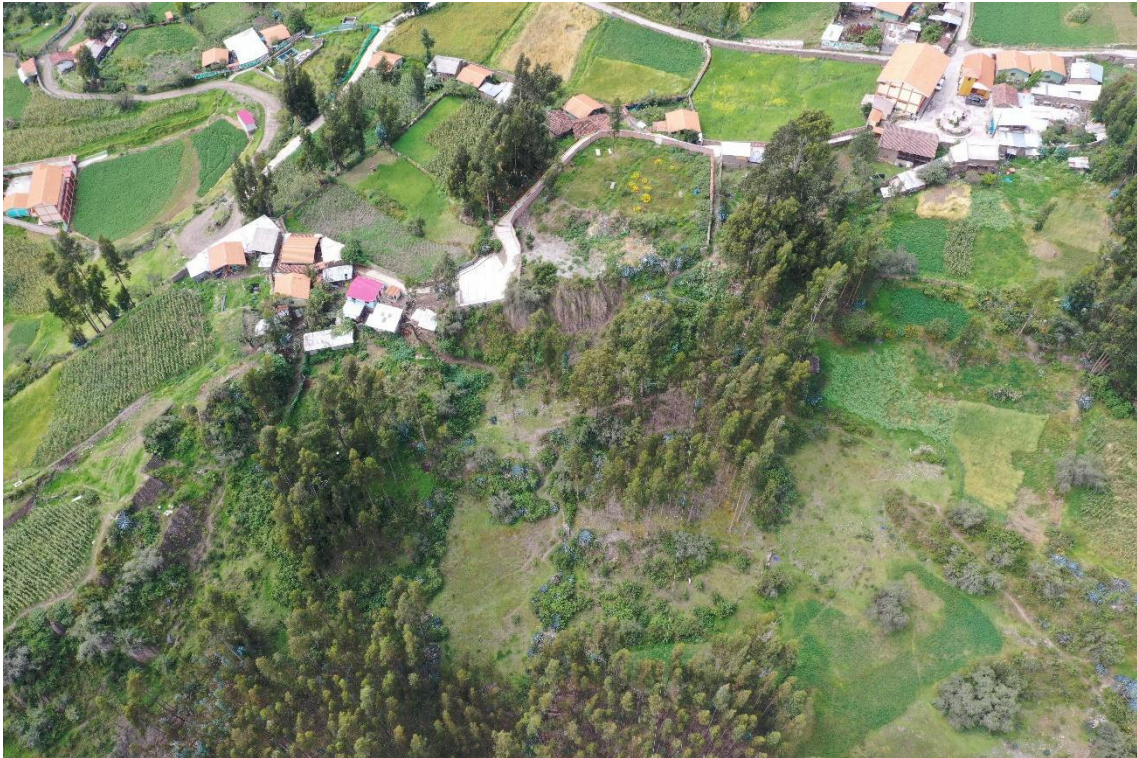
Fotografía 3: Vista aérea del Caserío de Millhuish.
