Informe Técnico N° A7476

EVALUACIÓN DE PELIGROS GEOLÓGICOS EN EL SECTOR PATARIN

Departamento Huánuco
Provincia Dos de Mayo
Distrito Sillapata

FEBRERO
2024

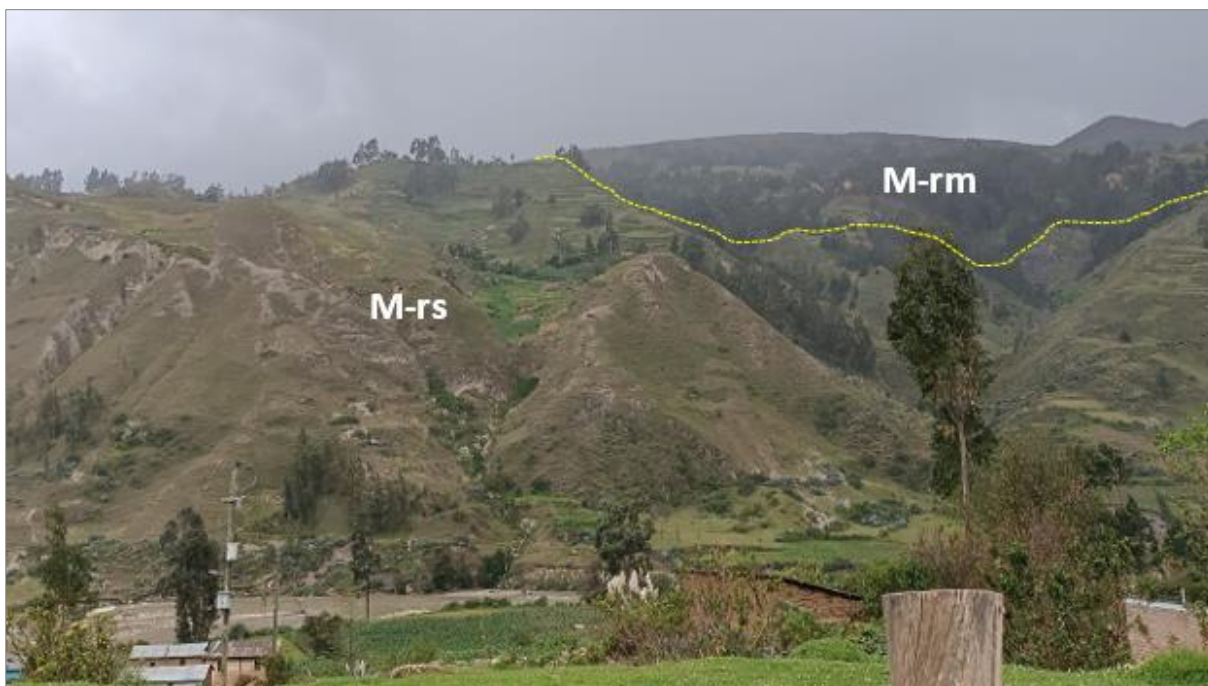
Figura 11. Vista con dirección al sureste, se observa el contacto de las subunidades geomorfológicas conformadas por montaña en roca sedimentaria (M-rs) y montaña en roca metamórfica (M-rm).

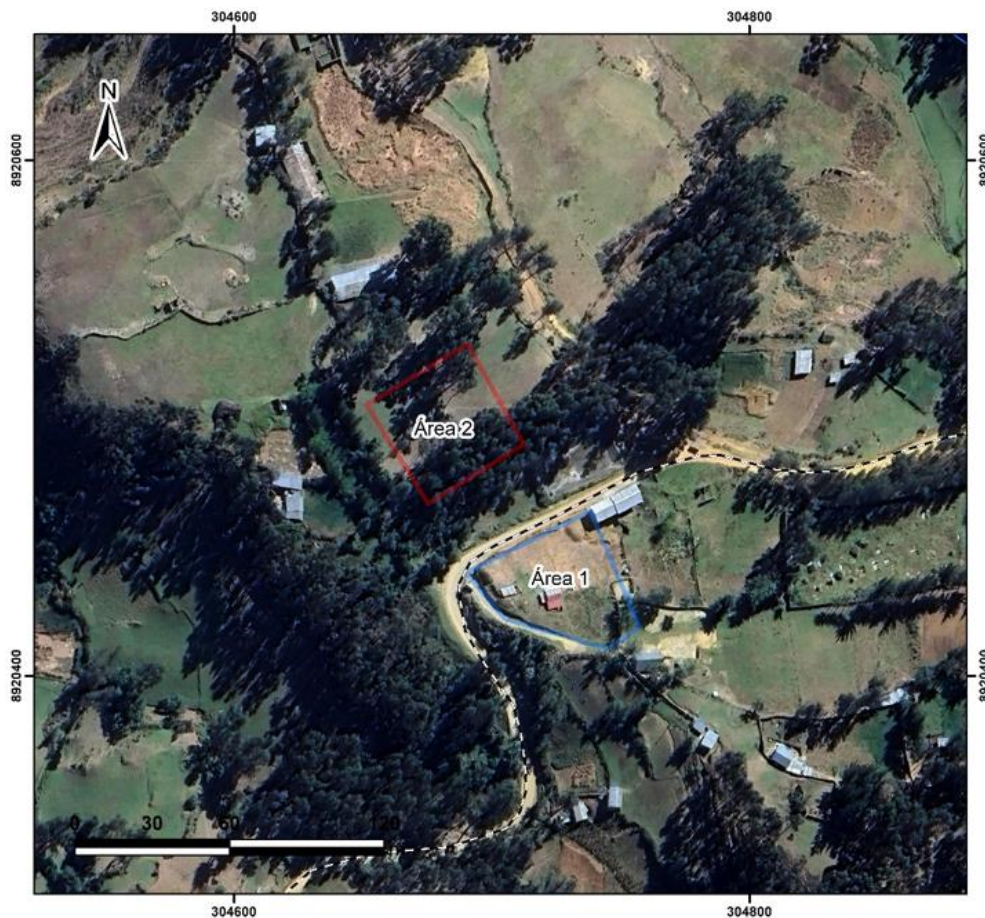
Figura 24. Ubicación de áreas propuestas para la futura construcción del centro de Salud Sillapata.

Esta zona se encuentra sobre depósitos de deslizamiento antiguo donde predominan principalmente arcillas muy plásticas y húmedas (fotografía 3). Se observa afloramientos de esquistos altamente meteorizados, fácilmente disgregables al tacto lo que lo vuelve inestable para construcciones civiles (figura 25). Así también, se observan pequeños saltos tipo terrazas de hasta 20 cm, hechos por la población para la obtención de adobe y cultivos, generando pequeños charcos de agua durante la temporada de lluvias, que se filtran hacia el subsuelo generando mayor humedecimiento del terreno.
