DIRECCIÓN DE GEOLOGÍA AMBIENTAL Y RIESGO GEOLÓGICO

Informe Técnico N° A7485

EVALUACIÓN DEL DESLIZAMIENTO DE POLOPONTA

Departamento San Martín
Provincia Lamas
Distrito Zapatero

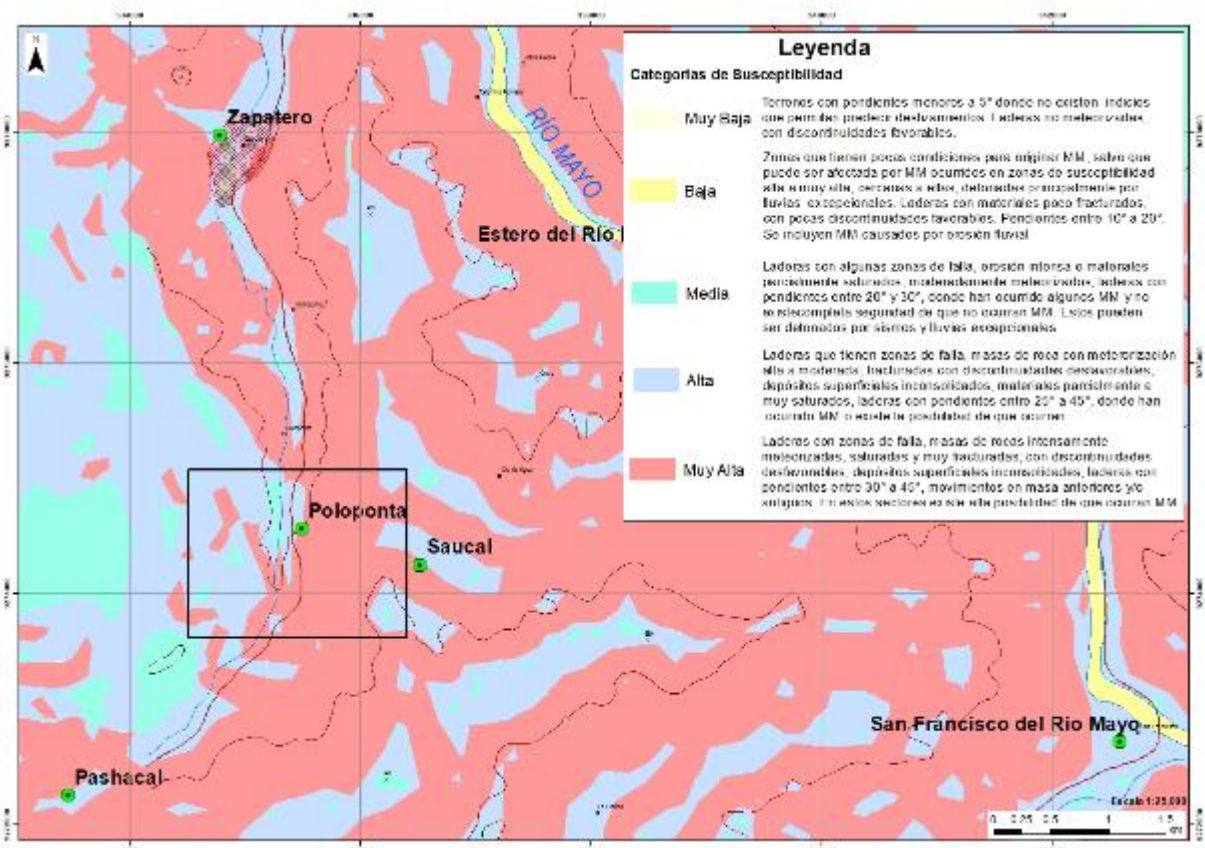
- En el boletín Riesgo Geológico en la Región San Martín de la serie C Geodinámica e Ingeniería Geológica, elaborado por Núñez y Luque (2010); indica que el área de estudio presenta alta a muy alta susceptibilidad a los movimientos en masa, debido a las condiciones del terreno favorables para la generación de estos eventos, como la elevada pendiente de las laderas.
- En el boletín N°94 Geología del Cuadrángulo de Utcucarca, hojas 14-k, de la serie A Carta Geológica Nacional, elaborado por Sánchez, A. & otros (1997) a escala 1:100,000; se describen las unidades litoestratigráficas a nivel regional que afloran. Teniendo rocas predominantes corresponden a areniscas y lodolitas de la Formación Chambira (figura 2).

Figura 1. Susceptibilidad a movimientos en masa. Fuente Núñez y Luque (2010).

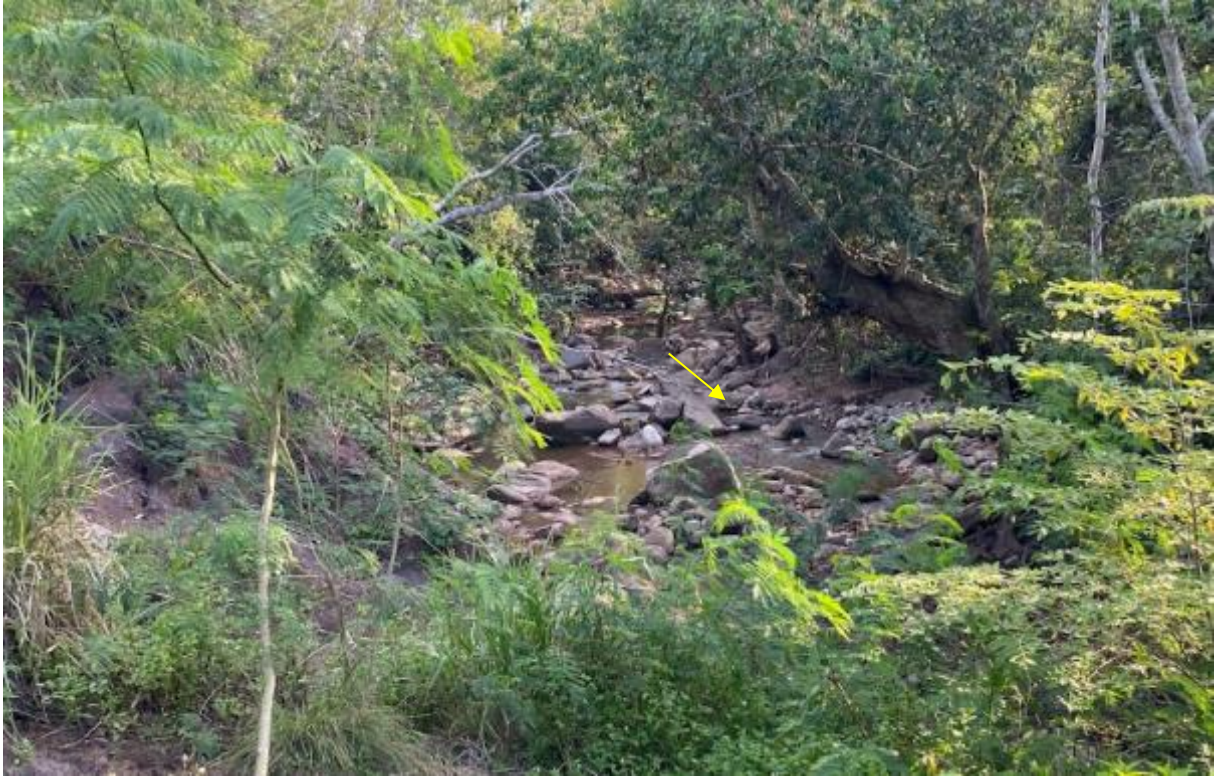
La quebrada Zapaterillo tiene un ancho de 10 m y fluye con dirección de sur a norte.

Figura 7. Cauce activo de la quebrada Zapaterillo.

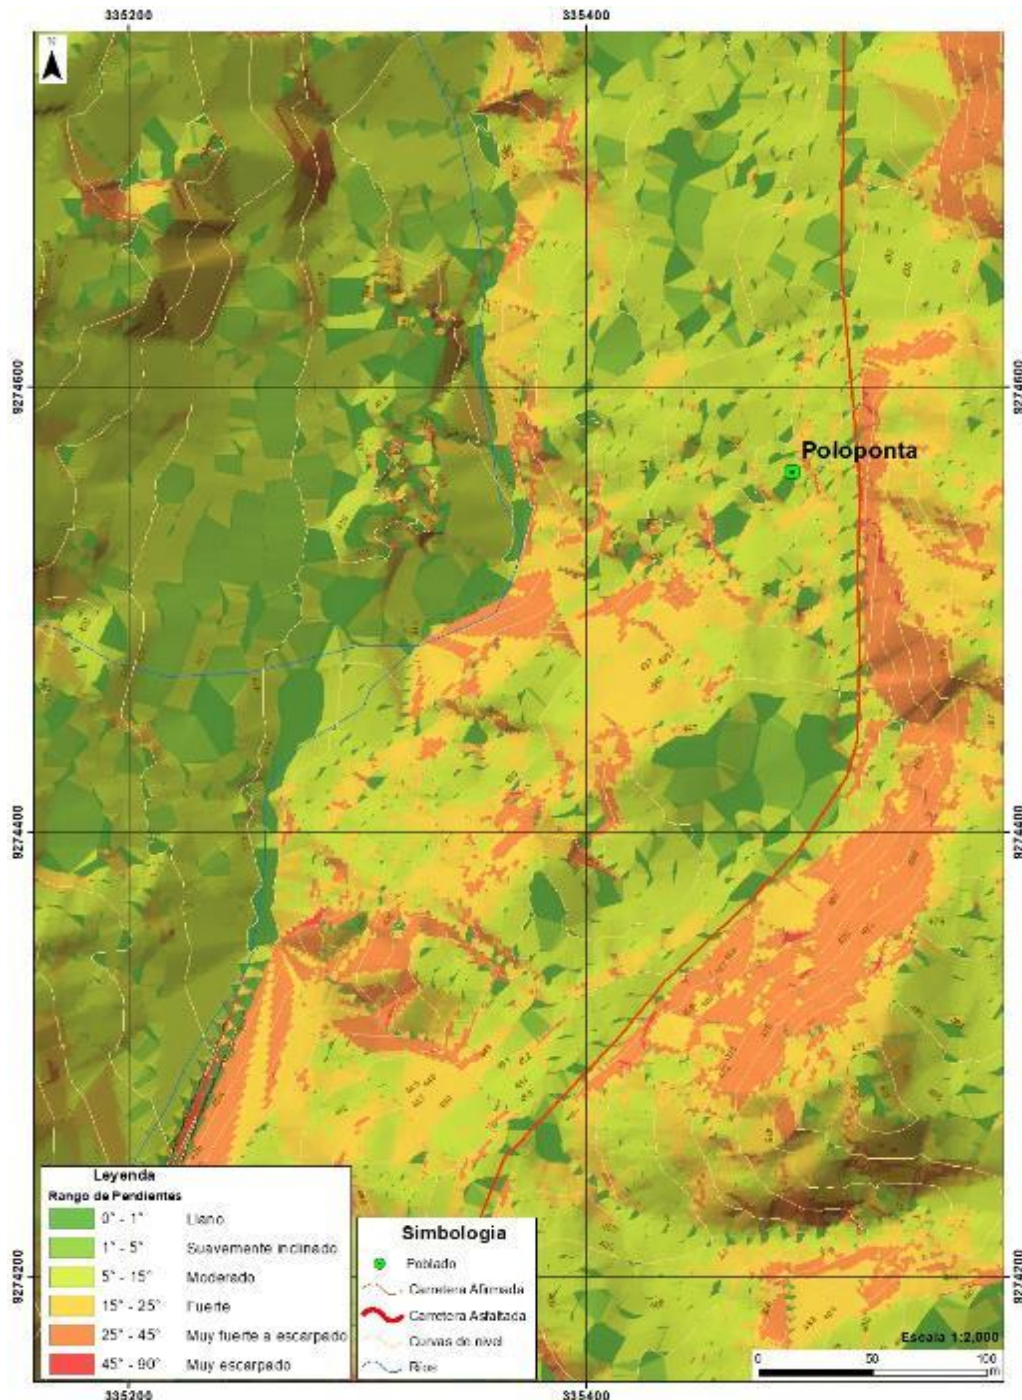
Presenta un relieve ondulado, el cual se puede interpretar que la pendiente no ha sido el factor concionante principal para la ocurrencia de deslizamientos.

Por otra parte, las pendientes bajas ($<5^{\circ}$) se ubican en el fondo del valle donde predominan terrazas aluviales, figura 10.

Figura 10. Mapa de pendientes del C.P. Poloponta.

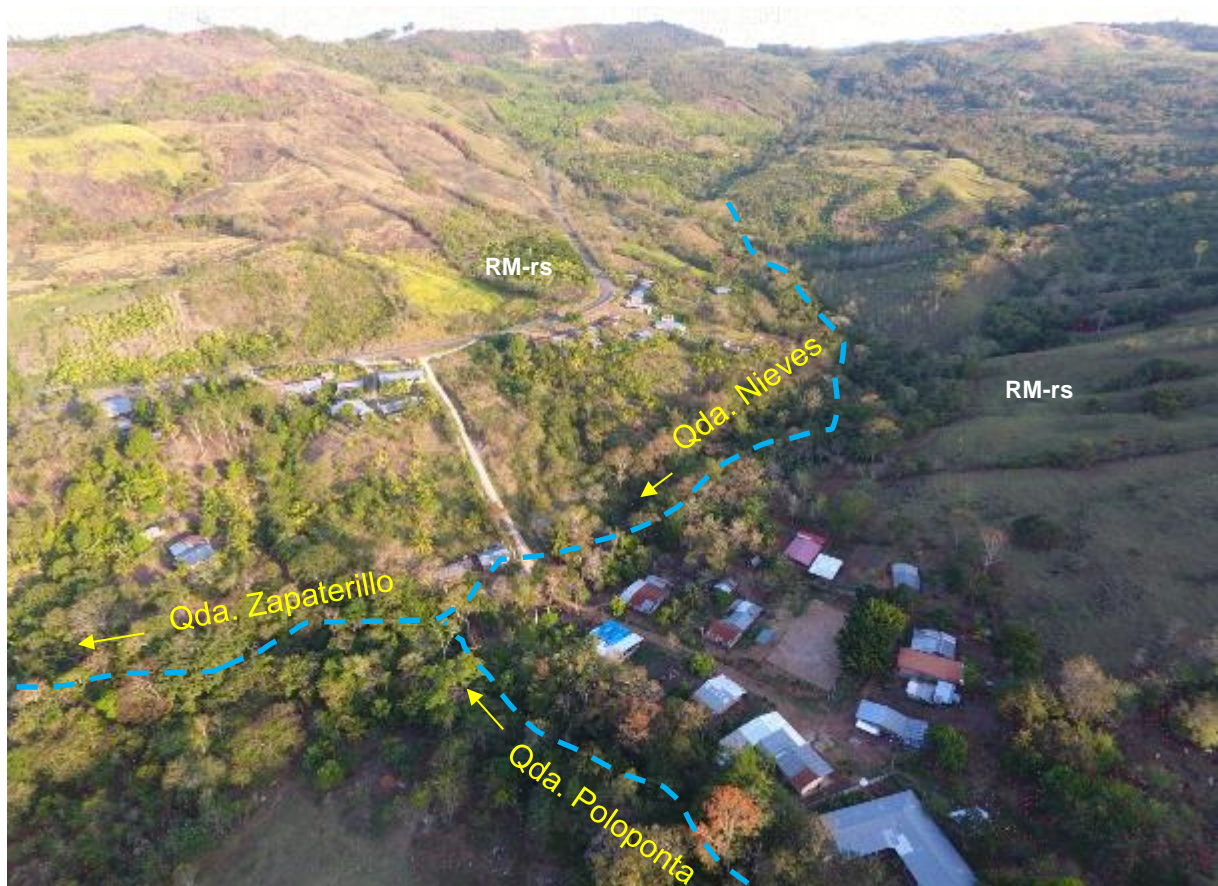
La composición litológica lo conforman una serie de rocas sedimentarias, tales como areniscas y lodolitas rojizas de la Formación Chambira, de resistencia blanda, por lo que han dado relieves ondulados, que han sido modelados por las lluvias, figura 11.

Figura 11. Vista general del C.P Poloponta, asentada sobre laderas de montañas en roca sedimentaria.

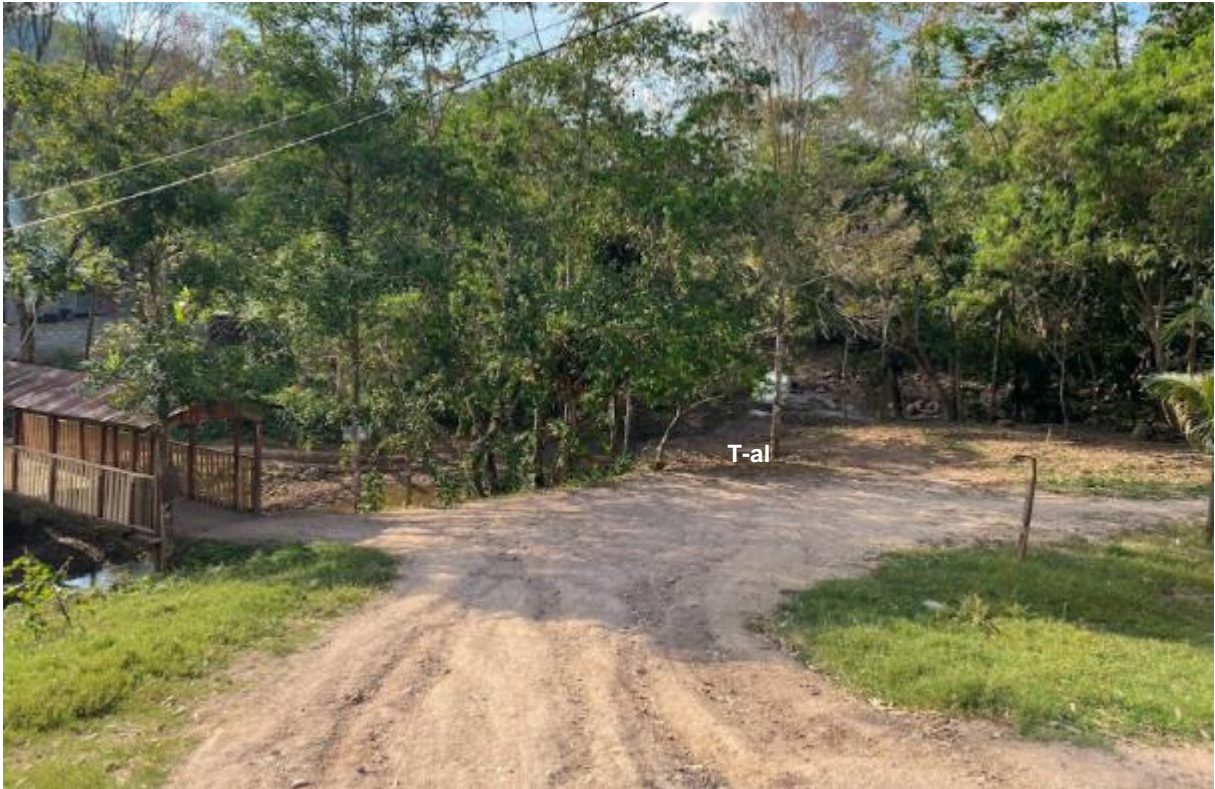
Se localiza en ambas márgenes de la quebrada Zapaterillo, justamente en la confluencia de las quebradas Nieves y Poloponta y corresponden a terrazas de relieve llano a semillano, de poca extensión, conformadas por depósitos aluviales gravo areno arcillosos, figura 12.

Figura 12. Terraza aluvial en la confluencia de las quebradas Nieves y Poloponta.
