INFORME COMPLEMENTARIO
EVALUACIÓN TÉCNICA GEOLÓGICA
EN LOS ANEXOS ANTACALLA-ANDAMAYO
(Informe Técnico A6629)

REUBICACIÓN DEL ANEXO DE ANTACALLA

(Distrito Andamarca, Provincia Concepción, Departamento Junín)

Noviembre 2013

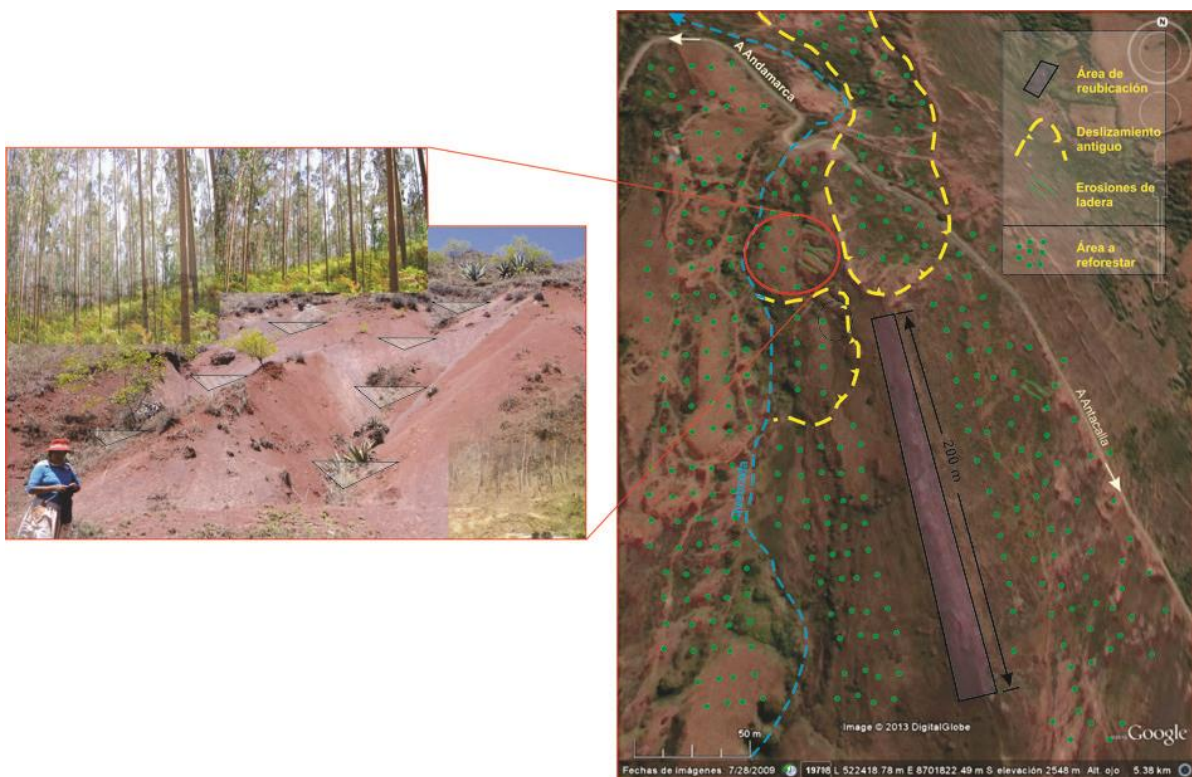
Figura 4. Ejemplo de reforestación y medidas correctivas en la zona de erosión de laderas.

- Para la zona con erosión de ladera
 - a) Se debe reforestar, los cauces de quebradas, para evitar el ensanchamiento de la cárcava, y detener la erosión retrogresiva, ya que estos procesos conllevarían a la generación de nuevos deslizamientos y derrumbes de pequeña escala. Figuras 4, 5, 6 y 7.
 - b) Construcción de barreras escalonadas a lo largo de la pequeña quebrada, con la finalidad de evitar el avance de la erosión de fondo y ensanchamiento de la quebrada (figura 4).
 - c) La zona inferior debe ser asignada exclusivamente para la construcción de áreas verdes, prohibiéndose la construcción de viviendas.
 - d)

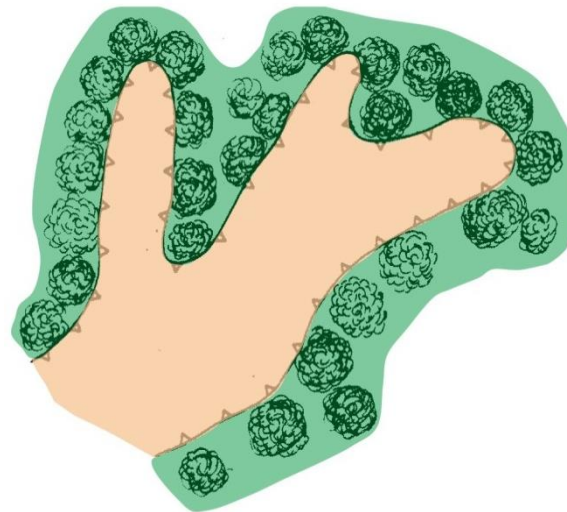
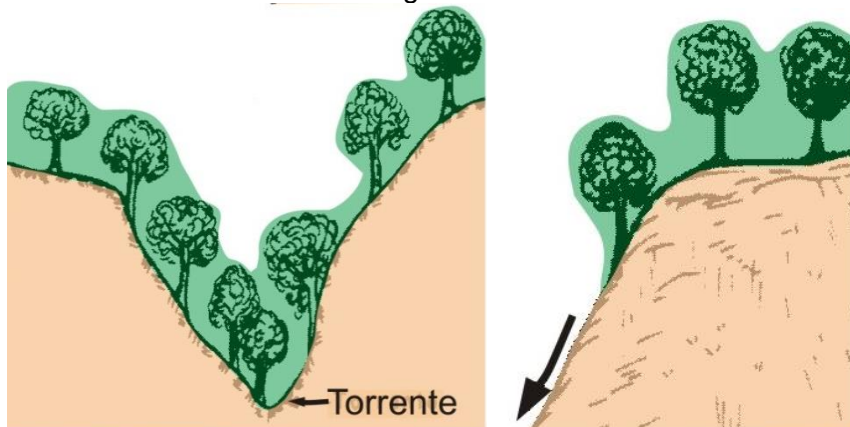
Figura 5.

Figuras 5, 6 y 7 Obras de forestación en zonas de cárcavamiento.

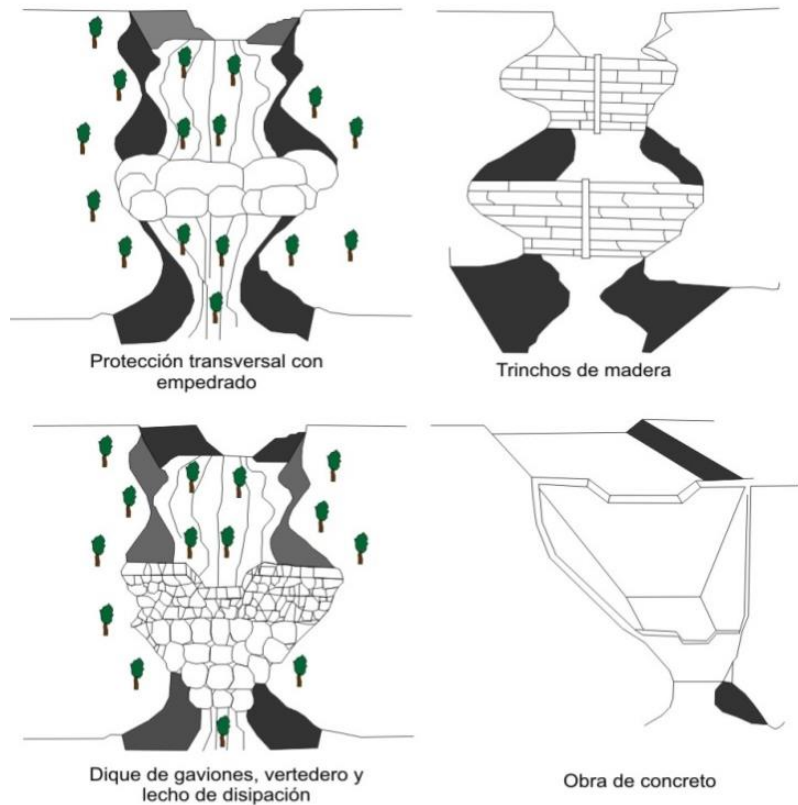
Figura 8. Obras hidráulicas transversales para cárcavas, fijación de sedimentos y protección de desaguaderos naturales (Tomado de Instituto Nacional de Vías-Colombia-1998).

- a) *Construcción de barreras, rellenos y cortacorrientes.* Construir obras complementarias hidráulicas y control, mediante diques transversales como trinchos de madera, de enrocado o gaviones (figura 8). El objetivo de estas medidas, es disminuir la energía del agua (flujos de agua, lodo u huaicos), retener sedimentos para estabilizar la cárcava y proceder a sembrar vegetación.
