ZONAS CRÍTICAS POR PELIGROS GEOLÓGICOS Y GEOHIDROLÓGICOS

"ESTUDIO GEOAMBIENTAL EN LA CUENCA DEL RÍO COLCA" ZONAS CRÍTICAS POR PELIGROS GEOLÓGICOS Y GEOHIDROLÓGICOS

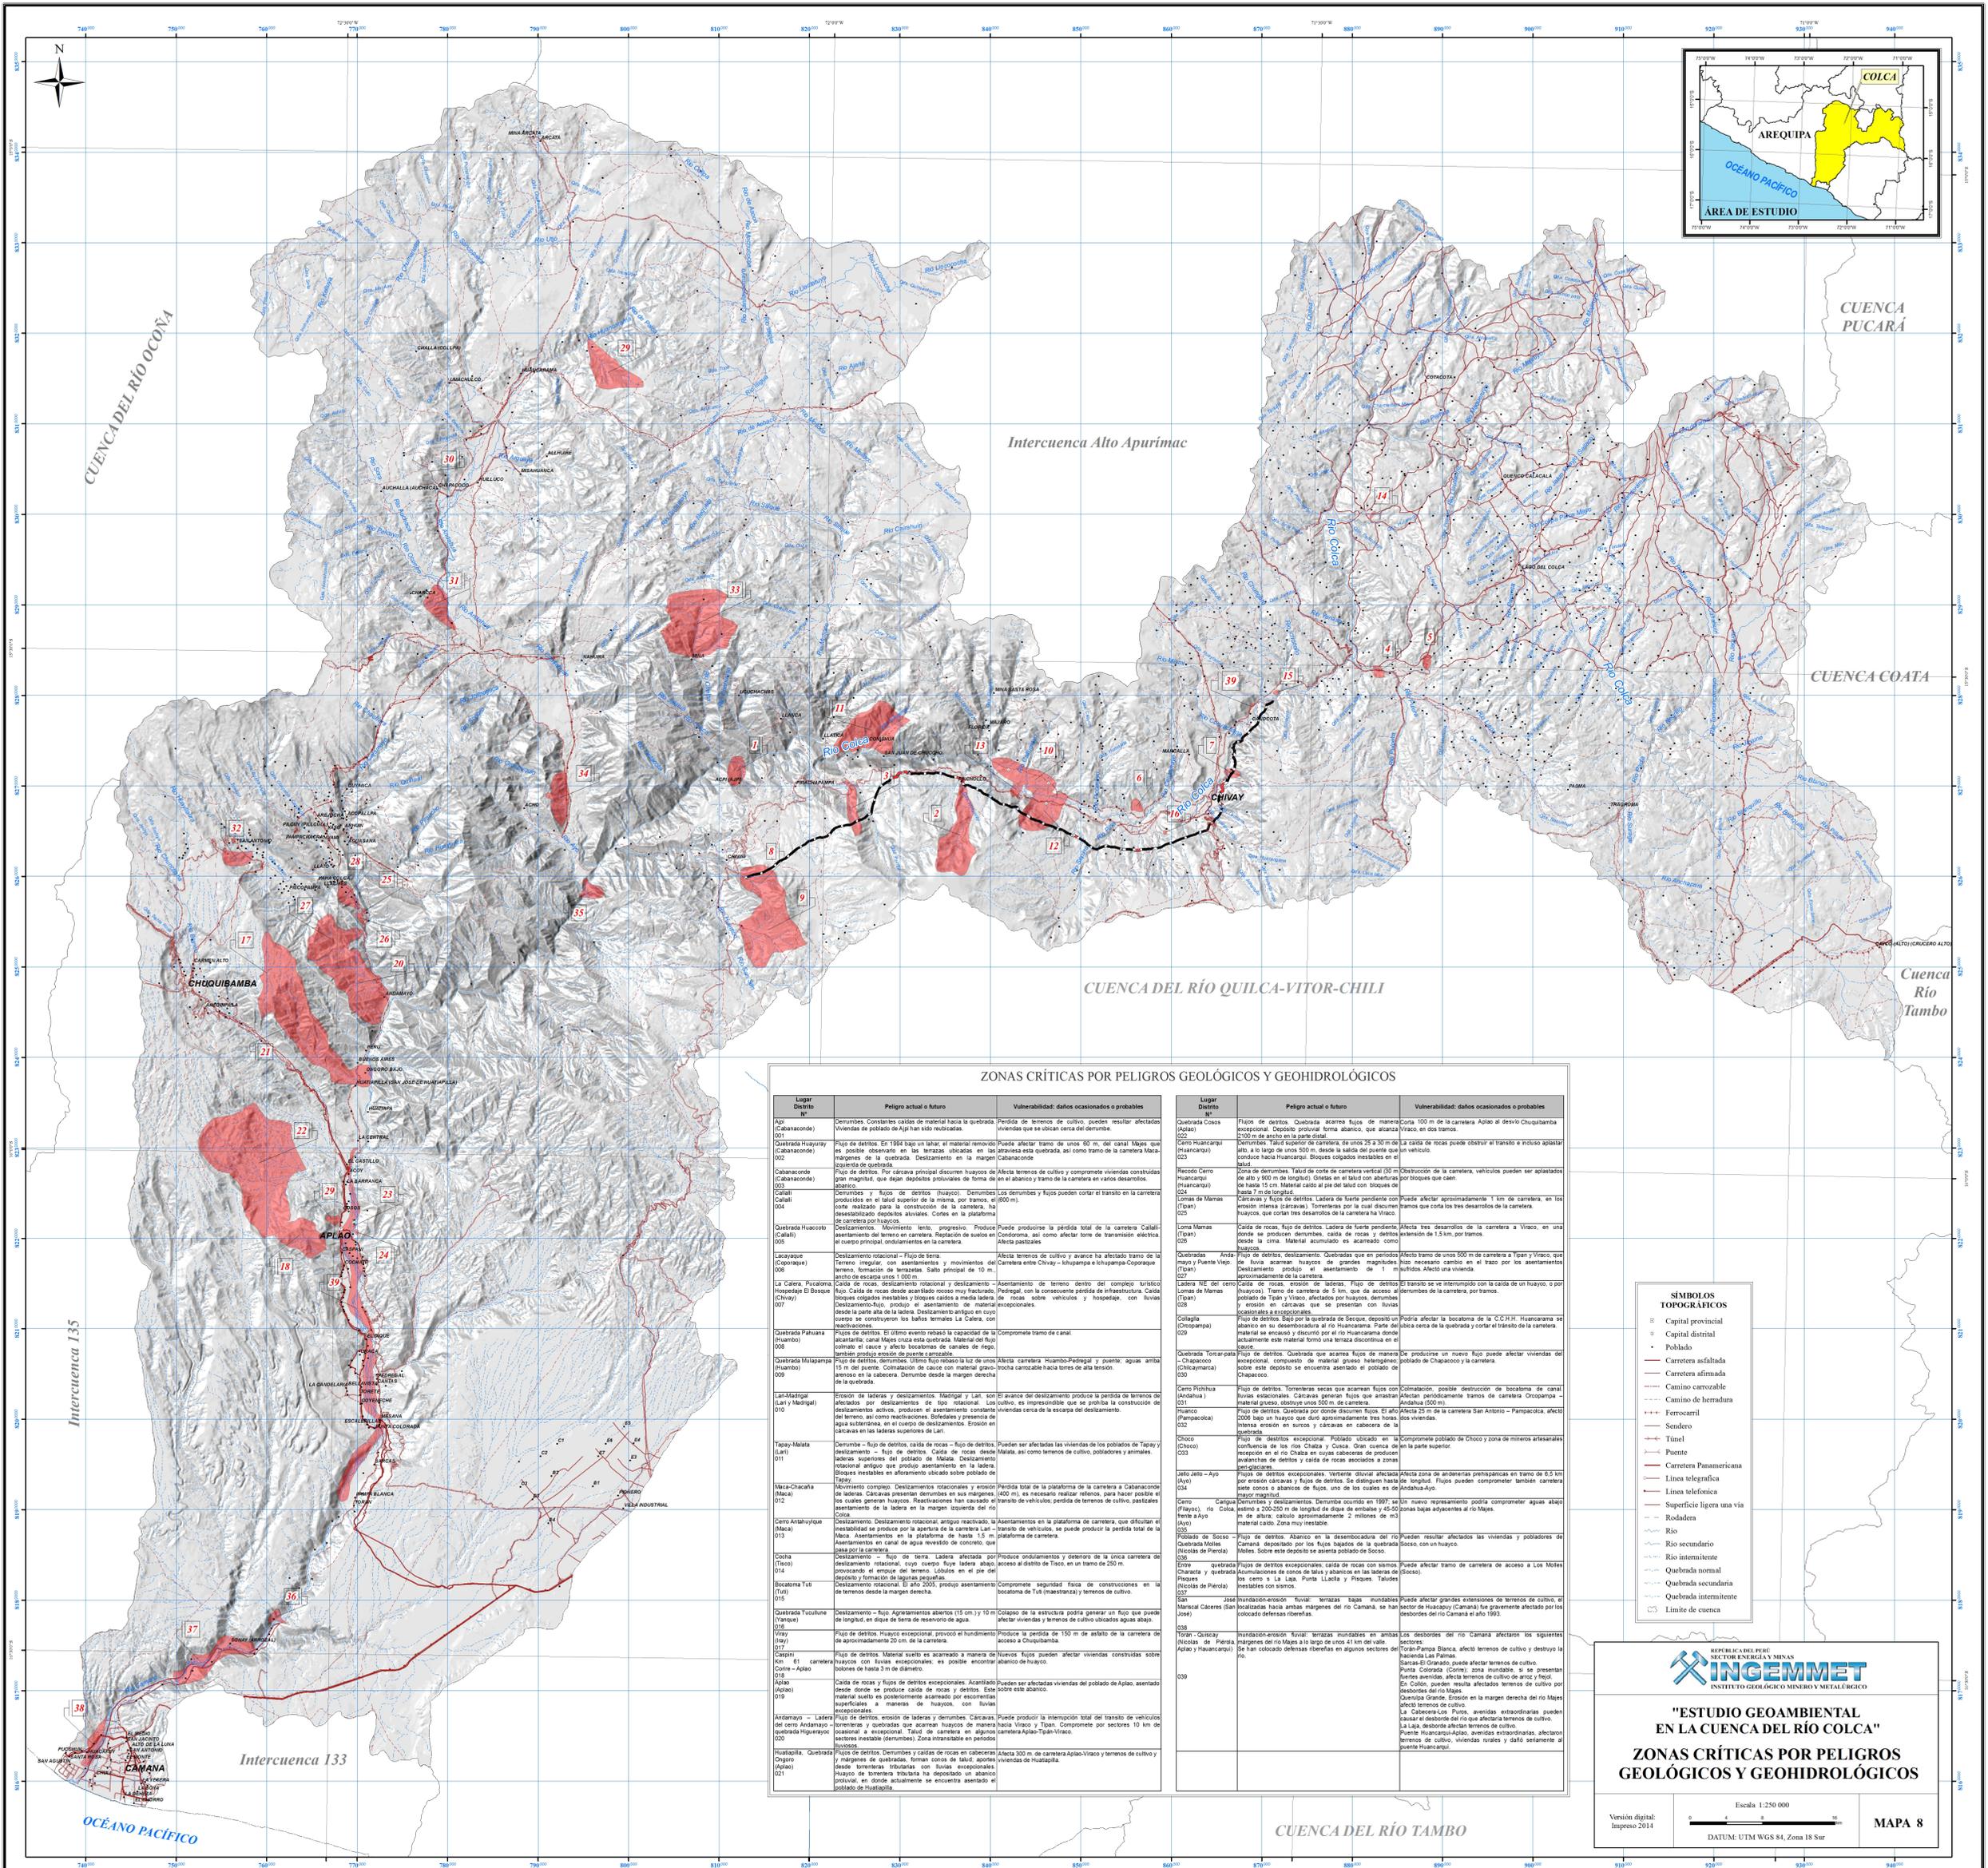
Lugar Distrito N°	Peligro actual o futuro	Vulnerabilidad: daños ocasionados o probables	Lugar Distrito N°	Peligro actual o futuro	Vulnerabilidad: daños ocasionados o probables
Api (Cabanacande) 001	Deslizamientos. Constantes caídas de material hacia la quebrada. Viviendas de poblado de Api han sido reubicadas.	Pérdida de terrenos de cultivo, pueden resultar afectadas viviendas que se ubican cerca del derrumbe.	Quebrada Cosos (Ayo) 022	Fujos de derritos. Quebrada acarena fujos de manera excepcional. Depósito proluvial forma abanico, que alcanza 2100 m de ancho en la parte baja.	Corta 100 m de la carretera Ayo al desvío Chiquibamba Viraco, en dos tramos.
Quebrada Huayruy (Cabanacande) 002	Fujo de derritos. En 1984 bajo un talar, el material removido es posible observarse en las terrazas ubicadas en las márgenes de la quebrada. Destriamto en la margen izquierda de la quebrada.	Puede afectar tramo de unos 60 m. del canal Mayes que en la margen izquierda de la quebrada, así como tramo de la carretera hacia márgenes de la quebrada. Destriamto en la margen izquierda de la quebrada.	Cerro Huancarqui (Huancacari) 023	Derrumbes. Talud superior de carretera, de unos 25 a 30 m de altura, a lo largo de unos 500 m, desde la salida del puente que conduce hacia Huancarqui. Bloques colgados inestables en el talud.	La caída de rocas puede obstruir el tránsito e incluso aplastar bloques que caen.

Cabanacande (Cabanacande) 003	Fujo de derritos. Por cárcava principal discurren huaycos de gran magnitud, que dejan depósitos proluviales de forma de abanico.	Afecta terrenos de cultivo y compromete viviendas construidas en el abanico y tramo de la carretera en valos desarmados.	Recodo Cerro Huancarqui (Huancacari) 024	Zona de derrumbes. Talud de corte de carretera vertical (30 m de alto y 800 m de longitud). Ocaso en el talud col abanico de hasta 15 cm. Material caído al pie del talud con bloques de hasta 7 m de longitud.	Obstrucción de la carretera, vehículos pueden ser aplastados por bloques que caen.
Callali (Callali) 004	Derrumbes y fujos de derritos (huayco). Derrumbes producidos en el talud superior de la mina, por trazo, en 1900 m.	Los derrumbes y fujos pueden cortar el tránsito en la carretera.	Loma de Mamas (Tiban) 025	Cárcava y fujos de derritos. Ladera de fuerte pendiente con huaycos inestables (cárcava). Tormentas por la cual discurren huaycos, que cortan los desarrollos de la carretera hacia Viraco.	Puede afectar aproximadamente 1 km de carretera, en los desarrollos de la carretera.

Quebrada Huacrao (Callali) 005	Destriamto. Movimiento lento, progresivo. Producción de material que se acumula en la parte superior de la carretera. Regación de suelos y el cuerpo principal, ocasionando en la carretera.	Puede producirse la pérdida total de la carretera Callali. Condoroma, así como afectar tramo de transmisión eléctrica. Abaco pastizales.	Loma Mamas (Tiban) 026	Caída de rocas. Fujo de derritos. Ladera de fuerte pendiente, donde se producen derrumbes, caída de rocas y derritos desde la cima. Material acumulado es acarreado como huaycos.	Afecta tres desarrollos de la carretera a Viraco, en una extensión de 1.5 km, por tramos.
Luzayque (Copacabana) 006	Destriamto rotacional - Fujo de tierra. Terreno irregular, con asentamientos y movimientos del terreno, formación de terrazas. Sello principal de 10 m, ancho de escarpa unos 1000 m.	Afecta terrenos de cultivo y avanza ha afectado tramo de la Carretera entre Chivay - Ihuaypata e Ihuaypata-Copacabana.	Quebrada Andía mayo y Puente Viejo (Tiban) 027	Fujo de derritos. Destriamto. Quebrada que en períodos de lluvia acarrea huaycos de grandes magnitudes. Destriamto proluvia, el asentamiento de 1 m, aproximadamente de la carretera.	Afecto tramo de unos 500 m de carretera a Tiban y Viraco, que requiere cambio en el trazo por los asentamientos proluviales. Afecto una vivienda.

La Cañera, Pucará (Huanca) 007	Caída de rocas. Destriamto rotacional y deslizamiento. Fujo. Caída de rocas desde abanico rocoso muy frías. Bloques colgados inestables y bloques caídos a media ladera desde la parte alta de la ladera. Destriamto antiguo en cuyo borde se construyeron los baños termales La Cañera, con instalaciones.	Asentamiento de terreno dentro del complejo turístico Condoroma, así como afectar tramo de transmisión eléctrica. Abaco pastizales.	Ladera NE del cerro Lomas de Mamas (Tiban) 028	Caída de rocas. Estación de laderas. Fujo de derritos (huayco). Tramo de carretera de 5 km, que da acceso al poblado de Tiban y Viraco, afectados por huaycos, derrumbes y erosión en cárcavas que se presentan con lluvias ocasionales y excepcionales.	El tránsito se ve interrumpido con la caída de un huayco, o por derrumbes de la carretera, por tramo.
Quebrada Paluana (Huanca) 008	Fujos de derritos. El último evento rebasó la capacidad de absorción, canal Mayes cruzó esta quebrada. Material del fujo cubrió el cauce y afectó bocanomas de canales de riego, también produjo erosión de pozos agrícolas.	Compromete tramo de canal.	Collagua (Copacabana) 029	Fujo de derritos. Balsa por la quebrada de Socope, depósito un abanico en su desembocadura al río Huancacari. Parte del material se encajó y desmoronó por el río Huancacari donde actualmente este material formó una terraza discontinua en el borde.	Podría afectar la bocanoma de la C.C.T.H. Huancacari que aboca cerca de la quebrada y cortar el tránsito de la carretera.

Quebrada Mampasa (Huanca) 009	Fujo de derritos. Derrumbes. Último fujo rebasó la luz de un puente. Construcción de cauce con material gravo arenoso en la cabecera. Derrumbe desde la margen derecha de la quebrada.	Afecta carretera Huambo-Pidagali y puente, aguas arriba 15 m del puente. Construcción de cauce con material gravo arenoso en la cabecera. Derrumbe desde la margen derecha de la quebrada.	Quebrada Torontapa - Chapacocco (Chichaymarca) 030	Fujo de derritos. Quebrada que acarrea fujos de manera excepcional, compuesto de material grueso helado. En este depósito se encuentra asentado el poblado de Chapacocco.	Produce un nuevo fujo puede afectar viviendas del poblado de Chapacocco y la carretera.
San Martín (Lari y Mbridal) 010	Erosión de laderas y deslizamientos. Mbridal y Lari son deslizamientos de tipo rotacional. Los suelos de deslizamientos activos, producen el asentamiento constante del terreno, así como reubicaciones. Solidez y presencia del agua subterránea, en el cuerpo de deslizamientos. Erosión en cárcavas en las laderas superiores de Lari.	El avance del deslizamiento produce la pérdida de terrenos de cultivo, es imprescindible que se prohíba la construcción de viviendas cerca de la escarpa del deslizamiento.	Cerro Pichhua (Andahuay) 031	Fujo de derritos. Tormentas secas que acarrea fujos con lavas estacionales. Cárcava general fujo que acarrea material grueso, obstruye unos 800 m de carretera.	Polimización, posible destrucción de bocanoma de canal Andahuay (500 m).
