PROYECTO  
**GA-45A: MAPAS DE RIESGOS GEOLÓGICOS DE LA REGIÓN TACNA**

**ZONAS CRÍTICAS POR PELIGROS GEOLÓGICOS**

Escala: 1/350,000	Elaborado por: Luque, G.	<b>MAPA</b> <b>9</b>
Proyección: UTM Zona 19 Sur	Datum: WGS84	
Versión digital: 2019		Impreso: Diciembre 2020.

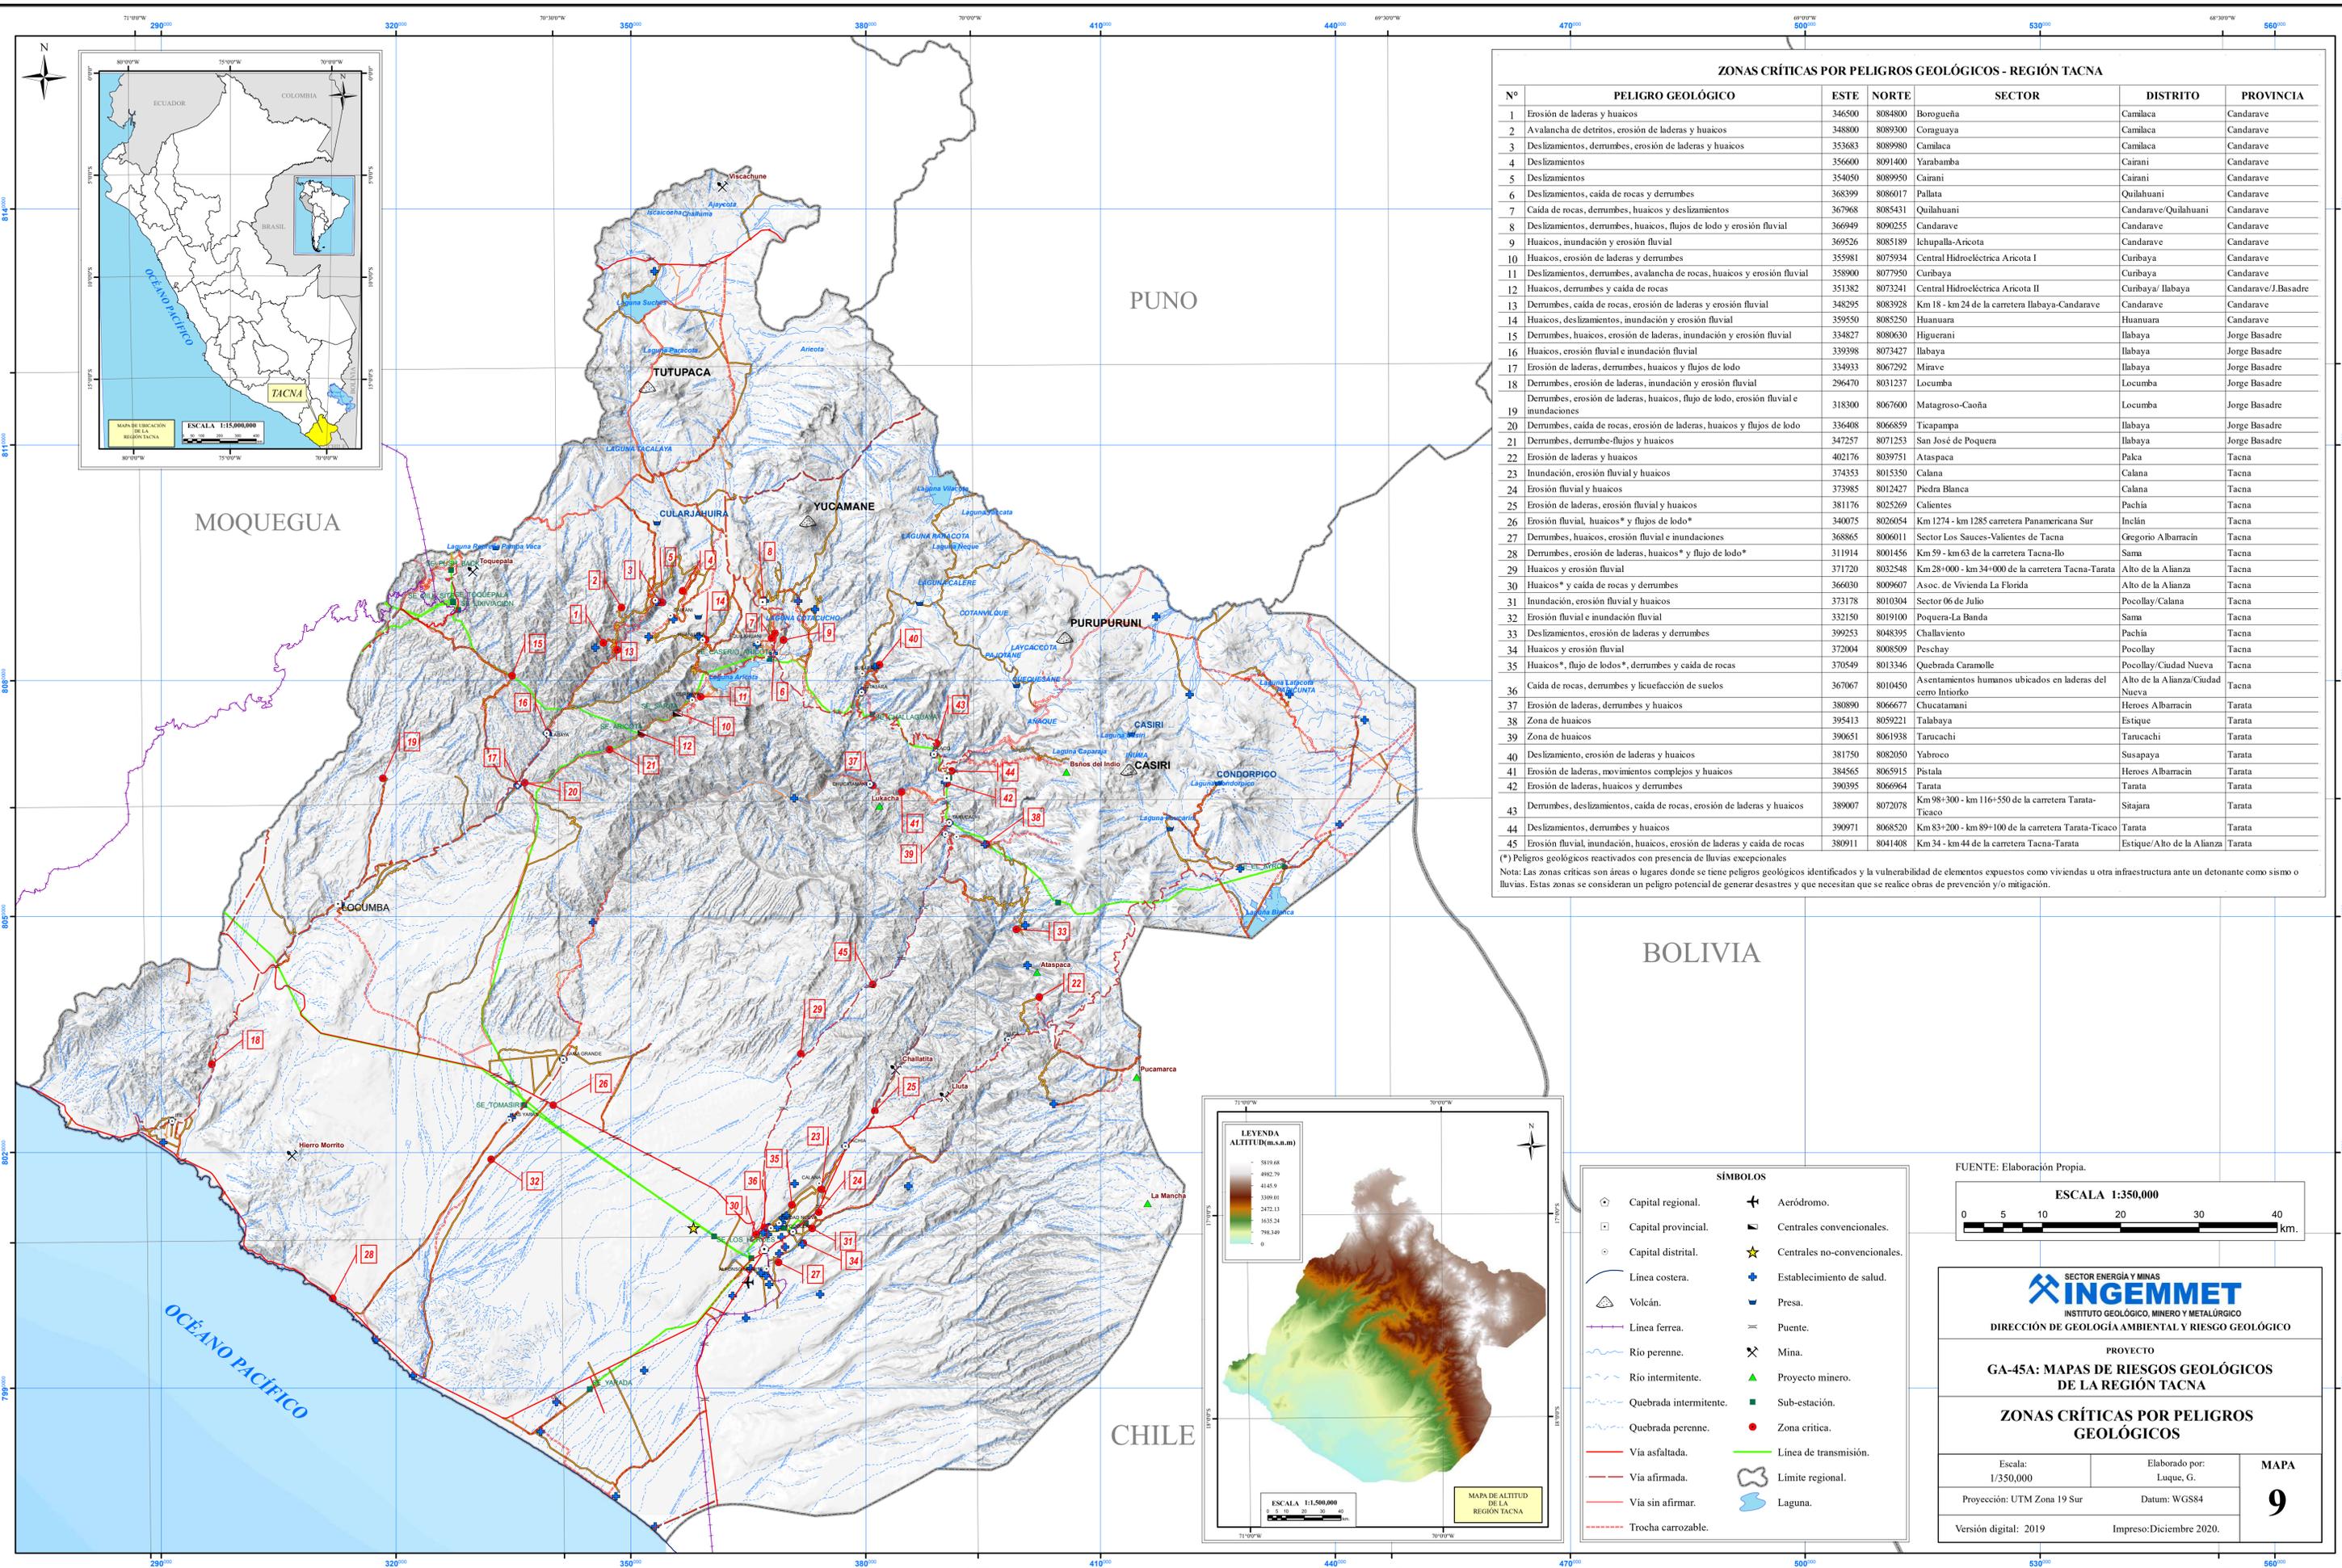
**ZONAS CRÍTICAS POR PELIGROS GEOLÓGICOS - REGIÓN TACNA**

Nº	PELIGRO GEOLÓGICO	ESTE	NORTE	SECTOR	DISTRITO	PROVINCIA
1	Erosión de laderas y huacos	346500	8084800	Borogueña	Camilaca	Candarave
2	Avalancha de detritos, erosión de laderas y huacos	348800	8089300	Corguaya	Camilaca	Candarave
3	Deslizamientos, derrumbes, erosión de laderas y huacos	353683	8089980	Camilaca	Camilaca	Candarave
4	Deslizamientos	356600	8091400	Yarabamba	Cairani	Candarave
5	Deslizamientos	354050	8089950	Cairani	Cairani	Candarave
6	Deslizamientos, caída de rocas y derrumbes	368399	8086017	Pallata	Quilahuani	Candarave
7	Caída de rocas, derrumbes, huacos y deslizamientos	367968	8085431	Quilahuani	Candarave/Quilahuani	Candarave
8	Deslizamientos, derrumbes, huacos, flujos de lodo y erosión fluvial	366949	8090255	Candarave	Candarave	Candarave
9	Huacos, inundación y erosión fluvial	369526	8085189	Ichupalla-Aricota	Candarave	Candarave
10	Huacos, erosión de laderas y derrumbes	355981	8075934	Central Hidroeléctrica Aricota I	Cunbaya	Candarave

11	Deslizamientos, derrumbes, avalancha de rocas, huacos y erosión fluvial	358900	8077950	Cunbaya	Cunbaya	Candarave
12	Huacos, derrumbes y caída de rocas	351382	8073241	Central Hidroeléctrica Aricota II	Cunbaya/Ilabaya	Candarave/J. Basadre
13	Derrumbes, caída de rocas, erosión de laderas y erosión fluvial	348295	8083928	Km 18 - km 24 de la carretera Ilabaya-Candarave	Candarave	Candarave
14	Huacos, deslizamientos, inundación y erosión fluvial	359550	8085250	Huanuara	Huanuara	Candarave
15	Derrumbes, huacos, erosión de laderas, inundación y erosión fluvial	334827	8080630	Higuerani	Ilabaya	Jorge Basadre
16	Huacos, erosión fluvial e inundación fluvial	339398	8073427	Ilabaya	Ilabaya	Jorge Basadre
17	Erosión de laderas, derrumbes, huacos y flujos de lodo	334933	8067292	Mirave	Ilabaya	Jorge Basadre
18	Derrumbes, erosión de laderas, inundación y erosión fluvial	296470	8031237	Locumba	Locumba	Jorge Basadre

19	Derrumbes, erosión de laderas, huacos, flujo de lodo, erosión fluvial e inundaciones	318300	8067600	Matagroso-Caoña	Locumba	Jorge Basadre
20	Derrumbes, caída de rocas, erosión de laderas, huacos y flujos de lodo	336408	8066859	Ticapampa	Ilabaya	Jorge Basadre
21	Derrumbes, derrumbes-flujos y huacos	347257	8071253	San José de Poquera	Ilabaya	Jorge Basadre
22	Erosión de laderas y huacos	402176	8039751	Ataspaca	Palca	Tacna
23	Inundación, erosión fluvial y huacos	374353	8015350	Calana	Calana	Tacna
24	Erosión fluvial y huacos	373985	8012427	Piedra Blanca	Calana	Tacna
25	Erosión de laderas, erosión fluvial y huacos	381176	8025269	Calientes	Pachía	Tacna
26	Erosión fluvial, huacos* y flujos de lodo*	340075	8026054	Km 1274 - km 1285 carretera Panamericana Sur	Inclán	Tacna
27	Derrumbes, huacos, erosión fluvial e inundaciones	368865	8006011	Sector Los Sauces-Valientes de Tacna	Gregorio Albarracín	Tacna
28	Derrumbes, erosión de laderas, huacos* y flujo de lodo*	311914	8001456	Km 59 - km 63 de la carretera Tacna-Ilo	Sama	Tacna

29	Huacos y erosión fluvial	371720	8032548	Km 28+000 - km 34+000 de la carretera Tacna-Tarata	Alto de la Alianza	Tacna
30	Huacos* y caída de rocas y derrumbes	366030	8009607	Asoc. de Vivienda La Florida	Alto de la Alianza	Tacna
31	Inundación, erosión fluvial y huacos	373178	8010304	Sector 06 de Julio	Pocollay/Calana	Tacna
32	Erosión fluvial e inundación fluvial	332150	8019100	Poquera-La Banda	Sama	Tacna
33	Deslizamientos, erosión de laderas y derrumbes	399253	8048395	Challaviento	Pachía	Tacna
34	Huacos y erosión fluvial	372004	8008509	Peschay	Pocollay	Tacna
35	Huacos*, flujo de lodos*, derrumbes y caída de rocas	370549	8013346	Quebrada Caramolle	Pocollay/Ciudad Nueva	Tacna
36	Caída de rocas, derrumbes y licuefacción de suelos	367067	8010450	Asentamientos humanos ubicados en laderas del cerro Intorko	Alto de la Alianza/Ciudad Nueva	Tacna
37	Erosión de laderas, derrumbes y huacos	380890	8066677	Chucutamani	Heroes Albarracín	Tarata

38	Zona de huacos	395413	8059221	Talabaya	Estique	Tarata
39	Zona de huacos	390651	8061938	Tarucachi	Tarucachi	Tarata
40	Deslizamiento, erosión de laderas y huacos	381750	8082050	Yabroco	Susapaya	Tarata
41	Erosión de laderas, movimientos complejos y huacos	384565	8065915	Pistala	Heroes Albarracín	Tarata
42	Erosión de laderas, huacos y derrumbes	390395	8066964	Tarata	Tarata	Tarata
43	Derrumbes, deslizamientos, caída de rocas, erosión de laderas y huacos	389007	8072078	Km 98+300 - km 116+550 de la carretera Tarata-Ticaco	Sitajara	Tarata
44	Deslizamientos, derrumbes y huacos	390971	8068520	Km 83+200 - km 89+100 de la carretera Tarata-Ticaco	Tarata	Tarata
45	Erosión fluvial, inundación, huacos, erosión de laderas y caída de rocas	380911	8041408	Km 34 - km 44 de la carretera Tacna-Tarata	Estique/Alto de la Alianza	Tarata

(\*) Peligros geológicos reactivados con presencia de lluvias excepcionales  
 Nota: Las zonas críticas son áreas o lugares donde se tiene peligros geológicos identificados y la vulnerabilidad de elementos expuestos como viviendas u otra infraestructura ante un detonante como sismo o lluvias. Estas zonas se consideran un peligro potencial de generar desastres y que necesitan que se realice obras de prevención y/o mitigación.
