REPUBLICA DEL PERÚ  
**SECTOR ENERGÍA Y MINAS**  
**INGEMMET**  
INSTITUTO GEOLÓGICO, MINERO Y METALÚRGICO  
DIRECCIÓN DE GEOLOGÍA AMBIENTAL Y RIESGO GEOLÓGICO  
PROYECTO GA 25A  
ZONA SUR, ETAPA II: MAPAS DE RIESGOS GEOLÓGICOS: REGIONES LIMA, PASCO Y JUNÍN  
REGIÓN PASCO

**ZONAS CRÍTICAS POR PELIGROS GEOLÓGICOS**

Escala: 1:500,000	Elaborado por: Luque, G.	Fecha: Versión digital: 2017	Mapa N° 9
Proyección: UTM Zona 18 Sur	Revisado por: Fidel, L.; Zavala, B.; Chira, J.	Impreso: Octubre 2019	
Datun: WGS84

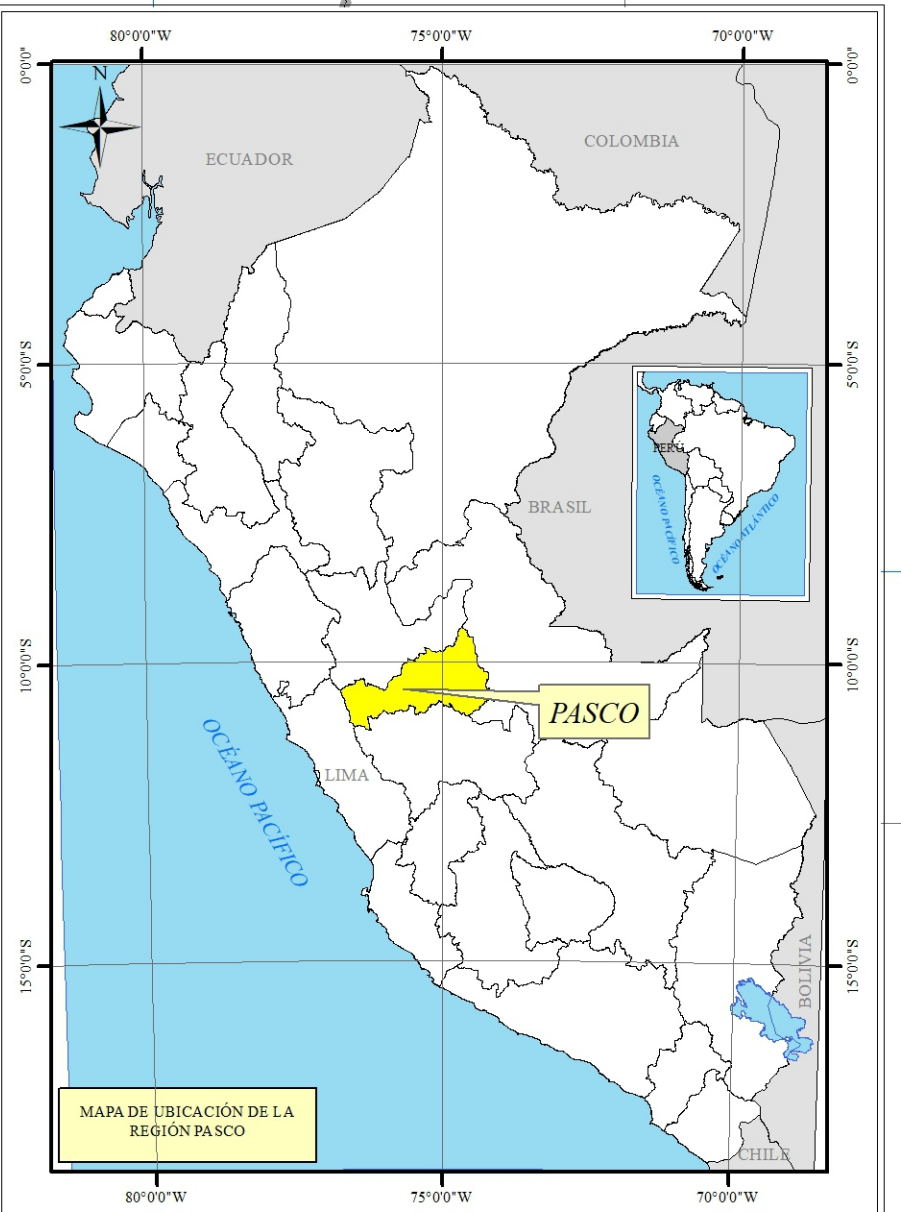
No	PELIGROS ESPECÍFICOS	SECTOR (DISTRITO)	DISTRITO	PROVINCIA
1	Movimientos complejos (deslizamiento-flujo, derrumbe-flujo), reptación, inundación y erosión fluvial	Santiago Pampa-Chinche	Yanahuana	Daniel A. Carrión
2	Erosión fluvial, derrumbes, erosión de laderas, deslizamiento y flujo de detritos (huaicos)	Yanahuana-Chippata	Yanahuana	Daniel A. Carrión
3	Erosión fluvial, caída de rocas, deslizamiento, erosión de laderas y derrumbes	Km 230+300 carretera Yanahuana-Yanac	San Pedro de Pillao	Daniel A. Carrión
4	Erosión de laderas, derrumbes, deslizamiento, erosión fluvial y huaicos	Tapuc-Chacayán	Tapuc	Daniel A. Carrión
5	Deslizamiento, reptación y erosión de laderas	Sector Goyllarisquizga, km 20+000 carretera Pasco-Goyllarisquizga	Santa Ana de Tusi	Daniel A. Carrión
6	Erosión de laderas, derrumbes y deslizamientos	Santa Ana de Tusi, Pampania	Santa Ana de Tusi	Daniel A. Carrión
7	Caída de rocas, reptación de suelo, erosión de laderas, deslizamiento, derrumbes y huaicos	Chunquipata	Santa Ana de Tusi	Daniel A. Carrión

8	Deslizamientos, derrumbes, erosión de ladera y huaicos	Sector Changó	Chacayán	Daniel A. Carrión
9	Huaicos, erosión de laderas, erosión fluvial e inundación	Poblado de Pallanchaca	Pallanchaca	Pasco
10	Deslizamientos, derrumbes, erosión de laderas, erosión fluvial, inundación y huaicos	Huariaca	Huariaca	Pasco
11	Derrumbes, reptación y flujos de detritos	Tramo de carretera Vinchos-Jarria-Pallanchaca y sector Ragán	Pallanchaca/Pasco	Pasco
12	Derrumbes, deslizamientos, erosión fluvial y huaicos	Batanchaca-Puente Batanchaca	Huariaca/Pallanchaca	Pasco
13	Huaicos y erosión fluvial	Km 0+900-1+900 carretera Pasco-San Pedro de Rocca, sector Los Angeles	Simón Bolívar	Pasco
14	Deslizamientos, erosión fluvial, huaicos y erosión de laderas	Yanapampa, La Quina-Candelaria	Yanacancha	Pasco
15	Movimiento complejo (derrumbe-flujo de detritos), erosión de laderas y caída de rocas	Sector Carhuac	Ninacaca	Pasco
16	Huaicos, derrumbe, erosión de ladera, derrumbes y erosión fluvial	Sector Huachón	Huachón	Pasco

17	Derrumbes, deslizamiento, erosión de laderas y huaicos	Tramo de carretera El Milagro-Santa Isabel, represa Yuncán	Paucartambo/Huachón	Pasco
18	Huaicos, derrumbes, erosión de laderas y erosión fluvial	Paucartambo, tramo de carretera Paucartambo-Cutuchaca	Paucartambo	Pasco
19	Huaicos, inundación y erosión fluvial	Carretera Cerro de Pasco-Huayllay, San Juan-Colorado	Simón Bolívar	Pasco
20	Avalancha de rocas, caída de rocas, erosión de laderas y reptación	Huayllay, mina Huarón	Huayllay	Pasco
21	Reptación, derrumbes, caída de rocas, huaicos y flujo de tierras	Cerro de Pasco, Anasquizque	Yanacancha	Pasco
22	Huaicos, derrumbes, deslizamientos, erosión de ladera y erosión fluvial	Carretera Yanahuana-Tingo Mal Paso-Buena Vista, Tunqui-Pozuzo-Santa Rosa	Pozuzo	Oxapampa
23	Huaicos, erosión de ladera, erosión fluvial, movimiento complejo, derrumbes e inundación	Carretera Santa Rosa-Huancabamba-Agua Salada	Huancabamba	Oxapampa

24	Huaicos, inundaciones y erosión fluvial	Nueva Bema, Puente Suares-La Florida, La Esperanza y San Carlos	Chontabamba/Oxapampa	Oxapampa
25	Derrumbes, deslizamientos, huaicos, erosión fluvial e inundación	Carretera Puente Paucartambo-Oxapampa	Villa Rica	Oxapampa
26	Erosión de laderas, erosión fluvial, deslizamientos, huaicos y derrumbes	Carretera Puente Paucartambo-Villa Rica, sector Alto Ocoñal	Villa Rica	Oxapampa
27	Inundaciones, erosión fluvial y reptación	Sector Isozacán, Centro Lagarto	Pakazú	Oxapampa
28	Huaicos, derrumbes, erosión de laderas y erosión fluvial	Sector San Pedro de Pichanas-Quebrada Arochiriz	Puerto Bermúdez	Oxapampa
29	Inundaciones, erosión fluvial y huaicos	Puerto Bermúdez, Comunidad Nativa Puerto Yesupe	Puerto Bermúdez	Oxapampa
30	Huaicos, deslizamiento, inundación y erosión fluvial	San Juan de Cacazú	Villa Rica	Oxapampa

Zonas críticas por peligros geológicos (caída de rocas, derrumbes, deslizamientos, avalancha de rocas, flujos de detritos, flujos de lodo, movimientos complejos, reptación de suelos, erosión de ladera, inundación y erosión fluvial): corresponden a áreas con "alto" y "muy alto" riesgo, donde se ubican centros poblados y obras de infraestructura que pueden ser afectados.
