DIRECCIÓN DE GEOLOGÍA AMBIENTAL Y RIESGO GEOLÓGICO

Informe Técnico N° A7438

EVALUACIÓN GEOLÓGICA DE LAS ZONAS DE REUBICACIÓN PARA EL CENTRO POBLADO PAMPA HERMOSA

Departamento San Martín
Provincia Bellavista
Distrito Bajo Biavo

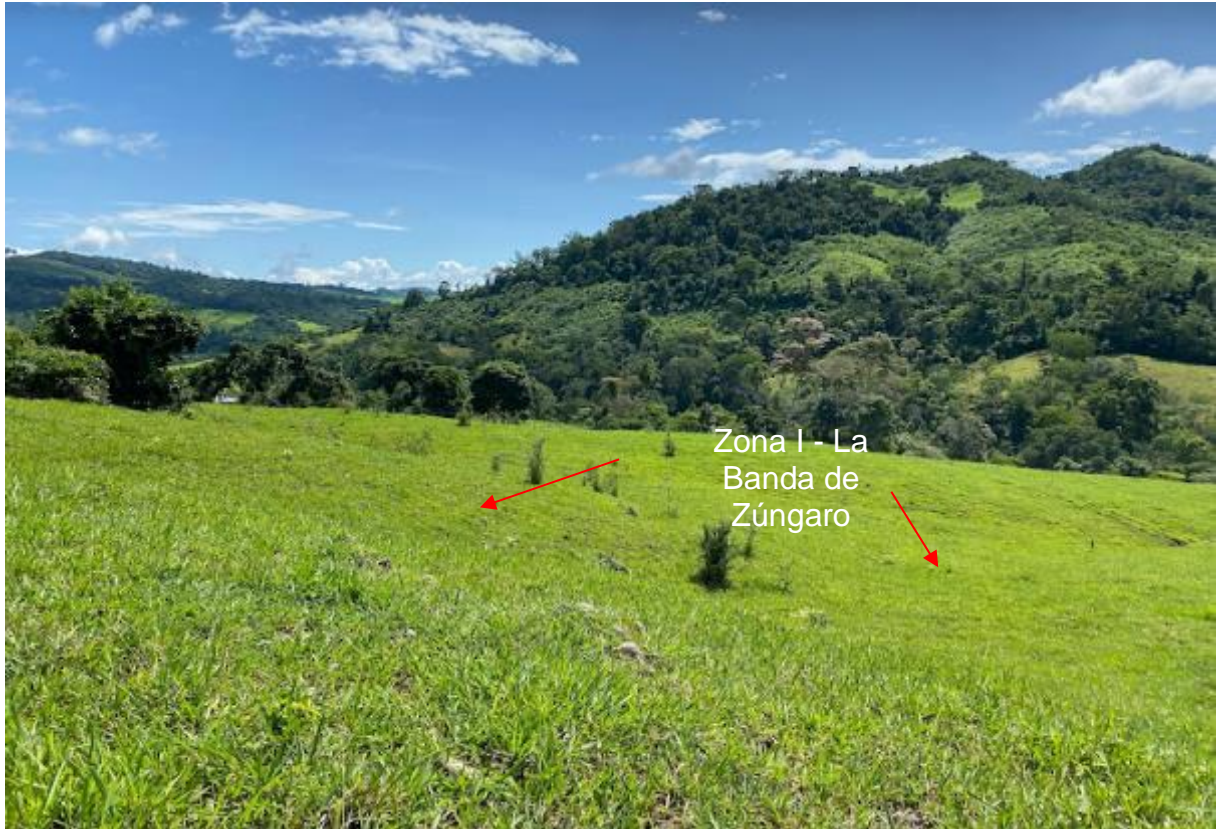
Este sector está conformado por depósitos deluviales de composición arcillosa en un 90%, y el 10% por bloques de roca arenisca distribuidos caóticamente a lo largo del terreno. La totalidad de este sector se compone de esta unidad lito-estratigráfica.

Figura 8. Vista de Zona I – La Banda de Zúngaro, que está conformada por depósitos deluviales arcillosos, ocupados por pastizales.

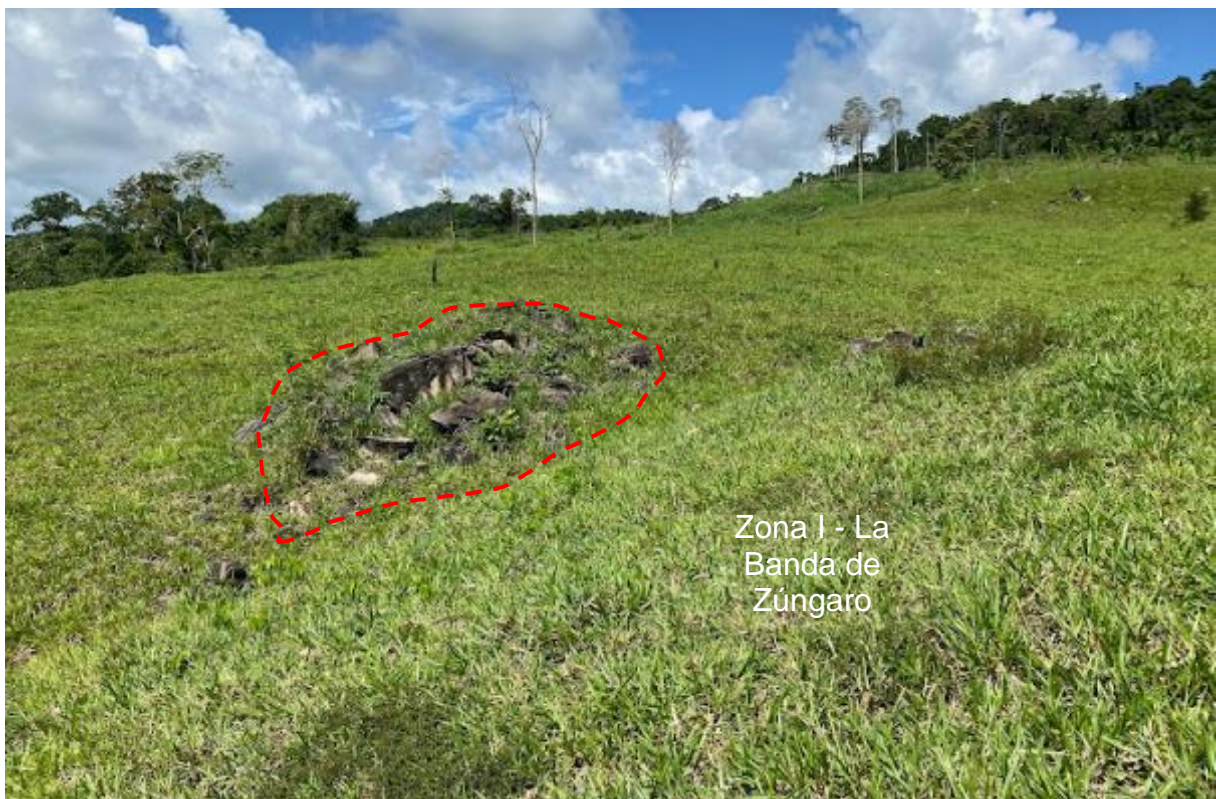
Figura 9. Presencia de bloques de roca arenisca en el terreno de Zona I.

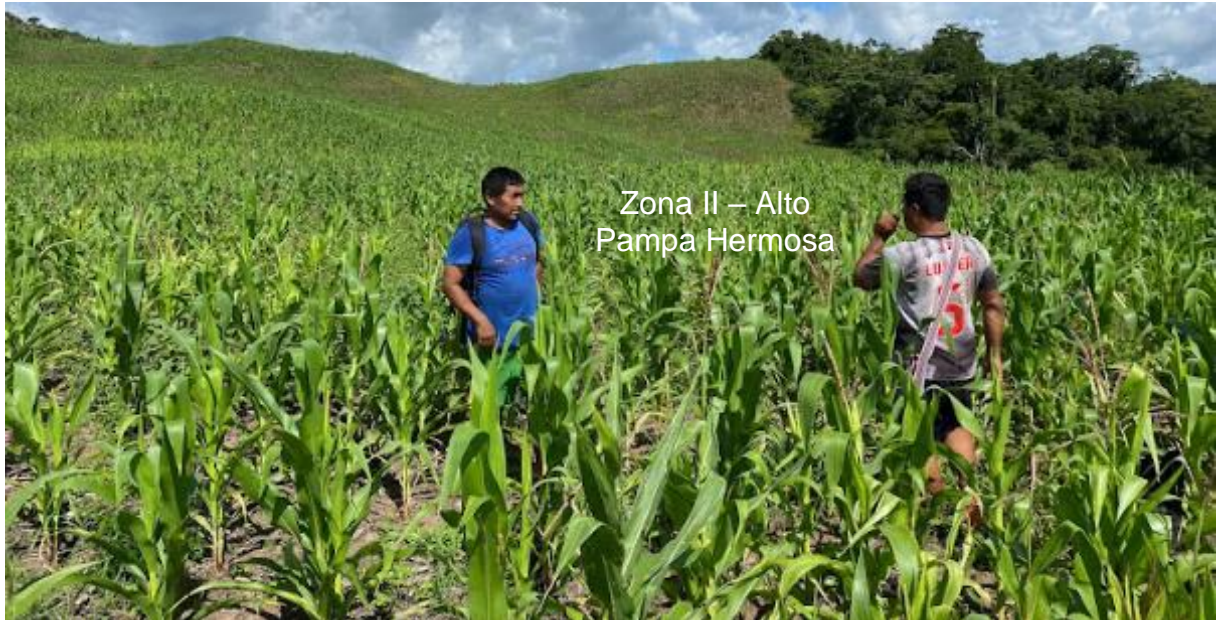
Este sector está conformado por depósitos deluviales de composición arcillosa en un 95%, y el 5% por clastos de roca arenisca. No se observan boques grandes de roca ya que nos encontramos en la parte alta de la ladera.

Figura 10. Vista de la Zona II – Alto Pampa Hermosa, que está conformada por depósitos deluviales arcillosos, ocupados por cultivos de maíz.

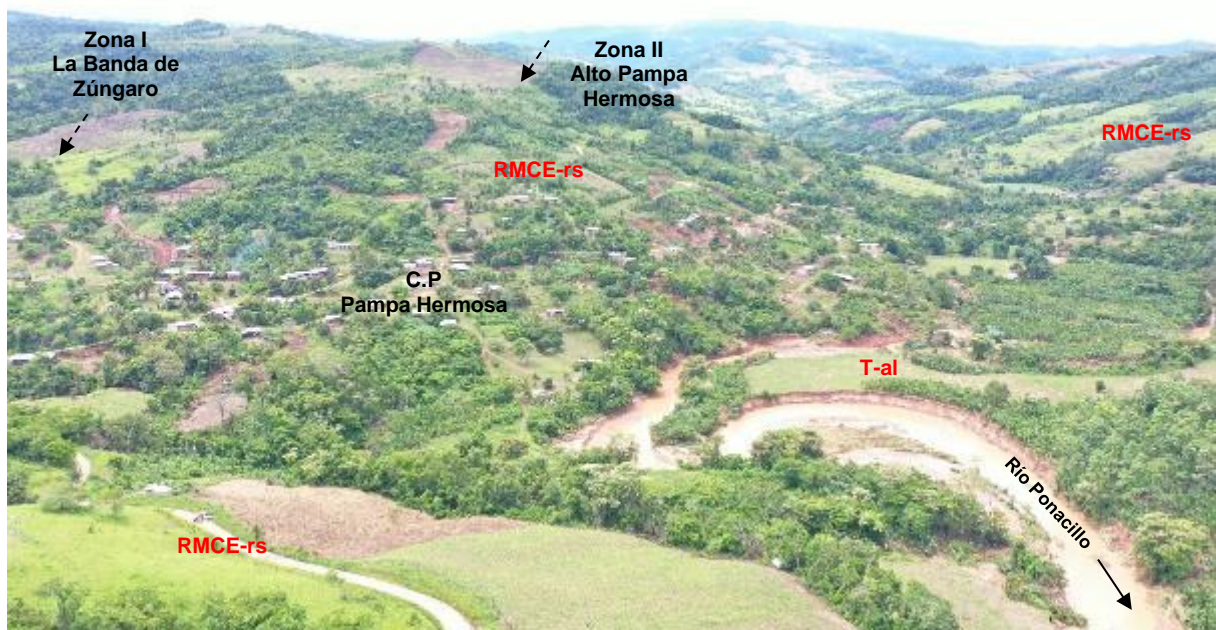
La composición litológica lo conforman una serie de rocas sedimentarias, tales como areniscas y lodolitas rojizas de la Formación Ipururo, de resistencia blanda, por lo que han dado relieves ondulados, que han sido modelados por las lluvias, figura 12.

Figura 12. Montañas y colinas estructurales en roca sedimentaria, unidad que predomina en las dos zonas.

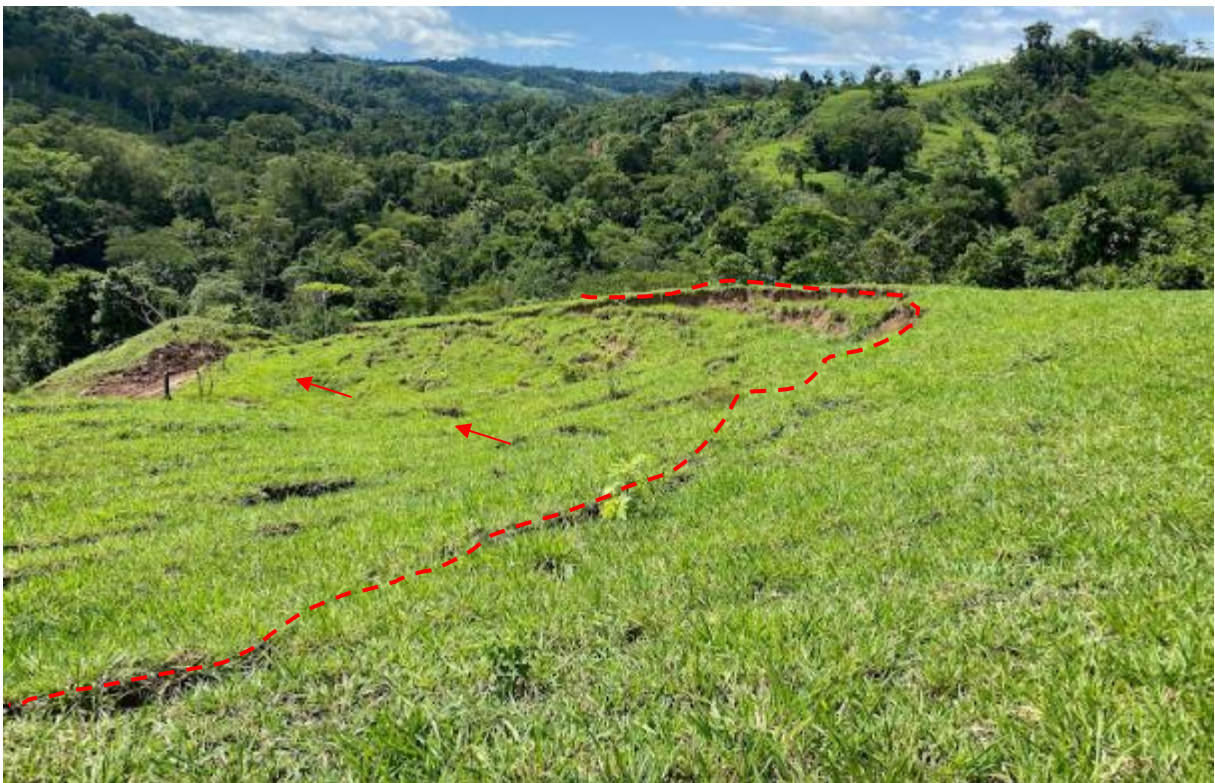
En el área se ha identificado 01 deslizamiento, de 50 m de largo, ancho de 30 m, un área de 2500 m². El salto de escarpa es de 1.20 m, figura 13.

Figura 13. Deslizamiento rotacional producto del corte de la carretera.

El principal condicionante ha sido el corte de la carretera que existe, la composición arcillosa del terreno, que ha permitido que el agua de lluvia se infiltre y sature al terreno, conllevando a la pérdida de la cohesión del terreno, como también a un aumento de peso de la masa inestable. y desencadenado por lluvias.

El factor desencadenante son las lluvias que se presentan en los meses de setiembre a marzo.

Para efecto de la viabilidad del terreno, antes de ser ocupado es necesario estabilizar el deslizamiento con reforestación de plantas locales, así como la conformación de una zanja de coronación para evacuación de aguas de lluvia.

- Reforestar de manera progresiva con plantaciones nativas en el cuerpo de masa deslizada en el deslizamiento de la Zona I, teniendo que optar por árboles cuyas raíces generen cohesión a niveles más profundos.

- Construir zanjas de drenaje en la corona del deslizamiento de la Zona I, revestida de concreto o PVC, a fin de permitir la rápida evacuación de las aguas de lluvia y que se infiltre la menor cantidad al subsuelo.

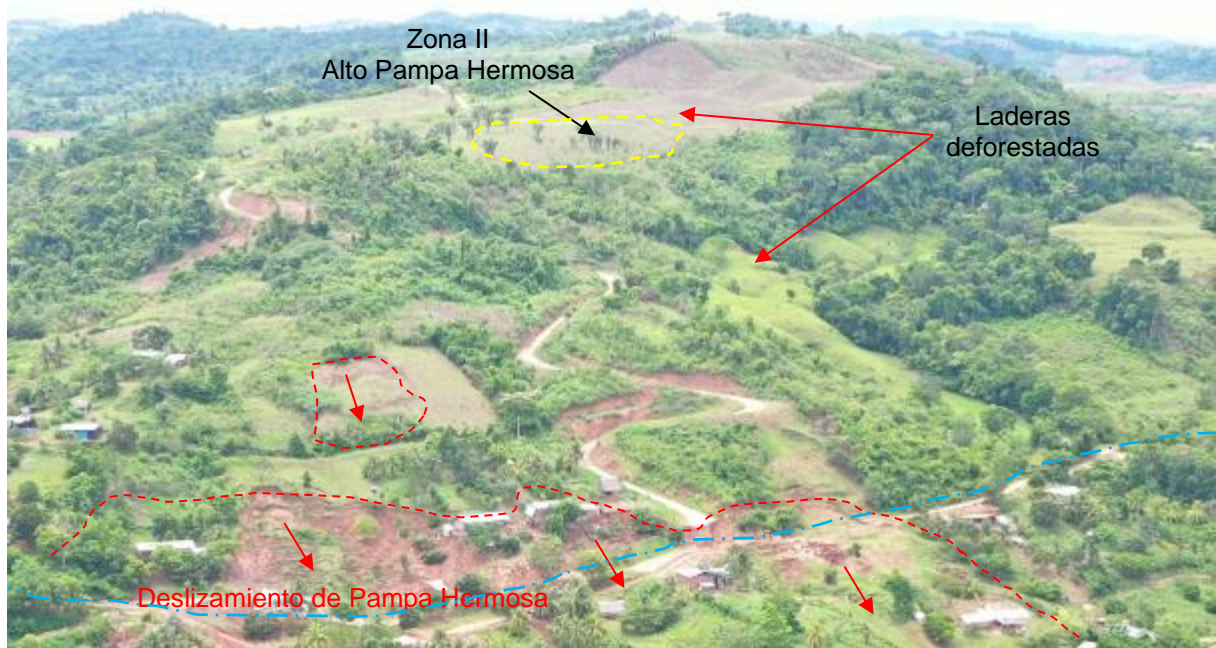
No se han identificado eventos deslizamientos dentro del área que comprende la Zona II. Sin embargo, las laderas que la circundan presentan pendientes mayores a 25° y están deforestadas, condiciones para la ocurrencia de deslizamientos, que al suscitarse alcanzarán el terreno, por lo que no se recomienda como zona de reubicación, figura 14.

Figura 14. Vista de la Zona II, respecto al deslizamiento de Pampa Hermosa. Las laderas que la limitan son altamente propensas a deslizamientos.

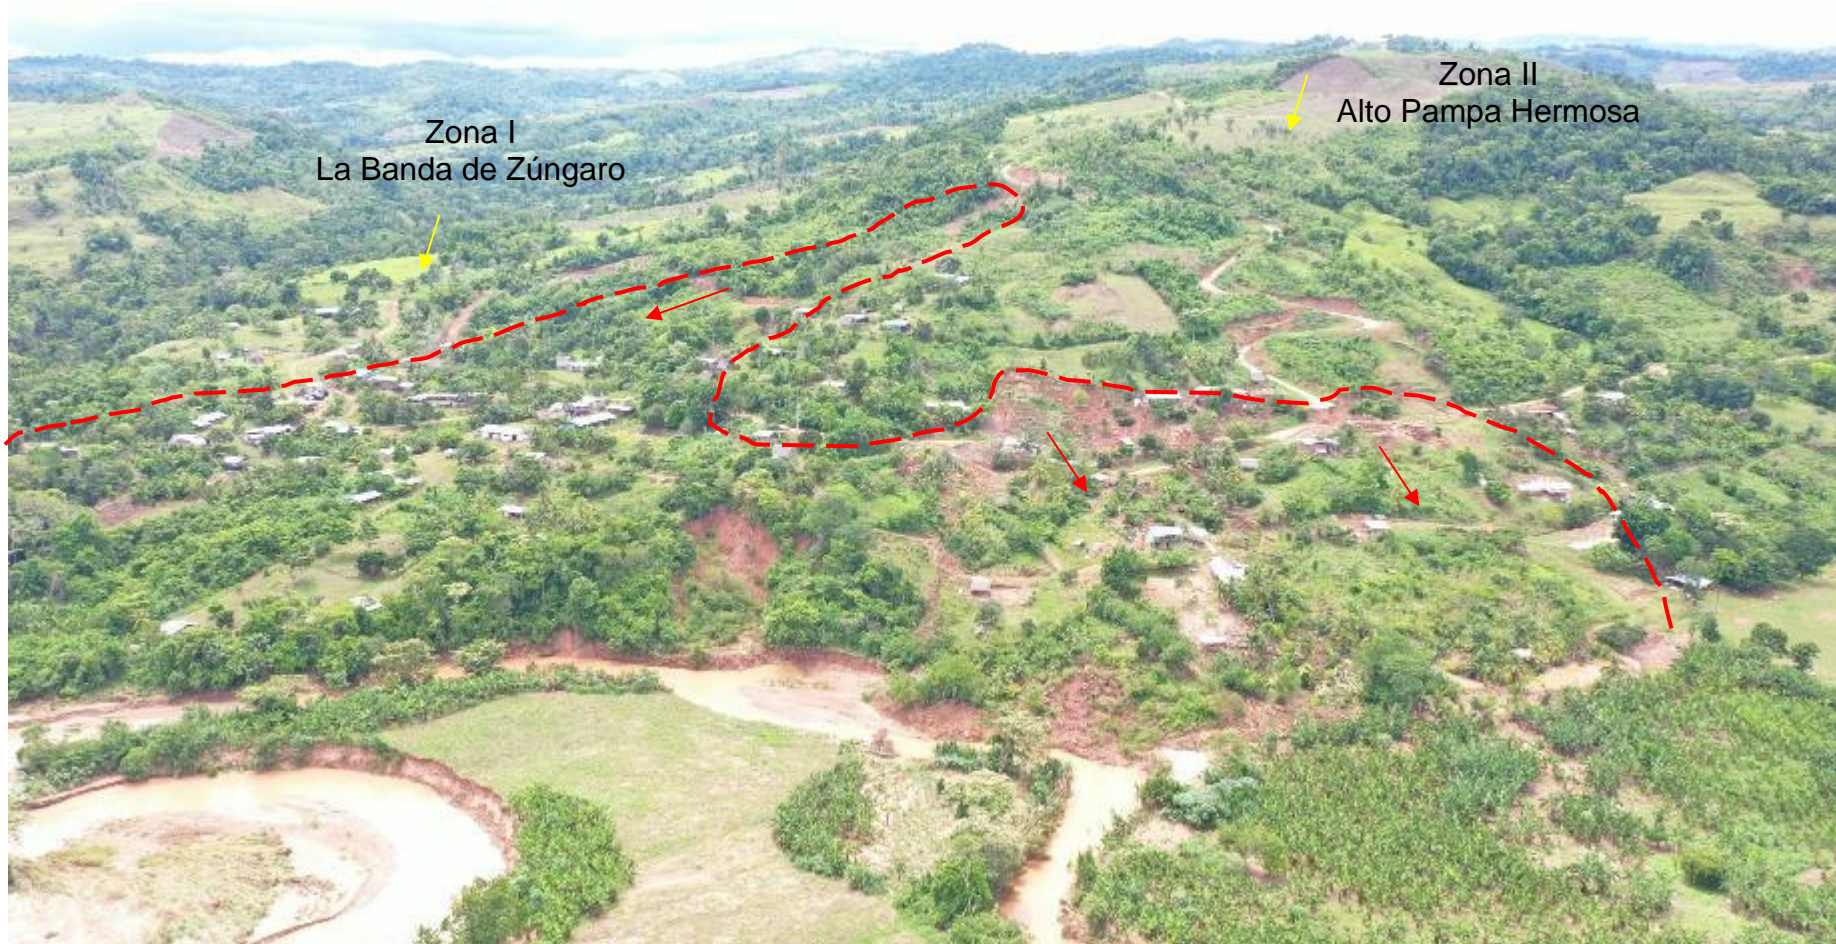
Figura 15. Vista general del deslizamiento de Pampa Hermosa, respecto a zonas de reubicación.
